INFORME TÉCNICO

CREACIÓN DEL SERVICIO DE GESTIÓN DEL RIESGO DE DESASTRES EN EL CENTRO HISTÓRICO DEL CUSCO - DISTRITO DE CUSCO - PROVINCIA DE CUSCO - DEPARTAMENTO CUSCO", COMPONENTE 02: "SUFICIENTE EQUIPAMIENTO PARA EL FUNCIONAMIENTO DEL SISTEMA DE GESTIÓN DEL RIESGO DE DESASTRES", 2.1 INSTALACIÓN DE MÓDULOS DEMOSTRATIVOS PARA LA REDUCCIÓN DE VULNERABILIDAD EN INFRAESTRUCTURAS CETPRO JUAN TOMÁS TUYRO TÚPAC INCA

Bach. MIGUEL ANGEL CHAVEZ JARAMILLO

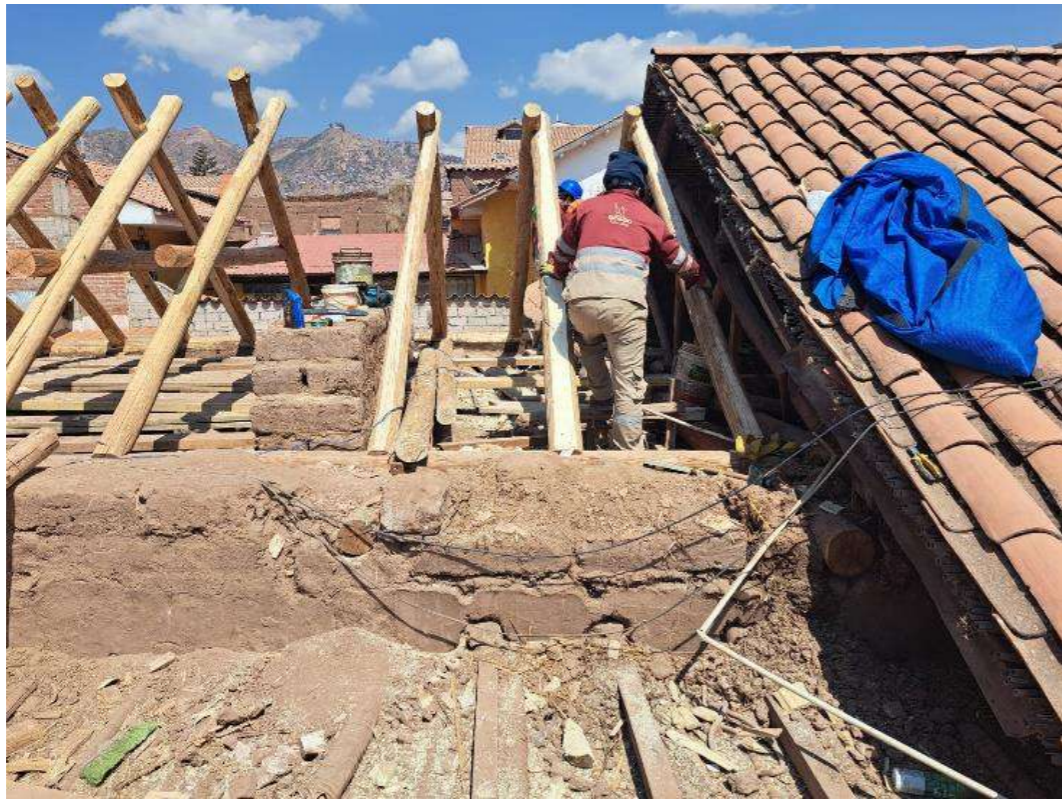
Figura 7. Restitución de estructura de madera - amb. 217

- Restitución de viga arrocabe o solera de 8" x 6.00 m
- Restitución e izado de vigas tirante de 6" x 6.00m. (luz=4.00m promedio)
- Restitución de viga arrocabe o solera de 8" x 6.00 m
- Restitución de estructura de par y nudillo de l= 4.80m.(par de 4.00m. Y nudillo de 3.00m.)
- Restitución de sobrepares (6" x 5.00m) (una pieza)

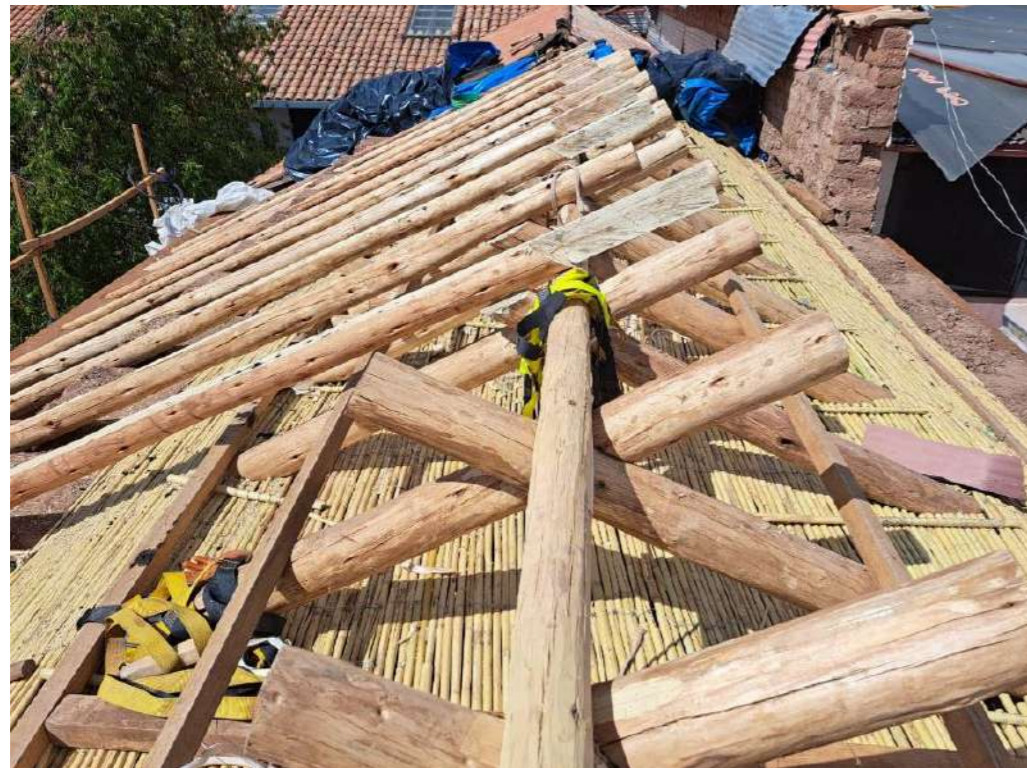
Figura 8. Restitución de estructura de par y nudillo - amb. 218

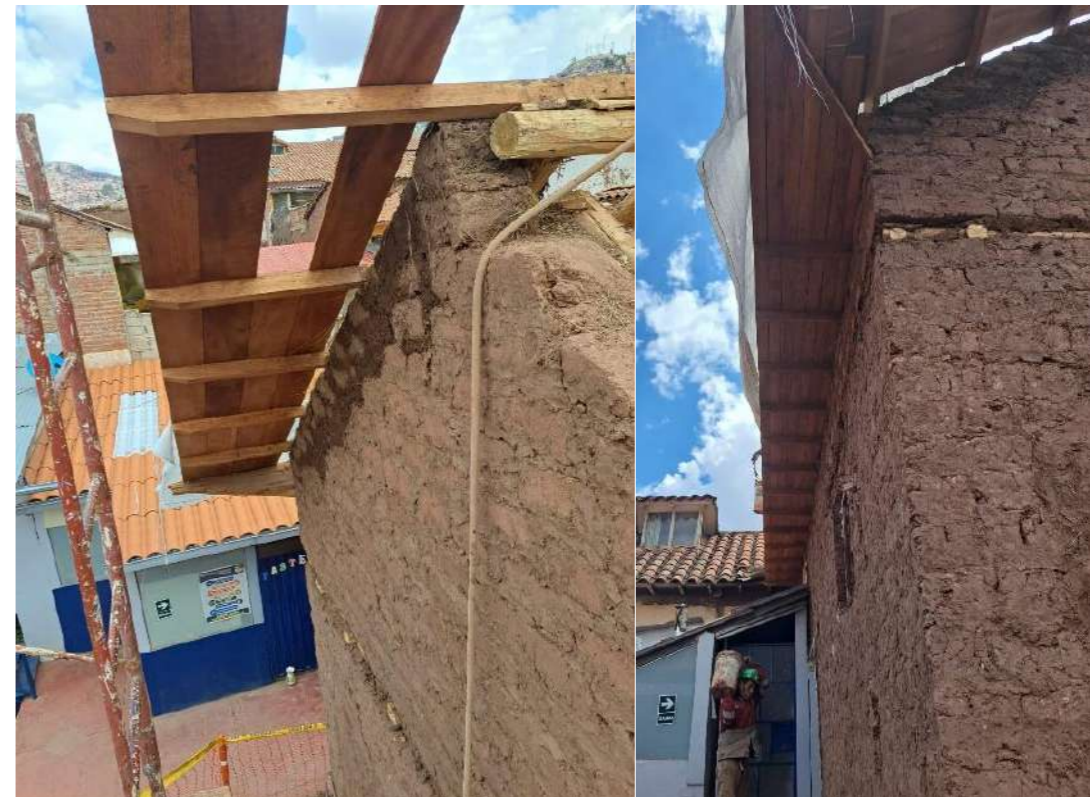
Figura 10. Restitución de canes y entablado - amb. 217

- Restitución de canes de madera aguano 3"x4"x10 pies.
- Colocación de entablado de aleros
- Encarrizado de faldones interiores

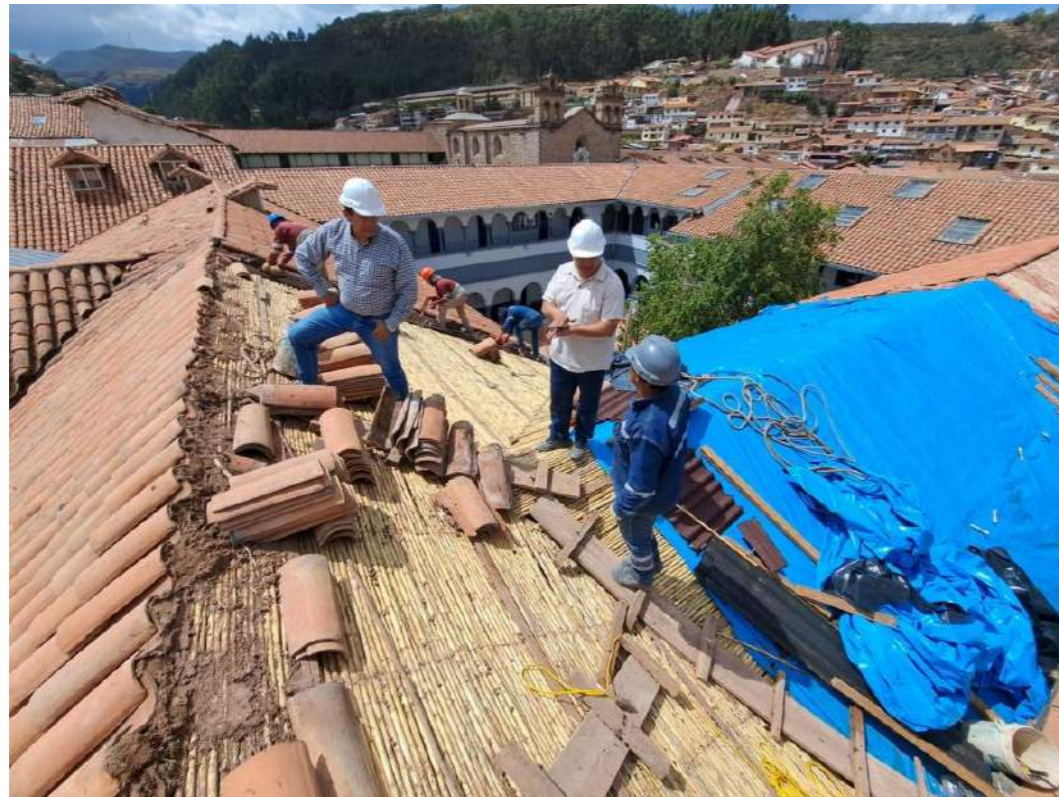
Figura 16. Restitución de cubierta de teja tipo colonial amb. 217

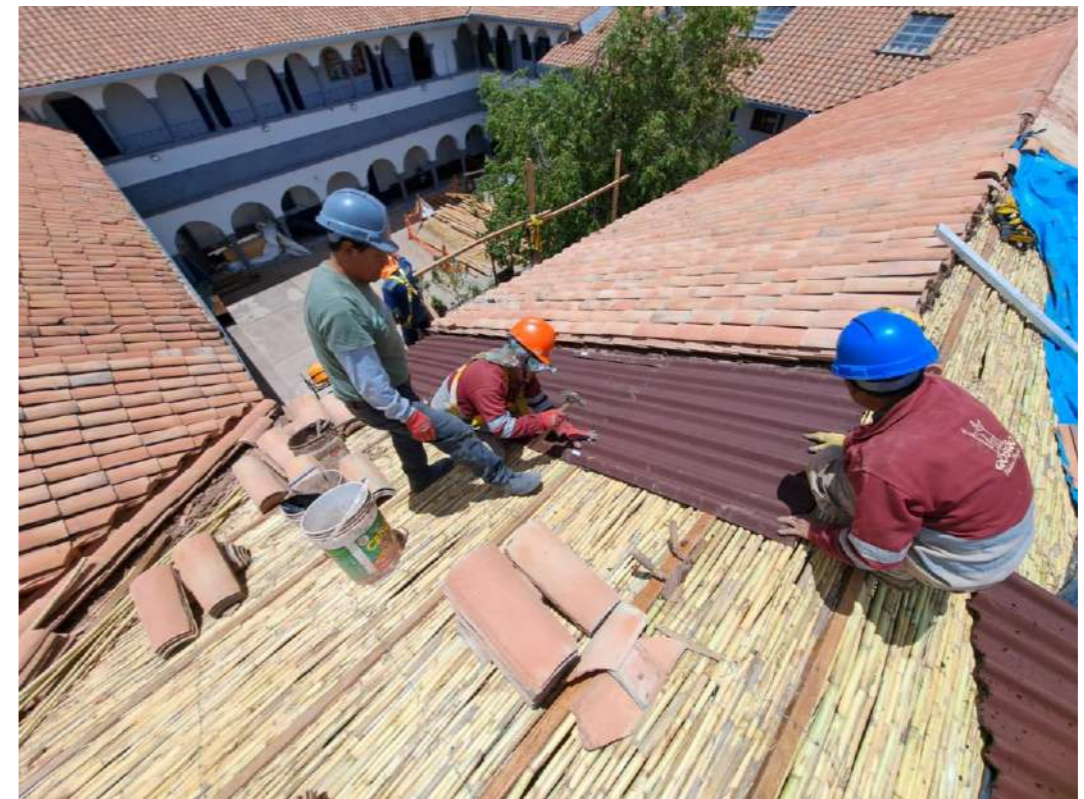
Figura 17. Restitución de cubierta de teja tipo colonial amb. 218

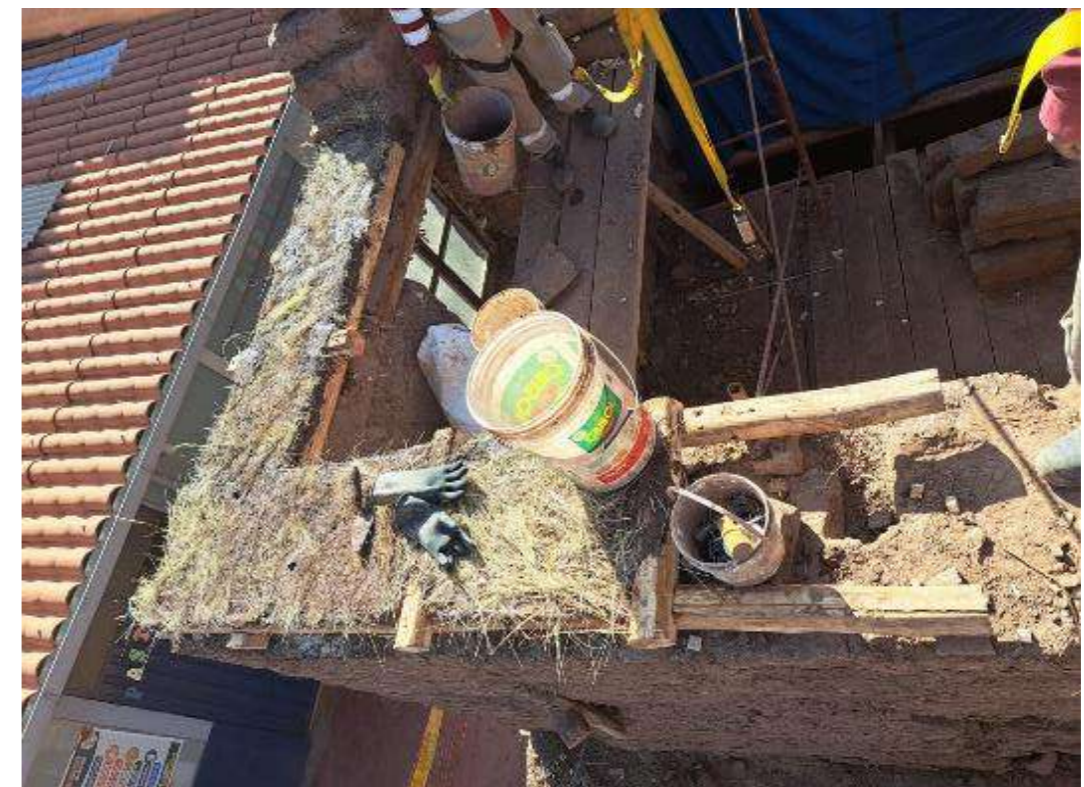
Figura 21. Llave de madera rollizo - amb. 217

- Desmontaje de muro de adobe
- Restitución de muros de adobe (0.60 x 0.30 x 0.15 mts)
- Llaves de madera rollizo

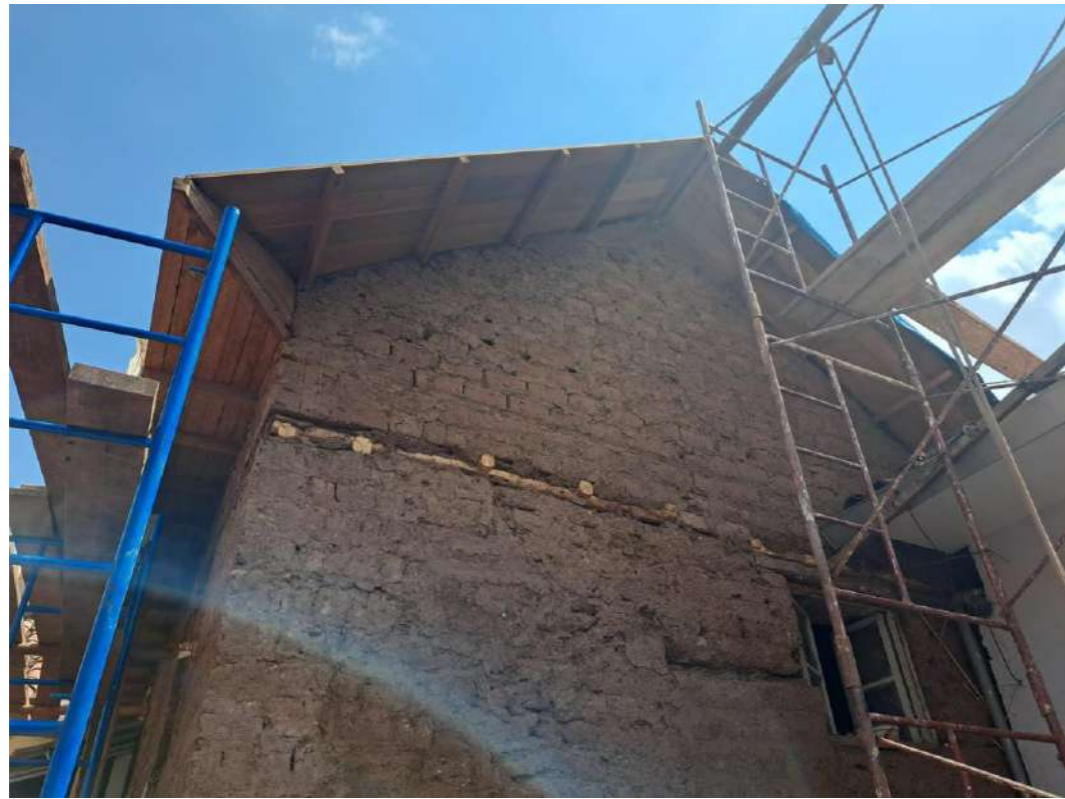
Figura 22. Restitución de muros de adobe- amb. 217

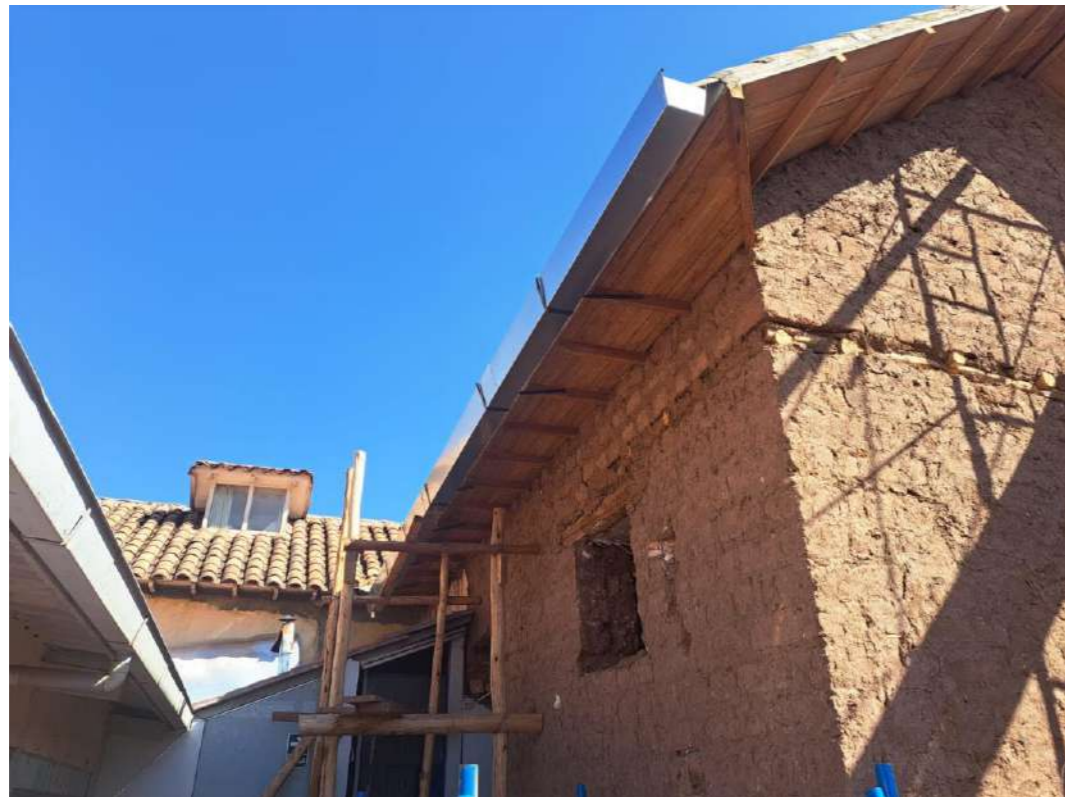
Figura 23. Restitución de muros de adobe- amb. 217

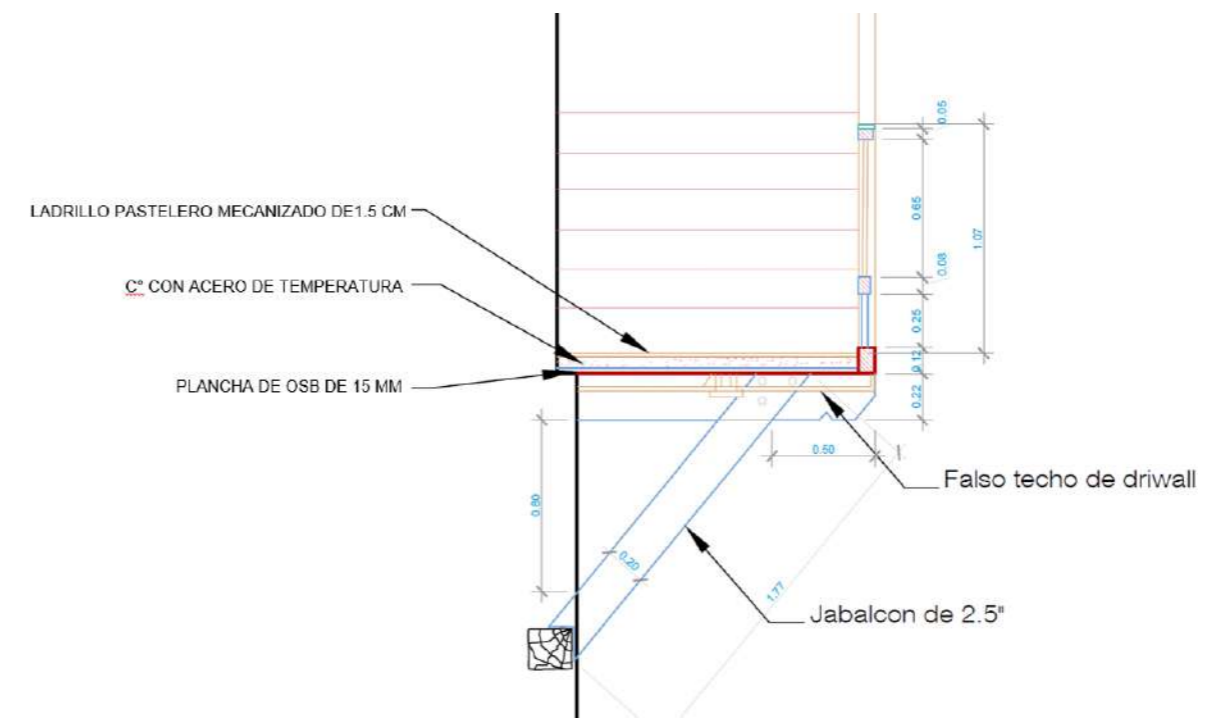
SOLERAS DE BALCON AMB. 201, 202 Y 203.- Las balastradas en los procesos de intervención de adecuación, remodelación y otros, sufrieron grandes deterioros, los mismos que por su estado de conservación, no garantizan la estabilidad y seguridad de los usuarios, por lo que después de una evaluación minuciosa, se sustituirán en un porcentaje pertinente.

Figura 32. Detalle de refuerzo de balcón - amb. 201 – 202 y 203

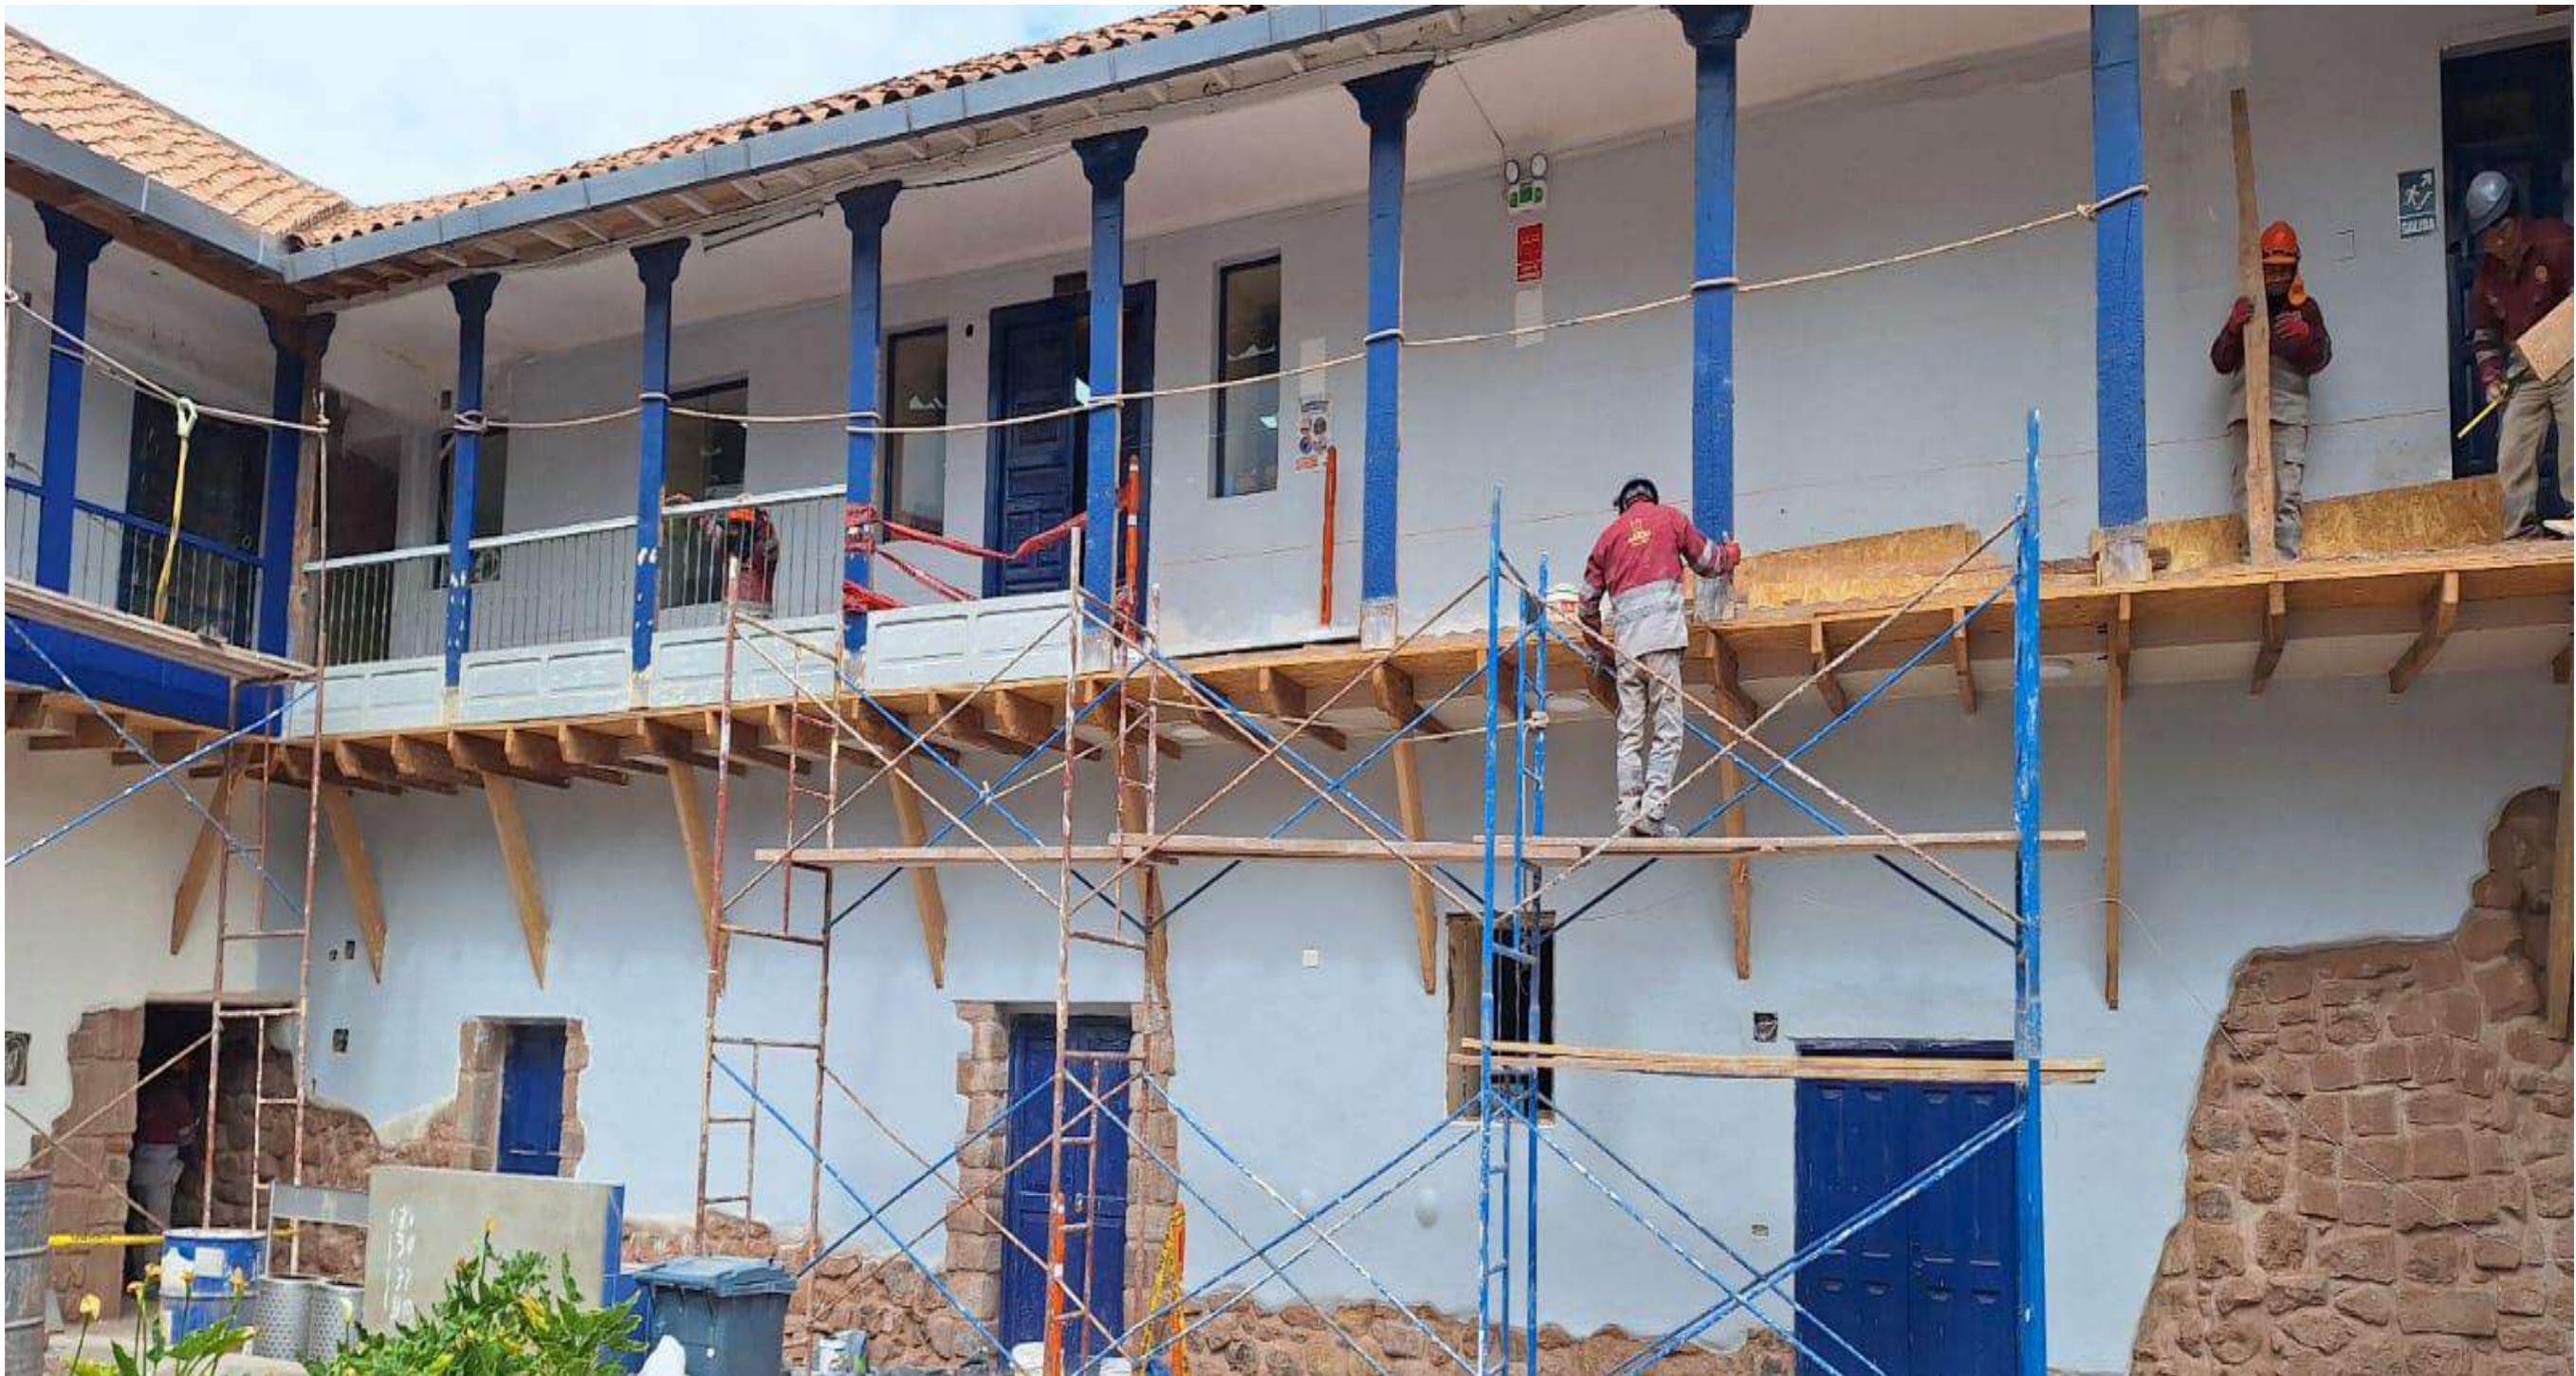
Figura 35. Restitución y Restauración de balaustrada de madera y metal - amb . 203

- Liberación de balaustrada de madera y metal – figura 23
- Restitución de balaustrada de madera y metal – figura 23
- Restauración de balaustrada de madera y metal – figura 23
- Restitución de soleras y antepecho encajonado – figura 23

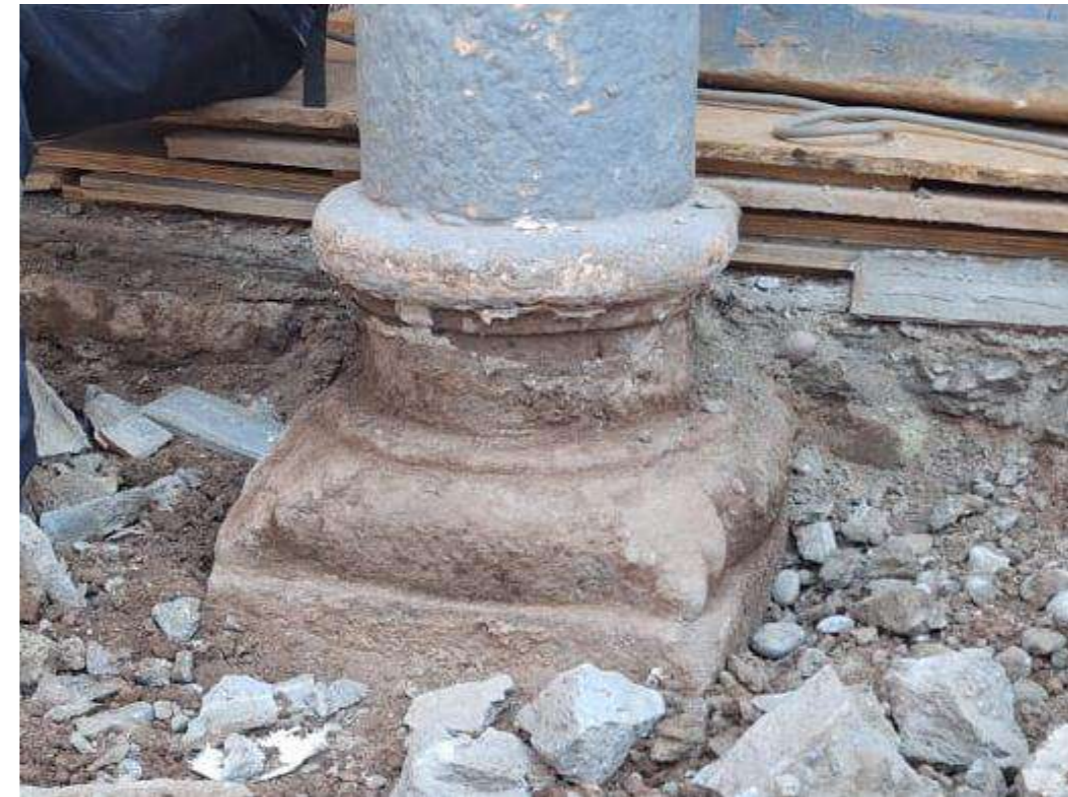
Figura 42. Liberación de basas de columnas - amb. 117

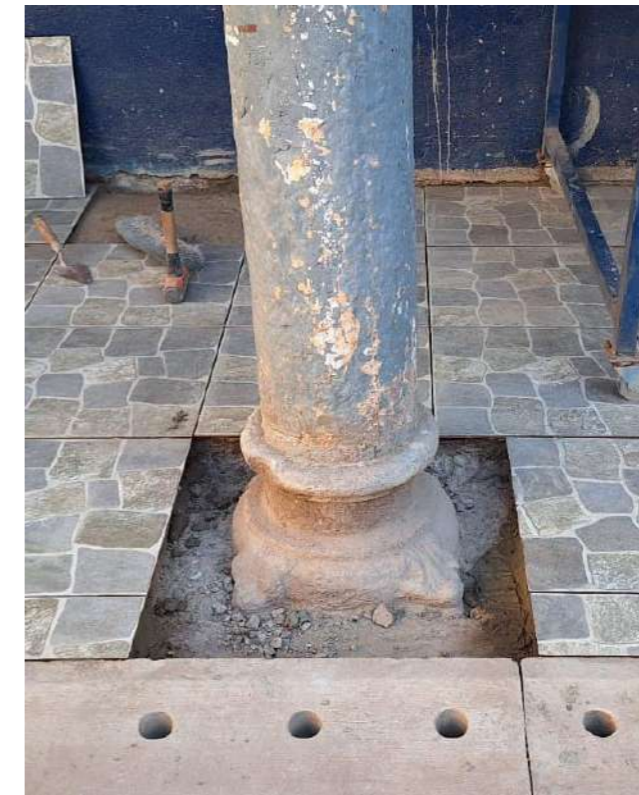
Figura 43. Evidencia expuesta de basa de columna

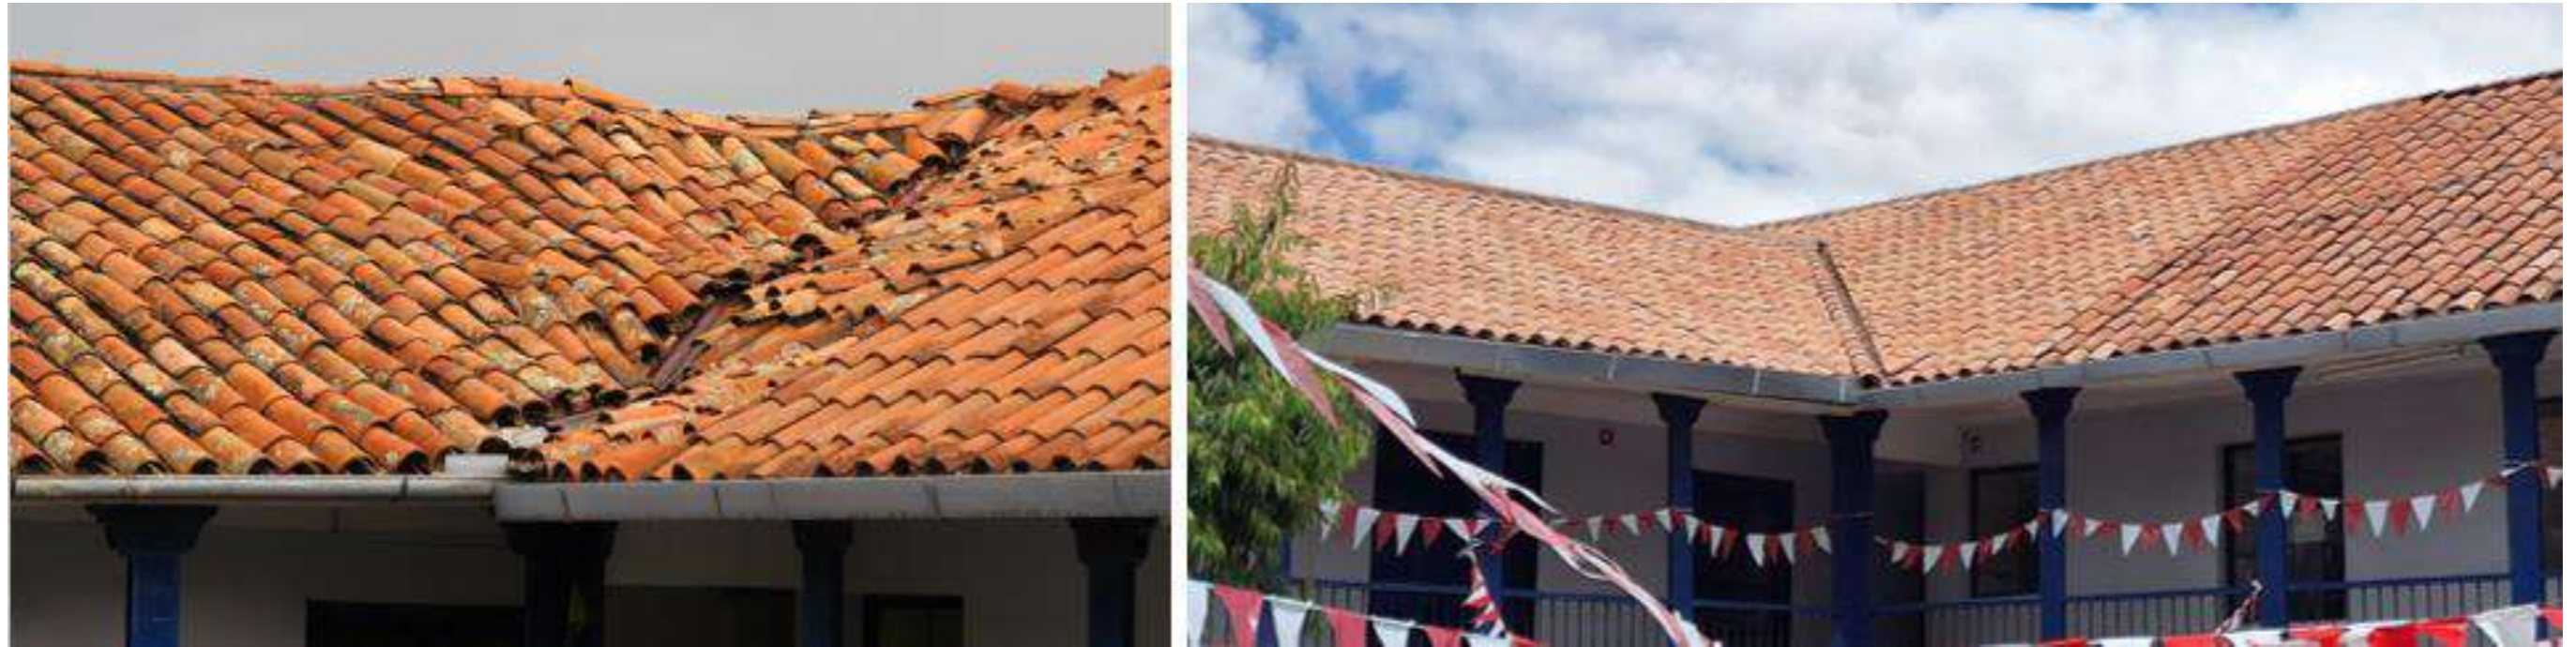
Figura 59. Antes y después de cubiertas - amb. 217 y 218

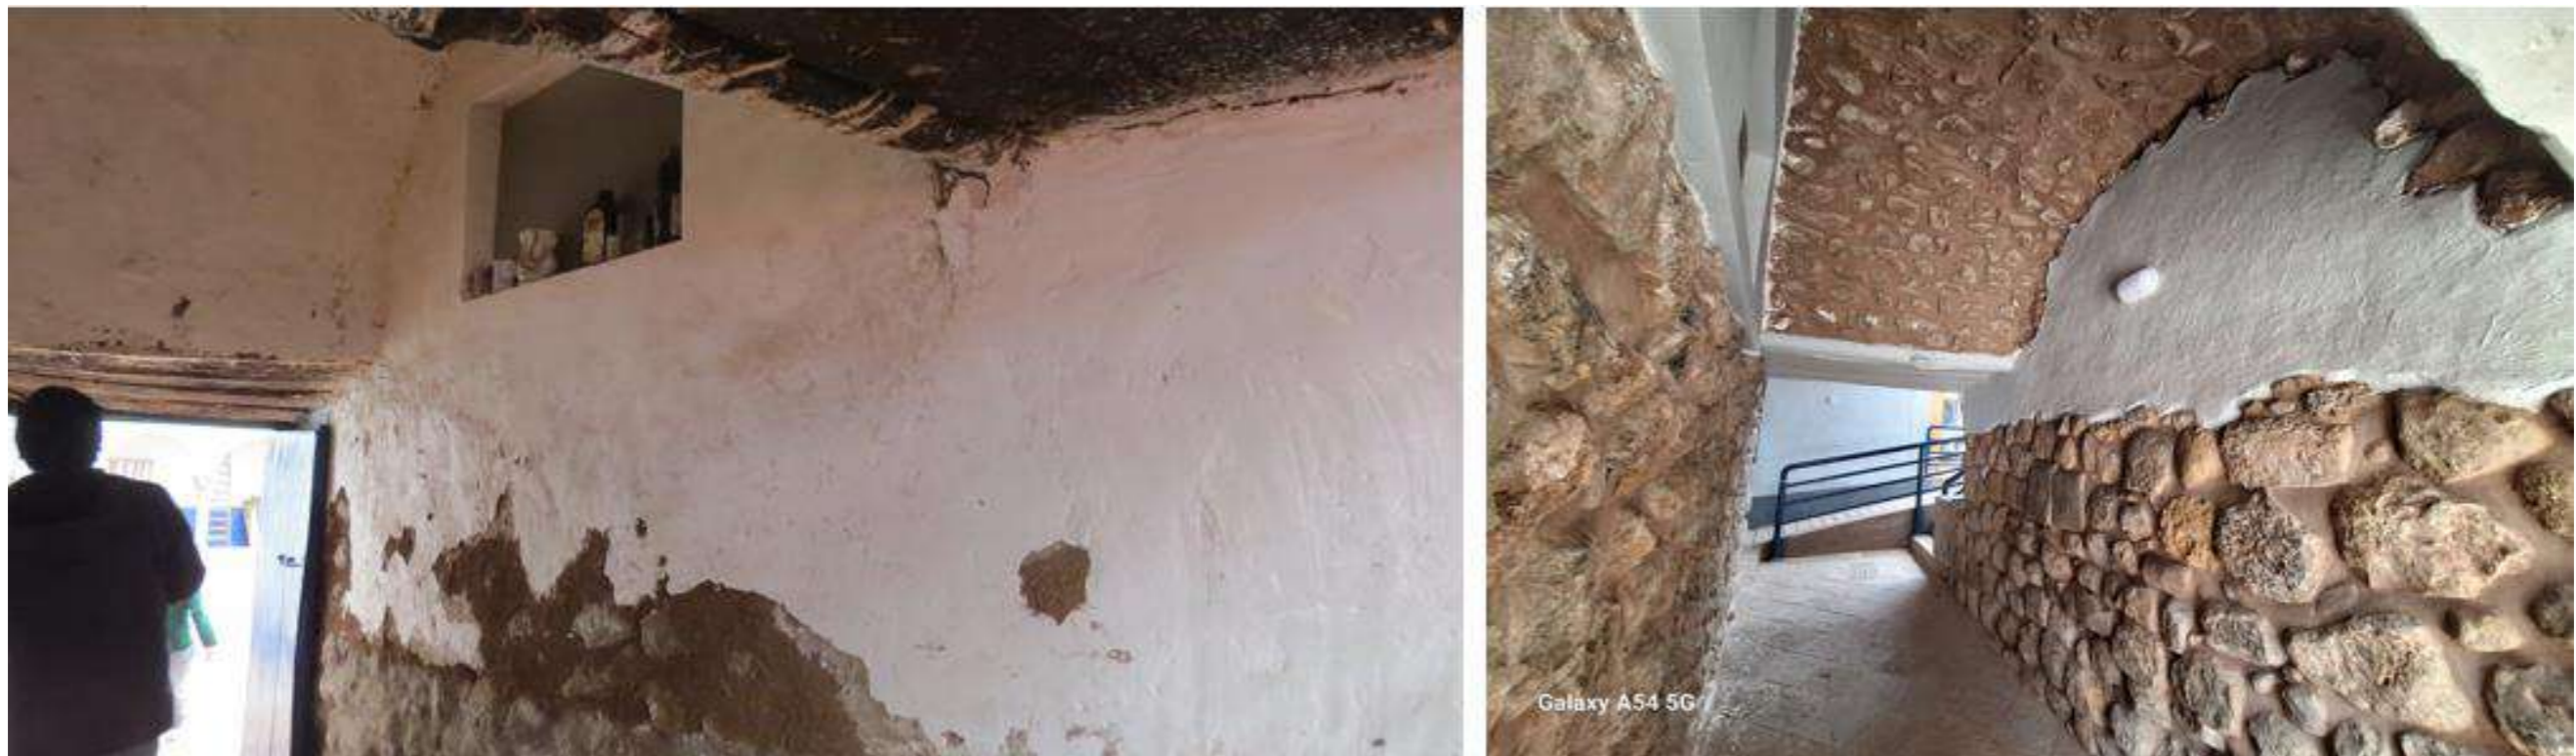
- 2.2.9.3.1 ENCOFRADO Y DESENCOFRADO DE GRADAS, debido al replanteo de alturas del ambiente 113 se requiere modificar y aumentar peldaños en las gradas de acceso al segundo patio, dichas gradas no tenían las medidas mínimas requeridas para un local de educación.

Figura 63. Antes y después - amb. 113

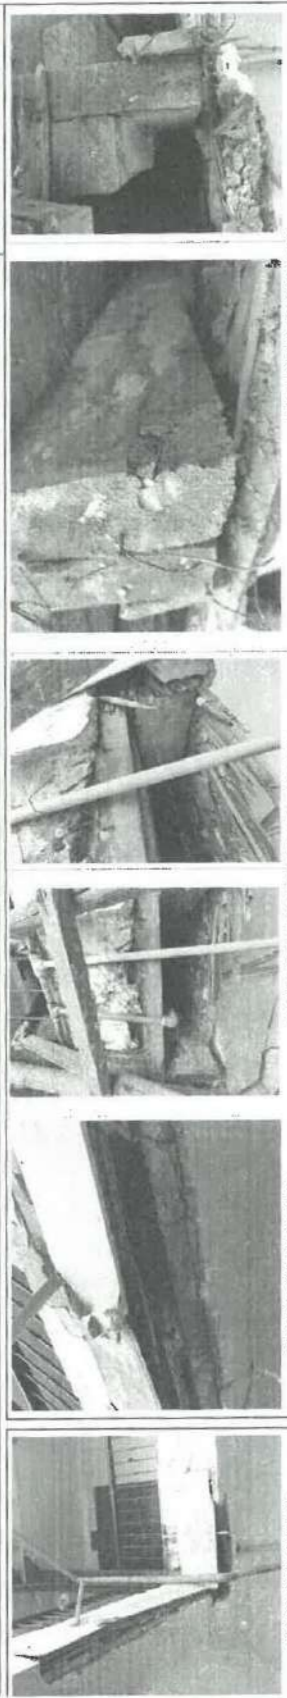
ESTADO ACTUAL CORREDOR
ESQUINA BLOQUE E CON C - SECTOR 1

PERDIDA PARCIAL EN LA MADERA

PERDIDA DE ENLUCIDOS PRODUCTO DE FILTRACIONES
CORREDOR BLOQUE C - SECTOR 1

APOLLAMIENTO EN LAS CORREAS

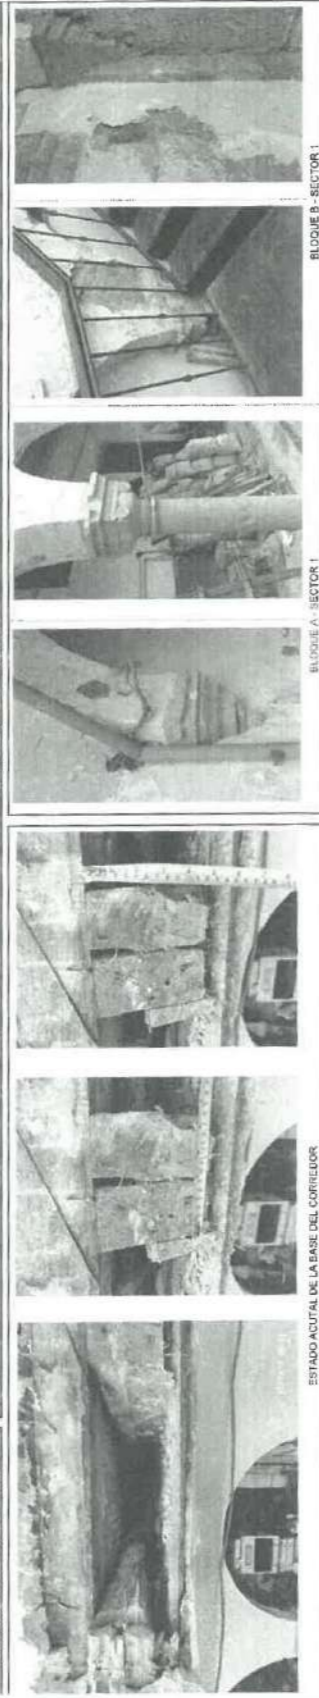
ESTADO ACTUAL DE LA BASE DEL CORREDOR
CORREDOR BLOQUE B - SECTOR 1

PERIODA DE EVENTOS LÍQUIDOS EN ANCOS
BLOQUE B - SECTOR 1

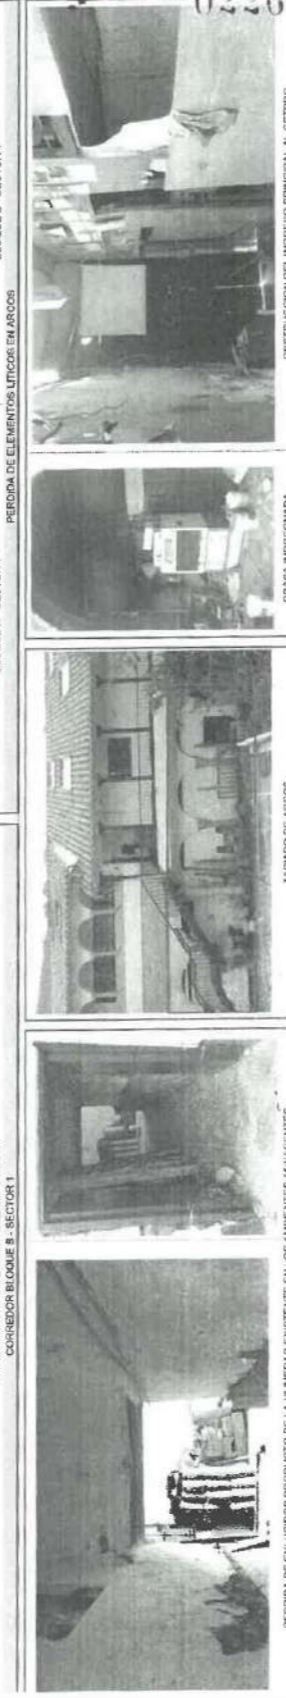
PERIODA DE ENLUCIDOS PRODUCTO DE LA HUMEDAD EXISTENTE EN LOS AMBIENTES ADYACENTES
AMBIENTE 113

TAPADO DE ANCOS
BLOQUE E - SECTOR 1
