TESIS

**EVALUACIÓN DEL RIESGO SÍSMICO DE LAS
EDIFICACIONES DEL CONJUNTO HABITACIONAL
MARISCAL GAMARRA, CUSCO-2023**

**PARA OPTAR AL TÍTULO
PROFESIONAL DE INGENIERO
CIVIL**

CUSCO-PERÚ

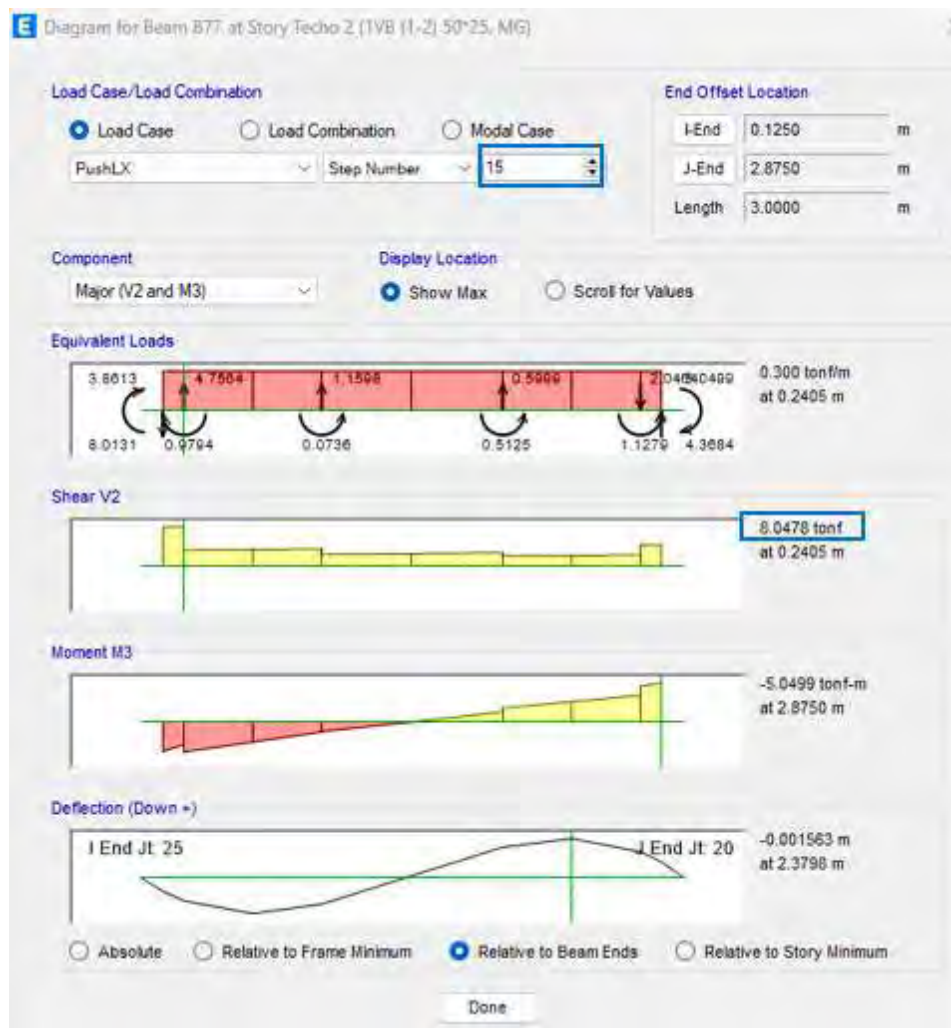
En la Figura 99 se muestra el análisis pushover en dirección X, donde la viga 1VB (2-3) alcanza una demanda de corte de 8.048 tonf en el paso 15, superando su resistencia nominal ($\phi V_n = 7.81$ tonf). Esto indica que a partir de ese paso inicia la falla por corte, marcando el comienzo de la degradación estructural en este elemento.

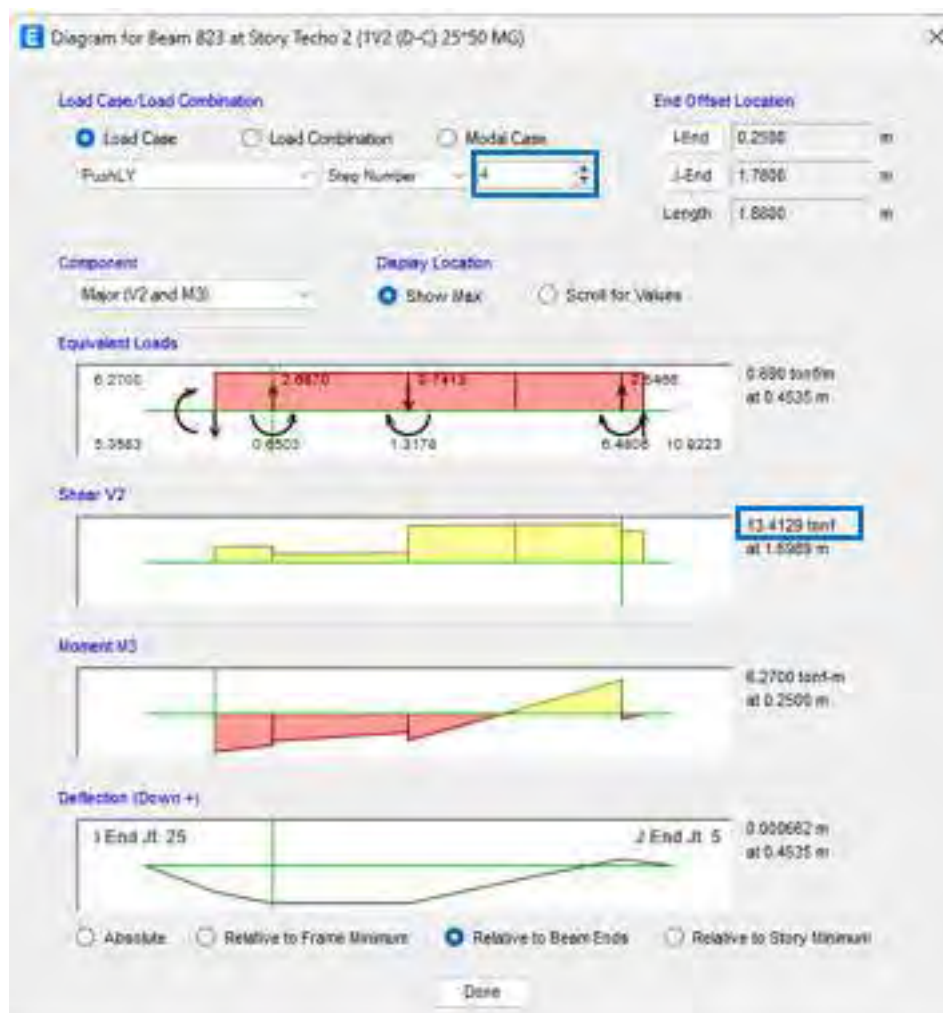
En la Figura 100 se muestra en la dirección Y, que la viga 1V2 (A-B) presenta una resistencia nominal a corte de 10.67 tonf en ambos extremos. En el paso 4 del análisis "PushLY", la demanda de corte alcanza 13.413 tonf, superando dicha resistencia. Esto indica que la viga comienza a fallar por corte desde ese paso, comprometiendo su capacidad frente a cargas laterales en dicha dirección.

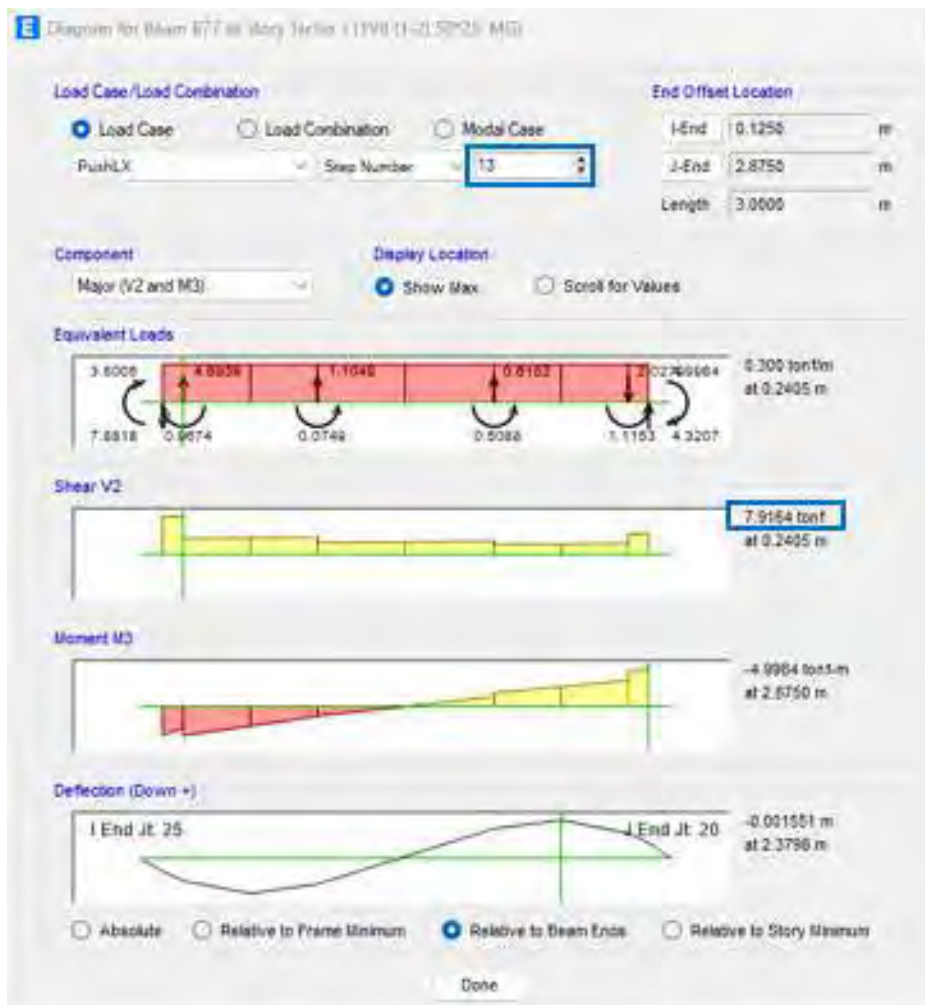
En la Figura 106 se muestra que en el análisis pushover en dirección X, la viga 1VB (2-3) alcanza una demanda de corte de 7.916 tonf en el paso 13, superando su resistencia nominal ($\phi V_n = 7.81$ tonf). Esto indica que a partir de ese paso inicia la falla por corte, marcando el comienzo de la degradación estructural en este elemento.

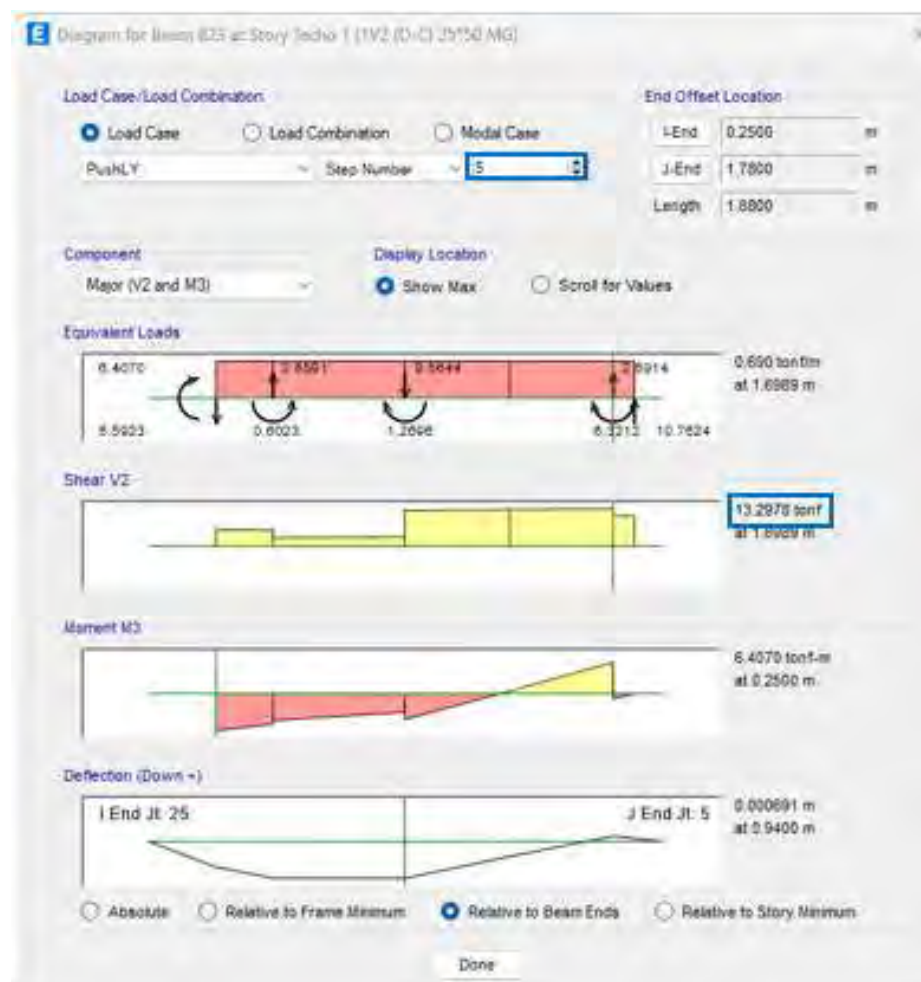
La Figura 107 muestra que en la dirección Y, la viga 1V2 (A-B) presenta una resistencia nominal a corte de 10.67 tonf en ambos extremos. En el paso 5 del análisis "PushLY", la demanda de corte alcanza 13.298 tonf, superando dicha resistencia. Esto indica que la viga comienza a fallar por corte desde ese paso, comprometiendo su capacidad frente a cargas laterales en dicha dirección.

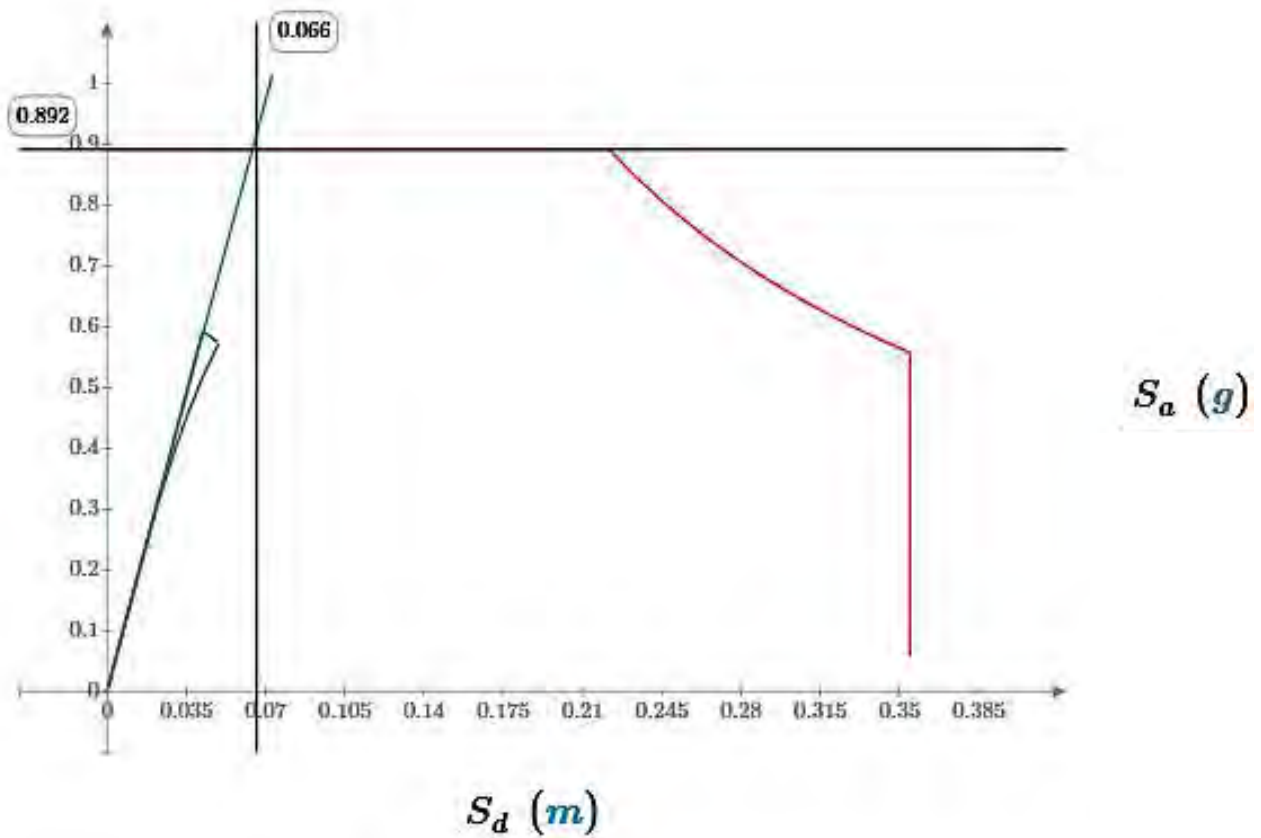
No existe convergencia entre el espectro de capacidad y demanda sísmica de diseño
