UNIVERSIDAD NACIONAL DE SAN ANTONIO ABAD DEL CUSCO
FACULTAD DE INGENIERÍA GEOLÓGICA, MINAS Y METALÚRGICA
ESCUELA PROFESIONAL DE INGENIERÍA DE MINAS

TESIS

**EVALUACIÓN TÉCNICO Y ECONÓMICO PARA LA REMEDIACIÓN DE
PASIVOS AMBIENTALES MINEROS GENERADOS POR LA EX-UNIDAD
MINERA CARIDAD-HUAROCHIRI-LIMA**

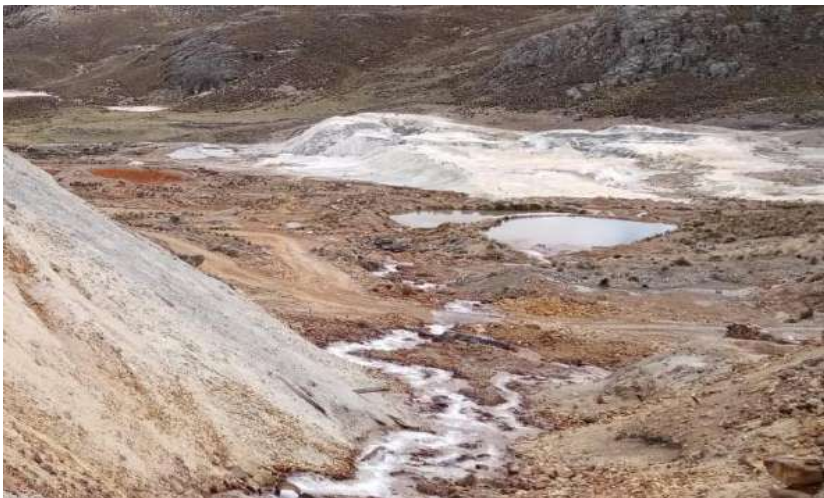
Figura 1 Contaminación del agua por desmontes de mina y relaves mineros

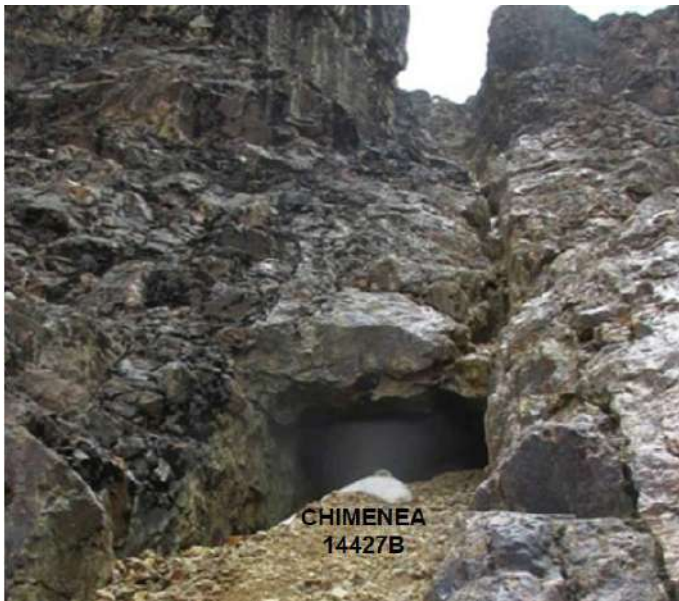
Figura 19
Chimenea 14427b

Este PAM ubicado en las coordenadas UTM 354 336.20 E, 8 717 795.48 N, se describe como CH-14427B, está conformado por una (01) labor externa a manera de rajo, la cual presenta material acumulado en el ingreso proveniente de derrumbes desde la parte superior, luego presenta una galería subterránea de poca profundidad, al interior de la galería, se encuentra una chimenea colapsada. No presenta drenaje. Tiene una sección de 2.04 m² y una profundidad de 12.30 m.

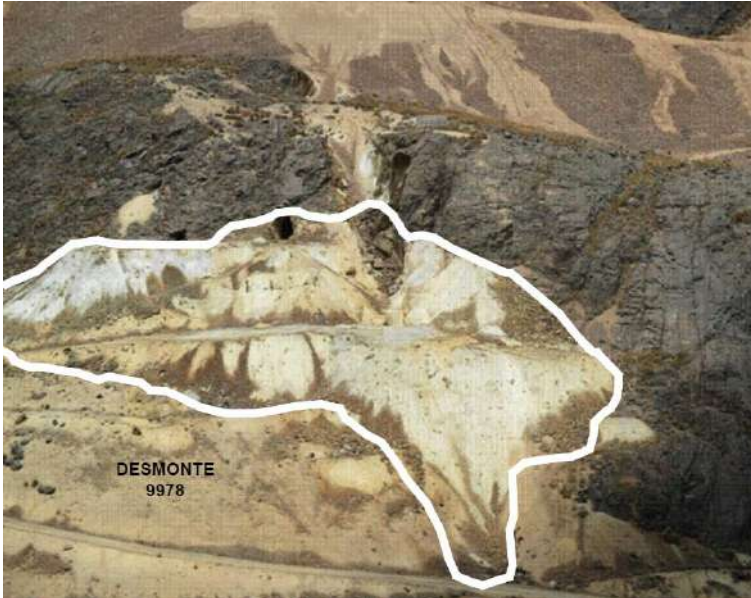
Figura 41
Tajo 14467

Este PAM se ubica en las coordenadas UTM 354 720.85 E, 8 718 637.49 N. Está compuesto por material generador, se describe como DS-9978. Esta constituido principalmente por fragmentos de roca de tipo andesita, cuerpos mineralizados de cuarzo, con diseminaciones de sulfuro de hierro, plomo, zinc, cobre. Ocupa un área aproximada de 2 248 m², y un volumen de 6 559 m³. Es generados de DAR.
