INFORME TECNICO

REMODELACIÓN DE RESTAURANTE TINKUY BUFFET,
DEL HOTEL “BELMOND SANCTUARY LODGE”

PRESENTADO POR:
BR. GAMBOA ROMERO, IVAN

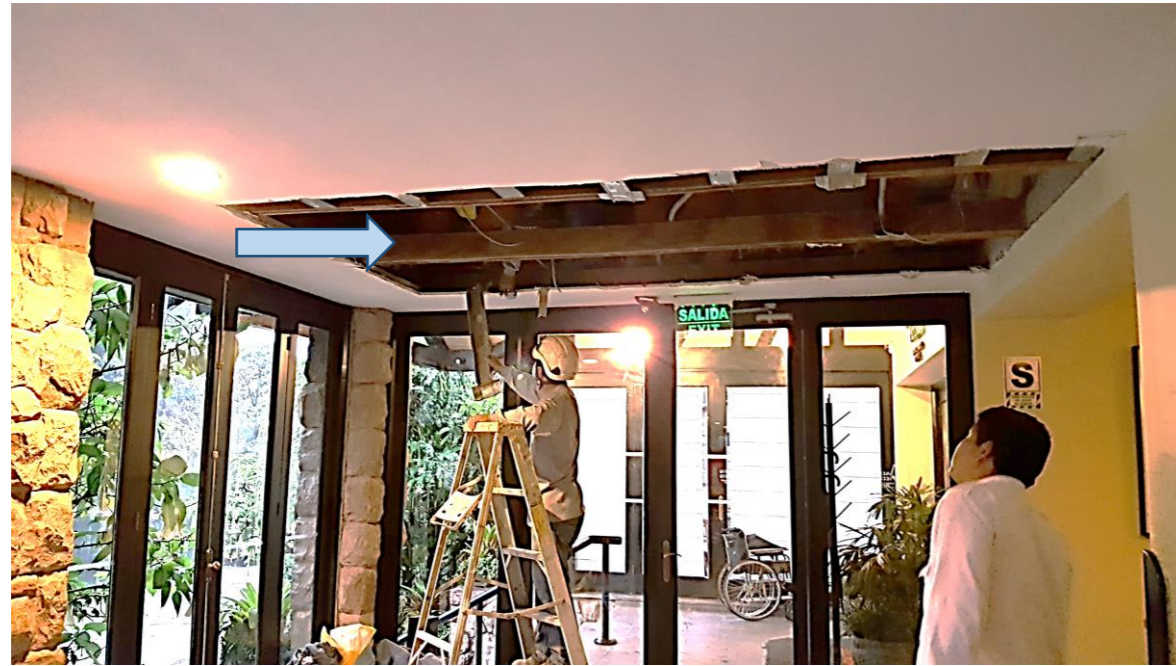
Figura 10: Desmontaje de falso cielo raso de drywall.

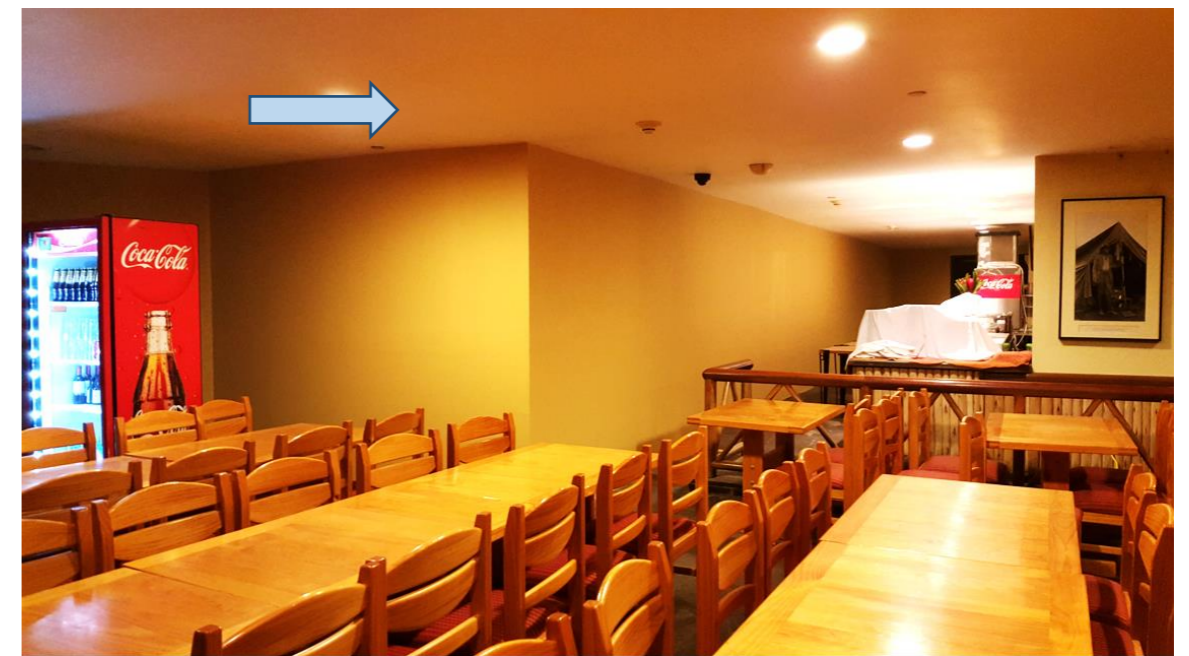
Figura 13: Falso cielo raso en todo el restaurante
