**UNIVERSIDAD NACIONAL DE SAN ANTONIO ABAD DEL  
CUSCO**

**TESIS**

**ESTUDIO DEL CAMINO PRE HISPANICO DE ANCASCHACA –  
PUENTE INCA HUACACHACA – CAMINO AL KUNTISUYO**

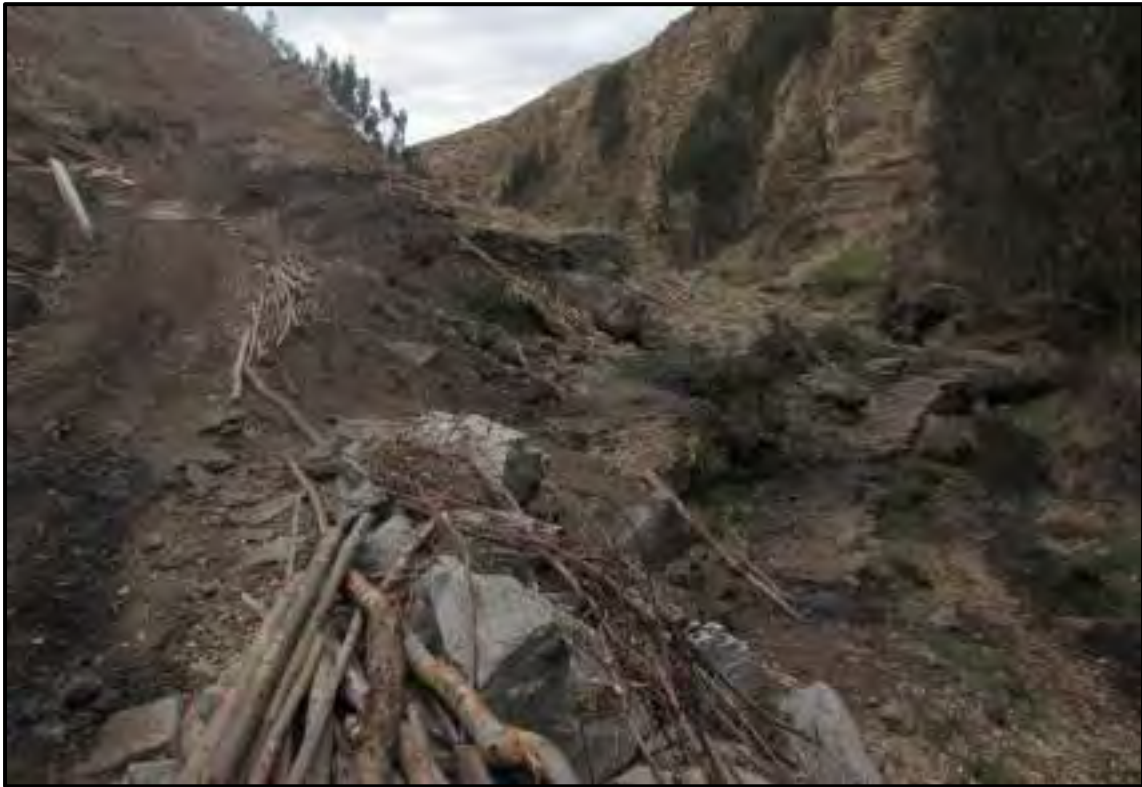
**Ilustración 25**

**Nota: Camino Impactado por Fenómenos antrópicos**

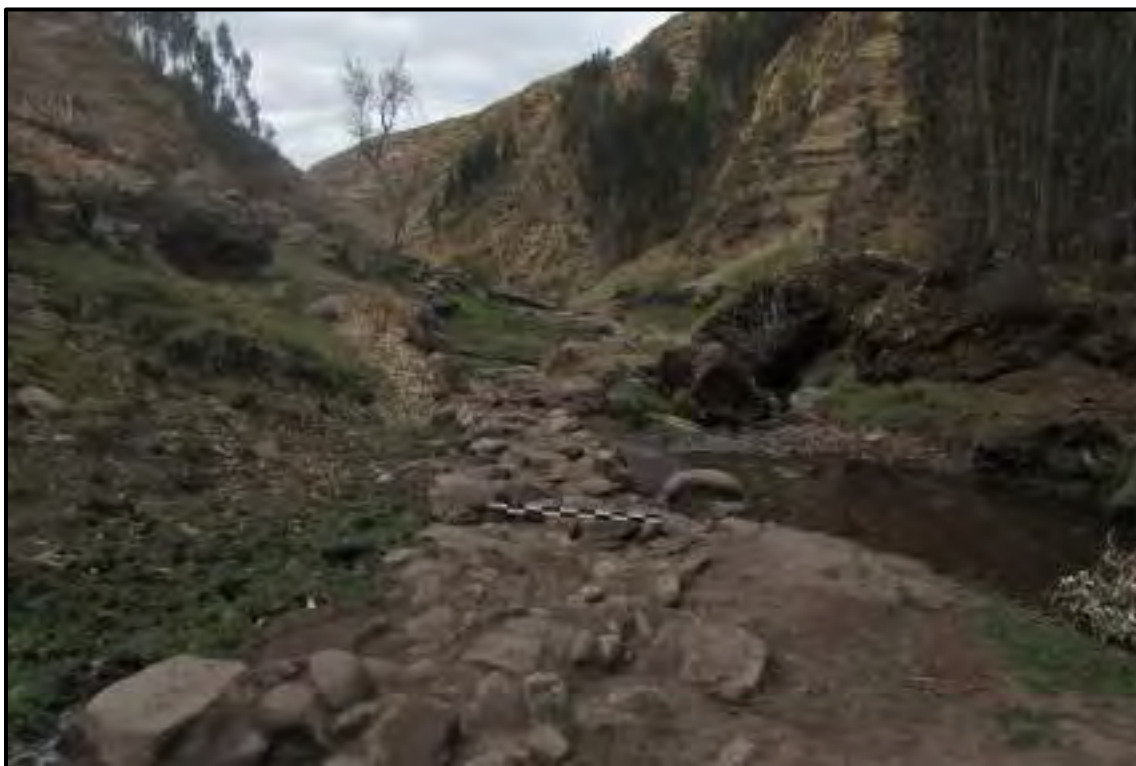
### **Ilustración 23**

Prosiguiendo con el registro a 240 m del punto cero aproximadamente se evidencia la calzada cuya técnica constructiva es empedrado las cuales no conservan una regularidad en cuanto a forma y tamaño de los elementos líticos, se presenta en terrenos húmedos o muy blandos, es frecuente que esta técnica constructiva es sobre elevado algunos centímetros respecto al suelo, la formación del camino se observa de forma zigzagueante, el material constructivo, tierra compactada y elemento lítico desbastado, hacia el lado izquierdo se mira un montículo de tierra y elementos líticos diseminados con una cobertura de kikuyo y hojas secas hacia el lado derecho se observa el riachuelo que discurre de norte a sur de la calzada investigada el alineamiento es simple de piedra, el ancho es 1.00 m aproximadamente. El material de construcción es la piedra arenisca el estado de conservación es regular, se registra un deterioro por desgaste erosivo del suelo por el continuo tránsito de pobladores y animales.

Nota: Camino empedrado en forma zigzagueante

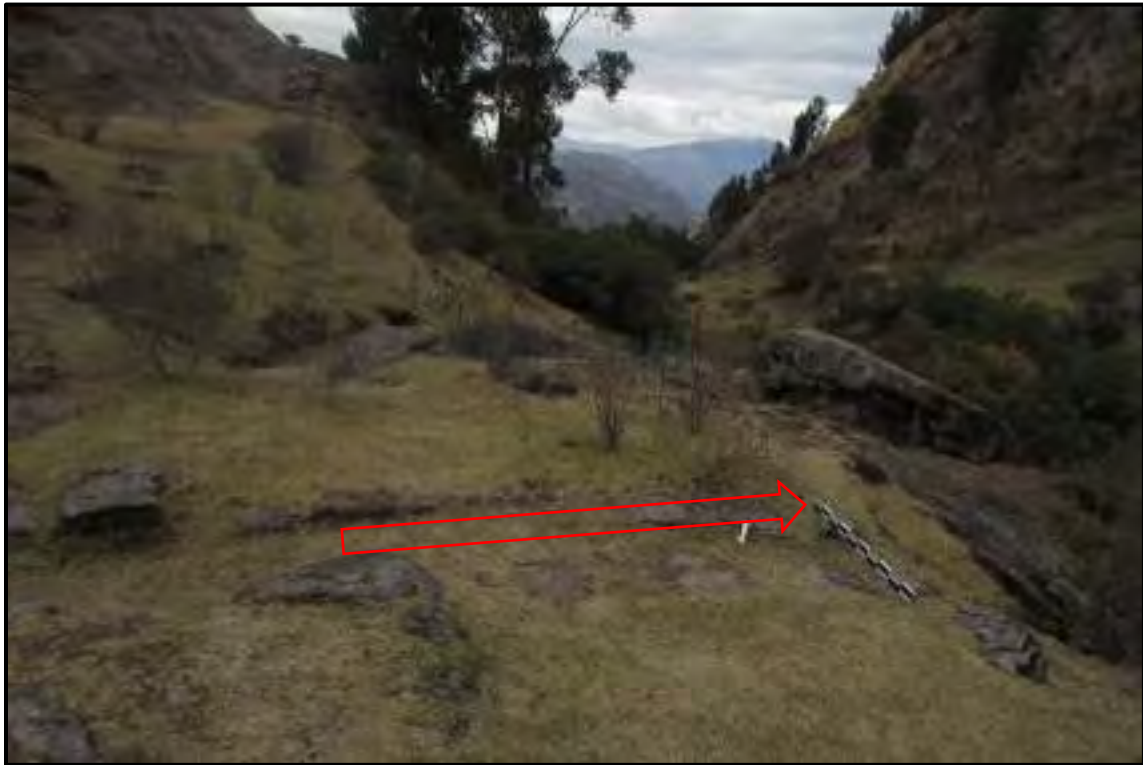
### Ilustración 24

Siguiendo con el registro a 260 m del punto cero aproximadamente se evidencia un canal de agua cubierto de vegetación por la falta de uso este canal que cruza la calzada y desemboca a un riachuelo que va de norte a sur. El material de construcción es la piedra arenisca el estado de conservación es regular, las medidas son de largo casi 2.00m. de ancho 0.33 en la cabecera y 0.42 en el centro del canal y en la parte baja 0.33 se registra un deterioro por desgaste erosivo del suelo está cubierto de vegetación.

Nota: Canal de agua en el camino  
Dibujo en el AutoCAD del canal

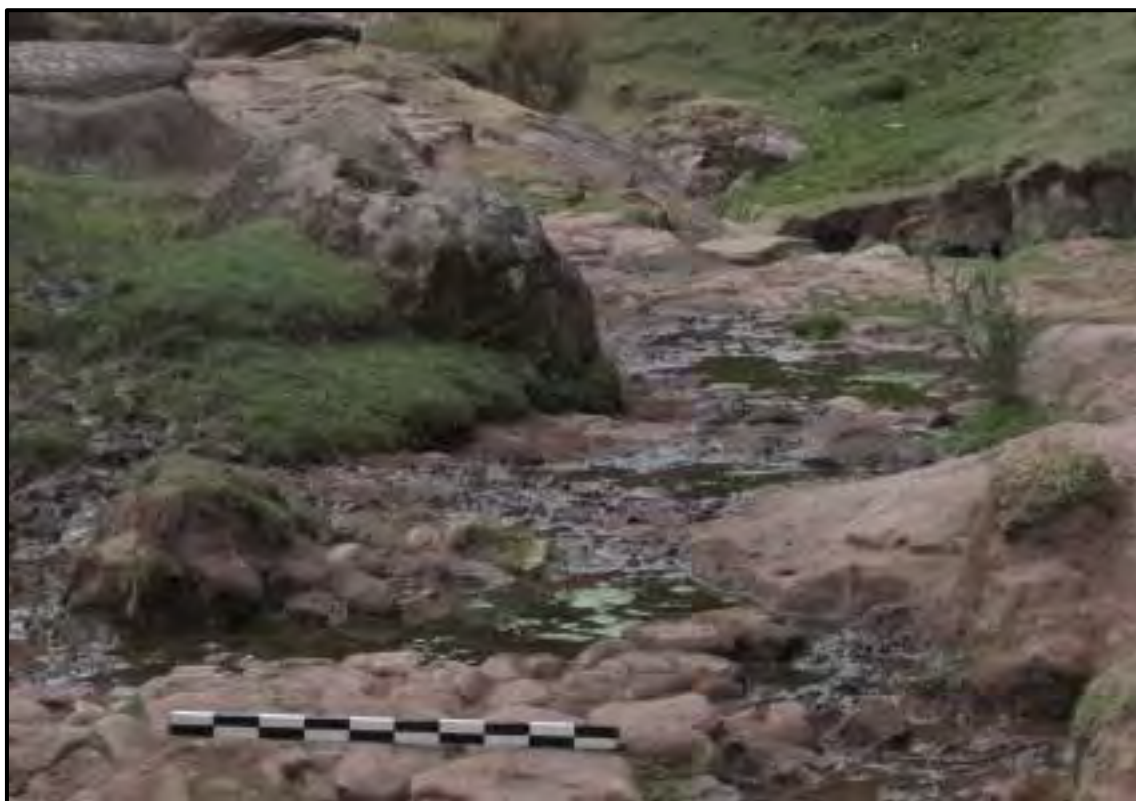
### **Ilustración 25**

Continuando con el recorrido del sendero investigado a 280 m aproximadamente del punto cero se observa la técnica constructiva es empedrado en bofedal podemos observar como evidencia resaltante en la calzada un bofedal (Es un humedal de altura se considera una pradera nativa poco extensa con permanente humedad), que inunda parte de la senda la cual es empedrada este ha provocado un deterioro en los elementos líticos y la pérdida de algunos de ellos, la formación del camino es de forma zigzagueante presenta una ligera pendiente, en el lado izquierdo del sendero se observa afloramiento rocoso cubierto de kikuyo la misma que sirve de delimitación del camino, y a lado derecho un riachuelo que discurre junto a la calzada el ancho es 1.00 m aproximadamente. El material de construcción es elemento lítico arenisca el estado de conservación es malo, se registra un deterioro por humedad y vegetación arbustiva las que se enraizaron sobre el empedrado.

Nota: Camino empedrado en Bofedal

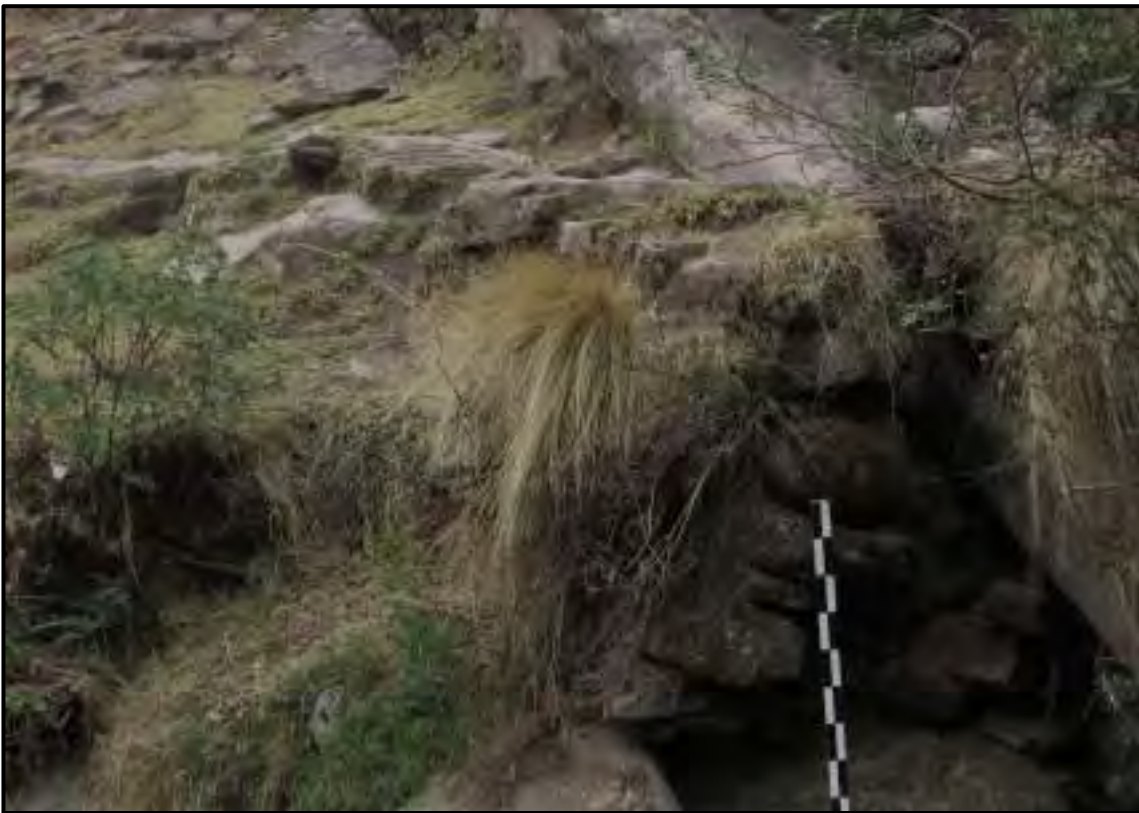
### **Ilustración 26**

Siguiendo con el recorrido del camino inca a 300 m del punto cero aproximadamente, en este sector se observó un afloramiento rocoso que va en forma diagonal el cual corta la calzada empedrada. La técnica constructiva es plataforma corte talud, se tiene un apilamiento de piedras que mide 2.00m tiene la función de sostener la calzada que pasa por debajo de esta y por debajo del afloramiento rocoso. Estos caminos eran útiles por que atravesaban por terrenos donde pasaban ríos o pantanos. El material constructivo es tierra compactada y piedra arenisca desbastada, la formación del camino es curvilínea ondulada. Observamos que la calzada está empedrada, con un ancho de 1.50m. El estado de conservación es regular, se registra un deterioro por humedad y vegetación arbustiva que se enraizaron en todo el sendero.

Nota: Camino Plataforma corte talud, obsérvese el apilamiento de piedras que sostiene la calzada

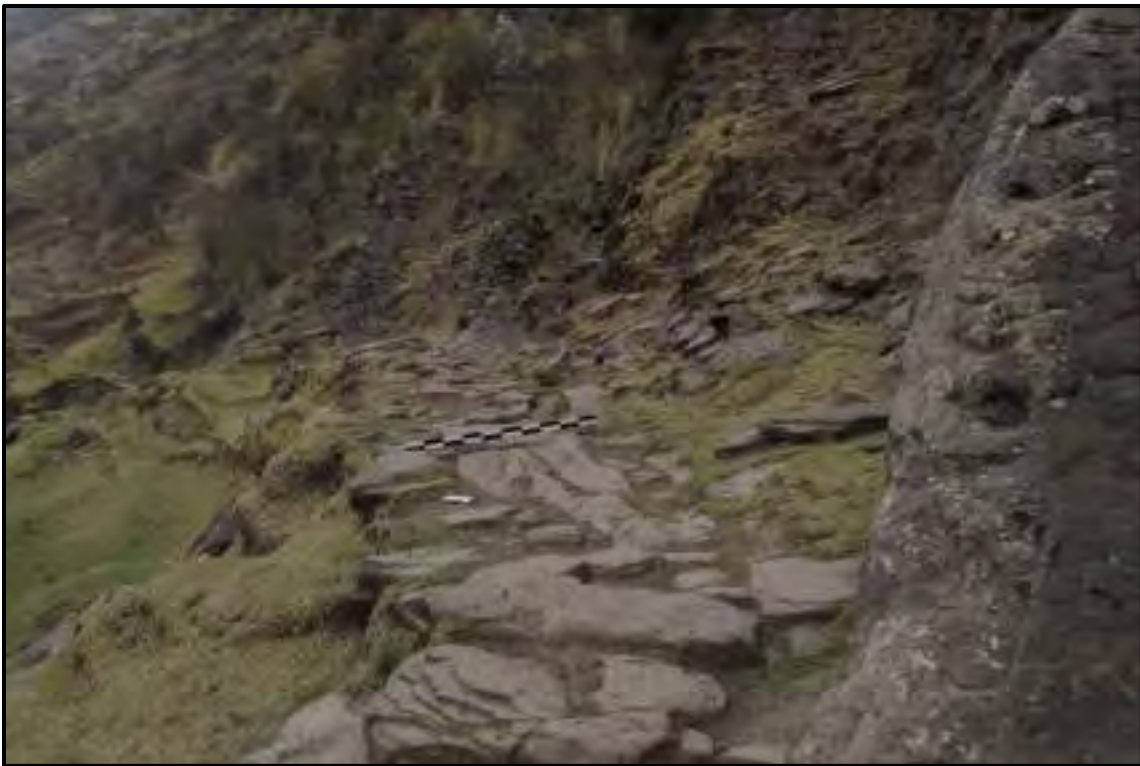
### **Ilustración 27**

Continuando con el recorrido del camino inca a 320 m del punto cero aproximadamente, en este sector la técnica constructiva es plataforma corte talud, debido a las laderas y escarpados por donde el sendero pasa, los constructores del camino debieron cortar en algunos sectores amurallando y rellenando el terreno creando rampas artificiales escalonadas donde manejaron la verticalidad el material constructivo es tierra compactada y piedra arenisca desbastada, la formación del camino es curvilínea ondulado observamos que la calzada esta empedrada, con un ancho de 1.50m. el estado de conservación es regular, se registra un deterioro por vegetación arbustiva las que enraizaron en todo el sendero.

Nota: Camino Plataforma Corte Talud

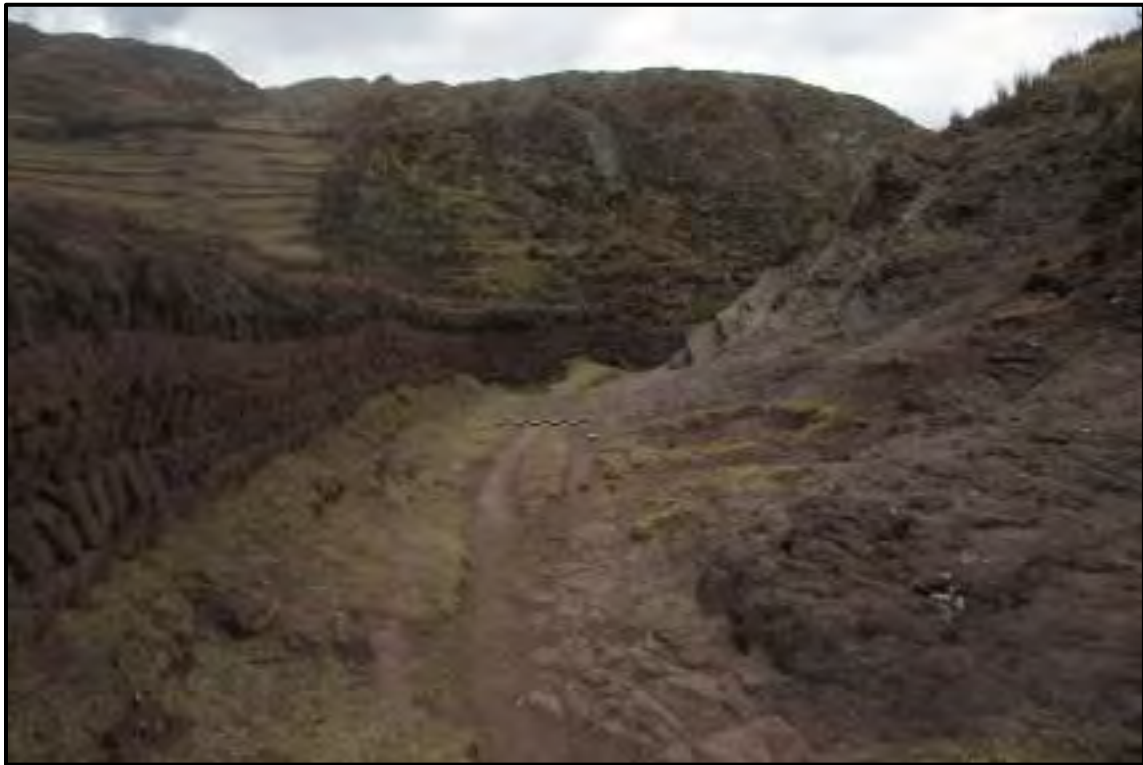
### **Ilustración 28**

Siguiendo con el recorrido a 340 m del punto cero aproximadamente, en este sector el camino secundario sección de Puquio Pampa – Quebrada Chakollo, ha sufrido la pérdida total de la técnica constructiva mas no su traza, porque los pobladores de la comunidad lo han parcelado parte del camino en esta trocha en la parte izquierda se observa un muro echo de adobe con una cubertina de paja a lado derecho se ve el afloramiento rocoso el cual sirve como límite del camino la formación del camino es ondulado observamos que no hay calzada la erosión que ha sufrido la senda es de orden antrópico el ancho es de 1.50m. el estado de conservación es malo, se registra un deterioro por el continuo tránsito de los pobladores y de su ganado que llevan a pastorear.

Nota: Camino Tipo Despejado

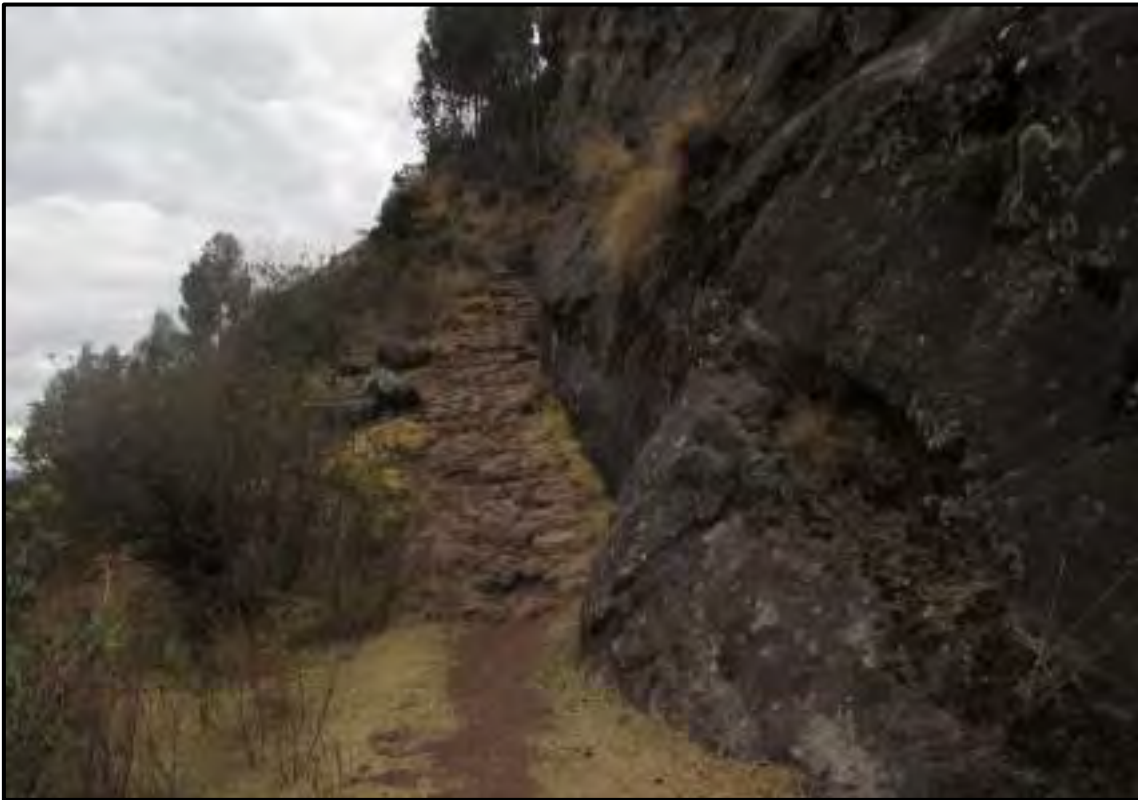
### **Ilustración 30**

Continuando con el recorrido del camino a 540m del punto cero aproximadamente este tramo se ve la técnica constructiva es calzada elevada con escalinatas con una inclinación de  $50^{\circ}$  aproximadamente, el muro de contención del lado izquierdo es un aparejo rectangular el material es arenisca cubierto de vegetación y elementos líticos de regular tamaño sueltos en el borde del límite de la calzada en el lado derecho observamos el afloramiento rocoso también cubierto de vegetación este sirve como límite de la calzada se ve que los peldaños están en completo desorden los elementos líticos no conservan una regularidad en cuanto a forma y tamaño solo hay 3 o 4 peldaños bien edificados los cuales miden el ancho de la calzada es de 1.50 m y la contra huella es de 0.30 m aproximadamente la formación del camino es curvilíneo, el material utilizado es la arenisca el estado de conservación es regular.

Nota: Calzada elevada con escalinata

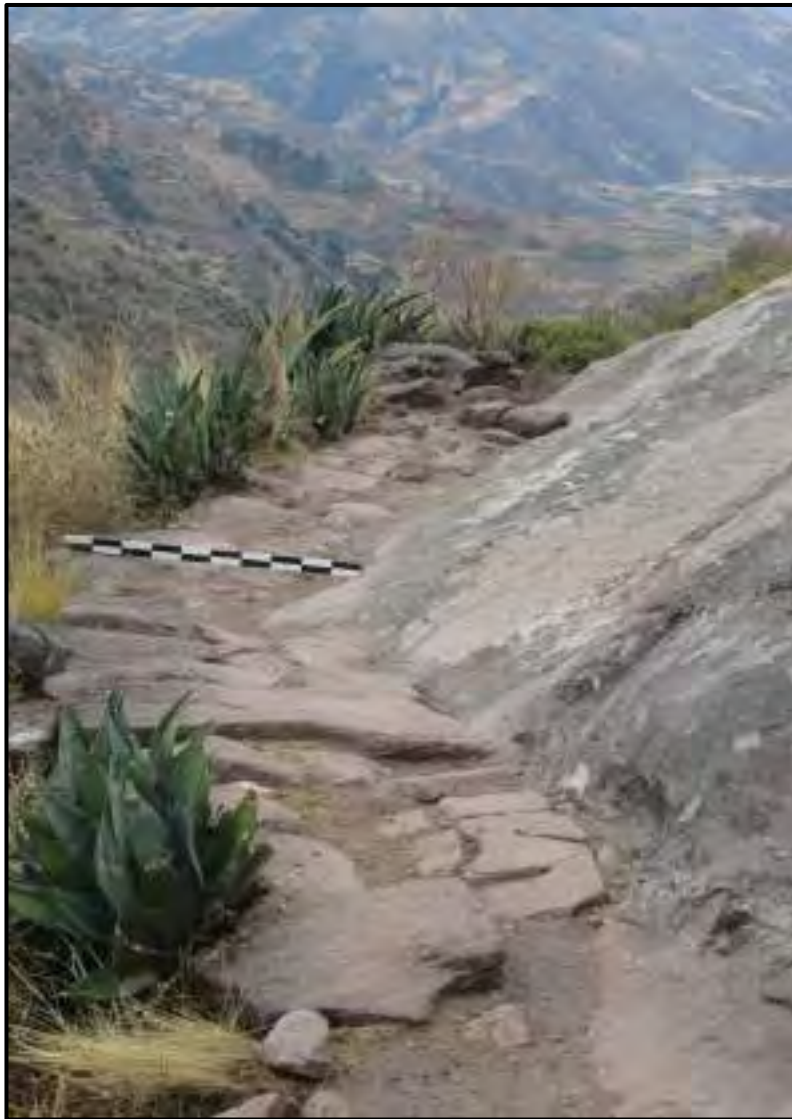
**Ilustración 31**

Proseguimos con el recorrido a 560 m aproximadamente del punto cero la técnica constructiva es excavado y/o tallado en roca, el afloramiento rocoso se ha excavado, fabricado y empedrado con elementos líticos los cuales no conservan una regularidad en cuanto a forma y tamaño que está adosado al afloramiento rocoso que vendría hacer el límite del camino, una calzada cuyo ancho es un 1 m, en el borde izquierdo se observa vegetación arbustiva que forma parte del precipicio que sirve como límite del camino, la formación del camino es curvilíneo el estado de conservación es malo.

Nota: Camino Excavado y/o Tallado en Roca

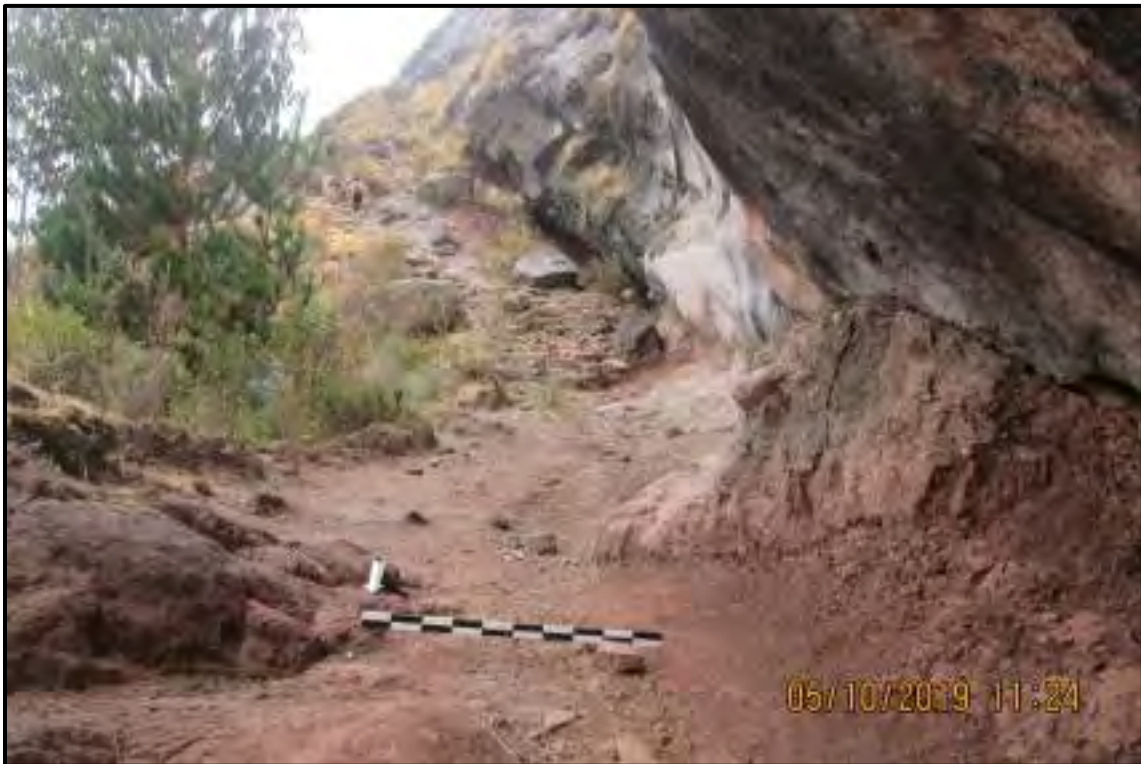
### Ilustración 32

Seguimos con el recorrido a 580 m del punto cero aproximadamente la técnica constructiva que se observa es con rampa escalonado, las rampas eran construidas cuando el camino debía ascender o descender rápidamente por lo general se ve cuando se atraviesa una quebrada, con una inclinación de  $45^\circ$ , hacia el lado derecho de la calzada se mira un afloramiento rocoso que sirve como límite de las escalinatas las cuales están conformadas con elementos líticos que no conservan una regularidad en cuanto a forma y tamaño el ancho de la escalinata es de 1.50m la contra huella es 0.30m el material es la arenisca hacia el lado izquierdo se observa elementos líticos que sirve de límite del camino que forma parte del abismo, la formación del camino es ondulante curvilíneo. El estado de conservación es malo.

Nota: Caminó con Rampa Escalonado

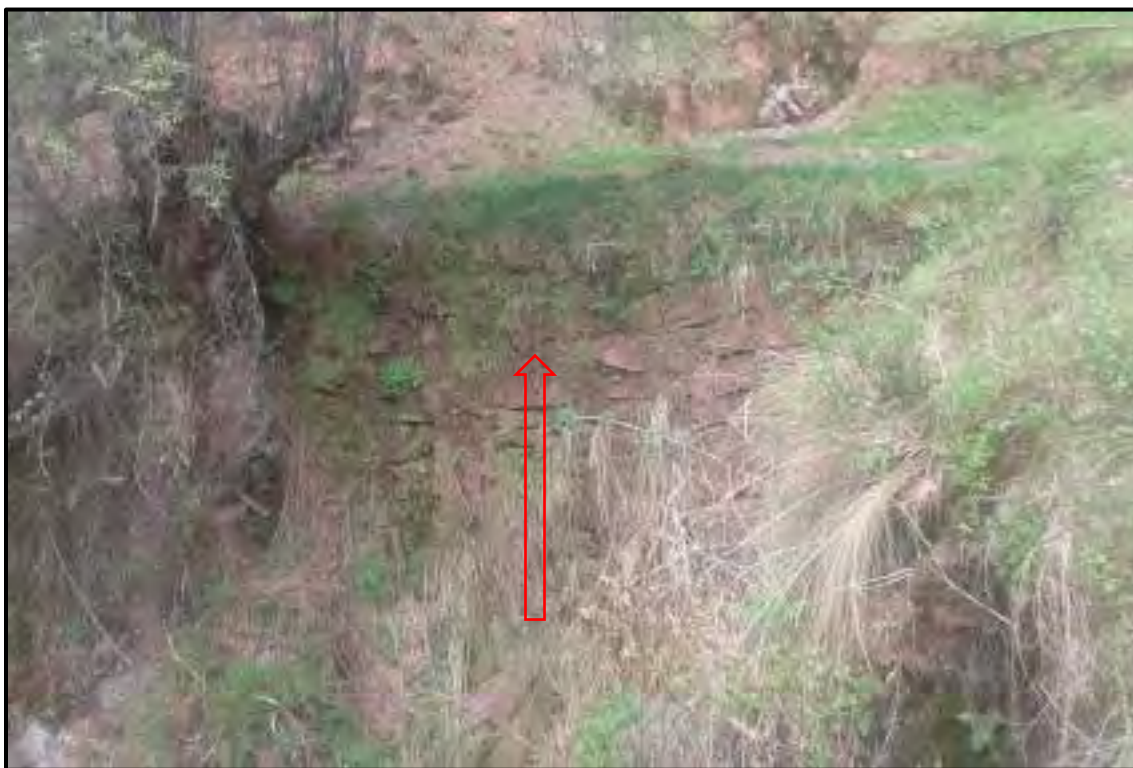
### **Ilustración 37**

Prosiguiendo con el recorrido a 700 m del punto cero aproximadamente la técnica constructiva es plataforma en corte talud, se trata de aquellos caminos que han sido tratados en pendientes laterales abruptas, siendo necesario la construcción de un talud donde se asienta el camino, cuya altura puede variar entre algunos centímetros o varios metros dependiendo de la inclinación del terreno, en este tramo la flecha nos muestra el talud que se tuvo que construir para que por encima pase el camino, hacia el lado izquierdo de la calzada se observa solo vegetación arbustiva sin ningún elemento lítico que es parte del despeñadero este sirve como límite del camino en la senda podemos observar la ausencia de los elementos líticos, se puede ver la erosión de la tierra en la calzada que moderado a fuerte por el continuo tránsito de personas y animales hacia el lado derecho, se observa que la calzada esta adosada al afloramiento rocoso que sirve como muro de contención, el ancho de la senda es de 1.50 m aproximadamente. La formación del camino es ondeante curvilíneo, se ve vegetación que se enraizó en parte de la senda.

Nota: Camino en Plataforma Corte Talud

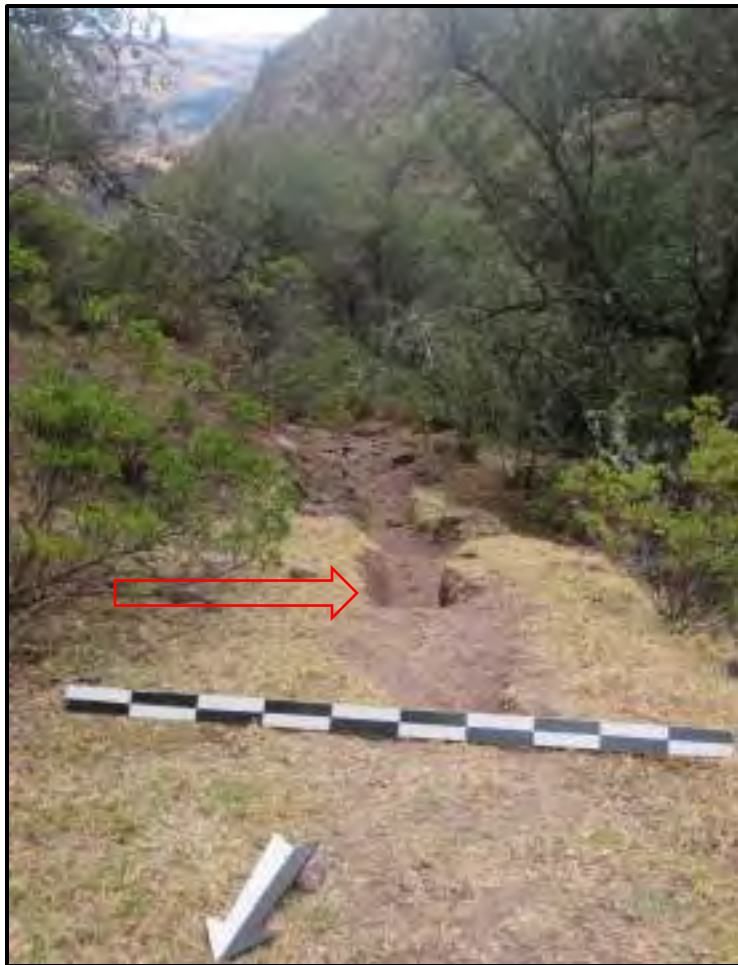
#### **Ilustración 41**

Prosiguiendo el desplazamiento del sistema vial a 860 m del punto cero se observa que la técnica constructiva es despejado cuya superficie es de tierra y se encuentra limpia de otros elementos solo observamos kikuyo en la calzada hacia el lado izquierdo observamos una planicie despejada cubierta de vegetación, que sirve como límite del sendero, la calzada presenta la pérdida de elementos líticos del empedrado y se observa un desgaste en la senda originada por la mano del hombre posiblemente o por el paso de las aguas pluviales en el lado derecho del sendero se observa una ladera despejada cubierta de vegetación delimitando el camino, el ancho de la calzada es 1.50 m aproximadamente. El estado de conservación es malo, la formación del camino es curvilíneo, se registra un deterioro por el desgaste erosivo del suelo por el continuo tránsito del hombre y de los animales.

Nota: Camino Despejado

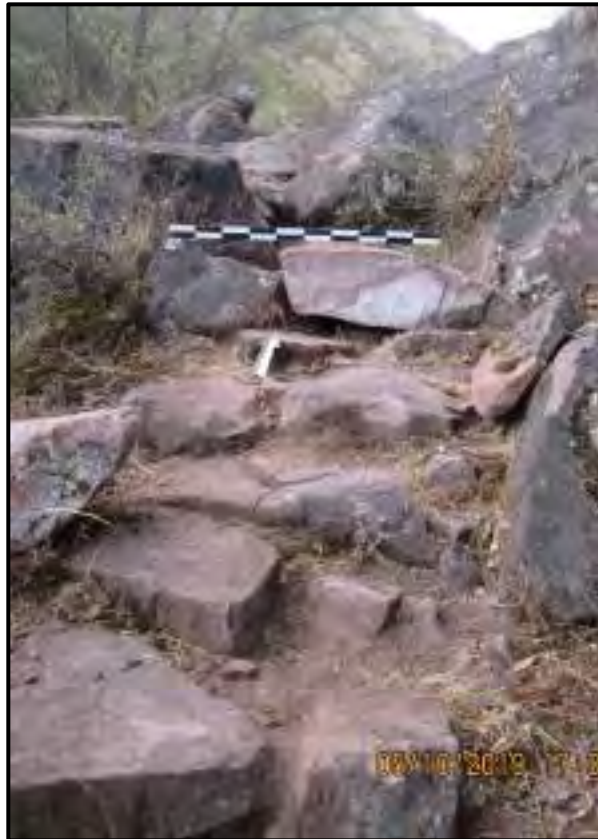
#### **Ilustración 42**

Continuando con el recorrido a 880 m del punto cero aproximadamente la técnica constructiva es escalonado sobre afloramiento rocoso, se trata de aquellos caminos que fueron trazados en afloramientos rocosos en pendientes donde se tuvo que fracturar el afloramiento para diseñar la senda y pueda tener transitabilidad, con una inclinación de  $30^\circ$ , hacia el lado izquierdo de la calzada se observa un afloramiento rocoso cubierto con un poco de vegetación, la senda se observa que presenta escalinatas talladas en el afloramiento rocoso y también elementos líticos traídos de otro sitio para formar la huella y contra huella de la escalinata, el ancho de la escalinata es de 1.00m la contra huella es 0.50m en el lado derecho del sendero se observa el borde de la calzada es parte del afloramiento rocoso es un precipicio no se ve ningún alineamiento de elementos líticos solo está cubierto con un poco de vegetación delimitando el camino, la formación del camino es curvilíneo. El estado de conservación es malo.

Nota: Camino Escalonado sobre Afloramiento Rocosos

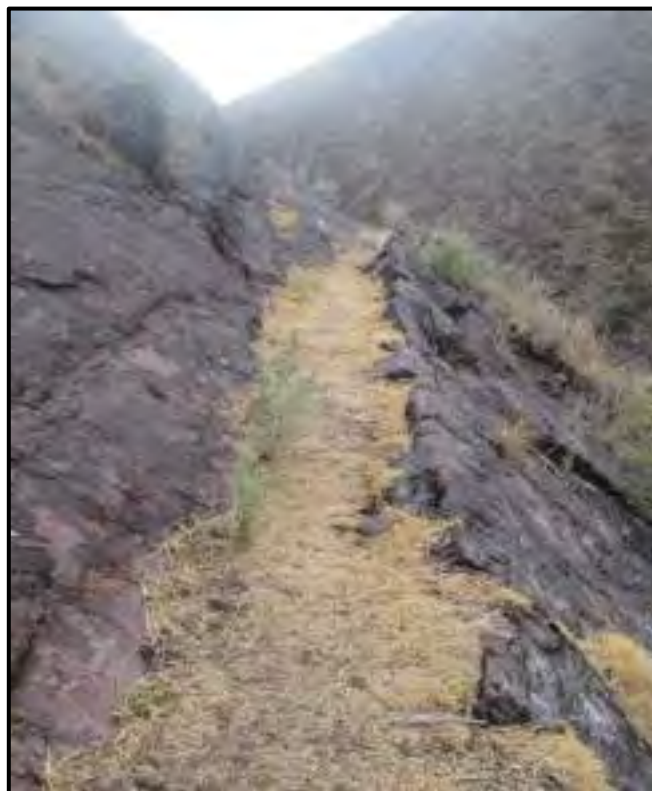
**Ilustración 43**

Siguiendo con el desplazamiento del sistema vial andino a 900 m del punto cero aproximadamente la técnica constructiva es corte talud sobre afloramiento rocoso, se trata de aquellos caminos que fueron trazados en afloramientos rocosos en pendientes donde se tuvo que fracturar el afloramiento para diseñar la senda y pueda tener transitabilidad, hacia el lado izquierdo de la calzada se observa un afloramiento rocoso cubierto con un poco de vegetación, la senda se observa que presenta tierra compactada con kikuyo y se ve un desgaste por el tránsito continuo del hombre, para los Incas toda la naturaleza es sagrada, los paisajes son heterogéneos, y los afloramientos rocosos tienen un valor ideológico, parece ser un fenómeno de carácter universal, en el lado derecho del sendero se observa el borde de la calzada es parte del afloramiento rocoso en el lado izquierdo se ve un precipicio que es parte del afloramiento rocoso que está cubierto con un poco de vegetación arbustiva que delimita el camino, el ancho de la calzada es 1.00 m aproximadamente, la formación del camino es curvilíneo. El estado de conservación es malo

Nota: Camino Corte Talud Sobre Afloramiento Rcoso

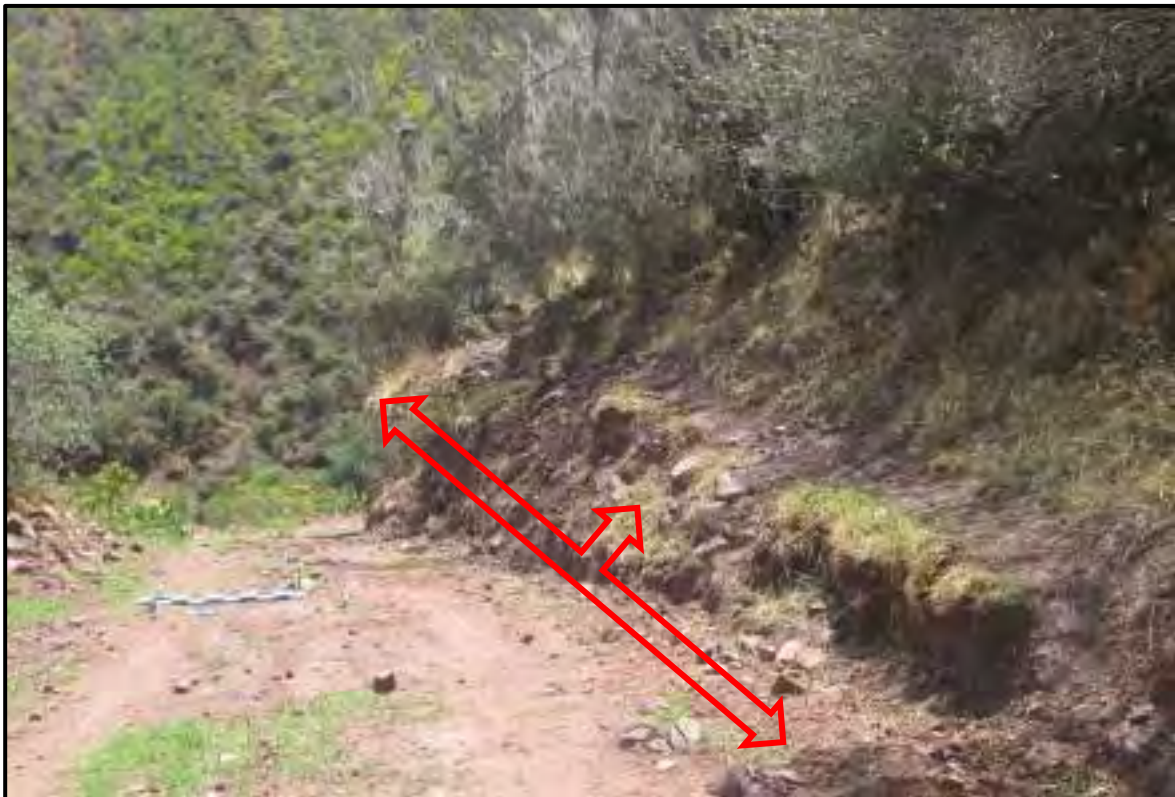
### **Ilustración 61**

Proseguimos con el recorrido a 1080 m del punto cero aproximadamente, se observa que en esta sección del camino está afectada por fenómenos antrópicos ya que en esta sección los pobladores hicieron una trocha carrozable encima del camino inca afectando el recorrido del mismo perdiéndose evidencias líticas pero si se encuentra la huella del camino, se puede apreciar en la foto la flecha nos señala el inicio del camino original Inca,

Nota: Volvemos a retomar el Camino Inca

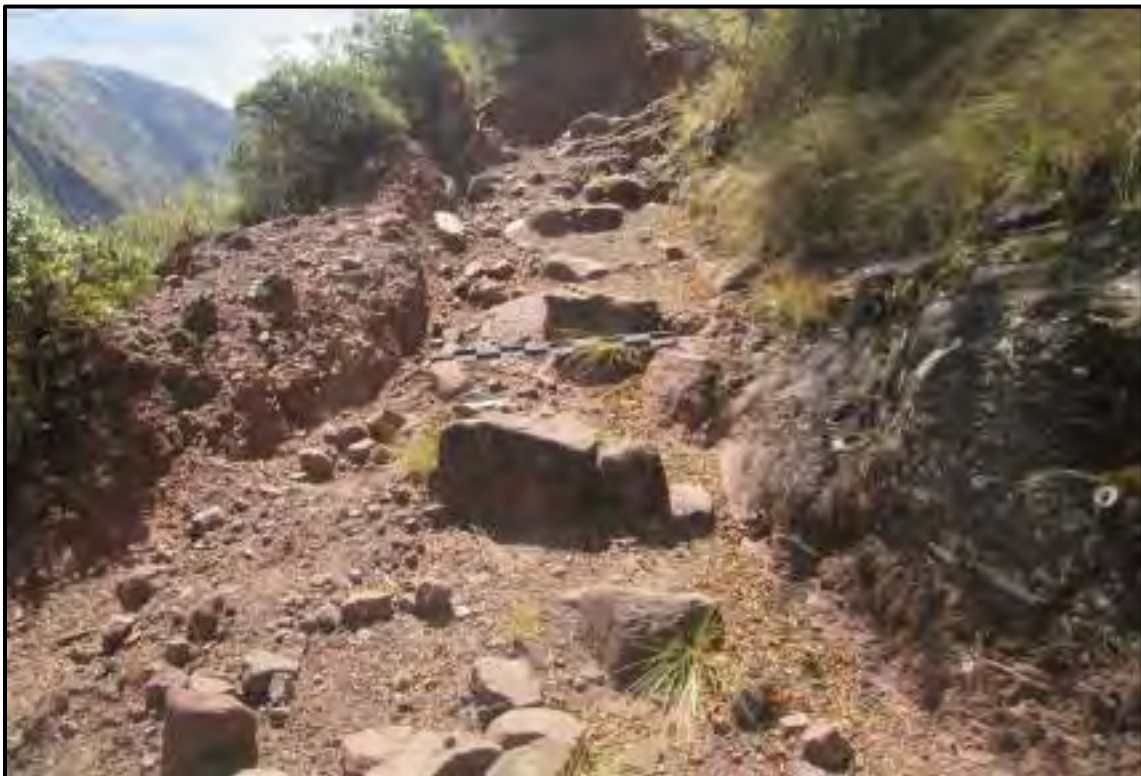
### **Ilustración 62**

Proseguimos con el recorrido a 1120 m del punto cero aproximadamente la técnica constructiva es plataforma corte talud, eran construidas cuando el camino debía de ascender, la inclinación aproximadamente es de 50°, se caracteriza por la presencia de taludes o muros laterales de contención y relleno interno, hacia el lado derecho de la calzada se observa un muro que es un afloramiento rocoso que está cubierto de vegetación esto sirve como límite del camino se observa en el sendero los elementos líticos que forman los peldaños el ancho es de 1.50m la contra huella es de 0.30 a 0.50m, observamos la perdida de algunos elementos líticos que conforman los peldaños también se ve elementos líticos dispersos por toda la calzada, hacia el lado izquierdo, se ve un talud cubierto de vegetación sirve como muro de contención y también es el límite del camino la formación del camino es zigzagueante el estado de conservación es malo.

Nota: Camino con Rampa y con Escalinatas

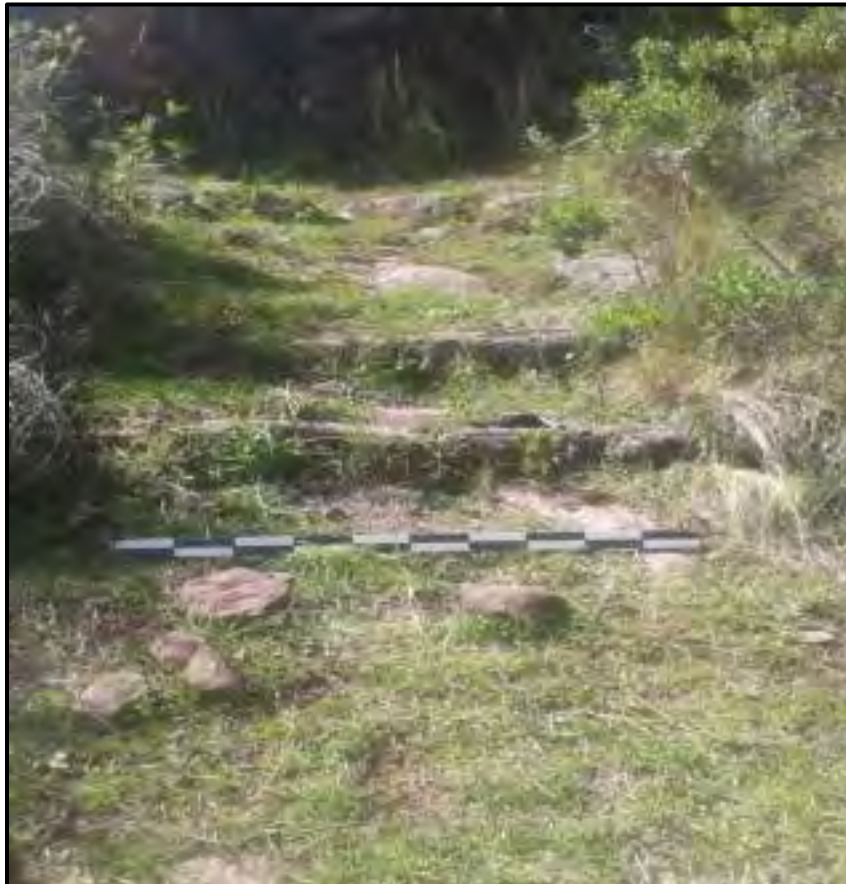
**Ilustración 64**

Continuando con el recorrido a 1180 m del punto cero aproximadamente la técnica constructiva es calzada elevada escalonada, eran construidas cuando el camino debía de ascender rápidamente por lo general se las observa cuando se atraviesa una quebrada o cambio de pendiente los constructores recurrieron a la construcción de escalinatas las cuales formadas por peldaños dispuestas sobre el camino, la inclinación es de  $30^\circ$ , hacia el lado derecho de la calzada se observa una pequeña lomada que está cubierto de vegetación esto sirve como límite del camino se observa en el sendero los elementos líticos que forman las escalinatas el ancho mide 1.50 m. y la contrahuella una medida de 0.50m todo esto cubierta de vegetación, hacia el lado izquierdo, se observa una pendiente cubierta de vegetación es el límite del camino, la formación del camino es zigzagueante el estado de conservación es regular.

Nota: Calzada Elevada Escalonada

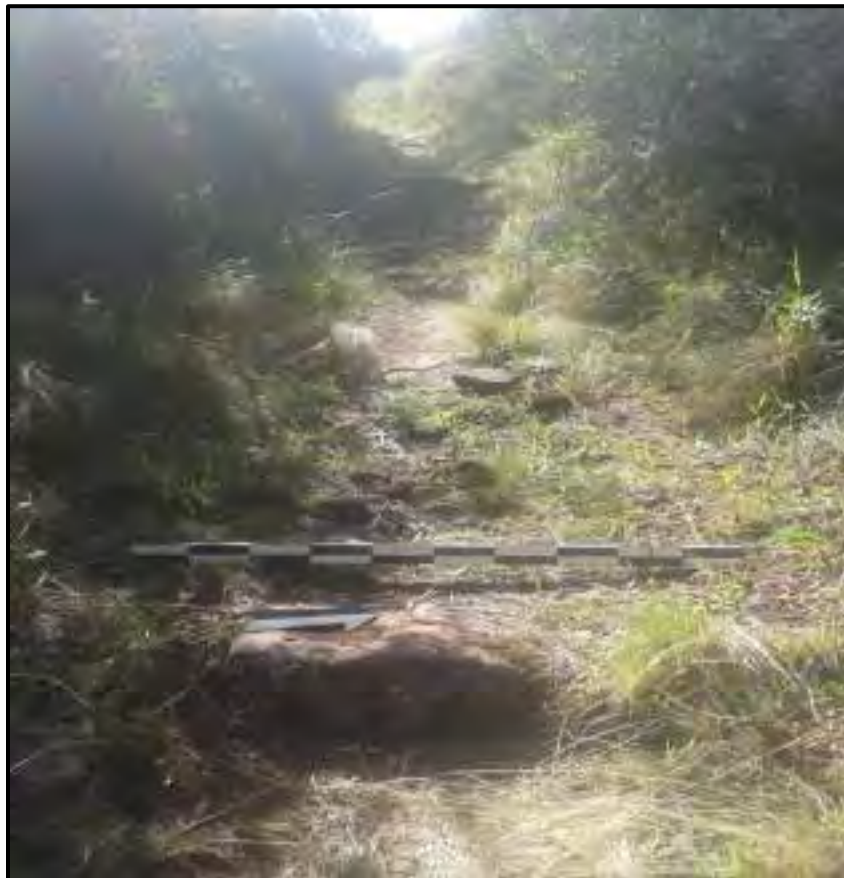
**Ilustración 65**

Siguiendo con el recorrido a 1200 m del punto cero aproximadamente la técnica constructiva es calzada elevada escalonada, con una inclinación de  $40^\circ$ , actualmente esta vía es utilizada por pobladores de la zona que van a las comunidades aledañas. El camino en toda su trayectoria no muestra ningún tipo de técnica constructiva excepto un peldaño de la escalinata no se pierde el trazo del camino el ancho es 1.50m, es el único peldaño que queda la contra huella es 0.50m los otros han sido sacados por agentes antrópicos o por el abandono en que se encuentra, observamos elementos líticos sueltos todo esto cubierto de vegetación, hacia el lado izquierdo, se observa una colina cubierta de vegetación es el límite del camino. La formación del camino es zigzagueante, el estado de conservación es regular.

Nota: Calzada Elevada con Escaleras

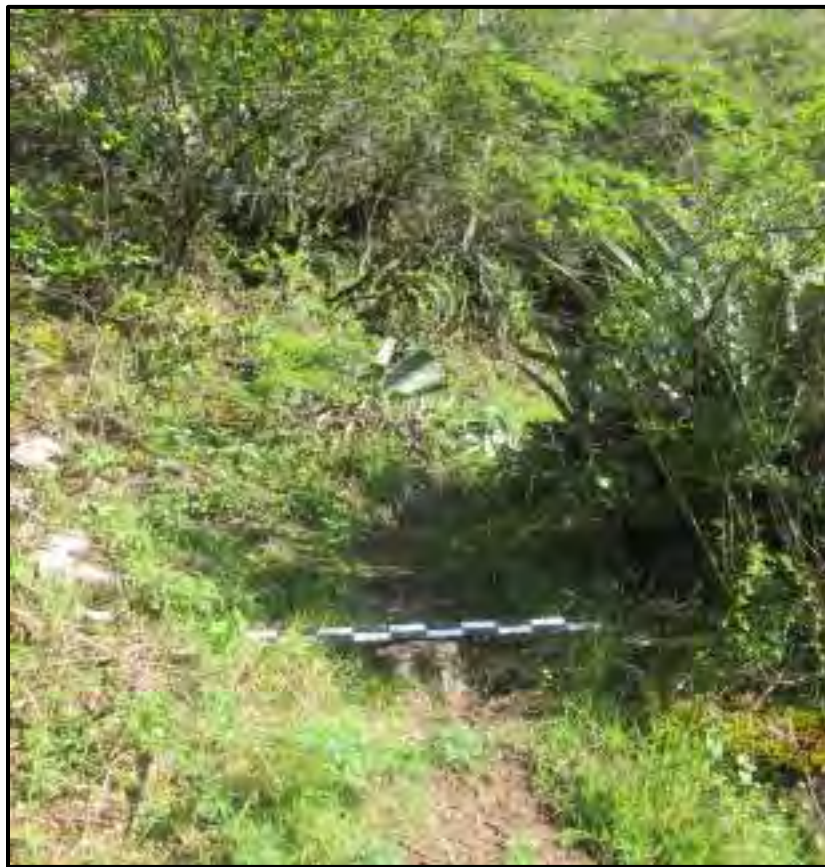
### **Ilustración 66**

Continuando con el recorrido a 1300 m desde el punto cero aproximadamente la técnica constructiva calzada elevada, en esta sección se puede observar que el camino está en mal estado de conservación no se encuentra técnicas constructivas pero no se pierde el trazo del camino para continuar con el recorrido se ve un solo elemento lítico que es parte de un peldaño la senda presenta un piso de tierra compactada cubierta con vegetación, hacia el lado derecho de la calzada se observa una colina que está cubierto de vegetación esto sirve como límite del camino, hacia el lado izquierdo, se observa otra colina cubierto de vegetación el ancho de la calzada es 1.50 m aproximadamente. La formación del camino es zigzagueante, el estado de conservación es malo.

Nota: Calzada Elevada

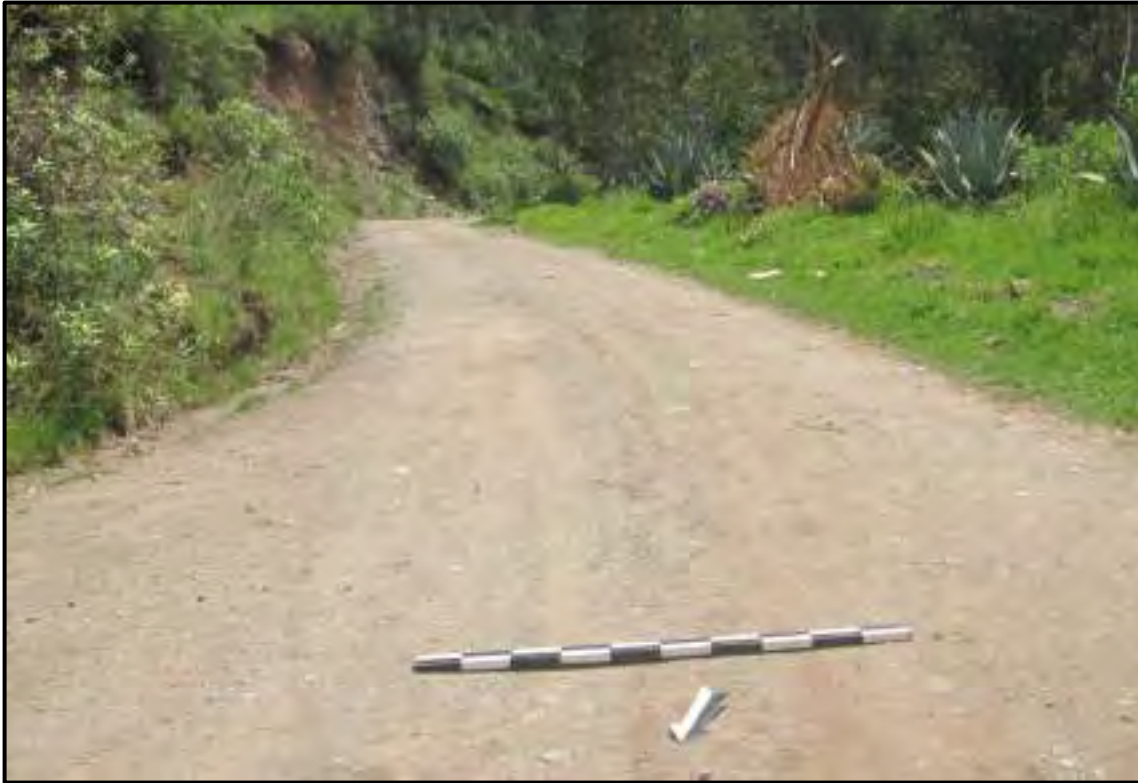
### **Ilustración 75**

Nota: En este trazo se observa que encima del camino inca hay una trocha carrozable

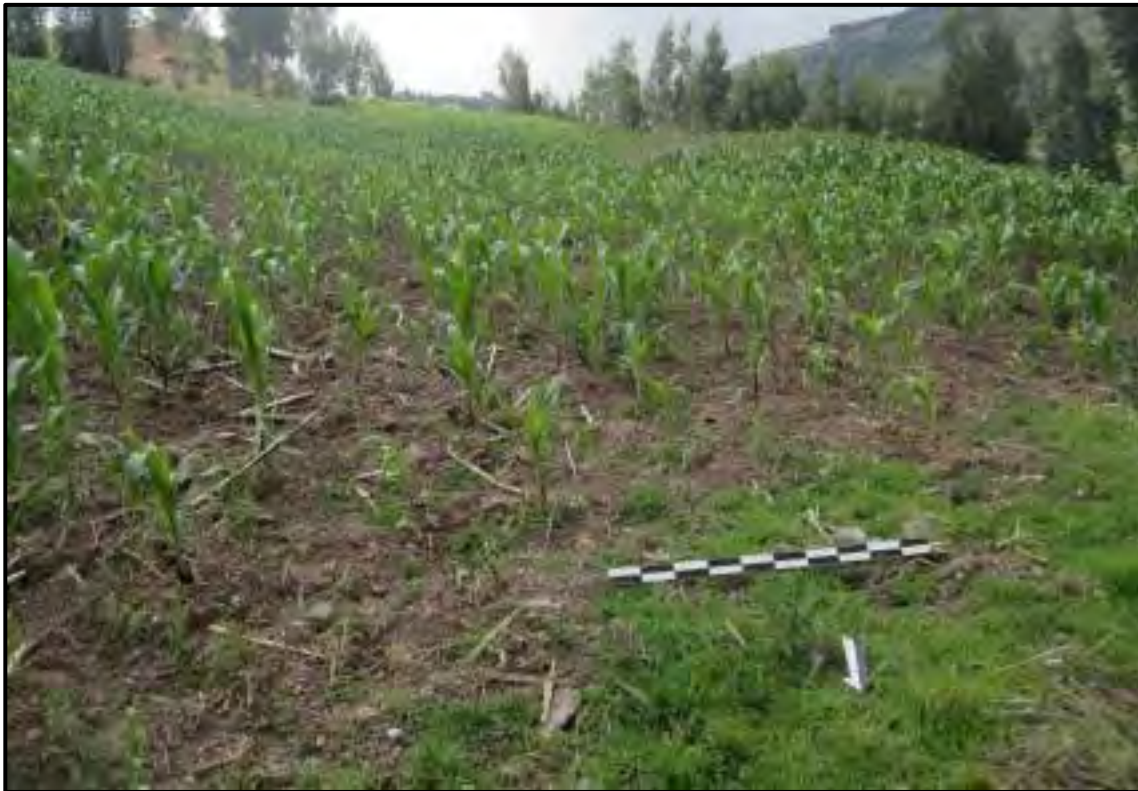
**Ilustración 76**

Nota: en este tramo desapareció el camino ahora es chacra

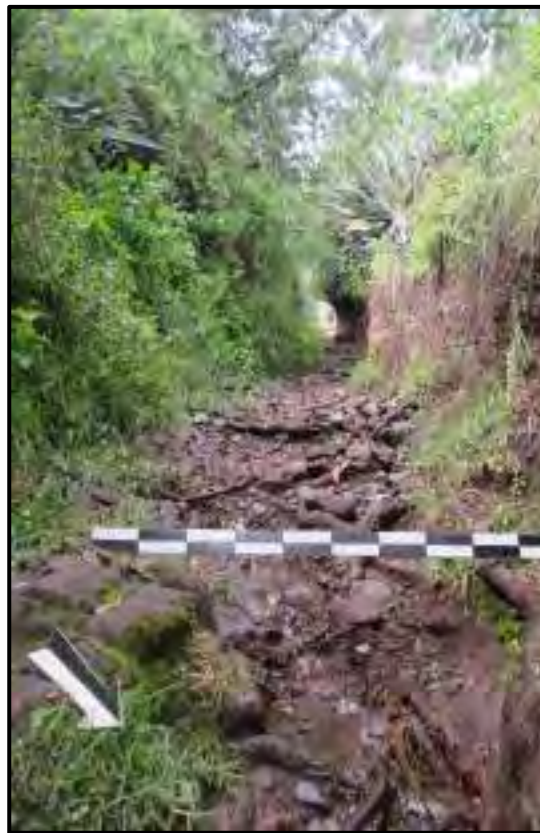
### **Ilustración 85**

Continuando con el recorrido a 2170 ml del punto cero aproximadamente la técnica constructiva es excavado y/o en afloramiento rocoso, se ve el desgaste del afloramiento rocoso y cubierto de elementos líticos para que pueda pasar el camino, debido al deterioro del fenómeno antrópico y las aguas pluviales que discurren por todo el sendero, también se ve raíces de árboles, las mismas que contribuyen a la destrucción de la calzada, a ambos extremos del camino prospeccionado existe vegetación arbustiva de diferentes especies que delimita con los terrenos adyacentes, el ancho de la calzada es 1.20 m aproximadamente, la formación de este camino es zigzagueante el estado de conservación es malo.

Nota Excavado y/o en Afloramiento rocoso
