**UNIVERSIDAD NACIONAL DE SAN ANTONIO ABAD DEL  
CUSCO**

**TESIS**

**ESTUDIO DEL CAMINO PRE HISPANICO DE ANCASCHACA –  
PUENTE INCA HUACACHACA – CAMINO AL KUNTISUYO**

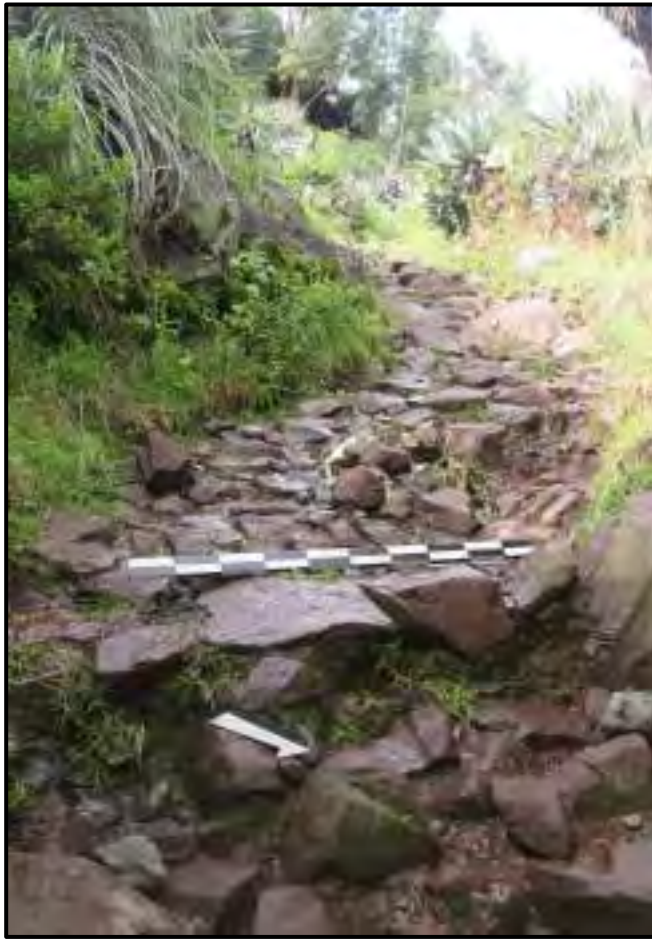
### **Ilustración 86**

Siguiendo con el recorrido a 2190 ml desde el punto cero aproximadamente, la técnica constructiva es calzada elevada, este camino se trata de aquellos tramos donde en la senda se dispusieron elementos líticos, las cuales no conservan una regularidad en cuanto a forma y tamaño se ve un escalón con 1.30m de ancho y la contrahuella de 0.30m, las aguas pluviales que discurren por el camino hace que su deterioro sea más rápido, a ambos extremos del camino prospeccionado existe vegetación arbustiva de diferentes especies que delimita con los terrenos adyacentes, la formación de este camino es zigzagueante, el estado de conservación es malo.

Nota Calzada elevada, empedrada con escalinata

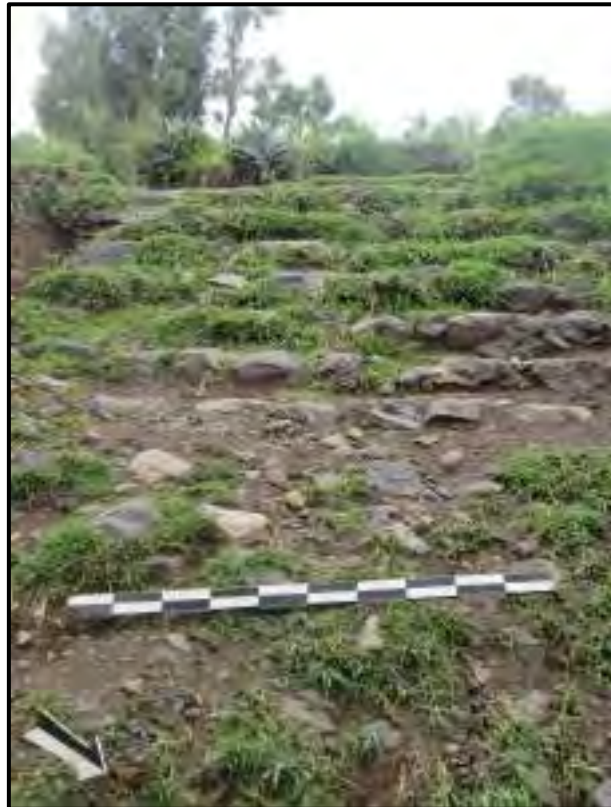
### **Ilustración 89**

Continuamos con el recorrido a 2240 del punto cero aproximadamente el camino es escalonado, las rampas eran construidas cuando el camino debía descender o ascender, la senda se observa siete peldaños de la escalinata el resto se viene perdiendo las evidencias de las escalinatas por acciones antrópicas y naturales, a ambos extremos del camino prospeccionado existe vegetación arbustiva de diferentes especies que delimita con los terrenos adyacentes, el ancho de la calzada es 1.50 m aproximadamente, el estado de conservación es malo.

Nota: Camino Escalonado

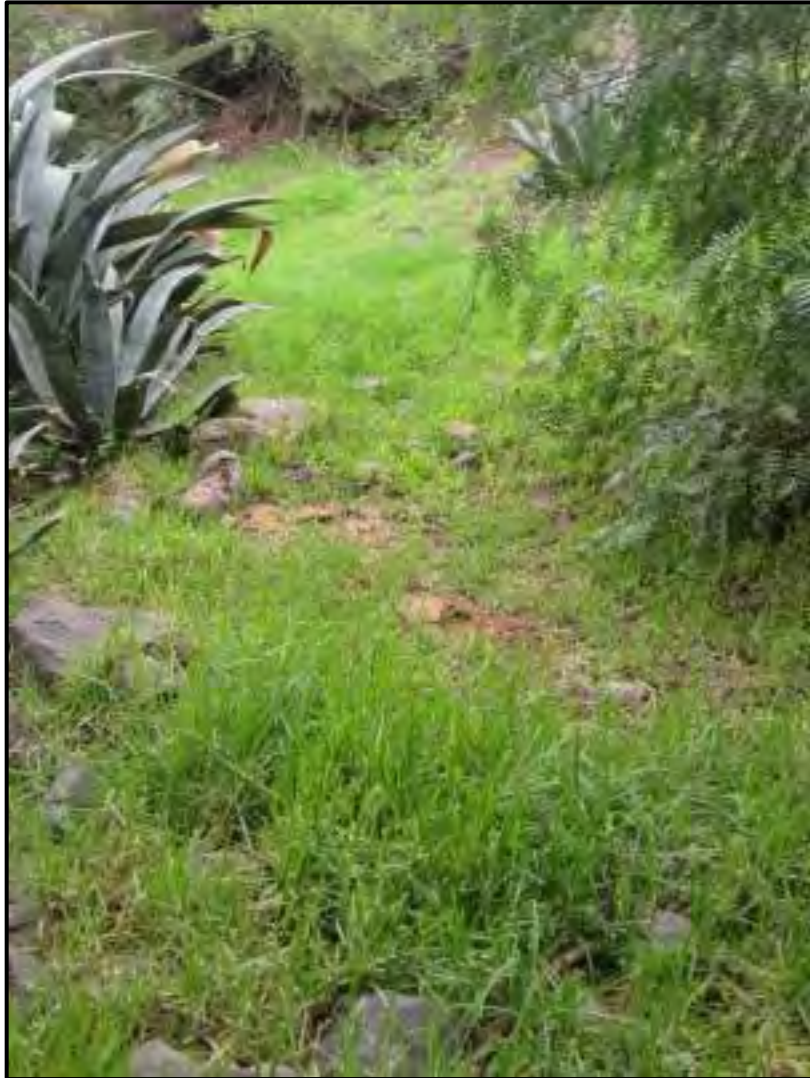
**Ilustración 107**

Nota: Observamos solo elementos líticos sueltos que pertenece al camino.  
Fuente: Elaboración Propia.

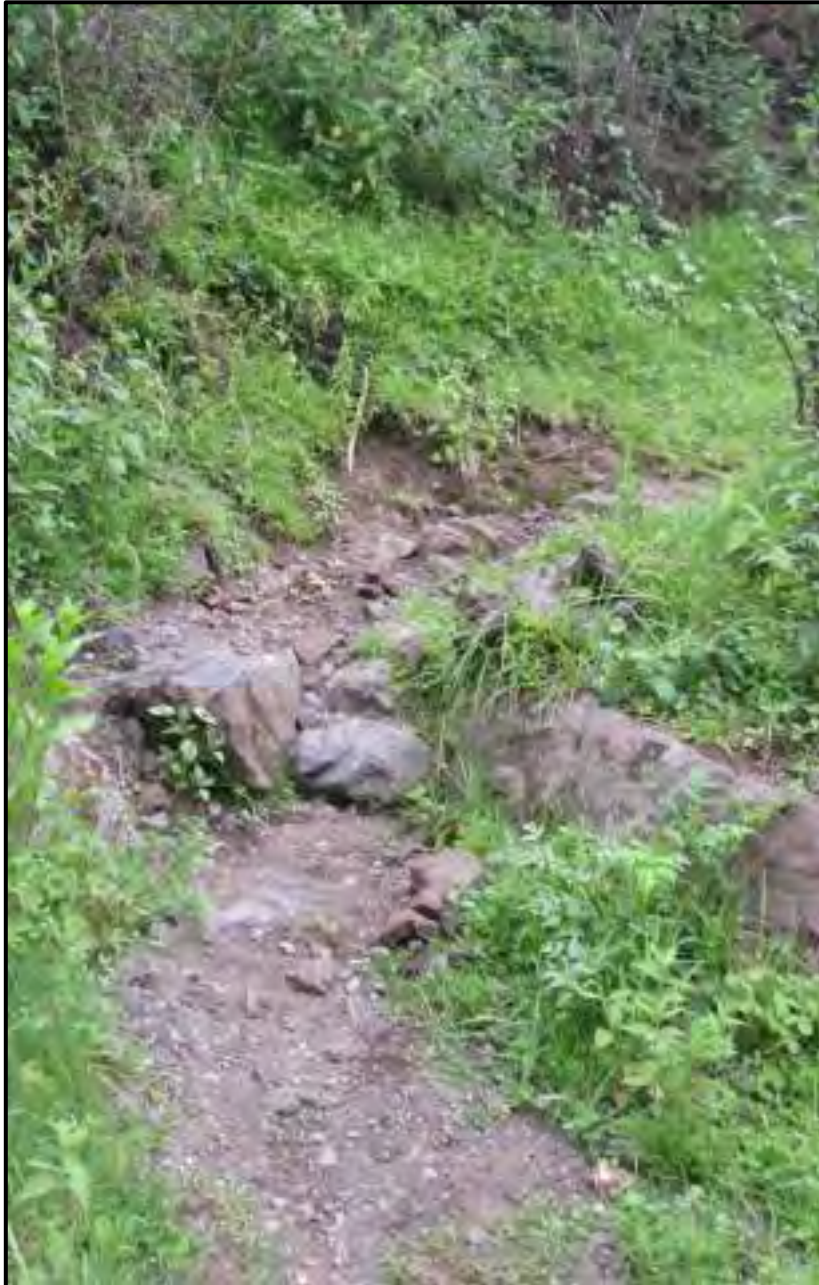
**Ilustración 108**

Nota: En Este Tramo se ve solo elementos líticos suelto  
Fuente: Elaboración Propia.

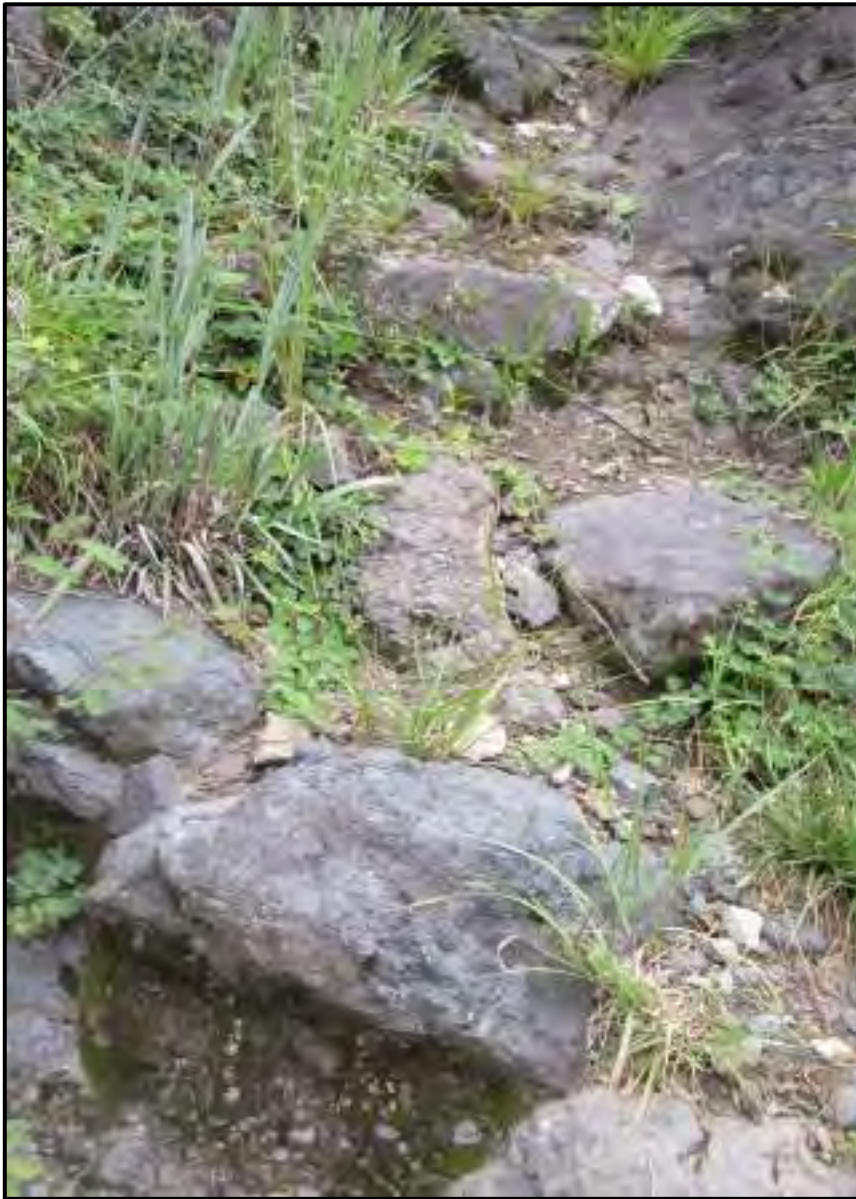
### **Ilustración 109**

A 2600 desde el punto cero aproximadamente la técnica constructiva es plataforma talud empedrado, donde en la calzada se dispusieron piedras las cuales no conservan una regularidad en cuanto a forma y tamaño se ve los peldaños de la escalinata, sobre afloramiento rocoso están cubiertos de vegetación, a ambos extremos del camino existe vegetación arbustiva de diferentes especies que delimita con los terrenos adyacentes, el ancho de la calzada es 1.20 m aproximadamente, el estado de conservación en completo abandono

Nota: En Este Tramo no se ha perdido el empedrado del camino  
Fuente: Elaboración Propia.

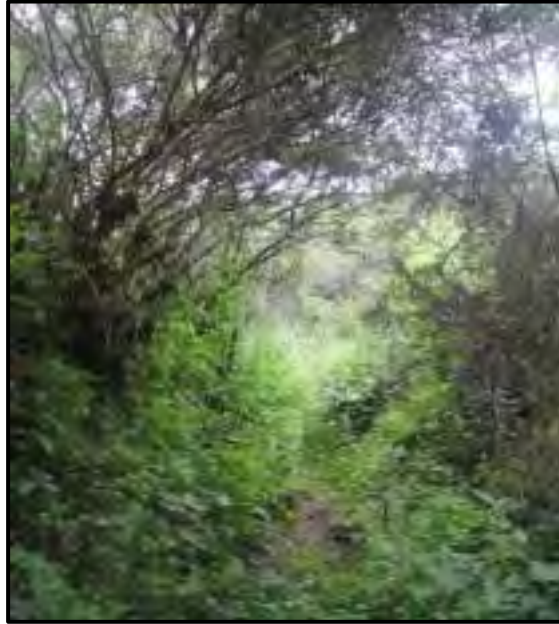
#### **Ilustración 110**

Nota: Este tramo se ve que desaparece el camino  
Fuente: Elaboración Propia

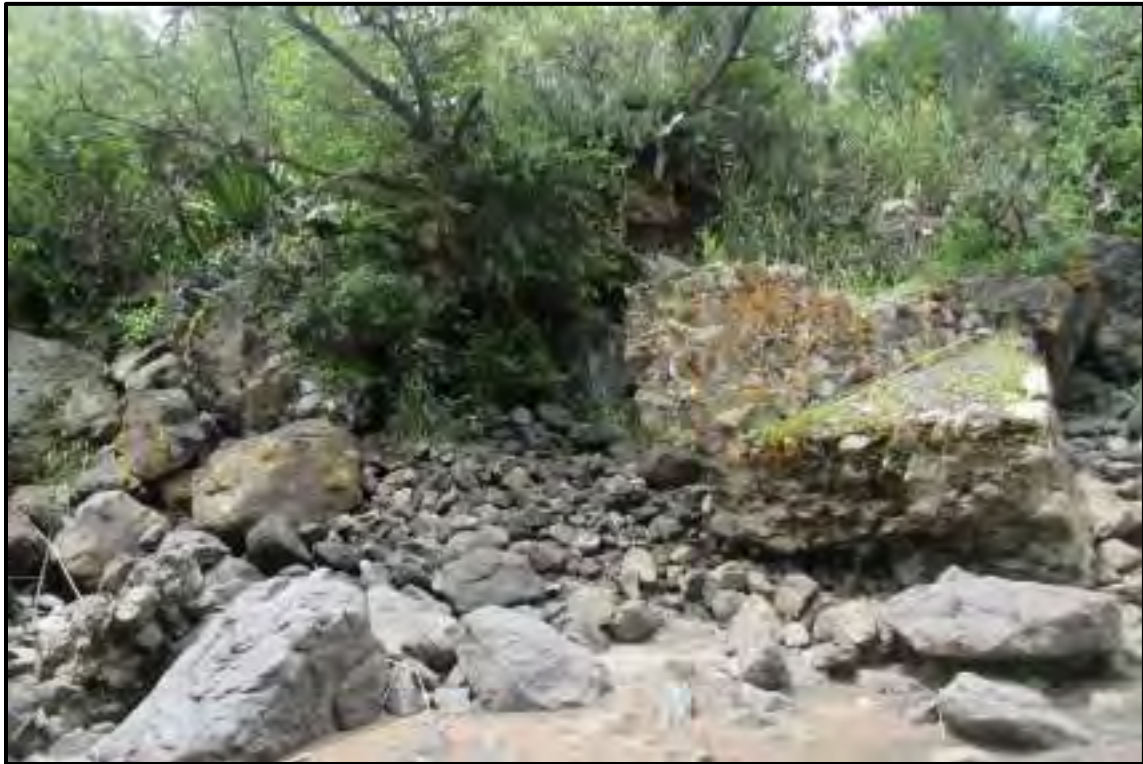
### **Ilustración 112**

Nota: Evidencia de las criznejas del Puente Inca Huacachaca  
Fuente: Elaboración Propia

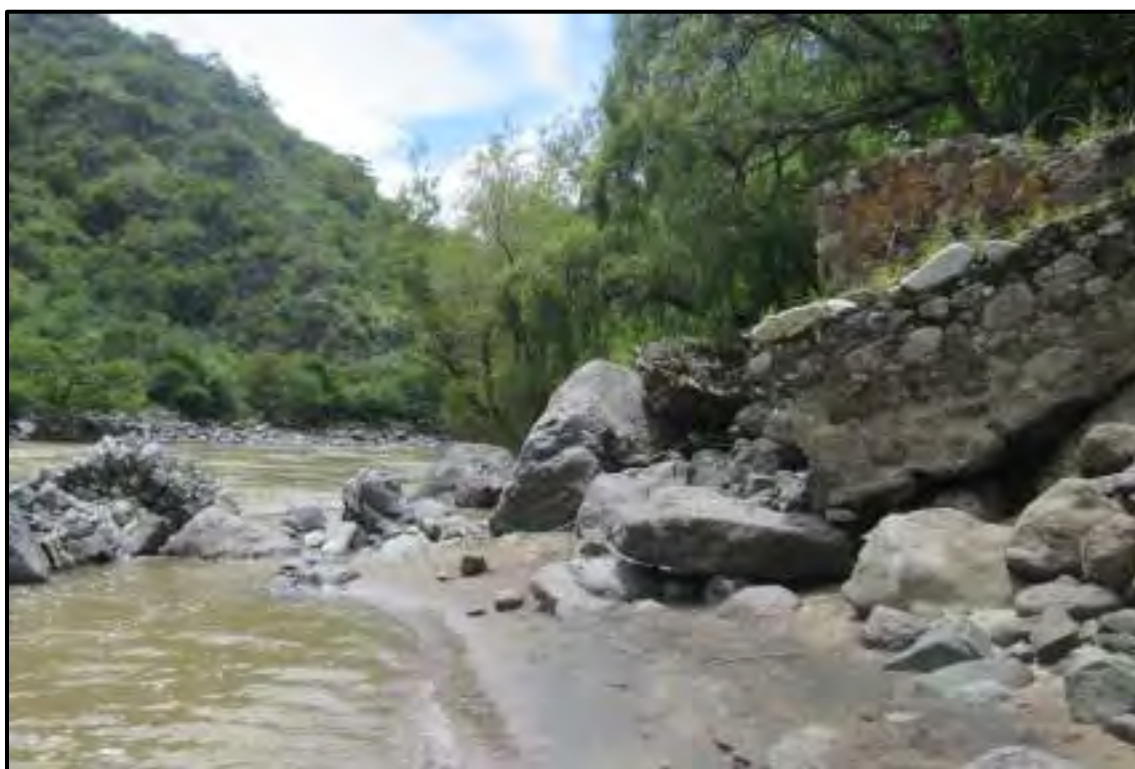
### **Ilustración 113**

Nota: Evidencia de las criznejas del Puente Inca Huacachaca  
Fuente: Elaboración Propia
