INFORME TÉCNICO

**MEJORAMIENTO DE LOS SERVICIOS CULTURALES DEL MONUMENTO HISTÓRICO IGLESIA DE SANTIAGO APÓSTOL DE CUSCO, DISTRITO SANTIAGO, PROVINCIA Y DEPARTAMENTO CUSCO,
PRODUCTO: CONSERVACIÓN Y RESTAURACIÓN DE LAS ESTRUCTURAS**

INFORME TECNICO IGLESIA SANTIAGO APOSTOL DEL CUSCO

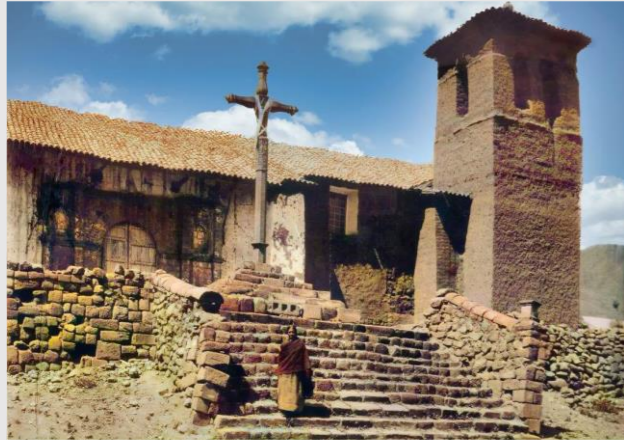
PORTADA – PLAZOLETA DE SANTIAGO

El templo se erige sobre una plataforma de piedra, en la plazoleta del distrito de Santiago, inicialmente su atrio tenía una sola escalinata en la parte central que daba hacia la cruz atrial de piedra con basamento simétrico, cuadrado y escalonado a cuatro niveles, en el año 2012 pierde la plataforma original debido a una intervención de la Municipalidad distrital.

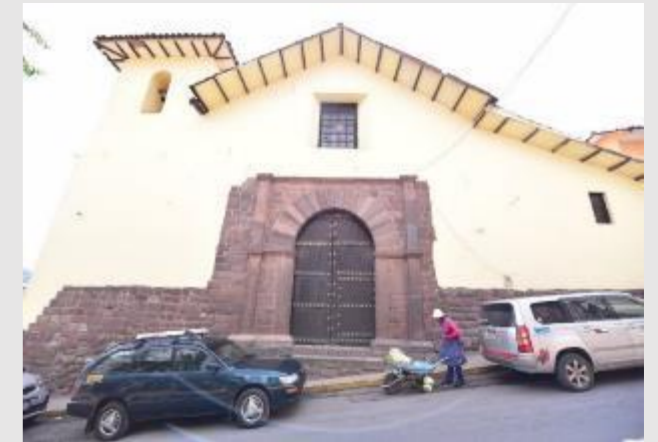
PORTADA - MURO DE PIES

La fachada de muro de pies está conformada por una portada de piedra labrada, tiene adosada la capilla del baptisterio y la torre campanario, no se encontró evidencias de contrafuertes, ni de capilla abierta, no se utiliza esta entrada con frecuencia debido a la presencia de la calle Tambopata, cuya calzada es delgada dificultando la congregación de un número extenso de personas.

Tiene estilo renacentista, con tecnología constructiva de muros de adobe, cubierta de pares y nudillos con sobrepares, en la portada del evangelio tiene un tejeroz sostenido por una viga de madera de 8" x 8", en el muro del evangelio mantiene 4 contrafuertes, tres de piedra labrada y uno de adobe, anexada a la torre campanario.

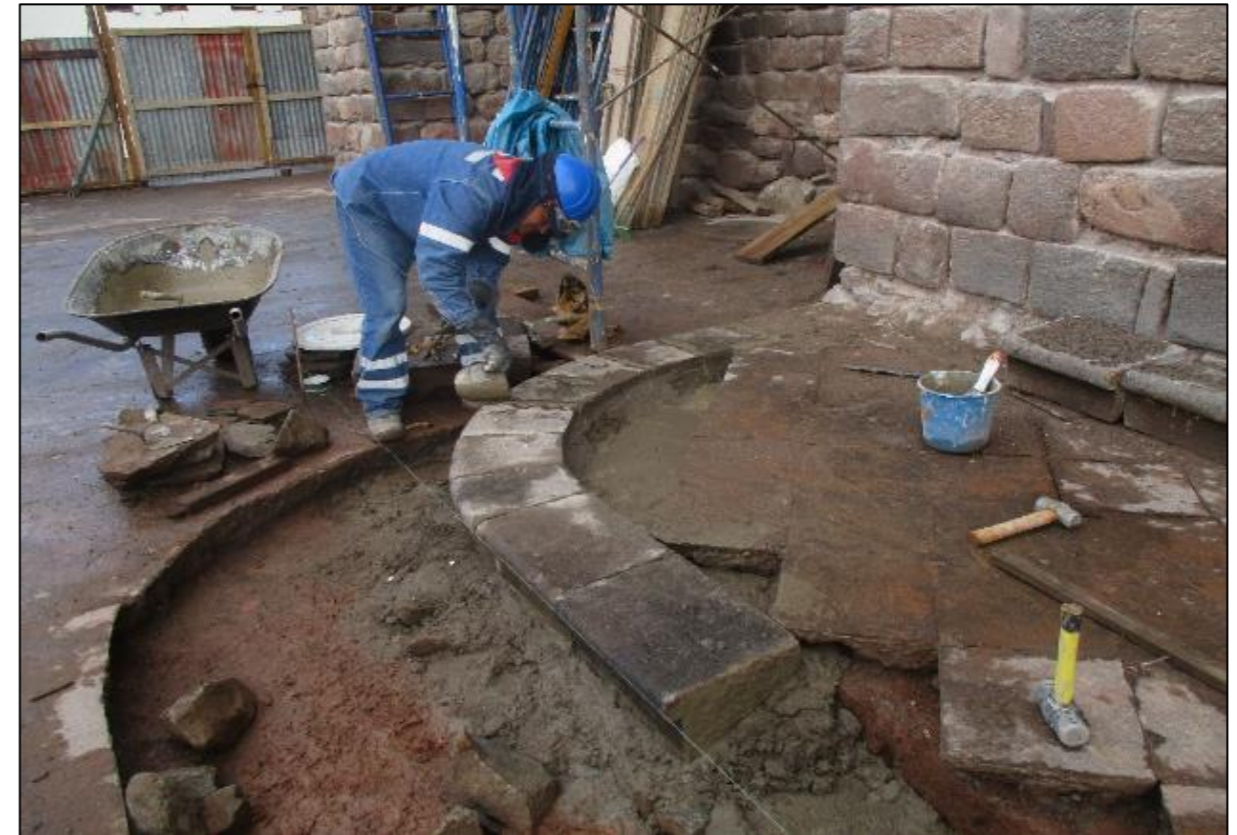
FIGURA 11: RESTITUCIÓN DE GRADA EN ATRIO DE LA PORTADA PRINCIPAL

- La intervención en pisos inicio en el 2019, fue realizada previa a mi contrata, con la restitución de lajas de piedra regular de 30 x 30 cm en el atrio de la Iglesia, en el lado evangelio hacia la plaza, restituyendo la gradería o plataforma que enmarca la portada principal, proceso realizado tal cual se verifica en la figura N° 11.

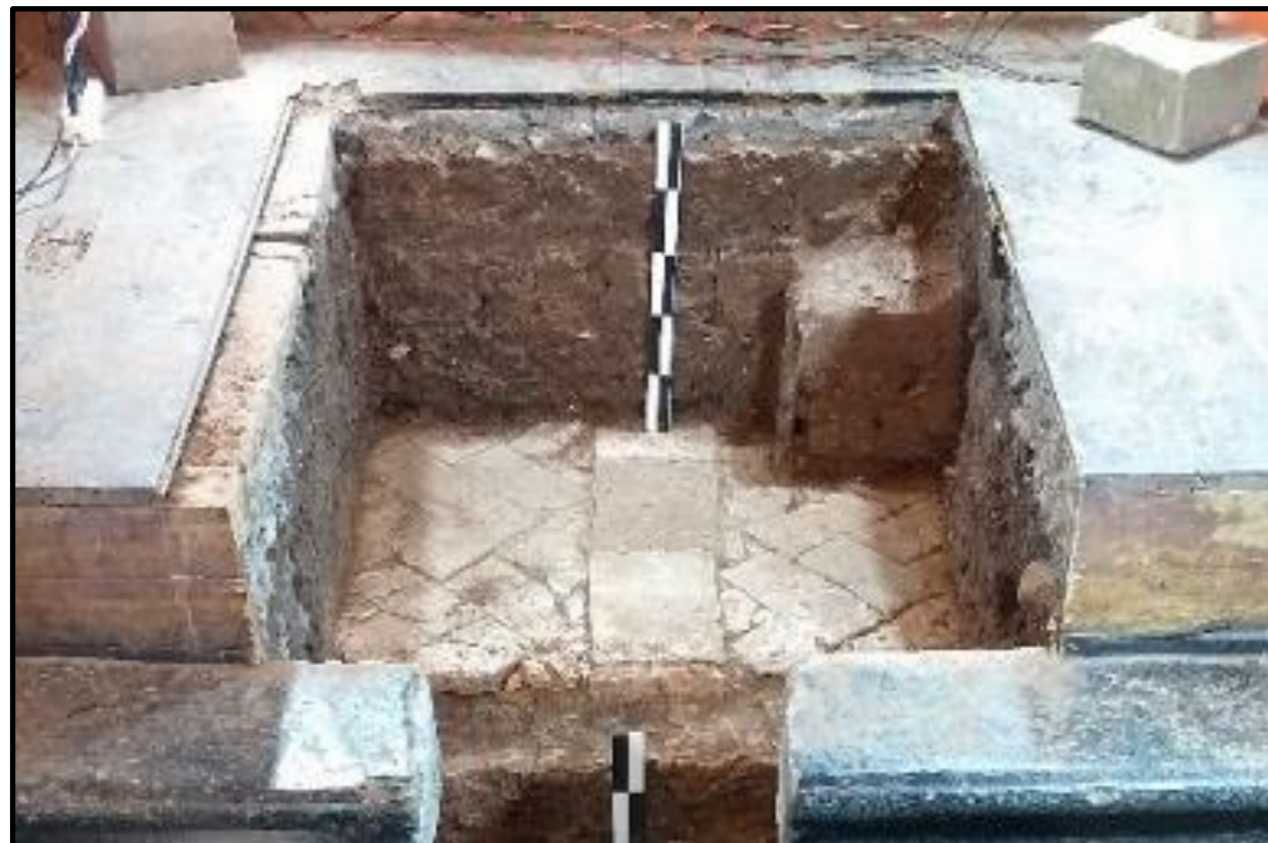
FIGURA 12: HALLAZGO DEL PISO ORIGINAL EN LA NAVE

- La nave tenía piso de madera machihembrada aparentemente en buen estado, sin embargo, al limpiar la madera de la cera siliconada, se evidenció el estado de putrefacción en la que se encontraba.
- Al iniciarse los trabajos del PIA, Proyecto de Investigación Arqueológica, se verificó en la unidad de excavación del presbiterio (unidad N°02), la naturaleza del piso, cimientos y sobrecimientos; se pudo evidenciar el nivel de piso terminado y el material del piso original, el cual es de ladrillo pastelero horneado de 18 x 24 cm y de 12 x 24cm, con entramado o aparejo mixto, tal cual se visualiza en la Figura N°12, motivo por el cual se decidió restituir el piso original, dejando la evidencia de los elementos hallados entramados entre las nuevas piezas de ladrillo pastelero a manera de lagunas del ladrillo original, véase Figura N° 13.

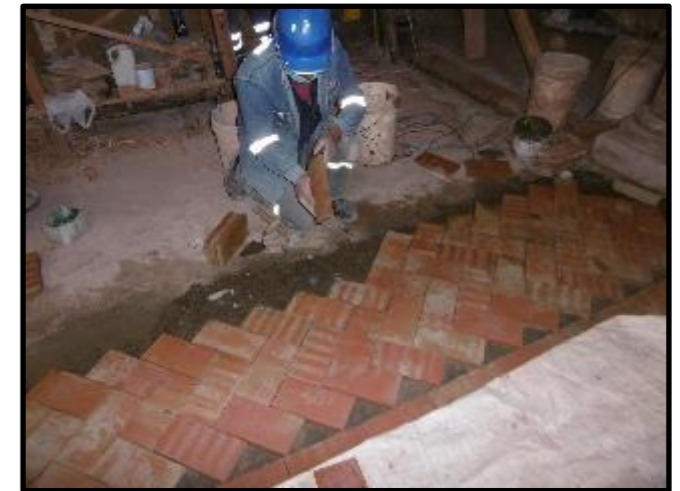
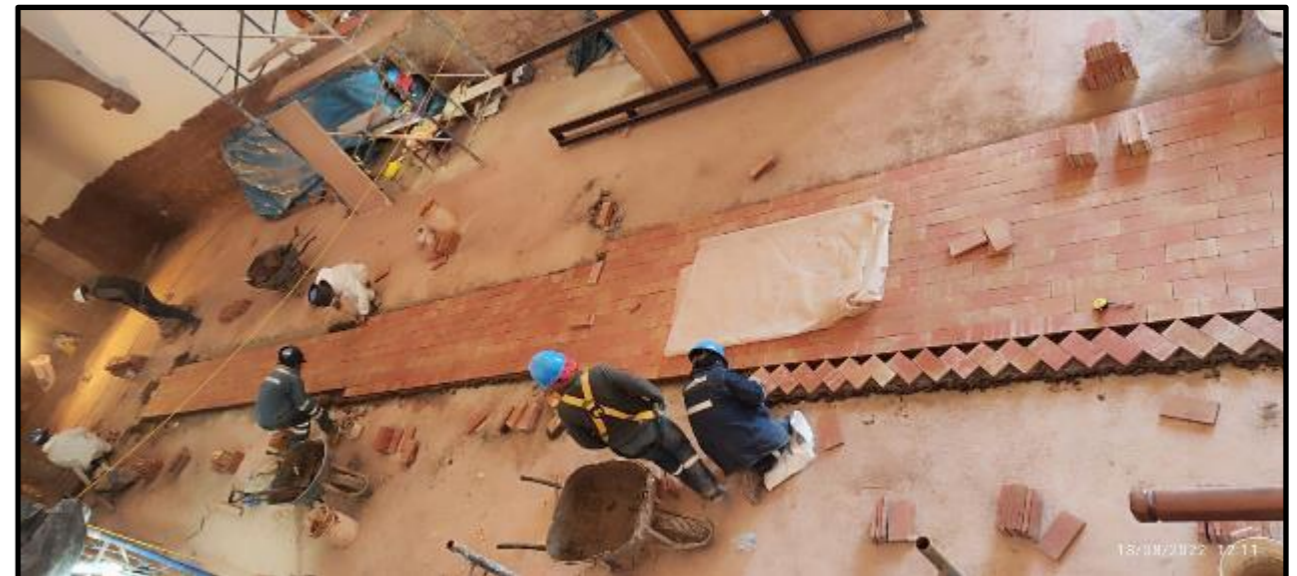
FIGURA 14: ASENTADO DE LADRILLO PASTELERO CON APAREJO "ESPIÑA DE PEZ".

FIGURA 15: ASENTADO DE CAMINO CENTRAL APAREJO COMÚN VERTICAL

- Dentro de mi periodo de trabajo, inicio el proceso de intervención de piso en nave, se me asignó requerir los insumos de: ladrillo pastelero en el año 2021, agregado, piedra grande de 4" a 6" y el cemento en el mes de abril 2022, el proceso de restitución de ladrillo pastelero inicio con el vaciado de cemento sobre el empedrado, se ejecutó en mayo, el asentado se hizo con dos tipos de aparejo, en calle central se colocó con un aparejo común vertical, en los costados y rellenos se utilizó el aparejo "espiña de pez", Figuras N°14 y 15.

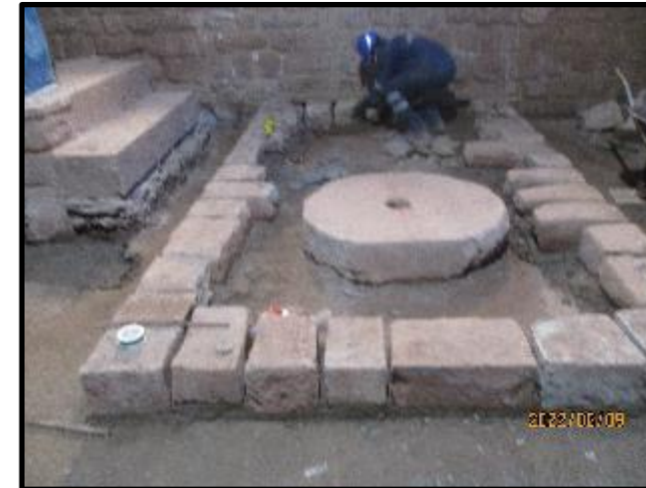
FIGURA 17: PIEZAS ORIGINALES EN PLATAFORMA

- En correspondencia al hallazgo, en el mes de agosto se me asigna modificar la propuesta de intervención, restituyendo la pila bautismal a su lugar de origen, elevando la plataforma, utilizando todas las piedras originales (Figura N°17), reemplazando los espacios faltantes para completar la plataforma rectangular con laja irregular, como se verifica en la Figura N° 18, desde la plataforma nacían las gradas que conectaban a la escalera de madera para acceso al coro alto, la que fue reubicada debido a que el vano de ingreso al coro alto estaba a 45%, como se verifica en la Figura N°19 y 20.

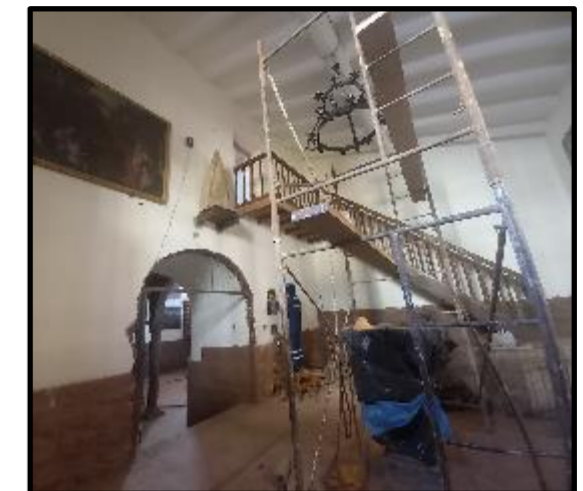
FIGURA 21: CAPILLA BAPTISTERIO ESCALERA REUBICADA

- El producto de obras de arte, se encargó de la escalera de madera, realizaron procesos de conservación en la madera y tratamiento de acabado con aceite de linaza y nogalina. También se encargaron de intervenir la pila bautismal, realizando limpieza profunda de los barnizados, restos de cemento, para luego culminar empapetando los líticos.

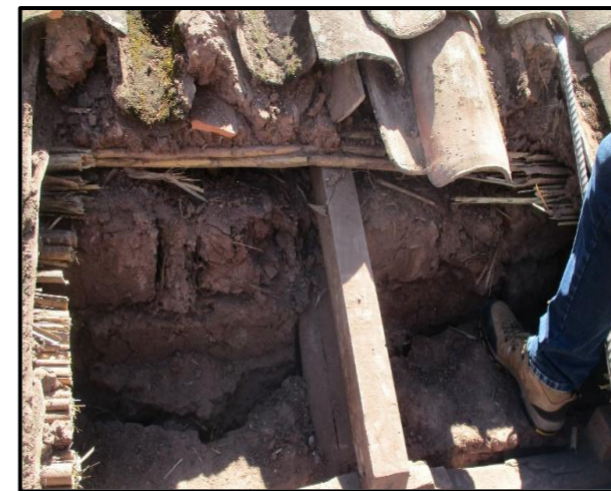
FIGURA 46: CALAS EXPLORATORIAS EN CUBIERTAS

- Tras la evidencia del embarre, se realizaron calas en la cubierta a la altura de las estacas, y se verificó que la tierra se encontraba húmeda, y con el maderamen putrefacto y deteriorado (Figura N°46).
- Al desmontar la cubierta de la nave se verificó en la cabecera del muro epístola una separación de más de 2" entre muros, separación que fue maquillada por los trabajos de mantenimiento hechos en el monumento con el embarre, explicando la presencia de las estacas. (ver Figura N°47)
- Teniendo el estado real del muro, y al haberse verificado que era peligroso mantenerlo tal cual se procedió a desmontar (Figura N°48), y restituir el muro de adobe (Figura N°49), la

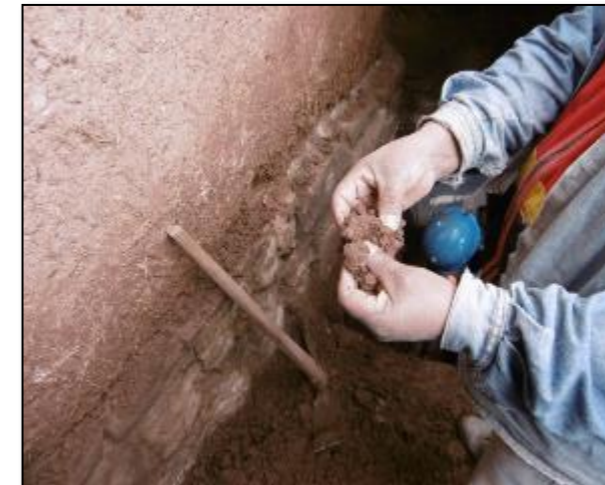
FIGURA 50: TIERRA HÚMEDA EXTERIOR DE CAPILLA DEL SEÑOR DE LA SENTENCIA

- En el mes de diciembre 2021, logramos acceder a los domicilios colindantes por parte de los propietarios del pasaje Primavera, y se inician los trabajos de calzadura de muro en la ventana del Sr. de la Sentencia, sin embargo, se verifica que los muros se encuentran húmedos (Figura N°50), motivo por el cual se inicia el trámite para solicitar a los propietarios realizar calas exploratorias en piso para verificar donde se encuentran las cimentaciones y sobre cimentaciones, durante todo el mes no se tuvo respuesta.

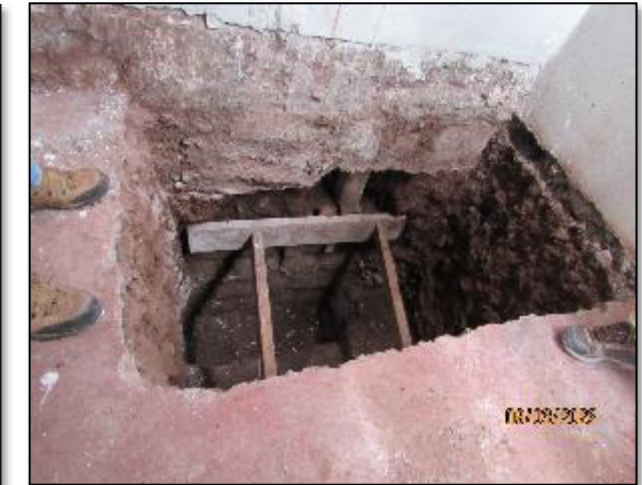
FIGURA 51: CALA EXPLORATORIA EXCAVADA EN PISO DE PROPIEDAD SRA. CARMELA BAYÓN

- En el mes de marzo, la Sra. Carmela Bayón Vda. de Ramos, propietaria del inmueble con mayor área colindante al monumento, envía desde su actual residencia Lima la autorización para realizar la cala exploratoria (Figura N°51), donde se identifica la presencia de humedad y ausencia de sobre cimentación de piedra en la cara lateral del muro principal de la Iglesia.

La cota de piso terminado en el que se encuentra el patio es de +2.80 m. en relación al nivel interior del piso de la nave.

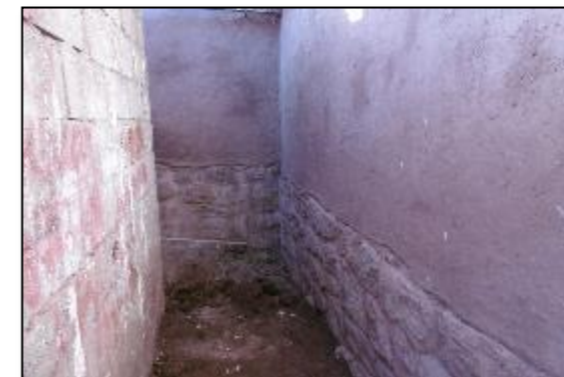
FIGURA 57: CONSOLIDACIÓN EXTERIOR EPÍSTOLA

- Se procedió a los trabajos de consolidación del muro en los meses de junio y julio 2022, (Figuras N°57 y 58)

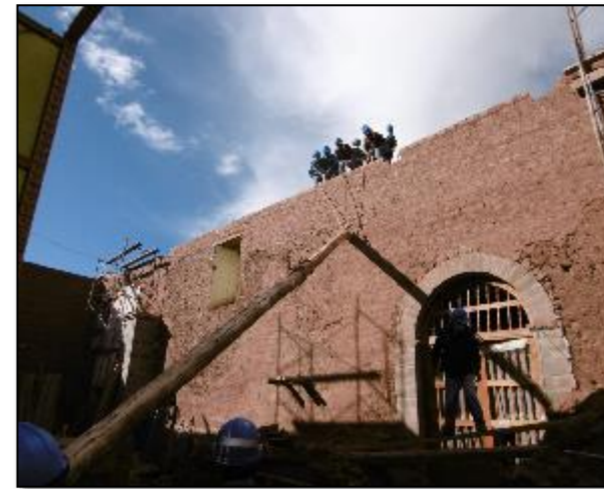
FIGURA 61: RESTITUCIÓN DE TIRANTES – TRABAJO DE MAYOR RIESGO POR EL PESO DE LOS ROLLIZOS

- En los meses de junio y también de julio se desmontó la cubierta de teja y las estructuras de madera, como se ve en la Figura N°59 y 60.
- En el mes de agosto, al iniciar mi contrato, se me encargó el seguimiento de los procesos, se inició con el proceso de izado de tirantes (Figura N°61), luego se procedió a colocar las vigas arrocables y los canes (Figura N°62), colocando llaves en todas las cabeceras de muro, se restituyeron los pares y nudillos, uniéndolos con tientos de cuero.

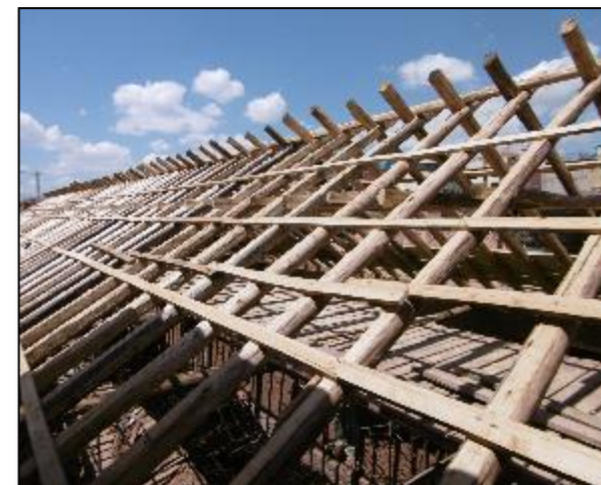
FIGURA 63: RESTITUCIÓN DE PARES Y NUDILLOS, COLOCACIÓN DE CORREAS

- En el mes de setiembre se colocaron las correas, se encarrizó los pares y se restituyeron los sobrepares (Figura N°63), luego se procedió a encarrizar los sobrepares.

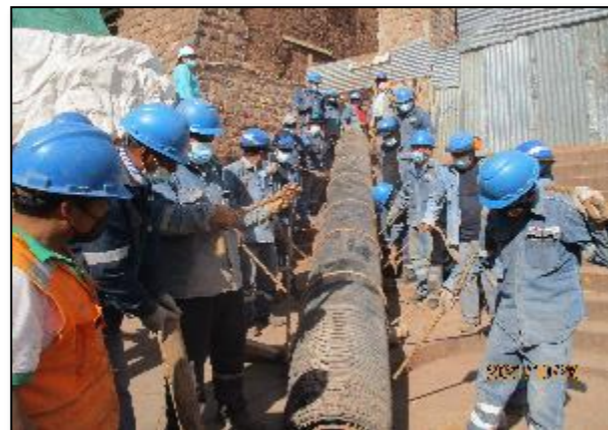
FIGURA 66: ACARREO DE GEOMEMBRANA PARA REALIZACIÓN DE CORTES

- Se procede a la instalación de la geomembrana y geomalla en octubre, primero se procedió a medir y cortar las porciones de rollos (Figura N° 66), teniendo en cuenta que la medida del producto geomembrana es de 7mts y el ancho de cubiertas de nave es de 15m, para lo cual se tuvo que usar la vía carrozable de la plaza y se tramitó un permiso por horas, debido al peso de los rollos se trabajó con todo el personal de estructuras, luego se procedió a izar la geomembrana, su instalación se hizo con soldadura de cuña, soldando con calor las porciones, no se utilizó clavos para evitar la perforación del producto, a excepción de la cumbre donde sí se utilizó clavos y se colocó una capa adicional de geomembrana, soldando los bordes para asegurar la impermeabilidad del manto. (Figura N° 67, 68 y 69),

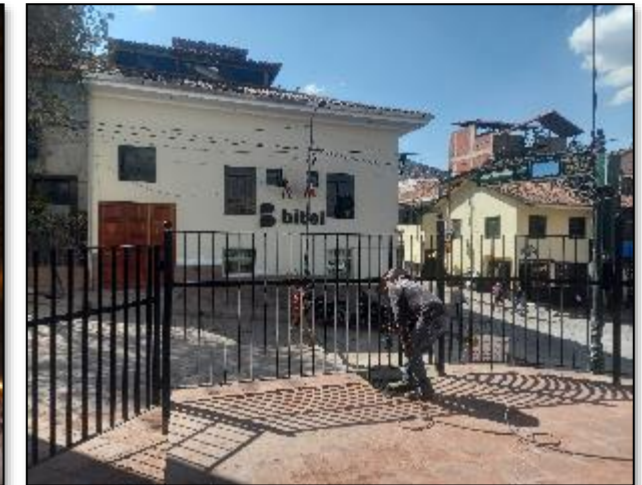
FIGURA 77: INSTALACIÓN DE REJAS METÁLICAS EN ATRIO DEL TEMPLO

- Dentro del expediente se incluyó las instalaciones especiales de señal débil, para lo cual formule el TDR de la adquisición del equipo y servicio de instalado, que incluía los sistemas de alarmas contra incendios y contra robos, ejecutado en noviembre 2022. (ver Figura N°76)
- El arzobispado del Cusco solicitó que el proyecto incluyera la instalación de rejas metálicas al redero del atrio del monumento, cuyo proceso se dio desde el mes de abril hasta noviembre del 2022. (ver Figura N°77)

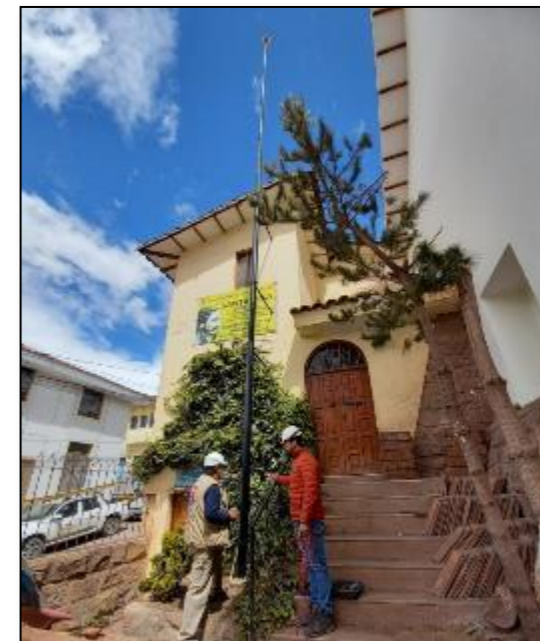
FIGURA 75: INSTALACIÓN DE PARARRAYOS EN ATRIO TESTERO

- Debido al impacto de rayos en el sector de Santiago, en la modificatoria N°03 se me asignó sustentar y crear las partidas para la instalación de un pararrayos ionizante, que fue colocado en el atrio del muro testero, adosado al centro parroquial, setiembre del 2022. (Figura N°75).

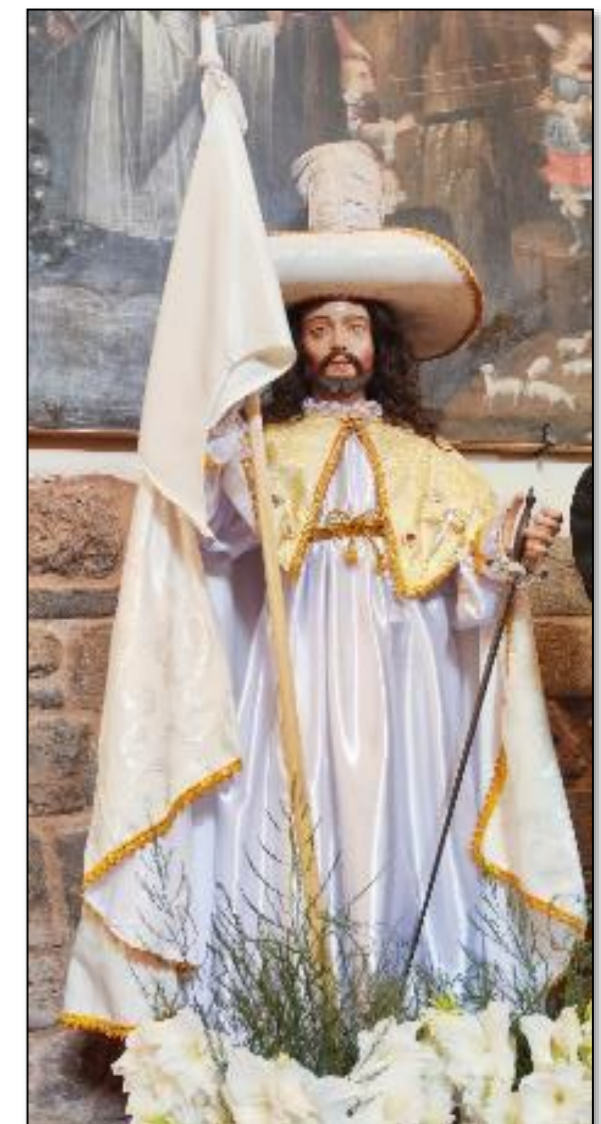
FIGURA 94: ESTADO FINAL DE LA ESCULTURA "SANTIAGO DE PIE", EN CEREMONIA DE ENTREGA DE OBRA, VESTIDO POR LA HERMANDAD DE CARGADORES DEL PATRÓN SANTIAGO

- Con estas últimas evidencias se coordinó con el arzobispado del Cusco, y la hermandad de portadores del Patrón Santiago, para proseguir con la intervención de la escultura en correspondencia de la ilustración en la pintura de Diego Quispe Ttito, ya que para la feligresía del distrito de Santiago era de mucha relevancia. (Ver figuras N°93 y 94)

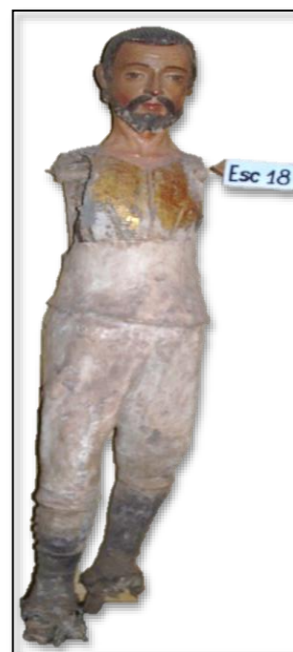
FIGURA 90: ESTADO ACTUAL DE ESCULTURA "SIN NOMBRE" ANTES DE SU INTERVENCIÓN

- Al realizar el inventario de bienes culturales se catalogó un santo "Sin Identificar", al cual el arzobispado reconocía como San José, en el año 2019, antes de mi contrata. (Figura N°90)

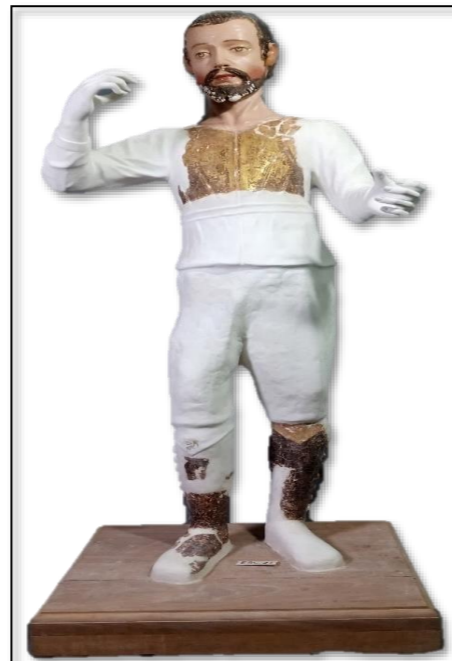
FIGURA 91: RESTITUCIÓN DE PIEZAS FALTANTES DE LA ESCULTURA "SIN NOMBRE"

- A la escultura inicialmente se le realizó los procesos de conservación y restitución de faltantes como se aprecia en la Figura N°91.
- Sin embargo, al no conocer su origen, los procesos de restitución cromática se estancaron.
