# FACULTAD DE CIENCIAS SOCIALES ESCUELA PROFESIONAL DE ARQUEOLOGÍA

ESTUDIO DE LA TECNOLOGÍA CONSTRUCTIVA DEL CAMINO PREHISPÁNICO, TRAMO VITKUS – ABRA CHOQUETAKARPU DE LA PROVINCIA DE LA CONVENCIÓN, DISTRITO DE VILCABAMBA

PARA OPTAR AL TÍTULO PROFESIONAL DE LICENCIADO EN ARQUEOLOGÍA

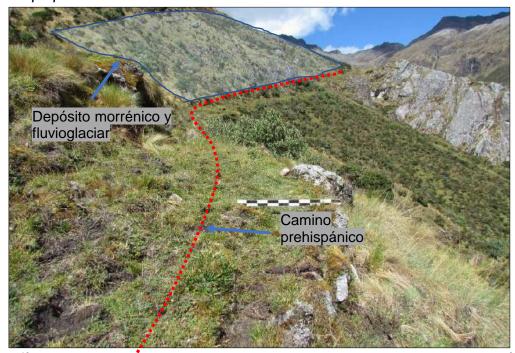
Figura 12 Sector de Azulq'aqa

Nota. Fotografía de la parte média del cerro de Azulq'aqa donde se muestra los depósitos Morrénicos y fluvioglaciares.

Los depositos morrénicos y fluvioglaciares se encuentran principalmente en las partes altas de las montañas que son parte del área de estudio. Estos depósitos se presentan aproximadamente a partir de los 3300 m.s.n.m. y en el fondo de los valles glaciares. Ademas, las morrenas estan compuestas por acumulaciones de bloques heterométricos y gravas, principalmente de rocas o metamórficas, con una matriz areno – arcillosa. Este depósito se emplaza sobre la superficie del área 2, exactamente en el sector de Azulq'aqa y cerro de Laccococha, abarcando un área de 703.27 ha de la superficie del ámbito de estudio. (Ver Figura N° 12 y 13).

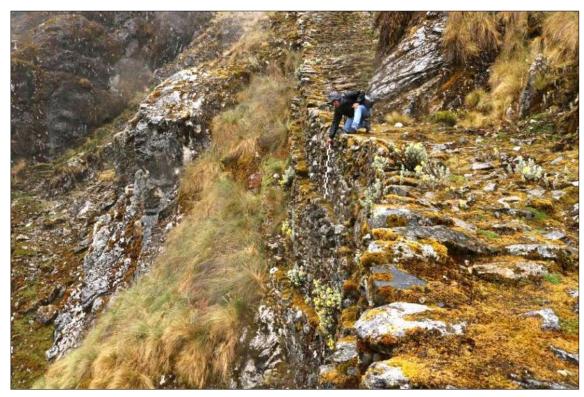
Figura 21

Nota. Registro fotográfico en el área de Yanacocha. Se documenta el inicio del proceso de registro gráfico (plano de corte transversal) del muro de sostenimiento tipo banqueta. Este procedimiento permitió identificar y comprender la disposición de las piedras, la técnica de ensamblaje, la inclinación total de la estructura, así como su integración con el terreno natural.

• Registro gráfico: Fue realizado con la finalidad de documentar gráficamente todos los componentes estructurales del camino prehispánico y de los sitios arqueológicos asociados, para lo cual se realizaron trabajos de planimetría de planta, corte y elevación, utilizando papel milimetrado, herramientas de medición como cinta métrica, jalones, regla y escalímetro. Datos cuantificables que nos permitirá obtener los valores dimensionales de las estructuras del camino.

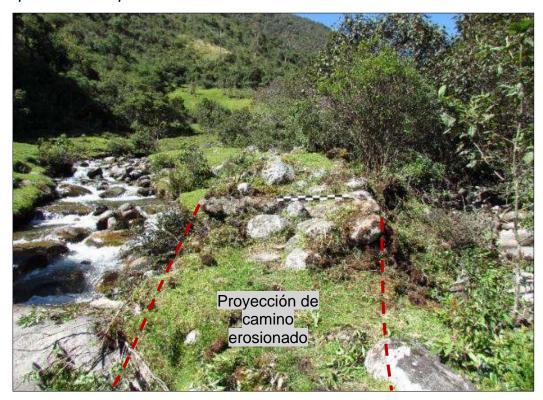
Figura 28

Nota. Véase los detalles estructurales de este tipo de camino, compuesto por muros laterales de retención con elementos liticos de grandes dimensiones. Las lineas rojas de la fotografia representa la proyección del camino afectado por la erosión hidrica, inundaciones y sedimentación del rio Pacchac.

Este tipo de camino se halla emplazado sobre el afloramiento rocoso natural, la estructura está conformado por elementos líticos de volumen grande de 0.60 por 0.70 metros, dichos materiales por su peso y dimensión están asentados por la técnica de gravedad; el núcleo de la estructura de la calzada muestra tratamientos internos en función a los muros laterales, tales como rellenos de material lítico de mayor a menor dimensión, que se visualizan a manera de capas en función a la altura de la calzada empedrada, en base al registro gráfico la inclinación promedio de los muros laterales se proyectan de forma trapezoidal en un ángulo de 0.12 grados en ambas caras del muro, el ancho promedio de la calzada es de 2.45 metros. Otro aspecto visible en este sector es que estructura de este tipo de camino se encuentra cimentado sobre el afluente hídrico del rio Pacchac, viéndose afectado y en proceso de colapso por causas erosivas, arrastre y perdida de estabilidad (véase figuras 28 y 29).

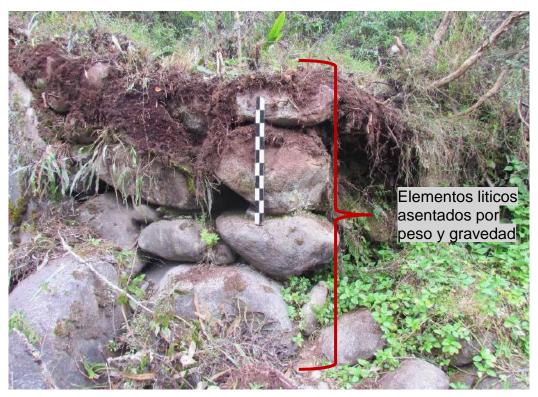
Figura 29

Nota. Esta fotografia representa al corte natural de la estructura del camino provocado por la erosión hidrica del rio Pacchac. Véase los detalles estructurales de este tipo de camino, compuesto por muros laterales de retención que en su parte interna presenta rellenos de material como piedra, grava y tierra.

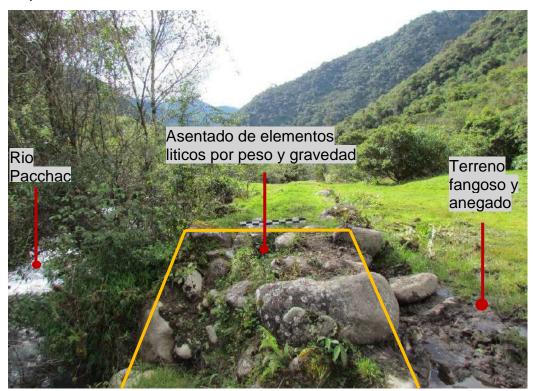
Nota. Véase en la parte inferior derecha la inestabilidad del terreno inundado y fangoso; para la permeabilidad natural del agua se dispuso drenajes subyacentes y transverales. Esta sección estructural de camino nos permite visualizar la técnica de construcción compuesto por el asentado de elementos liticos por peso y gravedad.

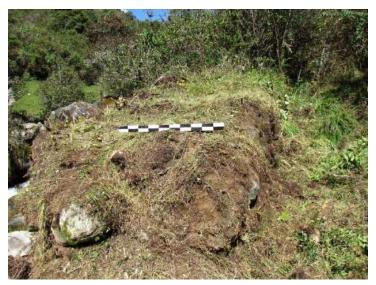
Figura 32
Vista lateral del tipo estructural: calzada elevada con muros laterales de sostenimiento

Nota. Tipo estructural que se encuentra emplazado sobre un terreno pantanoso que geomorfologicamente presenta una vegetación densa de especies adaptadas a terrenos inundados como Totora, Ichu y Chilca, afectando la visualización de la estructura del camino.

segmento de camino, se encuentra emplazada sobre la margen derecha del rio Pacchac, evidenciando el tipo estructural de camino: calzada elevada con muros laterales de sostenimiento y drenaje transversal, presenta una longitud promedio de 135 metros, con un ancho promedio de 2.15 metros y una de altura variable entre los 0.90 y 1.90 metros; la técnica constructiva corresponde al asentado de líticos semicanteados de gran dimensión por gravedad, el núcleo de la estructura del camino muestra tratamientos internos en función a los muros laterales, tales como rellenos de material lítico de mayor a menor dimensión, dicho material se visualiza a manera de capas en función a la altura de la calzada empedrada, el terreno presenta infiltraciones de aguas superficiales que invaden todo el sector, el trazo de calzada; además, presenta un desplazamiento de forma sinuosa y rectilínea, (véase figuras 32 y 33), se evidencia un componente estructural clasificado como drenaje transversal, ubicado al margen izquierdo de la calzada, los cuales se encuentran afectados a consecuencia de la densa vegetación propia de la zona; así también se evidencia elementos líticos desprendidos que se hallan dispersos a lo largo del camino prehispánico, seguidamente la vía se halla sin evidencia de elementos estructurales que definan la calzada prehispánica ubicado entre las progresivas 0+946 y la 1+057 en una longitud promedio de 111 metros, hasta el sector de Qasapata.

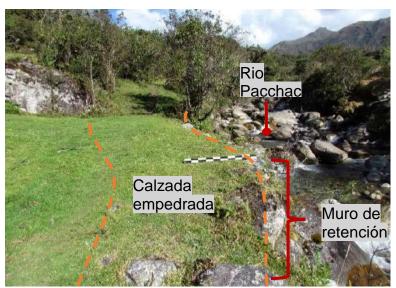
Figura 33
Vista del tipo estructural: calzada empedrada con muro de retención

*Nota.* Este tipo de camino se emplaza en la margen izquierda del rio Pacchac. La tecnologia empleada de construir un muro de sostenimiento asegura la estabilidad del terreno y durabilidad de la estructura del camino.

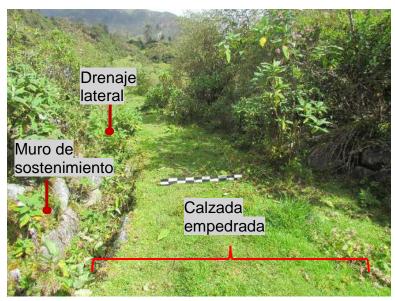
Figura 34

*Nota.* Este tipo de camino se emplaza en la parte media del cerro de Qasapata, para su construcción fue necesario la modificación directa del talud creando una superficie plana para la calzada empedrada y un muro de sostenimiento para la estabilización del terreno.

Siguiendo con el análisis estructural de la calzada prehispánica, nos ubicamos entre las progresivas 1+057 y la 1+196, donde el camino prehispánico evidenciael tipo estructural: plataforma corte de talud con muro de sostenimiento y drenaje lateral; asimismo, presenta una orientación hacia el sur oeste con relación al eje de vía, emplazándose en el margen izquierdo del sitio arqueológico de Ñustahisp'ana en el sector denominado como Qasapata, el trazo de camino prehispánico presenta un desplazamiento de forma sinuosa, adaptándose a la topografía natural del sector. La calzada empedrada está compuesta por elementos líticos de granito canteado de volumen mediano; en cuanto a la técnica constructiva del muro de sostenimiento, este corresponde a una estructura rígida cimentada por gravedad y unido con argamasa de tierra el cual se dispone con un mínimo porcentaje de inclinación de 0.05 grados, la altura del muro presenta 0.65 metros con relación a la calzada, el sistema de drenaje se halla acondicionado en el margen lateral izquierdo en función al talud del cerro Qasapata, presentando un ancho de 0.38 metros y una altura de 0.40 metros, el cual se encuentra en mal estado de conservación, debido a que se encuentran afectados por agentes naturales, por tanto, se hallan cubiertos por vegetación gramínea (véase figura 34). Este segmento de camino prehispánico presenta una longitud promedio de 139 metros hasta llegar a la progresiva 1+196 donde se visualiza modificaciones estructurales a consecuencia del factor antrópico, donde la calzada fue afectada en una longitud de 337 metros para la construcción de cercos rústicos, perdiendo atributos originales de su construcción, responde a la progresiva 1+533, ubicándonos en sitio arqueológico de Nusta Hisp'ana, donde es interceptada por el camino acondicionado que viene del sitio arqueológico de Vitkus Rosaspata.

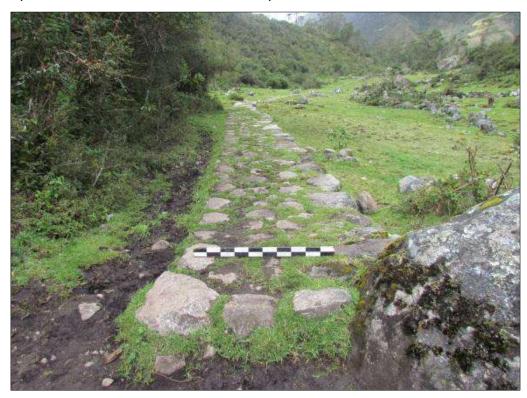
Figura 36

Nota. Vista del camino contemporáneo, véase la continuidad del uso de la técnica constructiva de edificar un camino tipo calzada elevada con drenajes subyacentes sobre terrenos fangosos.

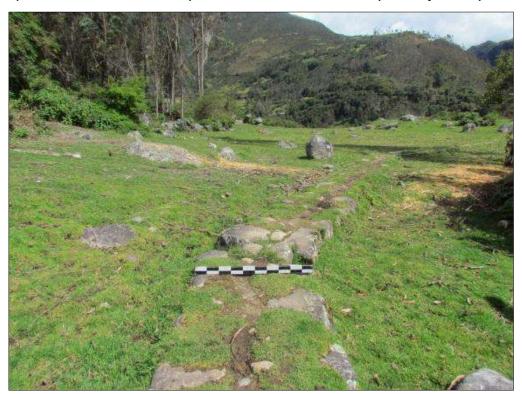
Figura 37

Nota. Vista del camino, ubicada entre el sector Yuraq Rumi y el sector de Qasapata. Véase detalle de la calzada elevada empedrada.

Siguiendo con el analisis estructural del camino prehispánico, nos ubicamos entre las progresivas 1+533 y la 2+032, se evidencia el tipo estructural: calzada elevada con drenajes subyacentes, la estructura principal de esta este tipo de camino se halla emplazada sobre un terreno con niveles freáticos altos o pantanosos, la técnica de evacuación del agua está captado hacia la vertiente natural del rio Pacchac, ubicado entre el macizo de Yuraq Rumi y el Cerro Pillaopata, dicho afluente se direcciona hacia el sitio arqueológico Ñustahisp'ana; la calzada presenta un ancho de 1.65 metros y una altura de 0.25 centímetros; así mismo los drenes subyacentes se ubican en ambas márgenes del trazo del camino, la longitud de evidencia física de camino es de 499 metros, el cual se encuentra en buen estado de conservación, debido a que fue intervenido por los pobladores de la comunidad de Pillaopata y Chupana en coordinación con el entonces instituto nacional de cultura; además, las actividades fueron realizados para facilitar el desplazamiento de pobladores a sus zonas de cultivos presentes en la zona y para la visita de turistas a los sitios arqueológicos del área monumental del sitio arqueológico de Vitkus, (véase figura 36). Seguidamente nos ubicamos en la parte cumbre del sector denominado Qasapata, exactamente entre las progresivas 2+032 y 2+143 donde el trazo de camino no presenta evidencia estructural en una longitud de 111 metros, en dirección hacia el noroeste (véase figura 37).

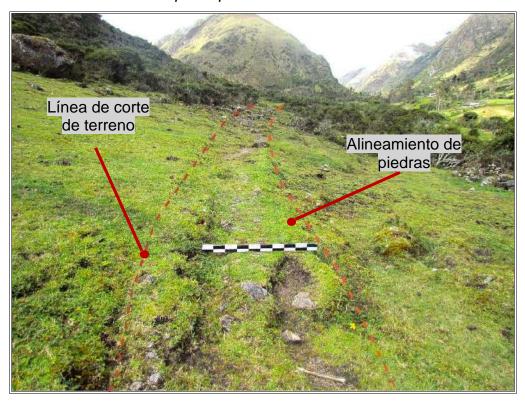
Figura 44
Bifurcación del camino prehispánico en el sector de Pumachaca

Nota. Vista de la bifurcación del camino prehispánico, en el sector Pumachaca y la ruta que se dirige hacia Santa Teresa, véase detalle de la calzada en corte de talud.

colapso de la calzada empedrada, la longitud identificada con esta variante de vía responde a 668 metros en promedio, con 1.50 metros de ancho y una altura no definida debido al mal estado de conservación en el que se encuentra. Cabe resaltar que en esta sección de camino en el sector de Pumachaca evidencia una bifurcación del camino prehispánico, el cual se dirige hacia el actual Distrito de Santa Teresa, denominado sub tramo Mojón – Lucmabamba. (véase figura 44)

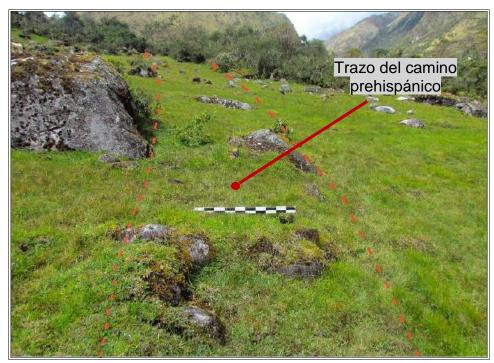
Figura 45

Nota. Vista del camino prehispánico emplazado en el sector de Kurkurmoqo, véase la calzada totalmente afectada por la filtración de agua y el terreno inestable.

Continuando con el análisis del camino prehispánico, el tipo estructural plataforma corte de talud con drenaje lateral continua con el mismo patrón arquitectónico por los sectores de Kurkurmoqo, Cayco y finalmente por el sector de la comunidad de San Antonio de Chupana en la progresiva 5+140; donde no se registra evidencia del trayecto del camino en una longitud de 613 metros a consecuencia del crecimiento poblacional del centro poblado de Chupana y de los agentes climáticos y edafológicos presentes en los sectores de Pillaupata y Chupana (véase figura 45), los cuales son las principales causas de deterioro de la vía prehispánica, no se registra ningún sistema de mitigación de aguas de impacto natural, debido a su colapso o soterramiento.

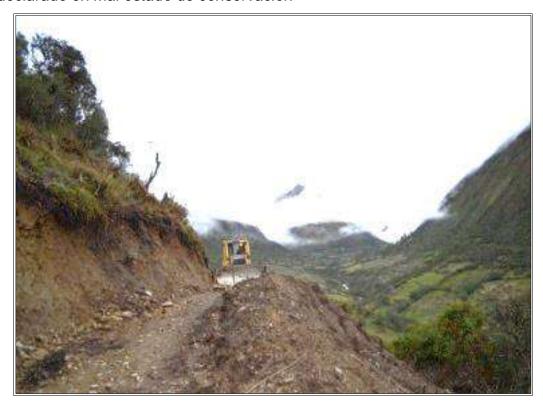
Figura 47

Nota. En la fotografía se evidencia la afectación y pérdida del trazo del camino prehispánico, causada por la intervención de maquinaria pesada. Esta acción ha provocado la alteración de la plataforma vial y la interrupción de la continuidad del recorrido, dificultando su lectura espacial y funcional dentro del paisaje cultural.

común sin ningún asociado de carácter arqueológico que lo defina como parte del camino prehispánico, se halla en mal estado de conservación ya que se encuentra afectado por la construcción de una carretera, donde se realiza trabajos de remoción de suelos para la ejecución de una trocha carrozable (véase figura 47); cabe resaltar que este segmento de camino en la actualidad se encuentra en la lista del patrimonio mundial de la UNESCO, denominado tramo Vitkus – Choqek'iraw.

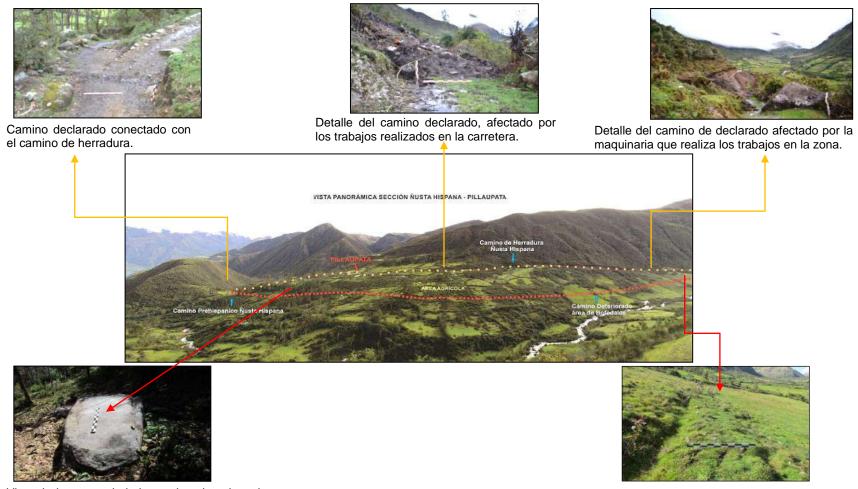
Vista de la roca trabajada emplazada sobre el camino inca en el sector de Pillaupata. Véase la disposición del elemento lítico sobre la calzada.

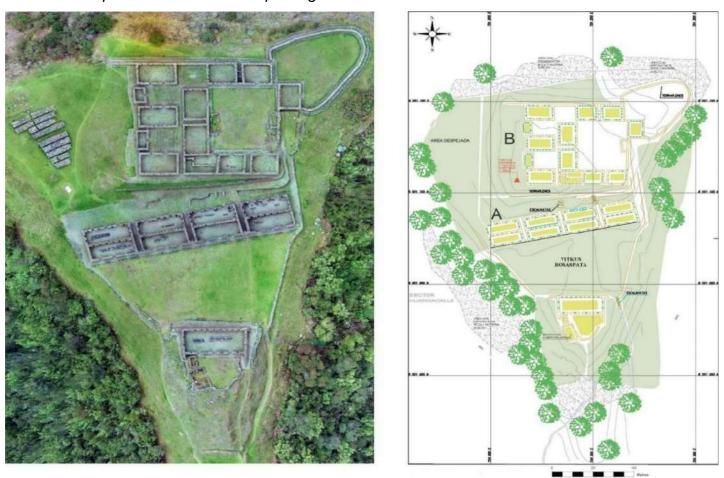
Figura 53

Nota. Hacia izquierda se muestra el registro fotográfico desde una posición cenital, que se realizó con el uso de un equipo Drone no tripulado, para lo cual se pidió los respectivos permisos a la jefatura del parque arqueológico de Vilcabamba, hacia la derecha se muestra el plano de distribución arquitectónica del sitio arqueológico de Vitkus, y el relieve topográfico donde se emplaza. Adaptado de la diagramación y presentación empleando Shapefile, ArcGIS, WGS – 84.

El conjunto Arqueológico, está dividida en dos sectores denominados A y B: (véase figura 53).

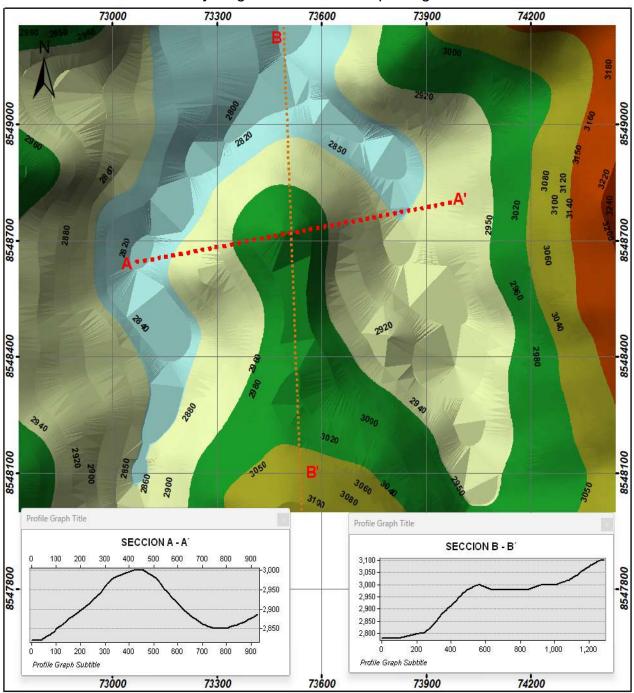
Nota. En la sección A-A' se puede evidenciar, en el punto de intersección, cómo el S.A de Vitkus se encuentra emplazado sobre una colina, lo que demuestra su adaptación al relieve natural del terreno. En la sección B-B', el área sombreada en color verde indica una posible modificación intencional del terreno en dos niveles, presumiblemente realizada para habilitar plataformas destinadas a la construcción de recintos. Adaptado de la diagramación y presentación empleando el software ArcGIS.

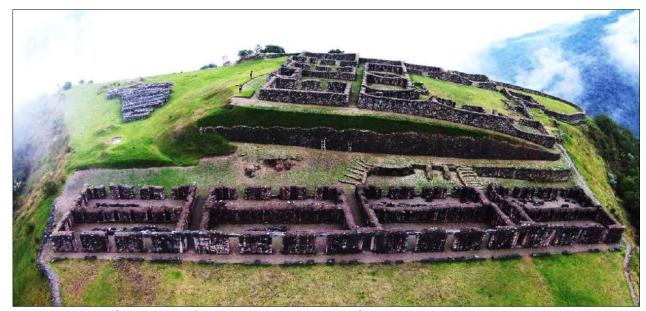
Figura 55

Nota. Fotografía de vista frontal del sitio arqueológico de Vitkus – Rosaspata, se puede observar la posible modificación de la topografía del terreno en dos niveles a manera de plataformas para la construcción de estructuras uni espaciales de forma rectangular.

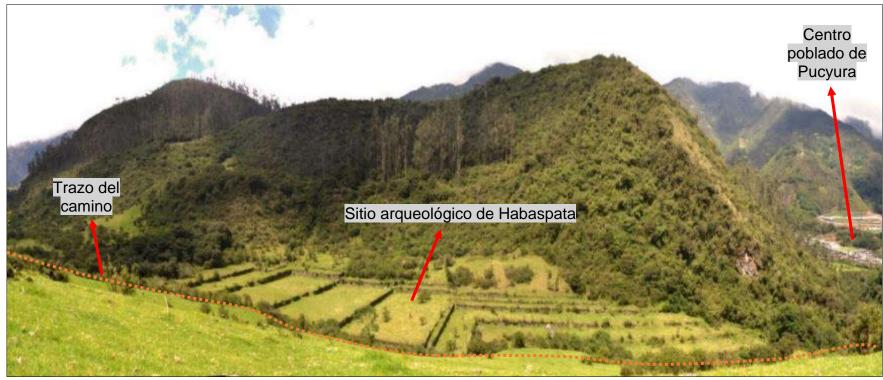
Figura 57

Vista lateral del sitio arqueológico de Habaspata

Nota. Véase el detalle del emplazamiento de los andenes de Habaspata, ubicados en el primer tercio inferior del macizo granítico de Yuraq Rumi, colindante con el centro poblado de Pucyura. En la parte baja del sector, aun se conserva el trazo del camino prehispánico, que sigue el curso del río Pacchac, lo cual evidencia una planificación territorial articulada entre zonas de cultivo y vías de circulación, adaptadas a la topografía del entorno.

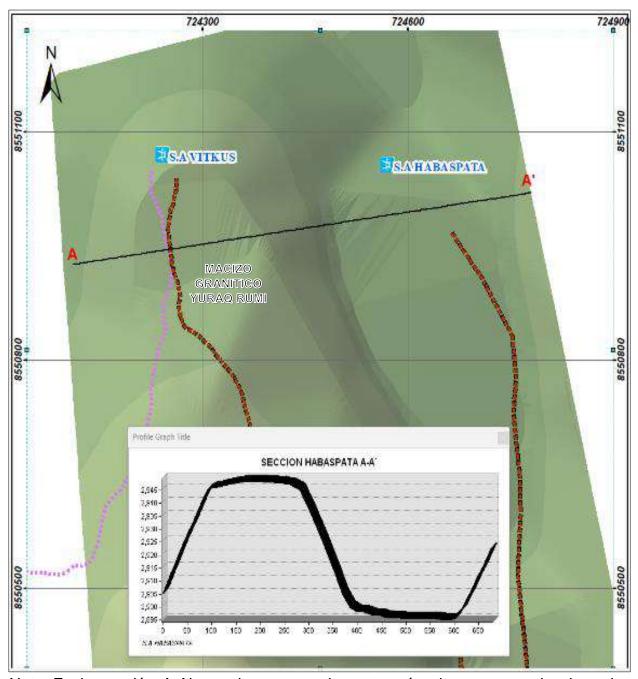
*Nota.* En la sección A-A', se observa que la parte más alta corresponde al macizo granítico de Yuraq Rumi. En la parte baja, se aprovecha la pendiente natural del terreno para el emplazamiento de una sucesión de andenes, correspondientes al sitio arqueológico de Habaspata. Adaptado de la diagramación y presentación empleando el software ArcGIS.

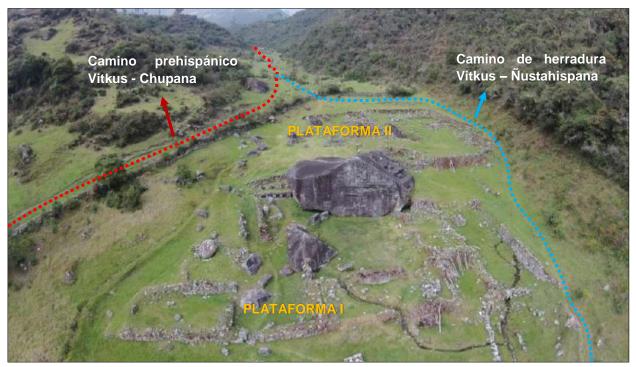
Nota. Véase la topografía del emplazamiento del sitio arqueológico. El terreno presenta una pendiente agreste, por lo que fue modificado intencionalmente mediante la generación de dos niveles o terrazas, con el fin de edificar pequeños recintos. Asimismo, se observa la conexión de los dos caminos que provienen desde Vitkus.

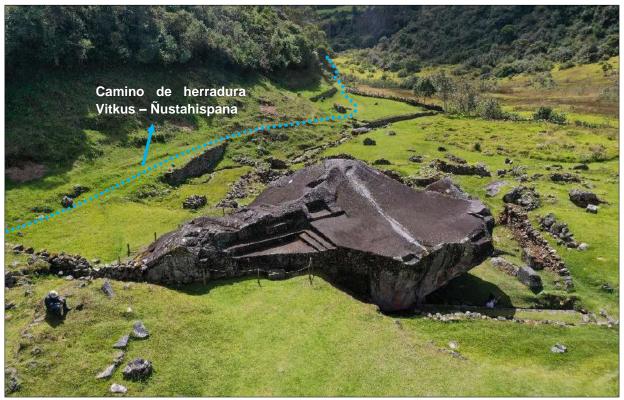
Figura 63
Vista oblicua del elemento lítico ciclópeo de Yuraq Rumi

*Nota.* Véase detalle de la franja de coloración blanca en la roca sagrada, a la cual hace referencia el nombre del sitio arqueológico de Yuraq Rumi, asi tambien se observa en la parte superior de la roca el labrado escalonado.

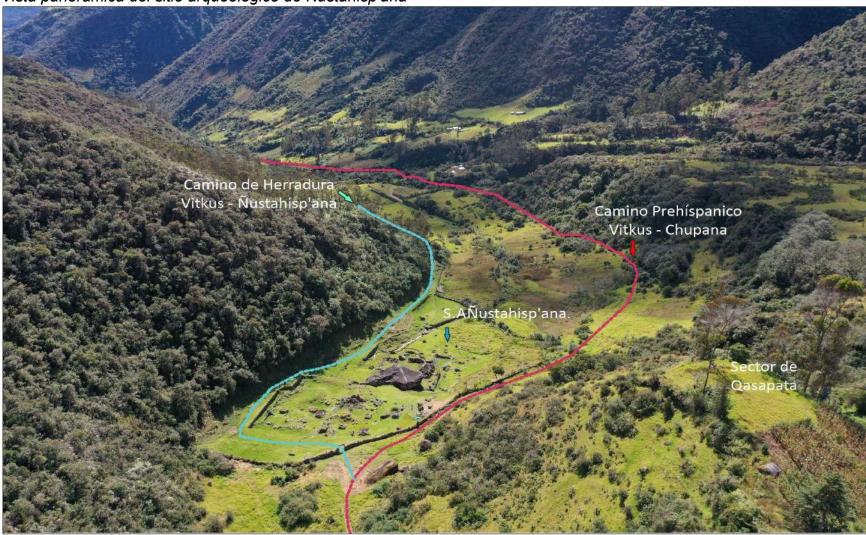
**Figura 64** *Vista panorámica del sitio arqueológico de Ñustahisp'ana*

Nota. Vista panorámica del sitio arqueológico y su asociación con el camino prehispánico en el sector de Yuraq Rumi y el desplazamiento del camino en las faldas del cerro Pillaupata. Adaptado de la diagramación y presentación del software de diseño gráfico CorelDRAW.

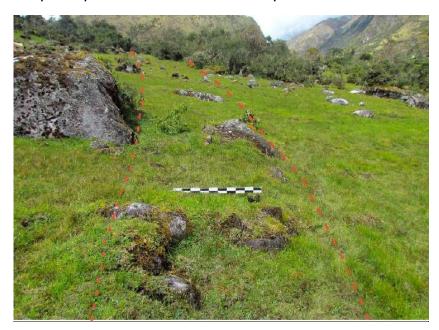
Figura 70 Vista del camino prehispánico en el sector de Qollpa

*Nota.* Debido al soterramiento de la estructura del camino, en superficie se puede visualizar en el extremo oeste de la calzada, la línea de corte del talud con alineamiento de material lítico y en la parte inferior de la calzada un muro de sostenimiento.

Este segmento de camino presenta una longitud de 314 metros con una ligera pendiente en dirección hacia el rio Cayco, a partir de este punto el camino va en ascenso hacia el sector de Qollpa, la estructura de la vía prehispánica presenta la técnica constructiva de extracción de material terroso en la línea de corte del talud con alineamiento de material lítico asentado en el extremo oeste de la calzada, presenta un ancho de 1.50 metros, como indicador clave de este tipo de estructura, se visualiza a nivel de superficie un muro de sostenimiento en la parte inferior de la calzada, el cual actúa de soporte del talud natural del terreno, a manera de plataforma, viéndose un cambio estructural en la progresiva 6+067 (véase figuras 70 y 71).

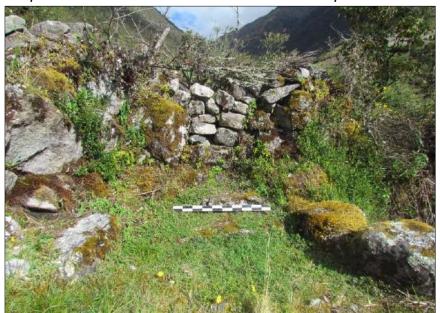
Figura 71
Camino prehispánico en el sector de San Antonio de Chupana

*Nota.* En este sector el trazo sinuoso del camino prehispánico esta seccionado por un cerco de piedra, perdiendo la continuidad de la vía.

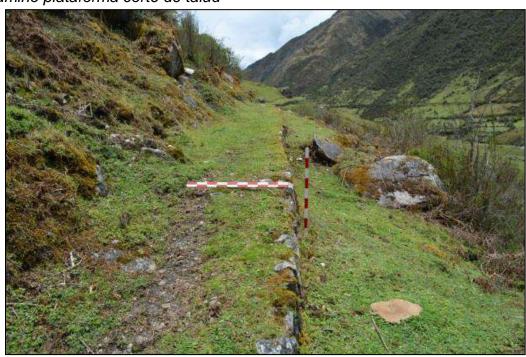
**Figura 72** *Tipo de camino plataforma corte de talud*

Nota. Véase detalle del muro de sostenimiento y la línea de corte del terreno en el talud y en función al ancho de vía.

A partir de la progresiva 6+067 el camino evidencia el tipo: plataforma corte de talud, en su variante constructiva; con muro de sostenimiento y drenaje lateral, esta estructura está diseñada para el soporte y transitabilidad de personas y animales de carga liviana; el muro de sostenimiento presenta una altura promedio de 0.80 metros, con relación a la plataforma y el nivel piso, la técnica constructiva se basa en el asentado de elementos líticos de granito de forma rectilínea para la estabilidad de los muros; lo señalado corresponde a la unión de elementos líticos que se asientan por gravedad, dispuestos de forma sobre encimada, manteniendo la una sola morfología volumétrica de los elementos líticos desbastados en casi todo el segmento (véase figura 72). En los sectores con presencia de mayor filtración de agua, presenta drenajes transversales superficiales del tipo abierto. (véase figura 73)

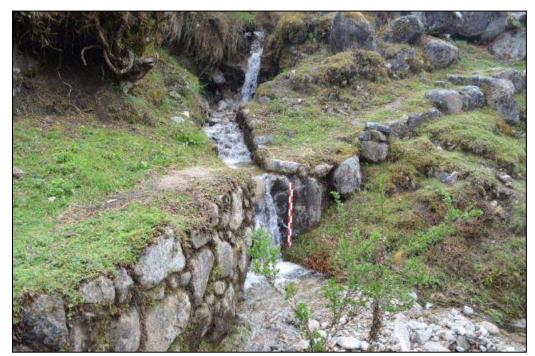
Figura 73

Drenaje transversal superficial del tipo abierto

Nota. En los sectores con mayor filtración de agua que descienden de las partes altas de los cerros se adaptaron este componente arquitectónico, teniendo una variabilidad en ancho del canal dependiendo del caudal hidrico.

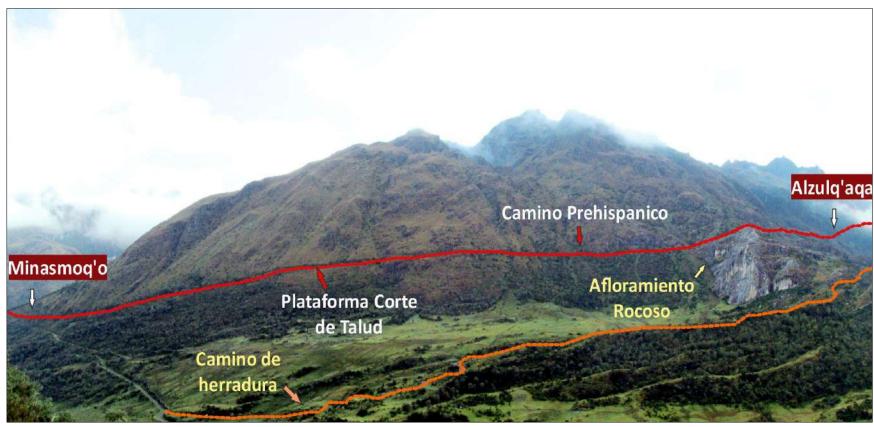
Figura 77

Vista panorámica de la vía prehispánica segmento Minasmoq'o – Alzulq'aqa

Nota. La línea roja muestra el emplazamiento del camino prehispánico que inicia en el sector de Minasmoq'o y se dirige mediante un ascenso gradual hasta el sector de Azulq'aqa, donde la vía se desplaza sobre los espolones graníticos que presenta este sector. Adaptado de la diagramación y presentación del software de diseño gráfico CorelDRAW.

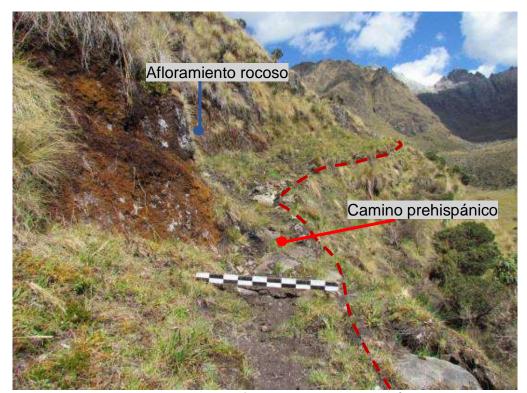
Figura 78

Camino tipo: calzada empedrada con muro de sostenimiento sobre afloramiento rocoso

Nota. Vista del camino emplazado sobre afloramiento rocoso, véase la pendiente del terreno y el detalle estructural de este tipo de camino que corresponde al corte de la roca granítica para la adaptación del camino que se desplaza de forma sinuosa y curvilínea siguiendo la topografía natural de los espolones graníticos del cerro Azulq'aqa.

Seguidamente, nos ubicamos en la progresiva 11+600, en la parte superior del sector de Minaspata, se registra la variante del tipo estructural: plataforma corte de talud con muro de sostenimiento; la plataforma presenta una apertura de calzada transitable de 2.14 metros de ancho en promedio; la estructura de soporte, corresponde a un muro de sostenimiento de tipo rústico, presenta una altura de 1.60 metros con relación a la calzada y la cimentación del muro. El camino prehispánico evidencia la técnica de tratamiento superficial, el cual consiste en un empedrado lítico de granito con unión simple y sin argamasa, esta característica de la calzada, solo es visible en algunos segmentos muy específicos, donde se aprecia elementos líticos de volumen grande, promediando los 0.60 y 1.20 metros; además, otro aspecto visible en el sector es el continuo desprendimiento de material lítico, proveniente de los afloramientos rocosos del sector, dichos factores seccionan la vía prehispánica, limitando su transitabilidad; la longitud física de camino reconocible es de 268 metros, se emplaza sobre los espolones graníticos de sector de Azulq'aga, este tipo estructural culmina en la progresiva 11+868. (véase figura 78).

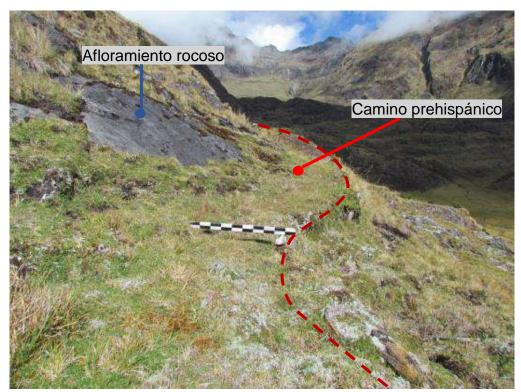
Nota. Véase la pendiente natural del terreno en el que se emplaza el muro de sostenimiento adaptado al macizo granítico; asi mismo toda la estructura del camino presenta una inclinación moderada de 5% para facilitar el drenaje y reducir la erosión causada por las precipitaciones pluviales y deterioro de la superficie del suelo.

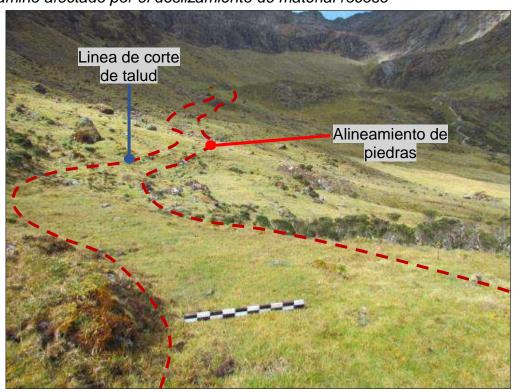
*Nota.* En este sector el camino se encuentra afectado por deslizamientos de suelos de la parte superior del cerro Yanacocha, por lo que la estructura del camino se encuentra soterrado siendo visible el corte de talud y al otro extremo el alineamiento de piedras.

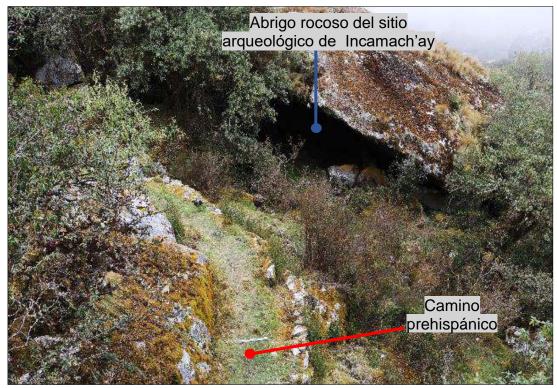
Figura 90

Abrigo rocoso de Incamach'ay

Nota. Véase el emplazamiento del camino prehispánico asociado al abrigo rocoso del sitio arqueológico de Incamach'ay. Este tipo de camino se desplaza de forma sinuosa siguiendo la topografia del terreno.

El análisis estructural del camino prehispánico, inicia en el sector de Qollpa la Rinconada, presenta una longitud total de 2.7 kilómetros, el diseño estructural de la calzada prehispánica se halla asociada directamente al sitio arqueológico de Incamach'ay, presentando un emplazamiento sobre los afloramientos rocosos de gran magnitud, se registra en la progresiva 0+00; el tipo estructural de camino: Calzada empedrada con escalinatas (véase figura 89), presenta un inclinación promedio de 15.3 grados; con relación a la altura máxima superior de la calzada, el paso y contra paso de los escalones miden, entre 0.30 y 0.27 centímetros; la técnica constructiva está determinado por el asentado de material lítico de origen granítico sobre una pendiente ligeramente pronunciada y se dispone hasta la intercepción de espacios abiertos entre los roquedales de Incamach'ay. El trazo la vía prehispánica en este sector, presenta un desplazamiento de forma sinuosa, presenta componentes arquitectónicos integrados como son: drenes superficiales y transversales, este segmento presenta una longitud de evidencia física de calzada transitable de 195 metros, conectando directamente al abrigo rocoso de Incamach'ay ubicado en la progresiva 0+195 (véase figura 90).

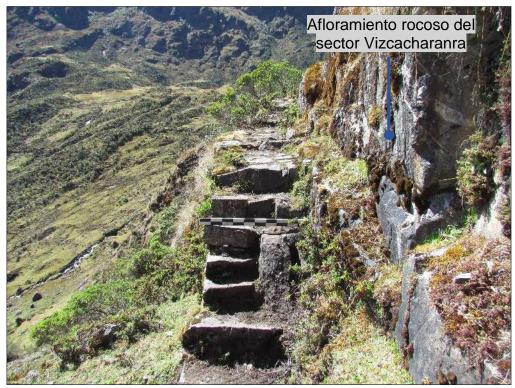
Figura 92

Tipo de camino tallado en roca a manera de escalinatas

Nota. En esta área el terreno presenta una pendiente muy pronunciada. La tecnología empleada para la construcción del camino, consistió en esculpir directamente en la roca y acondicionar escalinatas.

En la progresiva 1+255 el camino prehispánico, presenta una modificación estructural emplazado sobre el afloramiento rocoso, presenta la técnica del tallado en roca a manera de escalinatas (véase figura 92), con la adición de elementos líticos de granito asentados por gravedad, adosado al macizo rocoso de Vizcacharanra, presenta un ancho de 0.85 metros en función al muro de sostenimiento que presenta una altura de 2.10 metros, este tipo de camino evidencia un sistema de adaptación natural a la geomorfología del sector, presenta una longitud promedio de 2.35 metros, con relación a la línea de corte del afloramiento rocoso (véase figura 93).

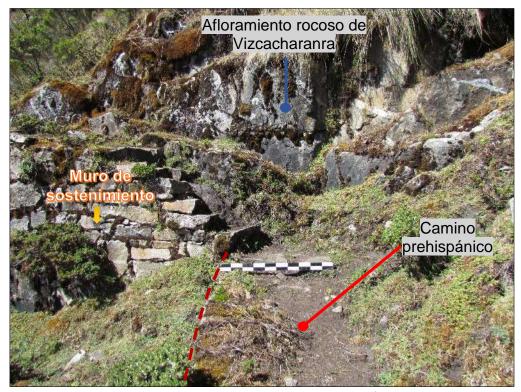
Figura 93

Emplazamiento del camino en el sector de Vizcacharanra

Nota. Véase el emplazamiento de las escalinatas adosadas al afloramiento rocoso y para asegurar la estabilidad y durabilidad de la vía se acondicionó un muro de sostenimiento.

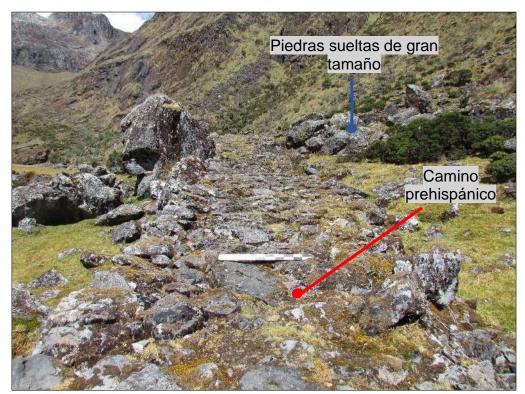
Figura 95

Tipo de camino: Calzada elevada en el sector de Vizcacharanra

Nota. Fotografia del camino en el sector de Vizcacharanra se evidencian piedras sueltas de gran tamaño, producto de los deslizamientos de la parte superior del cerro, las cuales fueron utilizadas para la construcción de la estructura de este tipo de camino.

La vía prehispánica en el sector de Vizcacharanra, ubicado en la progresiva 1+522, se halla emplazada sobre un terreno con un nivel freático alto, donde la arquitectura de la calzada empedrada se conecta con el sitio arqueológico de Vizcacharanra. Este camino esta diseñado en función a la estabilidad y manejo de espacios abiertos; por lo tanto, se registra el tipo de camino: calzada elevada con muros laterales de sostenimiento (véase figura 94), la técnica constructiva de esta estructura corresponde al empedrado lítico de la calzada, a partir de la estabilidad de los muros laterales asentados sobre el terreno con mucha filtración de agua, por lo tanto, se compone de elementos arquitectónicos integrados, como son: con drenajes subyacentes

y zanjas laterales; la vía presenta un ancho promedio de 4.65 metros y la altura del muro 1.45 cm, la longitud de evidencia física de la calzada con este tipo de camino responde a 426 metros, el empedrado lítico corresponde a rocas de origen granito, las cuales fueron usadas y extraídas del sector de Vizcacharanra (véase figura 95).

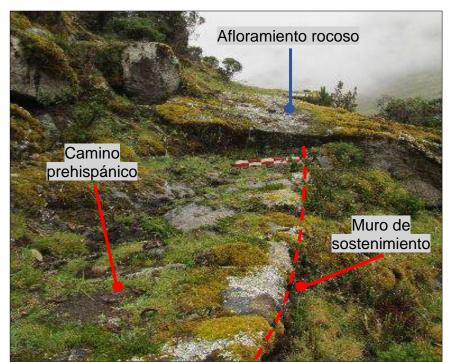
Figura 96

Tipo calzada empedrada con muro de sostenimiento sobre afloramiento rocoso

Nota. En la fotografia se destaca la solución adaptaviva del camino prehispánico al afloramiento rocoso, donde se logra estabilizar tanto el terreno como la estructura del camino mediante la construcción de un muro de sostenimiento.

Continuando con el recorrido del camino prehispánico, nos ubicamos en la progresiva 1+948, donde la vía prehispánica se halla emplazada sobre los macizos graníticos de Yanacocha, el tipo de camino corresponde a calzada empedrada con muro de sostenimiento sobre afloramiento rocoso, el trazo de la calzada presenta un diseño sinuoso por segmentos llegando hasta la progresiva 2+387.

promedio de calzada es de 1.95 metros en relación a la cabecera de muro, presenta una longitud de 439 metros. (véase figura 96)

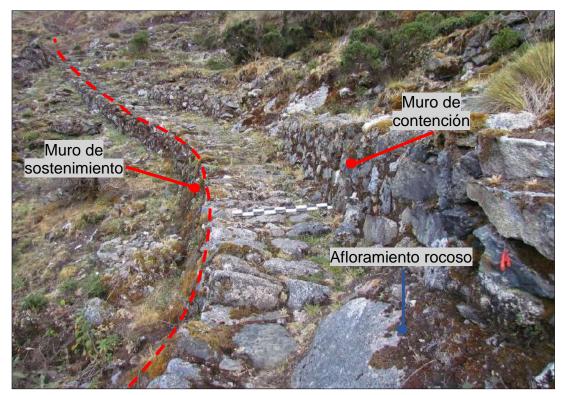
Figura 98

Tipo de camino: Escalinatas sobre afloramiento rocoso con muro de sostenimiento y retención

Nota. El diseño de este tipo de camino se adapta perfectamente a la superficie accidentada del afloramiento rocoso. La habilitación de escalinatas permitió superar la pendiente de manera gradual. Asi mismo, los muros de sostenimiento y retención fueron construidos para garantizar la estabilidad y durabilidad tanto de la estructura del camino como del terreno.

con relación al pie de muro de la ultima banqueta y la cabera del muro de sostenimiento de la primera banqueta. Seguidamente se presenta otro aspecto constructivo visible en este sector, con el uso de la técnica del tallado en roca con el posterior adosamiento de material lítico para la habilitación de escalinatas y el uso de muros de retención los cuales están ubicados en espacios muy reducidos, este tipo de camino se ubica entre las progresivas 2+387 y la 2+432, presenta una longitud de 32 metros, un ancho de vía de 1.20 metros, la altura del muro de retención con relación a la calzada empedrada es de 1.20 metros y el muro de sostenimiento 1.10 metros con relación al pie de muro. (véase figura 98)

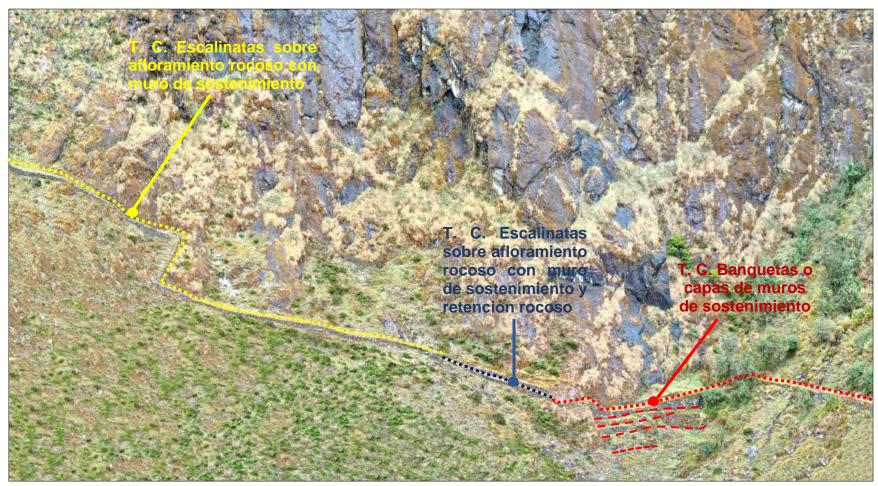
Nota. Fotografía que muestra la vía prehispánica sobre el macizo granítico del sector de Yanacocha. Se puede observar el trazo zigzagueante del diseño estructural del camino, el cual permite superar la pendiente del terreno de manera gradual.

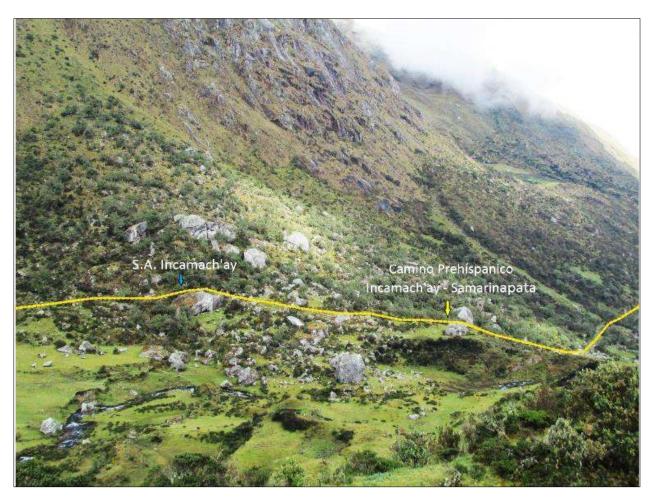
Figura 102

Vista panorámica del sitio arqueológico de Incamach´ay

Nota. En la fotografía se puede observar la línea amarilla que marca el trazo del camino prehispánico y la ubicación exacta del sitio arqueológico de Incamach´ay, situado sobre un acumulamiento de bloques líticos de gran tamaño, producto del deslizamiento de la parte superior del macizo granítico de Ñañuhuayco.

El abrigo rocoso presenta una concavidad alargada en el borde inferior suroeste, el cual presenta una dimensión de 10.5 metros de largo por 6.00 metros de ancho, evidenciando estructuras funerarias sin contexto, debido a su mal estado de conservación, en el año 2005 el Proyecto Qhapaq Ñan, realizó trabajos de investigación arqueológica en el sector de Incamach'ay, hallándose evidencias de estructuras funerarias, asociadas a restos de osamenta humana y una cantidad mínima de fragmentos de cerámica decorada sin diagnóstico y un hacha de lítica sin asociación, estos rasgos culturales obedecen a un continuo panorama de uso del espacio en mención, denotando su importancia y asociación al camino prehispánico. (véase figura 102)

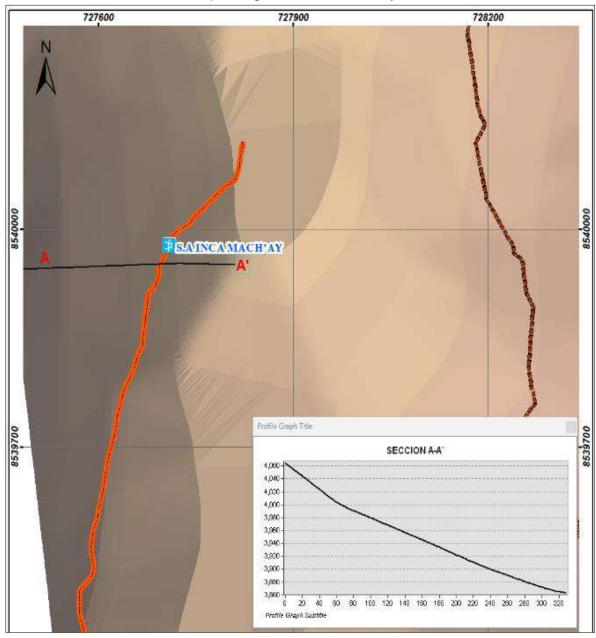
Nota. En la sección A-A', se observa que el sitio arqueológico de Incamach'ay se emplaza sobre una pendiente agreste, característica del entorno montañoso donde se ubica. En la superficie se identifican elementos líticos de gran dimensión, los cuales son producto de deslizamientos provenientes de la parte superior del cerro La Encantada. Adaptado de la diagramación y presentación empleando el software ArcGIS.

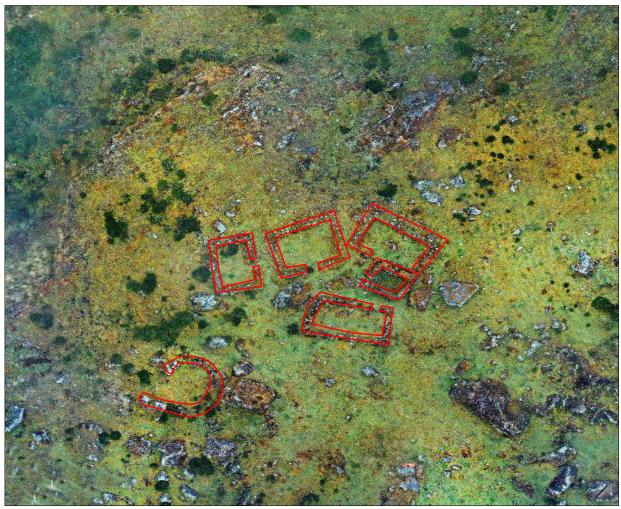
Figura 106
Vista panorámica del sitio arqueológico de Vizcacharanra

Nota. Este sitio arqueológico esta emplazada sobre el afloramiento rocoso de la ladera del cerro Yanacocha, en esta área se observa bloques liticos sueltos de gran tamaño producto de los deslizamientos de la parte superior del cerro, los cuales fueron utilizados en la construcción de los recintos.

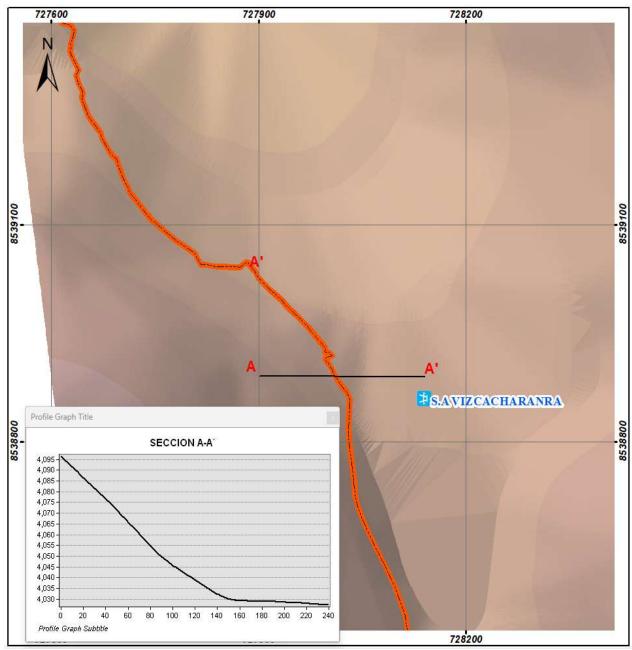
Nota. En la sección A-A', se observa que el sitio arqueológico de Vizcacharanra se emplaza sobre una topografía montañosa con pendiente moderada. Esta condición del terreno permitió la adaptación del sitio arqueológico de Vizcacharanra mediante la habilitación de terrazas artificiales, lo cual facilitó la construcción de pequeñas estructuras sobre plataformas niveladas y estables. Adaptado de la diagramación y presentación empleando el software ArcGIS.

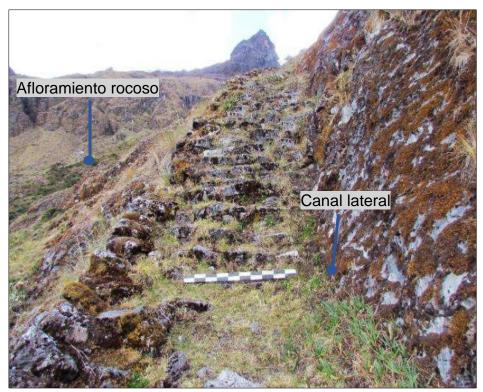
**Figura 111** *Tipo de camino: Escalinatas sobre afloramiento rocoso con muro de sostenimiento*

Nota. La tecnologia empleada para la construcción de este tipo de camino consiste en el desgaste del afloramiento rocoso para adaptar escalinatas, permitiendo asi superar la pendiente pronunciada y accidentada de esta área. Este diseño se complementa con una estructura de soporte, muro de sostenimiendo, que brinda estabilidad y durabilidad a la estructura del camino.

La sección denominada Samarinapata - abra Choquetakarpu, inicia en el sector de Yanacocha, en los macizos de granito del Choquetakarpu, nos ubicamos en la progresiva 14+800 y la 15+854, donde se evidencia en una longitud de 894 metros, el tipo de camino: escalinatas sobre afloramiento rocoso con muro de sostenimiento (véase figura 111), la técnica constructiva empleada en este segmento de camino prehispánico, comprende en el asentado sucesivo de escalinatas de mampostería rústica asociado a una estructura de soporte denominado muro de sostenimiento, estos componentes están asentados por gravedad y unidos con mortero de barro, se evidencia el adosamiento directo hacia el afloramiento rocoso natural a manera de banqueta, la estructura presenta un diseño constructivo de forma ascendente empleando materiales que corresponden a elementos líticos de granítico canteados, asimismo este tipo de camino evidencia varios sistemas de drenajes abiertos como son; drenaje transversal, lateral en función a la línea de empalme de la calzada con el afloramiento rocoso y drenajes subyacentes en la parte inferior, la cual funciona para el direccionamiento del agua por medio de la filtración natural, a manera de captación y acumulación directa hacia la parte externa de la calzada prehispánica, este segmento de camino presenta un ancho de 3.05 metros en promedio, con relación al borde de muro y la línea de adosamiento hacia el afloramiento rocoso, el desplazamiento en esta primera fase es de forma sinuosa y zigzagueante conforme va en ascenso sobre los macizos rocosos, el muro de sostenimiento presenta una altura de 0.80 metros, pero es relativo, debido a que; en sectores abiertos no necesita de una estructura de desplazamiento compleja, asi mismo, predomina la adaptación de la estructura hacia el afloramiento rocoso.

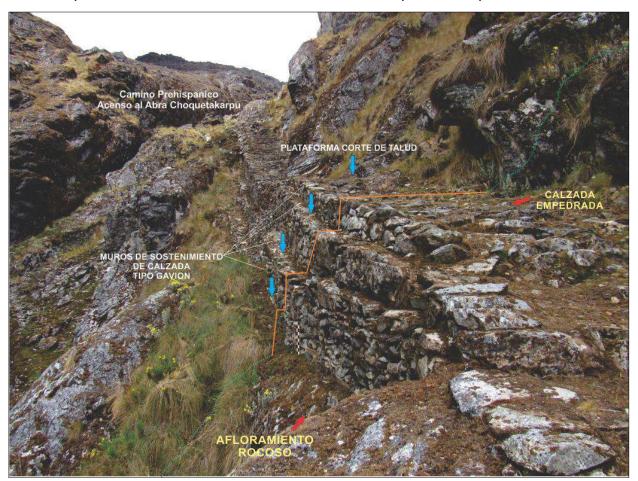
Nota. Este tipo de camino esta emplazado sobre un terreno con una pendiente muy pronunciada, cuyo diseño constructivo consistió en la construcción de una sucesión de muros de sostenimiento sobre el macizo granítico para estabilizar el terreno y la estructura del camino.

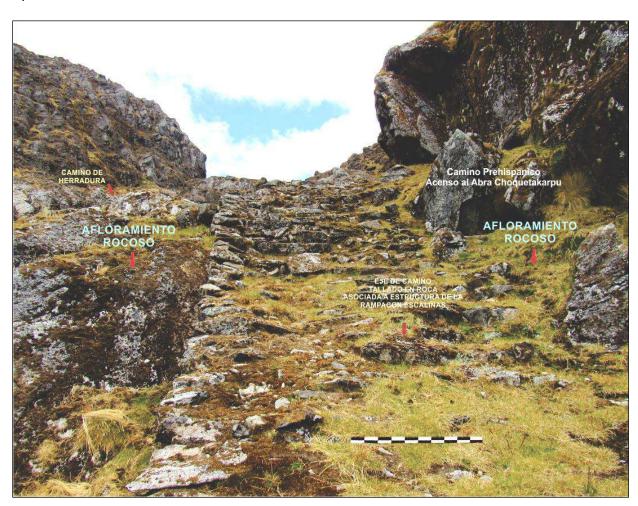
Nota. Véase detalle el emplazamiento arquitectónico de las escalinatas sobre afloramiento rocoso asociado a una estructura portante, muro de sostenimiento construido para garantizar la estabilidad del camino.

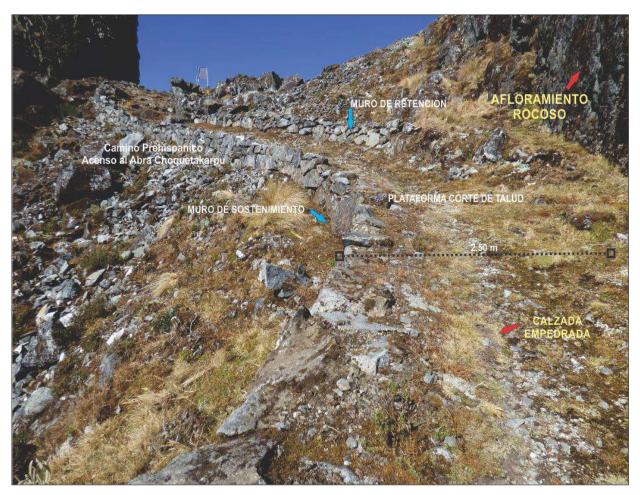
Nota. Fotografia de la parte final de la sección Samarinapata – Abra Choquetakarpu. Este tipo de camino está emplazado sobre un afloramiento rocoso, por lo que la vía presenta un trazado zigzagueante con el fin de superar la pendiente pronunciada del terreno

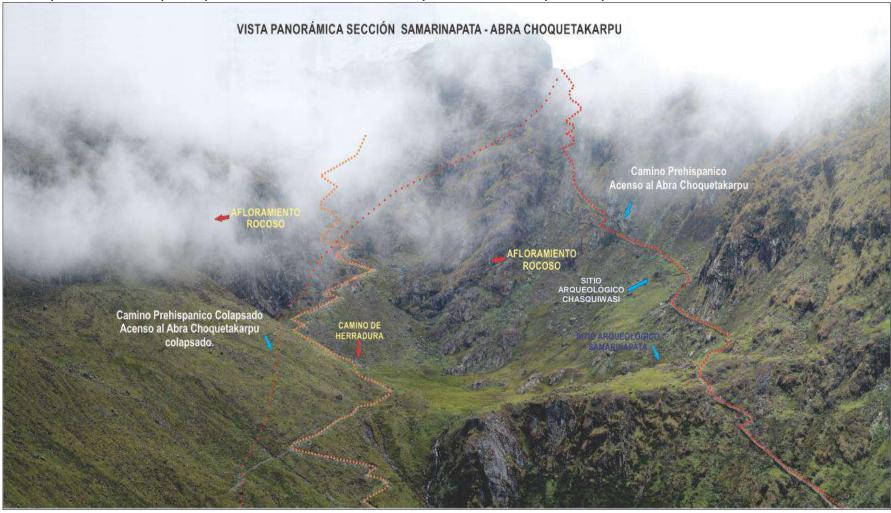
Figura 118
Croquis del camino prehispánico de la sección Samarinapata – Abra Choquetakarpu

*Nota.* La fotografia destaca el emplazamiento del camino prehispánico en ascenso al abra Choquetakarpu, representado por la línea roja del lado derecho; mientras que la linea anaranjada del lado izquierdo marca el camino de herradura utilizada actualmente por los pobladores con animales equinos.

A continuación, esquematizamos un croquis de recorrido del camino prehispánico en este espacio tan abrupto como son: los macizos y espolones del Batolito de Vilcabamba, con pendientes muy pronunciadas y terreno sumamente inestable al ascenso hacia el abra Choquetakarpu (véase figura 118 y 119),

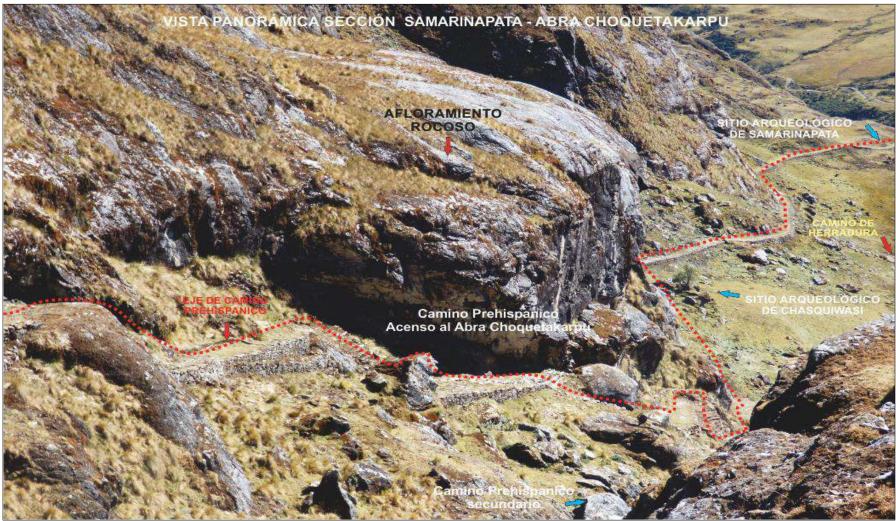
Nota. El camino prehispánico en este sector se adapta a la pendiente abrupta del macizo rocoso mediante escalinatas y muros de contención y retención, que garantizan su estabilidad. Presenta un trazo zigzagueante que facilita el ascenso progresivo hacia el Abra Choquetakarpu.

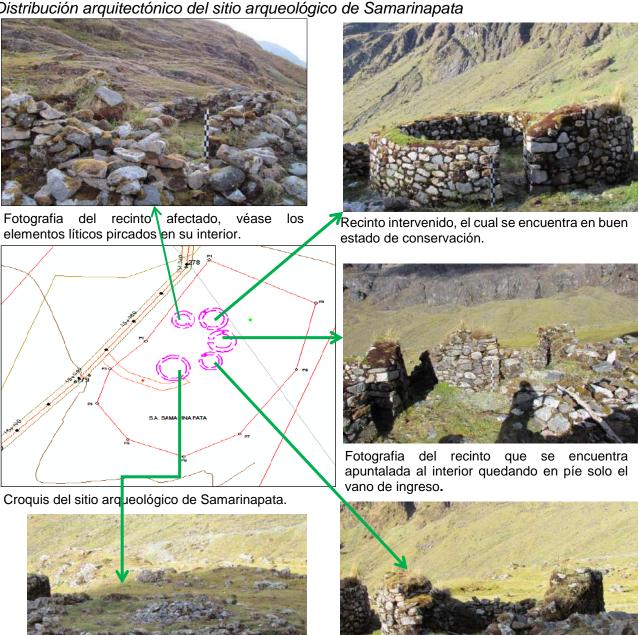
Fotografia del recinto colapsado por completo quedando solo los cimientos y elementos líticos dispersos al interior.
