# FACULTAD DE CIENCIAS SOCIALES ESCUELA PROFESIONAL DE ARQUEOLOGÍA

ESTUDIO DE LA TECNOLOGÍA CONSTRUCTIVA DEL CAMINO PREHISPÁNICO, TRAMO VITKUS – ABRA CHOQUETAKARPU DE LA PROVINCIA DE LA CONVENCIÓN, DISTRITO DE VILCABAMBA

PARA OPTAR AL TÍTULO PROFESIONAL DE LICENCIADO EN ARQUEOLOGÍA

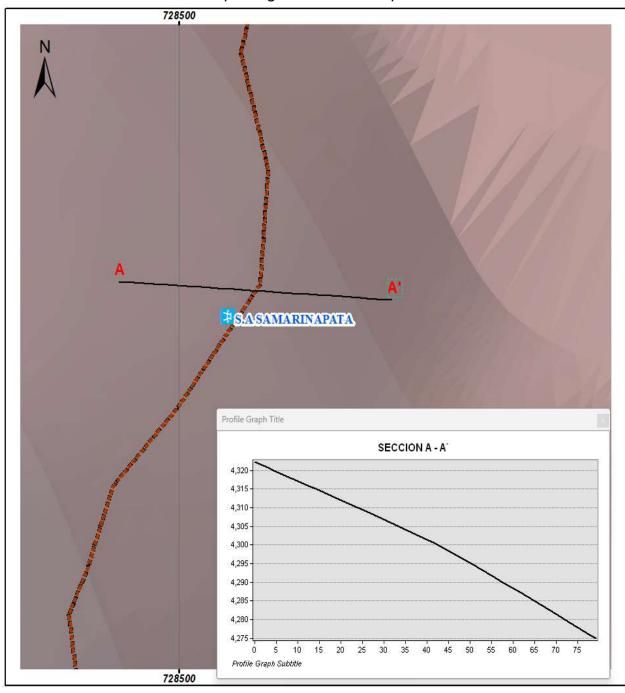
Nota. En la sección A-A', se observa que el sitio arqueológico de Samarinapata se emplaza sobre una pendiente muy agreste, propia del espolón rocoso de Yanacocha. Esta topografía accidentada condicionó la distribución espacial de los recintos, los cuales fueron adaptados cuidadosamente al relieve del terreno para asegurar su estabilidad estructural. Adaptado de la diagramación y presentación empleando el software ArcGIS.

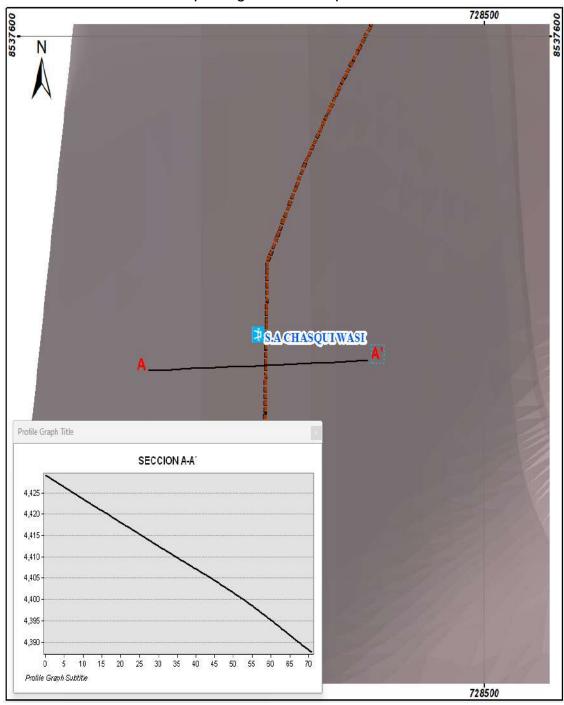
Nota. En la sección A-A', se observa que el sitio arqueológico de Chasquiwasi, se emplaza sobre una pendiente muy agreste, propia del espolón rocoso de Yanacocha. Esta topografía accidentada condicionó la edificación de estructuras circulares, los cuales fueron adaptados cuidadosamente al relieve del terreno. Adaptado de la diagramación y presentación empleando el software ArcGIS

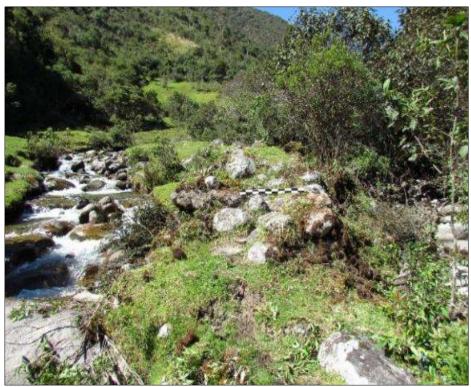
**Figura 130:** Fotografía y diagramación en el software de diseño AutoCAD del tipo: calzada elevada con muros laterales de sostenimiento, ubicado en el sector de Habaspata y Vizcacharanra.

construidos con la finalidad de proporcionar soporte estructural a la calzada y los rellenos internos del camino, generando de esta forma una superficie nivelada, se tiene la evidencia de un componente estructural definido como drenaje subyacente diseñados con la finalidad de evacuar el agua hacia el rio Pacchac, asimismo el núcleo de la estructura presenta materiales de rellenos de grandes dimensiones que funcionan a manera de filtro, evitando la colmatación de agua. Esta tipología de camino tiene una longitud de 633.00 metros.

En referencia al texto (Hyslop, 1992), describe que este tipo de camino son "elevados con relleno, empedrados y en ocasiones con muros laterales de piedra. Se utilizan una superficie elevada de tierra a fin de atravesar un área inundada de agua. Estos pasos elevados protegen el camino de campos inundados, campos irrigados, llanuras inundadas, o lagos, permitiendo una trayectoria directoria, sin la necesidad de desviar el camino." Pág. 373.

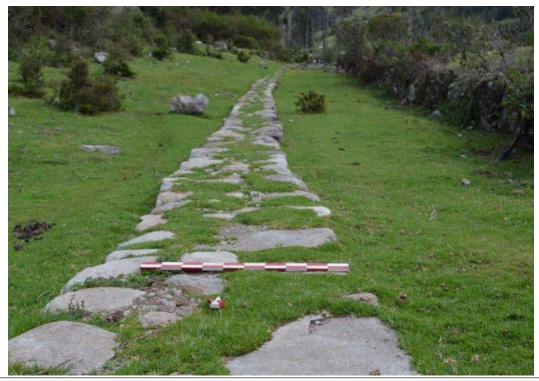
**Figura 131:** Fotografía y diagramación en el software de diseño AutoCAD de la variante calzada elevada con drenes subyacentes, véase el emplazamiento estructural sobre un terreno con nivel freático alto.

Este tipo de camino se desplaza por los sectores de Andenes de Habaspata, Yuraq Rumi y Pillaopata, su cimiento se emplaza sobre un área con niveles freáticos altos (fangoso), está compuesta por una estructura elevada de baja altura con relación al nivel de piso, presenta en la parte interna rellenos de material, creando una superficie nivelada la cual es revestida por elementos liticos. Asi mismo presenta un componente arquitectónico clasificado como drenaje subyacente dispuestos en ambas márgenes del camino, acondicionado con la finalidad a de evacuar el agua hacia la vertiente del rio Pacchac. Presenta una longitud total de 739.00 metros.

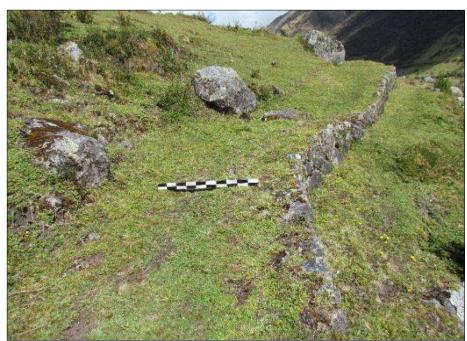
Este tipo de camino se emplaza sobre una topografía irregular, con una pendiente ligera y moderada, para su construcción fue necesario realizar la sustracción de tierra o roca que se dirige en base a una línea de corte en el talud, está compuesta por un muro de sostenimiento que se emplaza sobre el nivel de terreno, ubicada en la parte inferior del camino actuando como soporte de talud natural del terreno a manera de plataforma generando así una superficie nivelada que a su vez es revestida por elementos líticos. Este camino en todo su recorrido presenta un trazo combinado en función a la topografía del terreno donde se desplaza el camino, en áreas de llanura el trazo es rectilíneo, mientras que en áreas donde la pendiente es ligeramente pronunciada el trazo de camino es sinuoso, siguiendo la silueta del cerro. Esta tipología de camino se desplaza por los sectores de Pillaupata, Pumachaca, Kurkurmogo, San Antonio de Chupana, Capuliyoc, K'aspicorral, Mach'aypampa y Ñañuhuayco, donde presenta componentes estructurales, el cual está referido a la disposición de drenajes laterales acondicionados al margen lateral izquierdo del camino, en función al talud del cerro, y otro componente son los drenajes abiertos que se encuentran orientados de forma transversal dispuestos sobre la calzada empedrada, el cual funciona para evacuar las aguas que discurren de las partes altas del cerro. Presenta una longitud 10,840.89 metros. Respecto a esta tipología de camino (Hyslop, 1992), menciona que "los muros de sostenimiento son construidos a lo largo del lado inferior de un camino sobre talud. La pared este relleno de grava o tierra, creando un nivel que sirve como lecho de camino. Para el muro de sostenimiento es

**Figura 133:** Fotografía y diagramación en el software de diseño AutoCAD del tipo: plataforma en corte de talud con muro de sostenimiento ubicados en el sector de San Antonio de Chupana.

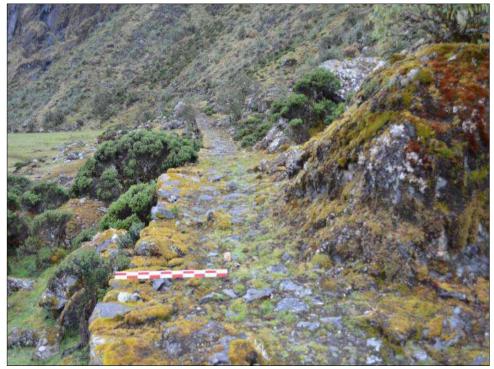
La estructura del camino con esta tipología está compuesta por un muro de sostenimiento que se ubica al margen del talud de la calzada, construido con la finalidad de proporcionar una superficie nivelada que garantice el soporte estructural al camino prehispánico debido a los tratamientos internos que presenta la estructura; asi mismo la calzada empedrada consta de un revestimiento de piedras para mejorar la transitabilidad, la tipología presenta variables estructurales que se disponen de acuerdo a su desplazamiento, presentando componentes estructurales como drenajes abiertos dispuestos de forma transversal sobre la calzada empedrada, asi mismo presenta escalinatas que se adecuan de forma gradual hasta el sector de Rumymoqo. Presentando una longitud 2,085.00 metros.

**Figura 135:** Fotografía y diagramación en el software de diseño AutoCAD del tipo: calzada empedrada con muro de sostenimiento sobre afloramiento rocoso ubicadas en el sector de Azulq'aqa, y Yanacocha.

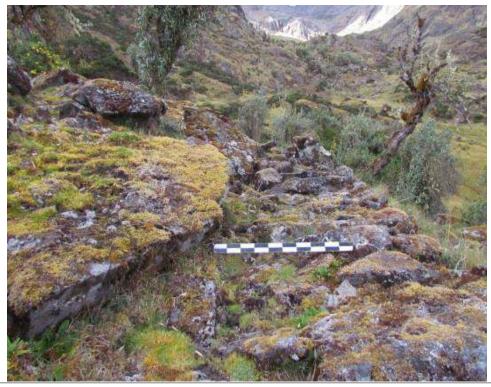
Para la construcción de este tipo de camino no fue necesario realizar alguna modificación ni cortes en el terreno, por lo que se ha acondicionado un muro de sostenimiento a la topografía natural del terreno, generando una superficie nivelada a partir de rellenos de material, proporcionando de esta manera estabilidad estructural al camino. Asi mismo esta estructura está compuesta por escalinatas que se encuentran dispuestas sobre el camino empedrado, facilitando el ascenso de forma gradual hacia el sector de Samarinapata.

**Figura 136:** Fotografía y diagramación en el software de diseño AutoCAD del tipo: plataforma empedrada con muro de sostenimiento y escalinatas, ambas imágenes ubicadas en el sector de Yanacocha, este camino se emplaza sobre afloramiento rocoso.

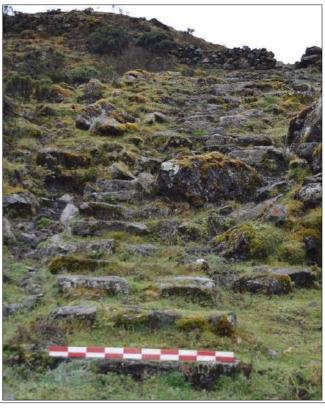
Está constituido por un segmento de camino que se adapta a la topografía del terreno irregular, construida mediante el revestimiento del suelo con elementos líticos de granito, sin la necesidad de incluir tratamientos internos en la estructura, creando una superficie nivelada a partir del asentado de los materiales por gravedad. Su desplazamiento va en ascenso por lo que fue necesario acondicionar escalinatas, asi mismo presenta drenajes superficiales que se disponen de forma lateral y transversal sobre la calzada empedrada, construido con la finalidad de orientar el agua que discurre de las partes altas del cerro de Incamach'ay.

**Figura 137:** Fotografía y diagramación en el software de diseño AutoCAD del tipo de camino empedrada con escalinatas, ubicado en el sector de Qollpa la Rinconada.

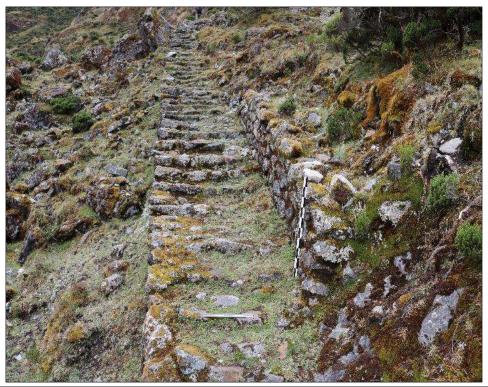
Esta tipología de camino fue construida a partir del acondicionamiento de dos estructuras de soporte estructural, clasificadas como muros de sostenimiento y retención que se adosan directamente al terreno natural del afloramiento rocoso, presenta un ángulo de inclinación de 35° con relación a la pendiente de ascenso con relación al nivel de la calzada empedrada. El muro de sostenimiento se encuentra en la parte inferior del camino, su cimiento se encuentra asentado por gravedad con el adosamiento de material lítico hacia el afloramiento rocoso, la parte interna de esta estructura presenta rellenos de material lítico, tierra y cascajo, generando una superficie nivelada para garantizar la estabilidad estructural del camino, en cuanto al muro de retención se encuentra dispuesto de forma rectilínea en función al talud natural del afloramiento rocoso, fue diseñado para proporcionar estabilidad y controlar la erosión del terreno. Este camino presenta un trazo de forma ascendente que se dirige desde el sector de Yanacocha hacia el sector del Abra Choquetakarpu, por lo que fue necesario la adaptación de escalinatas a la estructura de la calzada empedrada para superar los niveles de ascenso gradual, asimismo también presenta componentes estructurales como drenajes superficiales que se disponen de forma transversal y laterales en el camino, esta tipología de camino tiene una longitud total de 215.00 metros. Según (Ministerio de Cultura, 2023), este tipo de "camino presenta un muro de sostenimiento en la parte inferior del camino que ha sido elaborado, con el objetivo de retener los rellenos constructivos y evitar la pérdida de la calzada, presenta también un muro de contención adosado en el talud, ello a efectos de ralentizar el proceso de erosión de la superficie de tránsito." Pág. 85

**Figura 138:** Fotografía y diagramación en el software de diseño AutoCAD del tipo: escalinatas sobre afloramiento rocoso con muro de sostenimiento y retención ubicado en el sector Yanacocha.

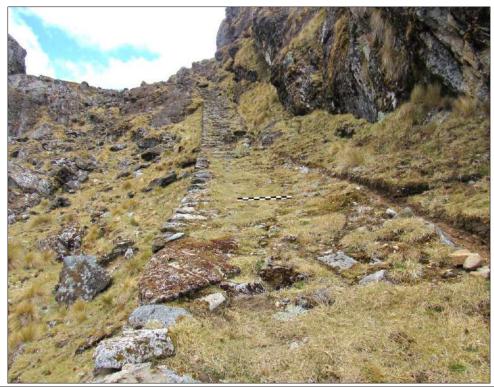
Esta tipología de camino presenta un desplazamiento de forma sinuosa y zigzagueante conforme va en ascenso desde el sector de Yanacocha hasta los macizos rocosos del Abra Choquetakarpu, tiene una longitud total de 1,454.00 metros.

**Figura 139:** Fotografía y diagramación en el software de diseño AutoCAD del tipo: escalinatas sobre afloramiento rocoso con muro de sostenimiento con drenaje lateral, ubicado en el sector Yanacocha.

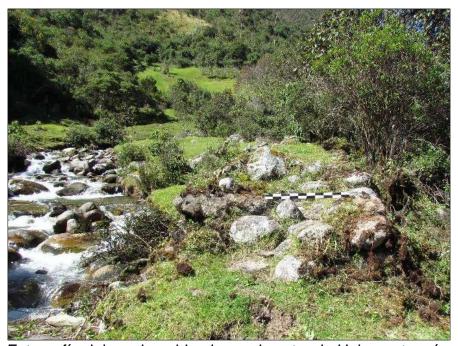
**Figura 141:** Fotografía del camino ubicado en el sector de Habaspata, véase detalle de los elementos líticos de forma natural, extraidos del rio Pacchac de volumen grande.

Los sectores de Habaspata, Yuraq Rumi, Qasapata y Pillaupata, el camino prehispánico se compuesto básicamente por cantos rodados que están definidas como rocas desgastadas por acción del agua que yacen en la orilla del rio Pacchac. Este tipo de material se ha empleado para la construcción del sistema constructivo: calzada elevada con muros laterales, para la cimentación de los muros laterales se ha empleado cantos rodados de volumen grande de ≥ 0.50 a ≤ 0.70 metros en promedio, que fueron asentados por acción física de gravedad y carga volumétrica según el material, posteriormente se fueron sumando cantos rodados de volumen mediano a pequeño para culminar con el revestimiento de la calzada empedrada con la finalidad de obtener una superficie nivelada. En la parte interna del muro o núcleo específicamente, se ha evidenciado el uso de piedras pequeñas que funcionan como filtro natural ya que este tipo de estructura se emplaza sobre un área con niveles freáticos altos. (véase figura 141)

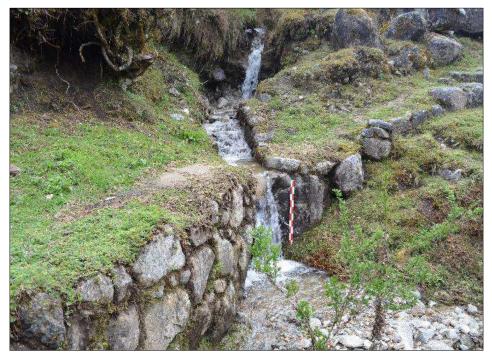
**Figura 142:** Fotografía del camino ubicado en el sector de San Antonio de Chupana, véase detalle de los elementos líticos desbastados de volumen mediano a pequeño.

En los sectores de Pillaupata, Pumachaca, Kurkurmogo, San Antonio de Chupana, Capuliyoc, K'aspicorral, Mach'aypampa, Ñañuhuayco y Minaspata, el material empleado para la construcción de muros de sostenimiento fue los elementos liticos desbastados de origen granítico, que presentan un volumen pequeño a mediano de ≥ 0.30 a ≤ 0.35, asentados por gravedad sobre la superficie del terreno, el material de relleno de esta estructura, está conformada por tierra excedente del corte de talud adicionados con grava y arena, permitiendo la impermeabilización del terreno. Asi mismo los afluentes hídricos presentes en todo este sector de camino fueron redireccionados elementos líticos desbastados. formando componentes arquitectónicos con denominados como: drenajes superficiales, transversales y laterales, dicha estructura está compuesta por material lítico del mismo origen. En el caso del sector de Qollpa la Rinconada y Azulg'aga, la estructura del camino está conformado por bloques líticos que presentan un volumen grande de ≥0.40 a ≤ 0.70 metros en promedio, que provienen de los desprendimientos rocosos de la parte superior del cerro, dichos materiales se utilizaron en el sistema constructivo de la calzada empedrada con muro de sostenimiento, los cuales hallan emplazados en todo el trazo del camino prehispánico. (véase figura 142)

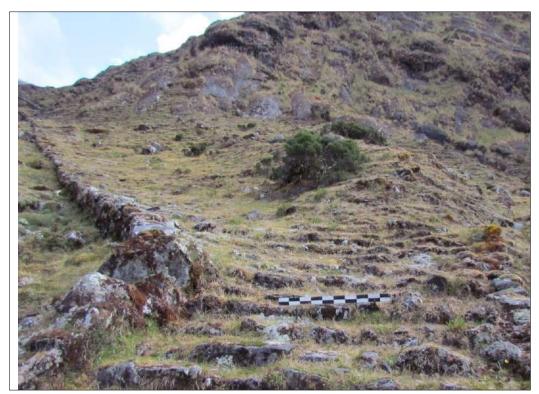
**Figura 144:** Fotografía del camino ubicado en el sector de Yanacocha, véase detalle de los elementos líticos desbastados de volumen mediano, extraidos del macizo granítico de Yanacocha

En los sectores de Incamachay, Yanacocha y Abra Choquetakarpu, el camino prehispánico se emplaza sobre afloramiento rocoso. En estos sectores se evidencia elementos liticos de origen graníticos dispersos en la superficie, los cuales fueron seleccionados y aprovechados para la construcción de un muro de sostenimiento, que presenta elementos liticos desbastados de volumen mediano de ≥ 0.30 hasta ≤ 0.5 metros en promedio, que fueron asentados por peso y gravedad, construido con la

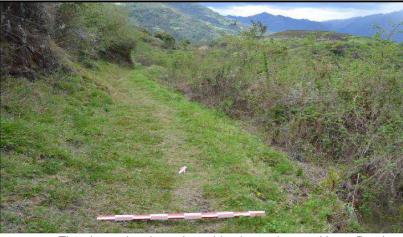
Este tipo estructural denominado camino de herradura se ubica en la sección I: Vitkus - San Antonio de Chupana. Se halla emplazado en la parte central del cerro Yuraq Rumi, partiendo desde el sitio arqueológico de Vitkus Rosaspata. En su recorrido se conecta más adelante con el eje de camino prehispánico que proviene del sector de Ñustahisp'ana, presenta una longitud de 1.66 kilómetros. Este camino presenta la tecnica constructiva de apertura de terreno, acondicionamiento por despeje y nivelación, para crear una superficie horizontal transitable, presenta un ancho de 1.35 metros. Su diseño estructural presenta varios detalles que lo hacen estable, como son: su ángulo de inclinación de 0.12 grados con referencia al talud, la consistencia del suelo que resulta ser muy pedregoso para este sector. Este tipo de camino no presenta sistemas de drenajes u otros componentes estructurales.

Tipo de camino: herradura ubicado en el sector Yuraq Rumi

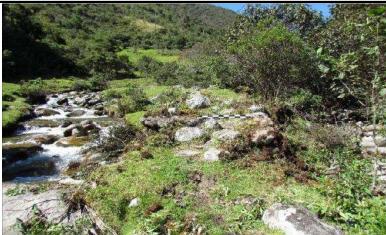
Este tipo estructural denominado como: Calzada elevada con muros laterales de sostenimiento, se ubicada al margen derecho del rio Pacchac, en el sector de los Andenes de Habaspata, donde se evidencia la conexión del eje de camino prehispánico que viene desde la localidad Chaullay hasta el centro poblado de Pucyura. Asimismo, la estructura del camino se halla emplazado en la planta inferior oeste del sector de Wacawachana, direccionándose de forma ascendente hacia la comunidad de Qasapata, Chamilluqulloq y Pillaopata. Este tipo de camino presenta una longitud de 72 metros con evidencia de estructura formalmente establecida o reconocible. Se halla emplazado sobre el afloramiento rocoso natural, asi mismo, la estructura del camino está conformado por elementos líticos de volumen grande de 0.60 por 0.70 metros; dichos materiales por su peso y dimensión están asentados por la técnica de gravedad; el núcleo de la estructura de la calzada muestra tratamientos internos, tales como rellenos de material lítico de mayor a menor dimensión, dicho material se visualiza a manera de capas en función a la altura de la calzada empedrada, la inclinación promedio de los muros laterales se proyectan de forma trapezoidal en un ángulo de 0.12 grados en ambas caras; el ancho promedio de la calzada es de 2.45 metros.

Tipo de camino: Calzada elevada con muros laterales de sostenimiento ubicado en el sector Yurag Rumi

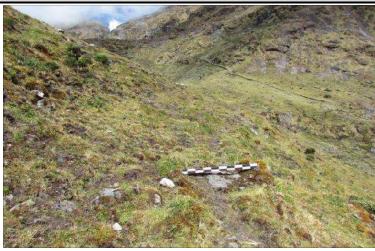
Tipo de camino: Plataforma corte de talud con muro de sostenimiento en el sector Yanacocha

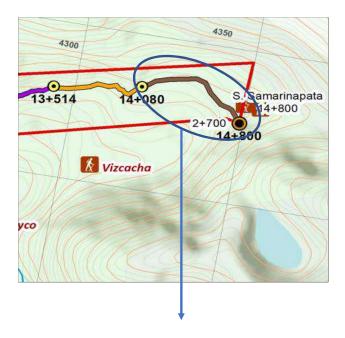
Croquis de camino tipo de camino: Plataforma corte de talud con muro de sostenimiento

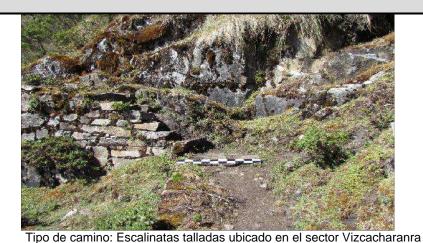
En la progresiva 1+255 el camino prehispánico, presenta una modificación estructural, sobre el afloramiento rocoso, presenta la técnica del tallado en roca a manera de escalinatas, con la adición de elementos líticos de granito asentados por gravedad, adosado al macizo rocoso de Vizcacharanra, presenta un ancho de 0.85 metros en función al muro de sostenimiento que presenta una altura de 2.10 metros, este tipo estructural presenta un detalle arquitectónico de adaptación natural a la geomorfología del sector, el tipo estructural en mención presenta una longitud promedio de 2.35 metros, con relación a la línea de corte del afloramiento rocoso.

### Croquis de camino tipo de camino: Escalinatas talladas

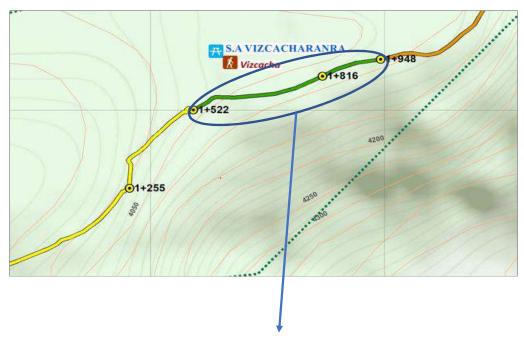
Croquis de camino tipo de camino: Calzada elevada con muros laterales

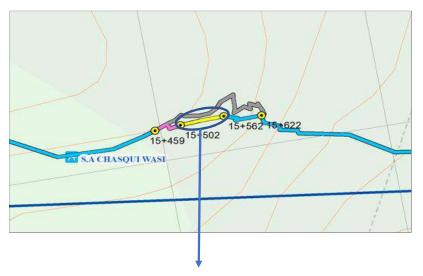
Entre la progresiva 2+357 y la 2+387, se halla una arquitectura singular, definido como el tipo estructural: Muros de sostenimiento a manera de banquetas o capas, la tecnica empleada para su construcción es el asentado sucesivo por gravedad de cuatro muros de sostenimiento de mampostería rustica. Este tipo estructural presenta como componentes integrados al camino un sistema de drenaje superficial dispuesto de manera transversal sobre la calzada empedrada, en forma de Y, conectado desde la base del afloramiento rocoso, presenta una longitud de 30.00 metros, el ancho de la calzada mide en promedio de 3.25 metros de ancho con una altura total de 4.80 metros con relación al pie de muro de la primera banqueta y la cabera de muro de sostenimiento de la primera banqueta.

Croquis de camino tipo de camino: Escalinatas sobre afloramietno rocoso con muro de sostenimiento tipo banquetas

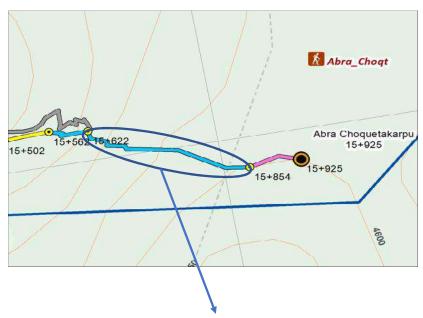
Croquis de camino tipo de camino: Escalinatas sobre afloramiento rocoso con muro de sostenimiento

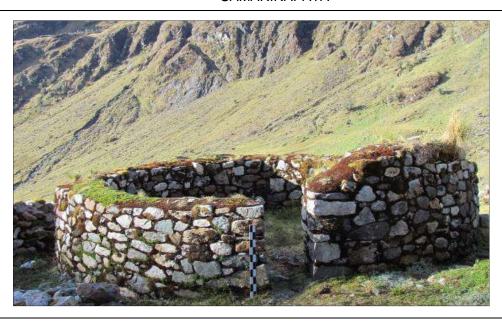
# 8. Fotografía

# FOTOGRAFIA FRONTAL DE UN RECINTO CIRCULAR DEL SITIO ARQUEOLÓGICO DE SAMARINAPATA

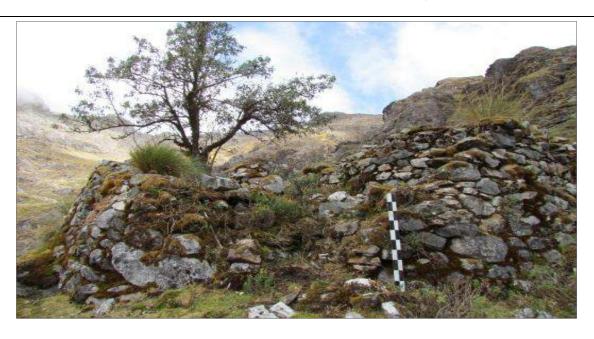
# 8. Fotografía

FOTOGRAFIA FRONTAL DE UN RECINTO CIRCULAR DEL SITIO ARQUEOLÓGICO DE CHASKIWASI
