**UNIVERSIDAD NACIONAL DE SAN ANTONIO ABAD DEL CUSCO**  
**FACULTAD DE INGENIERÍA GEOLÓGICA, MINAS Y METALÚRGICA**  
**ESCUELA PROFESIONAL DE INGENIERÍA GEOLÓGICA**

**EVALUACION DE RIESGOS POR PROCESOS DE GEODINAMICA  
EXTERNA EN EL BALNEARIO DE COCALMAYO, DISTRITO DE SANTA  
TERESA, PROVINCIA LA CONVENCION, DEPARTAMENTO DE CUSCO**

**PARA OPTAR AL TITULO PROFESIONAL DE  
INGENIERO GEÓLOGO**

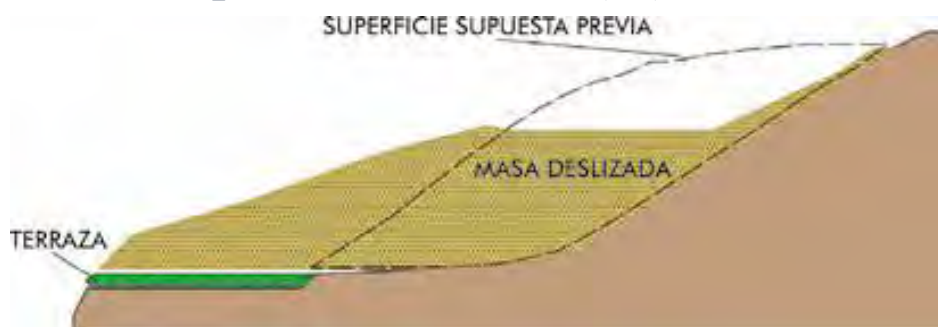
*Ilustración 1\_Movimientos de masa. Fuente: Yesano (2014)*

Por movimientos de masa se entiende el desplazamiento del terreno que constituye una ladera o un talud, hacia el exterior del mismo y en sentido descendente, las laderas o taludes pueden ser naturales o bien conformados de manera artificial al efectuar excavaciones en el terreno o incluso terraplenes. Los movimientos de masa son procesos en los que se movilizan materiales por la acción de gravedad y pueden ser peligrosos o incluso desastrosos cuando afectan la vida y propiedades del hombre. Son fuente de inquietud para los ingenieros geotécnicos e ingenieros geólogos (Bromhead, 1986). Los deslizamientos constituyen un riesgo se ah incrementado en este último siglo por el crecimiento de la población y por el aumento del área necesaria para obtener los recursos imprescindibles, que en ocasiones fuerzan a la gente a explotar zonas con riesgo potencial (Crozier, 1986).

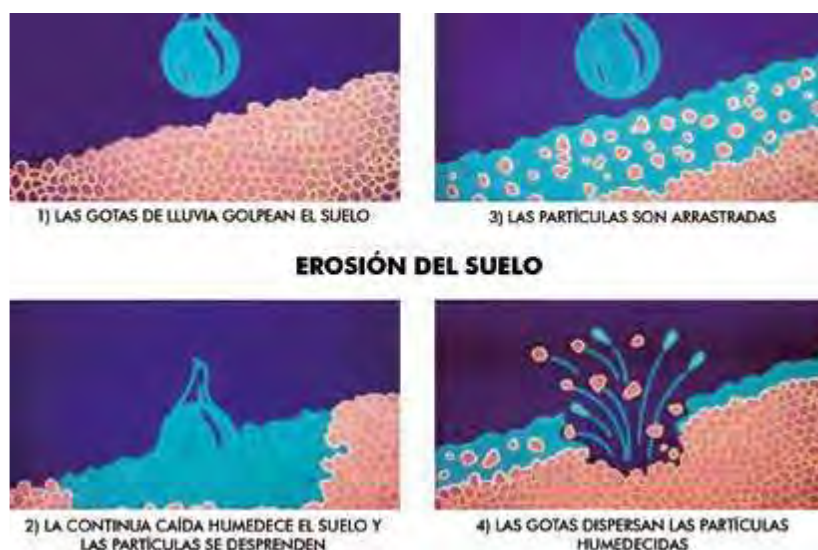
*Ilustración 4 \_Erosión del suelo por efecto de las lluvias. Fuente: Gonzalez de Vallejo et al., 2002*

Entre los peligros por geodinámica externa, se encuentran los producidos por erosión de capa superficial de suelos o rocas debido a la acción de factores desencadenantes naturales como la lluvia y el viento los que afectan la erodabilidad o vulnerabilidad de los factores condicionantes. Ilustración 4. Otra definición: “proceso natural de movimiento de las partículas del suelo de un sitio a otro principalmente por medio de la acción del agua o del viento”.

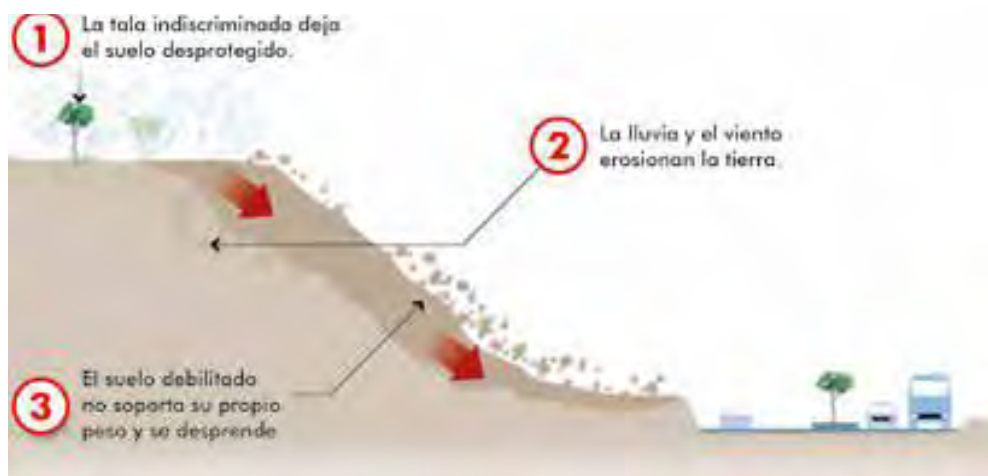
*Ilustración 9\_Procesos erosivos. Adaptado por SNL-CENEPRED de: Chávez, M. A. (2014)*

La erosión o socavación del pie de las laderas, escarpes y acantilados, por erosión fluvial, litoral u otra causa, da lugar a la pérdida de resistencia en esta zona y a la modificación del estado tensional, lo que unido a la falta de apoyo del material suprayacente puede provocar la inestabilidad y la generación de deslizamientos o desprendimientos (Gonzalez de Vallejo et al., 2002).

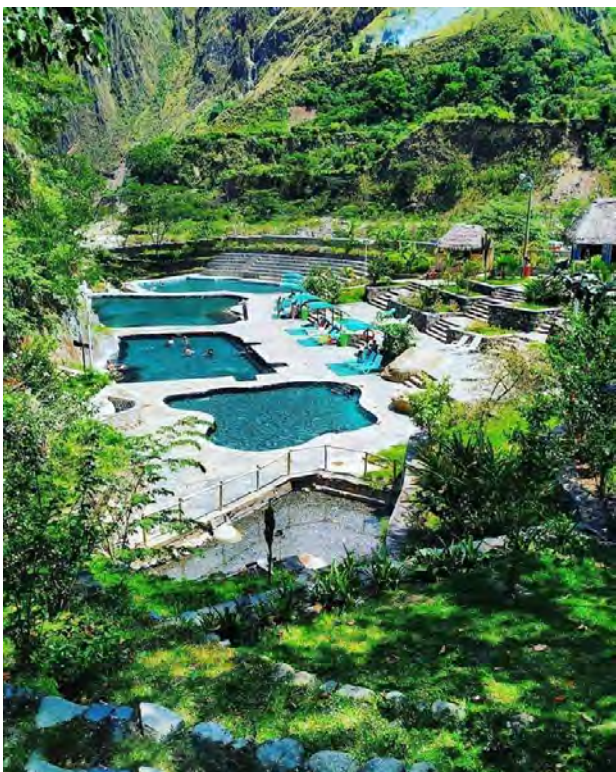
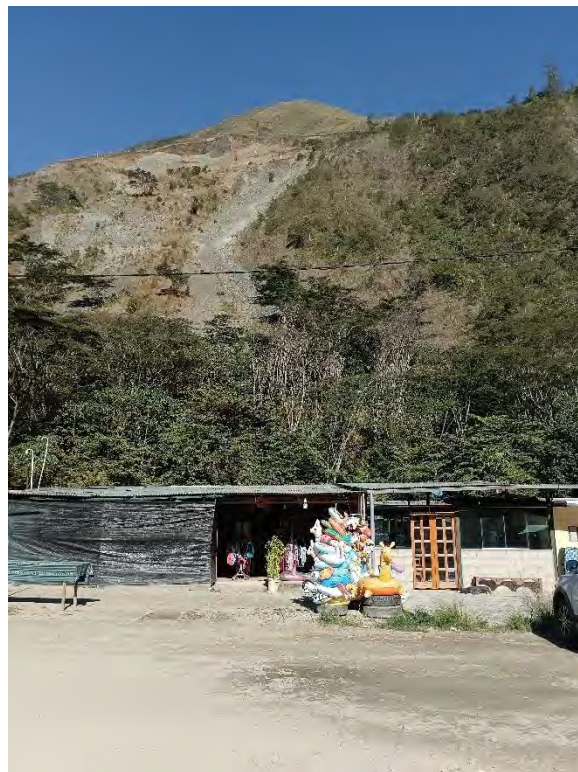
*Foto 1\_Balneario de Cocalmayo y viviendas aledañas.*

La zona de estudio afecta directamente a la única vía de acceso que conecta Santa María – Santa Teresa, donde el pase vehicular fluye de manera constante, como también afecta los baños termales de Cocalmayo y su vía de acceso, los baños termales es uno de los atractivos turísticos de Santa Teresa, y genera ingresos económicos, ya que es visitado constantemente por personas aledañas, visitantes nacionales e internacionales.

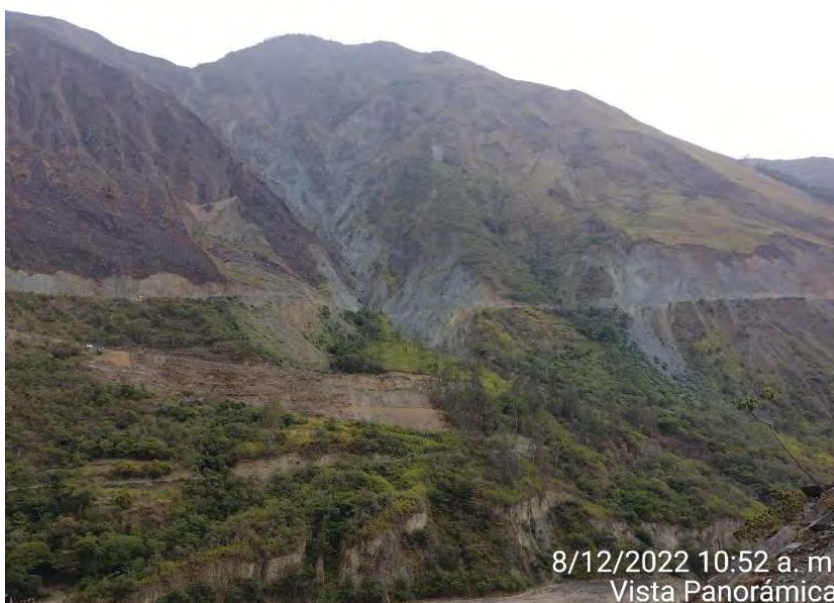
*Foto 2\_vista panorámica; en el cauce del río, presenta pendientes muy baja a baja y en toda la montaña, presenta laderas con pendiente alta a muy alta.*

La zona de estudio se encuentra localizada en el valle del río Urubamba, la cual presenta fuertes pendientes en ambos flancos, se tomaron en cuenta la siguiente clasificación: plano a ligeramente plano ( $0^\circ$ - $5^\circ$ ), moderadamente inclinado ( $5^\circ$ - $15^\circ$ ), moderadamente empinado ( $15^\circ$ - $25^\circ$ ), empinado ( $25^\circ$ - $45^\circ$ ) y muy empinado ( $>45^\circ$ ).

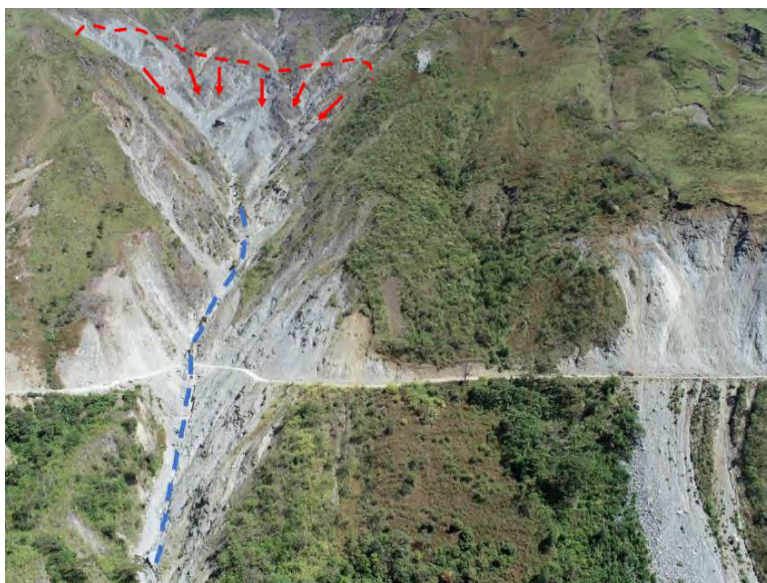
Presenta una forma cóncava en el relieve montañoso, presentando laderas escarpadas, originándose en las cabeceras, caída, deslizamientos y por la acción de la erosión fluvial, termina incidiendo en un canal principal.

*Foto 3\_Circo de erosión*

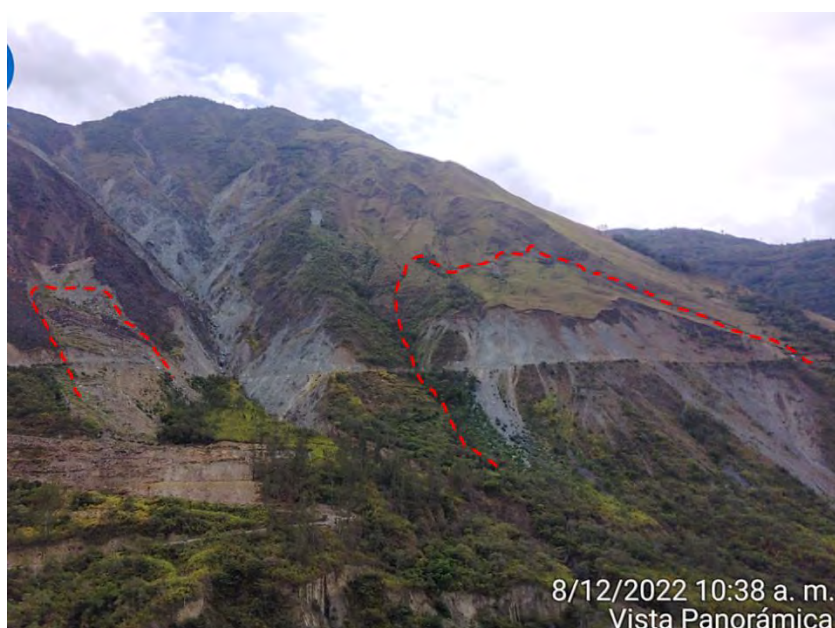
En la vertiente con depósito de deslizamiento, presenta acumulaciones de ladera por procesos de movimientos en masa, tanto recientes como antiguos, son del tipo deslizamientos y movimientos complejos. Su composición litológica presenta materiales inconsolidados a ligeramente consolidados y bloques del macizo rocoso de Ollantaytambo.

*Foto 4 \_Vertiente con depósito de deslizamiento*

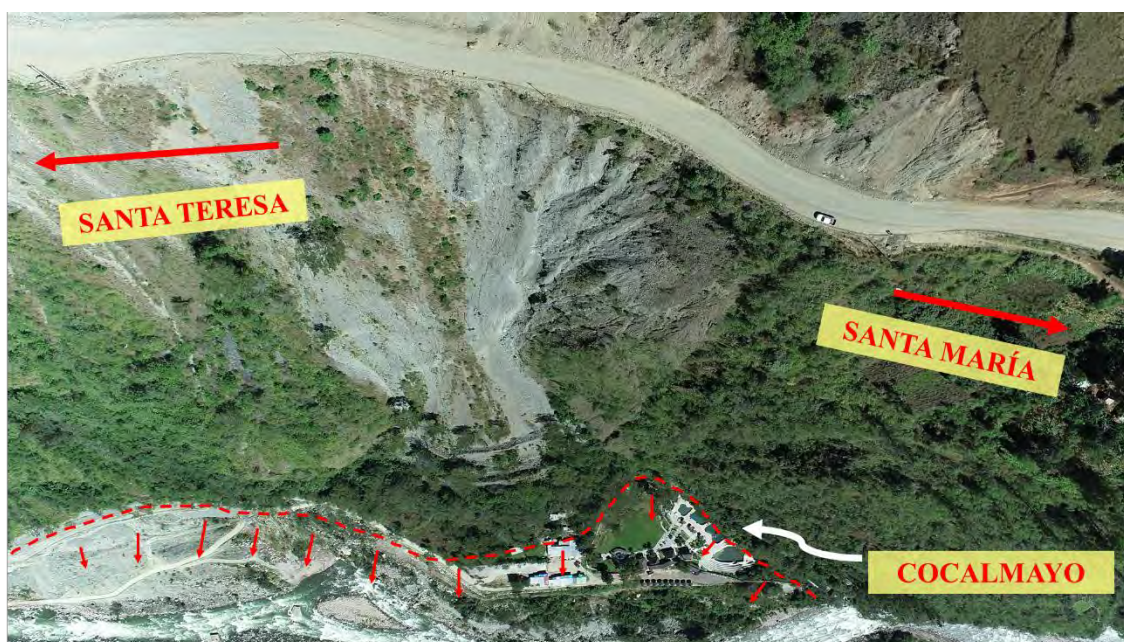
En la vertiente o pie de monte aluvial, presenta una inclinación plana a pendiente suave, está formado por la acumulación de material aluvial provenientes de la quebrada de Cocalmayo, en la cuales se presenta por flujos de detritos y de la cuenca del rio Vilcanota.

*Foto 5 \_Vertiente o pie de monte aluvio-torrencial*

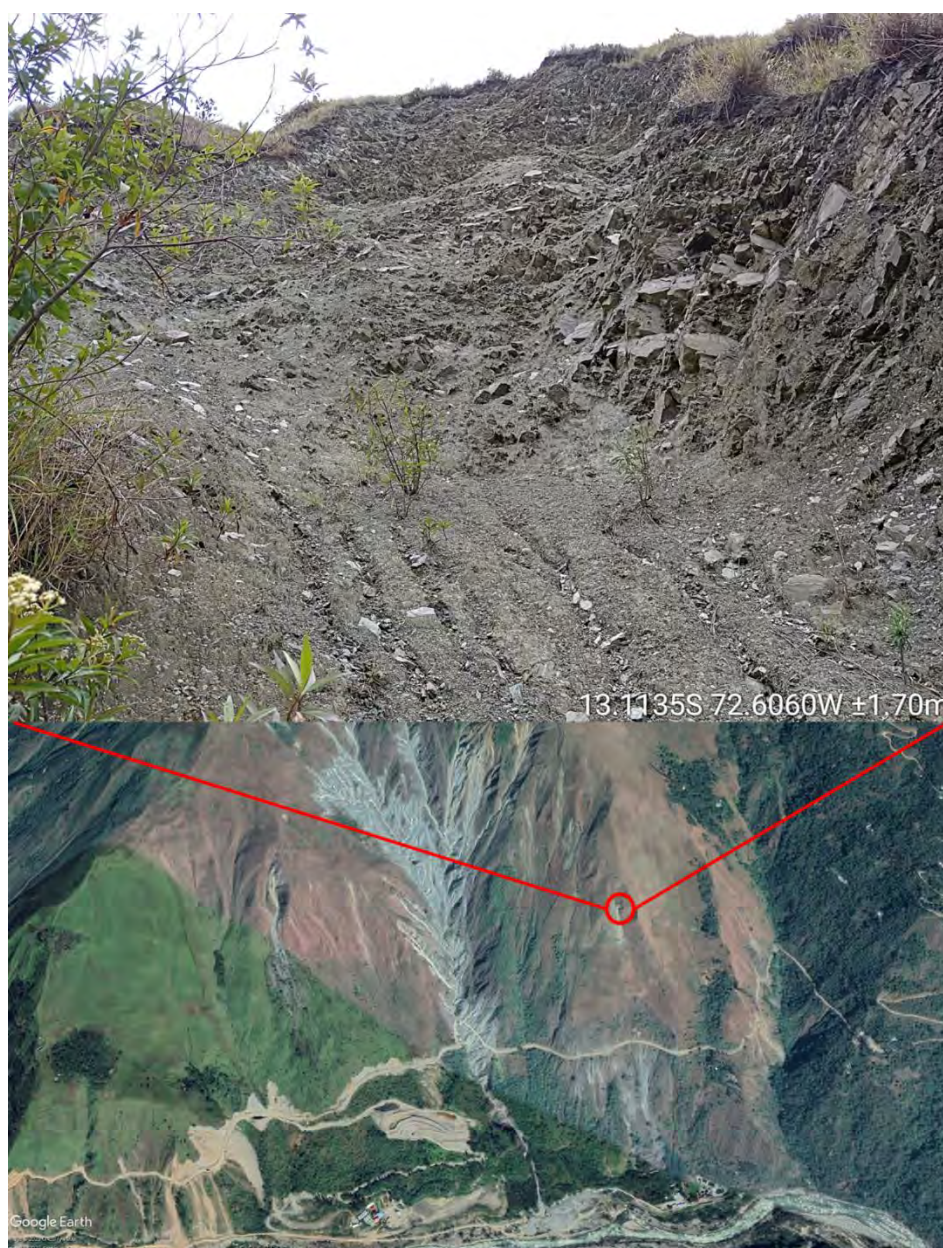
*Foto 6\_Montaña en roca metamórfica*

Están representadas por laderas de montaña que tiene fuerte pendiente ( $75^\circ$ ), corresponden al complejo metamórfico Ollantaytambo (CAOi-o) conformado por rocas tipo filitas, el macizo rocoso presenta grado de fracturación fracturado a altamente fracturado y esta moderada a altamente meteorizado, por la acción de las fallas y la dirección de sus discontinuidades. Su grado de peligrosidad se caracteriza por caídas de rocas.

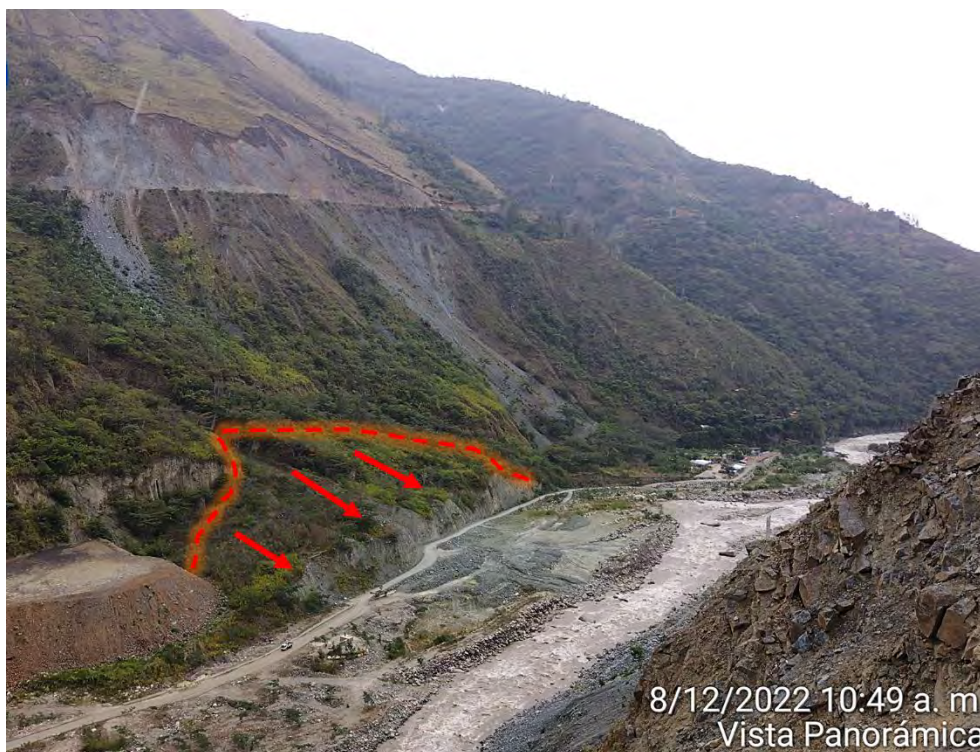
Presenta una forma cónica, se encuentra al pie de la quebrada de Cocalmayo, en dirección de la salida de la cárcava, producto del transporte de las aguas superficiales, conformado por limo, gravas y fragmentos rocosos, que son de origen metamórfico

*Foto 7\_cono aluvial*

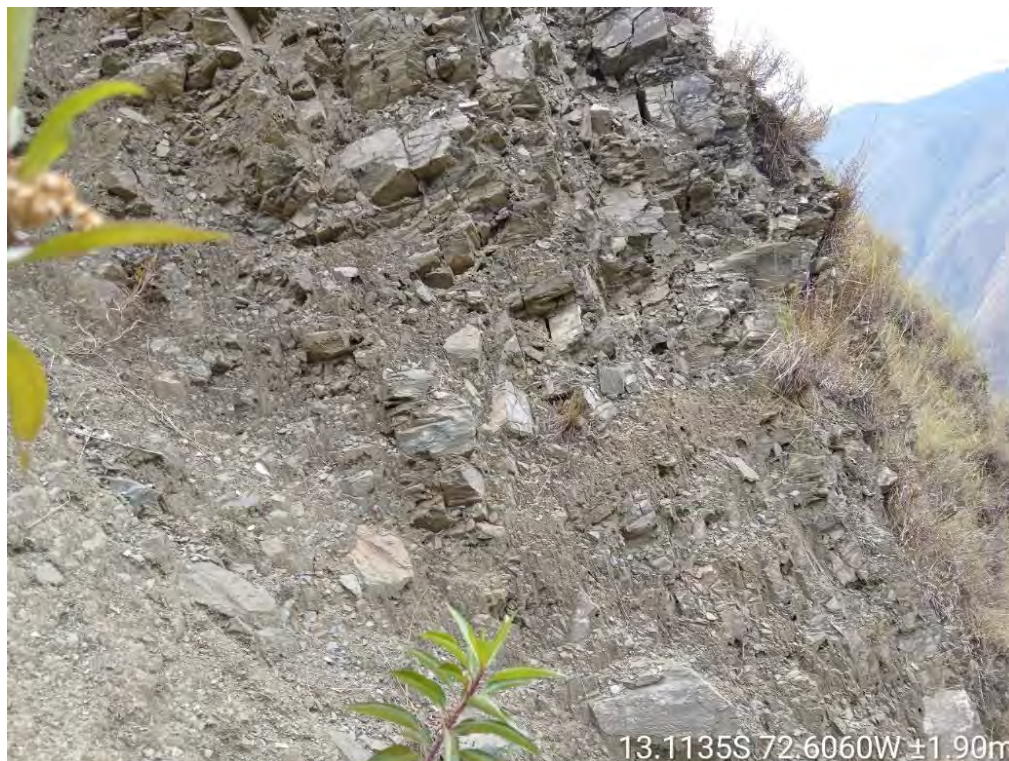
El macizo rocoso se encuentra en todo el sector, durante el paso de los años este macizo rocoso presento erosión y meteorización convirtiendo en suelo en toda la superficie, sin embargo, este macizo rocoso se puede apreciar en la quebrada de Cocalmayo, en el mismo Balneario de Cocalmayo y en los cortes de talud, se caracteriza principalmente por su foliación y está compuesta principalmente del tipo de roca pizarra, filita y esquisto.

*Foto 8 \_afloramiento del macizo rocoso (filita)*

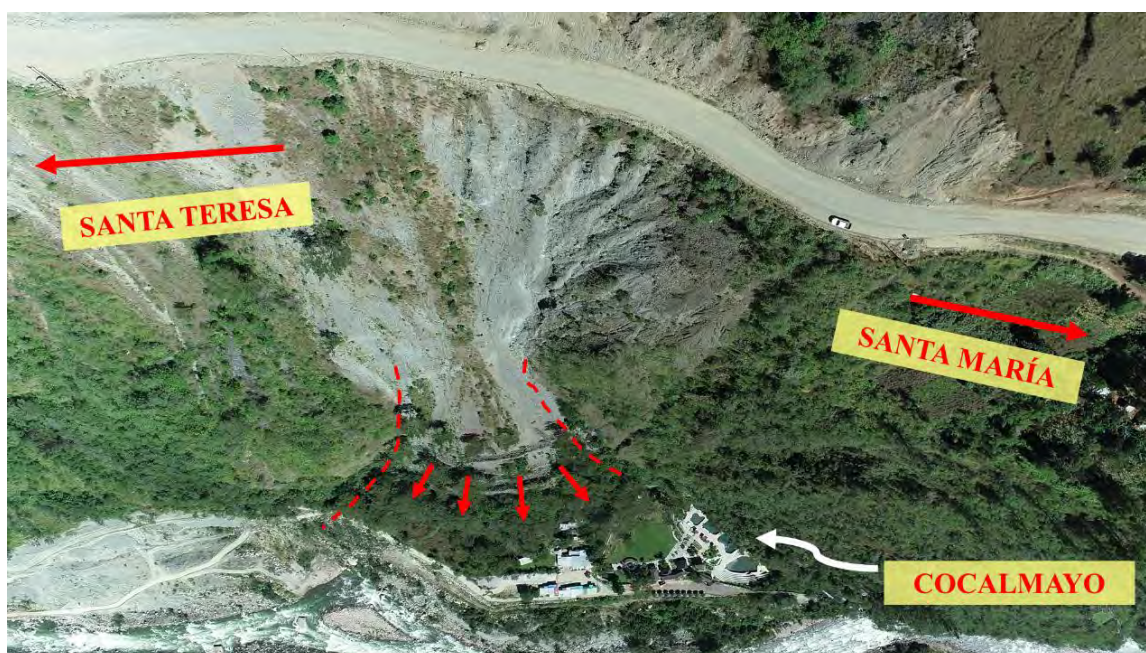
Foto 9\_Conos de deyección. Fuente: propia

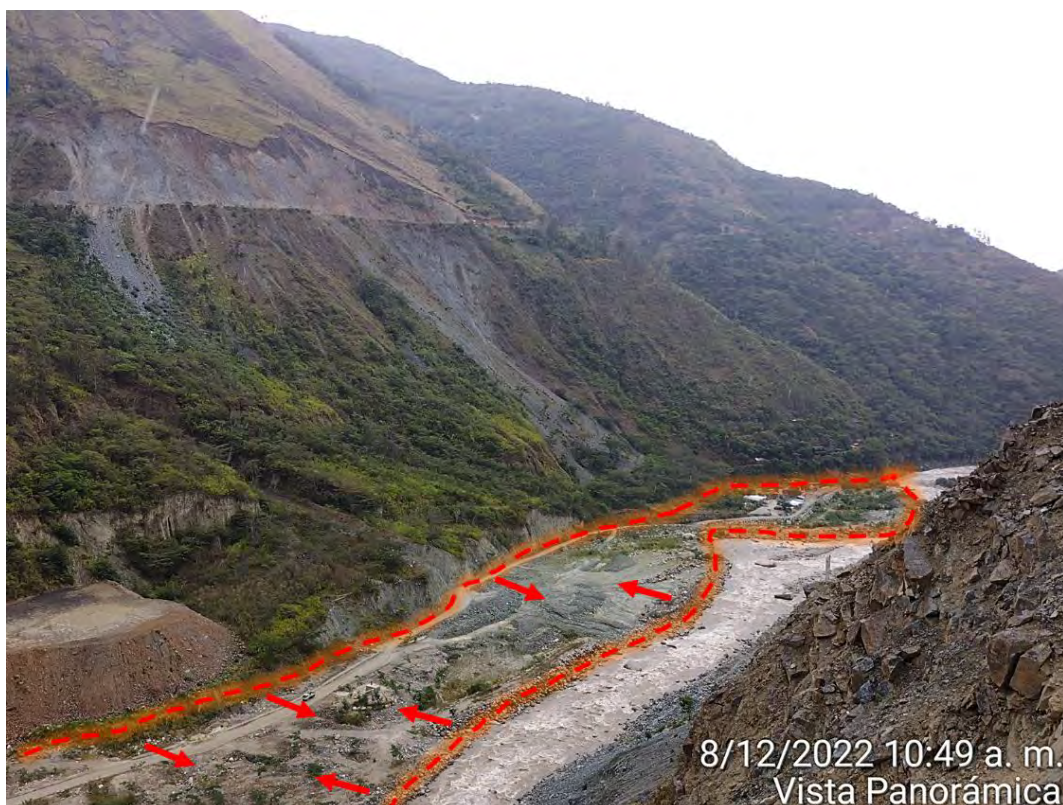
Se encuentran alrededor del caudal del río Vilcanota con pendientes suaves ( $<45^\circ$ ), el depósito fluvio-aluvial presenta gravas, bolones y bloques distribuidas en forma caótica, los agregados gruesos presentan geometrías angulosas a sub angulosas y están englobados en matriz arenoso, presenta grado de compacidad de suelto a muy suelto

*Foto 10 \_depósito fluvio-aluvial*

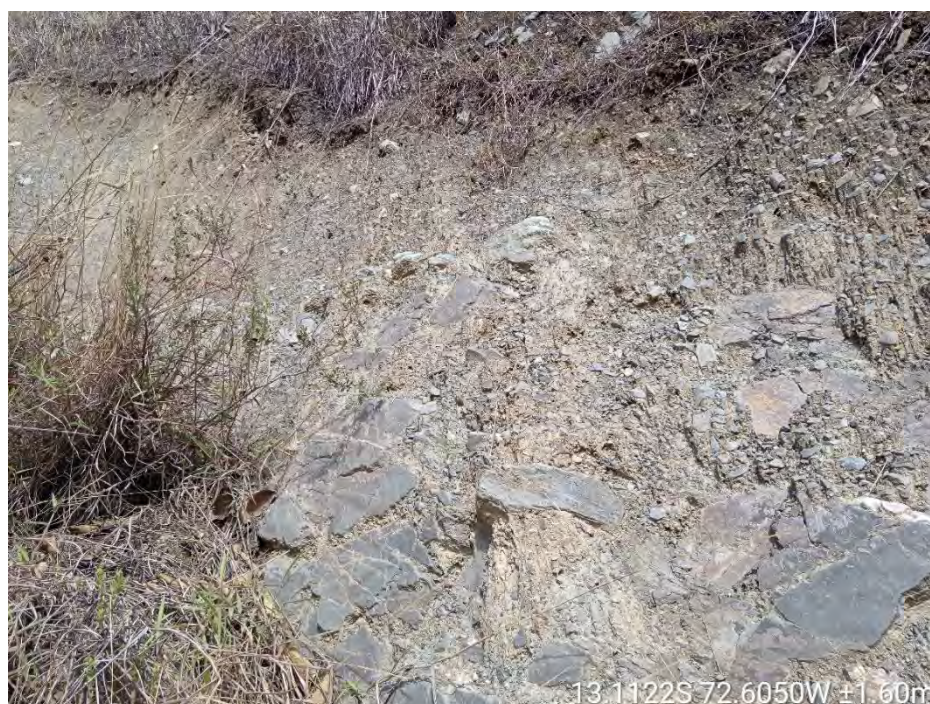
El depósito coluvial supra yace sobre el complejo metamórfico de Ollantaytambo (CaOi), el depósito coluvial viene conformado por fragmentos y bloques rocosos de origen metamórfico, según el INGEMMET corresponde al complejo metamórfico Ollantaytambo (CAOi-o) conformado por rocas tipo esquistos, filitas y pizarras. El depósito coluvial presenta gravas, bolones y bloques distribuidas en forma caótica, los agregados gruesos presentan geometrías angulosas a sub angulosas y están englobados en matriz arcilla-limo arenoso, presenta grado de compacidad de suelto a muy suelto.

*Foto 11\_depósito coluvial, que supra yace sobre el macizo rocoso*

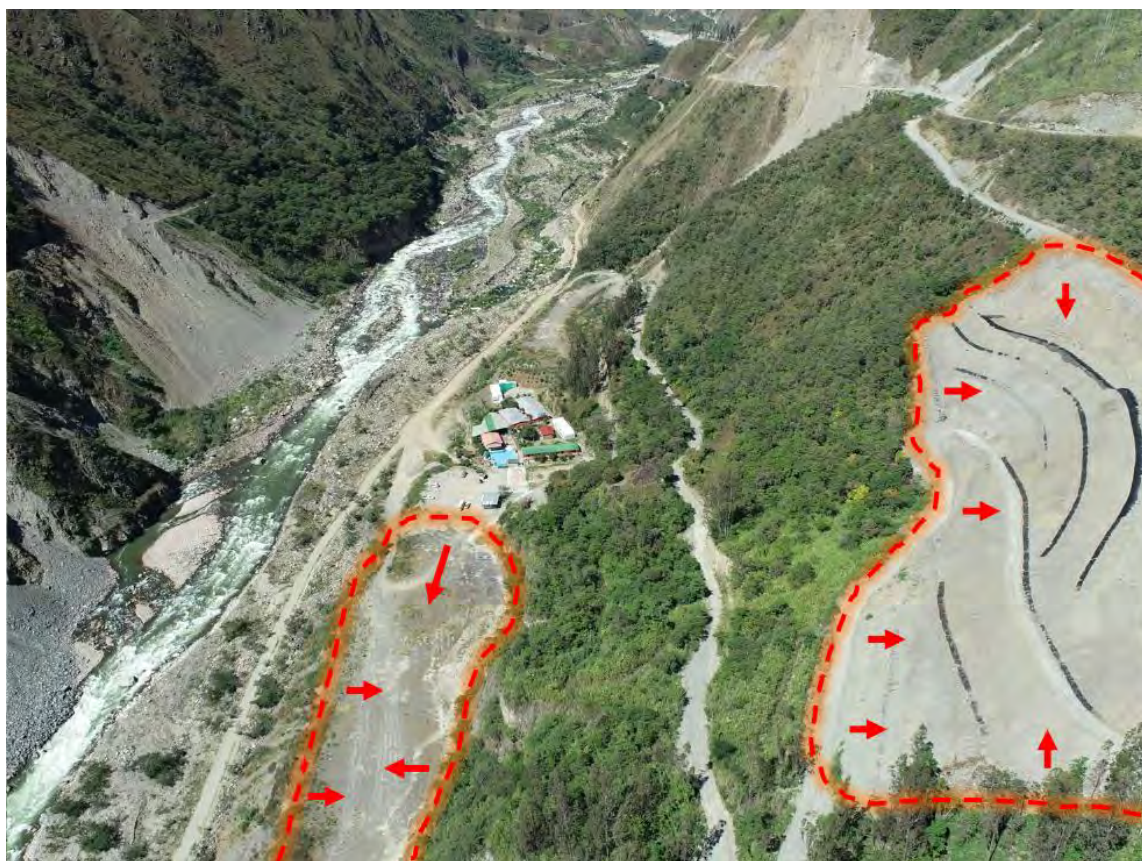
Son materiales producto de cortes de talud que se realizaron durante la ejecución del proyecto Mejoramiento de la carretera Santa María - Santa Teresa - Pte. Hidroeléctrica - Machu Picchu, conformado en su mayoría por los depósitos coluviales y bloques rocosos de origen metamórfico, según el INGEMMET corresponde al complejo metamórfico Ollantaytambo (CAOi-o), todos estos materiales excedentes son depositados, posteriormente compactados y

*Foto 12 \_Desmonte del material externo, depositados durante la ejecución del Proyecto Mejoramiento de la Carretera Santa María - Santa Teresa - Puente Hidroeléctrica Machu Picchu.*

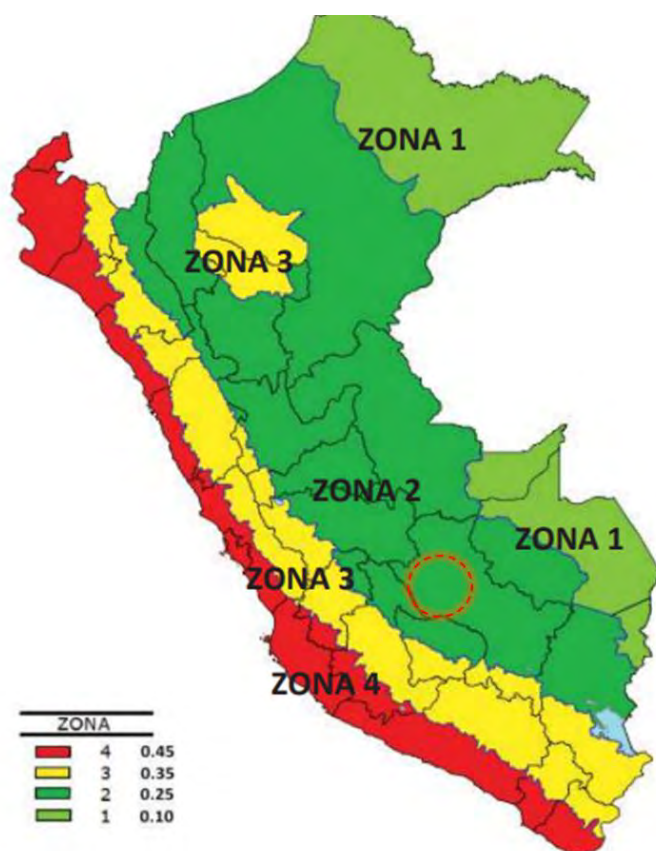
En la siguiente ilustración, muestra la zonificación del territorio peruano, en nuestra zona de estudio según dicha Norma se puede comprobar que estamos dentro de la Zona 2, por lo tanto, va a corresponder una aceleración máxima horizontal de 0.25g., este dato es muy importante, la cual se utiliza para los modelamientos de estabilidad de talud en el análisis pseudoestático.

*Ilustración 16: Zona sísmica del Perú con su respectiva indicación de la zona de estudio. Fuente (Norma Técnica E-030)*

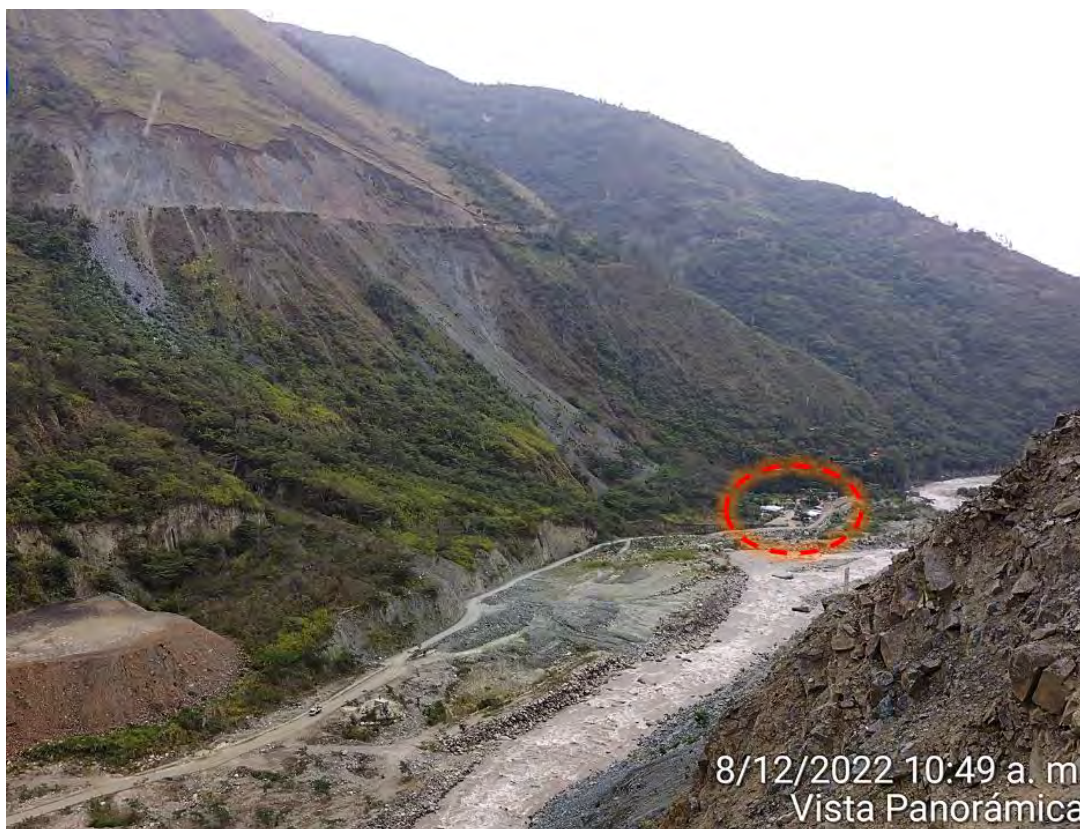
En mayor concentración de grado de susceptibilidad Muy Alto, ladera que presenta zonas de falla, masas de suelo altamente meteorizados, la cual en estos sectores existe alta posibilidad de que ocurra movimientos de masa, esto se puede evidenciar en las partes altas de la ladera, indicios de caída de rocas, flujo de detritos en toda nuestra zona de desprendimiento del deslizamiento y todos estos materiales terminan depositando en la de la zona de acumulación, la cual no existe una completa seguridad ante algún acontecimiento que pueda ocurrir.

*Foto 13\_Balneario de Cocalmayo, ubicado al pie de la ladera.*

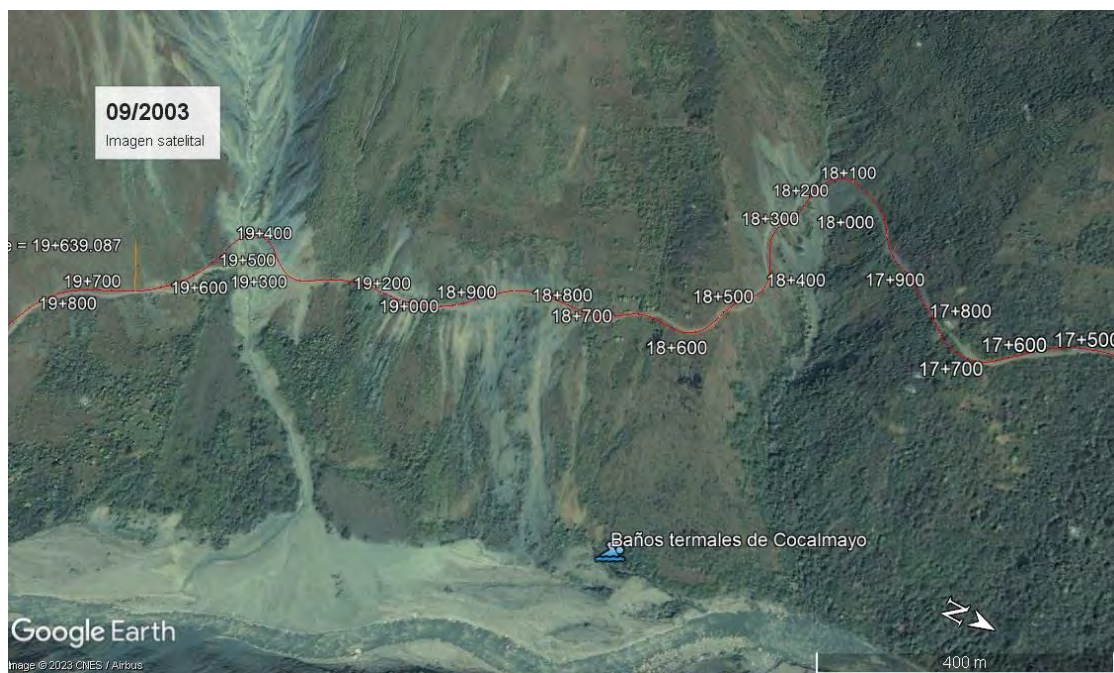
La Imagen satelital de la fecha del 09/2023, por todo el talud de corte de la carretera Santa María – Santa Teresa con referencia a nuestra zona de estudio presenta actividad de la caída de roca, y también se puede apreciar la demarcación de la geometría del deslizamiento.

*Ilustración 17 \_Imagen satelital de la fecha del 09/2023*

De acuerdo a Leroueil sobre el desarrollo de la inestabilidad, la zona de estudio se encuentra en una fase Activa, ya que el deslizamiento presenta desplazamiento y este asociado a la presencia de lluvias o elevaciones del nivel freático, el desplazamiento se comprobó al realizar la metodología del monitoreo topográfico.

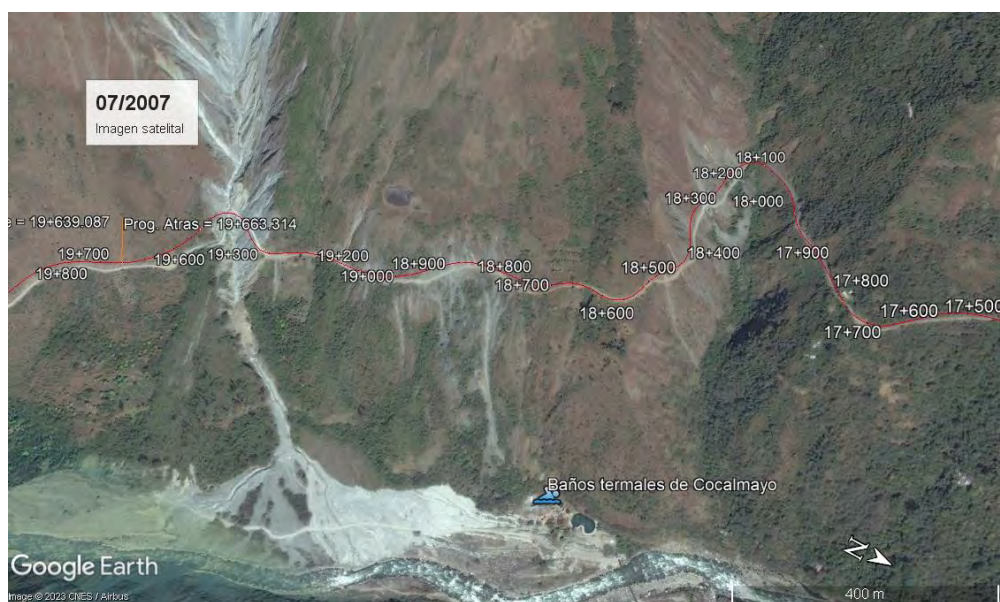
*Ilustración 18\_Imagen satelital de la fecha del 07/2007*

En las fotografías anteriores presenta vegetación en la cabeza del talud, en la fotografía tomada en la fecha 06/2014 se observa otro deslizamiento que pudo ocurrir entre el intervalo de 2007 a 2014, donde la escarpa presenta 2 a 5 metros de altura, como consecuencia se tiene asentamientos y deformaciones en la carretera Santa María-Santa Teresa, en la zona de acumulación del deslizamiento se evidencia mayor concentración de volumen depositado; también presenta el desarrollo de un canal de flujo por donde circula la escorrentía superficial, una parte de la vía del canal de flujo toma como camino por el flanco derecho del deslizamiento.

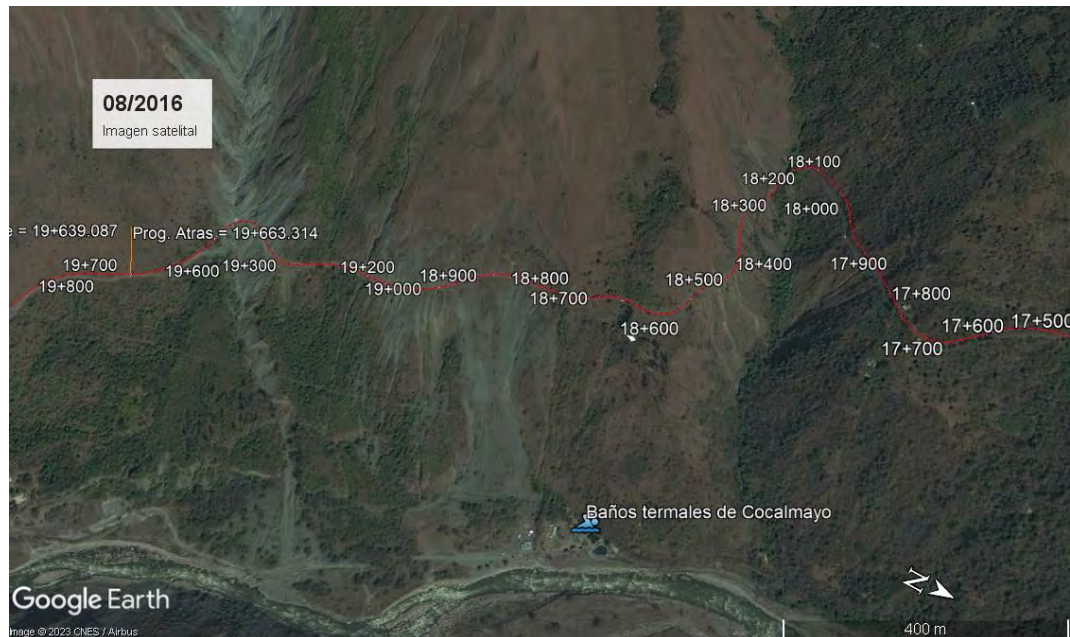
Ilustración 20 Imagen satelital de la fecha del 08/2016

Por la parte de la corona del deslizamiento se evidencia actividad dinámica de caída de rocas.

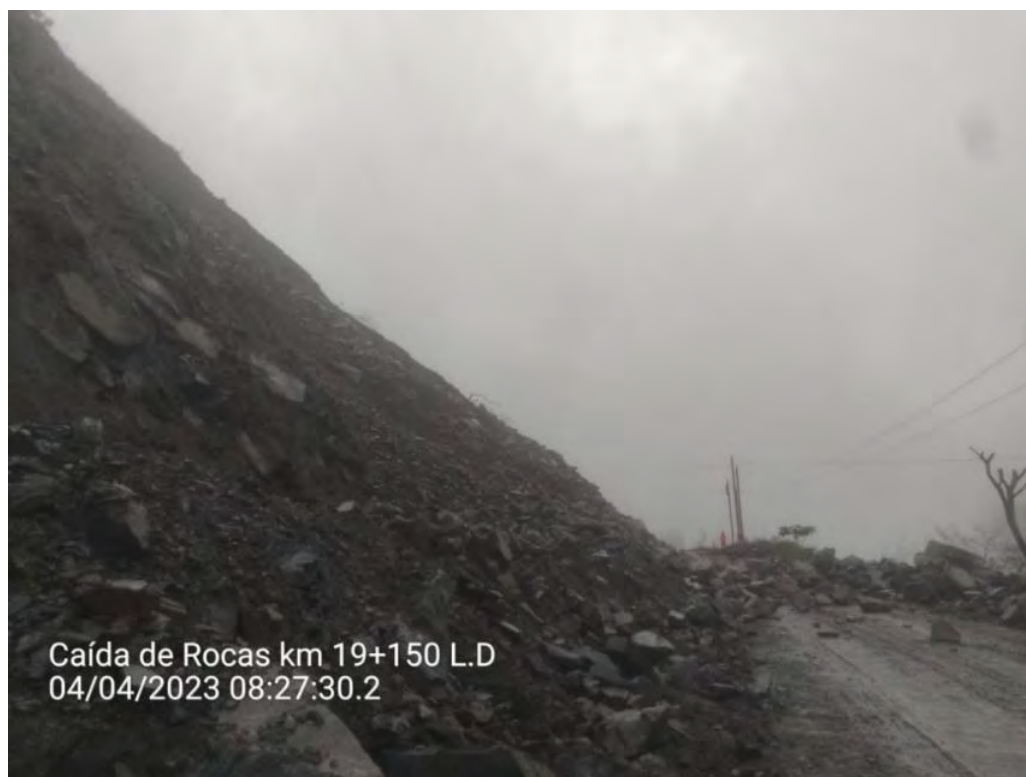
*Foto 14\_Caída de rocas, ocurrido a tempranas horas del día 04 de abril del 2023.*

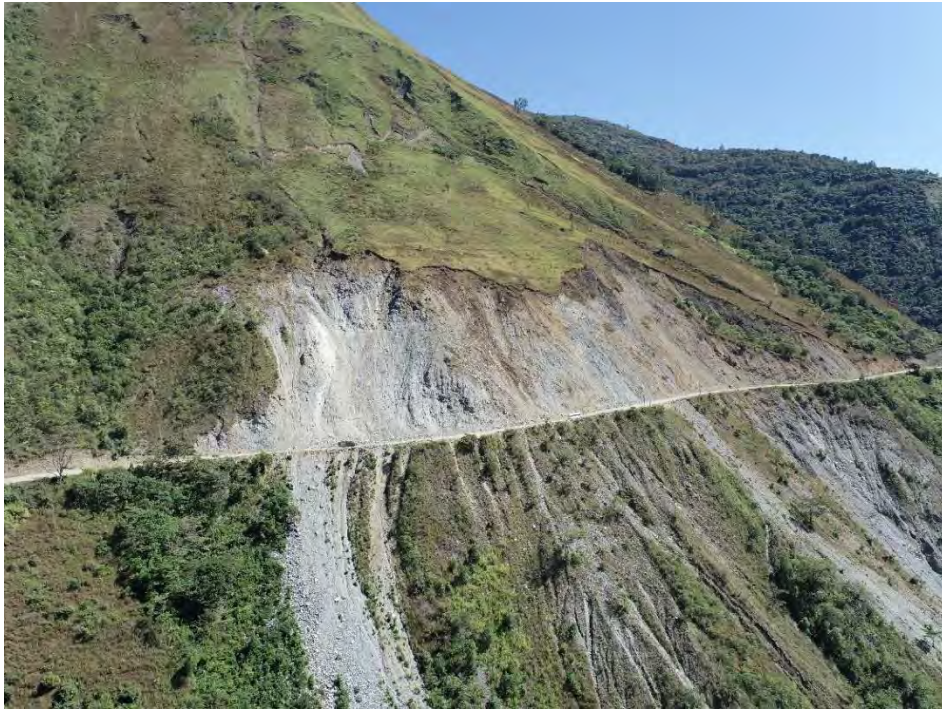
*Foto 15 \_parte superior del talud, presenta escarpa de falla y caída de materiales, y en el talud inferior del talud, presenta como el material va transportándose hasta llegar al pie del talud (lo cual se encuentra el Balneario de Cocalmayo y su vía de acceso)*

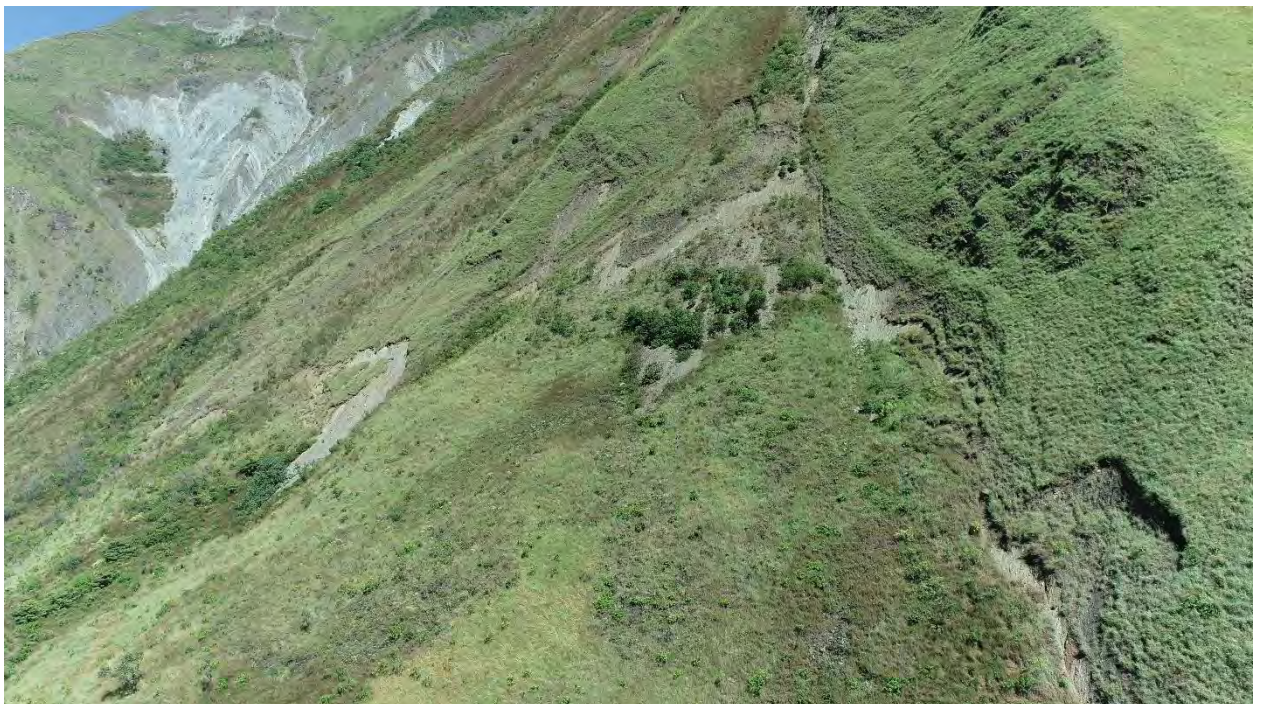
*Foto 16 \_Escarpa de falla*

Con el apoyo del instrumento del equipo dron, se logró obtener imágenes de todo el escarpe de falla y como este viene afectando un gran perímetro en toda la ladera de la montaña.

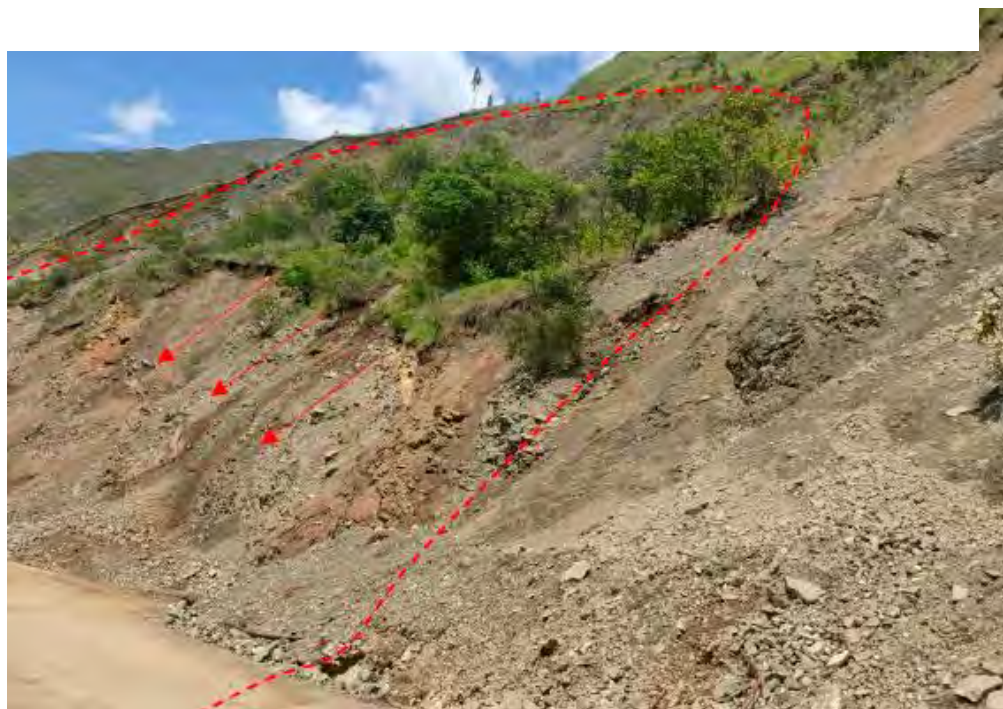
Ilustración 23\_Morfología del deslizamiento

- b) Presenta caída de rocas, en consecuencia, a la erosión y meteorización, motivo la cual se encuentran expuestos a todos estos agentes de erosión. Se puede evidenciar que estos casos presentan en las partes altas de la ladera.

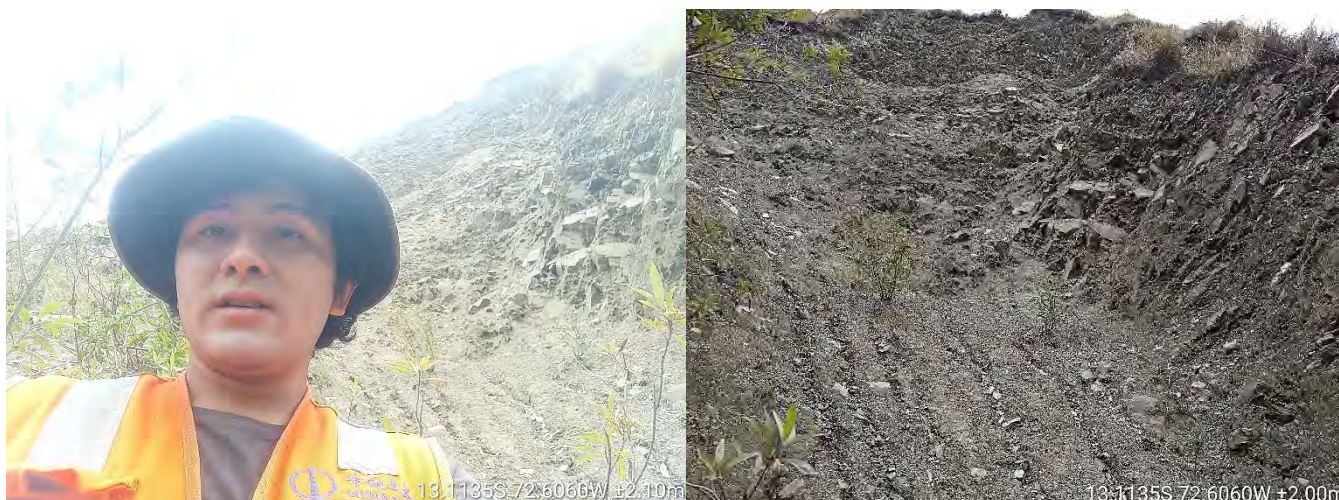
*Foto 21\_Afloramiento de macizo rocoso, del complejo metamórfico de Ollantaytambo.*

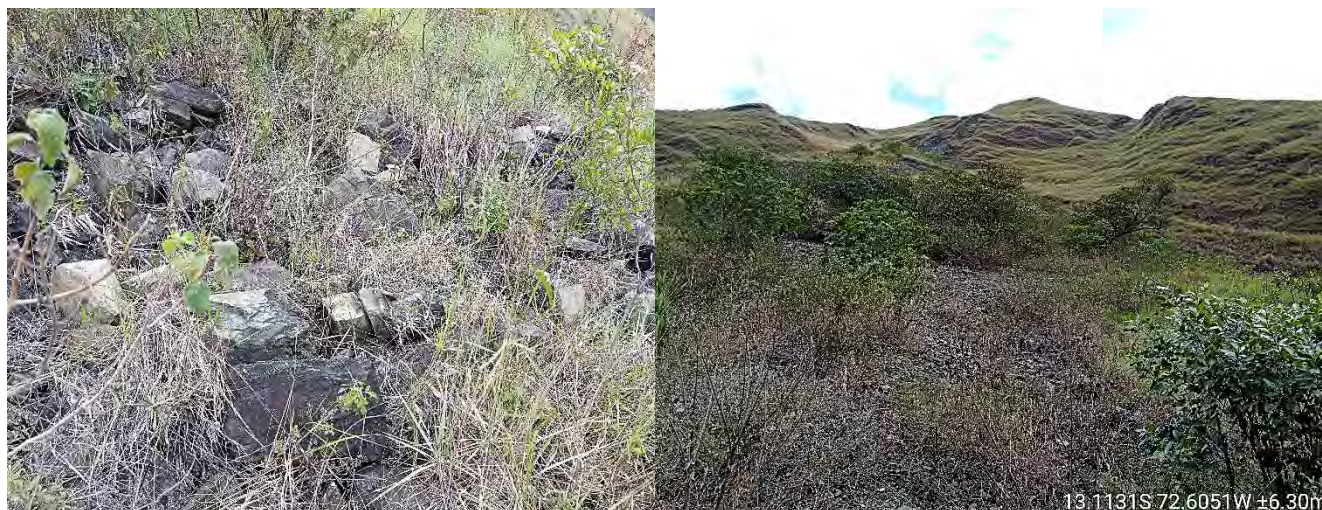
- c) En este sector, presenta acumulación de bloques de roca (producto de la caída de rocas); la zona en el que se encuentra acumulando, aumenta la mayor probabilidad para originar un deslizamiento a mayor volumen, esto debido a que presenta acumulación constante de volúmenes de masa, obteniendo así, mayor carga actuante.

*Foto 22\_acumulación de fragmentos de roca, en la parte superior del talud.*

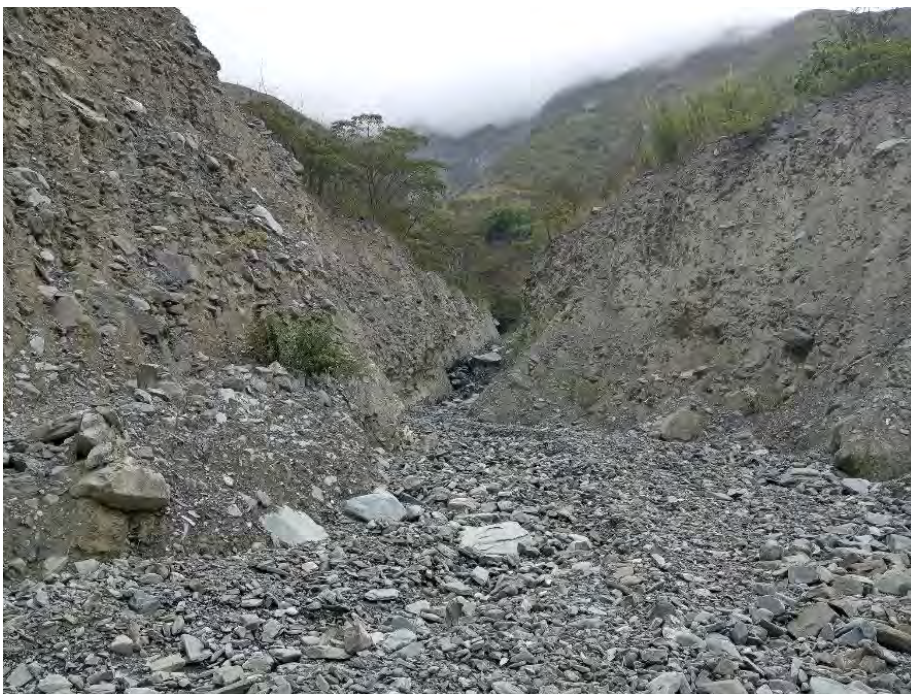
- d) Los conos de deyección, afectan constantemente en temporadas de lluvia, ocasionando el bloqueo de la carretera, impidiendo el acceso a Cocalmayo (tal sea el caso para acceder o dejar aislados); parte de la dirección del cono de deyección tiene como dirección en afectar al Balneario de Cocalmayo.

*Foto 23\_Zona de salida de la cárcava, dirección de la quebrada de Cocalmayo.*

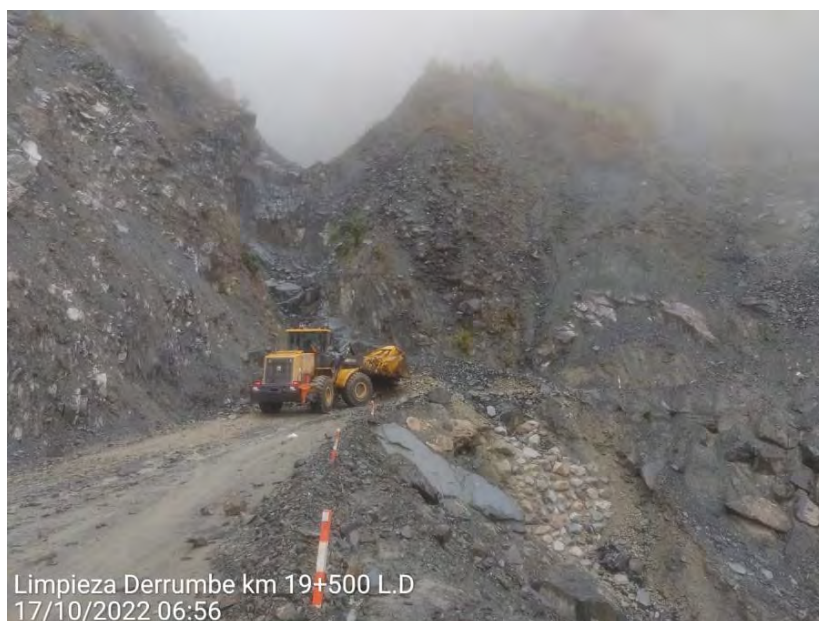
- e) El circo de erosión, que presenta en la parte alta de la ladera de la montaña, con la presencia de la precipitación pluvial, produce flujo de detritos, que afecta la vía de conexión de Santa Teresa – Santa María y afectando al acceso del Balneario de Cocalmayo.

*Foto 25\_Limpieza del flujo de detritos, en la quebrada de Cocalmayo.*
