**UNIVERSIDAD NACIONAL DE SAN ANTONIO ABAD DEL CUSCO**  
**FACULTAD DE INGENIERÍA GEOLÓGICA, MINAS Y METALÚRGICA**  
**ESCUELA PROFESIONAL DE INGENIERÍA GEOLÓGICA**

**EVALUACION DE RIESGOS POR PROCESOS DE GEODINAMICA  
EXTERNA EN EL BALNEARIO DE COCALMAYO, DISTRITO DE SANTA  
TERESA, PROVINCIA LA CONVENCION, DEPARTAMENTO DE CUSCO**

**PARA OPTAR AL TITULO PROFESIONAL DE  
INGENIERO GEÓLOGO**

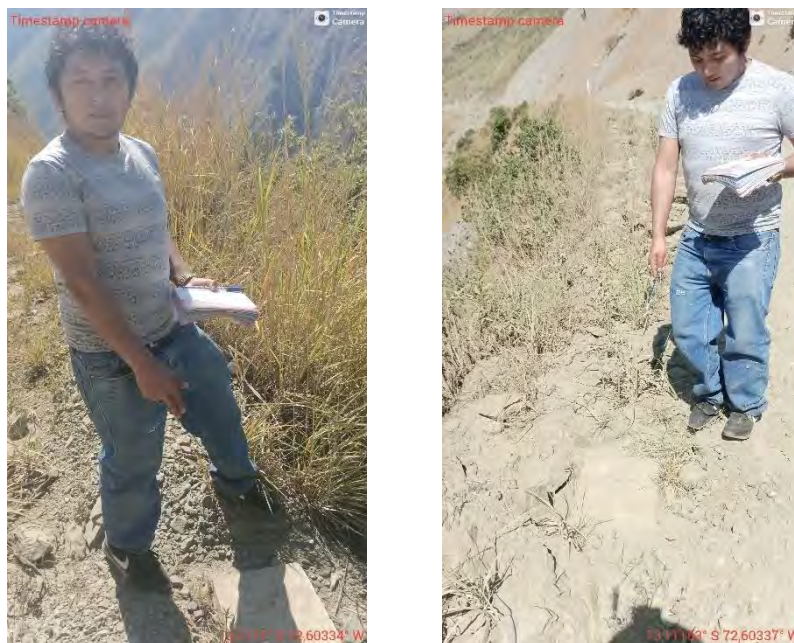
*Foto 29\_Puntos observados para el monitoreo topográfico*

Los resultados obtenidos del monitoreo topográfico, nos indica entre la fecha de febrero a mayo del 2022, presenta un mayor desplazamiento y en ese tiempo se presentó actividad pluvial, obteniendo como resultado, donde el volumen de masa del deslizamiento termina desplazándose; en la foto 20, se puede observar cómo afecto en el terreno durante el desplazamiento.

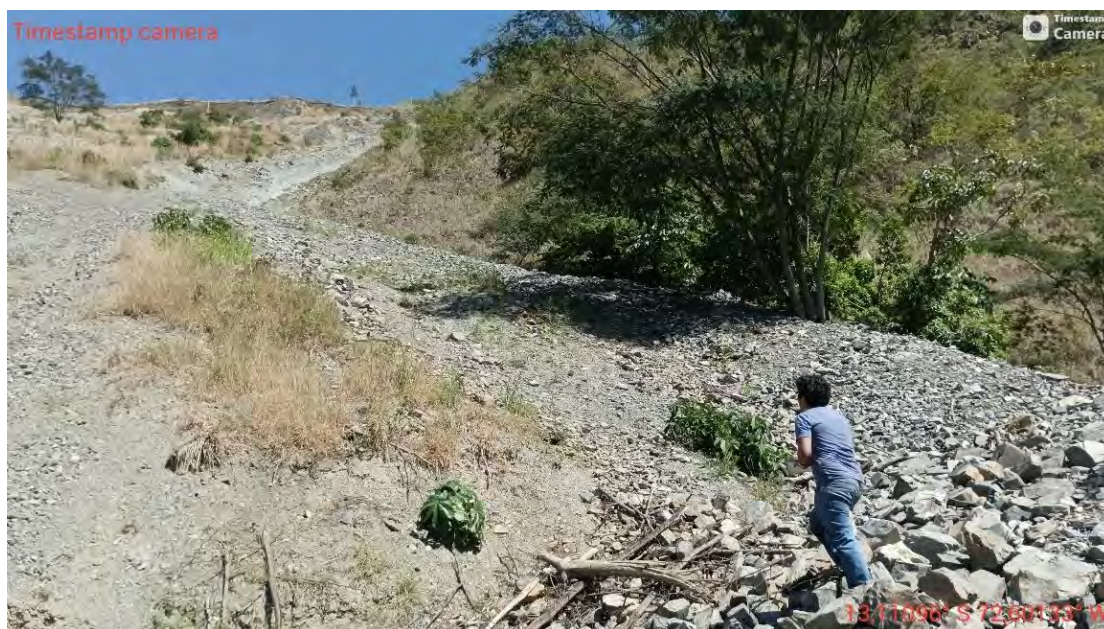
Los muros ya contruidos, tienen la finalidad de retener o disminuir la velocidad de las caídas de roca, lograr así que los fragmentos rocosos no logren llegar a la vía de acceso, al Balneario de Cocalmayo y las viviendas aledañas; estos muros están elaborados con el mismo material de la zona (materiales del cono de deyección)

*Foto 33\_Muro de contención, y material retenido.*

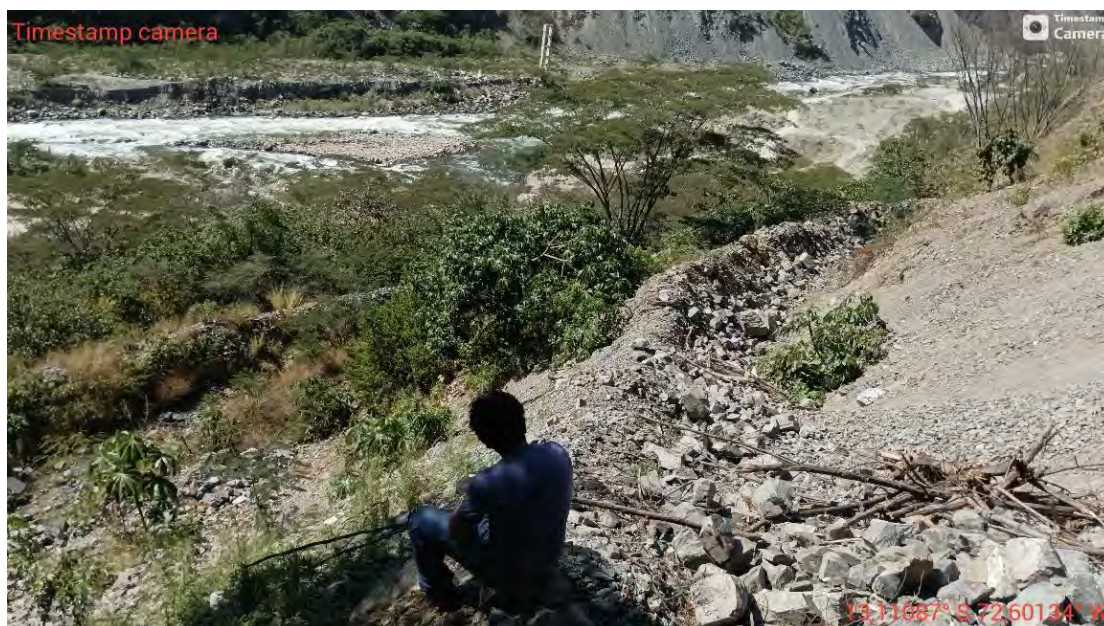
*Foto 31\_Caida de rocas y evidencia de poca vegetación*

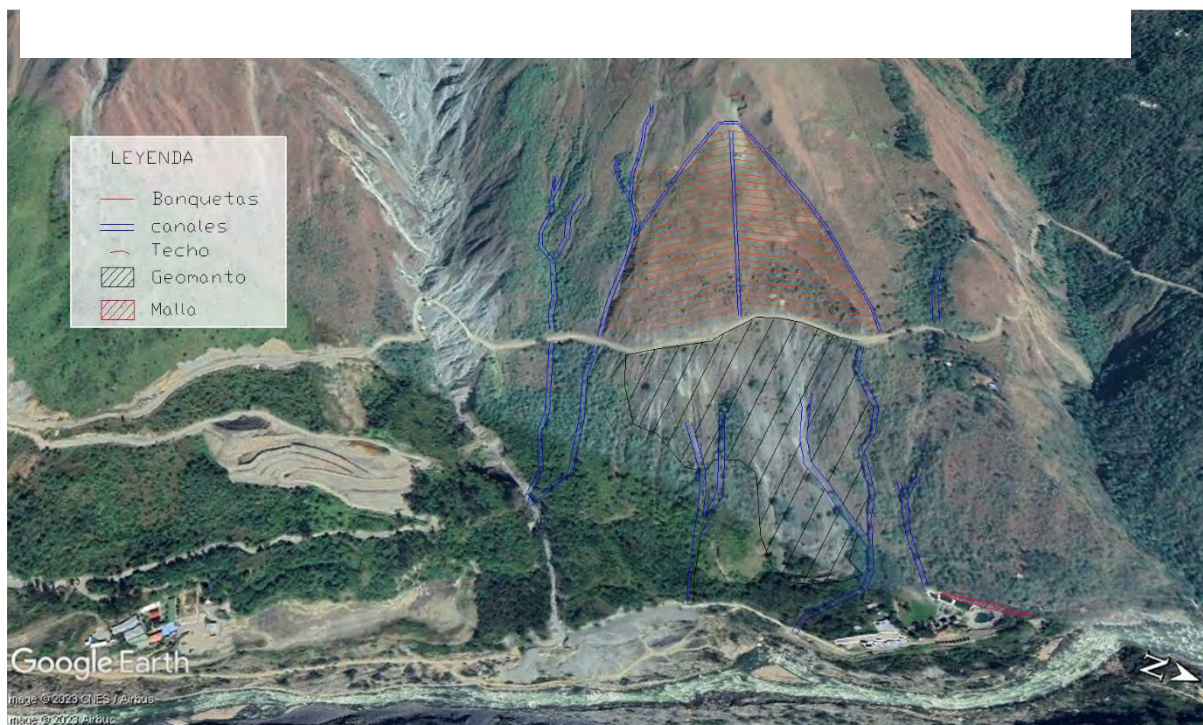
*Ilustración 28\_Propuestas para prevenir o mitigar el peligro. Fuente propia*

La elaboración de banquetas, tiene como finalidad, disminuir la carga en la parte superior del talud, y así obtener una mejor estabilidad del talud, y en cada banqueta se debe instalar sus respectivas cunetas.

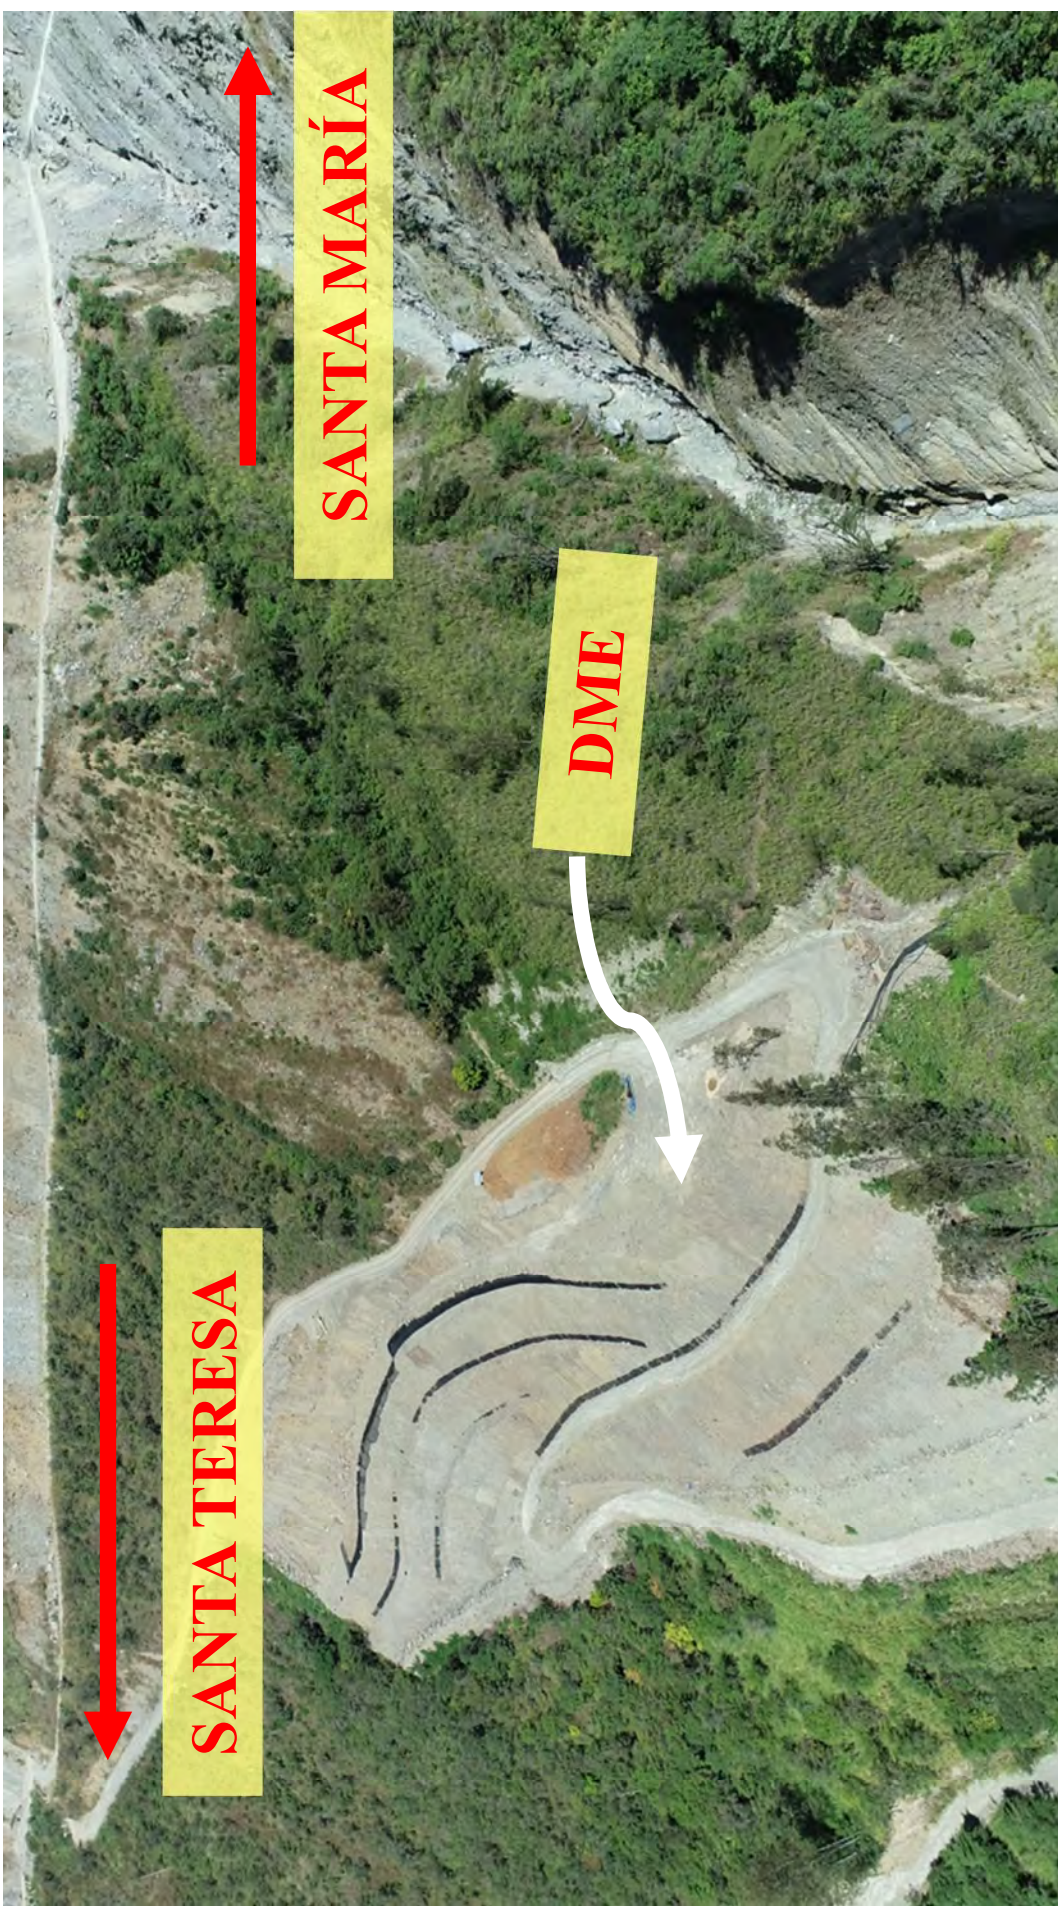
Aberturas en el material, alrededor de la escarpa de falla,  
permitiendo la infiltración de las aguas superficiales.

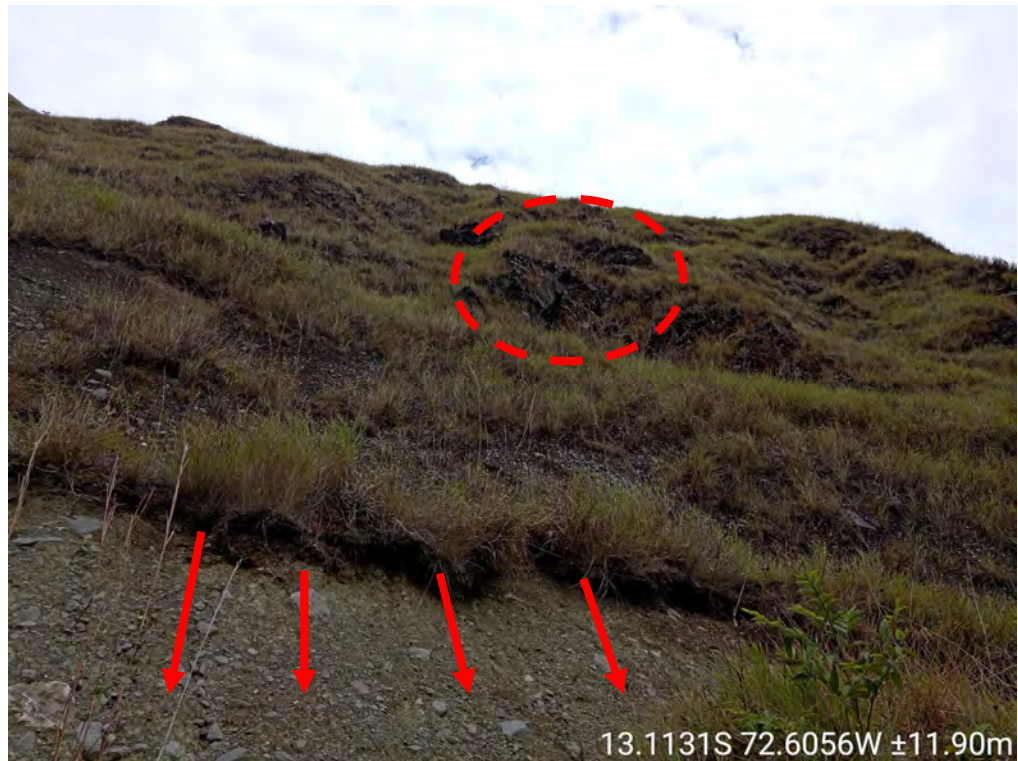
Escarpa de falla y afloramiento del macizo rocoso.

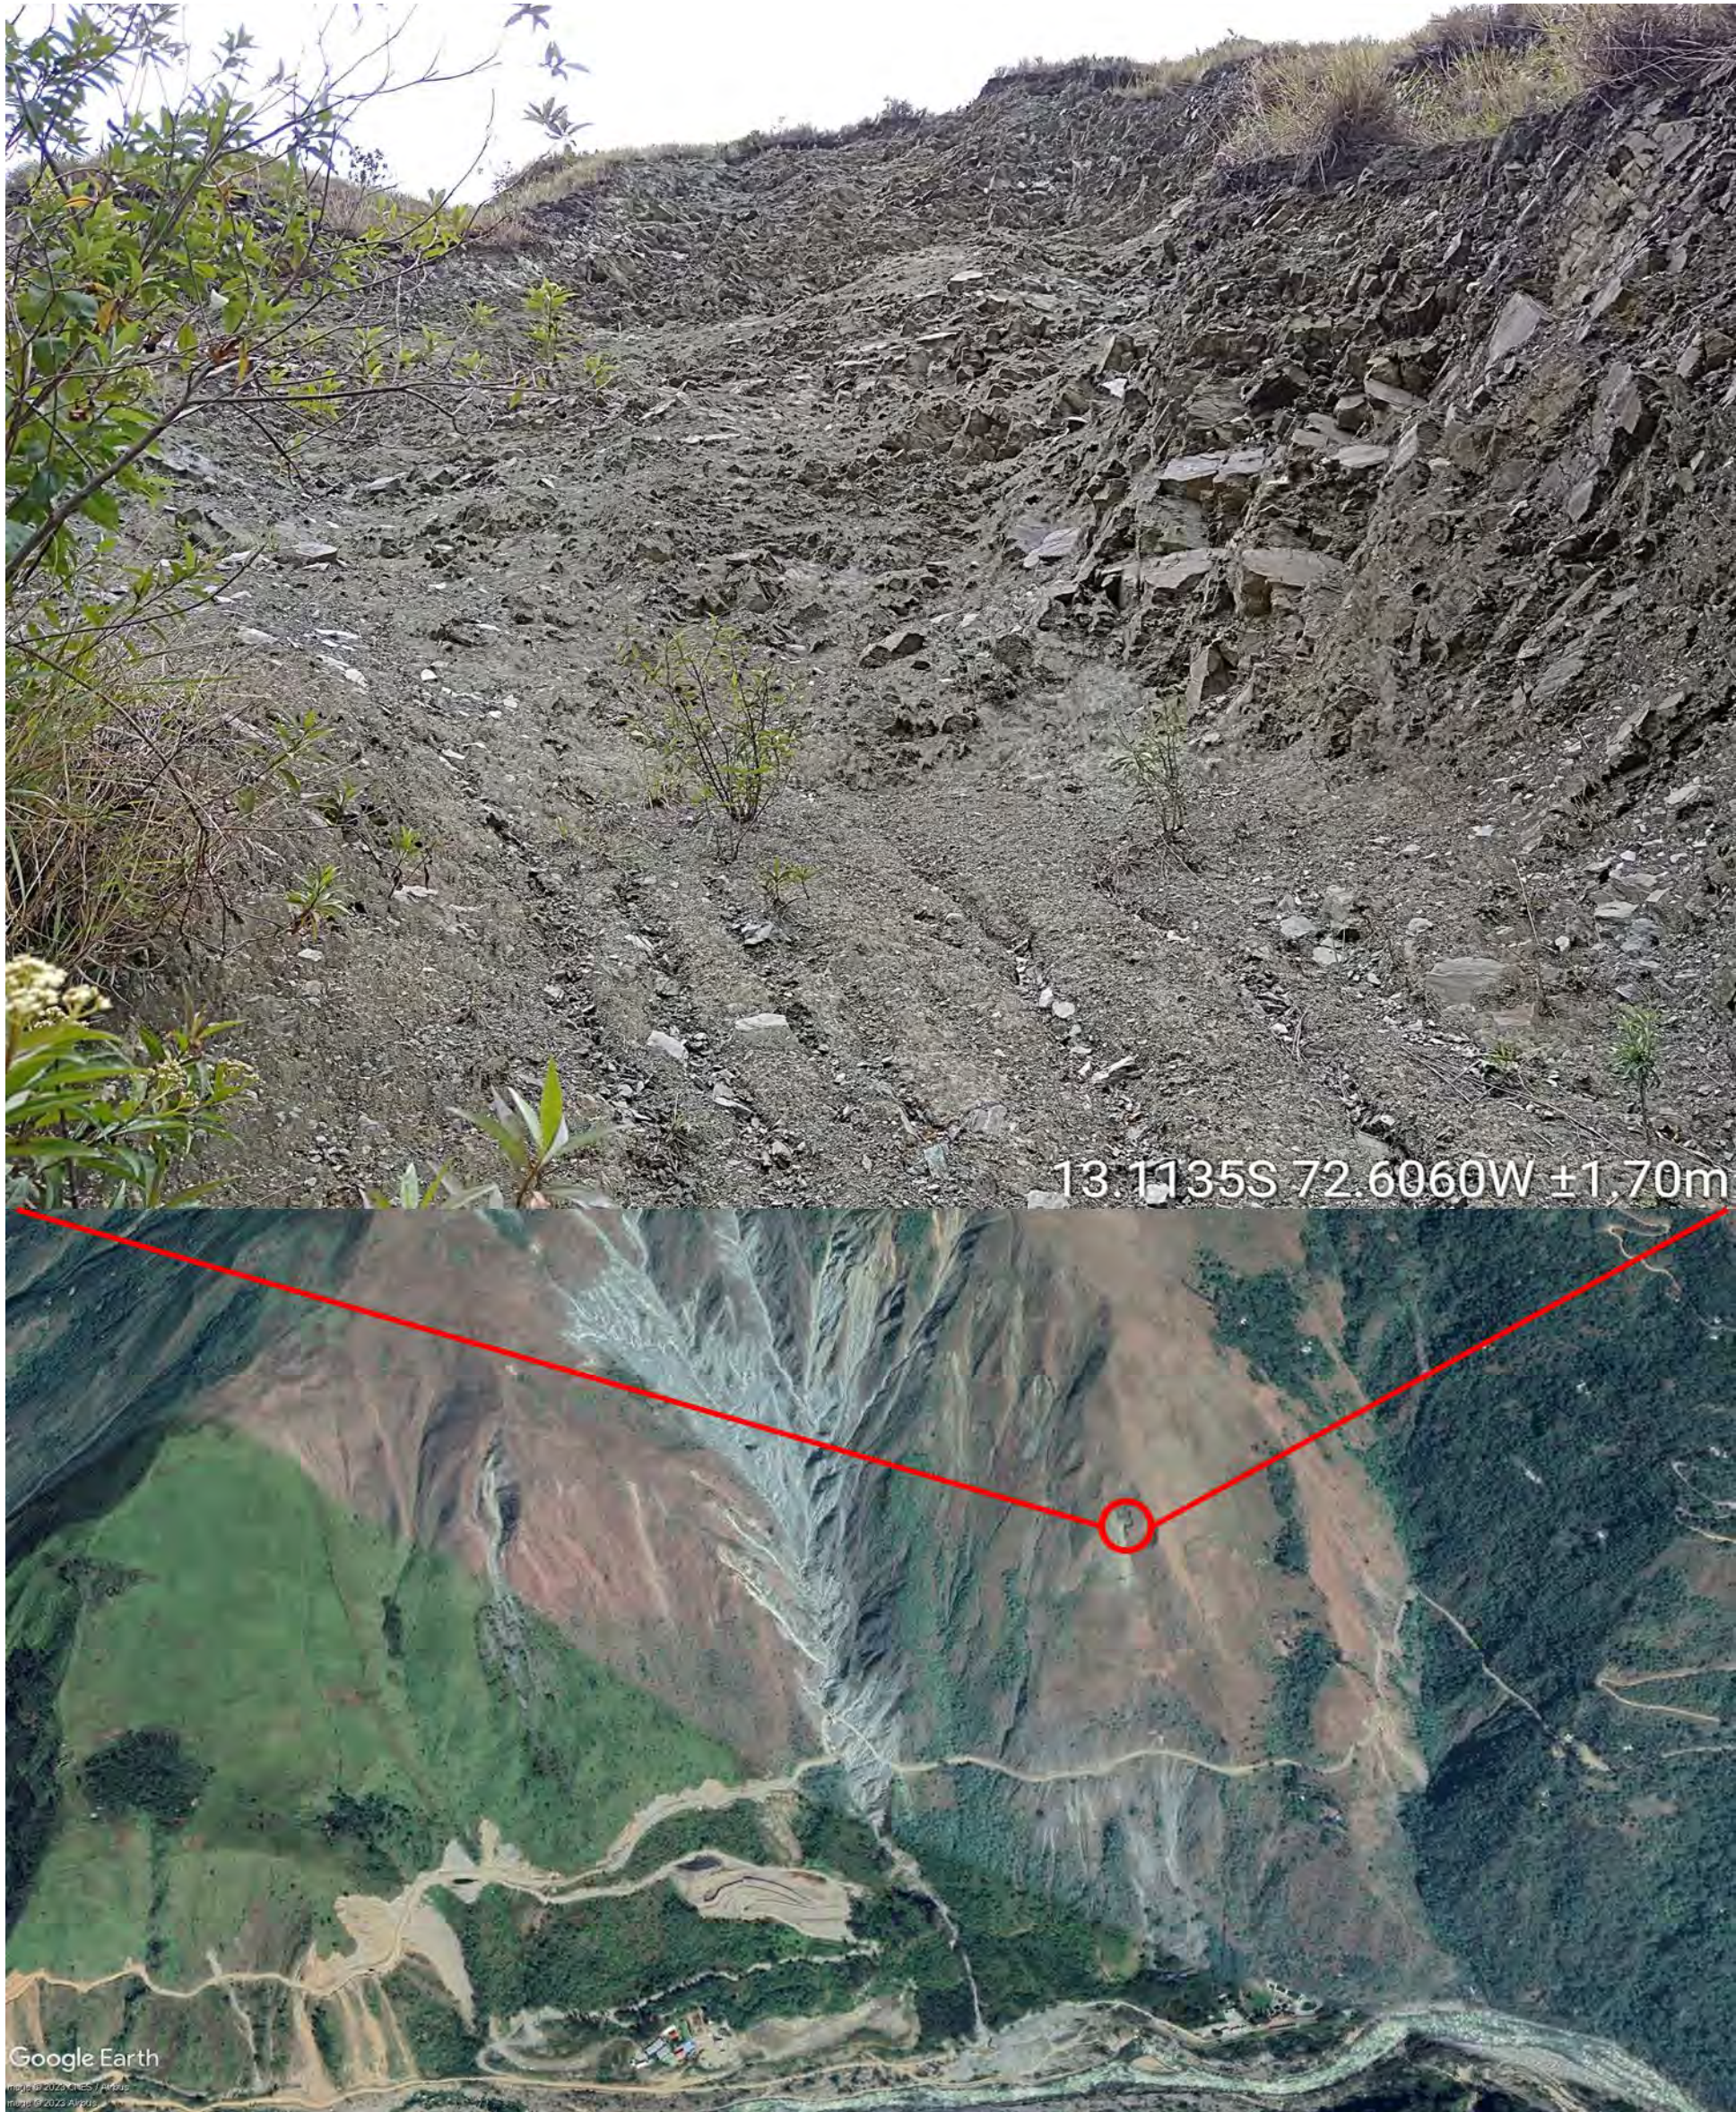
PANEL FOTOGRAFICO DE REFERENCIA

NOTA: Corresponden al talud superior, de la carretera Santa María - Santa Teresa.

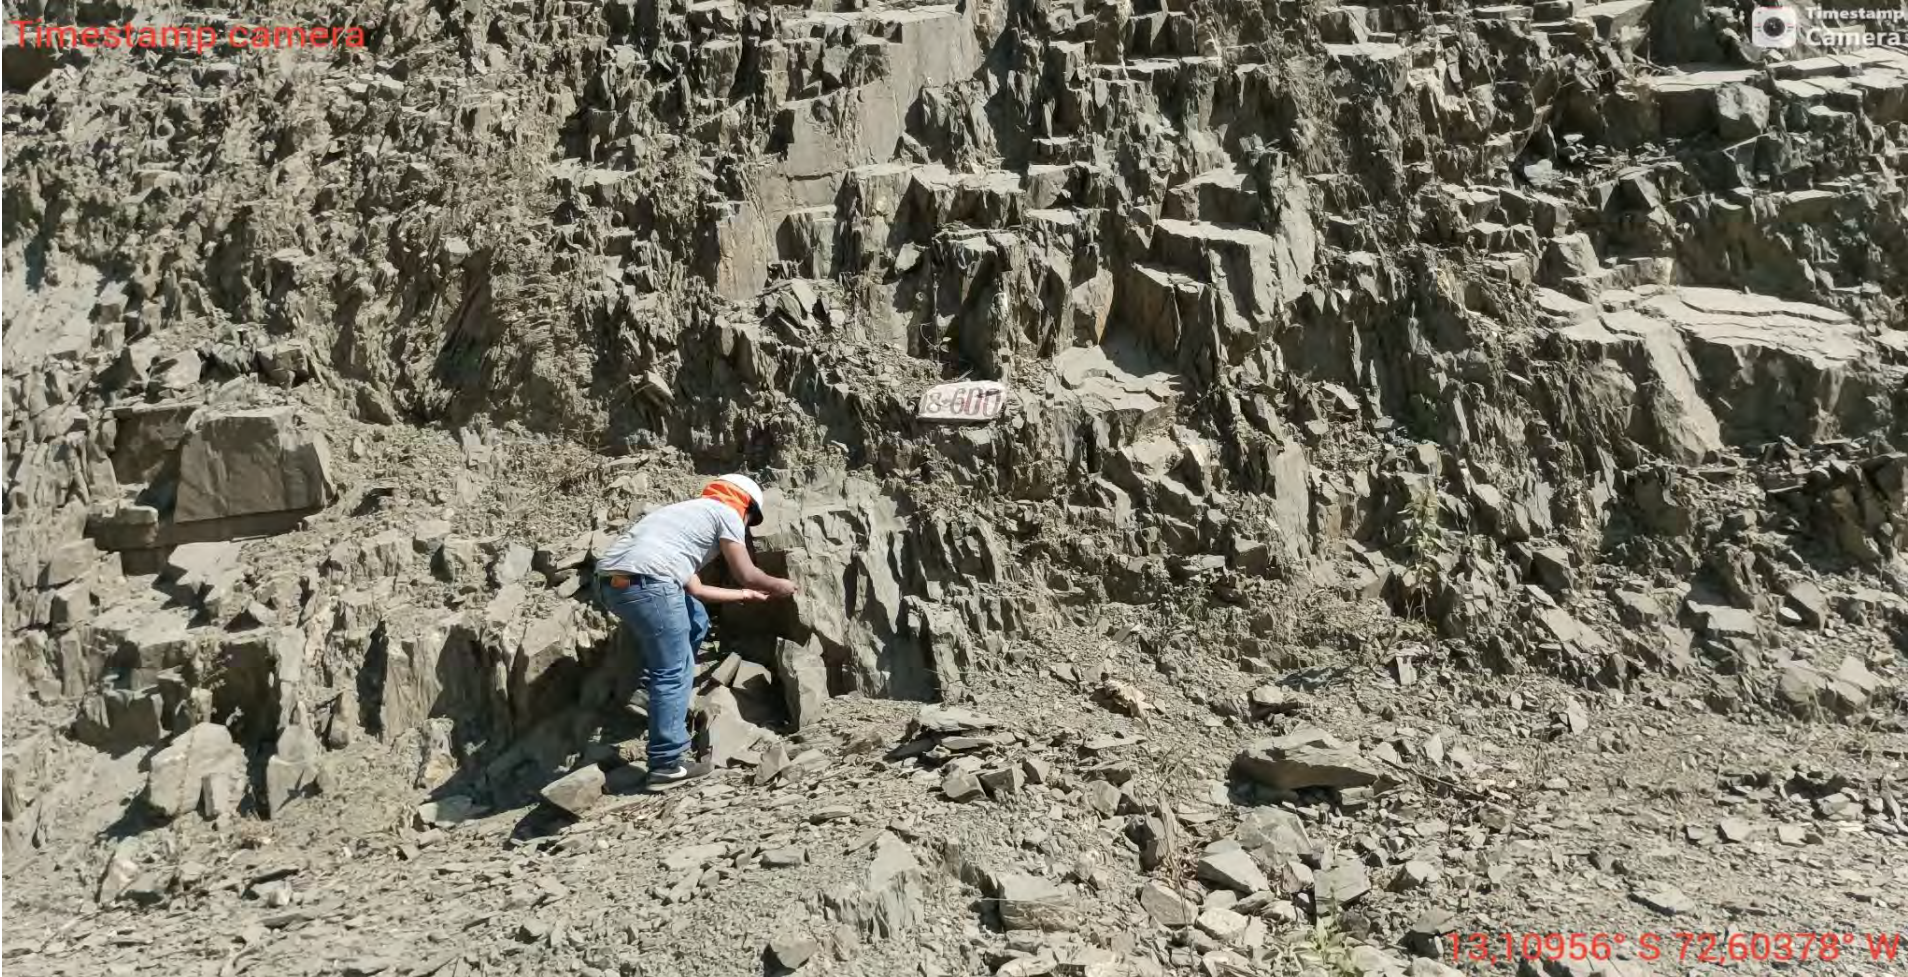
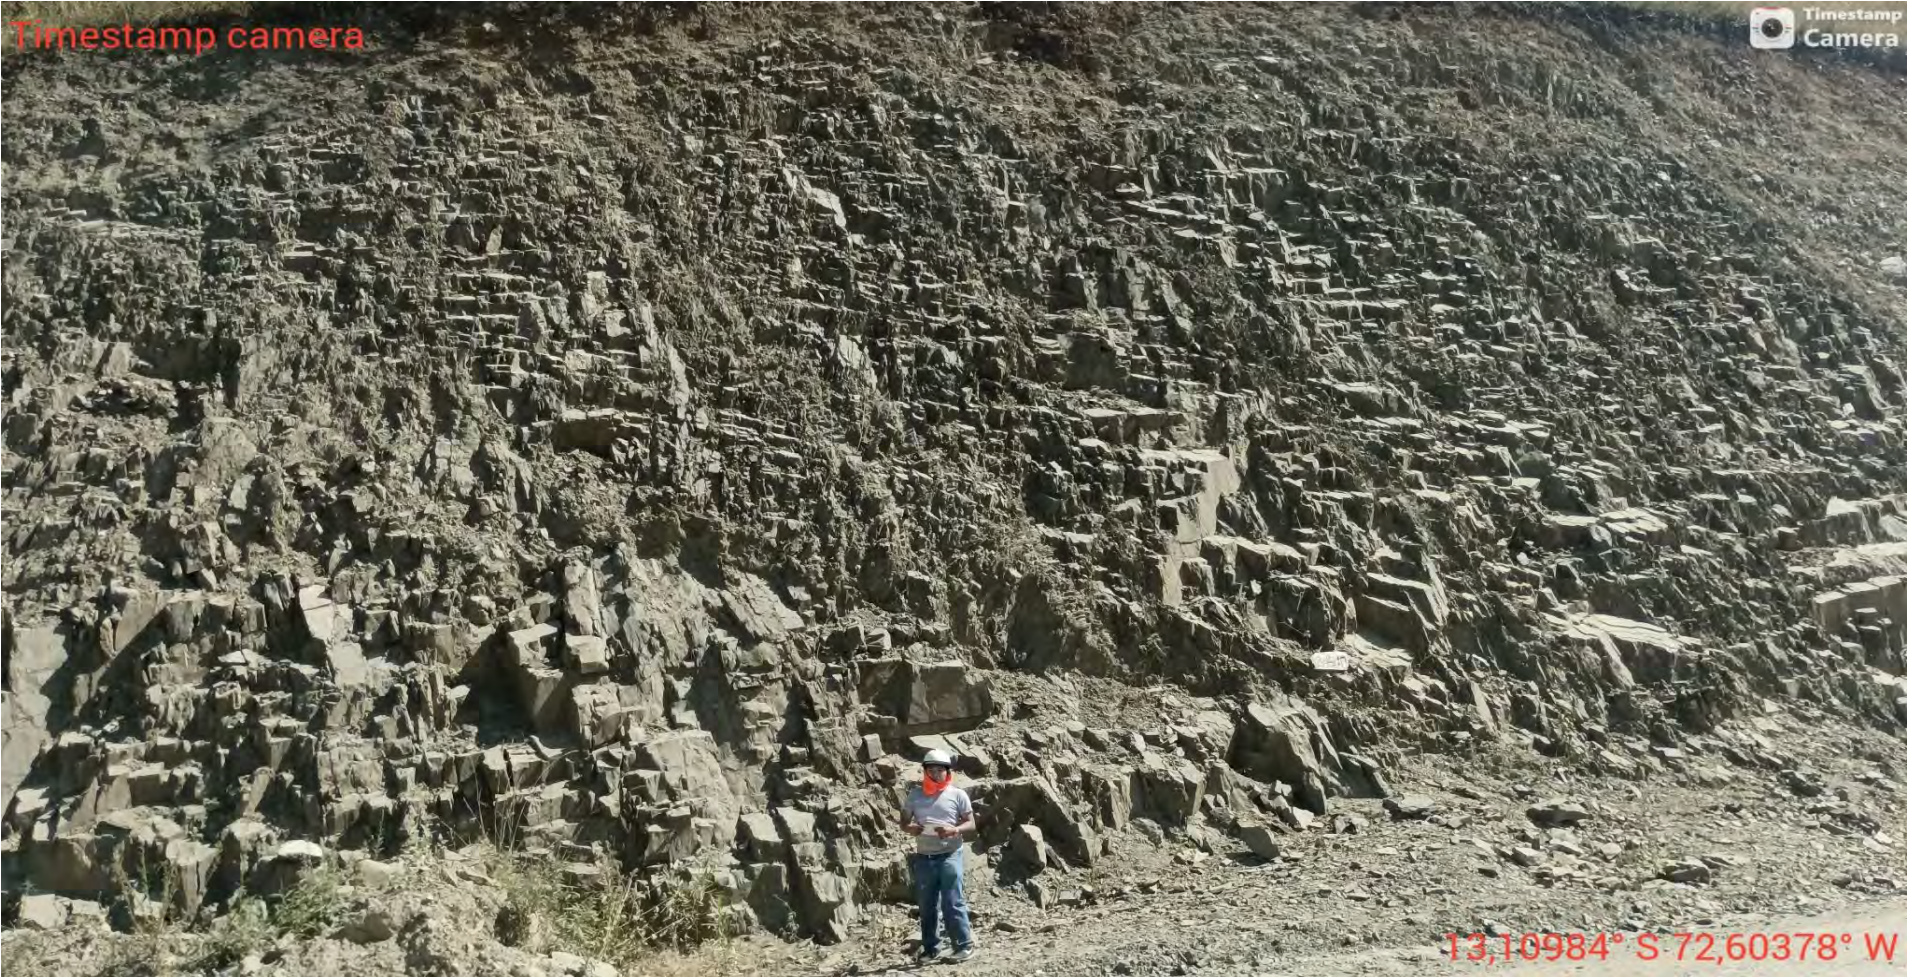
PANEL FOTOGRAFICO DE REFERENCIA

NOTA: Corresponden al talud que se encuentra a 300 metros de la zona del deslizamiento
