UNIVERSIDAD NACIONAL DE SAN ANTONIO ABAD DEL CUSCO
FACULTAD DE INGENIERÍA GEOLÓGICA, MINAS Y METALÚRGICA
ESCUELA PROFESIONAL DE INGENIERÍA GEOLÓGICA

TESIS

**ESTUDIO GEOLOGICO Y GEOTECNICO PARA LA CONSTRUCCION
DEL CANAL DE AGUA CCARAMPA – WILACCOTA. DISTRITO DE
ANTABAMBA, PROVINCIA DE ANTABAMBA APURIMAC -2025**

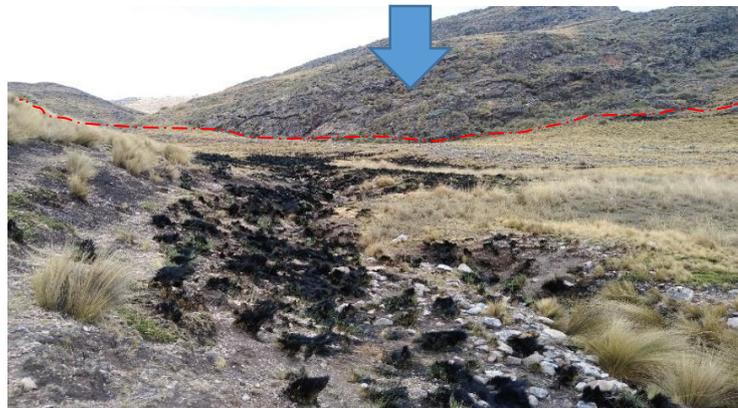
Estas geoformas se definen en términos morfo-estructurales y bioclimáticos, así la montaña baja de nuestra área de estudio, además ser parte integral en su conjunto, muestra su interior diferencias bioclimáticas como también formas estructurales (relieves), formas y formaciones superficiales (modelados) y unos procesos morfogenético que junto con las demás características permiten definir esta macro unidad. regional se ubica en la parte Nor – Oeste y Nor - Este de la apertura del canal.

Fotografía 02.- Montañas de rocas metamórficas, que afloran en la línea de conducción de la zona de estudio (Fuente: propia)

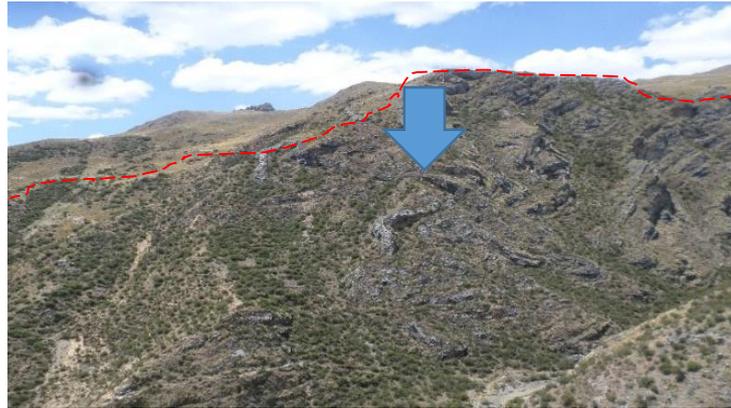
Se refieren a áreas de topografía poco accidentada compuestas por laderas de montaña con moderadas ramas, los procesos geomorfológicos también se asemejan a los de escorrentía superficial, donde el agua al fluir provoca erosión en las laderas. Conformadas litológicamente por rocas sedimentarias de la formación Hualhuani (Areniscas cuarzosas blancas y grises de grano fino) y algunos erupciones volcánicas, tienen un impacto regional en el canal del sistema de irrigación del proyecto.

Fotografía 03.- Montañas de rocas sedimentarias Fm. Huallhuani areniscas cuarzosas blancas y grises de grano fino, que afloran en la línea de conducción de la zona de estudio (Fuente: propia)

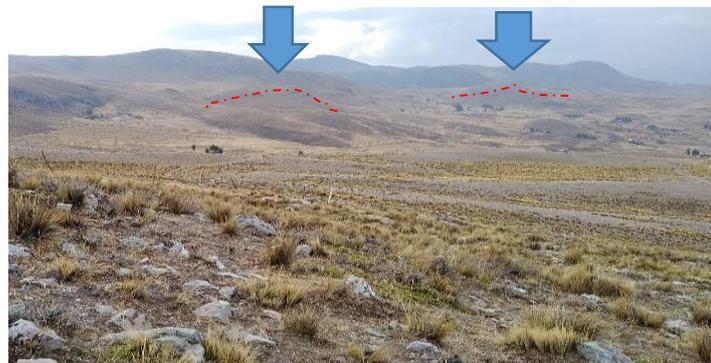
La colina y/o loma en el área del proyecto representa un cerro o colina que es una eminencia del terreno que, en general, no supera los 100 metros desde la base hasta la cima. Que han sido formados por varios fenómenos; entre los más comunes están los geomorfológicos: por la surgencia de fallas; por erosión de otros accidentes mayores del terreno, tales como las mismas montañas u otros cerros; por movimiento y deposición de sedimentos de un glaciar.

Fotografía 04.- Colina y lomas sedimentarias, que afloran en la línea de conducción de la zona de estudio (Fuente: propia)

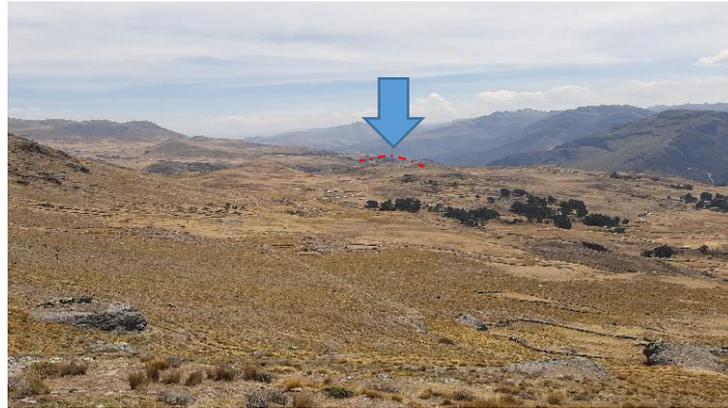
El sistema de riego del proyecto geomorfológicamente también se ha modelado en colinas y lomas volcánicas que representan los cerros que son eminencia del terreno que no superan los 100m., desde la base hasta la cima. En este caso han sido formados por varios fenómenos; por erosión de otros accidentes mayores del terreno, tales como las mismas montañas u otros cerros; por movimiento y deposición de sedimentos de un glaciar (por ejemplo, morrenas y drumlins); etcétera.

Fotografía 05.- Colina y lomas volcánicas, que afloran en la línea de conducción de la zona de estudio (Fuente: propia)

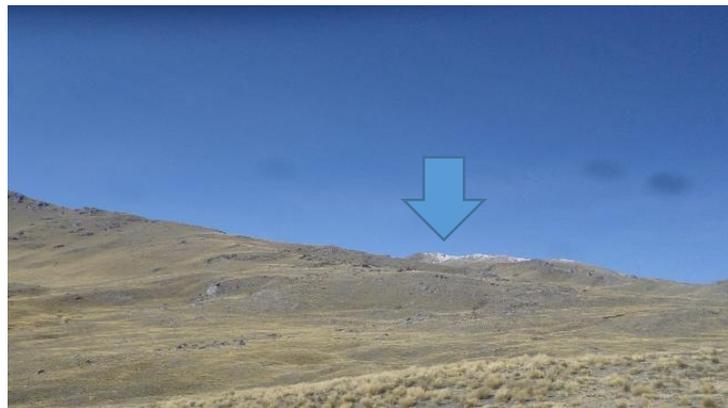
Esta unidad geomorfológica inmerso en medio de las montañas altas de rocas intrusivas, cuyo origen fue por la actividad de la glaciación y desglaciación de la cadena oriental de los nevados cercanos a la zona de estudios. La extensión de esta unidad es adyacente y en direcciones paralelas a las quebradas y ríos alto andinas, mostrando áreas irregulares de acumulación que pueden llegar hasta las decenas de hectáreas.

Fotografía 06.- Morrena, que afloran en la línea de conducción de la zona de estudio (Fuente: propia)

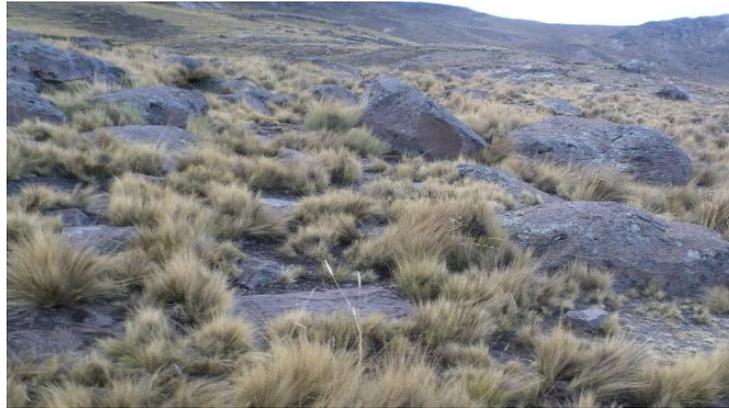
Corresponden a los flujos piroclásticos que están conformados por las rocas volcánicas del área de estudio en este caso por las tobas volcánicas que han sido dispersados en la superficie, se caracteriza por presentar relieves ondulados a veces abruptos.

Fotografía 07.- Superficie de flujos de piroclastos, que afloran en la línea de conducción de la zona de estudio (Fuente: propia)

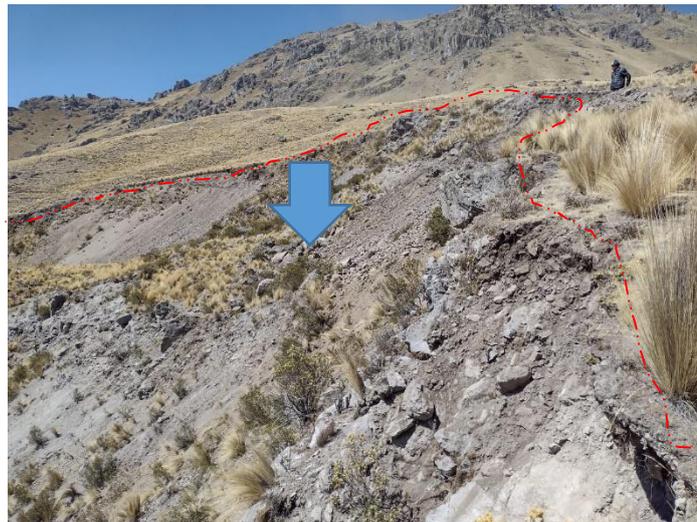
Zonas donde se aprecian relieves abruptos a empinados, producto de los eventos de la geodinámica externa como son la caída de detritos, suelos, derrumbes, volcamiento de rocas y otros similares; los cuales dejan huellas y rastros a manera de escarpas.

En el área de la zona de regulación se identificaron deslizamientos antiguos y en actividad, regionalmente estas geoformas tienen influencia en el proyecto.

Fotografía 08.- Deslizamiento antiguo, que afloran en la línea de conducción en la zona de estudio (Fuente: propia)

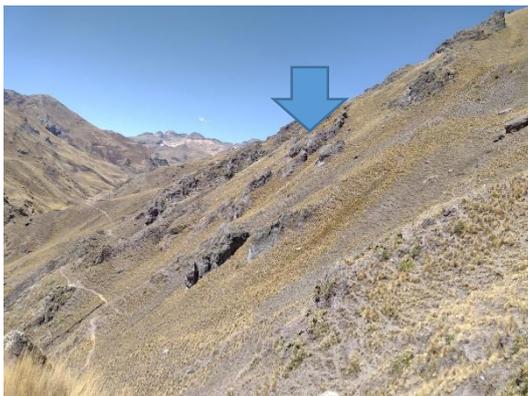
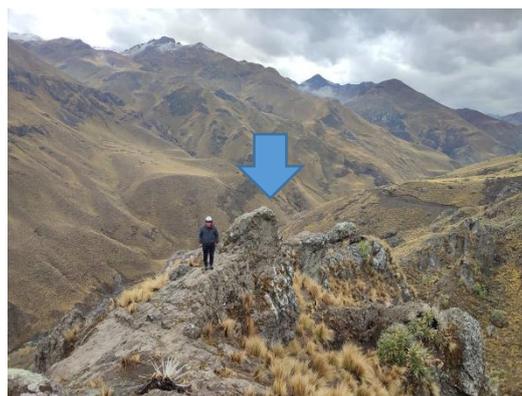
Esta unidad de Ladera está conformada por afloramientos de rocas y secuencias volcánicas de; gruesos paquetes de afloramientos de macizos rocosos de origen volcánico, y depósitos cuaternarios recientes de origen volcánico, constituyendo una superficie de topografía de empinada a extremadamente empinada, que forman laderas de pendientes de rangos de 12° a 45° de inclinación del terreno, a una altitud mayor de los 3800m.s.n.m., Este lugar está circundado por varias fuentes tributarias. Hoy en día, tanto la erosión por flujo como la erosión por escorrentía superficial son los factores de modelación más sobresalientes de esta unidad.

Fotografía 09, 10.- Ladera de montaña volcánica, que afloran como macizos rocosos ubicados en UTM – WGS 18L: E: 740813, N: 8394890, de una altitud de 4182m en la línea de conducción en la zona de estudio.

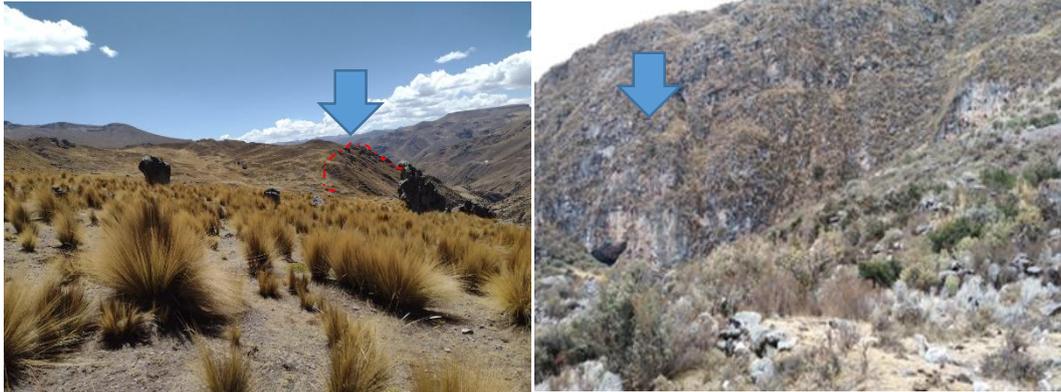
Fotografía 11, 12.- Ladera de montaña sedimentaria, que afloran como macizos rocosos ubicados en WGS - UTM 18L E: 7395508, N: 8395467 Altitud 4187m.s.n.m. del Km 11 + 900 al Km 11+ 940, de una altitud de 4187m, aproximadamente 20% del área en la línea de conducción en la zona de estudio.

PROGRESIVA (km)	GEOMORFOLOGÍA LOCAL	PENDIENTE Y/O CARACTERÍSTICAS
1+510 – 2+420	Ladera en Montaña Sedimentaria	De acuerdo al mapa de pendientes, en estas geoformas las pendientes varían desde 12° a mayores de 45° de inclinación del terreno, en la que estas mismas nos indican. Que son zonas susceptibles a deslizamientos y caídas de rocas. Que podrían desencadenar por factores naturales y/o antrópicas. Están conformadas por afloramientos de rocas y secuencias Sedimentarias de afloramientos de macizos rocosos de origen Sedimentario, y depósitos cuaternarios recientes de origen sedimentario.
32+600 – 32+250	Ladera en Montaña Sedimentaria	
33+300 – 34+240	Ladera en Montaña Sedimentaria	
34+470 – 35+100	Ladera en Montaña Sedimentaria	
36+540 – 39+100	Ladera en Montaña Sedimentaria	
41+380 - 42+200	Ladera en Montaña Sedimentaria	
43+200 – 44+250	Ladera en Montaña Sedimentaria	
49+700 – 50+900	Ladera en Montaña Sedimentaria

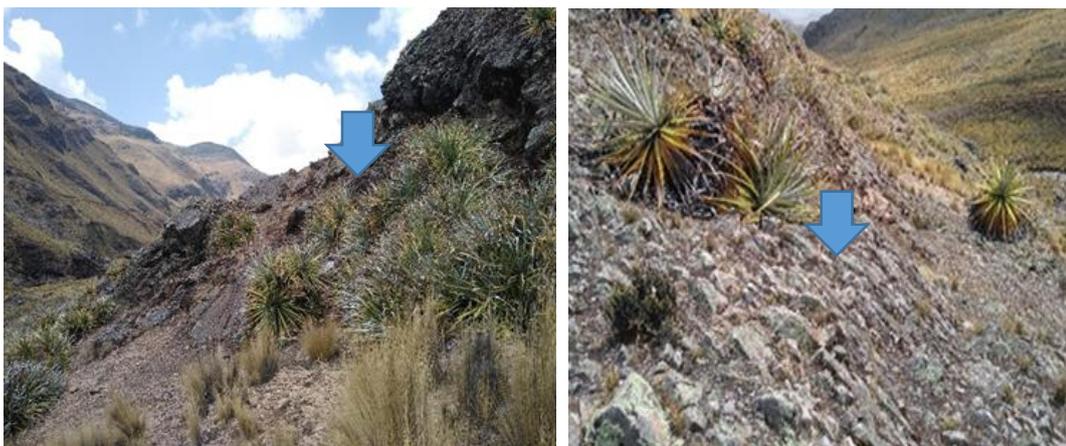
Esta unidad de Ladera está conformada por afloramientos de rocas y secuencias metamórficas de afloramientos de macizos rocosos de origen metamórfico, y depósitos cuaternarios recientes del mismo origen, constituyendo una superficie de topografía suave a moderada con laderas de pendientes de entre 12° a 30° de inclinación del terreno, a una altitud mayor de los 3500m.s.n.m., Este espacio está inundado por diversas fuentes tributarias. En la actualidad, tanto la erosión por flujo como la erosión por escorrentía superficial son los factores modeladores más significativos de esta unidad.

Esta geoforma representa aproximadamente el 3% del área que se emplazara la línea de conducción, representado por afloramientos y depósitos que han meteorizado de estas mismas, que han formado las laderas de montañas de origen metamórfico.

Fotografía 13, 14.- Ladera de montaña sedimentaria, que afloran como DEPOSITOS meteorizados, aproximadamente 3% del área en la línea de conducción en la zona de estudio.

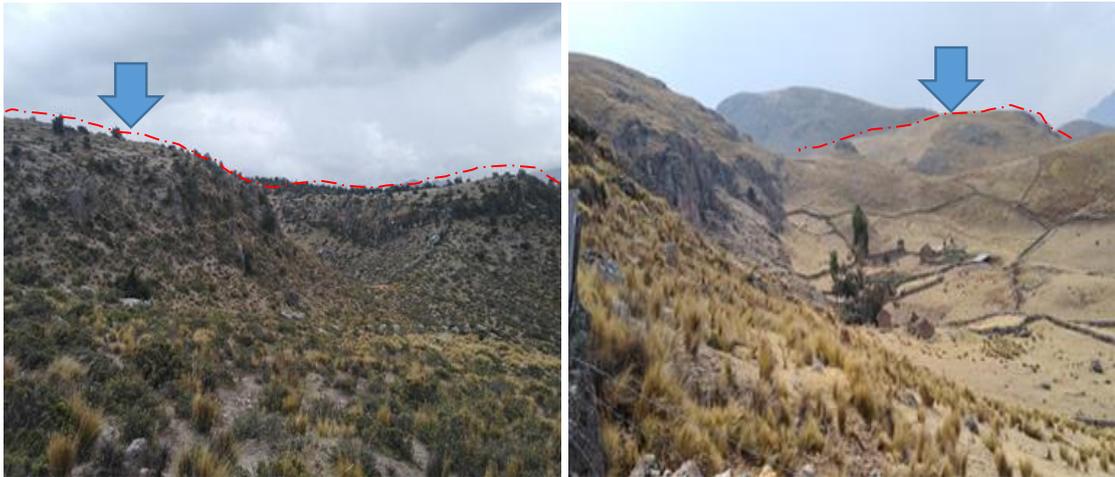
Se considera Lomas Sedimentarias a las pequeñas elevaciones que se han observado en el terreno, de la línea de conducción del sistema de riego del proyecto, del área donde estas elevaciones van de 30 a 300 metros, Las lomadas, también denominadas colinas en la zona, muestran un fundamento de rocas sedimentarias. Esta Unidad está posicionada entre las progresivas conforme al siguiente diagrama.

Fotografía 16, 17.- Ladera de montaña sedimentaria.

PROGRESIVA (km)	GEOMORFOLOGIA LOCAL	PENDIENTE
1+300 – 1+510	Lomada Sedimentaria	De acuerdo al mapa local de pendientes, en este tramo los rangos varían de: 3° a 12° de inclinación del terreno, estas zonas por su geoforma característica nos indica que no existen problemas geodinámicas. Que son pequeñas elevaciones dadas en el terreno tipo un cono.
12+700 – 13+600	Lomada Sedimentaria

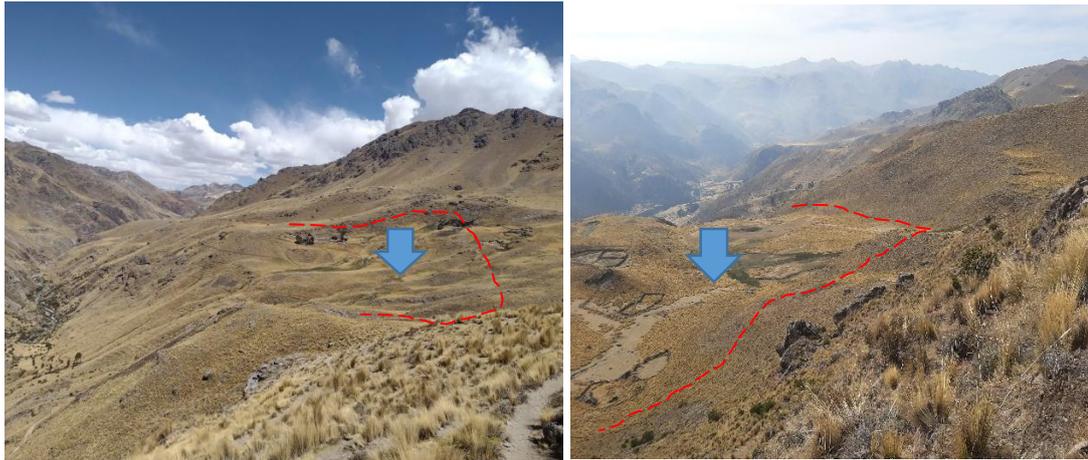
Se consideran llanura de montaña a las superficies que presentan pendientes muy suaves que van de 0 a 3° de inclinación, En el área de influencia las planicies se encuentran constituidas por gravas, arenas y limos de origen de las rocas por meteorización y/o otros agentes geológicos producidos en la zona.

Fotografía 18, 19.- Llanura de montaña, en la línea de conducción.

PROGRESIVA (km)	GEOMORFOLOGIA LOCAL	PENDIENTE
5+720 – 5+900	Llanura de Montaña	De acuerdo al mapa local de pendientes, en este tramo los rangos varían de: plano a casi nivel de 0° a 12 de inclinación del terreno. Estas áreas y/o zonas llanas corresponden a las montañas. Que generalmente se han formado por una diagénesis.
6+020 – 6+220	Llanura de Montaña	
34+240 – 34+470	Llanura de Montaña

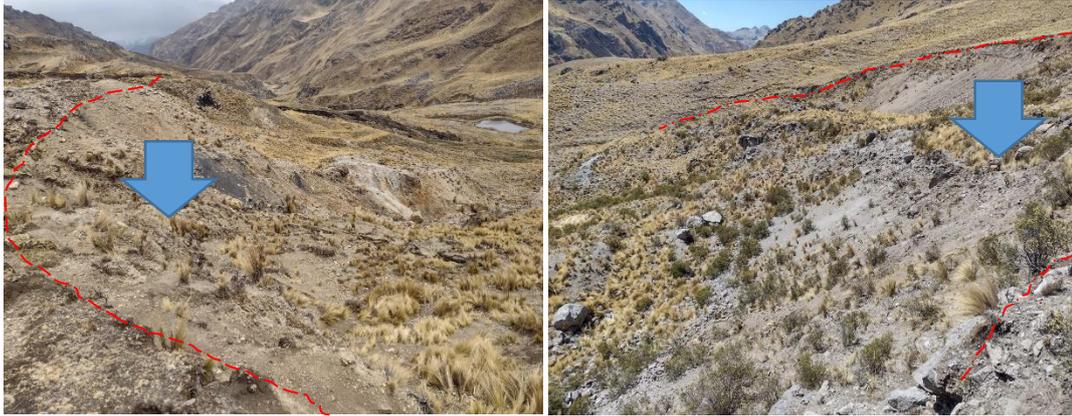
PROGRESIVA (km)	GEOMORFOLOGIA LOCAL	PENDIENTE
0+180 – 0+700	Zona Deslizable / Deslizamientos	De acuerdo al mapa local de pendientes, en este tramo los rangos varían de: moderadamente empinada 12° a 45° de inclinación del terreno. Esta área son zonas de deslizamientos en algunos casos existe cantidad de agua subterránea y superficial.
7+210 - 7+360	Zona Deslizable / Deslizamientos

Fotografía 20, 21.- Zona deslizamiento, en la línea de conducción

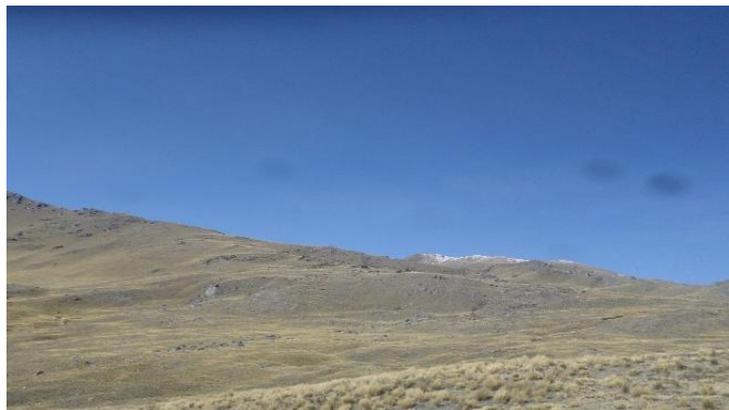
PROGRESIVA (km)	GEOMORFOLOGIA LOCAL	PENDIENTE
7+900 – 8+570	Morrena	De acuerdo al mapa local de pendientes, en este tramo los rangos varían de: 3° a 12° de inclinación del terreno.
8+600 – 8+660	Morrena	
8+880 – 8+850	Morrena

Fotografía 22.- Morrena, en la línea de conducción

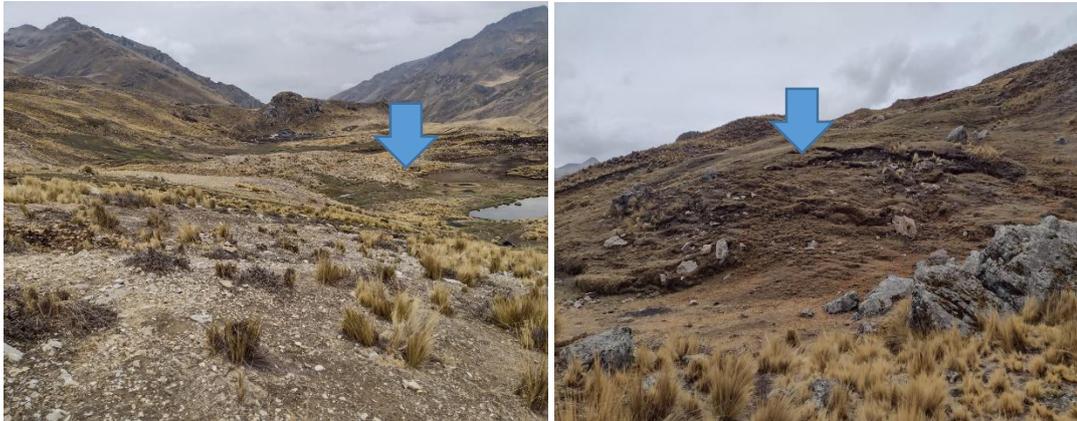
En el tramo del sistema de riego del proyecto, se ha podido observar este tipo de geoforma que representa el humedal de altura, y se considera una pradera nativa poco extensa con permanente humedad. Las plantas o vegetales que residen en el bofedal se conocen como vegetales hidrofíticas. Los bofedales se originan en áreas similares a las de los grandes Andes situadas a más de 3.800 metros de altura, donde las llanuras acumulan agua proveniente de las

lluvias, el deshielo de glaciares y, en su mayoría, erupciones superficiales de aguas subterráneas.

Fotografía 23,24.- Deposito bofedal, en la línea de conducción

PROGRESIVA (km)	GEOMORFOLOGIA LOCAL	PENDIENTE
0+300 – 0+320	Bofedal	De acuerdo al mapa local de pendientes, en este tramo los rangos varían de: 0° a 3° de inclinación del terreno. Estas áreas y/o zonas son llanas donde se acumulan agua y humedad, que se depositan suelos de material orgánico.
0+520 – 0+710	Bofedal	
8+570 – 8+600	Bofedal	
8+660 – 8+880	Bofedal	
11+730 – 11+800	Bofedal	
11+840 – 11+900	Bofedal	
12+100 – 12+110	Bofedal	
12+400 – 12+500	Bofedal	
13+600 – 13+980	Bofedal	
14+670 – 14+820	Bofedal	
17+540 – 17+560	Bofedal	
17+680 – 17+720	Bofedal	
17+850 – 17+900	Bofedal	
18+210 – 18+370	Bofedal	
19+000 – 19+210	Bofedal

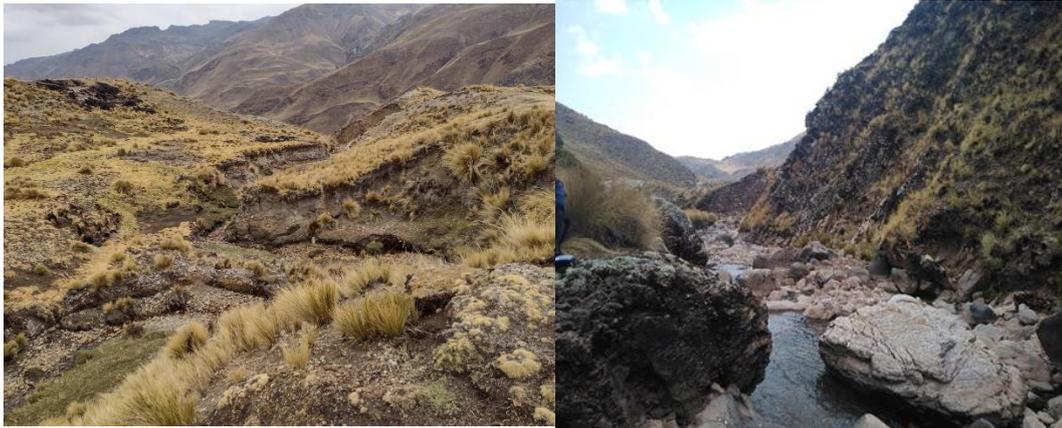
Morfología de extensión local situada en una depresión natural causada principalmente por procesos de erosión hídrica, cuyo origen es tectónico, se compone del cauce, las terrazas y las laderas.

El nivel de actividad en esta unidad local es inferior en las distintas quebradas, impactando de manera leve las laderas a causa del ensanche de las paredes del cauce y en el cauce mismo, generando una ligera socavación; en ciertas situaciones, la socavación es escasa y se nota una reciente colmatación de la estructura.

Fotografía 25,26.- Quebradas, en la línea de conducción (Fuente: propia).

PROGRESIVA (km)	GEOMORFOLOGIA LOCAL	PENDIENTE
11+240 – 11+270	Quebrada	De acuerdo al mapa local de pendientes, en este tramo los rangos varían de: 12° a 45° de inclinación del terreno, Estas áreas son accidentadas y generalmente ocurren problemas de flujos de detritos y lodos. En temporadas de lluvias.
17+900 – 17+940	Quebrada	
20+210 – 20+260	Quebrada	
21+240 – 21+300	Quebrada	
23+730 – 23+800	Quebrada

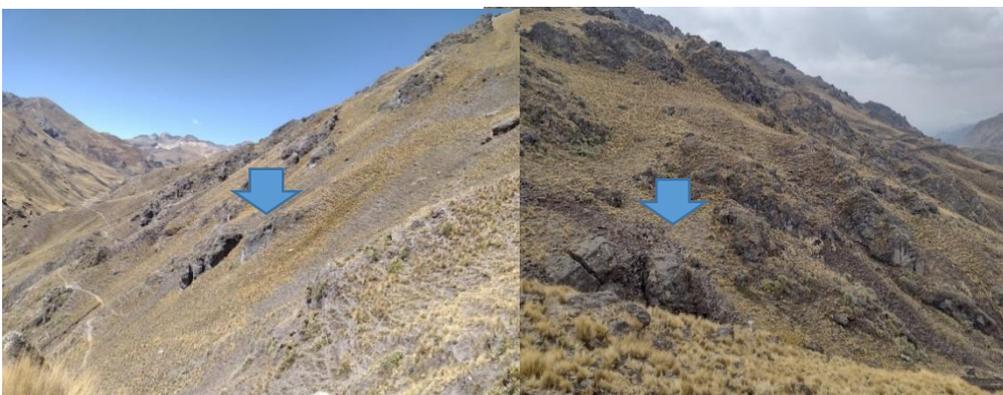
Desde el punto de vista geotécnico estos afloramientos se presentan estables que podrían soportar taludes de corte aproximadamente de 6:1 a 8:1, en algunos sectores presentan fracturas abiertas en el mismo sentido del talud de corte produciéndose fallas de tipo planar por lo que el talud de corte debe coincidir aproximadamente en 3:1.

Fotografía 27,28.- Rocas de origen Volcanico, en la línea de conducción.

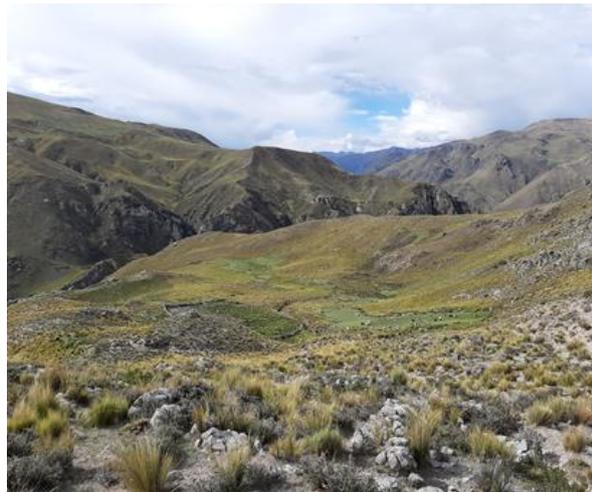
Estos depósitos en el área de estudio localmente representan o corresponden al afloramiento de depósitos que se han compuesto por derrames lávicos andecíticos grises a negros, intercalados con tobas, así mismo estos se encuentran en contacto con las rocas calizas y sus depósitos.

Fotografía 29.- Depósitos de la formación Ichullo, bloques de origen volcánico envuelta en un matriz limo/arcillo arenoso, en la línea de conducción.

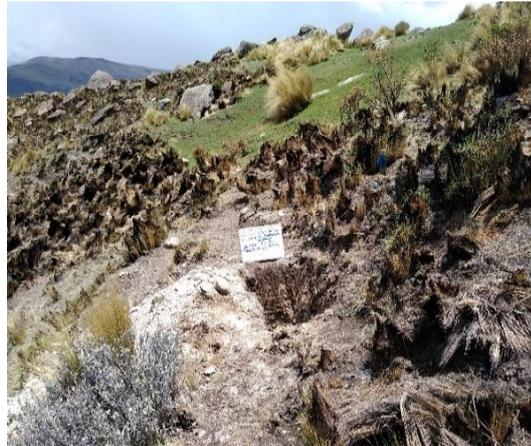
En el área de estudio del sistema de riego del proyecto específicamente a lo largo del trazo del canal, se ha identificado depósitos de esta formación que se encuentra conformado litológicamente por paquetes gruesos de areniscas de grano medio con intercalaciones de limoarcillitas, en algunos sectores la arenisca presenta alto grado de metamorfismo.

Superficialmente esto depósitos se encuentran conformados por bloques de origen volcánico.

Fotografía 30.- Depósitos de la formación murco, paquetes gruesos de areniscas de grano medio con intercalaciones de limoarcillitas, en la línea de conducción.

TRAMO		FORMACIÓN / DEPOSITO	ASPECTOS LITOESTRATIGRÁFICO, ESTRUCTURALES Y GEOTÉCNICOS APRECIADOS Y PREDOMINANTES
PROGRESIVAS			
13 + 640	13 + 660	Formación Murco	Suelo conformado por areniscas rojas de grano medio a grueso, intercaladas con limoarcillitas rojas pardas y verdes.
44 + 620	45 + 130	Formación Murco	Suelo conformado por areniscas rojas de grano medio a grueso, intercaladas con limoarcillitas rojas pardas y verdes.

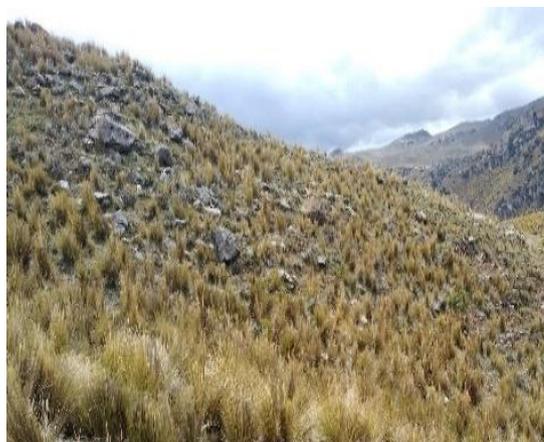
Estos depósitos de esta formación Orcopampa son característicos que se ha identificado en el área del sistema de riego del proyecto, en el trazo del canal, litológicamente están constituido por conglomerados gruesos y clastos subredondeados, secuencias de areniscas rojas, grises y verdes a blanquecinas que se intercalan con limoarcillitas rojas-violáceas de naturaleza tobácea y brechas. En la parte superior se halla una secuencia volcánica formada por brechas, aglomerados de tobaceos, tobas retrabajadas y finalmente lavas. Esta unidad posee un grosor cercano a 700 a 800 metros.

Fotografía 31.- Depósitos de la formación orcopampa, se intercalan con limoarcillitas rojas, en la línea de conducción.

TRAMO		FORMACIÓN / DEPOSITO	ASPECTOS LITOESTRATIGRÁFICO, ESTRUCTURALES Y GEOTÉCNICOS APRECIADOS Y PREDOMINANTES
PROGRESIVAS			
25 + 800	26 + 600	Formación Orcopampa	Suelos compuestos por conglomerados de caliza y cuarcita envuelta en una, matriz limo arcillosa.
28 + 300	28 + 400	Formación Orcopampa	Suelos compuestos por conglomerados de caliza y cuarcita envuelta en una, matriz limo arcillosa.
28 + 580	28 + 960	Formación Orcopampa	Suelos compuestos por conglomerados de caliza y cuarcita envuelta en una, matriz limo arcillosa.
29 + 010	29 + 280	Formación Orcopampa	Suelos compuestos por conglomerados de caliza y cuarcita envuelta en una, matriz limo arcillosa.
30 + 100	30 + 650	Formación Orcopampa	Suelos compuestos por conglomerados de caliza y cuarcita envuelta en una, matriz limo arcillosa.

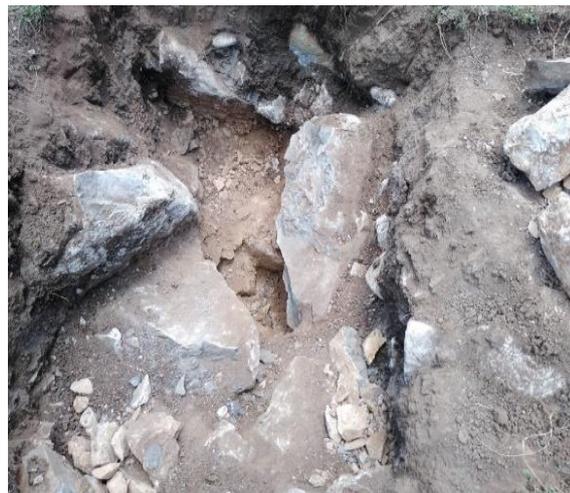
Los depósitos de la formación Arcurquina en el trazo del canal se ha identificado, litológicamente que están constituidas por secuencias de bancos gruesos de calizas grises y negras, por efectos de la meteorización y alteración de un proceso de diagénesis estos depósitos se han formado cubiertas por limo arcillas de color pardo y gris verdoso como se aprecia en las fotografías

Fotografía 32.- Depósitos de la formación Arcurquina, limo arcillas de color pardo, en la línea de conducción.

TRAMO		FORMACIÓN / DEPOSITO	ASPECTOS LITOESTRATIGRÁFICO, ESTRUCTURALES Y GEOTÉCNICOS APRECIADOS Y PREDOMINANTES
PROGRESIVAS			
33 + 650	34 + 180	Formación Arcurquina	Compuesto por bancos gruesos de calizas grises y negras
34 + 300	34 + 860	Formación Arcurquina	Compuesto por bancos gruesos de calizas grises y negras
35 + 220	35 + 550	Formación Arcurquina	Compuesto por bancos gruesos de calizas grises y negras
36 + 820	36 + 000	Formación Arcurquina	Compuesto por bancos gruesos de calizas grises y negras
36 + 500	36 + 900	Formación Arcurquina	Compuesto por bancos gruesos de calizas grises y negras

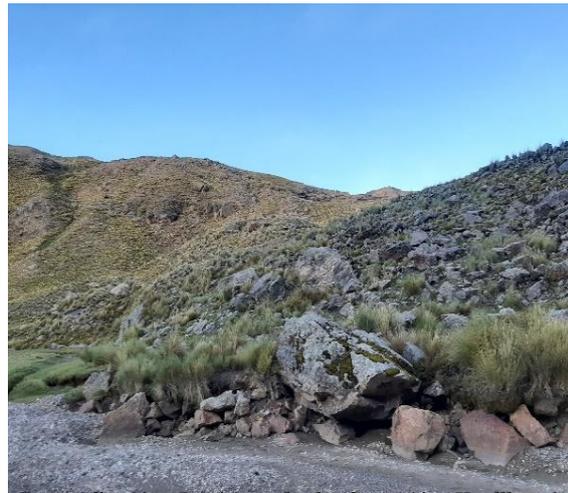
Estos depósitos localmente han sido identificados por estar alineadas en las partes altas de las montañas que están formadas por areniscas cuarzosas de origen de material metamórfico de grano fino a medio con una estratificación cruzada que forman bancos gruesos y medianos.

Fotografía 33.- Depósitos de la formación Hualhuani areniscas cuarzosas de origen de material metamórfico, en la línea de conducción.

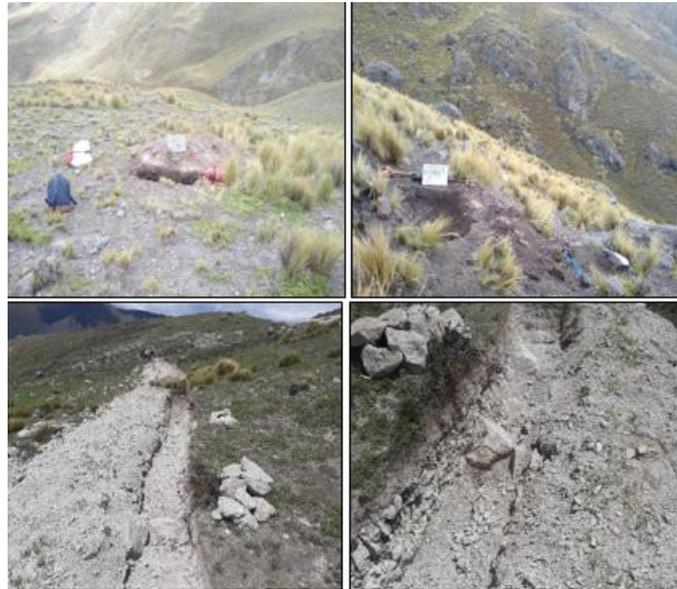
Son el resultado de la meteorización "in situ" de rocas ya existentes en el entorno, especialmente en las erupciones de rocas volcánicas de toba de cristal blanco verdoso, tobas de cristales grises y tobas de pómez, así como fragmentos líticos y fragmentos líticos; Estos están poco consolidados o parcialmente compactos, cubriendo, en cierta medida, las erupciones de rocas con una capa usualmente delgada, que puede alcanzar unos pocos metros

de espesor. La región estudiada presenta espesores significativos en áreas irregulares a lo largo del trayecto del canal, usualmente en sitios cóncavos, constituyendo un terreno de cobertura.

Fotografía 34.- Depósitos Residuales.

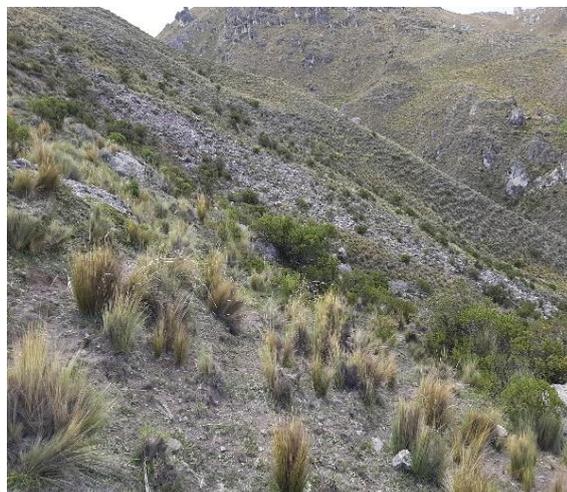
Estos depósitos se encuentran muy restringidos en la zona de estudio, debido a las características climáticas y topográficas del terreno. Se hallan mayormente en al pie de algunos de los taludes de corte de los afloramientos rocosos con espesores y dimensiones restringidas a pocas decenas de metros cúbicos. Se derivan de procesos de meteorización físico-química, llevados por la acción de la gravedad, compuestos por fragmentos angulares de diverso tamaño, desde bolones y gravas (principalmente fragmentos de mayor tamaño), dentro de una matriz areno-limo y/o limo-arcillosa, en ciertas situaciones.

Fotografía 35.- Depósitos coluviales estando compuestos por fragmentos angulares de variado tamaño, en la línea de conducción.

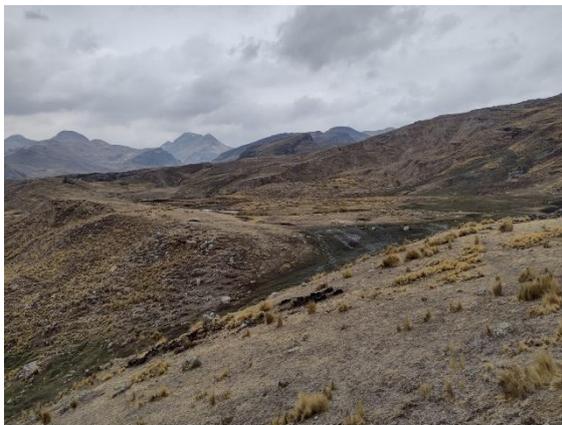
Se describe así a zonas o áreas con vegetación de humedales que presentan capas de turba subyacentes, Los bofedales en nuestra área se han formado en zonas como conocidas como alto andinas ubicadas sobre los 3800 metros de altura, en donde las planicies almacenan aguas

provenientes de precipitaciones pluviales, presentando principalmente afloramientos superficiales de aguas subterráneas.

Fotografía 36.- Depósitos Bojedales, en la línea de conducción.

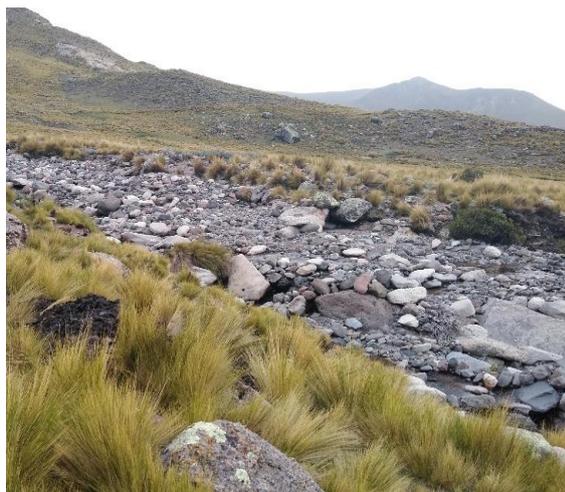
Estos depósitos Proluviales se encuentran constituyendo en las zonas de los cauces de ríos en las partes laterales de las quebradas de nuestra zona de estudio, presentan gravas de forma subangulosos, además de arenas y limos, que han sido transportadas por acción del agua. En temporadas de lluvias

Fotografía 37.- Depósitos Proluviales, en la línea de conducción.

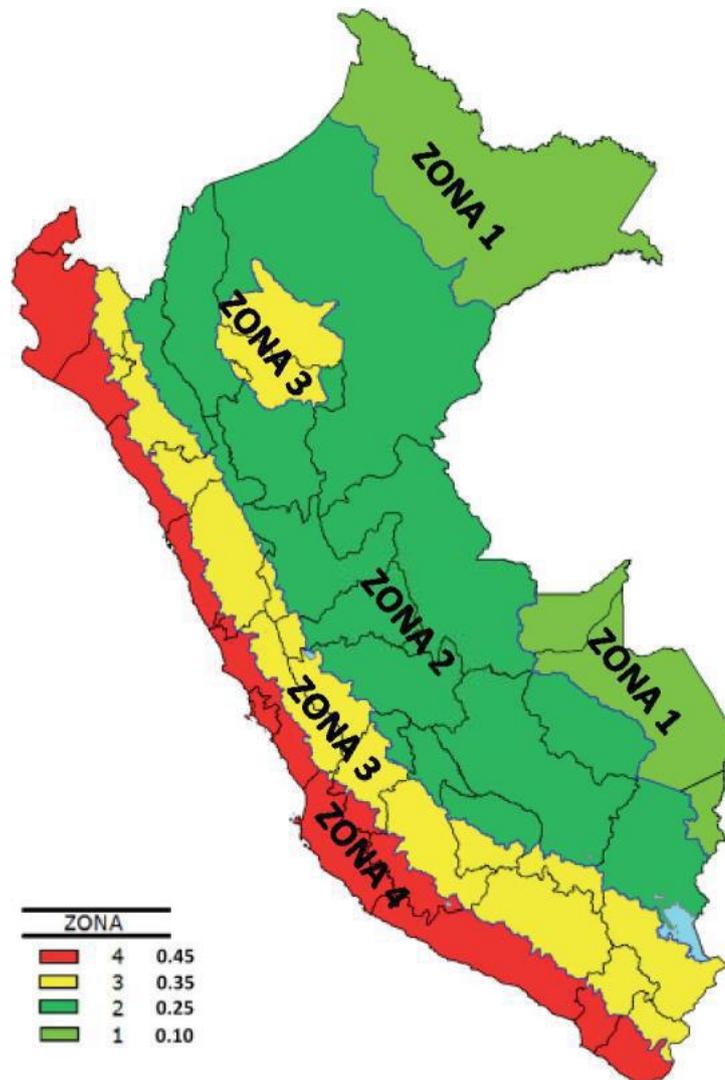
Imagen03.- ZONAS SISMICAS DEL PERU (Fuente: IGP).

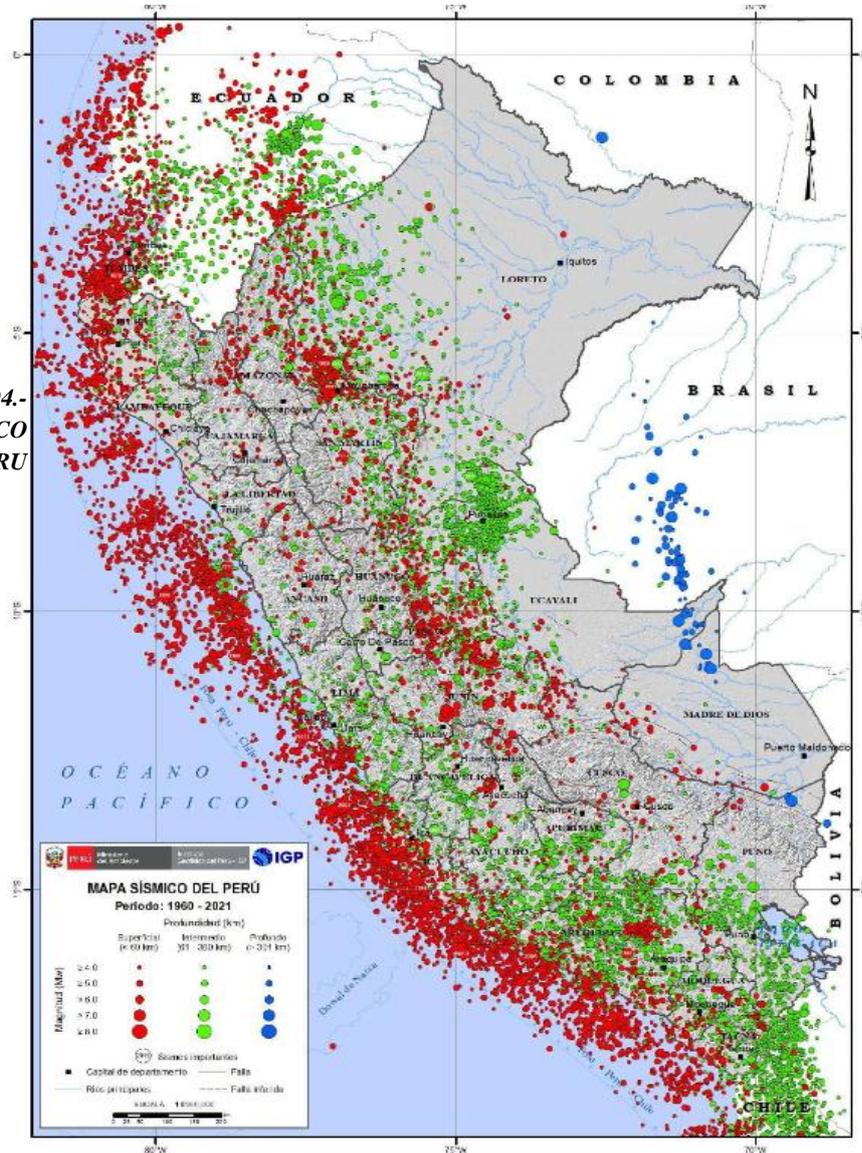
Imagen 04.- MAPA SISMICO DEL PERU (Fuente: IGP).

El Mapa Sísmico del Perú muestra la distribución espacial de sucesos con magnitudes que superan o exceden el 4.0 en la escala "magnitud momento" (M_w), que tuvieron lugar durante el periodo de 1960 a 2017.

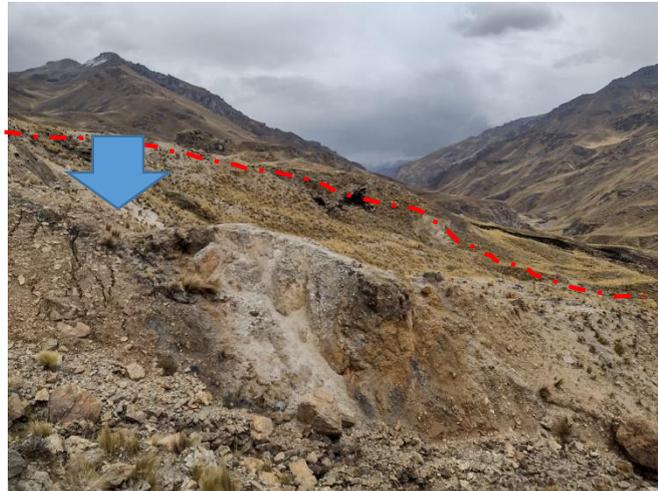
Sector	Progresiva		Tipo de Fenómeno Geodinámico
	Inicio	Final	
P1	0 + 100	0 + 700	Deslizamiento Superficial
P2	7 + 210	7 + 360	Deslizamiento Superficial

Fotografía 38.- Deslizamiento superficial en la progresiva 0000-0+700km

Medida planteada: Instalación de tuberías Hdp corrugado de 1100mm de diámetro de alta densidad, resistentes a las diferentes temperaturas.

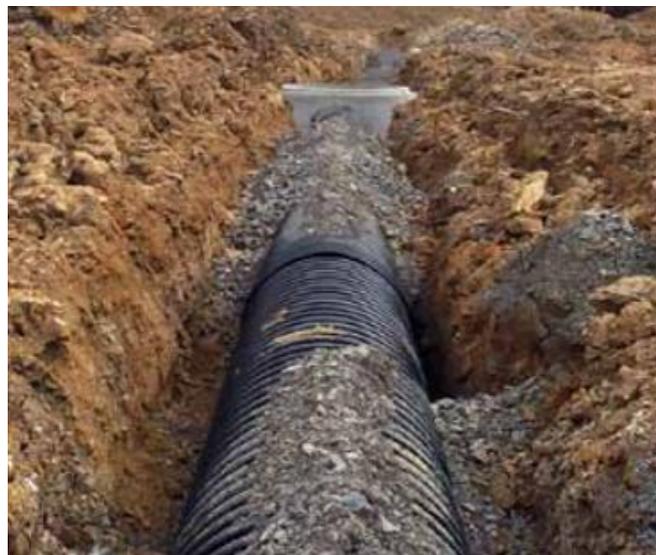
Imagen 05.- Instalación de tubería hdp en la progresiva Km 0+000 a1+000 (Fuente: Sidelsa).

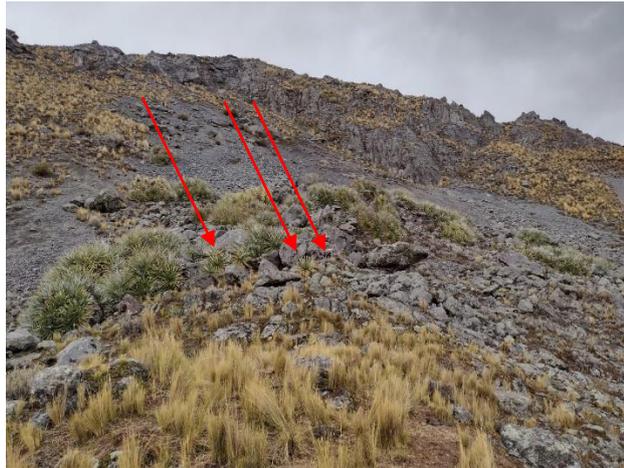
En el caso de caída de rocas son desprendimientos repentinos y bruscos de una porción de sustrato rocoso por la pérdida de la resistencia del talud, lo cual ocasiona el colapso casi vertical de los materiales. En la zona de estudio estos eventos son ocasionados en su mayoría por la elevada pendiente del talud, fracturamiento y planos de estratificación en sentido del talud, la fuerza de la gravedad y sismos. En el trazo del canal del sistema de riego del proyecto se ha identificado 2 sectores críticos don caída de material rocoso de un afloramiento intrusivo en sentido de talud de corte.

Fotografía 39.- Caída de rocas en la progresiva 0+700.

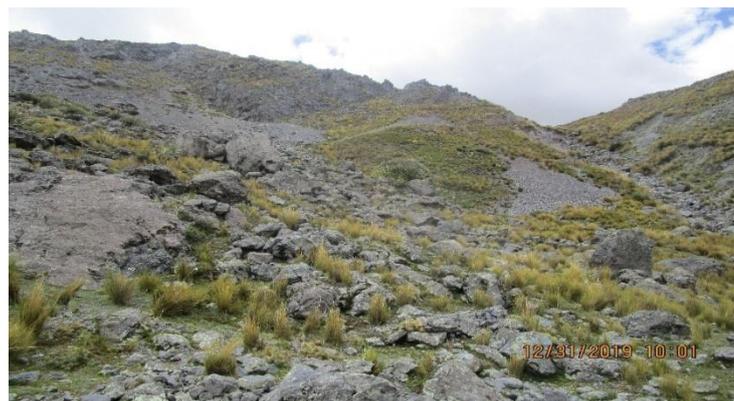
Como surcos y cárcavas, empiezan con canales muy estrechos que, a medida que la erosión persiste, pueden llegar a profundizarse, provocados por la infiltración de lluvias en terrenos sueltos y desprovistos de vegetación. Su desarrollo se regula por la estructura geológica, la dureza de los materiales y la carga del flujo fluvial.

Fotografía 40.- Erosión de rocas y suelo).

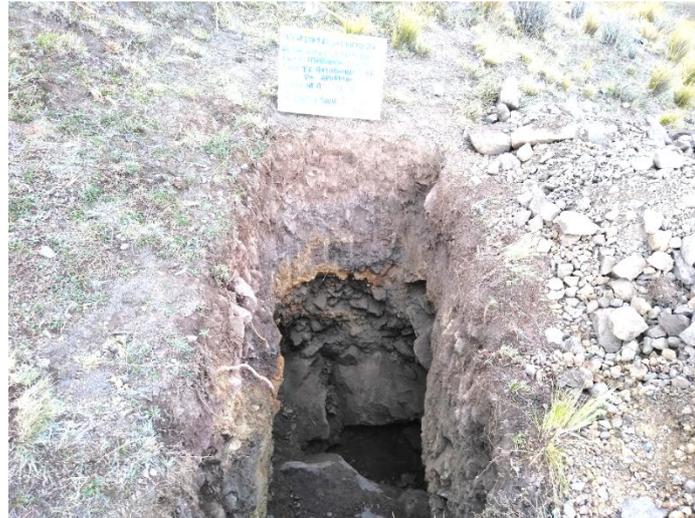
Fotografía 41.- Calicata 75 donde se observa suelo arcilloso con arena y gravas en la base

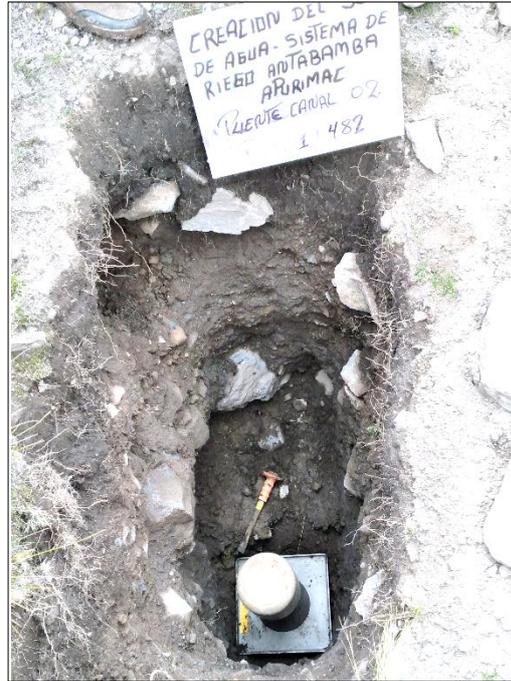
Fotografía 42.- Ensayo de Densidad en campo.

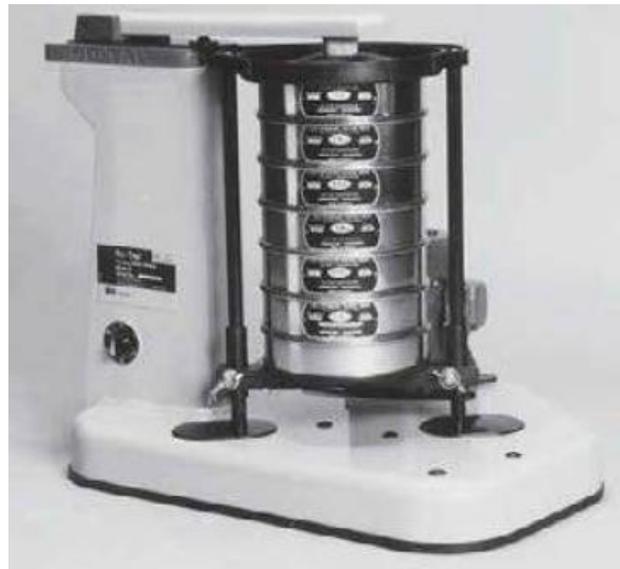
Serie de tamices de malla cuadrada según Norma Técnica Peruana (NTP)339.28

Imagen 06.- Tamices para granulometria

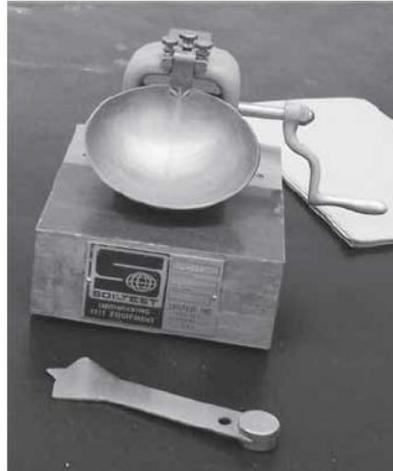
La figura presenta el esquema (vista lateral) de un dispositivo de limitación. Fluido. Este aparato se compone de una copa de latón y una base de goma resistente. La copa de latón puede liberarse de su posición base mediante una leva controlada por una manivela. Para la prueba del límite líquido, se sitúa una pasta de suelo en la copa y se realiza un corte en su centro con el uso de la herramienta de ranurado estándar (figura 3.9b). Así, la copa se levanta con la leva impulsada por la manivela y se deja caer desde un nivel de 10 mm de altura.

Imagen 07.-
Cuchara de casa
grande

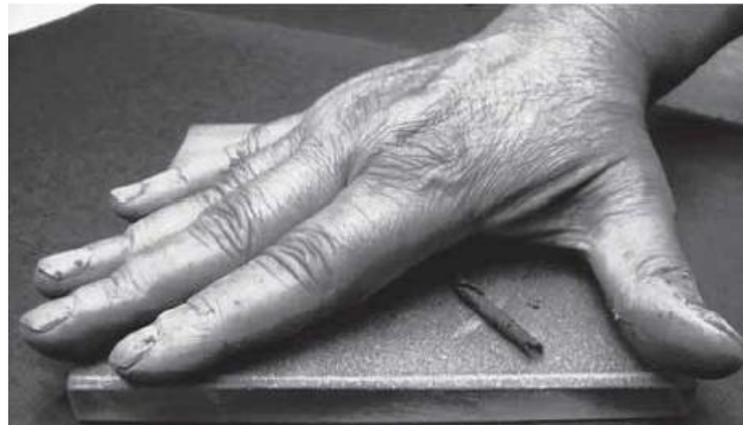
El límite plástico se caracteriza por su contenido de humedad, en términos porcentuales, donde el suelo que se enreda en hilos de 3.2 mm de diámetro se derrumba. El margen plástico representa la frontera más baja del escenario plástico del terreno. El examen es sencillo y se lleva a cabo a través de rodamientos reiterados de una masa de tierra de forma elipsoidal sobre una placa de vidrio esmerilado.

Imagen 10.- Procedimiento de limite plastico

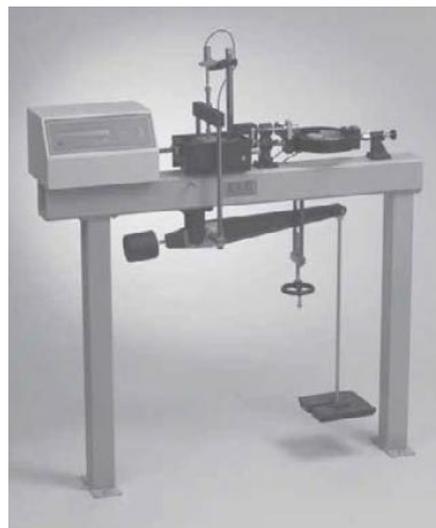
Las muestras de suelo pueden ser cuadradas o circulares. El tamaño de las muestras utilizadas generalmente es alrededor de 20 a 25 cm² de sección transversal y de 25 a 30 mm de altura. La caja se divide horizontalmente en dos mitades La fuerza normal se ejerce sobre la muestra desde el extremo superior de la caja para cortar. El esfuerzo normal sobre las muestras puede ser tan grande como 1000 kN/m². La fuerza de corte se ejerce al mover la mitad de la caja en relación a la otra para causar un desgarro en la muestra de terreno.

Imagen 12.-Equipo de Corte directo

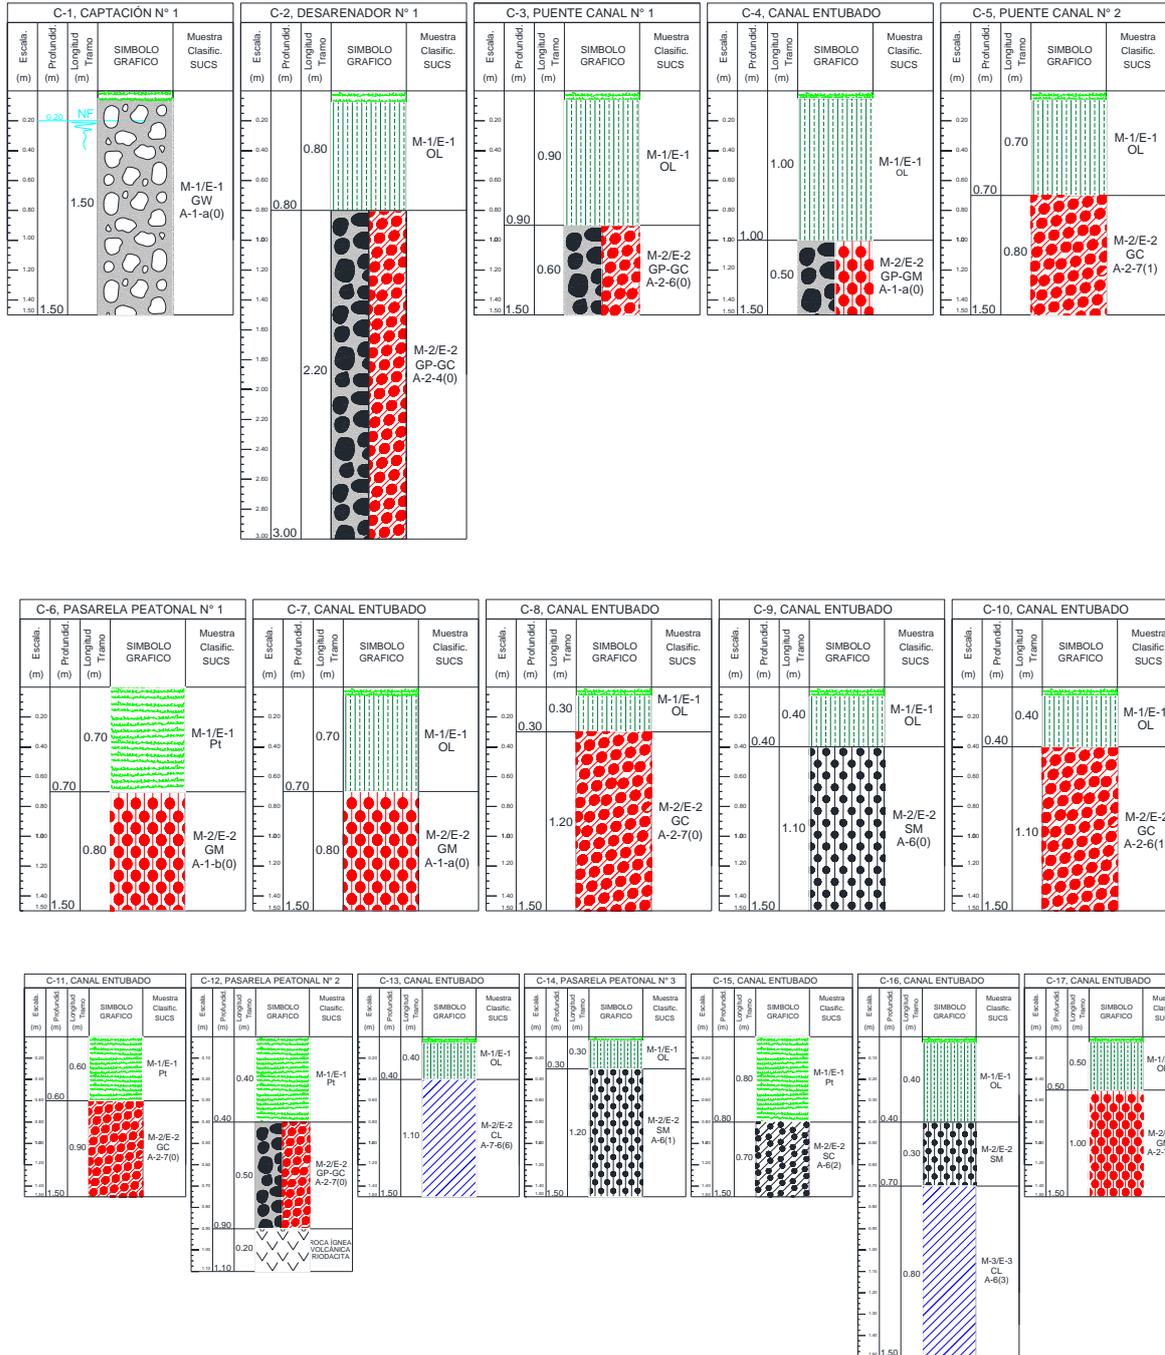
PERFIL ESTRATIGRAFICO DEL EJE DEL CANAL TRAMO I (KM 0+000 AL KM 10+190)

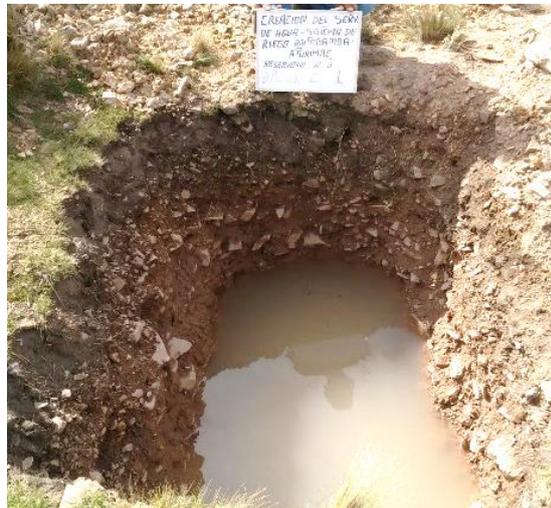
Basándose en las exploraciones de campo se menciona que el nivel freático se encuentra a una profundidad más crítica de 0.80m desde el nivel del terreno actual.

Fotografía 43.- Nivel freático a 0.80m desde en nivel de terreno actual

Debido a la posibilidad de subida de las aguas freáticas se recomienda hacer un sistema de sub dren alrededor del perímetro de las estructuras principales.

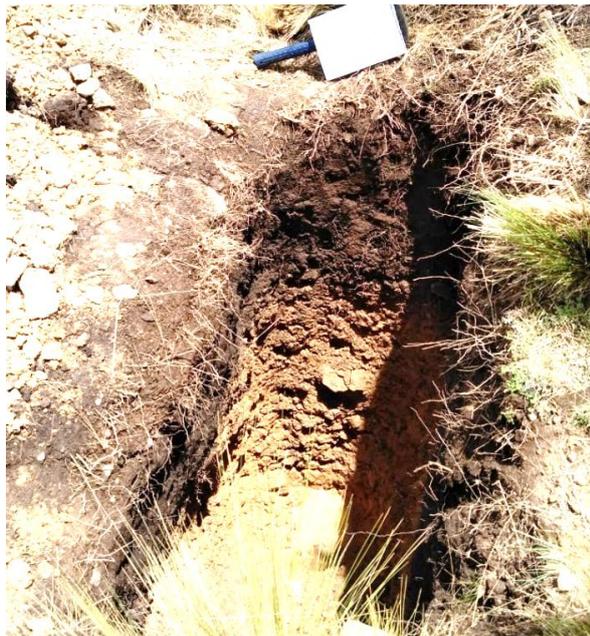
Basándose en las exploraciones de campo se menciona que el nivel freático se encuentra a una profundidad más crítica de 0.70m desde el nivel del terreno actual.

Fotografía 44.- Nivel freático a 0.70m desde en nivel de terreno actual, puente de canal prog. 1+000 y 45+200

Debido a la posibilidad de subida de las aguas freáticas se recomienda hacer sistemas de sub dren longitudinales y transversales con la finalidad de evacuar el nivel freático.
