UNIVERSIDAD NACIONAL DE SAN ANTONIO ABAD DEL CUSCO
FACULTAD DE INGENIERÍA GEOLÓGICA, MINAS Y METALÚRGICA
ESCUELA PROFESIONAL DE INGENIERÍA GEOLÓGICA

TESIS

**ESTUDIO GEOLOGICO Y GEOTECNICO PARA LA CONSTRUCCION
DEL CANAL DE AGUA CCARAMPA – WILACCOTA. DISTRITO DE
ANTABAMBA, PROVINCIA DE ANTABAMBA APURIMAC -2025**

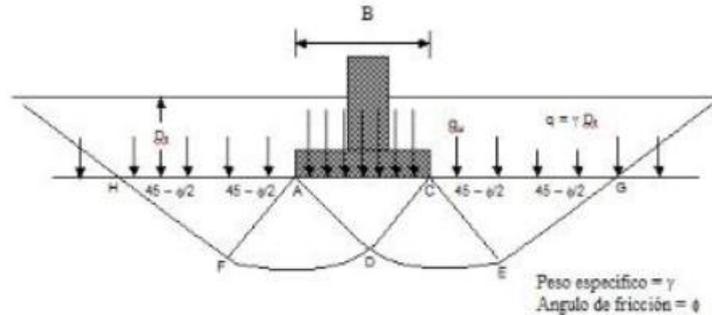
FS 2: El factor de seguridad de 2 en cimentaciones se utiliza para garantizar la seguridad y la estabilidad de la estructura, considerando posibles errores en la estimación de la capacidad portante del suelo y proporcionando un margen de seguridad frente a cargas inesperadas o excepcionales

Imagen 13.- Grafica para la ecuación de Terzaghi

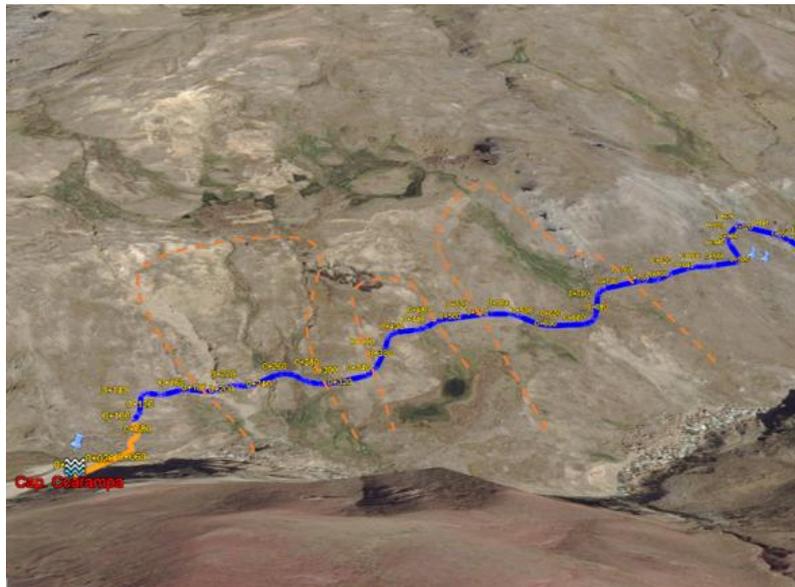
Para los tramos del kilómetro 0+000 – 0+800 se tienen taludes críticos:

Fotografía 45.- Puntos de deslizamiento en la línea de conducción prog. 0+000 a 1+000

KM	DESCRIPCIÓN	INCLINACIÓN	PROBABILIDAD DE OCURRENCIA DE DESLIZAMIENTO	GRADO DE SUCEPTIBILIDAD
0+000 - 0+800	CANAL	25-30	Muy probable	Alta

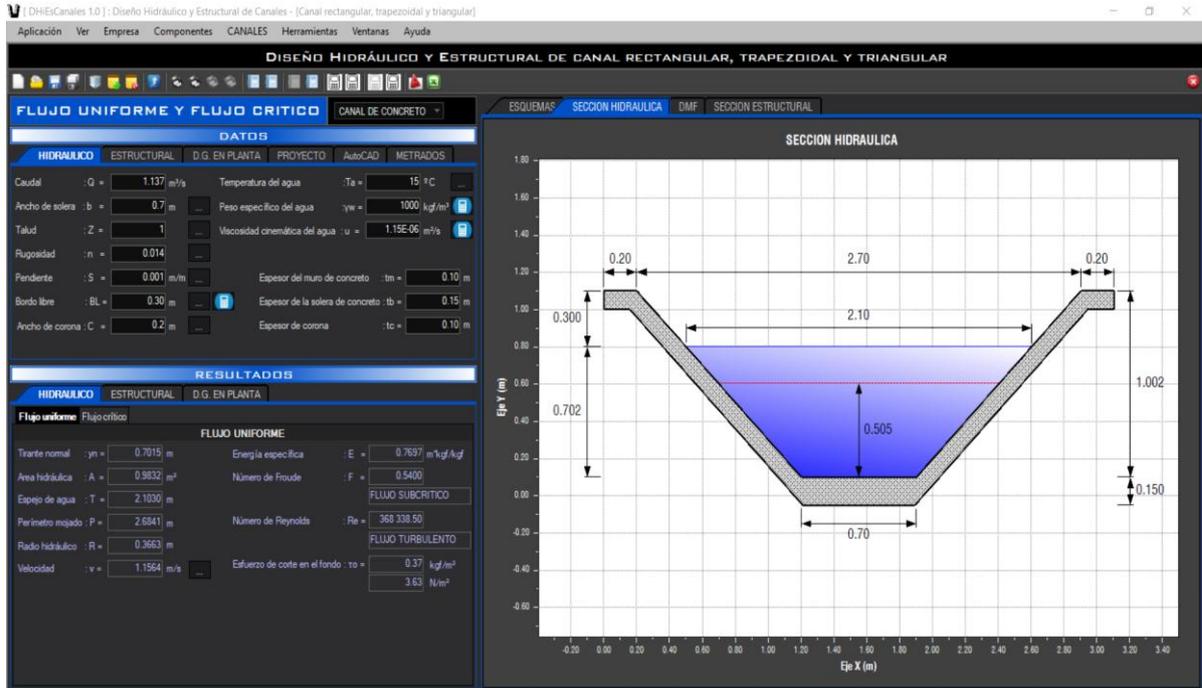
1.4. Criterios de Espesor de Revestimiento: Se recomienda un e: 25 a 50cm para canales medianos y grandes.

Imagen 15.- Diseño Hidráulico – Especificaciones canal trapezoidal

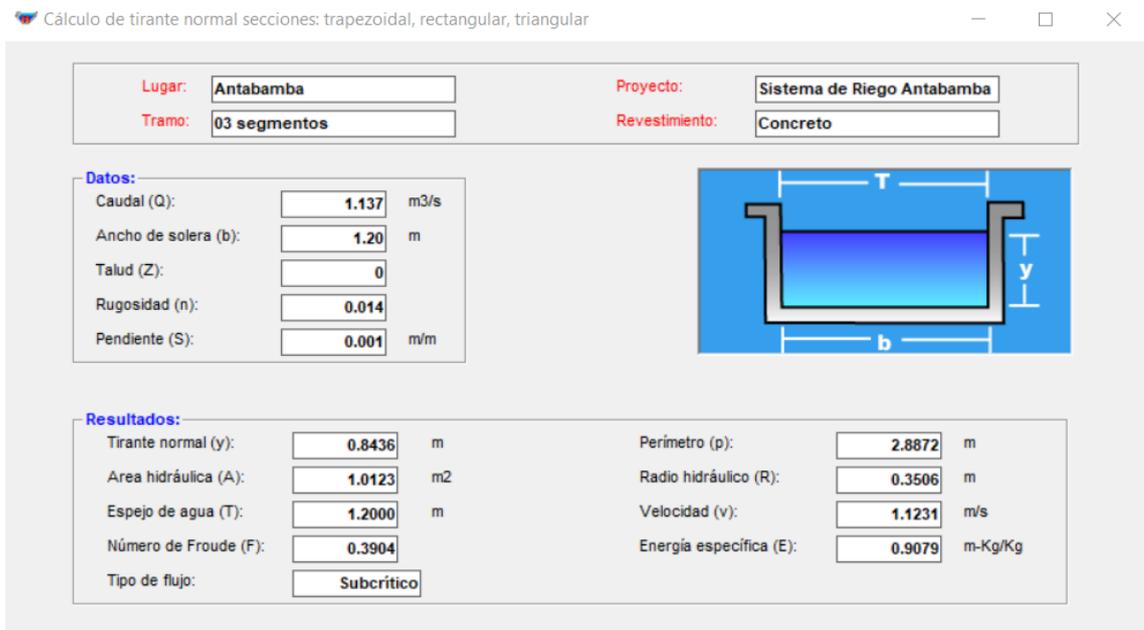
SECCION N° 01. CANAL RECTANGULAR CON Q= 1.137 M3/S

Progresiva: 4+220 km al 4+280 km; 4+360 km al 4+420 km; 5+310 km al 5+350 km.

Imagen 16.- Elementos Basicos para el Diseño de Canales (Manual Criterios de Diseño de Obras Hidraulicas – ANA) – Canal Rectangular

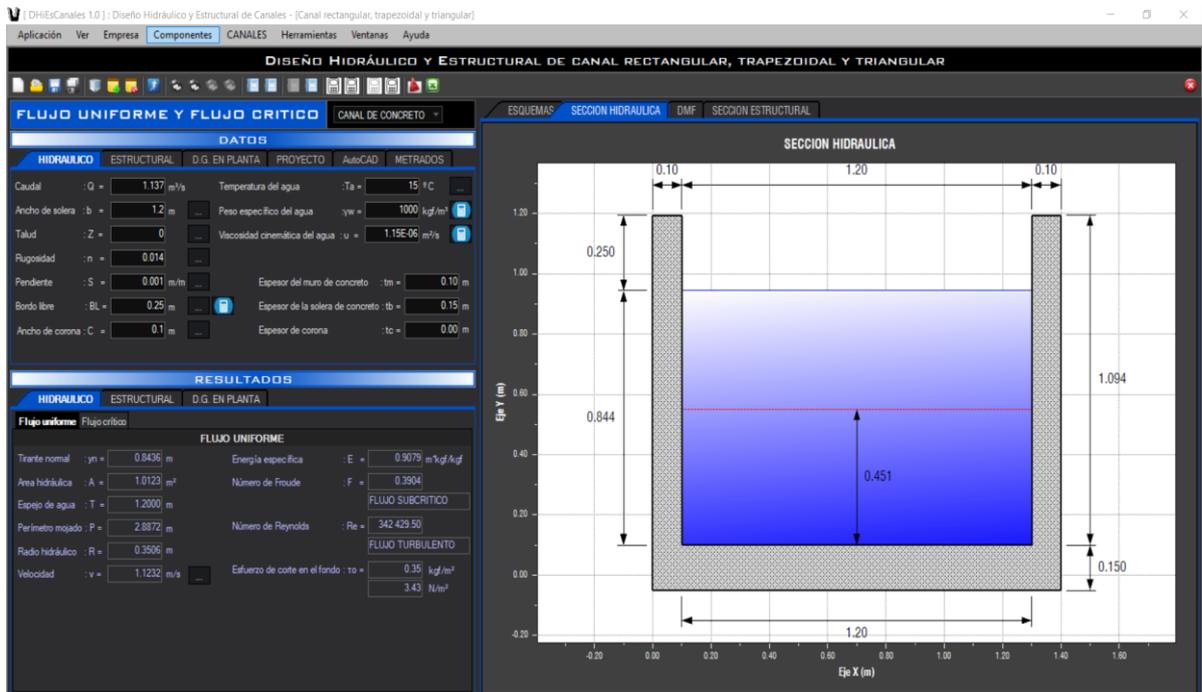
1.4 Criterios de Espesor de Revestimiento: Se recomienda un e: 25 a 50cm para canales medianos y grandes

Imagen 17.- Diseño Hidráulico – Especificaciones canal trapezoidal

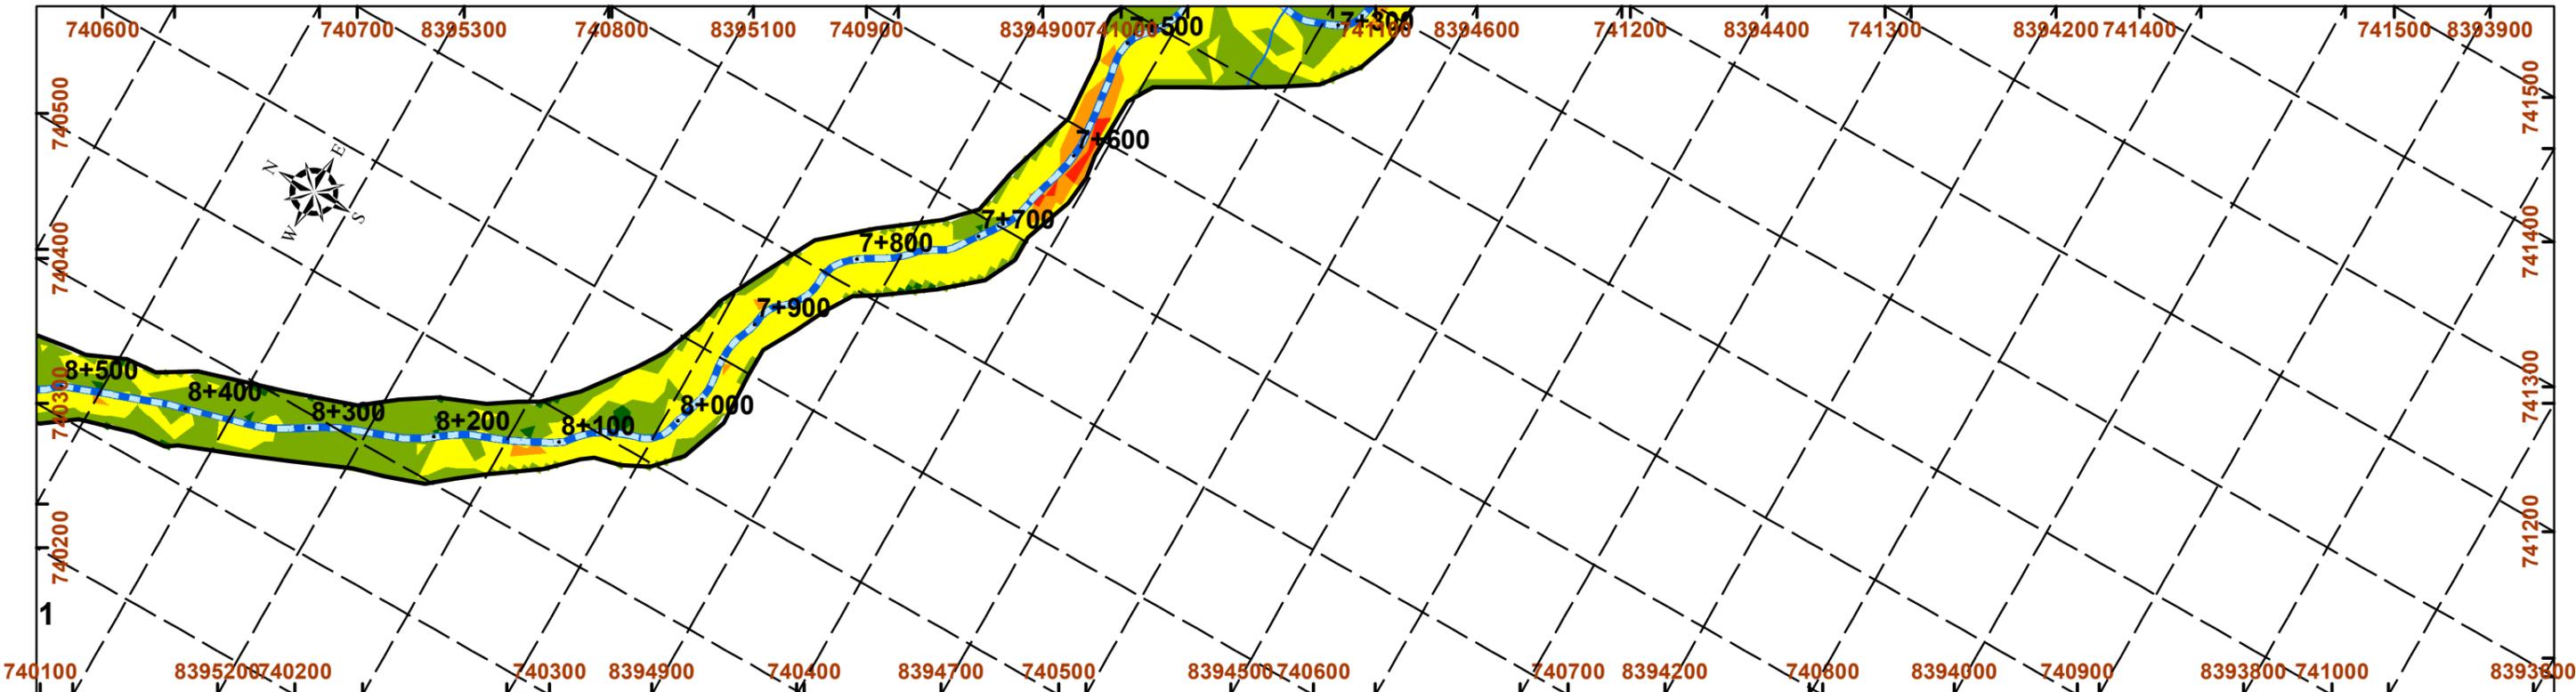
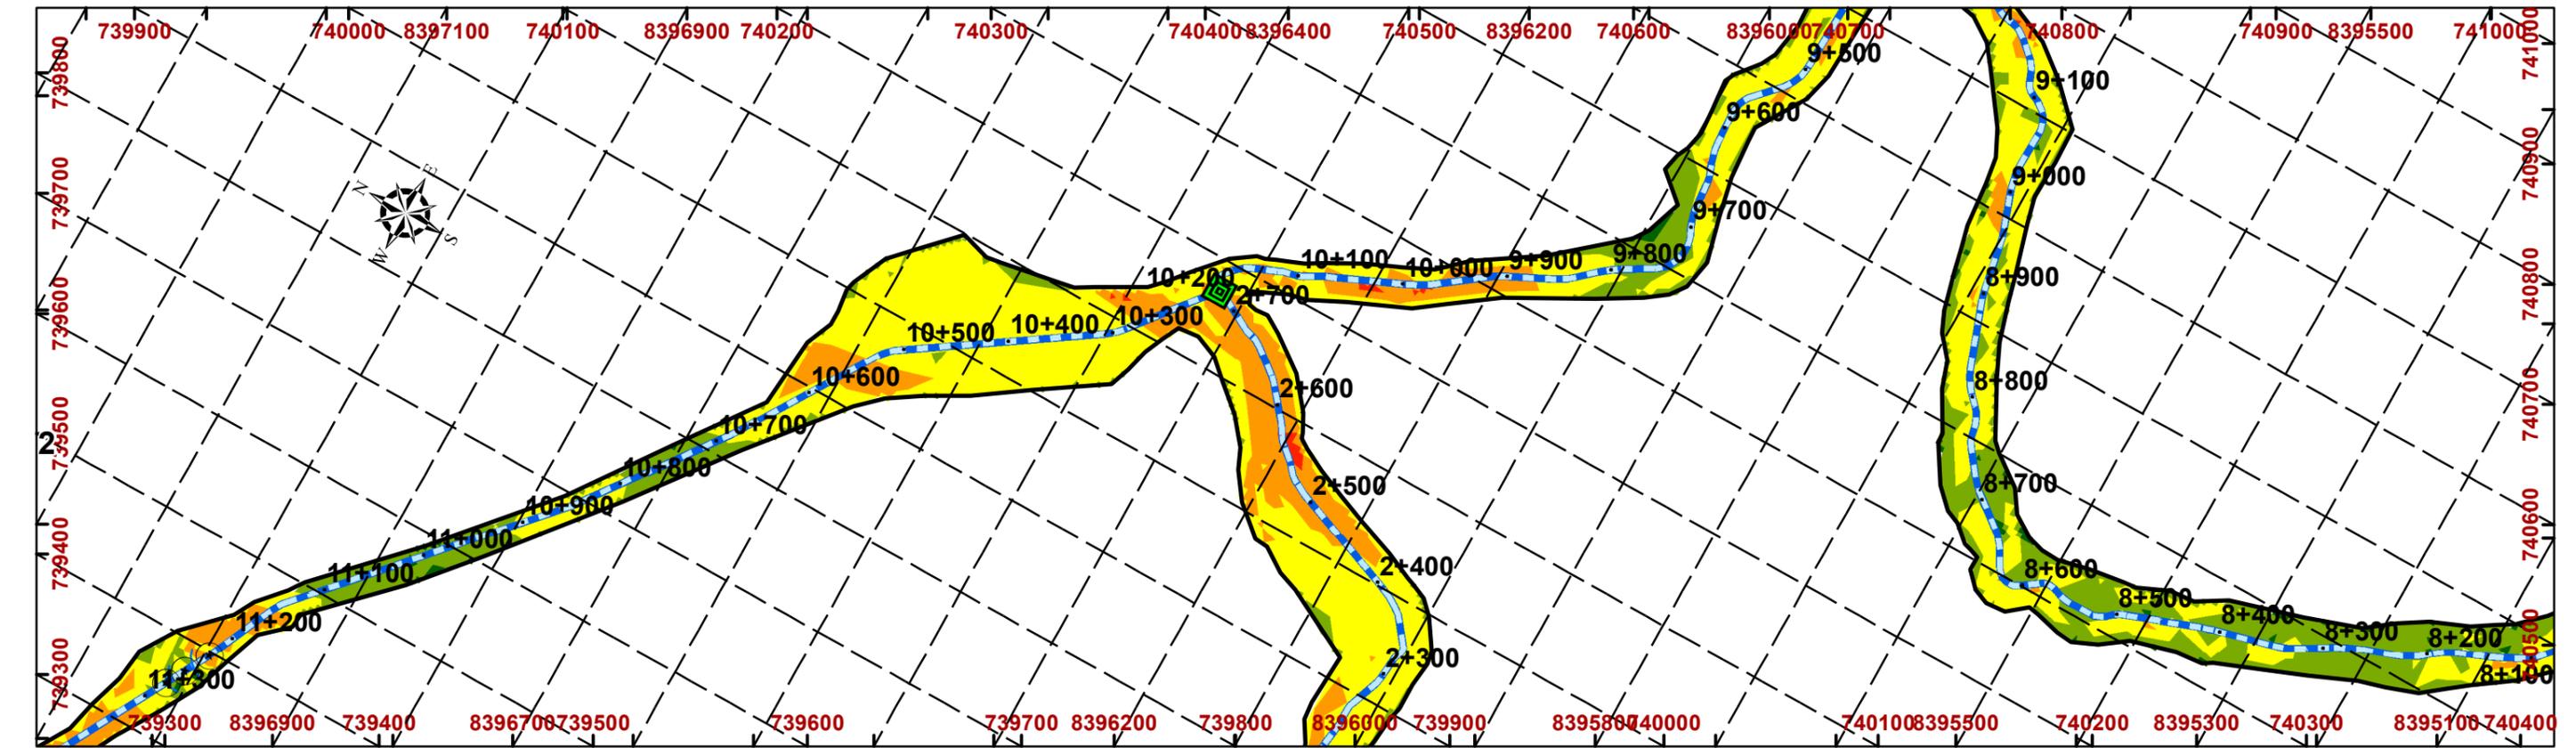
ESCUELA PROFESIONAL DE INGENIERIA GEOLOGICA			
TITULO DE TESIS: ESTUDIO GEOLOGICO Y GEOTECNICO PARA LA CONSTRUCCION DEL CANAL DE AGUA CCARAMPA – WILACCOTA. DISTRITO DE ANTABAMBA, PROVINCIA DE ANTABAMBA APURIMAC -2025			
UBICACIÓN Departamento : Apurimac. Provincia : Antabamba Distrito : Antabamba	ELABORADO POR: - Bach. Aroni Moreano Waldir Exaltación	ASESOR: Ing. Victor V. Garate Gongora	
PROYECC: (UTM) DOTUM: (WGS 84) ZONA: 18L	ESCALA: 1: 6 000 FECHA: ABRIL - 2025	PLANO 3-A: PLANO DE PENDIENTE

PENDIENTES / GRADOS	
Rango (°)	
	0-3
	3-12
	12-30
	30-45
	>45

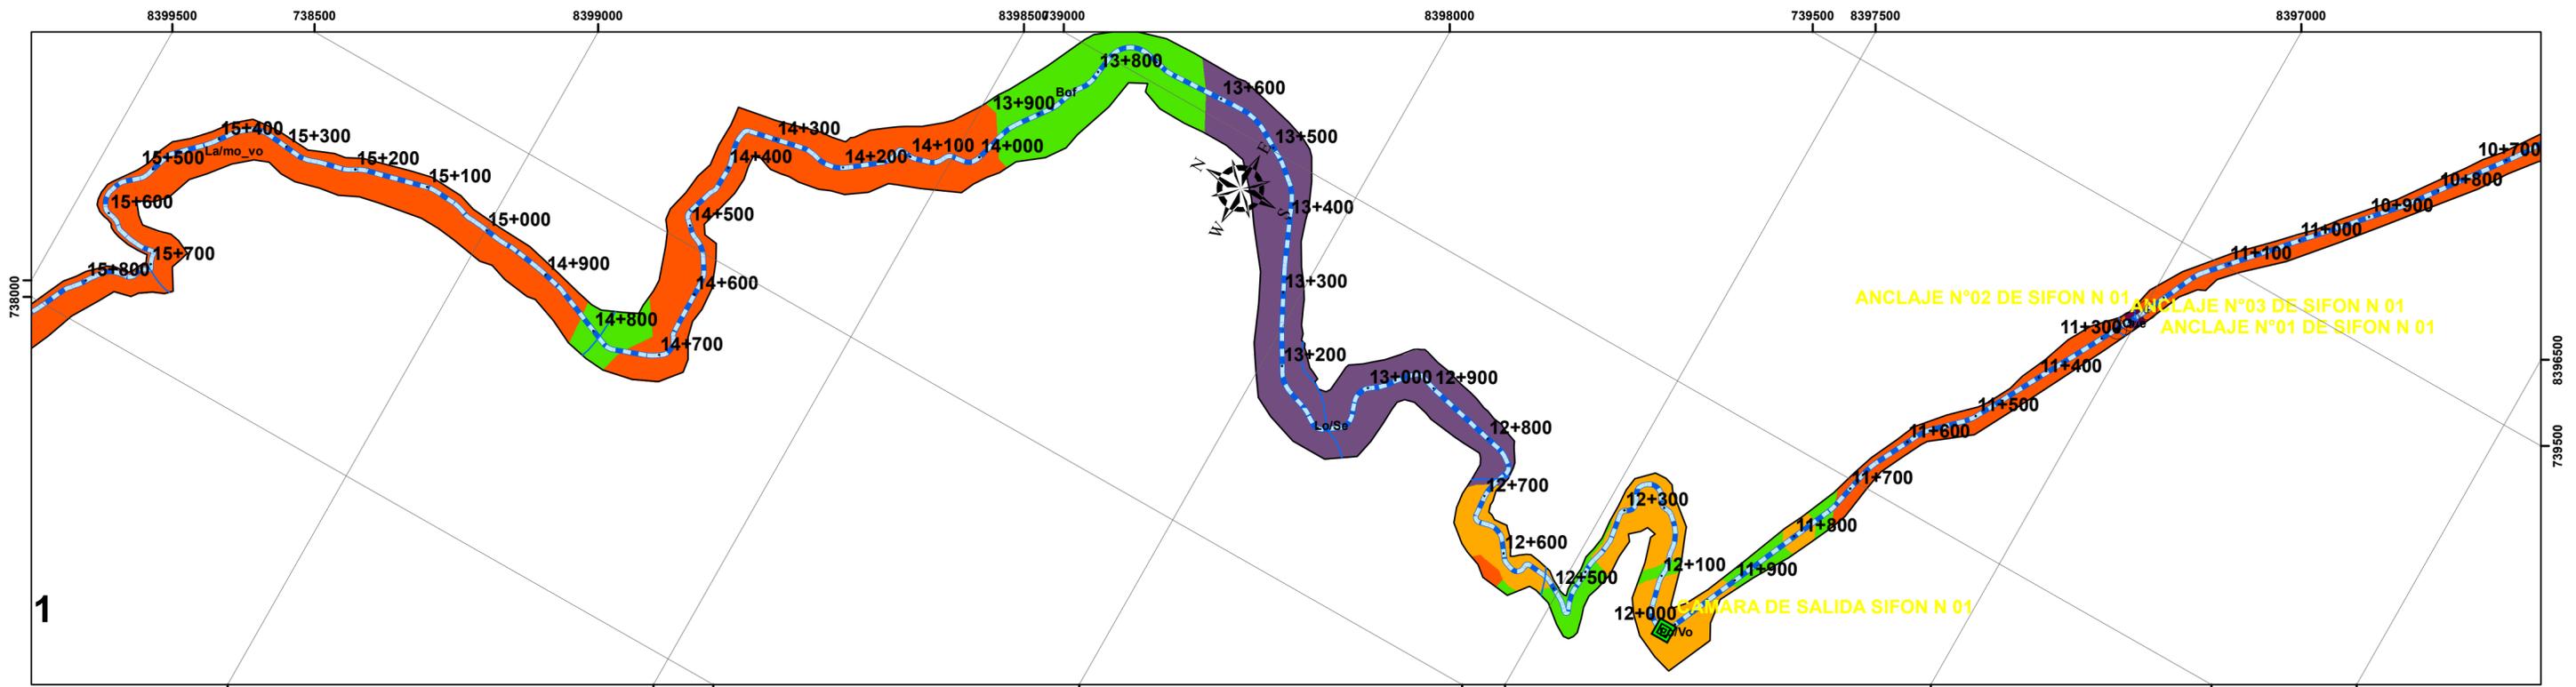
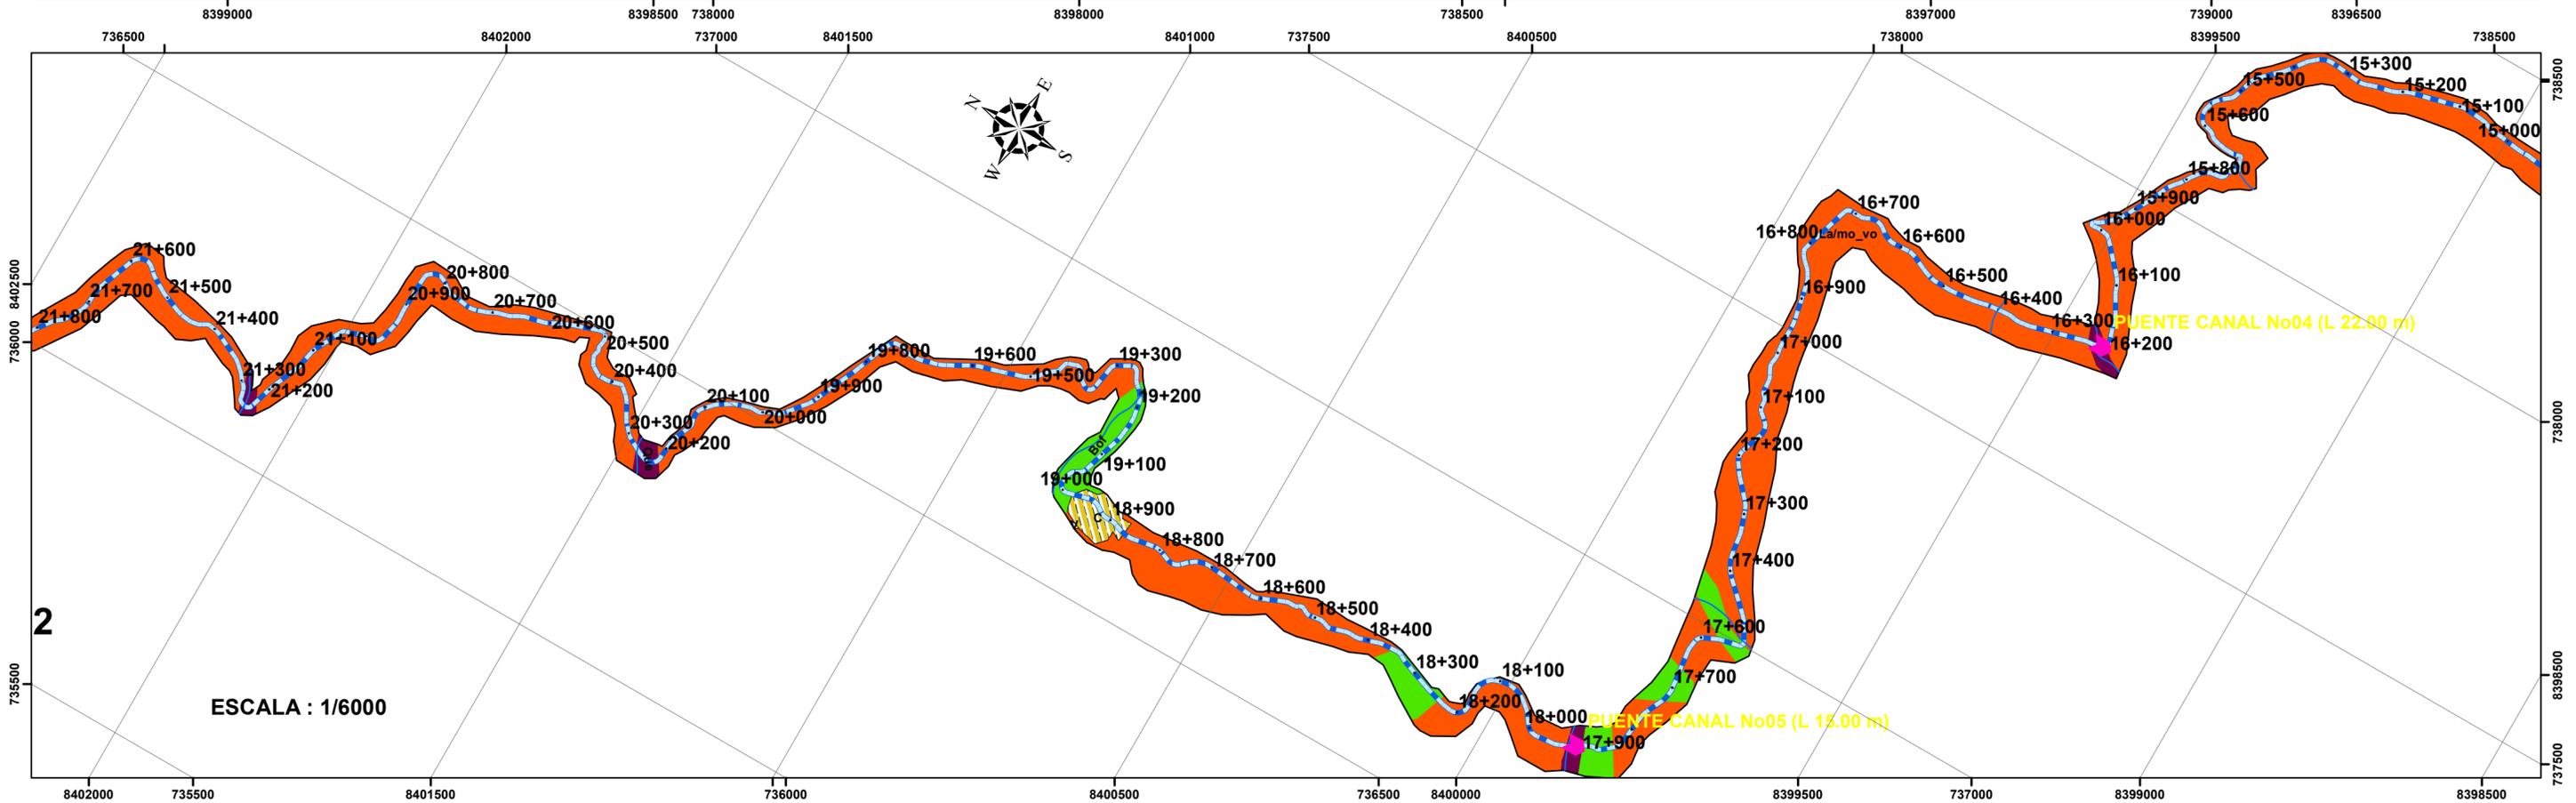
ESCUELA PROFESIONAL DE INGENIERIA GEOLOGICA					
TITULO DE TESIS: ESTUDIO GEOLOGICO Y GEOTECNICO PARA LA CONSTRUCCION DEL CANAL DE AGUA CCARAMPA – WILACCOTA. DISTRITO DE ANTABAMBA, PROVINCIA DE ANTABAMBA APURIMAC -2025					
UBICACIÓN Departamento : Apurimac. Provincia : Antabamba Distrito : Antabamba		ELABORADO POR: - Bach. Aroni Moreano Waldir Exaltación		ASESOR: Ing. Victor V. Garate Gongora	
PROYECC: (UTM) DOTUM: (WGS 84) ZONA: 18L		ESCALA: 1: 8 000 FECHA: ABRIL - 2025		PLANO 5-A: PLANO GEOMORFOLOGICO LOCAL

Geomorfologia_local_Canal	
	Bofedal
	Carcava
	Cauce de Rio
	Corrales
	LLanura de Montaña
	Ladera en Montaña Metamorfica
	Ladera en Montaña Sedimentaria
	Ladera en Montaña Volcanica
	Lomas Volcanicas
	Lomas Sedimentarias
	Manto de Derrubio
	Morrena
	Quebrada
	Terraza Fluvio Aluvial
	Viviendas
	Zona Deslizable / Deslizamientos
