UNIVERSIDAD NACIONAL DE SAN ANTONIO ABAD DEL CUSCO

**MAESTRÍA EN INGENIERÍA CIVIL MENCIÓN GERENCIA DE LA
CONSTRUCCIÓN**

**MEJORA DE LA PRODUCTIVIDAD LABORAL EN LA
RESTAURACIÓN DEL TEMPLO DE ORURILLO, IMPLEMENTANDO
LA HERRAMIENTA CARTA BALANCE DEL LEAN CONSTRUCTION
EN LA FASE DE ACABADOS, PERÍODO 2022 - 2024**

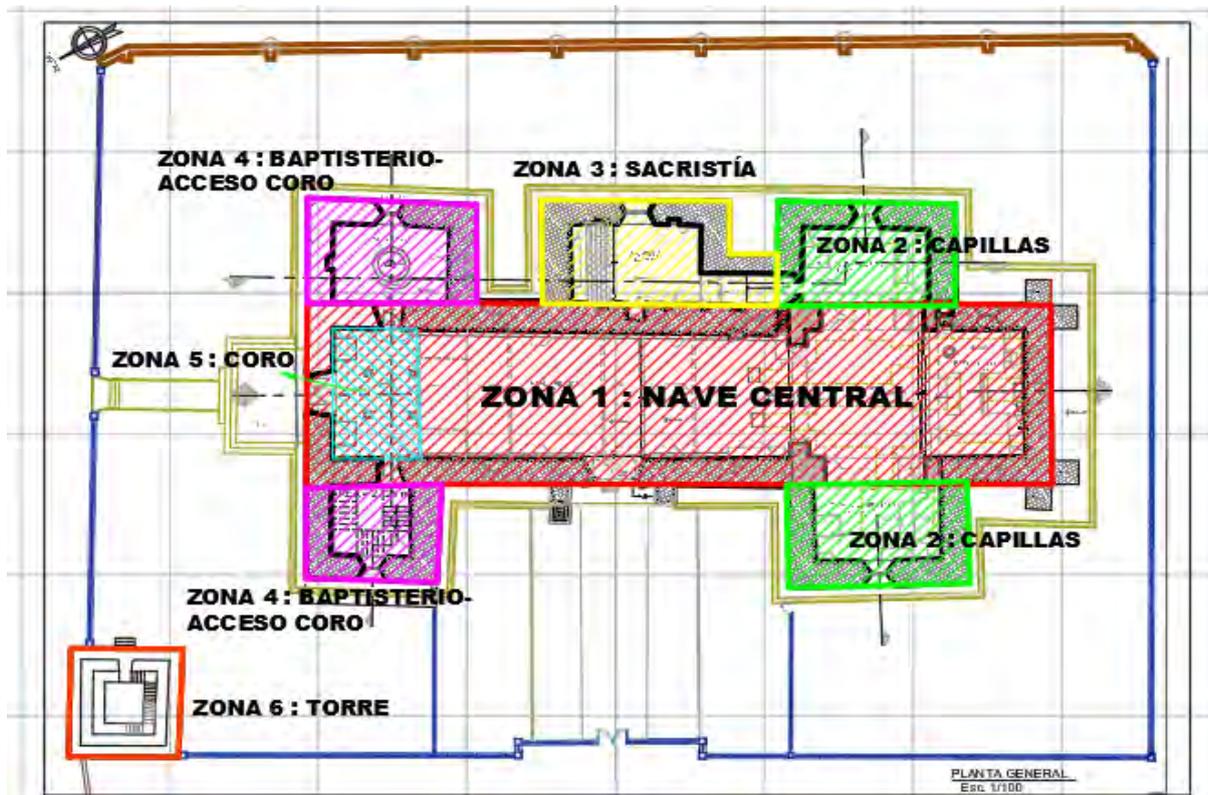
Sectorización y distribución del trabajo.

Nota: Sectorización en planta para la realización de los trabajos de acabado

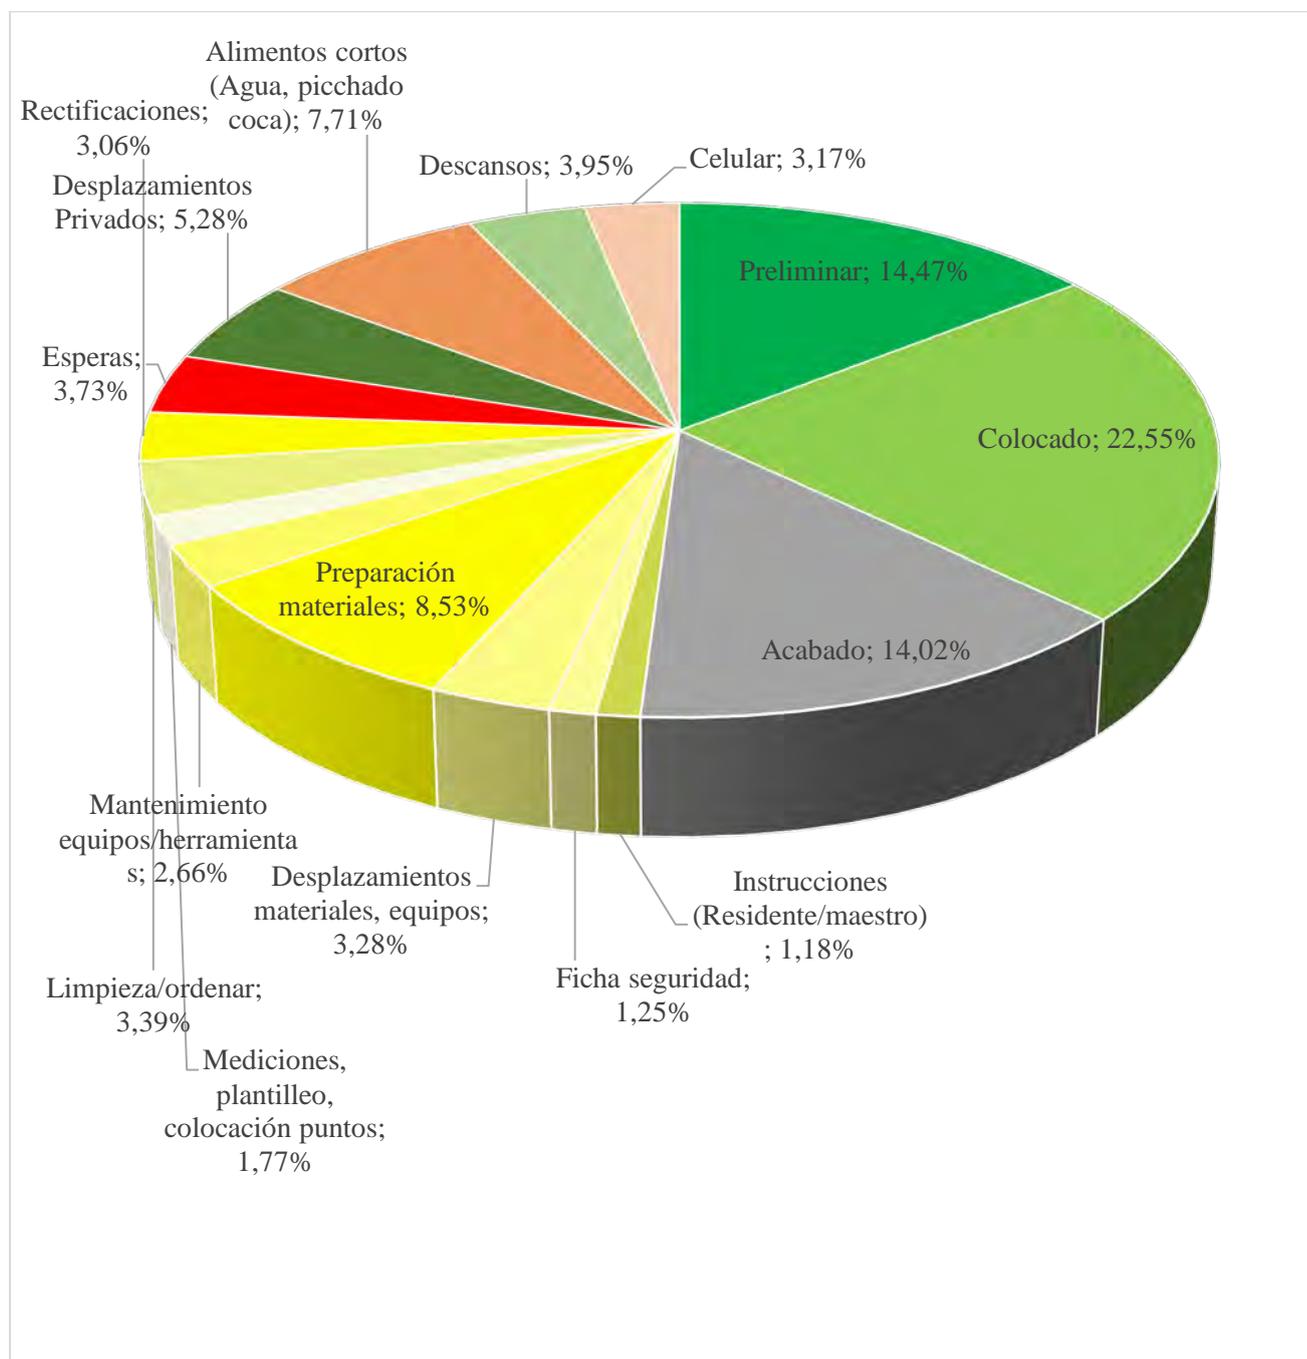
Distribución de horas TP, TC y TNC (Pre).

Nota: Se presenta el desmenuzado de las actividades de los tiempos productivos, tiempos contributorios y tiempos no contributorios en la primera toma de datos, es el estado original (pre) como estaba la obra en el año 2022.

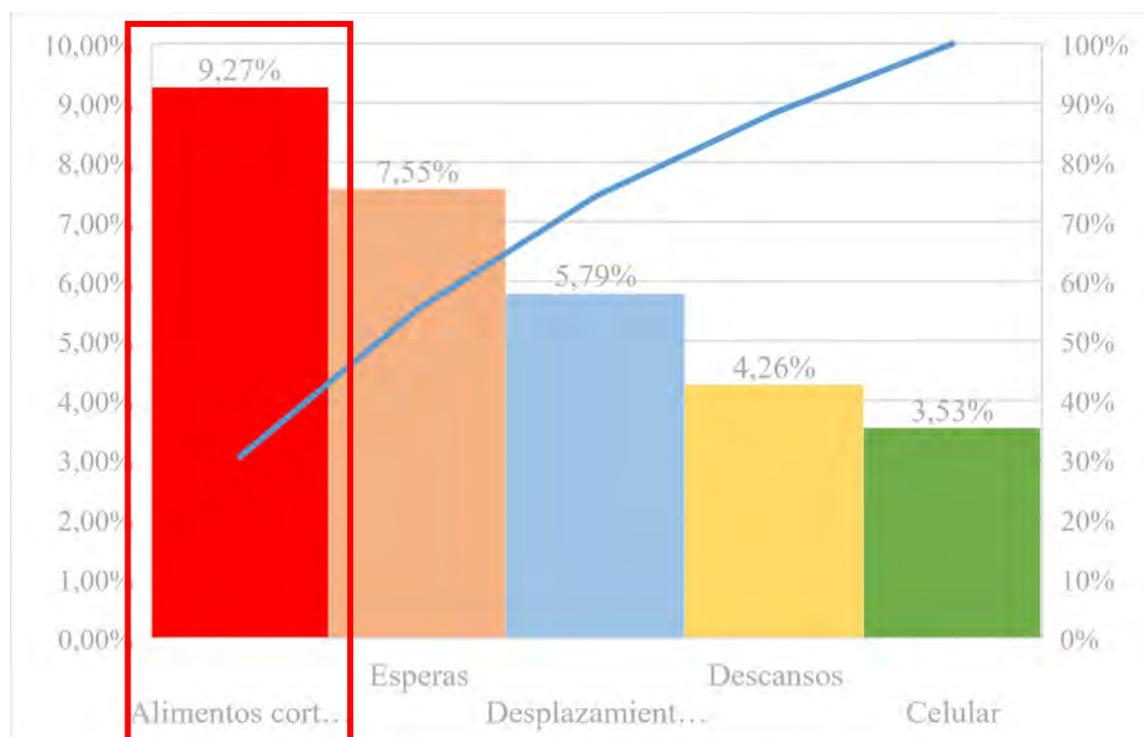
Identificación de cuellos de botella (pre).

Nota: Según el diagrama de Pareto con la ley 80/20, el 80% de los problemas provienen del 20% de las causas; para nuestro caso el 30,40% de los TNC, provienen de los 4,65% de las causas que tienen ese valor o sea de los alimentos, picchado de coca.

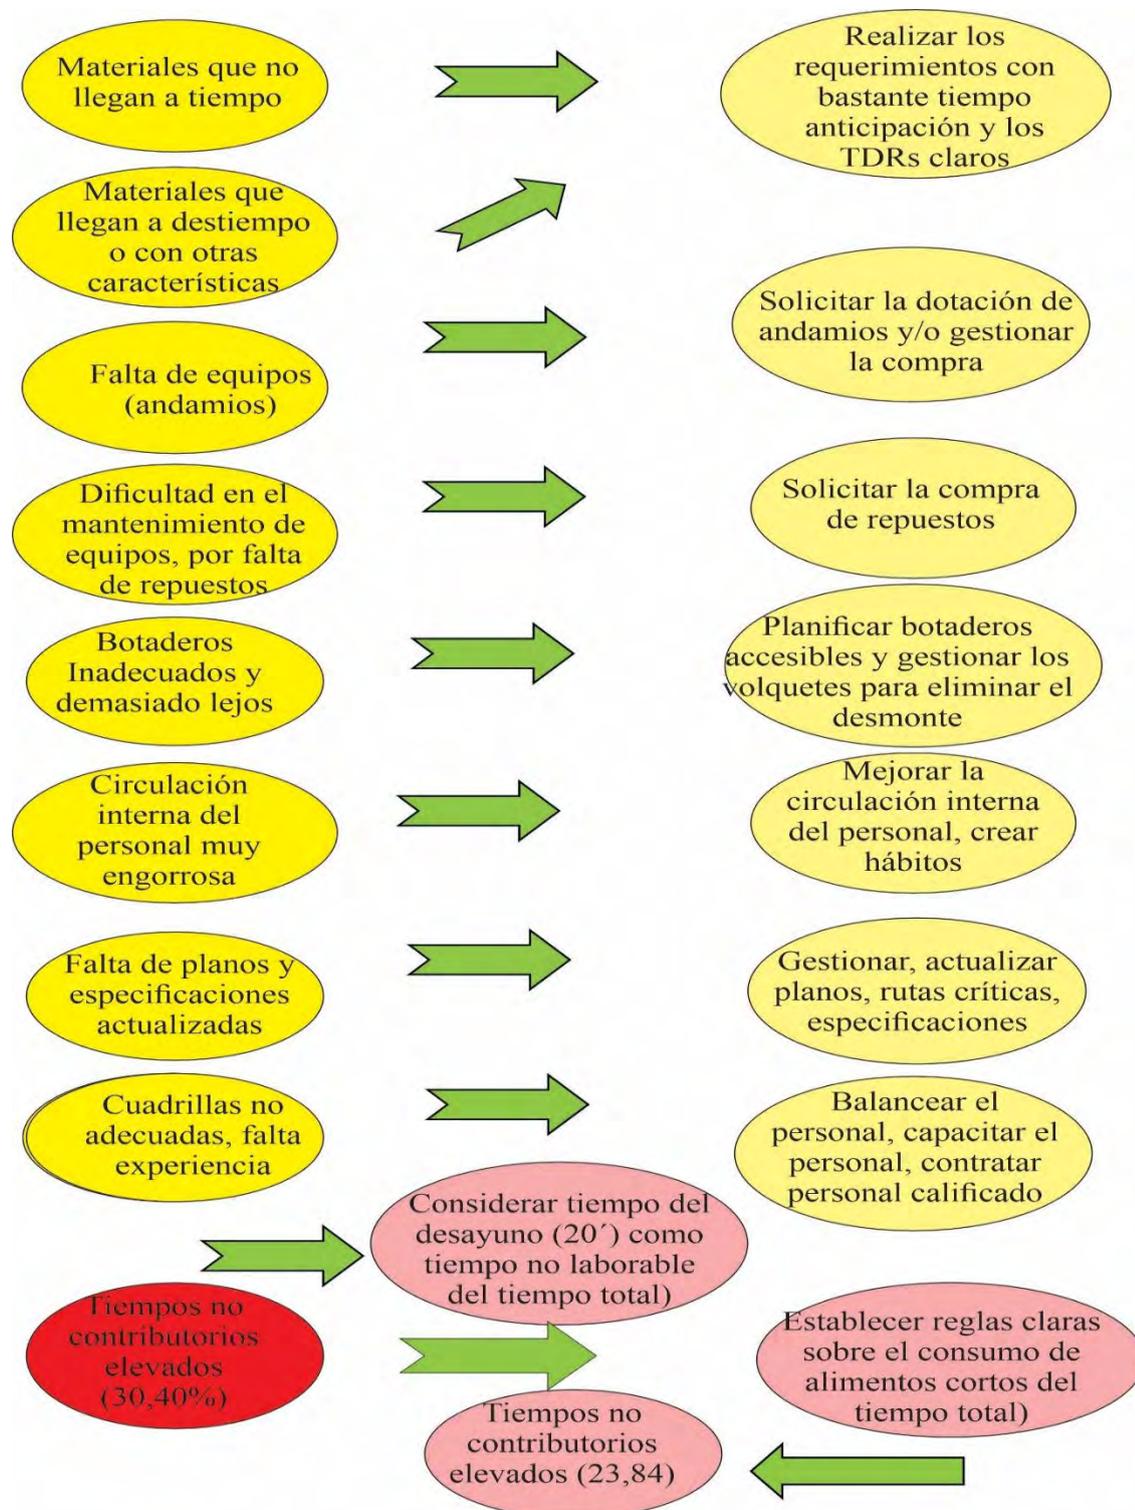
Cuellos de botella y medidas de mitigación para contrarrestarlos.

Nota: Gráfico realizado basándose en a la teoría de las restricciones, que muestra la identificación de la restricción y las medidas de mitigación para levantar la restricción

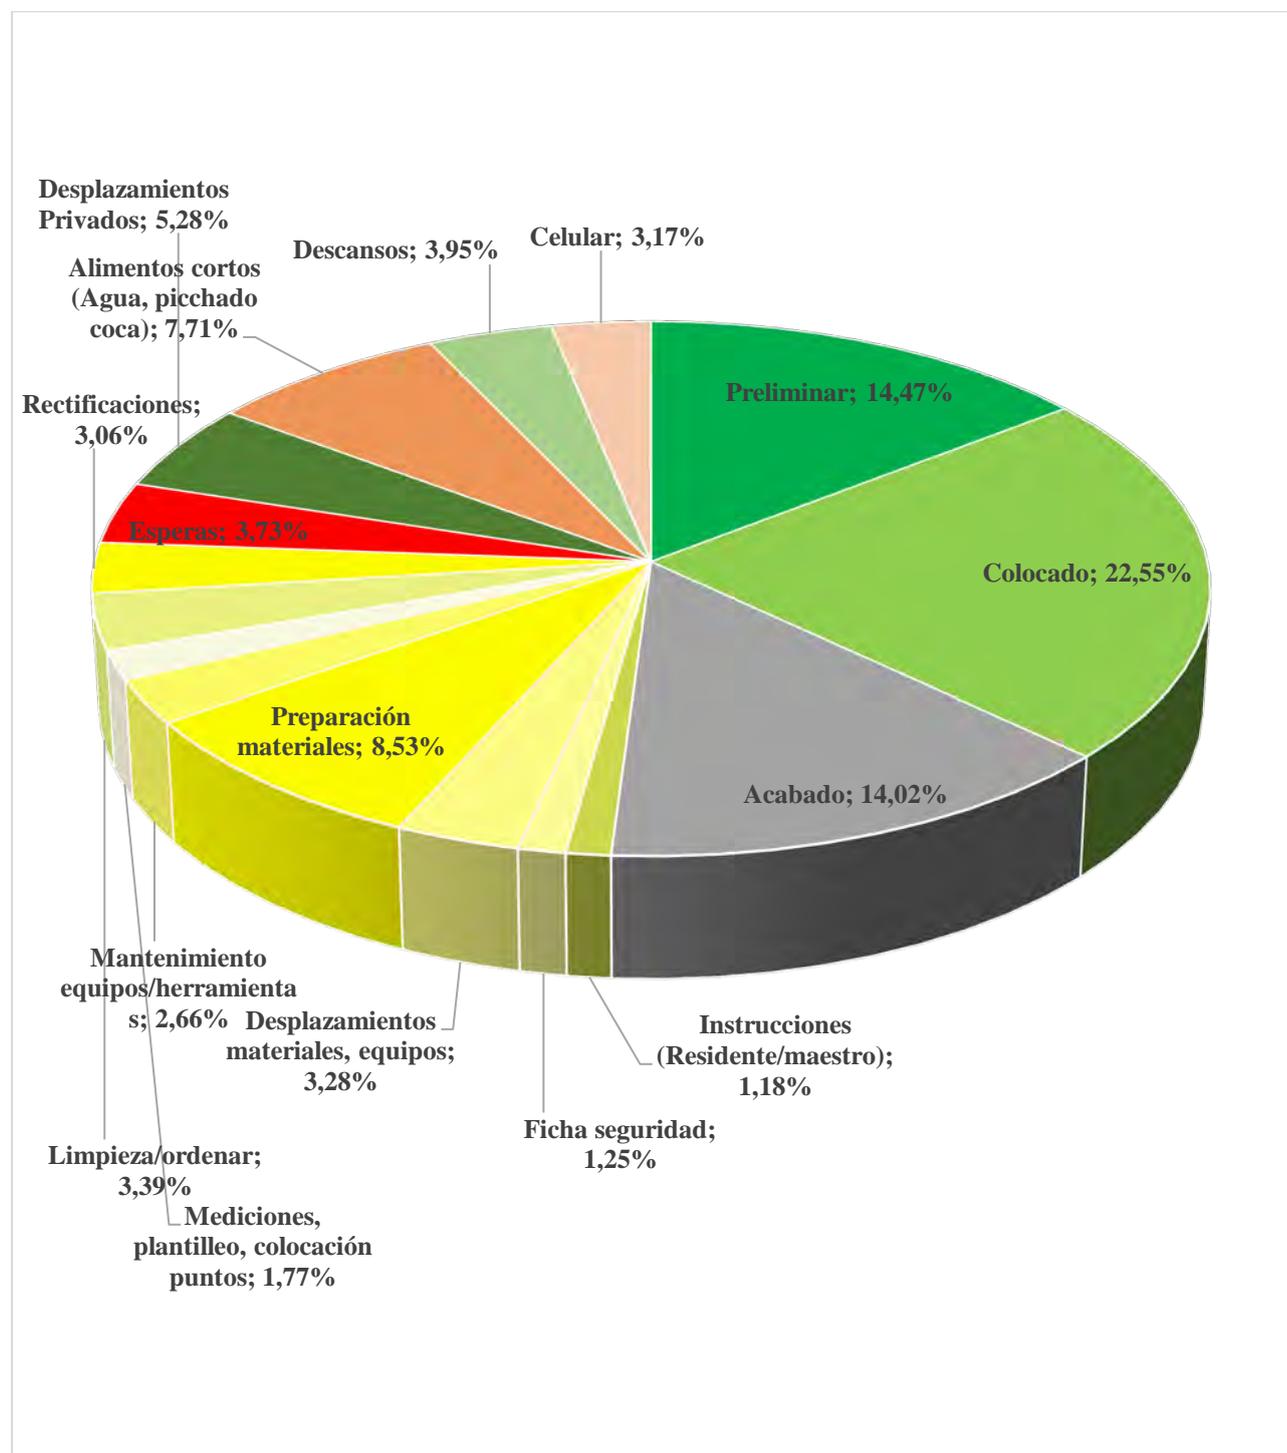
Distribución de horas TP, TC y TNC Pre (post).

Nota: Se presenta el desmenuzado de las actividades de los tiempos productivos, tiempos contributorios y tiempos no contributorios en la primera toma de datos, es el estado original (pre) como estaba la obra en el año 2022 y ahora son los resultados (post), 2024.

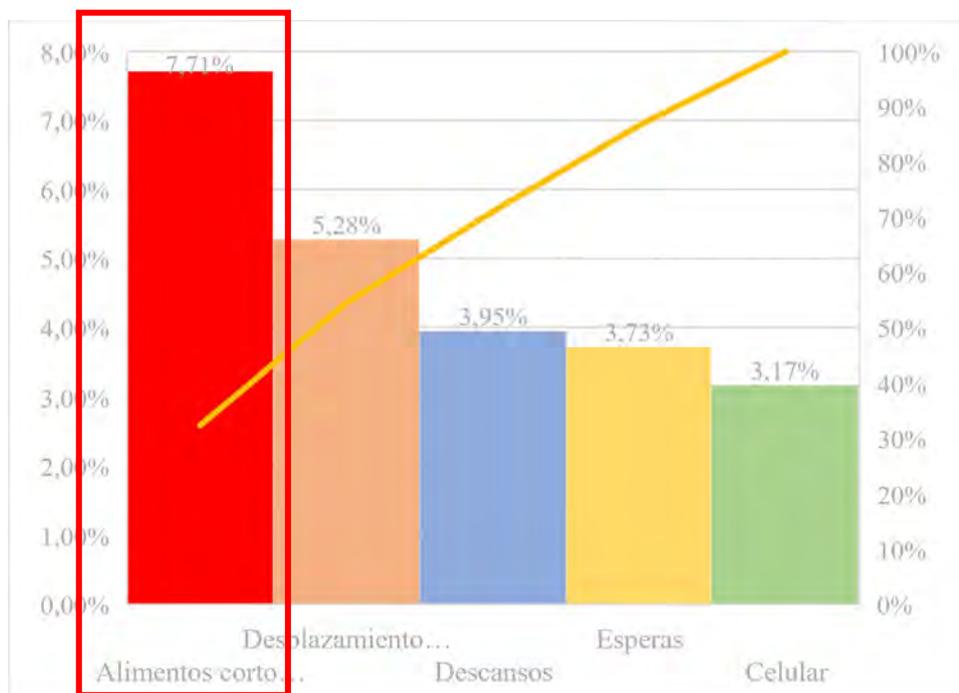
Identificación de cuellos de botella pre (post).

Nota: Según el diagrama de Pareto con la ley 80/20, el 80% de los problemas provienen del 20% de las causas; para nuestro caso el 23,84% de los TNC, provienen del 5,96% de las causas que tienen ese valor o sea de los alimentos, picchado de coca.

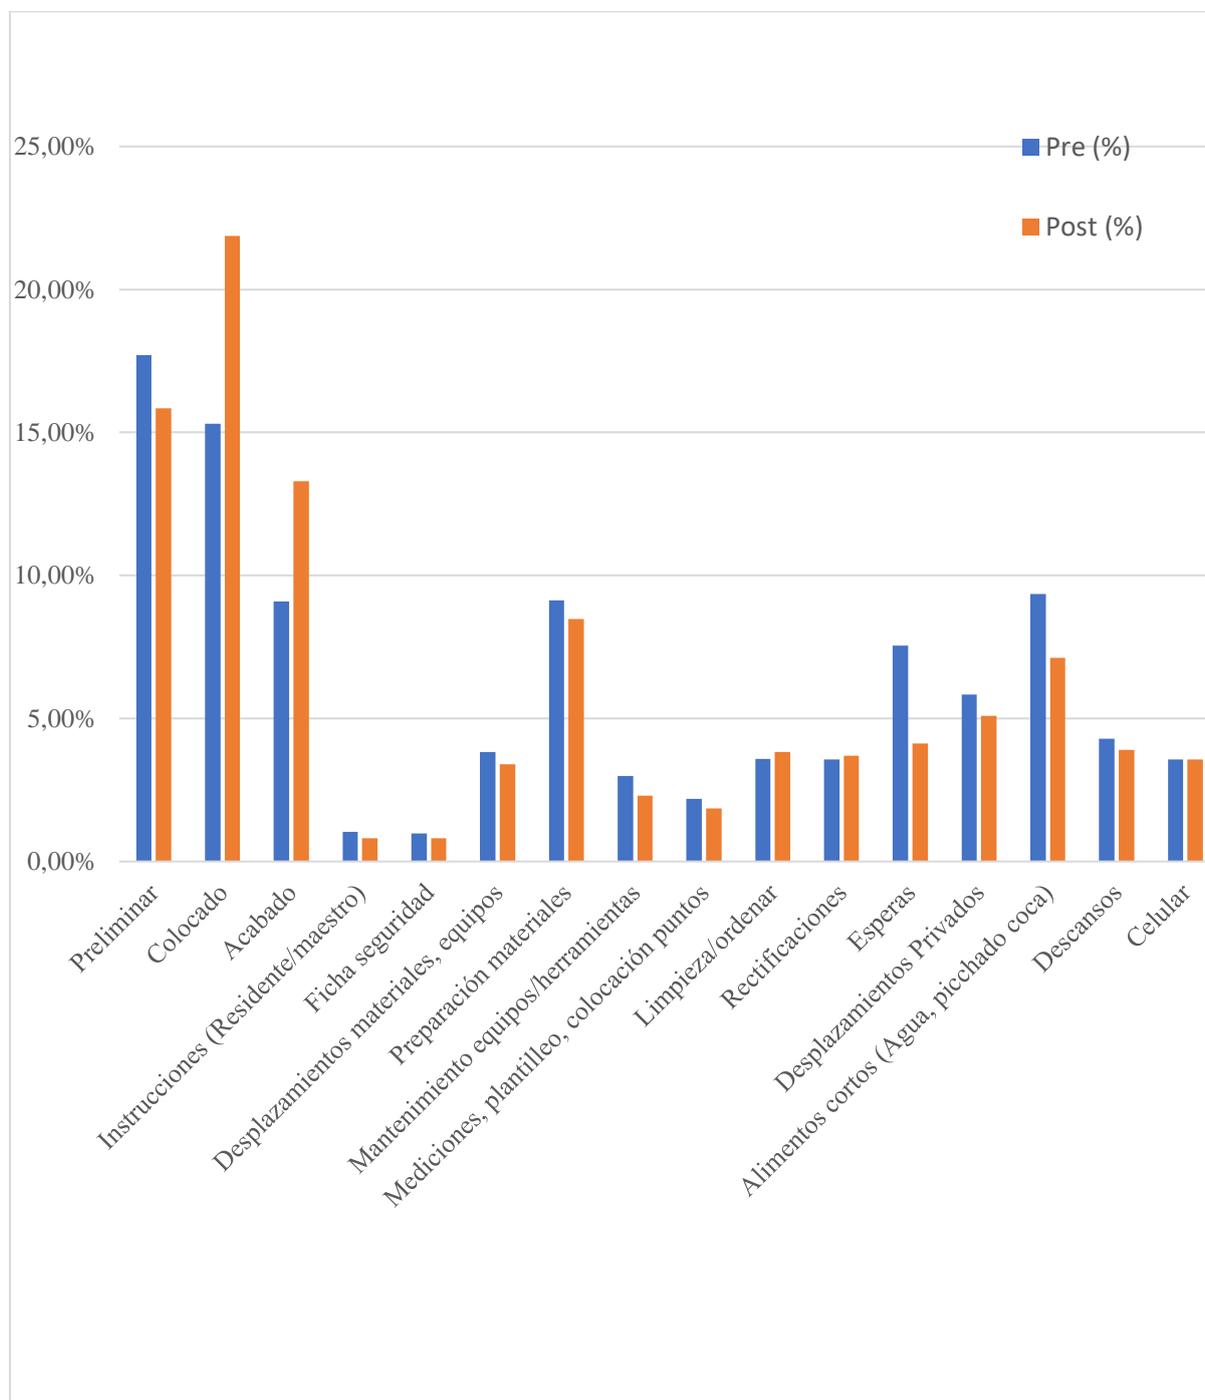
Comparativo del grupo de actividades a nivel específico (pre y post).

Nota: Se ha realizado un comparativo de las actividades en la realización de partidas, se nota que hay un incremento de los trabajos productivos y una reducción de los trabajos contributivos y no contributivos.

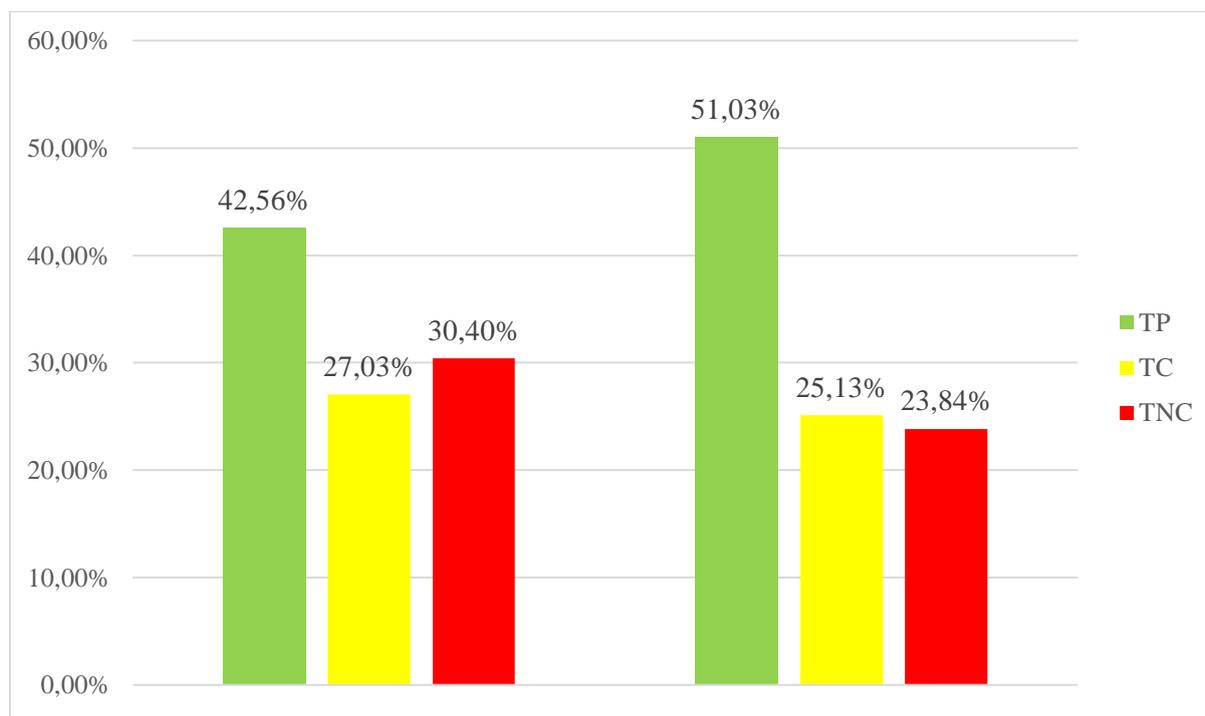
Comparativo del grupo de actividades a nivel general (pre y post).

Nota: Cuadro comparativo de los TC, TC y TNC.

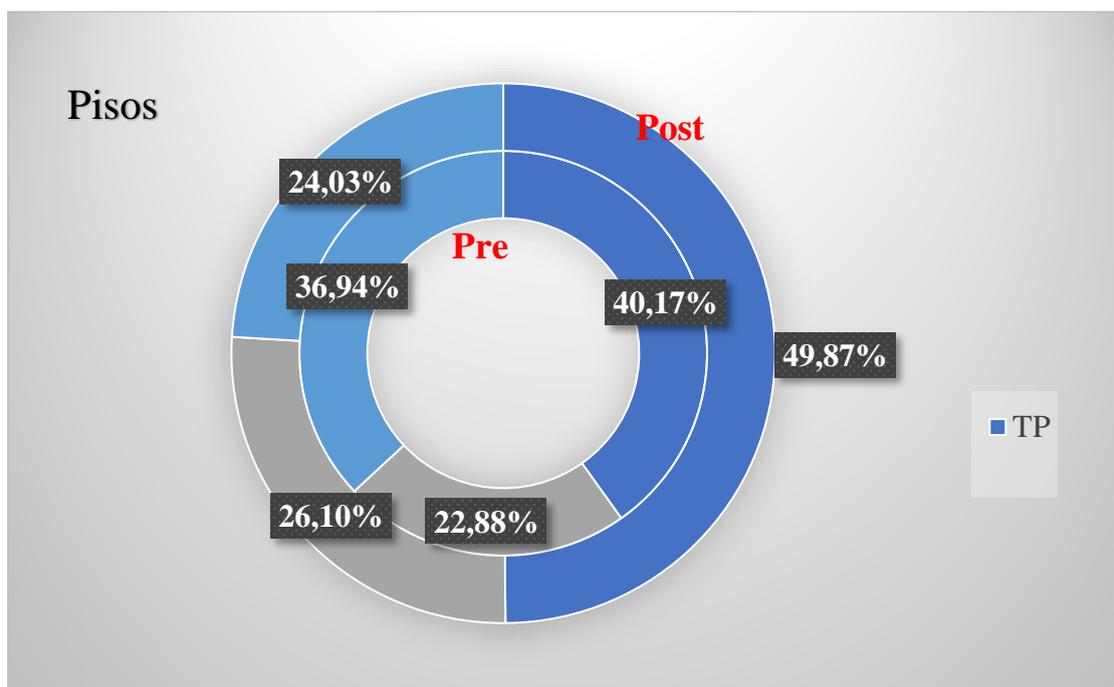
Comparativo TP, TC, TNC, pre y post de la partida pisos.

Nota: Comparativo de la partida pisos pre y post utilizando un gráfico de anillos.

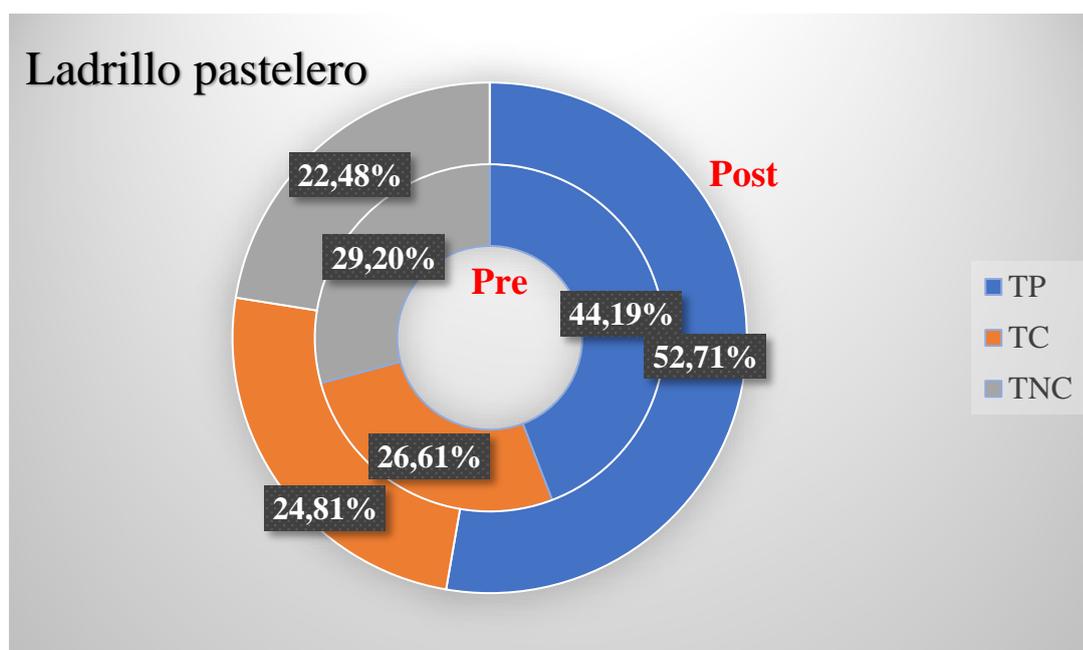
Comparativo TP,TC, TNC pre y post de la partida pisos de ladrillo pastelero.

Nota: Comparativo de la partida ladrillo pastelero pre y post utilizando un gráfico de anillos.

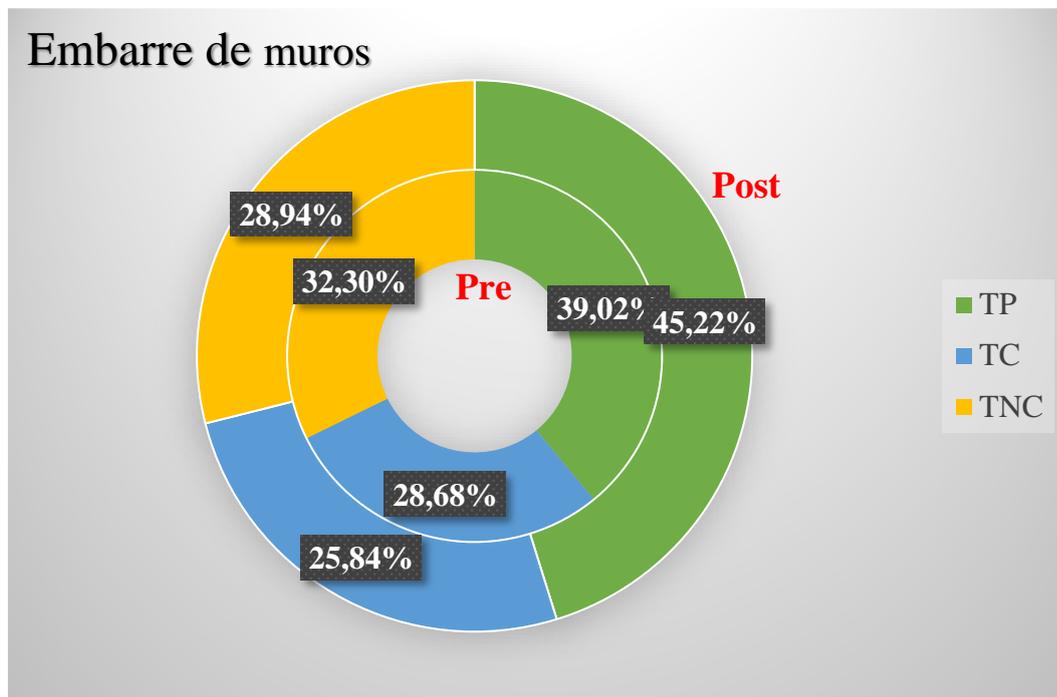
Comparativo TP,TC, TNC pre y post de la partida embarre en muros de adobe interiores.

Nota: Comparativo de la partida embarre de muros pre y post utilizando un gráfico de anillos.

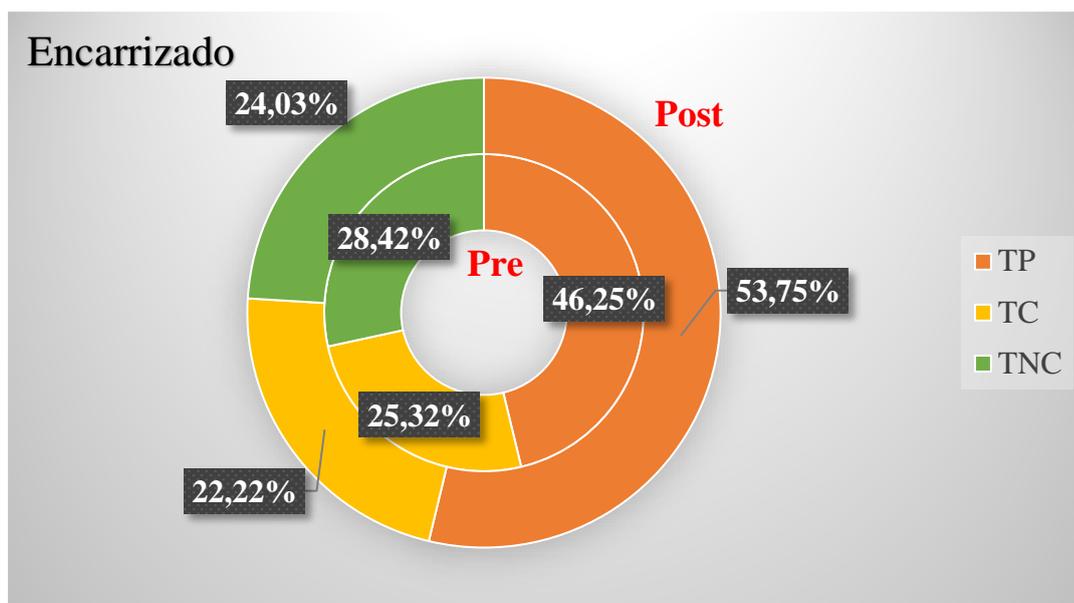
Comparativo TP,TC, TNC pre y post de la partida Encarrizado de pares y nudillos.

Nota: Comparativo de la partida Encarrizado pre y post utilizando un gráfico de anillos.

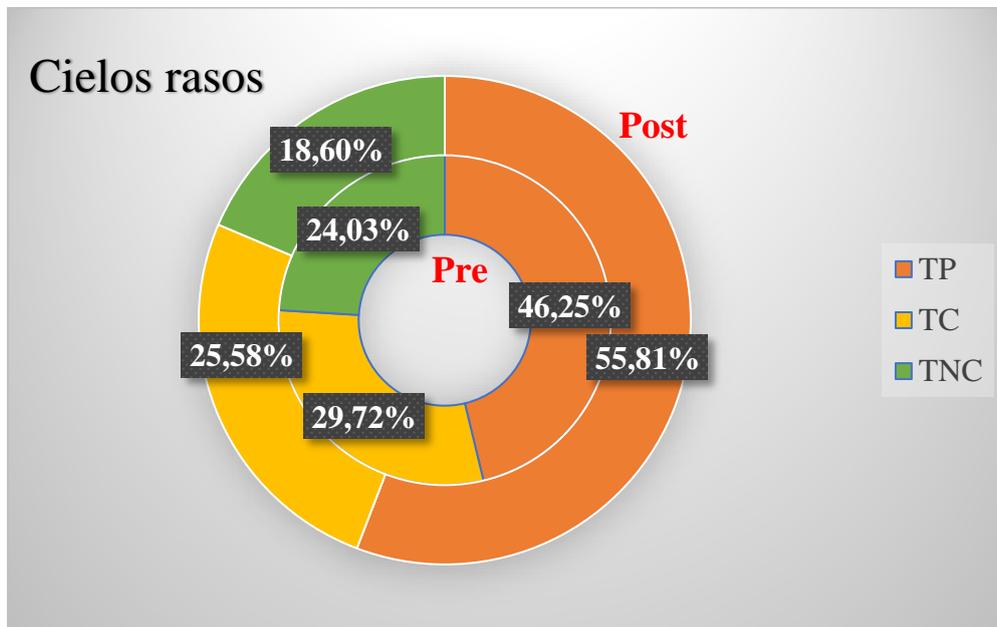
Comparativo TP,TC, TNC pre y post de la partida cielorasos con yeso en aleros.

Nota: Comparativo de cielos rasos pre y post utilizando un gráfico de anillos.

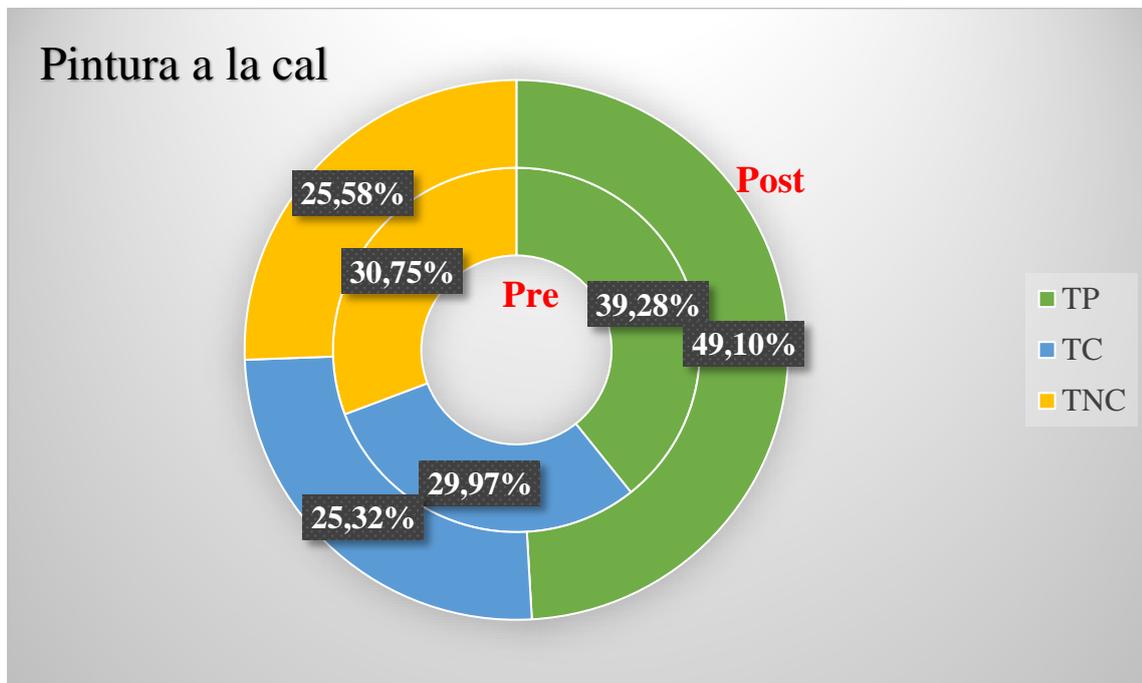
Comparativo TP,TC, TNC pre y post de la partida pintura a la cal en muros de adobe.

Nota: Comparativo de la partida pintura a la cal pre y post utilizando un gráfico de anillos.

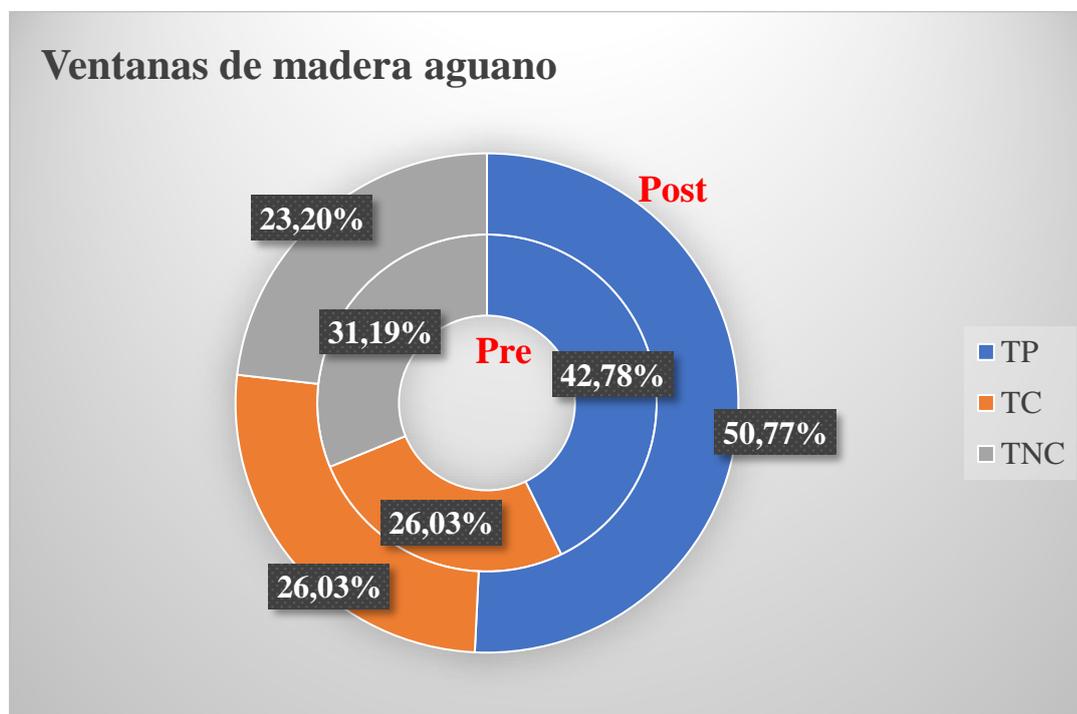
Comparativo TP,TC, TNC pre y post de la partida ventana de madera águano.

Nota: Comparativo de la partida ventanas de madera pre y post utilizando un gráfico de anillos.

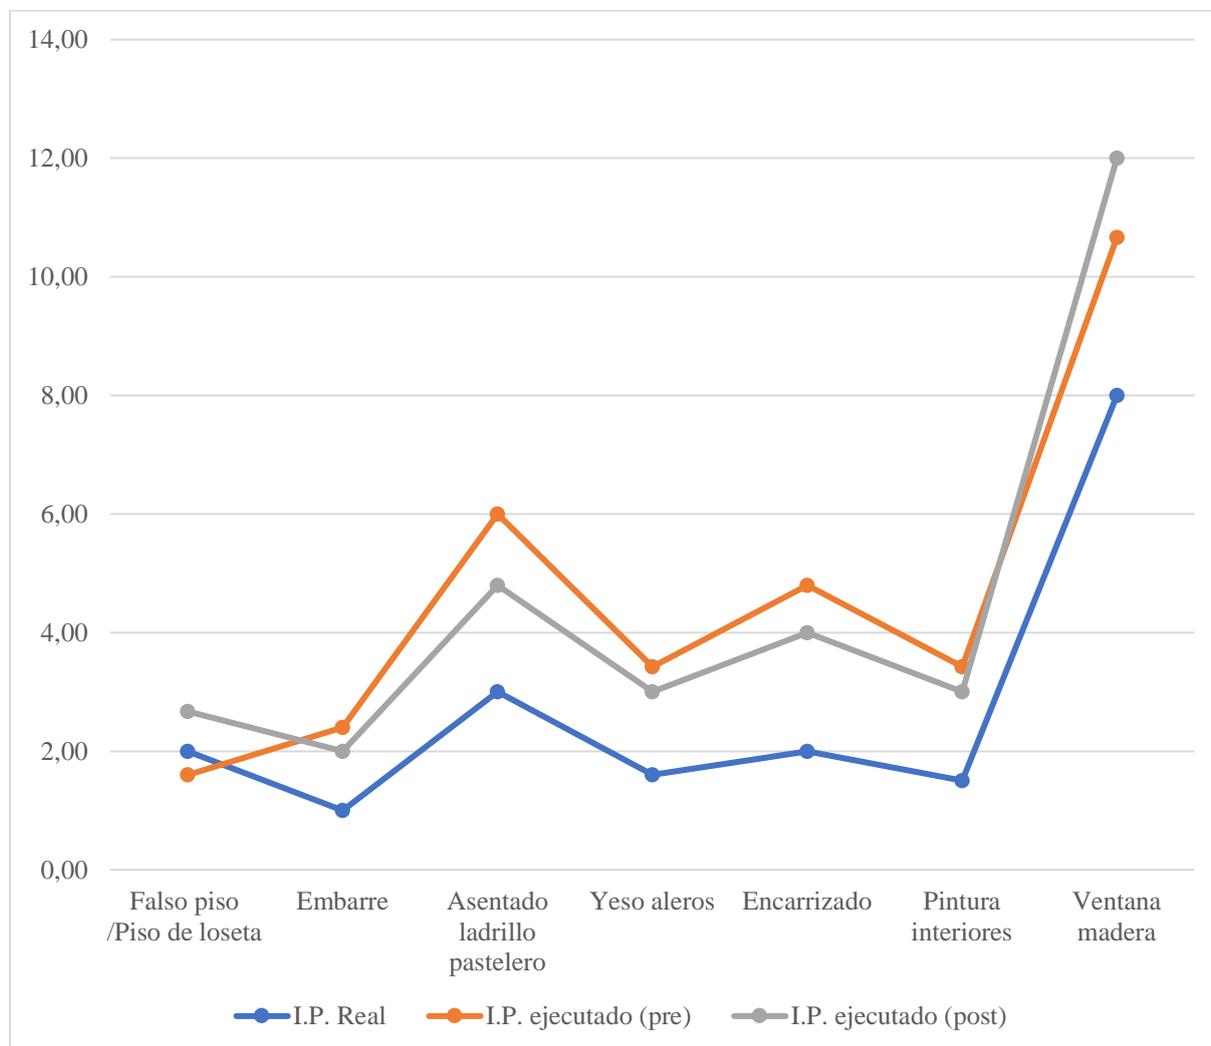
Desarrollo del I.P. en las partidas de acabados pre y post.

Nota: El diagrama de líneas se ha realizado con las 7 partidas en estudio del I.P. el cual se ha graficado para ver la tendencia del desarrollo en la etapa pre, post y el comparativo con el I.P. real que es sacado del análisis de los precios unitarios (APU) del expediente técnico; cabe mencionar que mientras este más cerca de la línea base que es el IP Real más es la productividad, se aprecia que en la etapa pre la productividad era más alejada de dicha línea base y en la etapa post se acerca más a la línea base indicando que ha mejorado la productividad.
