TESIS

**DIAGNÓSTICO Y REFORZAMIENTO ESTRUCTURAL DEL
MONUMENTO HISTÓRICO “TEMPLO SANTA LUCÍA DE
POMACANCHI” ACOMAYO, CUSCO**

**PARA OPTAR EL TITULO
PROFESIONAL DE INGENIERO CIVIL**

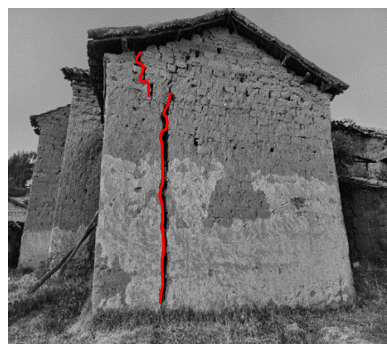
Fotografía 18: Grietas en la sacristía (a)

El muro sur (evangelio) presenta una grieta vertical ascendente de 40mm en la sacristía, así como otras de 5mm (Ver Fotografía 18 y Fotografía 19), estas se asumen que son debido a un asentamiento por el lavado de motero en la cimentación, ya que al verificar la sección de la cimentación esta era correcta, así mismo se tiene un contrafuerte añadido con pérdida de material (Ver Fotografía 20). El baptisterio presenta una grieta vertical ascendente con espesor variable desde 5mm hasta 200mm con desplazamiento hacia el exterior (Ver Fotografía 21), en el interior del baptisterio se tiene colapso del muro que tenía adosada la escalera que conectaba con el coro.

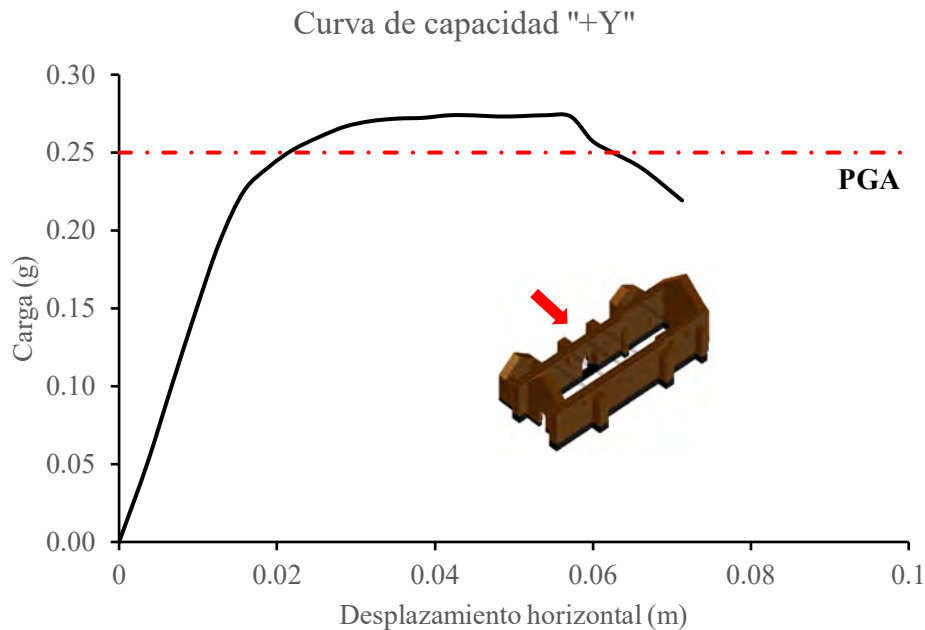
Dirección “+Y”*Figura 32: Curva de capacidad del templo no reforzado en la dirección positiva Y.*

Para el análisis Pushover en la dirección positiva Y, la máxima capacidad lateral de la estructura alcanza los 0.27g, el cual es mayor que el PGA del terreno; los desplazamientos máximos registrados se encuentran hacia el exterior del muro longitudinal norte. En la curva se identifica un comportamiento lineal en la parte inicial. A medida que la carga aumenta se observa un cambio de rigidez que marca el inicio del punto de fluencia. Posteriormente, la estructura experimenta una degradación de la rigidez más pronunciada llamada también softening.

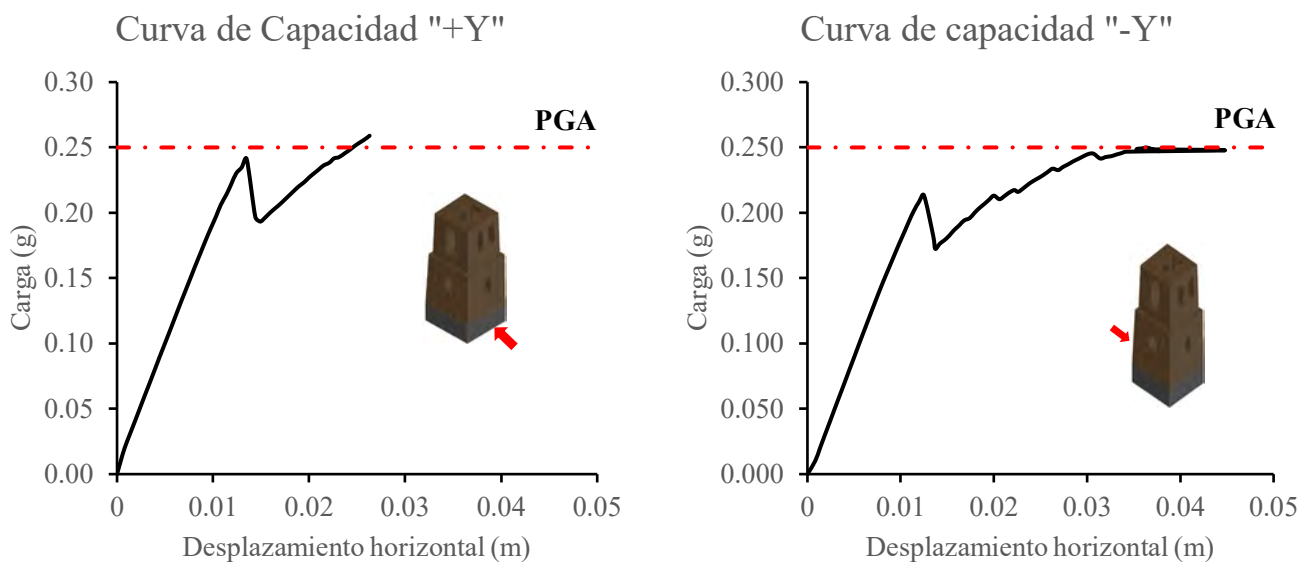
Figura 44: Curvas de capacidad para la torre no reforzada en las direcciones Y.

El análisis Pushover en la dirección positiva Y resiste la torre de Santa Lucia una capacidad máxima de 0.26g el cual es mayor a la aceleración máxima del terreno. En la curva observamos un comportamiento inicial lineal hasta alcanzar un pico de 0.24g, seguidamente se aprecia un “softening” hasta una capacidad de 0.20g, posterior a eso hay un aumento de la capacidad de hasta 0.26g.
