UNIVERSIDAD NACIONAL DE SAN ANTONIO ABAD DEL CUSCO
FACULTAD DE INGENIERÍA GEOLÓGICA, MINAS Y METALÚRGICA
ESCUELA PROFESIONAL DE INGENIERÍA GEOLÓGICA

TESIS

**EVALUACIÓN DE RIESGO POR DESLIZAMIENTO DE TALUD EN
EL TRAMO KM 78+000 AL KM 81+000 DE LA VÍA FÉRREA CUSCO-
HIDROELÉCTRICA DISTRITO DE OLLANTAYTAMBO,
PROVINCIA DE URUBAMBA, DEPARTAMENTO DE CUSCO-2024.**

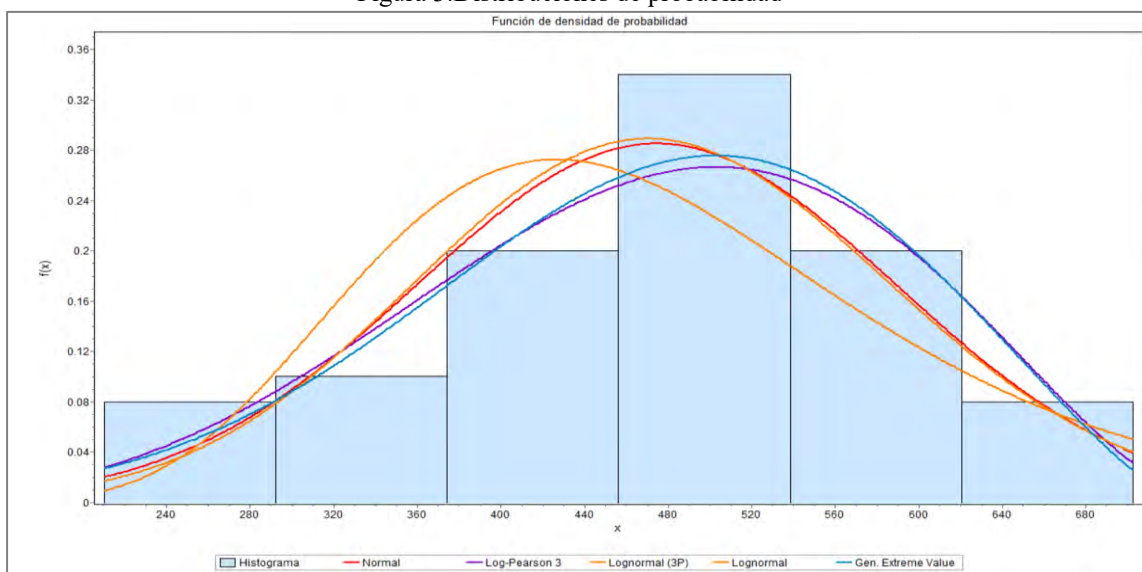
Figura 3: Distribuciones de probabilidad

Seguidamente se sometió las distribuciones a una prueba de bondad de ajuste, como se observa en la Figura 3, se muestra tres tipos de ajustes, por Kolmogorov Smirnov y Anderson Darling, la distribución Extreme Value y Log-Pearson presentan los mejores ajustes, por ello, se tomó como la distribución de Log-Person, para realizar los análisis (Figura 4).

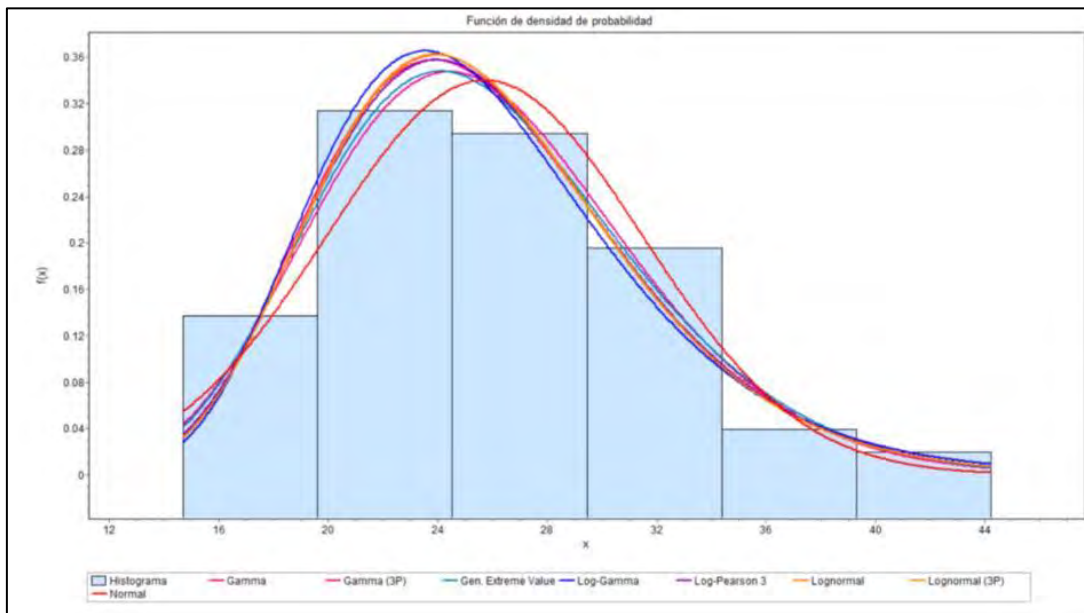
Figura 6: Distribuciones de probabilidad de las precipitaciones máximas en 24 horas.

Tras la elaboración del histograma y la función de densidad de probabilidad, se determinó que las distribuciones Gamma de tres parámetros, Log-Pearson III, Log-normal de dos y tres parámetros cuentan con funciones de probabilidad semejantes y con un buen ajuste a los datos. En la Tabla 9 se presentan los parámetros resultantes del ajuste de estas distribuciones para la estación Urubamba.

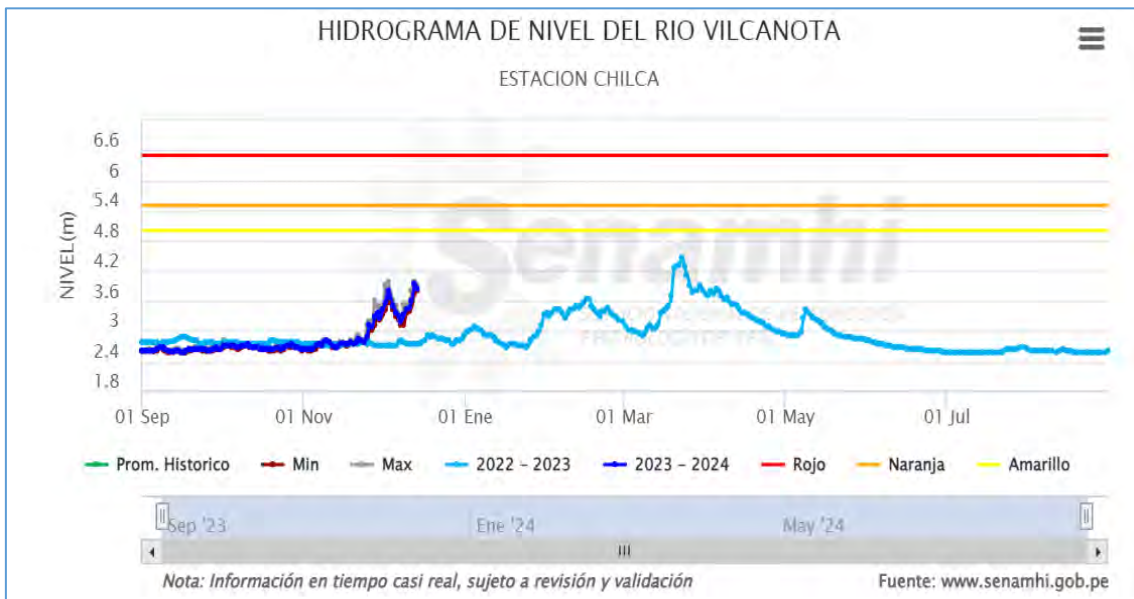
Figura 8: Hidrograma del río Vilcanota, estación Chilca

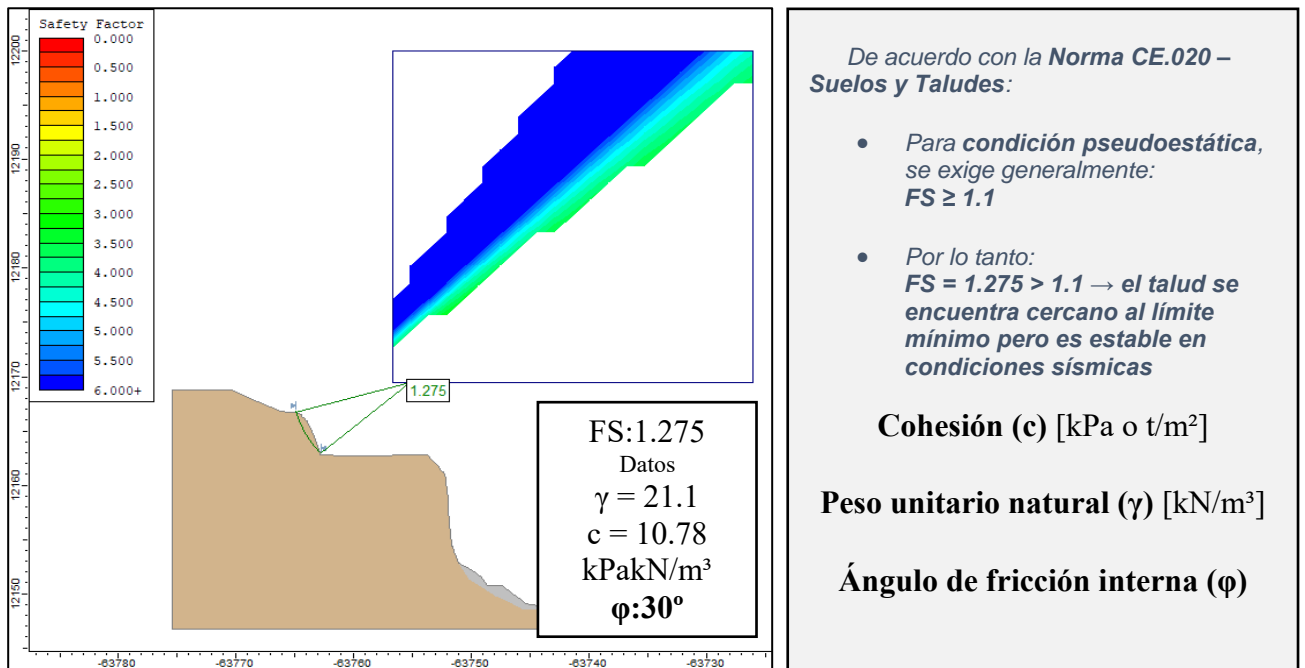
Figura 37: Determinación del FS del talud (con sismo), según el criterio de Bishop

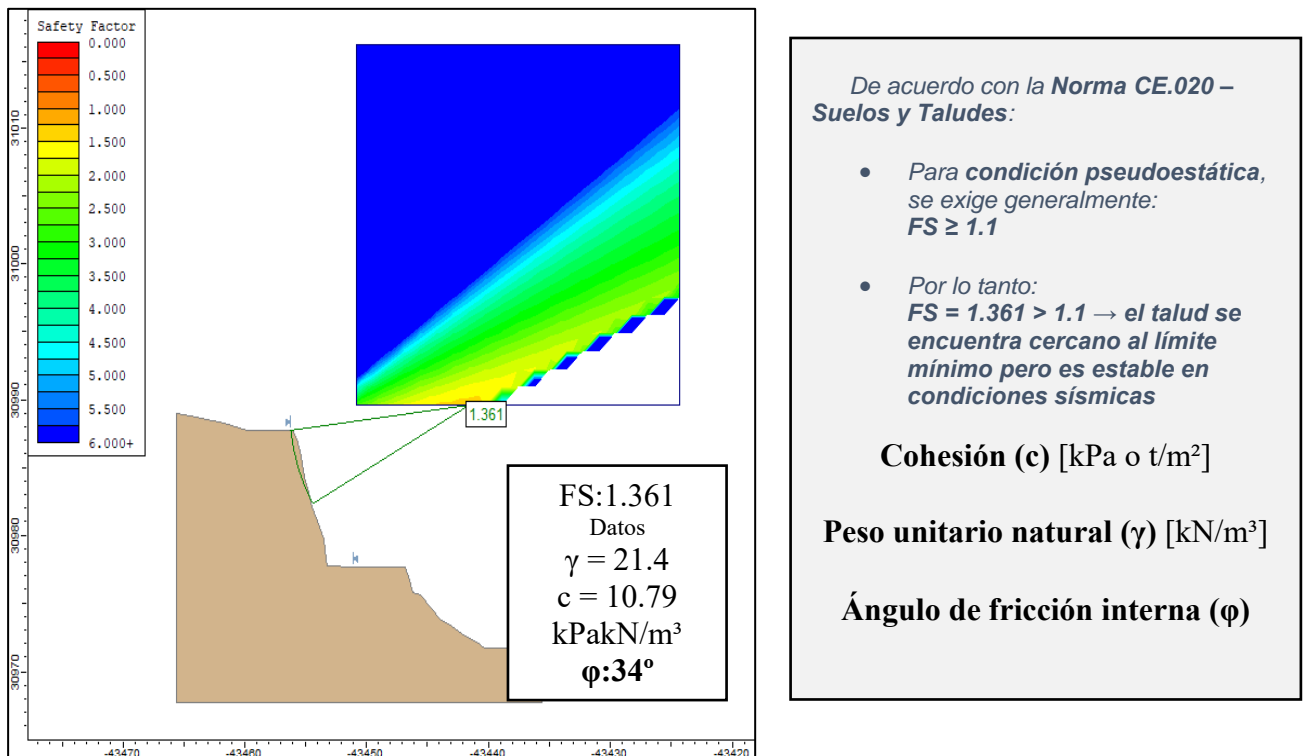
Figura 38: Determinación del FS del talud (Con sismo), según el criterio de Fellenius

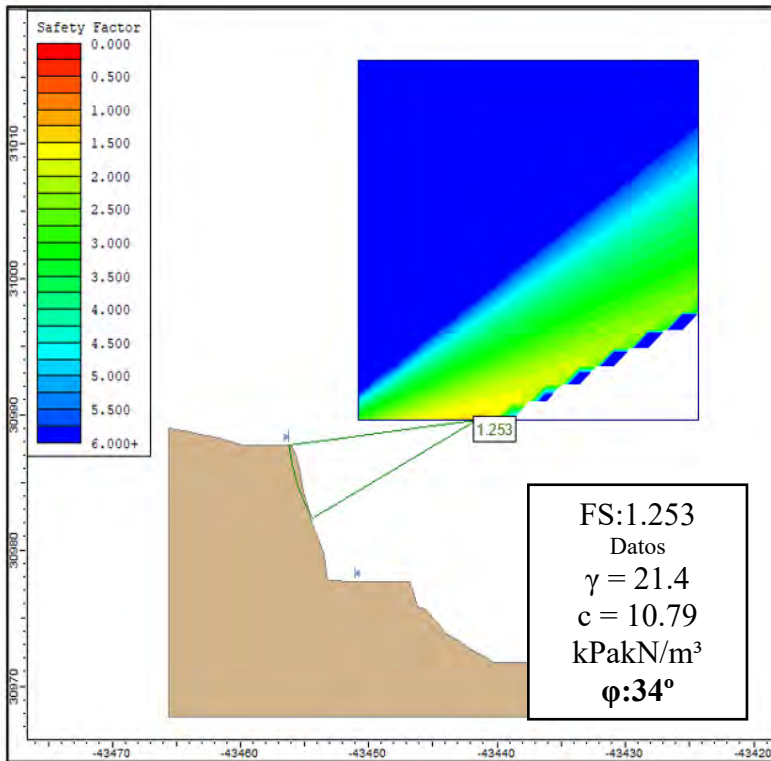
Figura 39: Determinación del FS del talud (con sismo), según el criterio de Bishop

- Para **condición pseudoestática**, se exige generalmente: $FS \geq 1.1$
- Por lo tanto: $FS = 1.253 > 1.1 \rightarrow$ el talud se encuentra cercano al límite mínimo pero es estable en condiciones sísmicas

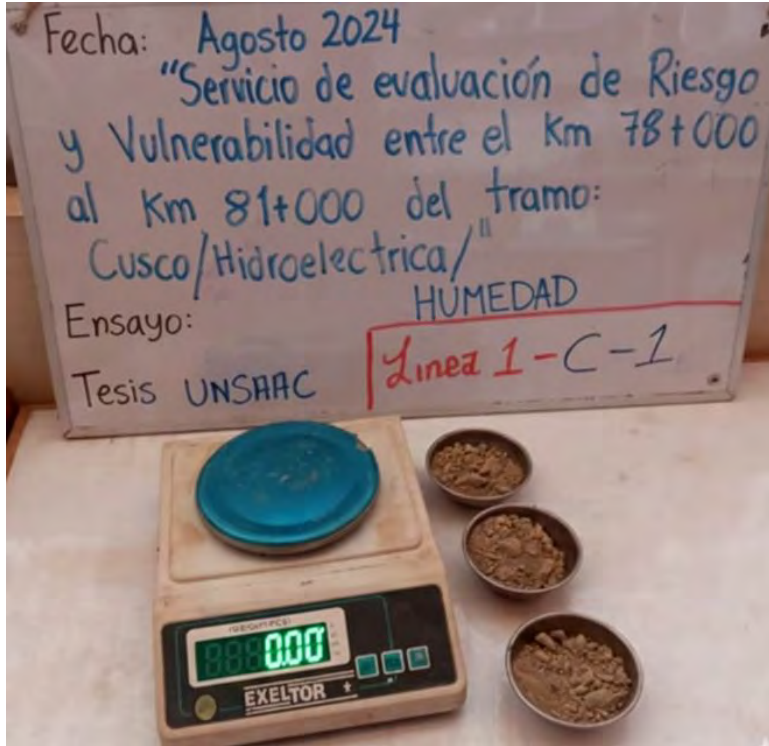
Fotografía 18: Determinación de los límites de consistencia y humedad

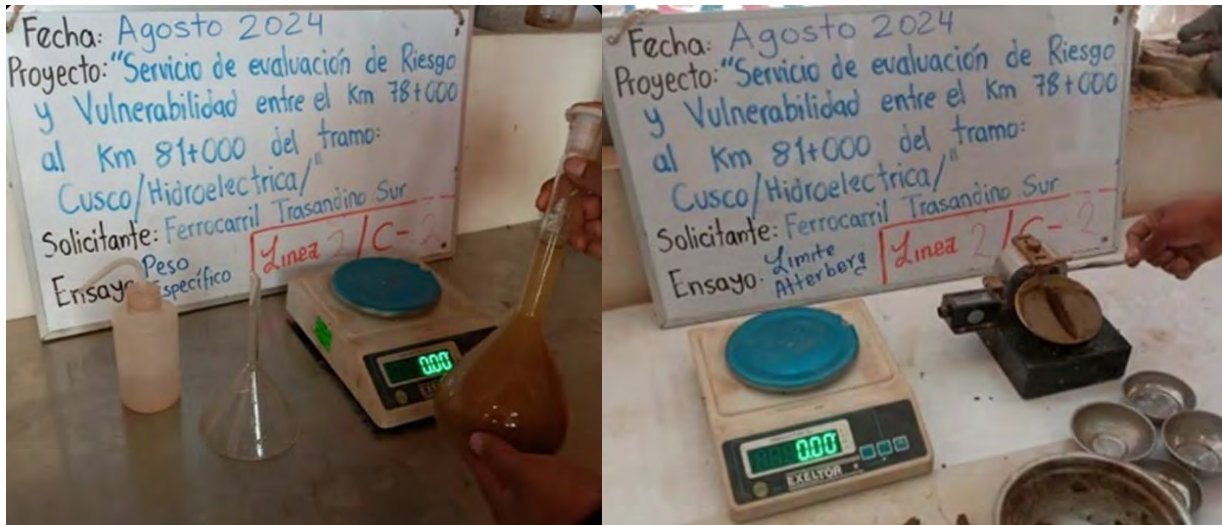
fotografía 26:Determinación del peso específico y límites Atterberg

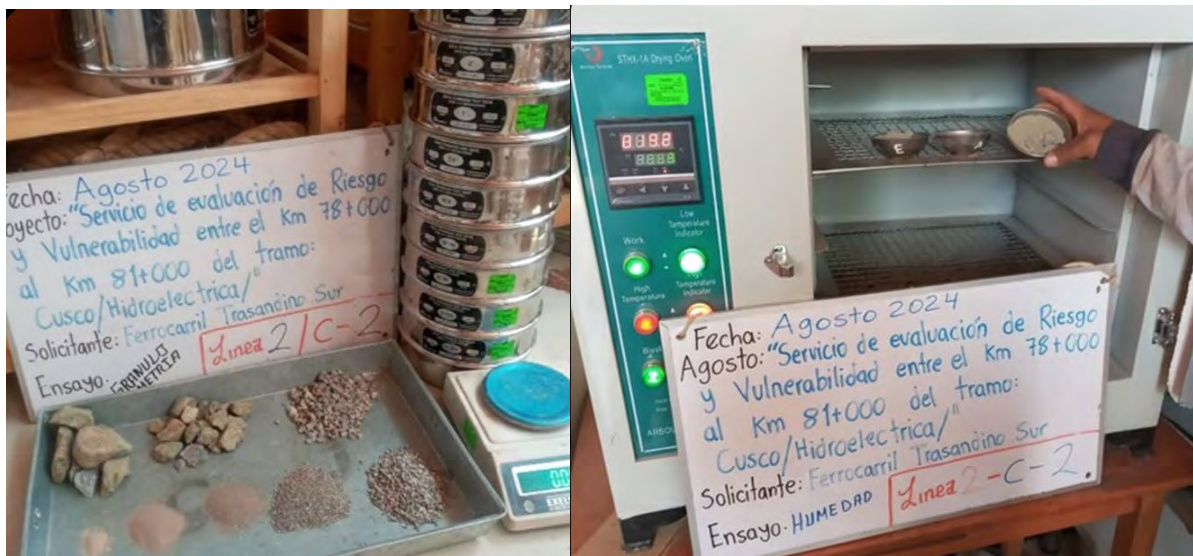
Fotografía 27:Determinación de la Granulometría y la humedad
