UNIVERSIDAD NACIONAL DE SAN ANTONIO ABAD DEL CUSCO

TESIS

**EVALUACIÓN DE RIESGO POR DESLIZAMIENTO EN EL
SECTOR CARAMASCARA DEL DISTRITO DE SAN SEBASTIÁN,
PROVINCIA DEL CUSCO Y DEPARTAMENTO DEL CUSCO 2024**

**PARA OPTAR AL TÍTULO
PROFESIONAL DE INGENIERO
GEOLOGO**

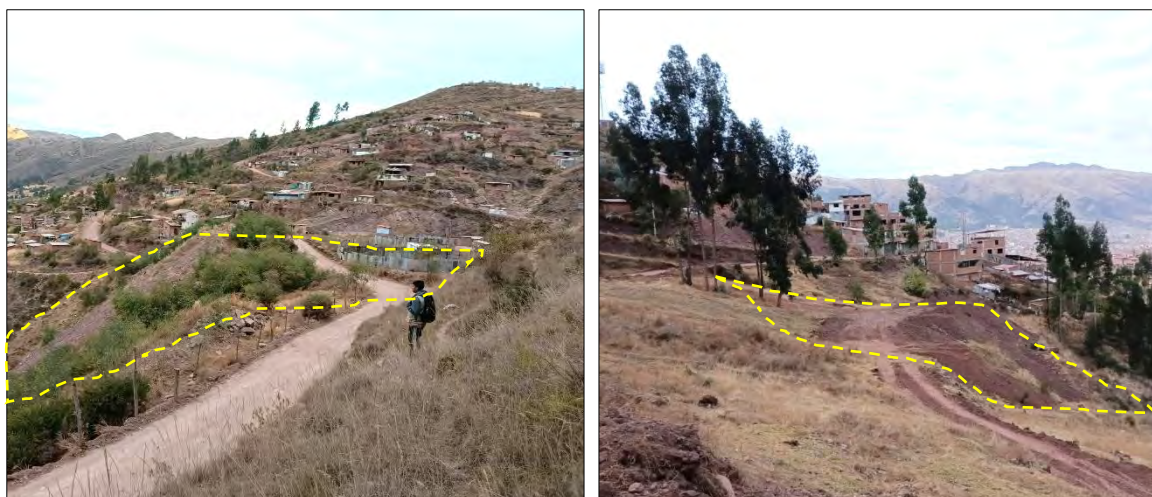
Figura 12: Plataforma de relleno con fines de lotización y ampliación de la carretera.

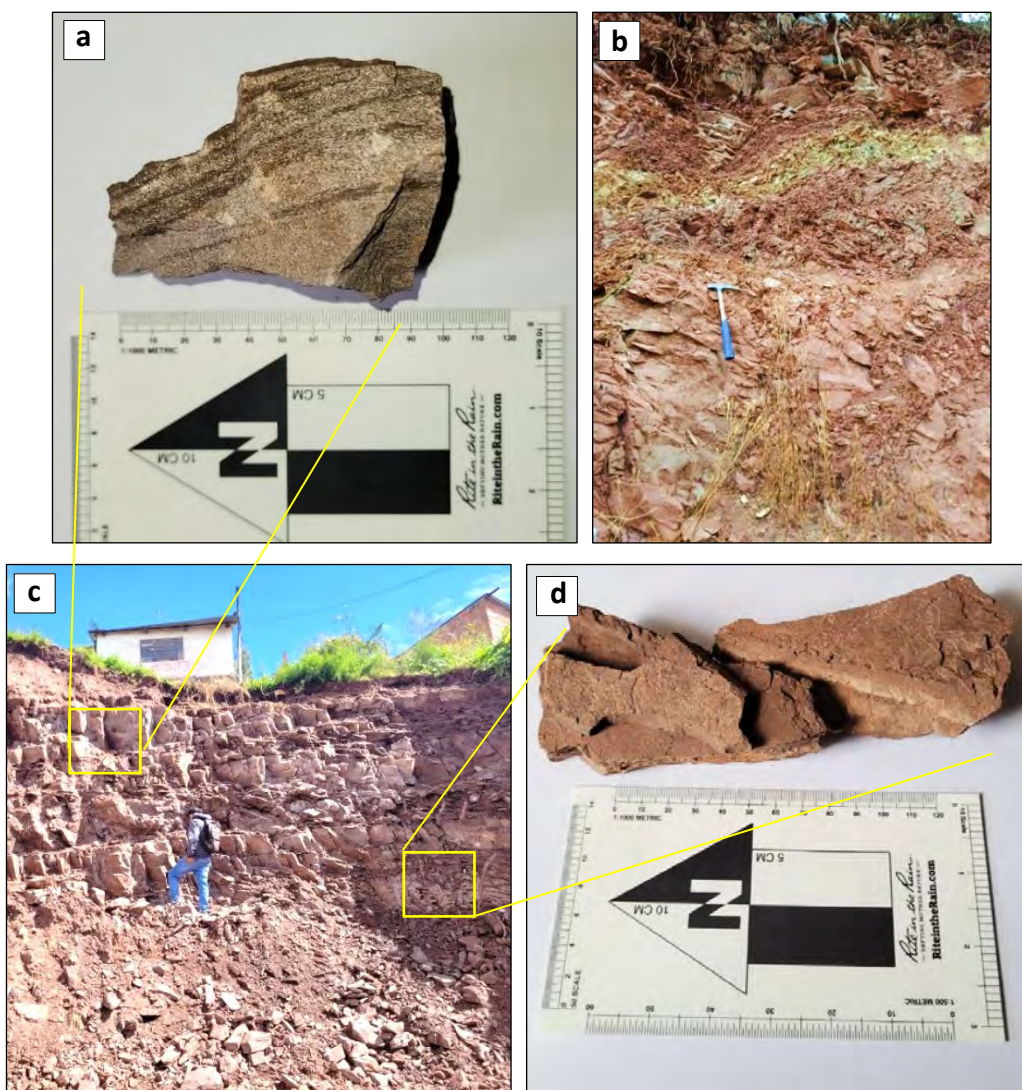
Figura 24: Formación Kayra en la zona de estudio, (a) Muestra de arenisca feldespática de grano medio, (b) Intercalación de lutitas verdes, lutitas rojas y arenisca, (c) Intercalación de lutitas rojas y areniscas y (d) Muestra de lutita roja.

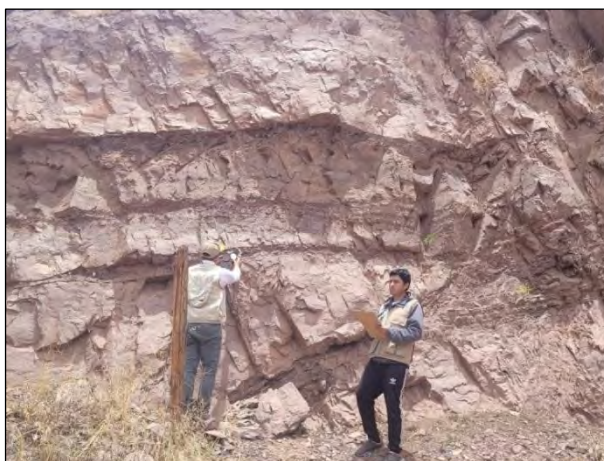
Figura 28: Afloramiento de areniscas grises poco fracturados en la APV Virgen Asunta

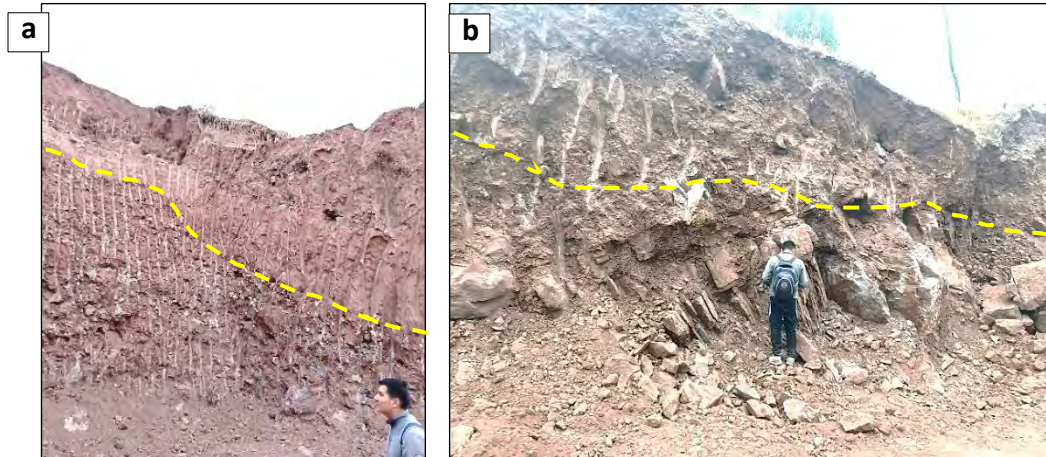
Figura 33: Cortes de ladera donde se tiene (a) Depósitos eluviales sobre coluviales, (b) Depósitos eluviales sobre macizo rocoso poco fracturado, ubicadas en la APV Los Girasoles y APV Villa Quebrada respectivamente

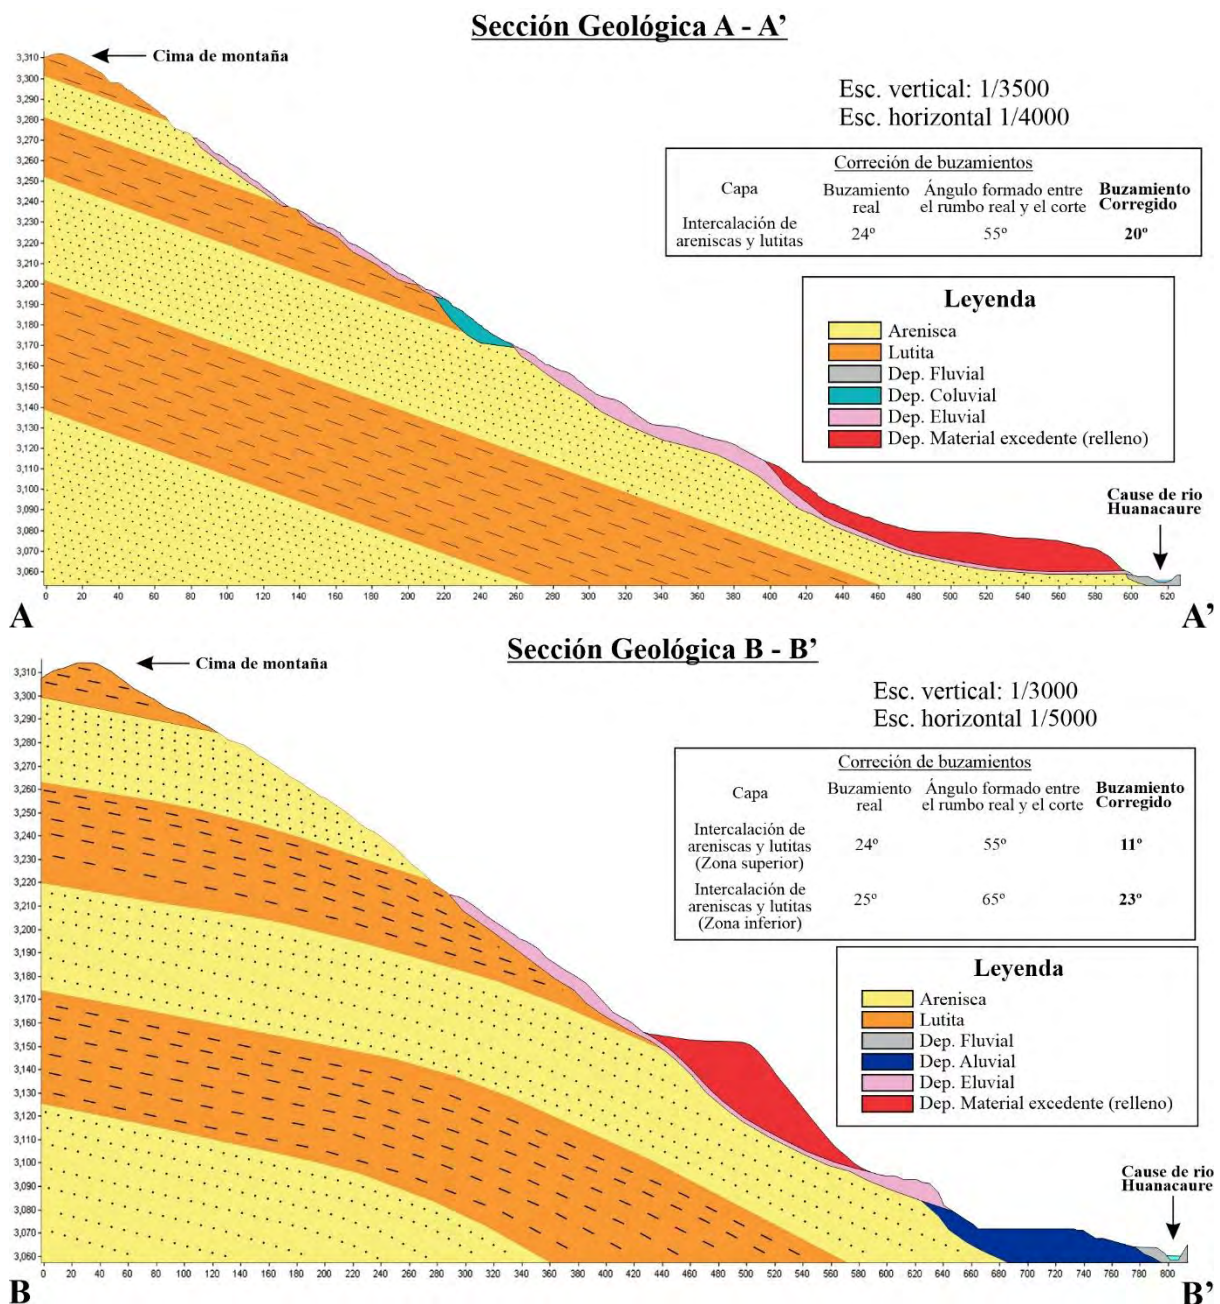
Figura 36: Secciones geológicas

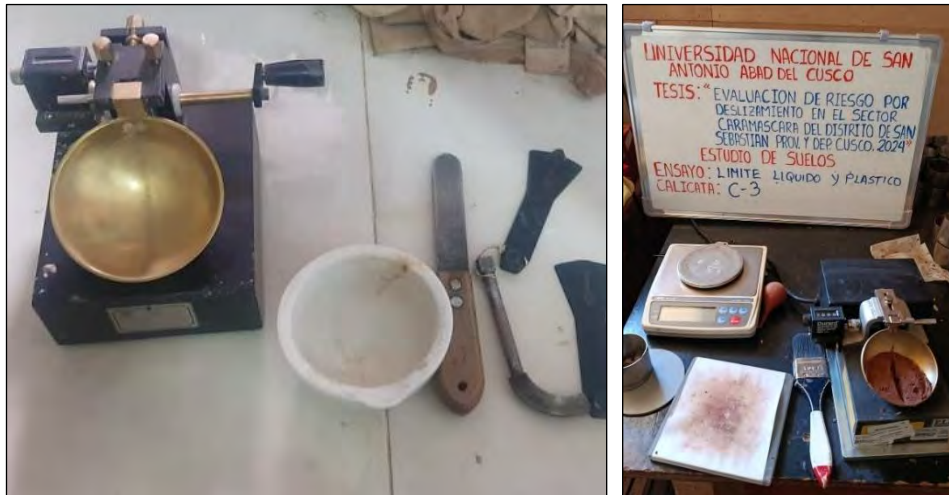
Figura 60: Cuchara de Casagrande y ensayo de limite liquido

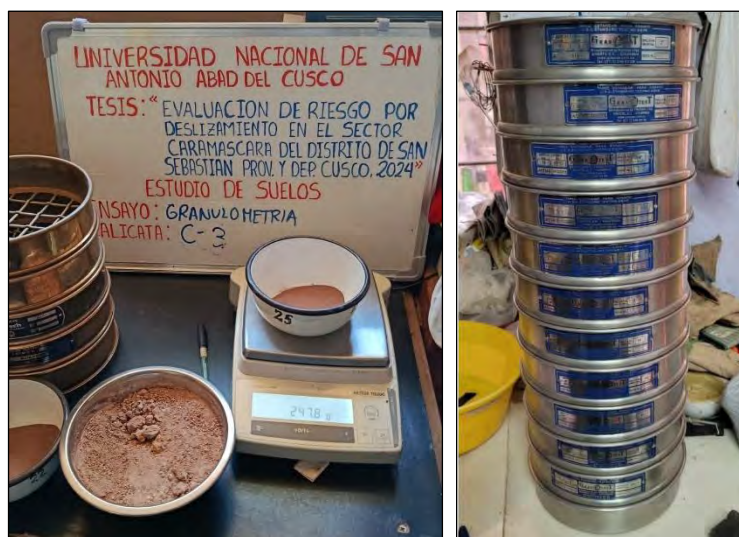
Figura 62: Serie de tamices para el ensayo de granulometría

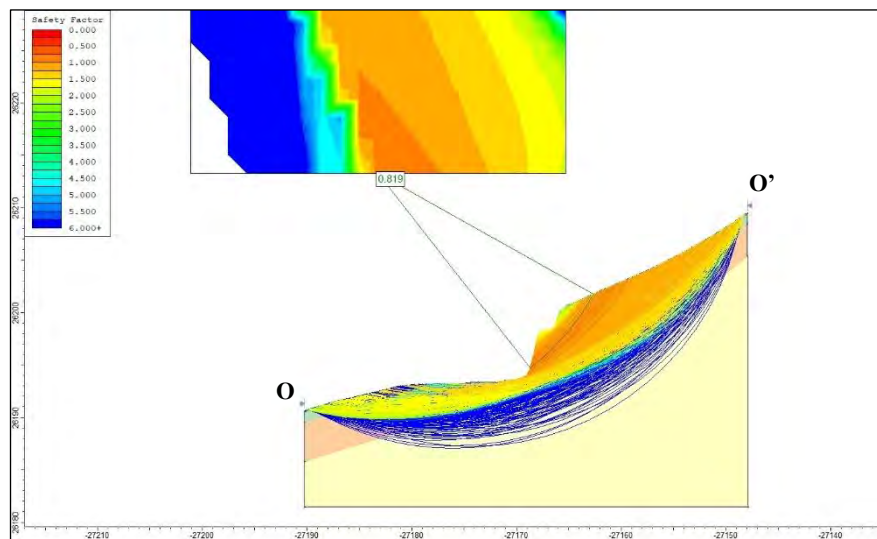
Figura 66: Escenario 3 de simulación de deslizamiento en el software Slide 2D

En el tercer escenario se planteó un talud producto de un corte de ladera de aproximadamente 6 metros de altura como los que se realizarían para la cimentación de una vivienda, este se ubica sobre un depósito eluvial sobre coluviales muy característicos del sector Caramascara, en esta se obtuvo un factor de seguridad de 0.819, valor que se encuentra por debajo del umbral de estabilidad ($FS < 1.0$). Este resultado indica que el talud se encuentra en condición de falla o inestabilidad crítica, lo que significa que las fuerzas deslizantes superan a las fuerzas resistentes.

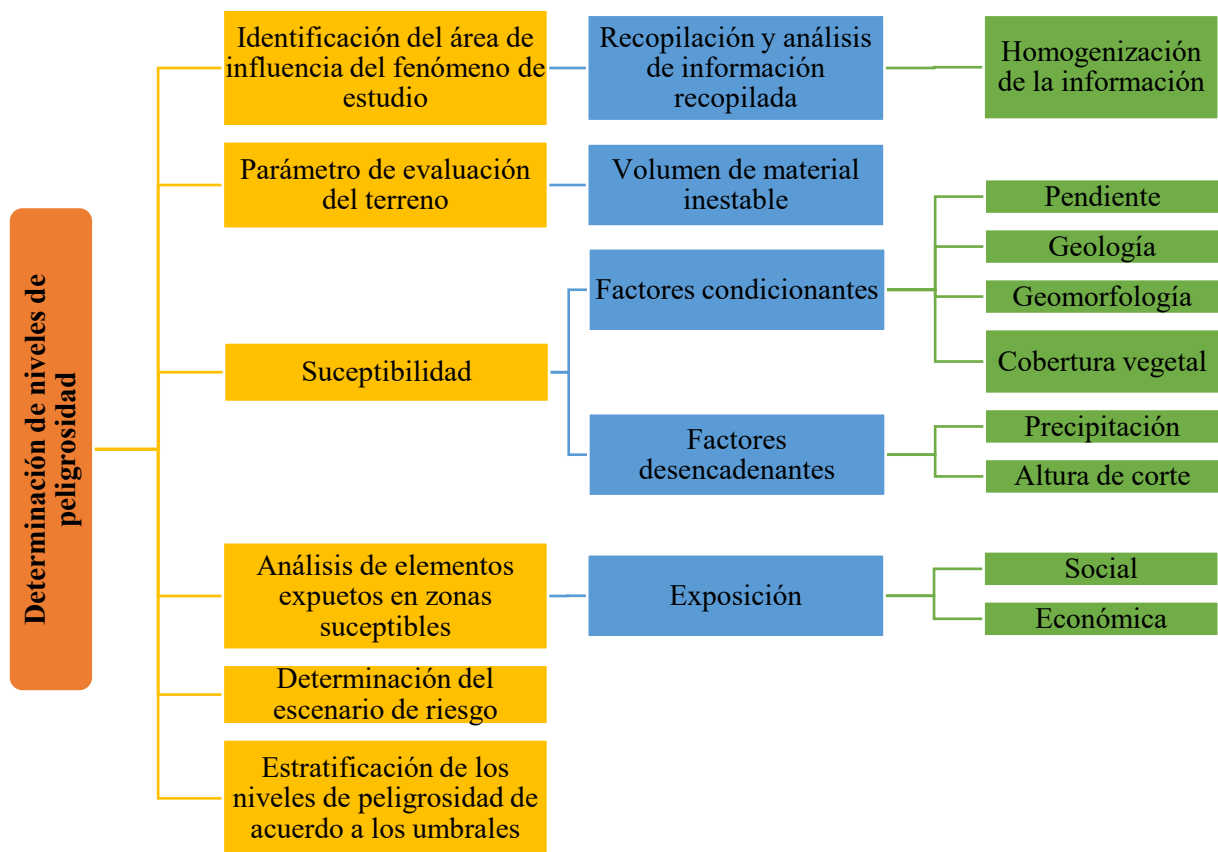
Figura 77: *Flujograma de determinación de peligros para la zona de estudio*

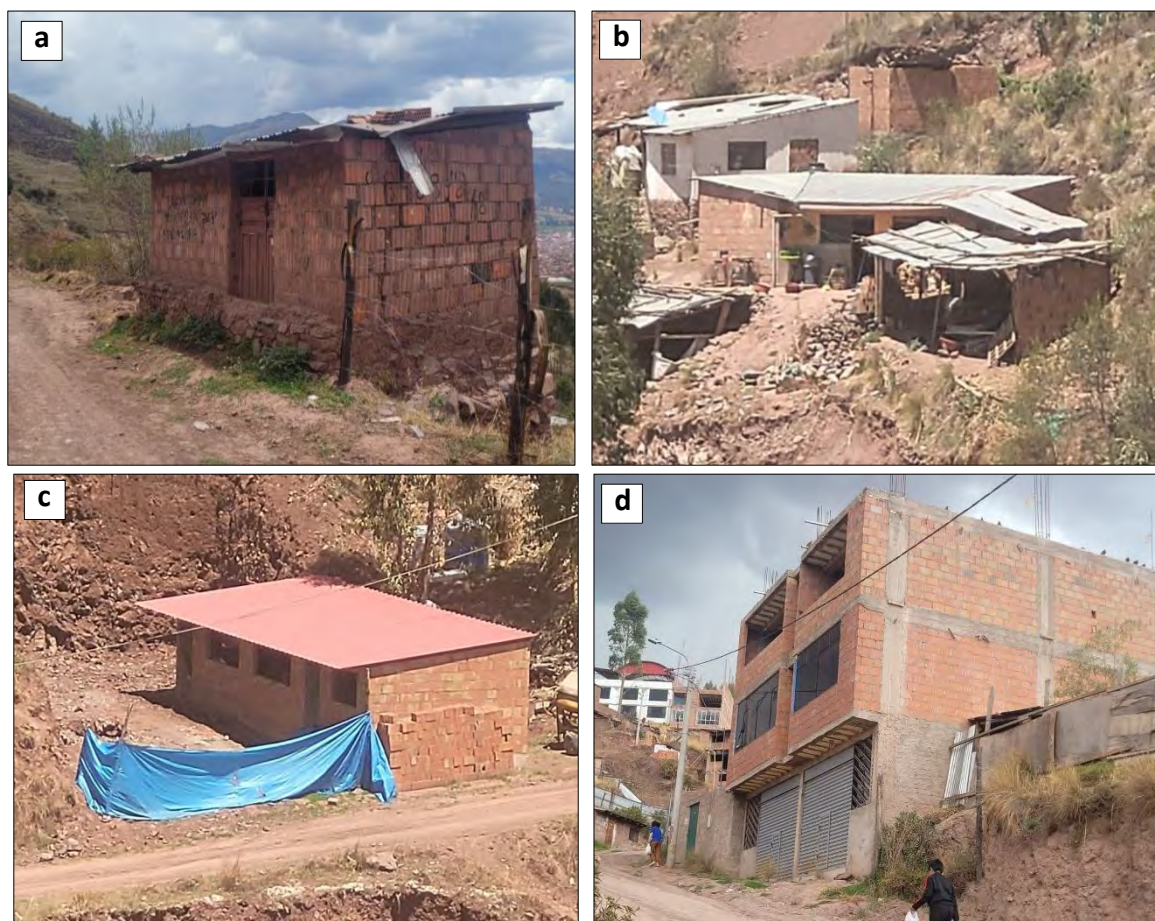
Figura 83: (a) Vivienda deshabitada de ladrillo con barro sin columnas en la APV Lucero de la Mañana, (b) vivienda habitada de palos y calamina en la APV Lucero de la Mañana, (c) vivienda de ladrillo en la APV Villa Quebrada, (d) vivienda de concreto armado en la APV Los Girasoles.

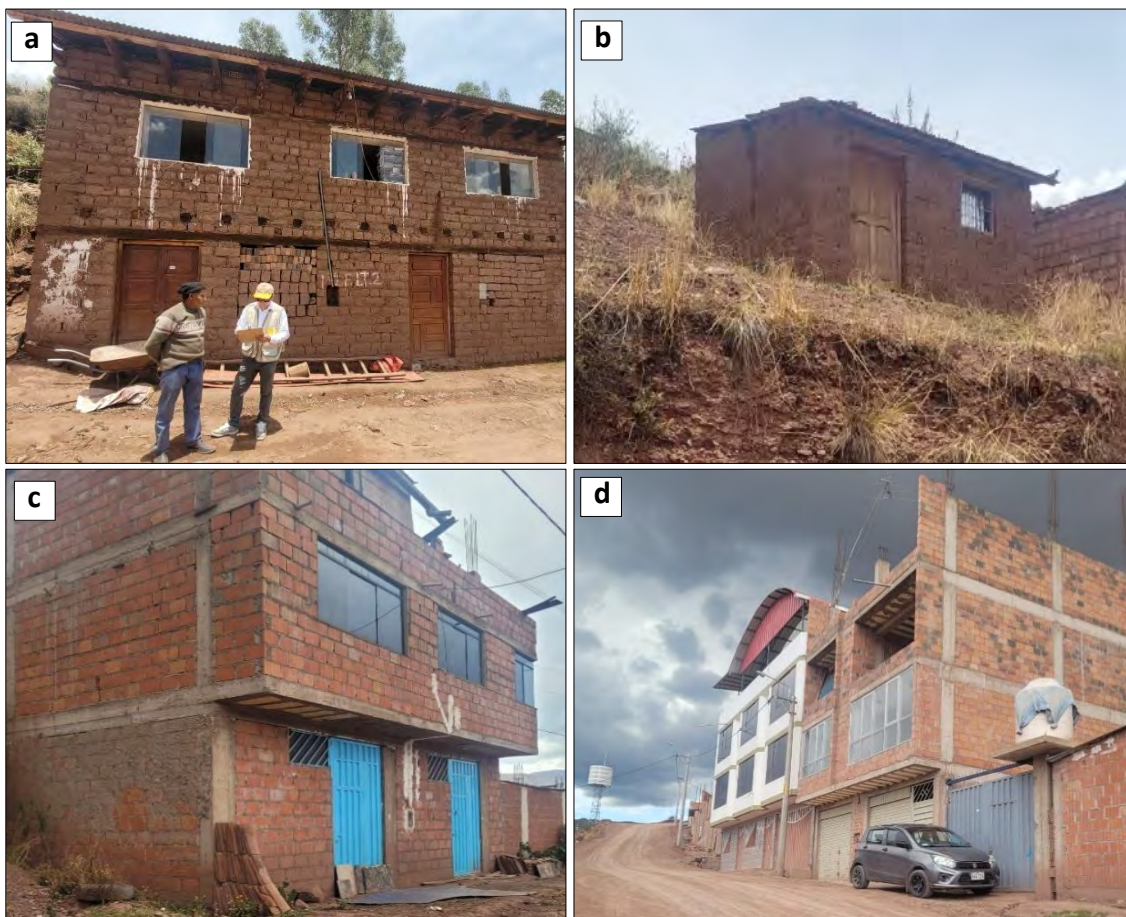
Figura 84: (a) Vivienda de adobe de 2 niveles en la APV Lucero de la Mañana, (b) vivienda de adobe de 1 nivel en la APV Villa Residencial San Antonio, (c) vivienda de concreto armado de 3 niveles en la APV Los Girasoles, (d) vivienda de concreto armado de 4 niveles en la APV Los Girasoles.

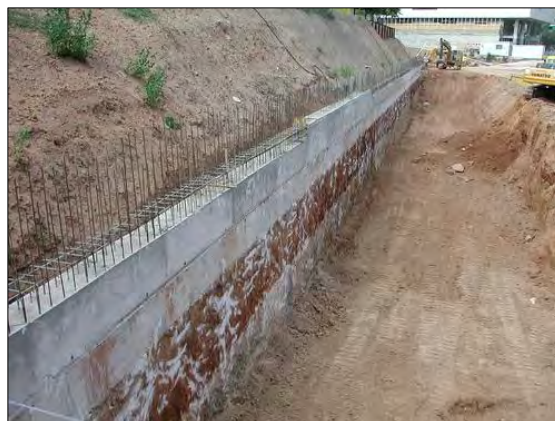
Figura 87: Diseño estándar de un muro de contención

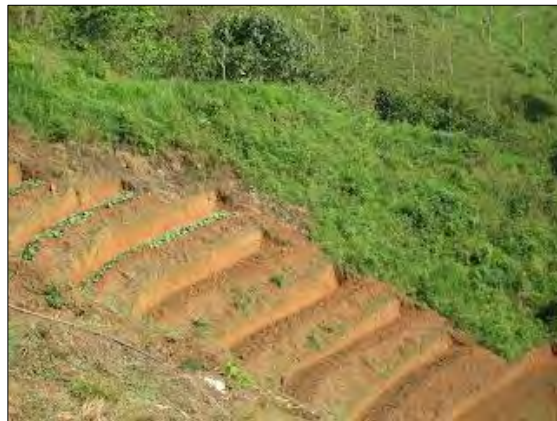
Figura 88: Estabilización de talud con banquetas
