TESIS

ANÁLISIS Y EVALUACIÓN ARQUITECTÓNICA DEL CENTRO

HISTÓRICO DE SAN SEBASTIAN – CUSCO

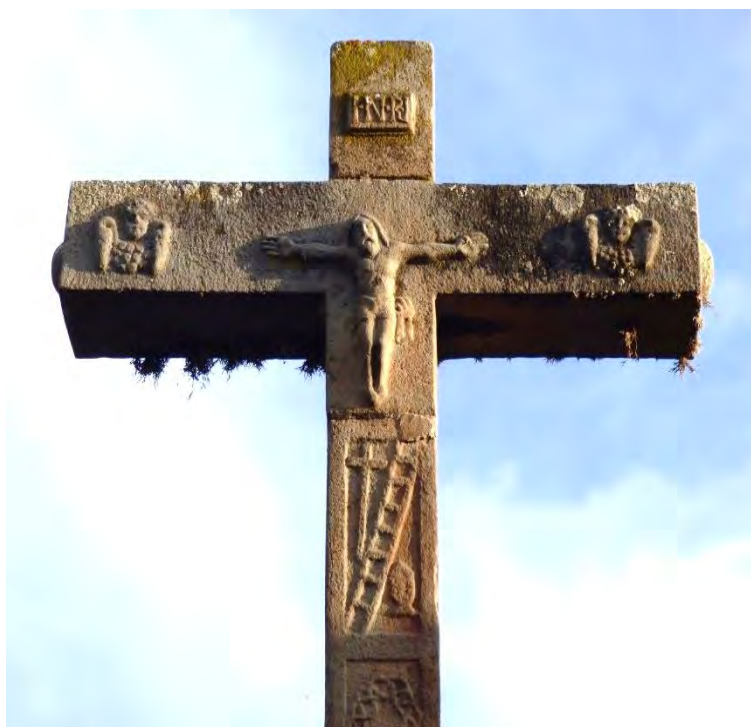
Figura 1.

Cruz de la casa cural (Advocación de la Santísima Trinidad)

Nota. Elemento de piedra andesita ubicado en el lado sur y costado derecho del Templo de San Sebastián.

El relieve destaca la imagen de Cristo crucificado flanqueado por ángeles, mientras que en el fuste se observan instrumentos de la Pasión (*Arma Christi*), como la escalera y la lanza. Elaboración propia.

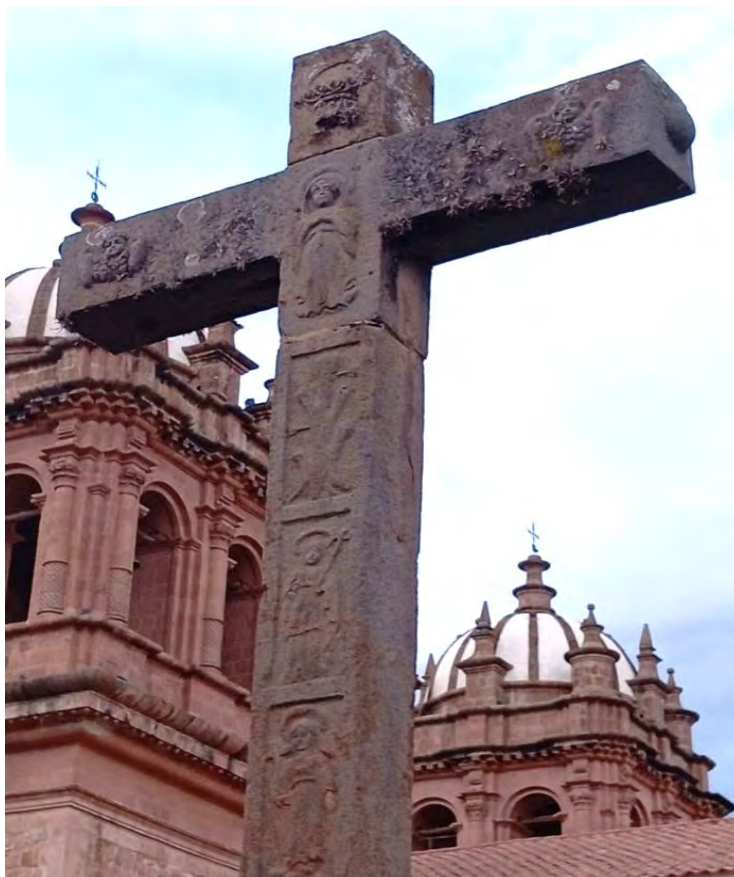
Figura 2.

Cruz posterior casa cural (santísima trinidad)

Nota. Registro de la sección posterior del elemento lítico, orientada hacia el sector de las viviendas y oficinas administrativas de la casa cural. Se observa la continuidad del trabajo de cantería y el estado de conservación del soporte pétreo en relación con el entorno inmediato del complejo parroquial. Elaboración propia.

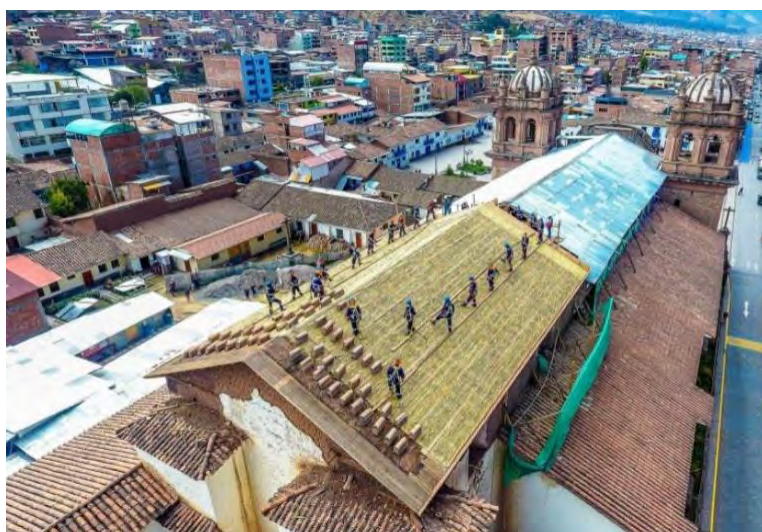
Figura 4.

Templo de San Sebastián: Proceso de restauración de la cubierta tras el incendio de 2016.

Nota. Registro de las labores de recuperación de la estructura de la techumbre tras el siniestro ocurrido en 2016. La imagen muestra la complejidad técnica de la restauración en un monumento de filiación virreinal. Fotografía proporcionada por la Municipalidad Distrital de San Sebastián (2016).

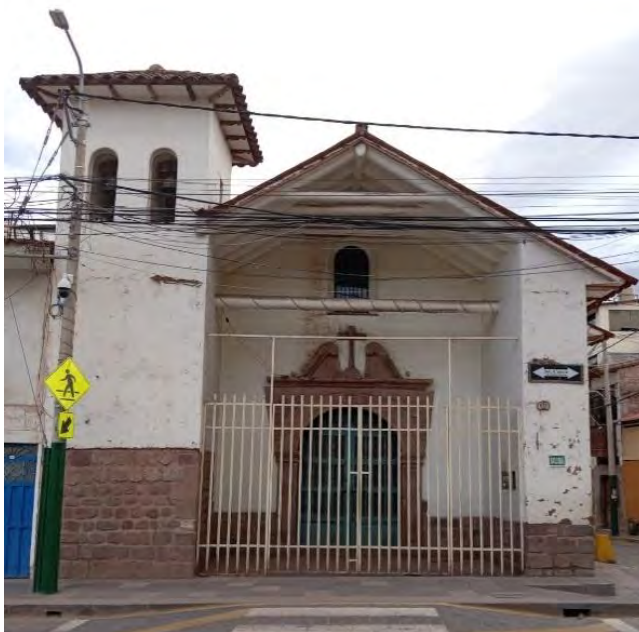
Nota. Se aprecian las características constructivas de la fachada tras las recientes intervenciones de mantenimiento. Se observa el tratamiento de los muros de adobe y la sencillez de la portada lítica, elementos típicos de las primeras capillas de indios del siglo XVI. Elaboración propia.

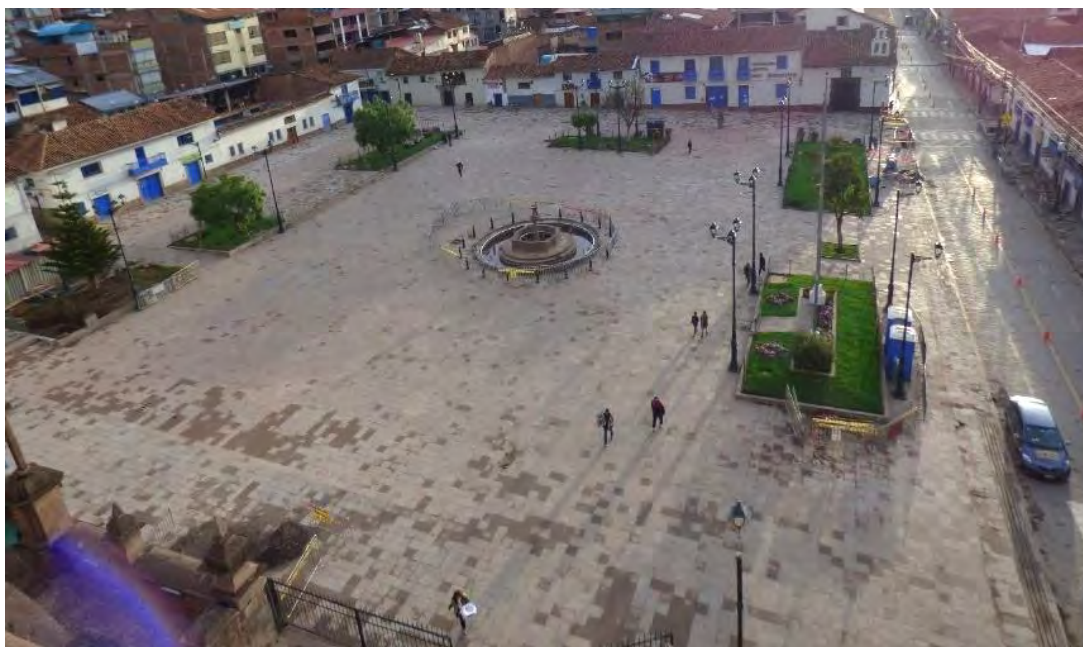
Figura 6.

Plaza mayor de San Sebastián. La pileta central, sirvió como punto de georreferencia.

Nota. Vista general de la Plaza Mayor del distrito. La pileta central ha funcionado históricamente como punto de georreferencia para el ordenamiento del tejido urbano y como eje articulador de las actividades socioculturales del Centro Histórico. Elaboración propia.

Para efectos de la georreferenciación del área de estudio, se estableció como hito central la pileta ornamental ubicada en la plaza mayor del distrito. Las coordenadas UTM de este elemento articulador, bajo el sistema de referencia geodésico Datum WGS 84 (Zona 19L), corresponden a 182 029.14 E y 8 502 332.01 N. A partir de este punto cero, se estructuró metodológicamente el levantamiento planimétrico, el registro fotográfico y el recorrido sistemático de toda la zona monumental (Figura 6)

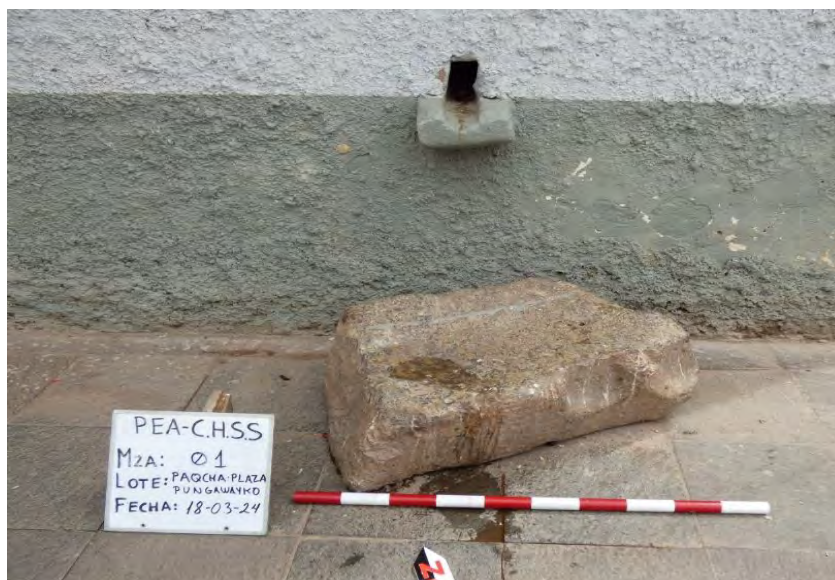
Nota. En la imagen se observa un canal de agua adosado a la vivienda esquinera del callejón sin número, con acceso a la plaza por el sector noroeste (área conocida antiguamente como *Paqcha Pungahuayq'o*). En la parte inferior, se identifica un bloque lítico de forma semi rectangular, tallado específicamente para asentar los *rakis* o chombas de cerámica; recipientes tradicionales empleados por los pobladores como punto de recolección y abastecimiento de agua para uso doméstico. Elaboración propia.

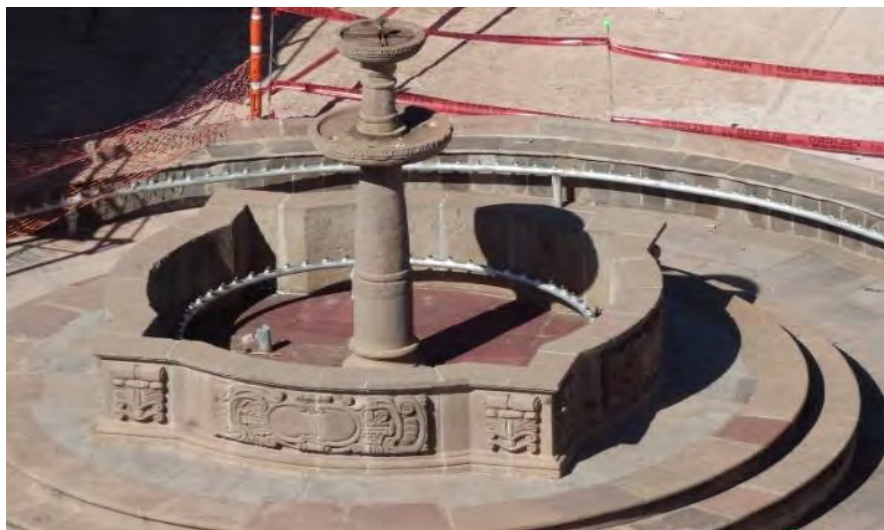
Figura 12.

Pileta central de la plaza mayor del Centro Histórico de San Sebastián.

Nota. Vista de la estructura monolítica labrada en andesita rosada, conformada por un fuste y dos tazones superpuestos con inscripciones epigráficas. Este elemento constituye el eje conmemorativo y simbólico del espacio público. Elaboración propia.

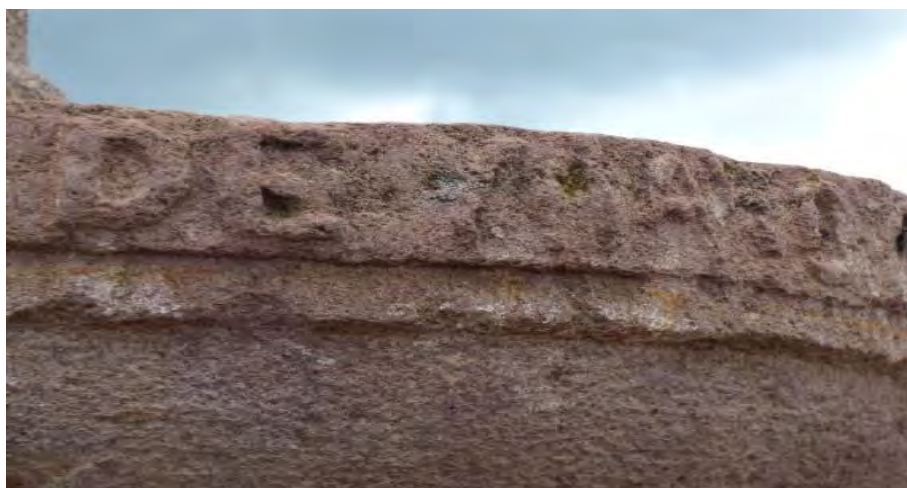
Figura 13.

Detalles epigráficos en el tazón mayor de la pileta.

Nota. Vista de las letras talladas en alto relieve situadas en la segunda taza (tazón mayor) de la pileta central en la plaza mayor del Centro Histórico de San Sebastián. Este detalle epigráfico, aunque parcialmente ilegible, corrobora el carácter conmemorativo republicano del monumento descrito en el apartado 4.3.4.

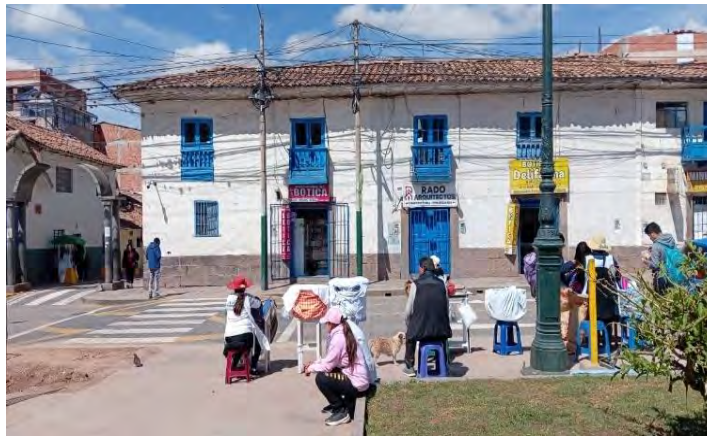
Figura 14.

Vivienda en la intersección de la avenida Cusco y la calle Perú.

Nota. Propiedad actual de la familia Huidobro Bellido. El inmueble conserva reminiscencias arquitectónicas e integridad volumétrica de la época republicana. Elaboración propia.

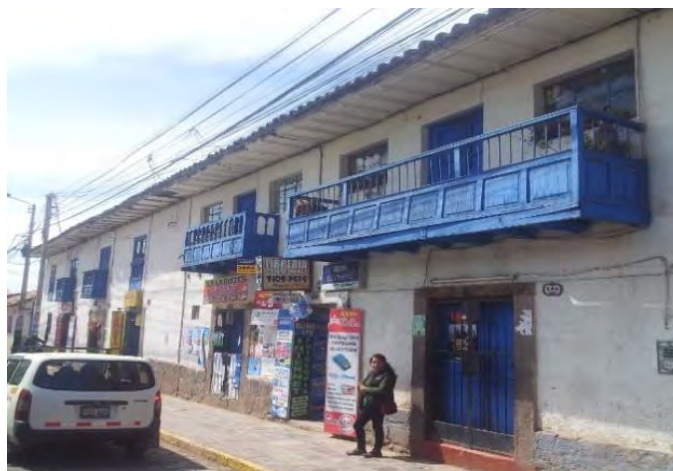
Figura 15.

Registro documental de viviendas tradicionales en el entorno de la plaza mayor (2018)

Nota. Vista de inmuebles con tipología tradicional andino-republicana con balcones de madera republicanos que guardan el color "azul colonial" durante el seguimiento de campo en 2018. El registro evidencia la persistencia de la escala humana y la materialidad tradicional en la plaza mayor del CHSS. Elaboración propia.

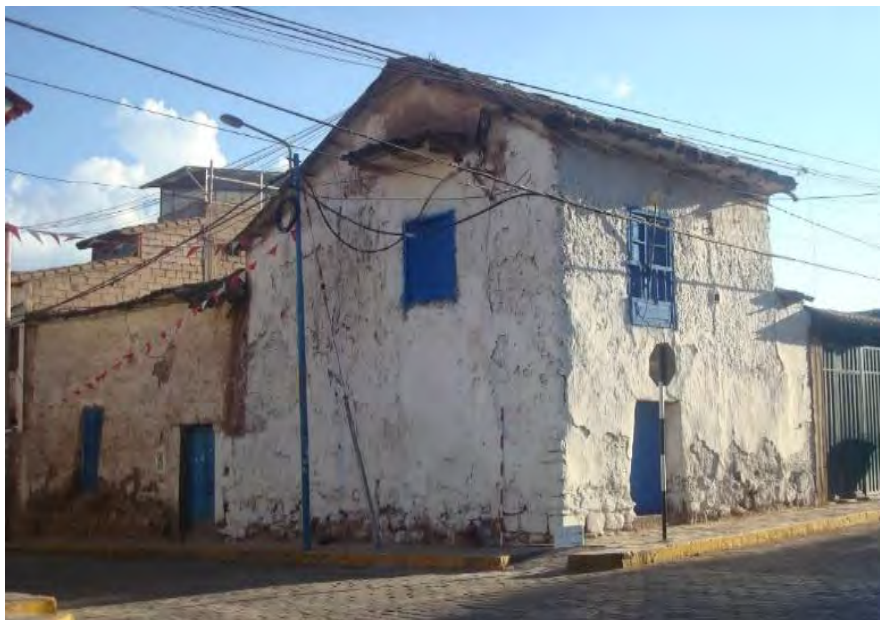
Nota. Registro capturado al inicio del proceso de investigación (año 2015). Aunque por la distancia focal los elementos de referencia pierden nitidez, el registro de campo original consignó el uso de un jalón de 2.00 m para escala humana y una orientación norte hacia el eje del Templo Mayor. La pizarra técnica del registro identificó al inmueble como "Unidad de Análisis 01-Zona I", destacando su tipología de vivienda, estructura que hoy se encuentra colapsada. Elaboración propia.

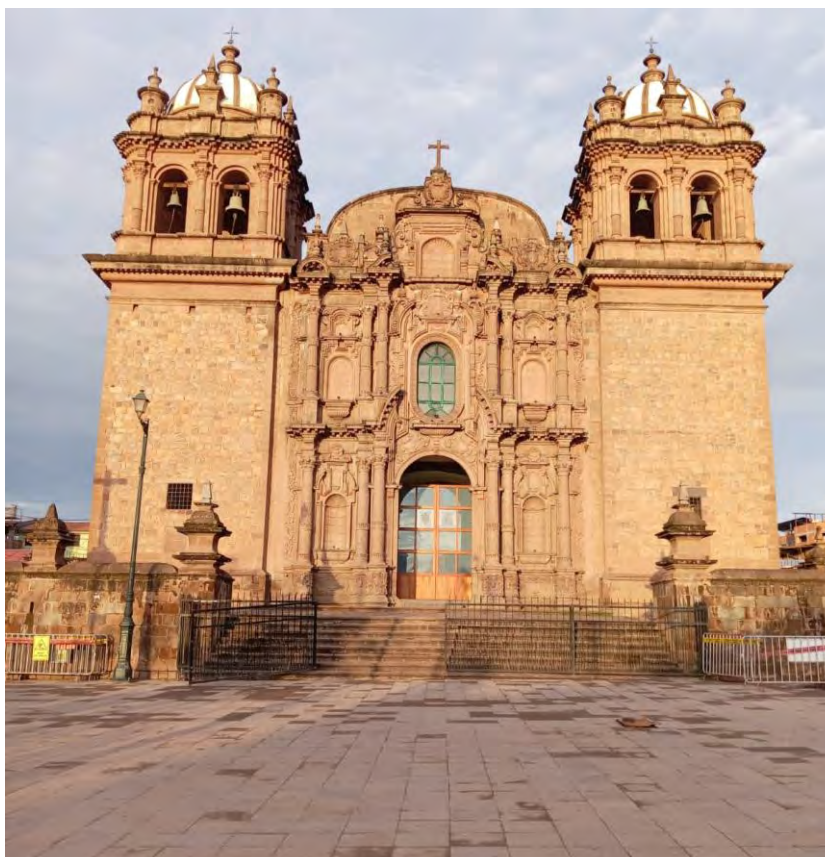
Figura 17.

Fachada principal del Templo Mayor de San Sebastián.

Nota. Vista frontal del Templo Mayor, máximo exponente del barroco andino en el distrito. La edificación, construida en piedra andesita y cal, destaca por su imponente volumetría y sus torres campanario, actuando como el hito ordenador del espacio público y principal referente de la identidad religiosa y cultural del CHSS. Elaboración propia

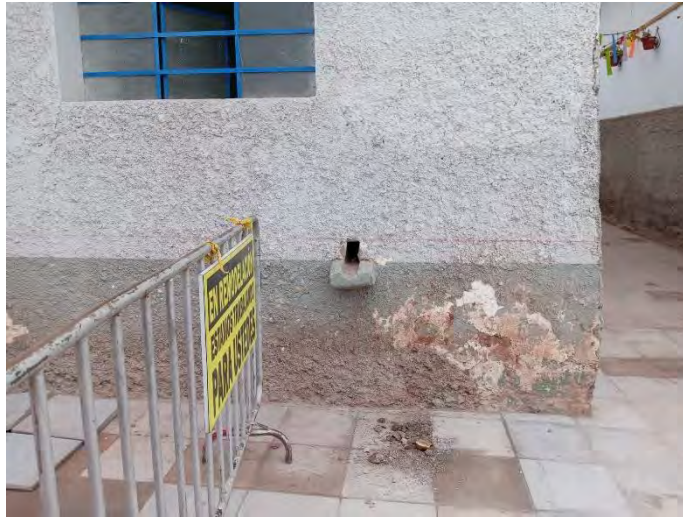
Figura 18.

Canal lítico de factura tradicional en el entorno del Centro Histórico

Nota. Registro de un canal de evacuación hídrica labrado en piedra (lítico). Este elemento evidencia la persistencia de técnicas de ingeniería hidráulica prehispánica y virreinal, diseñadas para la conducción de aguas pluviales y el saneamiento básico, integrándose de manera funcional al trazado de las calles tradicionales del CHSS. Se evidencia la ausencia del bloque lítico que servía de acopio del agua.

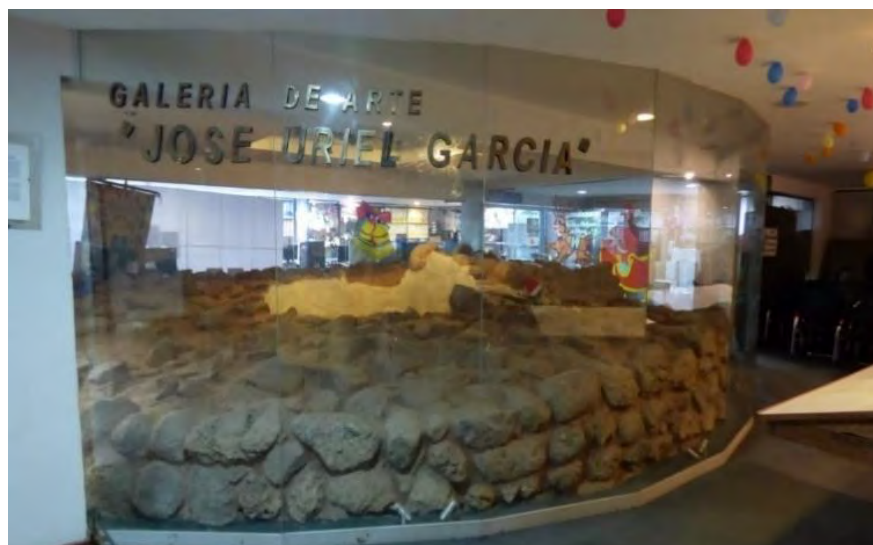
Figura 21.

Horno de cal de época republicana ubicado en el recinto municipal.

Nota. Estructura de combustión destinada a la producción de cal, material predominante en los morteros y acabados de la arquitectura tradicional del CHSS. Su ubicación al interior de la sede municipal lo convierte en un vestigio del pasado industrial y tecnológico del distrito, representando un hito de integración patrimonial en un espacio de uso administrativo actual. Elaboración propia.

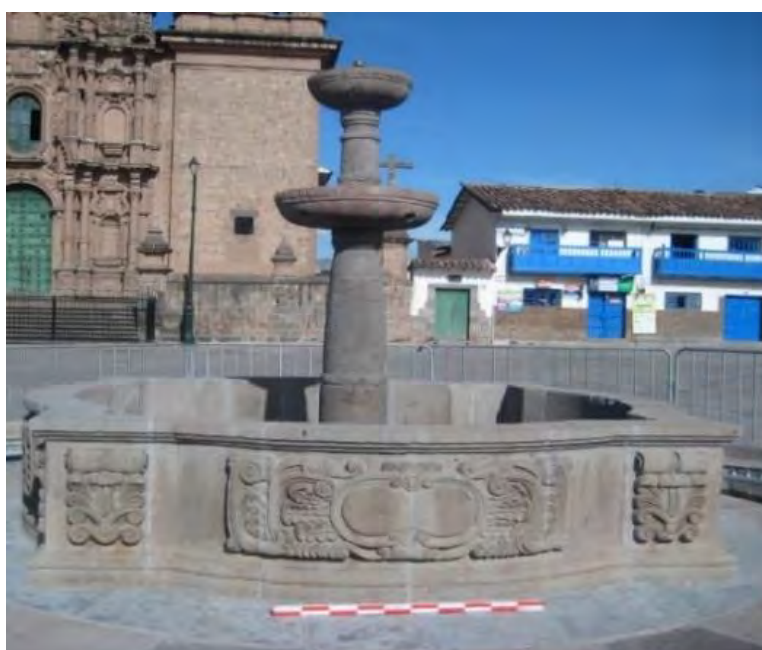
Nota. Vista integral del monumento donde se aprecia el fuste central que sostiene los dos platos o tazones de dimensiones decrecientes. La estructura, labrada íntegramente en andesita, funciona como el eje simétrico de la plaza mayor del CHSS, evidenciando una tipología republicana con influencias neoclásicas en su ornamentación y balaustre. Elaboración propia.

A nivel morfológico, el monumento se compone de un balaustre monolítico central de aproximadamente 2.65 metros de altura. Este fuste descansa sobre una base circular de diseño escalonado que presenta un diámetro inferior de 1.20 metros, reduciéndose a 0.90 metros en su tercio medio y a 0.70 metros en su coronamiento. Sobre este eje se estructuran dos tazones superpuestos que, si bien presentan deficiencias producto de restauraciones empíricas, aún ostentan inscripciones epigráficas originales labradas en la piedra. El primer tazón, de mayor envergadura (0.85 × 0.25 m), exhibe una inscripción en altorrelieve parcialmente legible que reza: «**GRATITUD AL ENTUSIASMO DEL CORONEL ANDRÉS ES [...] EN 2 DE MAYO DE 18[...]**». El segundo tazón, de formato menor (0.55 × 0.15 m), contiene caracteres actualmente ilegibles, aunque presumiblemente alusivos al mismo acto conmemorativo.

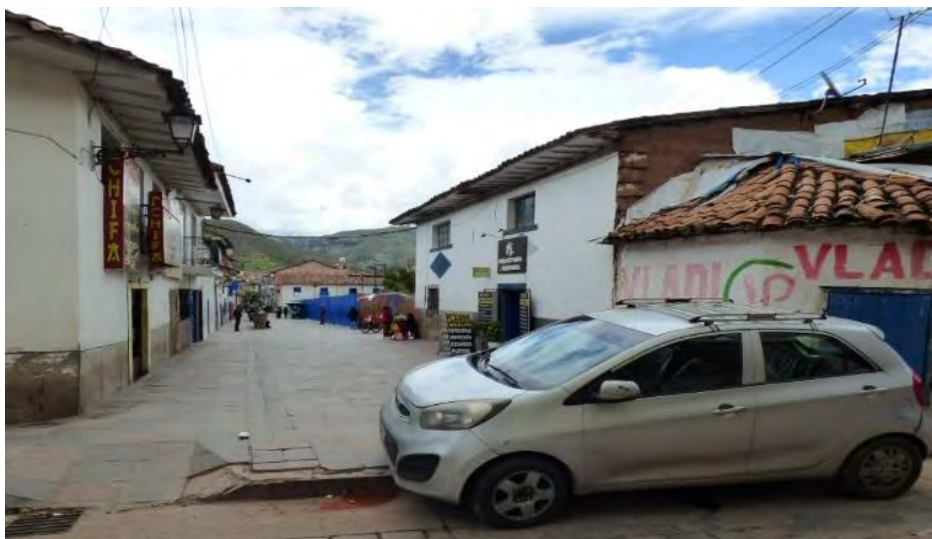
Nota. Vista de la calle Perú, eje virreinal que vincula la Plaza Mayor con la calle Obispo Mollinedo. El registro de campo evidencia la ruptura de la escala humana y la degradación del paisaje urbano debido al estacionamiento vehicular no regulado. Este elemento invasor, ajeno a la tipología histórica de la vía, es una prueba material del impacto de una gestión municipal ineficiente que prioriza el flujo vehicular sobre la preservación de los valores paisajísticos del conjunto monumental. Elaboración propia.

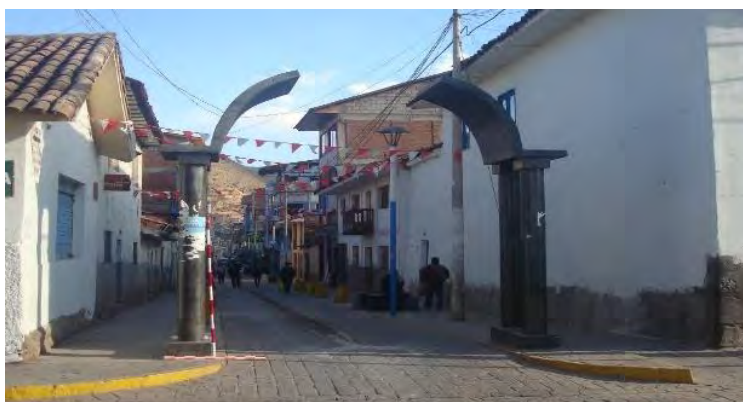
Figura 26.

Arco contemporáneo en la intersección de la calle Perú y la avenida Cusco.

Nota. Elemento arquitectónico de factura moderna que funciona como un hito de referencia espacial. Su diseño evoca los antiguos arcos que marcaban los límites territoriales de las parcialidades de las *panacas* en el CHSS. Aunque utiliza materiales contemporáneos, su emplazamiento en el acceso a la Plaza Mayor busca rescatar la memoria histórica de la organización social incaica y virreinal del distrito. Elaboración propia.

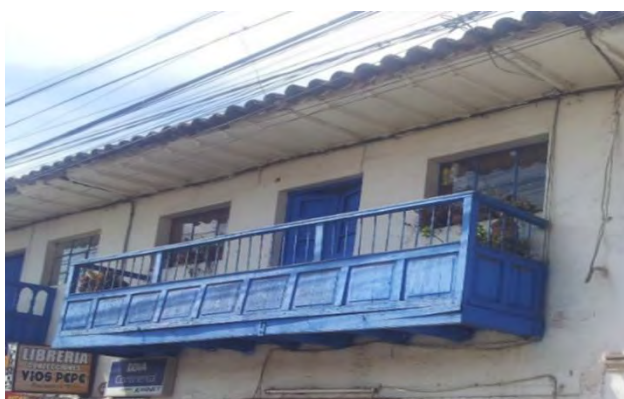
Figura 27.

Carpintería de madera y cerramientos metálicos en el inmueble de la familia Cárdenas

Nota. Inmueble ubicado en la intersección de la avenida Cusco y la plaza mayor. La imagen ilustra la transición material en el CHSS, donde coexisten balcones de madera de estilo republicano con vanos modificados mediante carpintería de metal. Esta superposición evidencia los procesos de mantenimiento y adaptación funcional realizados por las familias tradicionales sobre la estructura original. Elaboración propia.

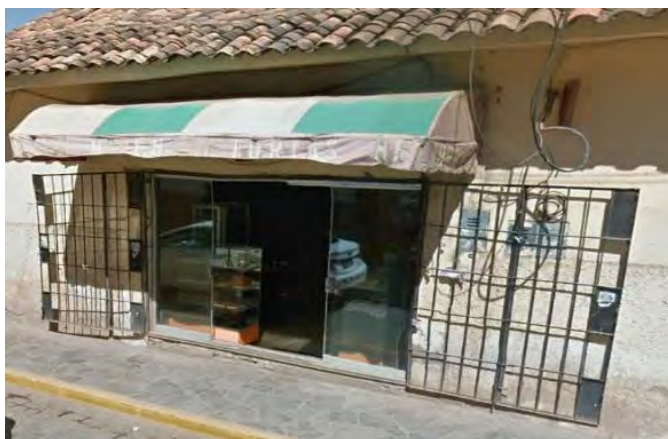
Figura 28.

Alteración del frente urbano por cerramientos comerciales de seguridad en la avenida Cusco.

Nota. Registro de la secuencia de locales comerciales en el sector de bajada de la avenida Cusco. Se observa el predominio de rejillas metálicas y cerramientos de seguridad que ocultan la arquitectura original y fragmentan la continuidad visual del CHSS, generando un impacto negativo en la permeabilidad y la estética del paisaje urbano histórico. Elaboración propia.

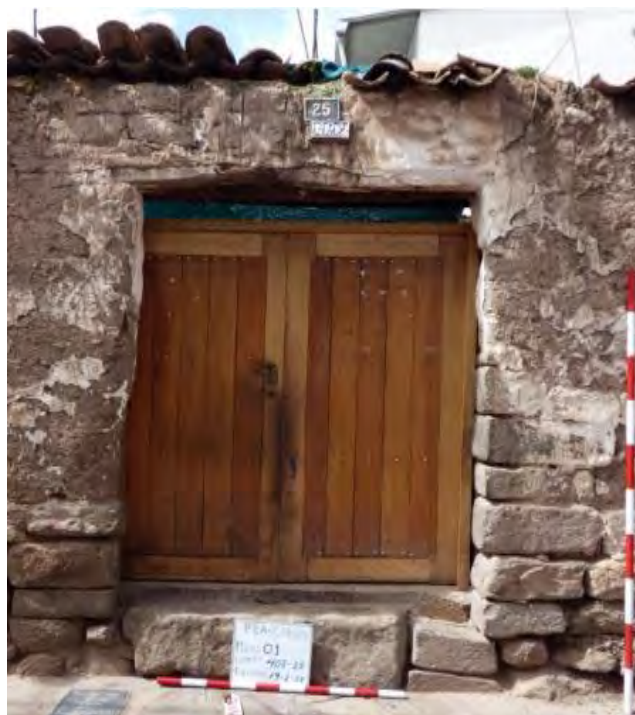
Figura 29.

Evidencia de reutilización de elementos líticos y superposición de dinteles en la calle Mariscal Castilla.

Nota. Vivienda de la familia Ccorihuaman. La imagen revela una estratigrafía constructiva de alto valor histórico, donde se aprecia la reutilización de piedras labradas, posiblemente procedentes de las primeras etapas de la Reducción Toledana. Destaca la superposición de piezas en ambos dinteles, cuya permanencia física está ligada a la situación socioeconómica de los propietarios, evidenciando una forma de conservación involuntaria ante la falta de recursos para la sustitución por materiales modernos. Elaboración propia.

Las prospecciones en viviendas del Ayllu Sucusu Aucaylle (Específicamente en la calle Mariscal Castilla 405-407) evidencian el uso y reúso de elementos líticos de filiación Inka o Pre-Inka (Ver Figuras 29 y 30). Es altamente probable que este material proceda del Ushno Mayor de la Plaza de Qolqapampa. Tras la desarticulación de la estructura monumental original durante la colonia, el material fue fragmentado y reutilizado en cimentaciones, columnas y dinteles. Este proceso de "reciclaje arquitectónico" confirma que las estructuras actuales son un palimpsesto que custodia la memoria pétreo del antiguo centro ceremonial.

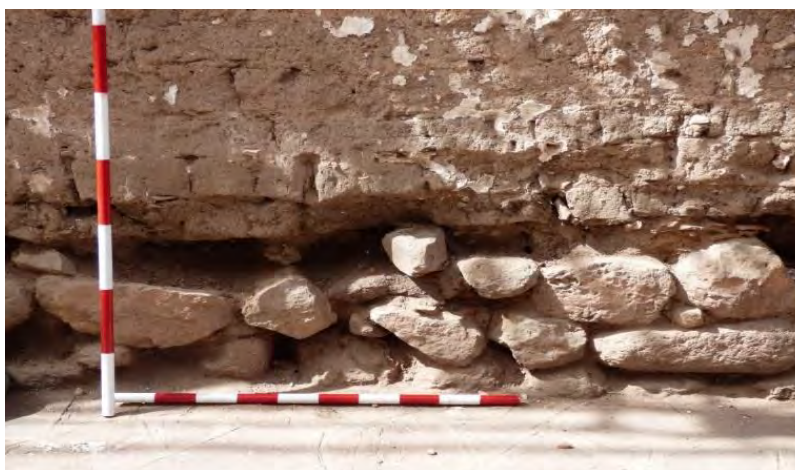
Figura 30.

Uso de piedras talladas y rústicas reutilizadas en sobrecimientos de la calle Mariscal Castilla

Nota. Inmueble de la familia Ccorihuaman (calle Mariscal Castilla 405-407). La imagen revela la reutilización de elementos líticos de factura virreinal y republicana en sobrecimientos de construcciones contemporáneas. Esta práctica de reciclaje arquitectónico evidencia la continuidad en el uso de materiales locales y la fragmentación de antiguas estructuras de piedra que han sido integradas a nuevas fábricas de ladrillo y concreto. Elaboración propia.

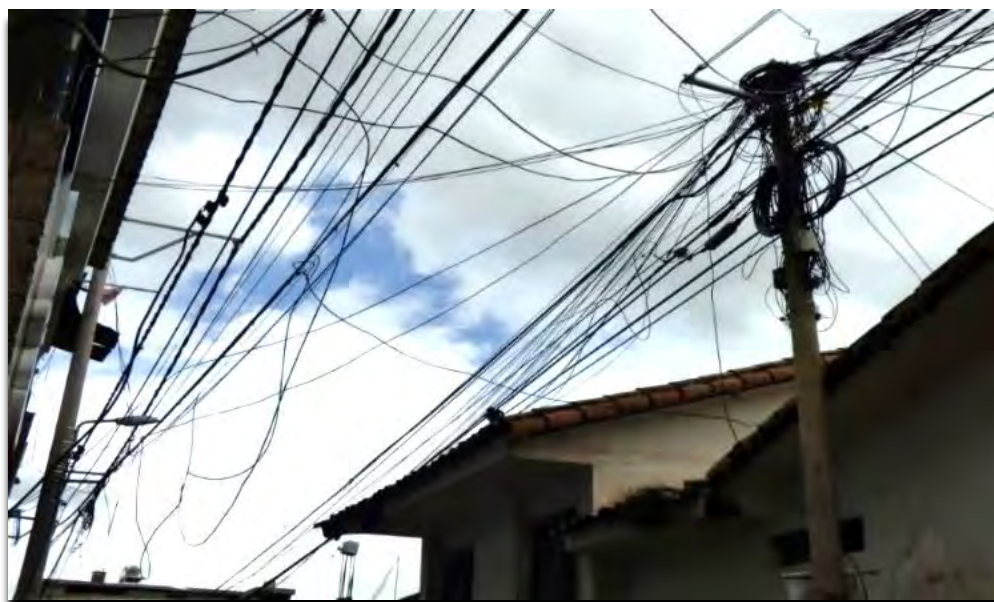
Nota. Registro de la saturación de infraestructura eléctrica y de telecomunicaciones sobre el espacio público del CHSS. La acumulación descontrolada de conductores aéreos genera una barrera visual que distorsiona la lectura de las fachadas tradicionales y las perspectivas urbanas, representando uno de los principales factores de degradación del paisaje cultural en las tres zonas de estudio. Elaboración propia.

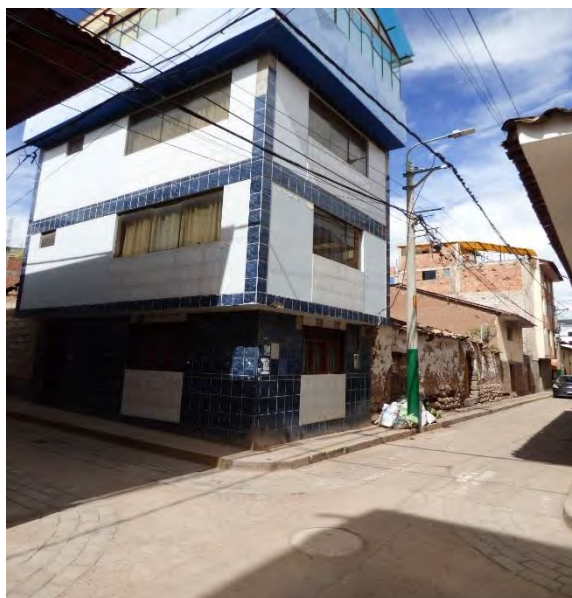
Figura 32.

Casa de material noble en esquina de calle Alonso y Mrcal. Castilla.

Nota. Muestra el uso de cerámica azul y blanco en ambos pisos, dos aleros que sobresalen, así mismo un techo de policarbonato color celeste y debajo de estos, ventanales de vidrio transparente. Al fondo de esta Figura se aprecia otra vivienda de 5 niveles con un techo de mica amarilla. Elaboración propia.

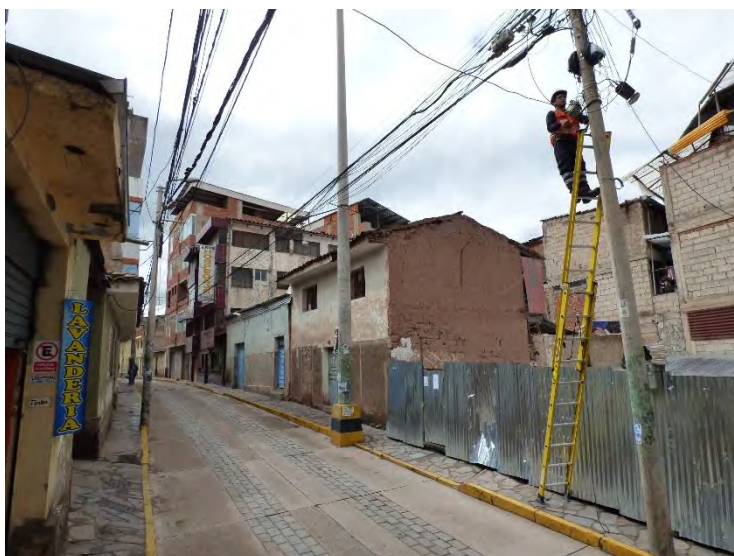
Figura 33.

Obstrucción de la vía peatonal por infraestructura de servicios y contaminación aérea en la calle Obispo Mollinedo

Nota. La imagen ilustra una problemática sistémica en el CHSS: el emplazamiento de postes de concreto sobre la sección de la vereda, reduciendo la movilidad del peatón y vulnerando las normas de accesibilidad urbana. Asimismo, se observa la densa red de cableado aéreo que genera una barrera visual sobre la arquitectura del sector, evidenciando la falta de políticas de soterramiento de servicios en áreas de valor histórico. Elaboración propia.

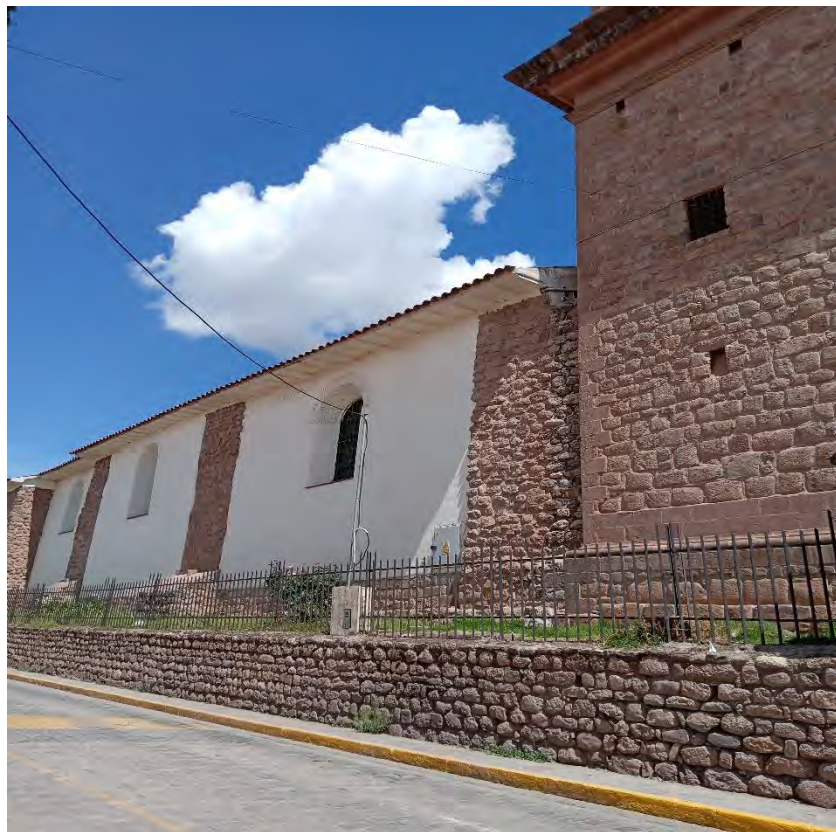
Nota. Registro de la fachada lateral donde se evidencia la reutilización sistemática de material lítico procedente de la plaza de Qolqapampa. Se observa la integración de bloques labrados en la plataforma circundante, los campanarios (lados de la Epístola y el Evangelio) y los refuerzos estructurales. Esta superposición de materiales confirma la función del templo como un palimpsesto arquitectónico que preserva la memoria constructiva incaica dentro de la construcción virreinal. Elaboración propia.

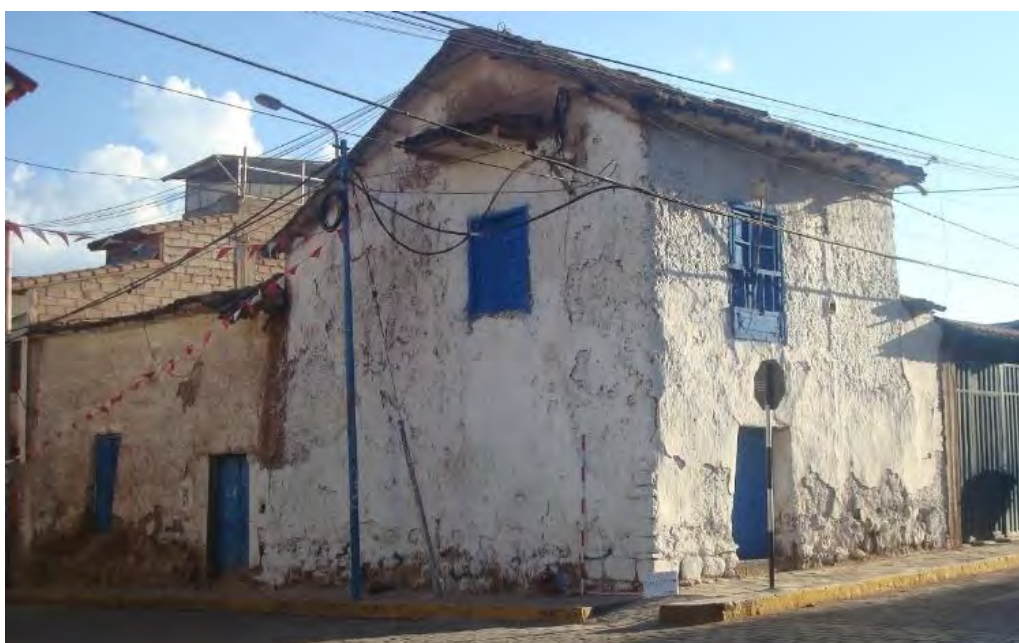
Figura 35.

Registro histórico de la casona virreinal en la intersección de la calle Diego de Almagro y la avenida Cusco.

Nota. Inmueble de filiación virreinal que presentaba elementos tipológicos excepcionales del CHSS. Ubicada estratégicamente frente a la Plaza Mayor, la estructura sobrevivió a diversos procesos históricos hasta su colapso y posterior demolición. Su actual inexistencia representa una pérdida irreversible para la unidad arquitectónica y el valor paisajístico del núcleo histórico. Elaboración propia.

Uno de los eventos más críticos para la unidad arquitectónica del Sector I fue el desmoronamiento de la vivienda de estilo virreinal de la familia Lobatón. Tras su adquisición por el exalcalde Julián Incarroca (2011-2014) y su posterior colapso, el inmueble fue sustituido por tres edificaciones modernas destinadas a usos comerciales (restaurantes y bares). el impacto patrimonial es irreversible, habiéndose perdido un ejemplar tipológico único que otorgaba autenticidad al conjunto monumental (Ver Figuras 35, 36 y 37.).

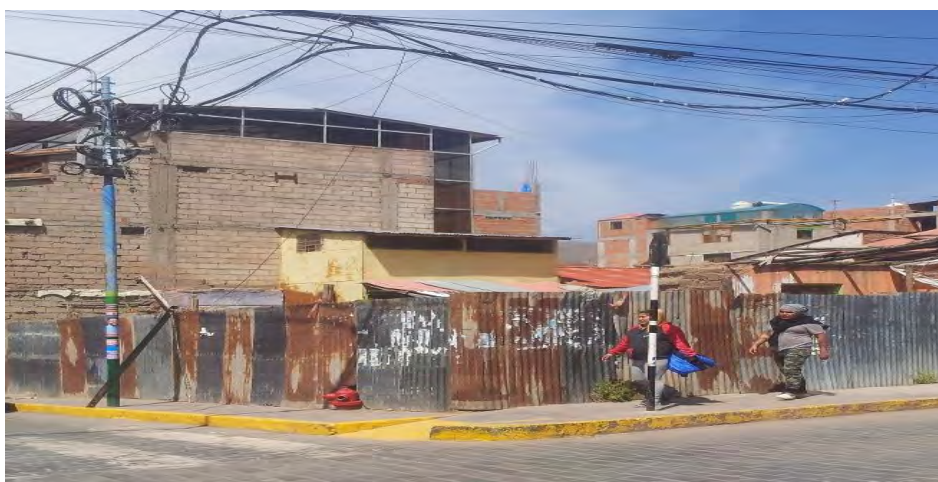
Figura 36.

Estado del predio tras el colapso de la casona virreinal y disposición de cerco perimetral 2018

Nota. Registro del vacío urbano resultante tras la desaparición de la estructura histórica mencionada en la figura anterior. Area cercada evidenciando la interrupción de la continuidad del frente, lo cual altera definitivamente la lectura arquitectónica del entorno de la Plaza Mayor. Elaboración propia.

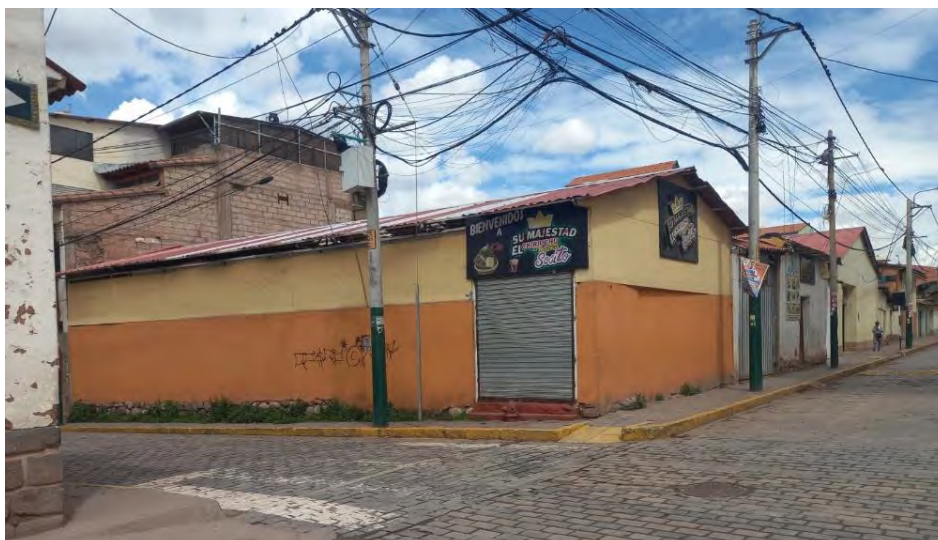
Figura 37.

Sustitución tipológica y distorsión cromática en el eje de ingreso al núcleo monumental del predio colapsado.

Nota. Registro del estado actual del predio en la intersección de la avenida Cusco y la calle Diego de Almagro. La imagen evidencia una fragmentación comercial que utiliza una paleta de colores (amarillo y naranja saturados) ajena a los patrones cromáticos tradicionales del centro histórico. Esta intervención rompe la armonía estética y visual del acceso principal, generando un fuerte contraste negativo frente a la sobriedad lírica del Templo Mayor y la Capilla de San Lázaro. Elaboración propia

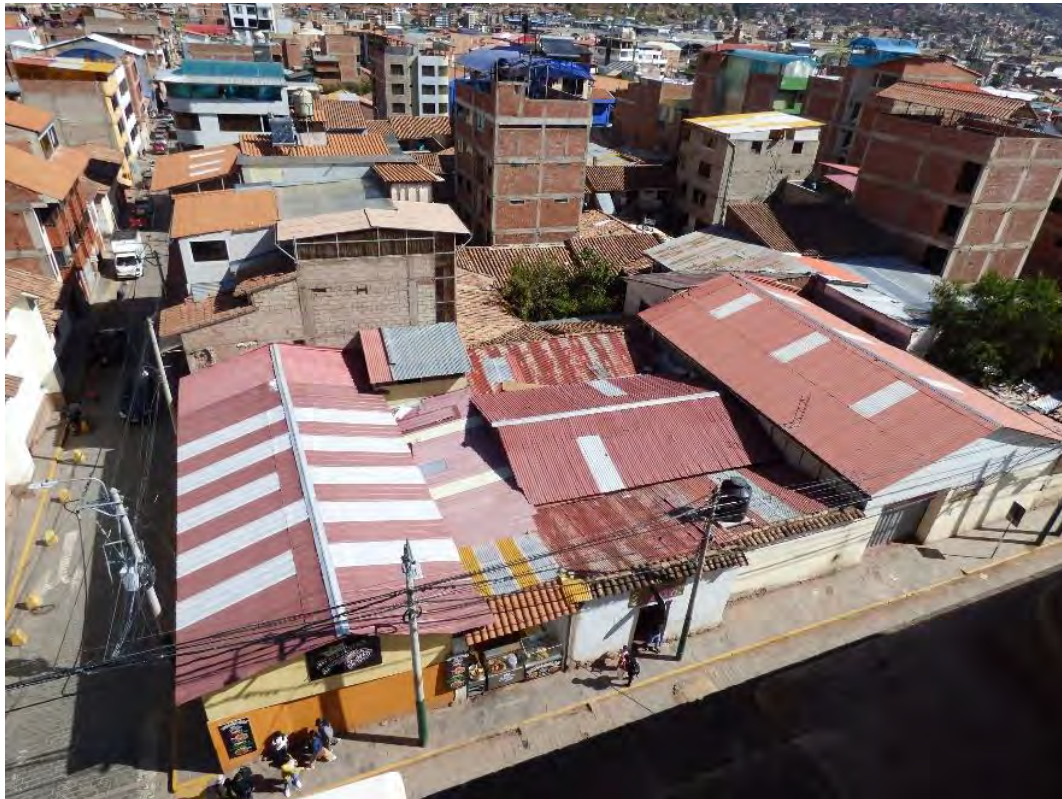
Figura 38.

Vista panorámica desde el campanario del Templo Mayor

Nota. Registro de la transformación del paisaje urbano desde una perspectiva elevada. Se observa la fragmentación del lote de la vivienda colapsada en tres unidades diferenciadas con coberturas de calamina y Aluzinc. Asimismo, se evidencia la sustitución de las techumbres tradicionales de teja a dos aguas por cubiertas planas de material moderno en edificaciones que presentan alturas desiguales de entre 3, 4 y 7 niveles, rompiendo la armonía del perfil histórico del CHSS. Elaboración propia.

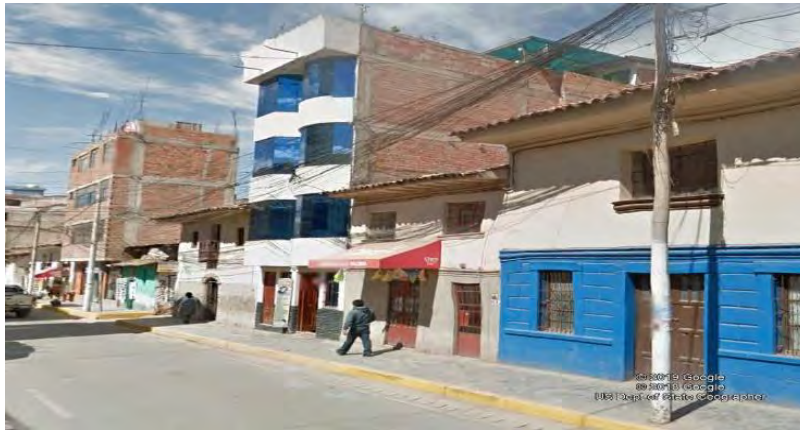
Figura 40.

Edificaciones contemporáneas de densidad media y uso de materiales industriales en la avenida Cusco.

Nota. Registro de la alteración del perfil urbano en la avenida Cusco. Se observa el predominio de edificaciones que superan los niveles de altura tradicionales, caracterizadas por el uso de vidrios tintados de colores y acabados de material noble que no guardan relación con la paleta cromática ni la tipología del Centro Histórico. Elaboración propia.

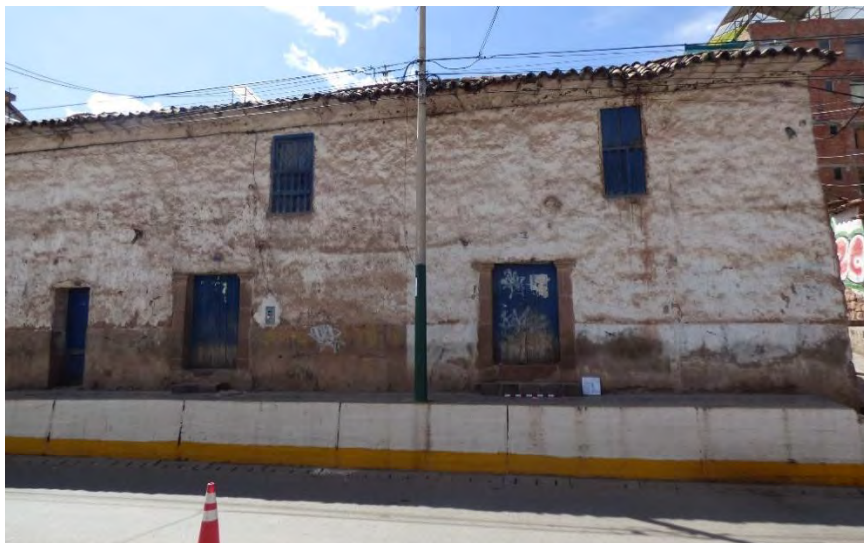
Figura 41.

A diferencia de las edificaciones modernas analizadas anteriormente, la (Figura 41) muestra un ejemplar de arquitectura republicana perteneciente a la familia Salcedo. Esta vivienda conserva elementos originales como el techo de teja a dos aguas y la proporción de sus vanos; sin embargo, su situación actual es crítica. La ausencia de servicios básicos en este inmueble refleja la precariedad de muchas estructuras del CHSS. Esta falta de adecuación funcional genera un riesgo latente: a pesar de su protección legal, la imposibilidad de ser habitada dignamente conduce al abandono sistemático, lo que a largo plazo deriva en el colapso estructural por falta de mantenimiento, dejando el predio vulnerable a una pérdida irreversible del patrimonio civil.

Vivienda de filiación republicana en la intersección de la avenida Cusco y la calle Sucsu.

Nota. Edificación de dos niveles con cobertura de teja a dos aguas, caracterizada por una distribución simétrica en su frontis y el uso de enlucidos de yeso. A pesar de su valor tipológico dentro del CHSS, el inmueble carece de servicios básicos debido a su antigüedad y falta de saneamiento técnico, lo que evidencia la vulnerabilidad de la vivienda tradicional frente a la modernización del sector. Elaboración propia.

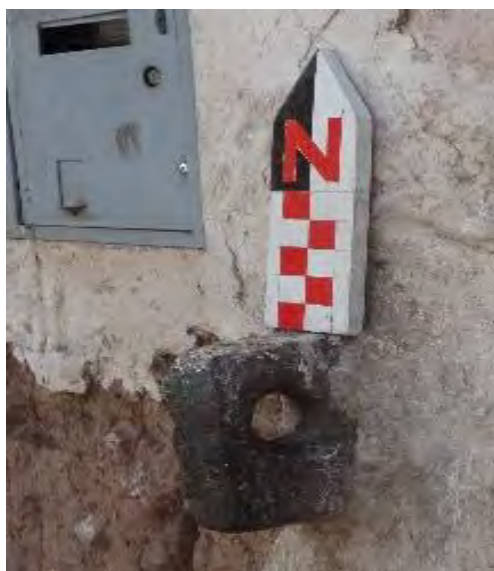
Figura 42.

Punto de amarre lítico artesanal: detalle de equipamiento funcional histórico en fachada tradicional

Nota. Elemento lítico funcional empotrado en el paramento exterior de esta vivienda tradicional. Este

objeto, destinado originalmente al aseguramiento de animales de carga y transporte, constituye un vestigio material de la vocación agropecuaria y comercial de las familias del sector. Representa el último ejemplar identificado en el núcleo histórico, sobreviviendo a los procesos de modernización y sustitución material de fachadas. Elaboración propia.

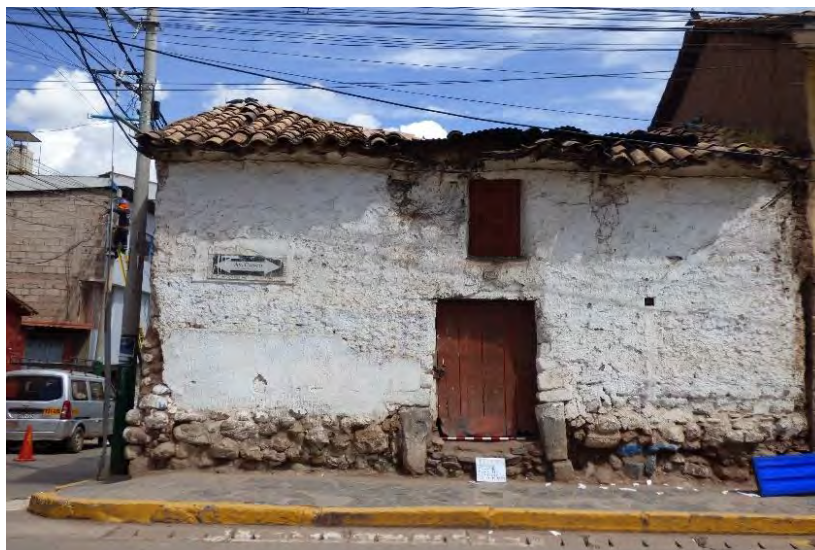
Nota. Inmueble que presenta un avanzado deterioro estructural, ubicado en la intersección de la avenida Cusco y la calle Sucre. La construcción exhibe elementos líticos reutilizados durante la época republicana en sus bases y paramentos. Este sitio posee un alto valor testimonial e inmaterial, por haber albergado la última herrería operativa del núcleo histórico, representando un eslabón perdido de la actividad artesanal tradicional del distrito. Elaboración propia.

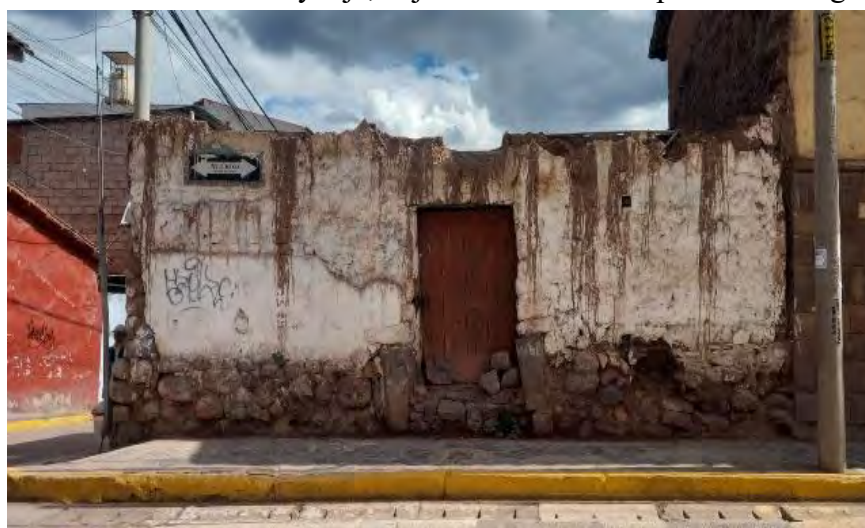
pesar de su ubicación estratégica y su valor como sitio de memoria, la edificación no ha recibido intervenciones de consolidación ni tratamiento técnico paliativo, lo que incrementa el riesgo de pérdida total por colapso inminente. Elaboración propia.

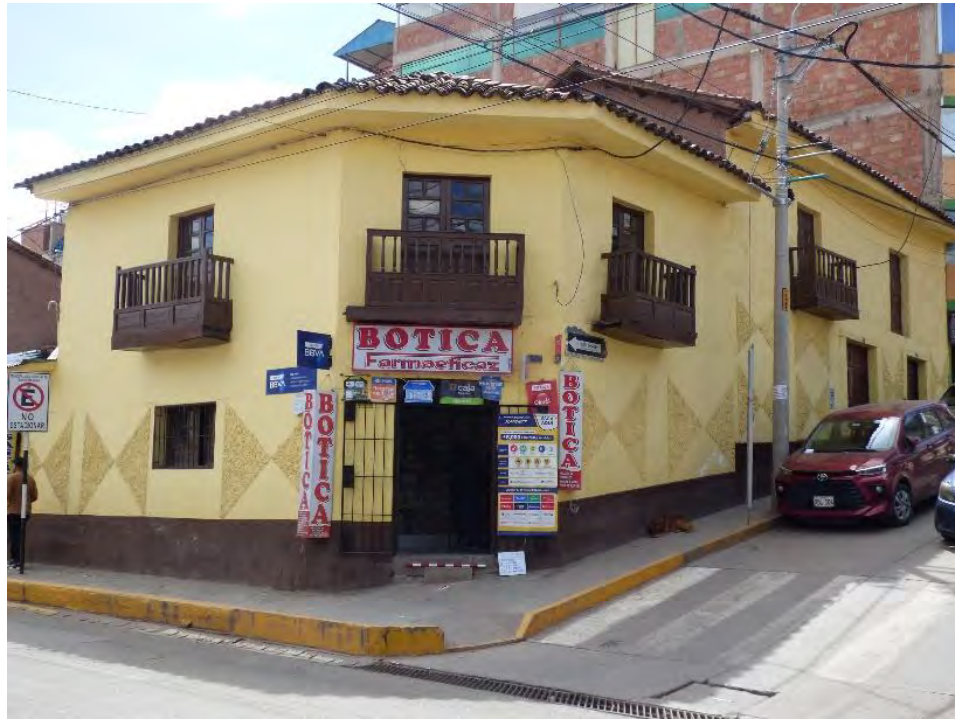
Figura 45.

Vivienda tradicional de la familia Molina Ordóñez: Mantenimiento arquitectónico y coexistencia de usos comerciales

Nota. Inmueble de dos niveles con balcones de madera y ornamentación en relieve (figuras geométricas) sobre enlucido de yeso. La edificación, que albergó históricamente el horno denominado “La Mama Blanca”, destaca por su óptimo estado de conservación en contraste con el entorno inmediato. Se observa, sin embargo, la superposición de elementos publicitarios modernos (Botica) sobre la fachada, rejas de metal, lo que genera una tensión visual entre la preservación de la arquitectura republicana y la dinámica comercial actual. Elaboración propia.

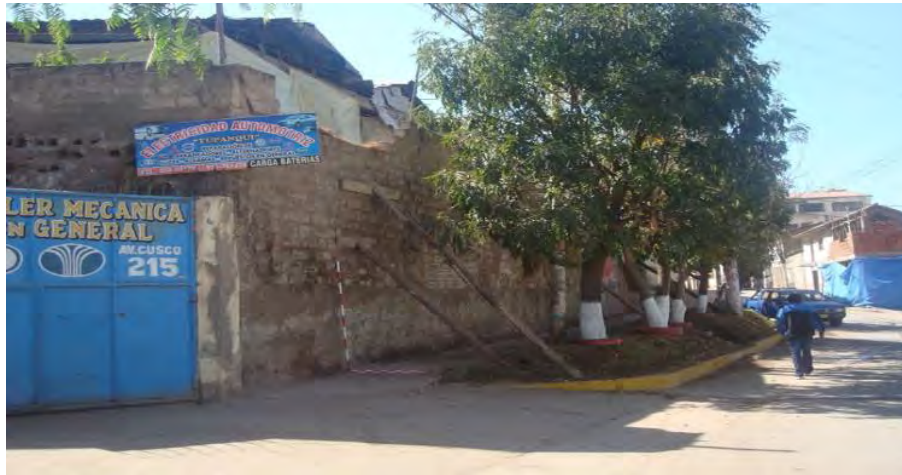
Figura 47.

Incompatibilidad de usos de suelo: Taller mecánico en el eje de la avenida Cusco, frente a la I.E. Diego Quispe Tito

Nota. Registro de la ocupación irregular de la sección vial por actividades de servicio automotriz. Evidencia la presencia de un taller mecánico operativo en el frente comercial del CHSS, generando contaminación visual, auditiva y ambiental en un área sensible debido a la proximidad de una institución educativa, lo que altera la dinámica urbana patrimonial y compromete la seguridad del peatón. Elaboración propia.
