TESIS

ANÁLISIS Y EVALUACIÓN ARQUITECTÓNICA DEL CENTRO

HISTÓRICO DE SAN SEBASTIAN – CUSCO

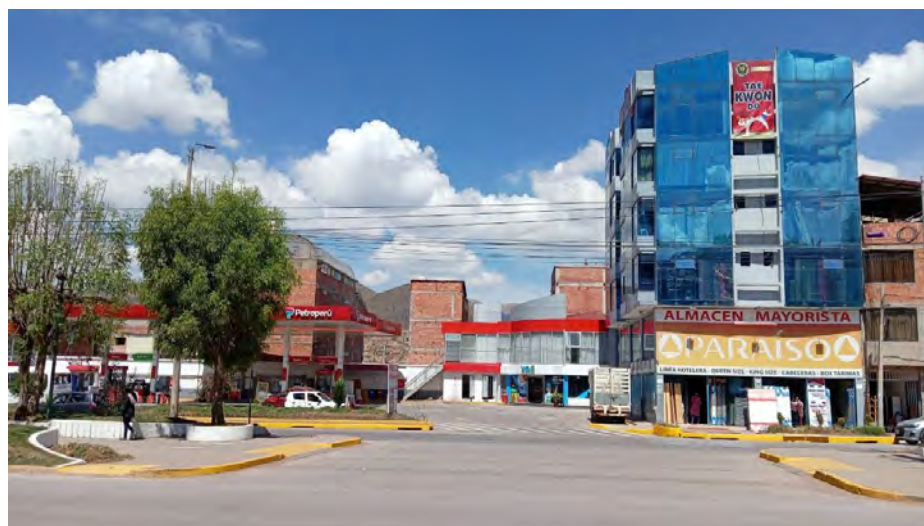
Figura 48.

Disrupción de la escala urbana y crecimiento vertical descontrolado en el eje de la avenida de la Cultura.

Nota. Registro de edificación de media densidad (7 niveles) ubicada en la avenida de la Cultura, colindante con estaciones de servicio y construcciones modernas de menor escala. La presencia de este volumen arquitectónico evidencia la ruptura del perfil histórico y la ausencia de un límite de altura máximo en el sector de transición de la Zona III, lo que genera una desarticulación visual respecto al núcleo monumental (2019). Elaboración propia.

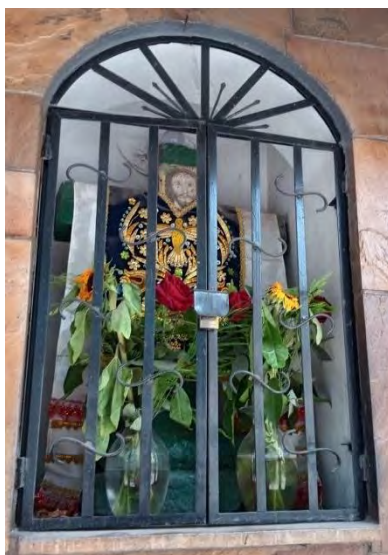
Figura 50.

Altar devocional de la Cruz del Aya Samachina: Resiliencia del patrimonio religioso en la calle Bolognesi

Nota. Cruz primigenia del antiguo *Aya Samachina* (descanso de difuntos), rescatada y preservada por la familia Cusi Mayta en una hornacina expuesta hacia la vía pública. A pesar de la desaparición de la estructura arquitectónica original que la contenía, la permanencia de la cruz en una urna exterior evidencia el profundo compromiso de las familias locales con la religiosidad sebastiana y su rol activo en la custodia del patrimonio inmaterial ante el avance de la urbanización moderna. Elaboración propia.

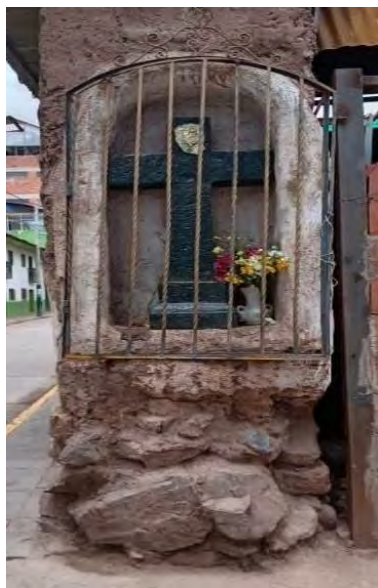
Figura 51.

Altar de la Cruz del Aya Samachina: Hito de paso funerario y salvaguarda ciudadana .

Nota. Cruz recuperada, colocada en el machón original del *Aya Samachina*. Según el testimonio oral del Sr. Clímaco Rodríguez Rodríguez y hermana Piedad Rodríguez, la pieza fue rescatada y entronizada en esta ubicación actual. El hito mantiene su función ritual como estación de descanso y oración (Padre Nuestro y Ave María) para los cortejos fúnebres en su trayecto hacia el Cementerio Central de San Sebastián. Elaboración propia.

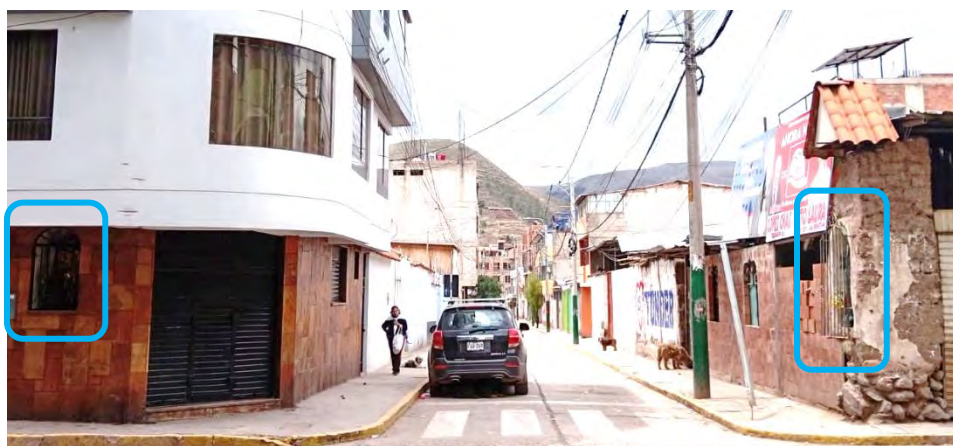
Figura 52.

Estado de conservación del entorno del Aya Samachina: Desarticulación del espacio ritual.

Nota. Registro del estado actual del emplazamiento del antiguo descanso de difuntos. Se evidencia la pérdida de la integridad arquitectónica de la estructura original, quedando únicamente remanentes aislados (como el machón) integrados de forma precaria en el tejido urbano contemporáneo. La falta de un tratamiento de puesta en valor del sitio compromete la legibilidad de este hito histórico-religioso dentro del CHSS. Elaboración propia.

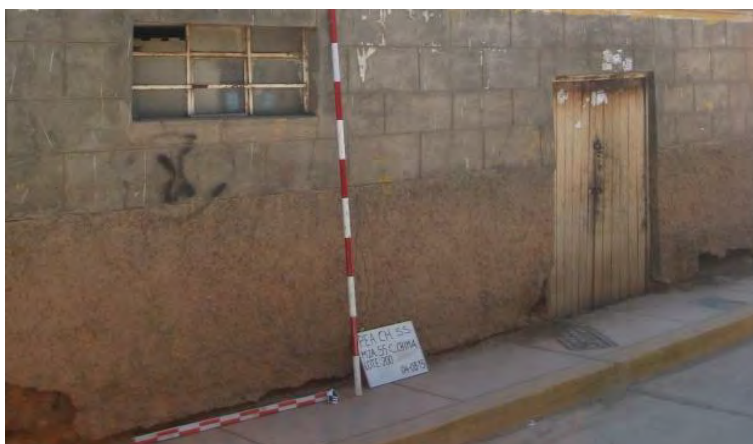
Figura 56.

Calle chima donde las veredas han sido construidas en los últimos años con concreto.

Nota. Distanciándose del núcleo monumental, específicamente en las arterias longitudinales y transversales, la pavimentación de las aceras se compone de concreto armado (Figura 56). Por su parte, la calle Peru, una de las vías centrales del distrito, ha sido intervenida mediante la incorporación de mobiliario urbano, destacando el uso de maceteros de concreto con bancas de madera adosadas (Figura 57). Adicionalmente, en esta arteria se registra el empleo de losetas de concreto, las cuales se concentran de manera estratégica en las proximidades de las intersecciones peatonales. Elaboración propia.

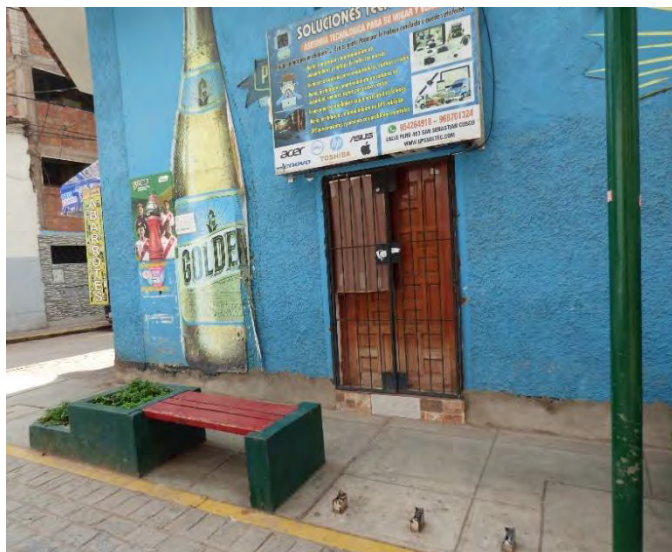
Figura 57.

Figura ornamentación de la calle Perú, consistente en maceteros de concreto

Otra de las medidas realizadas en la calle Perú, es que los propietarios de los principales negocios que funcionan en esta arteria han dispuesto en sus veredas losetas de concreto de diseños geométricos del mismo color que los puestos por el municipio, con lo que en cierto modo se ha logrado una simetría ornamental en esta calle.

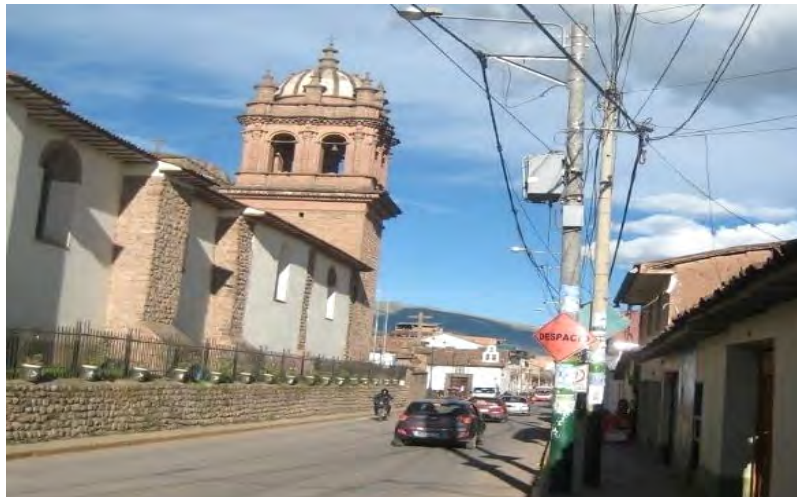
Figura 58.

Quizás uno de los indicadores negativos observados, en calles del Centro Histórico es el tendido del sistema y red eléctrica en todo el distrito (figura. N° 58).

Estado de la sección peatonal en la Avenida Cusco.

Nota. Se observa en la vereda la presencia de postes portantes del tendido eléctrico y de telefonía que actúan como barreras arquitectónicas, dificultando el normal tránsito peatonal y afectando la imagen urbana del sector. Elaboración propia.

En primer lugar, a simple vista se observa la disposición y alineación de los postes de alumbrado público que está prácticamente sobre la vereda. Sin respetar los reglamentos en este sentido, de elementos portantes. También de la red de servicio domiciliario y telefónico, generando una alteración del paisaje urbano a tal punto que en las esquinas de las calles transversales es notorio la presencia de cables entrecruzados (figura N° 59).

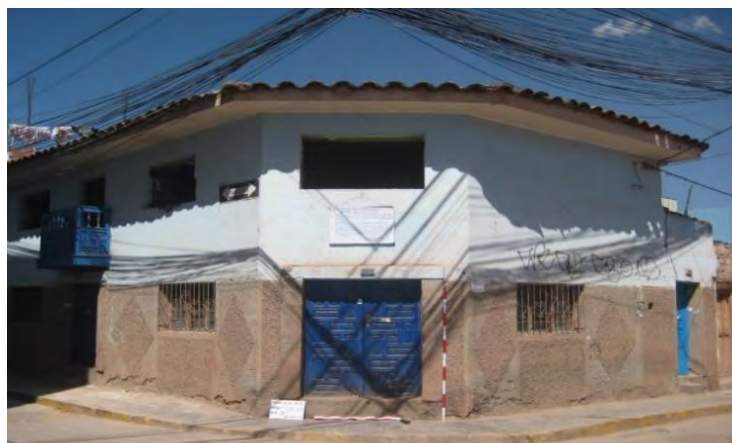
Figura 59.

Cableado eléctrico y telefónico

Nota: Intersección Calles Chima y Garcilaso. Nótese la cantidad de cables eléctricos y de telefonía en la parte superior de la foto, distorsionando la visualización de estas importantes vías céntricas. Elaboración propia.

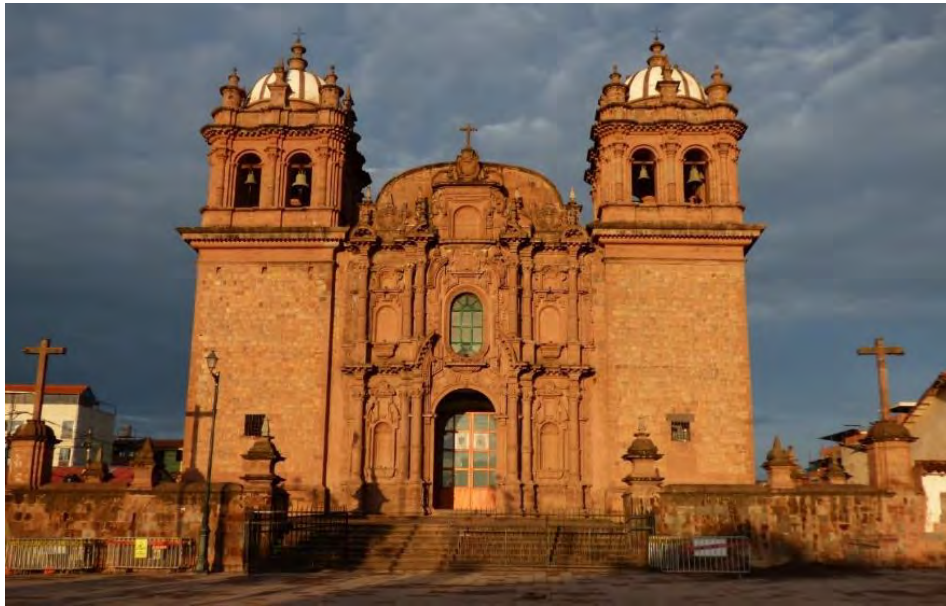
Figura 60.

Vista exterior de la fachada del Templo de San Sebastián (Año 2025).

Nota. Registro fotográfico del monumento en su estado actual, tras la consolidación de sus estructuras y la recuperación de sus torres y portadas, monumento de estilo Barroco. Se observa la integridad volumétrica de la edificación en el contexto contemporáneo del distrito. Elaboración propia.

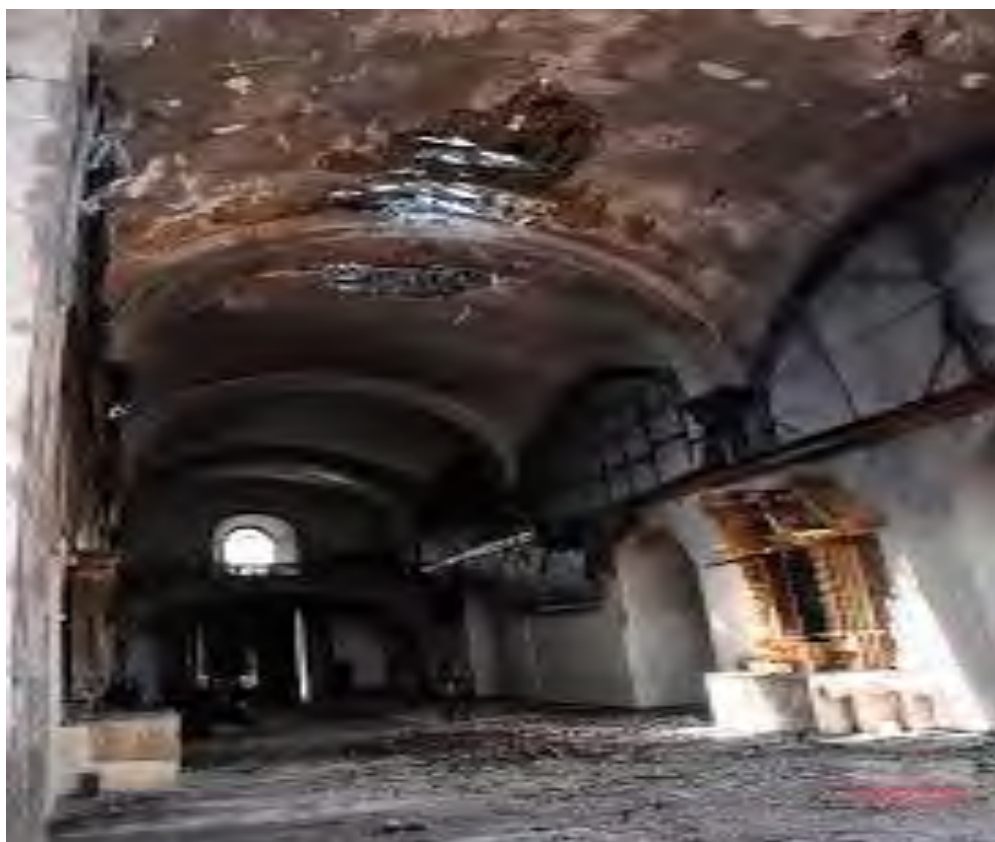
Nota. Registro fotográfico del colapso de la estructura de la techumbre (par y nudillo) y la degradación térmica de los paramentos internos. Se observa la pérdida irreversible de bienes muebles integrantes del Patrimonio Cultural de la Nación, incluyendo retablos de estilo barroco y programas iconográficos de la escuela cusqueña. Fuente: Diario El Comercio (2016).

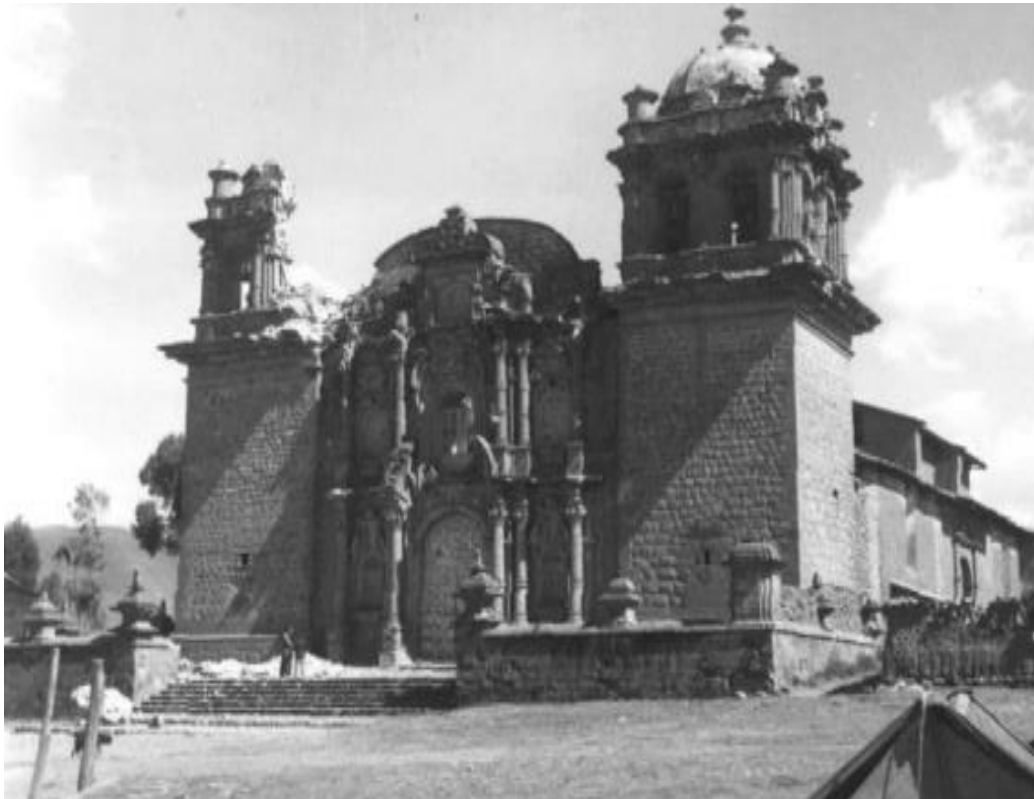
Figura 63.

Templo de San Sebastián. Daños sufridos por el terremoto en el año 1950.

Nota. Recopilado de <https://repositorio.cultura.gob.pe/handle/CULTURA/1310>

El análisis del “informe de la Misión Kluber” señala hubo cien muertos y el doble de heridos, destruyéndose 3 mil viviendas, mientras un mil 200, quedaron en pie, dejando el sismo 40 mil habitantes damnificados. Afectando las estructuras del templo (UNESCO, 1951) (figura N° 63). y (figura N° 64). Muestran los daños sufridos en el Templo de San Sebastián.

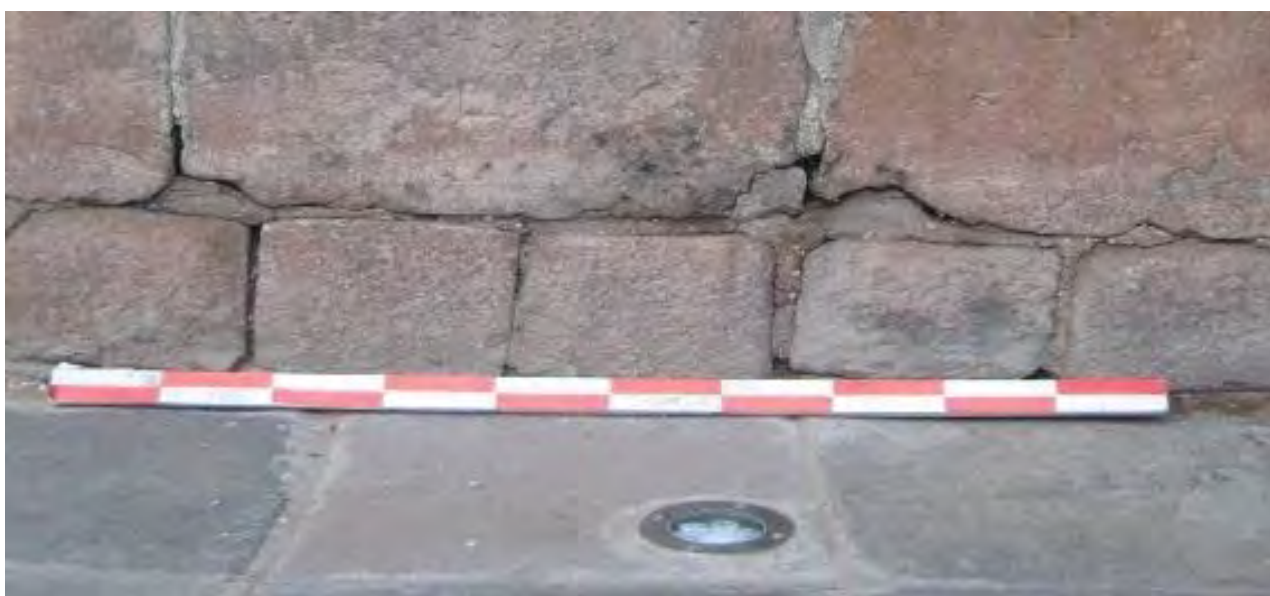
Nota. Presencia de colonias de microorganismos (hongos y líquenes) en la base de la estructura pétreo. Esta patología de biodeterioro es causada por la retención de humedad capilar y la exposición a agentes atmosféricos, lo que genera una degradación superficial y cambios cromáticos en la piedra andesita. Elaboración propia.

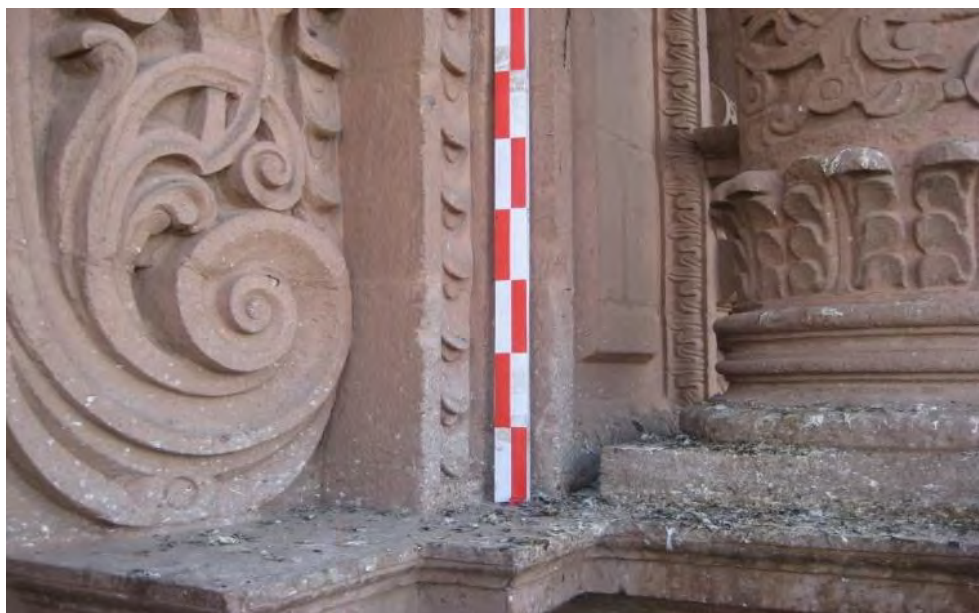
Nota. Depósitos de excrementos de aves en la superficie del frontis del templo sebastiano, acelerando el biodeterioro de la piedra, bloques tallados, incluyendo el mortero. Fuente: Elaboración propia.

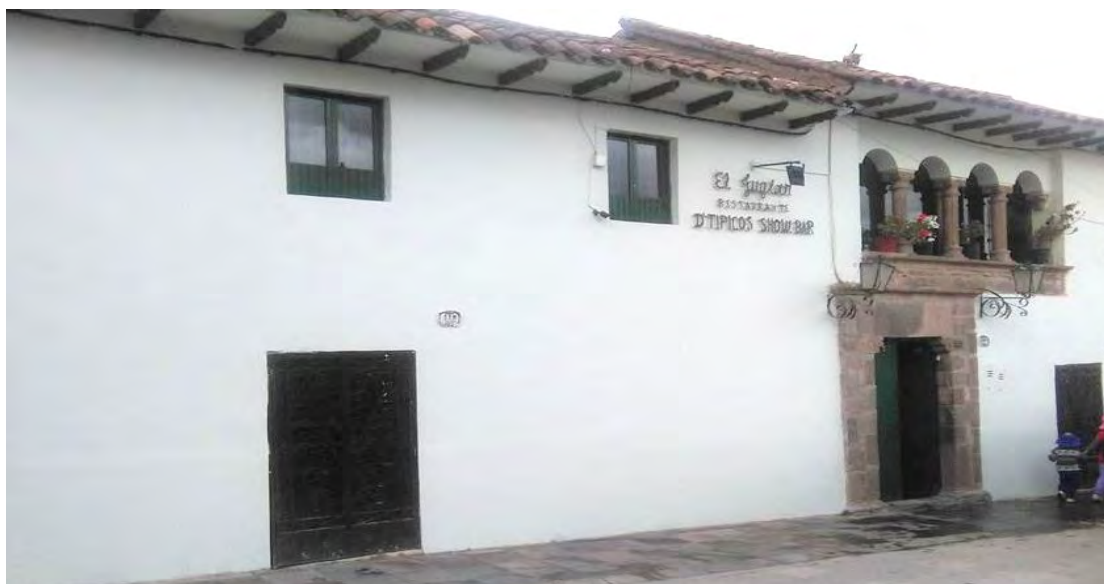
Figura 67

Fachada de la vivienda histórica de Diego Quispe Tito.

Nota. Inmueble restaurado por el ex Instituto Nacional de Cultura (INC). La edificación conserva la tipología de vivienda urbana virreinal y representa un hito de la memoria histórica del distrito al haber pertenecido al célebre pintor indígena Diego Quispe Tito. Elaboración propia.

La construcción, conserva una fachada donde destaca una portada y balcón o logia cerrada de cuatro arcos de medio punto edificadas con piedra andesita tallada (figura. N° 67 y N° 68).

Tal como se ha manifestado la casa de Diego Quispe Tito, mantiene una fachada en buen estado debido a acciones restaurativas recientes. Los daños colaterales son visibles en el interior, debido a que ha habido ampliaciones y cambio de uso de índole comercial actualmente

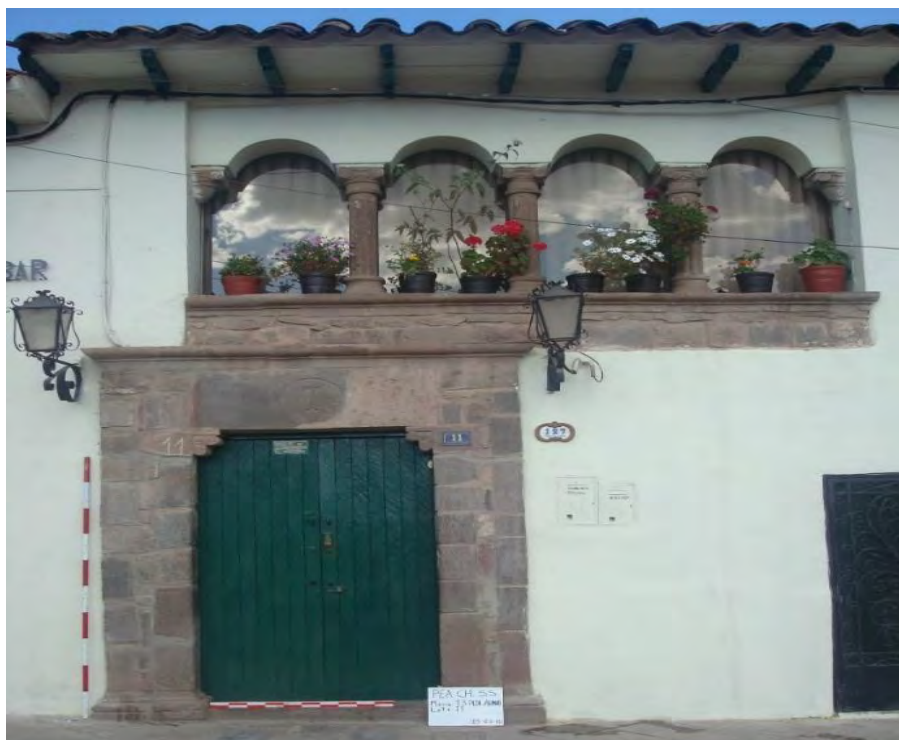
Figura 68

Portal de la casa de Diego Quispe Tito y arcos de medio punto, puertas contemporáneas y ventanas de vidrios.

Nota. Registro del portal de filiación virreinal compuesto por arcos de medio punto. Se observa la coexistencia de la estructura histórica con elementos de carpintería contemporánea, como puertas y ventanas de vidrio, que evidencian el proceso de adaptación funcional del inmueble a las necesidades actuales. Elaboración propia.

En la actualidad la vivienda ha cambiado de uso funcionando un restaurante y a su interior por tales motivos han sufrido modificaciones espaciales necesarias para brindar un servicio eficiente a sus clientes. Ha sufrido modificaciones que obedecieron a restauraciones efectuadas por sus propietarios con la finalidad de mantener en lo posible la originalidad del edificio (figura N° 67), apoyados por los técnicos de la INC. En este contexto la vivienda ubicada mantiene algunos indicadores constructivos del periodo virreinal, detalles cuidados por parte de sus propietarios.

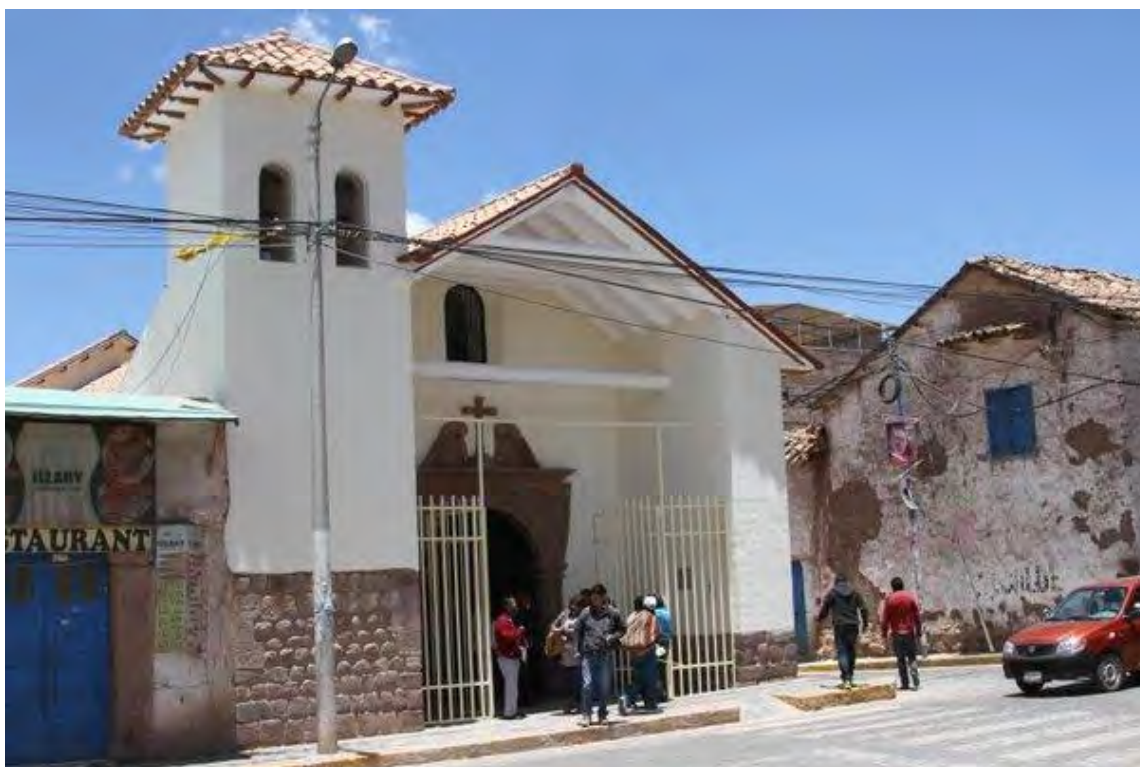
Figura 69.

Fachada de la Capilla de San Lázaro y contexto urbano inmediato (Año 2017)

Nota. Registro fotográfico previo al desmoronamiento de la edificación colindante ocurrido en 2017. La imagen permite analizar la relación volumétrica original entre la capilla y el tejido residencial histórico del sector de Qolqapampa, antes de la alteración de su perfil urbano. Elaboración propia.

Debido a las intervenciones restaurativas recientes, el estado de conservación de la Capilla de San Lázaro es adecuado. Los principales daños se concentran en la acumulación de humedad en las bases de los muros exteriores durante la temporada de lluvias, con presencia mínima de micro vegetación. Las puertas y ventanas han sido repintadas, manteniendo un estado óptimo de conservación.

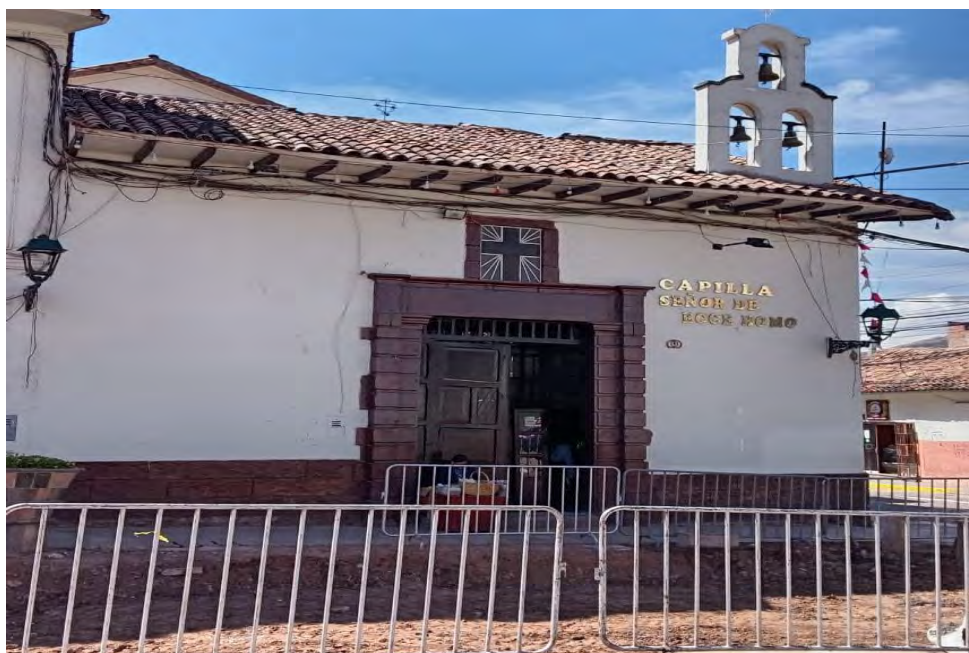
Figura 70.

Capilla Señor de Ecce Homo restaurada después del sismo de 1950.

Nota. Edificación intervenida tras los daños sísmicos de 1950. El registro resalta la modificación de su configuración espacial, cuya puerta de acceso original se orientaba hacia la actual Avenida Cusco. Se observa la preservación de su lenguaje formal sencillo pero significativo para el culto local. Elaboración propia.

En términos generales, la Capilla del Señor de Ecce Homo presenta un estado de conservación estable, aunque se han identificado patologías localizadas de humedad por capilaridad en la base de sus paramentos exteriores, las cuales se agudizan durante el periodo de precipitaciones pluviales. Este inmueble religioso, cuya fábrica original se remonta al siglo XVIII, constituye uno de los hitos urbanos más significativos y de mayor flujo social en el distrito, al emplazarse en el eje articulador de la Avenida Cusco, la Calle Perú y el vértice sureste de la Plaza Mayor (Figura N° 70).

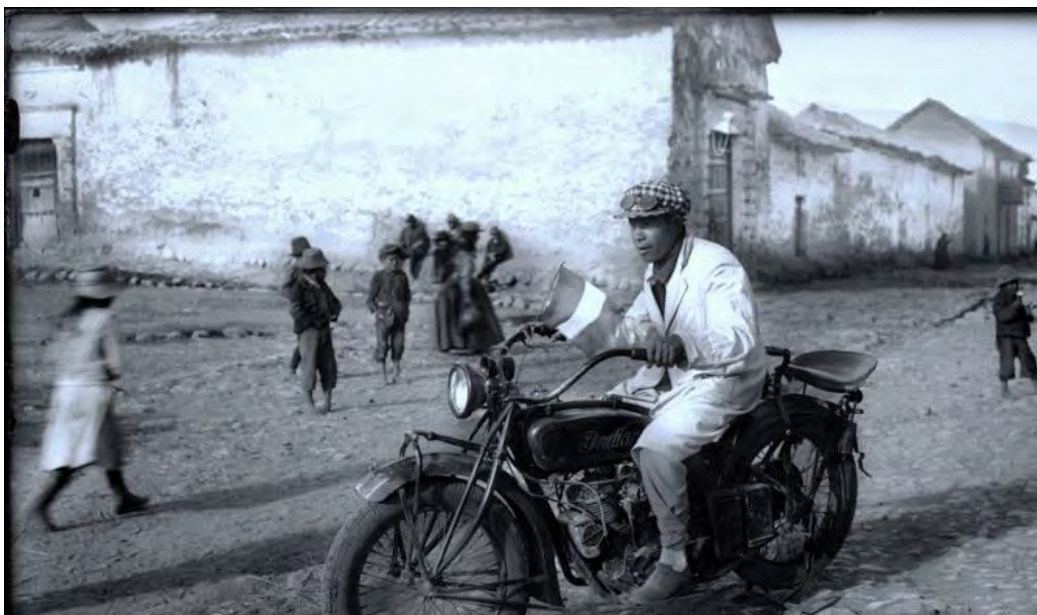
Figura 71.

Posición de la puerta de ingreso hacia la Av. Cusco y hoy expuesta hacia la plaza mayor.

Nota. Registro fotográfico de Martín Chambi que, de forma tangencial, documenta la configuración arquitectónica original de la Capilla del Señor de Ecce Homo. Se identifica el vano de acceso orientado hacia la actual Avenida Cusco, confirmando la estrecha relación funcional que existía entre el monumento y el eje del Qhapaq Ñan antes de la reconfiguración del alineamiento urbano contemporáneo. Fuente: Archivo Fotográfico Martín Chambi.

Respecto a su volumetría externa, los paramentos actuales presentan una alteración en la línea de fábrica original. La evidencia histórica, documentada en la obra de Martín Chambi (Figuras N° 70 y 71), permite constatar que hacía inicios del siglo XX el vano de acceso principal se situaba sobre el eje de la Avenida Cusco (antiguo Qhapaq Ñan o Camino Real), configuración que fue modificada para adaptarse a la trama urbana contemporánea.

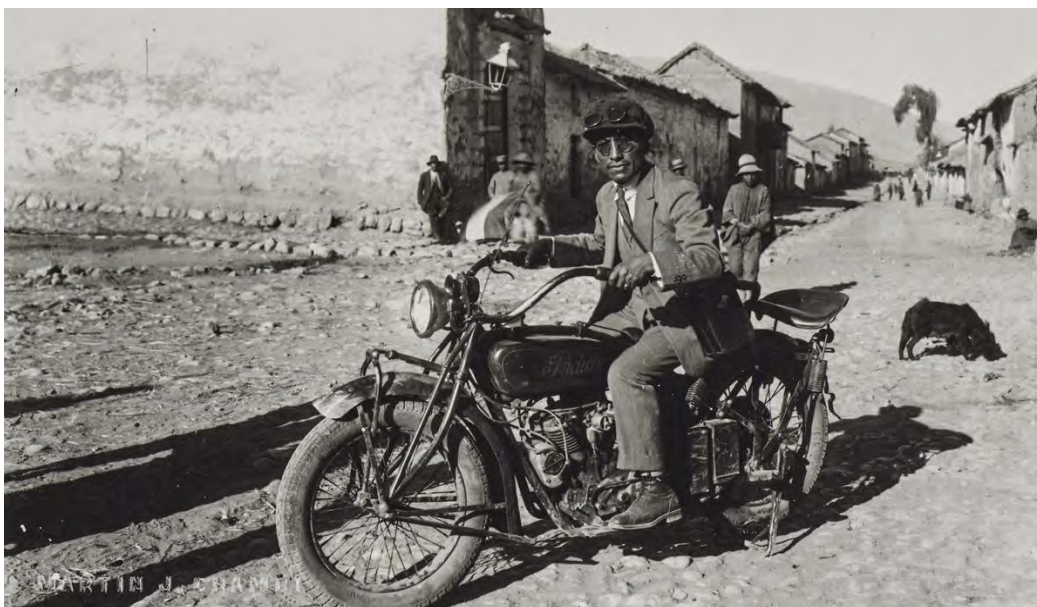
Figura 72.

Evidencia arquitectónica del vano de acceso primigenio de la Capilla de Ecce Homo (Serie histórica).

Nota. Registro fotográfico que permite identificar las jambas líticas del acceso original de la capilla. La presencia de personajes en primer plano proporciona una escala humana que ayuda a comprender la relación de proximidad entre la volumetría del templo y la sección vial del antiguo Camino Real (actual Avenida Cusco). Fuente: Archivo Fotográfico Martín Chambi.

Comprobándose ser una reubicación contemporánea, En la parte superior del techo destaca un campanario superpuesto dividido en 3 arcos donde se fijaban pequeñas campanas. Que también pudo ser modificada la posición del altar o conservar su emplazamiento original.

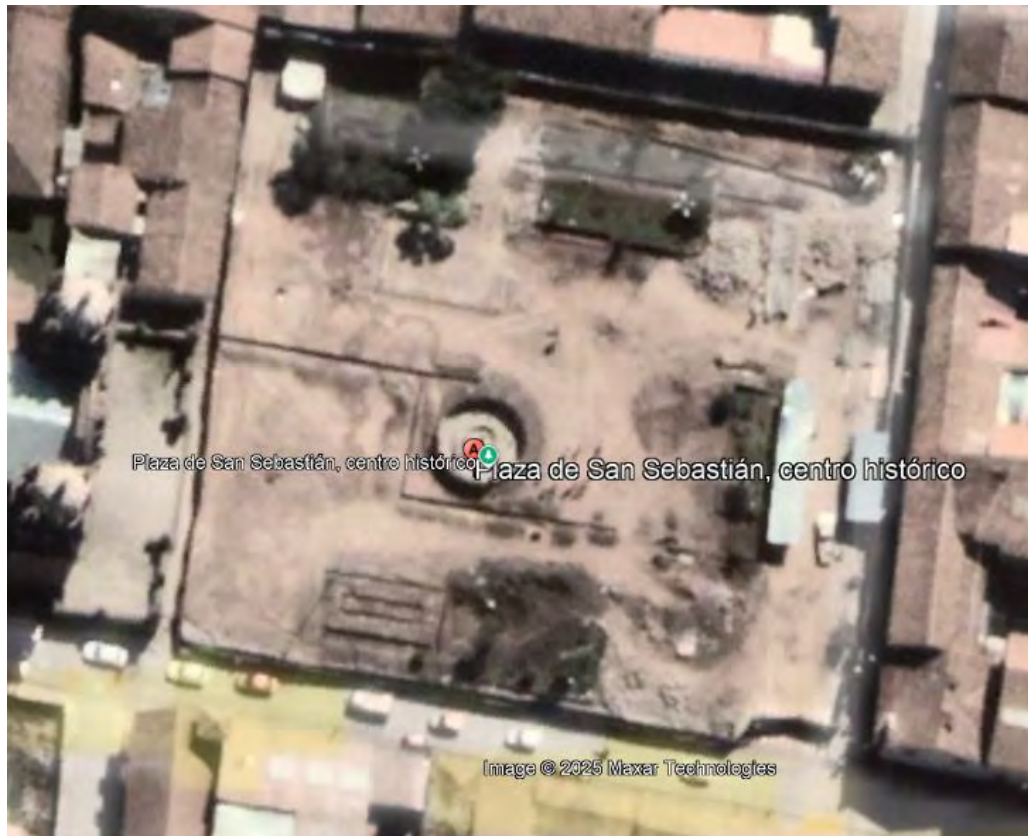
Figura 75.

Estado de intervención de la Plaza Mayor de San Sebastián (Mayo, 2018).

Nota. Registro satelital que documenta el proceso de ejecución del proyecto de mejoramiento del espacio público mediante la modalidad de Obras por Impuestos. Se observa el área de obra y las modificaciones en la superficie de la plaza, evidenciando la transformación de la infraestructura urbana y el tratamiento de suelos en el núcleo histórico. Fuente: Google Earth (2018).

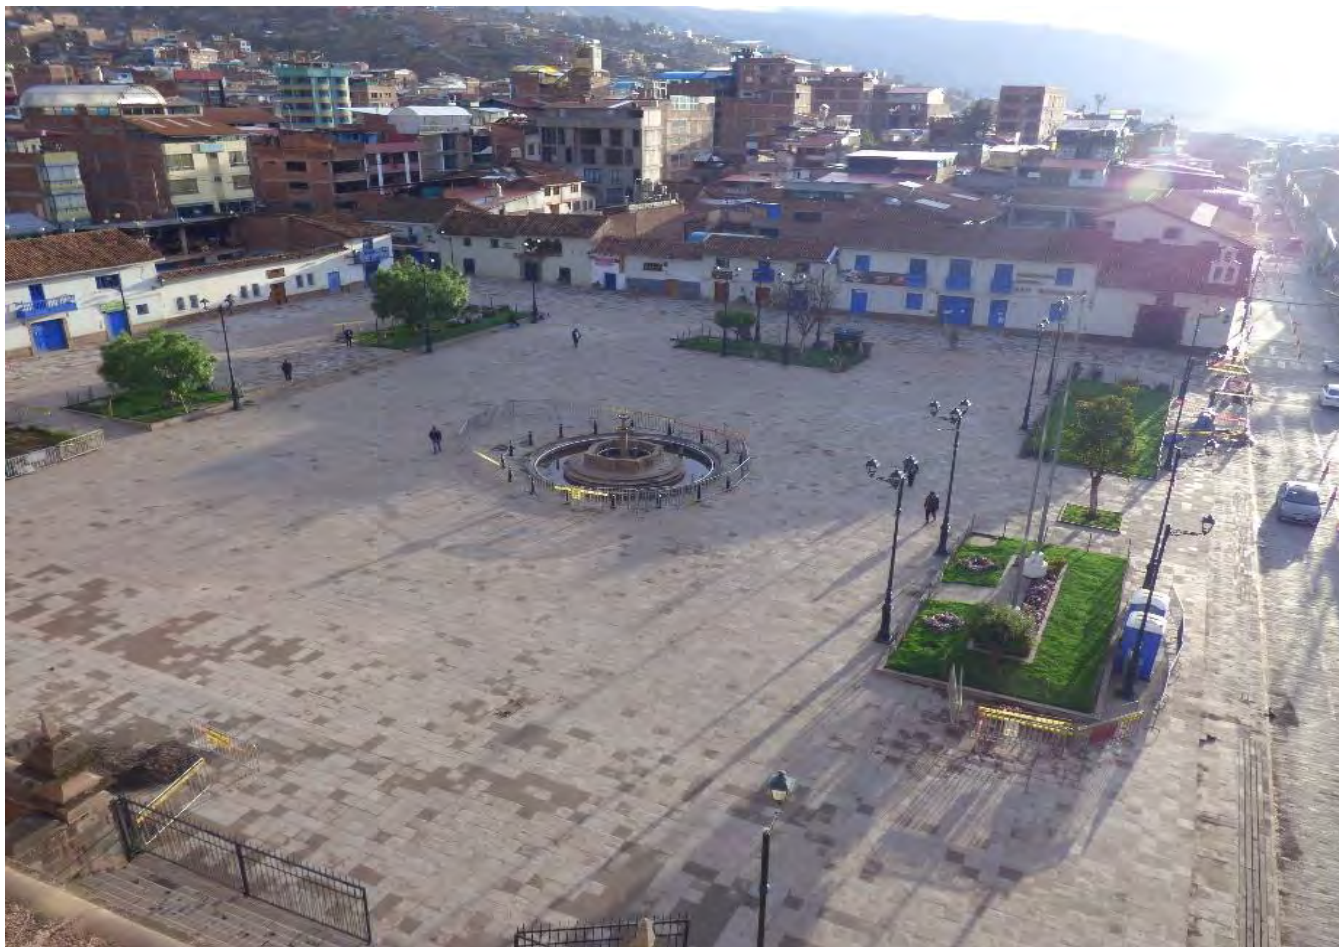
Figura 76.

Estado actual y proceso de consolidación de la Plaza Mayor (noviembre, 2025).

Nota. Registro fotográfico *in situ* que muestra la situación actual del espacio público. Se observa la persistencia de las obras de mejoramiento y la configuración final de los niveles de piso, mobiliario y áreas de circulación, evidenciando el estado de habitabilidad y la imagen urbana contemporánea del centro histórico. Elaboración propia.

La secuencia cronológica que culmina en la Figura 75 evidencia un proceso de transformación urbana prolongado en el núcleo central de San Sebastián. Al comparar el estado actual de noviembre de 2025 con los registros históricos y satelitales previos, se constata una reconfiguración integral de la materialidad del suelo y una alteración en la dinámica de uso del espacio público. La permanencia de las intervenciones físicas subraya la complejidad de ejecutar proyectos de infraestructura en sectores de alto valor patrimonial, donde la modernización de los servicios y acabados debe equilibrarse con la preservación de la jerarquía visual del Templo Mayor y la memoria histórica del entorno.

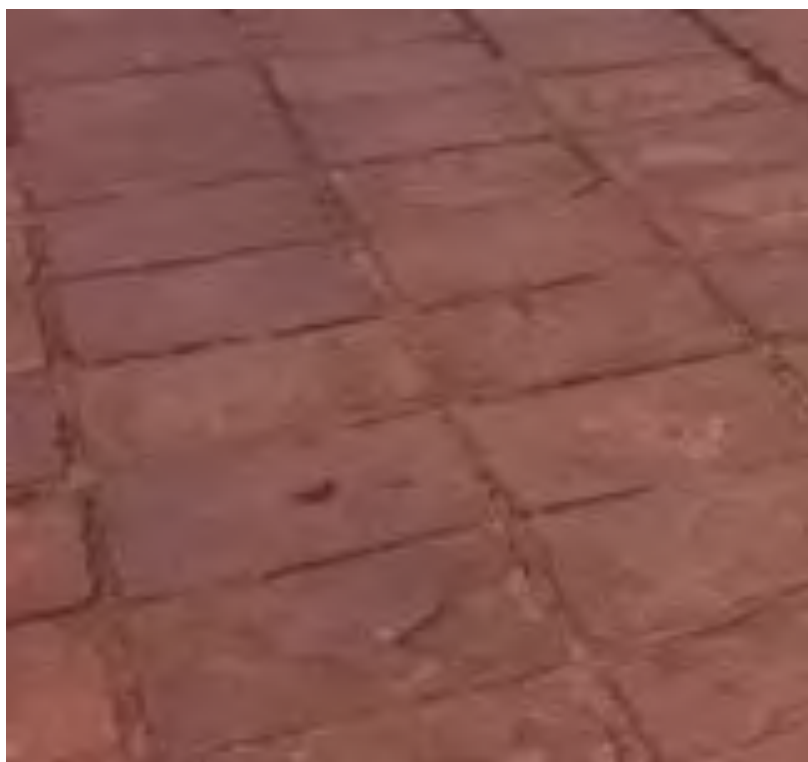
Nota. Una de las justificaciones del proyecto restaurativo era que las lajas de piedra que cubren el piso de la plaza estaban deterioradas, además de las malas condiciones del mortero de cemento que las unen.

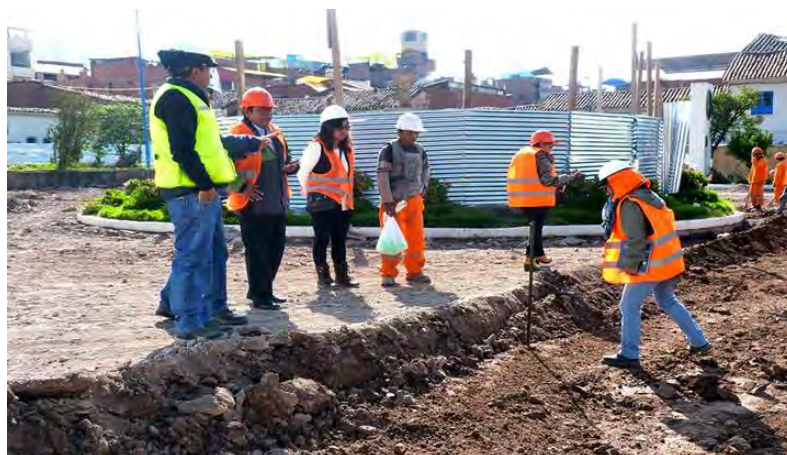
Figura 79

Monitoreo arqueológico durante el proceso de remoción de tierras en la Plaza Mayor (2018).

Nota. Registro de la supervisión técnica especializada durante la fase de movimiento de tierras. El monitoreo permanente permite identificar y registrar posibles contextos arqueológicos o estratigrafía histórica subyacente, garantizando la protección del patrimonio bajo la normativa del Ministerio de Cultura.

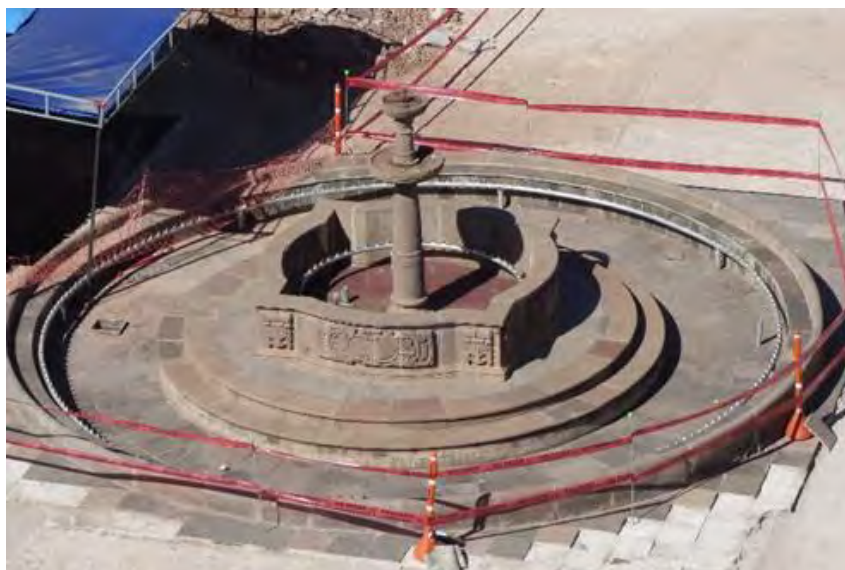
Figura 80.

Estado consolidado de la pileta ornamental y el tratamiento de pavimentos (Año 2024).

Nota. Registro fotográfico posterior a la intervención integral iniciada en 2018. Se observa la integración del elemento lícito con el nuevo diseño de pisos y el mobiliario urbano renovado, evidenciando el resultado final de la gestión de recuperación del espacio público en el núcleo histórico. Elaboración propia.

El cambio de las lajas de piedras originales locales por otras traídas de canteras costeñas (Moquegua), ha cambiado todo el piso de la plaza mostrando desniveles en sus juntas que podrían ocasionar accidentes a los transeúntes. Existiendo dudas, sobre su durabilidad al ser de menor grosor. Tal como se ha dicho la información sobre las acciones arqueológicas son limitadas, tanto el monitoreo de la obra en sí, como la “anastilosis” ejecutada en la pileta. (figura N° 80)

El mejoramiento debió ser integral, armónico y tener un reflejo con la fachada de la obra barroca que tiene el Templo de San Sebastián, que tiene sin culminar algunas obras de puesta en valor, sobre todo en las obras de arte de las pinturas de Diego Quispe Tito y otros detalles notorios en el componente arquitectónico y decorativos.

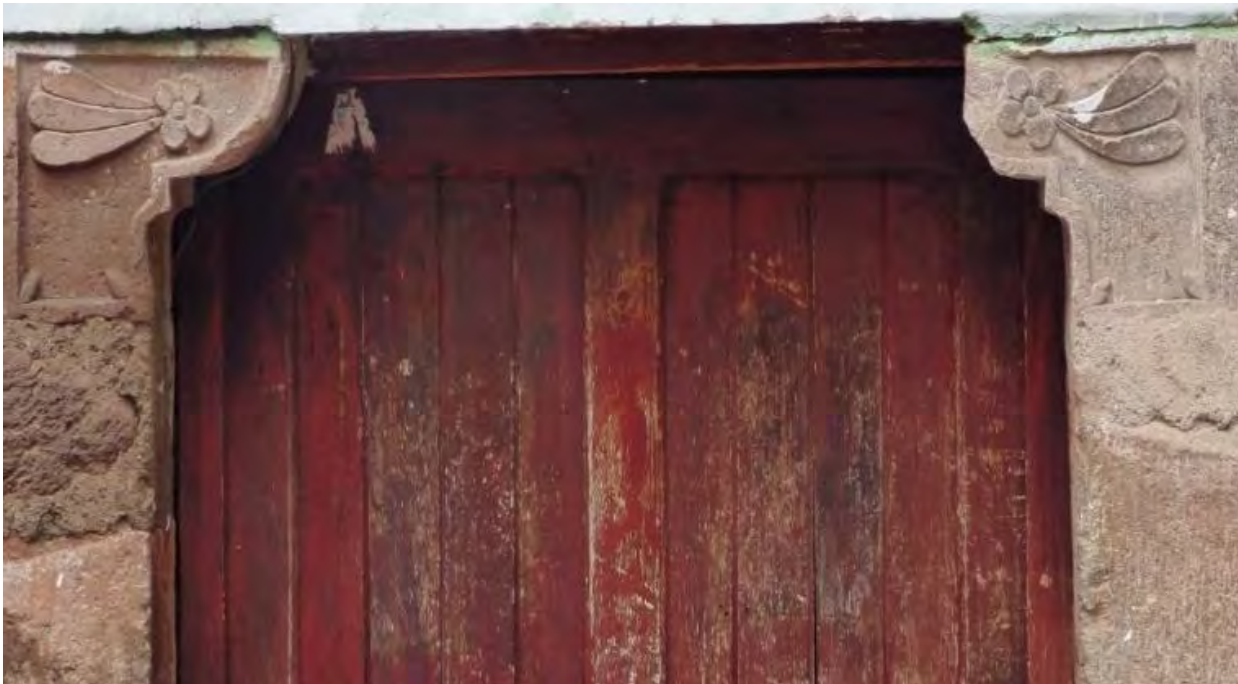
Detalle arquitectónico de portada lítica con ornamentación fitomorfa en alto relieve.

Nota. Elemento compositivo de la fachada donde se identifican columnas de piedra con remates

ornamentales. El labrado presenta motivos fitomorfos (flores de tres folíolos) ejecutados mediante la técnica de alto relieve, evidenciando la destreza de la cantería local y la persistencia de elementos decorativos de influencia barroca o republicana. Elaboración propia.

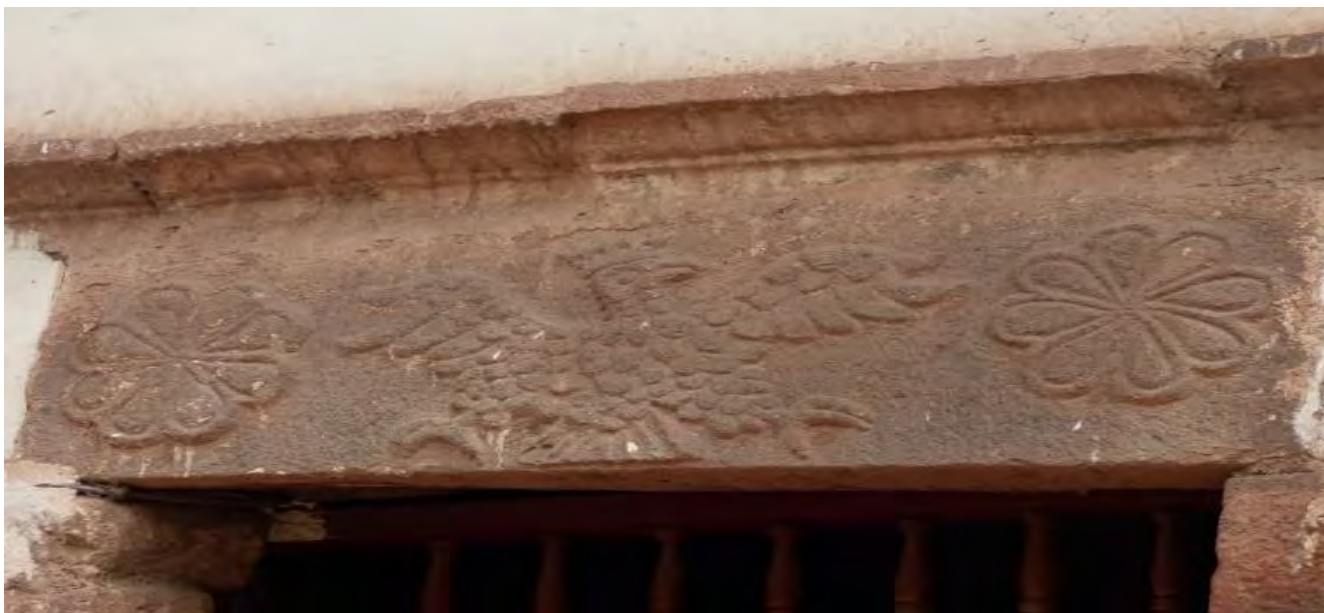
Figura 84

Elemento lítico monolítico (dintel) con evidencia de talla por percusión y acabado por abrasión.

Nota. Elemento arquitectónico de filiación cultural en estudio, ubicado en el sector de la Panaca de Chima Raurau. El dintel presenta un programa iconográfico en alto relieve compuesto por un águila coronada central flanqueada por rosetones hexapétalos de ocho folíolos. Esta pieza es única en la tipología del Centro Histórico de San Sebastián y representa un vestigio de la arquitectura de élite de la época de transición o virreinal. Elaboración propia.

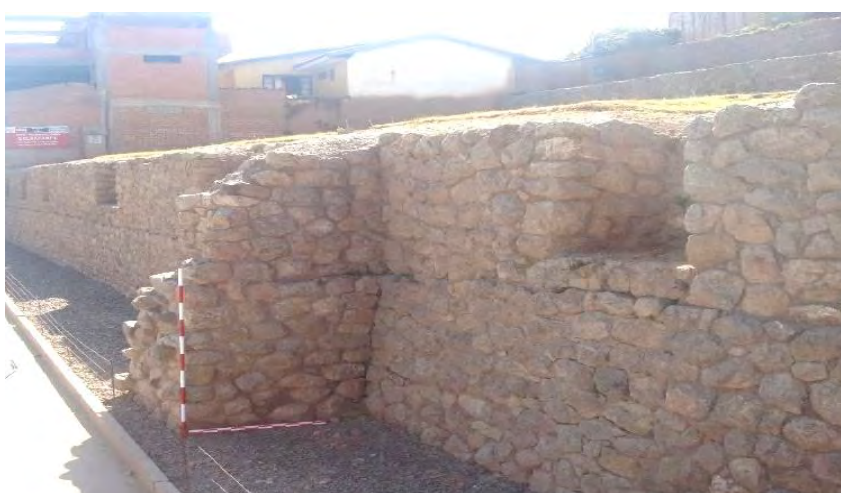
Figura 85

Detalle arquitectónico del Sitio Arqueológico de Qollqapampa.

Nota. Registro de paramento lítico donde se identifica el uso de nichos trapezoidales, característica de la arquitectura Inka de carácter ceremonial y administrativo. El sitio representa uno de los vestigios más significativos del control territorial y el culto al agua. Elaboración propia.

Actualmente, Qolqapampa es un monumento declarado de valor arqueológico e histórico. Pese a los trabajos de puesta en valor realizados por la DDCC, el sitio se encuentra rodeado por edificaciones modernas que lo delimitan estrechamente, presentando erosión en algunos segmentos de sus muros. Asimismo, es frecuente el hallazgo de elementos líticos tallados de acabado fino, procedentes de periodos prehispánicos, reutilizados como material de construcción en los cimientos de viviendas antiguas del distrito.

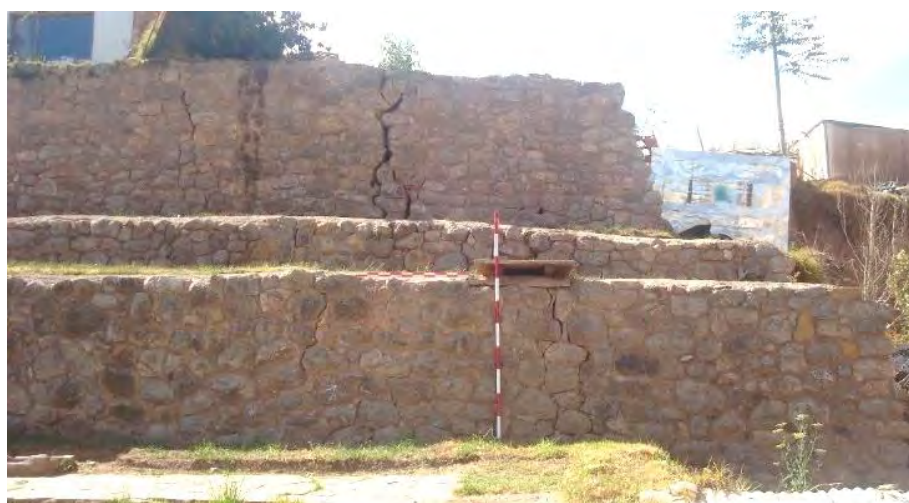
Figura 86

Fallas estructurales y rajaduras en los paramentos líticos de las terrazas de Qolqapampa

Nota. Registro fotográfico que evidencia patologías críticas en los muros de contención arqueológicos. Se observan rajaduras longitudinales y asentamientos diferenciales en el aparejo lítico, factores que ponen en riesgo la integridad de la restauración efectuada por la DDCC debido a la inestabilidad del terreno y la presión antrópica del entorno. Elaboración propia.

El monitoreo de campo en el sector de Qolqapampa (Ver Figura 86) revela que la intervención de puesta en valor es insuficiente si no se acompaña de un control de drenajes y estabilidad de taludes. Las fisuras registradas no solo son estéticas, sino que indican un fallo mecánico que compromete la conservación a largo plazo del monumento, evidenciando la necesidad de una gestión de mantenimiento preventivo constante.

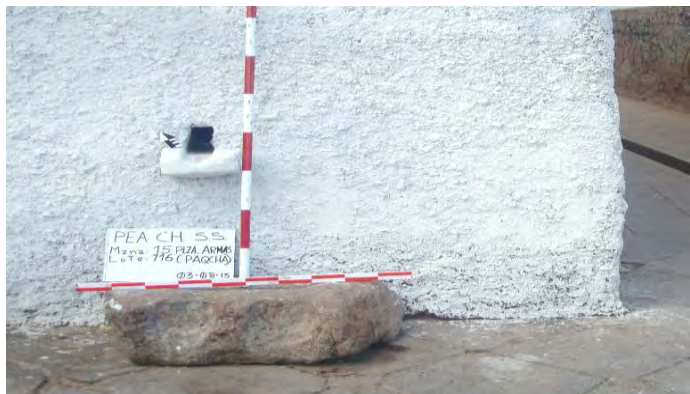
Figura 90

Evidencia de una "paqcha" o surtidor hidráulico en el entorno de la Plaza Mayo

Nota. Registro de un punto de abastecimiento hídrico ubicado en la transición hacia la calle Obispo Mollinedo. Este elemento evidencia la adaptación de la tecnología hidráulica tradicional a la trama urbana virreinal, funcionando como un hito de servicio público esencial para la población local de las reducciones. Elaboración propia.
