TESIS

ANÁLISIS Y EVALUACIÓN ARQUITECTÓNICA DEL CENTRO

HISTÓRICO DE SAN SEBASTIAN – CUSCO

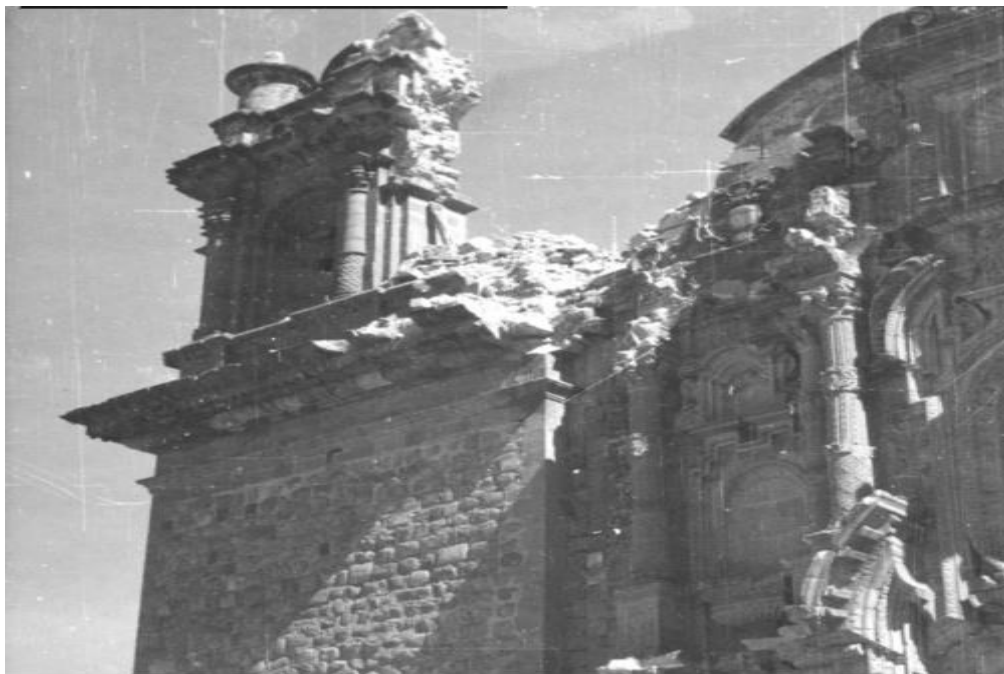
Figura 92

Daños estructurales severos en el campanario del Templo de San Sebastián (Lado de la Epístola)

Nota. Registro de las patologías estructurales ocasionadas por el sismo de 1950 en la torre izquierda. Se observa el colapso parcial de elementos arquitectónicos y grietas profundas que comprometieron la estabilidad del campanario, marcando el inicio de los procesos de reconstrucción técnica bajo la supervisión de la Oficina Técnica de Reconstrucción del Cusco. Elaboración propia.

Lamentablemente, la mayor parte del tejido edificado perteneciente a este periodo fue devastada por el terremoto de 1950. El evento sísmico redujo a ruinas gran parte de las viviendas y dejó los monumentos religiosos en un estado de colapso o con daños estructurales severos (Ver Figura 92), marcando el fin de una

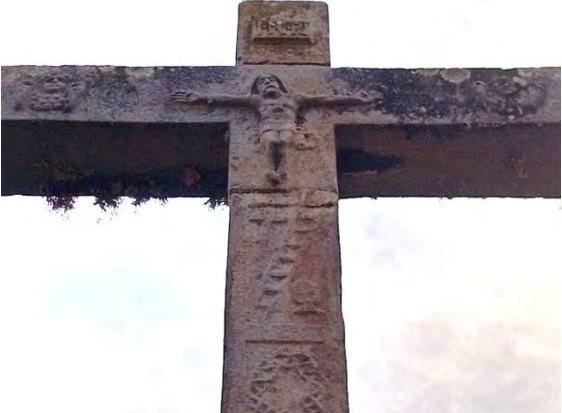
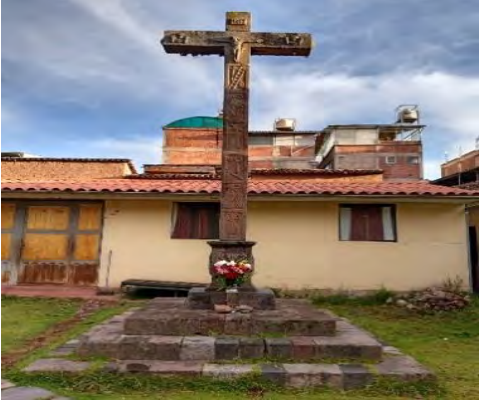
| EVALUACION ARQUEOLOGICA Y ARQUITECTONICA | | F. NRO.: 001 | |
|---|---|---|---|
| FOTOGRAFIA DE LA CRUZ DE ADVOCACION | | DE LA SANTISIMA TRINIDAD | |

| EVALUACION ARQUEOLOGICA Y ARQUITECTONICA | | F. NRO.: 001 | |
|---|---|---|---|
| Cruz de andesita de estilo barroco andino con un programa iconográfico vertical de los <i>Arma Christi</i> en seis campos de alto relieve: preside Cristo Crucificado bajo el INRI y flanqueado por querubines; le suceden en el fuste, en orden descendente, la escalera del descendimiento, la corona de espinas, el gallo de la negación, lanza y caña con esponja y la bolsa de las treinta monedas en la base, conformando un compendio catequético pétreo erigido sobre pedestal escalonado, para una lectura visual de los fieles. | | | |
| ESTADO DE CONSERVACION: | | Bueno: X Regular: Malo: | |

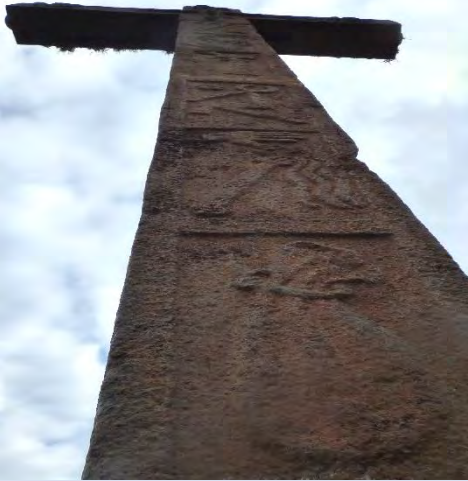
| EVALUACION ARQUEOLOGICA Y ARQUITECTONICA | | F. NRO.: 001 | |
|---|---|---|---|
| Esta imagen presenta el detalle del fuste de una cruz lítica de estilo virreinal cusqueño, trabajada en piedra con una talla rústica en alto relieve que exhibe los símbolos conocidos como Arma Christi o instrumentos de la Pasión. En la parte superior se observa la figura de un gallo, que representa las negaciones de San Pedro; debajo de este aparece una escalera, utilizada para el descendimiento del cuerpo de Cristo de la cruz, y en la parte inferior se distingue una bolsa atada que simboliza las treinta monedas de plata de la traición de Judas, conformando un conjunto iconográfico con finalidad evangelizadora típico del arte barroco y mestizo de este importante distrito que aloja a descendientes de la nobleza Inca. | | | |

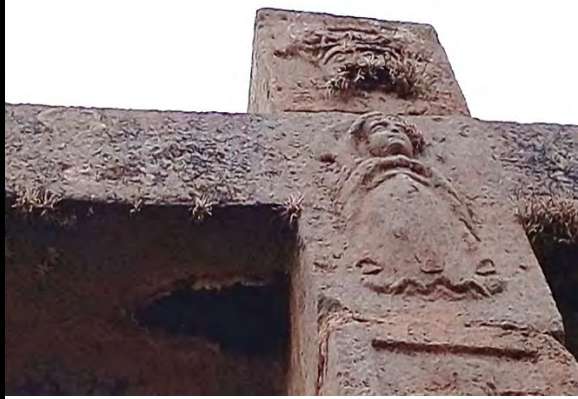
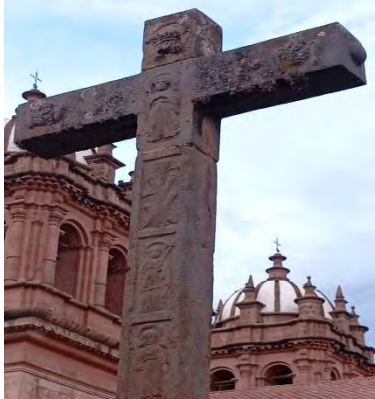
| VALUACION ARQUEOLOGICA Y ARQUITECTONICA DEL CENTRO HISTORICO DE SAN SEBASTIAN, CUSCO. | | F. NRO.: 002 | |
|---|---|--|---|
| FOTOGRAFIA DE LA CRUZ DE ADVOCACION | | DE LA SANTISIMA TRINIDAD | |

| VALUACION ARQUEOLOGICA Y ARQUITECTONICA DEL CENTRO HISTORICO DE SAN SEBASTIAN, CUSCO. | | F. NRO.: 002 | |
|---|---|--|---|
| <p>El análisis iconográfico del reverso evidencia la fusión del poder monárquico y el poder religioso bajo la figura del Patronato Regio, un mensaje político dirigido específicamente a la población de nobles incas del distrito de San Sebastián. La presencia de la Corona Real Española en el remate superior, dominando sobre la Virgen María y los símbolos de la Pasión, recordaba a esta élite indígena que su estatus social privilegiado y su fe cristiana estaban garantizados y subordinados a una única autoridad suprema: la Corona de España.</p> | | | |
| ESTADO DE CONSERVACION: | | Bueno: X Regular: Malo: | |

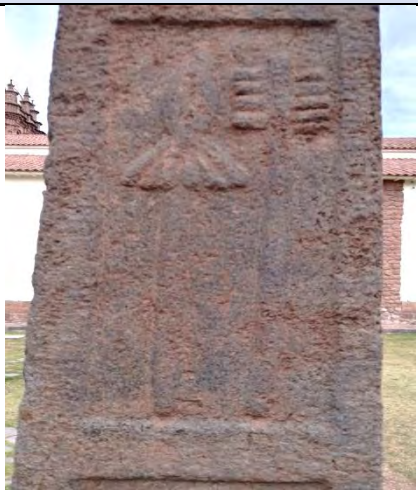
| VALUACION ARQUEOLOGICA Y ARQUITECTONICA DEL CENTRO HISTORICO DE SAN SEBASTIAN, CUSCO. | | F. NRO.: 002 | |
|---|---|--|---|
| <p>La disposición aislada de estos objetos, despojados de narrativa bíblica o soporte corporal, sugiere una apropiación simbólica donde reciben un nuevo significado o interpretación como insignias de poder de la nobleza inca local. Funcionan como un "escudo de armas" lítico que legitima la autoridad guerrera y política de las panakas reales de San Sebastián bajo la protección de la cruz.</p> | | | |

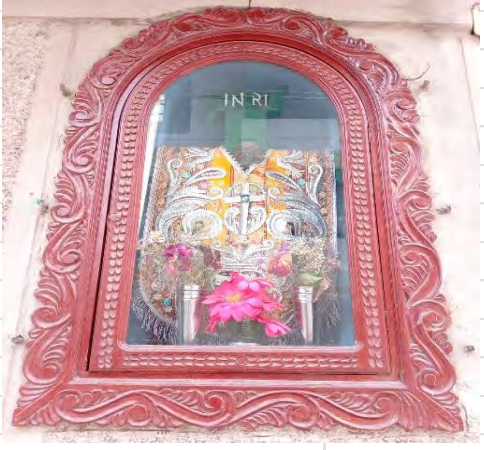
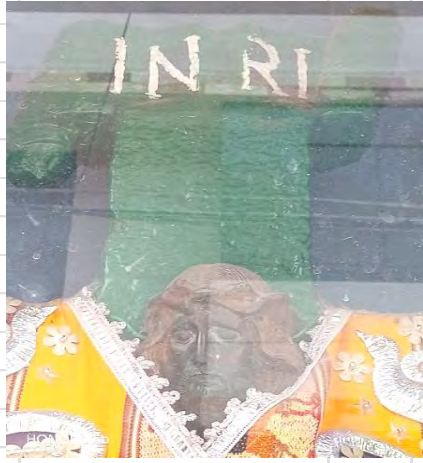
| EVALUACION ARQUEOLOGICA Y ARQUITECTONICA DEL CENTRO HISTORICO DE SAN SEBASTIAN. | | | | | FICHA NRO.: 004 |
|--|---|---|--|---|---|
| CRUZ DE AYARMAKA (2) | | | FOTOGRAFIA | | |

| EVALUACION ARQUEOLOGICA Y ARQUITECTONICA DEL CENTRO HISTORICO DE SAN SEBASTIAN. | | | | | FICHA NRO.: 004 |
|--|---|---|--|---|---|
| Cruz de piedra tallada y pintada de verde colonial, empotrada en muro con vano en arco de medio punto, protegida por vidrio y estructura decorativa de madera tallada con motivos florales. Presenta fondo textil bordado en tonos naranjas y plateados, con inscripción INRI y rostro de Cristo tallado. Su ornamentación combina elementos andinos y cristianos, conservando el estilo festivo cusqueño. Tipología: Nicho empotrado urbano de devoción doméstica. Valor: Símbolo devocional de la Panaka Ayarmaka, vinculada al Cruz Velacuy y a la tradición preinkaica del sector. | | | | P.Y.O | |

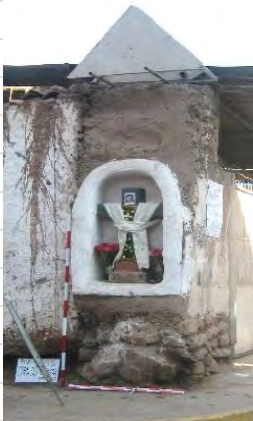
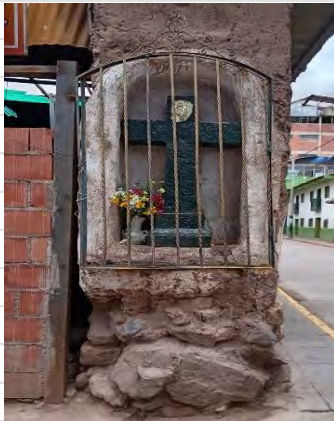
| EVALUACION ARQUEOLOGICA Y ARQUITECTONICA | | | | F. NRO.: 006 | |
|---|---|---|---|---|---|
| CRUZ DERECHA DE LA ENTRADA DEL ANTIGUO | | FOTOGRAFIA | | | |

| EVALUACION ARQUEOLOGICA Y ARQUITECTONICA | | | | F. NRO.: 006 | |
|---|---|---|---|---|---|
| presenta deterioro visible | | CIELOS | | | |
| Cruz de piedra tallada y pintada de verde colonial, con rostro de Cristo en relieve y manto bordado en hilos dorados y plateados. Se encuentra empotrada en un vano de arco de medio punto, protegido por rejas de hierro negro y enmarcado en muro revestido con piedra laja. Está asociada al antiguo espacio funerario Aya Samachina ("lugar de descanso de los muertos"). Machon de adobe, pieza original del sistema ritual del Aya Samachina, vinculada a la continuidad entre la memoria funeraria prehispánica y el sincretismo cristiano andino. | | | P.Y.O | | |

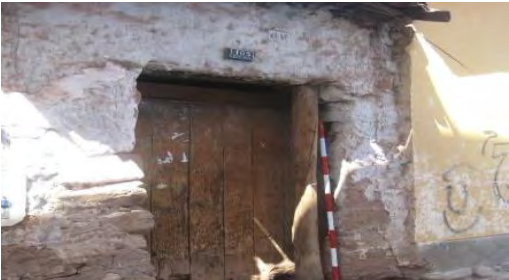
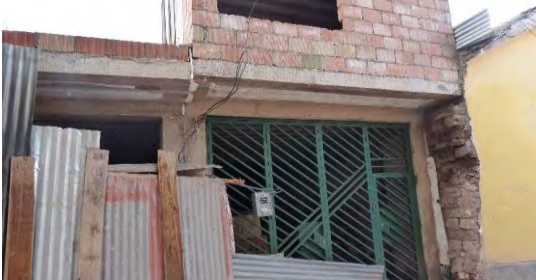
| EVALUACION ARQUEOLOGICA Y ARQUITECTONICA | | F. NRO.: 002 | |
|--|---|--|---|
| FOTOGRAFIA VIVIENDA ANTIGUA | | FOTOGRAFIA VIVIENDA ACTUAL | |

| EVALUACION ARQUEOLOGICA Y ARQUITECTONICA | | F. NRO.: 002 | |
|--|---|--|---|
| <p>Vivienda de 1 piso, dentro del CHSS calle Espinar, muestra una casa de data antigua, de adobe, con material lítico reutilizado a manera de columna así mismo el lado izquierdo, las mismas que sirven para darle mayor soporte estructural, el lado izquierdo entrando hacia el interior se observa la reutilización de piedras labradas que probablemente hayan pertenecido a épocas pre inkas o inkas. la fachada y al vano de acceso, presenta una puerta (puerta y calle) de madera aguano amplia y alta vigas de soporte y dintel del mismo material esta Figura fue tomada en el año 2015, y a la fecha de marzo del 2024, nos muestra una vivienda en plena construcción de 5 pisos en material noble.</p> | | | |
| ESTADO DE CONSERVACION: | | Bueno: Regular: x Malo: | |

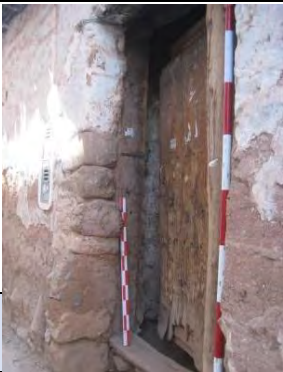
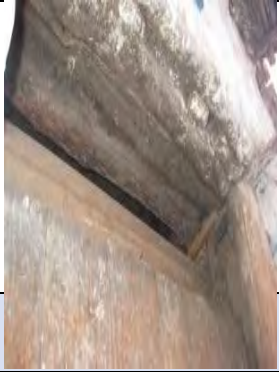
| EVALUACION ARQUEOLOGICA Y ARQUITECTONICA | | F. NRO.: 002 | |
|--|---|--|---|
| <p>En cuanto su puerta debemos indicar que es una de las puertas más altas y anchas que se ha podido encontrar en el CHSS, como se puede observar en los jalones de 1m y 2m, por lo que su uso de la vivienda sirvió de almacén y cría de vacunos y caballos.</p> | | | |

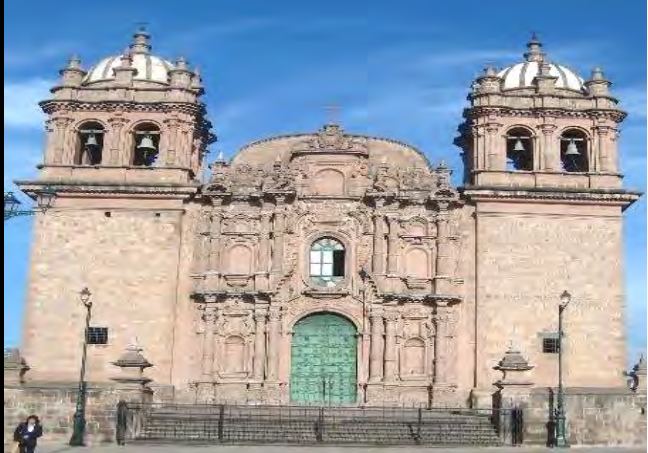
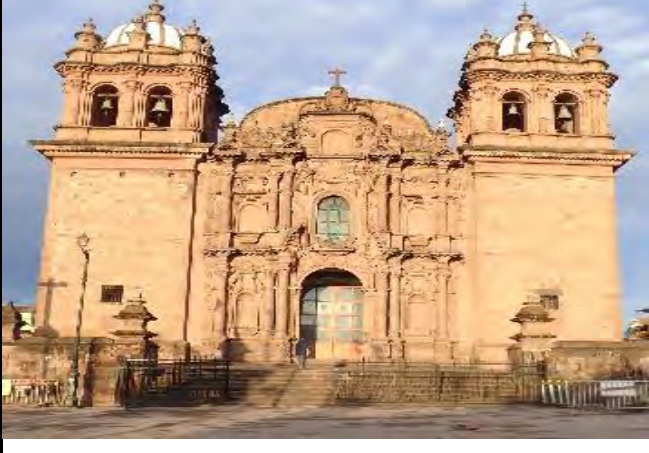
| FOTOGRAFIA VIVIENDA ANTIGUA | | FOTOGRAFIA VIVIENDA ACTUAL | |

| <p>Templo del Patrón de San Sebastián la Figura del lado derecho es una vista tomada el año 2018, la Figura del lado izquierdo es una vista actual donde se puede observar en que el templo no ha sufrido ningún cambio en lo que respecta a su arquitectura de estilo Barroco andino, con tallados en piedra y con 2 descripciones talladas en latín en cada de sus torres.</p> | | | |

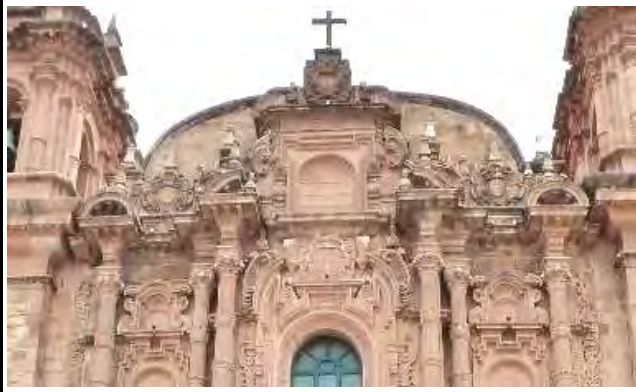
| <p>En la parte superior del templo se observar manchas blancas producto de las heces de las aves (palomas). También se nota rajaduras en muchas de las ornamentaciones de la piedra producto del deterioro antrópico y el paso del tiempo, así mismo en la última refacción que se hizo a este Templo después de su incendio del 16 de setiembre del 2016, se ha clausurado la ventana de la estructura de la Nave en la parte externa del techo.</p> | | | |

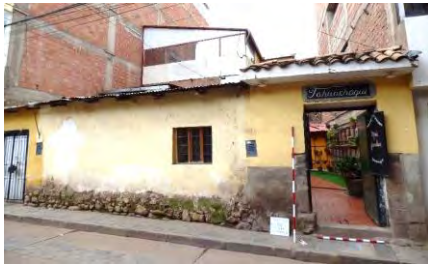
| EVALUACION ARQUEOLOGICA Y ARQUITECTONICA | | F. NRO.: 005 | |
|--|---|--|---|
| FOTOGRAFIA VIVIENDA ANTIGUA | | FOTOGRAFIA VIVIENDA ACTUAL | |

| EVALUACION ARQUEOLOGICA Y ARQUITECTONICA | | F. NRO.: 005 | |
|--|---|--|---|
| <p>Ubicada en la calle Obispo Mollinedo, vivienda de un piso de adobe una parte del techo ha sido refaccionada con calamina, mientras que en la puerta de entrada todavía mantiene hileras de teja, esta vivienda presenta dos puertas una de metal con rejas y la otra de madera con jambas de material lítico reutilizado, así como su umbral, a un costado de esta se observa una pequeña ventana con marcos de madera y vidrio enrejado, también se puede observar la sobre cimentación de material lítico de diferentes tamaños y formas, seguido de una vereda de cemento.</p> | | | |
| ESTADO DE CONSERVACION: | | Bueno: | Regular: x Malo: |

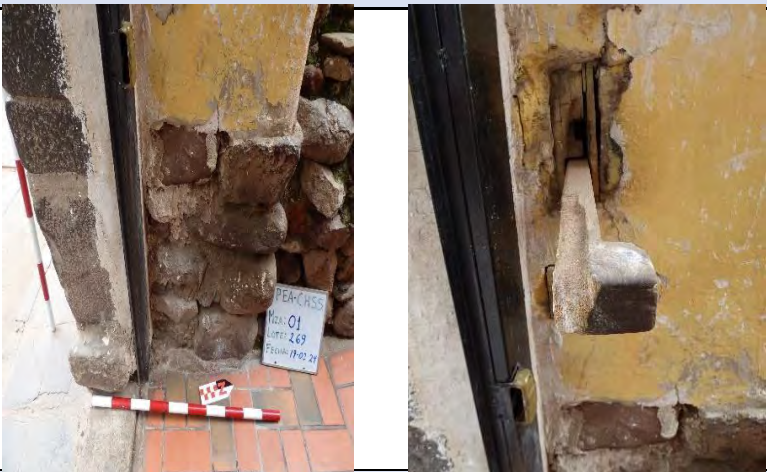
| EVALUACION ARQUEOLOGICA Y ARQUITECTONICA | | F. NRO.: 005 | |
|--|---|--|---|
| <p>Nótese al interior de la puerta la sobre cimentación piedra reutilizada probablemente inka, y un seguro de madera antigua que queda como evidencia de su uso en este tipo de puertas coloniales o virreinales.</p> | | | |

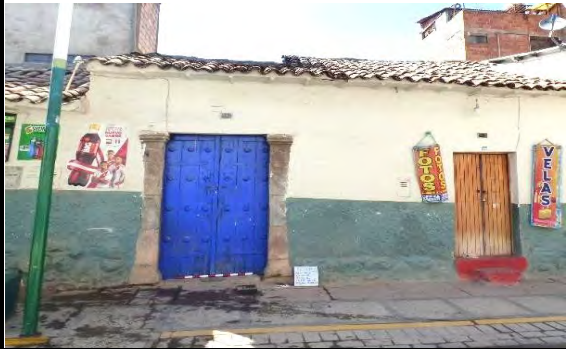
| EVALUACION ARQUEOLOGICA Y ARQUITECTONICA | | F. NRO.: 008 | |
|--|---|--|---|
| FOTOGRAFIA VIVIENDA ANTIGUA | | FOTOGRAFIA VIVIENDA ACTUAL | |

| EVALUACION ARQUEOLOGICA Y ARQUITECTONICA | | F. NRO.: 008 | |
|--|---|--|---|
| <p>Vivienda ubicada en el CHSS. Calle Perú de una sola planta de construcción vernácula de adobe y teja, una de las puertas mantiene las jambas de piedra labrada con un portón de madera con incrustaciones de metal a manera de adornos u ornamentación, la pared estucado y pintado de color blanco muestra un zócalo de escarchado de cemento de color plomizo, siendo la única casa que mantiene este portón.</p> | | | |

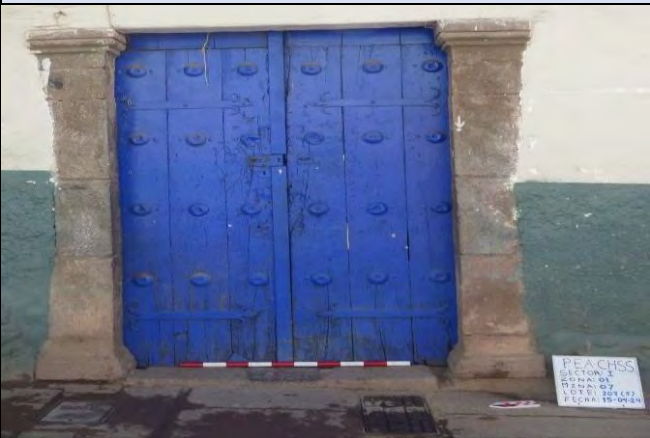
| EVALUACION ARQUEOLOGICA Y ARQUITECTONICA | | F. NRO.: 008 | |
|--|---|--|---|
| <p>Se puede apreciar el portón de madera con incrustaciones de hierro fundido de forma circular y lineal características de las puertas de la época virreinal, así mismo el uso de jambas líticas labradas.</p> <p>Este tipo de portones también son características de que las ocupaban familias nobles o de gran raigambre social en las distintas Panakas y Ayllus Reales.</p> | | | |

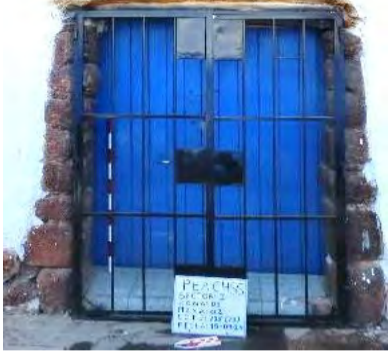
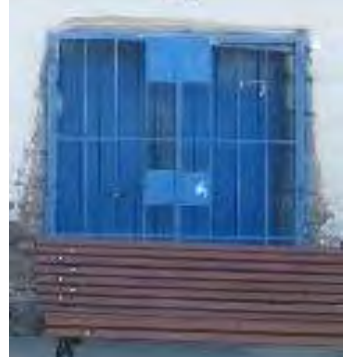
| EVALUACION ARQUEOLOGICA Y ARQUITECTONICA | | F.NRO: 009 | |
|---|---|--|---|
| FOTOGRAFIA VIVIENDA ANTIGUA | | FOTOGRAFIA VIVIENDA ACTUAL | |

| EVALUACION ARQUEOLOGICA Y ARQUITECTONICA | | F.NRO: 009 | |
|---|---|--|---|
| <p>Vivienda ubicada en la plaza mayor del CHSS de un solo piso de adobe y teja, actualmente no ha cambiado mucho excepto del color de pintura el año 2018 su pared estaba pintado de color rosa palo la puerta y rejas de color azul con un letrero enorme que decía Snack Bambú, actualmente se encuentra pintada su pared de color blanco la puerta de color azul, las jambas y sobrecimentación que son piedras reutilizadas de diferentes formas y tamaños están pintadas de color café brillante y las rejas de color negro al igual que la anterior foto muestra un letrero enorme.</p> | | | |
| ESTADO DE CONSERVACION: | | Bueno: | Regular: x Malo: |

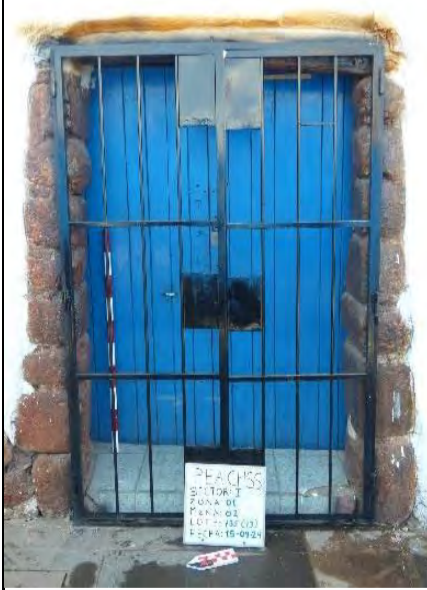
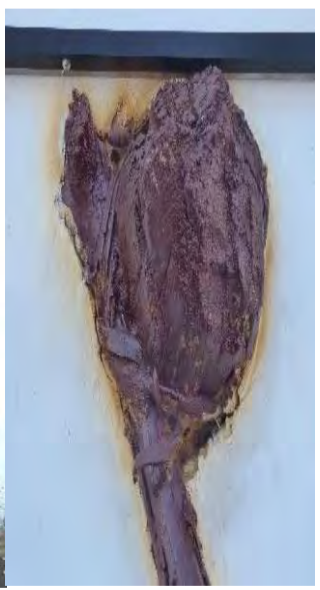
| EVALUACION ARQUEOLOGICA Y ARQUITECTONICA | | F.NRO: 009 | |
|---|---|--|---|
| <p>se observa las jambas de piedra reutilizadas muestra que no fueron labrados para este uso. Así como también un tronco sobresalido con un palo de amarre atado por una cuerda de cuero. Tecnología antigua al no usar clavos para el amarre de juntas de madera, estas lianas eran de cuero de mamíferos generalmente de vacunos, muy usados en la época virreinal</p> | | | |

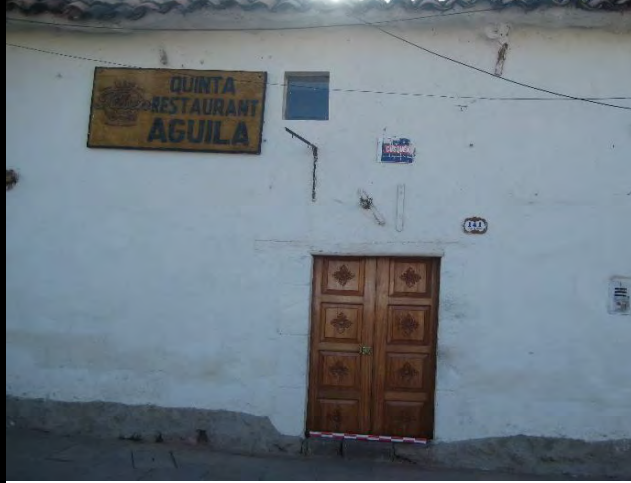
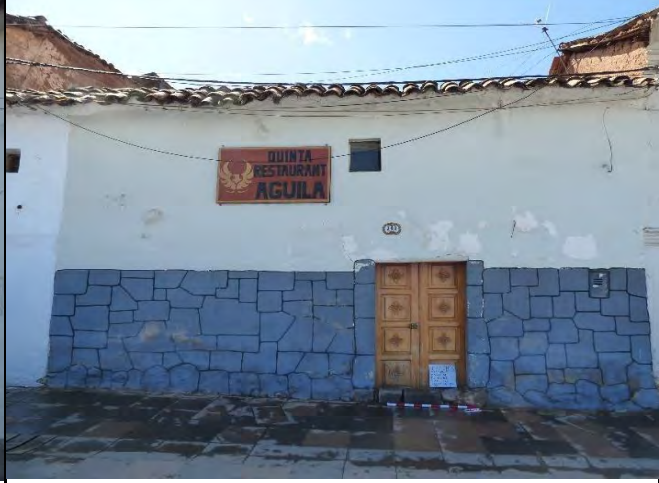
| FOTOGRAFIA VIVIENDA ANTIGUA | | FOTOGRAFIA VIVIENDA ACTUAL | |

| En la actualidad esta vivienda no ha cambiado para nada excepto del pintado en su fachada a manera de piedras hacia la parte inferior, en la interior muestra vanos de acceso de época virreinal. | | | |

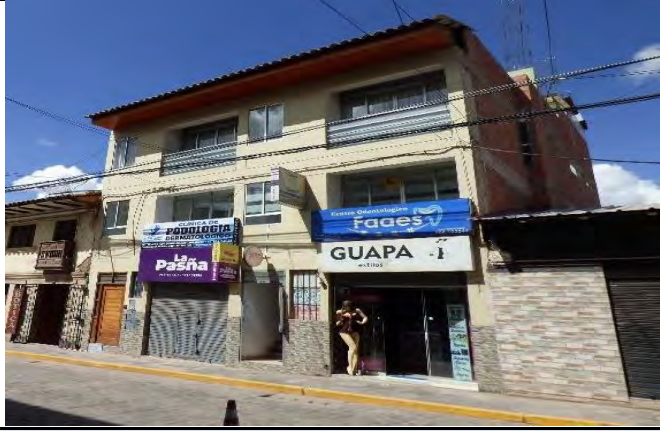
| EVALUACION ARQUEOLOGICA Y ARQUITECTONICA DEL CENTRO HISTORICO DE SAN SEBASTIAN, CUSCO. | | F.NRO.: 013 | |
|--|---|--|---|
| FOTOGRAFIA VIVIENDA ANTIGUA | | FOTOGRAFIA VIVIENDA ACTUAL | |

| EVALUACION ARQUEOLOGICA Y ARQUITECTONICA DEL CENTRO HISTORICO DE SAN SEBASTIAN, CUSCO. | | F.NRO.: 013 | |
|--|---|--|---|
| <p>Vivienda que está ubicada en la avenida Cusco y calle Bolívar, en esta vivienda el famoso fotógrafo Jorge Ochoa, en la actualidad se ha dividido en cuatro casas cada una con su respectiva puerta de calle notándose claramente el material de construcción, el uso y función ha cambiado de residencial a comercial. vivienda de 3 pisos.</p> | | | |

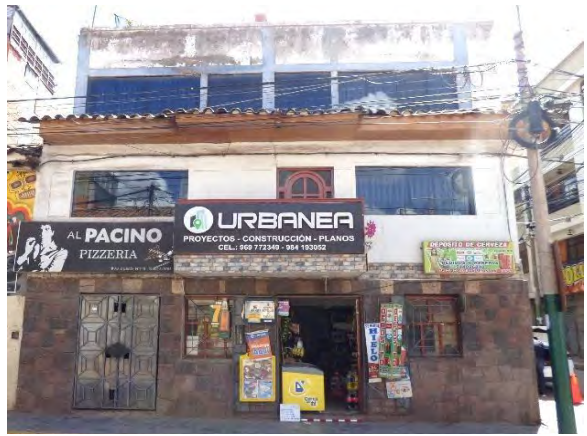
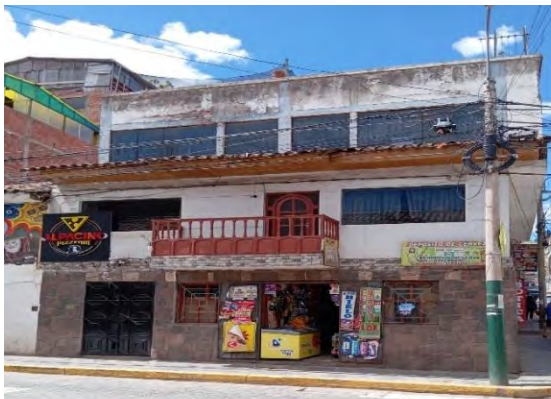
| EVALUACION ARQUEOLOGICA Y ARQUITECTONICA DEL CENTRO HISTORICO DE SAN SEBASTIAN, CUSCO. | | F. NRO.: 014 | |
|--|---|--|---|
| FOTOGRAFIA VIVIENDA ANTIGUA | | FOTOGRAFIA VIVIENDA ACTUAL | |

| EVALUACION ARQUEOLOGICA Y ARQUITECTONICA DEL CENTRO HISTORICO DE SAN SEBASTIAN, CUSCO. | | F. NRO.: 014 | |
|--|---|--|---|
| Vivienda que ha sido acondicionada su fachada para aparentar 2 pisos hacia el exterior con un balcón de metal y hasta muestra un techo de teja hacia el interior tiene 3 pisos de material noble. Esquina de Av. Cusco con calle Bolívar. | | | |

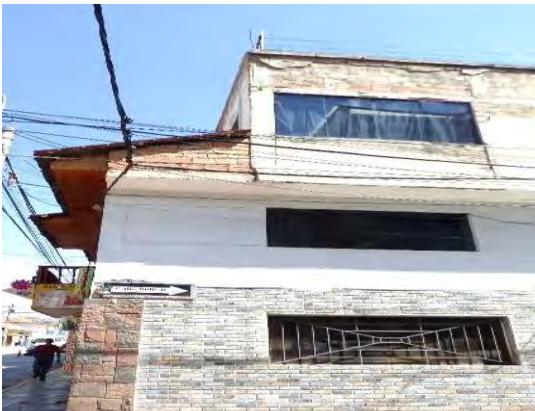
| EVALUACION ARQUEOLOGICA Y ARQUITECTONICA DEL CENTRO HISTORICO DE SAN SEBASTIAN, CUSCO. | | F. NRO.: 014 | |
|--|---|--|---|
| En esta vivienda se puede observar 2 pisos hacia el exterior de la Av. Cusco y 3 pisos hacia la Calle Bolívar, lo curioso es que se observa una fachada de casi 2 metros y hasta con balcón que por cierto es de metal, recubierta de lajas de piedra y cerámicos. | | | |

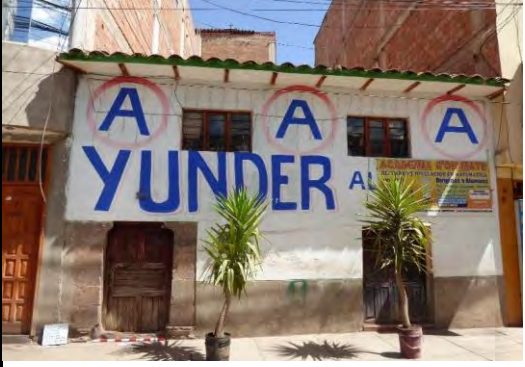
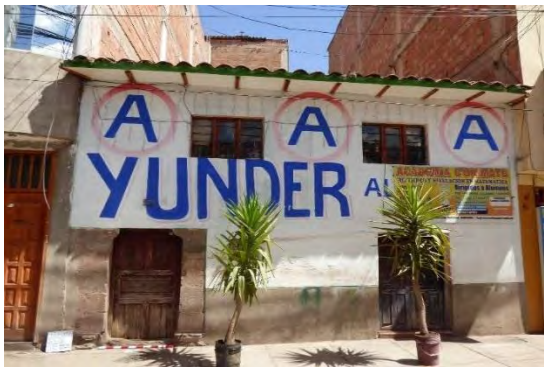
| <p>Vivienda de dos pisos de adobe y techo de teja, en la parte superior presenta dos ventanas de vidrio con marcos de madera de color café, en la parte inferior dos puertas de madera en descoloración por factores naturales, una de las puertas tiene jambas de piedra labrada, la vivienda muestra una fachada pintada con propaganda, ahí se puede observar el mal estado de conservación en que se encuentra este inmueble.</p> | | | |

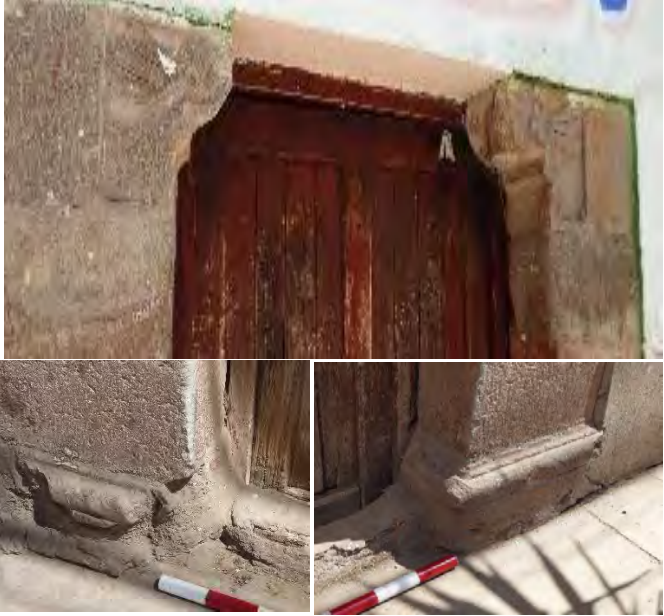
| <p>Obsérvese la puerta con jambas de piedras labradas y grabado de figuras en alto relieve. así mismo las cornisas inferiores están ya desgastadas.</p> | | | |

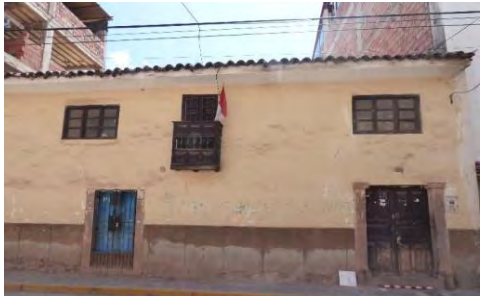
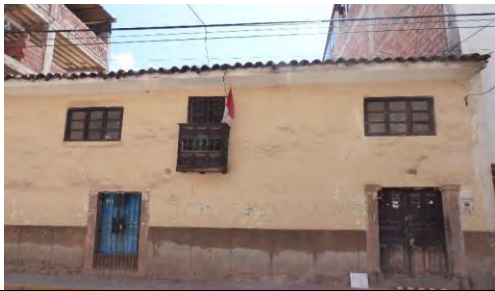
| EVALUACION ARQUEOLOGICA Y ARQUITECTONICA DEL CENTRO HISTORICO DE SAN SEBASTIAN, CUSCO. | | F. NRO.: 019 | |
|---|---|--|---|
| <p>Vivienda de dos pisos de material de adobe y techo de teja, en la parte superior presenta dos ventanas de madera y vidrio repartido de color café oscuro, en la parte media muestra un balcón de madera en cajón tallado, de color café, del mismo modo dos puertas de madera con jambas de piedra labrada</p> | | | |

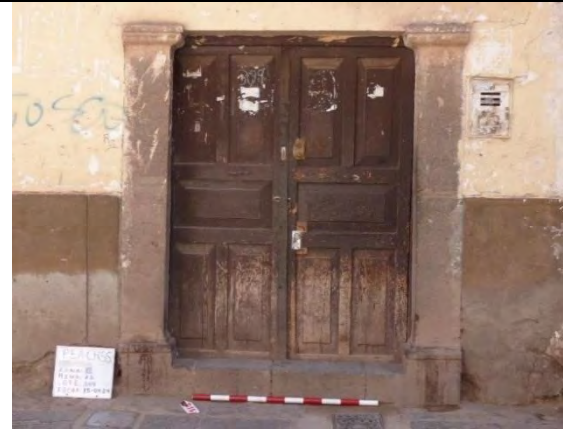
| EVALUACION ARQUEOLOGICA Y ARQUITECTONICA DEL CENTRO HISTORICO DE SAN SEBASTIAN, CUSCO. | | F. NRO.: 019 | |
|---|---|--|---|
| <p>Nótese las jambas, y pedestal de piedra labrada para la puerta.</p> | | | |

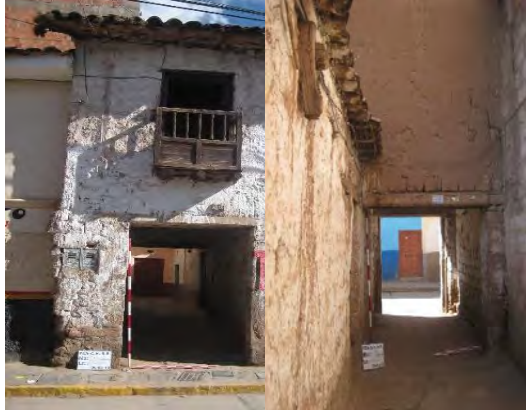
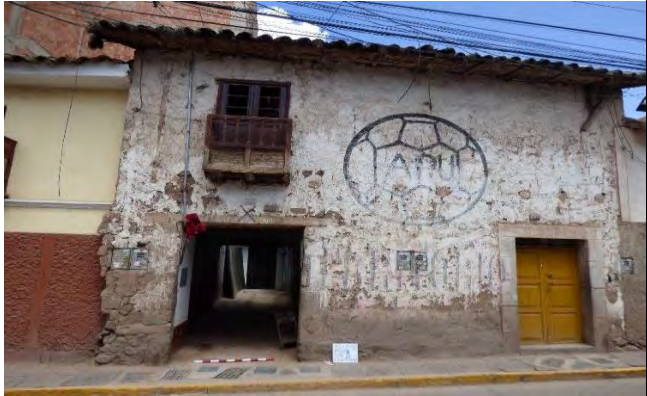
| <p>Vivienda de dos plantas de adobe y techo de teja, en la parte superior presenta una ventana con su balcón encajonado tallado de color café, en la parte inferior muestra un acceso con su dintel de madera y jambas de piedra labrada al interior de este acceso se puede apreciar otro dintel de madera con jambas de adobe, es como un callejón queda acceso al interior donde se encuentran varias casas de material noble.</p> | | | |

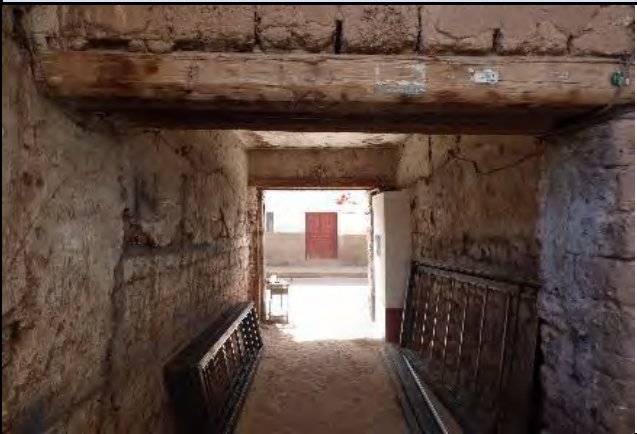
| <p>Se puede observar los dinteles de madera que actualmente se encuentra como un callejón o pasaje.</p> | | | |

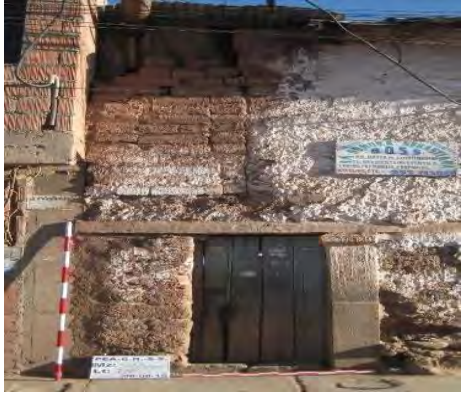
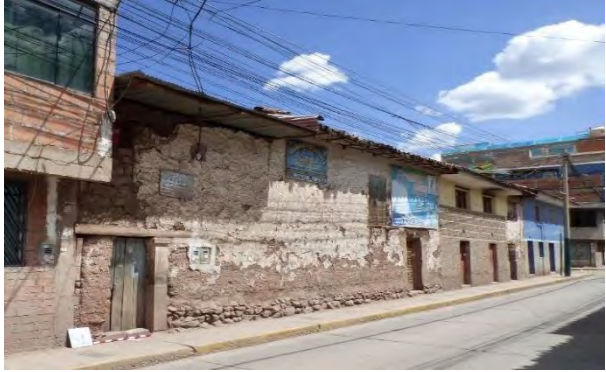
| EVALUACION ARQUEOLOGICA Y ARQUITECTONICA DEL CENTRO HISTORICO DE SAN SEBASTIAN, CUSCO. | | F. NRO.: 022 | |
|--|---|--|---|
| Vivienda de dos pisos de material de adobe y techo de teja, todavía se observa la puerta de madera con su dintel de madera y las jambas de piedra labrada, así como el umbral de piedra labrada, en esta vivienda se evidencia la subdivisión que ha sufrido, al costado de esta se nota el proceso de construcción de una casa de material noble. | | | |

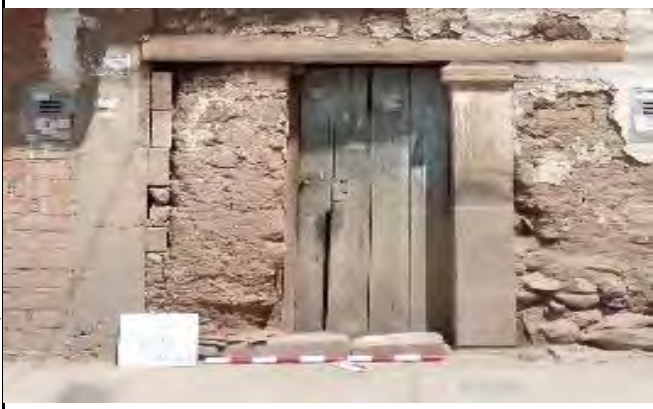
| EVALUACION ARQUEOLOGICA Y ARQUITECTONICA DEL CENTRO HISTORICO DE SAN SEBASTIAN, CUSCO. | | F. NRO.: 022 | |
|--|---|--|---|
| Nótese como afecta la construcción de una nueva vivienda, ya no existe el par de la jamba lítica. | | | |

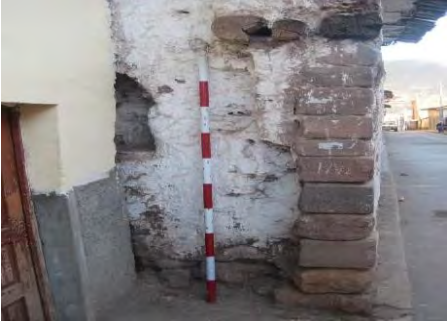
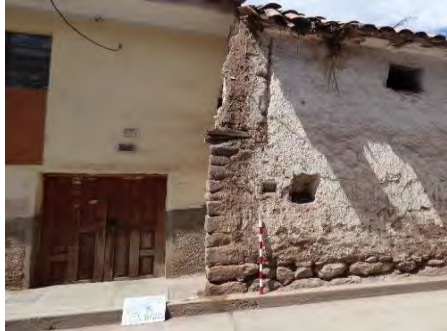
| EVALUACION ARQUEOLOGICA Y ARQUITECTONICA | | F. NRO.: 023 | |
|---|---|--|---|
| <p>Vivienda de dos pisos de adobe y techo de teja, se observa el corte de la casa quedando expuesta la columna de piedras, que posiblemente fue parte de la jamba de la puerta, del mismo modo se nota en la parte superior una pequeña ventana, y en la parte inferior también se puede observar la sobrecimentación piedras de diferentes formas y tamaños. Esta vivienda se encuentra en el Ayllu Panaka Real Ayarmaka.</p> | | | |

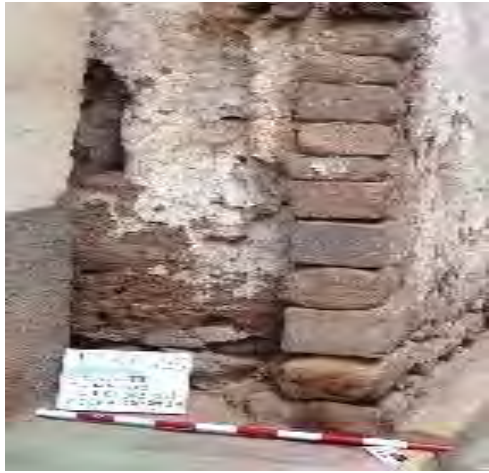
| EVALUACION ARQUEOLOGICA Y ARQUITECTONICA | | F. NRO.: 023 | |
|---|---|--|---|
| <p>Nótese el muro de adobe con material lítico reutilizado, probablemente aun de data pre inka. que sirvió como Jamba de alguna puerta y que evidencia dos construcciones diferentes la una en la época Virreinal y la otra en la época Republicana. Se observa claramente la reutilización de lítica de índole inka, ya que si se hubiese hecho tallar para que sirva de jamba a esta puerta o portón que debió tener seria con aparejos más regulares y encajes más precisos.</p> | | | |

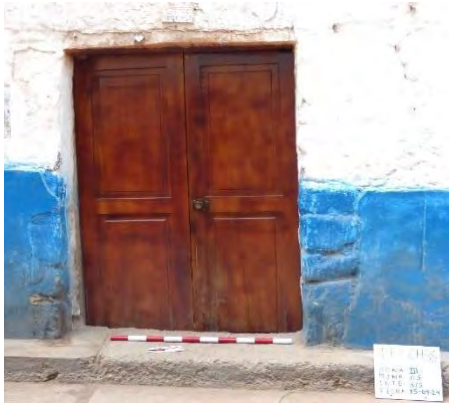
| Se puede observar el dintel de madera, las jambas de piedra reutilizada de diferentes formas y tamaños siendo probablemente de origen aun anterior al inka. | | | |

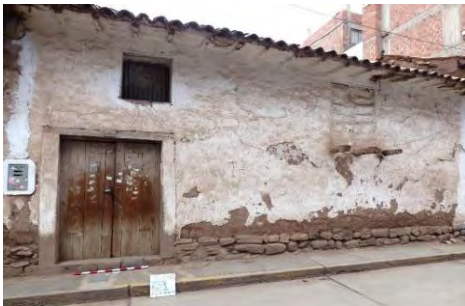
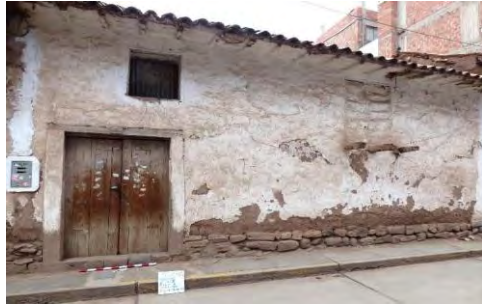
| EVALUACION ARQUEOLOGICA Y ARQUITECTONICA | | F. NRO.: 025 | |
|--|---|--|--|
| <p>Vivienda ubicada en la calle espinar de dos niveles de material de adobe y techo de teja en el segundo nivel se aprecia una ventana de madera de forma cuadrangular, a un costado de esta, se observa un espacio actualmente tapiado con adobe con tres rollizos sobresalientes seguramente sería el balcón, en el primer nivel se nota una puerta de madera de dos hojas con su respectivo dintel de madera jambas de piedra labrada y el umbral de piedra labrada notándose también la sobrecimentación de piedra de diferentes formas y tamaños.</p> | | | |

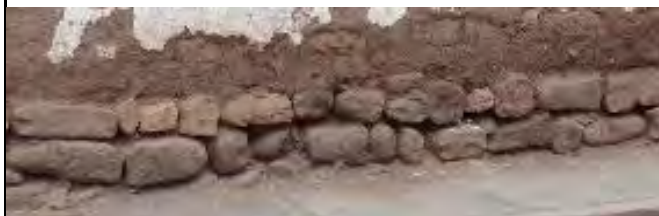
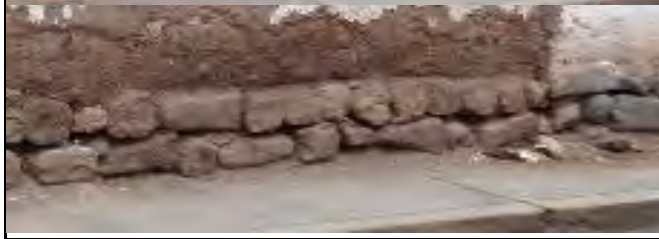
| EVALUACION ARQUEOLOGICA Y ARQUITECTONICA | | F. NRO.: 025 | |
|--|---|--|--|
| <p>Obsérvese la cimentación de esta vivienda claramente s reutilizo piedras labradas de alguna construcción anterior, Ayarmaka o Inka...</p> | | | |

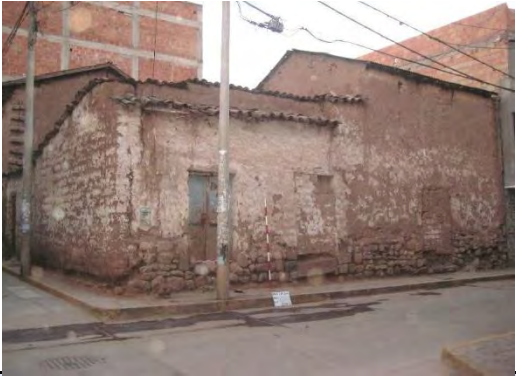
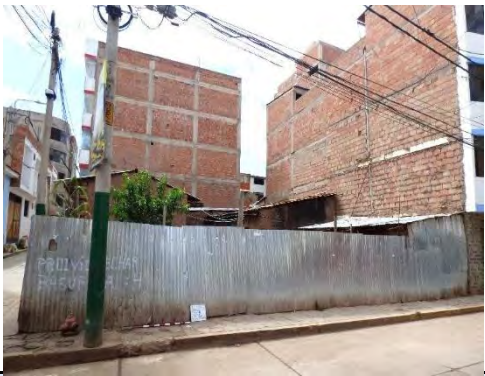
| EVALUACION ARQUEOLOGICA Y ARQUITECTONICA DEL CENTRO HISTORICO DE SAN SEBASTIAN, CUSCO. | | F. NRO.: 026 | |
|--|---|--|---|
| <p>Vivienda ubicada en esquina entre las calles Trujillo y Garcilaso, en la Figura del lado derecho se observa una casa de adobe y techo de teja con sobrecimentación de piedra de diferentes tamaños y formas, en la Figura del lado izquierdo se ve como se encuentra actualmente han desatado la casa y está actualmente con un cerco de calamina y en proceso de construcción.</p> | | | |

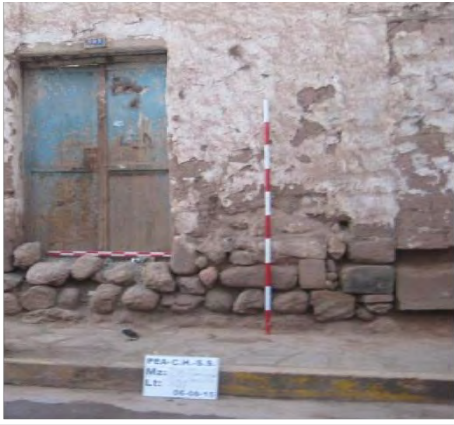
| EVALUACION ARQUEOLOGICA Y ARQUITECTONICA DEL CENTRO HISTORICO DE SAN SEBASTIAN, CUSCO. | | F. NRO.: 026 | |
|--|---|--|---|
| <p>Nótese la sobrecimentación de piedras de diferentes formas y tamaños algunas labradas y otras no, se nota una jamba al lado derecho de la Figura la cual también se evidencia de piedras labradas pero reutilizadas de una anterior construcción, esta vivienda se ubica en el Ayllu de hoy Ayarmaka.</p> | | | |

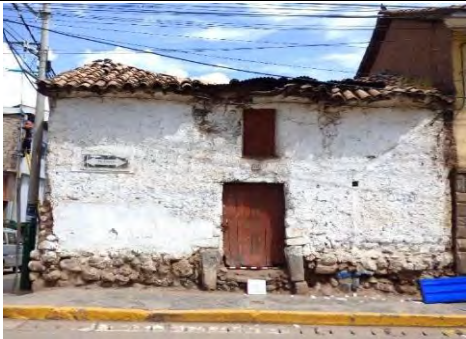
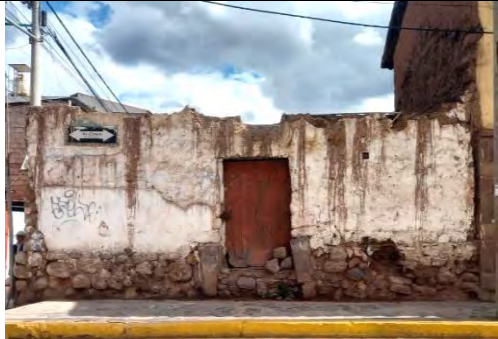
| EVALUACION ARQUEOLOGICA Y ARQUITECTONICA DEL CENTRO HISTORICO DE SAN SEBASTIAN, CUSCO. | | F. NRO.: 027 | |
|---|---|--|---|
| <p>Vivienda de dos pisos de adobe y techo de teja, se observa en la parte superior un balcón o puerta de madera de forma rectangular, así mismo por debajo de esta se muestra una puerta de madera con su dintel de madera y jambas de piedra reutilizadas de diferentes formas y tamaños, así como el umbral de piedra reutilizada, se aprecia también la sobrecimentación de piedras trabajadas, así como otras de diferentes formas y tamaños. Hoy en el 2025 está a sido caída su techo como se muestra en el lado derecho de esta ficha.</p> | | | |

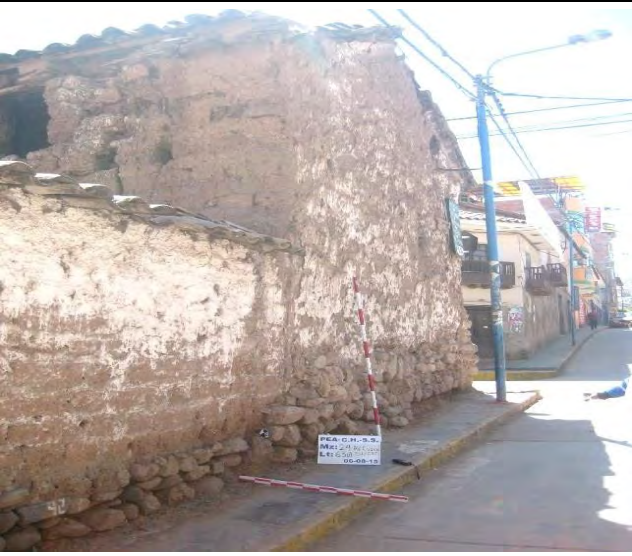
| EVALUACION ARQUEOLOGICA Y ARQUITECTONICA DEL CENTRO HISTORICO DE SAN SEBASTIAN, CUSCO. | | F. NRO.: 027 | |
|---|---|--|---|
| <p>Nótese la casa por la parte posterior en pésimo estado de conservación y bastante uso de lítica en su cimentación, piedras probablemente de varios sectores, así como de la otrora plaza de Qolqapampa.</p> | | | |

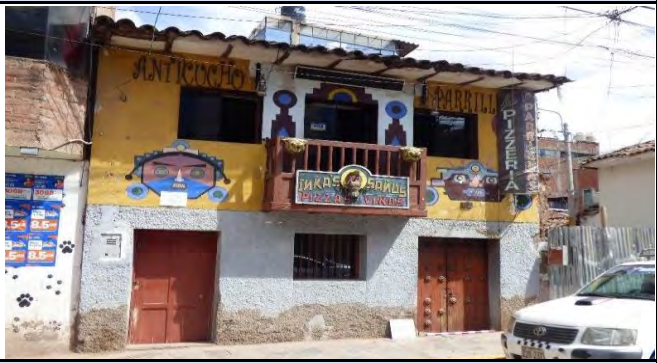
| EVALUACION ARQUEOLOGICA Y ARQUITECTONICA | | F. NRO.:030 | |
|--|---|--|---|
| <p>Vivienda de dos pisos de adobe y techo de teja presenta dos ventanas de vidrio y un balcón de madera tallado en su segundo nivel, con dos puertas de madera en su primer nivel, en la actualidad funciona como pizzería</p> | | | |

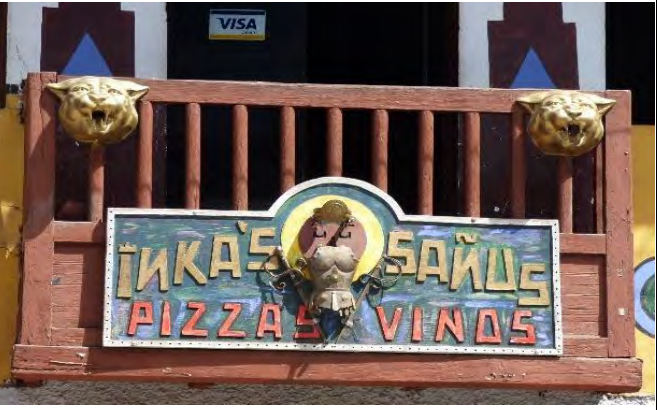
| EVALUACION ARQUEOLOGICA Y ARQUITECTONICA | | F. NRO.:030 | |
|--|---|--|---|
| <p>Nótese el arte en esta vivienda republicana, hoy convertida en una pizzería, pero adornada con motivos inkas, coloniales, y modernos.</p> | | | |

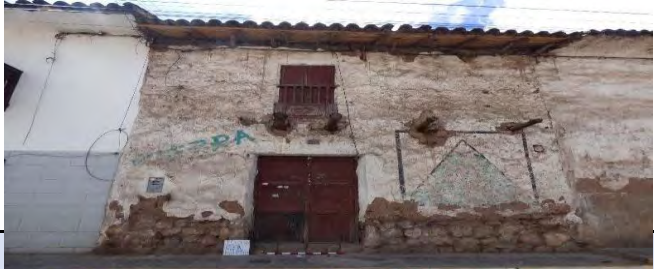
| EVALUACION ARQUEOLOGICA Y ARQUITECTONICA | | F. NRO.: 031 | |
|---|---|--|---|
| <p>Vivienda de material de adobe y techo de teja, de dos plantas, en la parte superior muestra un balcón antepecho de color rojizo, por debajo rollizos voladizos aparentemente para sería el balcón encajonado, y en la parte inferior se observa una puerta de madera, también se nota la sobrecimentación de piedras de diferentes formas y tamaños que se encuentran expuestas por factores antrópicos y naturales.</p> | | | |
