**UNIVERSIDAD NACIONAL SAN ANTONIO ABAD DEL CUSCO**

**TESIS**

**ESTUDIO DESCRIPTIVO DE LAS CARACTERÍSTICAS  
ARQUITECTÓNICAS DEL SITIO ARQUEOLÓGICO DE  
ESPILLICU – SANGARARÁ – ACOMAYO – CUSCO - 2023**

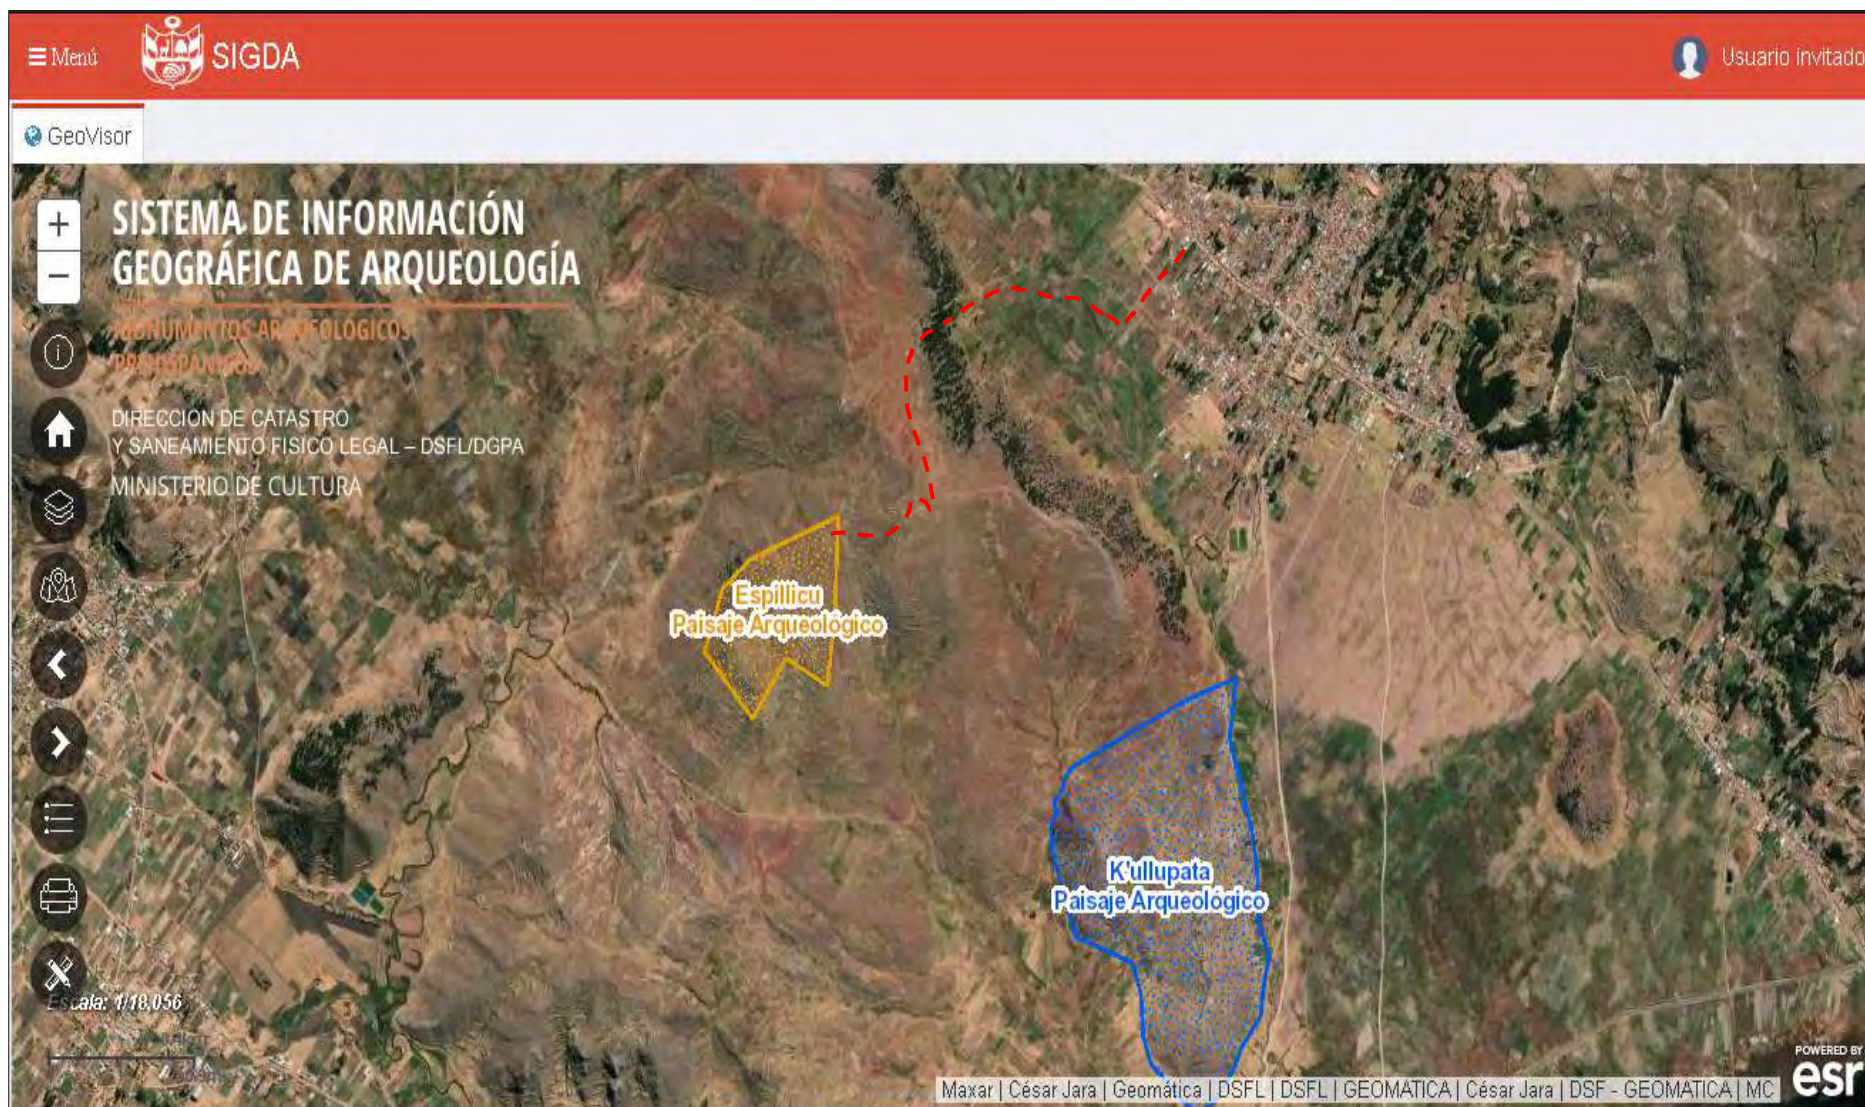
figura 04

Área delimitada del Sitio Arqueológico Espillicu.

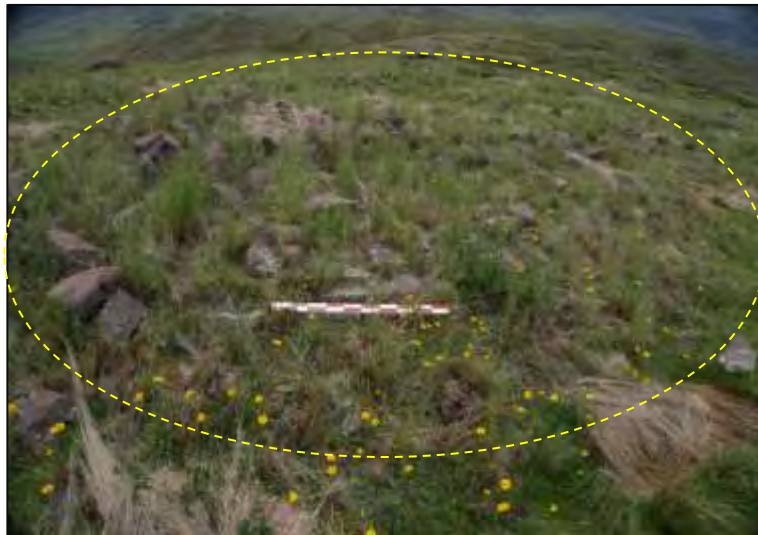
**Figura 30**

*Restos del recinto R-01, ubicado en el sector "A".*

**Nota:** estas estructuras se encuentran en mal estado de conservación y a nivel de cimentación completamente cubierta de vegetación gramínea y herbácea.

Planta circular (ver figura 30; plano 02 y 03).

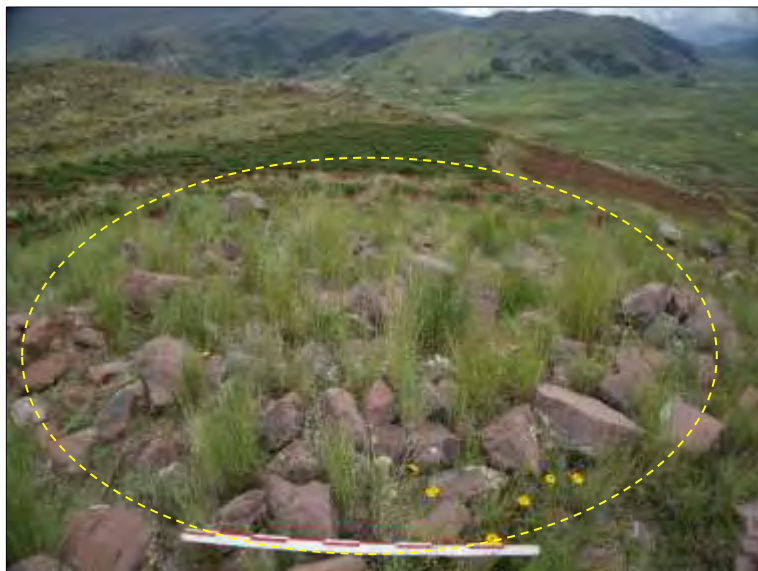
**Figura 31**

*Restos del recinto R-02.*

**Nota:** la estructura se encuentra en mal estado de conservación y a nivel de cimentación, al interior se evidencia líticos diseminados, asociado a vegetación gramínea y herbácea.

Planta circular (ver figura 31; plano 02 y 03).

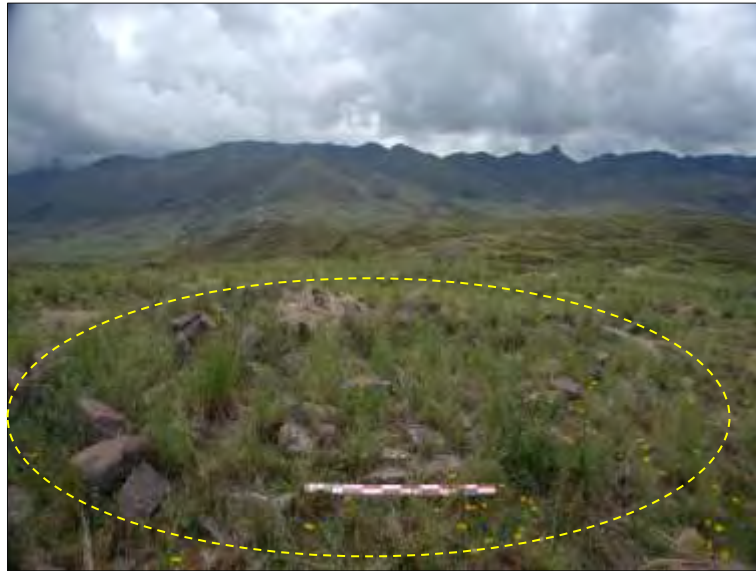
**Figura 32**

*restos del recinto R-03.*

*Nota:* la estructura se encuentra en mal estado de conservación y a nivel de cimentación, al interior se evidencia líticos diseminados, asociado a vegetación gramínea y herbácea.

Planta circular (ver figura 32; plano 02 y 03).

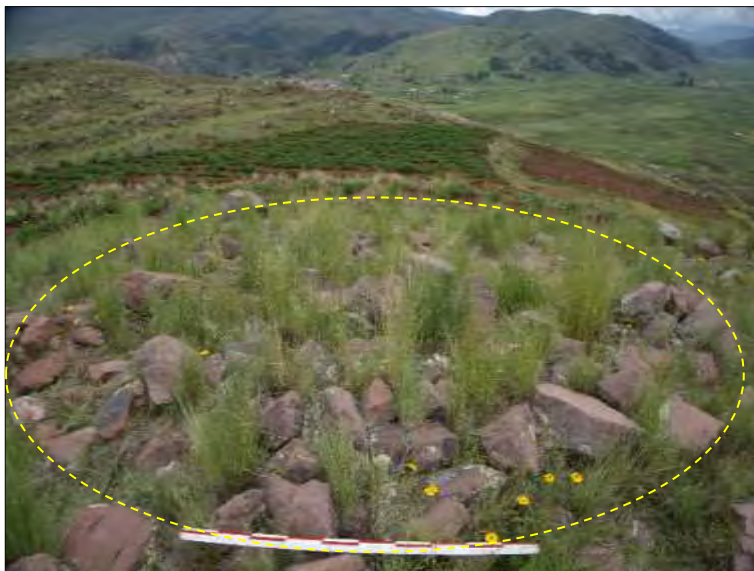
**Figura 33**

*Restos del recinto R-04.*

**Nota:** Nótese el estado de conservación del recinto R-04 completamente destruido, al interior se evidencia líticos diseminados, asociado a vegetación gramínea y herbácea.

Es de planta circular (ver figura 33; plano 02 y 03).

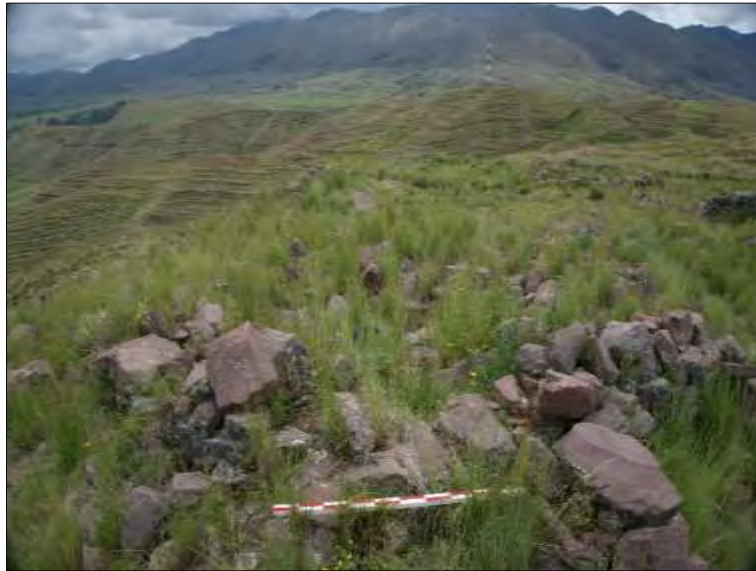
**Figura 34**

*Restos del recinto R-05.*

*Nota:* Nótese el estado de conservación del recinto R-05 completamente destruido, al interior se evidencia líticos diseminados, asociado a vegetación gramínea y herbácea.

Es de planta circular (ver figura 34; plano 02 y 03).

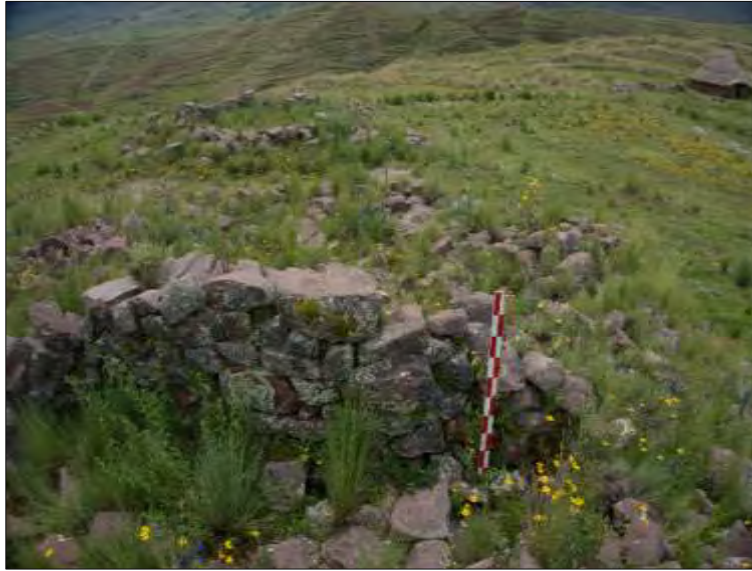
**Figura 35**

*Restos del recinto R-06.*

**Nota:** Nótese restos del recinto R-06, al interior y exterior, se evidencia líticos diseminados, asociado a vegetación gramínea y herbácea.

Es de planta circular (ver figura 35; plano 02 y 03).

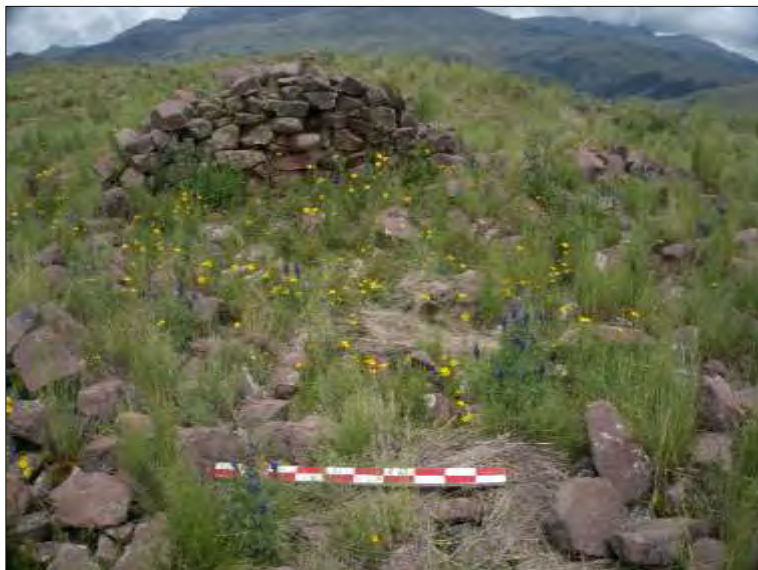
**Figura 36**

*Restos del recinto R-07.*

**Nota:** Obsérvese al interior y exterior del recinto R-07, líticos diseminados que formaron parte de la estructura, asociado a vegetación gramínea y herbácea.

De planta circular (ver figura 36; plano 02 y 03).

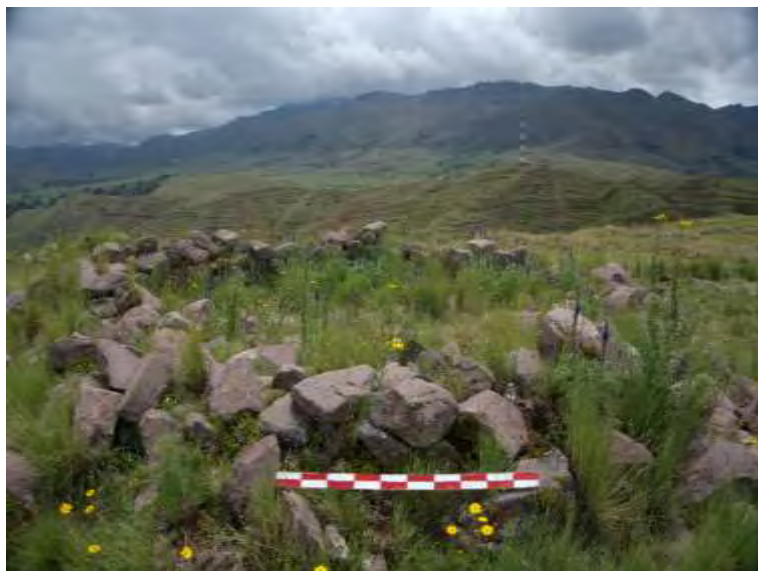
**Figura 37**

*Restos del recinto R-08.*

**Nota:** Véase el estado de conservación del recinto R-08, líticos diseminados, al interior de la estructura, se realiza actividad agrícola por los propietarios del terreno.

De planta circular (ver figura 37; plano 02 y 03).

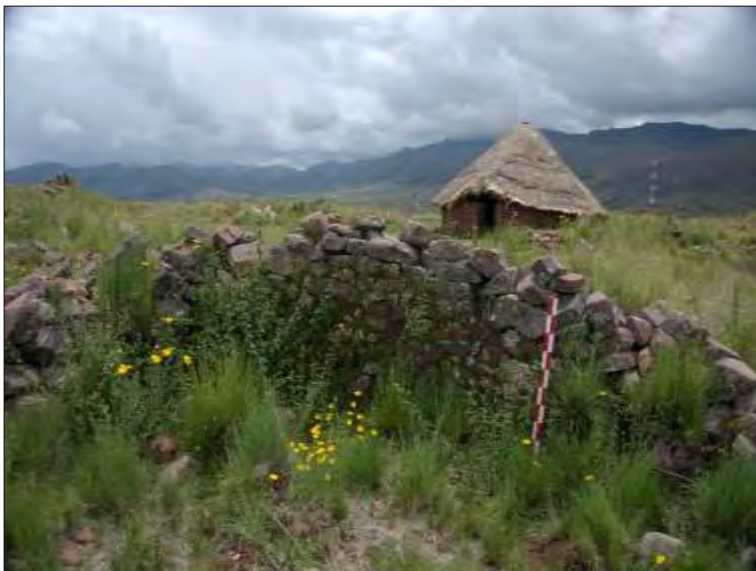
**Figura 38**

- Figura 38      Nótese parte del muro del recinto circular R-09, al interior de la estructura, se evidencia restos de surcos producto de la actividad agrícola realizada.....104

*Restos del recinto R-09.*

De planta circular (ver figura 38; plano 02 y 03).

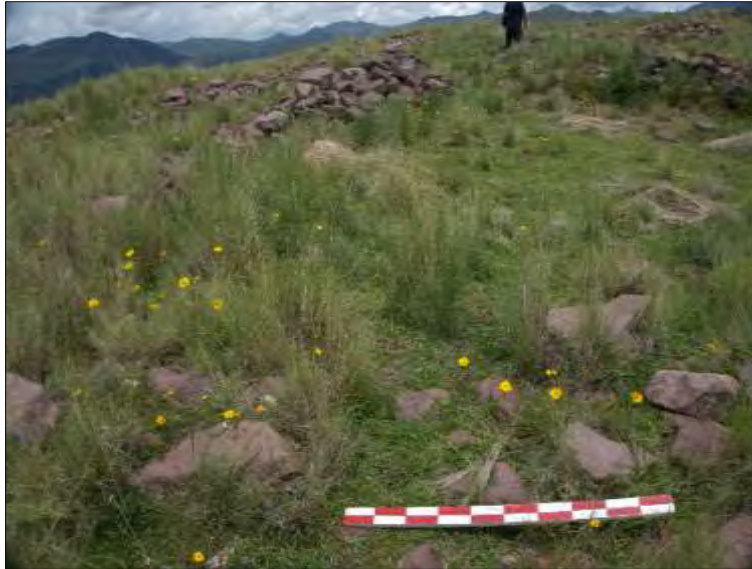
**Figura 39**

*Restos del recinto R-10.*

**Nota:** Obsérvese al interior y exterior del recinto R-10, líticos diseminados que formaron parte de la estructura, asociado a vegetación gramínea (icchu) y herbácea.

De planta circular (ver figura 39; plano 02 y 03).

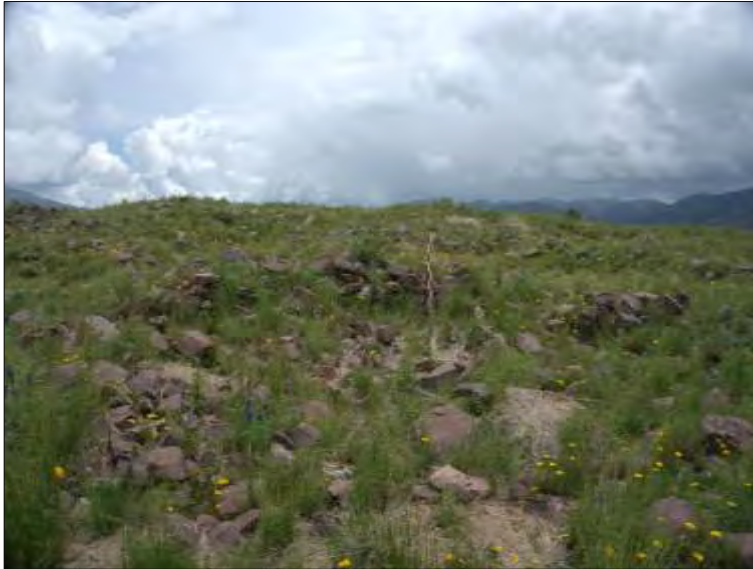
**Figura 41**

*Restos del recinto R-12.*

*Nota:* Obsérvese al interior y exterior del recinto R-12, líticos diseminados que formaron parte de la estructura, asociado a vegetación gramínea y herbácea.

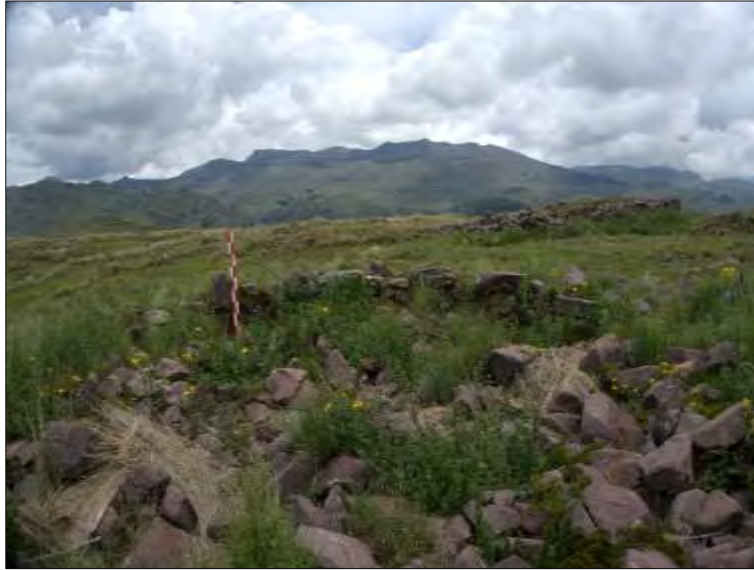
**Figura 42**

*Restos del recinto R-13.*

*Nota:* Nótese la acumulación de líticos al interior y exterior del recinto R-13 lado sur este del recinto, realizado con la finalidad de realizar sembrío adyacente al recinto; así mismo, se evidencia vegetación propia de la zona.

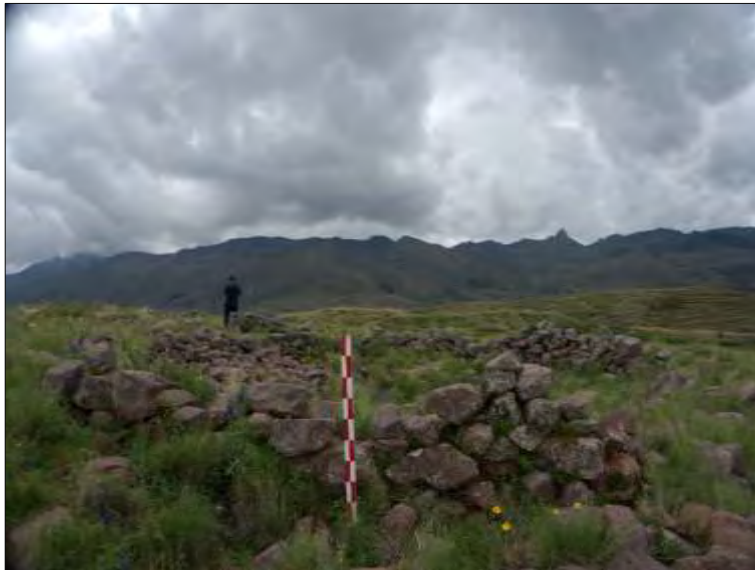
**Figura 43**

*Restos del recinto R-14.*

**Nota:** Al interior y exterior del recinto R-14 se evidencia líticos diseminados y surcos producto de la actividad agrícola realizada, asociado a vegetación gramínea y herbácea.

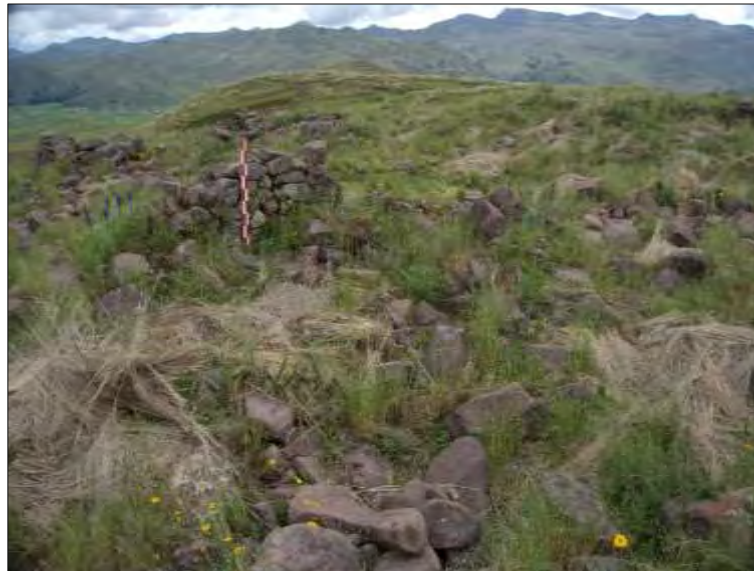
**Figura 44**

*Restos del recinto R-15.*

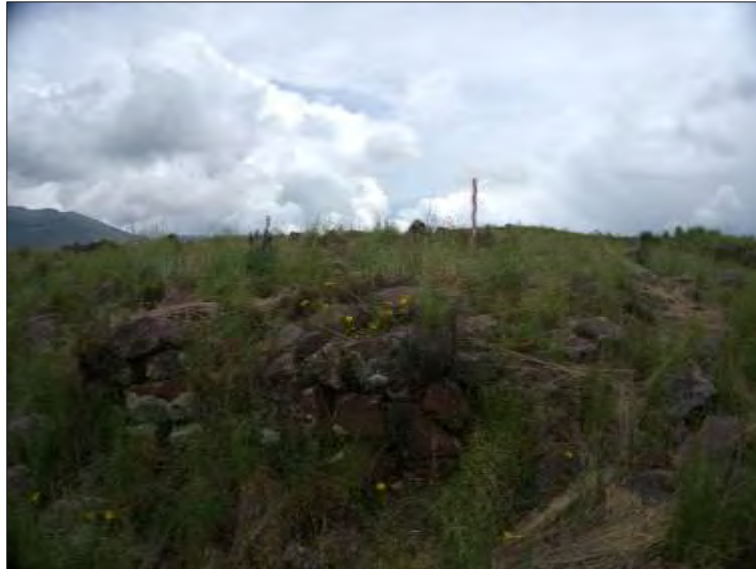
**Figura 45**

*Restos del recinto R-16.*

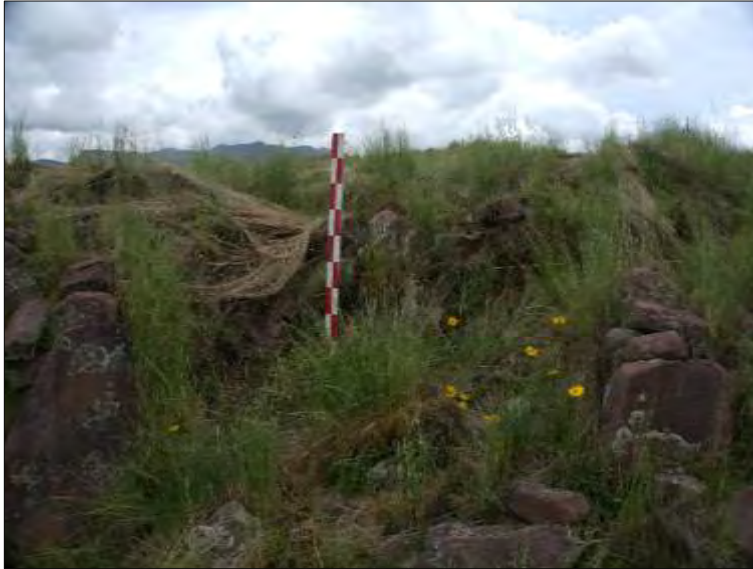
**Figura 46**

*Restos del recinto R-17.*

*Nota:* Nótese, el recinto R-17 en el que la vegetación gramínea y herbácea que cubre por completo el interior del recinto.

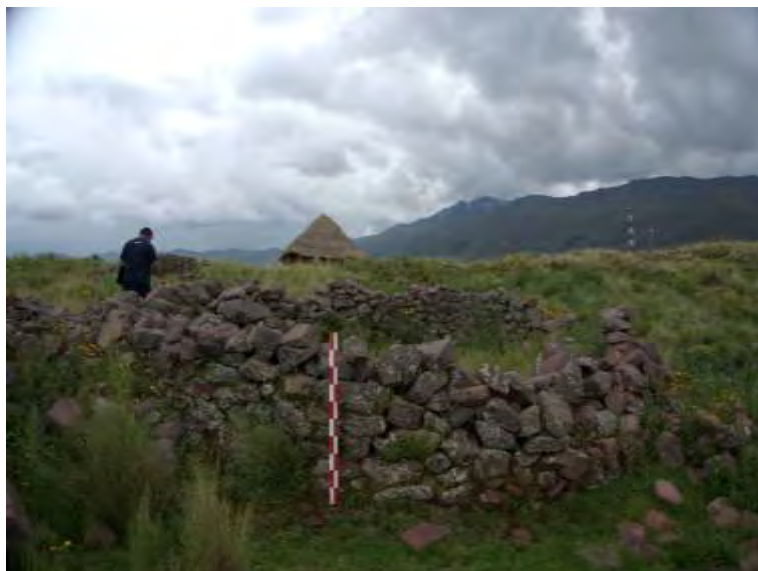
**Figura 47**

*Restos del recinto R-18.*

**Nota:** Nótese, al interior del recinto R-18 surcos que fueron hechos por los pobladores de la zona de la actividad agrícola; además, vegetación gramínea y herbácea propios de la zona.

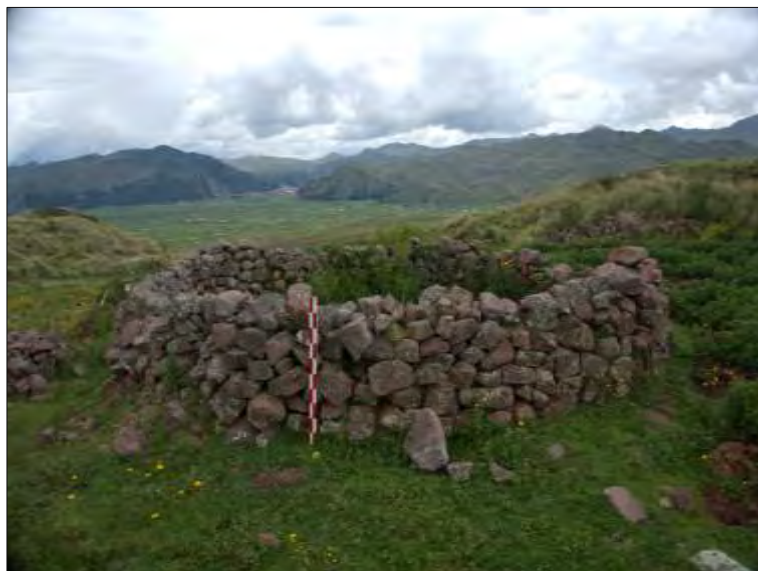
**Figura 49**

*Restos del recinto R-20.*

**Nota:** Se observa el muro del recinto R-20, el acopio de líticos diseminados sobre el muro prehispánico; además, se evidencia vegetación gramínea y herbácea al interior del recinto.

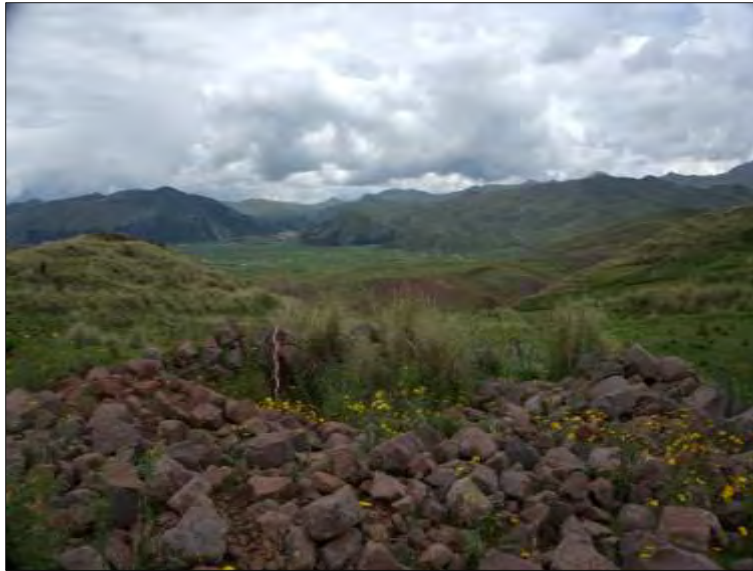
**Figura 50**

*Restos del recinto R-21.*

*Nota:* Véase, la acumulación de líticos unido al muro original del recinto R-21, de igual forma, se evidencia que se realizó al interior actividades agrícolas.

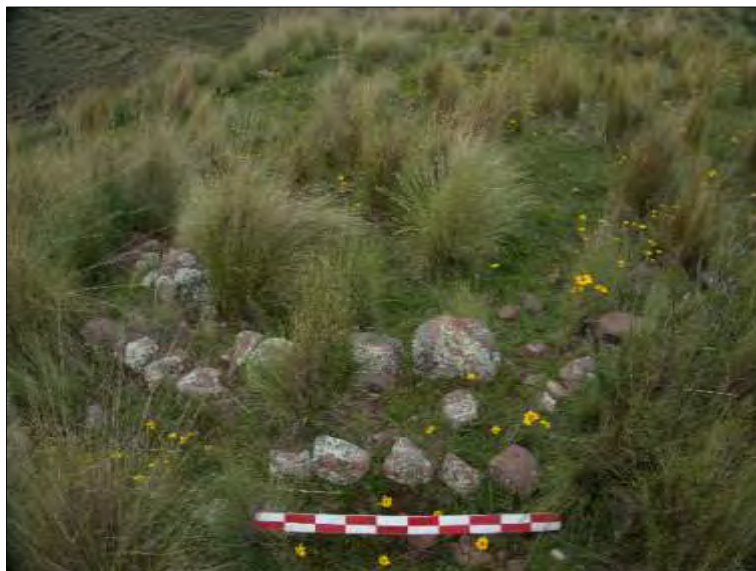
**Figura 51**

*Restos del recinto R-22.*

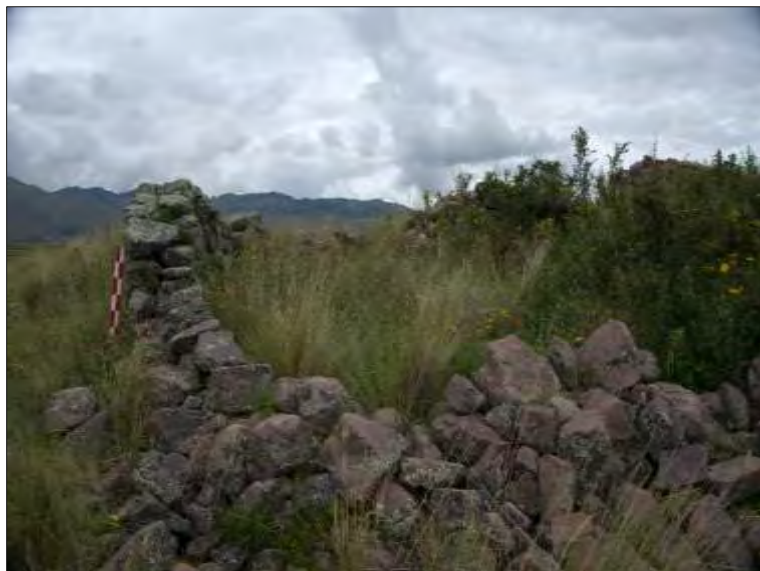
*Restos del recinto R-23.*

*Nota:* Véase, el estado de conservación del recinto R-23, de igual forma, se evidencia que se realizó al interior actividades agrícolas.

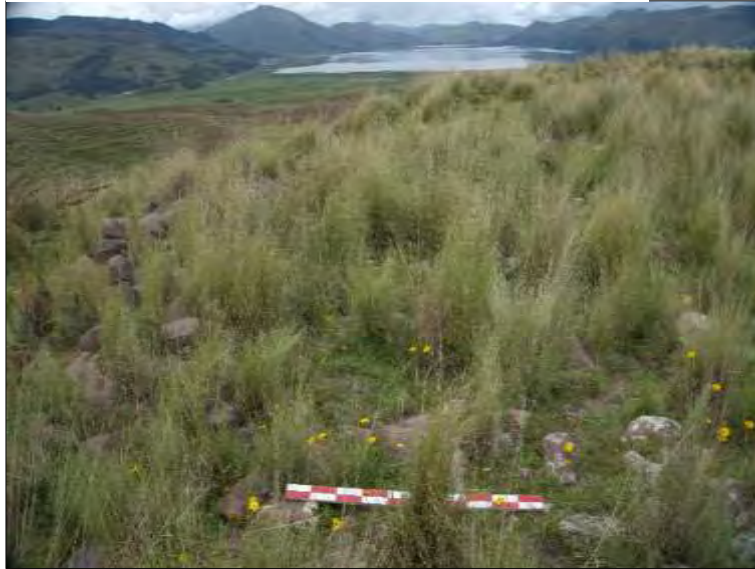
**Figura 53**

*Restos del recinto R-24.*

*Nota:* Véase, las bases o cimentación del recinto R-24, de igual forma, se evidencia el hoyo realizado por los “huaqueros”.

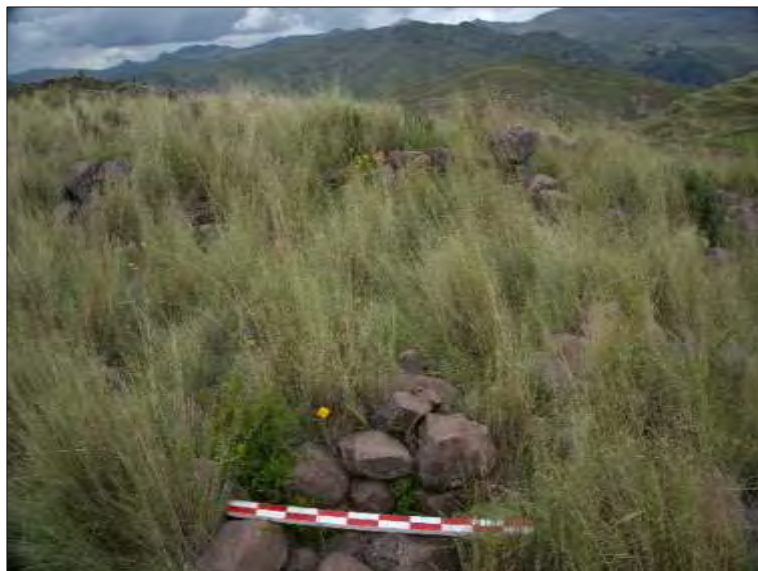
**Figura 54**

*Restos del recinto R-25.*

**Nota:** Nótese, el estado de conservación del recinto R-25, de igual forma, la vegetación gramínea que dificulta en la visualización de la estructura.

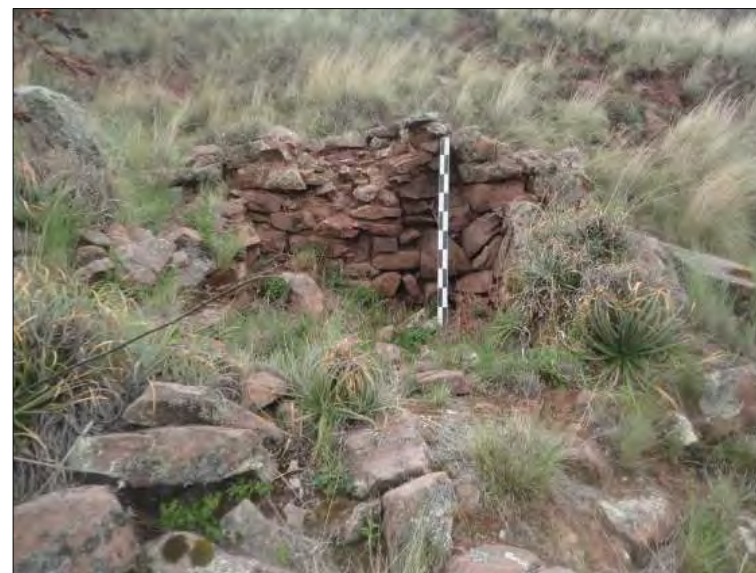
**Nota:** Nótese, el estado de conservación de la estructura, de igual forma, el interior de la estructura se encuentra disturbado y huaqueado.

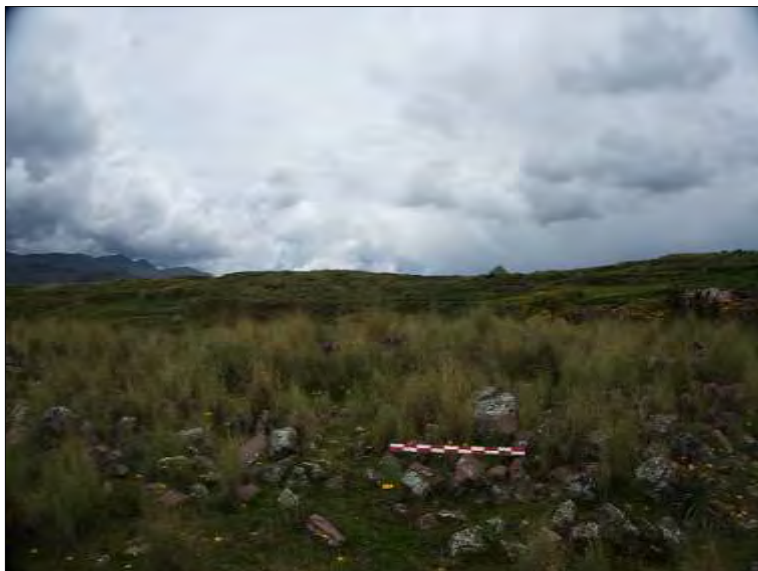
**Figura 61**

*Restos del recinto R-01.*

**Nota:** Véase restos del recinto R-01, ubicado en el sector "II", estas estructuras se encuentran en mal estado de conservación y a nivel de cimentación completamente cubierta de vegetación gramínea y herbácea.

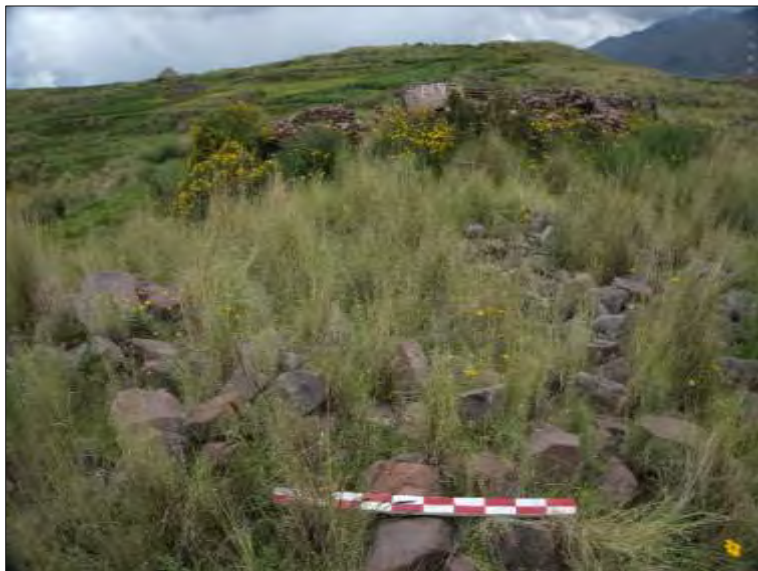
**Figura 62**

*Restos del recinto R-02.*

**Nota:** Véase restos del recinto R-02, ubicado en el sector "II", estas estructuras se encuentran en mal estado de conservación y a nivel de cimentación, cubierta de vegetación gramínea (icchu) y herbácea.

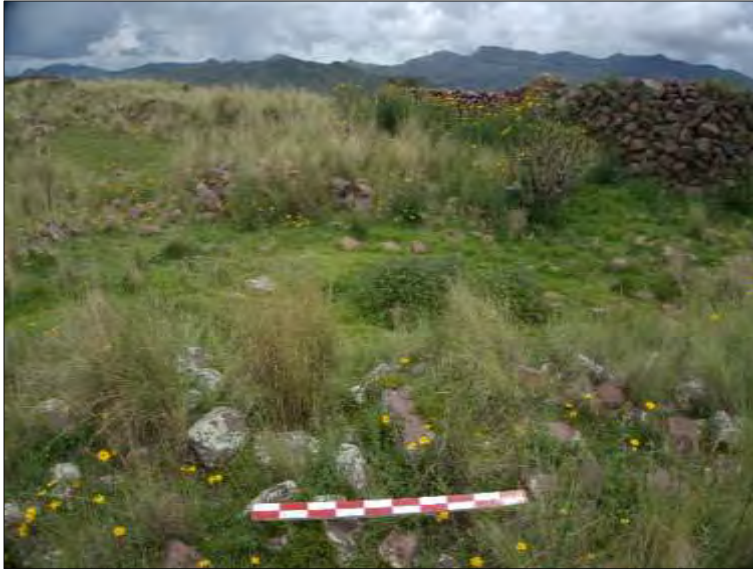
**Figura 63**

*Restos del recinto R-03.*

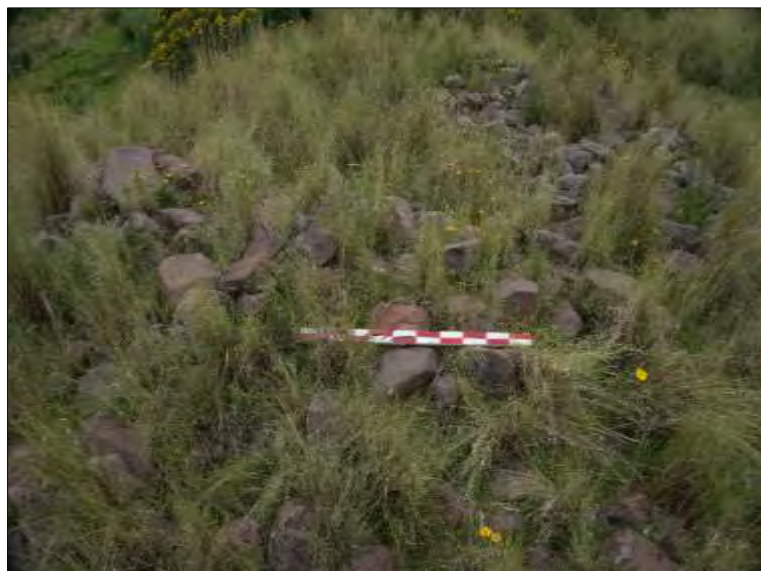
*Restos del recinto R-04.*

*Nota:* Véase restos del recinto R-04, ubicado en el sector "II", estas estructuras se encuentran en mal estado de conservación y a nivel de cimentación cubierta de vegetación gramínea (kikuyo e icchu) y herbácea.

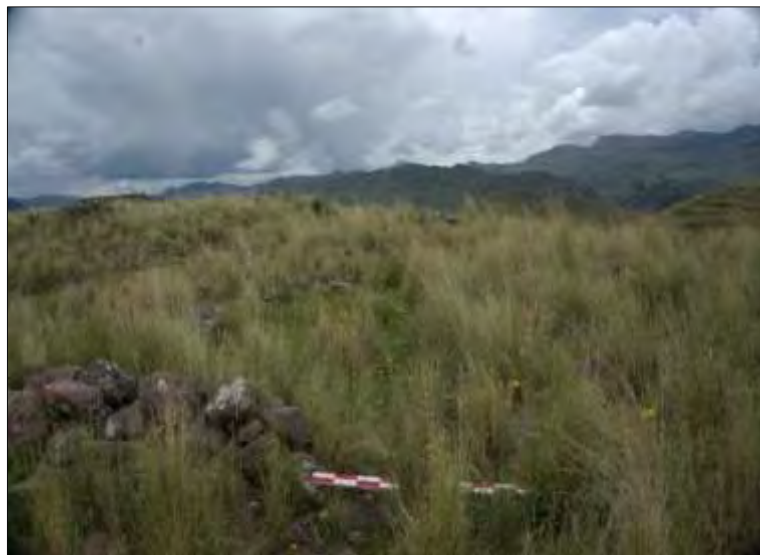
**Figura 65**

*Restos del recinto R-05.*

**Nota:** Véase restos del recinto R-05, ubicado en el sector "II", estas estructuras se encuentran en mal estado de conservación y a nivel de cimentación cubierta de vegetación gramínea (kikuyo e icchu) y herbácea.

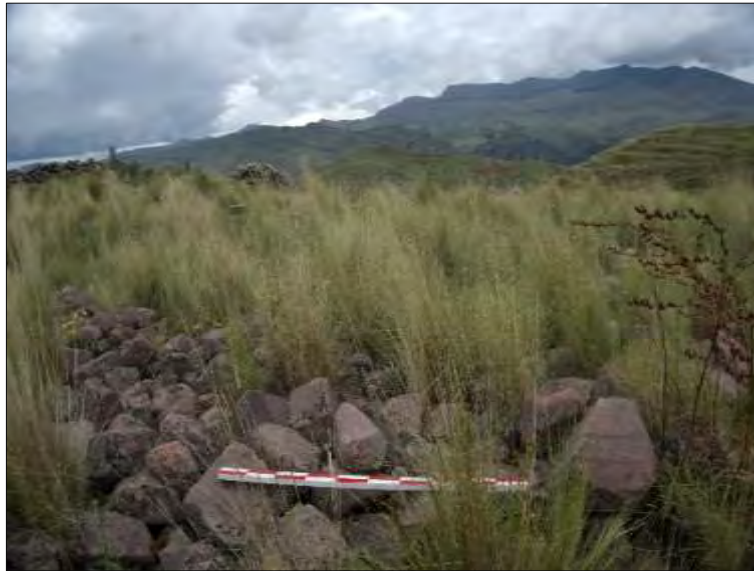
**Figura 66**

*Restos del recinto R-06.*

**Nota:** Véase restos del recinto R-06, ubicado en el sector "II", estas estructuras se encuentran en mal estado de conservación y a nivel de cimentación cubierta de vegetación gramínea (kikuyo e icchu) y herbácea.

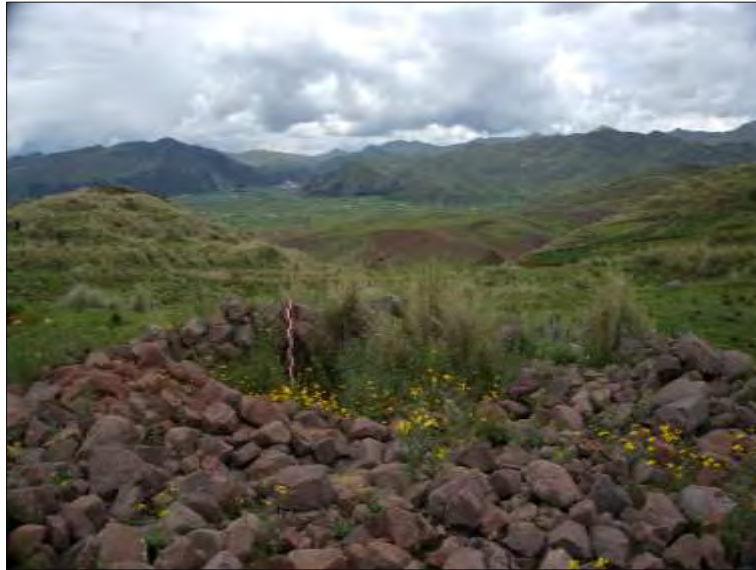
**Figura 68**

*Restos del recinto R-08.*

**Nota:** Véase restos del recinto R-08, ubicado en el sector "II", estas estructuras se encuentran en mal estado de conservación y los líticos dispersos fueron colocados sobre muro original.

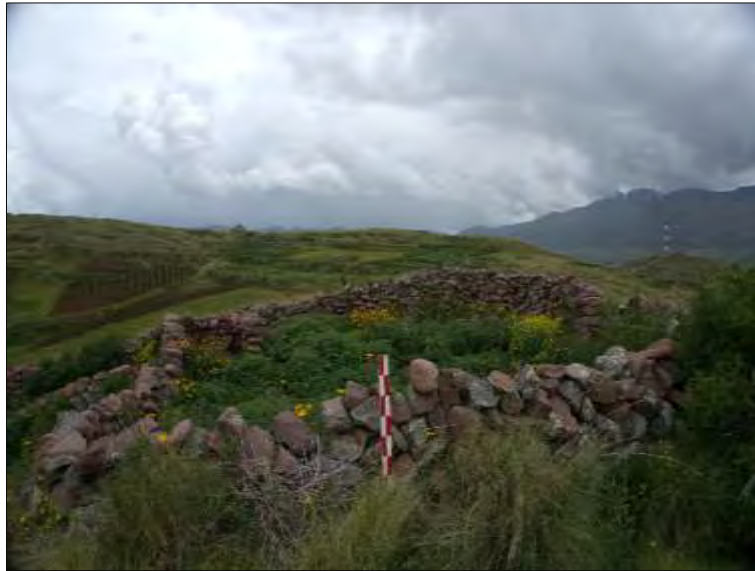
**Figura 69**

*Restos del recinto R-09.*

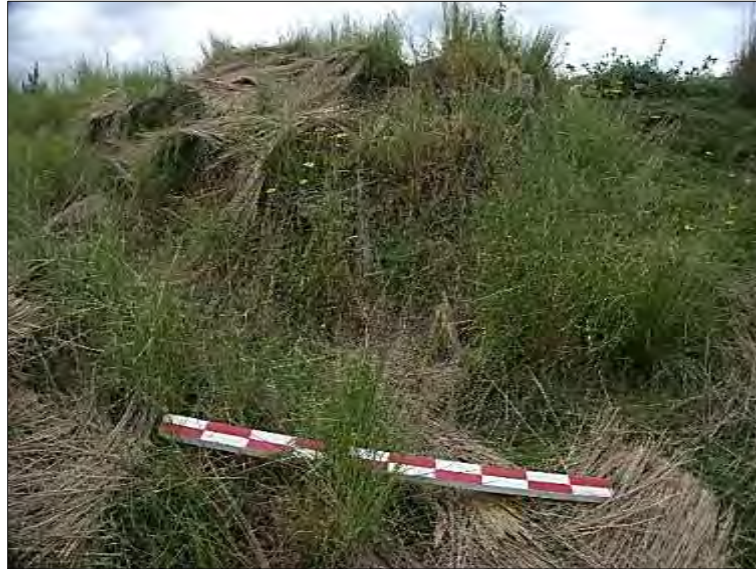
**Figura 70**

*Restos del recinto R-10.*

**Nota:** Nótese, el espacio donde fue construido el recinto R-10 en el sector II, esta estructura se encuentra en mal estado de conservación y los líticos dispersos fueron utilizados en la construcción de los cercos perimetrales.

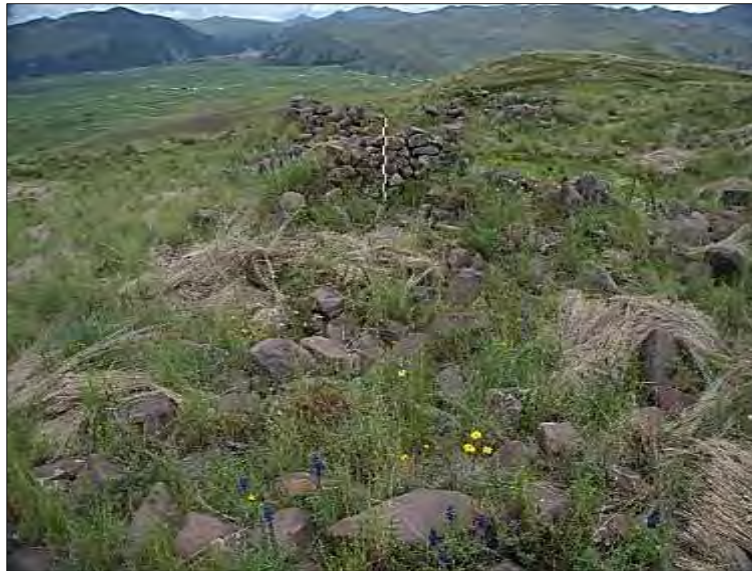
**Figura 71**

*Restos del recinto R-11.*

*Nota:* Véase restos del recinto R-11, ubicado en el sector "II", estas estructuras se encuentran en mal estado de conservación y a nivel de cimentación, cubierta por líticos, vegetación gramínea (icchu) y herbácea.

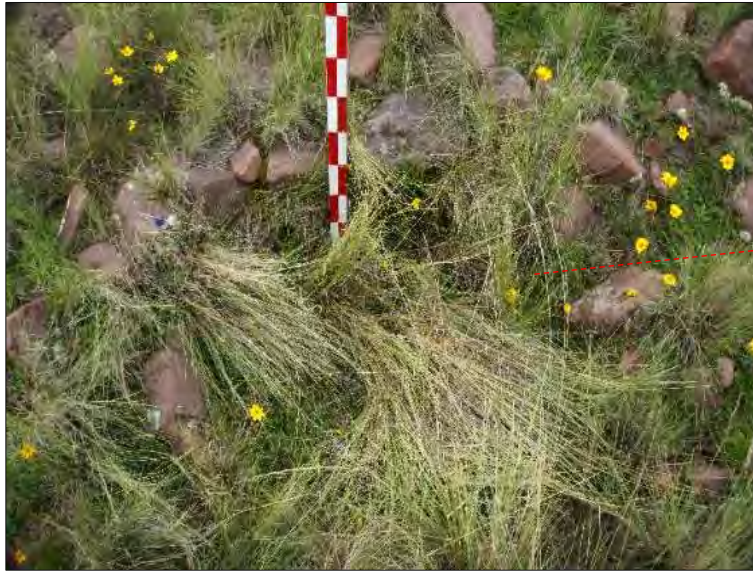
**Figura 75**

*Estructura funeraria EF-04.*

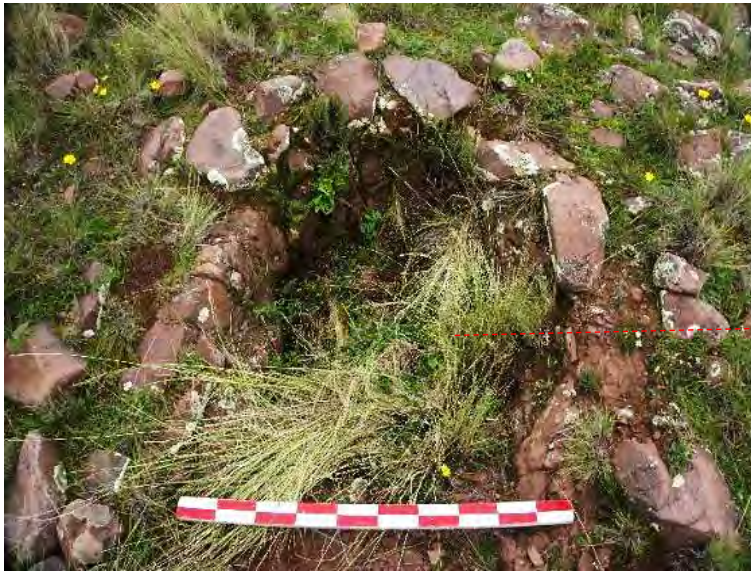
**Figura 76**

*Estructura funeraria EF-05.*

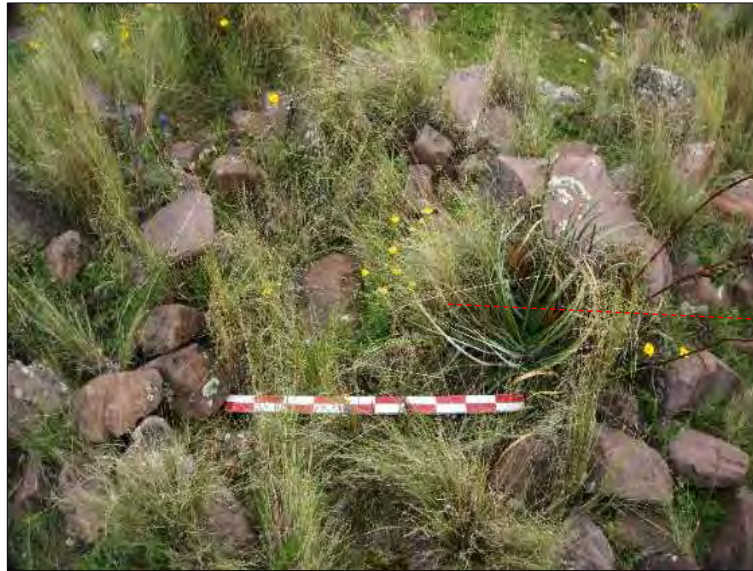
**Figura 77**

*Estructura funeraria EF-06.*

*Nota:* Véase, el estado de conservación de estructura funeraria “Cista” EF-06 sector “II”, al interior se halla cubierto de vegetación (icchu), totalmente disturbado y huaqueado.

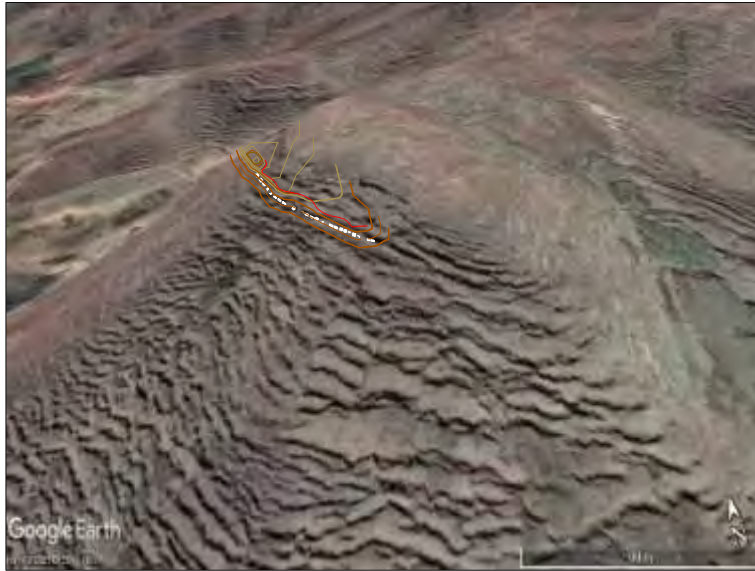
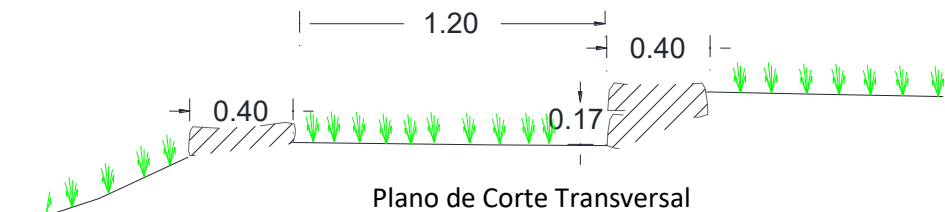
**Figura 79**

*Deposito o almacén DA-01.*

*Nota:* Véase, el estado de conservación del depósito o almacén DA-01, sector “IV” al interior se halla cubierto de vegetación (icchu), al interior de esta estructura se ha efectuado trabajos de intervención arqueológica con excavaciones.

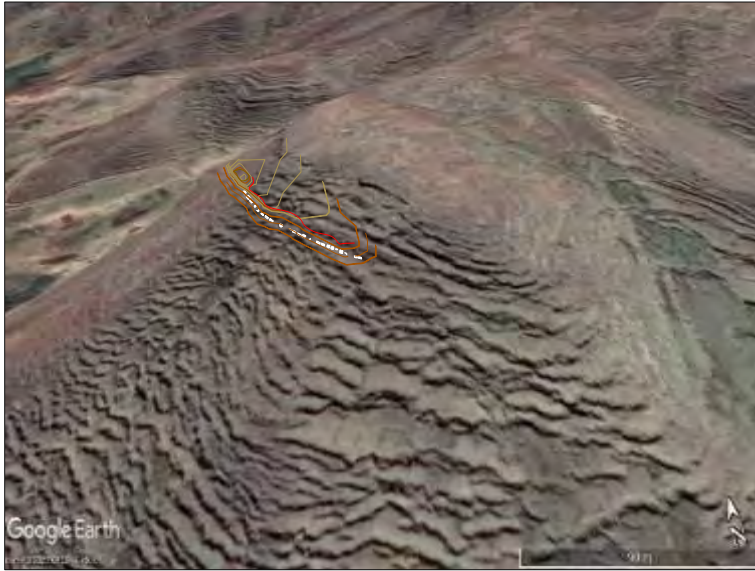
**Figura 80**

*Deposito o almacén DA-02.*

*Nota:* Véase, la ubicación y el estado de conservación del depósito o almacén DA-02 sector "IV", al interior se halla cubierto de vegetación arbustiva y gramínea (icchu), al interior de esta estructura se ha efectuado trabajos de intervención arqueológica con excavaciones.

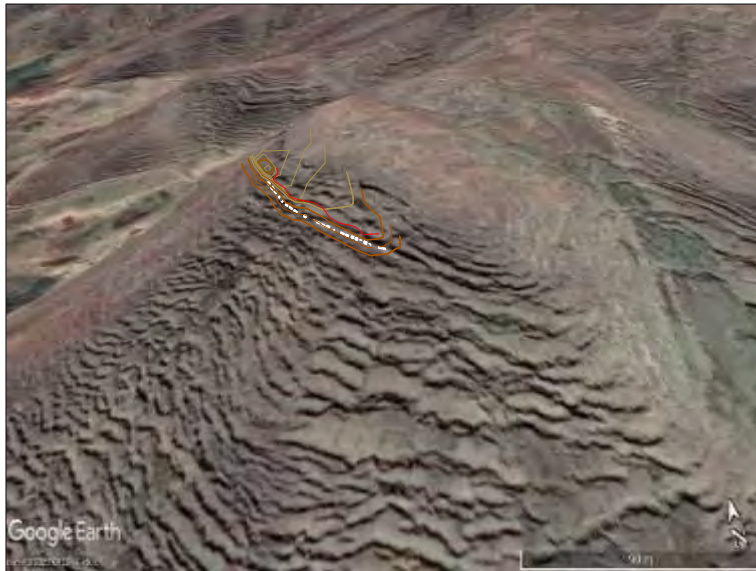
**Figura 81**

*Deposito o almacén DA-03.*

*Nota:* Nótese, la ubicación y el estado de conservación del depósito o almacén DA-03 sector "IV", al interior se halla cubierto de vegetación gramínea (icchu) y pastos de la zona.

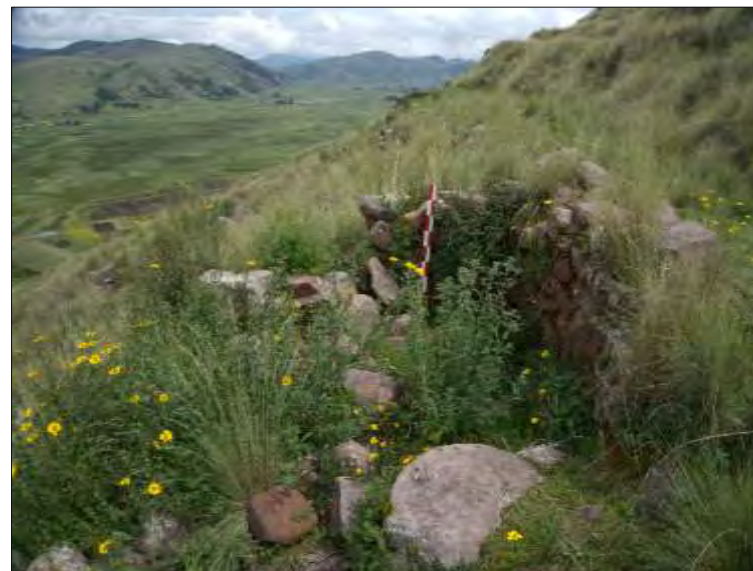
**Figura 82**

*Deposito o almacén DA-04.*

**Nota:** Véase, la ubicación y el estado de conservación del depósito o almacén DA-04, sector "IV" al interior se halla cubierto de vegetación arbustiva y gramínea (icchu), al interior de esta estructura se ha efectuado trabajos de intervención arqueológica con excavaciones.

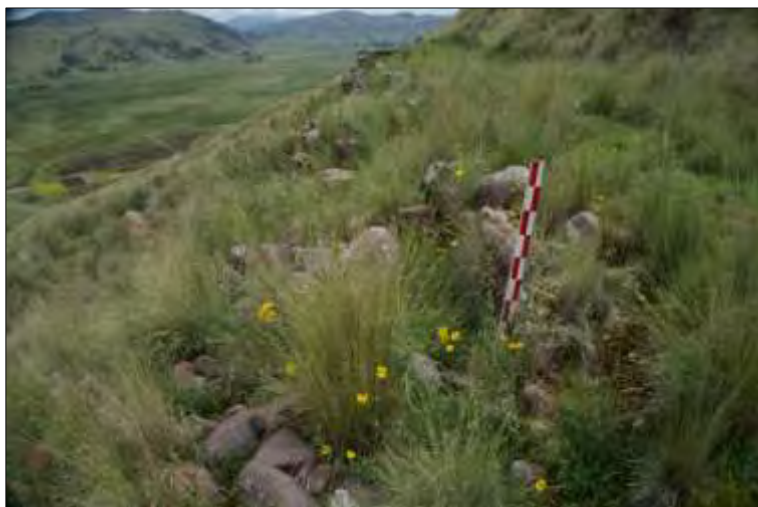
**Figura 83**

*Deposito o almacén DA-05.*

*Nota:* Nótese, la ubicación y el estado de conservación del depósito o almacén DA-05 sector "IV", al interior se halla cubierto de vegetación arbustiva y gramínea (icchu), al interior de esta estructura se ha efectuado trabajos de intervención arqueológica con excavaciones.
