**UNIVERSIDAD NACIONAL SAN ANTONIO ABAD DEL CUSCO**

**TESIS**

**ESTUDIO DESCRIPTIVO DE LAS CARACTERÍSTICAS  
ARQUITECTÓNICAS DEL SITIO ARQUEOLÓGICO DE  
ESPILLICU – SANGARARÁ – ACOMAYO – CUSCO - 2023**

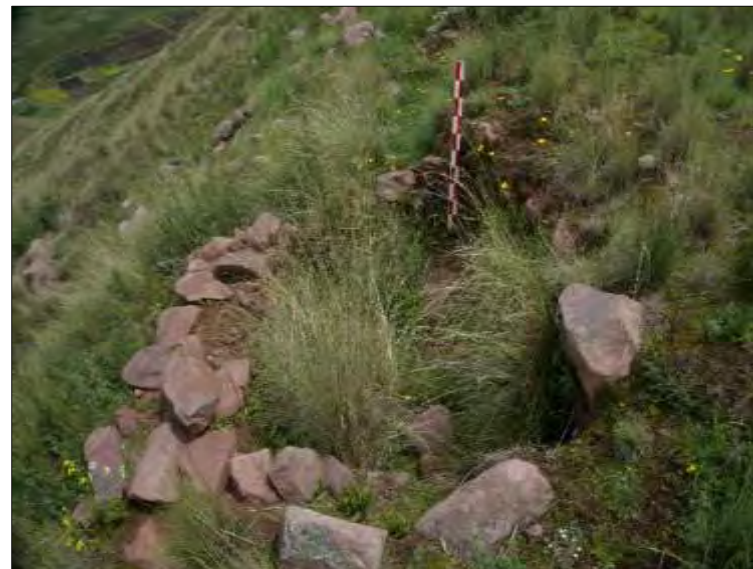
**Figura 84**

*Deposito o almacén DA-06.*

*Nota:* Nótese, la ubicación y el estado de conservación del depósito o almacén DA-06 sector "IV", al interior se halla cubierto de vegetación arbustiva y gramínea (icchu), al interior de esta estructura se ha efectuado trabajos de intervención arqueológica con excavaciones.

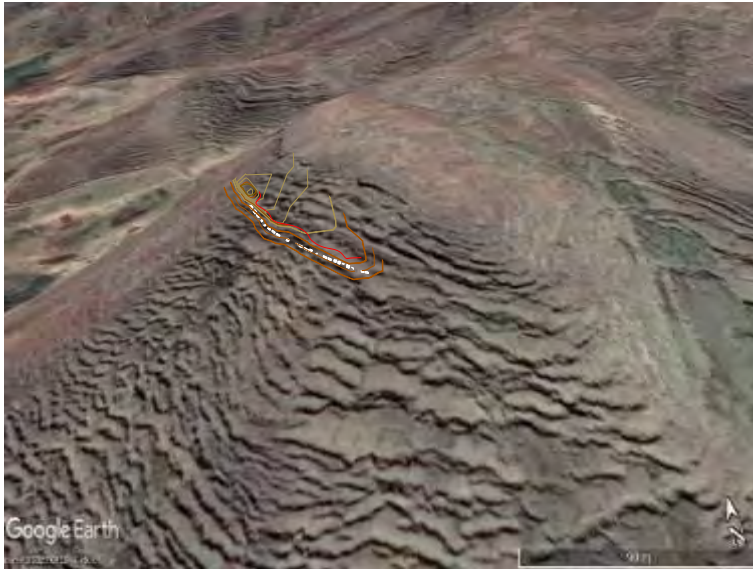
**Figura 85**

*Deposito o almacén DA-07.*

*Nota:* Nótese, la ubicación y el estado de conservación del depósito o almacén DA-07 sector "IV", se halla cubierto de vegetación arbustiva y gramínea (icchu), al interior de esta estructura se ha efectuado trabajos de intervención arqueológica con excavaciones. 207

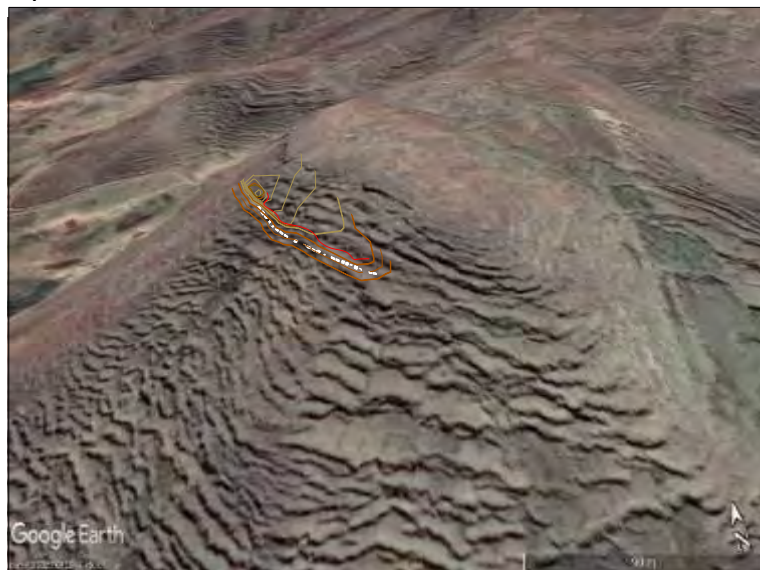
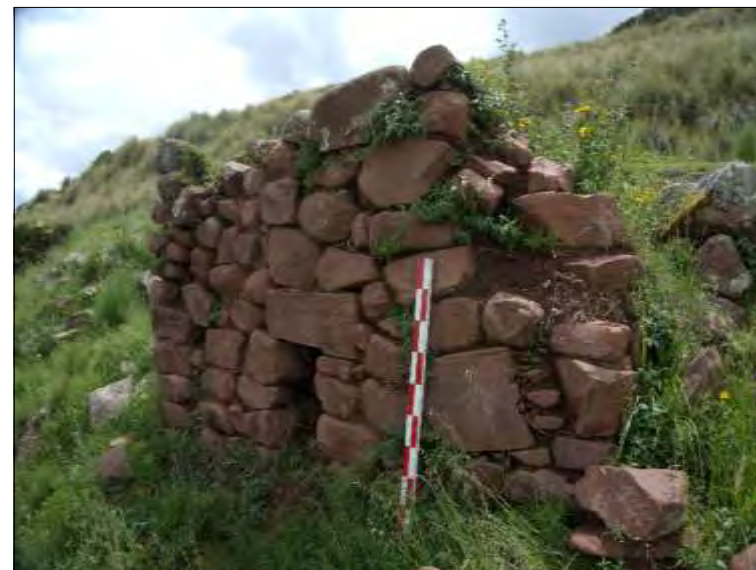
**Figura 86**

*Deposito o almacén DA-08.*

*Nota:* Nótese, la ubicación y estado de conservación del depósito o almacén DA-08 sector "IV", se halla cubierto de vegetación arbustiva y gramínea (icchu), al interior de esta estructura se ha efectuado trabajos de intervención arqueológica con excavaciones de 1.00 x 1.00 metro.

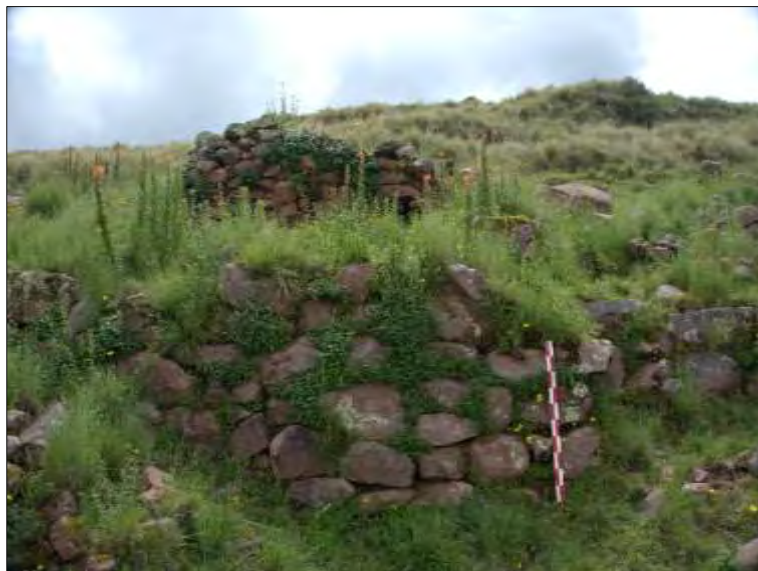
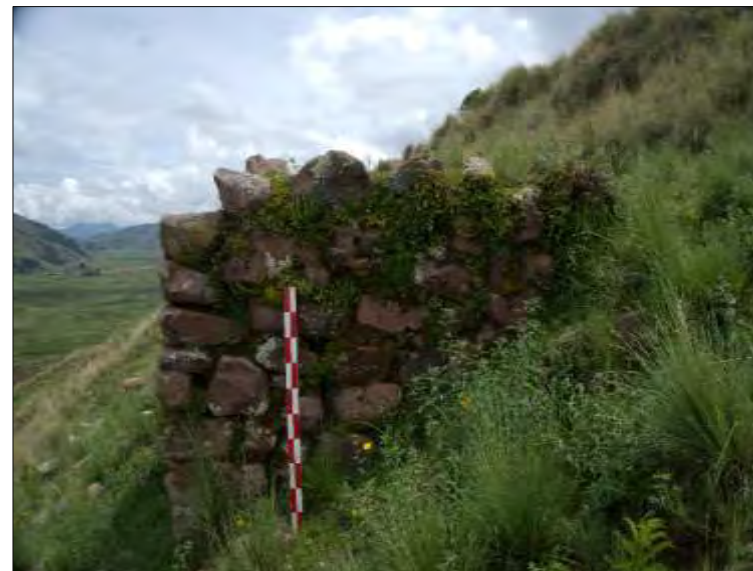
**Figura 87**

*Deposito o almacén DA-09.*

**Nota:** Véase, la ubicación y estado de conservación del depósito o almacén DA-09 sector "IV", se halla cubierto de vegetación arbustiva y gramínea (icchu), al interior de esta estructura se ha efectuado trabajos de intervención arqueológica con excavaciones de 1.00 x 1.00 metro.

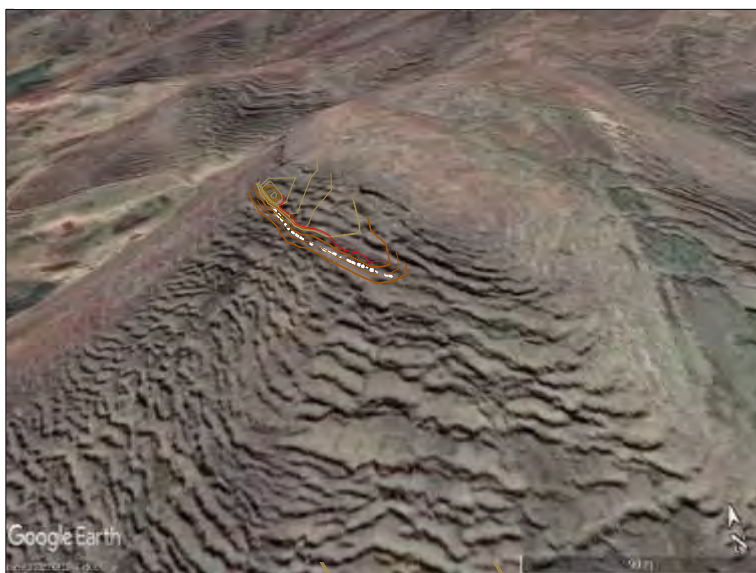
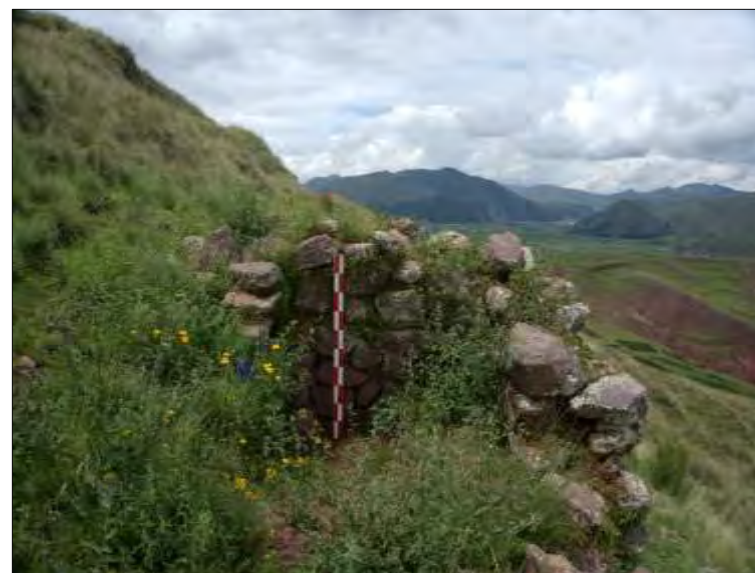
**Figura 88**  
*Deposito o almacén DA-10.*

**Nota:** Véase, la ubicación y estado de conservación del depósito o almacén DA-10 sector "IV", se halla cubierto de vegetación arbustiva y gramínea (icchu), al interior de esta estructura se ha efectuado trabajos de intervención arqueológica con excavaciones de 1.00 x 1.00 metro.

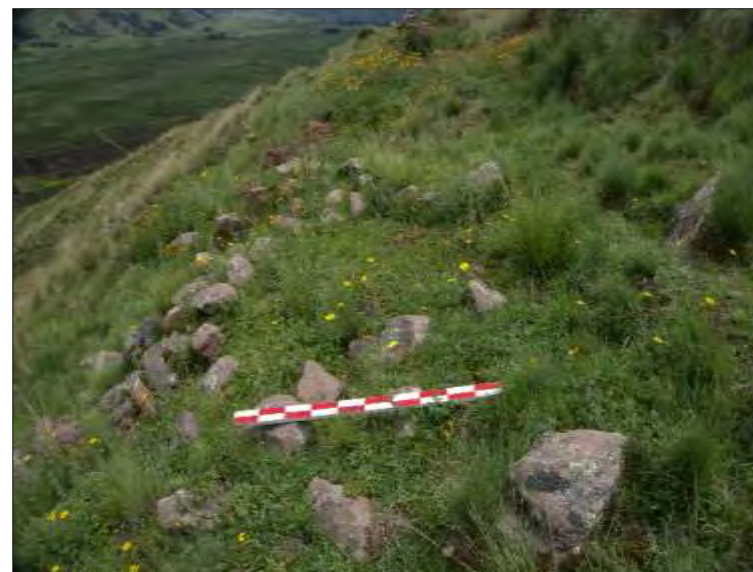
**Figura 89**

*Deposito o almacén DA-11.*

**Nota:** Véase, la ubicación y estado de conservación del depósito o almacén DA-11 sector "IV", se halla cubierto de vegetación gramínea (icchu), al interior de esta estructura se ha efectuado trabajos de intervención arqueológica con excavaciones de 1.00 x 1.00 metro.

Presenta planta rectangular (ver figura 89; plano 02 y 06).

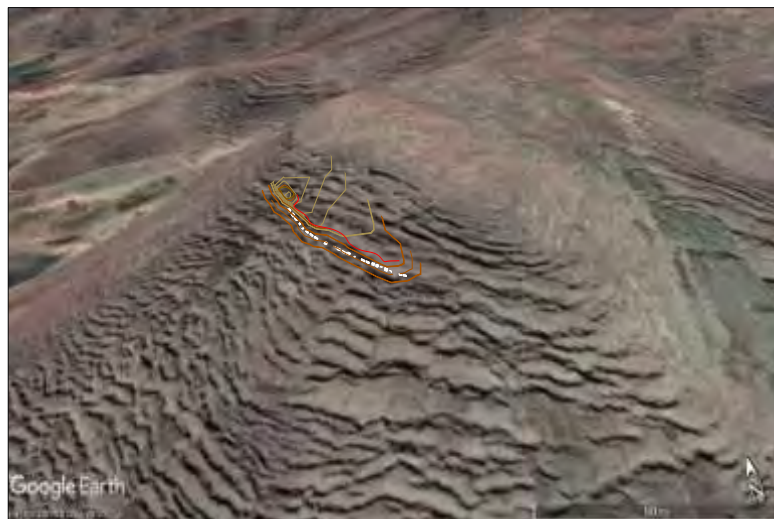
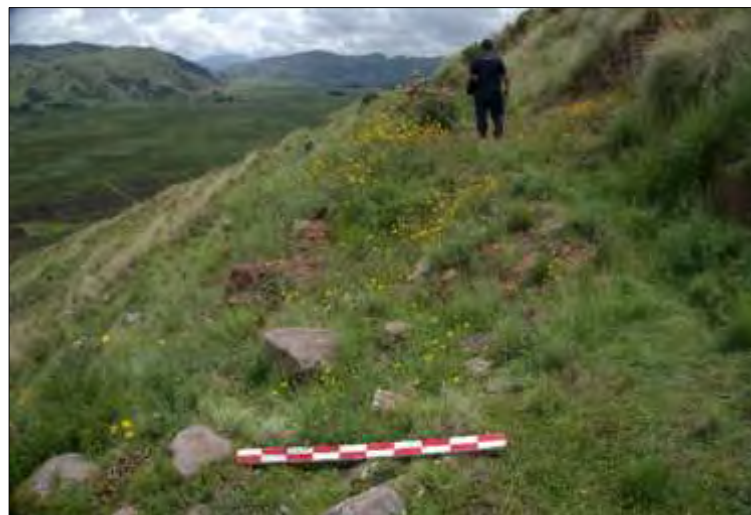
**Figura 90**

*Deposito o almacén DA-12*

**Nota:** Véase, la ubicación y estado de conservación del depósito o almacén DA-1 sector "IV", se halla cubierto de vegetación gramínea (icchu), al interior de esta estructura se ha efectuado trabajos de intervención arqueológica con excavaciones de 1.00 x 1.00 metro.

Presenta planta rectangular (ver figura 90; plano 02 y 06).

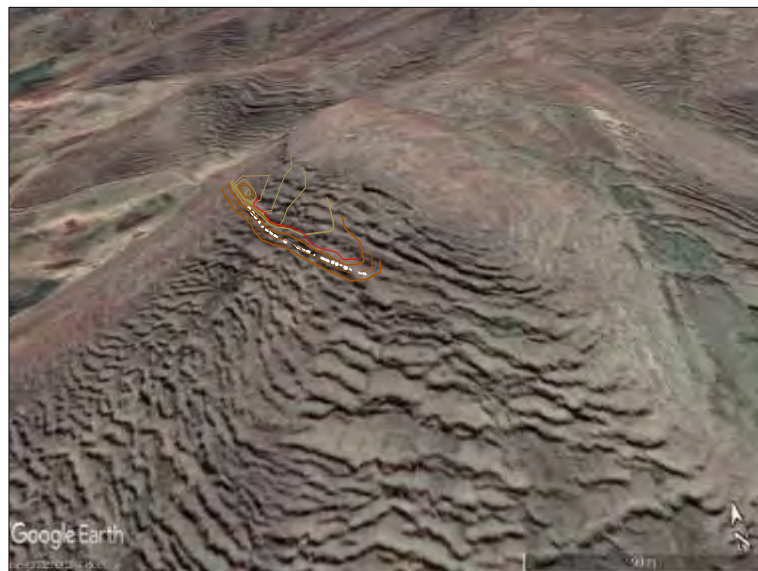
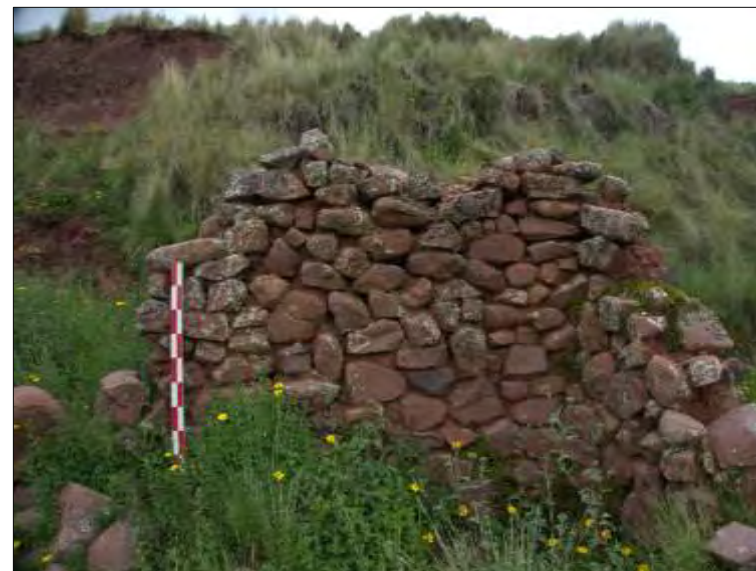
**Figura 92**

*Deposito o almacén DA-14*

**Nota:** Véase, la ubicación y estado de conservación del depósito o almacén DA-14 sector "IV", se halla cubierto de vegetación gramínea (icchu) y arbustiva, al interior de esta estructura se ha efectuado trabajos de intervención arqueológica con excavaciones de 1.00 x 1.00 metro.

Presenta planta rectangular (ver figura 92; plano 02 y 06).

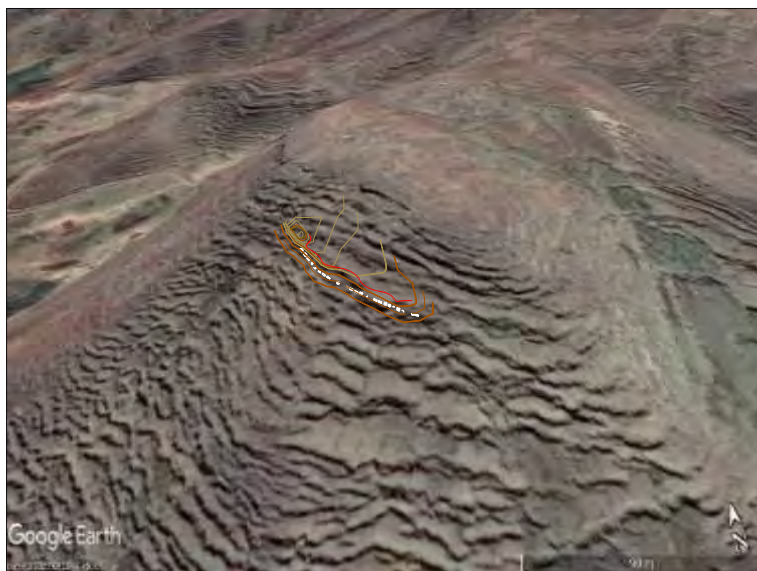
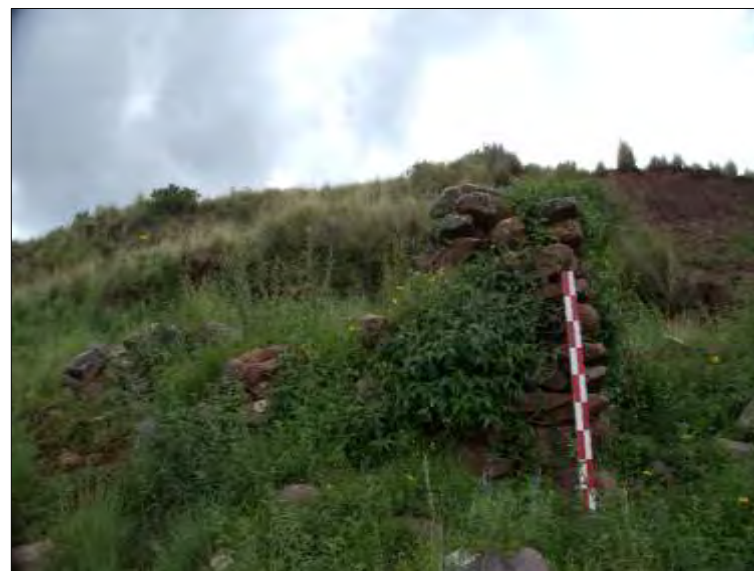
**Figura 93**

*Deposito o almacén DA-15*

Presenta planta rectangular (ver figura 93; plano 02 y 06).

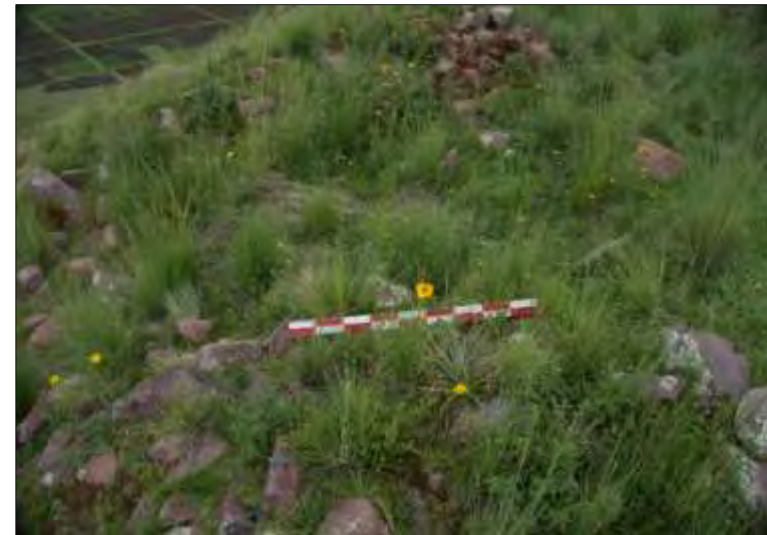
**Figura 94**

*Deposito o almacén DA-16.*

*Nota:* Véase, la ubicación y estado de conservación del depósito o almacén DA-16, sector "IV", se halla cubierto de vegetación gramínea (icchu) y arbustiva, al interior de esta estructura se ha efectuado trabajos de intervención arqueológica con excavaciones de 1.00 x 1.00 metro.

Presenta planta rectangular (ver figura 94; plano 02 y 06).

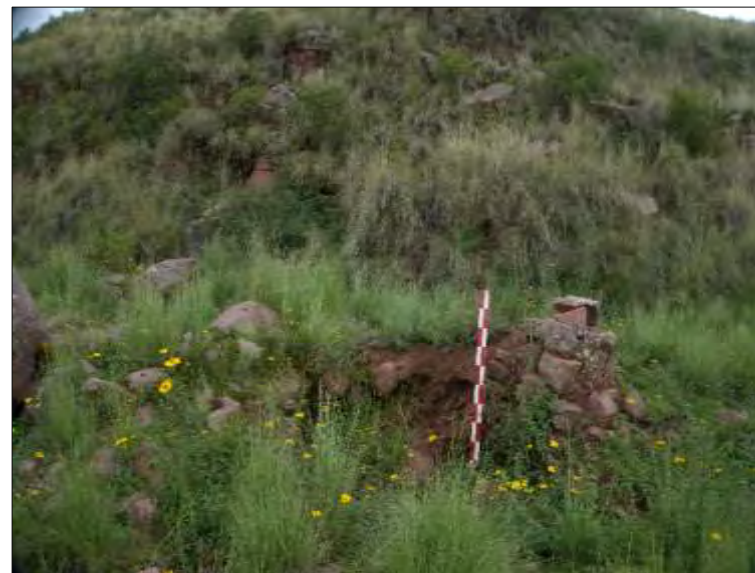
**Figura 95**

*Deposito o almacén DA-17*

*Nota:* Véase, la ubicación y estado de conservación del depósito o almacén DA-17, sector "IV", se halla cubierto de vegetación gramínea (icchu) y arbustiva, al interior de esta estructura se ha efectuado trabajos de intervención arqueológica con excavaciones de 1.00 x 1.00 metro.

Presenta planta rectangular (ver figura 95; plano 02 y 06).

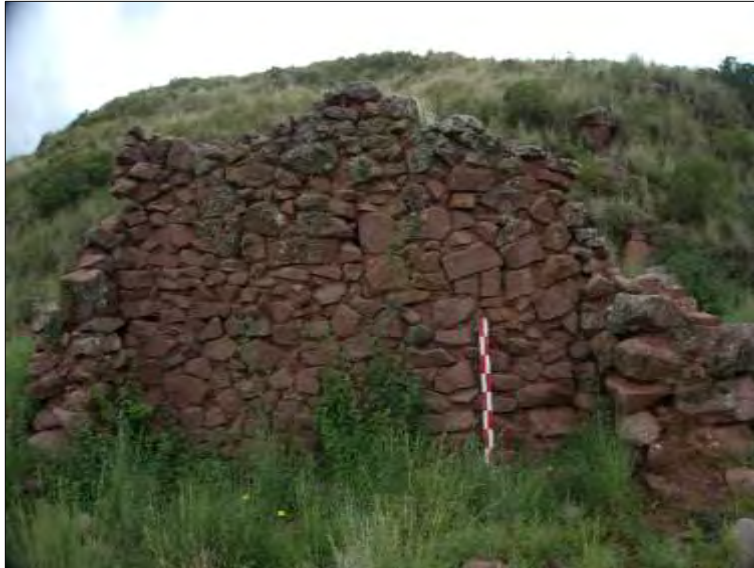
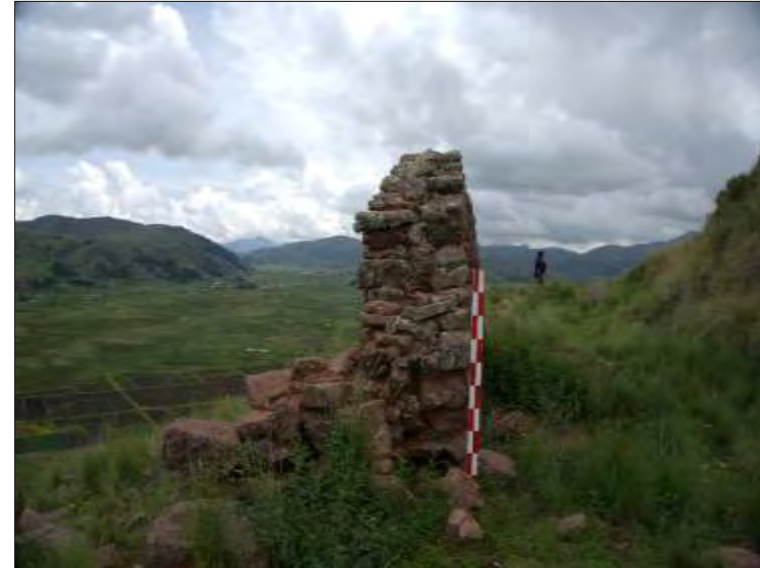
**Figura 96**

*Deposito o almacén DA-18.*

**Nota:** Véase, la ubicación y estado de conservación del depósito o almacén DA-18, sector "IV", se halla cubierto de vegetación gramínea (icchu) y arbustiva, al interior de esta estructura se ha efectuado trabajos de intervención arqueológica con excavaciones de 1.00 x 1.00 metro.

Presenta planta rectangular (ver figura 96; plano 02 y 06).

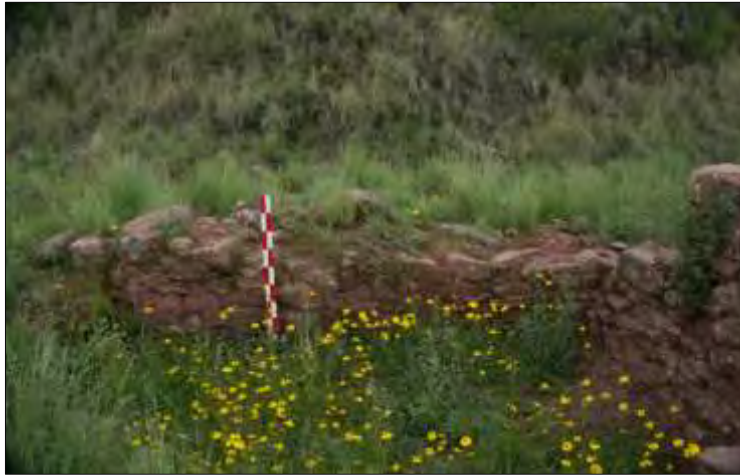
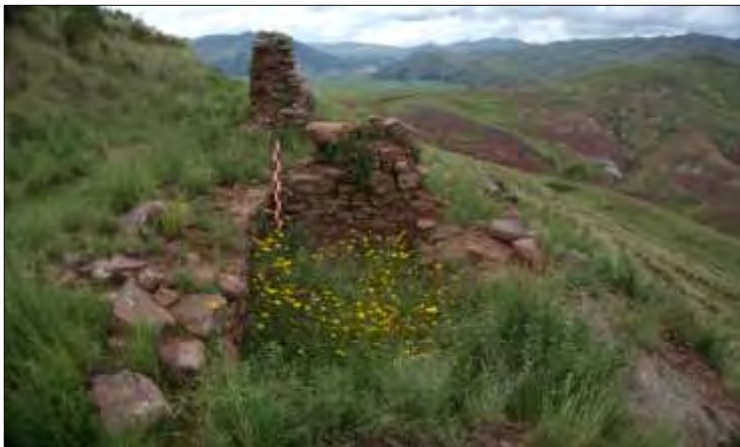
**Figura 97**

*Deposito o almacén DA-19*

*Nota:* Véase, la ubicación y estado de conservación del depósito o almacén DA-19, sector "IV", se halla cubierto de vegetación gramínea (icchu) y arbustiva, al interior de esta estructura se ha efectuado trabajos de intervención arqueológica con excavaciones de 1.00 x 1.00 metro.

Presenta planta rectangular (ver figura 97; plano 02 y 06).

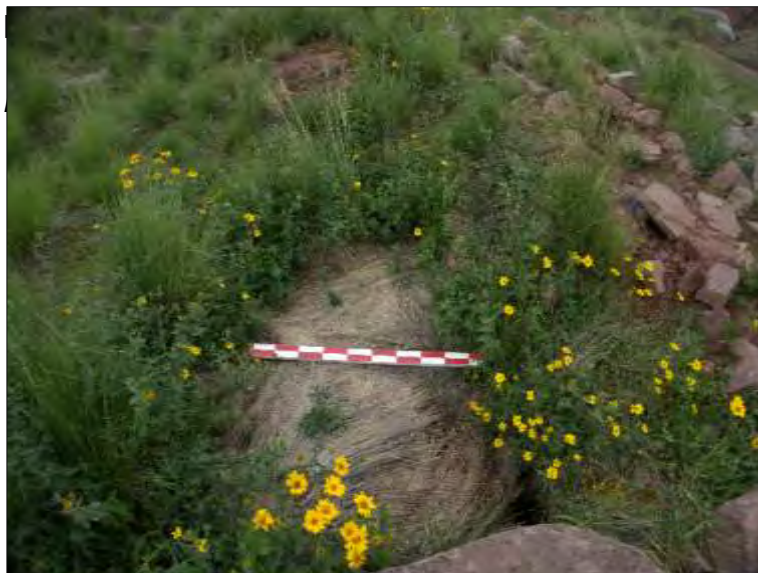
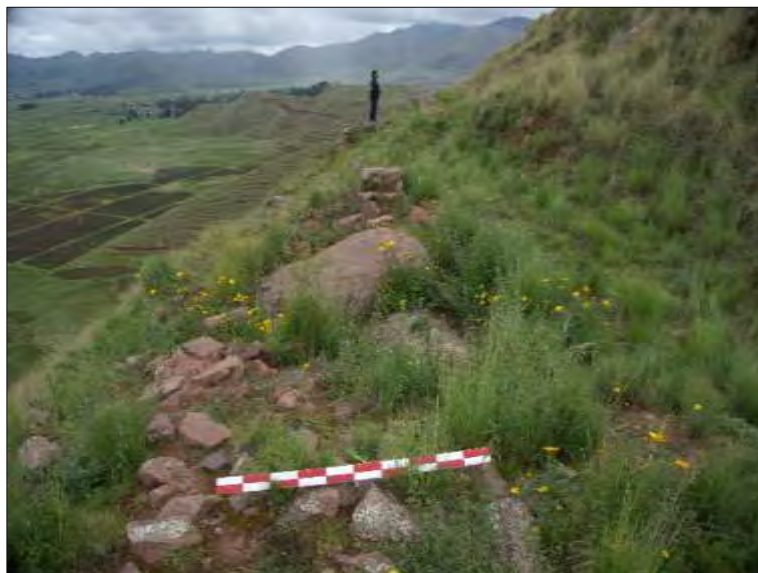
Plano de Planta

**Estado de conservación. –** Se halla en mal estado, por estar en proceso de destrucción. La DDC-Cusco el año 2018 realizó excavaciones al interior de la estructura, la misma tuvo anegamientos en temporada de lluvias y su posterior colapsamiento del muro de la parte frontal.

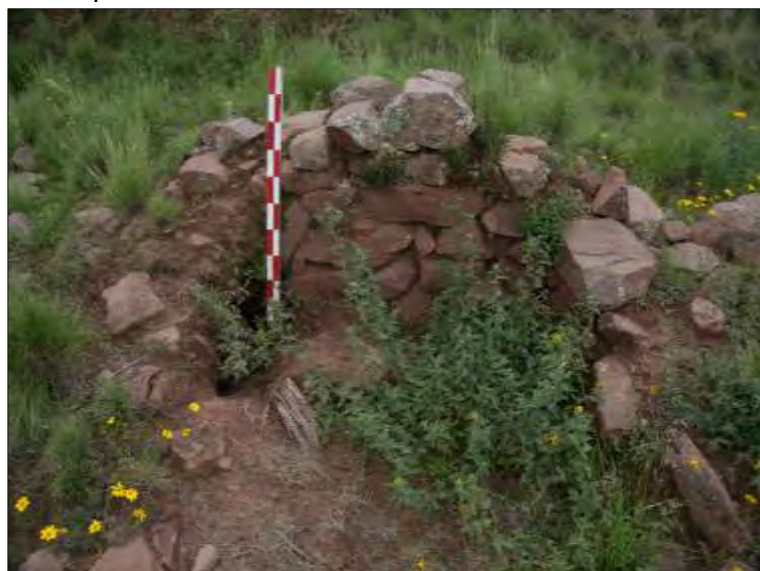
**Figura 99**

*Deposito o almacén DA-21.*

**Nota:** Véase, la ubicación y estado de conservación del depósito o almacén DA-21, sector "IV" se halla cubierto de vegetación gramínea (icchu) y arbustiva, al interior de esta estructura se ha efectuado trabajos de intervención arqueológica con excavaciones de 1.00 x 1.00 metro.

Presenta planta rectangular (ver figura 99; plano 02 y 06).

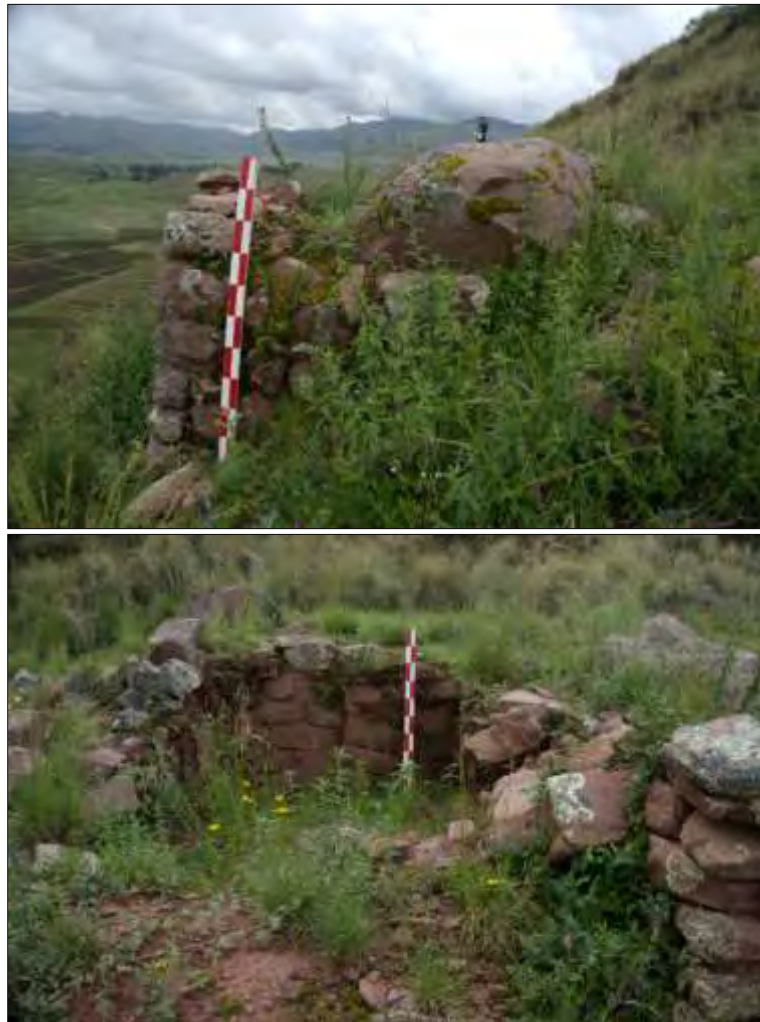
*Deposito o almacén DA-22.*

*Nota:* Véase, la ubicación y estado de conservación del depósito o almacén DA-22, sector "IV", se halla cubierto de vegetación gramínea (icchu) y arbustiva, al interior de esta estructura se ha efectuado trabajos de intervención arqueológica con excavaciones de 1.00 x 1.00 metro.

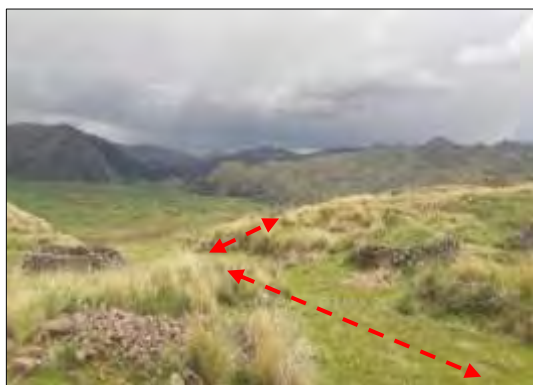
**Figura 101**

*Caminos.*

*Nota:* Véase, la proyección del camino en el sector "IV", este comunica con los depósitos o almacenes.

Caminos. – En el sector "I", las vías de acceso o de comunicación construidos por los antiguos pobladores de Espillicu no se aprecia a simple vista por la densa vegetación arbustiva, gramínea y herbácea. Por evidencias de recintos se confirmaría que los caminos estuvieron contruidos de manera sinuosa o serpenteante al contar con viviendas dispersas. En el sector "II", el camino se desplaza de sur a norte o viceversa, este comunica con el actual centro poblado de Marcaconga. (ver figura 101 - 102).

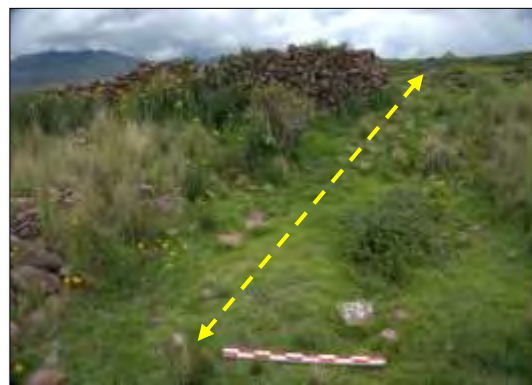
**Figura 102**

*Camino con dirección a Marcaconga.*

*Nota:* Véase, la proyección del camino en el sector "IV", este comunica con C.P. de Marcaconga.

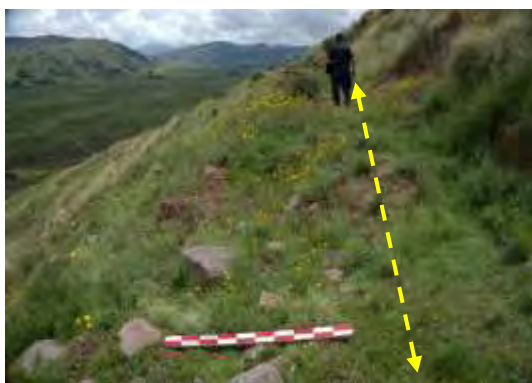
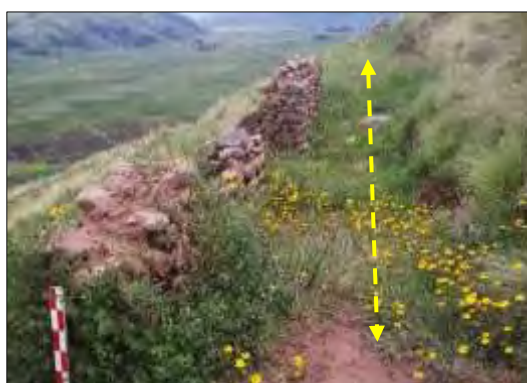
*Camino.*

*Nota:* Véase, el desplazamiento del camino en el sector "IV", ubicado en la parte posterior de los almacenes o qolqas.

En el sector "IV" con depósitos y almacenes, se evidencia el camino en línea horizontal que se emplaza de este a oeste. Hay dos vías, una construida hacia la parte posterior de la secuencia de depósitos o almacenes y la otra que se emplaza en la parte frontal de almacenes o qolqas, esta última, construida artificialmente en toda su trayectoria sobre un muro de contención, desde el inicio de las estructuras hasta el final, igualmente el camino que se encuentra en la parte posterior. El camino tiene de ancho 2.50 por 1.50 m. de largo (ver figura 103 - 104).

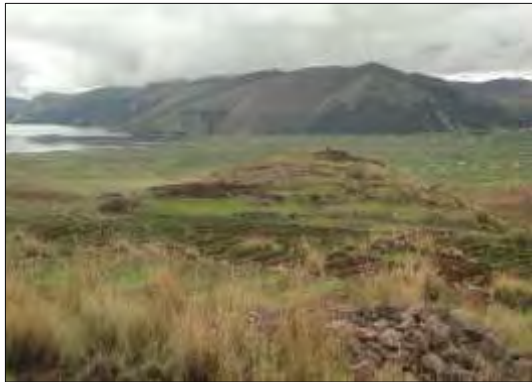
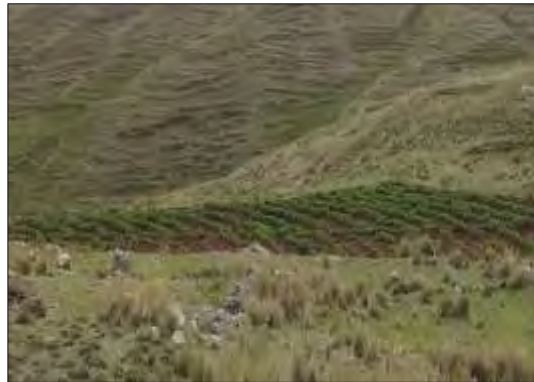
*Campos de cultivo.*

*Nota:* cabe señalar que, en la actualidad, los espacios son empleados de manera no planificada, lo que implica el abandono de la función original para lo cual fueron concebidos, pues persiste el uso de estos en actividades de carácter agrícola.

| Figura 105 – 106 Nótese la construcción de muros de contención en el sector "IV", en la parte posterior de evidencia la edificación de los almacenes o qolqas..... | 240 |

Campos de cultivo. — El área agrícola por lo general estuvo en la parte baja y muy probablemente en espacios de la parte superior donde se ubicaba el área urbana que quizás serviría para siembras estacionales. En Espillicu, se evidencia muros de contención y algunos de sostenimiento, estos probablemente fueron construidos como terrazas artificiales destinadas para actividades agrícolas. Se debe indicar, que en la actualidad los espacios generalmente son utilizados de manera improvisada sin darle su función original que estuvo planificada, ya que se continúa con la actividad agrícola (ver figura 105 - 106).

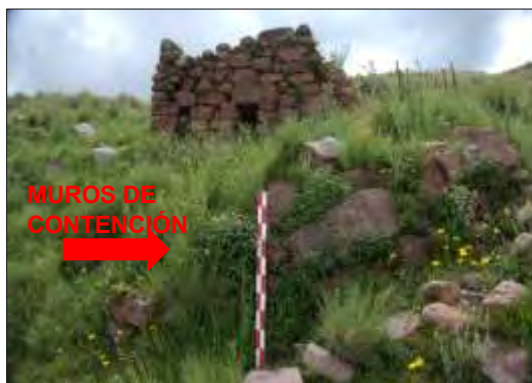
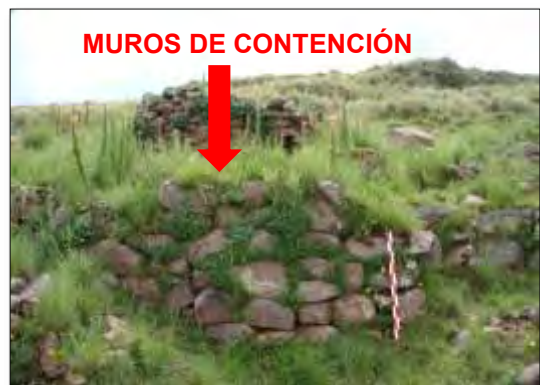
*Muros de contención.*

*Nota:* Nótese la construcción de muros de contención en el sector “IV”, en la parte posterior de evidencia la edificación de los almacenes o qolqas.

| Figura 107 – 108 Nótese la construcción de muros de contención en el sector "IV", en la parte posterior de evidencia la edificación de los almacenes o qolqas..... | 240 |

Muros. – En el sitio arqueológico de Espillicu, fueron construidos adecuando a la geografía de la zona. En el sector “I”, se evidencia muros de contención serpenteantes, edificados en terrenos irregulares donde por el grado de pendiente fue necesaria construir un muro de contención y crear horizontalidad en terreno artificial. En el sector “IV”, se evidencia una secuencia de muros de contención, de este lugar fueron extraídos los líticos para construir el sitio arqueológico de Espillicu (ver figura 107 - 108).

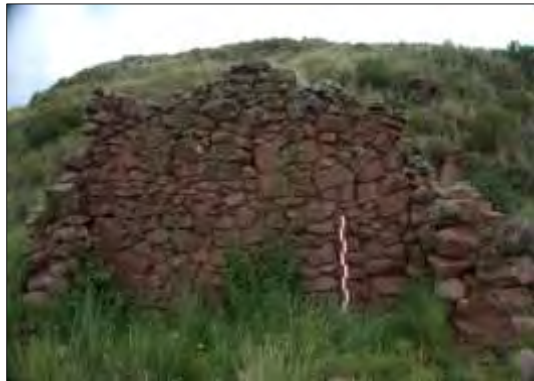
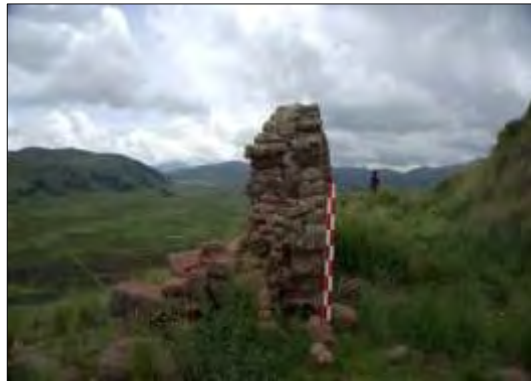
*Pared.*

*Nota:* Nótese la construcción de paredes de los depósitos en el sector "IV", no presenta en la parte interna ningún tipo de tratamiento.

| Figura 109 – 110 Nótese la construcción de muros de contención en el sector "IV", en la parte posterior de evidencia la edificación de los almacenes o qolqas..... | 241 |

Paredes. – La construcción de paredes de los recintos fueron realizados en forma circular con variadas dimensiones, para estas se utilizó líticos naturales y de diferentes tamaños (pequeños, medianos y grandes), que fueron acomodados de manera irregular, utilizando para ello mortero de barro, para dar estabilidad a la estructura. (ver figura 109 - 110).

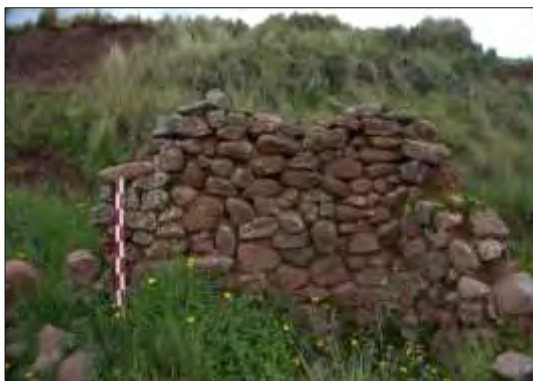
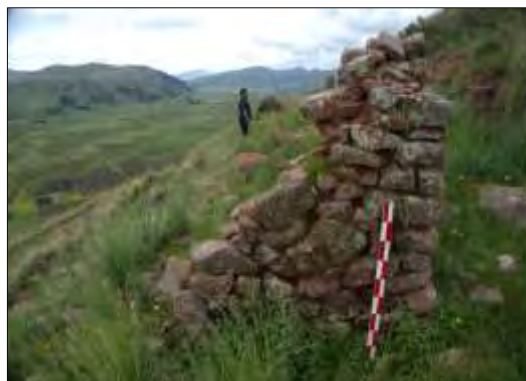
*Muro de depósito.*

*Muros de depósito.*

*Nota:* Nótese la construcción de muros de las qolqas en el sector "IV", el tipo de aparejo es rústico u ordinario, no presenta uniformidad en el asentado de los líticos, sino que este es irregular.

| Figura 111 – 112 Nótese la construcción de muros de las qolqas en el sector "IV", el tipo de aparejo es rústico u ordinario, no presenta uniformidad en el asentado de los líticos, sino que este es irregular..... | 242 |

Aparejo Rústico: En su integridad, las estructuras arquitectónicas fueron construidas con líticos naturales sin cantear y de diversos tamaños, colocados o sobrepuestos. Estas construcciones se evidencian en recintos, muros de contención y estructuras funerarias (ver figura 111 - 112).

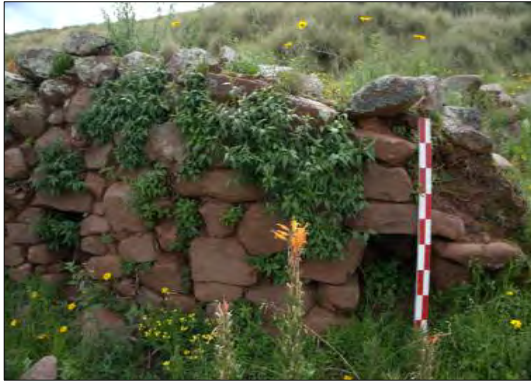
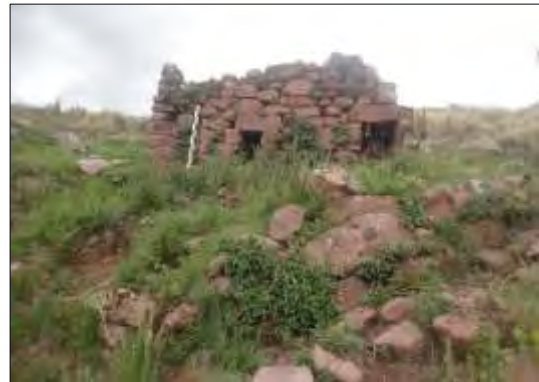
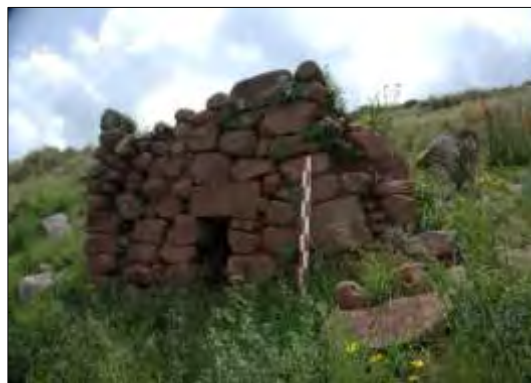
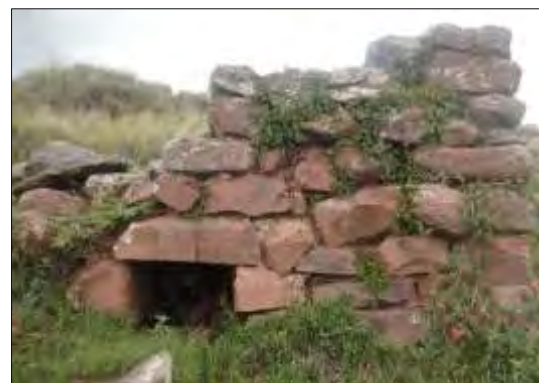
*Vano de dos accesos.*

*Vano de acceso.*

*Vane acceso.*

*Nota:* No se evidenció vanos de acceso en los sectores "I" y "II"; sin embargo, en el sector "IV" depósito o almacén, algunas estructuras presentan pequeños vanos.

| Figura 113 – 114 – 115 – 116 No se evidenció vanos de acceso en los sectores "I" y "II"; sin embargo, en el sector "IV" depósito o almacén, algunas estructuras presentan pequeños vanos..... | 243 |

Vanos de acceso. – No se evidenció en recintos, por hallarse a nivel de cimentación en los sectores "I" y "II"; empero, en el sector "IV", se evidencia pequeños vanos en las qolqas de 0.40 m por 0.40 m de altura y 0.40 metros de ancho (ver figura 113 – 114 – 115 – 116).

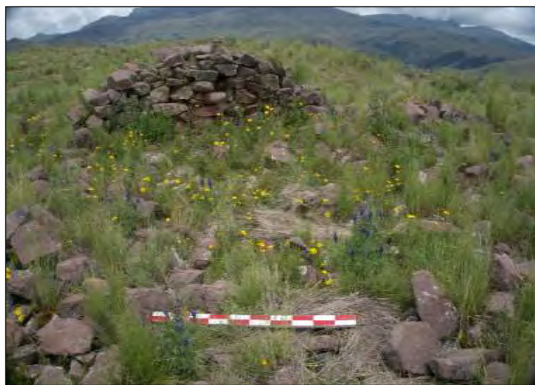
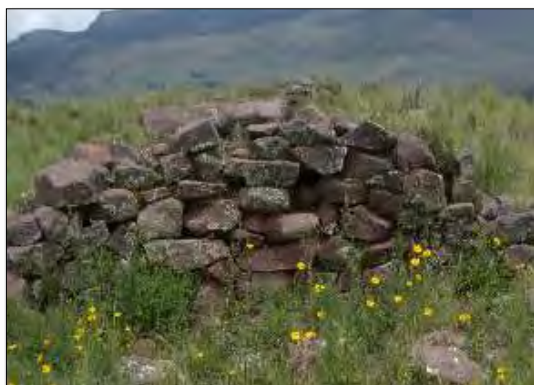
*Nicho.*

*Nota:* Véase, la existencia de un nicho ubicado en el recinto07, ubicado en el sector "I".

| Figura 117 – 118 Véase, la existencia de un nicho ubicado en el recinto 07, ubicado en el sector "I" ..... | 244 |

Hornacinas. – Llamadas también nichos, no se verificó en estructuras por estar a nivel de cimentación. (ver figura 117 – 118).

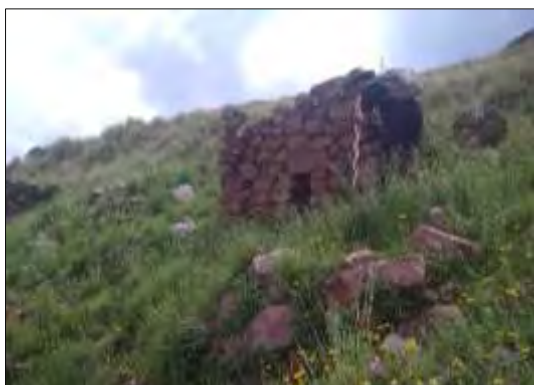
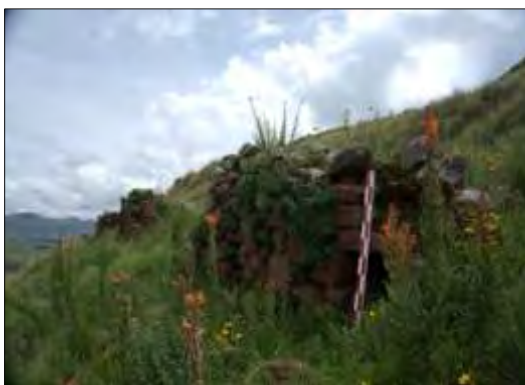
*Deposito.*

*Nota:* Véase, la construcción de los depósitos o almacén, en terrenos abruptos. Así mismo, para la construcción tuvieron primeramente que adecuarlo con la edificación de terrazas.

| Figura 119 – 120 Véase, la construcción de los depósitos o almacén, en terrenos abruptos. Así mismo, para la construcción tuvieron primeramente que adecuarlo con la edificación de terrazas..... | 245 |

Depósitos. - Se evidenció 22 estructuras de almacenes o qolqas, las construcciones varían de tamaños y fueron construidos en terrenos con pendiente y aterrizados. Los constructores adecuaron esta área por la corriente de viento gélido que circula de este a oeste. (ver figura 119 – 120).
