**UNIVERSIDAD NACIONAL DE SAN ANTONIO ABAD DEL CUSCO**  
**FACULTAD DE INGENIERIA GEOLÓGICA, MINAS Y METALÚRGICA**  
**ESCUELA PROFESIONAL DE INGENIERIA GEOLÓGICA**

**ESTUDIO GEOLÓGICO, GEOTÉCNICO PARA EL  
MEJORAMIENTO DE LA TRANSITABILIDAD VEHICULAR DE  
LA CARRETERA DEPARTAMENTAL CU-105 EN EL TRAMO  
CHAHUARES – QUELLOUNO – REMOLINO, DISTRITOS  
ECHARATI – QUELLOUNO, PROVINCIA DE LA  
CONVENCIÓN, DEPARTAMENTO DEL CUSCO - 2025**

**PARA OPTAR AL TÍTULO PROFESIONAL  
DE INGENIERO GEÓLOGO**

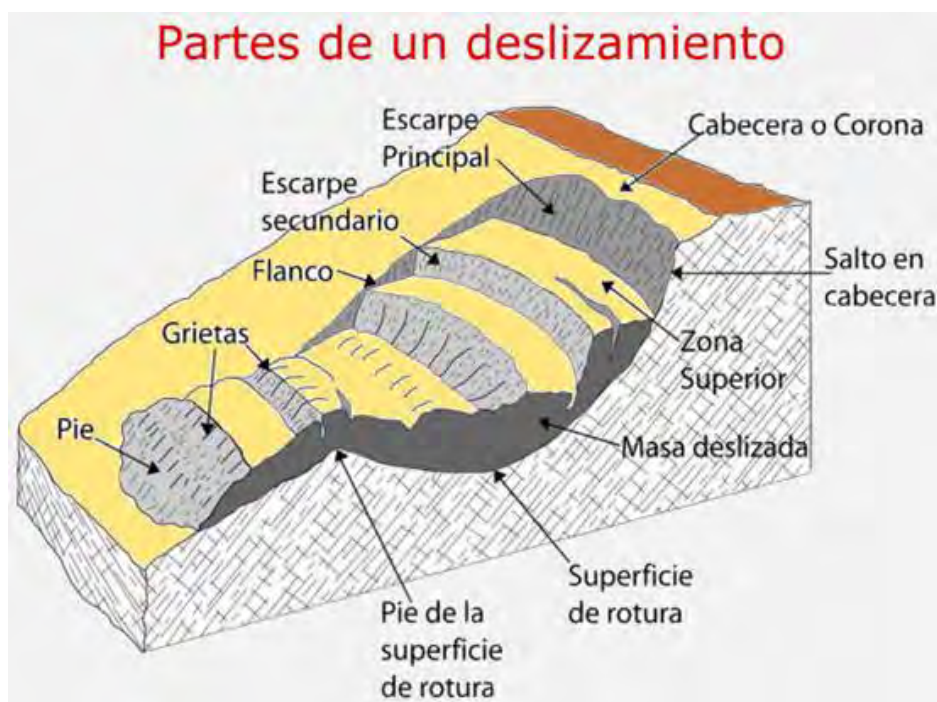
**Figura 2:** Elementos de un deslizamiento

**Deslizamiento:** Es un movimiento de ladera abajo de una masa de suelo o roca, cuyo desplazamiento se desarrolla principalmente a lo largo de una superficie de falla definida o dentro de una zona donde ocurre una gran deformación cortante. De acuerdo con la clasificación propuesta por Varnes (1978), los deslizamientos se clasifican según la superficie de falla, distinguiéndose en deslizamientos traslacionales y rotacionales.

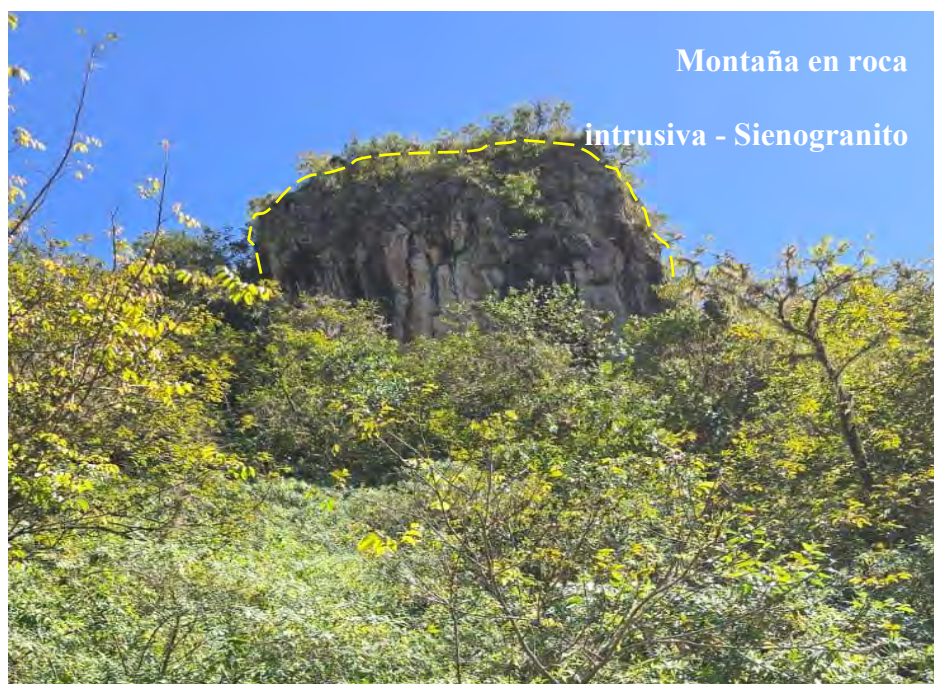
La zona de estudio corresponde a un relieve montañoso sobre roca intrusiva (RM-ri), caracterizado por pendientes fuertes, topografía accidentada y presencia de macizos de granito y sienogranito. El relieve presenta formas masivas con fracturamiento dominante por diaclasas y juntas de enfriamiento, sin estratificación visible. La escasa cobertura de suelo y la presencia de fracturas abiertas o zonas meteorizadas representan riesgos potenciales de inestabilidad local, principalmente caída de bloques.

**Fotografía 1:** Montaña en roca intrusiva caracterizado por pendientes fuertes.

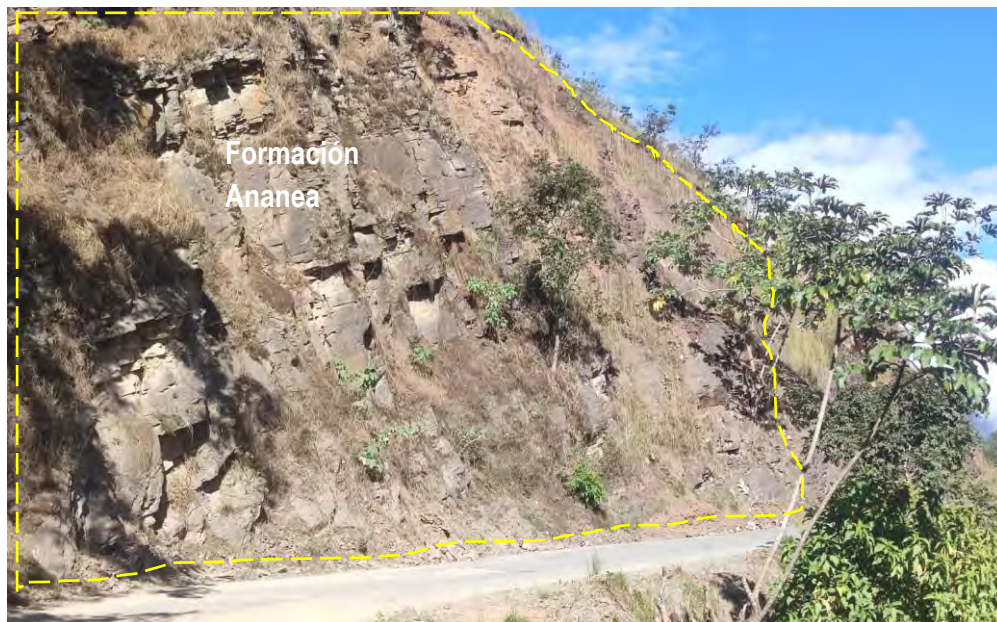
La formación Ananea está compuesta por pizarras de color gris oscuro a negro grisáceo, con textura afanítica y alto grado de fracturamiento y meteorización. Estas pizarras se originaron por metamorfismo regional de bajo grado sobre protolitos sedimentarios como lutitas o arcillas, evidenciado por su textura lepidoblastica y el desarrollo de un marcado clivaje pizarroso, definido por la orientación paralela de sericita y clorita, además de la presencia de cuarzo en bandas. Este clivaje, al intersectarse con la estratificación, genera una típica esquistosidad tipo lápiz. En ciertos sectores, las pizarras se presentan intercaladas con metareniscas y ocasionalmente con cuerpos de sienogranito, formando un macizo rocoso continuo. También se identifican intercalaciones de limolitas pizarrosas verdosas y cortes por diques y sills ígneos-plutónicos.

**Fotografía 7:** Afloramiento de rocas metamórficas pizarras km 05+100, lado derecho.

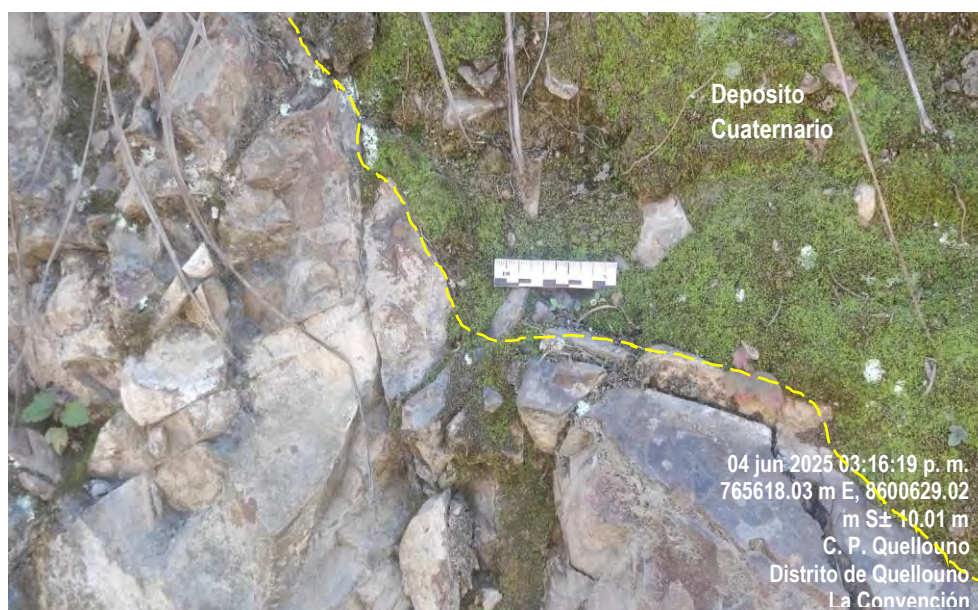
Estas rocas tienen una coloración que varía entre gris blanquecina y gris parduzco, con un grado de intemperismo moderado. Se encuentran intensamente fracturadas, con múltiples familias de diaclasas que fragmentan el macizo rocoso y controlan la geometría de los bloques, influyendo directamente en su comportamiento geomecánico.

**Fotografía 9:** Contacto de metareniscas con depósito coluvial en el km 02+850.

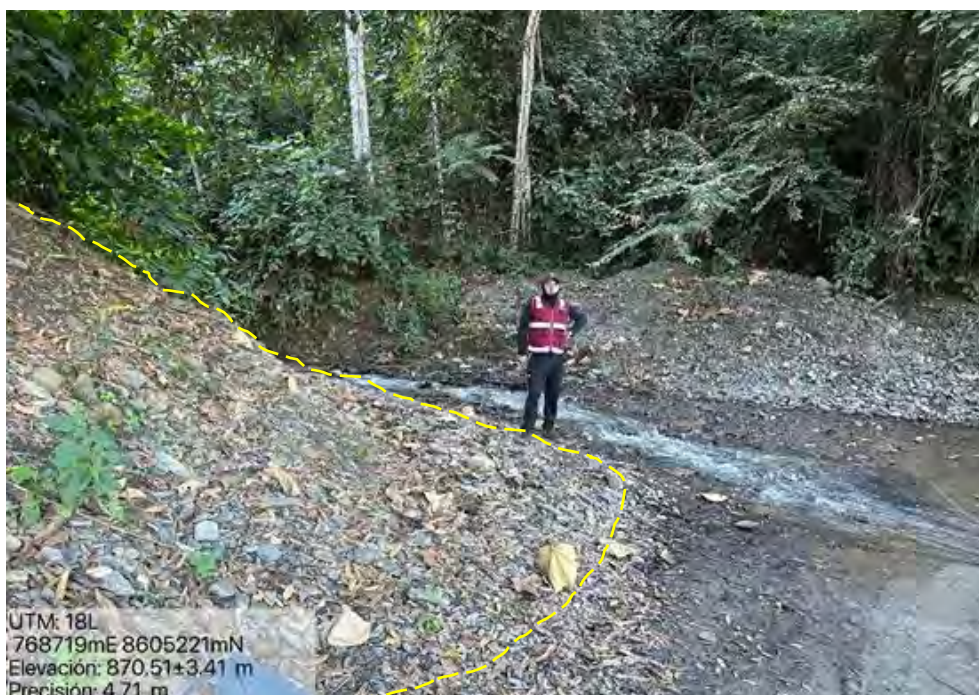
Desde el punto de vista geotécnico, estos depósitos presentan baja resistencia, son altamente erosionables por infiltración de escorrentía superficial y propensos al desarrollo de surcos, deslizamientos y pérdida de suelo. A pesar de su textura suelta y buena drenabilidad, que favorecen el uso agrícola y el establecimiento de asentamientos humanos, también constituyen zonas de riesgo geodinámico, especialmente si no se implementan medidas adecuadas de drenaje y estabilización.

**Fotografía 11:** Depósito aluvial en el km 07+805.

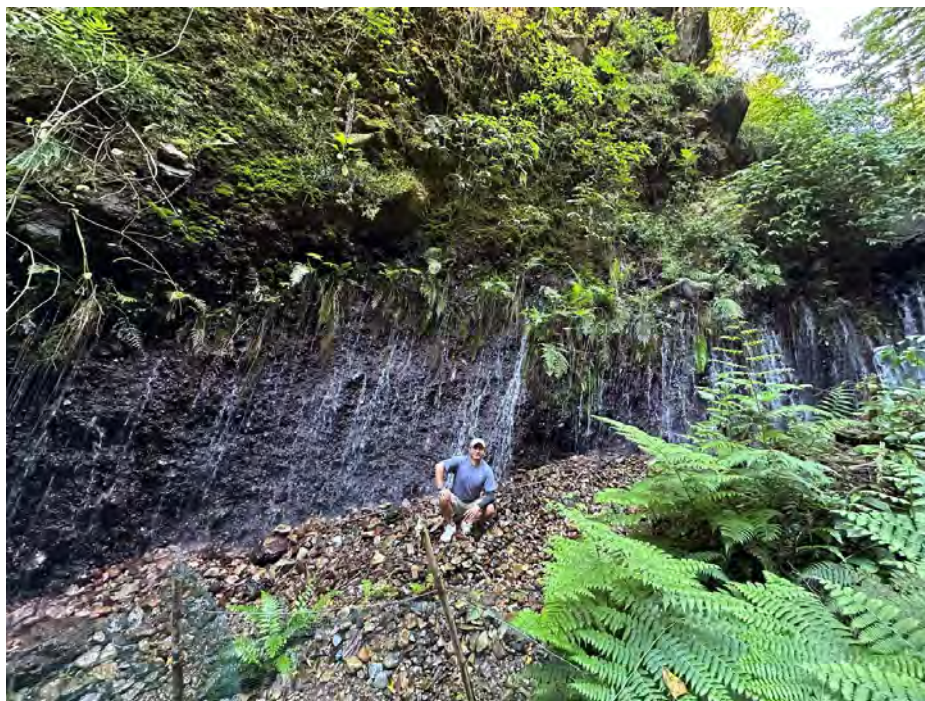
Asimismo, los depósitos fluviales actúan como acuíferos libres, ya que el nivel freático se encuentra a poca profundidad y las capas permeables están directamente expuestas a la atmósfera. En estos sectores, el agua se infiltra fácilmente, almacenándose temporalmente y alimentando los cauces durante las épocas secas.

**Fotografía 19:** Presencia de acuíferos conformados por arenas gravas y limos

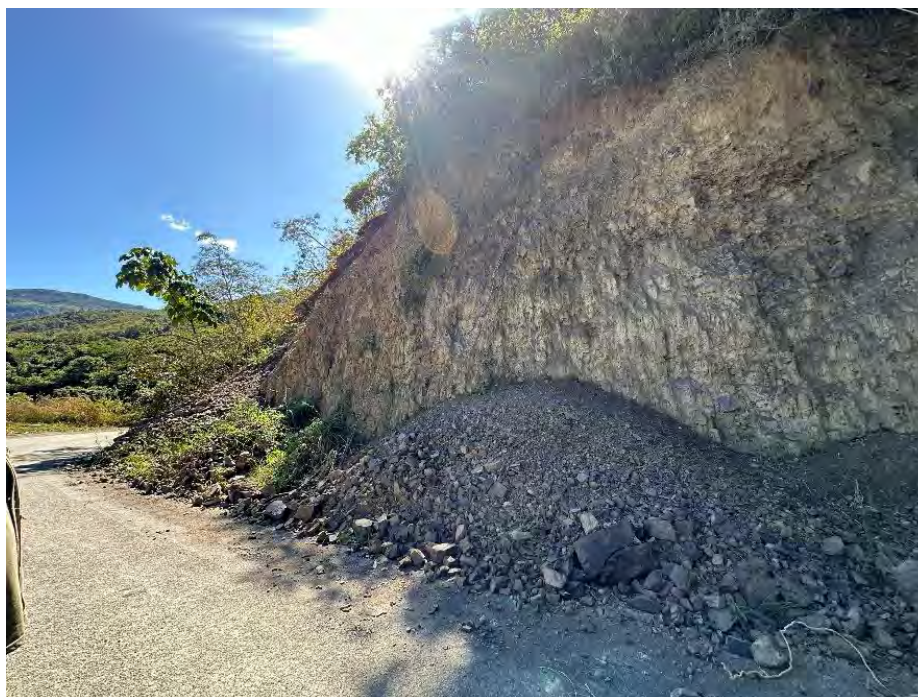
También cumplen esta función las metareniscas del Grupo Cabanillas, cuando se encuentran poco fracturadas o cementadas, reduciendo notablemente la circulación del agua subterránea.

**Fotografía 20:** Presencia de un acuitardos con depósitos coluvio–deluviales de baja infiltración.

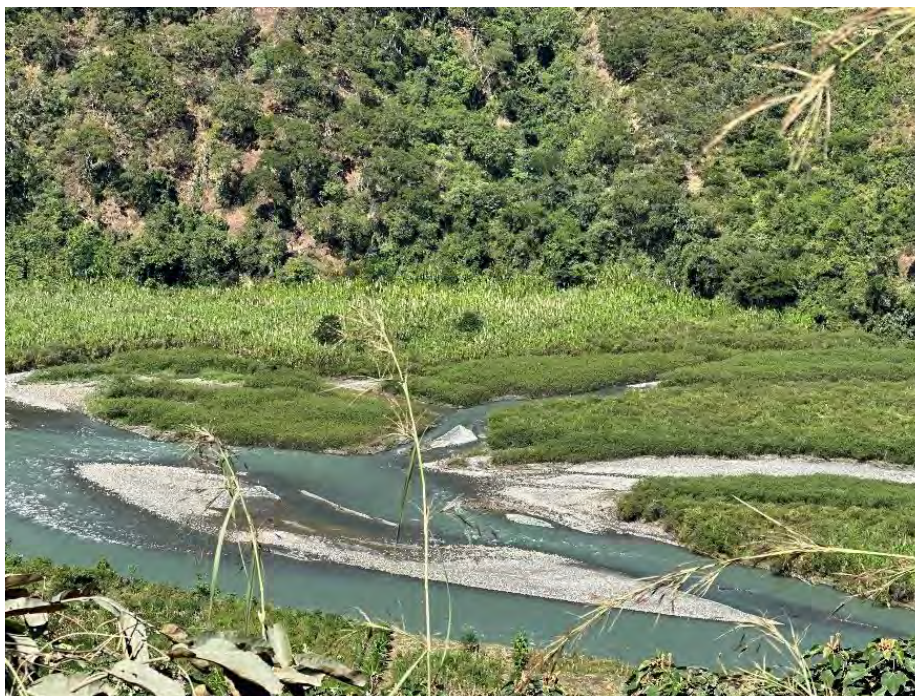
El acuífero libre se localiza principalmente en los depósitos aluviales y fluviales donde los materiales sueltos (gravas, arenas y limos) permiten la infiltración directa de las aguas pluviales y de escorrentía. Estos acuíferos son de carácter somero, con niveles freáticos variables según la estación. La recarga se produce durante la época de lluvias y la descarga ocurre hacia los cauces y quebradas adyacentes.

**Fotografía 21:** Acuífero libre en depósitos fluviales y aluviales con materiales suelos.

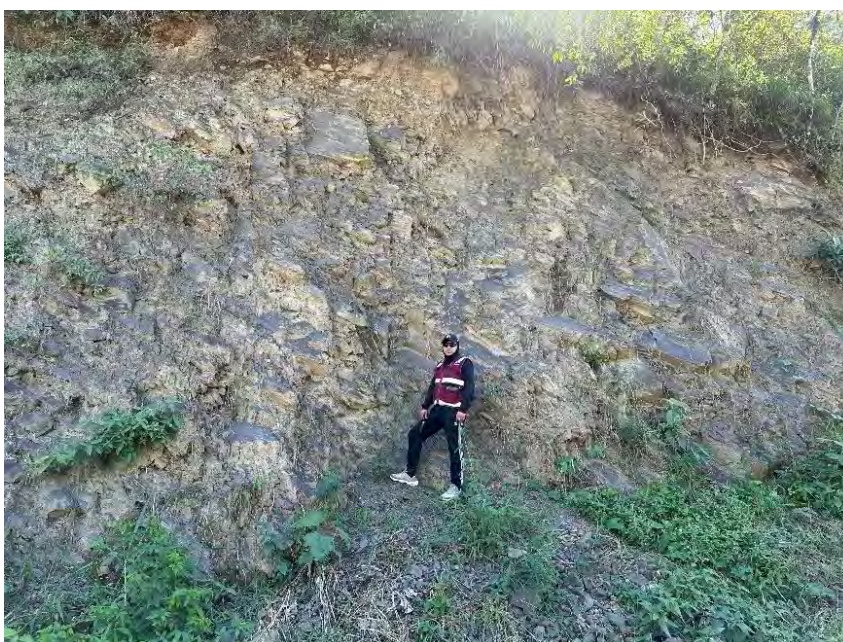
El acuífero fisurado se asocia a las pizarras de la Formación Ananea, así como a las metareniscas del Grupo Cabanillas, que presentan fracturamiento intenso y clivaje bien desarrollado. Estas discontinuidades permiten una circulación limitada del agua subterránea en forma de flujos preferenciales a lo largo de las fracturas. Aunque la capacidad de almacenamiento es reducida, su papel hidrogeológico es relevante en la alimentación de manantiales o rezumaderos observados en cortes naturales y taludes viales.

**Fotografía 23:** Acuífero fisurado asociado a las pizarras de la Formación Ananea.
