**UNIVERSIDAD NACIONAL DE SAN ANTONIO ABAD DEL CUSCO**  
**FACULTAD DE INGENIERÍA GEOLÓGICA, MINAS Y**  
**METALÚRGICA**  
**ESCUELA PROFESIONAL DE INGENIERÍA METALÚRGICA**

**ESTUDIO DE LA FRACTURA EN EL SOPORTE DEL CHASIS DEL  
REMOLQUE CON TOLVA PARA CAMIONES, EN CEILANDIA  
DISTRITO FEDERAL DE BRASILIA-BRASIL**

**PARA OPTAR AL TÍTULO PROFESIONAL DE  
INGENIERO METALÚRGICO**

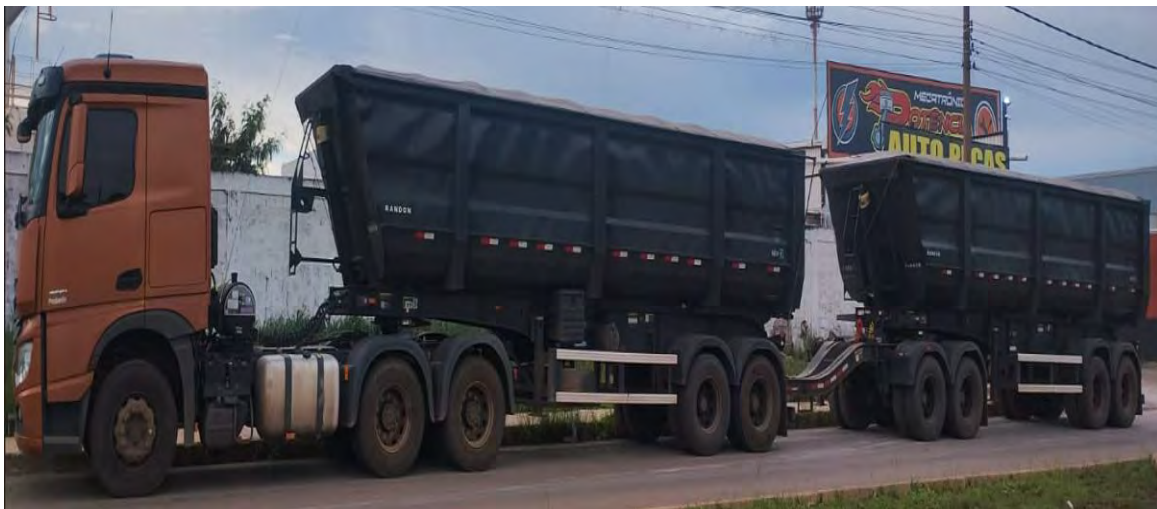
### **Figura 1**

*Imagen de remolque y semirremolque con tolvas*

Nota. Imagen tomada frente a la empresa Roberto Equipamentos

Se denomina semirremolque al vehículo de transporte de carga pesada que carece de un sistema completo de ejes y suspensión en su parte delantera, por lo que una fracción de su peso propio y de la carga transportada es transmitida al camión (tractor motora) mediante el dispositivo de acoplamiento, generalmente una quinta rueda. Por otro lado, el remolque dispone de un sistema de rodadura independiente, constituido por ejes y elementos de suspensión propios, de manera que la totalidad de su peso y de la carga transportada es transmitida al suelo a través de dichos ejes. En la figura 1, se puede observar un semirremolque enganchado al camión, y detrás del semirremolque se encuentra un claro ejemplo de remolque.

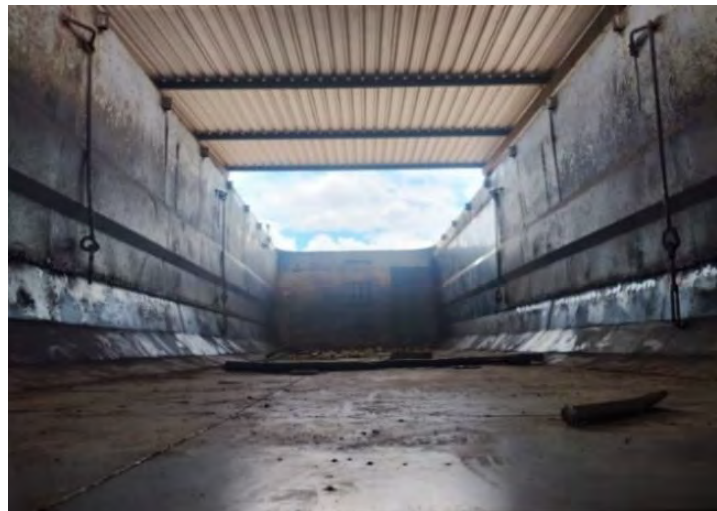
## **Figura 2**

*Imagen interna de una tolva de la marca Randon*

Nota. Imagen tomada en la empresa Roberto Equipamentos

transportado y del sistema de descarga empleado. La figura 2 se observa el interior de una tolva.

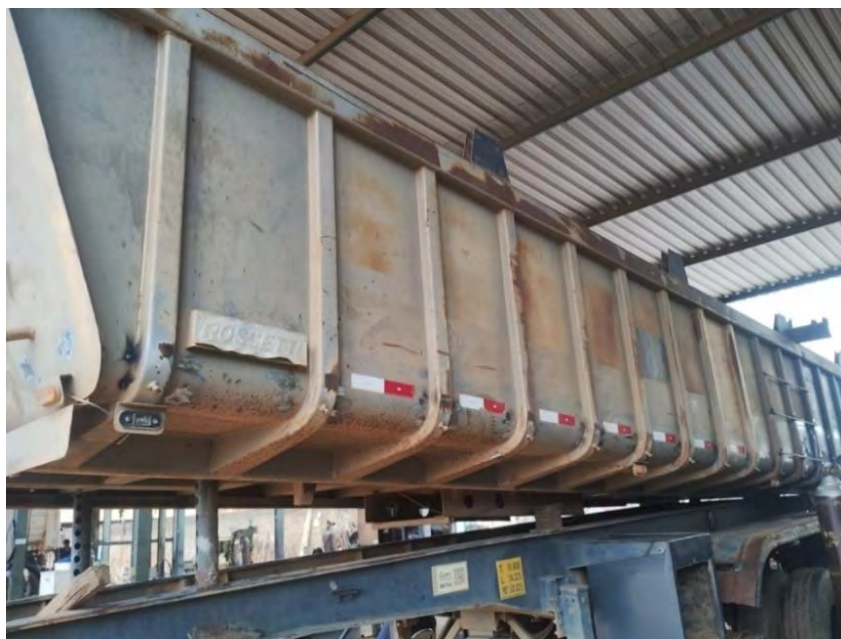
### Figura 3

*Imagen de un remolque con chasis*

*Nota.* La imagen fue tomada en la empresa Roberto Equipamentos, la imagen muestra la tolva parte superior del semirremolque, y el chasis parte inferior del mismo.

El chasis (Figura 3) es el bastidor estructural que actúa como la columna vertebral del remolque y semirremolque. Está compuesto por perfiles longitudinales (largueros) y transversales (travesaños), sobre los cuales se monta la tolva o cazamba.

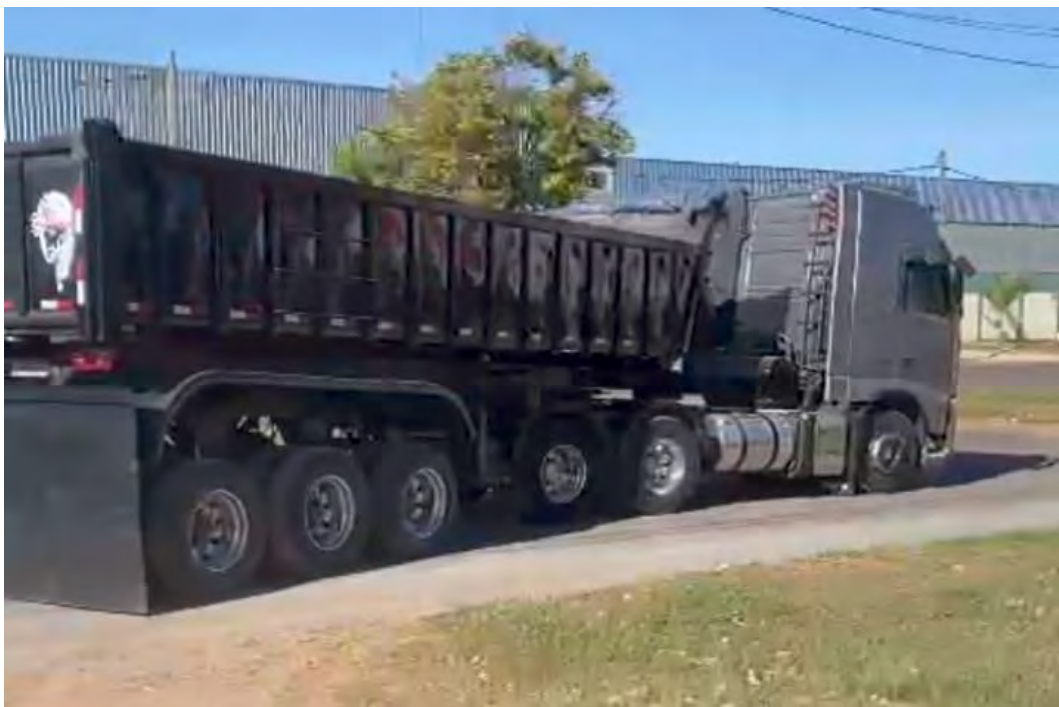
**Figura 4**

*Imagen de un semirremolque con tolva enchanchado aun camión de la marca Volvo*

*Nota.* imagen tomada en Ceilândia después de realizar el mantenimiento

diseño, potencia del motor, etc. El camión que se observa en la Figura 4 tiene los siguientes componentes:

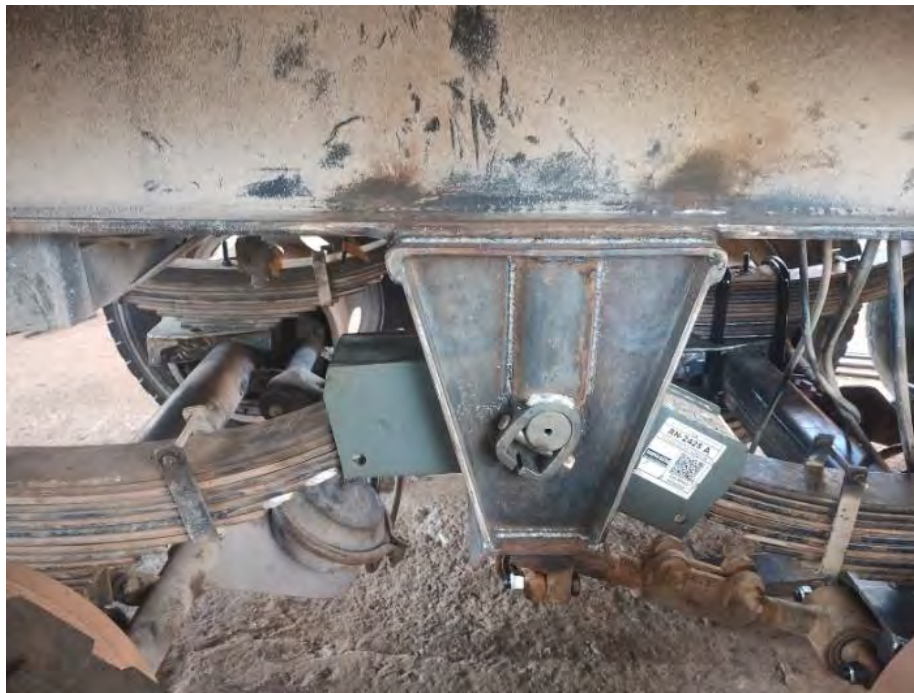
*Imagen de un soporte de chasis clásico de la marca Rossetti fabricado*

*Nota.* Tomada en la empresa Roberto Equipamentos, se fabrica el soporte y se suelda

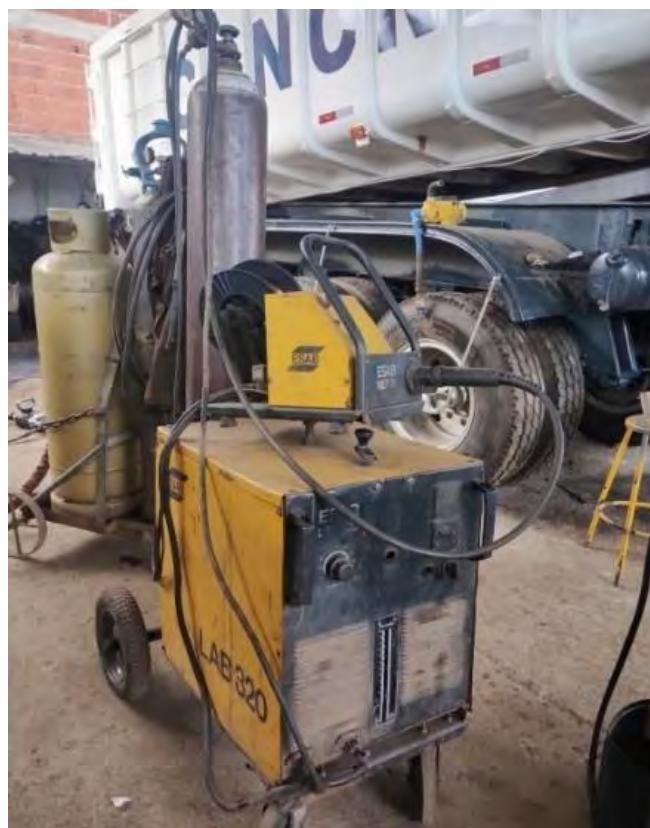
**Figura 7**

*Maquina soldadura MIG con todos sus componentes*

*Nota.* Imagen de la máquina de soldadura que se utiliza en la empresa Roberto Equipamentos

El tipo de soldadura que se realiza en la restauración de los soportes, la soldadura de las piezas en general destinado a la producción de los soportes, es llamado como soldadura MIG. La soldadura MIG, pertenece al proceso GMAW, este proceso de soldadura por arco eléctrico utiliza un electrodo consumible en forma de alambre, el cual es alimentado de manera continua y automática desde una bobina. La Figura 7 muestra una foto de una máquina de soldadura MIG.

Según una encuesta a los dueños de las empresas metalúrgicas, que realizan renovación de remolques con tolvas en diferentes lugares de Ceilândia-DF, el alambre que más es utilizado en soldadura MIG es el alambre ER70S-6 (esto se puede observar en la etiqueta de la bobina), estos alambres son especialmente para acero al carbono.

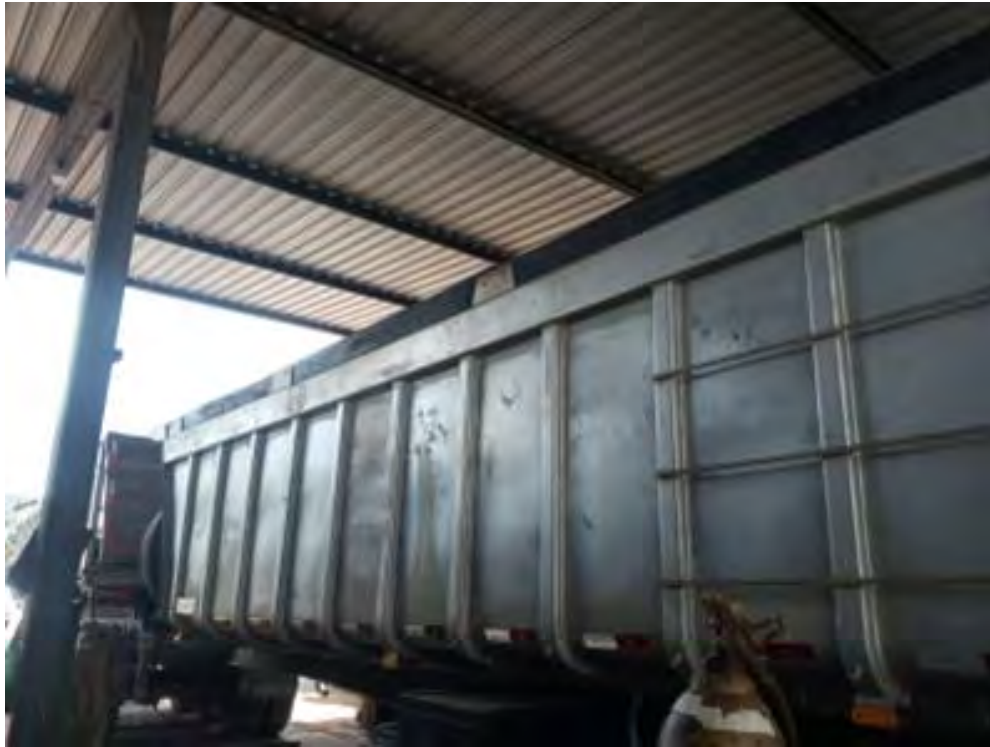
*Imagen de un Semirremolque que Modificaron la Altura Colocando Tablas*

*Nota. Esta imagen fue sacada en la empresa Roberto Equipamentos*

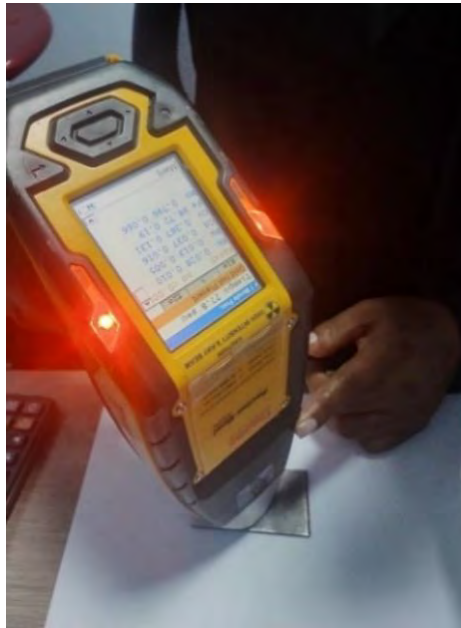
**Figura 28**

*Analizador XRF*

*Nota.* Imagen tomada en un laboratorio de Cusco

físico llamado fluorescencia de rayos x. su objetivo es identificar que elementos químicos están presentes en las probetas de acero y en qué proporción. En la Figura 28 se muestra el analizador XRF.

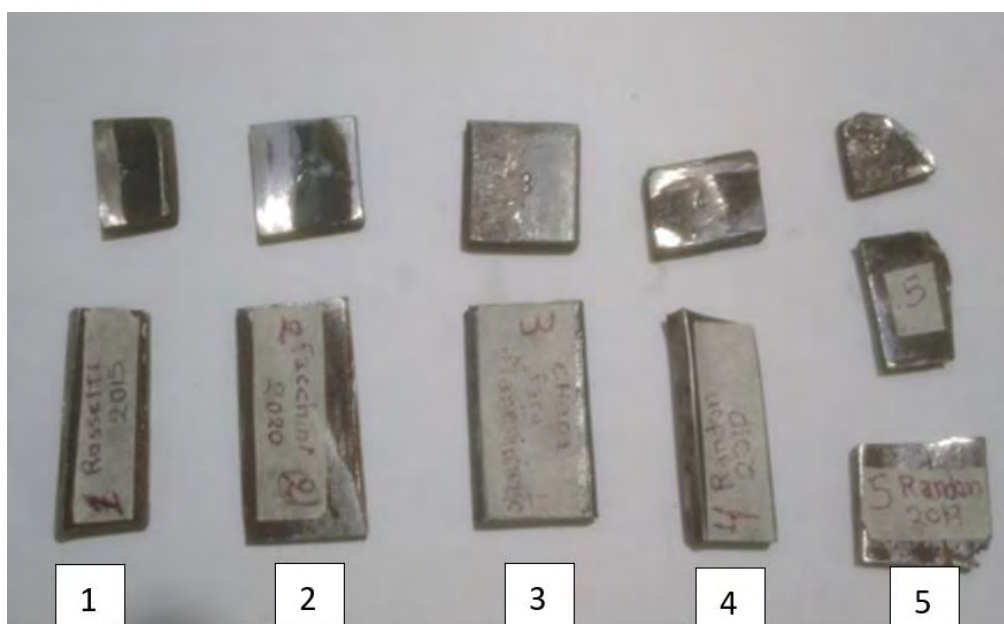
*Muestras Extraídas de Diferentes Soportes de empresas Randon y Facchini*

*Nota.* Muestras enumeradas de las 5 probetas: 1) Rossetti 2015, 2) Facchini 2020, 3) chapas para mantenimiento de los remolques en general, 4) Randon 2010 y 5) Randon 2019 (pieza fracturada en estudio).

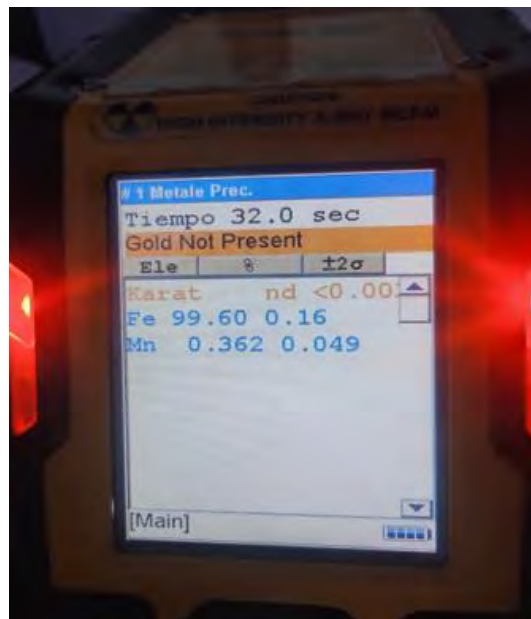
#### Figura 35

*Resultados del Análisis de la Composición Química de la Probeta 1, con el “Analizador XRF”*

*Nota.* Probeta del soporte de la Empresa Rossetti año 2015

En la probeta 1 (Figura 35) se muestra un resultado de composición química de los siguientes porcentajes:

PROBETA 1. (La muestra pertenece al soporte de fabricante Rossetti año 2015). En la figura 41, se observa mayor formación de ferrita en granos bien definidos (aumento de 200x), se observó también la presencia de perlita en los límites de grano de ferrita en pequeñas proporciones. Con una observación meticulosa, se puede distinguir pequeños puntos atrapados en los granos de ferrita, tales puntos son llamados carburos de metales aleantes, en este caso se trata de carburos de manganeso ( $Mn_3C$ ), ya que en los resultados de la composición química de la probeta 1 se obtuvieron un porcentaje de microaleantes de manganeso del 0.362% (observar figura 35).

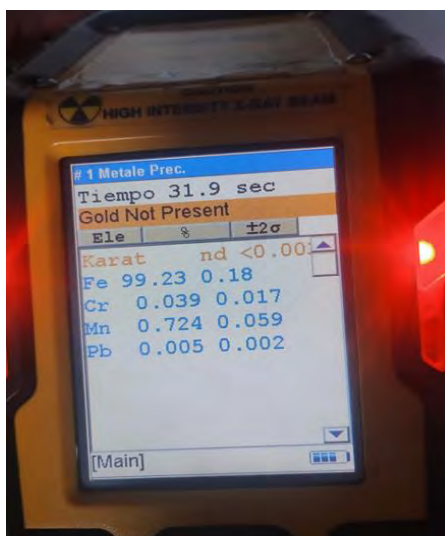
### Figura 37

*Resultados del Análisis de la Composición Química de la Probeta 3, con el “Analizador XRF”*

*Nota.* Probeta de las Chapas usada en la actualidad para el mantenimiento en general

En la probeta 3 (Figura 37) se muestra un resultado de composición química de los siguientes porcentajes:

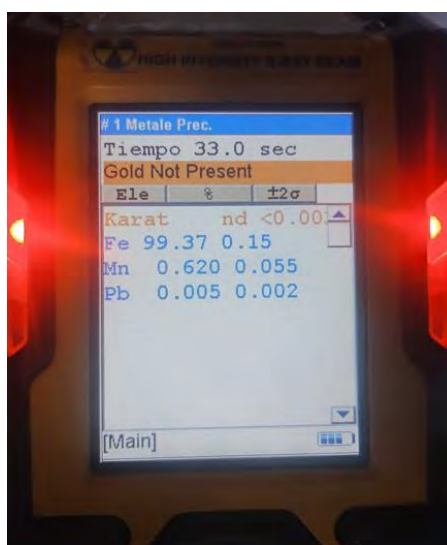
*resultados del Análisis de la Composición Química de la Probeta 5, con el “Analizador XRF”*

*Nota.* Probeta del soporte fracturado de la empresa Randon año 2019

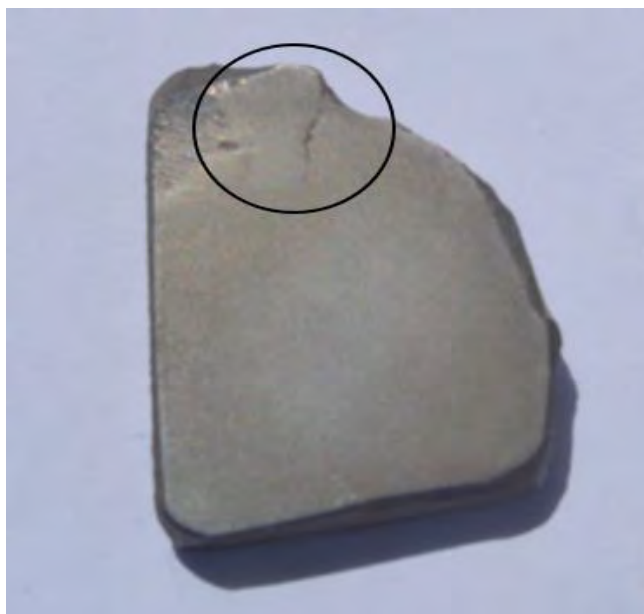
*Observación de una Fisura en la Probeta 5, perteneciente a la empresa Randon 2019, es la probeta fracturada objeto de estudio*

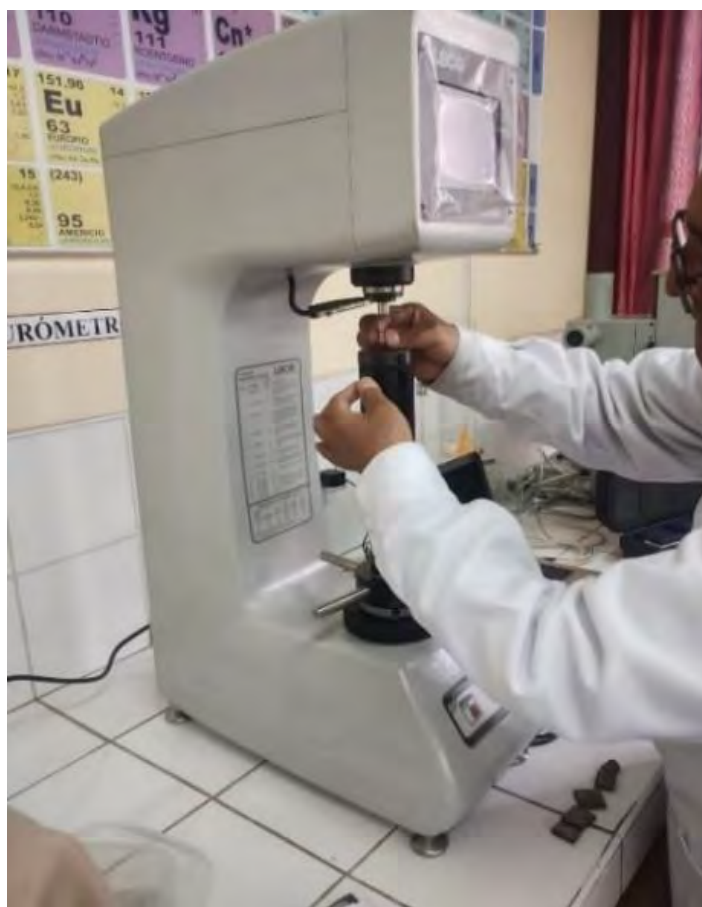
**Figura 47**

*Preparación de la Máquina de dureza Rockwell, para las pruebas de dureza en las 5 probetas*

En el laboratorio de metalurgia física de la UNSAAC de la Escuela Profesional de Ingeniería Metalúrgica se puede observar una máquina de dureza Rockwell (Figura 47), que se conecta al computador o laptop, porque tiene un software que registra las pruebas realizadas.

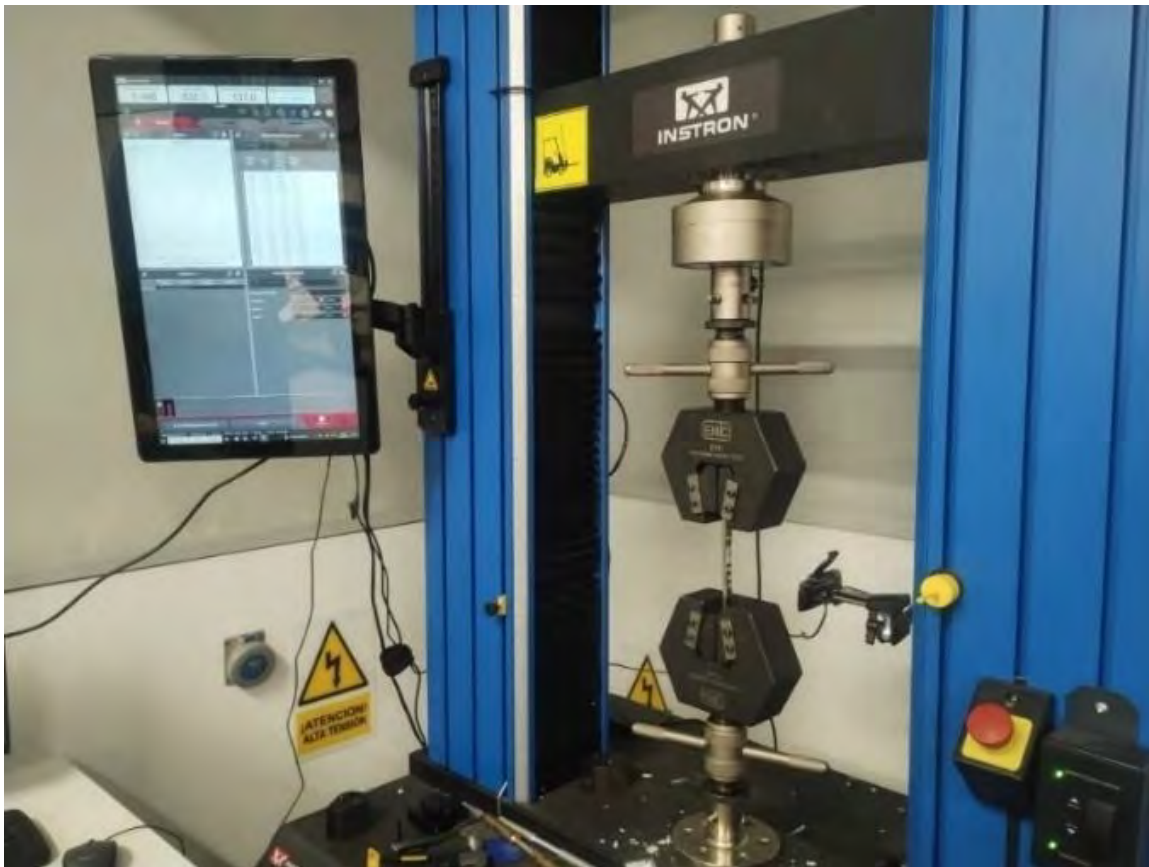
*Imagen de la Máquina para las Pruebas de Fractura en las 5 Probetas*

*Nota.* Imagen tomada en los laboratorios de la UNSA

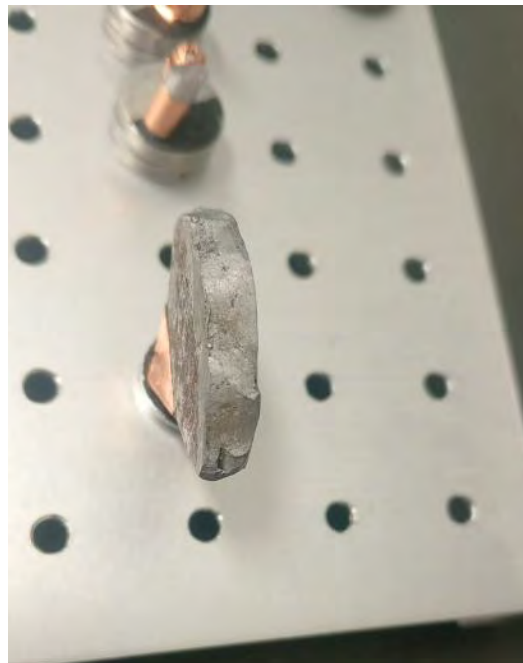
*Probeta Fracturada de la Randon 2019, Preparado para la prueba de Fractografía*

*Nota. Foto tomada en el Laboratorio de Metalografía y Microscopia Ingenierías-CIALE de la UNSA de Arequipa.*

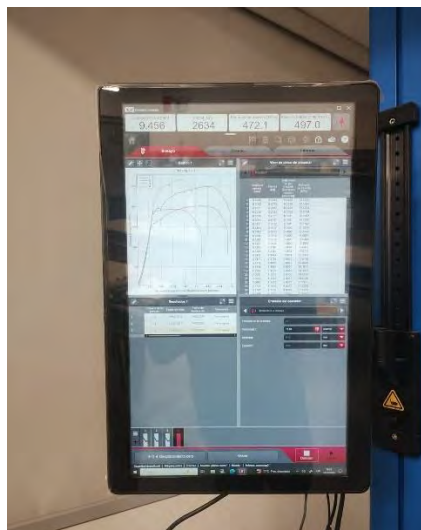
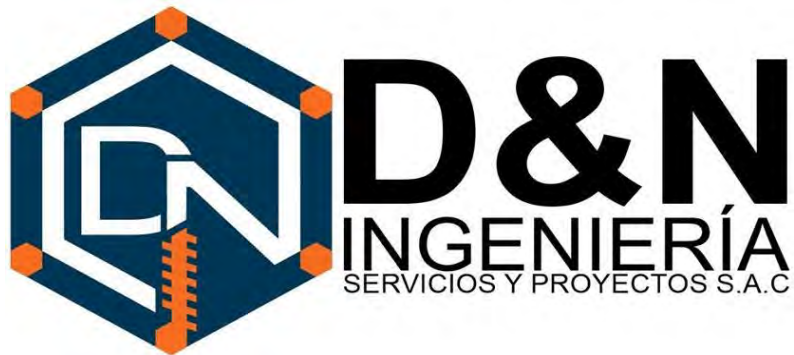
### ANEXO V: Lectura de los resultados obtenidos en las pruebas de tracción

*Nota. El ensayo de tracción fue realizado en la UNSA de Arequipa, y los resultados obtenidos se muestran en las gráficas de esfuerzo y deformación, de la imagen del anexo II, de las numeraciones en la gráfica: 1 representa a las muestra de Rossetti 2015, 2 Facchini 2020, 3 chapa para mantenimiento, 4 Randon 2010 y 5 es la probeta de la pieza fracturada de Randon 2019.*

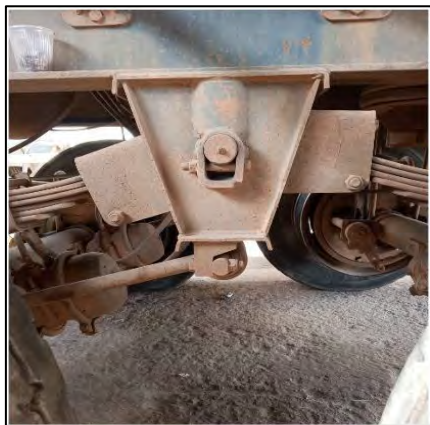
**Figura 1**

*Soporte de Muelles Real - Modelo CAD 3D*

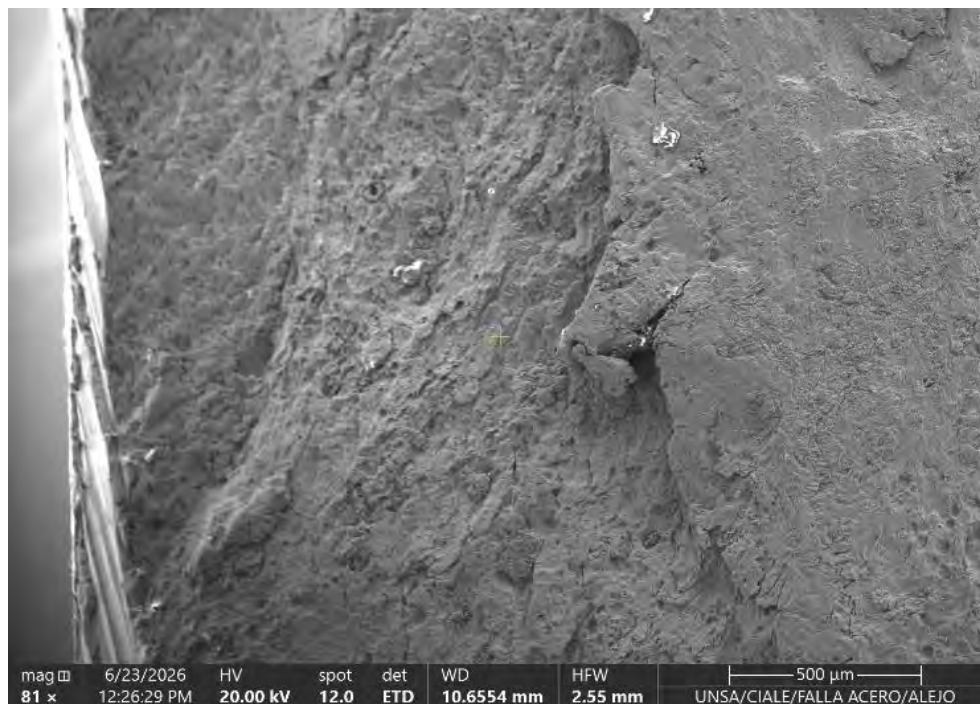
**Imagen SEM N°1** La imagen de la fractografía con morfología rugosa es característica de una superficie fracturada con presencia de falla frágil-Dúctil, combinación que está ligada a la falla final por endurecimiento por la deformación sufrida.

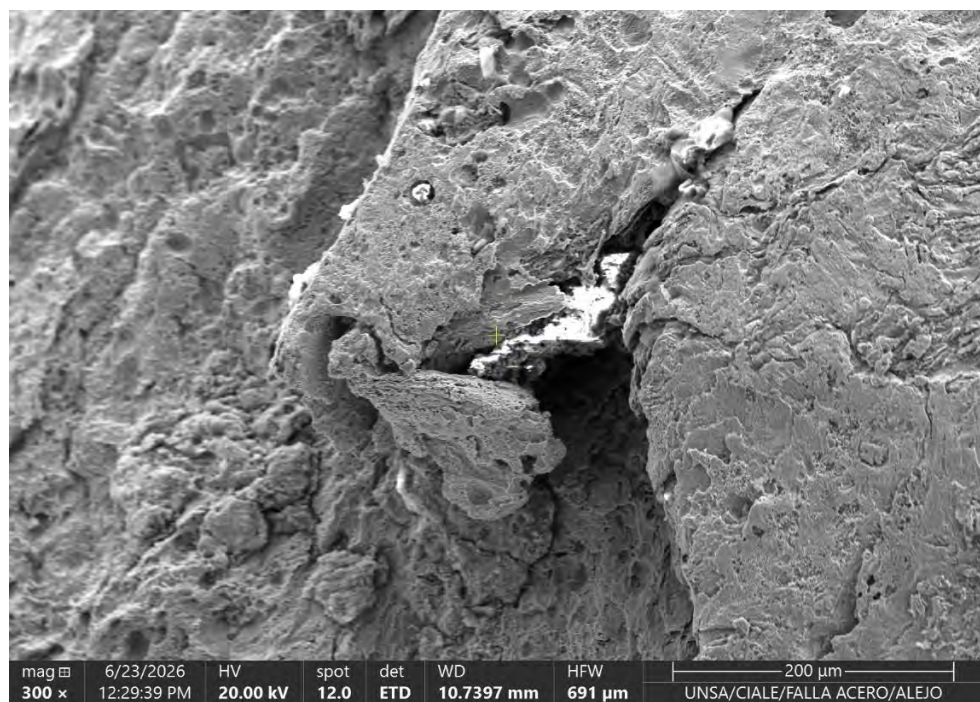
**Imagen SEM N°2** En esta imagen, se observa una morfología irregular con presencia de escamas y zonas de desgarro, lo cual es típico de una falla por Sobrecarga y fatiga
