**UNIVERSIDAD NACIONAL DE SAN ANTONIO ABAD DEL CUSCO**  
**FACULTAD DE INGENIERÍA GEOLÓGICA, MINAS Y METALÚRGICA**  
**ESCUELA PROFESIONAL DE INGENIERIA DE MINAS**

**TESIS**

**APLICACIÓN DEL MÉTODO PULL TEST PARA LA ESTABILIDAD  
DE TALUDES EN EL PUENTE DE PASO DE RELAVE CAPILLUNE,  
UNIDAD MINERA ANGLOAMÉRICAN – QUELLAVECO -  
MOQUEGUA**

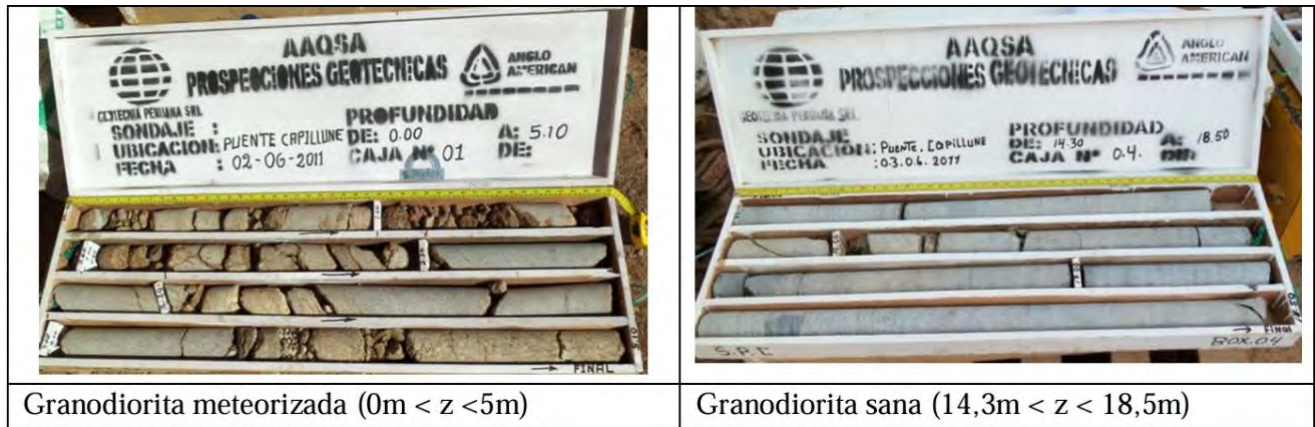
**Figura 3**

*Registro fotográfico del sondaje SPC-3: Unidades de Granodiorita meteorizada y Granodiorita sana.*

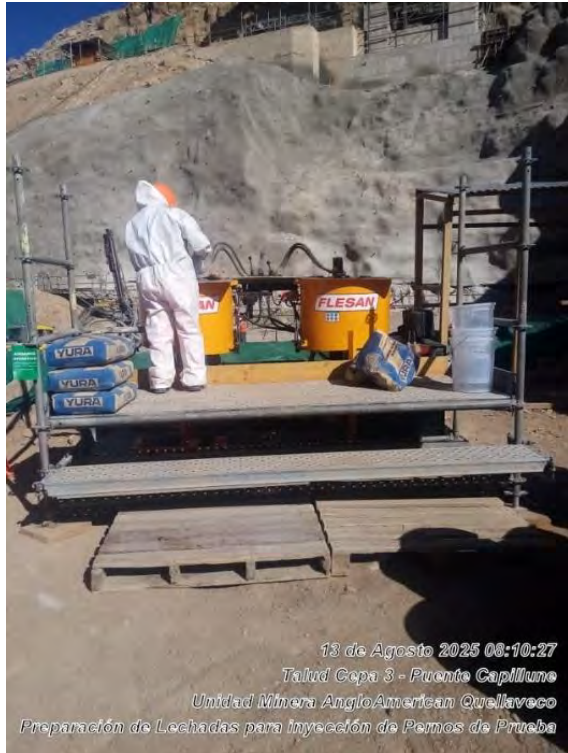
**Figura 7**

*Preparación de Lechadas para inyección de Pernos de Prueba*

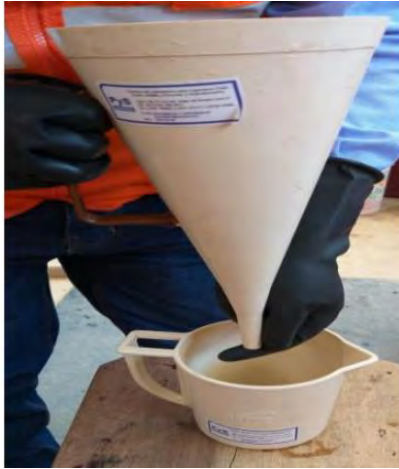
**Figura 8**

En laboratorio se controlaron las propiedades reológicas de la lechada conforme a ASTM: temperatura 10–32 °C (C1064), fluidez *Marsh* (C6910) registrada con embudo y medida como fluidez inicial 5–10 min y fluidez final 25–35 min (aplicable a lechadas para pernos autoperforantes), y sedimentación (C243) aceptada con  $\leq 5\%$ ; en los diseños evaluados se obtuvo 0% de sedimentación. Estos rangos se emplean como datos de diseño y para comparar con los controles de campo.

*Fluidez Marsh (embudo)*

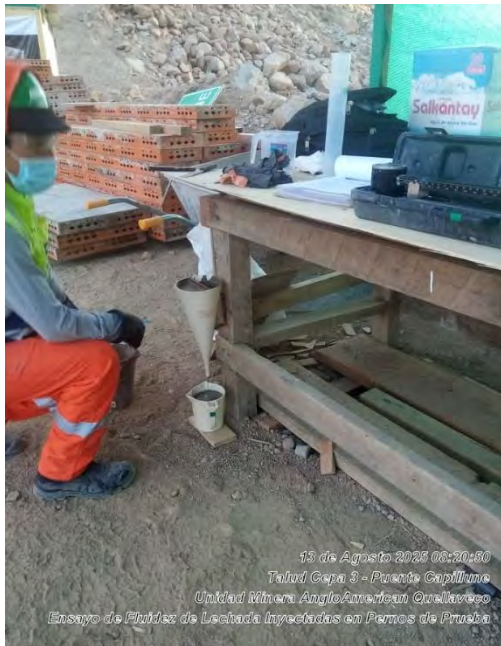
**Figura 9**

*Ensayo de fluidez con Cono de Marsh para verificar la viscosidad de la lechada.*

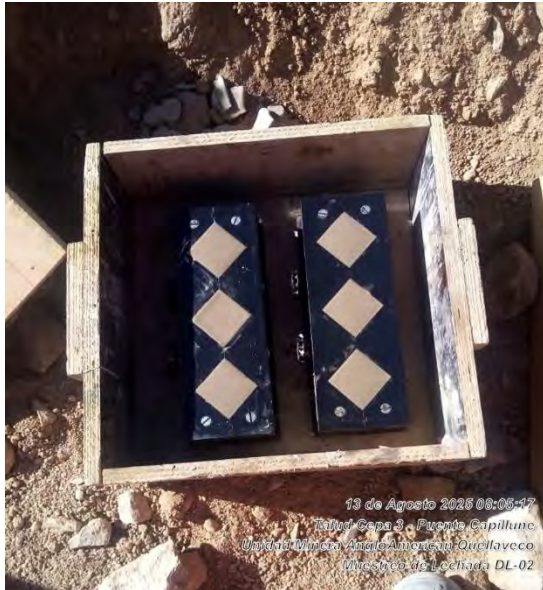
**Figura 10**  
*Muestreo de Lechada DL-02*

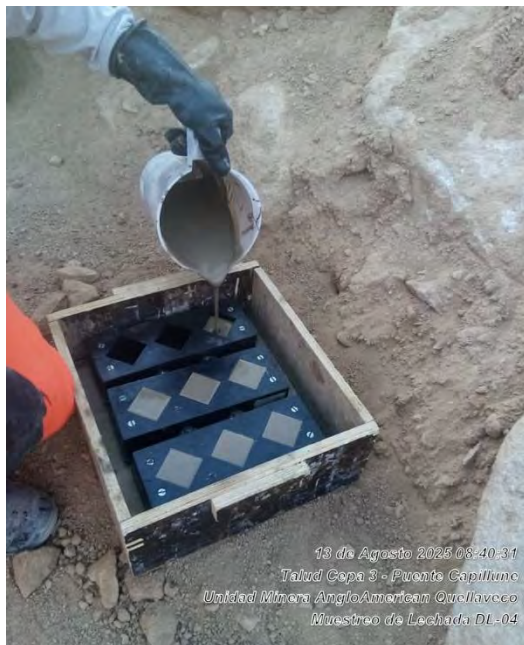
**Figura 11**  
*Muestreo de Lechada DL-04*

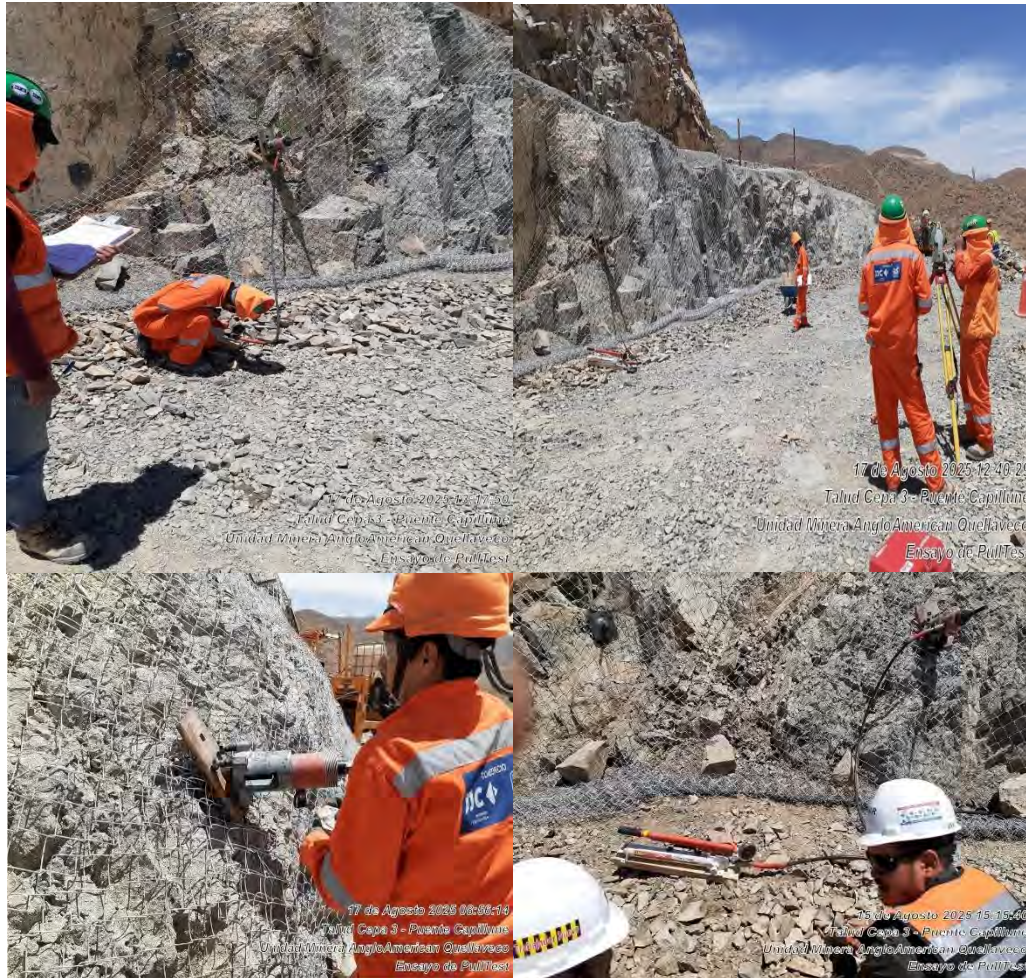
desplazamiento, aprueba la prueba; si no, debe investigarse alineación, longitud de desarrollo, continuidad del bulbo o calidad de lechada.

**Figura 12**  
*Ensayo de Pull Test*

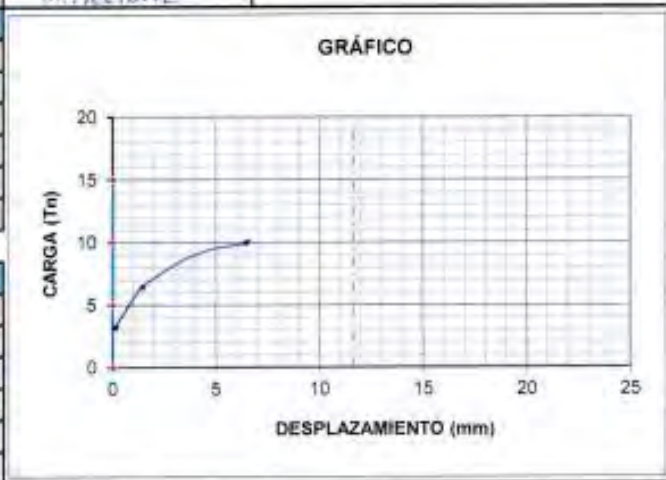
| Hora Inicio: <u>08:20</u><br>Inicio de carga 1: <u>08:23</u><br>Inicio de carga 2: <u>08:25</u><br>Inicio de carga 3: <u>08:31</u><br>Hora Final: <u>08:33</u> | <b>OBSERVACIONES</b><br>Carga requerida: $(2/3 f_y) = 9.8 \text{ TN}$<br>$f_y = 60\%$ Tensión de ruptura de los pernos<br>Relajación última obtenida:<br>CUMPLE: <input checked="" type="checkbox"/> NO CUMPLE: <input type="checkbox"/> |

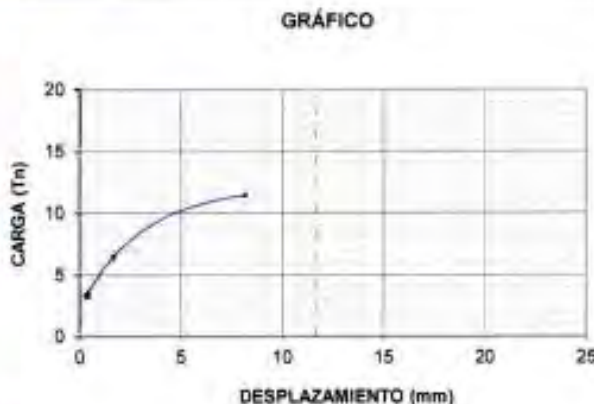
| DATOS GENERALES | | | | |
|---|---|---|---|--|
| Inicio de carga 3: 12:47 | | | Relajación última obtenida: | |
| Hora Final: 12:49 | | | CUMPLE: <input checked="" type="checkbox"/> NO CUMPLE: <input type="checkbox"/> | |
