***“ESTUDIO DE PATOLOGÍAS LÍTICAS: CASO FACHADA
RETABLO DEL PARANINFO UNIVERSITARIO CUSCO – 2013”***

TESIS PRESENTADA POR:
Bach. Arqlogo. JORGE LUIS ESPINOZA RIOS.

Para optar al Título Profesional de:
LICENCIADO EN ARQUEOLOGÍA.

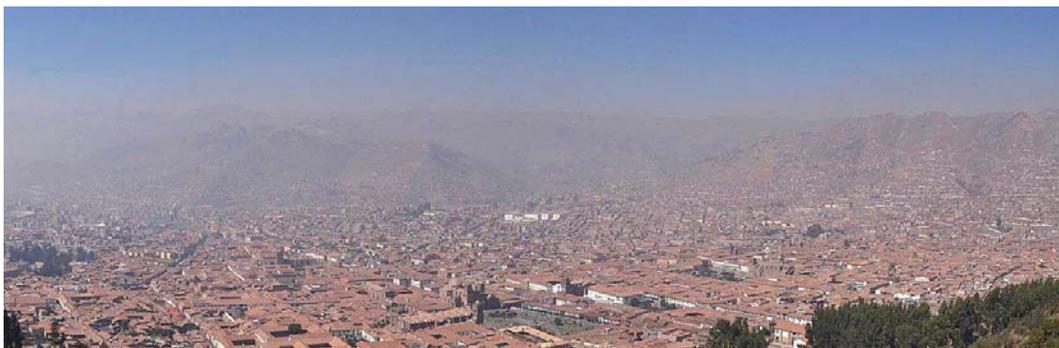
Fotografía N° 11. Presencia de smog, mes de agosto del 2014 (Fotografía: Jorge L. Espinoza R.).

“La contaminación atmosférica produce daños tanto estéticos como físicos en los materiales de forma que edificios, monumentos y obras de arte pueden verse perjudicadas por la deposición seca o húmeda del MP. La deposición seca o húmeda del MP (principalmente sulfatos y nitratos) y SO₂ causan daños físicos en los materiales e infraestructura de las ciudades” (Ministerio del Ambiente, 2014, p.17).

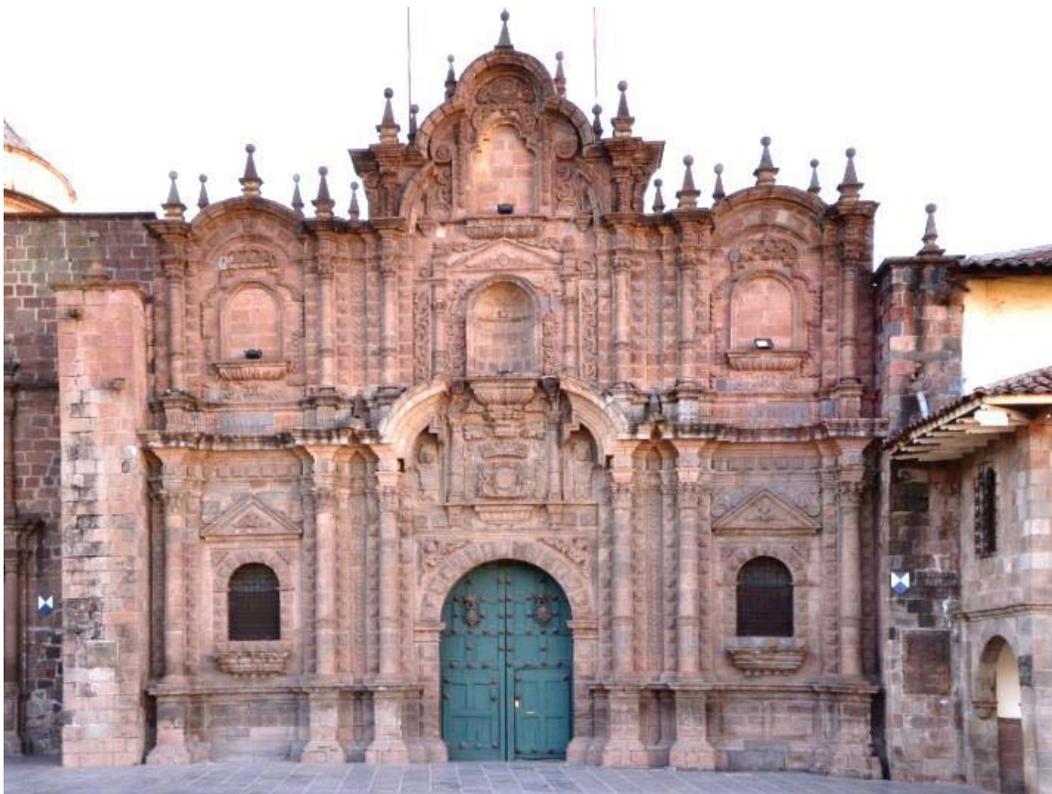
Fotografía N° 26. Fachada Retablo del Paraninfo Universitario. (Fuente: Jorge L. Espinoza R.)

La descripción se realizara desde la parte inferior a superior, comenzando por el banco o péndela que posee dos niveles, son de orden arquitectónico dórico en la superficie, tanto en los dados como en los entrepáños de las calles laterales. La calle central tiene el portón de dos alas, con un postigo en el ala derecha. El primer cuerpo está conformado por seis columnas, la basa es de orden dórico y los fustes llanos, el primer tercio de la columna presenta anillos enmarcando en hojas de acanto estilizadas, los entre-paños de las calles laterales, poseen ventanas con arco de medio punto, la parte superior de la calle central posee un escudón coronado, escoltado en sus laterales por dos columnas flotantes y dos grotescos. En la parte superior del primer cuerpo el capitel, friso y entablamento son de orden corintio. En la calle central se presenta la cornisa arqueada peruana que se entiende como:

Por tal motivo el diseño de la Fachada Retablo del Paraninfo universitario, sería de Portada Mayor Cusqueña, con una volumetría limeña (señaladas con un círculo rojo en las Imágenes N° 11 y N° 12), la composición es de dos cuerpos, tres calles, ático y dos contrafuertes laterales, construidos en andesita rojiza (ver Fotografía N° 26). Aunque sea de un tamaño pequeño a comparación de la fachada retablo de la Compañía de Jesús.

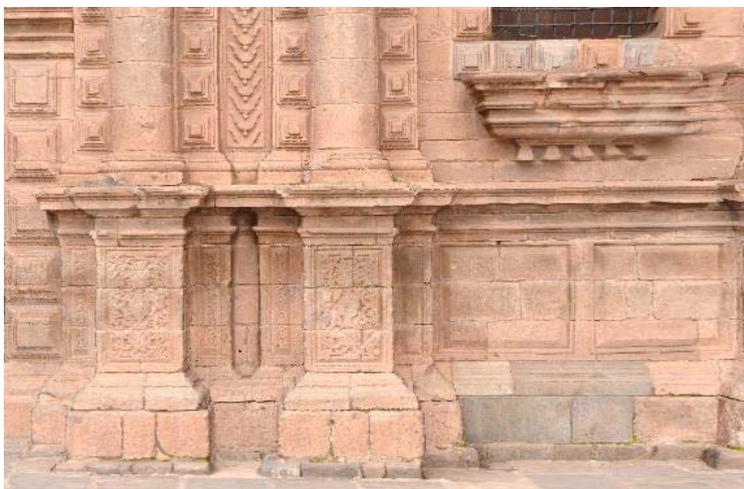
Restitución N° 02. Sector "A-3" mostrando diferentes tonalidades (Fuente: propia).

La fachada presenta cinco tonalidades diferentes de andesitas. En su mayoría de tonalidad rojiza y menor cantidad de colores grises y cremas, agregados en su restauración. Algunas de estas presentan fechado del 2009 (Restitución N° 02).

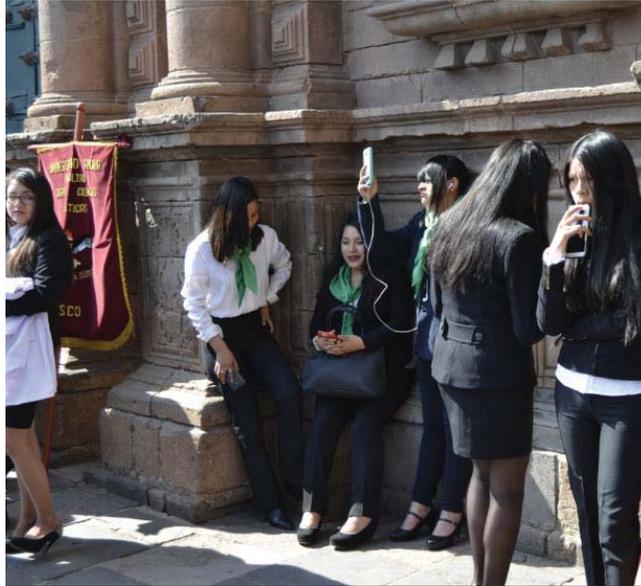
Fotografía N° 28. Proceso Patológico Antrópico, Actividad Mecánica, Domingo 10:30 (Fuente propia).

- **Proceso Patológico Antrópico.** Originado por la actividad humana directa o indirecta (Fotografía N° 28).

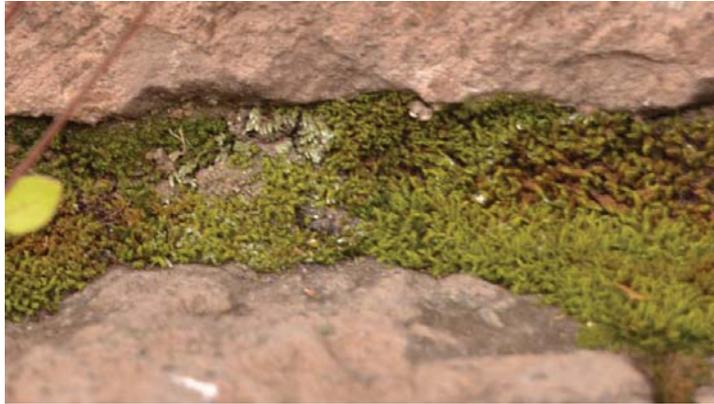
Fotografía N° 29. Organismos Vegetales, Musgo (Fuente propia).

- Micro-organismos vegetales. Realizan ataques químicos directos: algas, hongos, musgo y líquenes (ver Fotografía N° 29).

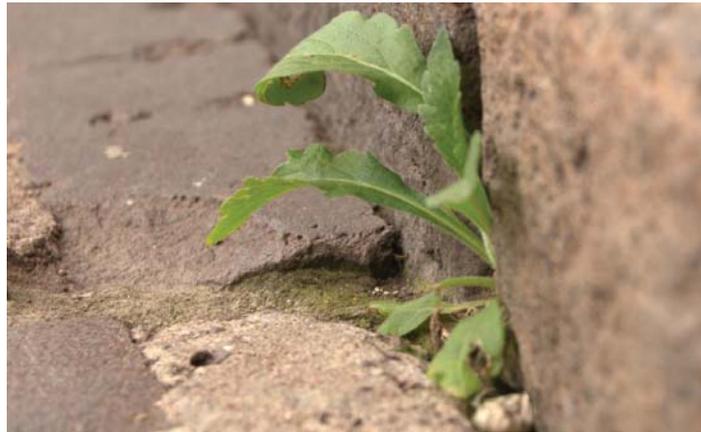
Fotografía N° 30. Plantas Superiores, Diente de León (Fuente propia).

- ii. Plantas superiores. Atacan de forma mecánica por acción de sus raíces (Fotografía N° 30).

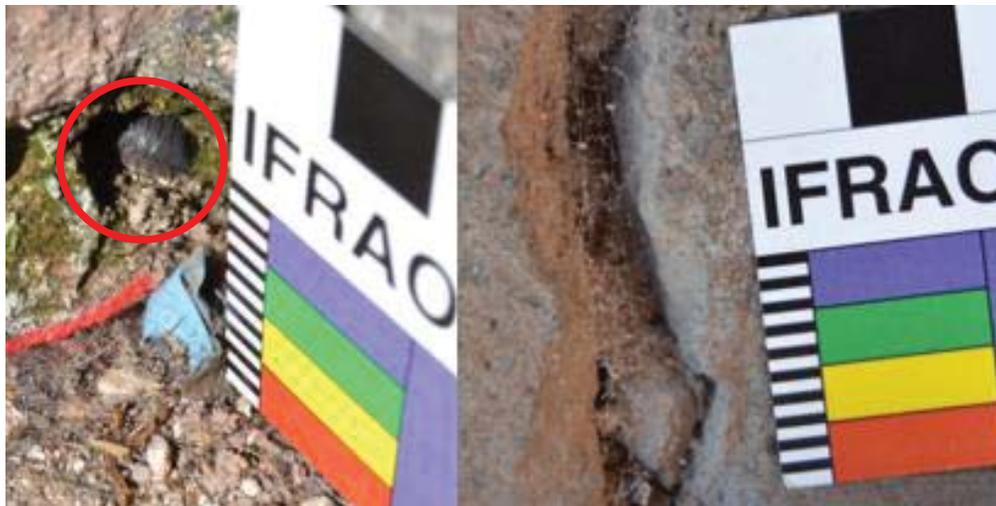
La presencia de arácnidos es común en estructuras muy ornamentadas, por ser ideales para la elaboración de un sistema de telarañas. Entre los habitantes identificados se encontró “pill-bug”, chanchito de tierra o cochinilla de humedad *Armadilidium opacum*, ver Imagen N° 16, círculo rojo.

Imagen N° 16. Colonización Biológica de insectos (Fuente propia).

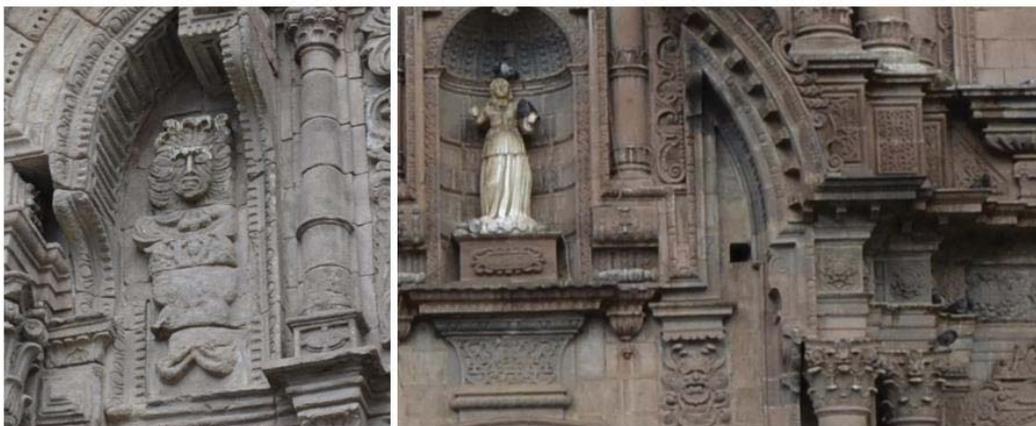
Entre los animales grandes que interactúan o habitan en el objeto de estudio, no hay uno más dañino que las aves. Las palomas ocasionan un proceso mecánico y químico de erosión. Este deterioro se origina en las heces fecales de las palomas que transportan gran cantidad de agentes químicos y semillas de plantas. Sin olvidar, el mal aspecto que ocasiona las heces de paloma (Imagen N° 17).

Imagen N° 17. Procesos patológicos de aves. Lado izquierdo ornamentación ensuciada de la Fachada Retablo del Paraninfo Universitario, lado derecho anidamiento de las palomas en la Fachada Retablo de la Compañía de Jesús (Fuente: Fuente propia).

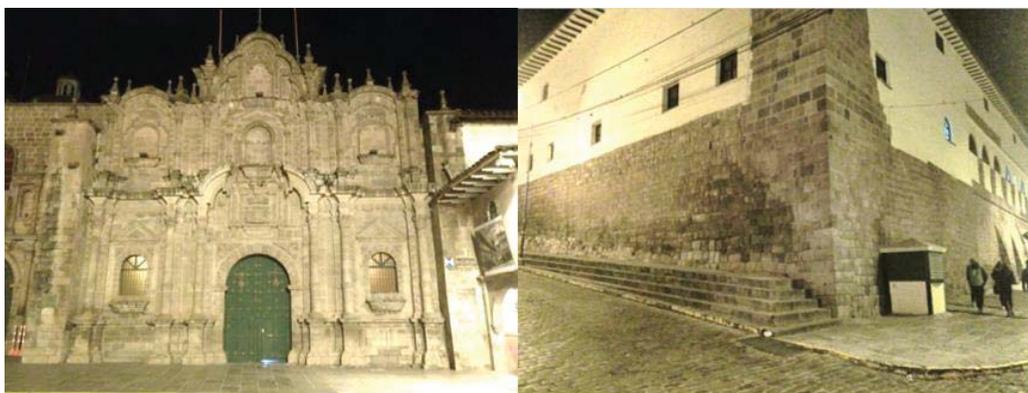
- **Humedad capilar** puede deberse a la cercanía que tiene la edificación al canalizado río Shapy. Otra de las edificaciones religiosas afectadas con manchas de humedad por la cercanía al río es el Convento de Santa Teresa (Imagen N° 18).

Imagen N° 18. Manchas de humedad, izquierda Paraninfo Universitario, derecha Convento de Santa Teresa (Fuente propia).

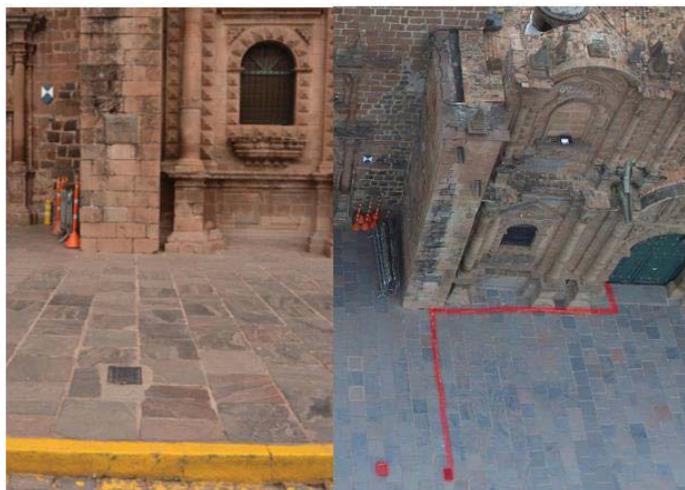
- **Humedad de filtración** originándose en fallas del sistema de agua potable y alcantarillado, estos pueden presentar fugas, por la antigüedad que poseen, presencia de tremulaciones del tránsito vehicular y movimientos sísmicos. Un indicador de este tipo de humedad es la tubería de agua potable que cambia su rumbo en “L” en el Sector “A-1” para ingresar al Paraninfo Universitario por la parte baja del Portón principal y abastecer de agua al edificio (ver Imagen N° 19).

Imagen N° 19. Tubería de agua potable (Fuente propia).

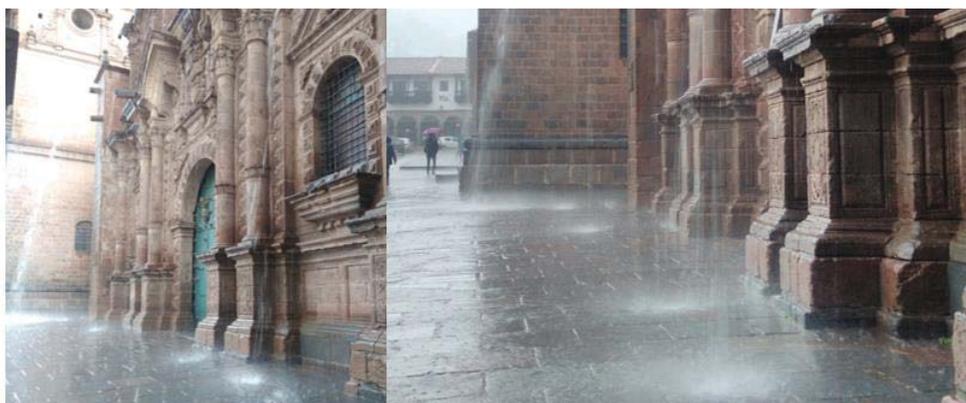
Imagen N° 20. Precipitación pluvial en meses de lluvia. (Fuente propia).

Proceso natural de desgaste superficial del material lítico, se origina en los fenómenos climatológicos como meteorización (ver Imagen N° 20), vientos, radiación solar, contracción y dilatación por temperatura ambiental.

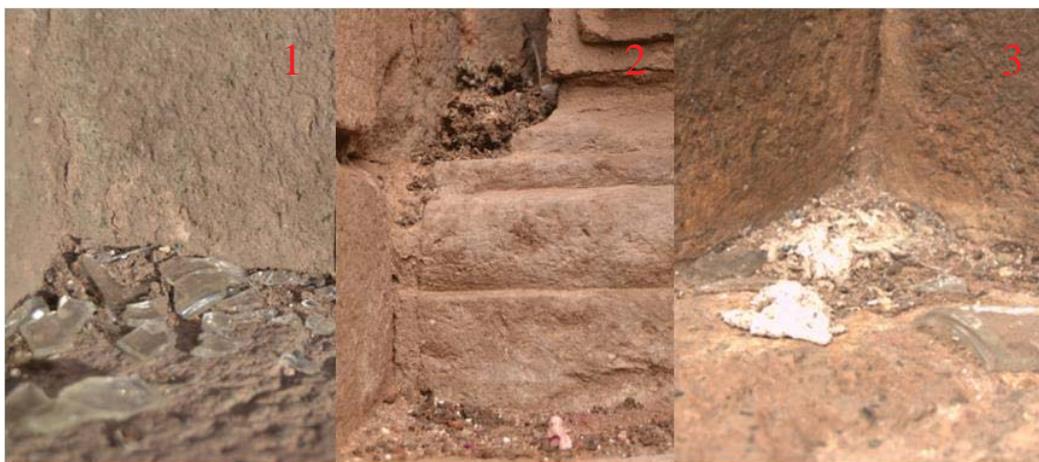
Este proceso ocasiona daños físicos, mecánicos y químicos a la estructura, variando entre composición, peso y potencial biológico del depósito. Estos a su vez pueden dejar enmugrecido los sectores de deposición. Entre el material reconocido se tienen heces fecales de aves, fragmentos de vidrio, plástico, restos de comida, tierra y papel. (Ver Imagen N° 21)

Imagen N° 21. Variedad de depósitos, 1) vidrio, 2) heces y 3) papel (Fuente propia).

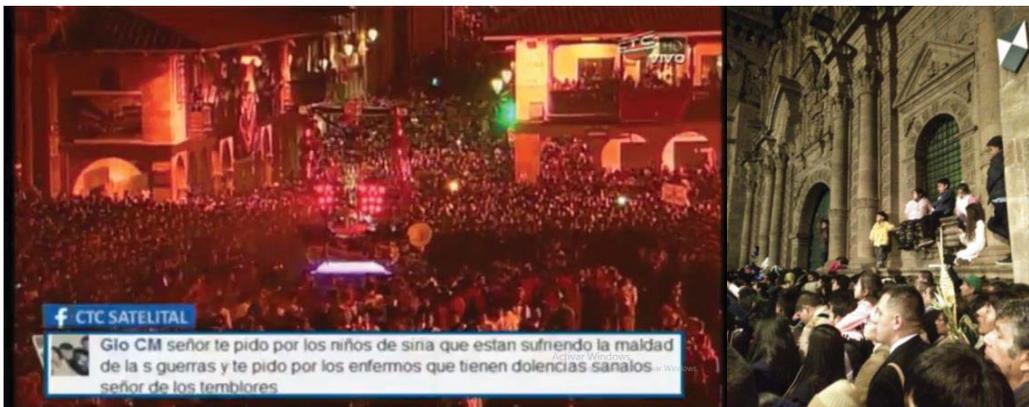
movimientos o se produzcan aberturas y separaciones entre los elementos líticos, con aparición de desgaste. Otra causa es su uso como asientos o tribunas para eventos multitudinarios de carácter religioso, entretenimiento y protesta (ver imagen N° 22).

Imagen N° 22. Daños mecánicos ocasionados por la procesión del lunes santo (Fuente: CTC y propia).

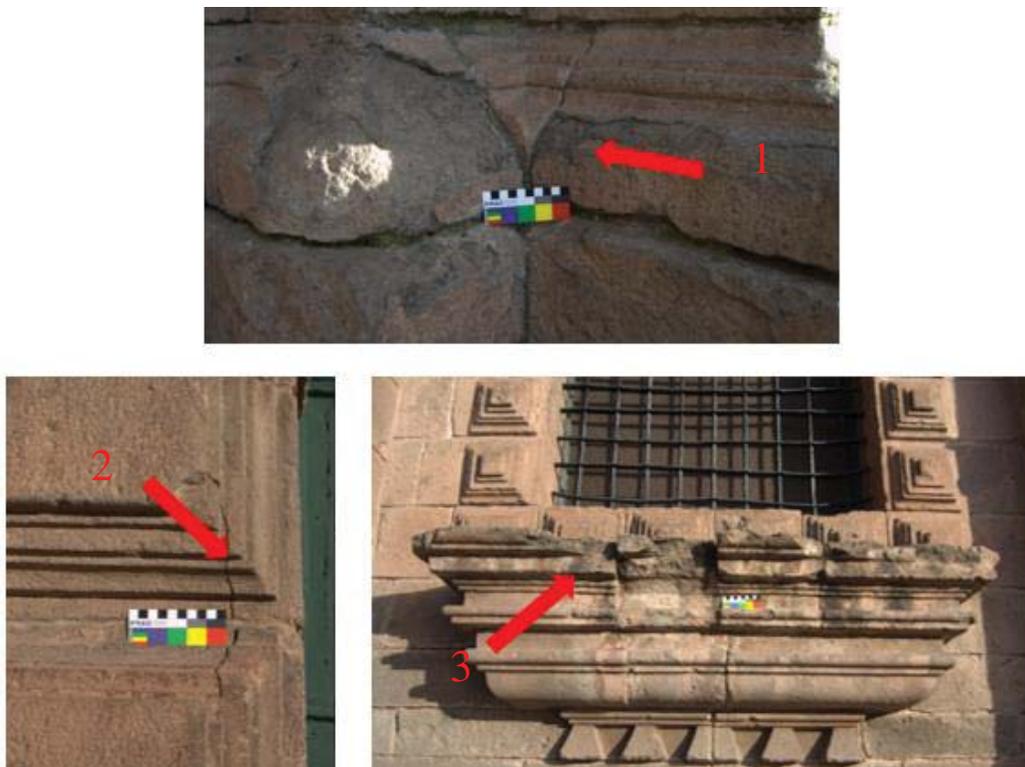
La Fachada Retablo del Paraninfo Universitario de Cusco, también presenta Patologías Lítica Mecánicas. Estas se ubican en los sectores A-1, A-2 y A-3 (Imagen N° 30).

Imagen N° 30. Efectos de las Patologías Mecánicas: 1. Descamación, 2. Fisuras y 3. Fracturas. Fachada Retablo del Parainfo Universitario de Cusco. (Fuente: Propia).

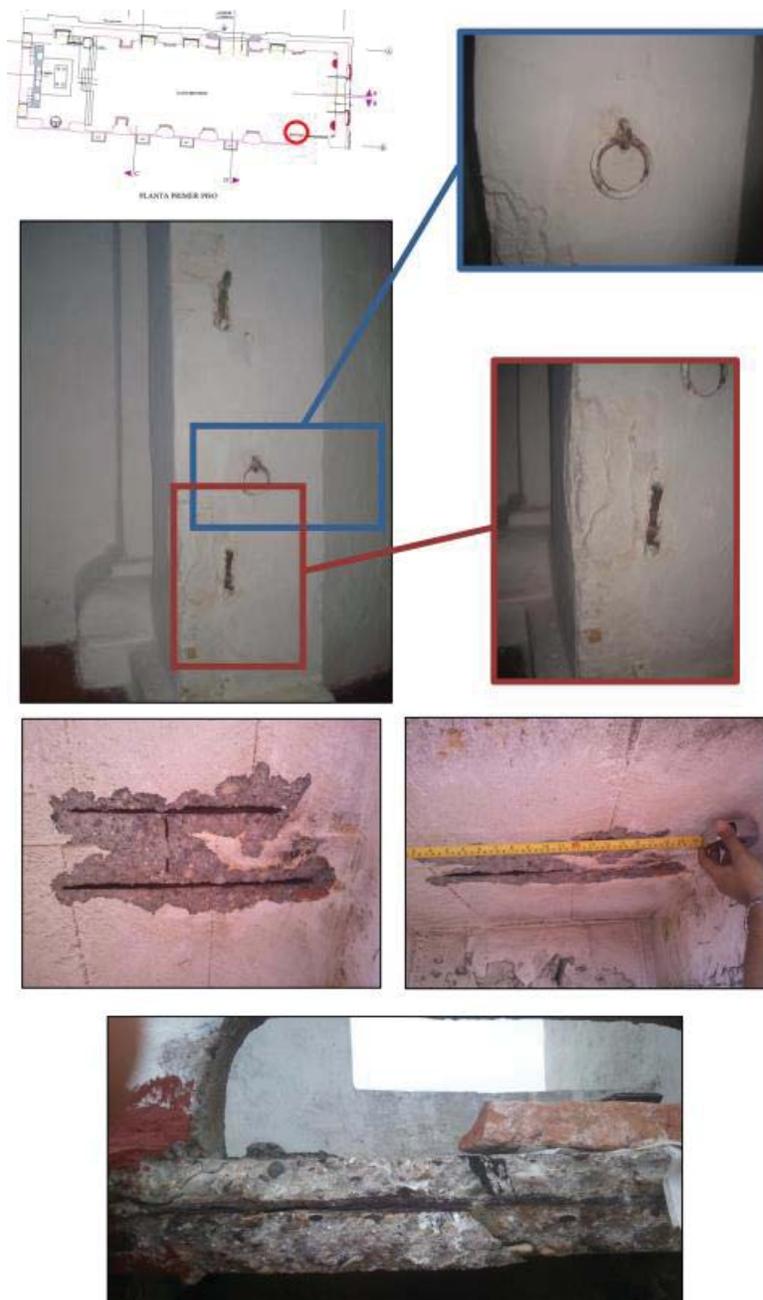
Imagen N° 31. Patologías Químicas: Corrosión y Oxidación. (Fuente: Evaluación y Diagnóstico Patológico de la Iglesia Santo Toribio de Mogrovejo de Cartagena de Indias. Gerardo L. Bustamante Martelo y Jorge L. Castillo Brieva, pág. 62).

- Eflorescencias.
- Oxidaciones y corrosiones.
- Erosión química.

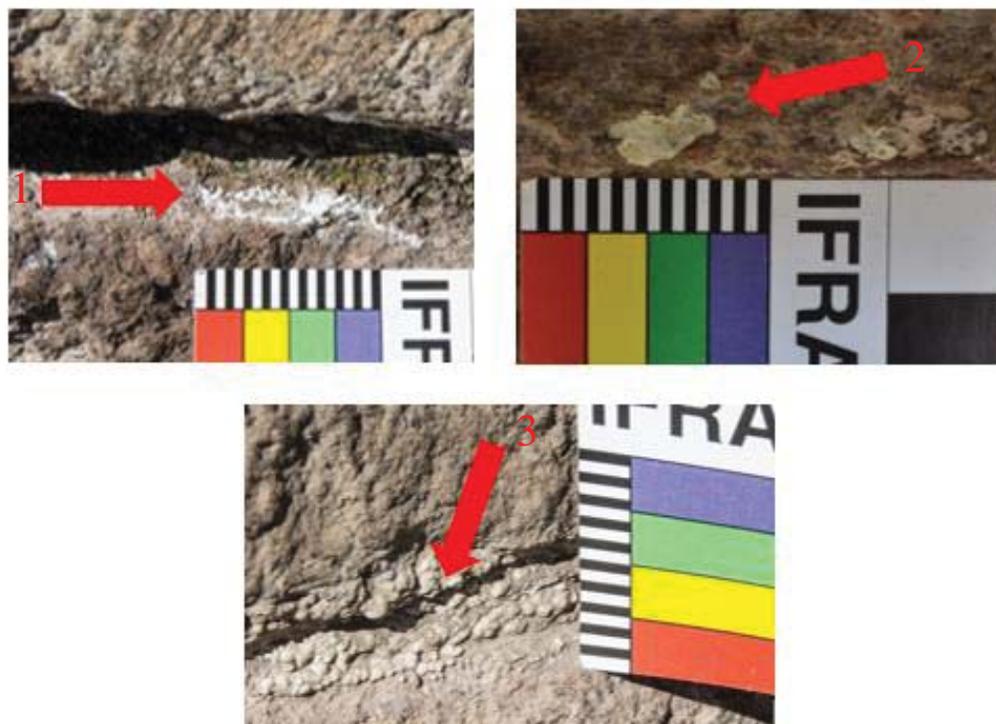
Igualmente, la Fachada Retablo del Paraninfo Universitario-Cusco, presenta Patologías Líticas Químicas: Eflorescencia y Costras (Imagen N° 32). Estas se encuentran asociadas a manchas de humedad y a depósitos de excretas de palomas en los Sectores A-1 y A-3, de la fachada retablo del Paraninfo Universitario-Cusco

Imagen N° 32. Patologías Químicas: Eflorescencia (1 y 3) y Costras (2) en la Fachada Retablo del Paraninfo Universitario de Cusco (Fuente: Propia).

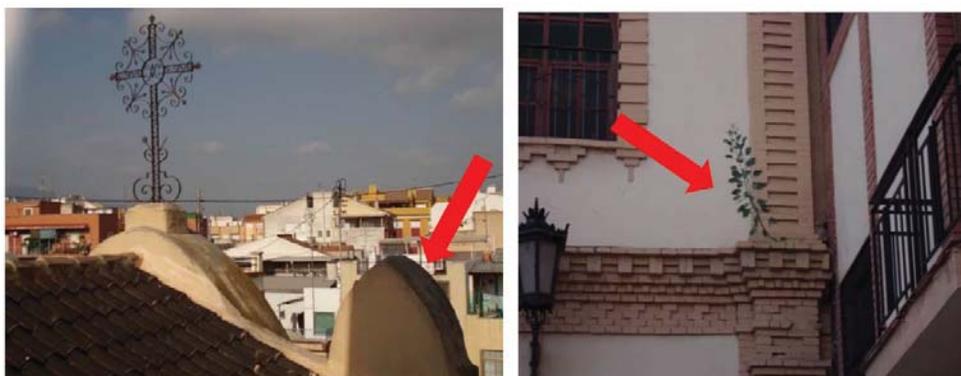
Imagen N° 33. Efectos de las Patologías Biológicas presentes en la Iglesia Parroquial de la Purísima Concepción. (Fuente: Esteban Nicolás Herrero, 2014, p. 161).

“En nuestro templo, la patología viene ocasionada por una mala concepción a la hora de solucionar la bajante pluvial de la cubierta horizontal de grava, que cubre los salones parroquiales; donde la salida del agua que circula a través de la bajante se realiza justo en la superficie de uno de los zócalos pétreos, situado en la fachada lateral, lindante con la calle Lorca. Al cabo de dos meses esta patología se ha transformado, con la ayuda de la contaminación atmosférica, en costra negra, donde incluso se puede apreciar cómo ha crecido una planta en el zócalo (Imagen N° 34). (Esteban Nicolás Herrero, 2014, p. 161)

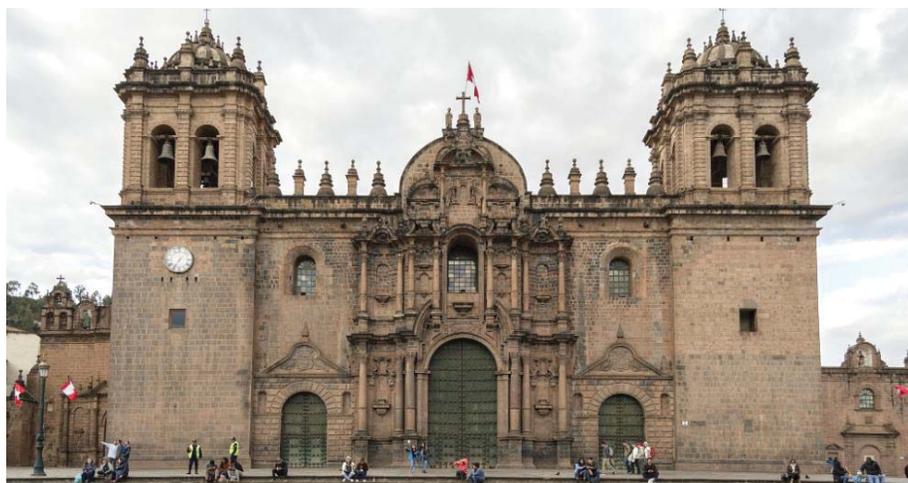
Fotografía N° 31. Fachada Retablo de la Catedral de Cusco (Fuente propia).

La Catedral de Cusco es una edificación de carácter religioso monumental, construido en la época virreinal, su estilo pertenece al barroco andino. Con diseño de Portada Mayor Cusqueño descrito por el clérigo San Cristóbal (2002), está edificado en andesita o andesita basáltica (ver fotografía N° 31).

La fachada de la Catedral de Cusco es una estructura que presenta los 4 grupos de patologías líticas, variando de intensidad en sus manifestaciones, estas Patologías se encuentran representadas en los cuadros comparativos N° 17 al N° 20, sobre los que volveremos en detalle más adelante.

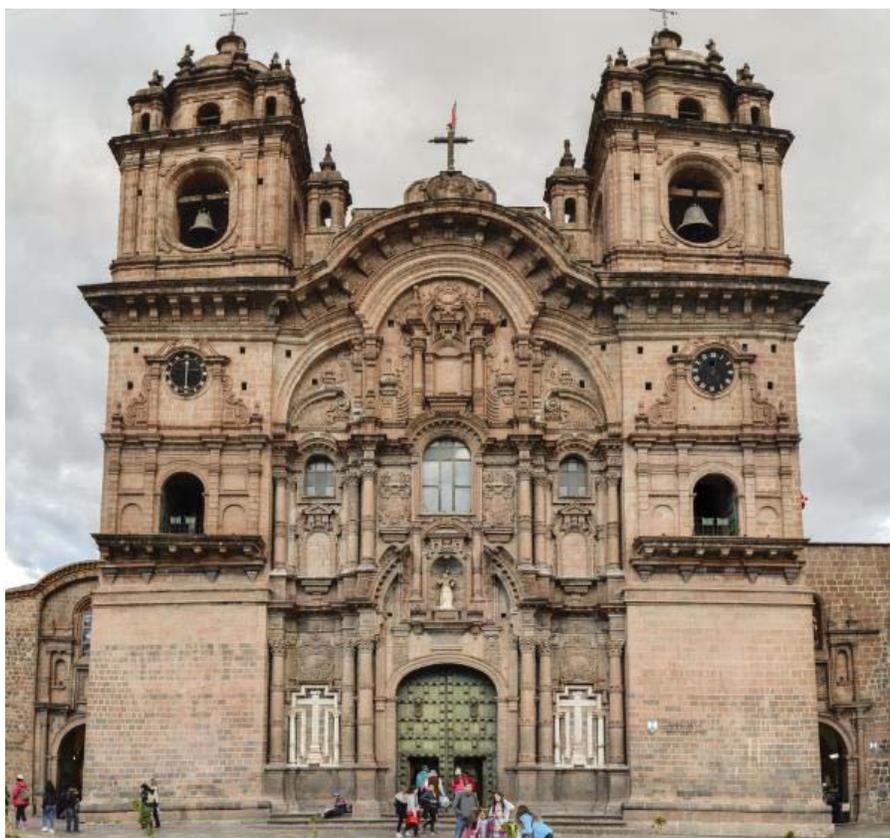
Fotografía N° 32. Fachada Retablo de la Compañía de Jesús (Fuente propia).

La Compañía de Jesús es una edificación de carácter religioso monumental construido en la época virreinal. Es la fachada retablo más elaborada del Centro Histórico de Cusco. Su estilo pertenece al barroco andino, con un diseño de portada mayor cusqueña descrito por el sacerdote San Cristóbal (2002), está edificado en andesita o andesita basáltica (ver fotografía N° 32).

La fachada portada de la Compañía de Jesús presenta los 4 grupos de patologías líticas propuestas en la investigación, variando de intensidad en sus manifestaciones, estas Patologías se enseñan en los cuadros de comparación N° 17 al N° 20.

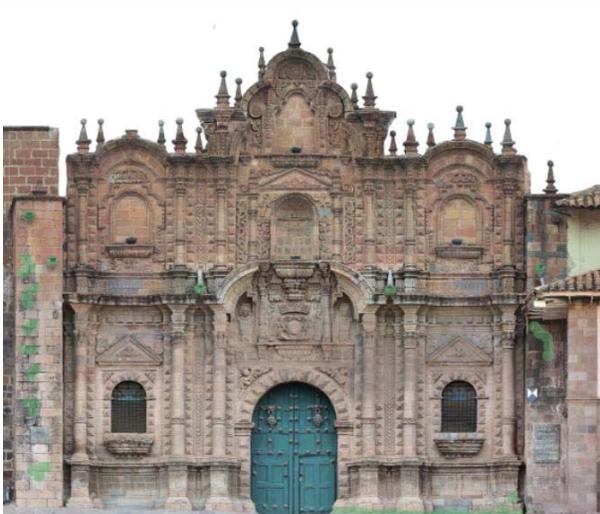
Lesión:	Presencia de algas				
Tipo:	Extrusivo			Secundario	
Características físicas: Organismos microscópicos de coloración verde a pardo, se aglutinan en colonias dispersas de textura viscosa.

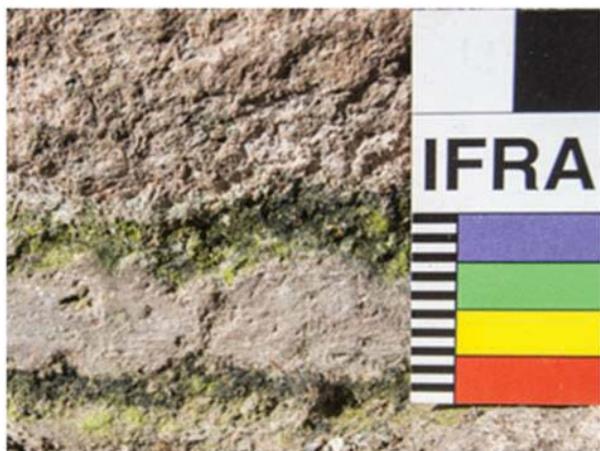
UNIVERSIDAD NACIONAL DE SAN ANTONIO ABAD DEL CUSCO					
FACULTAD DE DERECHO Y CIENCIAS SOCIALES					
ESCUELA PROFESIONAL DE ARQUEOLOGÍA					
Lugar: Fachada Retablo del Paraninfo Universitario		Daño: leve	FICHA N° 01		
Patología Biológica

Alga	
Características de grupo: Se reproduce por esporas y presenta en lugares con gran incidencia de humedad y radiación solar					
Agentes de distribución: Se distribuye por medio del aire, agua, aves y población humana que llevan las esporas.				Fotografía de Ubicación N° 01	
Diagnóstico: Aumenta su volumen en meses de lluvia y disminuye en meses de sequía. Ocasiona una coloración verde en la escorrentía de agua.

Posibles tratamientos: <ul style="list-style-type: none"> • Limpieza mecánica con escobillas. • Limpieza química. • Lavado de los líticos con jabón carbólico.

Pronóstico: De tratarse esta patología el monumento conservara una coloración uniforme en toda su fachada, evitando variaciones de color y surgimiento de otras patologías		Fotografía de detalle N° 01			
Observaciones: El sistema de descarga de agua de la cubierta tiene que ser reparado y mejorado, para evitar las marcas de agua que ocasionan los factores ideales para la presencia de algas.

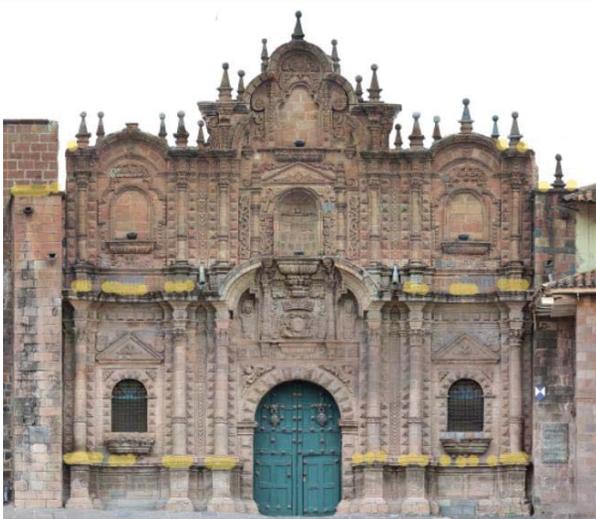
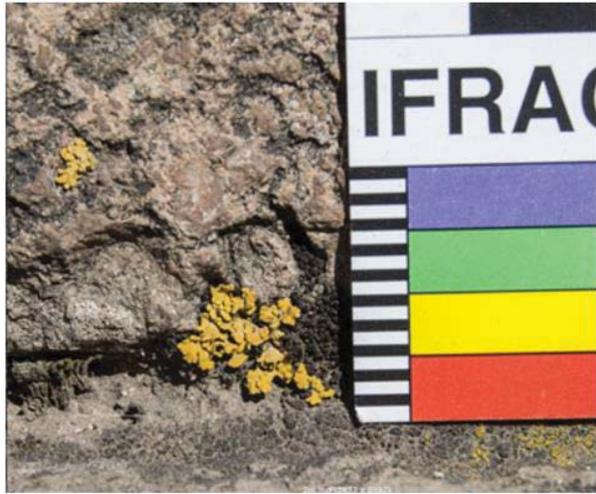
UNIVERSIDAD NACIONAL DE SAN ANTONIO ABAD DEL CUSCO		
FACULTAD DE DERECHO Y CIENCIAS SOCIALES		
ESCUELA PROFESIONAL DE ARQUEOLOGÍA		
Lugar: Fachada Retablo del Paraninfo Universitario	Daño: Medio	FICHA N° 02
Patología Biológica

Liquen</p>
Lesión:	Presencia de líquenes	
Tipo	Extrusivo Vegetal	
Características físicas: Organismos vegetales de forma redondeada con tamaños milimétricos o centimétricos, de carácter incrustante de color gris claro y naranja.		
Características de grupo: Se reproduce por esporas y presenta en cualquier superficie		
Agentes de distribución: Se distribuye por medio del aire, agua, aves y población humana que llevan las esporas.		
Diagnóstico: Aumenta su volumen paulatinamente. Perdida de uniformidad de color. Degradación del material lítico.		
Posibles tratamientos: <ul style="list-style-type: none"> • Limpieza mecánica con escobillas. • Limpieza mecánica con escarpelo • Limpieza química. • Lavado de los líticos con jabón carbólico.

Pronóstico: De tratarse esta patología el monumento, conservara su integridad, evitando variaciones de color, degradación del material lítico y surgimiento de otras patologías.		
Observaciones: Las zonas afectadas como los líquenes son muy reducidas por el momento y tendrían que tratarse lo antes posible.

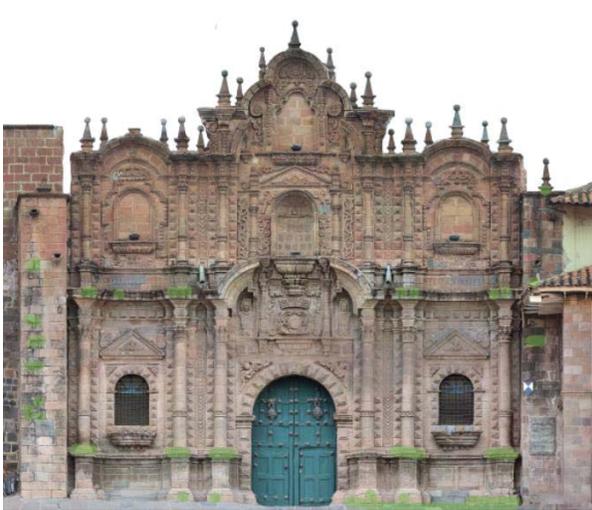
Lesión:	Presencia de musgo			
Tipo	Extrusivo			Vegetal
Características físicas: organismos microscópico vegetal que forman masas acolchonadas de color verde, crea micro suelos				
Características de grupo: Se reproduce por esporas y presenta en cualquier superficie con incidencia de humedad				
Agentes de distribución: Se distribuye por medio del aire, agua, aves y población humana que llevan las esporas.

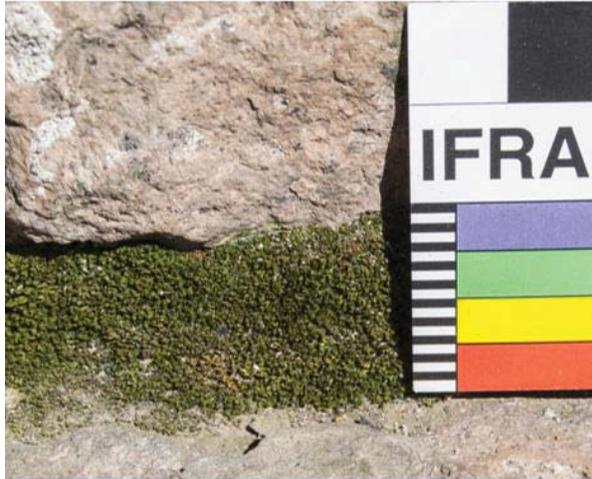
Pronóstico: de tratarse esta patología el monumento, conservara su integridad, evitando variaciones de color y aglomeramiento de tierra.		Fotografía de detalle N° 03		
Observaciones: las zonas afectadas como el musgo se encuentran entre los sillares líticos exactamente en el mortero.

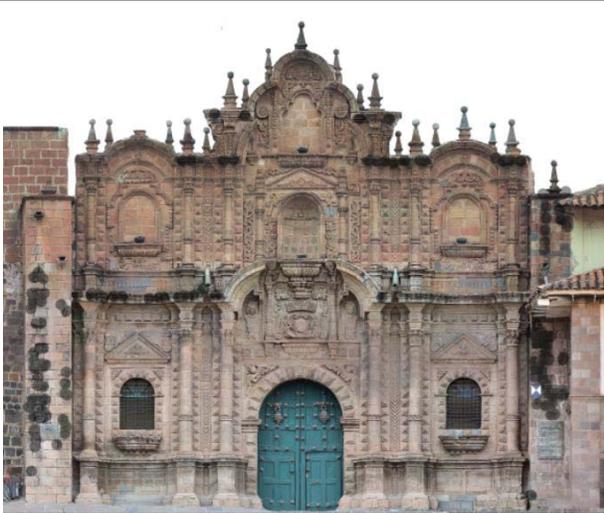
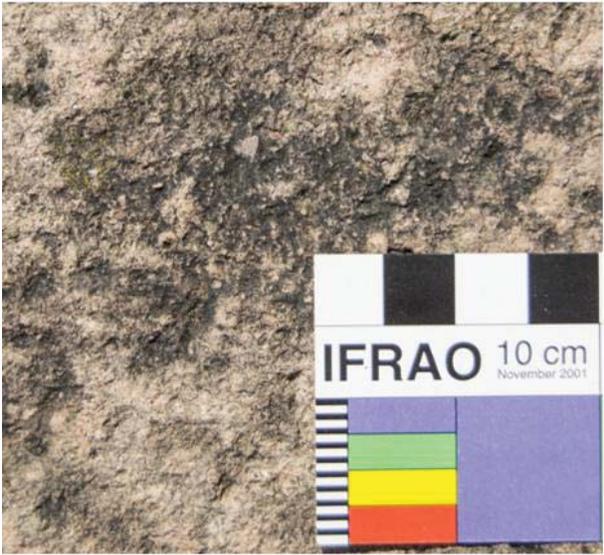
Hongo		
Fotografía de Ubicación N° 04

Fotografía de detalle N° 04		
<p>Observaciones: las zonas afectadas como los hongos se encuentran en la marca de las chorreras de agua de las gárgolas y lugares donde se puede depositar el agua por periodos largos.</p>

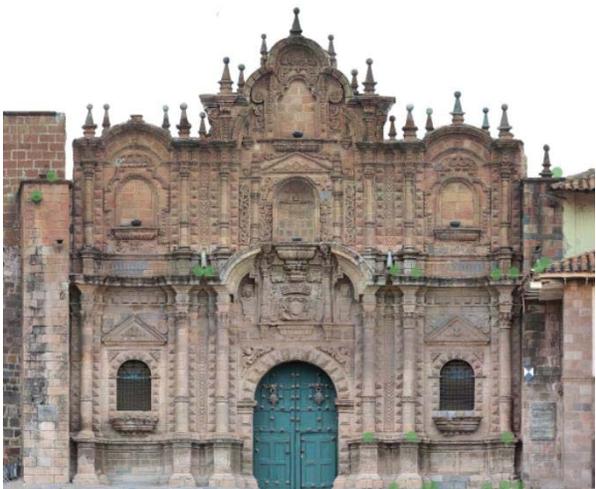
Lesión:	Presencia de hierbas				
Tipo	Extrusivo			Vegetal	
Características físicas: Seres vivos de carácter vegetal, con raíces, tallos, hojas y flores. Plantas superiores, se encuentran en diferentes especies.

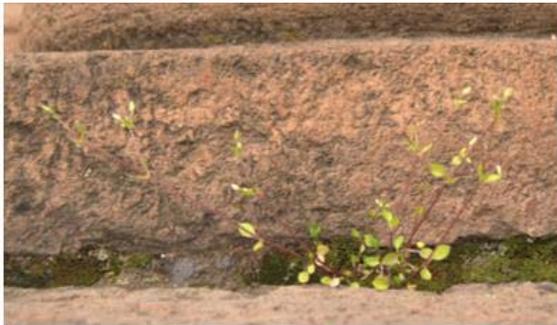
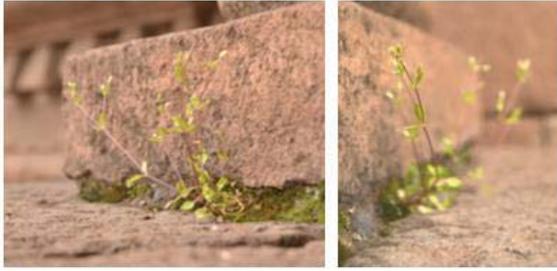
UNIVERSIDAD NACIONAL DE SAN ANTONIO ABAD DEL CUSCO					
FACULTAD DE DERECHO Y CIENCIAS SOCIALES					
ESCUELA PROFESIONAL DE ARQUEOLOGÍA					
Lugar: Fachada Retablo del Paraninfo Universitario		Daño: leve	FICHA N° 05-1		
Patología Biológica

Plantas Superiores	
Características de grupo: Se reproduce por semillas y presenta en cualquier superficie suave o con cantidad de suelo y abono.					
Agentes de distribución: Se distribuye por medio del aire, agua, aves y población humana que llevan las semillas.					
Diagnóstico: Aumenta su volumen paulatinamente en meses de lluvia pero reducen drásticamente en temporada de secas, dejando raíces y material orgánico.		Fotografía de Ubicación N° 05-1

Posibles tratamientos:

Pronóstico: de tratarse esta patología el monumento, conservara su integridad, evitando incrustación de raíces y un mal aspecto.		Fotografía de detalle N° 05-1			
Observaciones: las zonas afectadas como las plantas superiores tienen alguna apertura en la estructura que facilita la penetración de la raíz a fuentes de nutrientes y humedad

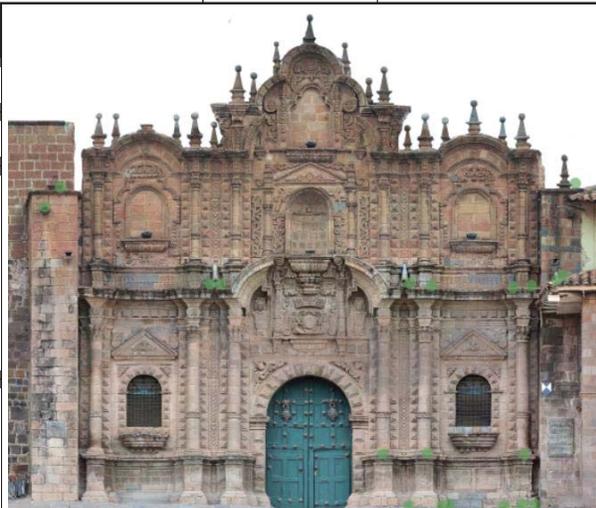
Fotografía de Ubicación N° 05-2

UNIVERSIDAD NACIONAL DE SAN ANTONIO ABAD DEL CUSCO		
FACULTAD DE DERECHO Y CIENCIAS SOCIALES		
ESCUELA PROFESIONAL DE ARQUEOLOGÍA		
Lugar: Fachada Retablo del Paraninfo Universitario	Daño: leve	FICHA N° 05-2
Patología Biológica		
Lesión:	Presencia de hierbas	
Tipo	Extrusivo	Vegetal
<p>Características físicas: Seres vivos de carácter vegetal, con raíces, tallos, hojas y flores. Plantas superiores, se encuentran en diferentes especies.</p>		
<p>Características de grupo: Se reproduce por semillas y presenta en cualquier superficie suave o con cantidad de suelo y abono.</p>		
<p>Agentes de distribución: Se distribuye por medio del aire, agua, aves y población humana que llevan las semillas.</p>		
<p>Diagnóstico: Aumenta su volumen paulatinamente en meses de lluvia pero reducen drásticamente en temporada de secas, dejando raíces y material orgánico.</p>		
<p>Posibles tratamientos:</p> <ul style="list-style-type: none"> • Limpieza mecánica con escobillas. • Limpieza mecánica con escarpelo. • Limpieza mecánica con pinzas.

Plantas Superiores

<p>Pronóstico: de tratarse esta patología el monumento, conservara su integridad, evitando incrustación de raíces y un mal aspecto.</p>		
<p>Observaciones: las zonas afectadas como las plantas superiores tienen alguna apertura en la estructura que facilita la penetración de la raíz a fuentes de nutrientes y humedad</p>

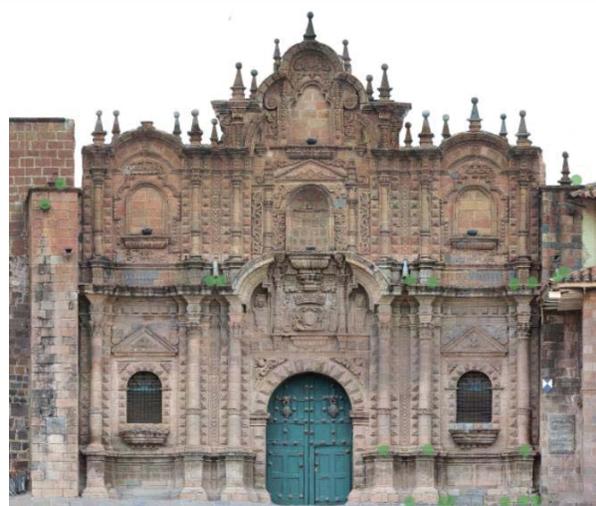
Fotografía de Ubicación N° 05-3

UNIVERSIDAD NACIONAL DE SAN ANTONIO ABAD DEL CUSCO		
FACULTAD DE DERECHO Y CIENCIAS SOCIALES		
ESCUELA PROFESIONAL DE ARQUEOLOGÍA		
Lugar: Fachada Retablo del Paraninfo Universitario	Daño: leve	FICHA N° 05-3
Patología Biológica		
Lesión:	Presencia de hierbas	
Tipo	Extrusivo	Vegetal
<p>Características físicas: Seres vivos de carácter vegetal, con raíces, tallos, hojas y flores. Plantas superiores, se encuentran en diferentes especies.</p>		
<p>Características de grupo: Se reproduce por semillas y presenta en cualquier superficie suave o con cantidad de suelo y abono.</p>		
<p>Agentes de distribución: Se distribuye por medio del aire, agua, aves y población humana que llevan las semillas.</p>		
<p>Diagnóstico: Aumenta su volumen paulatinamente en meses de lluvia pero reducen drásticamente en temporada de secas, dejando raíces y material orgánico.</p>		
<p>Posibles tratamientos:</p> <ul style="list-style-type: none"> • Limpieza mecánica con escobillas. • Limpieza mecánica con escarpelo. • Limpieza mecánica con pinzas.

Plantas Superiores

<p>Pronóstico: de tratarse esta patología el monumento, conservara su integridad, evitando incrustación de raíces y un mal aspecto.</p>		
<p>Observaciones: las zonas afectadas como las plantas superiores tienen alguna apertura en la estructura que facilita la penetración de la raíz a fuentes de nutrientes y humedad</p>

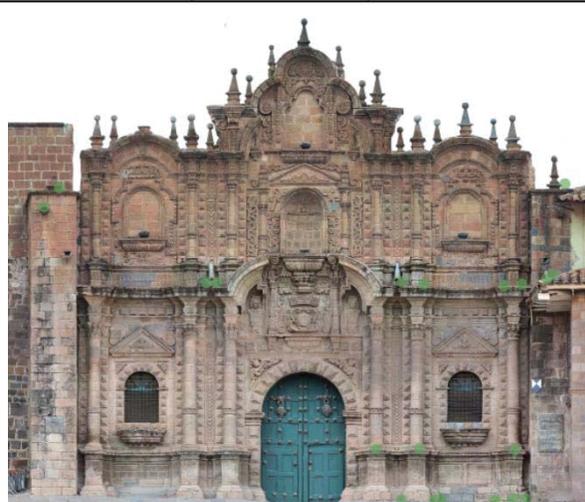
Fotografía de Ubicación N° 05-4

UNIVERSIDAD NACIONAL DE SAN ANTONIO ABAD DEL CUSCO		
FACULTAD DE DERECHO Y CIENCIAS SOCIALES		
ESCUELA PROFESIONAL DE ARQUEOLOGÍA		
Lugar: Fachada Retablo del Paraninfo Universitario	Daño: leve	FICHA N° 05-4
Patología Biológica		
Lesión:	Presencia de pastos	
Tipo	Extrusivo	Vegetal
<p>Características físicas: Seres vivos de carácter vegetal, con raíces, tallos, hojas y flores. Plantas superiores, se encuentran en diferentes especies.</p>		
<p>Características de grupo: Se reproduce por semillas y presenta en cualquier superficie suave o con cantidad de suelo y abono.</p>		
<p>Agentes de distribución: Se distribuye por medio del aire, agua, aves y población humana que llevan las semillas.</p>		
<p>Diagnóstico: Aumenta su volumen paulatinamente en meses de lluvia pero reducen drásticamente en temporada de secas, dejando raíces y material orgánico.</p>		
<p>Posibles tratamientos:</p> <ul style="list-style-type: none"> • Limpieza mecánica con escobillas. • Limpieza mecánica con escarpelo. • Limpieza mecánica con pinzas.

Plantas Superiores

<p>Pronóstico: de tratarse esta patología el monumento, conservara su integridad, evitando incrustación de raíces y un mal aspecto.</p>		
<p>Observaciones: las zonas afectadas como las plantas superiores tienen alguna apertura en la estructura que facilita la penetración de la raíz a fuentes de nutrientes y humedad</p>

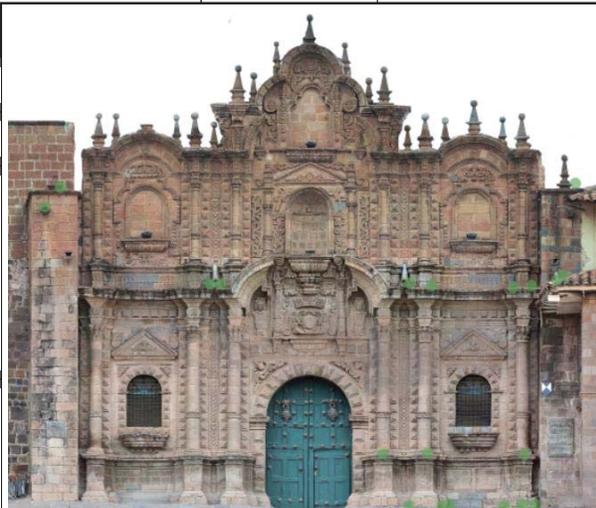
Fotografía de Ubicación N° 05-5

UNIVERSIDAD NACIONAL DE SAN ANTONIO ABAD DEL CUSCO		
FACULTAD DE DERECHO Y CIENCIAS SOCIALES		
ESCUELA PROFESIONAL DE ARQUEOLOGÍA		
Lugar: Fachada Retablo del Paraninfo Universitario	Daño: leve	FICHA N° 05-5
Patología Biológica		
Lesión:	Presencia de arbusto	
Tipo	Extrusivo	Vegetal
<p>Características físicas: Seres vivos de carácter vegetal, con raíces, tallos, hojas y flores. Plantas superiores, se encuentran en diferentes especies.</p>		
<p>Características de grupo: Se reproduce por semillas y presenta en cualquier superficie suave o con cantidad de suelo y abono.</p>		
<p>Agentes de distribución: Se distribuye por medio del aire, agua, aves y población humana que llevan las semillas.</p>		
<p>Diagnóstico: Aumenta su volumen paulatinamente en meses de lluvia pero reducen drásticamente en temporada de secas, dejando raíces y material orgánico.</p>		
<p>Posibles tratamientos:</p> <ul style="list-style-type: none"> • Limpieza mecánica con escobillas. • Limpieza mecánica con escarpelo. • Limpieza mecánica con pinzas.

Plantas Superiores

<p>Pronóstico: de tratarse esta patología el monumento, conservara su integridad, evitando incrustación de raíces y un mal aspecto.</p>		
<p>Observaciones: las zonas afectadas como las plantas superiores tienen alguna apertura en la estructura que facilita la penetración de la raíz a fuentes de nutrientes y humedad</p>

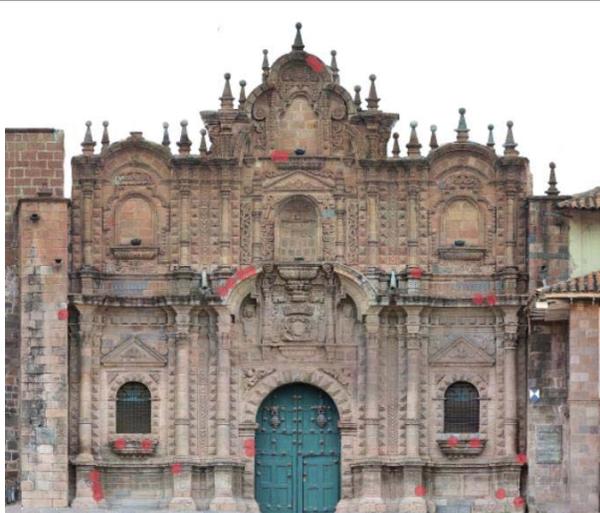
UNIVERSIDAD NACIONAL DE SAN ANTONIO ABAD DEL CUSCO		
FACULTAD DE DERECHO Y CIENCIAS SOCIALES		
ESCUELA PROFESIONAL DE ARQUEOLOGÍA		
Lugar: Fachada Retablo del Paraninfo Universitario	Daño: Grave	FICHA N° 06
Patología mecánica		
Lesión:	Grieta en los líticos	
Tipo	Intrusivo	Mantenimiento
<p>Características físicas: grietas individualizadas, claramente visible a simple vista, que suponen separación entre las dos partes, son pequeñas con una apertura menor de 0.1 m.m.</p>		
<p>Características de grupo: Estas pueden producir humedades, erosiones físicas y desprendimiento.</p>		
<p>Agentes de distribución: Se pueden deber al intemperismo, defectos de la piedra, problemas estéticos o rejuntados con morteros demasiado duros. El factor más común son los sismos en micro y gran escala</p>		
<p>Diagnóstico: pueden verse a simple vista en diferentes partes del retablo como en partes estructurales.</p>		
<p>Posibles tratamientos:</p> <ul style="list-style-type: none"> • Uso de adhesivos. • Acrilización de lito dañado. • Cambio o restitución de lítico dañado por uno nuevo.

Grieta
Fotografía de Ubicación N° 06

<p>Pronóstico: de tratarse esta patología el monumento, conservara su integridad, evitando procesos de erosión y desprendimientos de material lítico.</p>

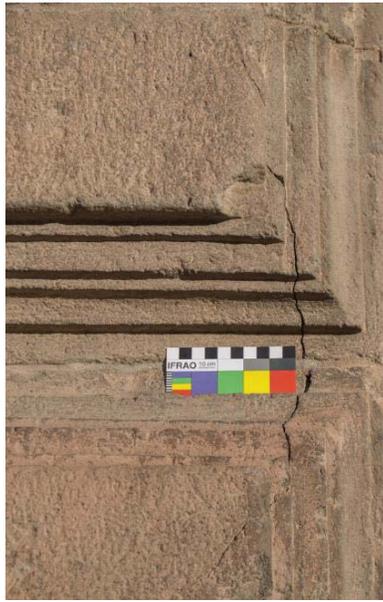
Fotografía de detalle N° 06
<p>Observaciones: las grietas también pueden ser causadas por vibraciones debidas por sismos, el fuego y las heladas. Las grietas que se observan en las piedras labradas pueden denominarse como fracturas o diaclasas.</p>

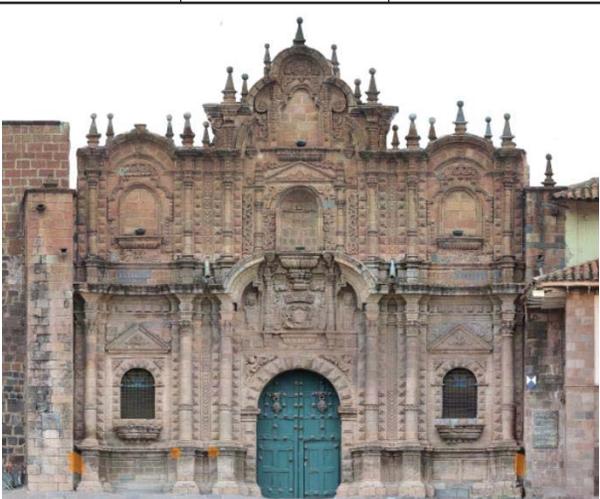
UNIVERSIDAD NACIONAL DE SAN ANTONIO ABAD DEL CUSCO		
FACULTAD DE DERECHO Y CIENCIAS SOCIALES		
ESCUELA PROFESIONAL DE ARQUEOLOGÍA		
Lugar: Fachada Retablo del Paraninfo Universitario	Daño: Medio	FICHA N° 07
Patología mecánica		
Lesión:	Presencia de ampollas	
Tipo	Intrusivo	Mantenimiento
<p>Características físicas: elevaciones semiesféricas rellenas de aire en la superficie de la piedra como resultado del desprendimiento de la lámina exterior de la piedra.</p> <p>Características de grupo: Estas pueden producir, erosiones físicas y desprendimiento de superficie.</p> <p>Agentes de distribución: Se pueden deber a la acción de la humedad y las sales solubles.</p> <p>Diagnóstico: Aumenta su volumen llegando a explotar por causas propias o impacto por terceros.</p> <p>Posibles tratamientos:</p> <ul style="list-style-type: none"> • Uso de adhesivos. • Acrilización de lito dañado. • Cambio o restitución de lítico dañado por uno nuevo. <p>Pronóstico: de tratarse esta patología el monumento, conservara su integridad, evitando procesos de erosión y desprendimientos de material lítico.</p>

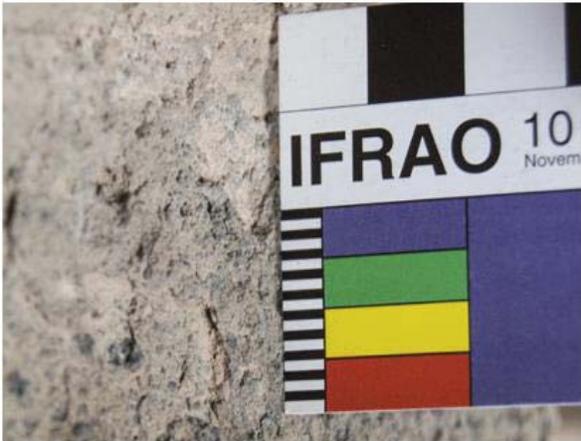
<p style="text-align: center;">Fotografía de detalle N° 07</p>		
<p>Observaciones: Las ampollas son conocidas con diferentes nombres como criptoeflorencias, vesículas y vesiculacion. Son fáciles de dañar por encontrarse en las partes bajas del retablo.</p>

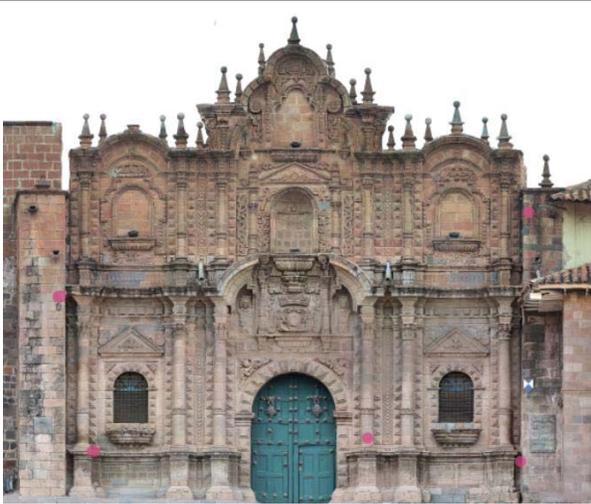
UNIVERSIDAD NACIONAL DE SAN ANTONIO ABAD DEL CUSCO		
FACULTAD DE DERECHO Y CIENCIAS SOCIALES		
ESCUELA PROFESIONAL DE ARQUEOLOGÍA		
Lugar: Fachada Retablo del Paraninfo Universitario	Daño: Grave	FICHA N° 08
Patología mecánica		
Lesión:	Estallido	
Tipo	Intrusivo	Mantenimiento
<p>Características físicas: pérdida de superficie del lítico debido a tensiones internas, se manifiestan normalmente por desprendimientos en forma de un cráter con bordes irregulares.</p>		
<p>Características de grupo: se confunden con pérdida por impacto.</p>		
<p>Agentes de distribución: Se pueden deber al uso inadecuado de morteros, mala distribución de carga y una inadecuada intervención de los cimientos</p>		
<p>Diagnóstico: pérdida de superficie e integridad del lítico, por presión en su lados de impacto.</p>		
<p>Posibles tratamientos:</p> <ul style="list-style-type: none"> • Uso de adhesivos. • Cambio o restitución del mortero. • Cambio o restitución de lítico dañado por uno nuevo.

<p>Pronóstico: de tratarse esta patología el monumento, conservara su integridad, evitando procesos de erosión y desprendimientos de material lítico.</p>

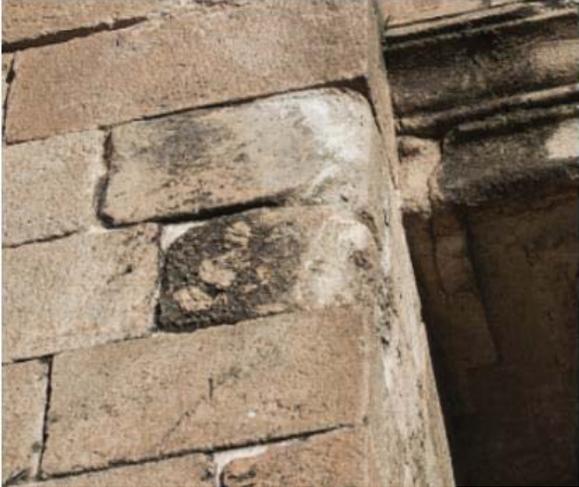
<p style="text-align: center;">Fotografía de detalle N° 08</p>		
<p>Observaciones: Los estallidos pueden ser causados por equilibrar mal la carga y usar un mortero de mayor dureza que el lítico. Teniendo como termino equivalente a la eclosión.</p>
