***“ESTUDIO DE PATOLOGÍAS LÍTICAS: CASO FACHADA
RETABLO DEL PARANINFO UNIVERSITARIO CUSCO – 2013”***

TESIS PRESENTADA POR:
Bach. Arqlogo. JORGE LUIS ESPINOZA RIOS.

Para optar al Título Profesional de:
LICENCIADO EN ARQUEOLOGÍA.

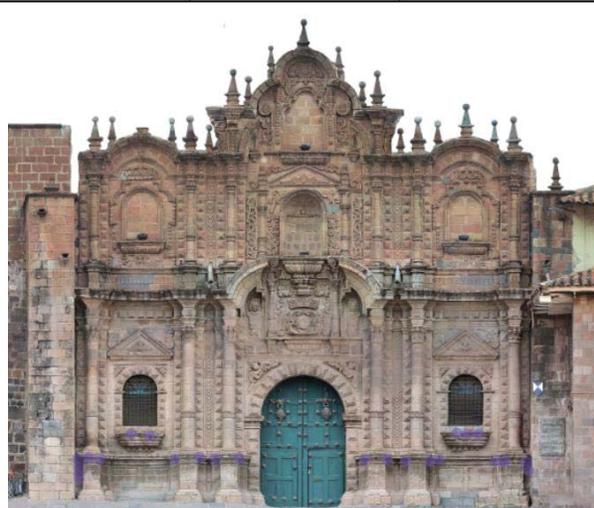
Fotografía de Ubicación N° 09

UNIVERSIDAD NACIONAL DE SAN ANTONIO ABAD DEL CUSCO		
FACULTAD DE DERECHO Y CIENCIAS SOCIALES		
ESCUELA PROFESIONAL DE ARQUEOLOGÍA		
Lugar: Fachada Retablo del Paraninfo Universitario	Daño: Grave	FICHA N° 09
Patología mecánica		
Lesión:	Disgregación	
Tipo	Intrusivo	Erosión y químico
<p>Características físicas: desprendimiento del material lítico en granos, puede ocurrir en la superficie como en profundidad.</p>		
<p>Características de grupo: el material lítico comienza a volverse arena y polvo debido al tamaño del grano.</p>		
<p>Agentes de distribución: Se produce a partir del uso de morteros (cemento no orgánico) dañinos para la piedra, humedad y presencia de sales que desintegran las piedras.</p>		
<p>Diagnóstico: el uso indebido de morteros de fragua rápida (cemento) y presencia de sales están ocasionando la pérdida de los valores arquitectónicos.</p>		
<p>Posibles tratamientos:</p> <ul style="list-style-type: none"> • Desalinización. • Cambio o restitución del mortero. • Cambio o restitución de lítico dañado por uno nuevo.

Disgregación

<p>Pronóstico: de tratarse esta patología el monumento, conservara su integridad, evitando procesos de erosión y desintegración de material lítico y el mortero que los une.</p>		
<p>Observaciones: La disgregación tiene diferentes subtipos siendo estos; la pulverización, disgregación sacaroidea y arenizacion las cuales ocasionan la pérdida del todo el lítico ocasionando su cambio.</p>

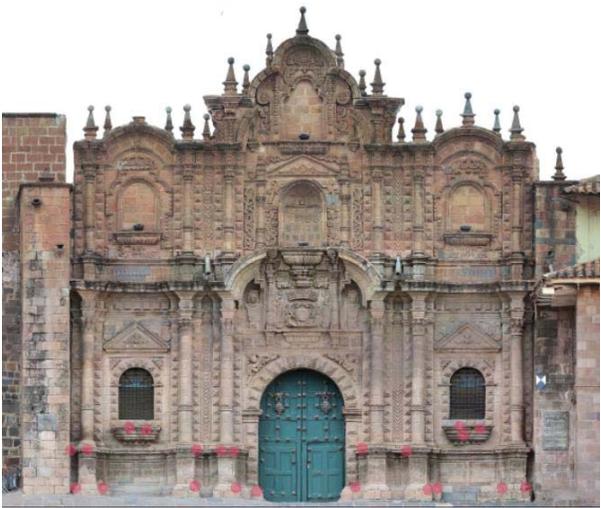
<p>Fragmentación</p>		
Fotografía de Ubicación N° 10

UNIVERSIDAD NACIONAL DE SAN ANTONIO ABAD DEL CUSCO		
FACULTAD DE DERECHO Y CIENCIAS SOCIALES		
ESCUELA PROFESIONAL DE ARQUEOLOGÍA		
Lugar: Fachada Retablo del Paraninfo Universitario	Daño: Grave	FICHA N° 10
Patología mecánica		
Lesión:	Fragmentación	
Tipo	Extrusivo	Mecánico
Características físicas: rotura parcial o total de la piedra en trozos o dimensiones variables, con formas volúmenes y tamaños irregulares.		
Características de grupo: se fragmenta en astillas finas o en roturas de pequeños pedazos de las aristas de un bloque.		
Agentes de distribución: Se pueden deber al uso inadecuado de morteros, mala distribución de carga, vandalismo y una inadecuada intervención de los cimientos		
Diagnóstico: pérdida de superficie e integridad del lítico, por presión en su lados de impacto. Llega a romper por la mitad líticos completos.		
Posibles tratamientos:		
<ul style="list-style-type: none"> • Cambio o restitución de líticos dañados. • Estudio estructural. • Estudio de mecánica de suelos

Pronóstico: de tratarse esta patología el monumento, conservara su integridad, estructural evitando colapsos o deformaciones en las columnas y muros.

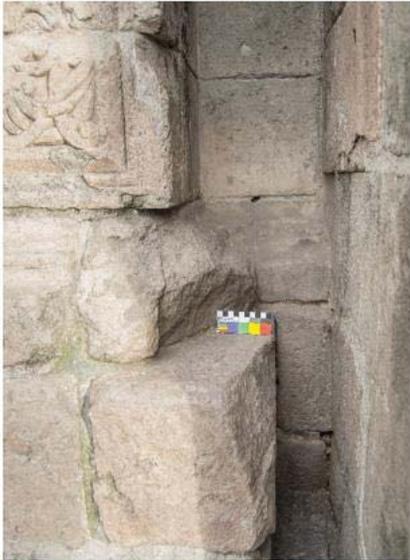
Fotografía de detalle N° 10		
Observaciones: La fragmentación puede aparecer cuando bloques de piedra están sujetos a sobre cargas. Las partes superiores e inferiores de las columnas son particularmente propensa a la fragmentación.

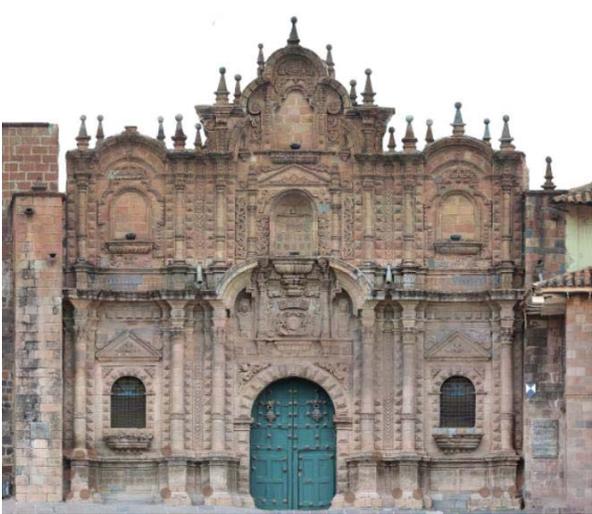
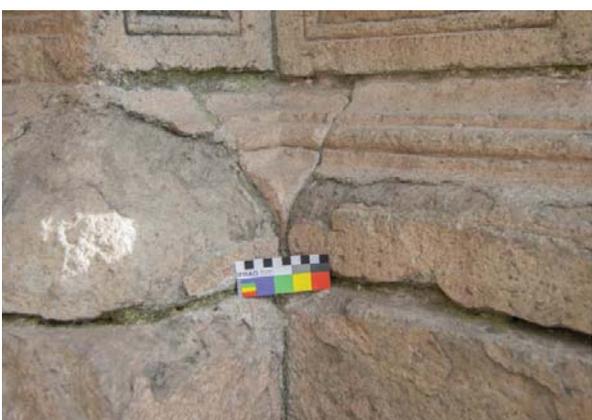
<p>Descamación</p>		
Fotografía de Ubicación N° 11

Fotografía de detalle N° 11		
<p>Observaciones: Presenta dos subtipos en algunos casos la microdescamacion y descamación perimetral.</p>

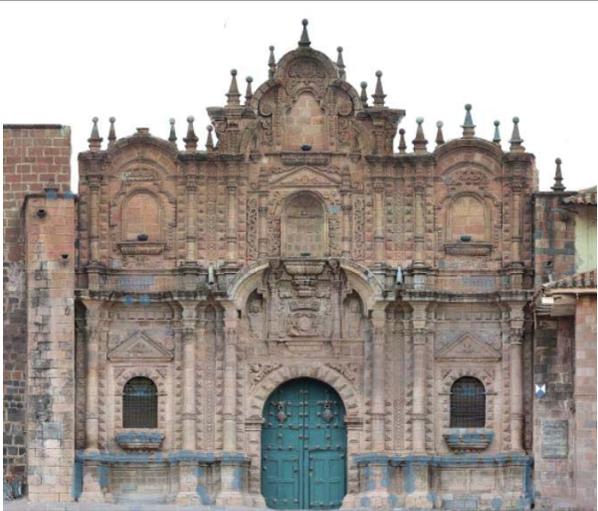
Erosión Física	
Fotografía de Ubicación N° 12

UNIVERSIDAD NACIONAL DE SAN ANTONIO ABAD DEL CUSCO			
FACULTAD DE DERECHO Y CIENCIAS SOCIALES			
ESCUELA PROFESIONAL DE ARQUEOLOGÍA			
Lugar: Fachada Retablo del Paraninfo Universitario		Daño: Medio	FICHA N° 12
Patología Física			
Lesión:		Erosión Física	
Tipo	Extrusivo	Mecánica	
Características físicas: pérdida de superficie original del lítico debido a una gran cantidad o variedad de razones patologías líticas.			
Características de grupo: pérdida de superficie con suavizado de las imágenes.			
Agentes de distribución: la erosión puede tener causas naturales o antrópicas. Se puede deber a procesos químicos, físicos y biológicos.			
Diagnóstico: pérdida de superficie e integridad del lítico, por diferentes procesos.			
Posibles tratamientos:			
<ul style="list-style-type: none"> • Protección del lítico. • Creación de una pátina protectora. • Cambio o restitución de lítico dañado por uno nuevo. 			
Pronóstico: de tratarse esta patología el monumento, conservara su integridad, evitando procesos de erosión.

Observaciones: se presentan subtipos, como erosión diferencial, redondeamiento e incremento de rugosidad.

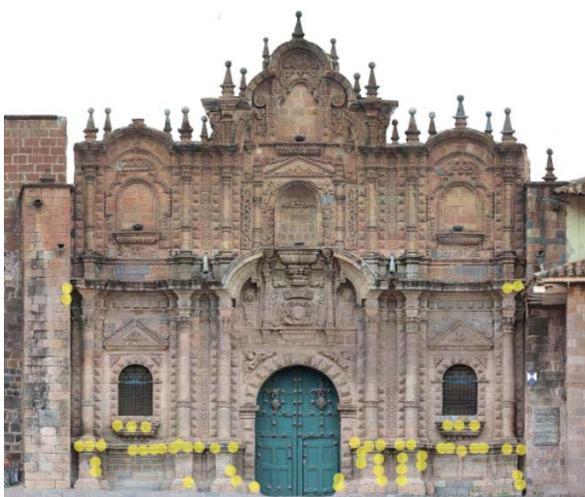
Daños mecánicos</p> <p style="text-align: center;">Fotografía de Ubicación N° 13</p>

UNIVERSIDAD NACIONAL DE SAN ANTONIO ABAD DEL CUSCO		
FACULTAD DE DERECHO Y CIENCIAS SOCIALES		
ESCUELA PROFESIONAL DE ARQUEOLOGÍA		
Lugar: Fachada Retablo del Paraninfo Universitario	Daño: Grave	FICHA N° 13
Patología mecánica		
Lesión:	Daños mecánicos	
Tipo	Extrusivo	Mecánico
Características físicas: pérdida de material debido a acciones mecánicas.		
Características de grupo: pueden ser por impacto, presión, etc.		
Agentes de distribución: El ser humano es el agente principal de forma directa o indirecta.		
Diagnóstico: pérdida de superficie e integridad del lítico, por impactos y vandalismo.		
Posibles tratamientos:		
<ul style="list-style-type: none"> • Uso de adhesivos. • Restitución del faltante. • Cambio o restitución de lítico dañado por uno nuevo. 		
Pronóstico: De tratarse esta patología el monumento, conservara su integridad, evitando procesos de desprendimientos de material lítico.

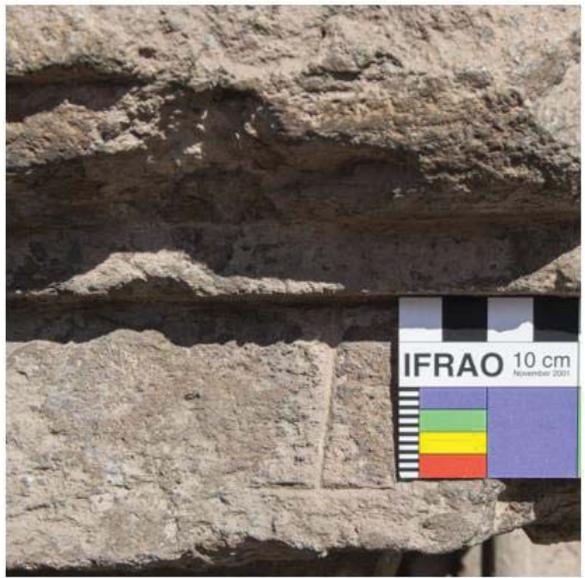
<p style="text-align: center;">Fotografía de detalle N° 13</p>

Observaciones: el mayor caso de los daños es de origen antrópico.

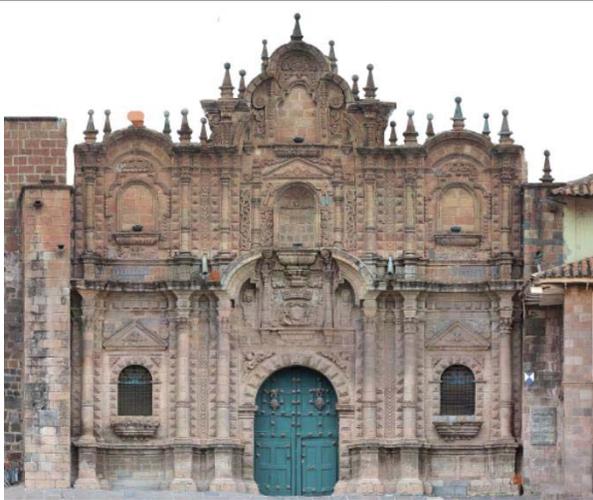
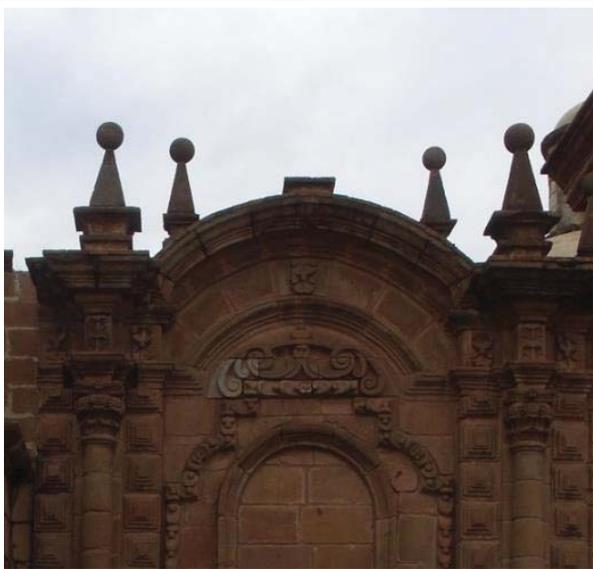
Faltante		
Fotografía de Ubicación N° 14

Fotografía de detalle N° 14		
Observaciones: se conoce como laguna, falta, pérdida de material.

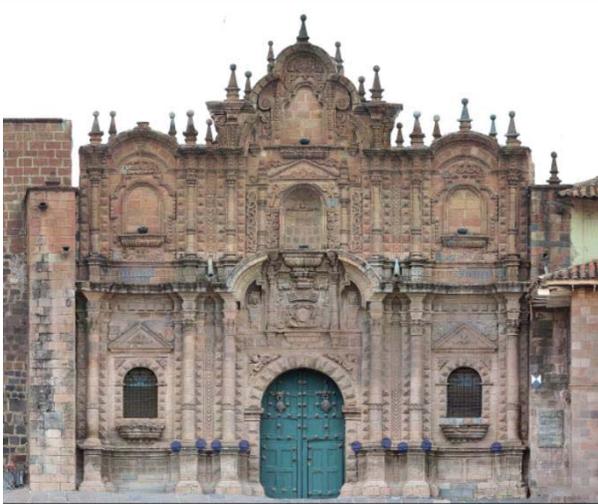
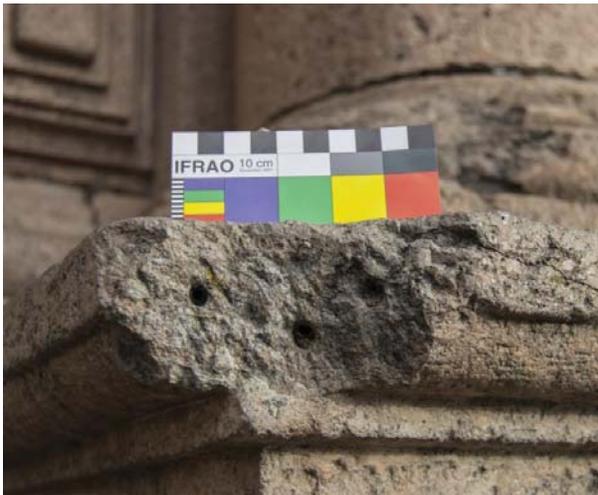
Lesión:	Perforación		
Tipo	Extrusivo		Intervenciones
Características físicas: Una o varias punciones u orificios, producidas por una herramienta punzante e desgastante o un animal.			
Características de grupo: las perforaciones por lo general son más profundas que anchas.			
Agentes de distribución: Se pueden deber al uso inadecuado de herramientas y una inadecuada intervención.

<ul style="list-style-type: none"> • Uso de adhesivos. • Llenar los orificios con materiales especiales. • Cambio o restitución de lítico dañado por uno nuevo.

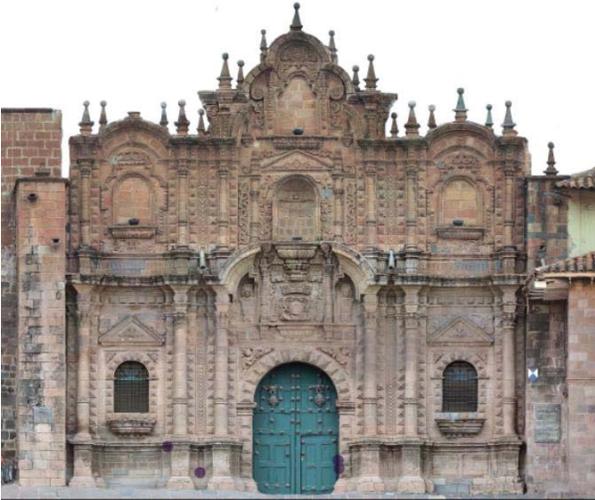
Lesión:	Costra		
Tipo	Extrusivo		Adhesión
Características físicas: Acumulación de material en la superficie, pudiendo incluir depósitos exógenos en combinación con material de la propia piedra.			
Características de grupo: Pueden tener un espesor homogéneo siguiendo la superficie de la piedra o un espesor irregular. Se presentan en colores oscuros y claros.			
Agentes de distribución: se pueden formar en lugares abrigados por la adhesión de partículas atmosféricas a la superficie.

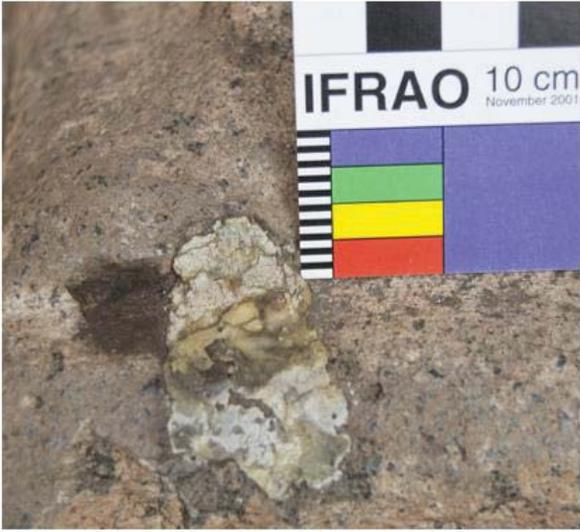
Costra	
Diagnóstico: pérdida de superficie e integridad del lítico.		Fotografía de Ubicación N° 16	
Posibles tratamientos:

Pronóstico: de tratarse esta patología el monumento, conservara su integridad, estética.			
Observaciones: se pueden encontrar en dos presentaciones las costras oscuras con matriz de yeso y las claras producidas por altos contenidos salinos.		Fotografía de detalle N° 16

<ul style="list-style-type: none"> • Limpieza mecánica. • Limpieza química.

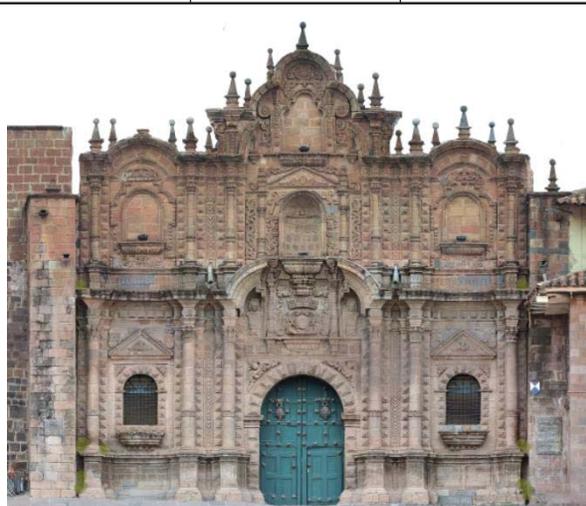
Fotografía de Ubicación N° 17

UNIVERSIDAD NACIONAL DE SAN ANTONIO ABAD DEL CUSCO		
FACULTAD DE DERECHO Y CIENCIAS SOCIALES		
ESCUELA PROFESIONAL DE ARQUEOLOGÍA		
Lugar: Fachada Retablo del Paraninfo Universitario	Daño: Medio	FICHA N° 17
Patología Química		
Lesión:	Deposito	
Tipo	Extrusivo	Mantenimiento
<p>Características físicas: acumulación de material exógeno de espesor variable. Se caracterizan por su color, tamaño, morfología y su origen.</p>		
<p>Características de grupo: en general los depósitos no se encuentran adheridos a la superficie, pueden contener materiales químicos que dañen u ocasionen otras patologías.</p>		
<p>Agentes de distribución: Se pueden deber a muchos factores, desde acumulación de polvo, anidamiento de aves o depósitos de materiales post-obra</p>		
<p>Diagnóstico: los depósitos presentes en el objeto de estudio son excrementos de aves, los cuales poseen variedad de químicos y activadores de agentes biológicos erosivos. También se encuentra cantidad de basura actual.</p>

Deposito

<p>Posibles tratamientos:</p> <ul style="list-style-type: none"> • Limpieza mecánica. • Limpieza química. 		
<p>Pronostico: de tratarse esta patología el monumento, no sufrirá de otras patologías a mediano y largo plazo, mejorara la estética y salubridad del monumento.</p>		
<p>Observaciones: los excrementos de las aves y murciélagos se consideran depósitos mientras que las telarañas y nidos son considerados colonizadores biológicos.</p>

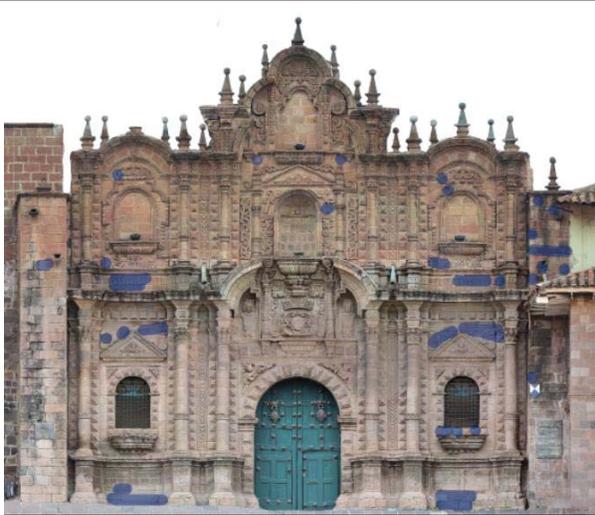
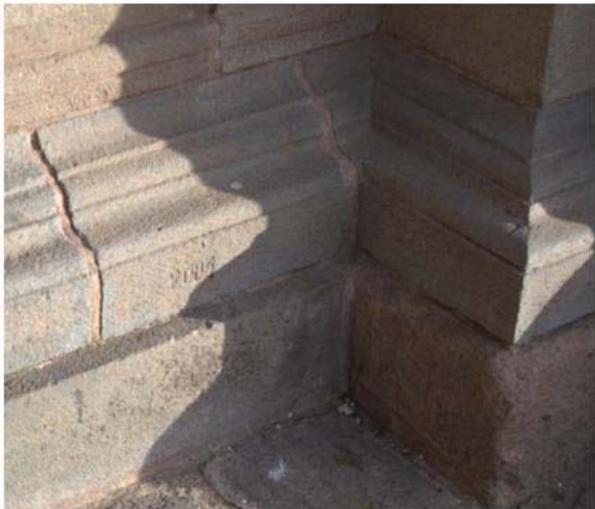
<p>Alteración Cromática</p>		
<p>Fotografía de Ubicación N° 18</p>

<p>Fotografía de detalle N° 18</p>		
<p>Observaciones: suele confundirse con patologías como patina, ensuciamiento y depósitos. En ciertos casos la restitución de un lítico exige su diferenciación de los otros se puede permitir por recomendaciones internacionales la pérdida de un color uniforme.</p>

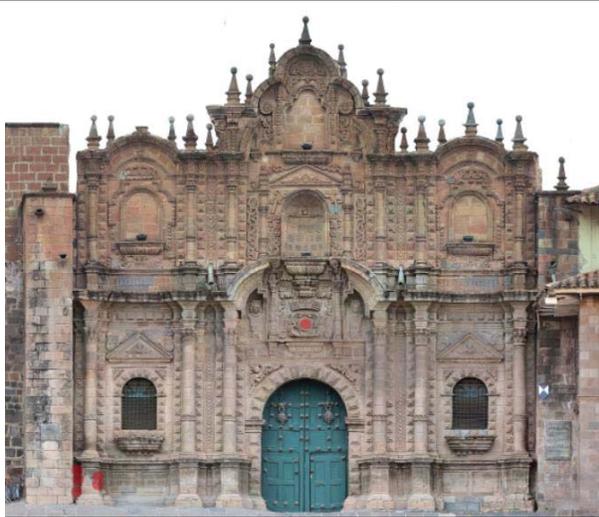
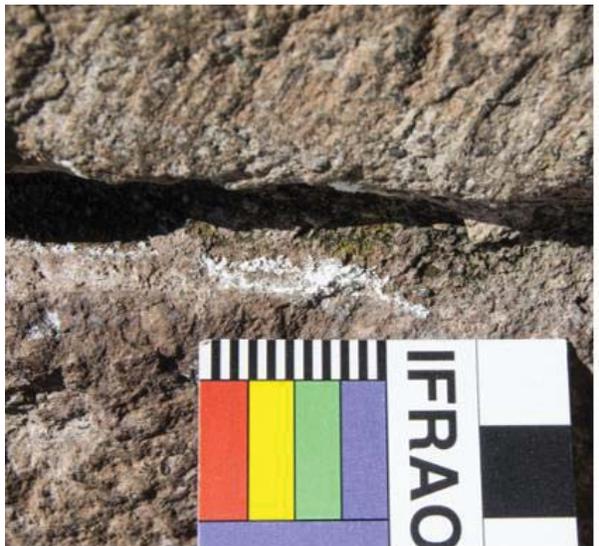
Lesión:	Eflorescencia		
Tipo	Intrusivo		Químico
Características físicas: acumulación cristalina, pulverulenta blanca, sobre la superficie. Las sales suelen ser poco cohesivas y normalmente se componen de sales solubles.			
Características de grupo: se confunden con pérdida por impacto, forman grupos en lugares con contenido de humedad.			
Agentes de distribución: Se pueden deber al uso inadecuado de morteros, capilaridad de la piedra, porosidad de la piedra, presencia de humedad, gran cantidad de depósitos fecales de las aves.

Pronóstico: de tratarse esta patología el monumento, conservara su integridad, evitando procesos de erosión y desprendimientos de material lítico.		Fotografía de detalle N° 19	
Observaciones: La eflorescencia es normalmente el resultado de la evaporación del agua cargada de sales, alojada en los poros de la piedra, estas sales son generalmente cloruros (NaCl), Nitratos (thenardita Na2SO4).

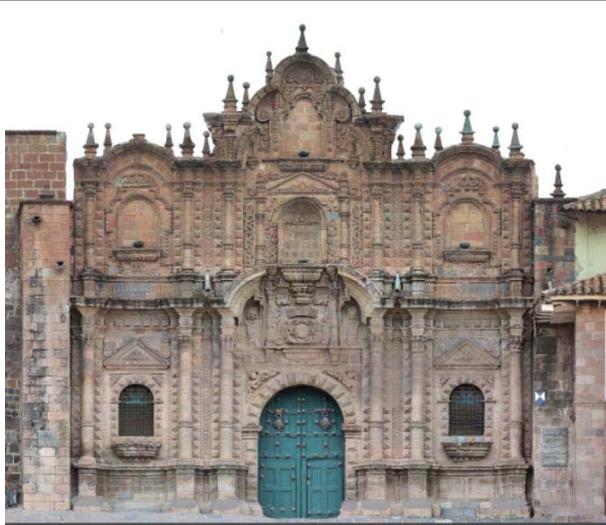
Lesión:	Brillo Superficial			
Tipo	Extrusivo			Erosión
Características físicas: refleja la luz por sufrir pulimento de forma indirecta o directa durante los años.				
Características de grupo: la superficie refleja total o parcialmente la luz.				
Agentes de distribución: Se pueden deber al uso inadecuado del monumento, se distribuye en zonas accesibles a las personas. Que usan de forma incorrecta la ornamentación.

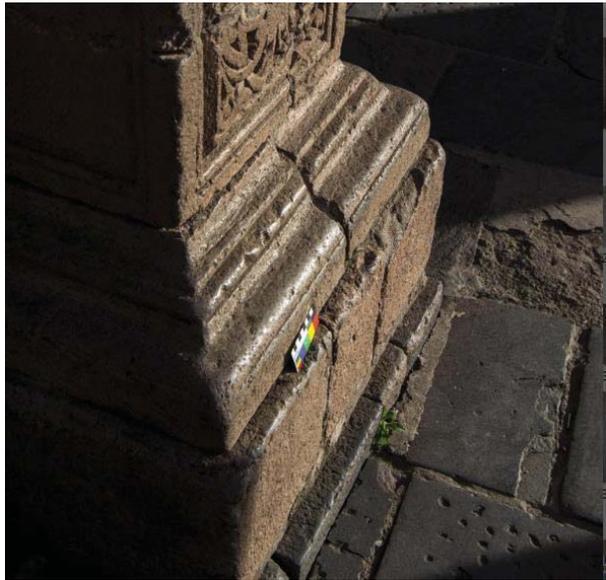
Brillo Superficial	
Diagnóstico: desgaste u erosión de la superficie.		Fotografía de Ubicación N° 20		
Posibles tratamientos:

Pronóstico: solo se lograra la protección y parar el desgaste por pulimento directo e indirecto de las zonas de fácil alcance.		Fotografía de detalle N° 20		
Observaciones: En épocas de fiesta los procesos se aceleran por la gran cantidad de gente que se reúne para evitar este proceso instituciones como el arzobispado del Cusco utilizan defensas de vidrio (entrada de doble jamba, Qoricancha).

<ul style="list-style-type: none"> No se recomienda ninguno, cualquier tratamiento puede ser dañino. Poner un cordón o límite para evitar la continuidad de este proceso.

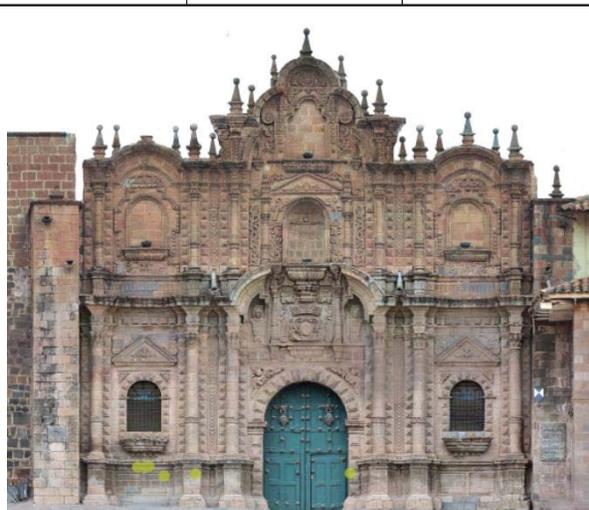
Fotografía de Ubicación N° 21

UNIVERSIDAD NACIONAL DE SAN ANTONIO ABAD DEL CUSCO		
FACULTAD DE DERECHO Y CIENCIAS SOCIALES		
ESCUELA PROFESIONAL DE ARQUEOLOGÍA		
Lugar: Fachada Retablo del Paraninfo Universitario	Daño: Medio	FICHA N° 21
Patología Química		
Lesión:	Grafiti	
Tipo	Extrusivo	Vandalismo
<p>Características físicas: grabados, excoriaciones, incisiones o pintas de tinta u otros productos similares practicados en la superficie de la piedra.</p>		
<p>Características de grupo: Son el resultado de un acto de vandalismo, aunque algunos grafitos pueden ser valorados como un dato histórico.</p>		
<p>Agentes de distribución: Se distribuyen en las partes cercanas al suelo, prácticamente al nivel de los ojos de la persona.</p>		
<p>Diagnóstico: contaminación de pigmentos o contaminación química, ocasionando alteraciones cromáticas a la superficie lítica.</p>		
<p>Posibles tratamientos:</p> <ul style="list-style-type: none"> • Limpieza mecánica. • Limpieza química.

<p>Pronóstico: de tratarse esta patología el monumento, conservara su integridad, estética y pulcritud.</p>		
<p>Observaciones: los grafitis encontrados son pequeños por la ardua vigilancia de las autoridades y su ubicación en la plaza central.</p>

Grafiti

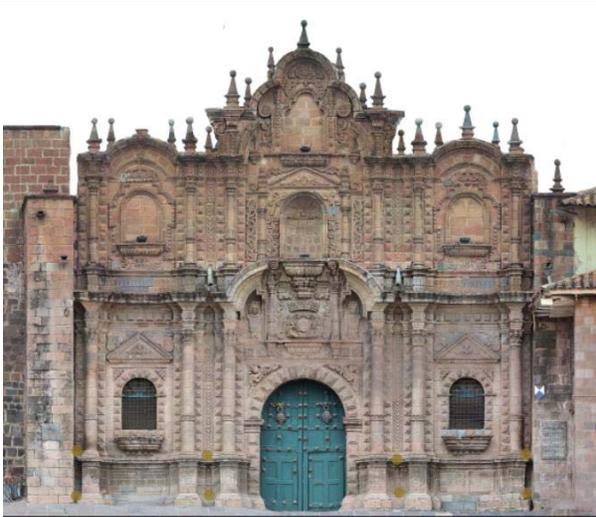
Fotografía de Ubicación N° 22

UNIVERSIDAD NACIONAL DE SAN ANTONIO ABAD DEL CUSCO		
FACULTAD DE DERECHO Y CIENCIAS SOCIALES		
ESCUELA PROFESIONAL DE ARQUEOLOGÍA		
Lugar: Fachada Retablo del Paraninfo Universitario	Daño: leve	FICHA N° 22
Patología Física		
Lesión:	Enmugresimiento	
Tipo	Extrusivo	Mantenimiento
<p>Características físicas: Deposito de una fina capa de partículas exógenas dando una apariencia de suciedad a la superficie de la piedra.</p>		
<p>Características de grupo: no se considera que la superficie del sustrato se vea afectada, pero da un aspecto desagradable a la edificación cultural.</p>		
<p>Agentes de distribución: por la variedad de agentes, la distribución puede ser en toda la fachada y de diferente naturaleza.</p>		
<p>Diagnóstico: da mal aspecto a la estructura, pudiendo tomarse como descuido u olvido de la institución encargada de velar por su integridad.</p>		
<p>Posibles tratamientos:</p> <ul style="list-style-type: none"> • Limpieza mecánica. • Limpieza química.

<p>Pronostico: de tratarse esta patología el monumento, conservara su pulcritud como patrimonio.</p>		
<p>Observaciones: las zonas bajas son ensuciada o enmugrecidas por manchas de origen inorgánico.</p>

**Enmugresimiento**

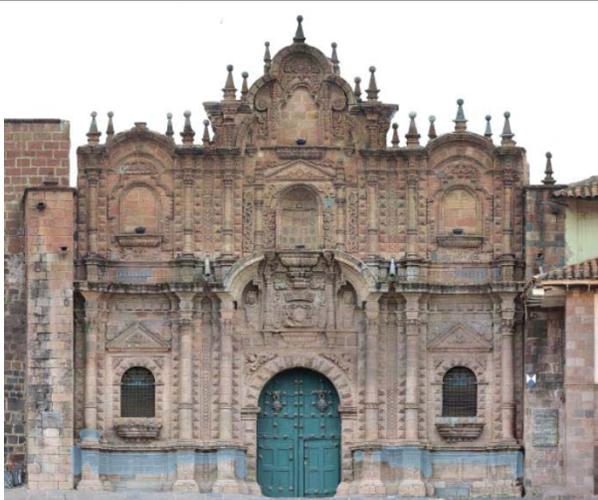
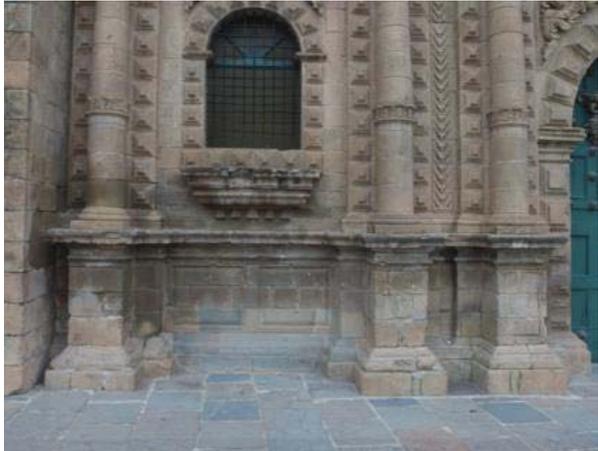
Fotografía de Ubicación N° 23

Fotografía de detalle N° 23		
<p>Observaciones: las zonas bajas tienen mayor presencia de humedad que se desplaza desde la parte media del pedestal hasta el primer tercio de las columnas del primer cuerpo.</p>

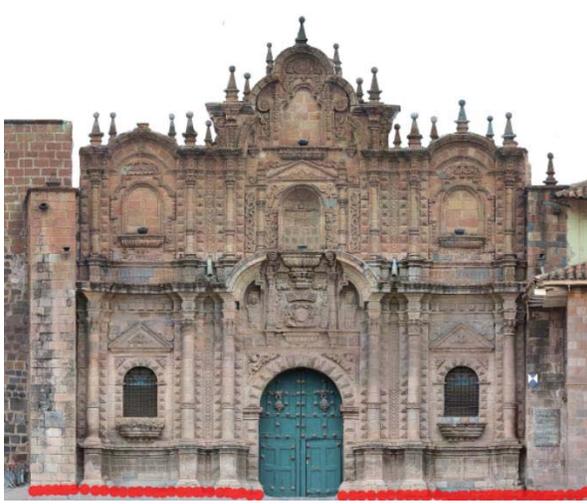
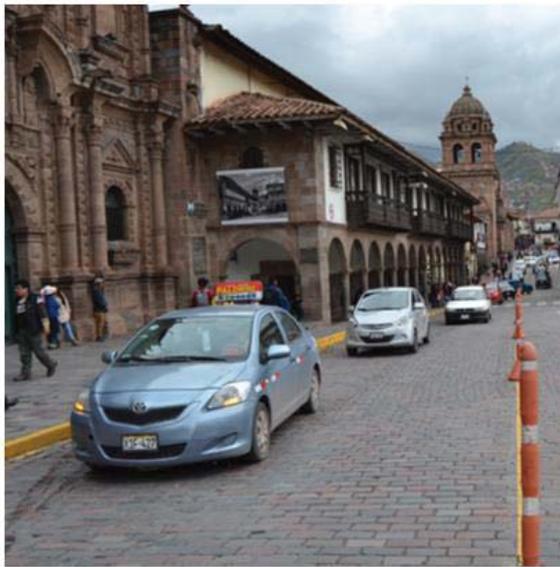
<p>Fotografía de Ubicación N° 24</p>

<p>Fotografía de detalle N° 24</p>		
<p>Observaciones: La tremulacion es confundida con micro-sismos</p>

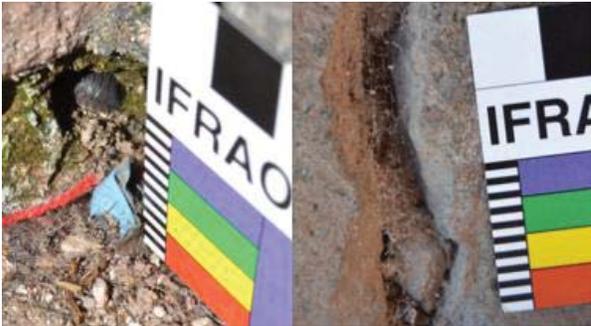
UNIVERSIDAD NACIONAL DE SAN ANTONIO ABAD DEL CUSCO		
FACULTAD DE DERECHO Y CIENCIAS SOCIALES		
ESCUELA PROFESIONAL DE ARQUEOLOGÍA		
Lugar: Fachada Retablo del Paraninfo Universitario	Daño: Leve	FICHA N° 25
Patología Biológica		
Lesión:	Colonización de insectos	
Tipo	Extrusivo	Mixto
Características físicas: parasitan la edificación modificándola.		
Características de grupo: se encuentran entre las grietas y espacios vacíos, llegando a acarrear material.		
Agentes de distribución: los insectos se encuentran en todas partes.		
Diagnóstico: actualmente en la actualidad la portada retablo cuenta con diferentes tipos de insectos de características poco destructivas.		Fotografía de Ubicación N° 25
Posibles tratamientos: <ul style="list-style-type: none"> Sellar los vanos de acceso de los insectos. Fumigar el edificio periódicamente con venenos dañinos a la estructura química del material lítico.

Pronóstico: De tratarse esta patología el monumento, conservara su integridad micro estructural y estructural.		Fotografía de detalle N° 25

Observaciones: La colonia de hormigas suele ser la más destructiva para las edificaciones.
