**UNIVERSIDAD NACIONAL DE SAN ANTONIO ABAD DEL CUSCO**

**"EFECTOS DE *Lecidea* sp. (Liquenobionta) EN ELEMENTOS LITICOS DEL SECTOR DE BALUARTES-SAQSAWAMAN-CUSCO".**

**BACH. ESTHER PUMACCAHUA ROCCA.**

**PARA OPTAR AL GRADO ACADÉMICO DE MAESTRO  
EN CIENCIAS MENCIÓN: EN ECOLOGÍA Y  
RECURSOS NATURALES.**

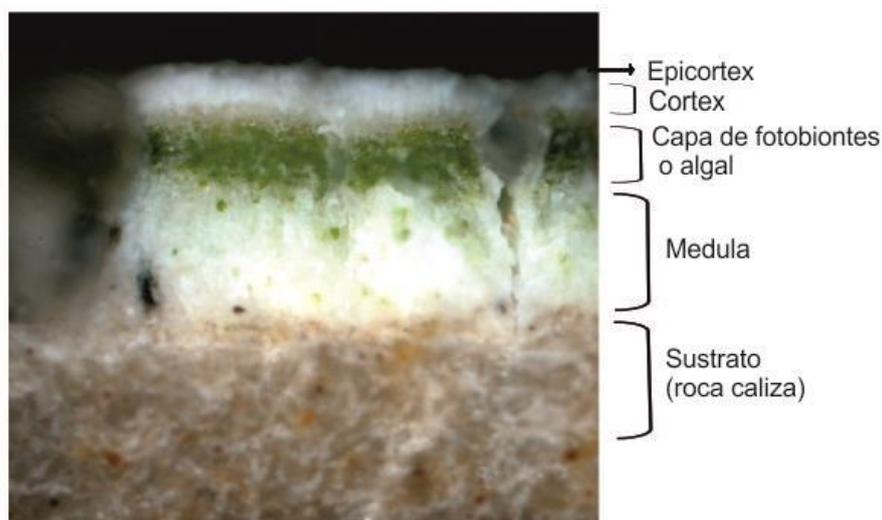
**Figura 1:** Estructura del talo de *Lecidea sp.*

El líquen *Lecidea sp.*, posee talo crustáceo, sumergido en el sustrato, areolados, efigurados en el margen, generalmente de color blanco a grisáceos. El talo es heterómero con epicórtex, córtex, capa algal y medula (figura 1).

(Microfotografía con magnificación a 200 x).

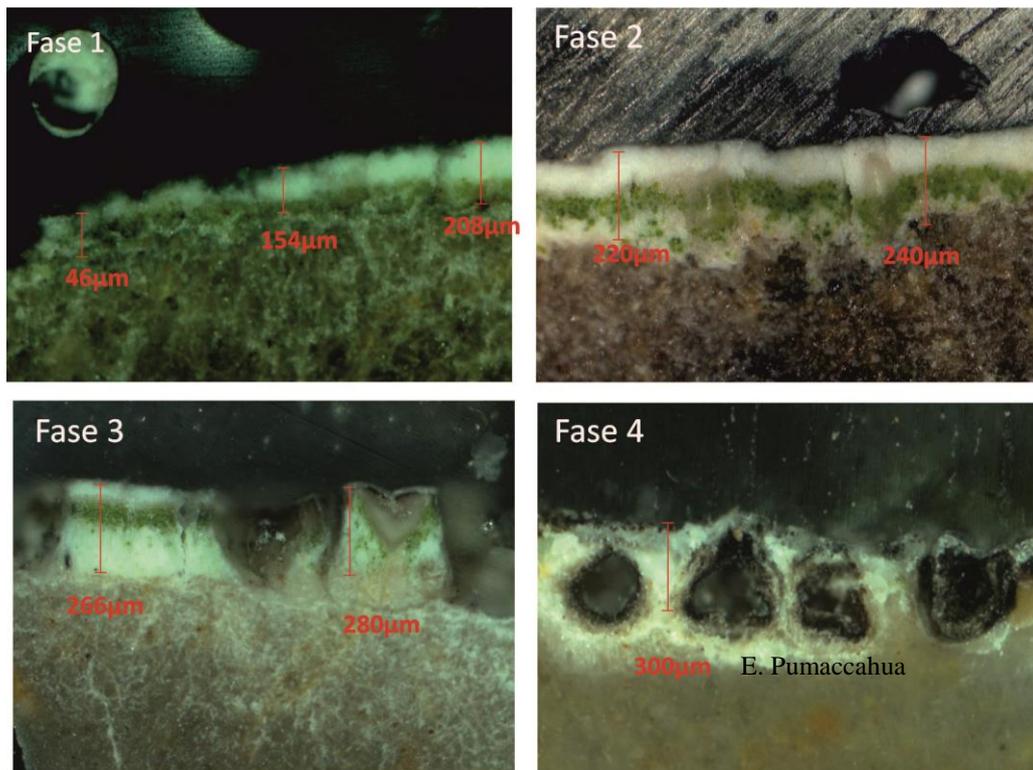
**Figura 2:** Corte transversal del talo que muestra el proceso de crecimiento según sus estadios de desarrollo.

**En fase 4:** En esta fase el tejido fúngico y capa algal son remplazados por el cuerpo de los apotecios (figura 2C en corte transversal y figura 3 fase 4 en vista superficial).

**Fase 1:** Talo liquenico en fase joven de color blanco que tienen una altura que va de 46 a 208  $\mu\text{m}$ . **Fase 2:** Inicios de formación de los apotecios cuyo talo liquenico mide hasta 240  $\mu\text{m}$  de altura. **Fase 3:** Apotecios cuya altura de talo llega a medir hasta 280  $\mu\text{m}$ . **Fase 4:** Apotecios maduros donde la capa de talo es poco visible, la altura llega a alcanzar hasta 300  $\mu\text{m}$ . (Microfotografía con magnificación de 200x).

El talo liquenico de *Lecidea sp.*, va experimentando cambios en su morfología de acuerdo a sus estadios de desarrollo con se muestra en las figuras 2 y 3 vista en corte transversal y vista superficial así:

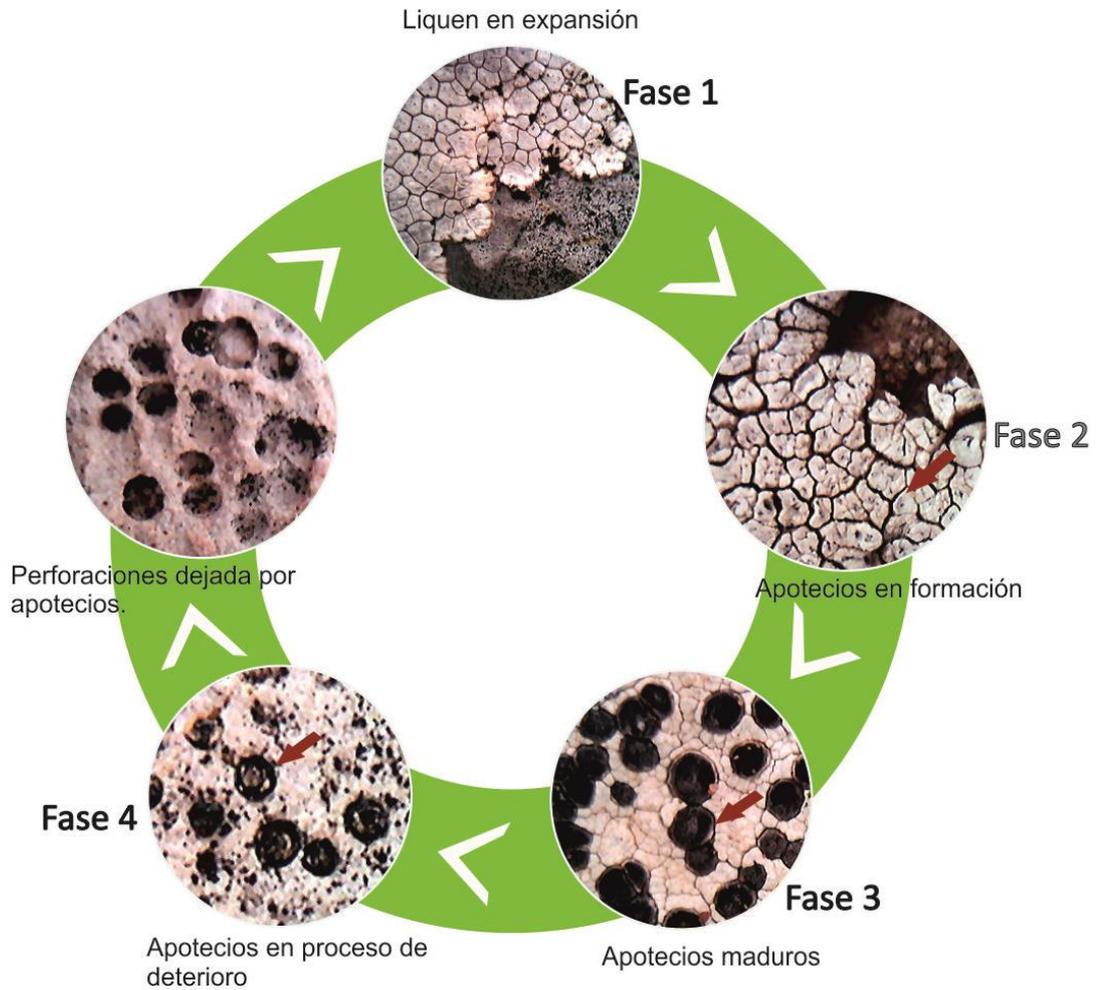
**Figura 3:** Proceso de desarrollo de *Lecidea sp.* en vista superficial.

Microfotografía con magnificación a 200x

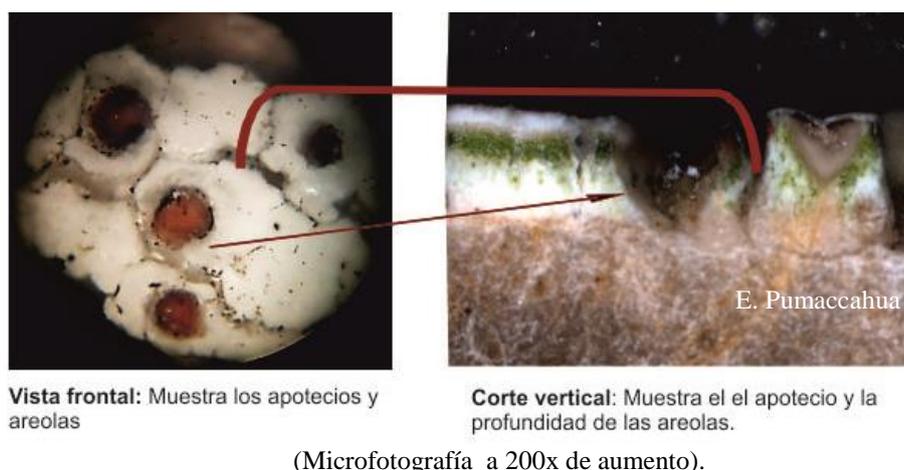
**Figura 4:** Vista frontal y corte vertical de *Lecidea sp.*

Las areolas son estructuras planas, poligonales con los márgenes angulosos, blanco beige hasta gris claro. El crecimiento de las areolas es marginal y el área de una areola puede llegar ser remplazado por el cuerpo del apotecio que en algunos casos llega a medir cerca de 3mm. (Figura 4).

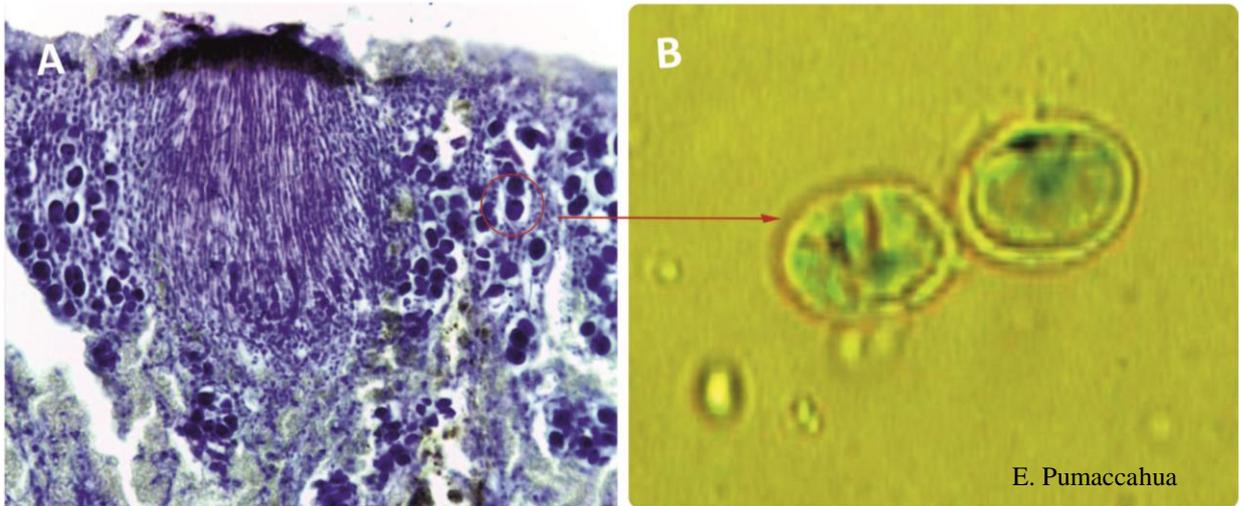
**Figura 5:** Capa algal y fotobionte *Trebouxia*

El fotobionte está constituido por algas verdes que pertenecen al género *Trebouxia*. El diámetro de las algas varía entre 9 a 14  $\mu\text{m}$ . Las algas se hallan distribuidas en medio de hifas laxamente entremezcladas de la capa fúngica (Figura 5A y 5B).

**A:** Corte transversal del tejido liquenico donde se observa las algas de forma esférica aumento a 400x,  
**B:** Fotobionte *Trebouxia*. Aumento a 1000x.

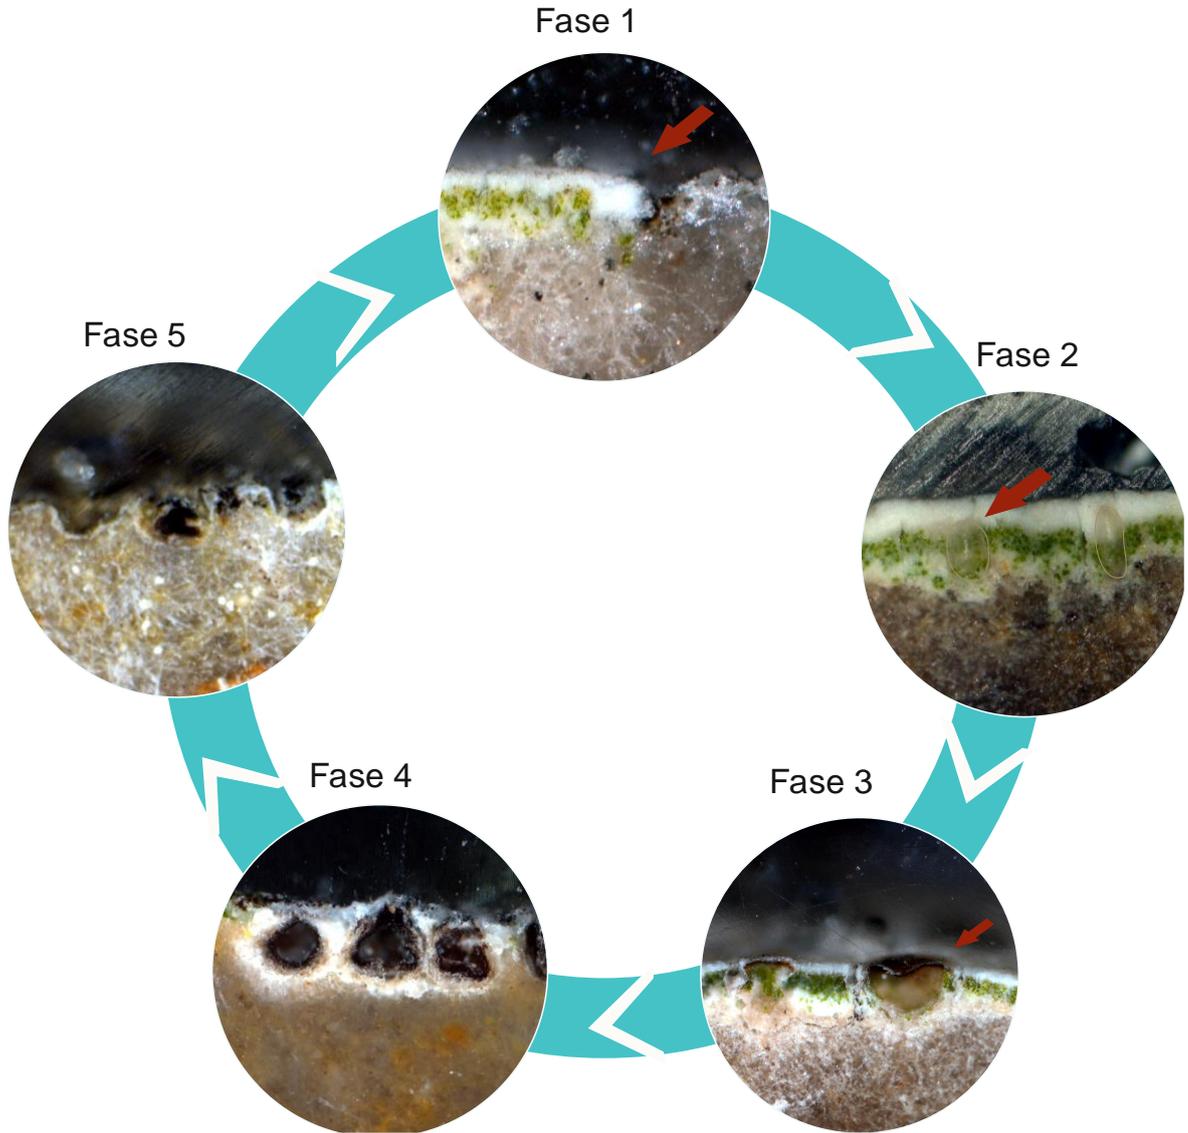
**Figura 6:** Desarrollo de apotecio vista en un corte vertical (Aumento a 200x).

En esta fase solo se observa algunos restos de los tejidos de los apotecios en los alveolos generados en la capa superficial del lítico. Así mismo; los tejidos de la capa fúngica y algal desaparecieron (Figura 6 –fase 5).

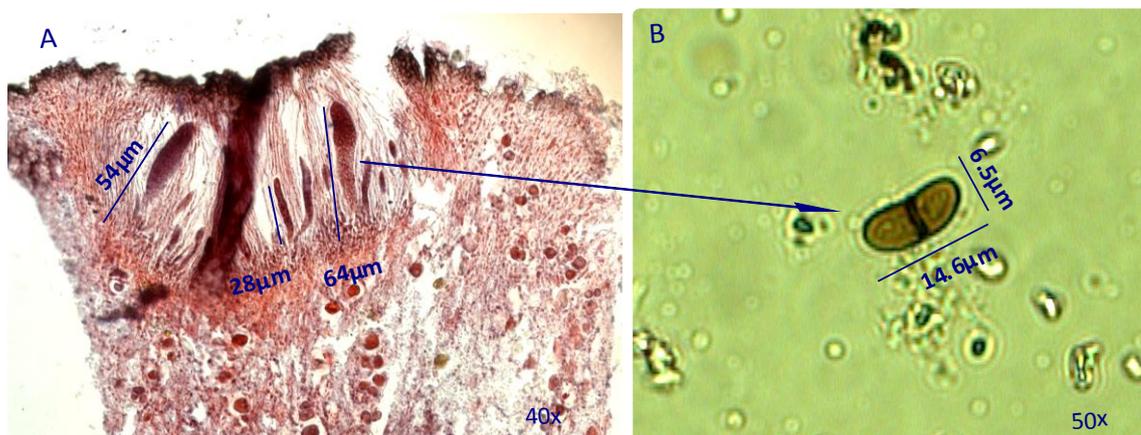
**Figura 7:** Corte histológico del líquen que muestra las ascas y ascospora de *Lecidea sp.*

Las ascas son del tipo Lecidea; en cuyo interior se hallan las ascosporas incoloras, elipsoidales hasta oblongas, frecuentemente con el citoplasma fragmentado. El tamaño del eje polar de las ascosporas varía entre 12.62 a 17.6  $\mu\text{m}$  y el tamaño del eje ecuatorial de las ascosporas varía entre 5 $\mu\text{m}$  a 8 $\mu\text{m}$ . El número de ascosporas cuantificado para *Lecidea sp.* es de 8 por asca como se observa en la Figura 7 A y 7B.

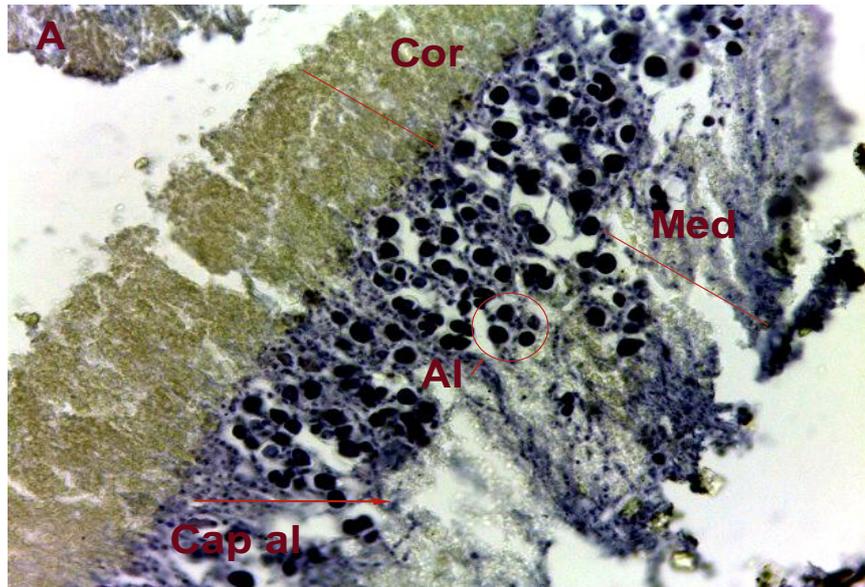
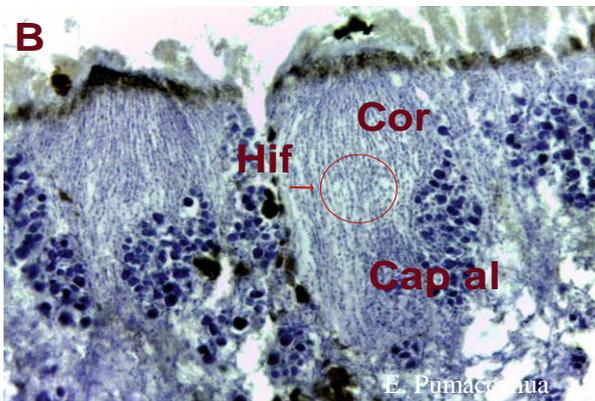
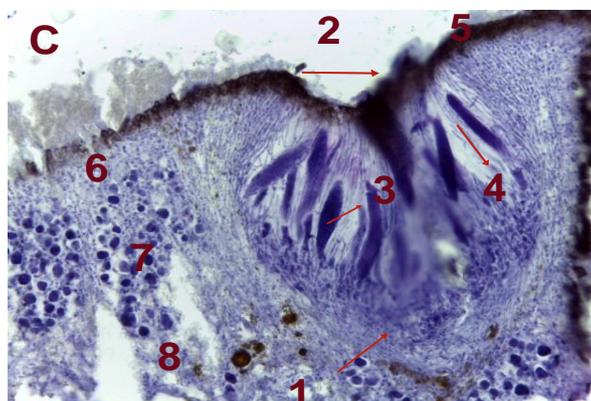
**Figura 8:** Corte histológico de *Lecidea sp.*

epitecio que viene a ser la capa que se encuentra por encima de las ascas, ascas del tipo Lecidea en cuyo interior se encuentran las ascosporas, parafisis que vienen a ser las hifas especializadas del himeneo y crecen entre las ascas, anfitecio que es el borde que rodea al disco del apotecio.

**A:** Muestra el corte vertical del talo del liquen se observa los estratos bien definidos: Cor: Córtez, Med: Medula, Cap al: Capa algal, Al: Alga.

**B** Muestra la distribución de las hifas en forma vertical.

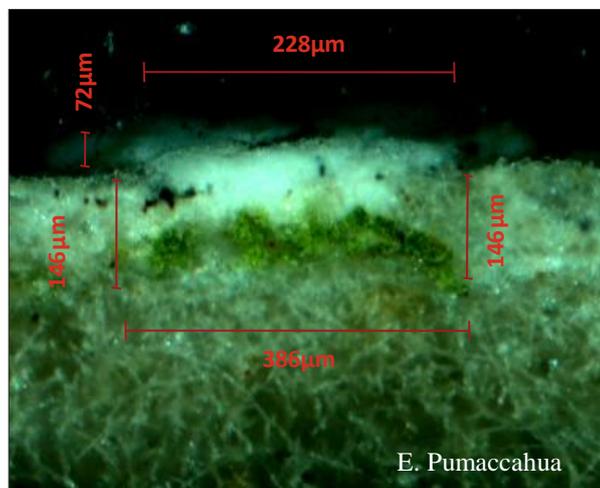
**Figura 9:** Inicios de la colonización de *Lecidea sp.* en fase expansión.

El liquen en esta fase de crecimiento y expansión, deteriora la superficie del lítico, hasta una profundidad 146  $\mu\text{m}$  por debajo de la capa superficial del lítico, corroyendo de esta manera la superficie del lítico a medida que avanza en su expansión y desarrollo (Figura 9 y tabla 11), el cuerpo liquenico alcanzando una altura de 72  $\mu\text{m}$  (Figura 9).

Muestra corte vertical del lítico colonizado con *Lecidea sp.*, en el que se observa claramente la invasión de la capa superficial del lítico llegando a deteriorar hasta una profundidad de 146  $\mu\text{m}$  por debajo de la capa superficial.

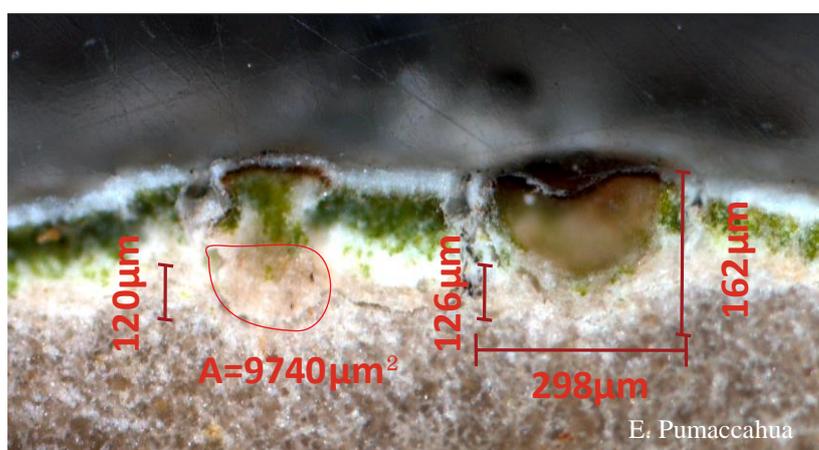
**Figura 10:** Corte vertical de lítico colonizado por *Lecidea sp.* con apotecios en formación.

En esta fase aparentemente comienza el mayor deterioro de la capa superficial del lítico, debido a que el apotecio amplía su dimensión tanto en profundidad y ancho como se muestra en el Tabla 12, además en la capa de interfase entre el líquen y lítico presenta arenización o formación de callos posiblemente debido a la acción mecánica y química que ejerce el líquen como se detalla en la figura 10.

Microfotografía que muestra la corrosión y desestabilización generada por los apotecios, cuyas profundidades pueden alcanzar hasta 162  $\mu\text{m}$ .(400x).

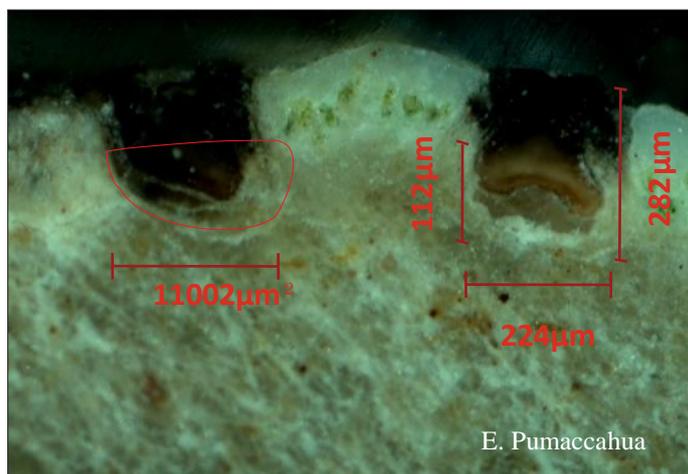
**Figura 11:** Corte vertical del lítico colonizado por *Lecidea sp.* mostrando apotecios maduros.

Además durante el proceso de formación de los apotecios se observa la mayor horadación de la capa superficial llegando a afectar áreas de 282 x 224  $\mu\text{m}$  causando perforación y corrosión como se observa en la figura 11.

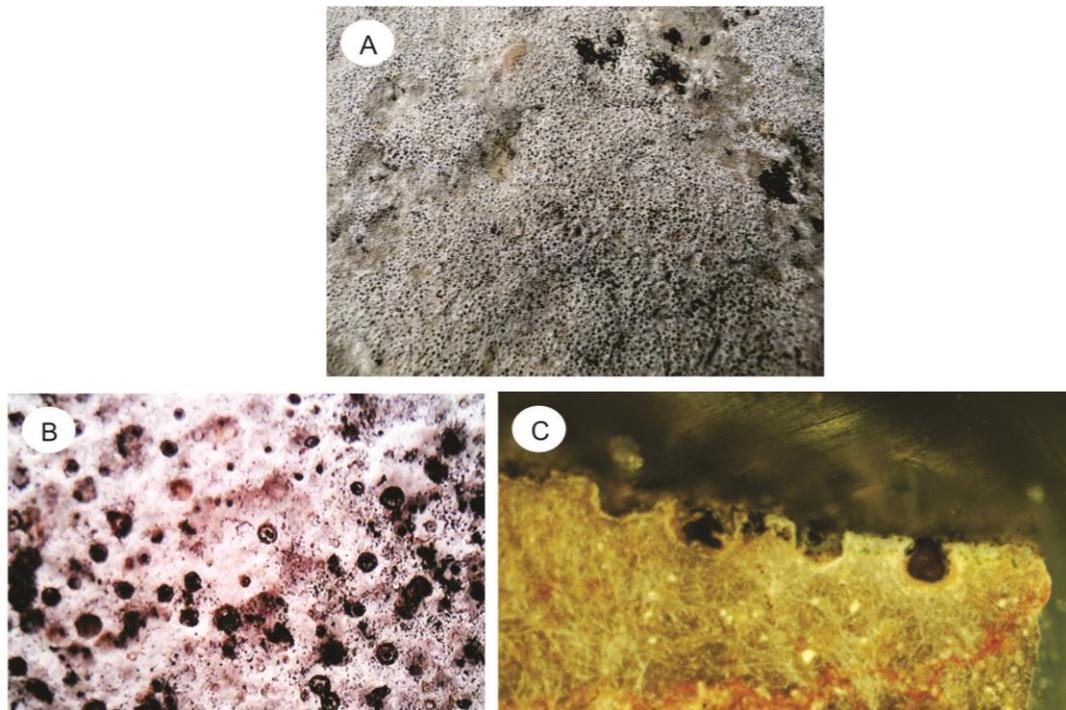
**Figura 12:** Deterioro del lítico en la fase final de desarrollo del apotecio.

A: Vista del lítico a ojo desnudo que muestra las alveolizaciones dejadas por *Lecidea sp.* en la superficie del lítico, B: Vista superficial del lítico con aumento de 100x que muestra las alveolizaciones dejadas por *Lecidea sp.* y C: Vista de corte vertical del lítico con aumento de 200x que muestra la profundidad que genera los apotecios *Lecidea sp.* al final de su fases de desarrollo.

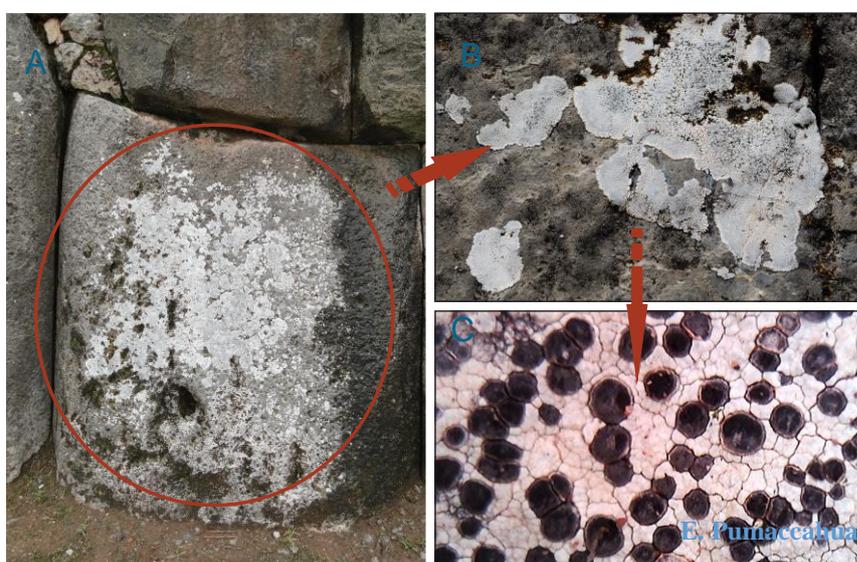
**Figura 13:** Colonización de *Lecidea sp.* en elementos líticos del Sector de Baluartes

**A:** Elemento lítico del Sector Baluartes que esta colonizado por *Lecidea sp.*, que ocupa aproximadamente el 80% de lítico, **B:** Se muestra una amplificación de un sector del lítico y **C:** Amplificación del líquen *Lecidea sp.* a 200x, donde se muestra los apotecios de color negro.

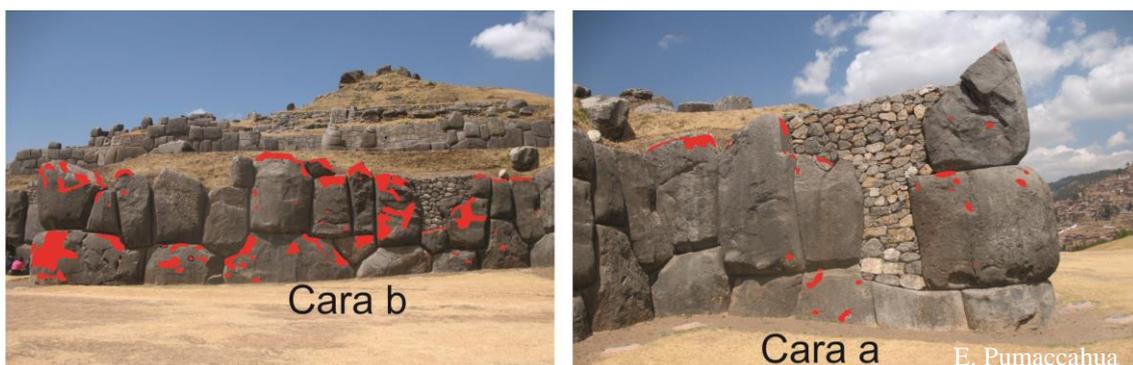
**Figura 14:** Mapeo de la colonización de *Lecidea sp.* en el Tramo 3 – Nivel 1.

- **En el primer nivel o terraza** del sector de Baluartes el número de elementos líticos colonizados son de 343, cuyos tamaños varían de 0.02 m a 1.5 m como se observa en los tramos 3, 5, 8, 16, 17, 18, 20 y 21 (fig. 14, 15 y 16).

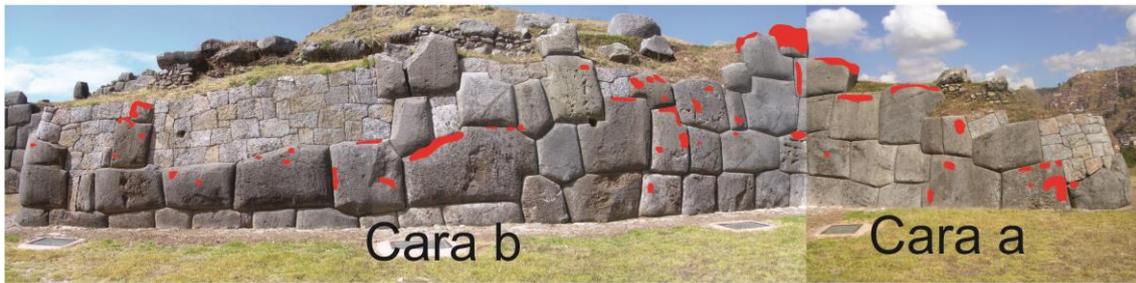
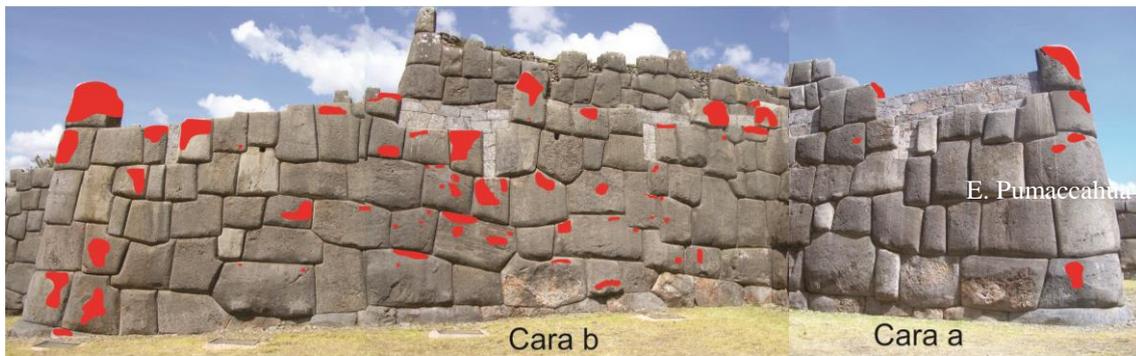
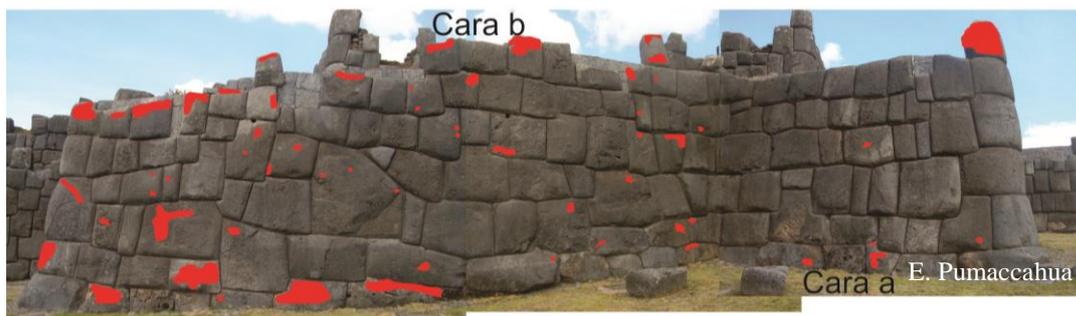
- **En el segundo nivel:** En este nivel los tramos con más elementos líticos colonizados corresponden a los tramos 5, 12, 13, 17, 20 y 22, de igual modo el tamaño de las áreas colonizadas es menor en comparación con el tamaño de áreas colonizadas en el primer nivel. En los tramos 2, 3, 4, 6, 7, 8, 9, 10, 12, 14, 16 y 21; el tamaño y número de elementos líticos colonizados es menor. En el segundo nivel 685 elementos líticos se hallan colonizados por *Lecidea sp.*, la gran mayoría de estos elementos colonizados se hallan en las cabeceras de los paramentos (figura 17, 18 y 19).

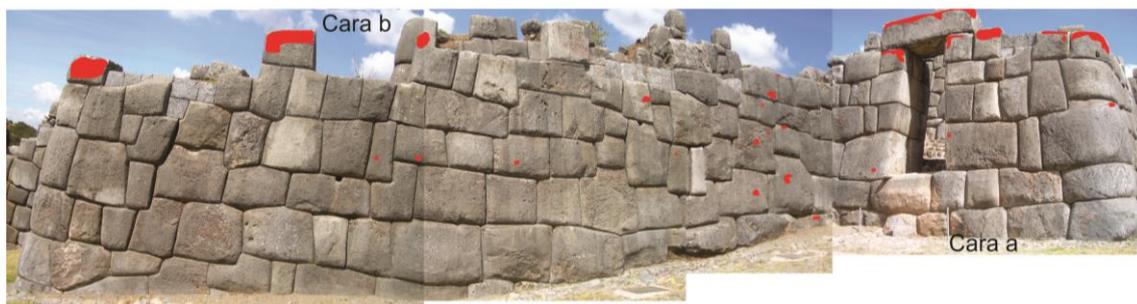
**Figura 20:** Mapeo de la colonización de *Lecidea sp.* en el Tramo 19 – Nivel 2.

Los tramos con escasos elementos líticos colonizados se encuentran en los tramos 1, 8, 11 y 19 (figura 20).

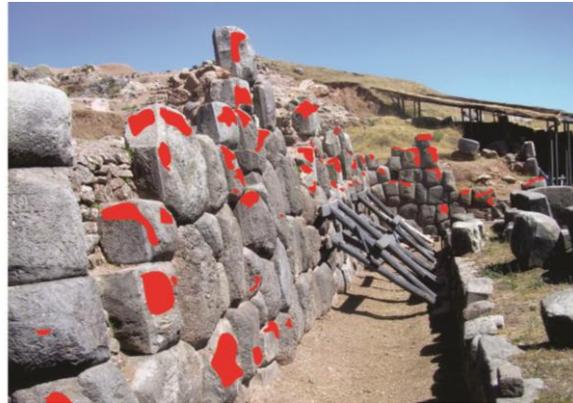
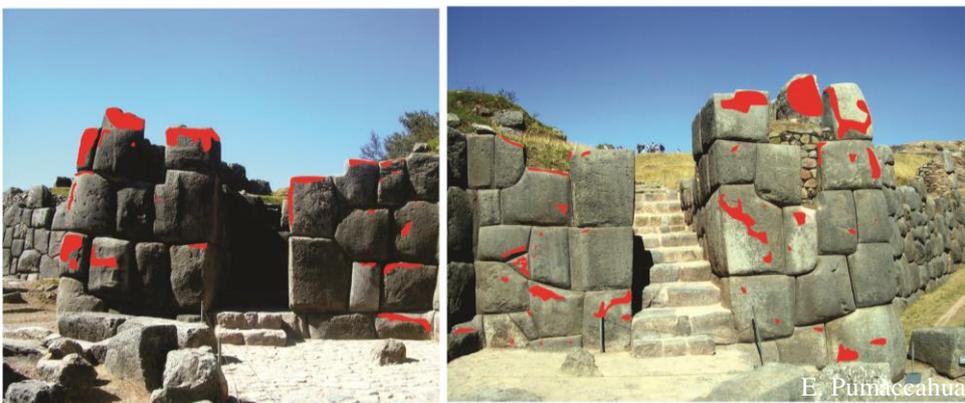
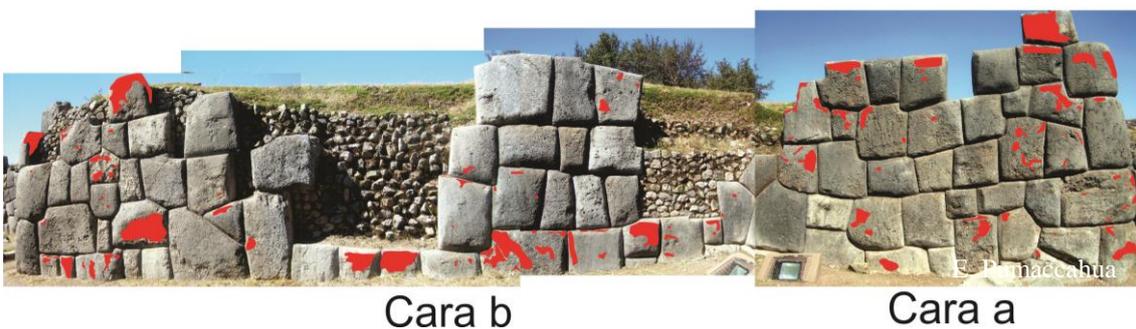
- **En el tercer nivel:** En este nivel 691 elementos líticos son colonizados por *Lecidea sp.* causando un impacto visual negativo por la coloración blanca (figura 21,22 y 23).

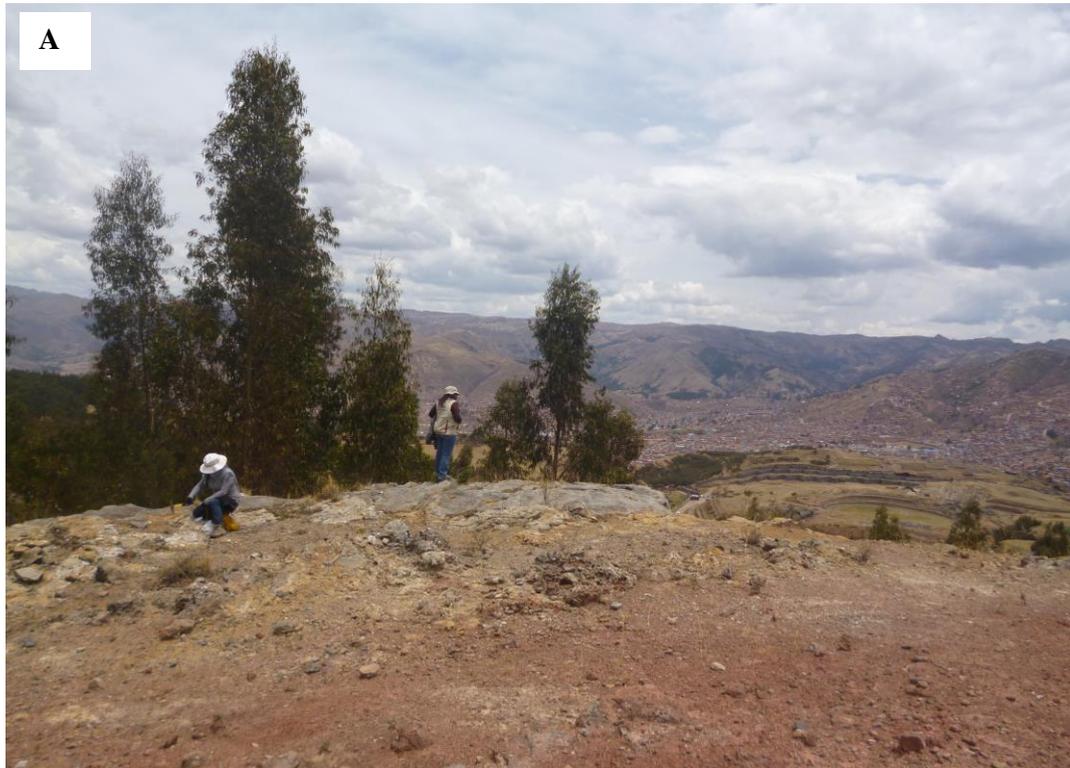
**Registro fotográfico del trabajo en campo: Foto A:** Toma de muestra de líticos en cantera del Parque Arqueológico de Saqsaywaman, mediante el uso de una mazo o martillo.

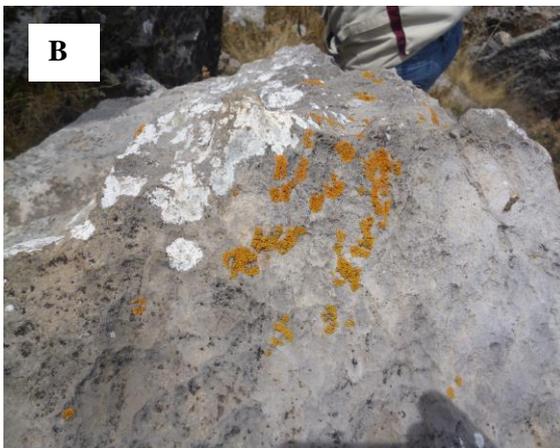
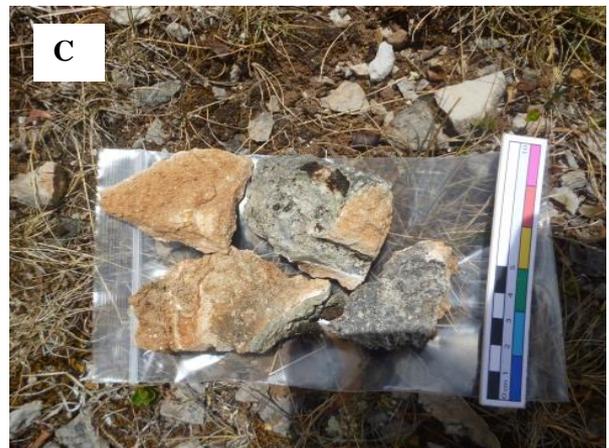
**Foto B:** Roca ubicada en cantera colonizada por *Lecidea sp.*, **Foto C:** Fragmentos de roca caliza para su análisis en laboratorio.

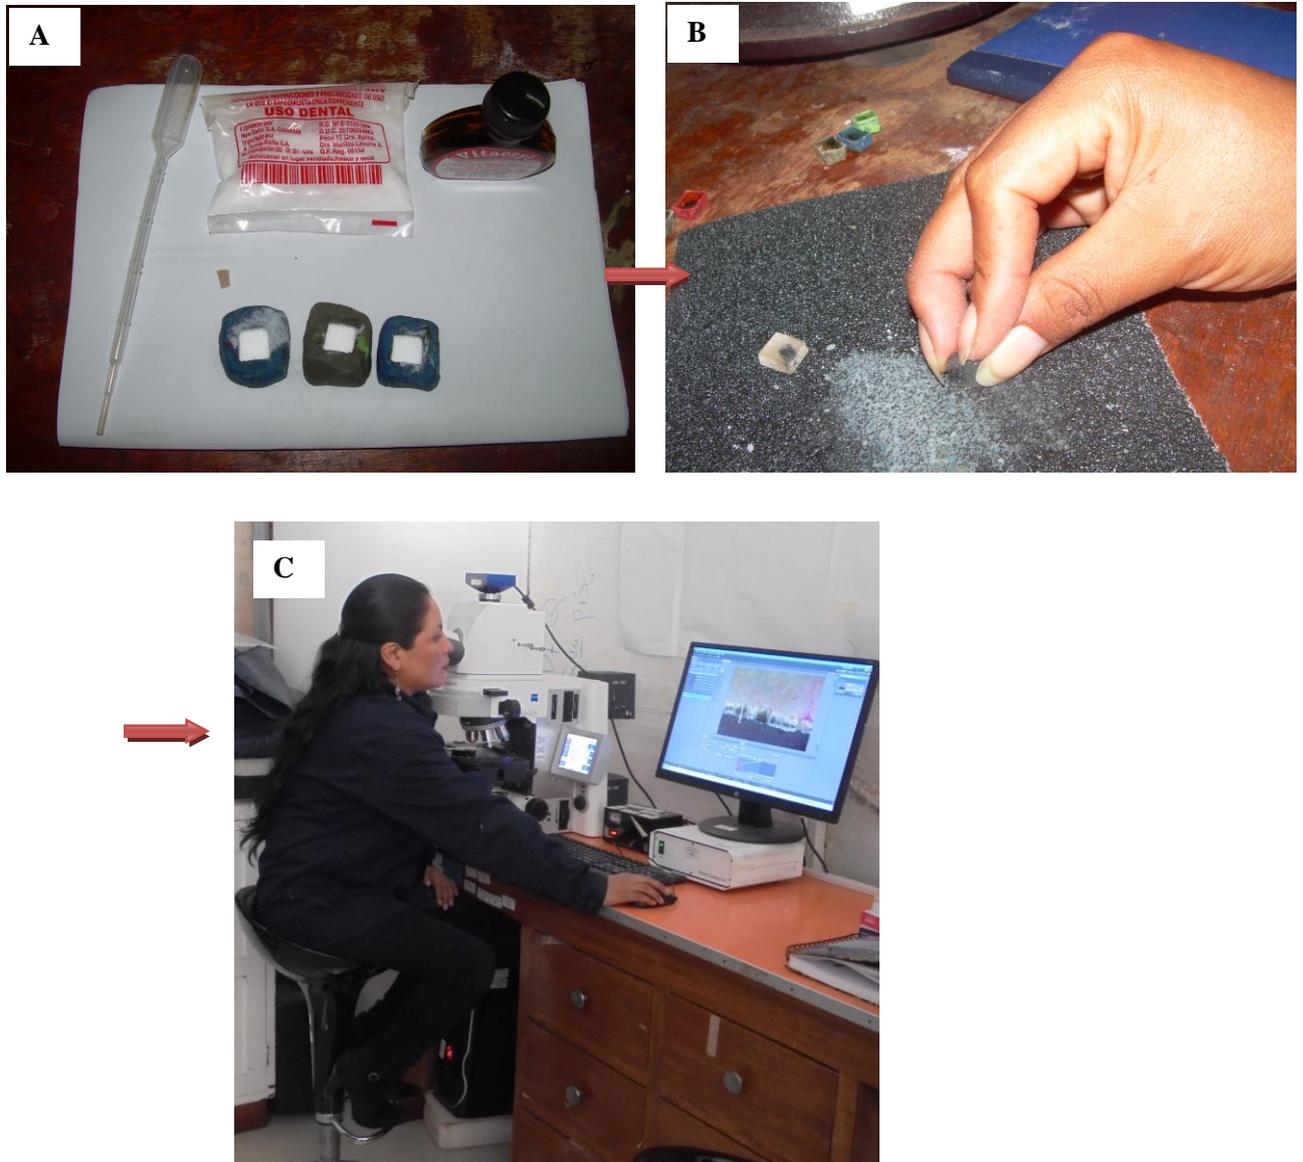
**Registro fotográfico del trabajo en campo:** Foto A: Materiales para la preparación de la resina acrílica en la que se incluirá la muestra de lítico a estudiar. **Foto B:** Lijado de la resina para posteriormente ser observada en el microscopio óptico, **Foto C:** Estudio de las estratigrafías con microscopía óptica en el laboratorio Físico-químico de la Dirección Desconcentrada de Culturas - Cusco.
