UNIVERSIDAD NACIONAL DE SAN ANTONIO ABAD DEL CUSCO

“ESTUDIO GEOLÓGICO-GEOTECNICO PARA LA FACTIBILIDAD DEL
ASFALTADO DE LA CARRETERA SAN SALVADOR - OCCORURO –
PROGRESIVAS 0+000 AL 18+440 DISTRITO DE CALCA- DEPARTAMENTO
DEL CUSCO”

TESIS PARA OPTAR EL TITULO PROFESIONAL DE INGENIERO GEÓLOGO

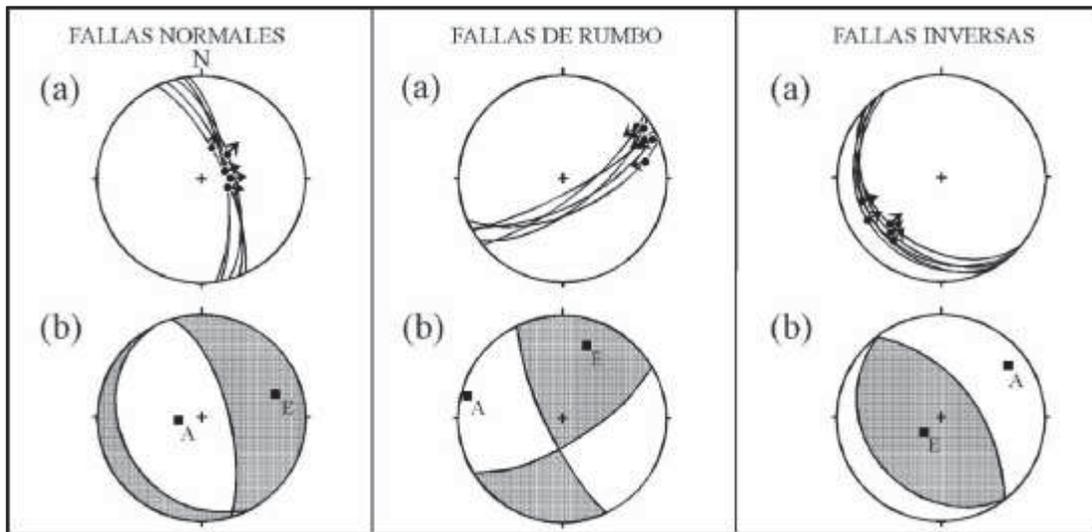
Gráfico N° 2: Método de los diedros. (Fuente: Niemeyer 1999).

En el Gráfico N°2 se observa (a) Ploteo de los distintos tipos de fallas en red de Schmidt, hemisferio inferior. Las flechas indican los sentidos de movimiento del bloque colgante. (b) Diedros correspondientes a las fallas en (a). En blanco, diedro de acortamiento con su respectivo eje (A). En negro, diedro de extensión con su respectivo eje (E). (Fuente: Niemeyer 1999).

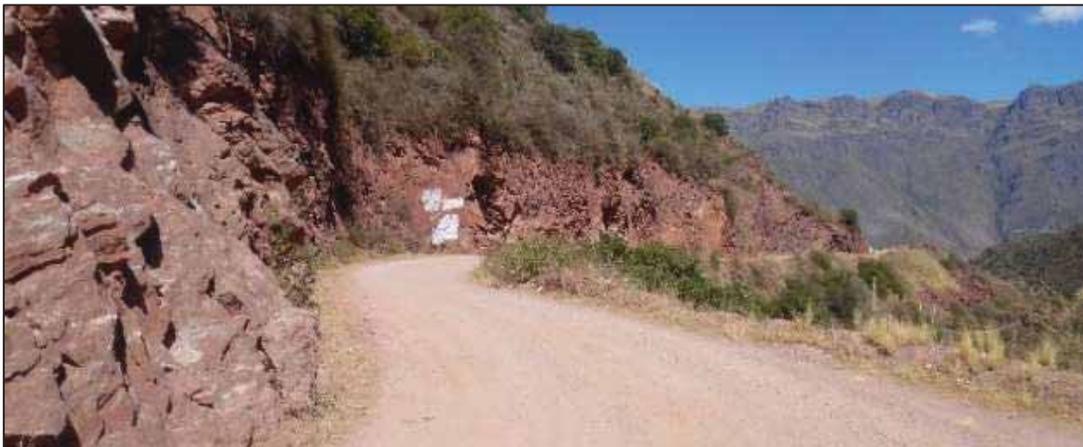
Foto N° 2: Fm. Pisac (areniscas intercaladas con conglomerados y brechas) (fuente: propia)

En la carretera San Salvador – Occoruro la Formación Pisac es la que aflora en mayor cantidad, se representa por presentar Conglomerados con clastos volcánicos intercalados con areniscas pardas y limonitas rojas, afloran desde el km : [6+160 al 6+940] ver fotoN°2 ,[7+050 al 8+580] por tramos y cubiertos por depósitos coluviales y aluviales

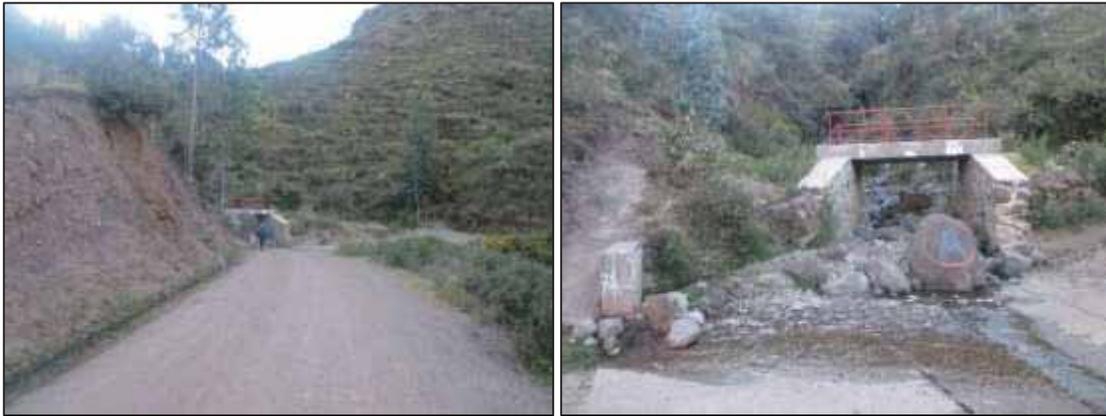
Foto N° 3: Fm. Huancane vestigios arenisca blanquecina de fuerte dureza (fuente: propia).

En la carretera San Salvador Occoruro la Formación Huancané está Representada por las areniscas típicas de color blanquecino, con estratificación sesgada y oblicua, se pueden encontrar vestigios de estas en el [km 12+190 al 12+230] (ver foto n° 3)

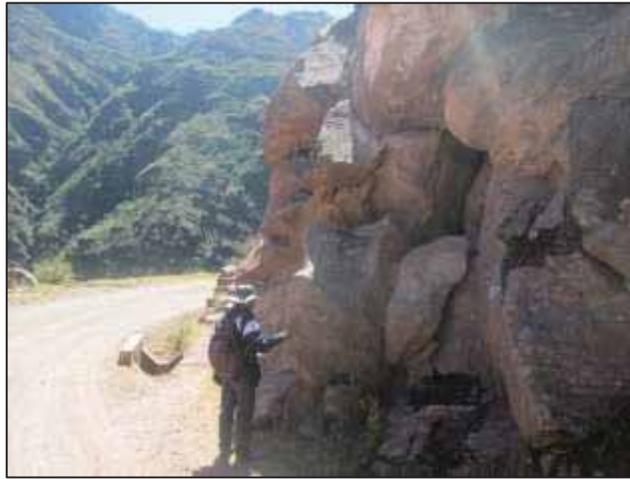
Foto N° 4: Fm. Paucarbamba; areniscas intercalados con limoarcillitas (Fuente: propia).

En la carretera San Salvador Occoruro está Representado por areniscas intercaladas con limoarcillitas rojas y verdes, presentes dentro del grupo Yuncaipata, caracterizados por el tipo de ambiente marino se lograron apreciar depósitos de este tipo en el [km 7+500], presencia de anhidrita y minerales carbonatados en una fractura (ver foto N°4)

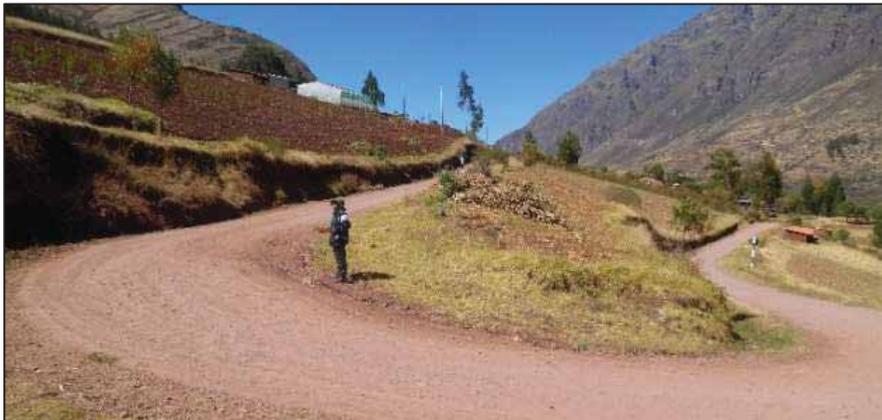
Foto N° 5: Depósitos Coluviales km 3+600 (FUENTE: propia).

Corresponden a acumulaciones locales sin mucho transporte, a lo largo de la carretera estos depósitos estarán conformados por Limos, arenas y gravas en las calicatas más profundas, con clastos angulosos a subangulosos de areniscas color rojizas, lo que hace suponer que por las litologías provienen de la erosión de la parte alta donde aflora en grupo Mitu, se caracteriza por presentarse en laderas de pendientes inclinadas. Se depositan en los kilómetros: [0+970 al 6+160] (Ver Foto N°5); [6+940 al 7+850]; [8+100 al 8+600].

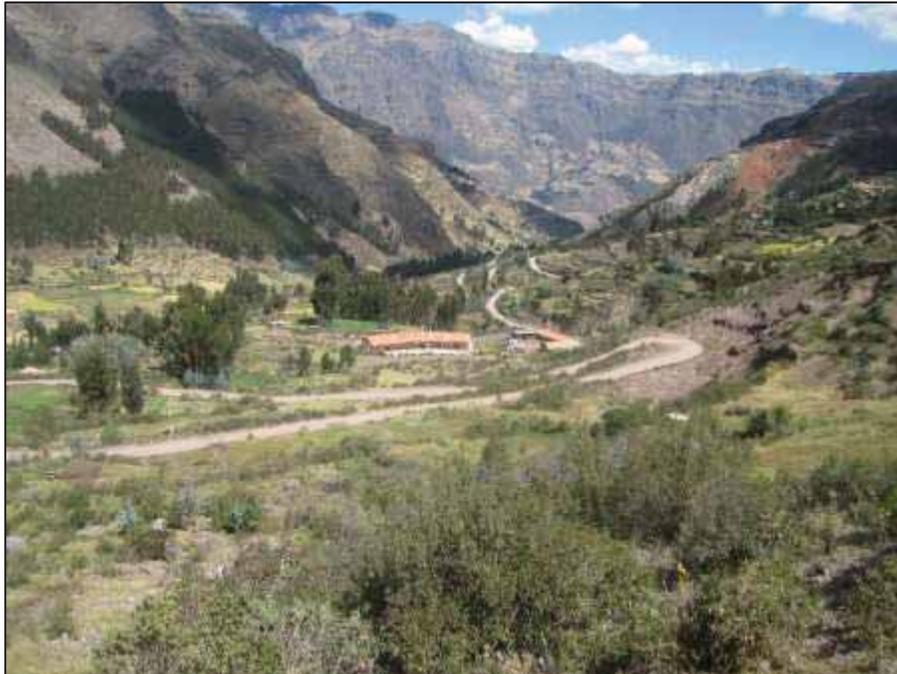
Denominados también como cuaternario morrenico. Es un conjunto sedimentario caótico donde se observan clastos de diferentes tamaños y su litología es mayormente de areniscas envueltas en brechas, limolitas y arcillas. Su edad es de fines del pleistoceno (desglaciación); la parte alta de la carretera está conformado por estos depósitos (Ver Foto N°6)

Foto N° 6: depósitos morrenicos (FUENTE: propia).

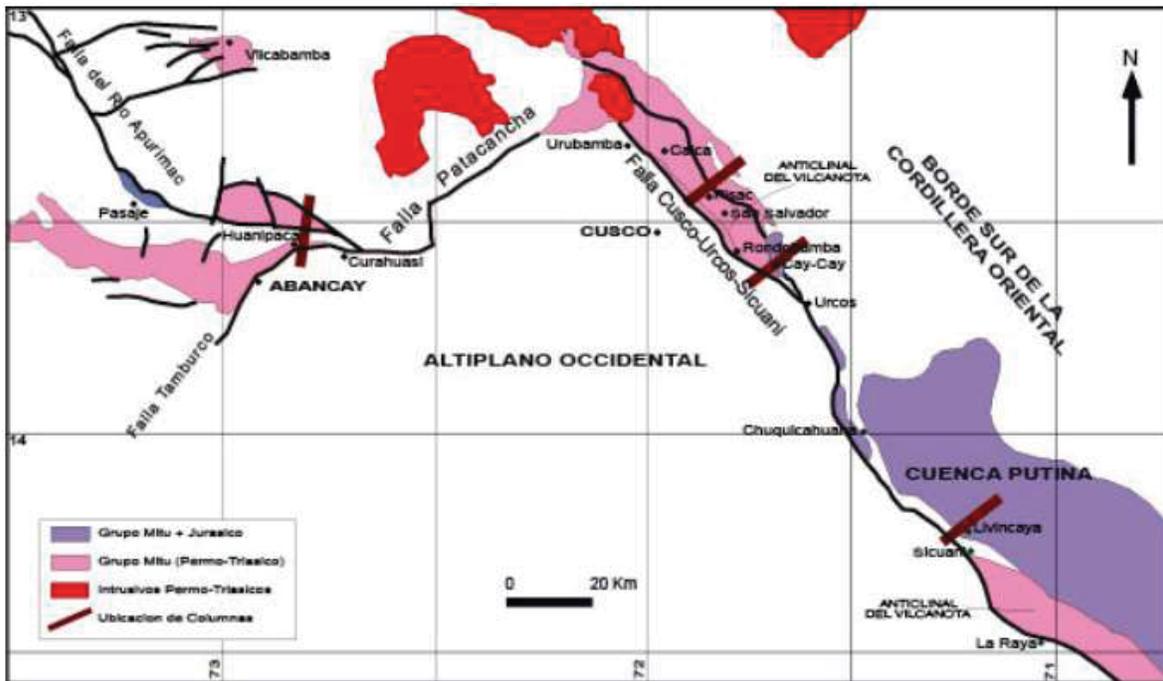
Las deformaciones de las calizas del grupo Copacabana y de las areniscas del grupo Mitu se deben a la fase tectónica Andina del Eoceno medio y a Deslizamientos Sinsedimentarios del albiano turoniano, dando origen a la formación del anticlinal del Vilcanota, que a la vez viene a ser el límite entre el Altiplano y la Cordillera Oriental en Cusco y Abancay, y el limite Altiplano Oriental y altiplano Occidental en Sicuani (Carlotto et al., 2000). (Ver Gráfico N°4)

Gráfico N° 4: Anticlinal del Vilcanota y sistema de fallas asociados (fuente: cuadrángulo de cusco 28s)

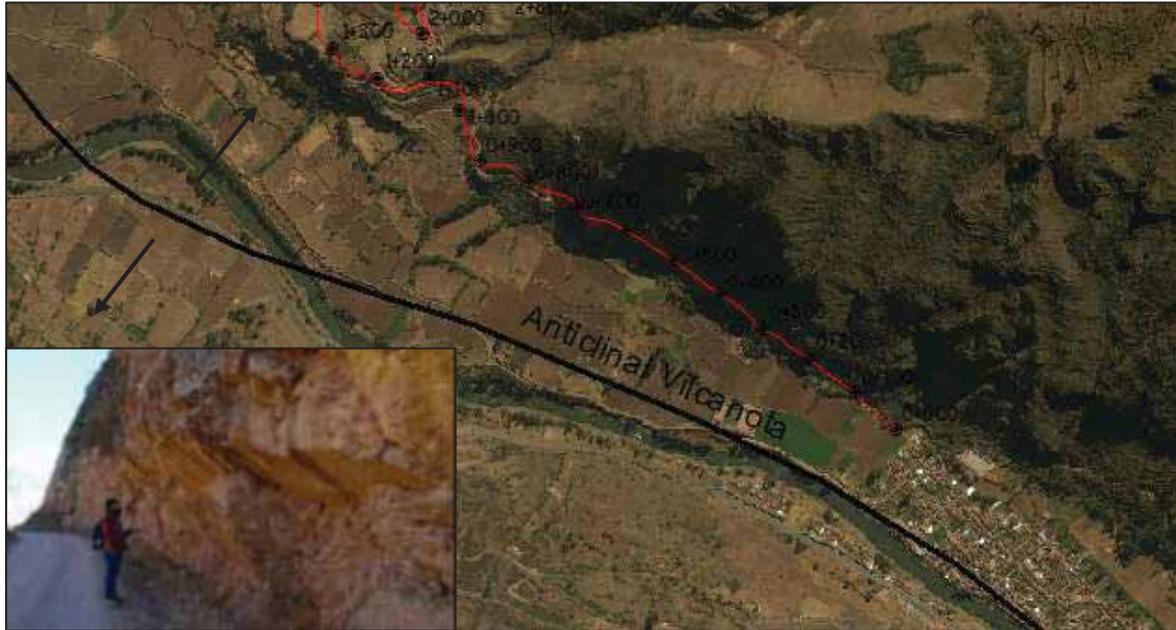
Gráfico N° 5: Anticlinal del Vilcanota vista Satelital (Fuente: SASPlanet).

El gráfico N° 5 se muestran evidencias de un gran periodo de tectonismo compresivo lo que dio lugar a plegamientos y por consiguiente lo que genero el gran

fracturamiento del grupo Copacabana, Grupo Mitu, y de las formaciones Paucarbamba y Huancane, Que fueron cubiertos por depósitos cuaternarios.

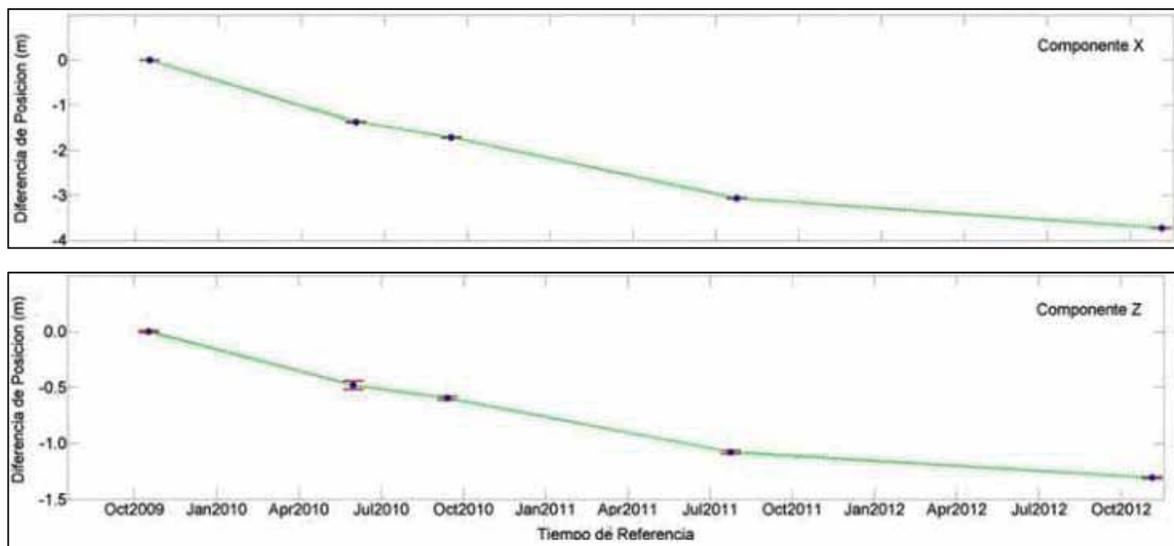
Según las series temporales, para calcular la velocidad de desplazamiento, tenemos un movimiento de 1.2 metro/año y según las tablas de (Cruden & Varnes 1996). este estaría clasificado como un deslizamiento lento. (Benavente, 2014).

Gráfico N° 7. Desplazamiento del deslizamiento Cuyo chico en las componentes X y Z (Fuente: Ingemmet, Boletín c-055)

El deslizamiento producido por la falla Cuyo Chico no afectará ni influirá en el asfaltado de la carretera San salvador Occoruro, siendo estas en direcciones contrarias. Se tienen que hacer estudios detallados de la falla para determinar periodos de posibles reactivación en ese sentido el movimiento de éste desencadenaría una serie de movimientos sísmicos que afectarían de manera directa al asfaltado y a las estructuras de la carretera.

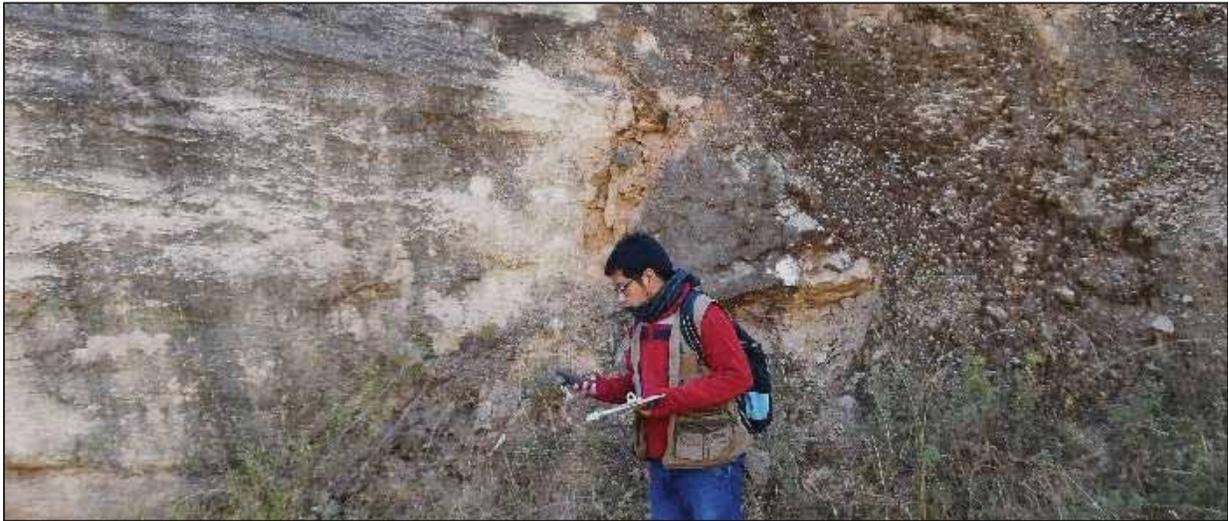
Para la presente Tesis por la comodidad del uso, solo se utilizara las estrías para indicar los movimientos de las fallas.

Foto N° 7: estrías de grupo Copacabana (fuente: propia)

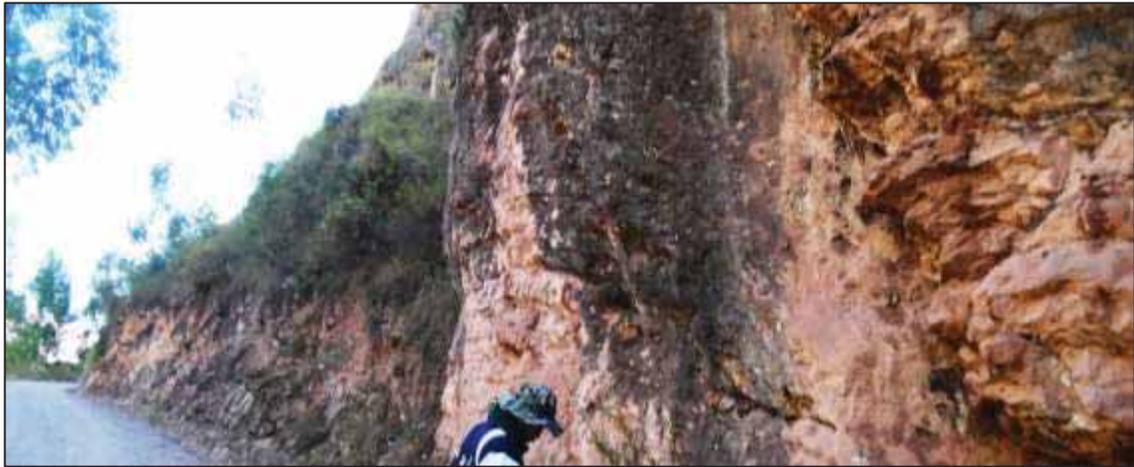
La falla local en el km 0+210 indica movimientos del tipo Normal Sinistral en función a los siguientes datos:

Foto N° 8: Toma de datos de falla en el km 0+210

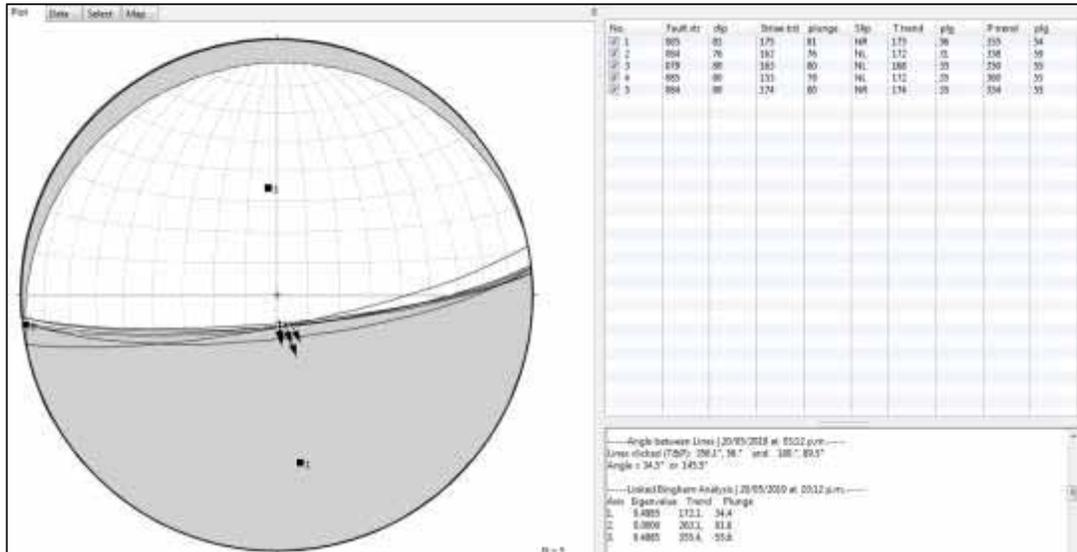
Gráfico N° 8: Diedros para el cálculo de indicadores cinemáticos km 0+210

- El techo ejerce un esfuerzo de distensión en contra del piso de la falla local km 0+210, las flechas negras indican este movimiento, además el “eje 1” estará dentro de los diedros de distensión lo que indica el mayor esfuerzo en este campo.

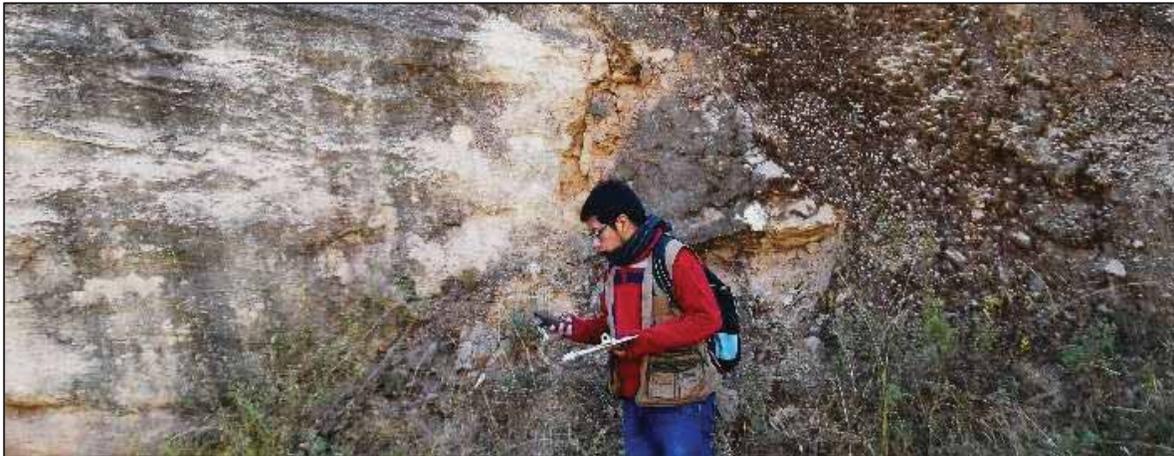
Foto N° 9: Toma de datos de falla en el km 0 + 420

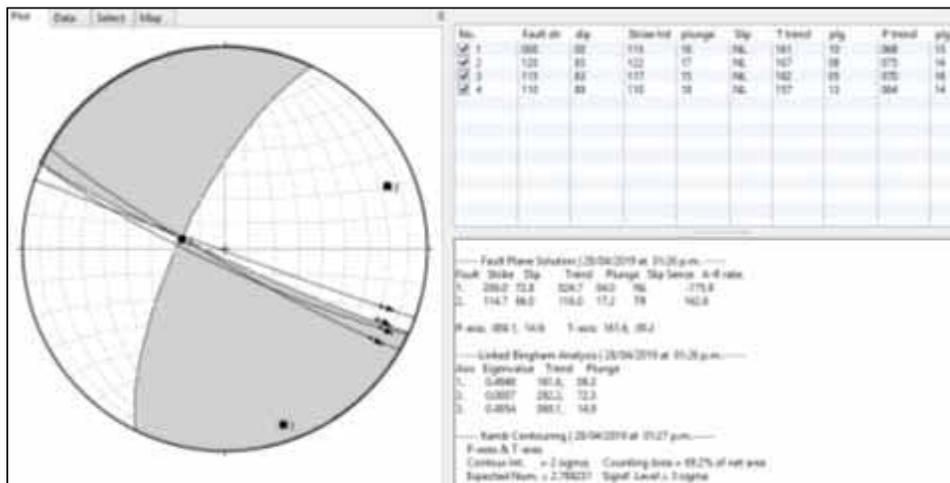
Gráfico N° 10: Ploteo de diedro correspondiente a la falla ventana estructural km 0+420

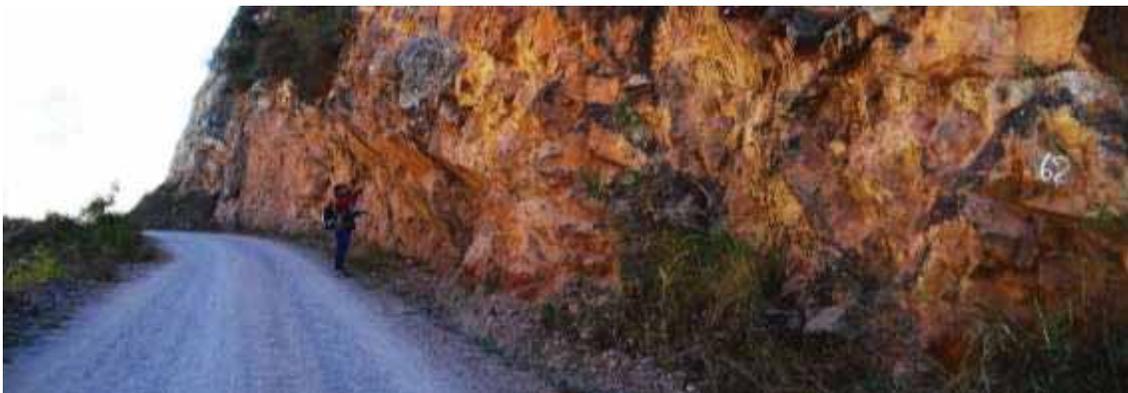
Foto N° 10: Toma de datos de falla en el km 0 + 630

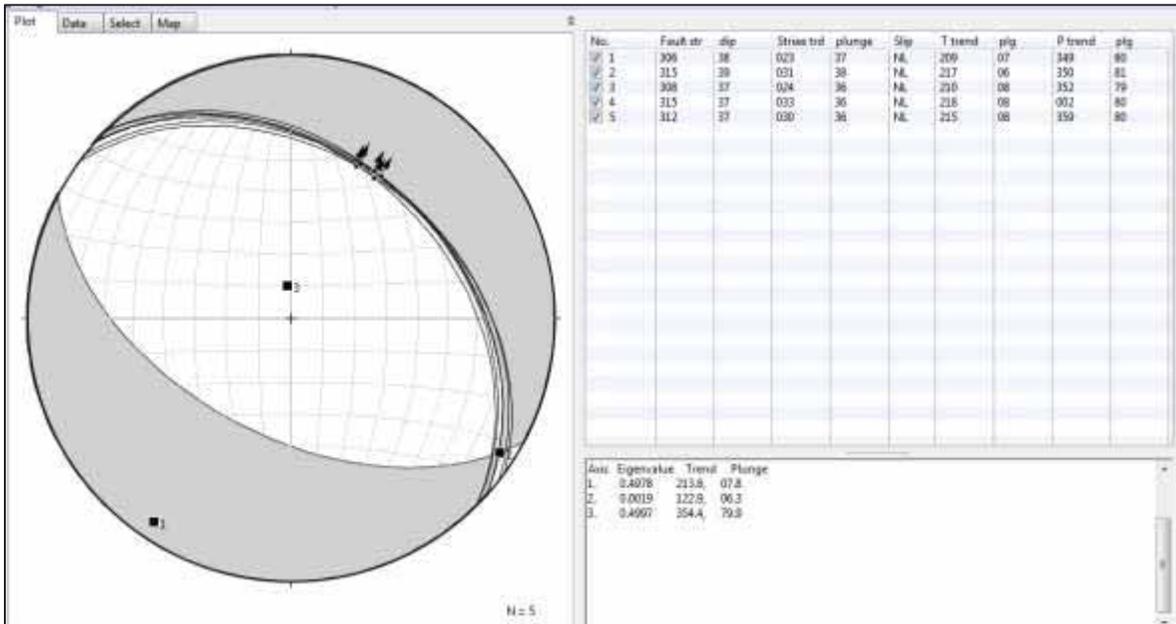
Gráfico N° 11: Ploteo de diedro correspondiente a la falla ventana estructural km 0+630

En la falla del km 0+630, los datos también muestran estados de esfuerzos distensivos, con eje de separación principal N 213.8° esta última coincide con las deformaciones originadas por el sistema de falla Chahuaytire.

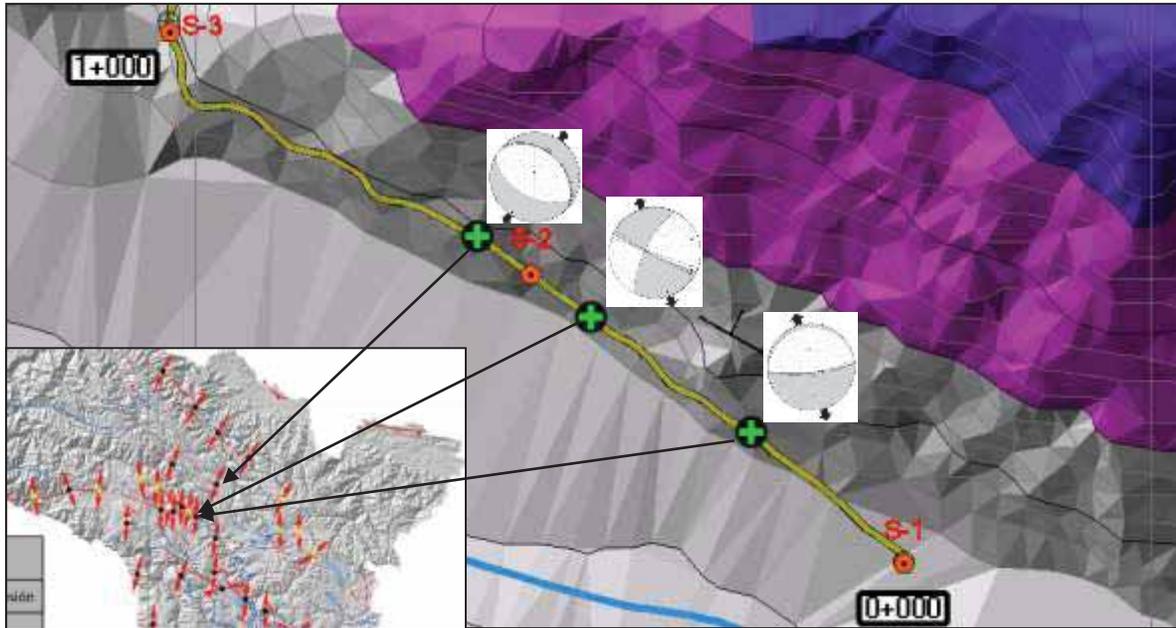
Gráfico N° 12: Relación de fallas locales, con los sistemas de fallas regionales Pachatusan, y falla Chaguaytire
(Fuente: Propia)

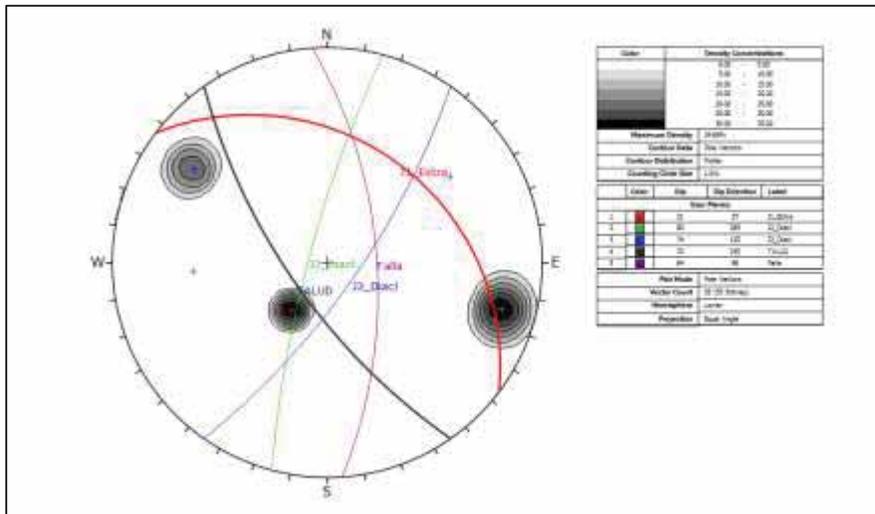
Del Cuadro N°9 se realiza llenado de datos al software Dips para visualizar las direcciones preferenciales y el tipo de fallamiento que podría ocurrir.

Gráfico N° 15: Estereograma de la ventana estructural km 0+550

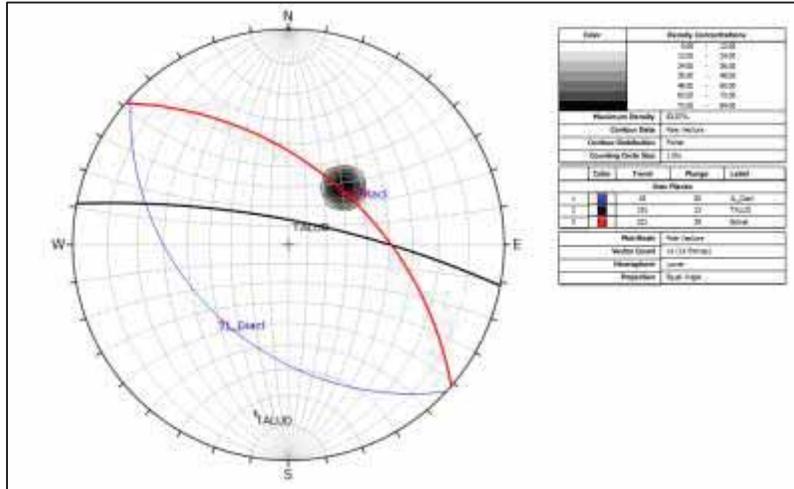
de datos al software Dips para visualizar las direcciones preferenciales y el tipo de fallamiento que podría ocurrir.

Gráfico N° 16: Estereograma de la ventana estructural km 6+800

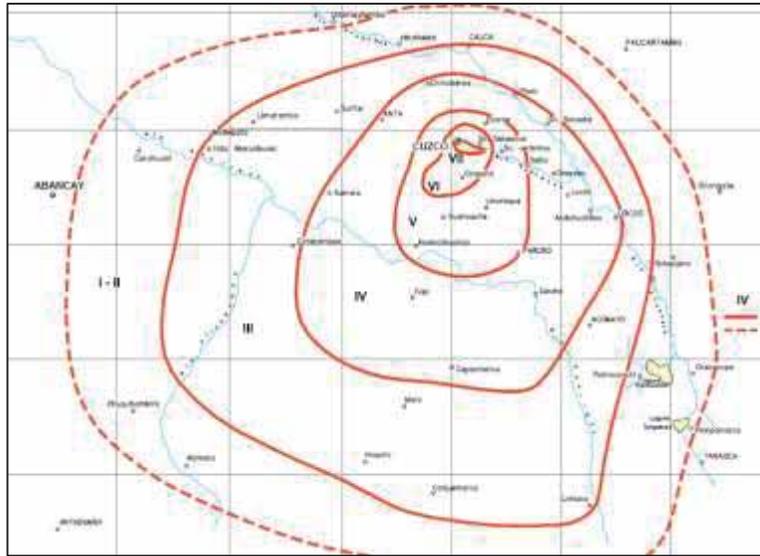
Sismo del 21 de Mayo de 1950, a las 13:38 horas: terremoto en la ciudad del Cusco, que dañó los edificios y viviendas en más de un 50%, perecieron alrededor de 120 personas; después del terremoto al SE de San Sebastián se presentaron fisuras y grietas (en una longitud de 5 km) de forma irregular, con profundidades de algunos centímetros hasta 2 m, Intensidad en Cusco VIII, San Salvador IV.

Gráfico N° 20: Mapa de isosistas sísmo 21 mayo 1950 - Cuzco
(E. Silgado, J.Fernandez-Concha y G. Ericksen, 1952).
Intensidad en San Salvador =IV

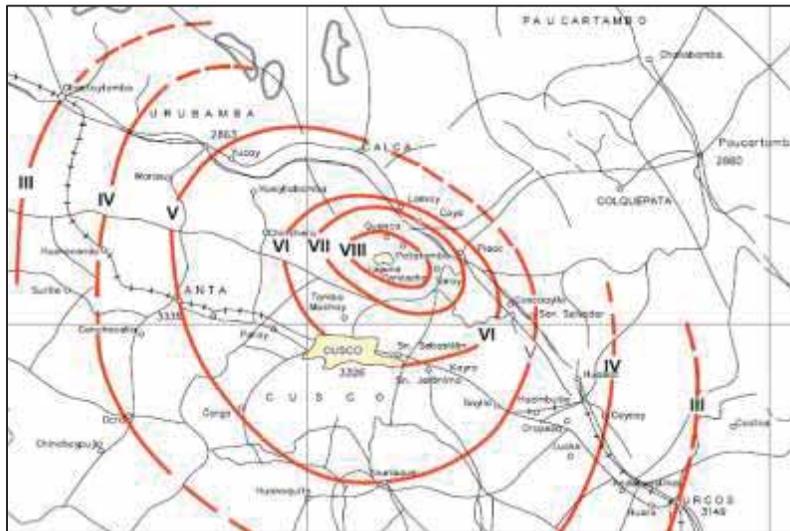
Sismo del 5 de abril de 1986, a las 15: 14 horas, ocurrió un sismo fuerte que sacudió la ciudad del Cuzco y alrededores, daño las viviendas de la ciudad; origino la muerte de 7 personas, 80 heridos y aproximadamente 13,000 damnificados. El Epicentro tuvo lugar dentro del área del sistema de fallamiento Tambomachay, localizado a 8 Km al NE de la ciudad del Cuzco, intensidad de VIII en la Laguna Qoricocha, en San Salvador de V

Gráfico N° 21: Mapa de isosistas sismo 5 abril 1986 - Cuzco
(P. Huaco, M. Minaya y E. Deza, 1986).
Intensidad en San Salvador = V

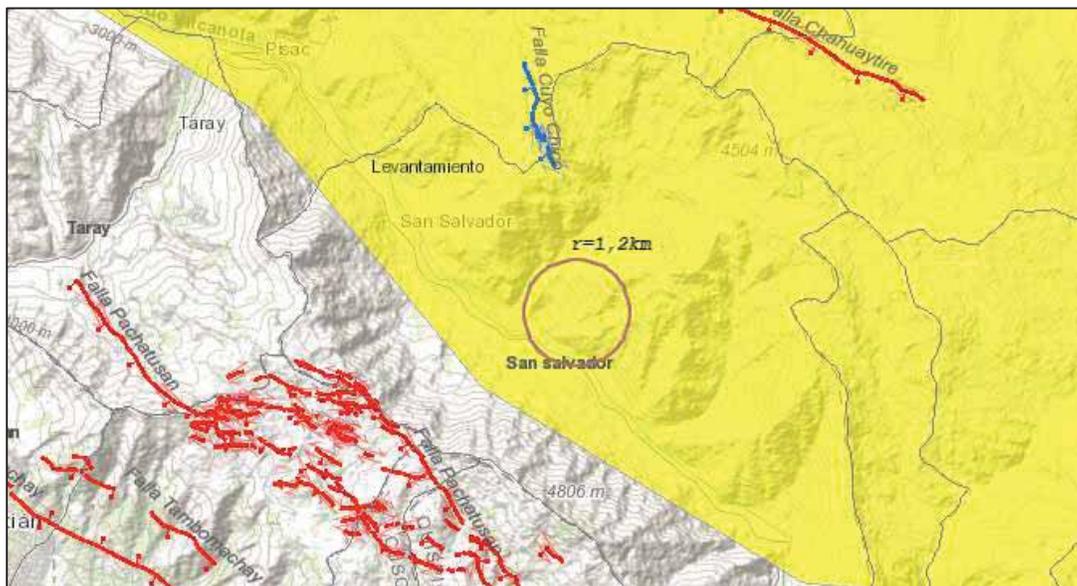
Gráfico N° 22: fallas activas cercanas a la zona de estudios (Fuente. Geocatmin – Neotectonica)

En el grafico N°21 se observan las fallas geológicas activas en la región del Cusco en la mapa, La falla pachatusan tiene una tendencia E-O, pero hacia el Este cambia a rumbo a NO-SE, se ubica a 8.0 km al suroeste de nuestra zona de estudio Es una falla que presenta un movimiento normal y se encuentra afectando depósitos aluviales y fluvio glaciares; La falla chahuaytire se ubica a 6.1 km al noreste de nuestra zona, y Es una falla de tipo sinestral. Cruzando morrenas y depósitos fluvio-glaciares de los cerros Jespe Orjo, Abrancuyo y Jalpillo. Por su cercanía a la zona de estudio las dos fallas constituyentes podrían generar mayor daño frente a posibles sismos.

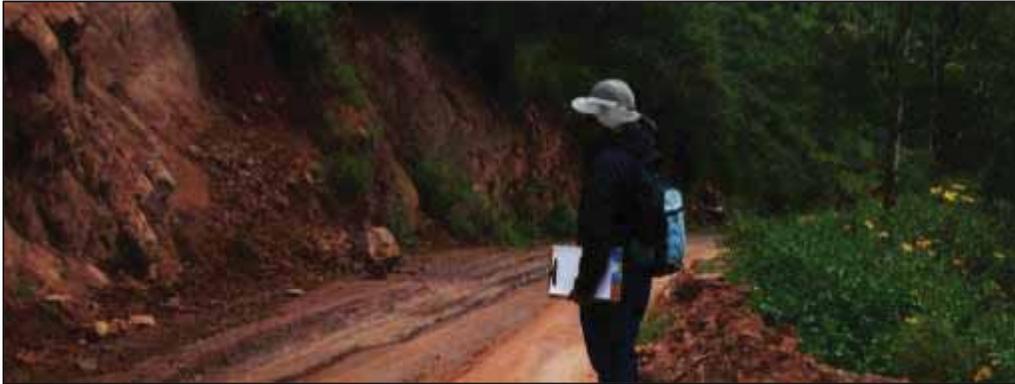
En la carretera San Salvador Occoruro en la épocas de lluvias estos fenómenos se dan en los siguientes tramos km 0+120 al 0+800; 6+790 al 7+930, Ver Foto N° 11.

Foto N° 11: Caída de rocas en el km 7+400, pertenecientes a la formación (Fuente: propia)

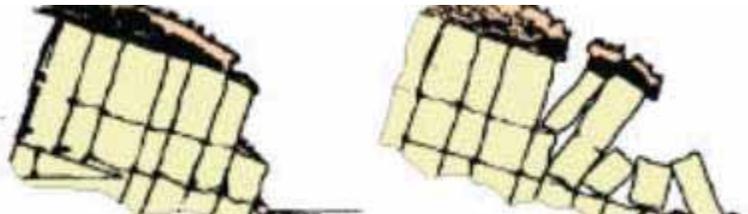
- **VOLCAMIENTOS:** Se denomina así a un tipo de movimiento en masa en el cual hay una rotación generalmente hacia adelante de uno o varios bloques de roca o suelo, alrededor de un punto o pivote de giro en su parte inferior. Este movimiento ocurre por acción de la gravedad, por empujes de las unidades adyacentes o por la presión de fluidos en grietas (Varnes, 1978). Ver gráfico N° 24. rotación de uno o más elementos alrededor de un punto pivote. (Ver foto n° 12)

Gráfico N° 24: Volcamientos de columnas de roca (Fuente: Freitas, 1976)

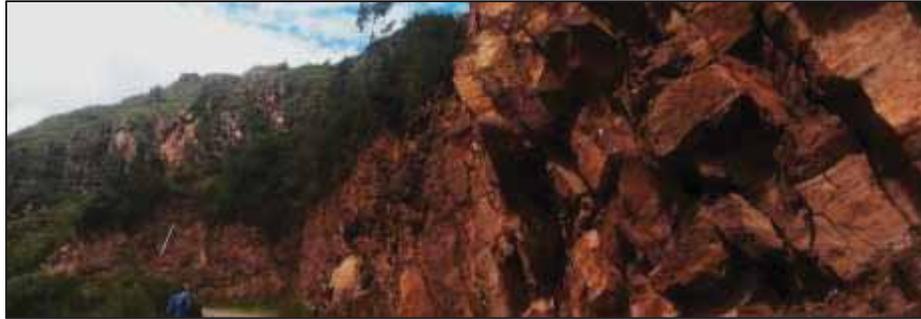
En la carretera San Salvador- Ocoruro estos fenómenos ocurren solamente en el grupo Mitu, aprovechando las direcciones de fracturamiento a favor de la pendiente y los flujos de agua en épocas de lluvia, los tramos afectados van desde el km 6+600 al 7+000, (Ver foto N° 12)

Foto N° 12: Volcamientos en el km 6+800 (fuente: propia)

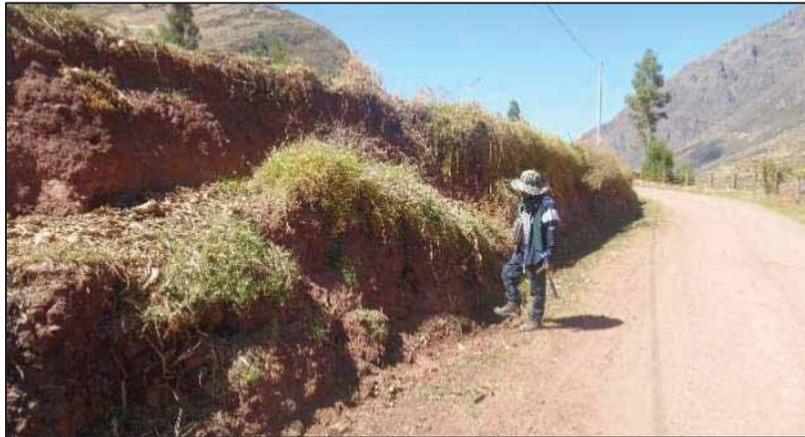
Foto N° 13 Caída de suelos km 2+600 (fuente: propia)

- **CAIDA DE SUELO:** Es un tipo de movimiento en masa donde se desprenden varios bloques de suelo, esto se debe a la fuerte pendiente del talud, y a los fenómenos de licuefacción que afectan de forma directa al tipo de material originando la desestabilización y subsecuente caída. (Ver foto N°13)

A lo largo de la carretera San Salvador-Ocoruro desde los kilómetros 1+500 al 6+000 se evidencian este tipo de fenómenos, originados por la pendiente fuerte del talud, el tipo de material (SM, SC, CL y GM) y la ubicación de Cuneta, que fueron los factores desencadenantes para generar la licuefacción de suelos en las partes bajas del talud, su subsecuente desplazamiento y por último la caída del talud, (Ver foto N°13), depósitos cuaternario del tipo coluvial, con pendientes moderadas.

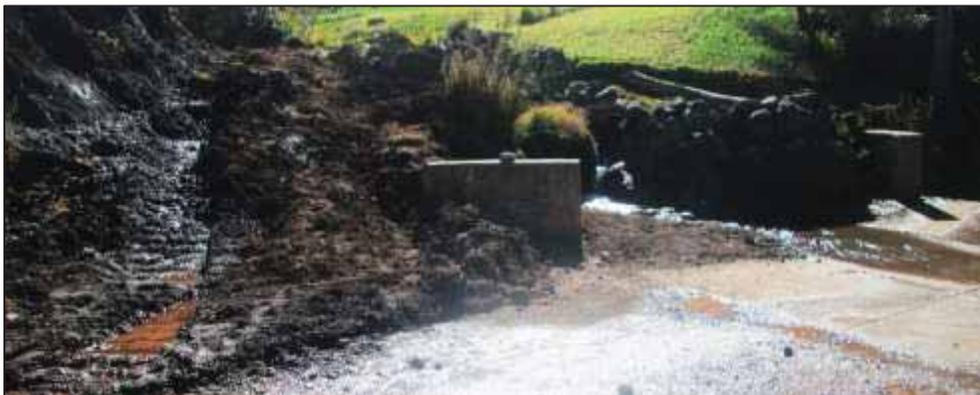
Foto N° 14: Flujo de detritos en depósitos fluvioglaciares km 16+750. (Fuente: propia)

- **FLUJOS DE LODO:** Es un tipo de movimiento en masa que durante su desplazamiento exhibe un comportamiento semejante al de un fluido; puede ser rápido o lento, saturado. En muchos casos se originan a partir de otro tipo de movimiento, ya sea un deslizamiento o una caída (Varnes, 1978). masas que se mueven como unidades deformadas, viscosas, sin un plano discreto de ruptura (Ver Foto n°14).

A lo largo de la carretera San Salvador Occoruro estos flujos se dan en mayor frecuencia sobre depósitos fluvioglaciares, a partir del km 16+000 al 18+440, en ocasiones llega a cubrir el badén pero son controlables y poco destructivos.

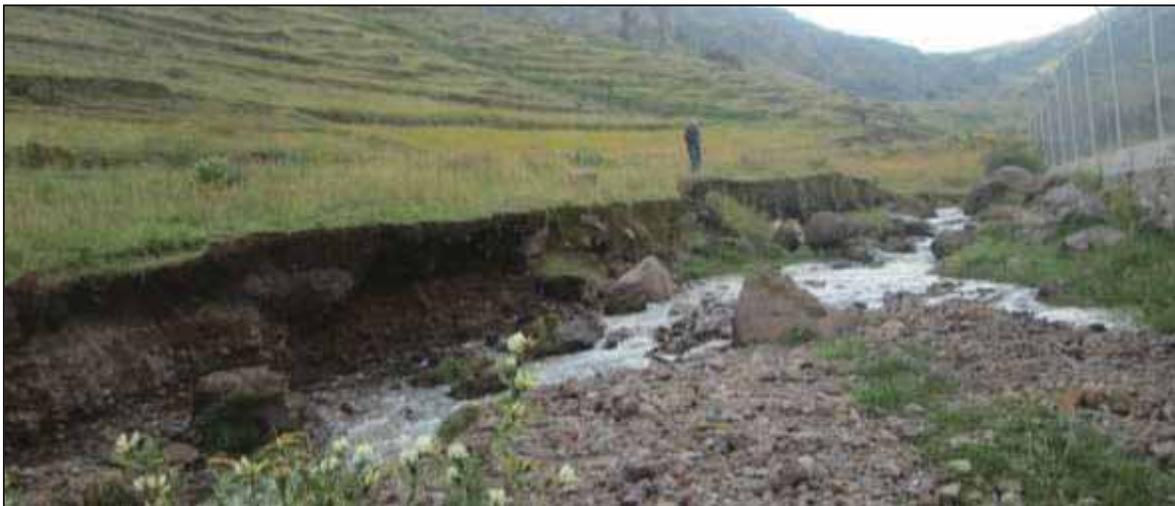
Podemos ver en la Foto N°15 en el km 18+400 como el río en los meses de febrero y marzo socavo gran parte de material a cinco metros de la carretera, debido a las fuertes intensidades de lluvia, y aumento de caudales, lo que nos da la idea de que se tendrán que hacer pequeños gaviones para prevenir que el socavamiento avance.

Foto N° 15: Erosión fluvial que se presenta en los mese lloviosos. (Fuente: propia)

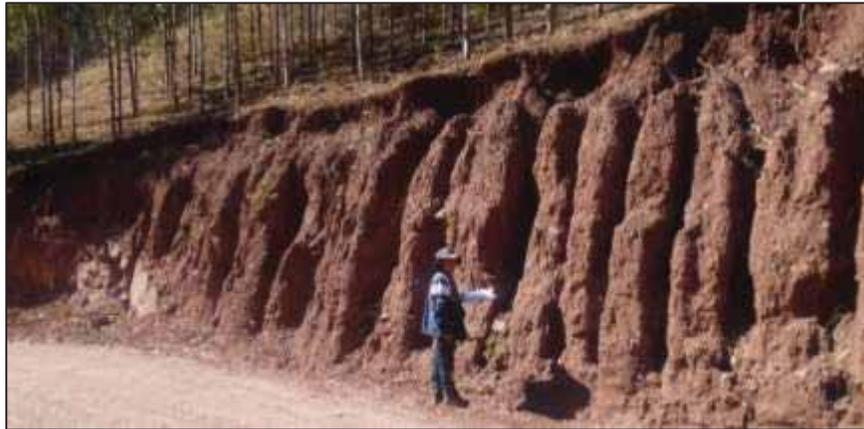
Foto N° 16: Erosión en surco originada por lluvias torrenciales KM 3+620 al 3+660 (Fuente: propia)

Se forman en taludes de materiales limos arcillosos, en forma de surcos por la fuerte escorrentía superficial presente en este sector, Ver foto N°16, se recomienda cunetas de coronación en las cabeceras de estos tramos: 3+620 al 3+660; 3+810 al 3+830

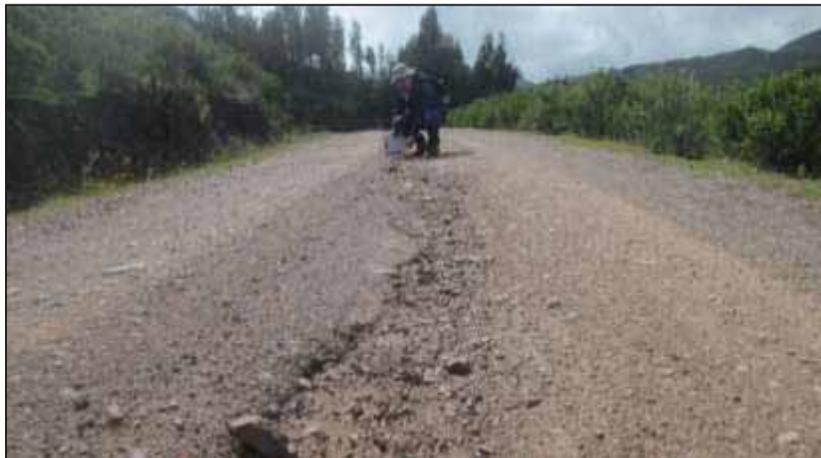
Foto N° 17: Grietas originadas por mal uso de las cunetas de hasta 5cm de profundidad (Fuente: propia)

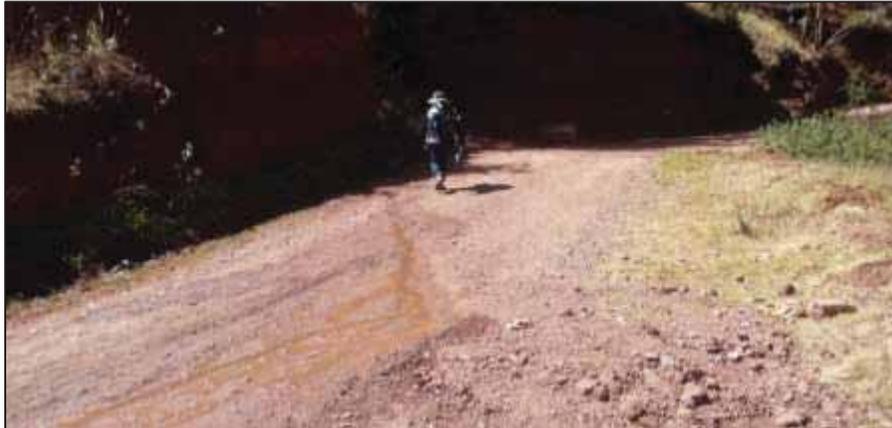
Foto N° 18: km 2+880, el agua del badén fue dirigida a terrenos para riego (Fuente: propia)

Los mayores puntos de agua que aparentemente son manantiales fueron producidos de forma antrópica, debido a querer encausar el agua de las cunetas y usarlos para riego ver foto N°18, realizando cortes de carreteras y poniendo tuberías para dirigir el agua a sus terrenos para riego; también se tiene la presencia de algunos humedales, sin efecto negativo en la carretera

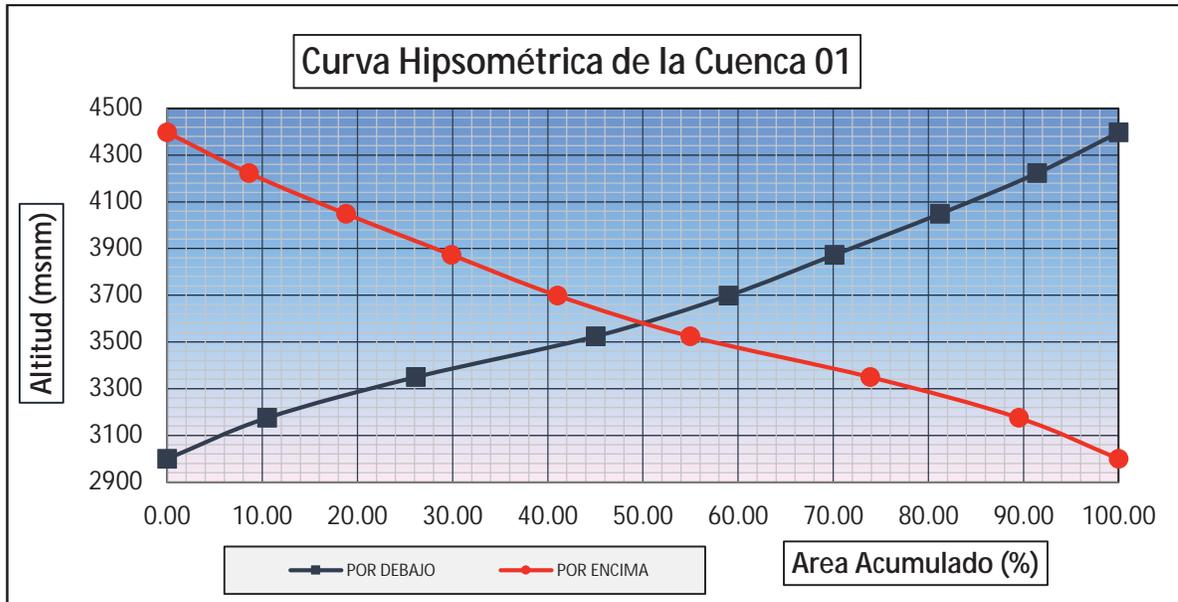
Gráfico N° 27: Curva hipsométrica de la cuenca 01

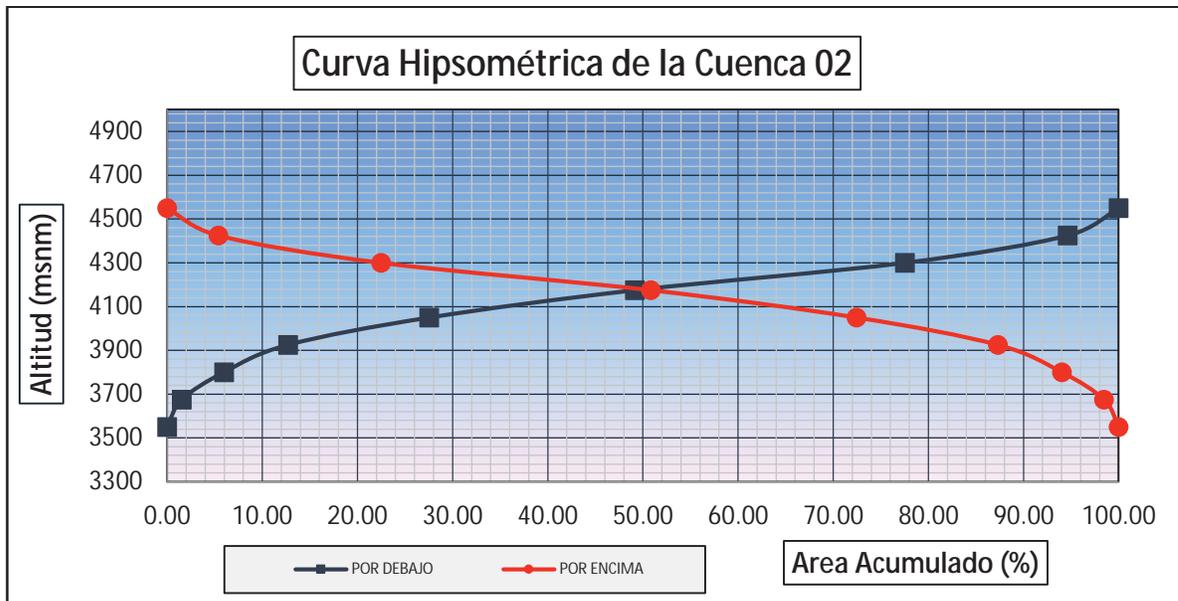
Gráfico N° 28: Curva hipsométrica de la cuenca 02

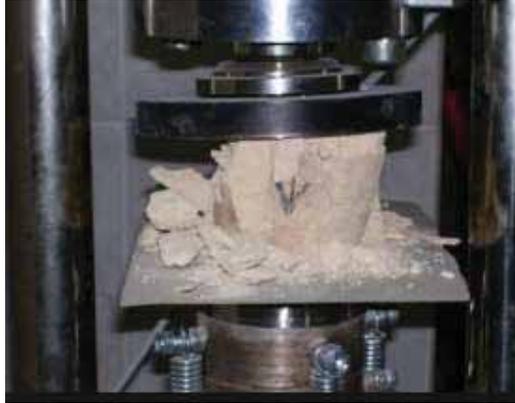
Foto N° 19: compresión uniaxial simple de roca sedimentaria de grupo mito (fuente: propia)

Los resultados de Resistencia a la Compresión obtenidos según SOWERS (Cuadro de Descripción del Endurecimiento de la Roca) catalogan a las dos Rocas como

MUY BLANDA al obtener valores menores a 175 Kg/cm², resultados con los cuales se determinó valores de capacidad de carga admisible que varían de 6.96 Kg/cm² a 7.80 Kg/cm² resultados que son buenos a suficientes. (Ver tabla n°11)

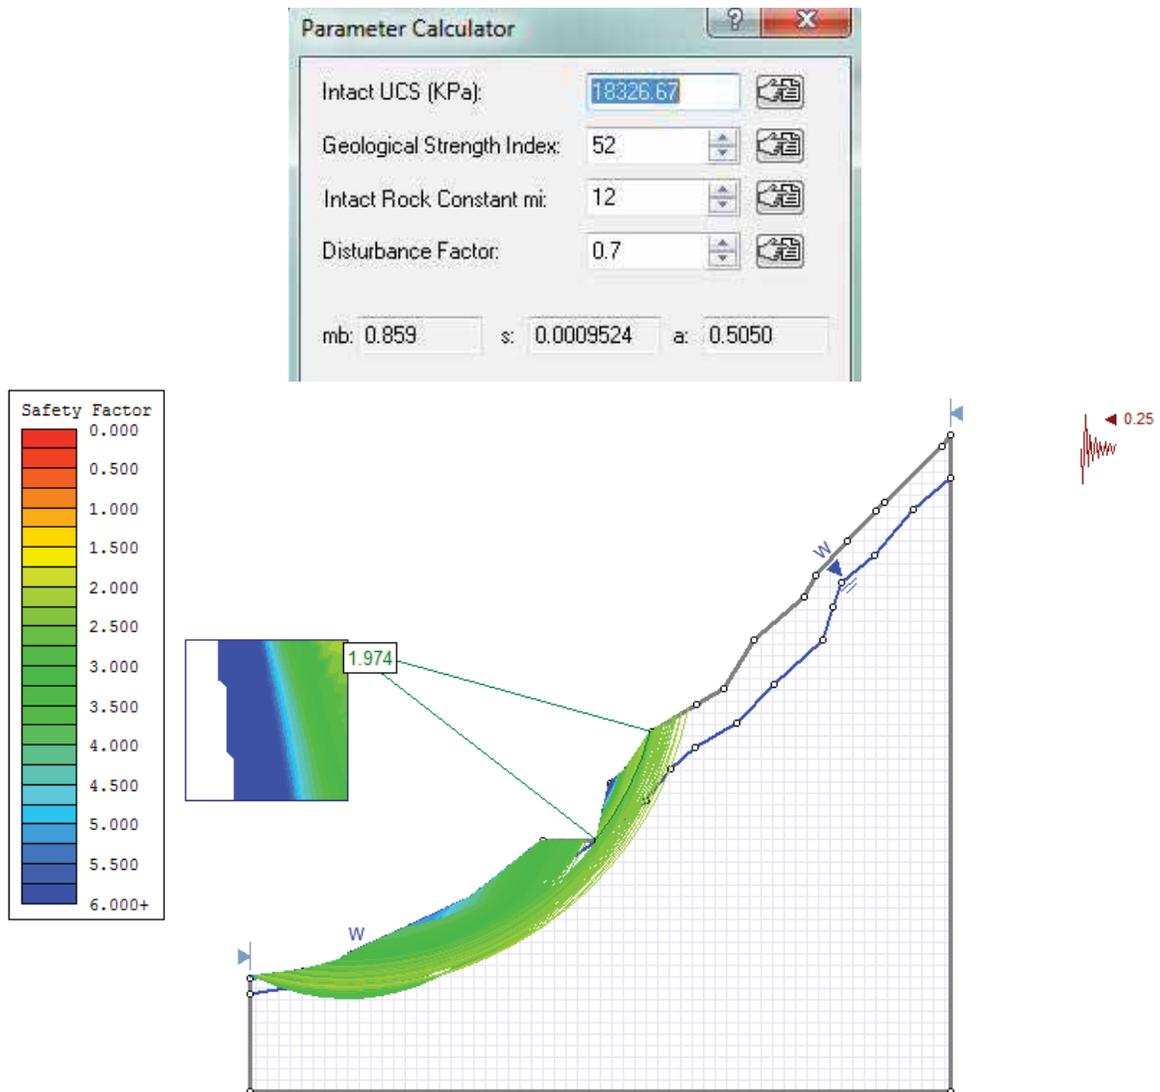
GSI= 52.

Gráfico N° 50: SOFTWARE SLIDE6.1 nos dio resultado favorable Pseudoestático = 1.974 km0 +453

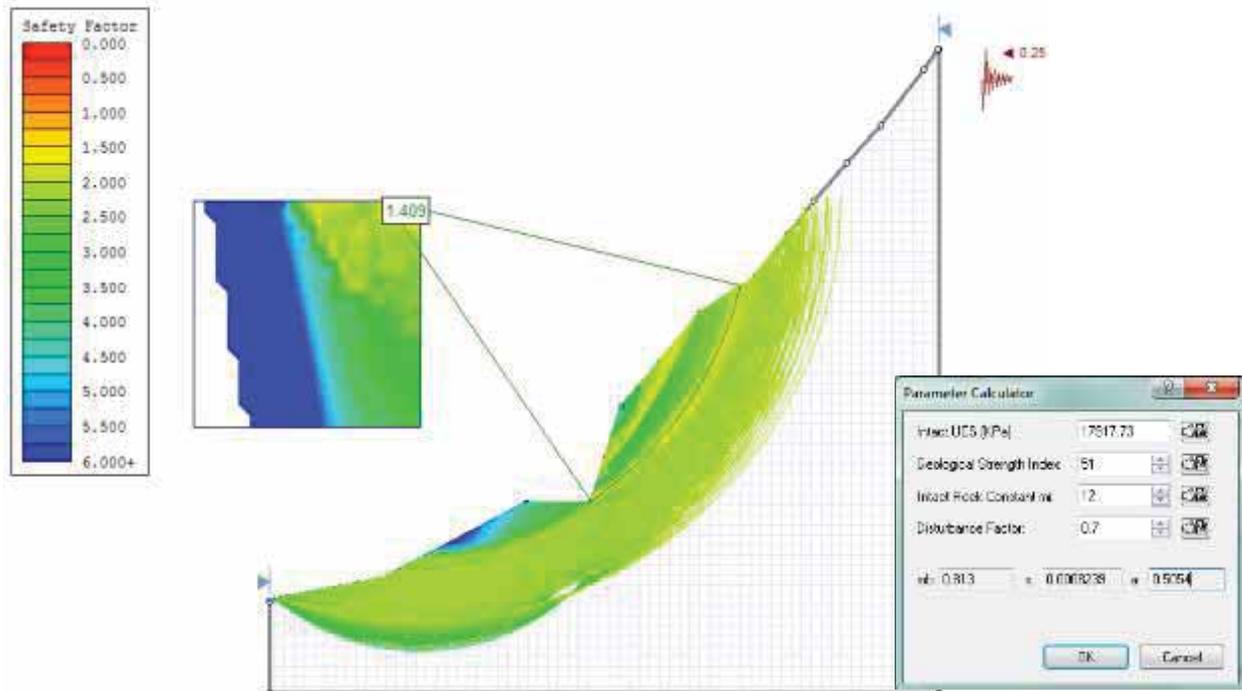
GSI= 51.

Gráfico N° 51; SOFTWARE SLIDE6.1 nos dio resultado favorable Pseudoestático = 1.409 km 0+550
