UNIVERSIDAD NACIONAL DE SAN ANTONIO ABAD DEL CUSCO

“ESTUDIO GEOLÓGICO-GEOTECNICO PARA LA FACTIBILIDAD DEL
ASFALTADO DE LA CARRETERA SAN SALVADOR - OCCORURO –
PROGRESIVAS 0+000 AL 18+440 DISTRITO DE CALCA- DEPARTAMENTO
DEL CUSCO”

TESIS PARA OPTAR EL TITULO PROFESIONAL DE INGENIERO GEÓLOGO

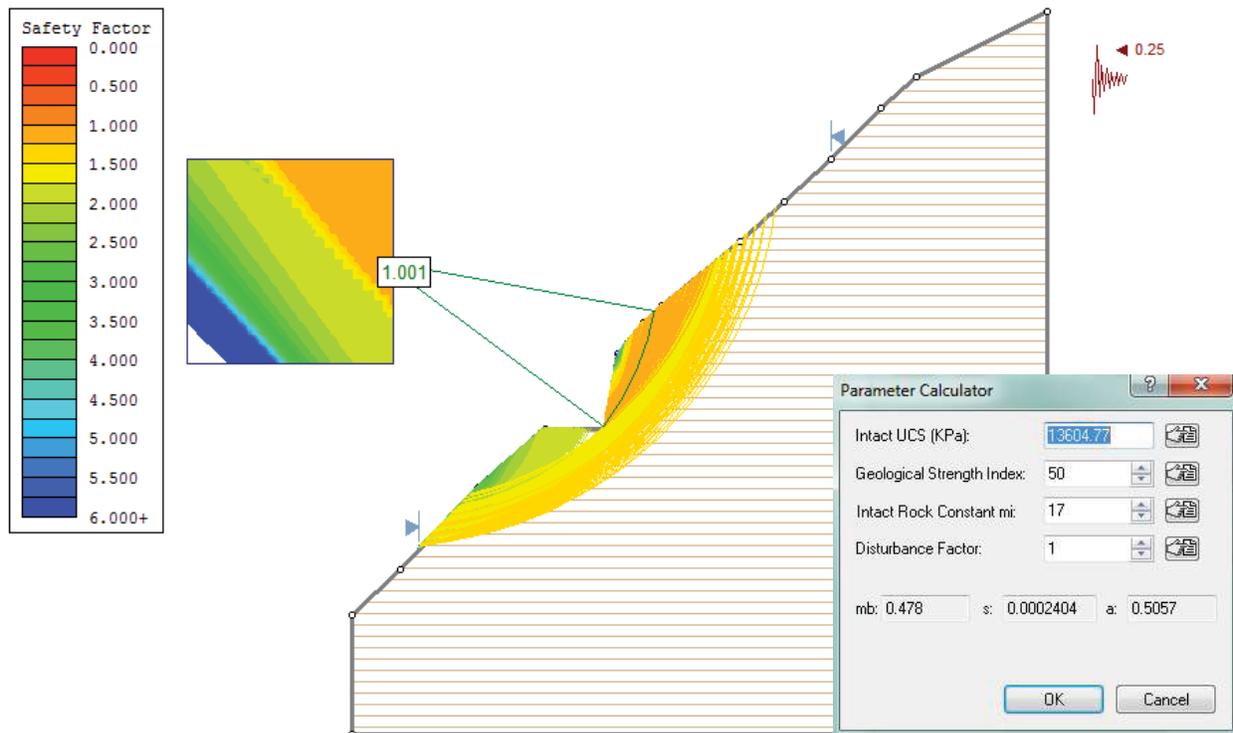
Gráfico N° 52: SOFTWARE SLIDE6.1 nos dio resultado desfavorable Pseudoestático = 1.001 km 6 + 800

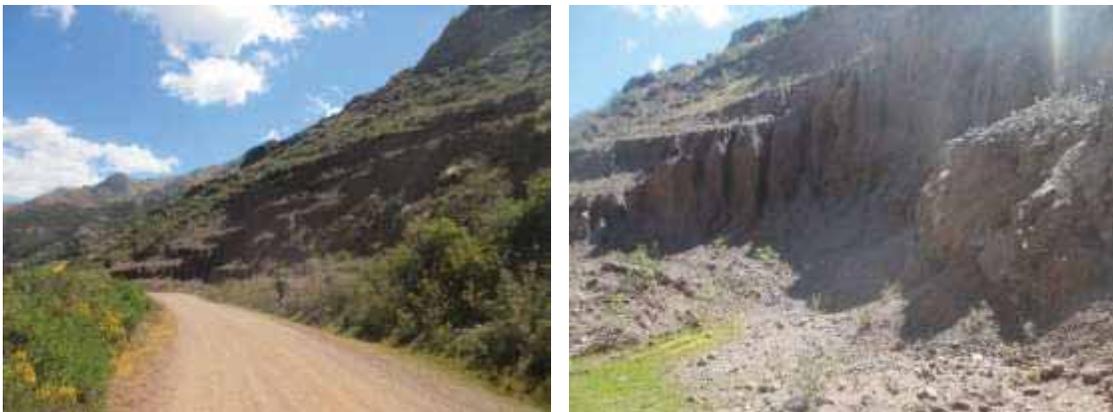
Foto N° 22: Cantera km 12+920 al 13 + 140

UBICACIÓN: km (12+920-13+140) Cantera antiguamente explotada, el volumen para su extracción es variado, debido a que la roca ya está aflorando.
