**UNIVERSIDAD NACIONAL DE SAN ANTONIO ABAD DEL CUSCO**

**Escuela Profesional de Ingeniería Civil**

**“ANALISIS DE LA VULNERABILIDAD FÍSICA DEL PUENTE  
SANTIAGO, CUSCO”**

**Febrero de 2020**

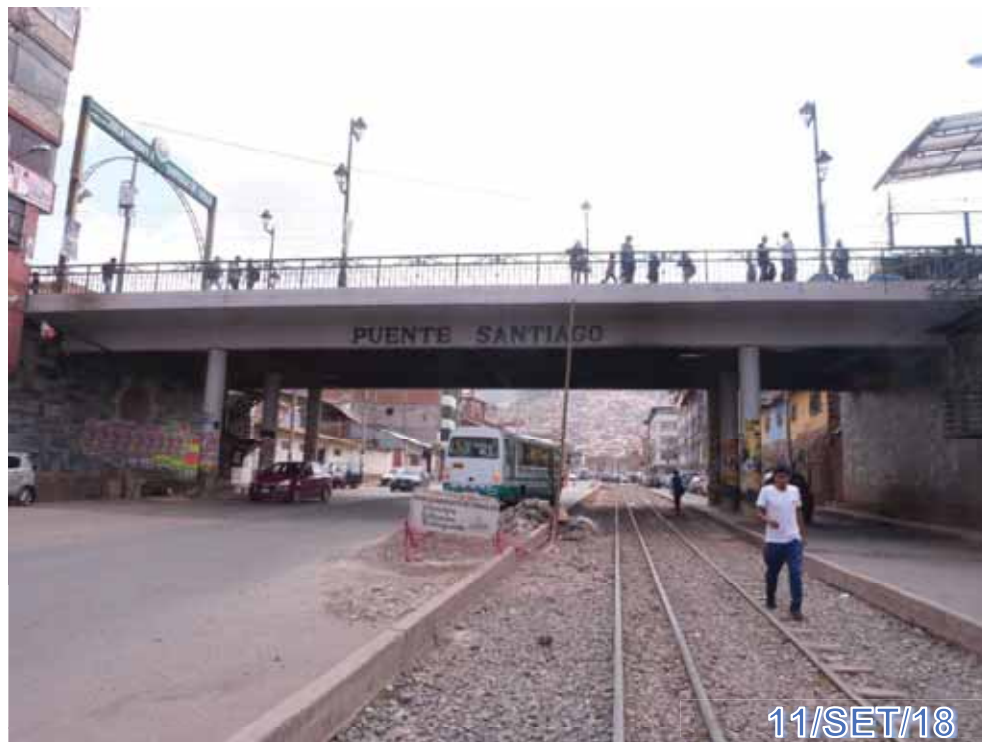
*Figura 3: Estructura actual del Puente Santiago.  
Fuente: Fotografía Propia*

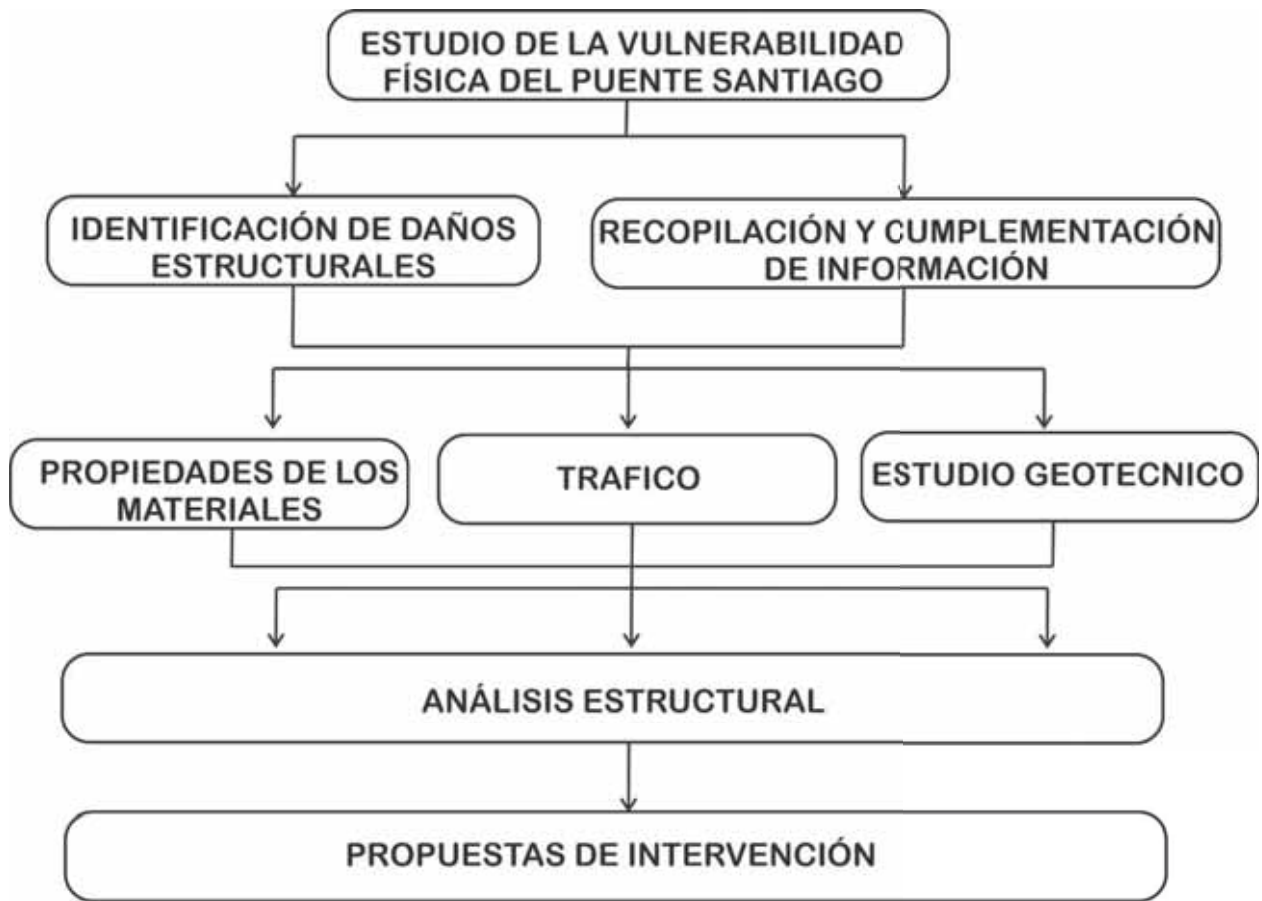
- Recopilación y complemento de la información
- Identificación y Calificación del sistema estructural
- Estudio del estado antiguo del puente
- Geometría del puente actual
- Propiedades de los materiales (acero y concreto)
- Propiedades del suelo de fundación
- Estudio de la estabilidad de los Muro de contención
- Análisis estructural del puente actual
- Trafico
- Modelación de la estructura
- Elaboración de cuadro de variables e indicadores
- Análisis de la Vulnerabilidad física

Figura 8: Metodología de vulnerabilidad (Pte. Santiago):

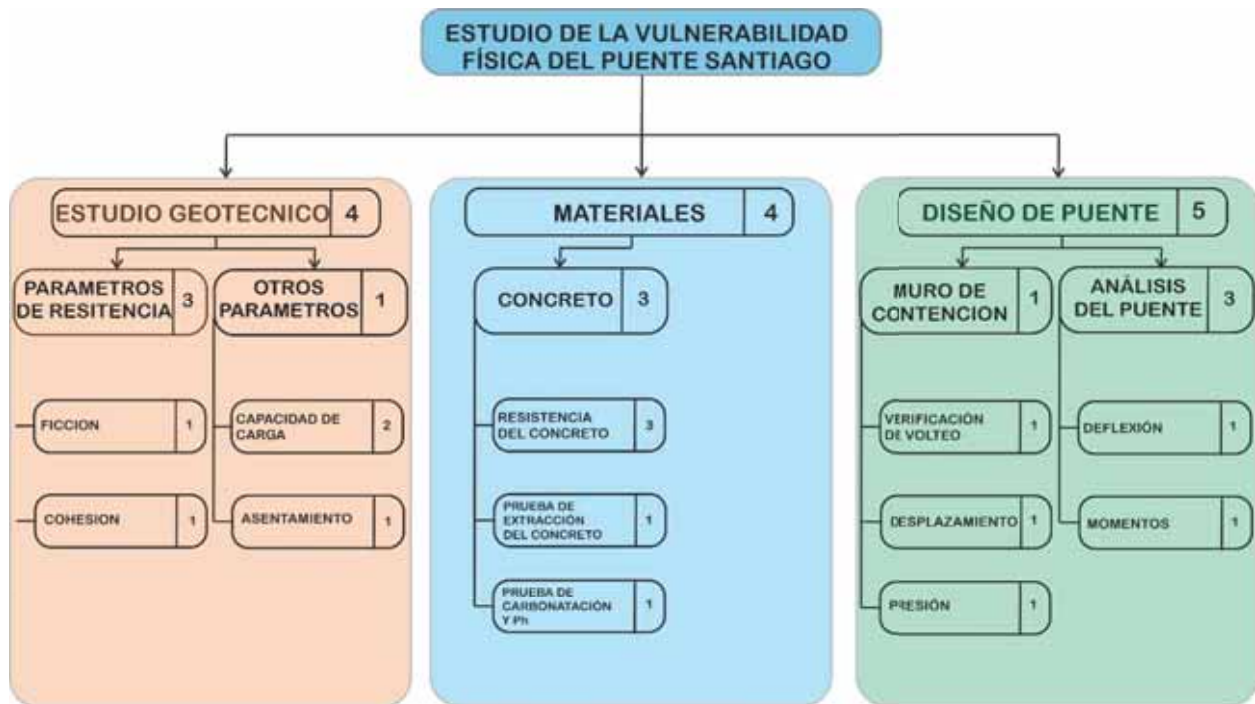
Figura 9: Diagrama de flujo del índice de vulnerabilidad.

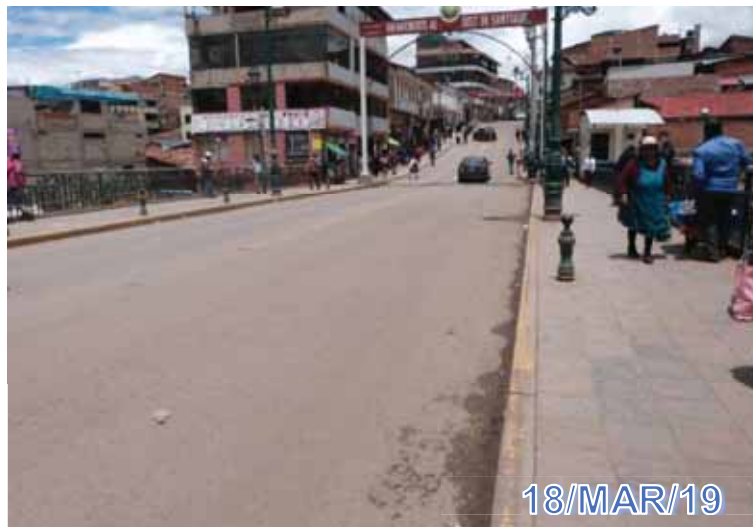
Por lo tanto, a simple vista, esta estructura no presentaría ningún fisuramiento y daño en su parte superior; sin embargo, en la parte inferior de esta se presenta filtración de agua entre la interacción de la losa y los muros del puente por falta de un adecuado sistema de drenaje.

*Figura 10: Parte superior de la losa.*

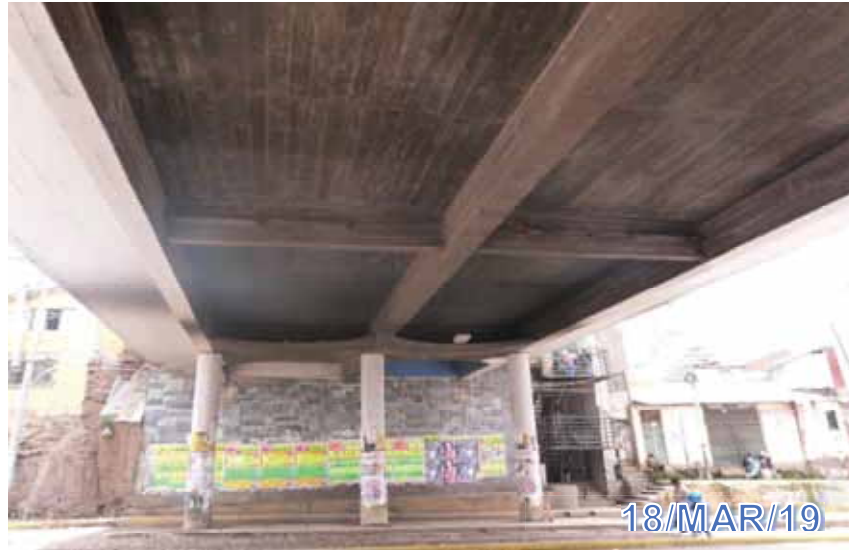
*Figura 11: Parte inferior de la losa.*

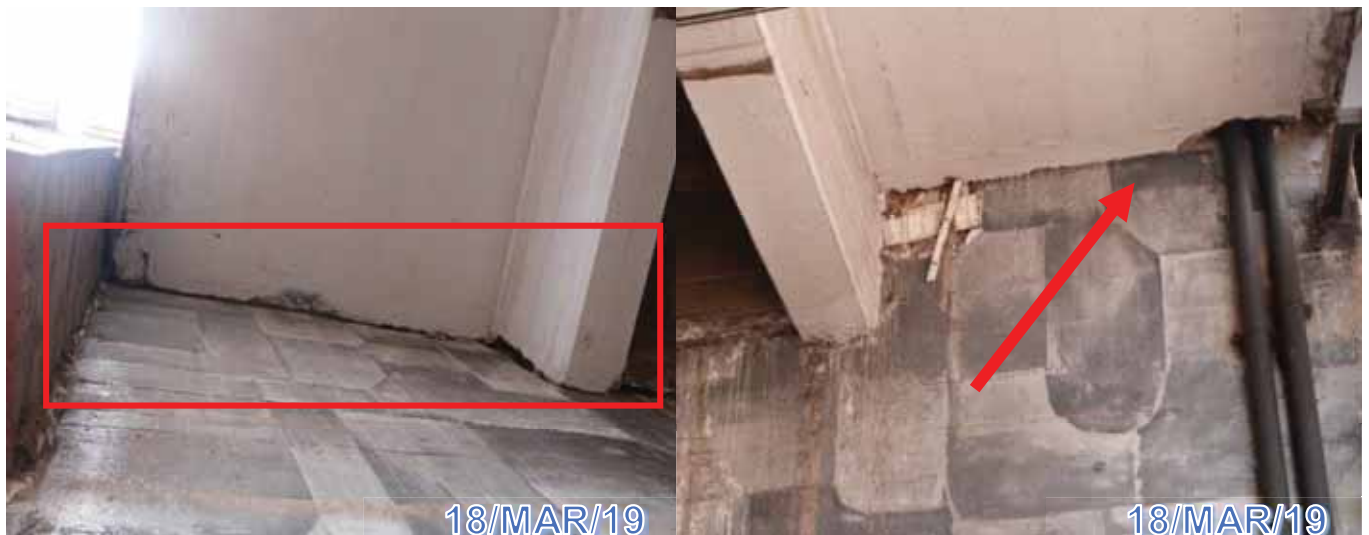
*Figura 12: Fisuramiento entre losa y muro de contención*

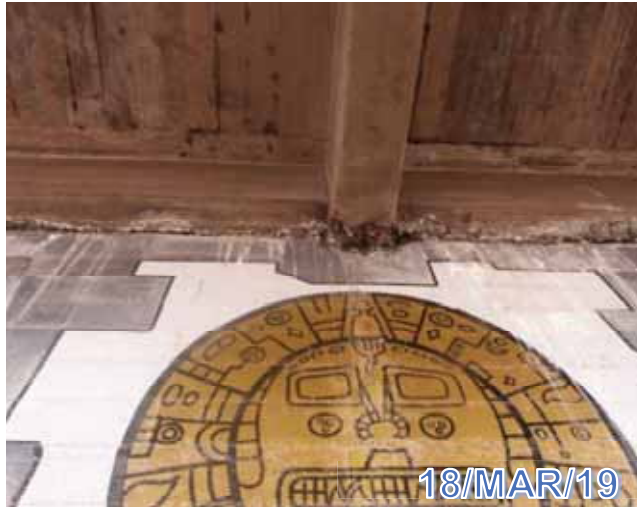
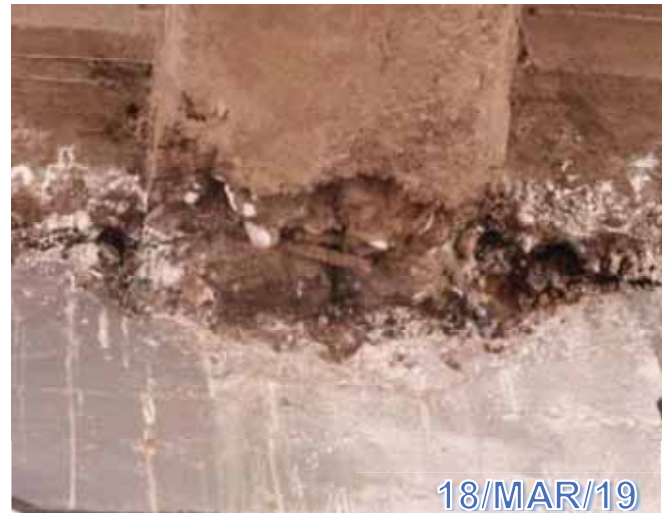
Las vigas principales son de concreto armado y en las cuales se identificaron fisuramientos, principalmente en la viga principal central. En esta, se aprecia una desagregación del concreto y aparición del acero de refuerzo de la viga, provocándose la oxidación de este acero y su deterioro, dicho problema es evidencia de la presencia de filtración de agua y por el aumento de cargas sobre el puente en el tiempo. Así también el mismo problema de desprendimiento de concreto se aprecia en el otro extremo de la viga principal central.

Figura 13: a) Eflorescencia y Acero expuesto en la V.P.C en ambos carriles

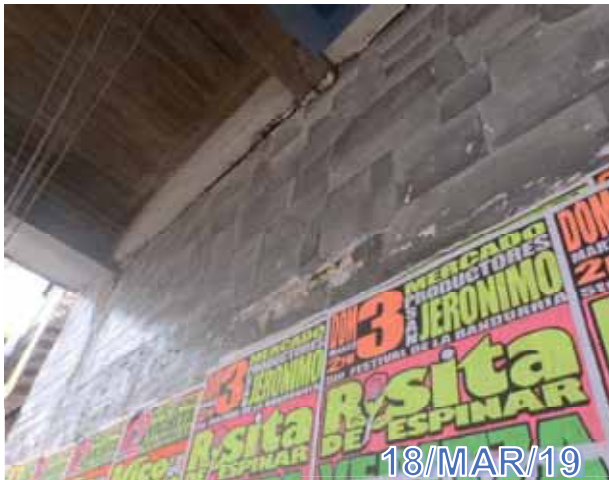
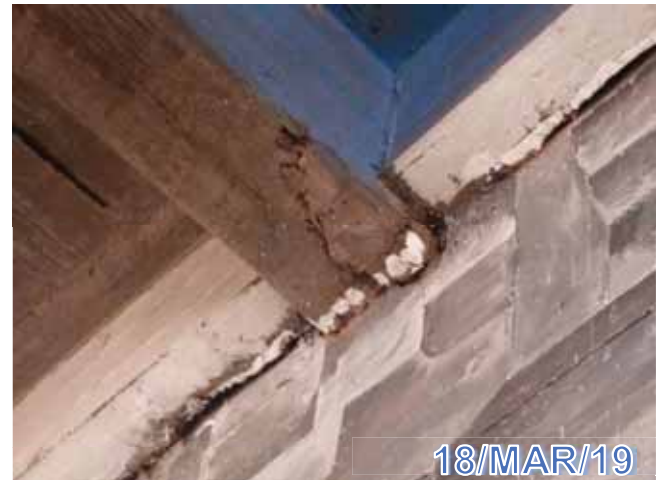
Figura 14: Desprendimiento de concreto en la V.P.C (carril de subida)

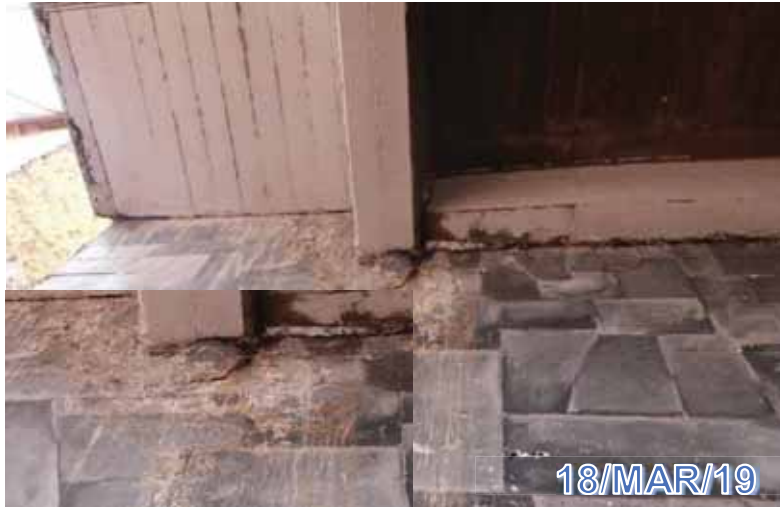
Figura 15: Desprendimiento de concreto en el M. C. (carril de subida)

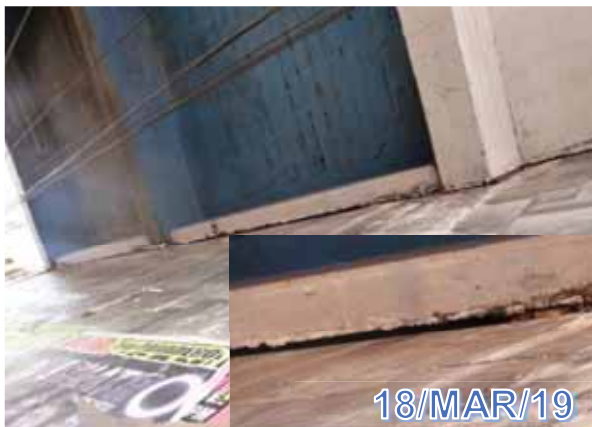
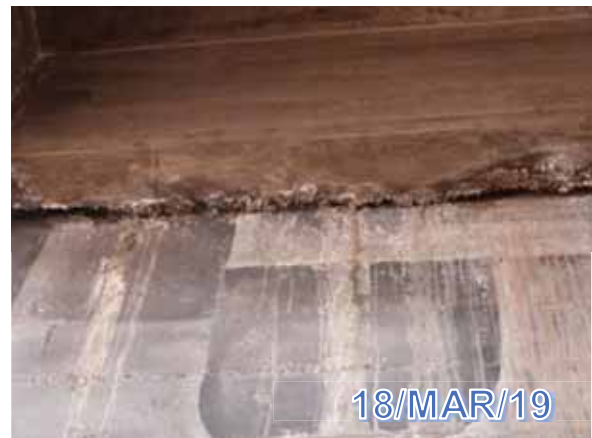
Las vigas secundarias de concreto armado, a diferencia de las vigas principales, se encuentran en mejores condiciones especialmente las que se ubican a lo largo de la luz del puente; sin embargo, debido a la presencia de agua pluvial, las vigas diafragma que se encuentran en los dos extremos del puente presentan deterioro y la aparición de sustancias químicas en el borde de ellas.

Figura 16: a) Eflorescencia del concreto en la V.S. de ambos carriles

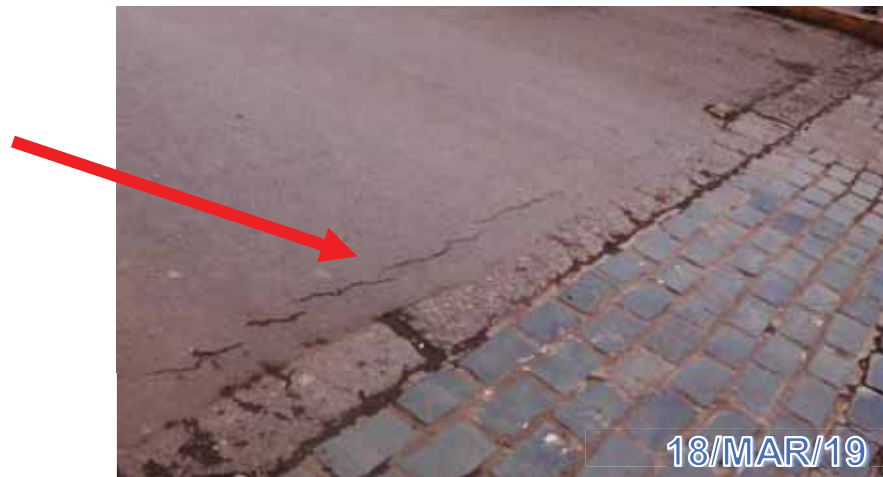
Este problema en el asfalto estaría causando la filtración de agua hacia la losa, las vigas principales y la viga diafragma tal como se detalla en los anteriores ítems.

Figura 17: Fisura en el inicio del puente.  
Fuente: Fotografía propia

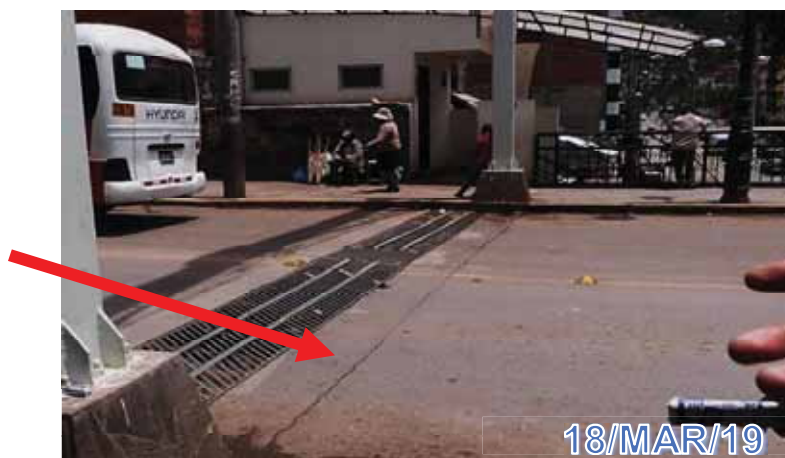
Figura 18: Fisura en el final del puente.  
Fuente: Fotografía propia

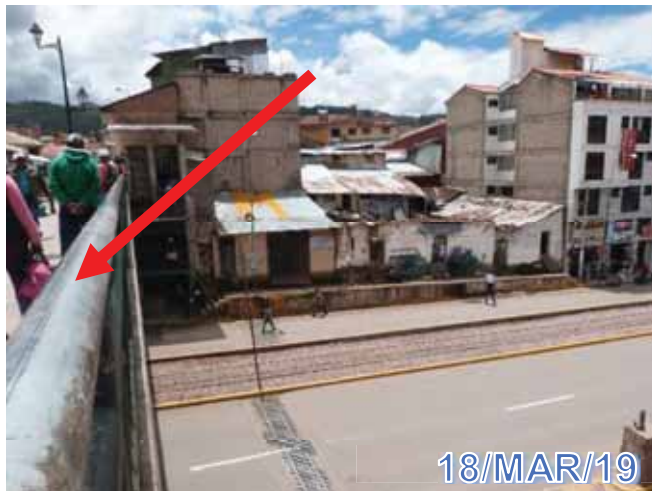
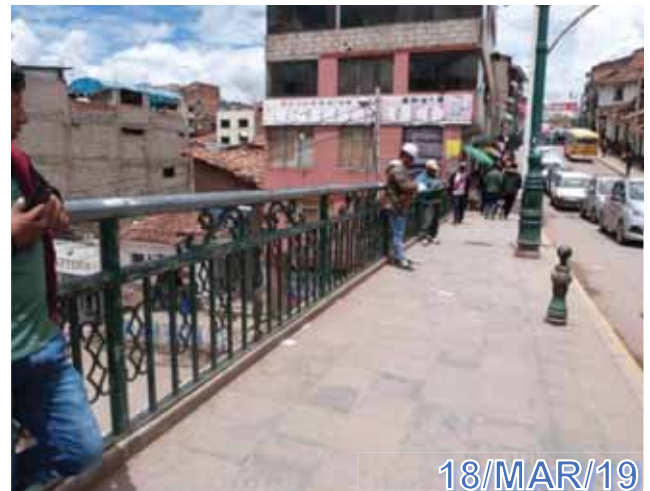
Las barandas del puente como elemento de seguridad vial que protege el paso de peatones y vehículos en la vía, son de vital importancia. En dichos elementos se encontró que el estado de estos componentes es bueno, ya que al ser reemplazadas en el proyecto realizado por la (Municipalidad Distrital de Santiago, 2015), no sufrieron mayor deterioro, sin embargo, se evidencia la falta de pintura en algunos tramos, por lo que sería idóneo realizar el pintado para evitar la corrosión del estos.

*Figura 19:* Falta de mantenimiento en la baranda metálica.  
Fuente: Fotografías propias

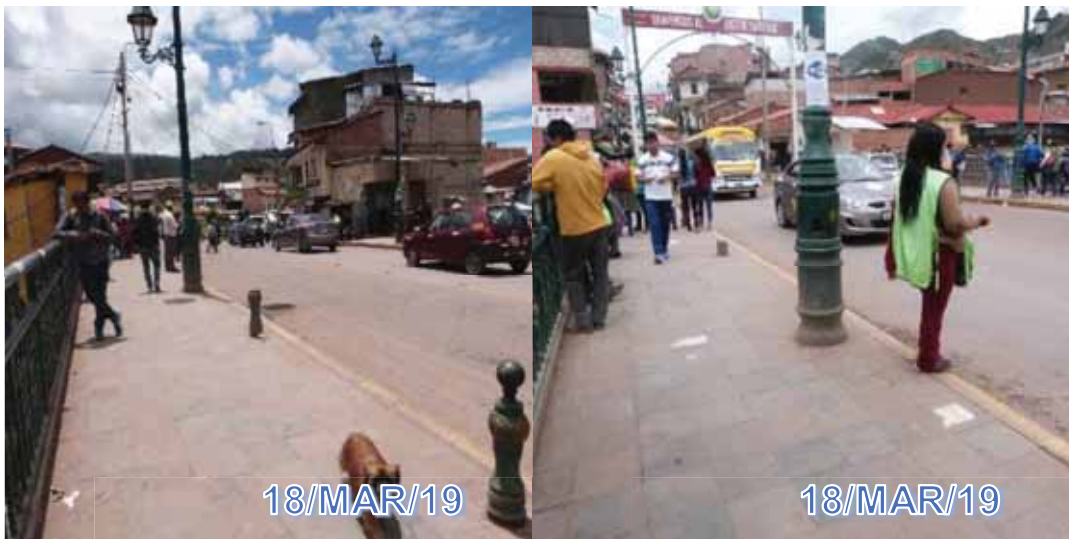
Las vías peatonales de concreto del puente, al igual que la infraestructura superior, se encuentra en buenas condiciones, puesto que al ser intervenidas por la (Municipalidad Distrital de Santiago, 2015) no sufrieron mucho daño hasta la fecha, tal como se observa en la siguiente figura.

*Figura 20:* Estado actual de las aceras del puente.  
Fuente: Fotografías propias

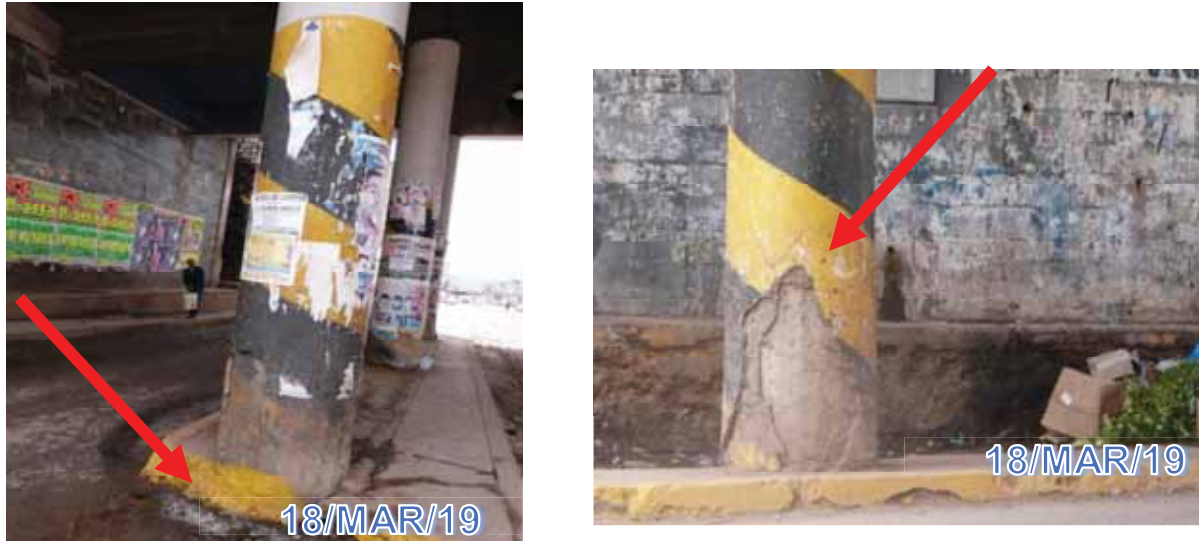
Los pilares de concreto armado del puente presentan pérdida de recubrimiento en la parte inferior. Así también la infiltración de aguas residuales y otros elementos en el suelo de fundación podrían afectar su correcto funcionamiento.

Figura 21: Infiltración y Perdida de recubrimiento en los pilares  
Fuente: Fotografías propias

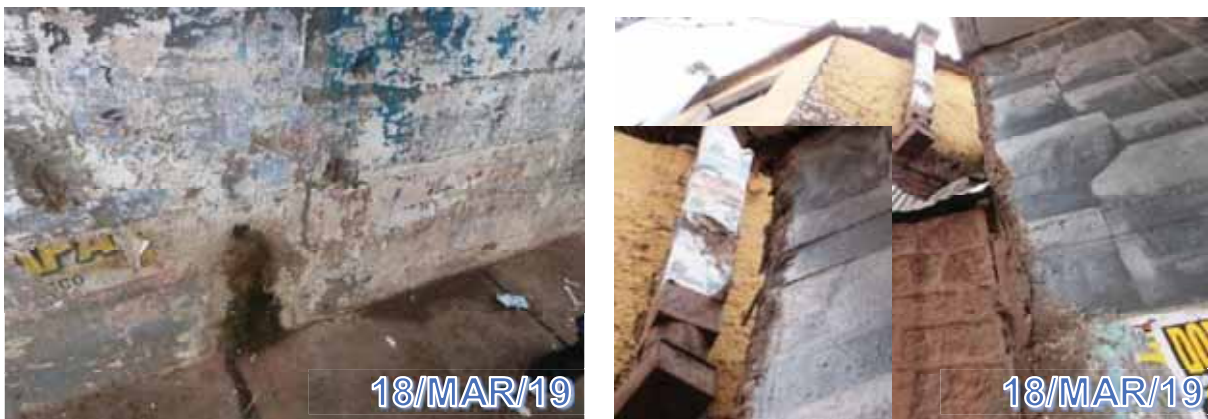
Los muros de concreto armado del puente Santiago se hallan, en general, en buenas condiciones, sin embargo, existen partes de estos que presentan desgaste y que necesitan mantenimiento. Así por ejemplo en las figuras de abajo se observa como el agua que discurre por los drenajes de los Muro de contención daña la base de estos. Por otro lado, en la figura inferior derecha se aprecia el desgaste del concreto y la aparición de acero estructural.

Figura 22: Mal estado de los drenajes de los M.C y Acero suelto en el M.C.

5. En cuanto a los muros de contención aledaños al puente, se les debería de dar mayor mantenimiento, evacuación de las aguas pluviales para evitar el incremento de empuje activo.

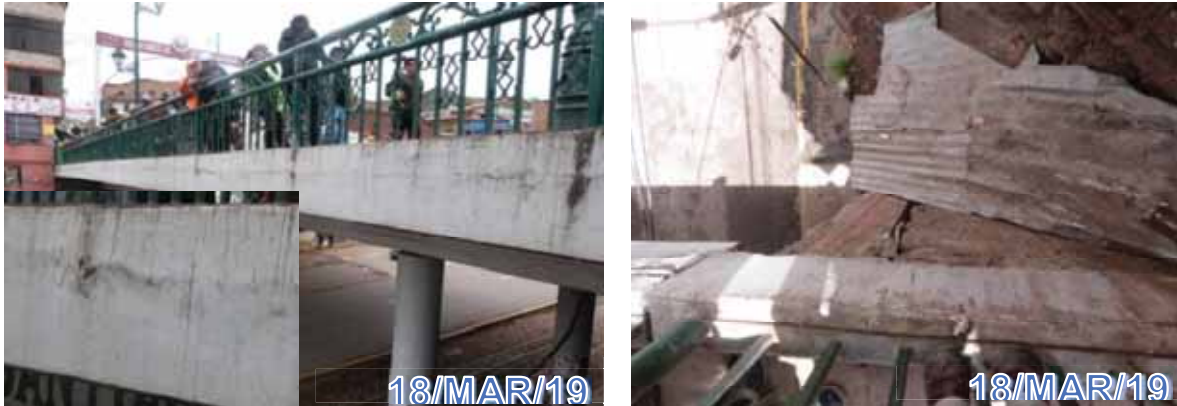
Avenida Ejercito. Así también se tiene el caso del área aledaña al Muro de contención ubicado en el carril de subida de la Av. Ejército, el cual no presenta ningún recubrimiento de concreto por lo que las aguas pluviales tendrían el paso libre y dañarían al Muro de contención.

Figura 23: Fisuras del recubrimiento la Losa y Área aledaña al M.C. sin protección adecuada  
Fuente: Fotografías propias

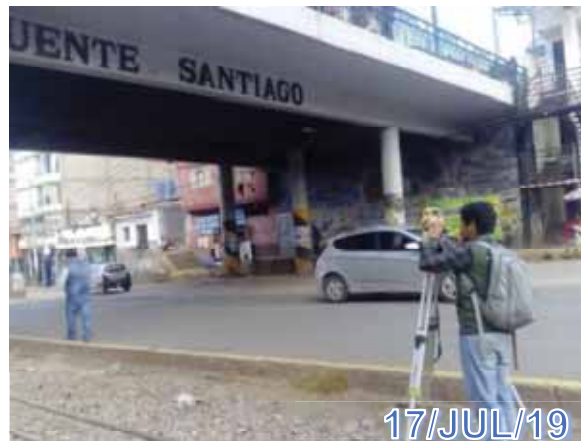
La geometría del puente Santiago se obtuvo del levantamiento topográfico que se hizo con la estación total TOPON ES-105 y con el GPS diferencial. Así también el espesor del pavimento se obtuvo del expediente técnico del proyecto de mejoramiento del puente ejecutado por la (Municipalidad Distrital de Santiago, 2015).

Figura 24: Levantamiento topográfico del puente  
Fuente: Fotografía Propia

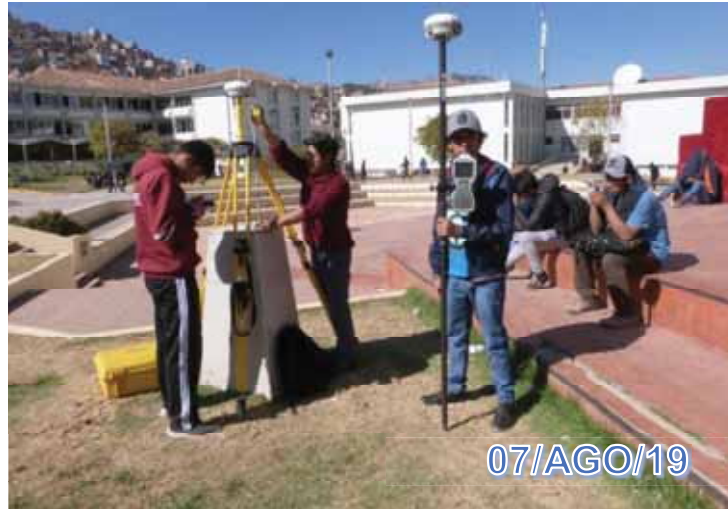
Figura 25: Levantamiento topográfico con GPS diferencial  
Fuente: Fotografía Propia

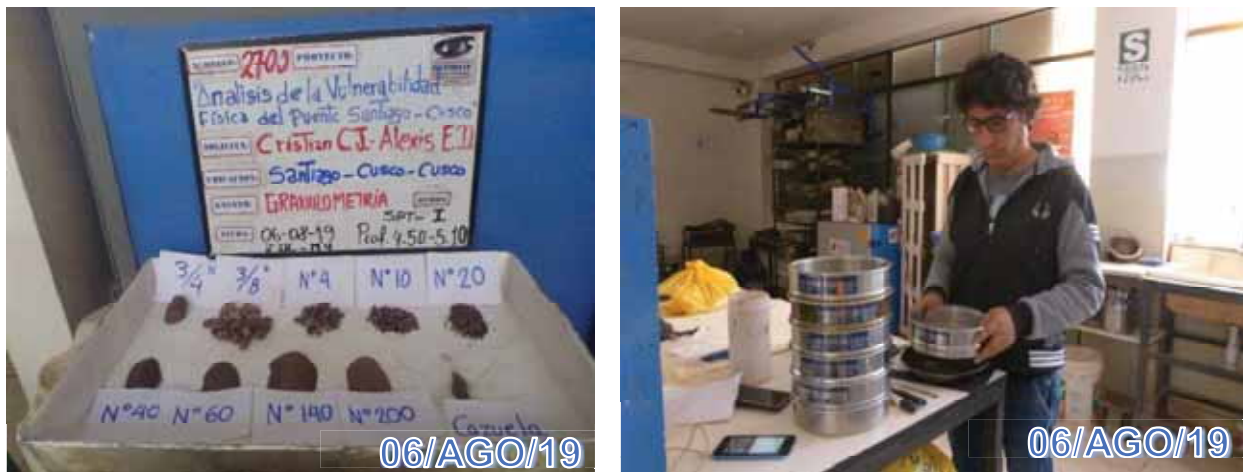
. El ensayo de granulometría se realizó para los dos puntos del SPT. En el caso del Punto-01 se utilizó la muestra ubicada a la profundidad de 4.50 - 5.10 y la muestra ubicada a la profundidad de 7.65 - 8.10; para el Punto-02 se usó la muestra ubicada a la profundidad de 4.65 - 5.25 y la muestra ubicada a la profundidad de 6.30 - 6.60.

Figura 28: Ensayo de granulometría, muestra (Prof. 4.5m - 5.1m, Punto-01)  
Fuente: Fotografía Propia

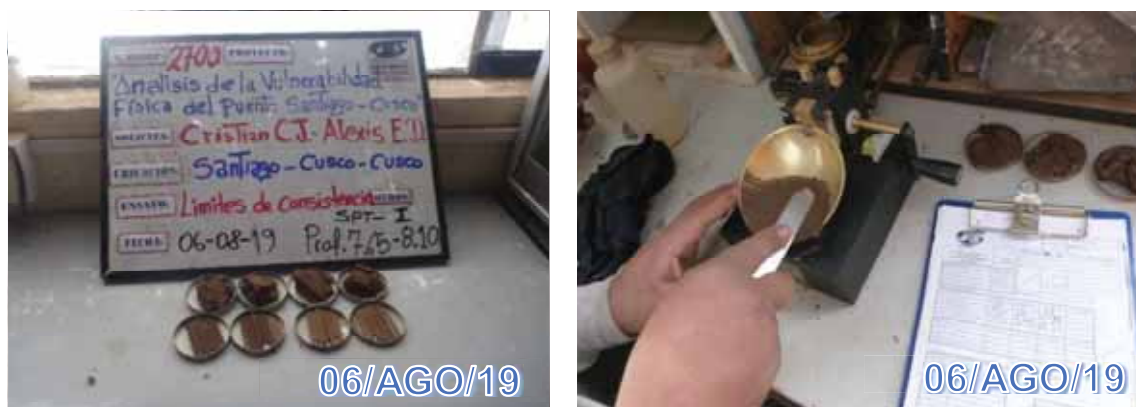
. El límite liquido se realizó de igual modo para los dos puntos de exploración Punto-01 y Punto-02 para el cual se usó la cuchara de Casagrande manual el cual trabajó a 2 golpes por segundo, así también se conservó la humedad natural de las muestras.

Figura 29: Ensayo de límite líquido, muestra (Prof. 7.6m-8.1m, Punto-01)  
Fuente: Fotografía Propia

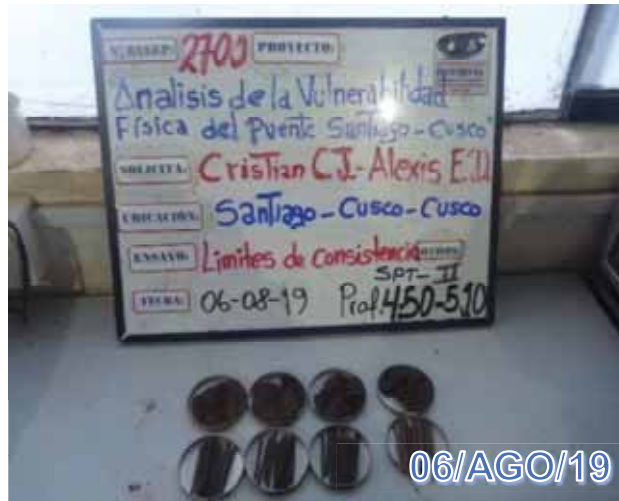
De acuerdo al Manual de ensayo de materiales del (Ministerio de Transportes y Comunicaciones, 2016) se denomina límite plástico (L.P.) a la humedad más baja con la que pueden formarse barritas de suelo de unos 3,2 mm (1/8") de diámetro, rodando dicho suelo entre la palma de la mano y una superficie lisa (vidrio esmerilado), sin que dichas barritas se desmoronen. MTC E 111 - 2016, Basado en la Norma ASTM D-4318 y AASHTO T-90. Al igual que el ensayo de límite líquido, este ensayo se realizó para los dos puntos de exploración SPT-1 y SPT 2 en las mismas profundidades.

Figura 30: Ensayo de límite plástico, muestra (Prof. 4.5m-5.1m, Punto-0)  
Fuente: Fotografía Propia

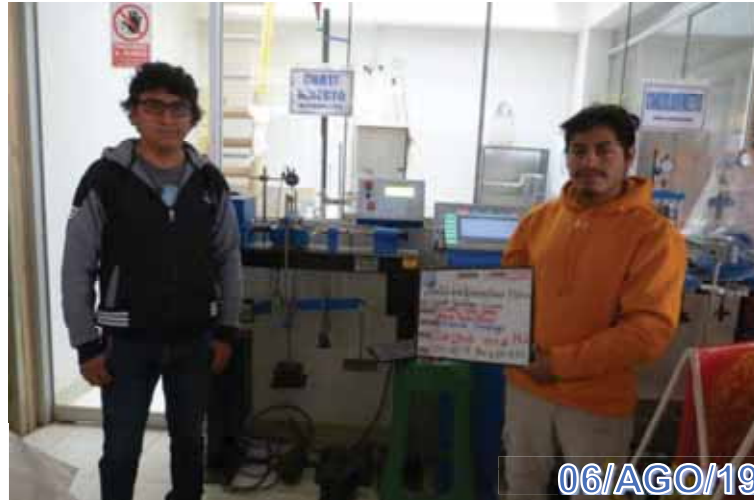
Para este ensayo se utilizaron muestras inalteradas como también muestras alteradas remoldeadas las cuales fueron compactadas en 3 capas de 25 golpes cada una. Así también para poder obtener los parámetros de corte, se ensayaron 3 especímenes por muestra, cuyos datos y cálculo se muestran en los anexos de ensayos de laboratorio.

Figura 31: Ensayo de Corte directo, (Prof. 6.3m-6.6m, Punto-02)  
Fuente: Fotografía Propia

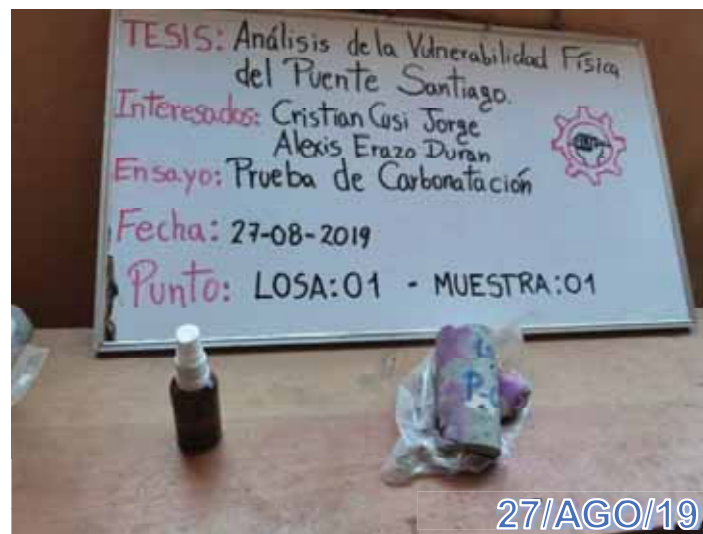
La prueba (solución fenolftaleína) se aplicó directamente sobre la sección del concreto, resultando las pruebas de la losa no presenta carbonatación en ninguna de las muestras, las pruebas del Muro de contención con carbonatación al inicio de su sección.

Figura 32: Muestra (L-01), prueba de carbonatación  
Fuente: Fotografía Propia

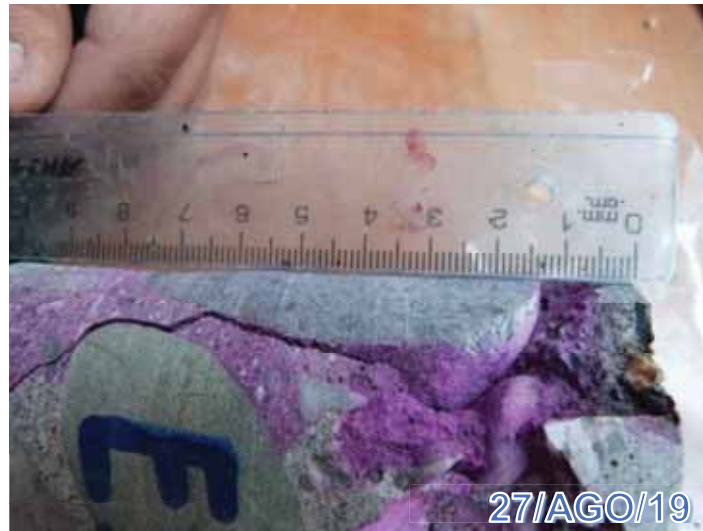
La carbonatación se presentó en los Muro de contención del puente tanto derecho como izquierdo

Figura 33: Muestra (E-02), carbonatación de 0.5cm  
Fuente: Fotografía Propia

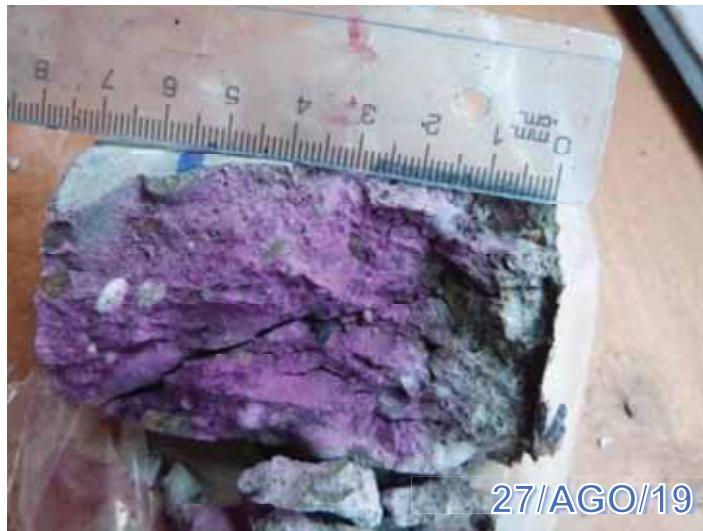
Figura 34: Muestra (E-03), carbonatación de 1cm  
Fuente: Fotografía Propia

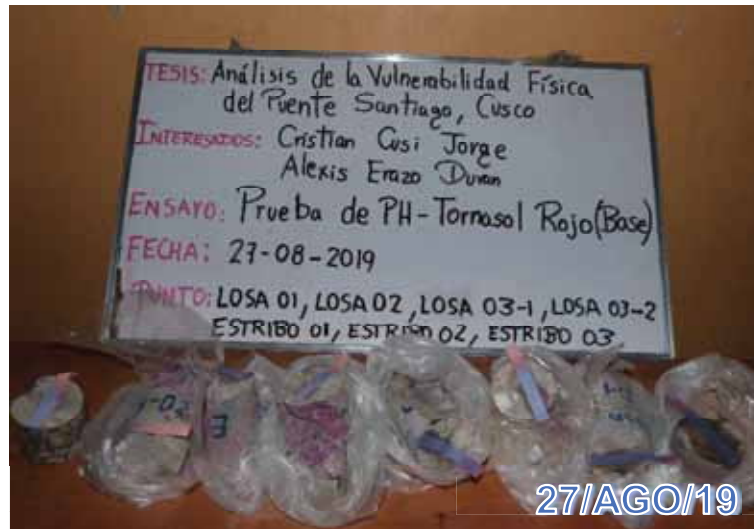
La prueba de se realizó con un tornasol de color rojo que mide el grado de base del material, se roció con agua destilada la parte superior de concreto con un tiempo de 60 min para que pueda mezclarse con el ph de concreto.

Figura 35: Prueba de PH, coloración azul (concreto base)  
Fuente: Fotografía Propia

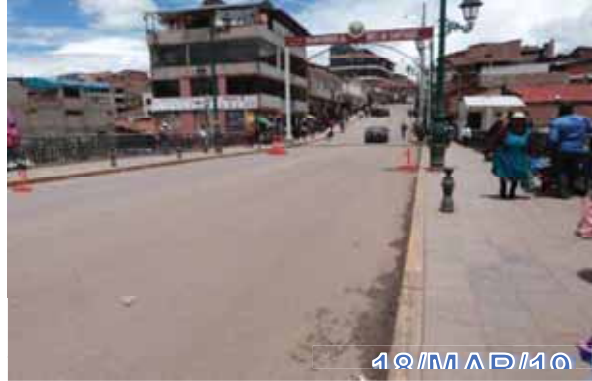
Figura 36: Puntos de extracción de corazones diamantinos.

Para poder ubicar el punto de extracción de corazones diamantinos se usó el pacómetro con la supervisión del ingeniero especialista, dejando una marca con tizas de colores para la distinción de acero transversal y longitudinal con el mismo criterio se realizó para el Muro de contención, extrayendo dos del Muro de contención derecho y uno del Muro de contención izquierdo con referencia del carril de subida.

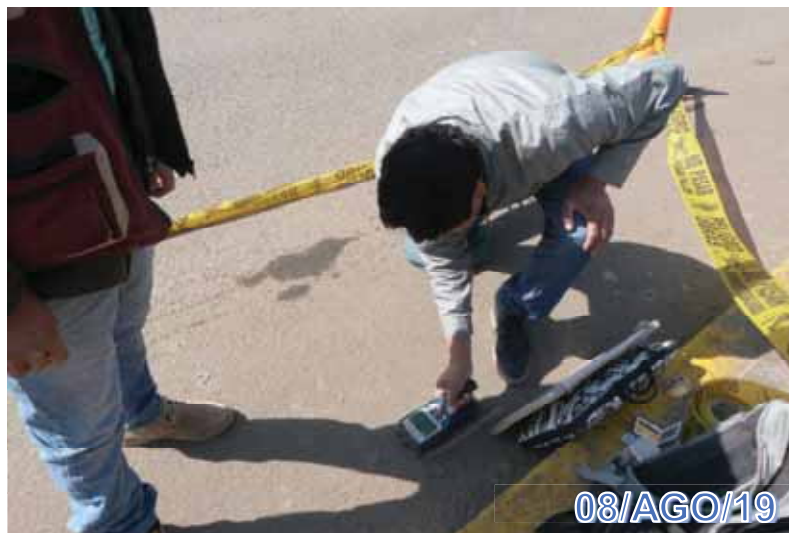
Figura 37: Detección de acero longitudinal con Pacómetro

Las dimensiones de la extracción de las muestras (diámetro) se determina mediante la normativa que indica que no deberá ser menor que 3.75 pulg, como también indica que se acepta diámetros menores al indicado cuando es imposible obtener, en la extracción de muestra se realizó con diámetros de 2 pulg por que en la evaluación previa de verificación de espaciamiento de acero (pacómetro) se vio que el acero se encuentra muy tupida.

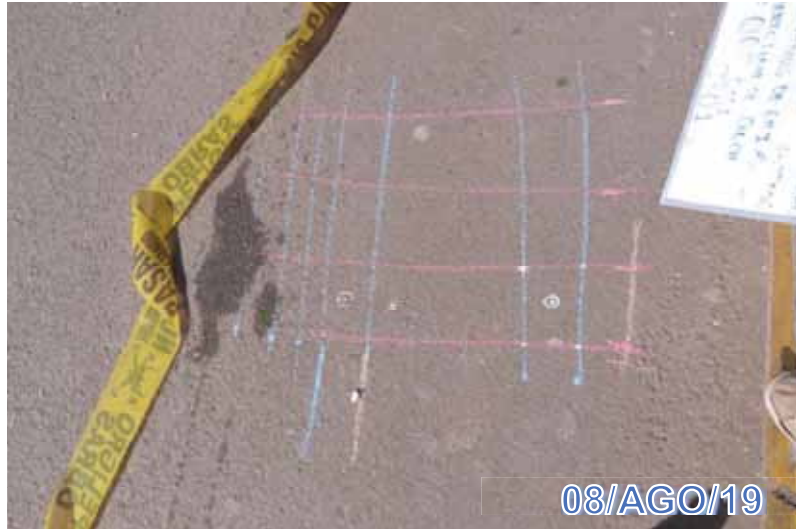
Figura 38: Ubicación de aceros de longitudinales y transversales  
Fuente: Fotografía Propia

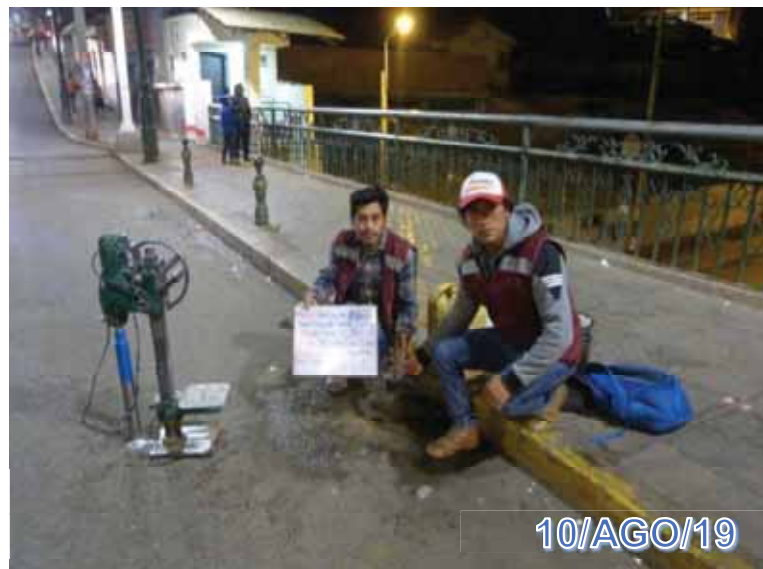
Para la extracción de testigos diamantinos se realizó al promediar las 4:00am del día 09 de agosto del 2019, aprovechando que el transito era menor, manteniendo la extracción de forma perpendicular a la superficie.

Figura 39: Extracción con diamantina en el L-01.  
Fuente: Fotografía Propia

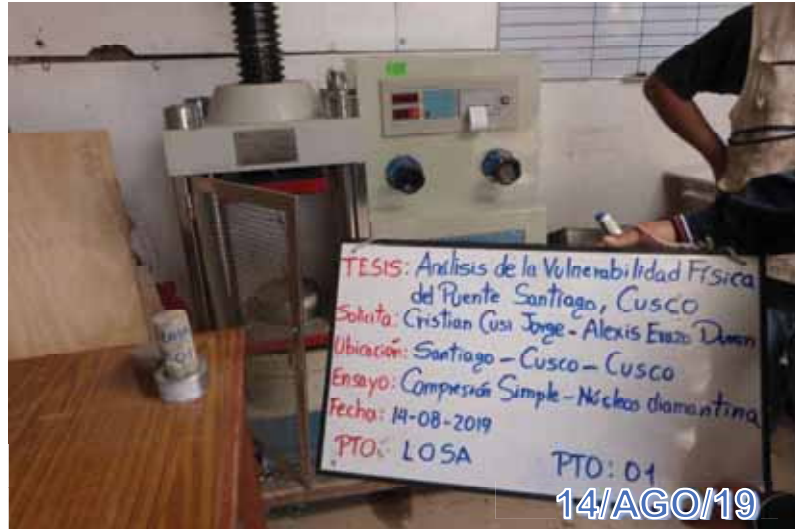
El aserrado (perfilado) se realizó mediante ASTM C17 ASTM C 192, para luego se proceda a la ruptura del testigo. En la ruptura de concreto se perfiló según el *manual de ensayos de materiales*, perfilando, tomando las medidas del diámetro superior e inferior de la muestra, posteriormente ensayado en la compresora.

Figura 40: Ensayo de la Muestra L-01  
Fuente: Fotografía Propia

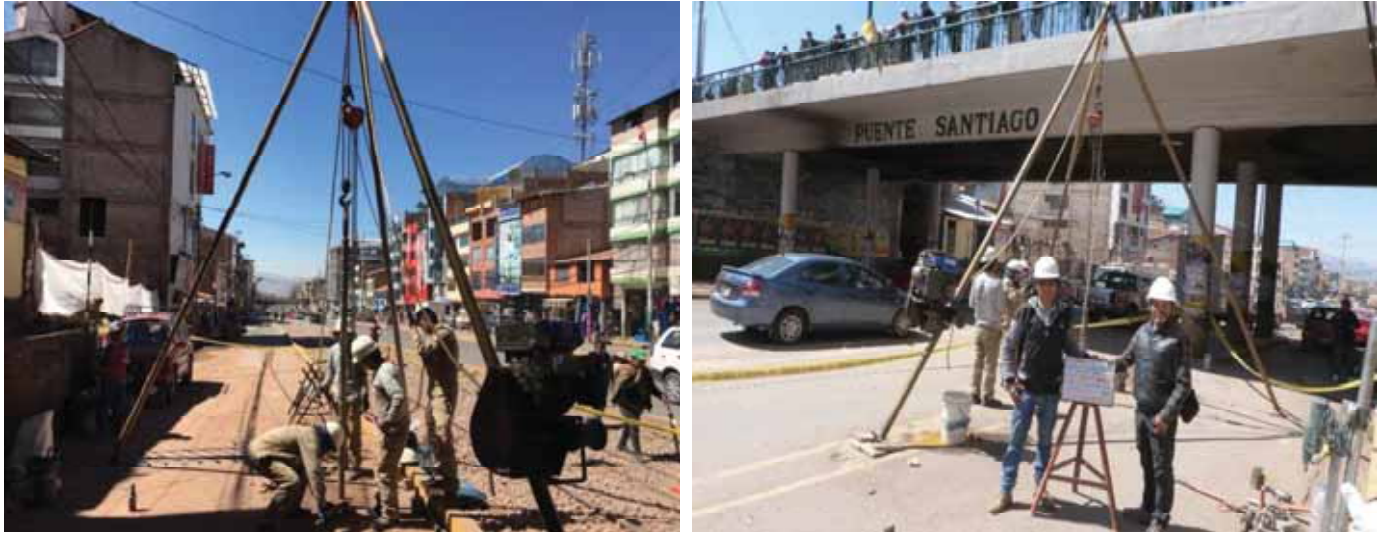
Figura 44: Punto 01 (carril de subida) - Punto 02 (carril de bajada)  
Fuente: Fotografía propia

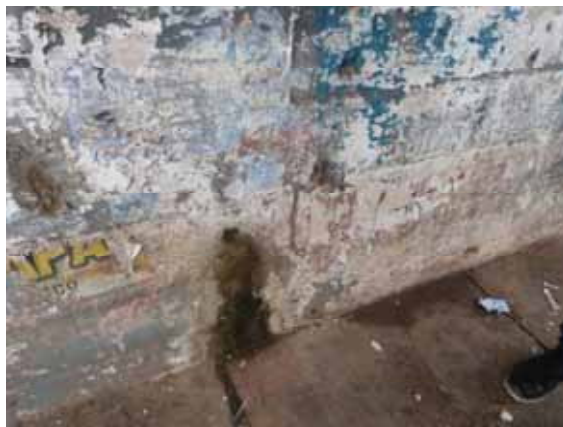
a)

En los chequeos (verificación de volteo, desplazamiento, presión en la base) del muro de contención, presenta factor de seguridad alto, pero la inspección que se observan en la figura (a) presenta falta de mantenimiento en los drenajes pluviales que se encuentran obstruidos reteniendo agua e incrementando el empuje activo del suelo, siendo una amenaza latente.

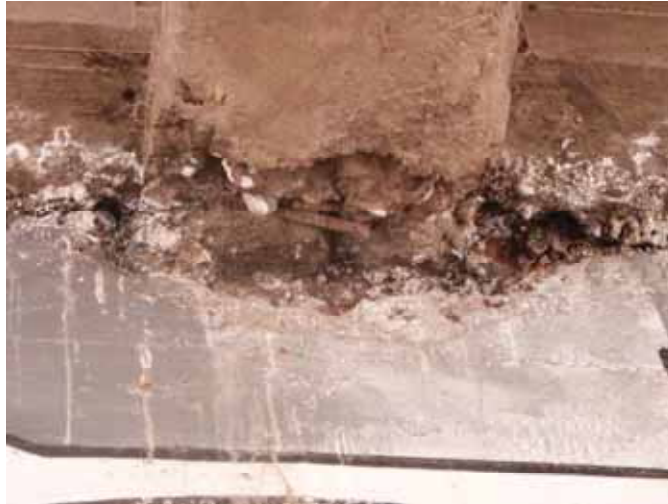
En el presente trabajo se presenta una viga de concreto la cuales presenta daños físicos como presencia de potencial químico que viene con la infiltración, las cuales son: desgaste del concreto provocado por la sustancia química que presenta el agua; corrosión del acero que es atacado por los sulfatos y cloruros, ocasionando la perdida de la sección; finalmente la infiltración producido por la inadecuada instalación de los drenes, afectando la durabilidad del concreto.

las grietas se presentan en mínima cantidad, generalmente son causadas por la insuficiente capacidad de la resistencia a flexión de la viga, estas generalmente se presentan visiblemente a la mitad de la luz.

Figura 70: Desgaste del concreto, exposición del acero e infiltración.  
Fuente: Fotografía Propia

Primeramente, se deberá solucionar la infiltración de la parte superior, se divide en dos partes (zanja parte izquierdo y junta parte derecha) para ellos se registrará los siguientes pasos:

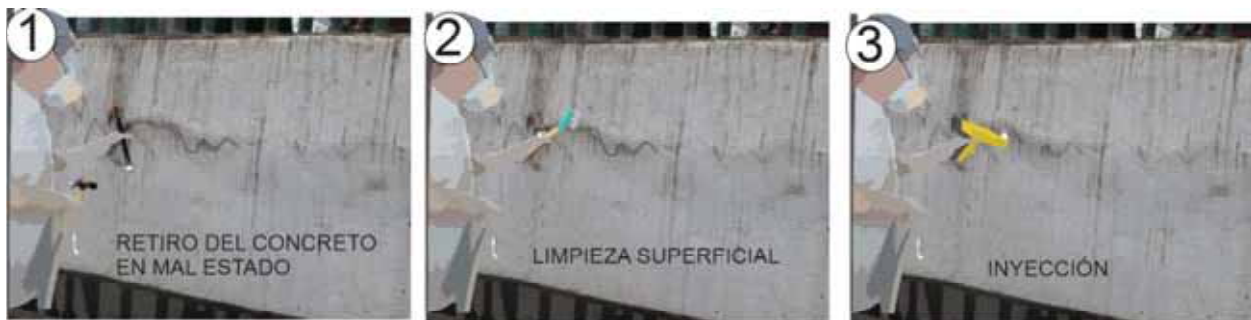
Figura 72: Inyección de grietas  
Fuente: Fotografía Propia

Se realiza con el fin de sellar las superficies para evitar que ingrese gases o líquidos que puedan generar corrosión en el acero de refuerzo, para lo cual: se retira el material dañado manualmente (un cincel y un martillo) o mecánicamente (esmeril) teniendo en cuenta darles golpes leves, posteriormente una limpieza superficial de las grietas con escobillas, para luego aplicar la resina/epoxi

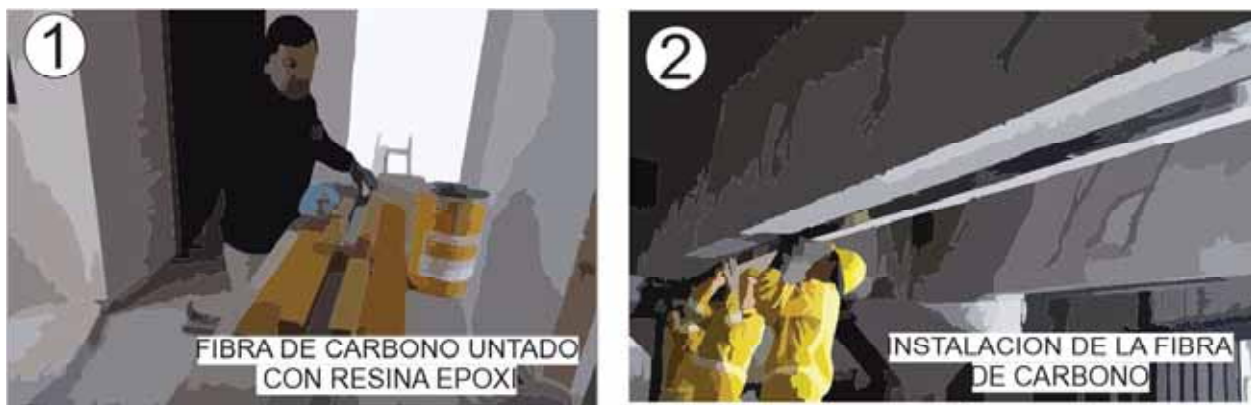
Figura 73: Instalación de la fibra de carbono  
Fuente: Fotografía Propia

- Con elementos manuales o mecánicos se limpia la base de las vigas principales.
- Instalar
- Se limpia las fibras carbono.
- Posteriormente se procede a untarla con resina epoxi la cara superior.
- Instalación de la fibra de carbono a lo largo de la viga principal, pudiendo tener un acabado final con mortero de yeso o quedar a la vista.

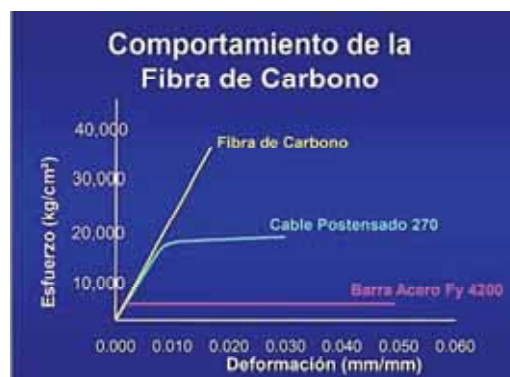
El refuerzo de fibra de carbono aumenta su capacidad resistente a flexión y fatiga, en investigaciones realizadas indica que *“el incremento de la resistencia a flexión alcanza un valor de 58.9% para la sección con menor cuantía de acero, y en el caso de la sección de mayor cuantía de acero, el incremento de la resistencia alcanza un valor de 18.4%.”* (ALEGRE GAGO, 2017)

Figura 74: Comportamiento fibra de carbono, acero de refuerzo  
FUENTE: (BACA ESCOBAR, 2010)

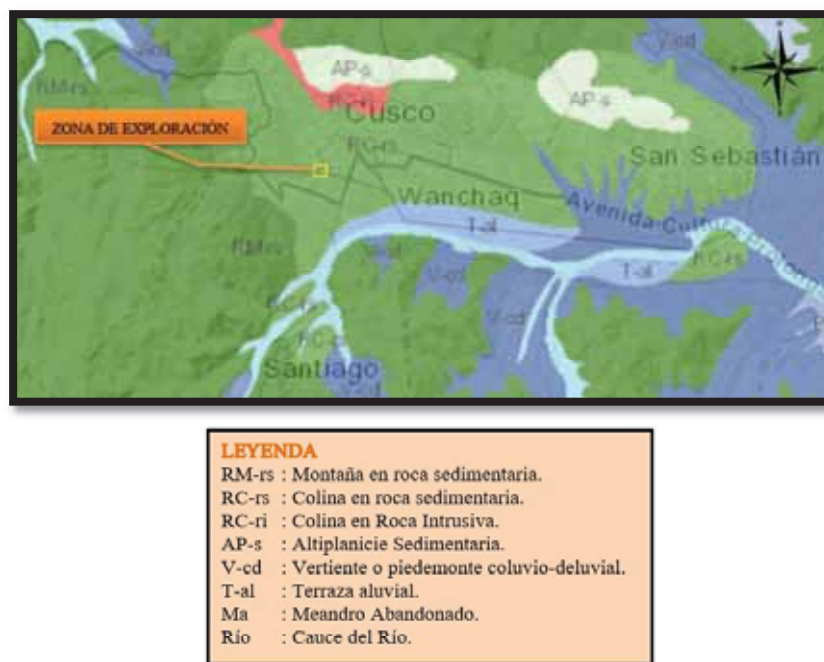
**Colina en Roca Sedimentaria (RC-rs).** – Esta unidad geomorfológica, en los sectores evaluados, presenta una altura inferior a los 300 m desde la línea base del Huatanay; las pendientes moderada a fuertemente inclinada en ladera de cerros es de un promedio de 18<sup>a</sup> y está conformada por estratos sedimentarios.

Figura 79: Geomorfología de la zona de estudio
