**UNIVERSIDAD NACIONAL DE SAN ANTONIO
ABAD DEL CUSCO**

**“CAMINO RITUAL Y ADORATORIO DE ALTURA:
MATERIALIDAD DE ESPACIOS SAGRADOS INCA EN LA
MONTAÑA DE IDMACOYA,
VILCABAMBA – LA CONVENCION – CUSCO”**

Tesis Presentado por:

Licenciado en Arqueología

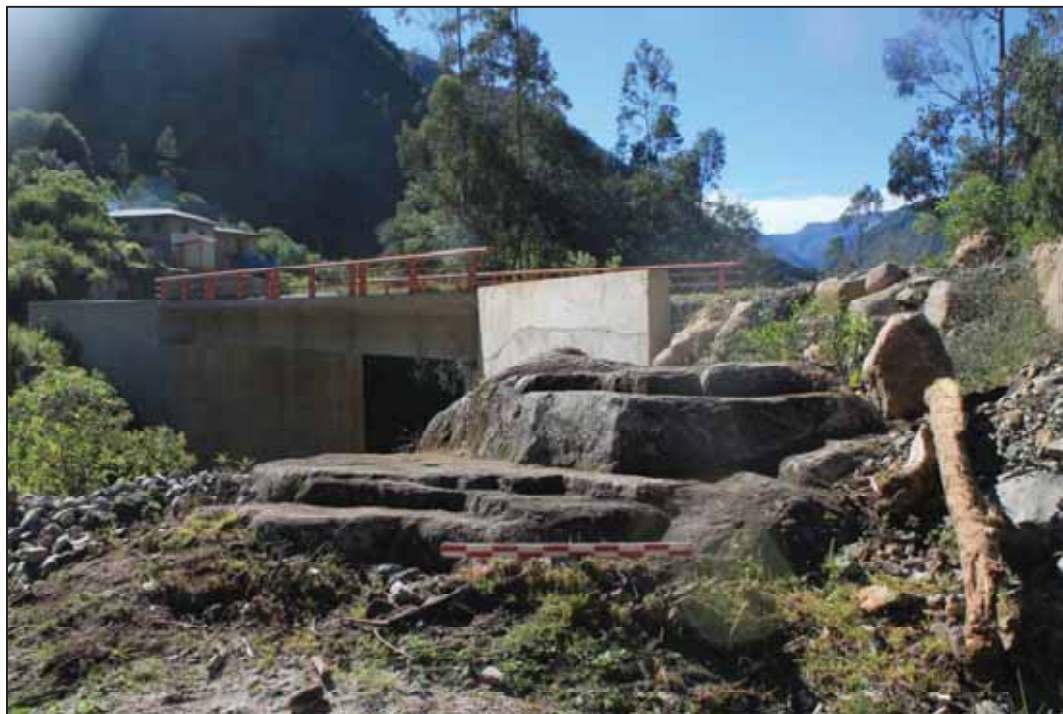
Figura 4. Punto de inicio del camino, tiene como referencia al aforamiento rocoso de Inca Rumi y puente carrozable de Palmayoq.

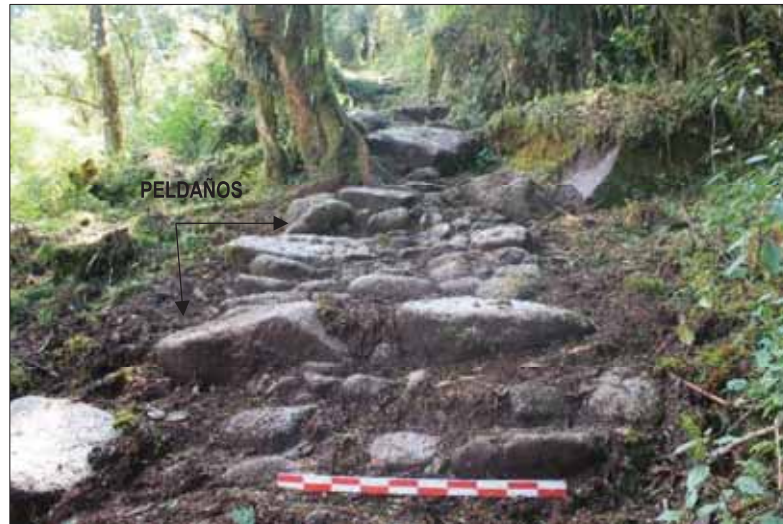
Figura 25. Camino con escalinatas y empedrado en regular estado de conservación.

El camino ritual continúa con dirección al Oeste, emplazada en ladera de poca pendiente. Presenta ancho de calzada de 1.80 m. por lo tanto tiene poca capacidad de acceso para los recurrentes. La perdurabilidad se observa en la firmeza de su construcción y ha permitido una conservación de los mismos. El relieve del terreno demanda gran esfuerzo físico manifestado a través de la planificación previa y construcción formal de escalinatas con empedrados, se observan los peldaños con grandes bloques de piedra y sobre la plataforma se completaron los espacios entre peldaño a peldaño con piedras pequeñas dispuestas irregularmente formando el empedrado. El material constructivo es granito desbastado con mortero de barro (Fig. 25 y 26).

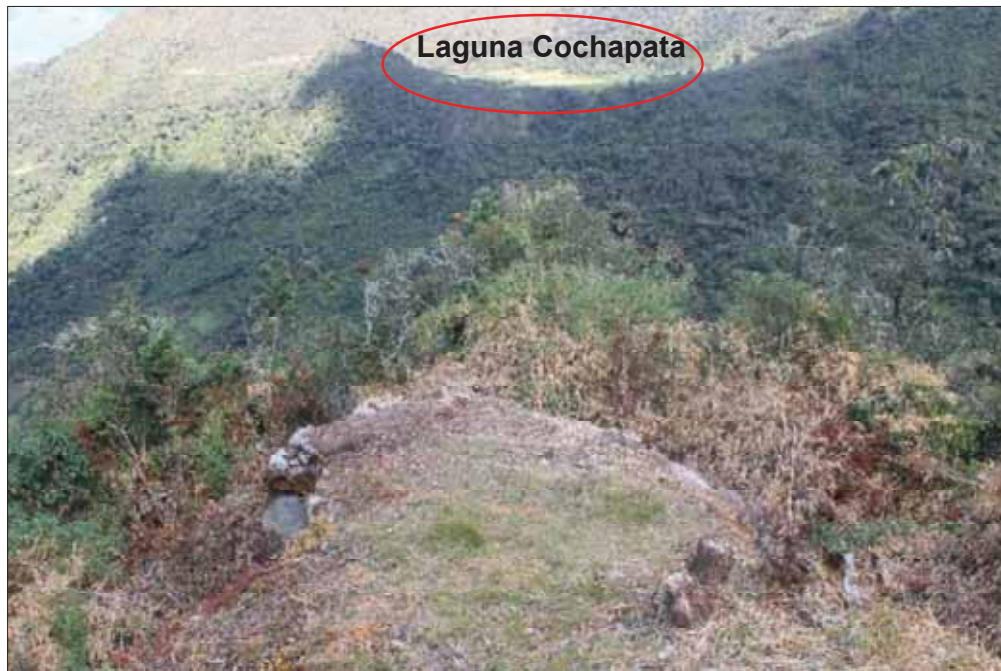
Figura 31. Plataforma 02 asociado arquitectónico al camino ritual con visibilidad a la laguna Cochapata.

esta plataforma existe una conexión visual con la laguna de Cochapata, emplazada sobre ladera. Se trata de un aterrazamiento artificial dispuesto sobre afloramiento rocoso, de planta ovalada con la pronunciación hacia el lado sur. Tiene un área de 30 m² el cual es un espacio de poca capacidad para los recurrentes. La perdurabilidad está plasmado en la firmeza de su construcción. Con muro de mampostería rustica, de altura del muro 1.30 m, el material empleado para la construcción es granito con mortero de barro. La plataforma presenta relleno de tierra (Fig. 31, 32, 33 y 34). El camino pasa por el lado Norte de la plataforma.

La plataforma 02 se encuentra a 600 m. de distancia y a un desnivel de 342 m. con respecto a la plataforma 01. Los Incas aprovecharon el afloramiento rocoso del dorso de la montaña debido a que presenta visibilidad directa al recurso hídrico de Cochapata, por eta razón los peregrinos realizarían sus ofrendas a la laguna a modo de descanso del difícil asenso hasta el adoratorio.

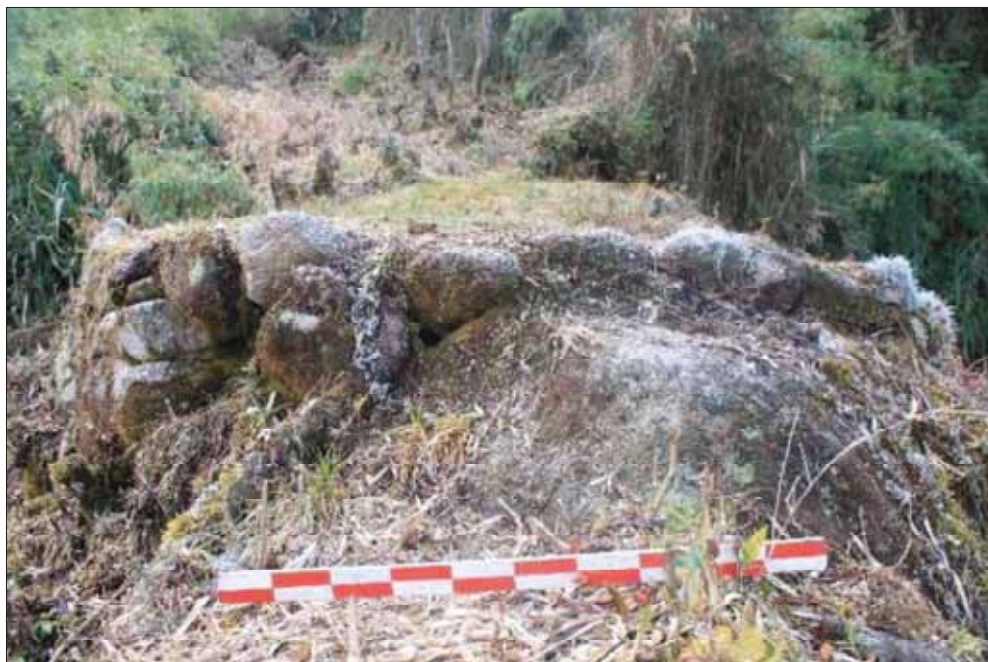
Figura 32. Detalle de la plataforma 02, tomado de Sur a Norte, emplazado en afloramiento rocoso.

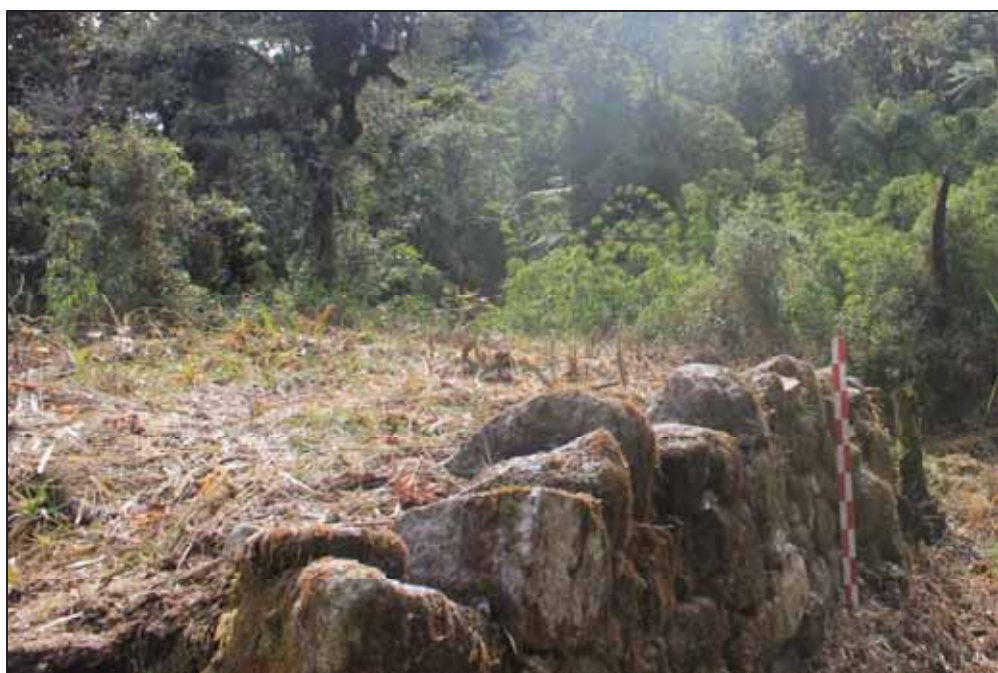
Figura 376. Detalle del muro de sostenimiento de la plataforma.

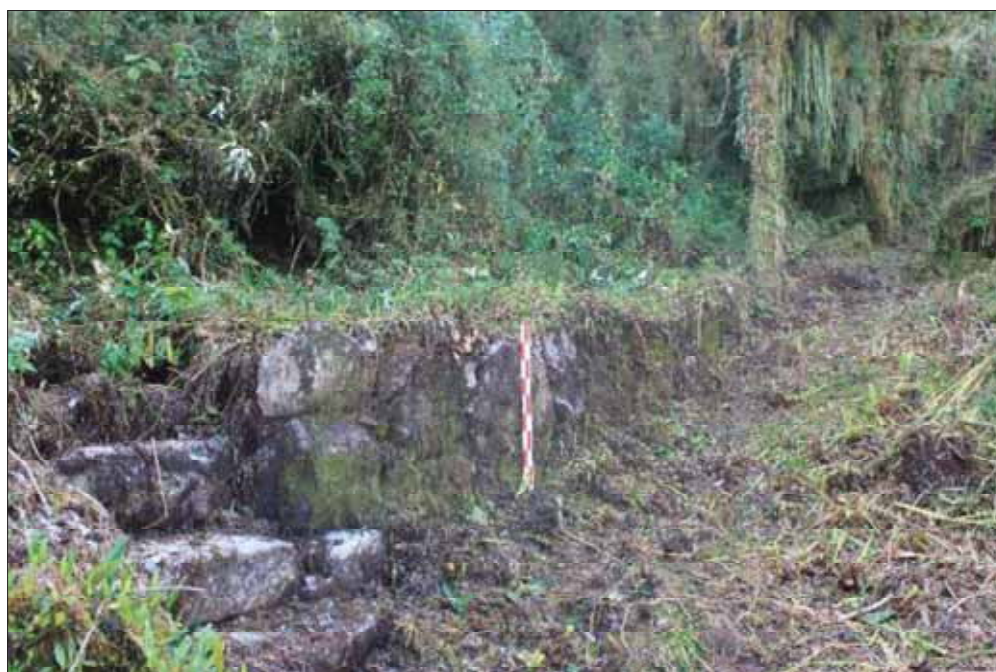
Figura 42. Vista en primer plano del muro de sostenimiento de la plataforma, lado izquierdo inferior de la figura; acceso a la plataforma mediante escalinata.

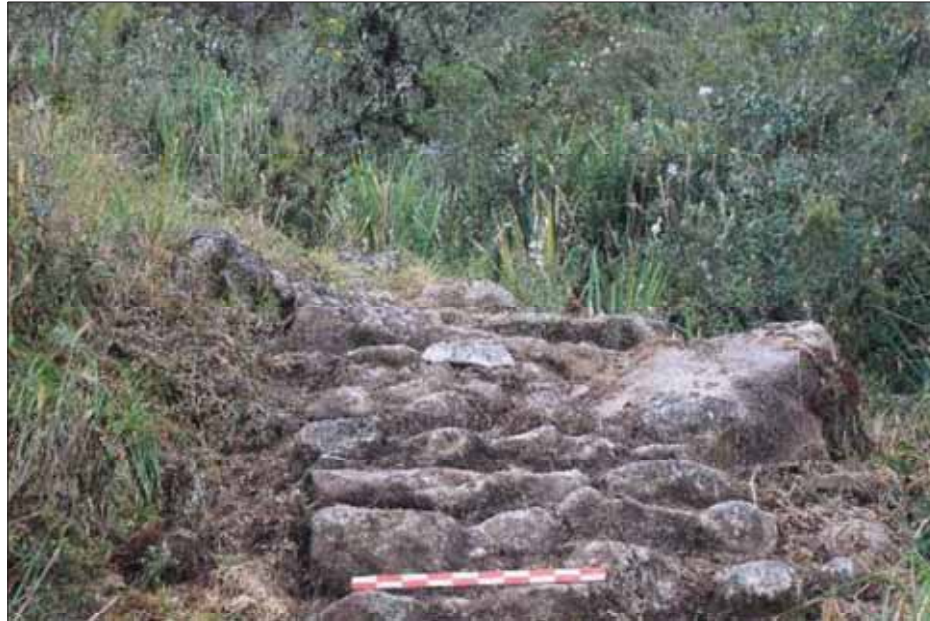
Figura 45. Camino ritual con escalinatas, en el sector de Paqchayoq.

construcción formal de escalinatas, constructivo con material lítico de tipo granito desbastado unidas con mortero de barro. El relieve del terreno requirió un gran esfuerzo físico y hace que exista una planificación previa en su construcción. (Fig. 45 y 46).

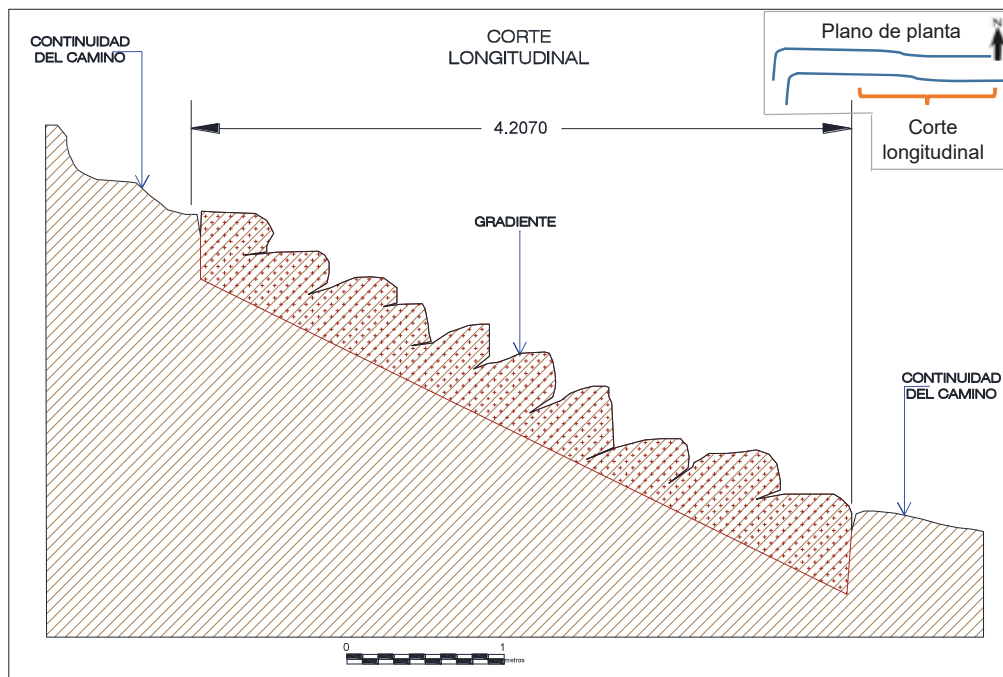
Figura 46. Dibujo de corte longitudinal del camino con escalinatas. (Fig. 45)

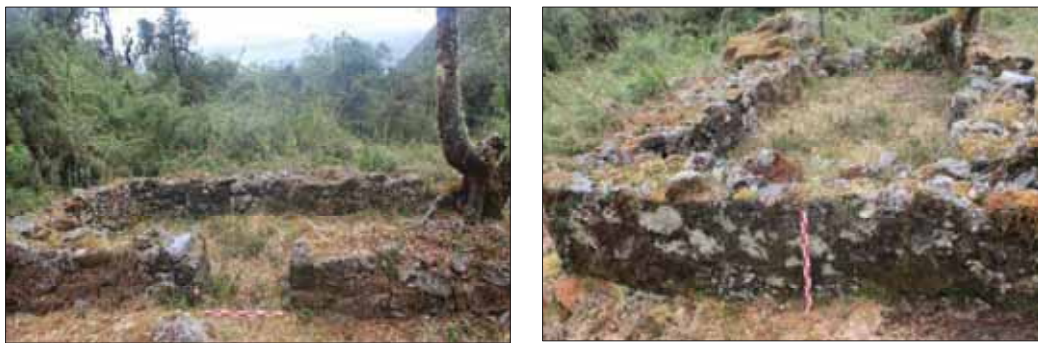
Figura 50. Recinto 01 de forma rectangular con vano de acceso orientado al patio central. Véase al extremo derecho detalle la mampostería del recinto 01.

una capacidad de ocupación limitada para los recurrentes, conformado por un vano de acceso de 1.00 m de ancho, ubicado en el muro frontal y orientado al patio central. La perdurabilidad está plasmado en la firmeza se sus muros. La construcción formal se manifiesta en los muros de mampostería rustica de 1.10 m de altura, construidos con material lítico de tipo granito unidas con mortero de barro. Tiene planificación previa por la ubicación en la topografía del terreno y se encuentra asociada al recinto 02 y la fuente agua (Fig. 50 y plano 07).

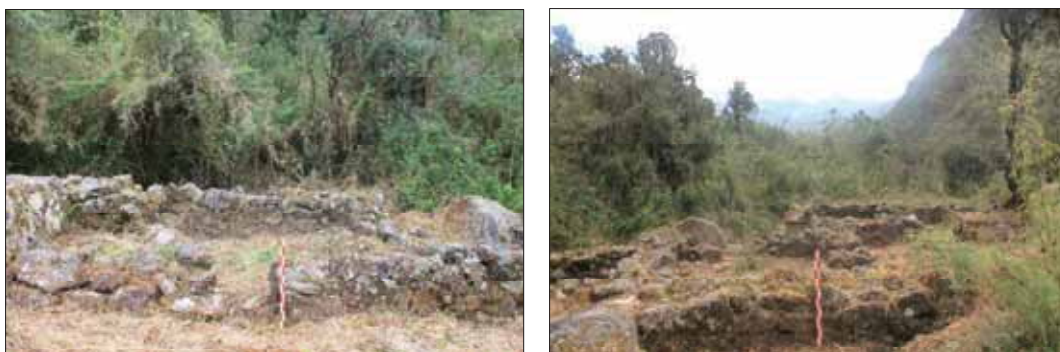
Figura 51. Vista del recinto 02, nótese el paramento con aparejo rústico.

asociada al recinto 01 y la fuente agua (Fig. 51). Parte del muro lateral Oeste y Sur se encuentran colapsados.

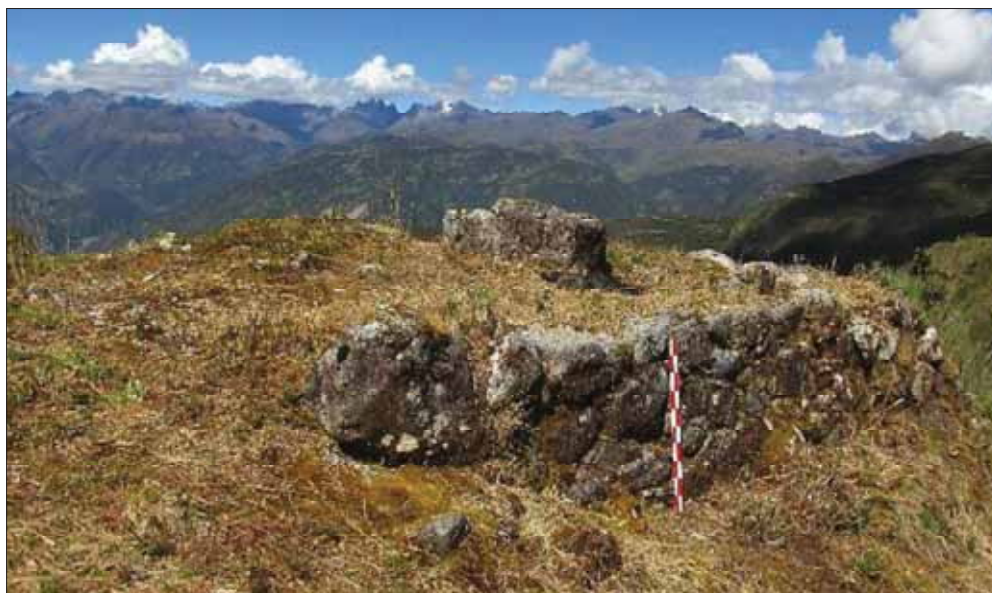
Figura 68. Detalle de la plataforma 05 asociada al camino ritual con visibilidad a la cordillera de Vilcabamba.

La Plataforma posee una planificación previa por ende tiene una ubicación necesaria. La construcción formal mediante un aterramiento artificial de forma cuadrangular, está construido con roca de tipo granito de aparejo rústico con mortero de barro. Está asociado al camino ritual (Fig. 70 y 71).

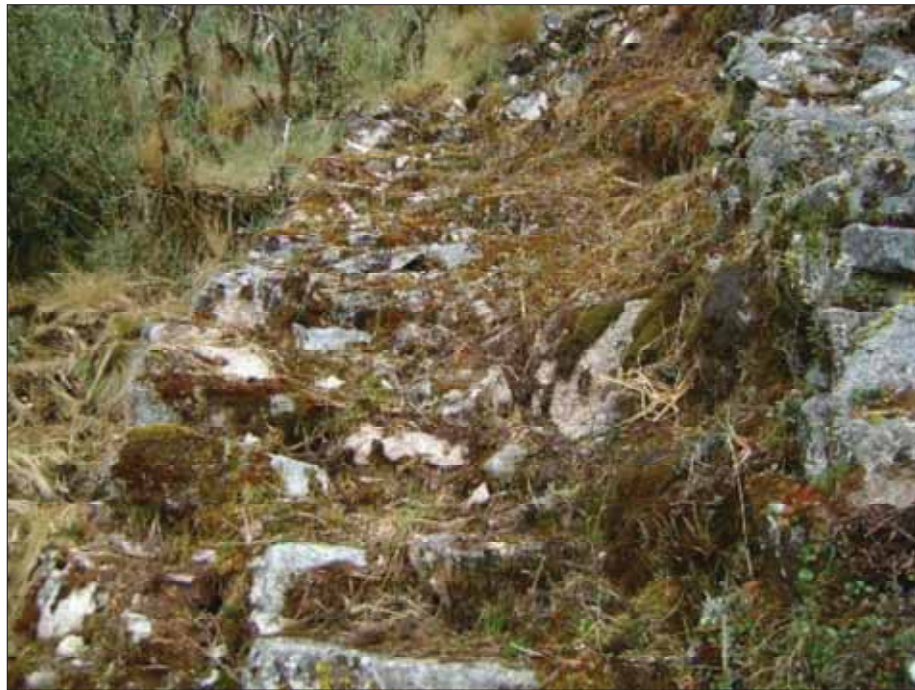
Figura 74. Camino ritual formalmente construido; en el que requirió esfuerzo físico.

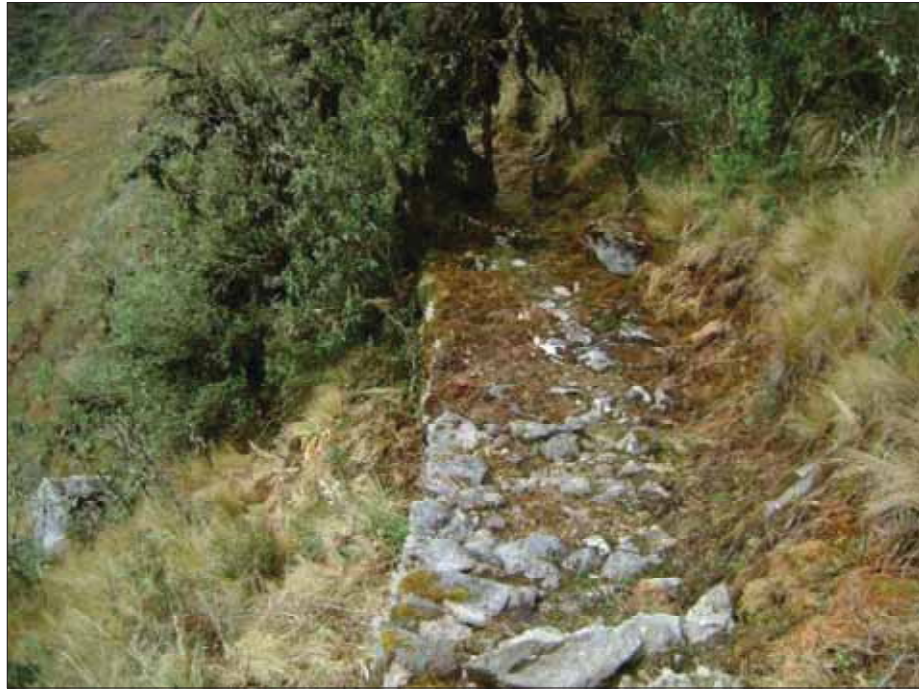
Figura 75. Registro de camino ritual plataforma (corte de talud).

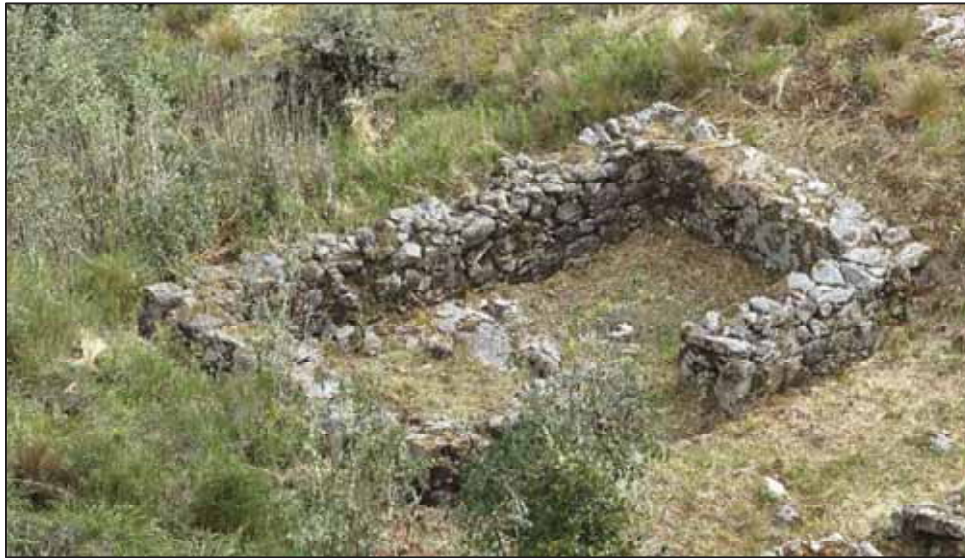
Figura 90. Detalle arquitectónico del recinto rectangular 01.

Tiene una planificación previa por la topografía que presenta el terreno. La construcción formal esta manifestado en la mampostería rustica, los materiales constructivos (líticos de tipo granito unidos con mortero de barro). Está asociado al recinto 02, fuente de agua y al camino en sí. (Fig. 90, 92, 93 y plano 09).

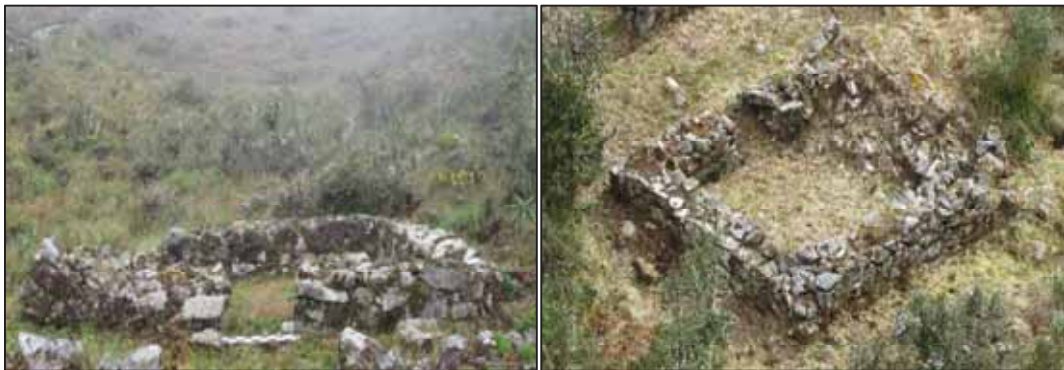
Figura 91. vease al extremo izquierdo, detalle del vano de acceso al recinto 02; a la derecha, vista del colapso de muro lateral Este.

La topografía del terreno hace que una planificación previa, luego una construcción formal manifestado en la mampostería rustica, los materiales constructivos (líticos de tipo granito unidos con argamasa de barro). Asociado al recinto 01, fuente de agua y al camino en sí (Fig. 91, 92, 93 y plano 09).

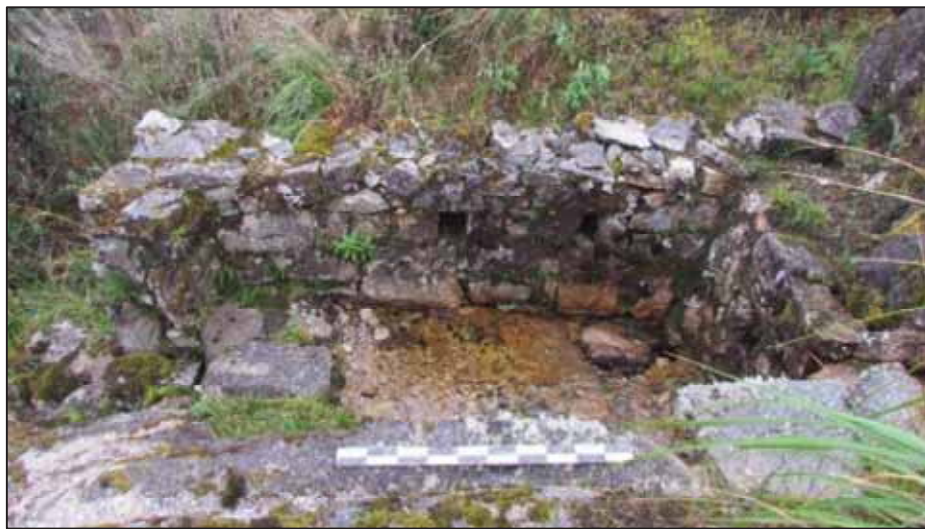
Figura 95. Detalle del ingreso y el interior del pozo con cajuelas empotradas en el muro interior.

La planificación previa está basada en la ubicación el cual se encuentra adosado al afloramiento rocoso. La construcción formal se basa a la edificación con material lítico de tipo granito unido con mortero de barro, de aparejo rustico, asimismo presenta 3 cajuelas de forma trapezoidal empotradas en los muros Norte y Oeste, presenta empedrado de superficie con elementos líticos a manera de lajas que conforman el pozo (Fig. 95, 96, 97 y 98), Presenta un canal de agua tallado en roca de 2.00 m. de largo, ubicado al lado Este de la fuente.

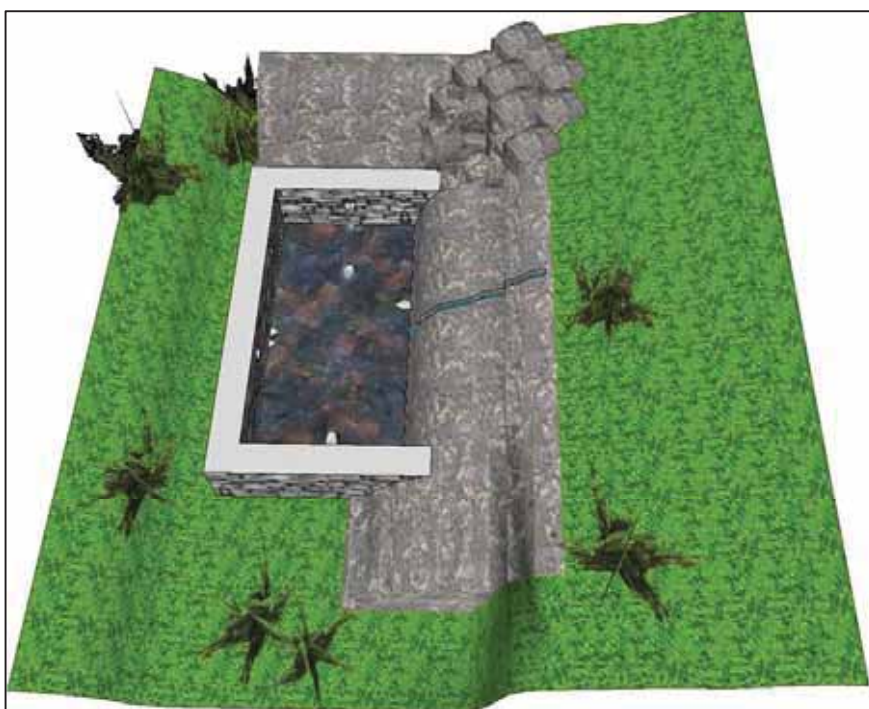
Figura 98. Reconstrucción en 3D de la fuente de agua del sitio arqueológico de Wallaqsayre.

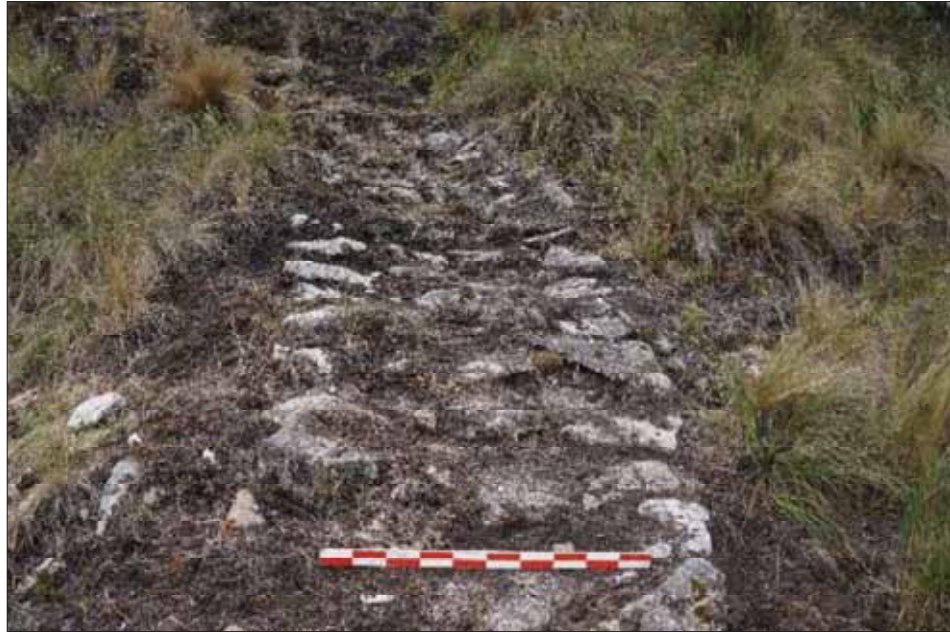
Figura 103. Camino empedrado con piedras maestras laterales.

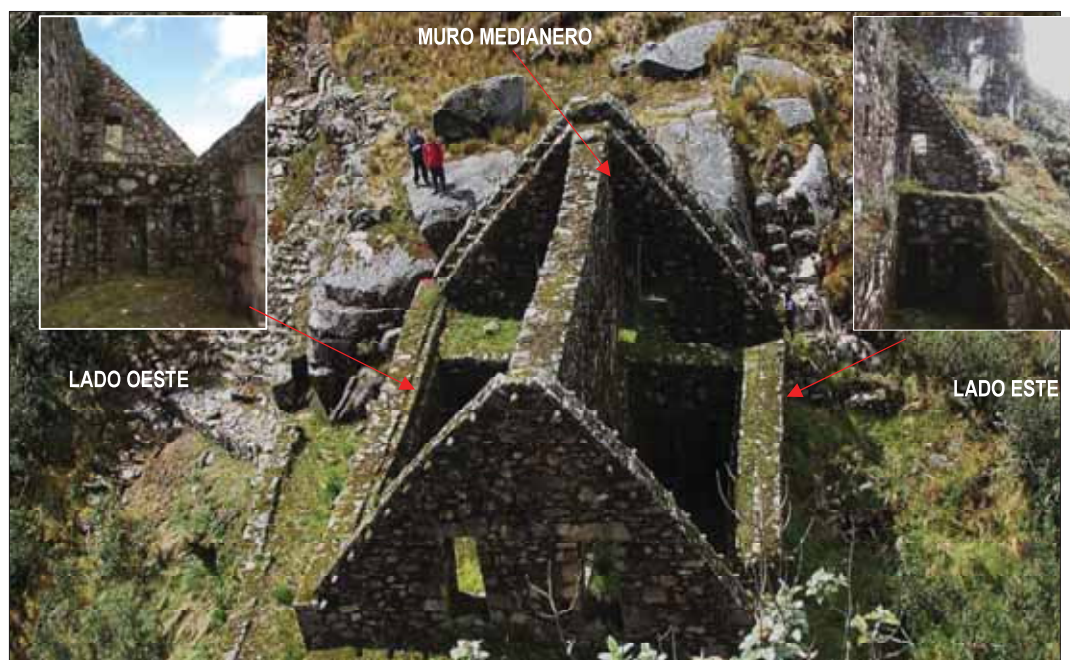
Figura 2922. Adoratorio de altura, de dos niveles y dos ambientes (lado Este y Oeste) divididos por un muro medianero.

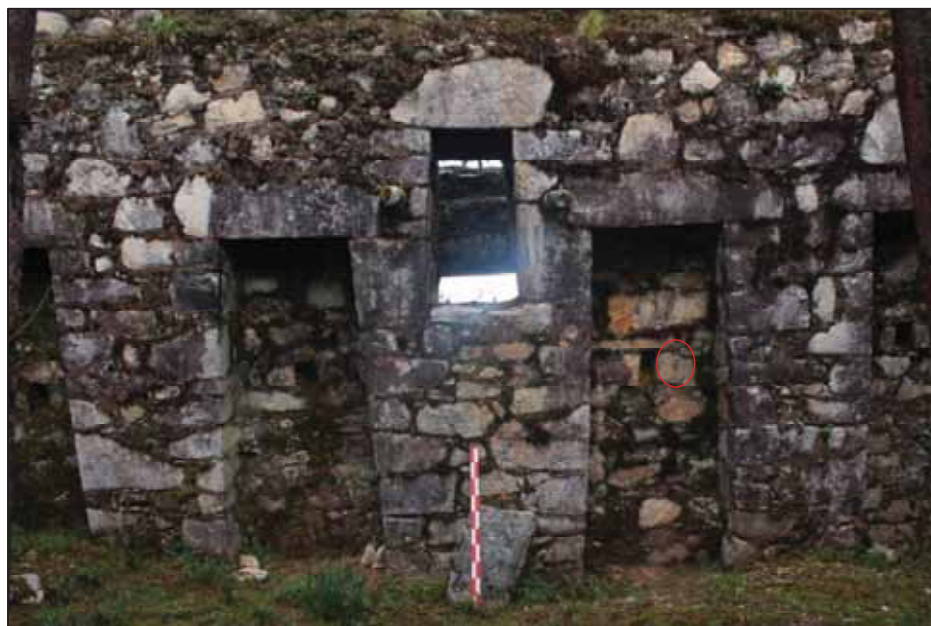
Figura 3330. Muro medianero con ventana que intercomunica el espacio Oeste y Este con sus clavijas, y los nichos de cuerpo entero con sus argollas líticas en la primera planta.

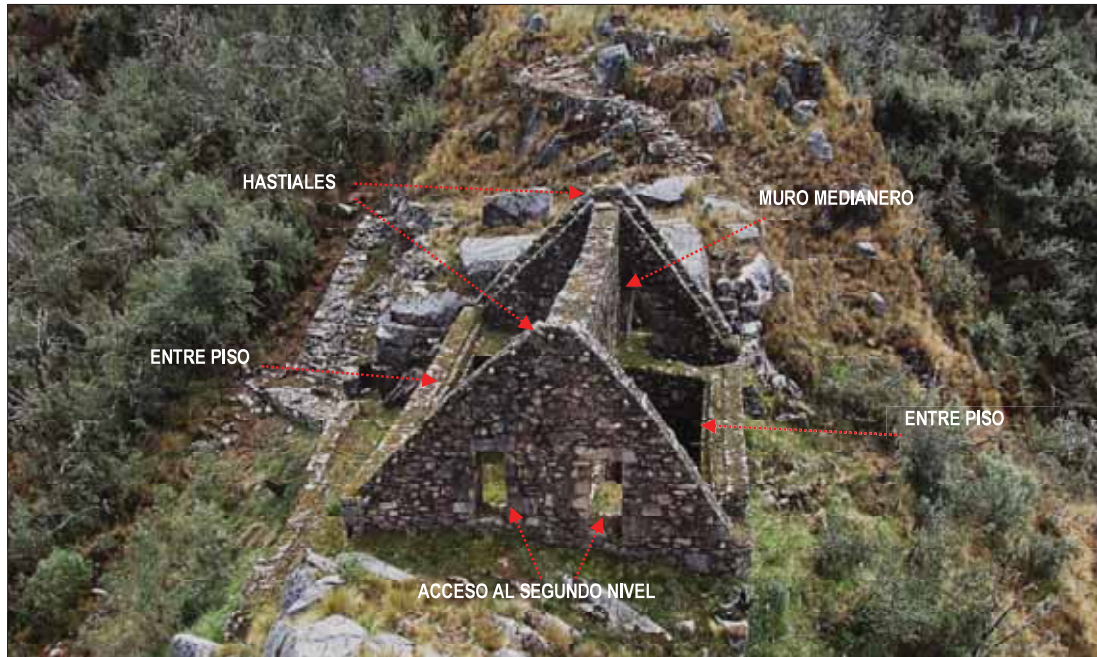
Figura 3532. Detalles arquitectónicos del segundo nivel: se observa de los cuatro vanos de acceso al segundo nivel ubicados en los hastiales (lado Sur y Norte), el entre piso y el muro medianero que divide ambos ambientes (lado Este y Oeste).

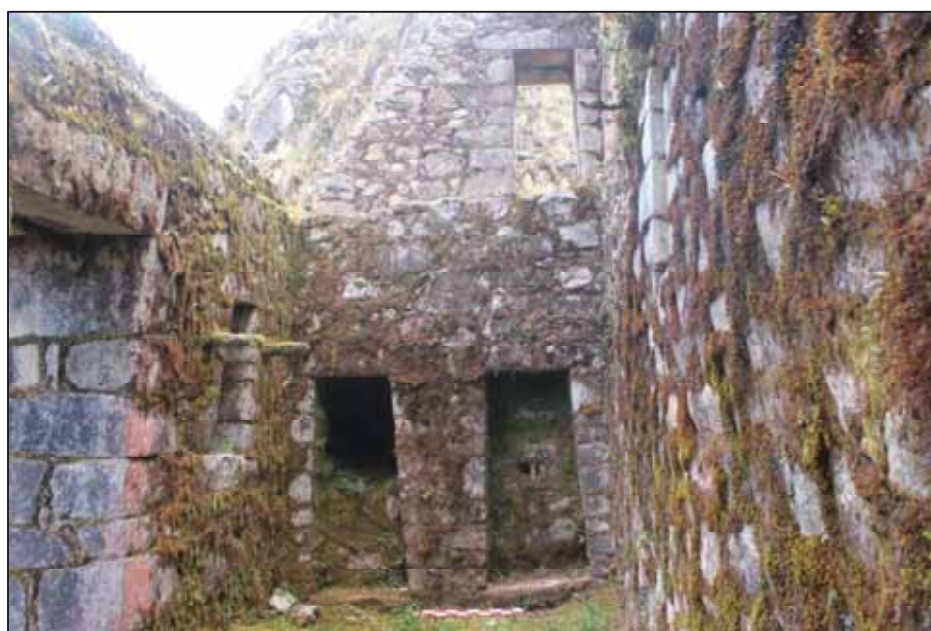
Figura 134. Detalles arquitectónicos interiores del espacio Este en la primera planta, con nichos de cuerpo entero y sus argollas líticas.

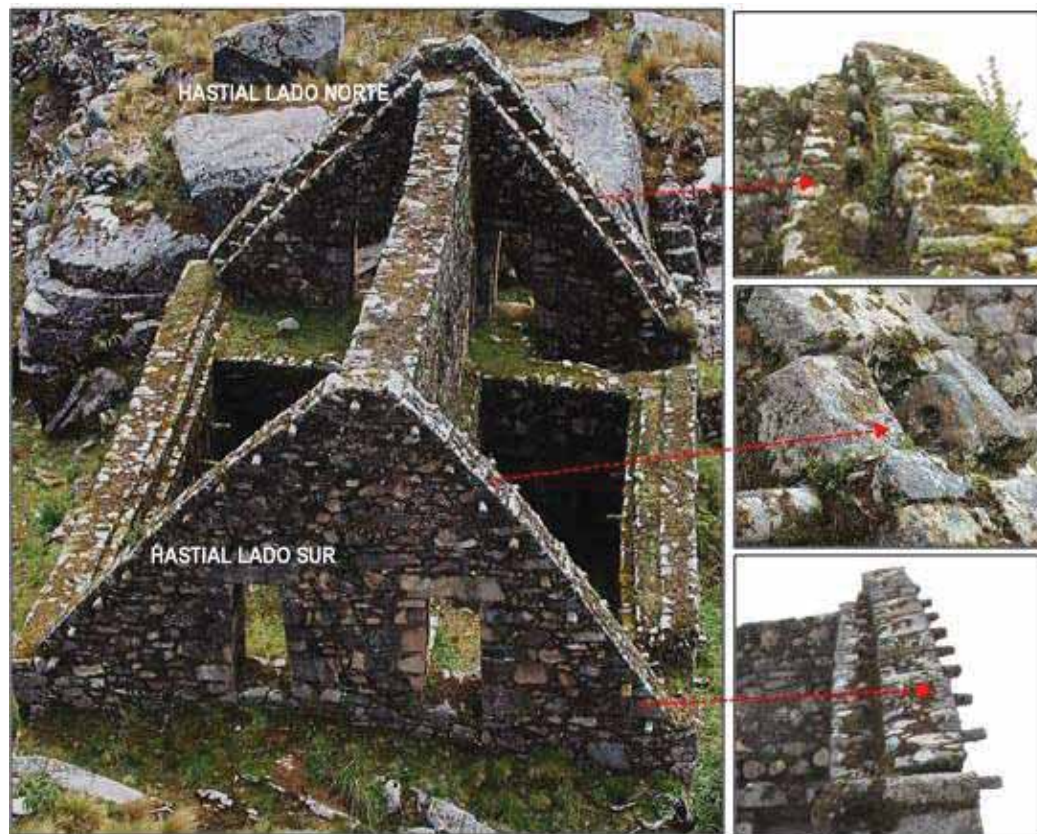
Figura 378. Detalles arquitectónicos del segundo nivel: se observa las clavijas externas e internas en el borde de la cabecera de los hastiales, así mismo las argollas en medio de estas clavijas.

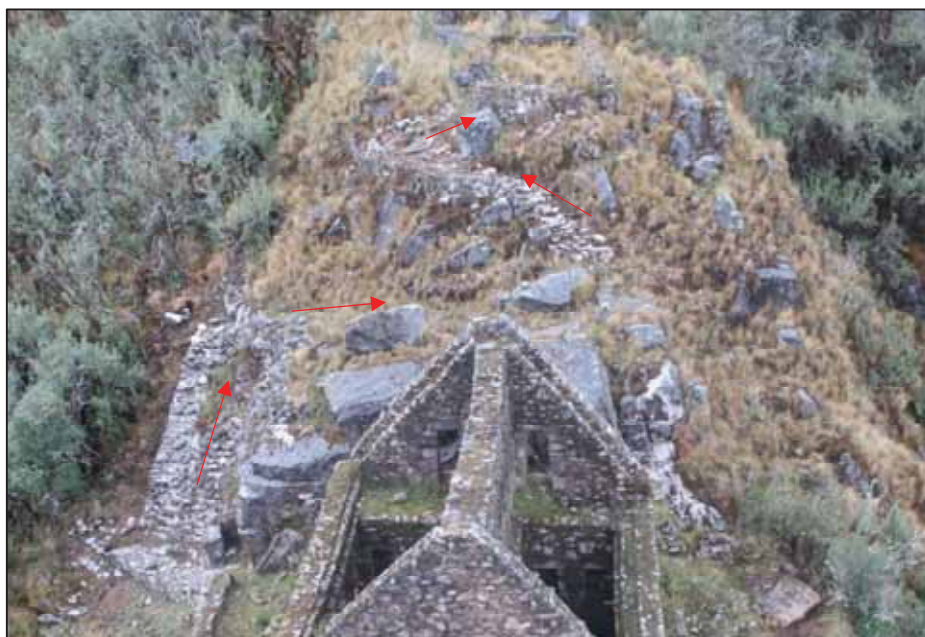
Figura 144. Acceso con escalinatas al recinto rectangular, por el lado Norte del adoratorio de altura.
