**UNIVERSIDAD NACIONAL DE SAN ANTONIO ABAD DEL
CUSCO**

**“ESTUDIO ARQUITECTÓNICO EN LAS ALDEAS DE CHIMARAQAY
Y RAQARAQAYNIYOQ SAN JERÓNIMO – CUSCO”**

**TESIS PARA OPTAR EL TÍTULO PROFESIONAL DE:
LICENCIADO EN ARQUEOLOGÍA**

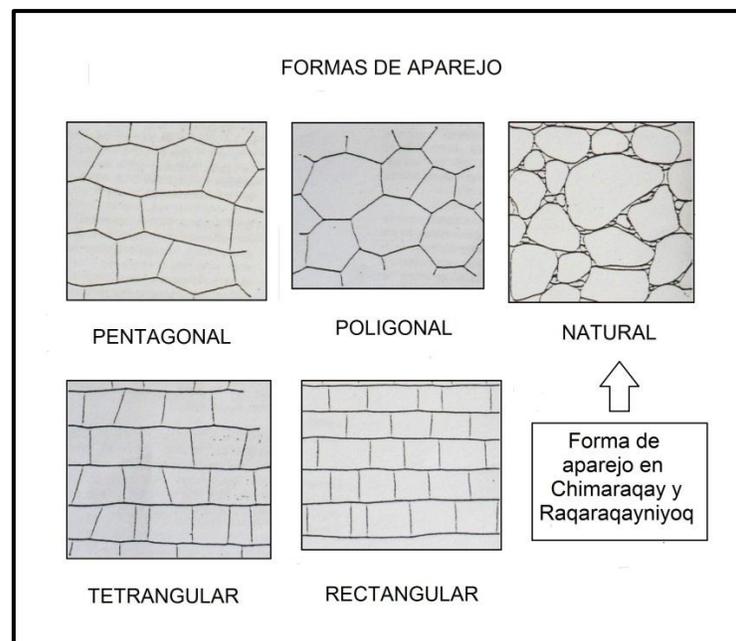
Figura 3. Formas de aparejo de muros, referido a como se presenta de manera conjunta con todos sus elementos que lo conforman. (Fuente: Agurto, 1987)

Presentaremos algunos gráficos relacionados a las técnicas constructivas planteadas por Santiago Agurto Calvo en el año 1987, los cuales nos ofrecen una clara visión sobre aspectos relacionados al tipo y forma de aparejo, asentado de estructura transversal, y el nivel de trabajo aplicado en los elementos líticos que componen los muros.

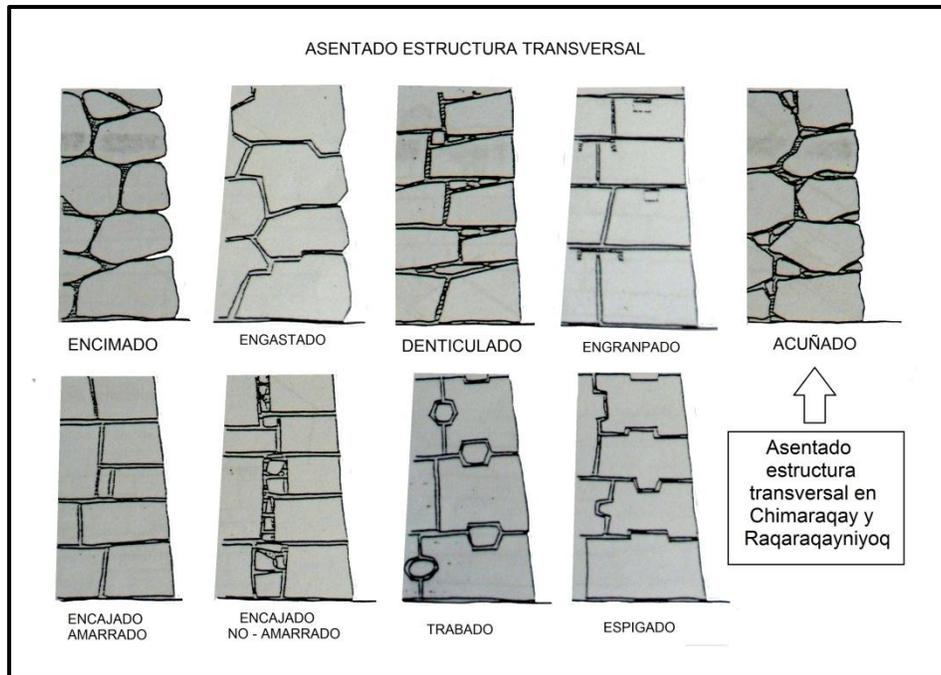
Figura 4. Formas de asentado de estructura transversal, referido a las características constructivas del interior de los muros. (Fuente: Agurto, 1987)

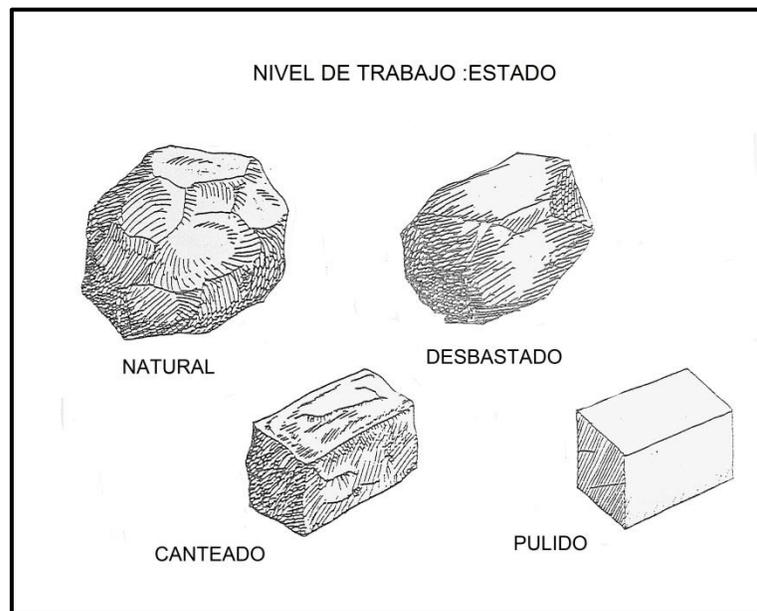
Figura 5. Nivel de trabajo u estado se refiere al grado de modificación que se realizó sobre los elementos líticos. (Fuente: Agurto, 1987)

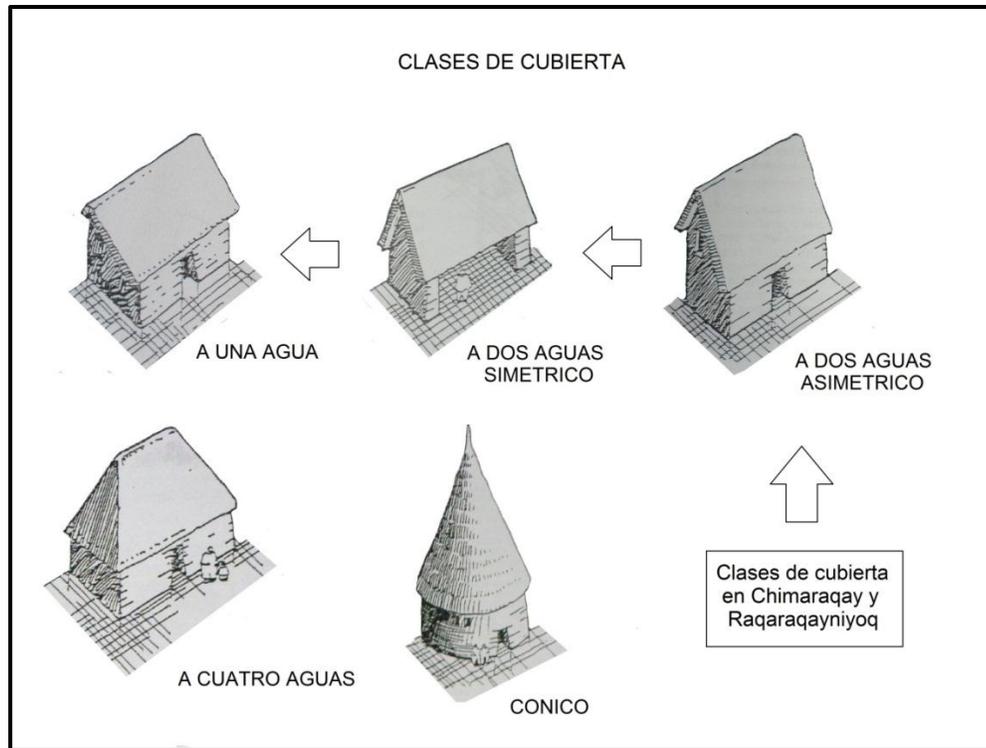
Figura 6. Clases de cubierta utilizadas en la arquitectura Inca. (Fuente: Agurto, 1987)

En relación a las cubiertas de los recintos estos pueden clasificarse en cuatro tipos: A una sola agua, a dos aguas, a cuatro aguas y los cónicos; la primera a una sola agua fue aplicada a habitaciones no muy grandes así como a almacenes entre otros. Ahora los techos a dos aguas también se aplicaron a aquellos recintos no muy grandes así como a otros con mayor amplitud; a su vez podemos diferenciar dos variedades de techos a dos aguas el simétrico y el asimétrico, los primeros debieron ser utilizados en zonas con una relativa pendiente, en tanto los segundos en lugares con mayor pendiente. En cuanto a la madera utilizada para las cubiertas es indudable que el aliso, uno de los típicos arboles serranos fue empleada en la estructuración de la cubierta en la arquitectura Inca, pero también debió utilizarse otras variedades de maderas mas resistentes para el techado de estructuras de mayor tamaño (Agurto ,1987). Los recintos de Chimaraqay y Raqaraqayniyoq debieron tener una cubierta de una sola agua, así como de dos aguas, tanto simétricos como asimétricos ya que en ciertas áreas el terreno presenta mayor pendiente, mientras que en otras es moderada , esto debió llevar a una utilización combinada de tipos de cubiertas en relación a la topografía del lugar. En cuanto a la estructura de la cubierta, la madera utilizada debió ser el aliso, esta por sus características de tronco recto, el cual creció cercano a las quebradas; también se utilizo otras variedades propias de la zona, así mismo la paja fue otro componente indispensable en la elaboración de las cubiertas.

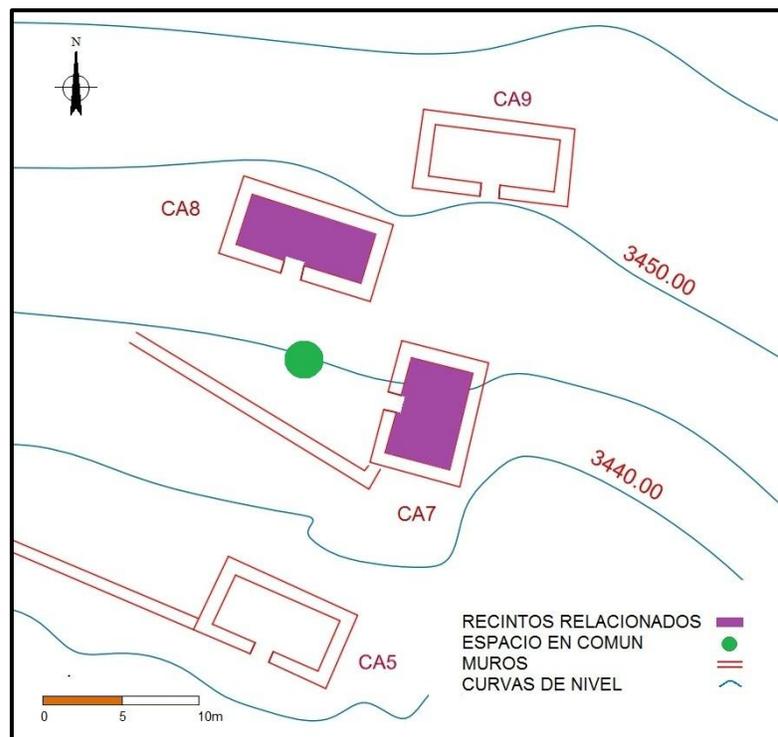
Figura 12. Recintos relacionados a un espacio en comun, los vanos de acceso de ambos recintos dan a un patio abierto. (Fuente Propia)

a) **Recintos Relacionados a un Espacio en Común:** Hallamos dos recintos CA7 Y CA8, los cuales están relacionados a un espacio en común, es decir los vanos de acceso de ambos recintos dan a un patio abierto. Apreciamos que ambos compartieron un espacio en común el cual hizo que las relaciones cotidianas en cierto grado debieron ser mas compartidas entre sus habitantes, así como el grado de visibilidad entre uno y otro lo cual también permitió estar al tanto de las actividades que allí se realizaban .

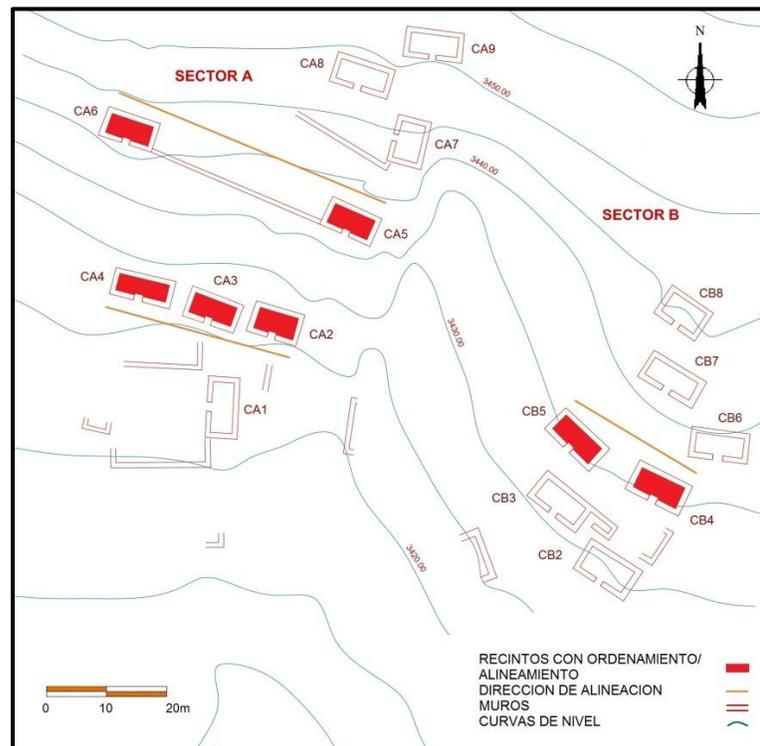
Figura 13. Recintos que presentan un ordenamiento/alineamiento. (Fuente Propia)

a) **Recintos Relacionados a un Ordenamiento/Alineamiento:** En la mayoría de los casos los recintos fueron dispuestos sin un orden aparente, pero desde la perspectiva actual el cual tenemos, pudimos identificar que existe una intención al distribuir ciertos recintos, otorgándoles un ordenamiento/alineamiento, con mayor precisión en algunos casos; se presenta una disposición de manera secuencial de recintos entre uno y otro, así como la distancia entre ellas es variable en este tipo de distribución espacial.

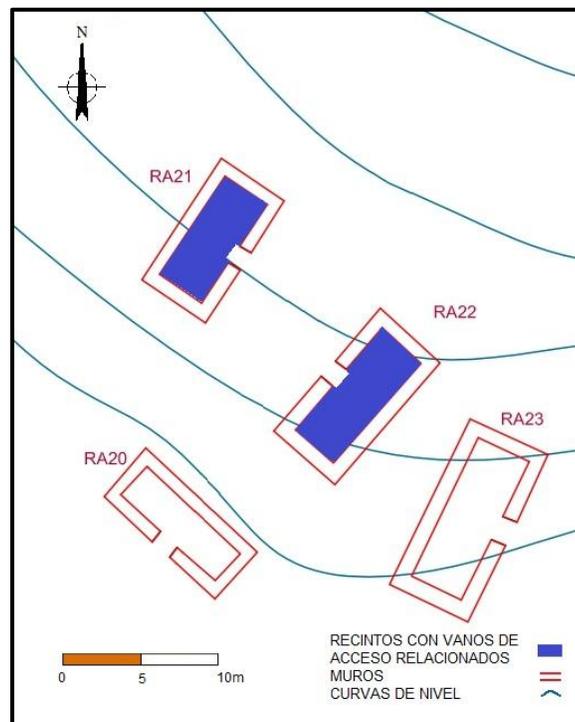
Figura 15. Recintos cuyos vanos de acceso se relacionan directamente. (Fuente Propia)

a) **Recintos Cuyos Vanos de Acceso se Hallan Relacionados:** Se aprecia un solo caso donde los recintos fueron dispuestos de tal manera que los vanos de acceso se hallan frente uno del otro (RA21-RA22), creando así un espacio y un grado de visibilidad único en relación a los demás recintos del sitio, este hecho debió conllevar a que sus habitantes tuvieran un grado de convivencia mas compartida en relación a sus actividades cotidianas.

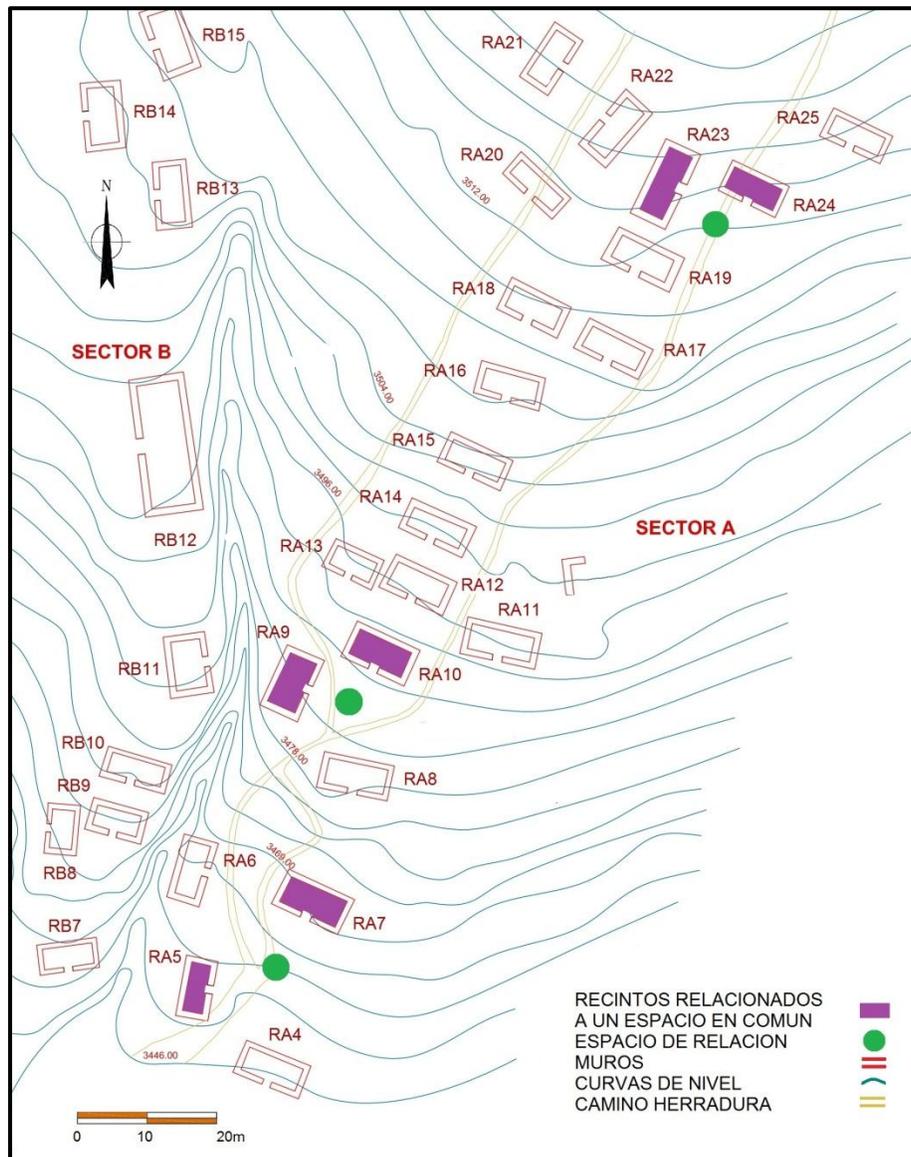
Figura 16. Se aprecia recintos dispuestos de manera que se relacionan a un espacio en común. (Fuente Propia)

distribución presenta tres casos las cuales se hallan en áreas diferentes del sitio (RA5-RA7), (RA9-RA10), (RA23-RA24).

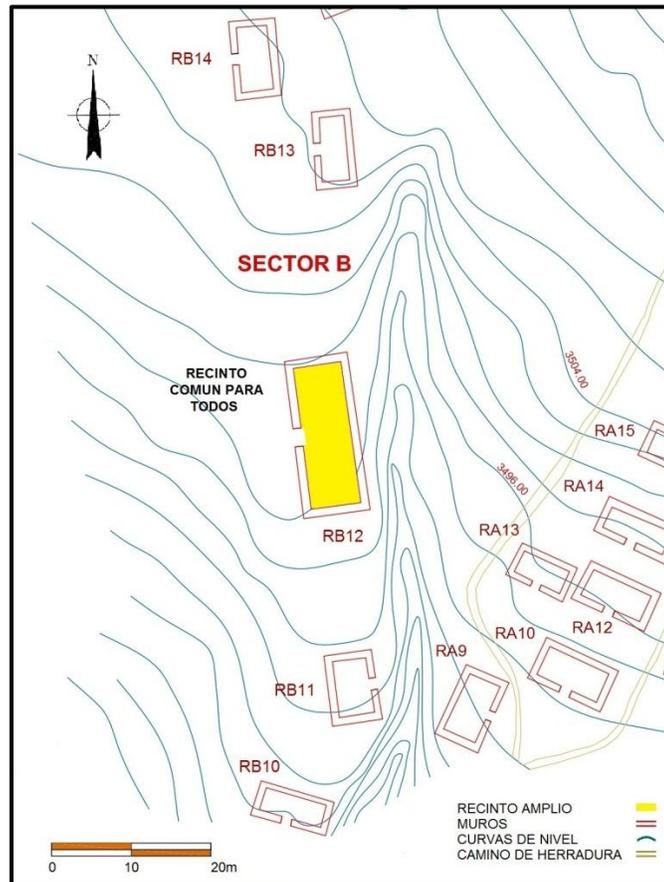
Figura 17. Presencia de recinto amplio, lo cual debió ser de uso común para todo el sitio. (Fuente Propia)

muy limitado, puesto que el terreno presenta una pendiente pronunciada. Al ser el único caso presente en todo el sitio, planteamos que debió ser un recinto de uso común tanto para el sector A y B de Raqaraqayniyoq.

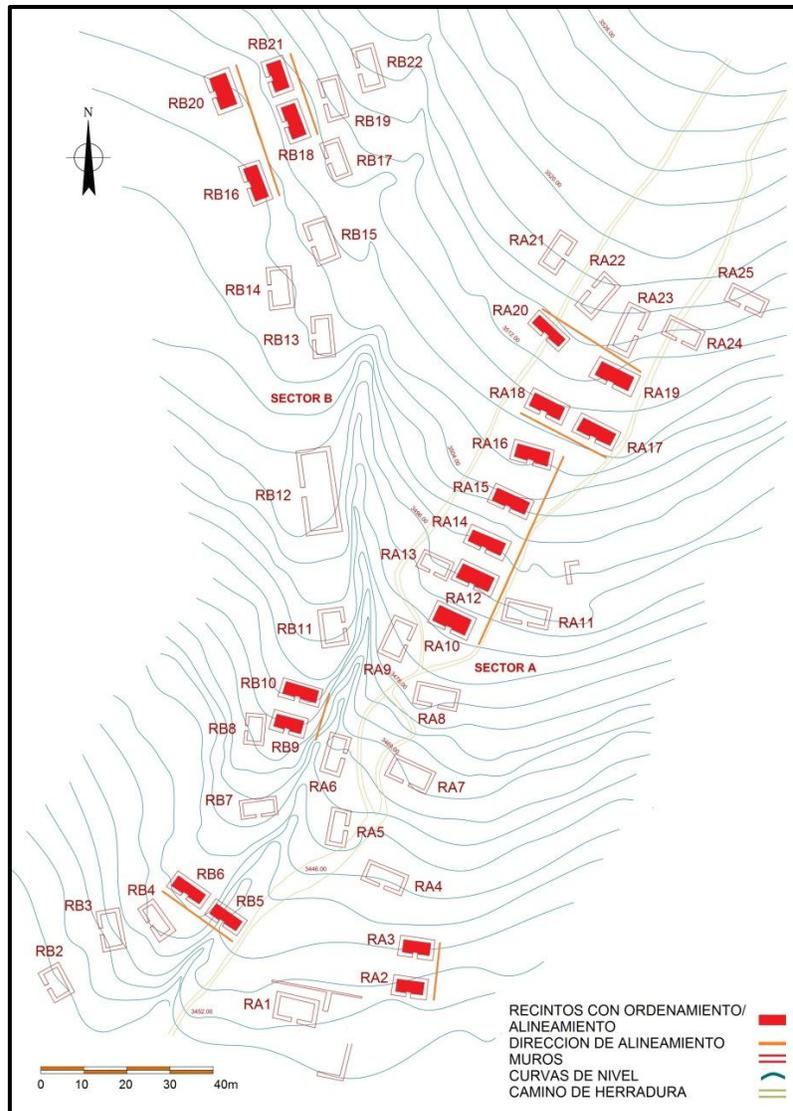
Figura 18. Distribución de recintos buscando un ordenamiento/alineamiento entre ellos. (Fuente Propia)

d) Recintos Relacionados a un Ordenamiento/Alineamiento: Si mencionamos el grado de ordenamiento y alineación de recintos, esto no parece haberse exceptuado al momento de disponerlos sobre la topografía del terreno, evidenciamos una clara intención de distribuirlos de esta forma, en algunos casos se presenta con mayor grado de orden y alineamiento que en otros, la presencia de este tipo de distribución espacial se halla en diferentes partes del sitio y son conformados por un número de dos a más recintos.

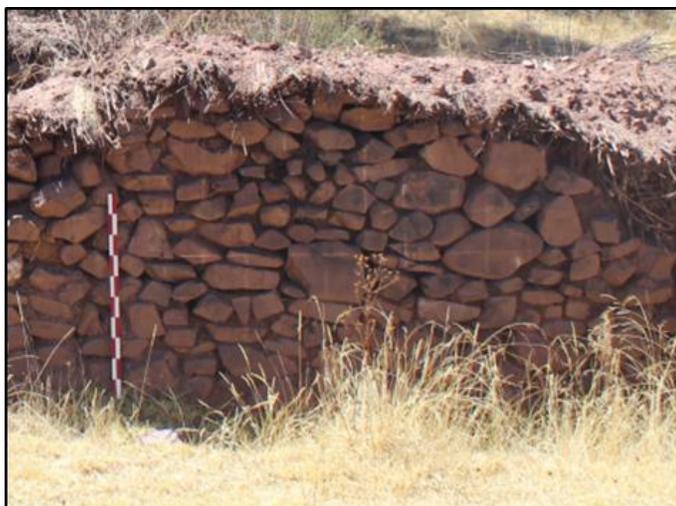
Foto 17. Elementos líticos de diversas dimensiones dispuestas indistintamente en el proceso constructivo, dando como resultado un tipo de aparejo rustico. (Fuente Propia)

- **Tipo y Forma de Aparejo:** El tipo de aparejo que presenta es el rustico puesto que los líticos no fueron colocados en un orden determinado, si no indistintamente en el proceso constructivo sin tomar en consideración su tamaño, mas si sus lados para adecuarlos hacia el exterior de los muros. Por lo mencionado anterior se obtuvo una forma de aparejo natural.

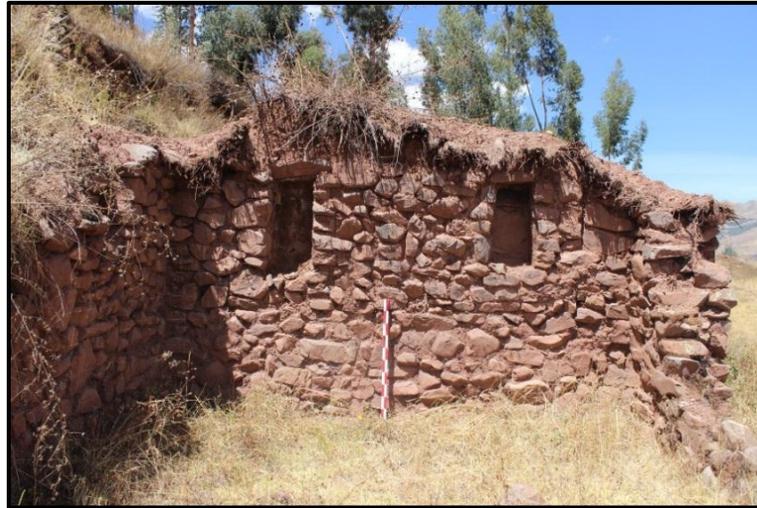
Foto 25. Dos hornacinas trapezoidales paralelas en uno de los muros laterales del recinto. (Fuente Propia)

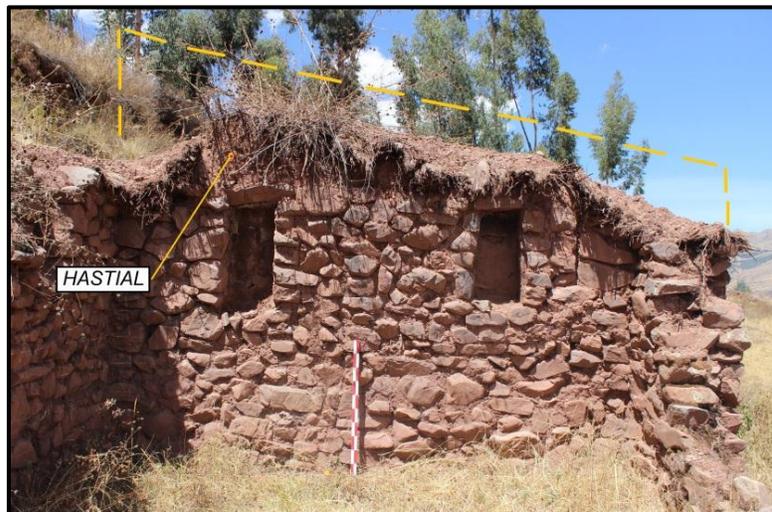
Foto 26. Hastial construido con adobe y mortero de barro, la clase de cubierta a una sola vertiente. (Fuente Propia)

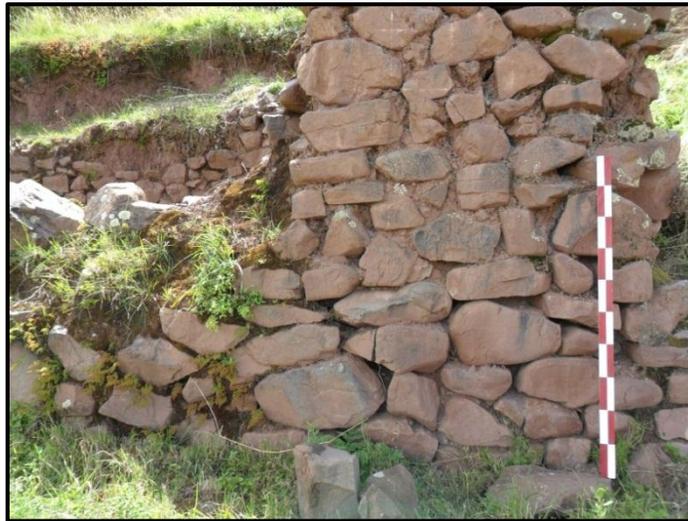
Foto 27. El muro presenta forma de aparejo natural. (Fuente Propia)

- **Tipo y Forma de Aparejo:** Es del tipo rustico ya que no presentan un orden aparente en la disposición de los elementos líticos, estas se colocan unas sobre otras y rellenándose los espacios con mortero de barro. La forma de aparejo es natural puesto que no hay una intención de darle una forma determinada a los líticos en el proceso constructivo.

<u>Sitio</u>	<u>Chimaraqay</u>	<u>Raqaraqayniyoq</u>
Tipo y Forma de Aparejo	- Presenta un aparejo rustico y de forma natural. (Ver recinto CA4, foto 27). (s)	- Tambien se aprecia un aparejo rustico y de forma natural.(Ver recinto RA1.foto 51). (s)
Nivel de Trabajo:Estado	- Predominio de líticos en un estado natural. (s) - Trabajos de desbastado y cantedado en algunos elementos liticos, especialmente los que van dispuestos en esquinas y vanos de acceso de los recintos.(Ver recinto CA1, foto 18). (s)	- Mayor cantidad de líticos en un estado natural.(s) - Se aplico un nivel de trabajo de desbastado y cantedado en ciertos elementos liticos, especialmente los ubicados en las esquinas y vanos de acceso de los recintos. (Ver recinto RA1, foto 52). (s)
Asentado:Estructura Transversal	- Presenta el tipo acuñado mediante la utilizacion de liticos en los nucleos del muros (Ver recinto CA4, foto 29). (s)	- Es del tipo acuñado, utilizacion de liticos en el nucleo de muros (Ver recinto RA5, foto 63). (s)

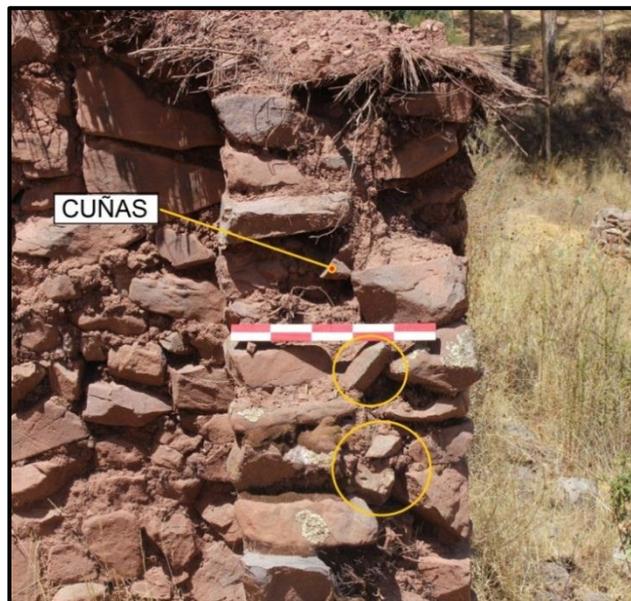
Foto 29. Presencia de cuñas unidas con mortero de barro al interior de los muros. (Fuente Propia)

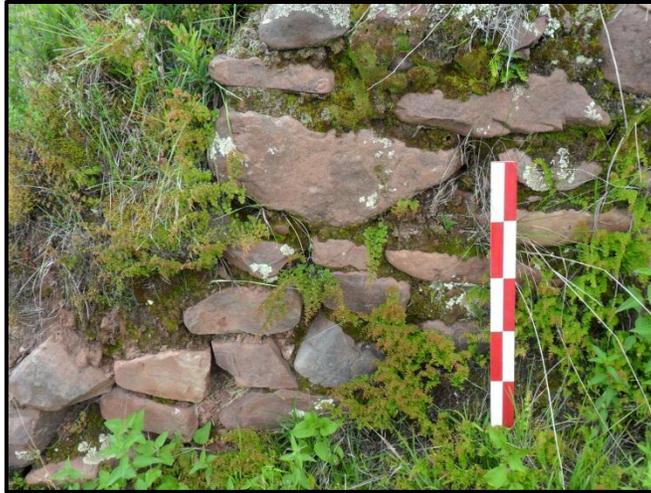
Foto 38. Tipo de aparejo rustico, disposición de líticas indistintamente de su tamaño y forma. (Fuente Propia)

- **Tipo y Forma de Aparejo:** Es de tipo rustico puesto que los elementos líticos no están dispuestos intencionalmente en un orden, sino que se van colocando indistintamente en el proceso constructivo dando como resultado a la vez una forma de aparejo de natural.

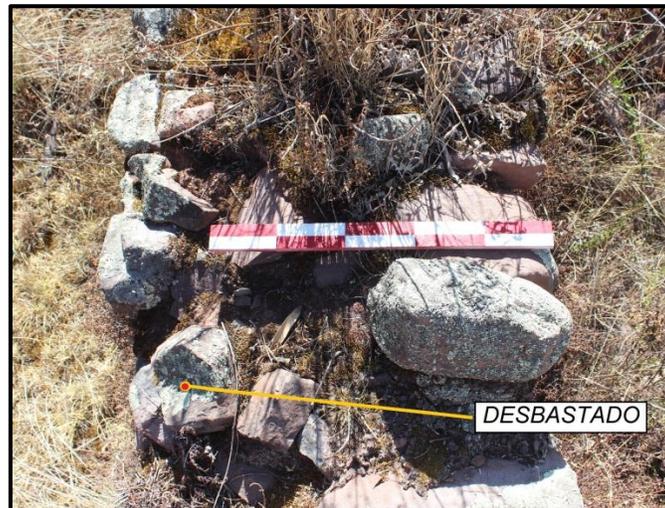
Foto 39. Ejecución de nivel de trabajo desbastado en algunos líticas. (Fuente Propia)

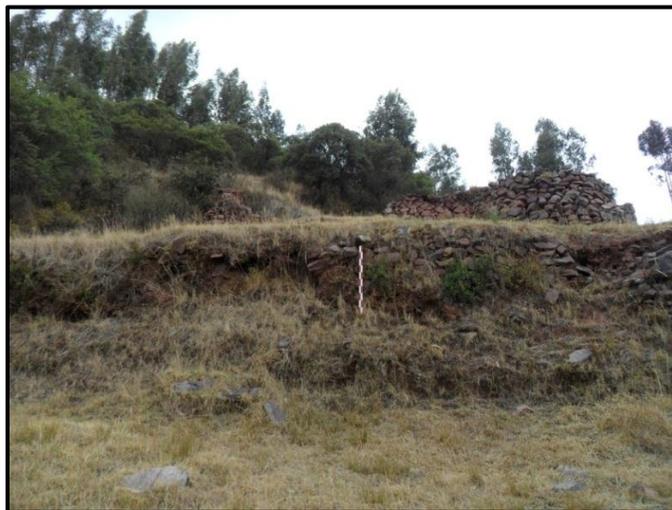
Foto 43. Muro de contención el cual contrarresta la pendiente del terreno. (Fuente Propia)

Dentro de los trabajos realizados pudimos identificar muros de contención los cuales se relacionan a los recintos (CA1), (CA3-CA4), (CA5-CA6), (CA7-CA8), los cuales varían en altura de acuerdo a la pendiente del terreno, su disposición no solo busco contrarrestar la misma, sino que a su vez creo espacios nivelados para garantizar la estabilidad los recintos, así como para mejorar las condiciones del el uso del espacio. El tipo de aparejo que presentan es rustico y su construcción esta compuesto por roca arenisca unida con mortero de barro.

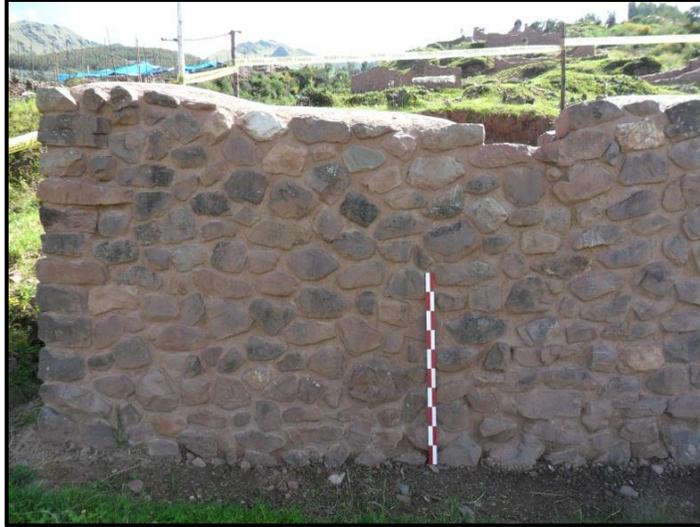
Foto 45. Predominio del lítico tipo arenisca en la construcción de los muros del recinto. (Fuente Propia)

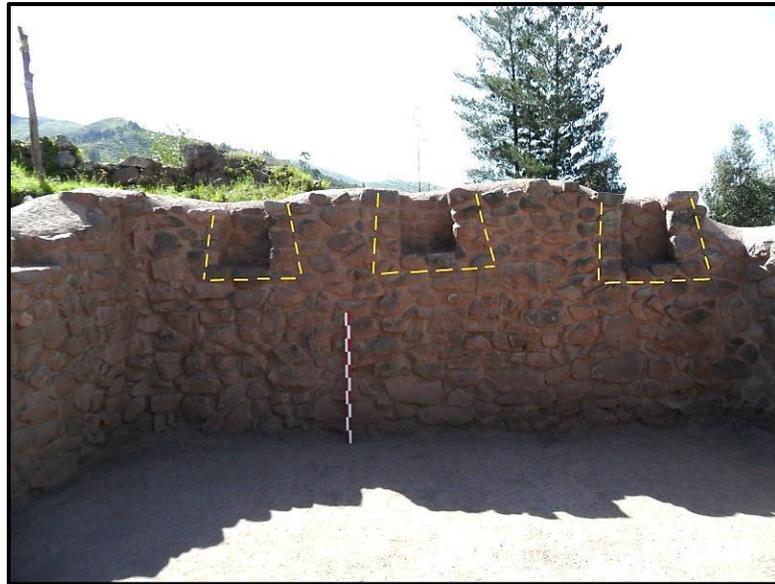
Foto 49. Hornacinas paralelas ubicadas en el muro lateral oeste. (Fuente Propia)

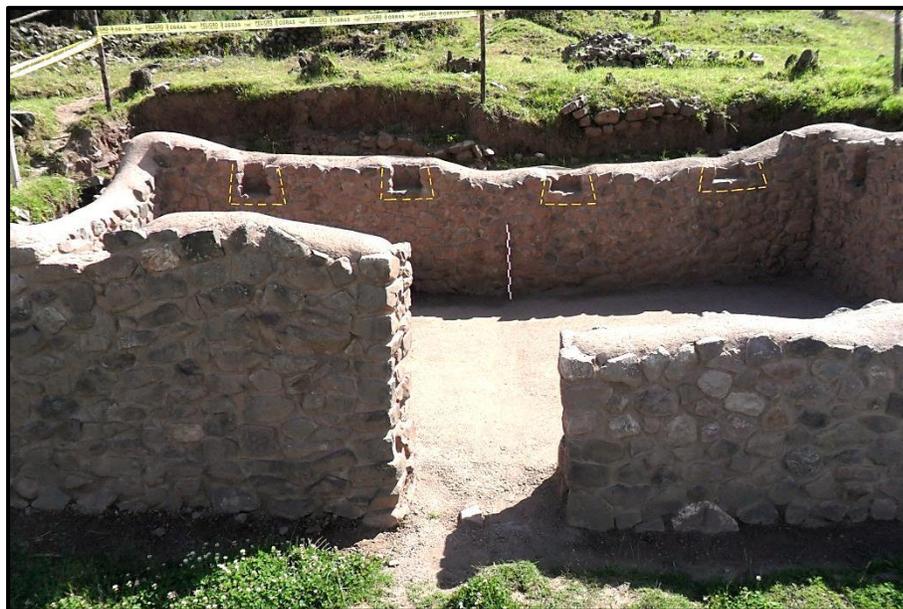
Foto 50. Cuatro hornacinas ubicadas al interior del muro posterior del recinto. (Fuente Propia)

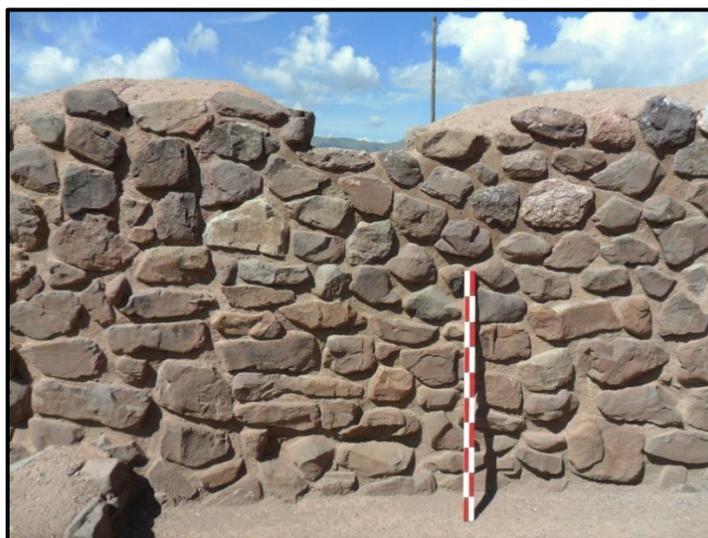
Foto 51. Se aprecia el tipo de aparejo rustico, así como la forma natural en la que presentan. (Fuente Propia)

- **Tipo y Forma de Aparejo:** Es del tipo rustico porque no se dio ningún orden determinado en la disposición de los elementos líticos, la forma de aparejo es natural resultado del mismo proceso constructivo aplicado en el recinto.

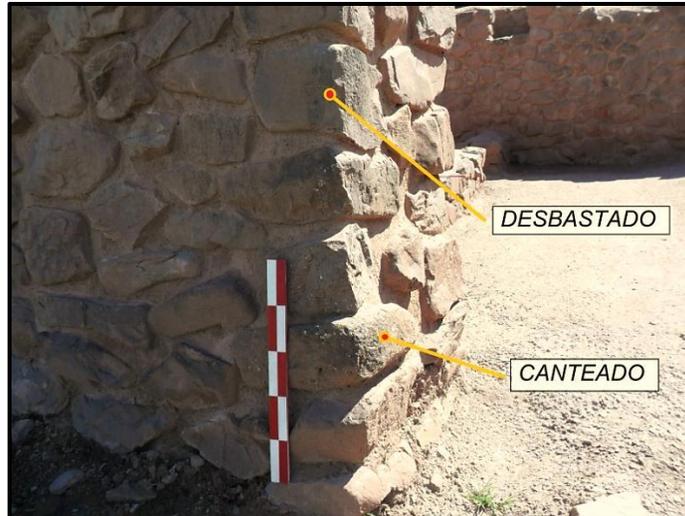
Foto 52. Nivel de trabajo desbastado y canteado, este ultimo frecuente en el lítico tipo andesita. (Fuente Propia)

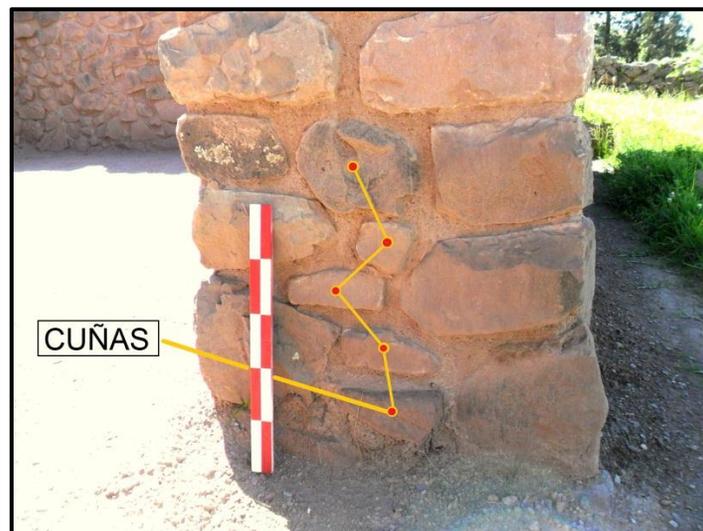
Foto 53. Se aprecia el tipo de asentado transversal acuñaado. (Fuente Propia)

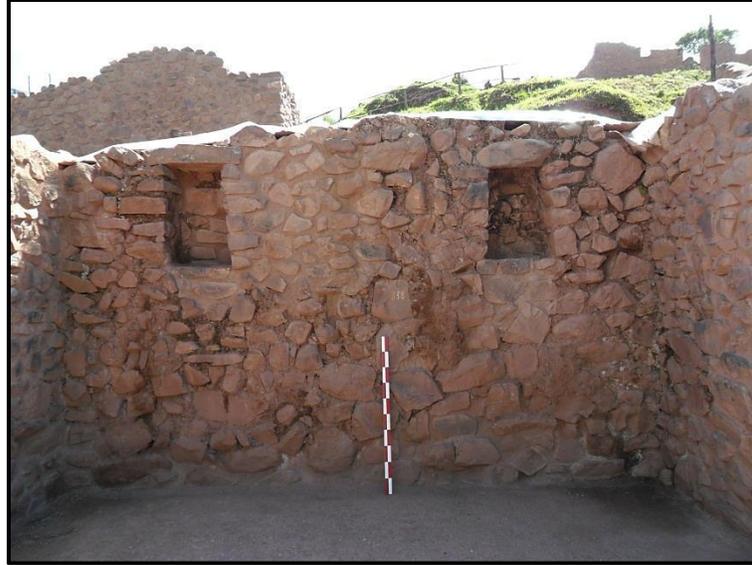
Foto 59. Apreciamos dos hornacinas paralelas trapezoidales en unos de los muros laterales. (Fuente Propia)

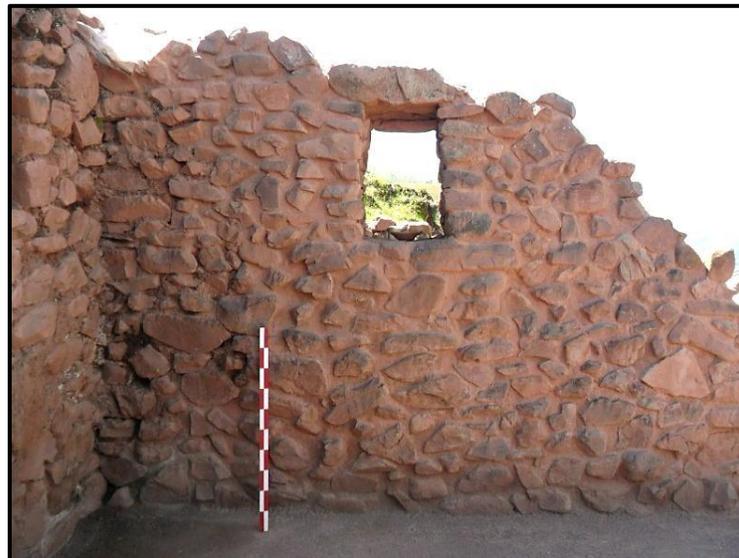
Foto 60. Ventana de forma trapezoidal orientada al este. (Fuente Propia)

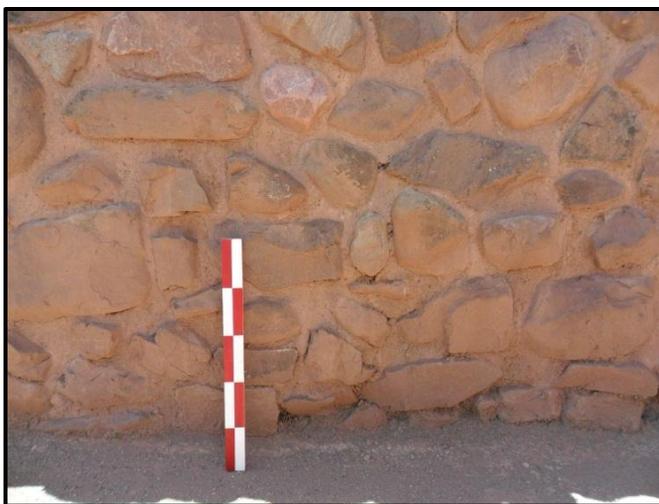
Foto 61. Tipo de aparejo rustico, los líticos no presentan un orden en especial. (Fuente Propia)

- **Tipo y Forma de Aparejo:** Presenta un tipo de aparejo rustico esto porque los elementos líticos fueron dispuestos sin un orden en especial, dando como resultado la forma de un aparejo natural.

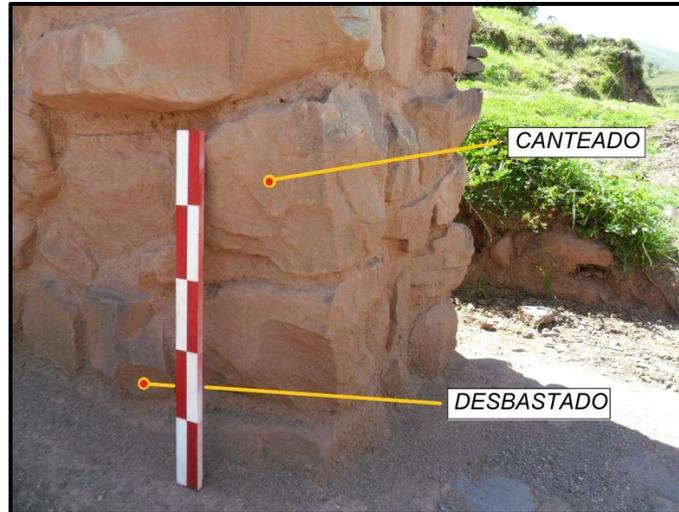
Foto 62. Nivel de trabajo desbastado así como canteado aplicado a los elementos líticos. (Fuente Propia)

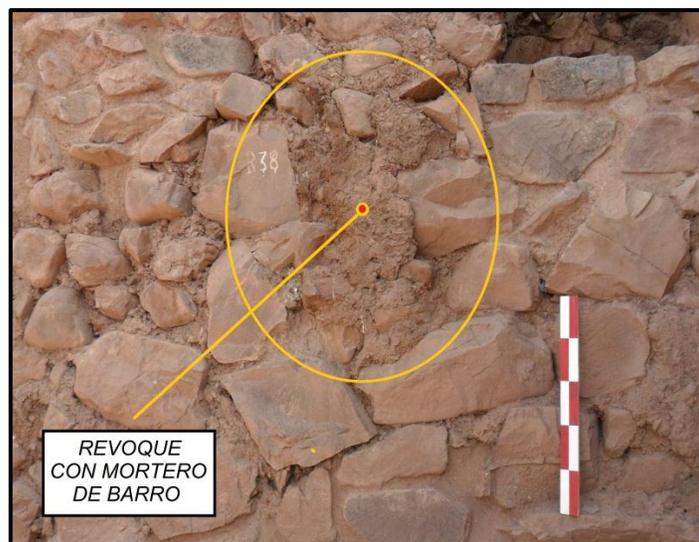
Foto 65. Revoque aplicado sobre el muro al interior del recinto. (Fuente Propia)

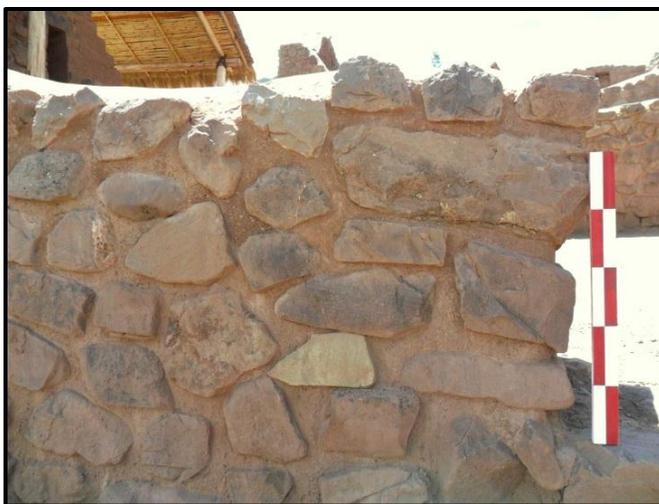
Foto 73. Se aprecia el tipo de aparejo rustico asi como la forma de aparejo natural. (Fuente Propia)

- **Tipo y Forma de Aparejo:** Se observa un tipo de aparejo rustico ya que se aprecia que los líticos no fueron dispuestos en un orden determinado, lo cual indica que los constructores no dieron mayor importancia a homogenizar el tamaño de los líticos dentro del proceso constructivo, como producto de ello también se logro una forma de aparejo del tipo natural.

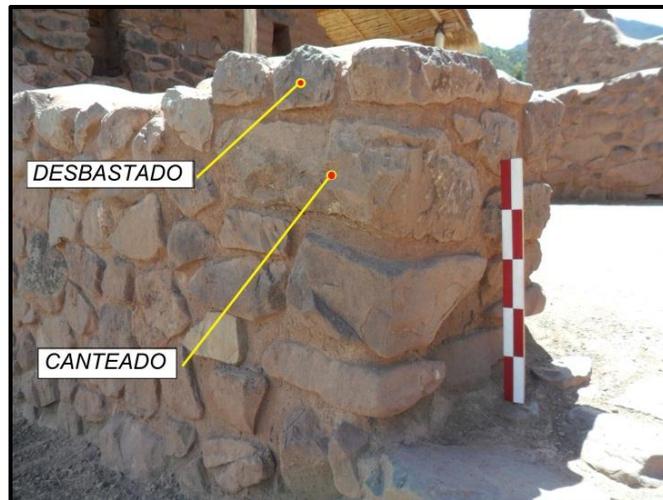
Foto 74. Nivel de trabajo desbastado y canteado aplicado sobre algunos elementos líticos. (Fuente Propia)

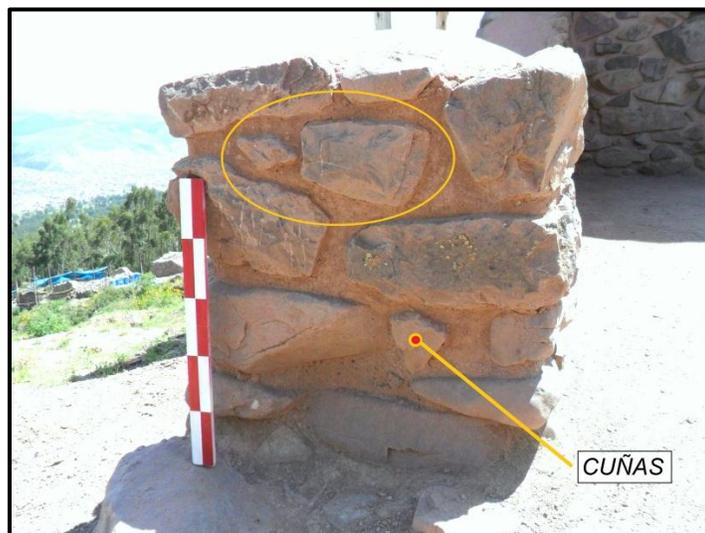
Foto 75. Presencia de cuñas en el muro del recinto. (Fuente Propia)

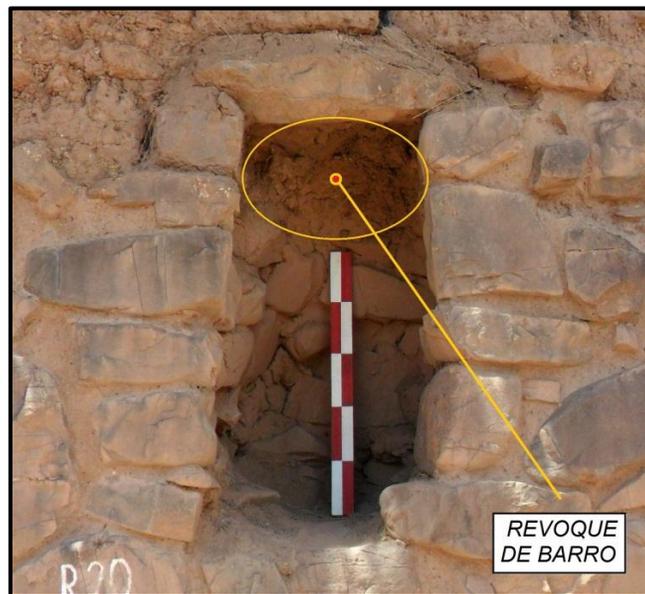
Foto 76. Presencia de revoque de mortero de barro al interior de la hornacina. (Fuente Propia)

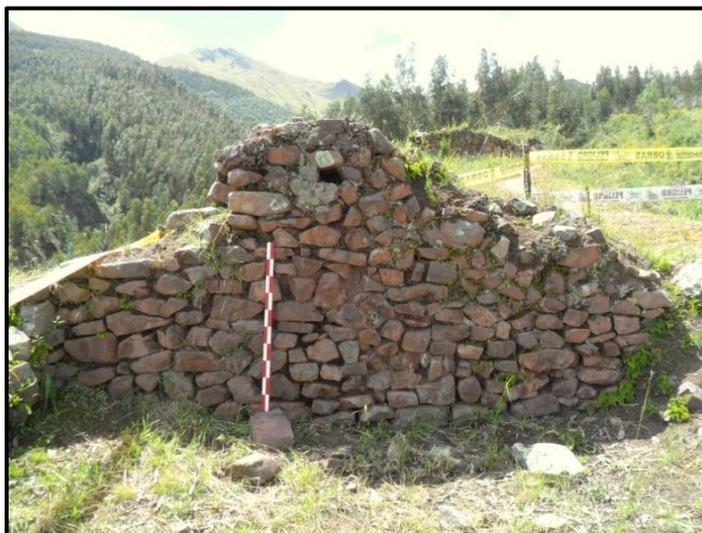
Foto 82. Muro lateral construido en base a roca arenisca unida con mortero de barro. (Fuente Propia)

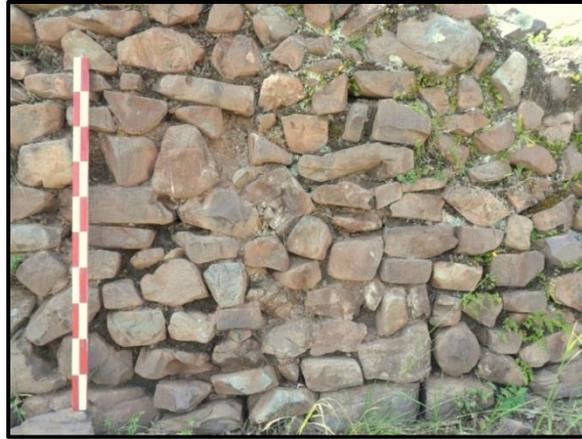
Foto 83. Muro del tipo de aparejo rustico y forma de aparejo natural. (Fuente Propia)

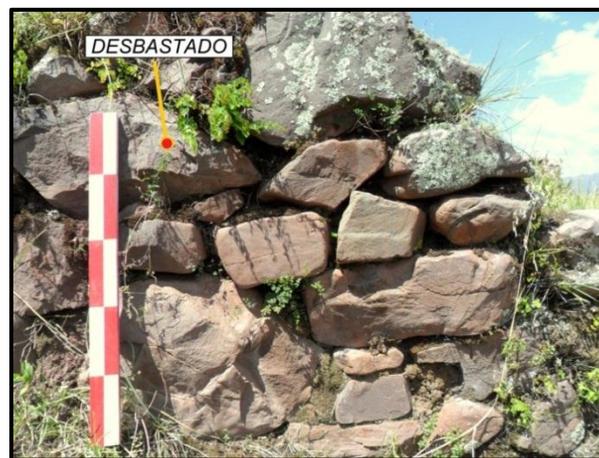
Foto 84. Se aprecia el nivel de trabajo desbastado de algunos elementos líticos. (Fuente Propia)

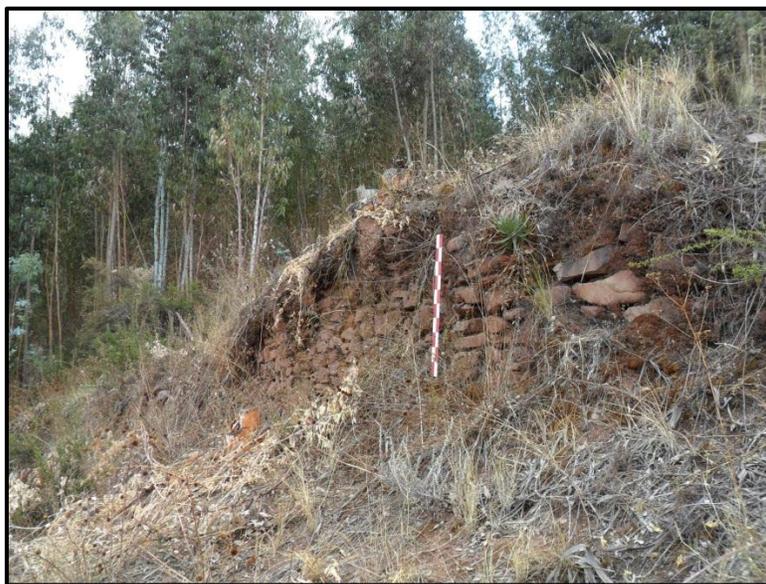
Foto 87. Muro de contención construida para estabilizar el terreno, el cual se halla en relación a los recintos RB16-RB20. (Fuente Propia)

La construcción de muros de contención fue en base a roca arenisca unida con mortero de barro, presenta el tipo de aparejo rustico, por otro lado su disposición fue una necesidad

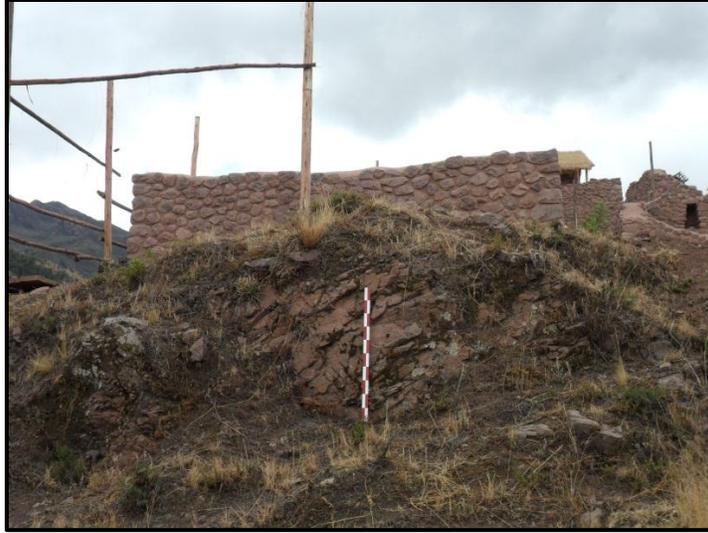
Foto 88. Formación rocosa utilizada como muro de contención, relacionada al recinto RA9. (Fuente Propia)
