UNIVERSIDAD NACIONAL DE SAN ANTONIO ABAD DEL CUSCO

**“DISTRIBUCION ESPACIAL DE LA ARQUITECTURA PREHISPANICA
DEL SITIO ARQUEOLOGICO DE MARKAKUNKA- DISTRITO DE
CAYCAY -PAUCARTAMBO-CUSCO”**

LICENCIADO EN ARQUEOLOGÍA

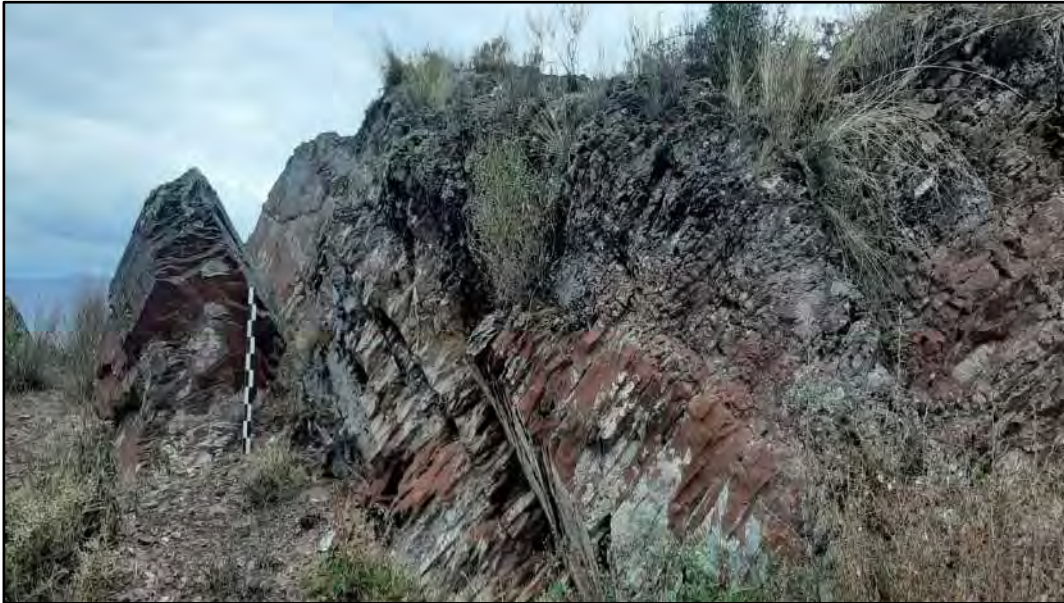
Foto 2 Cantera de andesita insitu

En la parte superior del sitio arqueológico de Markakunka aflora este tipo de rocas (areniscas y lutitas micáceas de color gris a negro) que genera como una especie de cantera, las cuales se encuentran en proceso de erosión, así como también se observa fragmentos de roca de diferentes tamaños dispersos en toda el área.

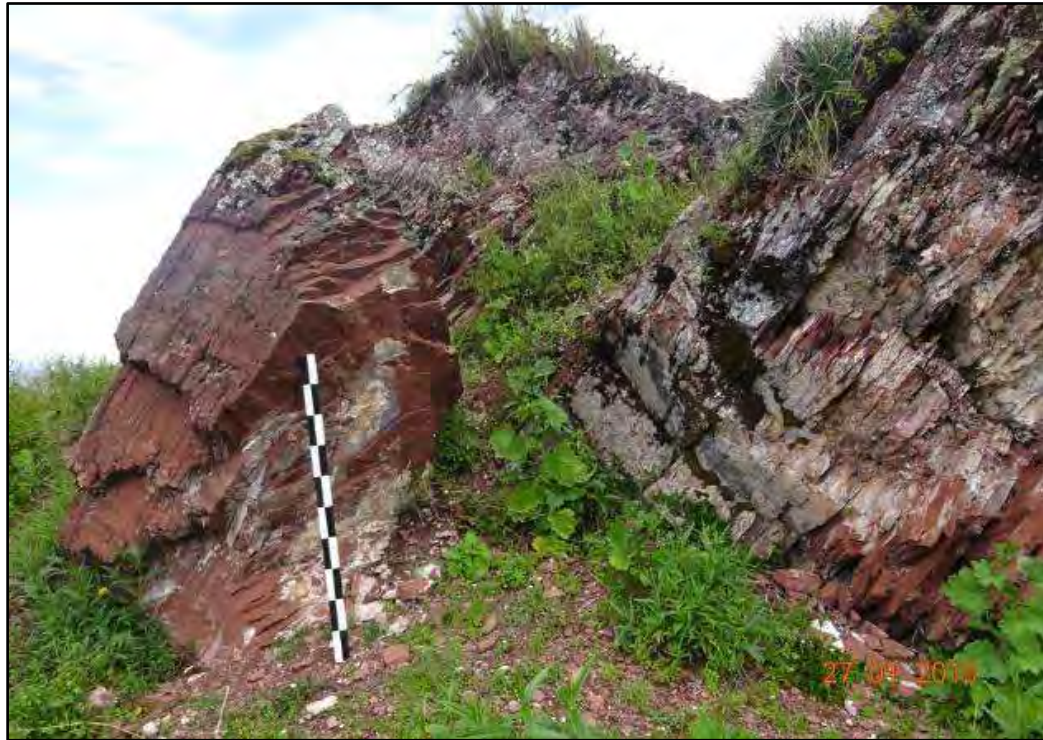
Foto 6 Muestra de areniscas rosadas altamente fracturadas de la formación Caycay.

Aflora en el área de estudio cerro Tuyton fundamentalmente en el Distrito de Caycay, Provincia de Paucartambo, Esta unidad está compuesta principalmente por areniscas cuarzosas rojas rosadas y blancas de ambiente eólico y fluvial muy parecidas a la Formación Huancané del Neocomiano. Conglomerados de conos con presencia de basaltos andesíticos y alcalinos, localmente aflora en la margen derecha del río Vilcanota, vista al NW del centro poblado de Caycay, se presenta en bancos gruesos masivos, intercalados o no con limonitas rojas y escasos lentes calcáreos, ha sido cartografiada anteriormente como Grupo Mitú (Triásico superior Jurásico inferior) o como Formación Huancané (Neocomiano).

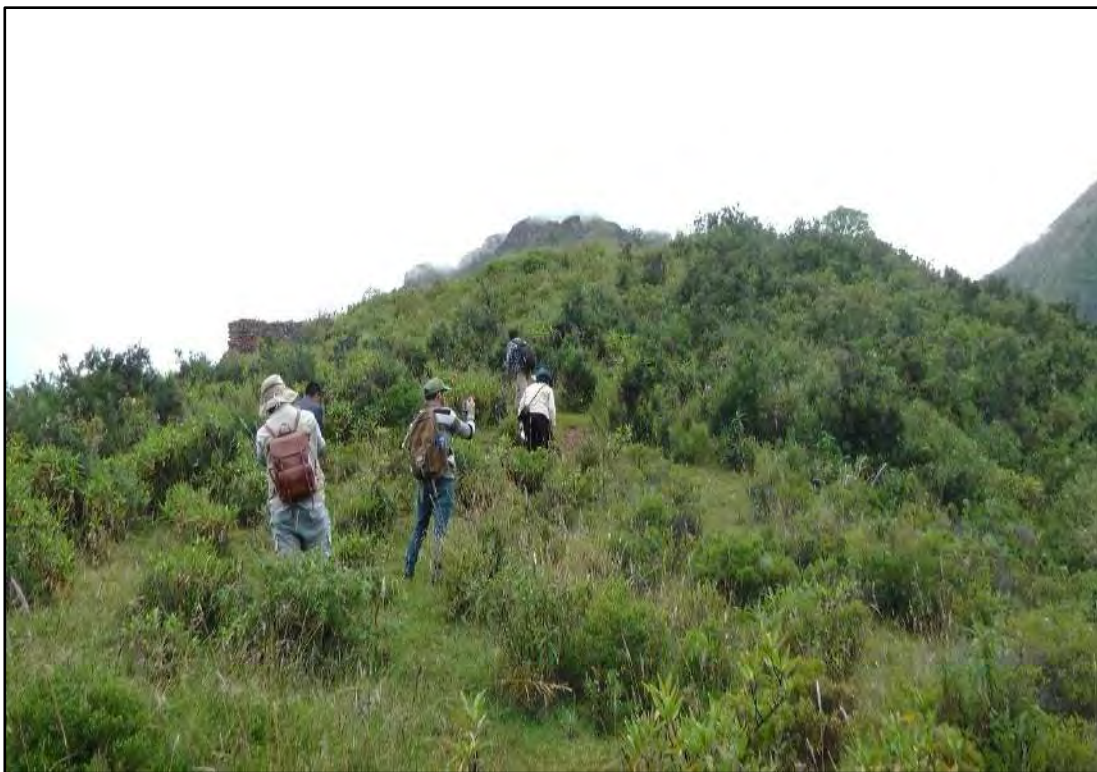
La técnica arqueológica que se utilizó en el presente trabajo de investigación fue la prospección superficial del sitio arqueológico de Markakunka sin recojo de material cultural. Previamente a la ejecución de los trabajos de prospección se ejecutó una exploración arqueológica para conocer el sitio, primero requiriendo un guía que nos lleve al sitio en cuestión y poder establecer un área de prospección arbitraria y posteriormente sendas visitas al sitio para tener un conocimiento adecuado del área.

Foto 32 Prospección Arqueológica del S. A Markakunka (octubre 2018). Fuente: (C. Pinares y M.Bravo)

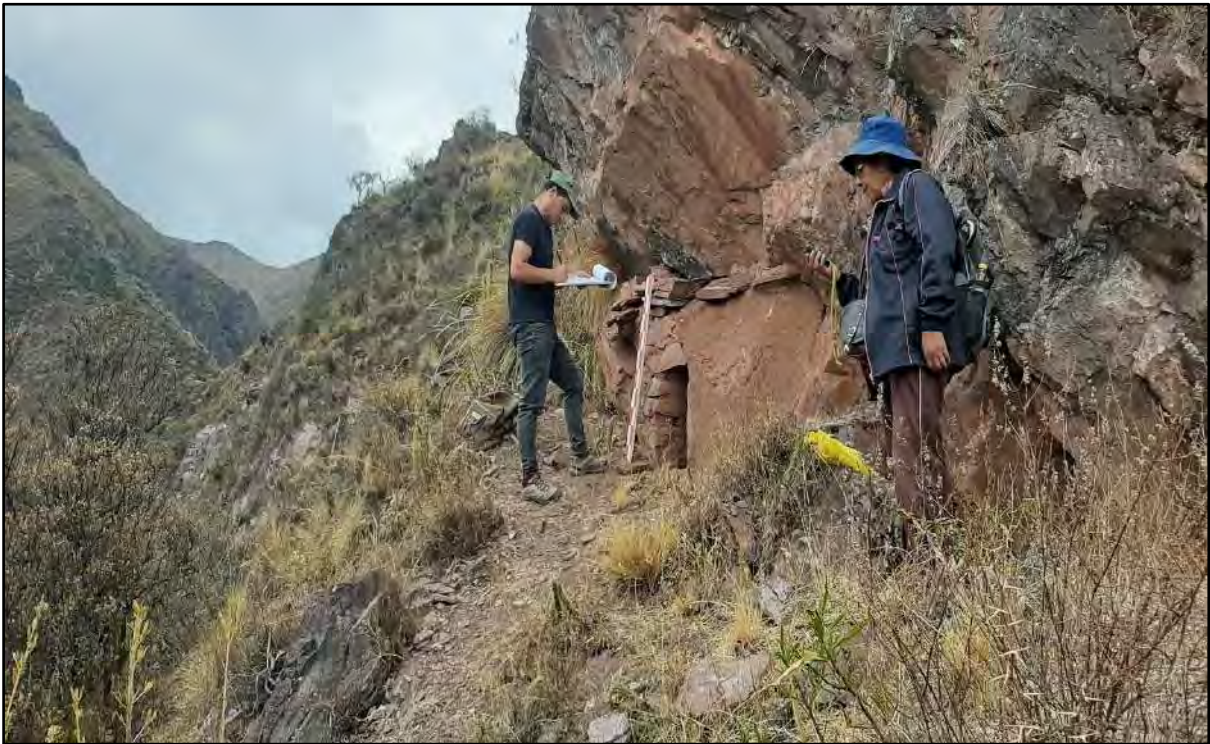
Para el registro las características arquitectónicas de las estructuras se utilizaron fichas de arquitectura, las cuales fueron elaboradas tomando en cuenta las variables propuestas por Roger Ravines. Por otro lado, se utilizaron también fichas de registro cerámico, así como fichas de registro lítico, las cuales facilitaron recopilar de manera minuciosa los datos arquitectónicos, cerámicos y líticos in situ; para luego procesar los datos y realizar el análisis correspondiente en gabinete.

Foto 33 Registro Escrito (llenado de fichas arquitectónicas). (Fuente. C. Pinares y M.Bravo)

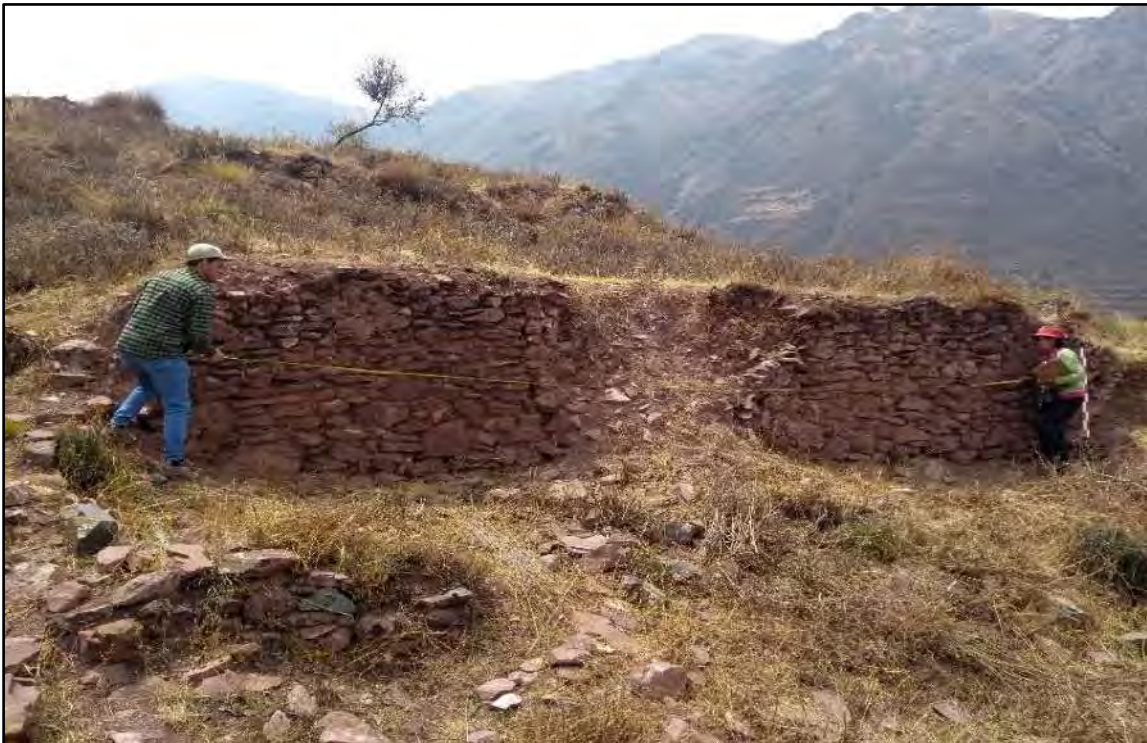
Después de la identificación del ámbito de estudio se procedió al levantamiento topográfico y relevamiento de estructuras expuestas en superficie con la utilización de una estación total y el uso del receptor del Sistema de Posicionamiento Global (GPS178) para su geo-referenciación, con el Datum WGS84.

De esta manera se logró obtener curvas de nivel, altura real del sitio, forma en planta, dimensiones y ubicación de las estructuras arquitectónicas. También se realizaron planos de corte de las estructuras mejor conservadas; Asimismo se realizó los dibujos de elevación de las estructuras con la finalidad de obtener detalles precisos para anchos de muro, dimensiones, inclinación y detalles arquitectónicos existentes.

Foto 34 Registro Grafico. Medida de largo de Muro para Croquis. (Fuente. C. Pinares y M.Bravo)

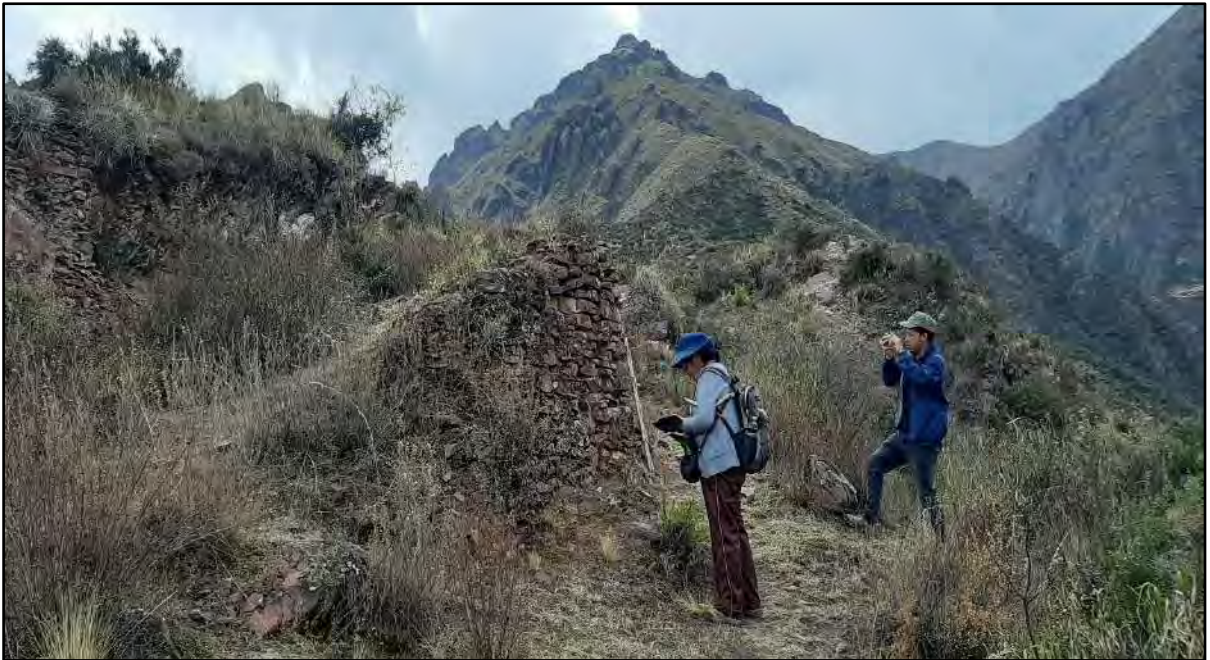
Se utilizó una cámara digital con escalas de madera de 0.50 m. y 1 m. para obtener representaciones más objetivas y captar la realidad de las estructuras arquitectónicas y el material cultural mueble asociado, básicamente se tomaron fotografías panorámicas, individuales (fotografías a detalle de cada estructura) y fotografías del entorno paisajístico.

Foto 35 Registro Fotográfico de estructuras. (Fuente. C. Pinares y M.Bravo)

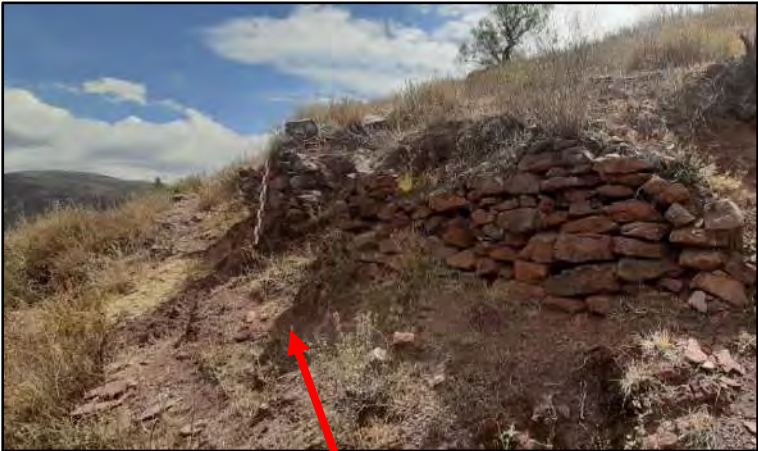
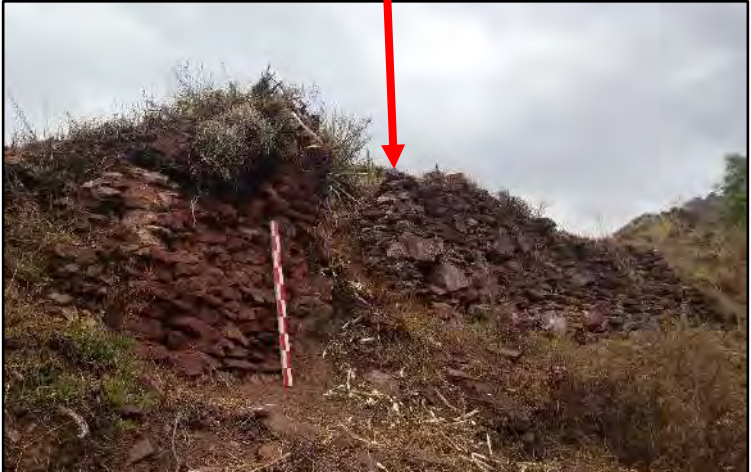
Imagen 10 Muro de Contención 01 y 02. Fuente: (C.Pinares y M.Bravo)

Alcanza una altura máxima de 1.60 m en el lado Este, que va disminuyendo hacia el Sur hasta alcanzar una altura de 0.30 m y juntarse con el Muro de Contención. Tiene una inclinación de 4 %. Presenta aparejo rústico de elementos líticos de arenisca de tamaño pequeño y mediano sin labrar dispuestos de forma irregular y unidos con mortero de barro de color marrón rojizo claro.

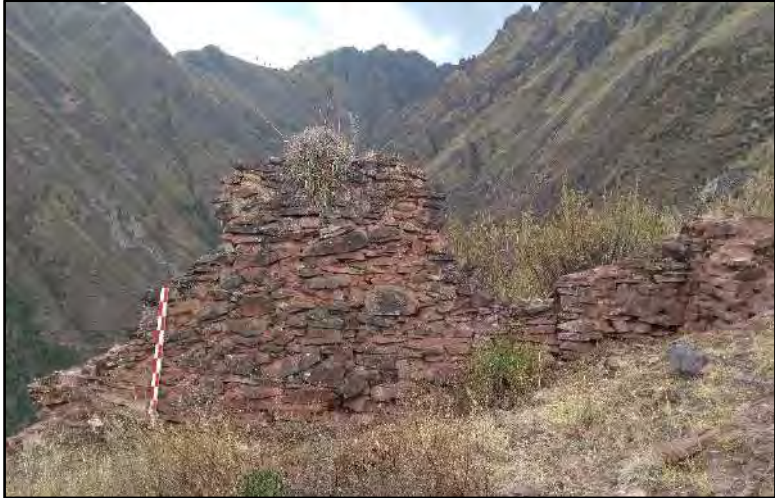
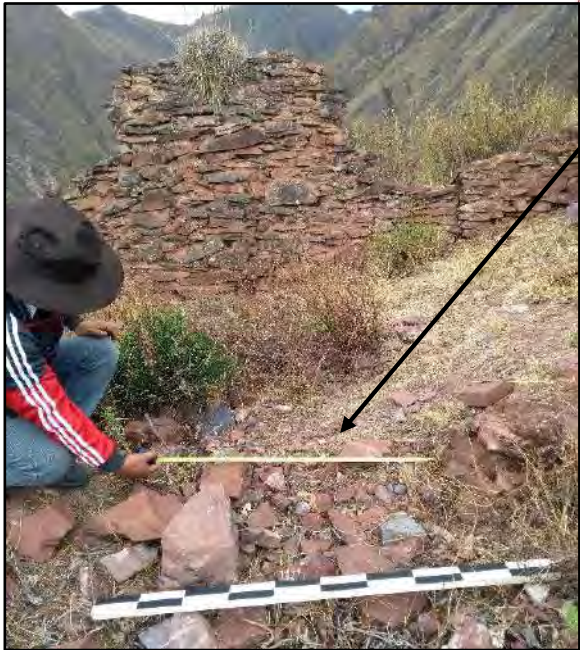
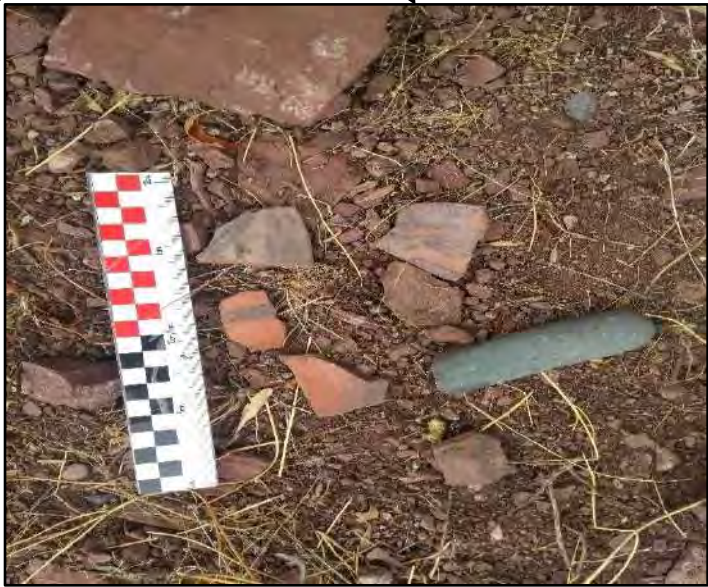
Imagen 12 Estructura Arquitectónica N° 02 . Fuente (C.Pinares y M.Bravo)

Los paramentos internos y externos del recinto 02 están contruidos con elementos líticos de arenisca de tamaños generalmente pequeños y alargados, que están encimados unos sobre otros formando un aparejo rústico de piedras sin labrar. Los elementos líticos fueron unidos con mortero de barro de color marrón rojizo con inclusión de piedrecillas menudas, también se observa que se utilizaron cuñas de piedras pequeñas en gran cantidad a manera de soporte de los elementos líticos más grandes.

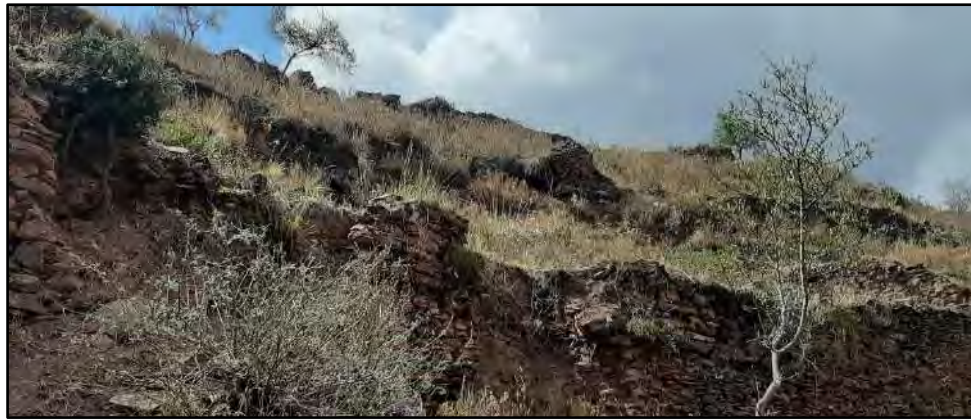
Imagen 23 Muro de Contención 04. Fuente: (C.Pinares y M.Bravo)

Los paramentos del muro de contención 04 presentan aparejo de tipo rustico, construido con elementos líticos medianos y pequeños de forma rectangular de material arenisca extraídos de la cantera adyacente, además de presentar material cerámico en el núcleo de muro, el asentado de los líticos es de forma horizontal. En este muro se han utilizado elementos líticos “areniscas” de forma rectangular alargada que recuerda pequeños ladrillos delgados o lajas de piedra rectangulares los cuales guardan un similar tamaño entre elementos líticos de base y de cabecera de muro, pareciera ser uniforme en cuanto a tamaños de elementos líticos.

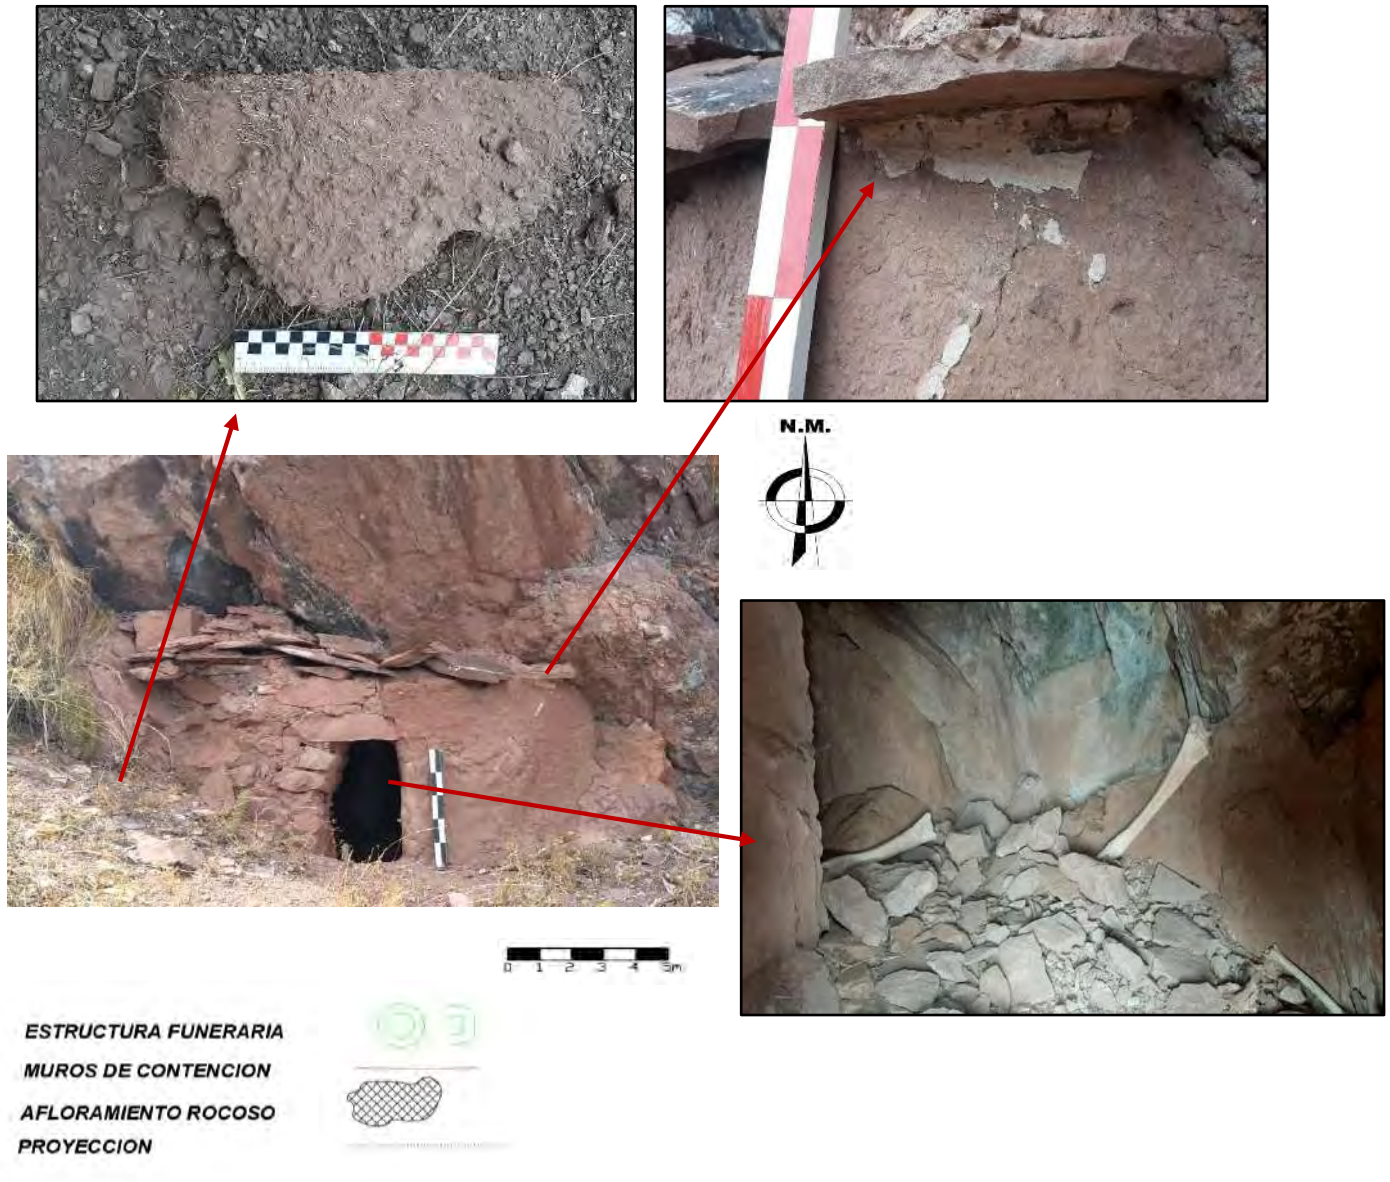
Imagen 40 Estructura Funeraria N° 05. Fuente: (C. Pinares y M. Bravo).

Estructura. – Se trata de una estructura adosada al afloramiento rocoso arenisca existente en el lado Oeste del Sitio Arqueológico de Markakunka; esta estructura funeraria está compuesto de un muro construido con rocas propias del afloramiento rocoso que se caracteriza por tener una fracturación con lado recto (rectangular - alargada) del tipo “laja”; donde se tiene un vano de acceso que se orienta hacia el Poniente del Sol (Oeste); asimismo, tanto el paramento interno y externo se caracterizan por tener elementos líticos de tamaño medianos de forma irregular y desbastados en sus aristas, así como otros pequeños en las juntas a manera de cuñas y unidos con mortero de barro, por lo que el aparejo es rustico; en uno de los extremos (derecho) presenta revestido de arcilla y paja de color marrón rojizo y restos de revoque con material blanquecino (yeso/cal); además, posee una cubierta (techo) con elementos líticos del tipo “Laja”, unidos con mortero de barro. El estado de conservación de la estructura funeraria es regular aún se muestra con paredes adosados al afloramiento rocoso; sin embargo, en el piso interior se observa algunos restos óseos humanos (fémur) sin asociación por el expolio (huaqueo) sobre lascas de rocas areniscas dispersas como producto del fracturado del afloramiento rocoso.

Estado de Conservación. - El estado de conservación es regular, se evidencio restos óseo humanos (Fémur), sin asociados por el expolio (huaqueo).

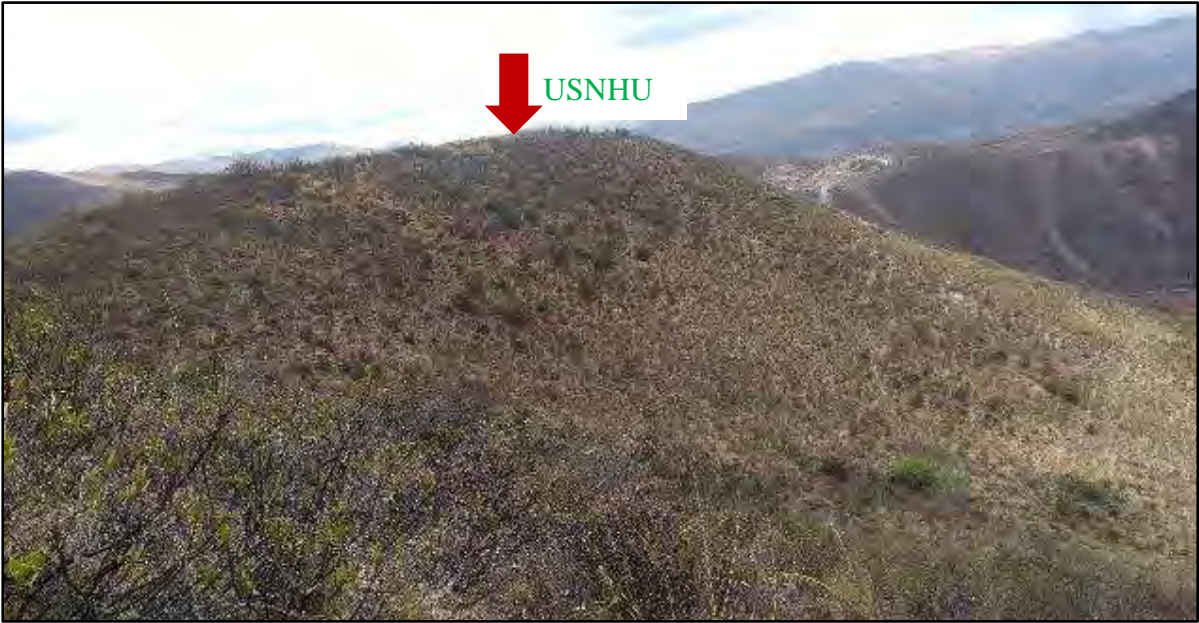
Foto 40 Ushnu .S.A Markakunka. Fuente: (C.Pinares y M.Bravo)

m y un ancho de muro de 0.80 m, Posee una altura máxima de 0.32 m, de igual manera que el muro
Este este muro se encuentra soterrado.

En el extremo Oeste del sitio objeto de estudio en una lomada y con una vista panorámica privilegiada hacia el poblado de Caycay, se registra una estructura arquitectónica correspondiente a un Posible Usnhu de planta rectangular, elaborado con elementos líticos de material arenisca unidos con mortero de barro , la manufactura de los elementos líticos en dicha estructura difiere de la manufactura de las estructuras del propio sitio de Markakunka ya que se trata de elementos líticos de mayor tamaño con mayor elaboración y casi redondeadas, el aparejo es rustico.

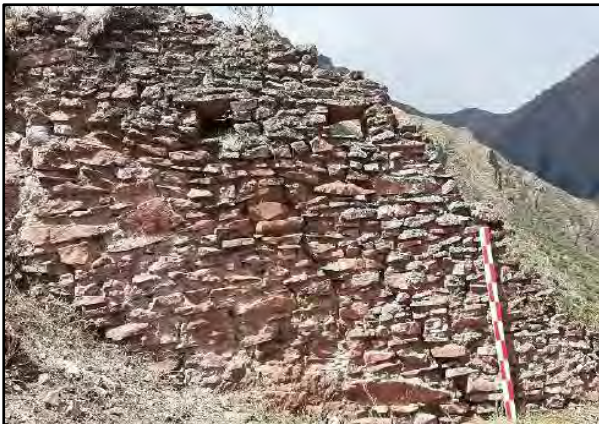
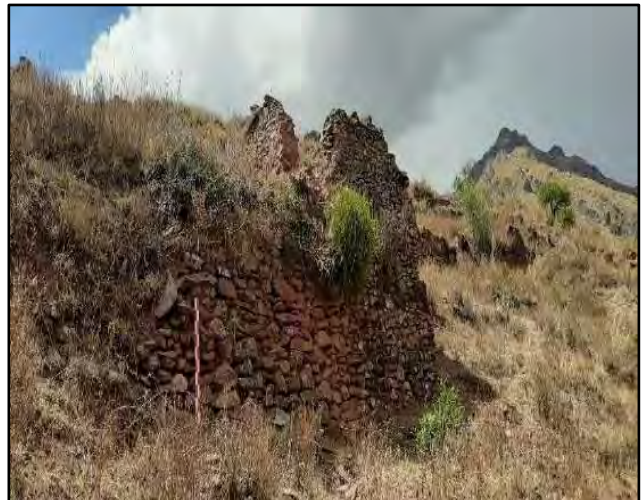
Foto 41 Muros de Estructuras 09 y 12 Respectivamente .Fuente (C.Pinares y M.Bravo)

Los muros que forman las Estructuras Arquitectónicas no poseen un ancho de muro estándar, sin embargo, mantienen un ancho promedio de 0.55 m. La altura máxima registrada en los muros es de 4.05 m, evidenciada en la Estructura Arquitectónica 12. La inclinación promedio de muros en estructuras es 6 %; los cuales se inclinan hacia el interior. Estructuralmente están construidos con elementos líticos medianos y pequeños, de formas irregulares y generalmente alargados, dispuestos de manera horizontal y unidas con mortero de barro de color marrón en las cuales se evidencian piedrecillas en su composición, así como pequeños fragmentos de cerámica en el núcleo de muro, en las juntas utilizaron cuñas con pequeñas piedras y algunas estructuras aún conservan el enlucido.

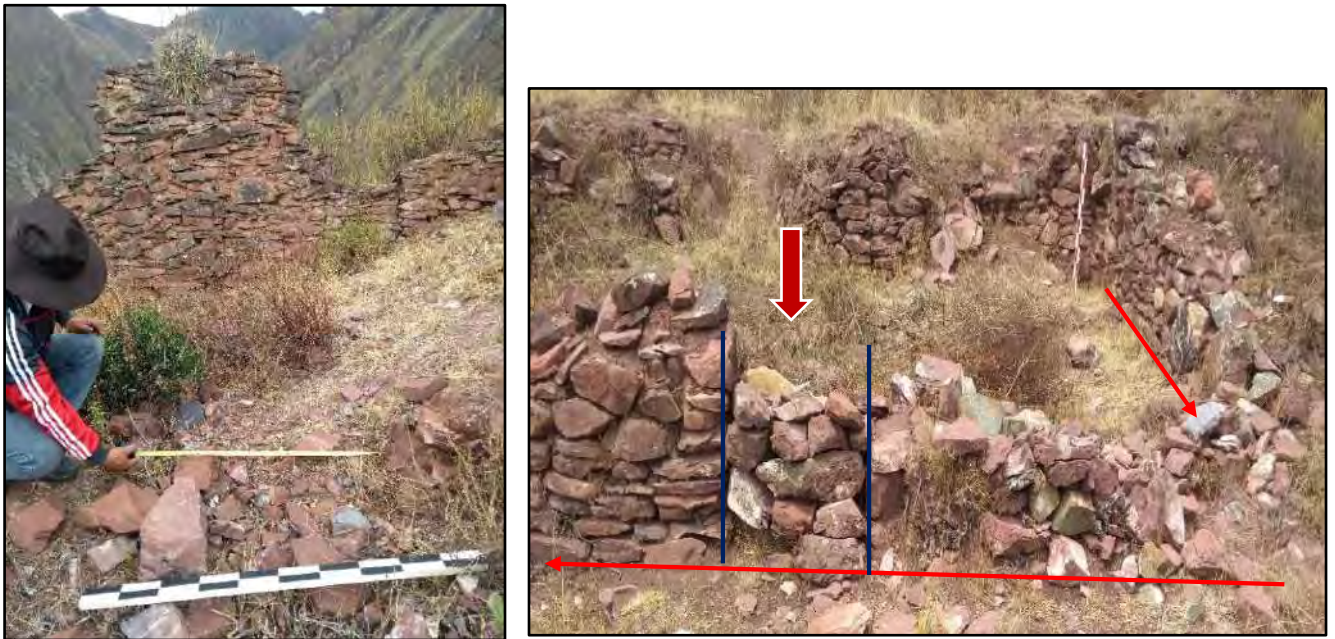
Foto 42 Vano de Acceso Estructuras 02 y 26 Respectivamente. Fuente: (C.Pinares y M. Bravo)

En el Sitio Arqueológico de Markakunka, se evidenciaron un total de 12 vanos de acceso , todos de ingreso a las estructuras arquitectónicas , lamentablemente debido al mal estado de conservación de las estructuras , son muy escasos los vanos de acceso que conserven una determinada altura ,la mayoría se encuentra solo a nivel de piso ,habiendo podido identificar solo algunos de ellos gracias a las fotografías aéreas que nos permitieron dilucidar el vano de acceso a ciertas estructuras, el ancho de vano y su longitud, está de más decir que no se tiene evidencia de los dinteles .

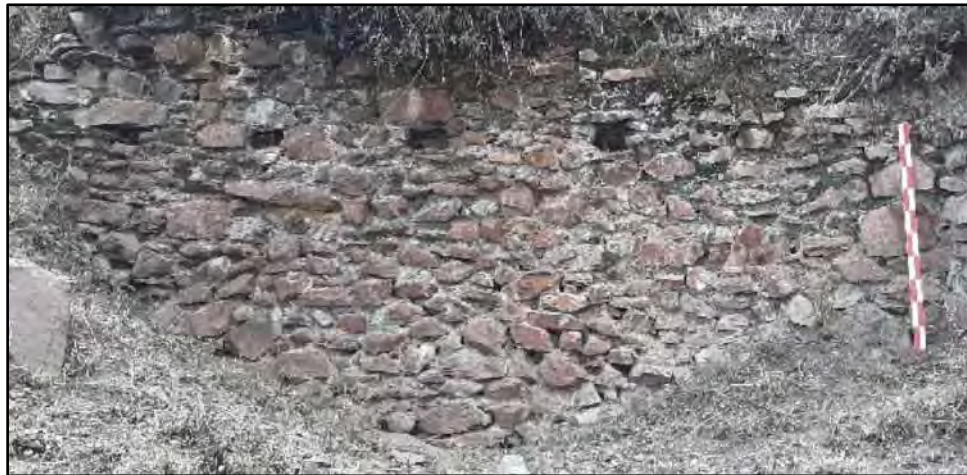
Foto 43 Presencia de Nichos en Estructura 09. Fuente (C. Pinares y M. Bravo)

En nuestro sitio de estudio se pudo identificar un total de 08 nichos pequeños que van dispuestos en los diferentes paramentos internos de las estructuras.

Tienen una aparente forma rectangular y algunas trapezoidales; se logra evidenciar los pequeños dinteles que lo conforman además la base.

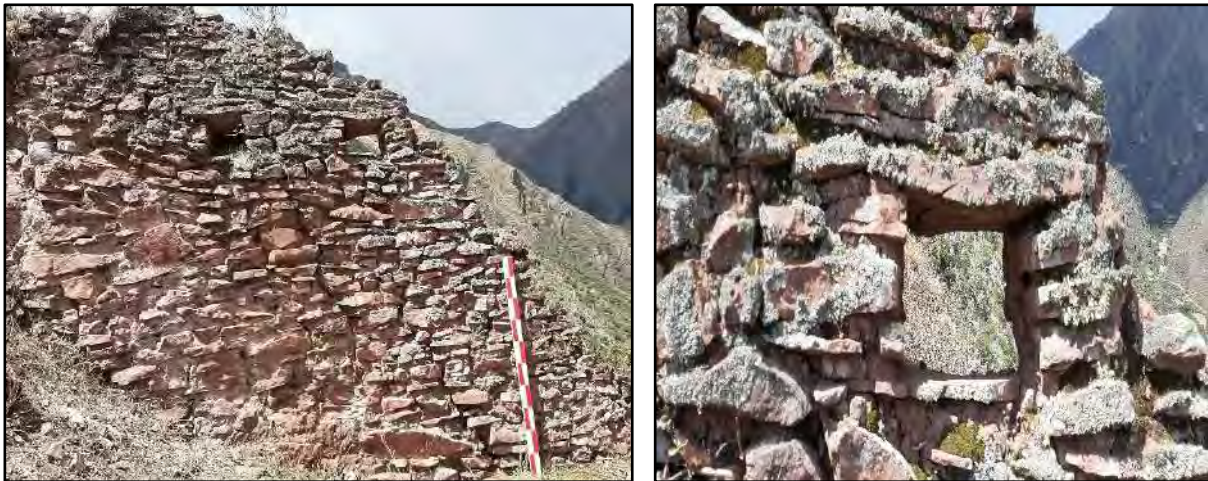
Foto 45 Se evidencia 02 ventanas en Estructura 09. Fuente (C. Pinares y M. Bravo)

En nuestro ámbito de estudio se logró evidenciar un total de 02 ventanas de tamaño pequeño (0.30 m h x 0.25 m a) aproximadamente, las cuales se logran apreciar en el Sector B, precisamente en la estructura arquitectónica N° 09, son los únicos elementos funcionales secundarios de este tipo, suponemos debido al mal estado de conservación de las estructuras.

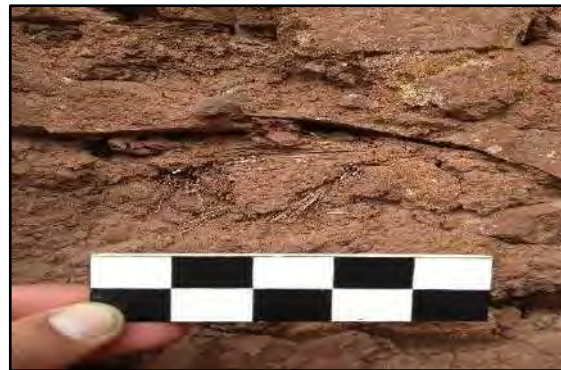
Foto 46 Enlucido en estructura 09. Fuente: (C.Pinares y M.Bravo)

En el sitio arqueológico de Markakunka pudimos evidenciar restos de enlucido al interior de dos estructuras (09; 10) en el Sector B, compuesto por argamasa de barro de color marrón con adición de paja en su composición, este hecho también lo pudimos evidenciar en la estructura funeraria N°05 del Sector D, observándose incluso pequeños fragmentos de lo que sería un sobre enlucido de color blanco evidenciado debajo de las lajas que forman parte de la techumbre de dicha estructura funeraria. Esto aparentemente demostraría que el acabado de ciertas estructuras arquitectónicas incluida las funerarias no fueron rusticas, por el contrario, tenían un acabado mas elaborado.

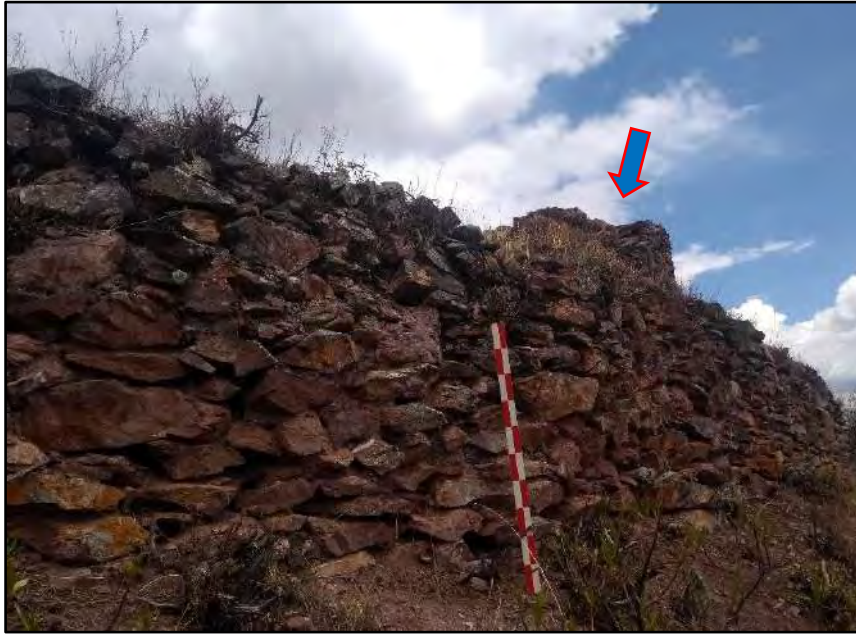
Foto 49 Estructura construida sobre muro de contención. Fuente: (C. Pinares y M. Bravo)

En cuanto a la segunda función, sobre los muros de contención se registraron estructuras arquitectónicas de planta semirectangular, con dimensiones promedio de 4.00 m de largo por 3.80 m de ancho, elaborados con lajas de piedra de material arenisca propias de la cantera adyacente unidas con mortero de barro y con un aparejo rustico. La mayoría de estas estructuras arquitectónicas se encuentran en muy mal estado de conservación registrándose incluso muchas de ellas a nivel de cimiento.

Para generar y nivelar espacios adecuados donde se pudieran edificar estructuras. Los muros de contención tienen formas sinuosas y están construidas sobre pendientes abruptas y acantiladas.

Asimismo, los muros de contención se han construido para el sostenimiento de espacios abiertos y ganar más terreno en la parte superior como es el caso de los: MC-01, MC-02, MC-03, MC-04, MC-05, MC-06, MC-07, MC-08 y MC-09.

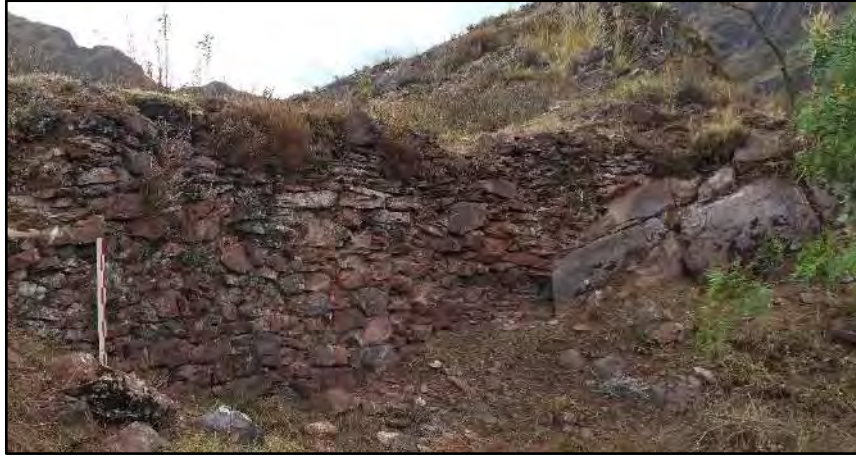
Foto 50 Muro de estructura. 01. construida adosada y adecuada al afloramiento rocoso. Fuente: (C. Pinares y M. Bravo)

Las estructuras arquitectónicas que forman parte del sitio arqueológico de Markakunka han sido acondicionadas a la topografía del terreno, donde algunas estructuras, muros de estructuras y muros de contención han sido acondicionados al afloramiento rocoso presente en el lugar. De esta manera se evidencia que el afloramiento rocoso determina el espacio de ciertas estructuras arquitectónicas, su emplazamiento, orientación y su forma.

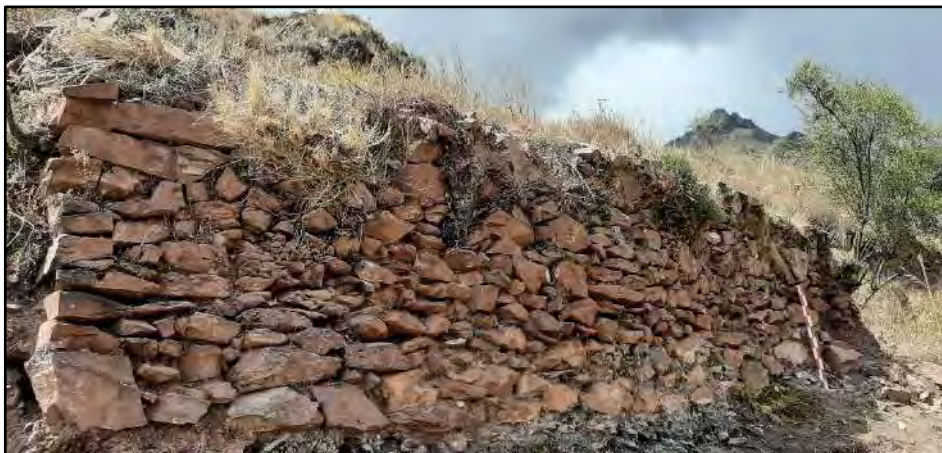
*Foto 53 Aparejo rustico en
Muros de Contención.*

Según Agurto Calvo: **Tipo Rustico:** Es el construido por piedra sin labrar, de campo o de cantera, estas se colocan unas sobre otras sin mayor acomodo, relleniéndose los vacíos de tierra y cantos rodados pequeños. Siendo muy frecuentes el uso de rocas calizas y areniscas para este tipo de muro. Este aparejo se usó generalmente para la construcción de muros de contención, sostenimiento de terrazas y andenes.

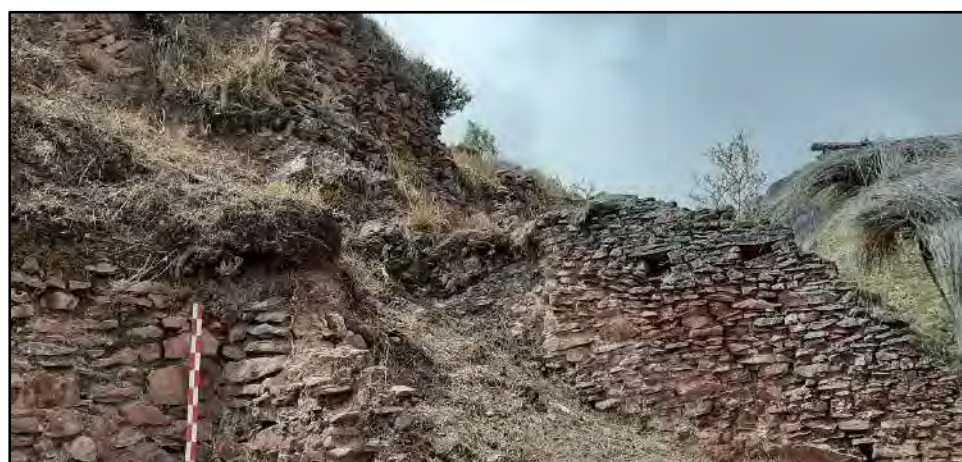
*Foto 54 Aparejo rustico
en Estructuras. Sector B*

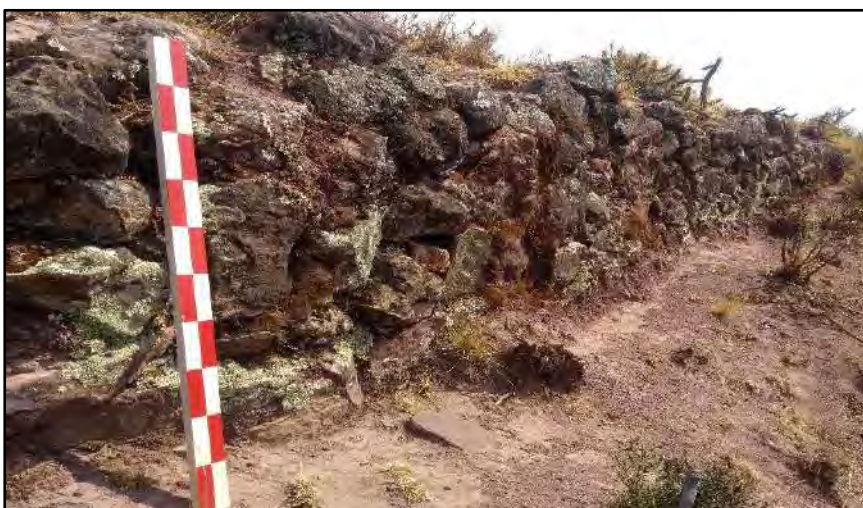
*Foto 55 Aparejo rustico
en Ushu. Sector E.*

Las estructuras arquitectónicas del sitio arqueológico de Markakunka presentan aparejo rustico en su totalidad, a pesar que el posible Usnhu tendría otra manufactura ya que difiere en la manera de construcción en cuanto a la forma de sus elementos y a su inclinación también estaría enmarcado dentro de este tipo de mampostería.

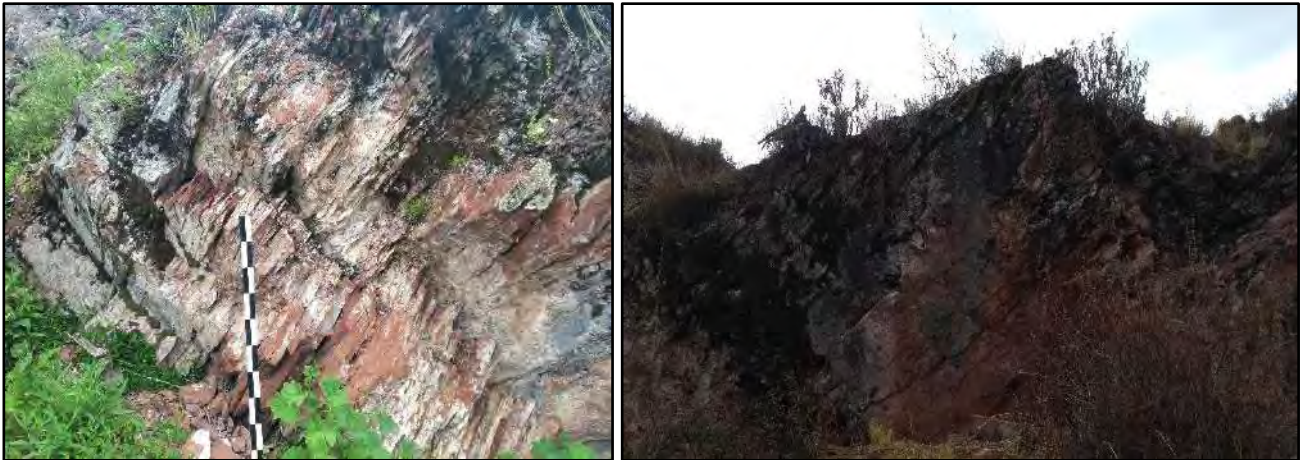
Imagen 62 Cantera de piedra insitu concerniente a piedra arenisca rosácea y blanca Fuente:(C.Pinares y M.Bravo)

Perteneciendo al Grupo Mitu y La Formación Caycay Aflora en el área de estudio el cerro Tuyton fundamentalmente en el Distrito de Caycay, Provincia de Paucartambo, esta unidad está compuesta principalmente por areniscas cuarzosas rojas rosadas y blancas de ambiente eólico y fluvial muy parecidas a la Formación Huancané del Neocomiano.

De esta manera se aprovechó el material que los constructores de Markakunka tenían a la mano, el cual fue obtenido de la cantera de Arenisca sito en el Sector A (Parte Superior de Markakunka). Así como la adición de algunos elementos líticos que no son propios del lugar como las manos de molienda (morteros) evidenciados tanto en superficie y también como elementos lítico conformante de la construcción de paramentos.

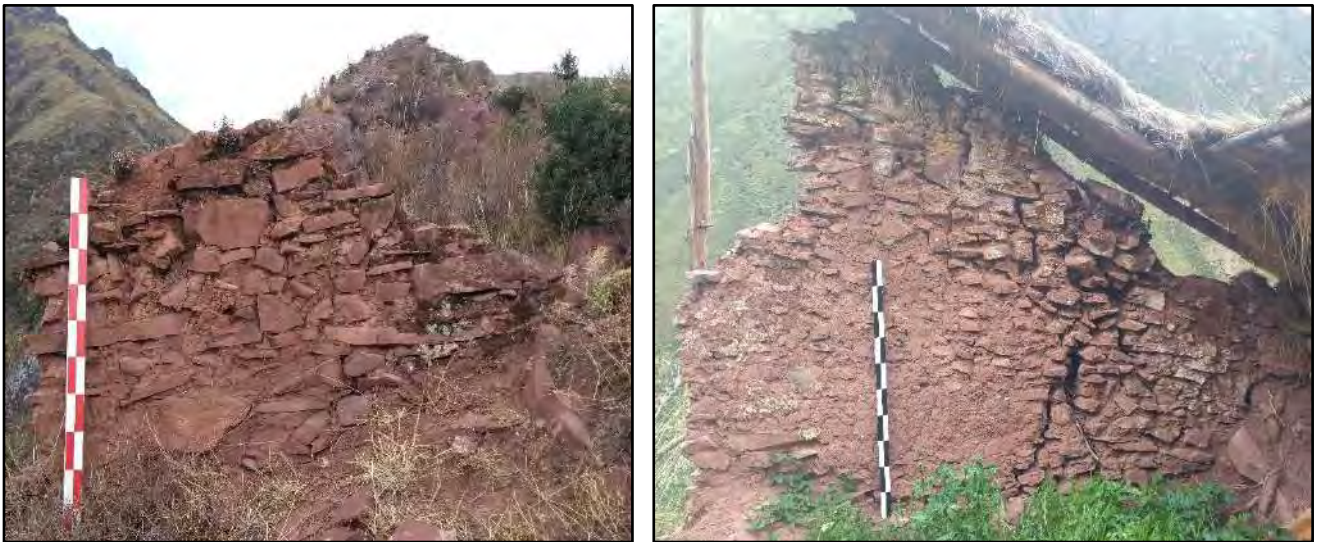
Imagen 63 Se observa el mortero utilizado para unir los elementos líticos. Fuente: (C.Pinares y M.Bravo)

Este tipo de material fue utilizado principalmente para unir los elementos líticos en las construcciones del sitio arqueológico de Markakunka utilizándose tierra y arcilla para la preparación del mortero que sirvió para unir las juntas de las estructuras arquitectónicas, siendo el mortero de color marrón con inclusiones de piedrecillas.

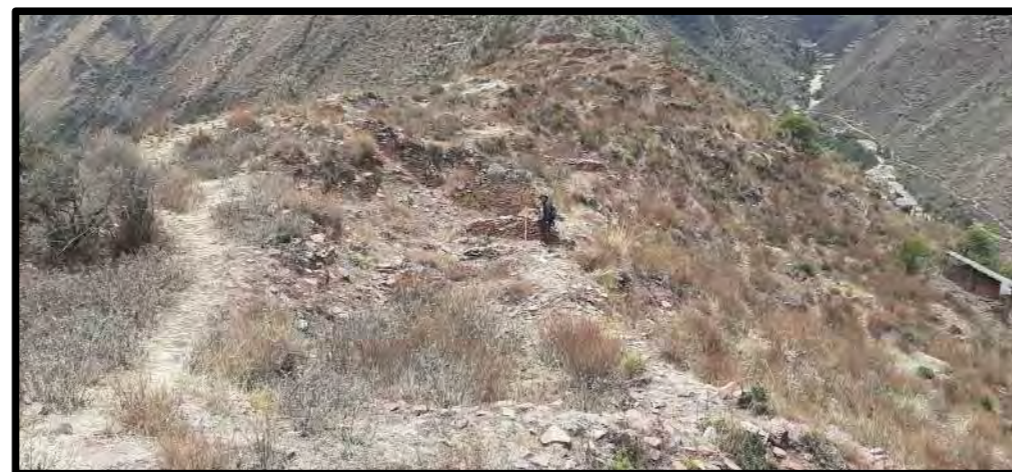
Vista general del sector C

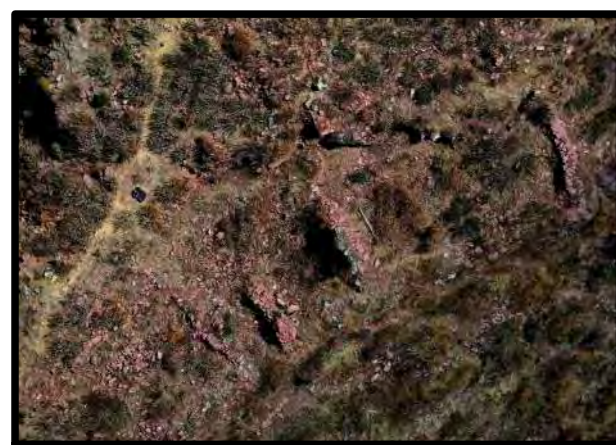
Vista de planta de las E 15, E 16 y E 17

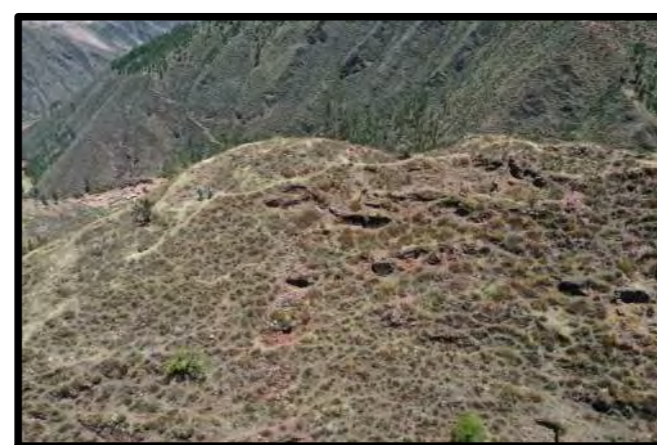
Vista general del sector C

Hacia la parte media de la cima del cerro y en una de las plataformas correspondientes al Sector C se registraron 05 estructuras arquitectónicas, las que se encuentran consecutivas unas de otras correspondiendo a recintos de planta rectangular y cuadrangular de mayor tamaño elaborados con elementos líticos de material arenisca unidos con mortero de barro, con un aparejo rustico.

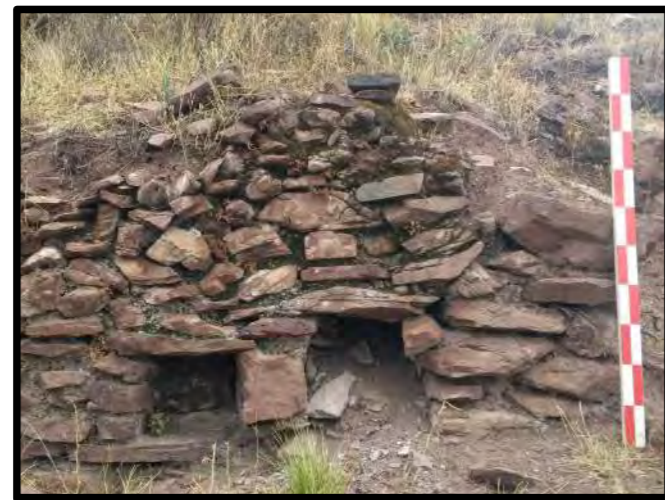
Vista de evidencia de Nichos

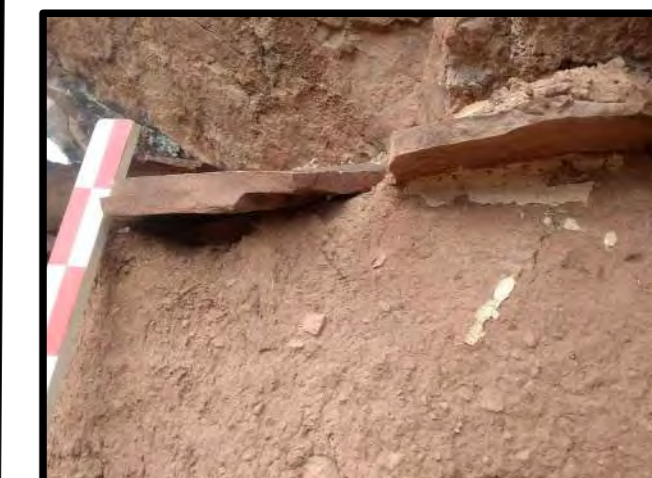
Restos de material de revestimiento E. F. 5
