**UNIVERSIDAD NACIONAL DE SAN ANTONIO
ABAD DEL CUSCO**

TESIS

**“INTRODUCCION AL ESTUDIO DEL ESPACIO FISICO DE LA
WAKA DE HUARMICHAKA – COMUNIDAD DE
HUILLCARPAY – SAN SEBASTIAN – CUSCO”**

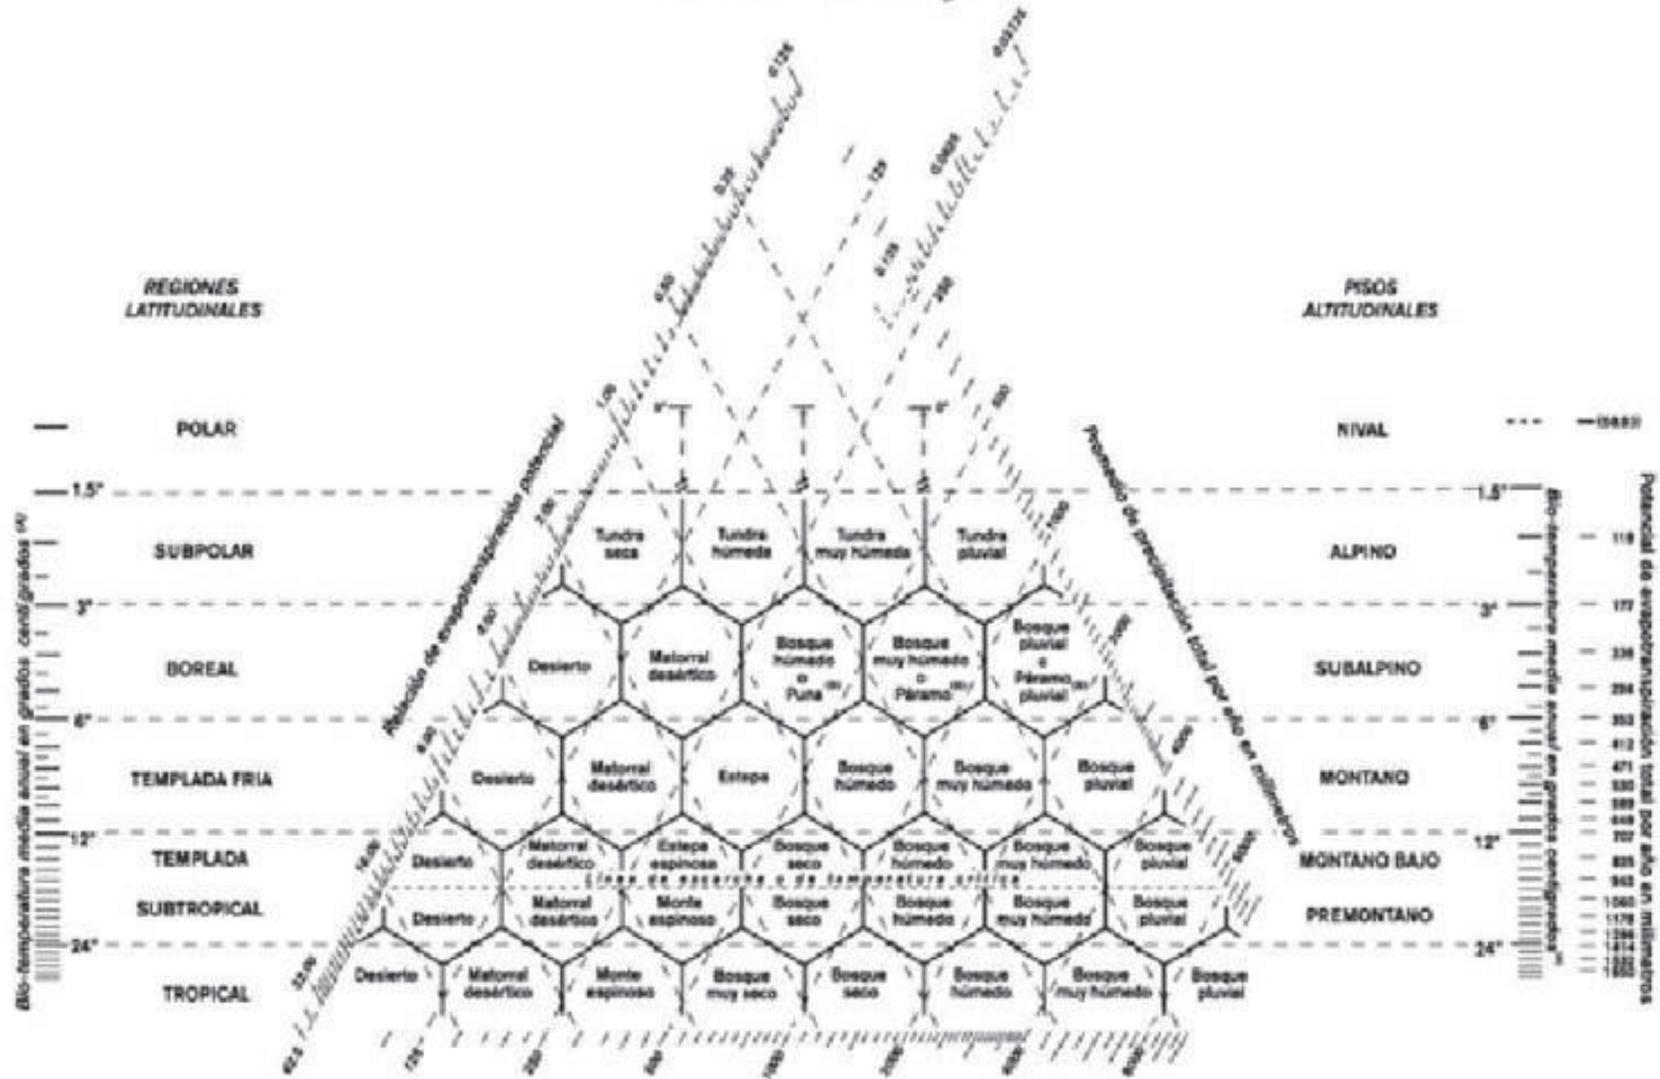
Diagrama para la clasificación de zonas de vida o formaciones vegetales del mundo

(A) = Promedio de temperaturas de un año con sustitución de cero para todos los valores de temperatura bajo 0°C, y sobre 30°C, respectivamente. (B) Límite crítico de 30°C es provisional, pendiente a más investigación.
 (C) = En la región Tropical solamente.

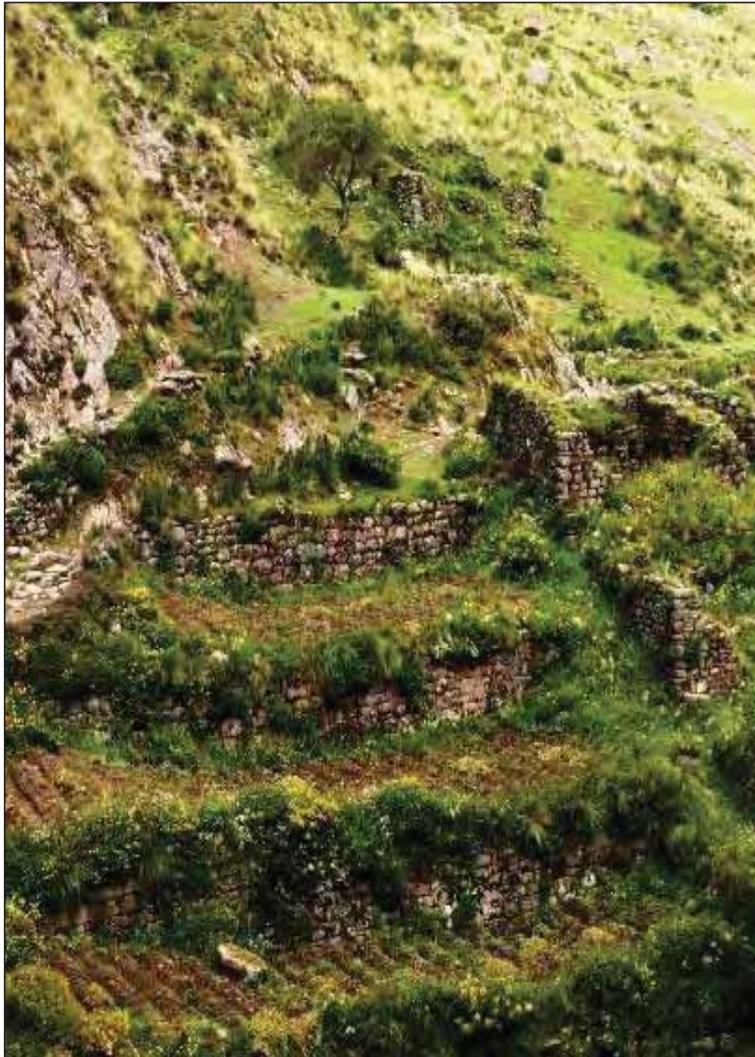
FOTO N° 01

El estado de conservación de los andenes en este sector es bueno, regular y malo, la mayoría de los andenes mantienen su estructura en gran parte y en otros han colapsado en algunos tramos, los que fueron ocasionados por factores naturales (lluvias) y factores antrópicos, debido a la presencia de la actividad agrícola y la crecida de vegetación gramínea y arbustiva que vienen creciendo por encima de la cabecera de muro.

Vista panorámica al sector “A” Andenes Lado sur.

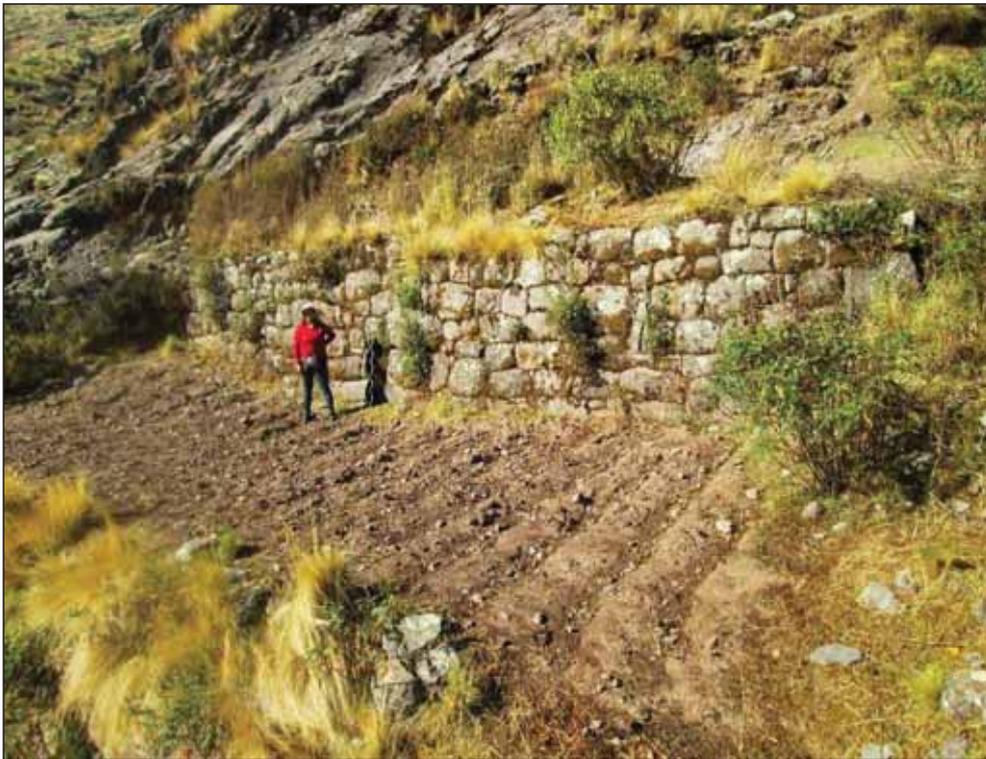
FOTO N° 02

Andén N° 01.- La estructura del andén se encuentra distribuida en línea recta, proyectada de Este a Oeste, su longitud alargada es de 49.92 m y tiene una altura máxima de 1.60 m, el mampuesto es de aparejo canteado y construido con líticos areniscas y calizas, los litos presentan tamaños variados y fueron colocados de manera irregular, sus dimensiones de los líticos oscilan entre 0.50 m de largo por 0.30 m de ancho (*grandes*) y 0.25 m de largo por 0.15 m de ancho (*pequeños*) unidas con mortero de barro, el espesor de los intersticios o juntas es de 0.01 a 0.03 m en promedio. Entre la cabecera y junta se aprecia el crecimiento de vegetación gramínea y herbácea, así como, en la superficie de los litos el desarrollo de musgos, helechos, líquenes (*ver fotos N° 02*).

Vista al muro de andén 04 del sector "A" Andenes Lado sur.

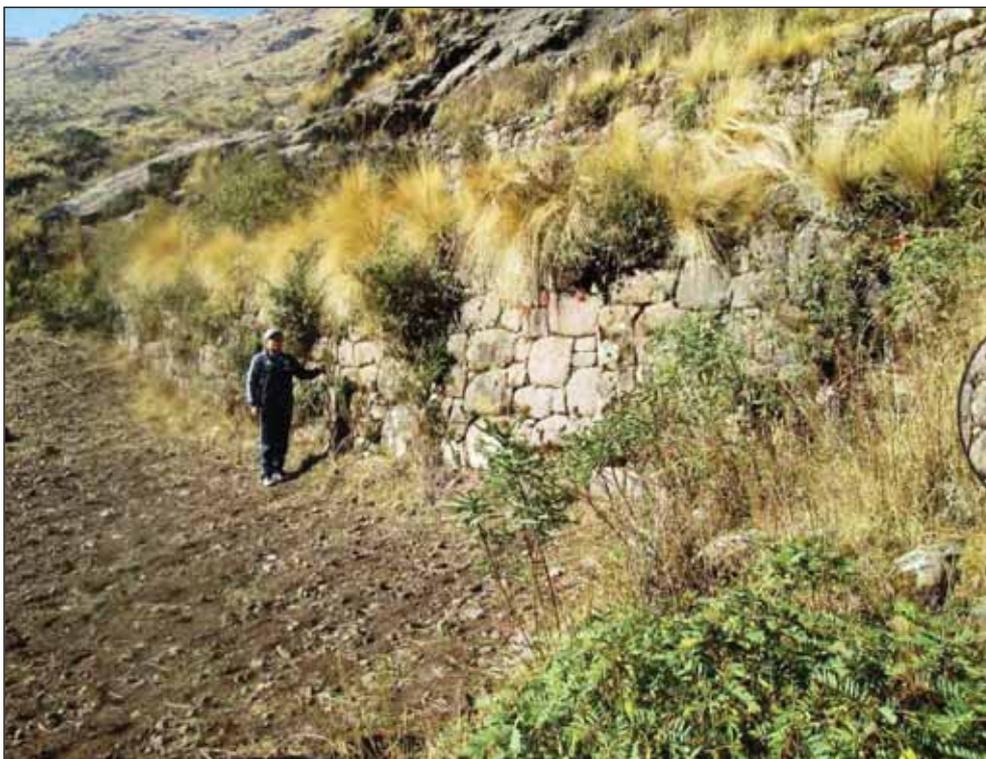
FOTO N° 03

La superficie de la plataforma presenta un ligero desnivel en ciertos puntos, posee 3.73 m de ancho, su área está cubierta por vegetación gramínea. Por otro lado, se aprecia remoción de tierra, de coloración marrón oscura, esta terraza en la actualidad viene siendo utilizada para fines agrícolas (*ver foto N° 03*). El estado de conservación es regular, existe colapso en los tramos extremos del muro de andén, algunos de ellos se encuentran con acumulación de líticos y cubierto de vegetación herbácea y arbustiva.

Vista al muro de andén 03 del sector “A” Andenes Lado sur.

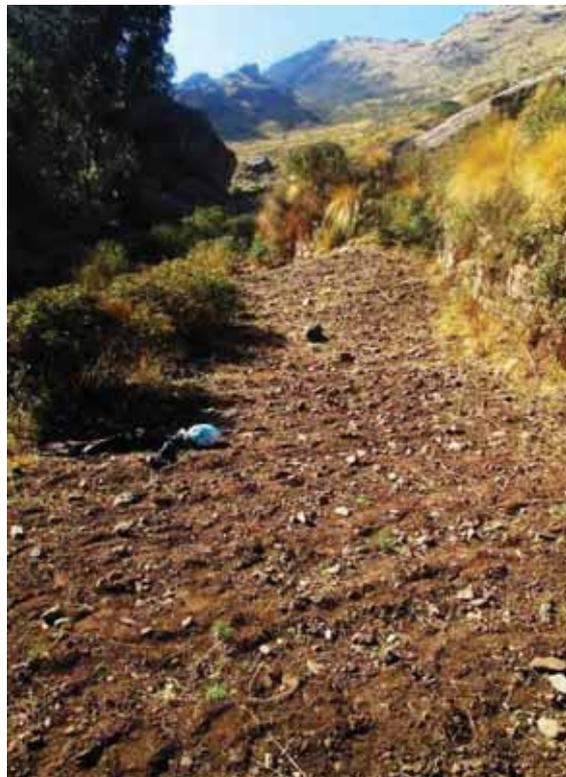
FOTO N° 04

La superficie de la plataforma presenta un ligero desnivel en ciertos puntos, posee 3.73 m de ancho, su área está cubierta por vegetación gramínea. Por otro lado, se aprecia remoción de tierra, de coloración marrón oscura, esta terraza en la actualidad viene siendo utilizada para fines agrícolas (*ver foto N° 04*). El estado de conservación es regular, existe colapso en los tramos extremos del muro de andén, algunos de ellos se encuentran con acumulación de piedras y cubierto de vegetación herbácea y arbustiva.

Vista al muro de andén 03 del sector "A" Andenes Lado sur.

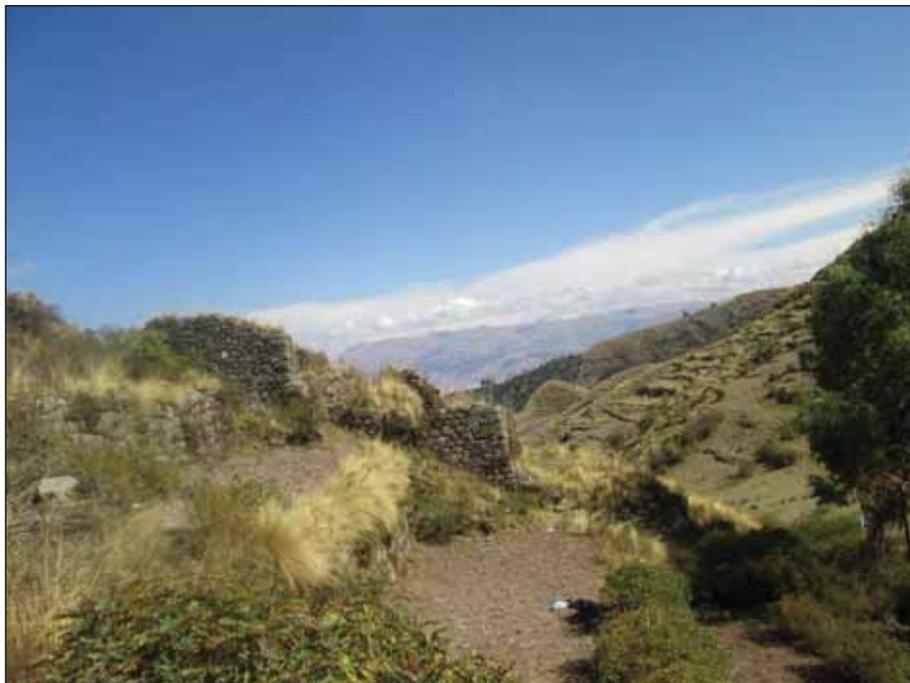
FOTO N° 05

La superficie de la plataforma presenta un ligero desnivel en ciertos puntos, posee 13.73 m de ancho, su área está cubierta por vegetación gramínea. Por otro lado, se aprecia remoción de tierra, de coloración marrón oscura, esta terraza en la actualidad viene siendo utilizada para fines agrícolas (*ver foto N° 05*). El estado de conservación del muro de andén es regular.

Vista panorámica a los andenes 04 del sector “A” Andenes Lado sur.

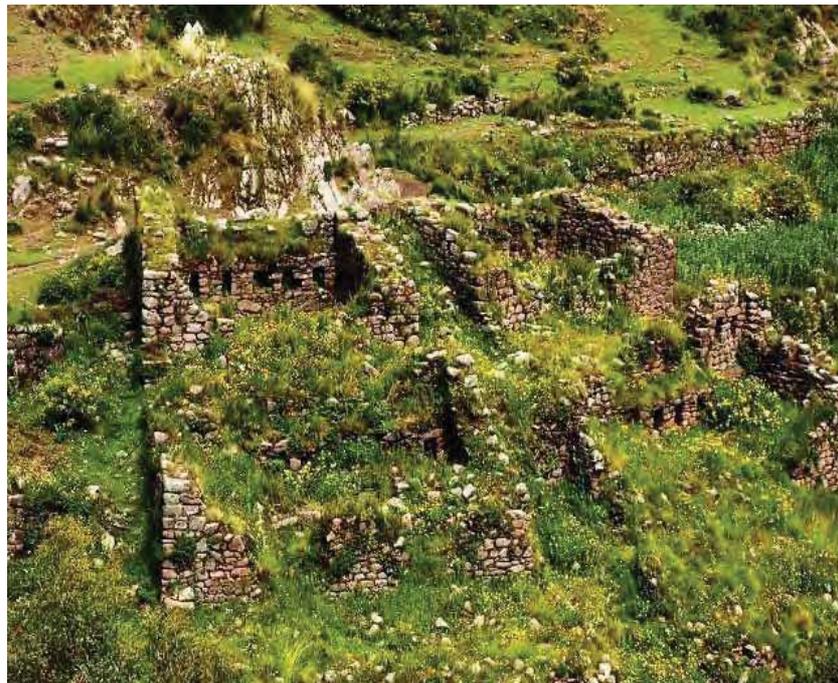
FOTO N° 06

En el registro realizado al sitio arqueológico para la evaluación del estado de conservación, este se encontraba cubierta con cobertura vegetal como; gramínea, herbácea, arbustiva, que son propios de la zona; así mismo, se observó que pobladores que vienen usufructuando los espacios realizaban la actividad agrícola y ganadera, lo que viene generando el colapsamiento de los líticos de las estructuras arquitectónicas.

Vista panorámica del sector “B” recintos

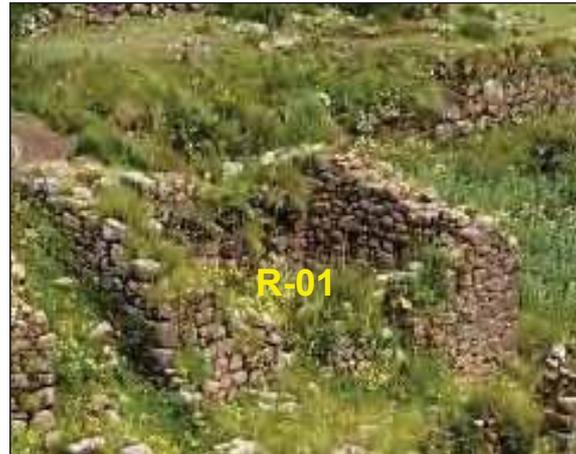
FOTO N° 08

Nótese el recinto R-01, donde se evidencia el primer nivel y parte del segundo nivel.

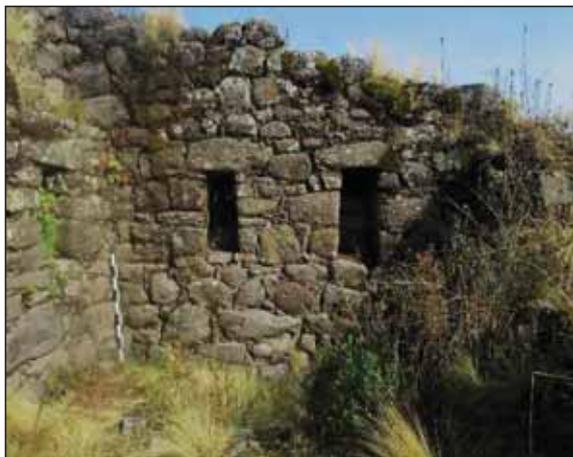
FOTO N° 09

Véase el primer nivel del recinto R-01, mientras el segundo nivel a colapsado.

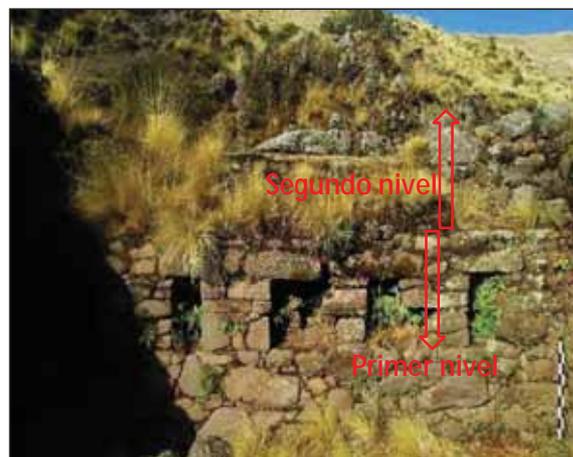
FOTO N° 10

El estado de conservación del recinto R-01 está completamente en abandono con vegetación icchu por encima de la cabecera de muro.

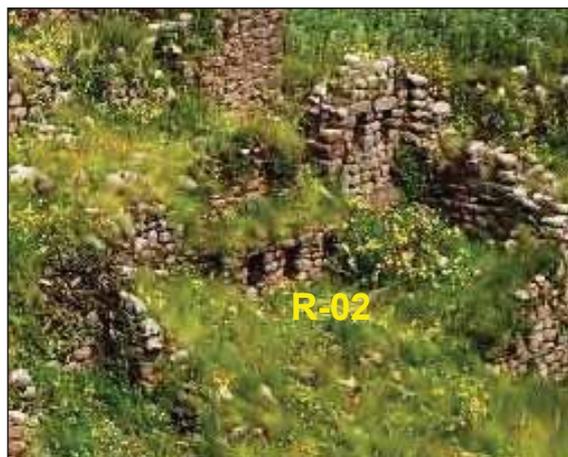
FOTO N° 11

Plano de distribución de planta del recinto R-02

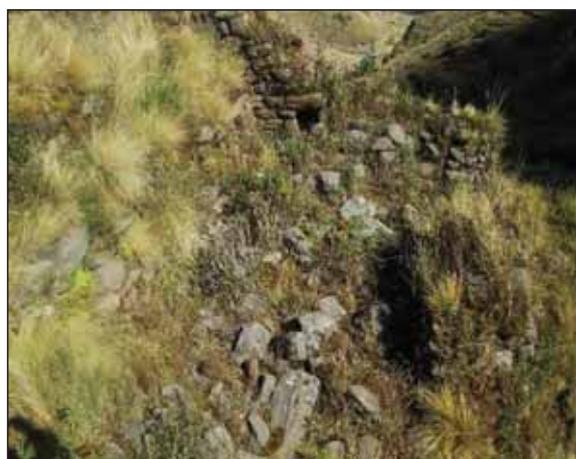
FOTO N° 13

Notese al interior del recinto, se encuentra totalmente soterrado por líticos colapsados de los muros superiores.

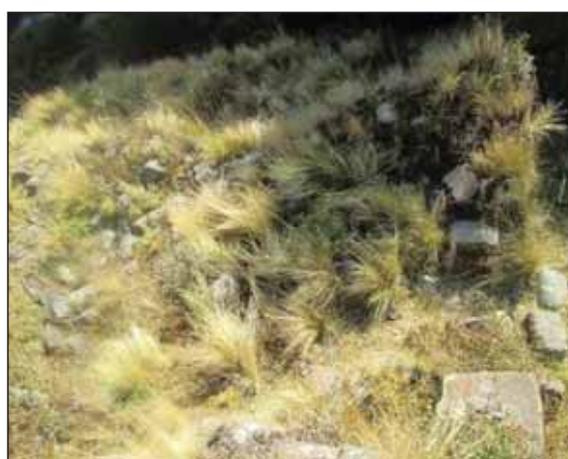
FOTO N° 14

Vano de acceso del recinto R-02, se encuentra a nivel de cimentacion. El interior del recinto se halla cubierto de vegetacion propio de la zona (icchu).

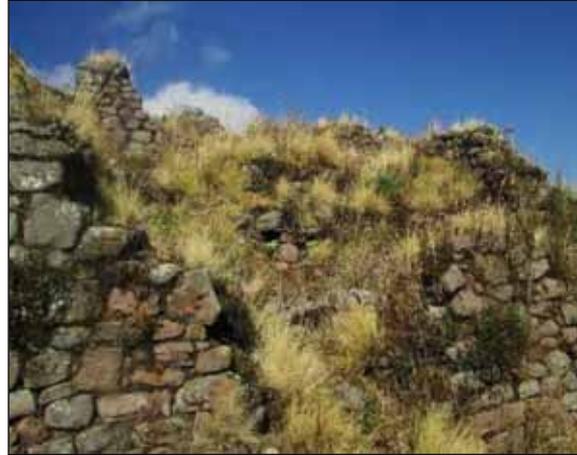
FOTO N° 16

Muro anterior del recinto R-03

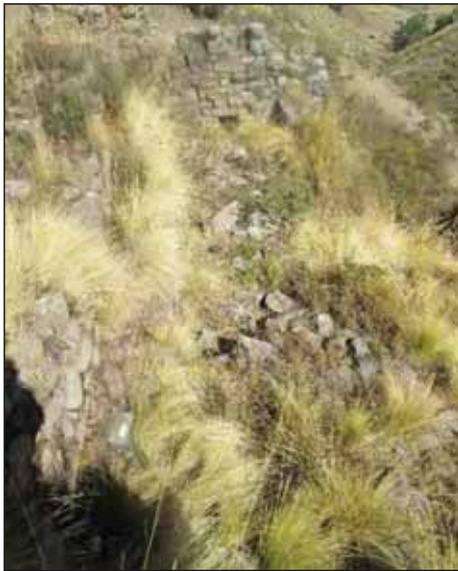
FOTO N° 17

Interior del recinto R-03, cubierto de líticos producto del colapso.

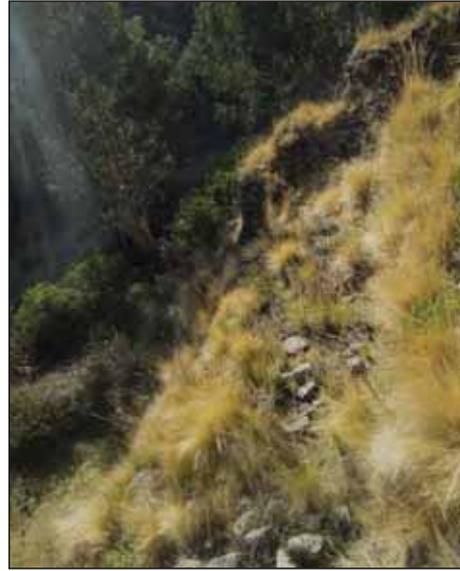
FOTO N° 18

Véase el estado de conservación del recinto R-03

El recinto es el que más daño a sufrido en cuanto a su infraestructura, encontrándose en mal estado de conservación, debido a que los muros en sus cuatro lados, están en proceso de colapsamiento debido a los fenómenos medio ambientales, como son las aguas pluviales, donde en temporadas de lluvias provocan deslizamientos de líticos y tierra (*lodo*), así mismo, la vegetación arbustiva, herbácea y gramínea, que viene desarrollándose en el paramento y cabecera de muro, los cuales provoca la penetración de las raíces al interior del núcleo del muro y generan la desestabilización de las estructuras para finalmente colapsar.

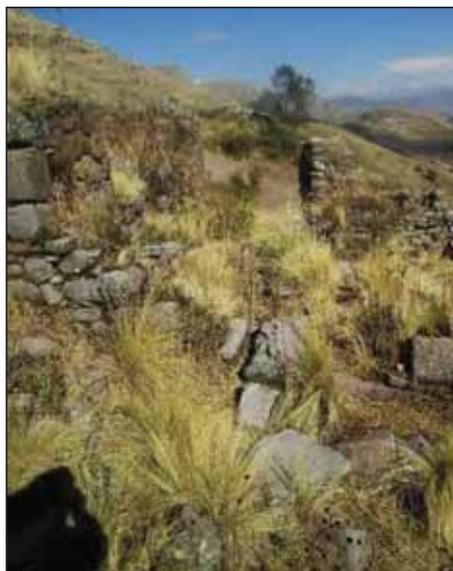
FOTO N° 19

Plano de distribución de planta del recinto R-04

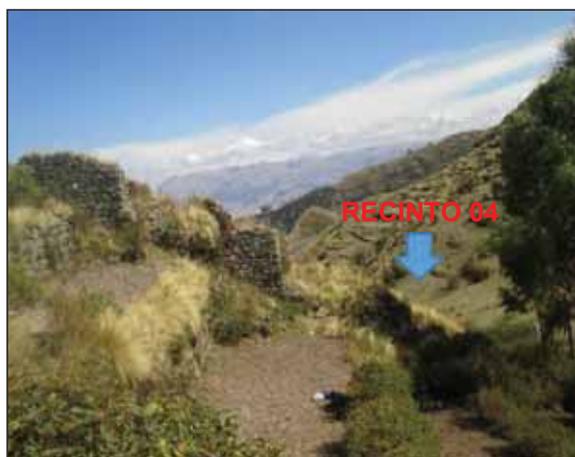
FOTO N° 21

La flecha indica la ubicación del recinto R-04, ubicado en la parte inferior.

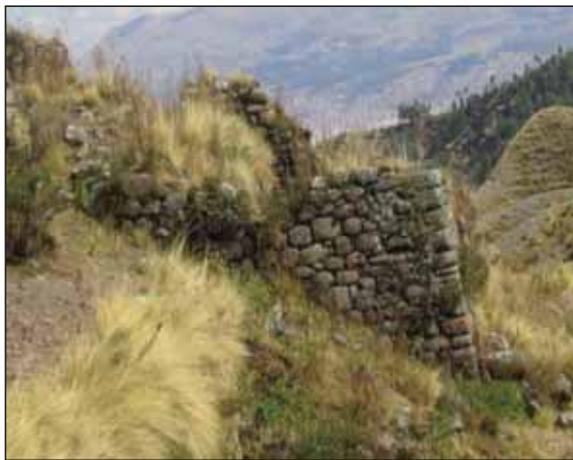
FOTO N° 25

Vista al recinto R-05, parte lateral derecho, nótese la inclinación, al costado se encuentra las escalinatas que comunican con los recintos R-02, R-03 y R-04.

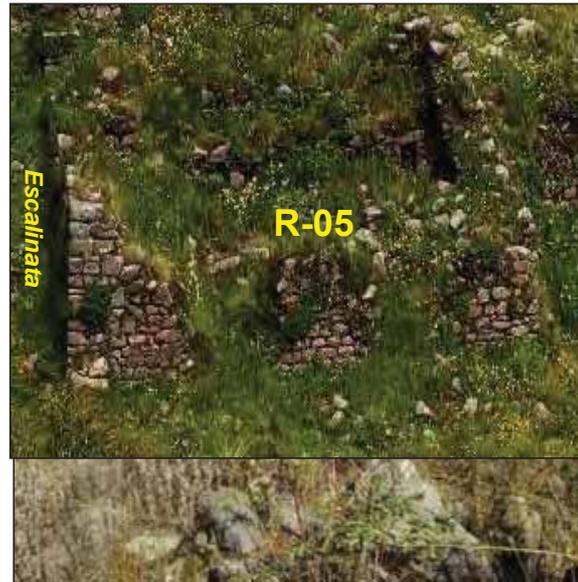
FOTO N° 26

Véase el muro lateral izquierdo y posterior del recinto R-05, se encuentra cubierto de líticos producto del colapso del muro del recinto.

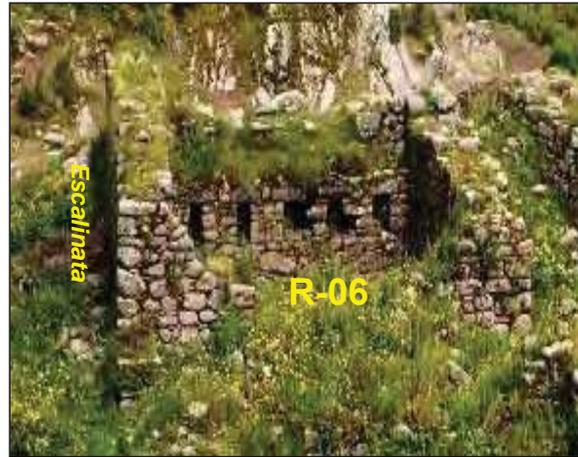
FOTO N° 28

Vista general al recinto R-06

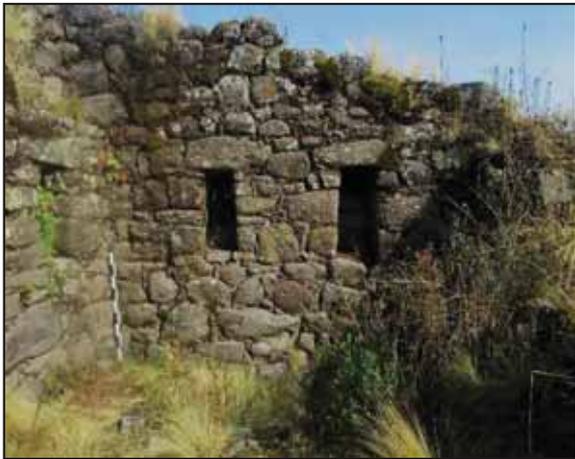
FOTO N° 29

Nótese las hornacinas al interior del recinto R-06, lado lateral izquierdo.

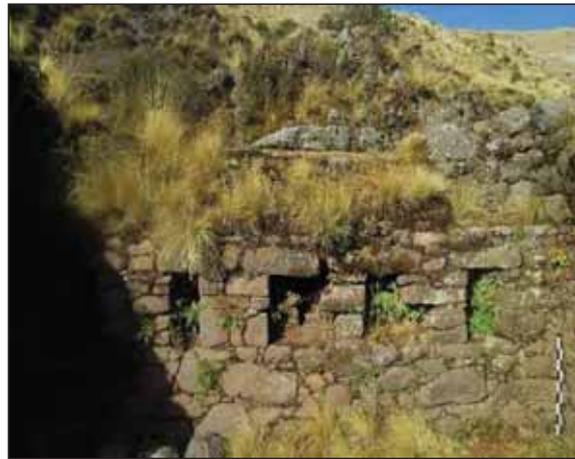
FOTO N° 30

Obsérvese las hornacinas al interior del recinto R-06, parte posterior.

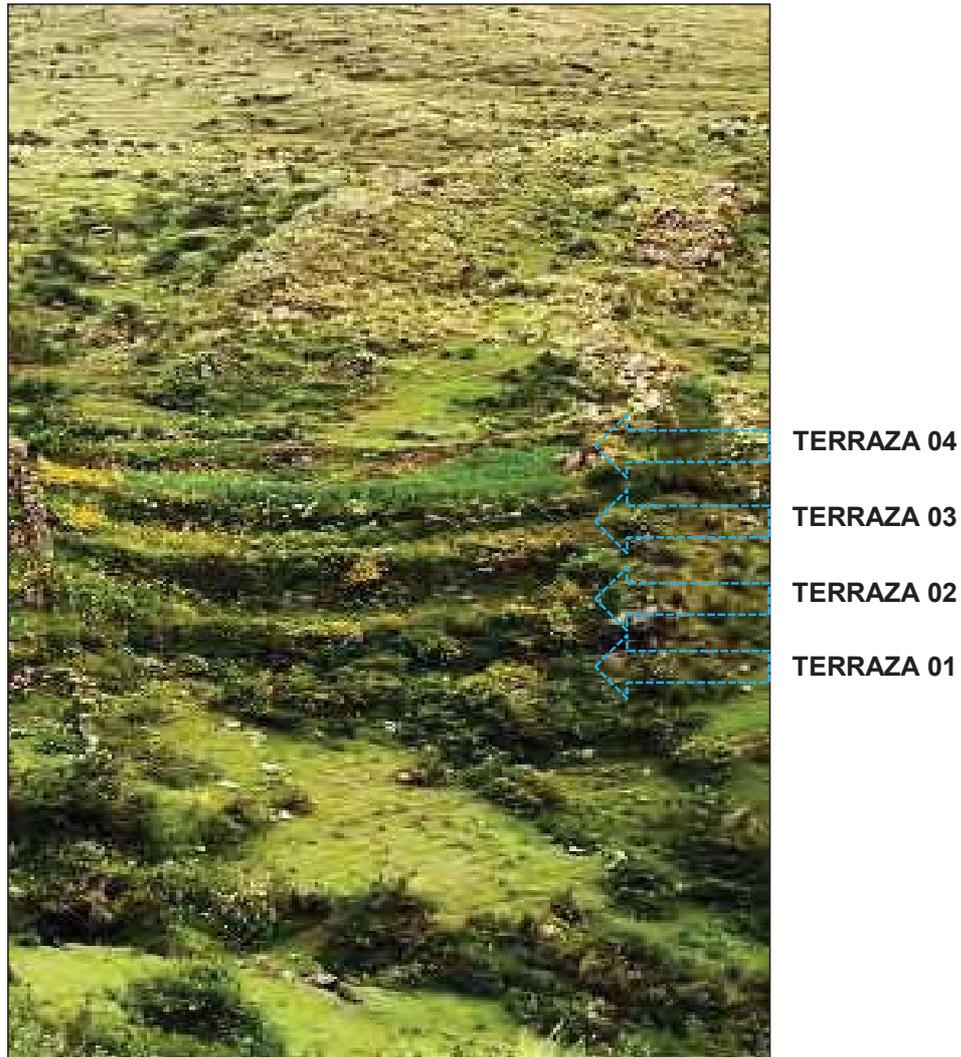
FOTO N° 31

Vista panorámica a los andenes del sector “C” Andenes Lado norte.

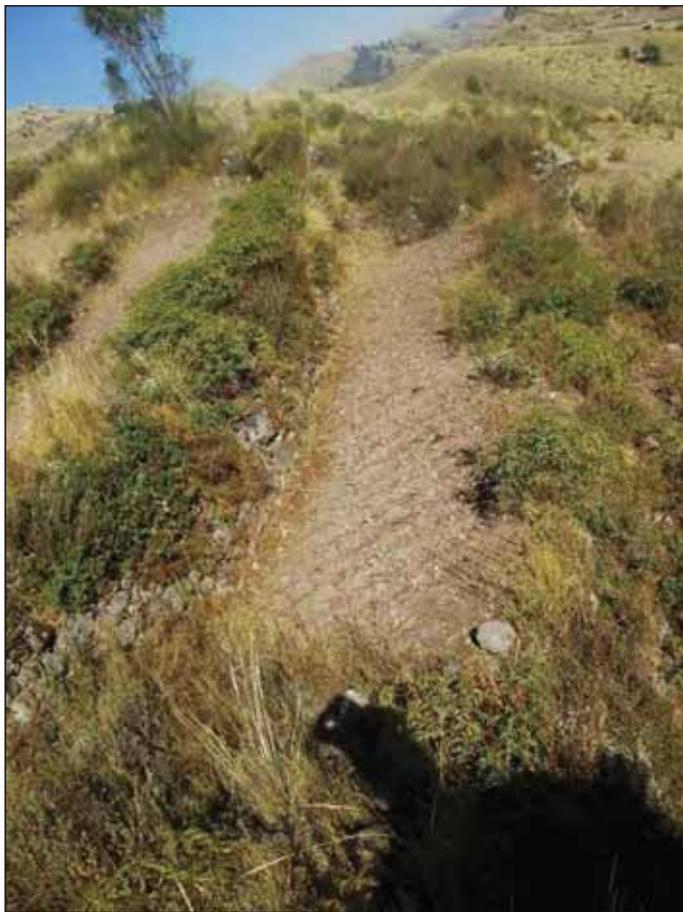
FOTO N° 32

La superficie de la plataforma presenta un ligero desnivel de W a E, posee 13.73 m de ancho. Por otro lado, se aprecia remoción de tierra, de coloración marrón oscura, esta terraza en la actualidad viene siendo utilizada para fines agrícolas (ver foto N° 32).

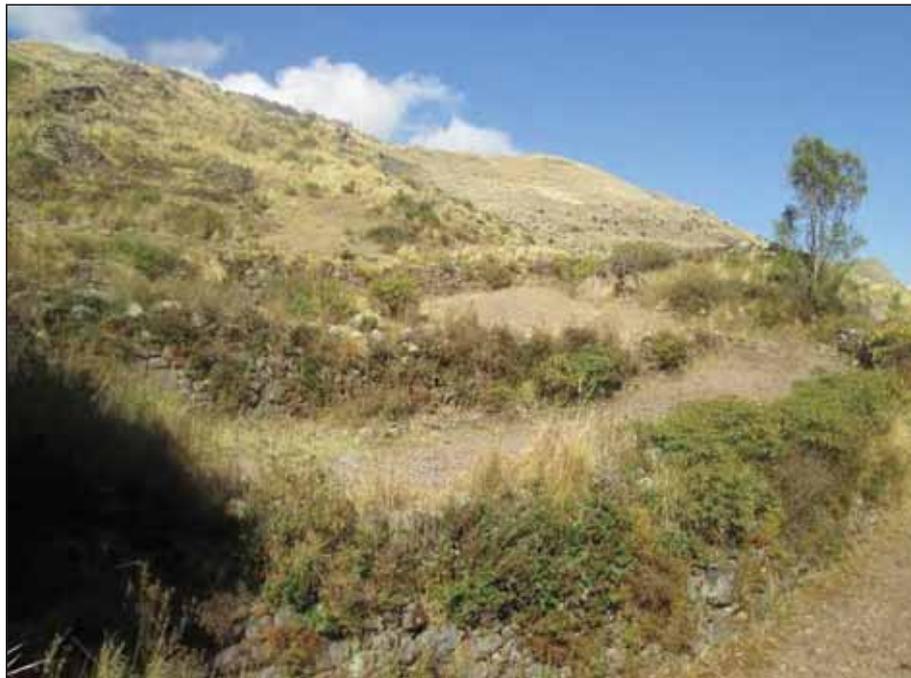
FOTO N° 33

El estado de conservación es de regular a malo, observándose en algunos tramos pandeamiento y desprendimientos de líticos en su gran mayoría de la cabecera de muro y en otros casos pequeños deslizamientos del muro de andén producto de la actividad agrícola que realizan los comuneros de la zona (*ver fotos N° 33*). En la cabecera y junta del muro se aprecia el crecimiento de vegetación gramínea, herbácea y arbustiva.

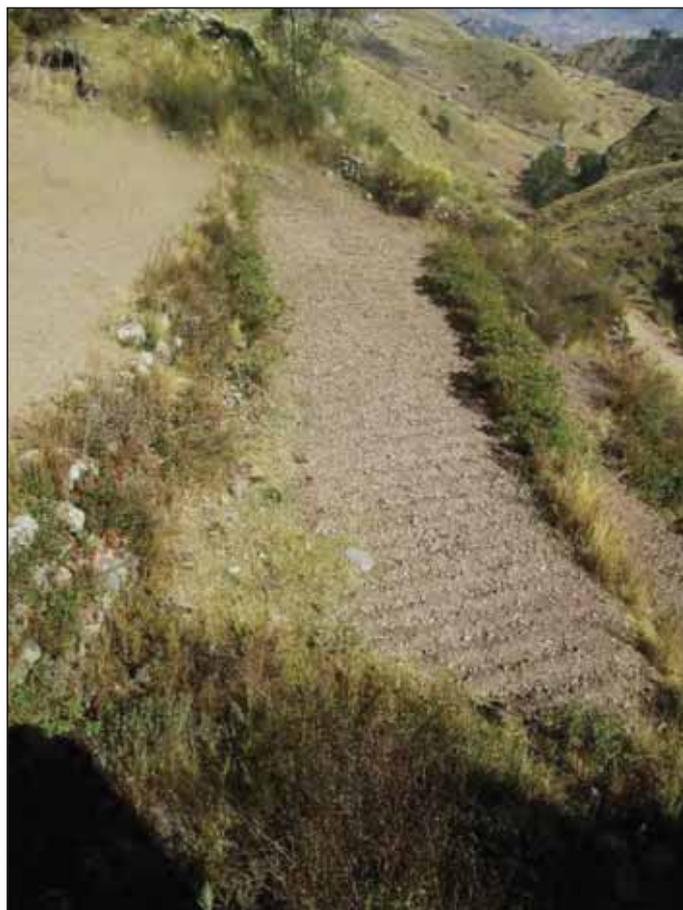
FOTO N° 34

La superficie de la plataforma presenta un ligero desnivel de W a E, posee 13.73 m de ancho. Por otro lado, se aprecia remoción de tierra, de coloración marrón oscura, esta terraza en la actualidad viene siendo utilizada para fines agrícolas (ver foto N° 34).

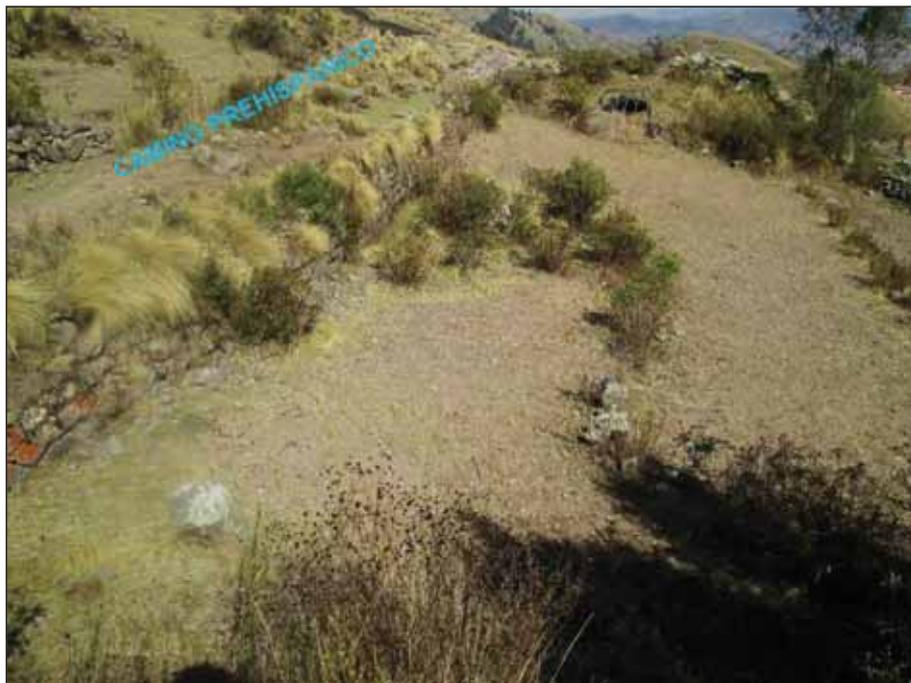
FOTO N° 35

El estado de conservación es de regular a malo, observándose en algunos tramos pandeamiento y desprendimientos de líticos en su gran mayoría de la cabecera de muro y en otros casos pequeños deslizamientos del muro de andén producto de la actividad agrícola que realizan los comuneros de la zona (*ver fotos N° 35*). En la cabecera y junta del muro se aprecia el crecimiento de vegetación gramínea, herbácea y arbustiva.

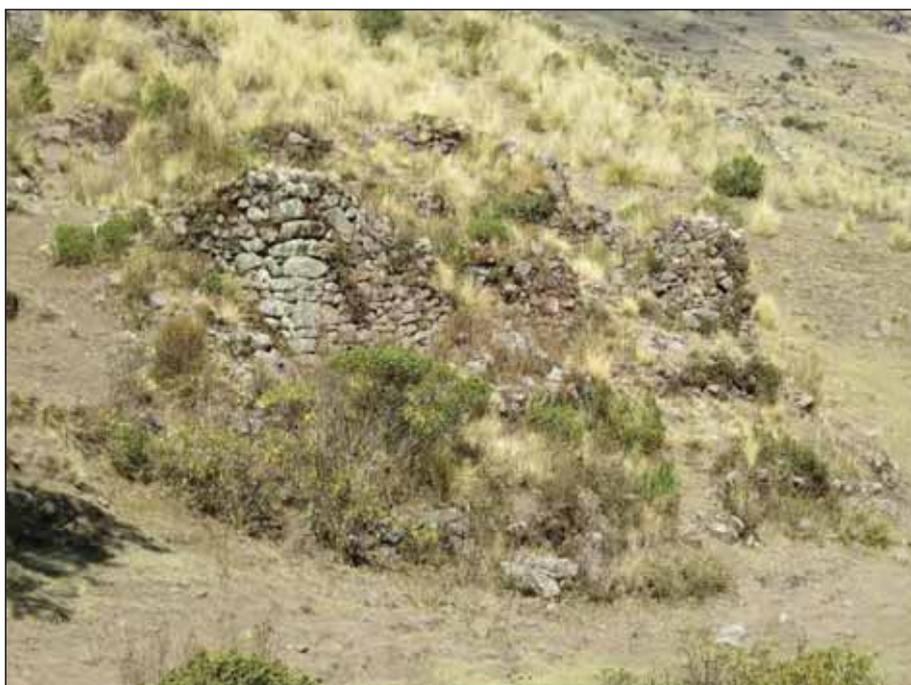
FOTO N° 36 Recinto 01 ubicado en el sector “D”, nótese el estado de conservación en que se encuentra..... .87

El recinto se encuentra de regular a mal estado de conservación, debido a que los muros del lado este (*parte anterior del recinto*), están en proceso de colapsamiento debido a los fenómenos medio ambientales, como son las aguas pluviales, donde en temporadas de lluvias provocan deslizamientos de líticos y tierra (*lodo*), así mismo, la vegetación arbustiva, herbácea y gramínea, que viene desarrollándose en el paramento y cabecera de muro, los cuales provoca la penetración de las raíces al interior del núcleo del muro y generan la desestabilización de las estructuras para finalmente colapsar.

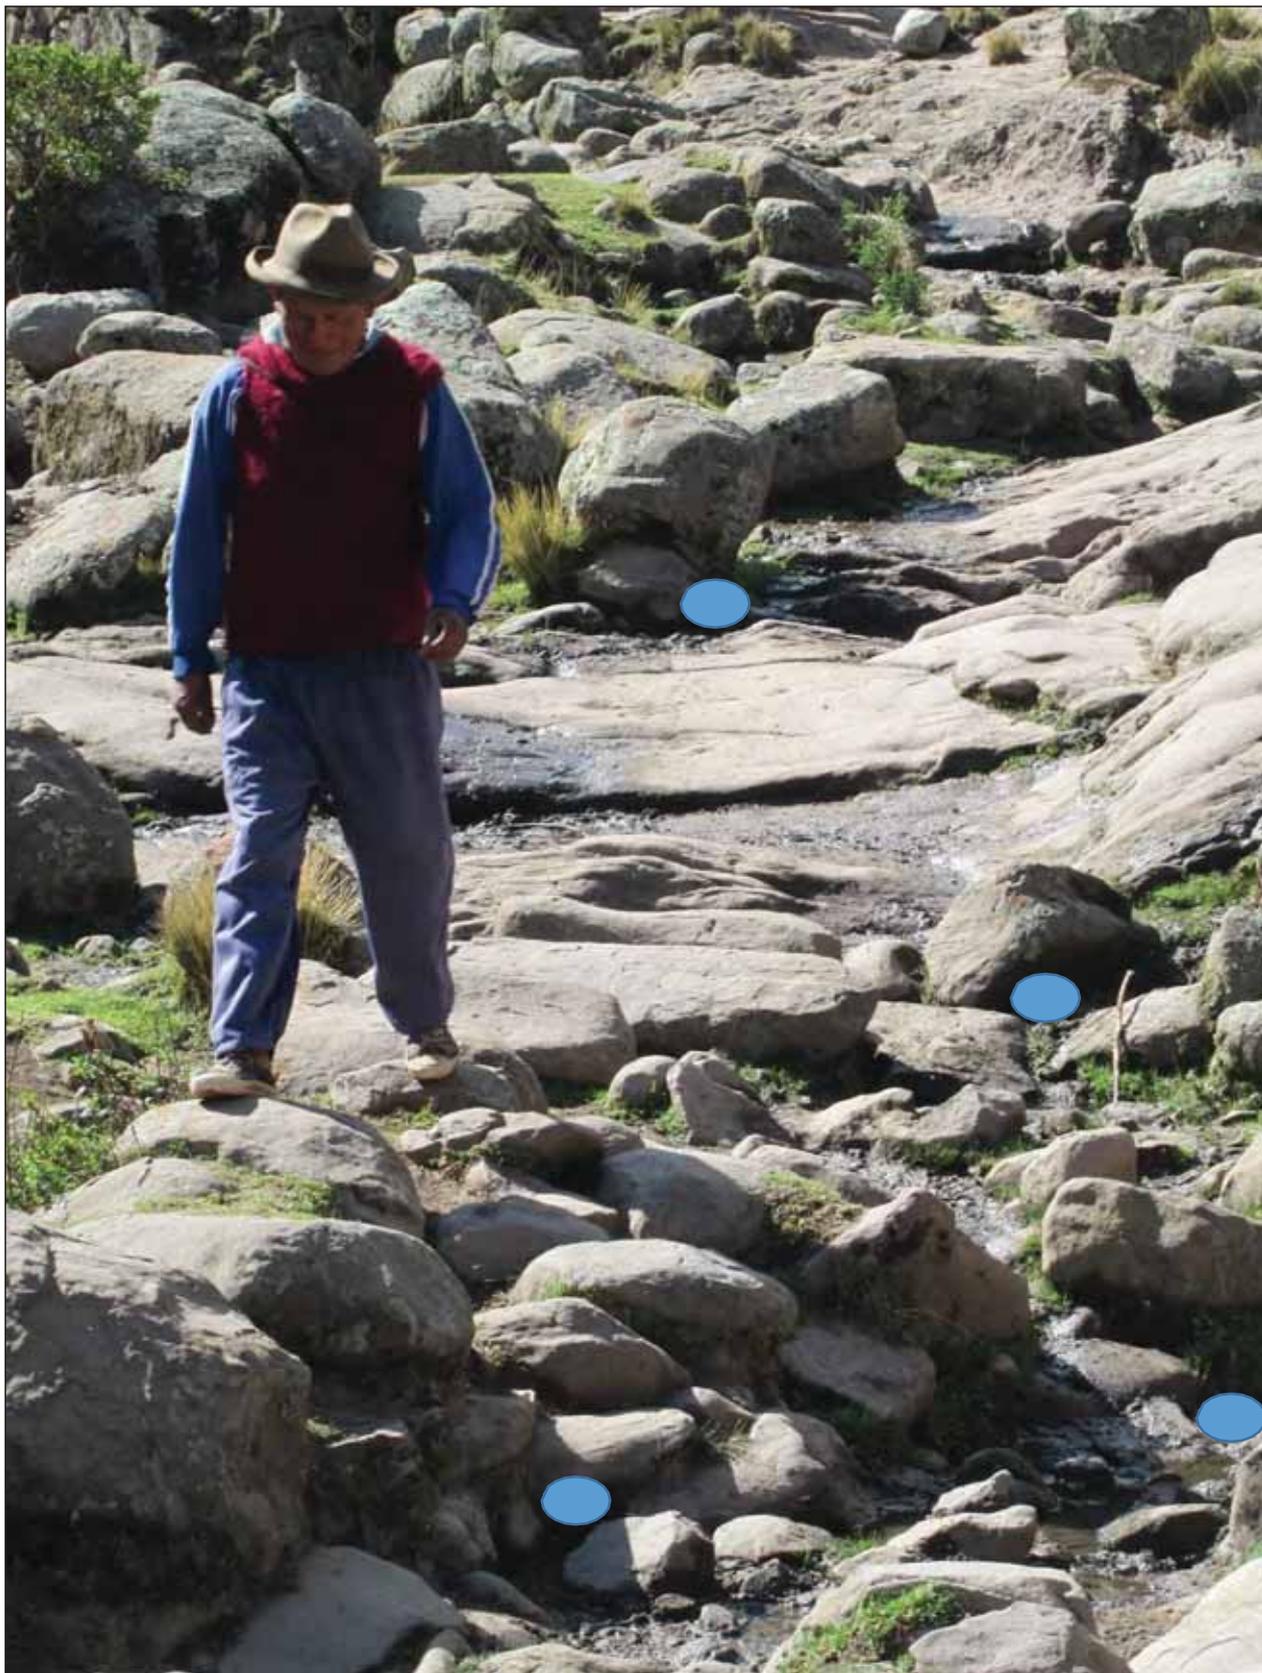
FOTO N° 37

Vista panorámica del sector V (ojos de manante) en este lugar el agua brota por entre los bloques de piedra y la grieta de las rocas. La naciente del riachuelo es desde esta parte, el cual es aprovechado en la parte baja con el riego de sus parcelas.

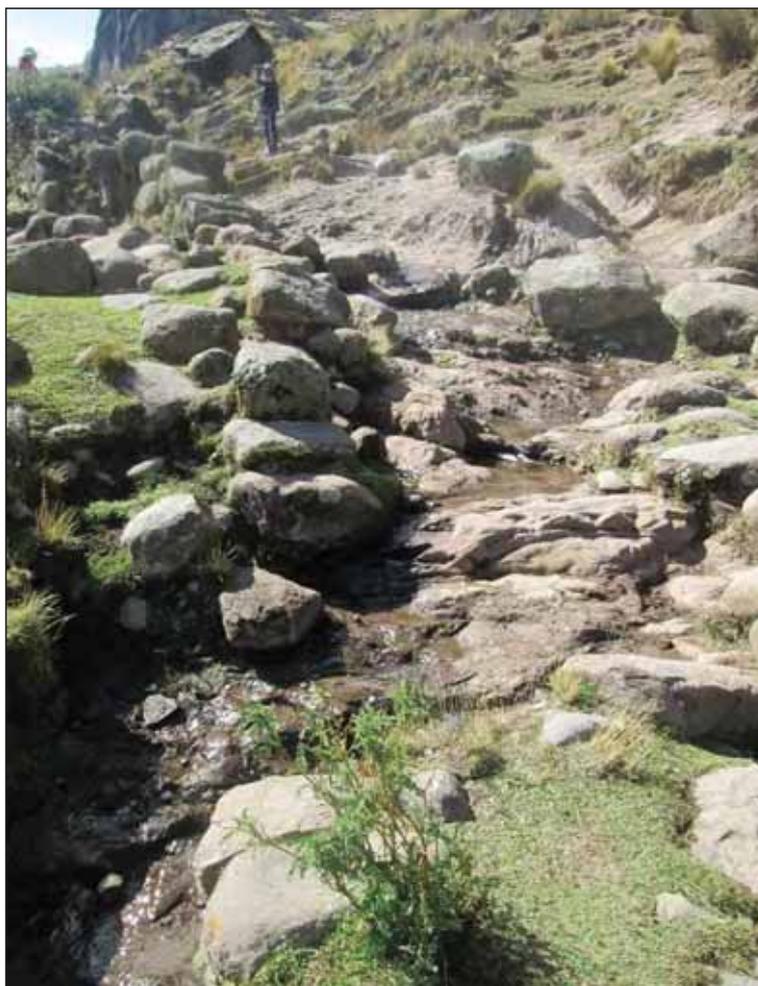
FOTO N° 38

En ambos sectores “E”, “B”, se evidencia alineamiento de bloques de líticos colocados de forma curvilínea con líticos de areniscas y calizas; sus medidas del canal de agua son de 2.00 m ancho x 0.70 m de altura, y evidenciado a lo largo del cauce del riachuelo (*ver foto N° 38*).

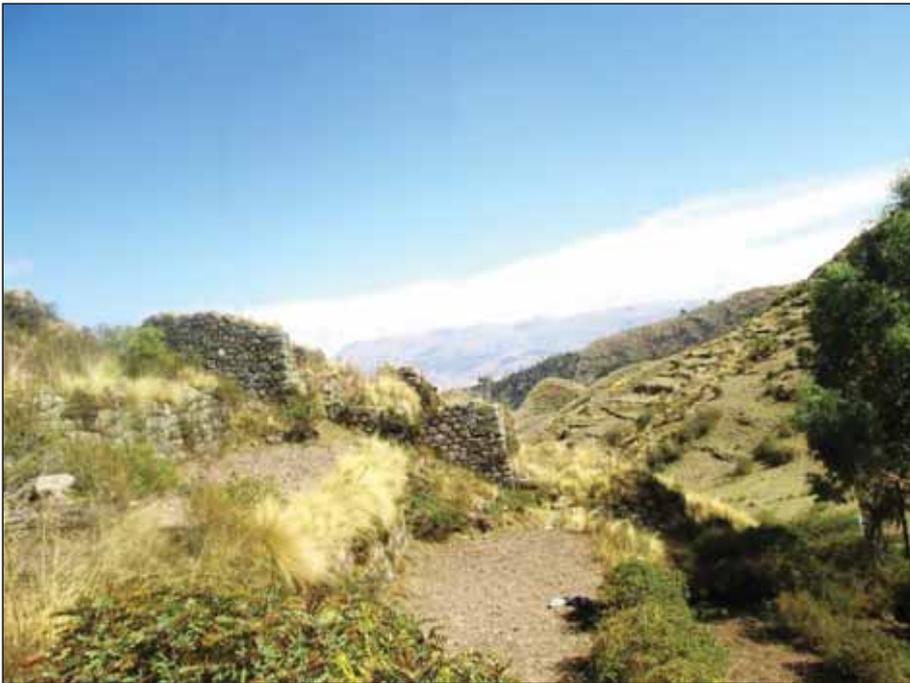
FOTO N° 39

Vista a los andenes lado sur del sector recinto, se evidencia los muros de anden de manera escalonada.

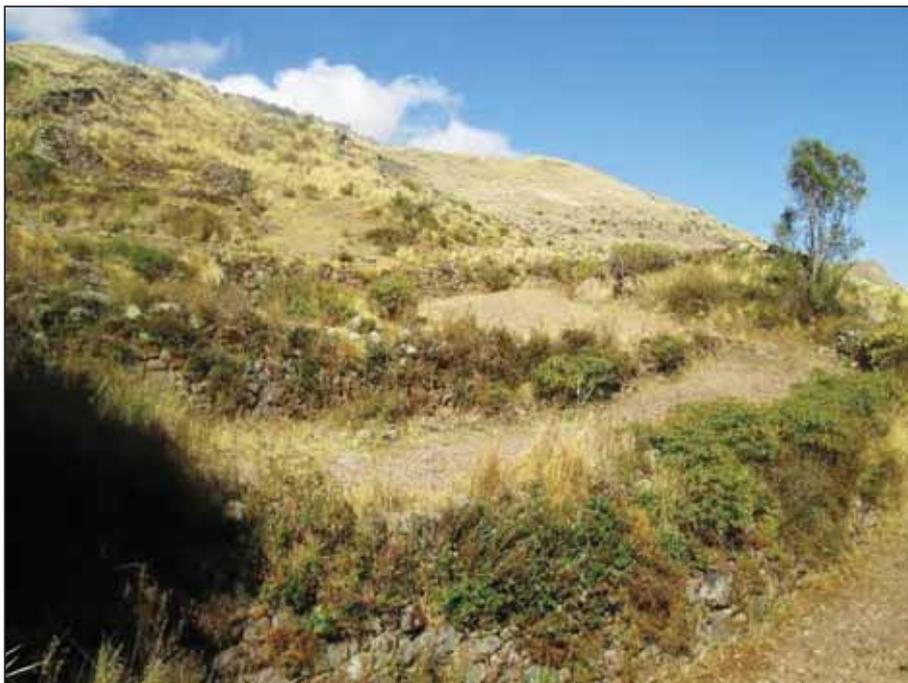
Tras la observación de las estructuras aterrazadas en Huarmichaka, se ha identificado que estas en su totalidad corresponden a plataformas artificiales construidas sobre terrenos accidentados y adecuándose a la topografía del terreno (*ver foto N° 39 - 40*). También se diferenció que las estructuras son de aparejo canteados (*construcción con piedras regulares de tamaños distintos y colocados de manera regular*) en muchos casos las distribuciones de las terrazas son simples.

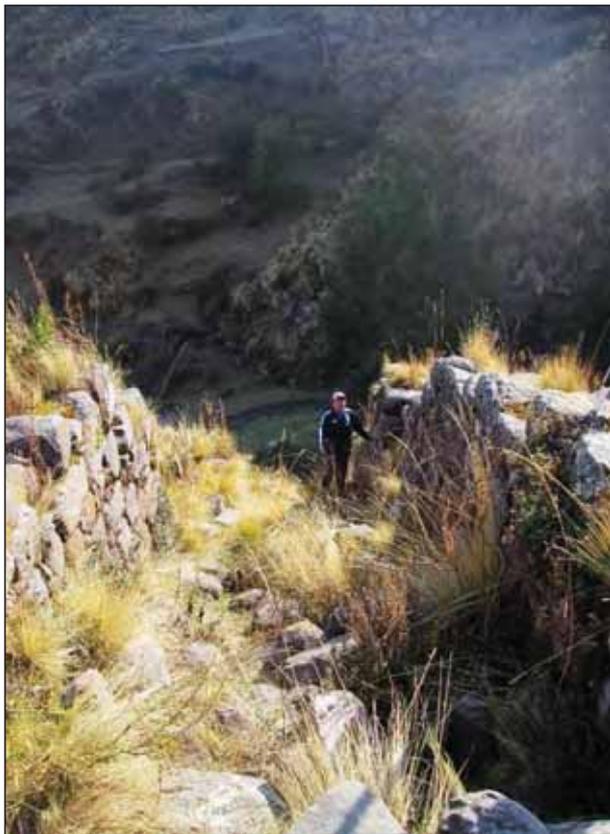
FOTO N° 41

En el área de estudio observamos que algunos recintos comparten un mismo patio y pasadizo, para acondicionar tanto el patio como el pasadizo se han construido muros de contención, también se ven delimitados por la geografía, la cual marca un desnivel en el terreno generando los mismos. Los patios están conformados por entre dos recintos los cuales se encuentran uno al costado del otro y tiene dos muros de contención (parte inferior y superior) lo que hace posible acondicionar el patio y que este se encuentre con una superficie nivelada. En el trabajo realizado se han identificado un total de 03 patios y los pasadizos y/o terrazas estarían también siendo utilizados como patios o espacios donde se laboren, los cuales reflejan las características ya mencionadas, estos patios varían en cuanto a su forma y tamaño, de acuerdo al espacio disponible de los recintos, la geografía o de acuerdo a la plataforma que alberga a dicha distribución, que a menudo se torna más largo que ancho (*ver foto N° 41 – 42*).

Véase el patio ubicado en ambos de los recintos R-01 y R-06, vista tomada desde la parte superior.

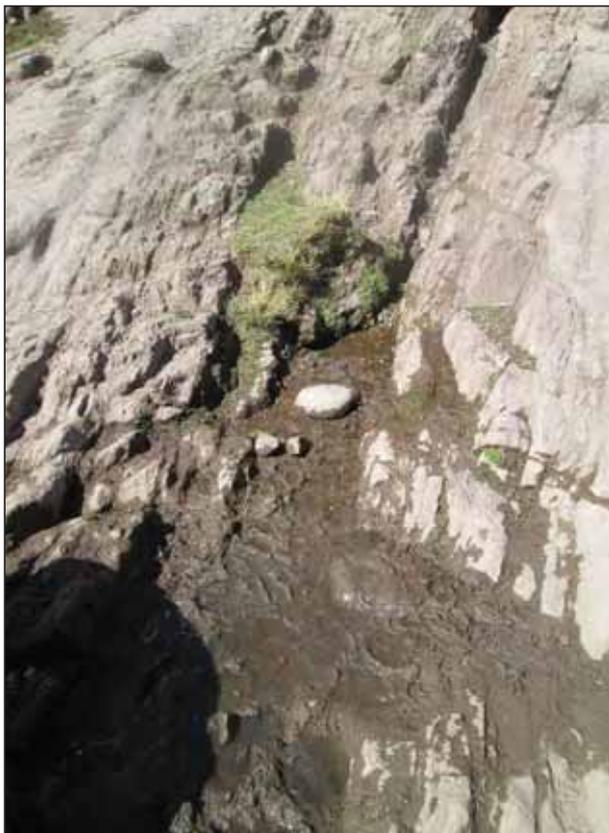
FOTO N° 43

Véase el brote de agua de la grieta del afloramiento de roca arenisca.

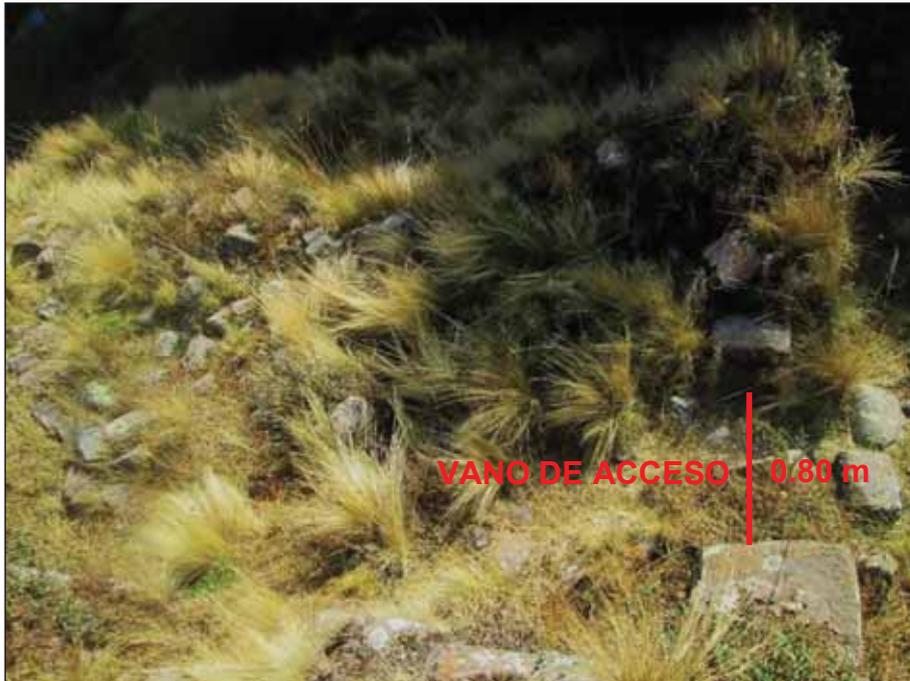
FOTO N° 45

Los vanos de acceso en Huarmichaka son de forma trapezoidal, presentando ciertas características de tamaño, textura y acabado (*ver foto N° 45 – 46*). Los elementos que lo constituyen fueron canteados y semicanteados. Las medidas de los vanos varían por lo general es de 0.80 m. En Huarmichaka se puede observar recintos con 2 vanos de acceso tanto para el primer nivel como para el segundo.

Nótese el vano de acceso del recinto R-02, se encuentra a nivel de cimentación, mide 0.80 m de ancho.
