**UNIVERSIDAD NACIONAL DE SAN ANTONIO
ABAD DEL CUSCO**

TESIS

**“INTRODUCCION AL ESTUDIO DEL ESPACIO FISICO DE LA
WAKA DE HUARMICHAKA – COMUNIDAD DE
HUILLCARPAY – SAN SEBASTIAN – CUSCO”**

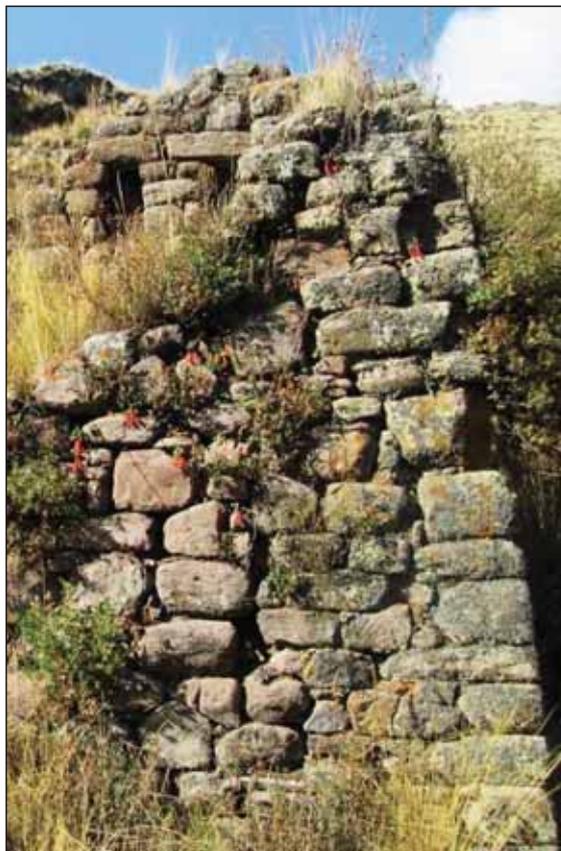
FOTO N° 47

Véase la construcción de las viviendas con material lítico.

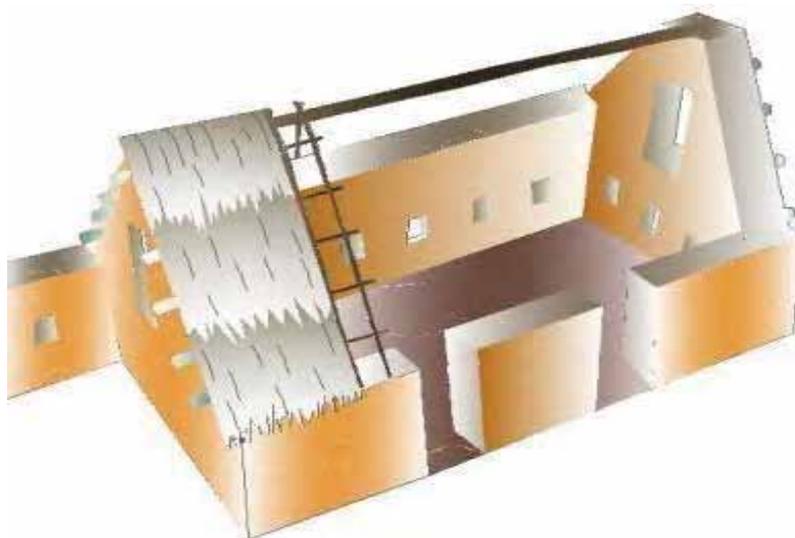
Lamina N° 08
Reconstrucción hipotética de la cubierta del recinto

- Primero las dimensiones de las superficies a techar y de la forma que estas iban a cubrirse, así como la cantidad de material que se tenía que utilizar.
- Segundo, la magnitud de las pendientes, en la que las cubiertas de paja irían variando de acuerdo a las características del clima, pues la mayor intensidad y frecuencia de las precipitaciones pluviales determinaría el aumento del ángulo de inclinación (1987: 177 - 180).

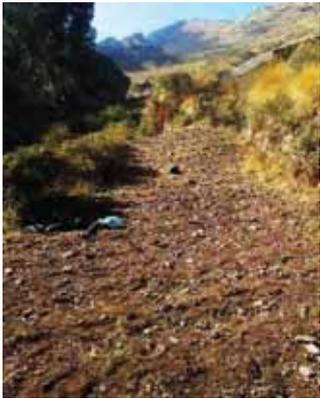
VANO DE ACCESO			MATERIAL CONSTRUCTIVO			
Orientación	Ancho		Tipo de lítico		Calizas y areniscas	
			Tamaño		Pequeño, mediano y grande	
N° de vanos de acceso:			Mortero de barro		Si presenta.	
Sarunas: No se evidencia			Escalinatas: Si presenta al norte.			
Emplazamiento de la estructura		x	Construido sobre terreno con pendiente moderado al Este.			
TÉCNICAS DE CONSTRUCCIÓN						
Los muros de andén, están contruidos con elementos líticos, de forma irregular, de diferentes dimensiones, canteados y no canteados, unidos con mortero de barro en las juntas se han colocado líticos pequeños “cuñas”, de aparejo rústico.						
Observaciones: Fue acondicionado del espacio físico para la construcción del recinto, se construyó sobre afloramiento rocoso de lado Noreste a Oeste.						
Material Cultural Asociado	No se evidencia.					
Estado de conservación	Bueno		Regular	X	Malo	
Daños evidenciados: Presenta colapsamiento y pérdida de elementos líticos en la cabecera de muro.

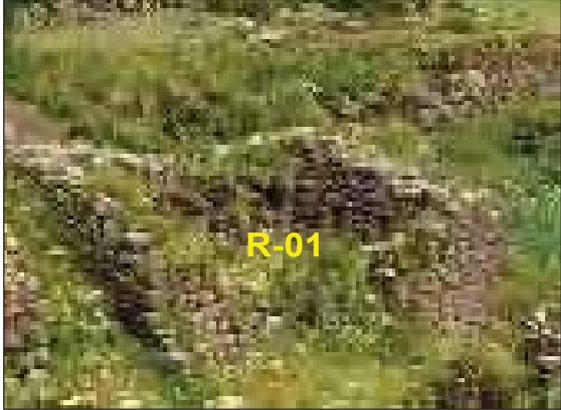
VANO DE ACCESO			MATERIAL CONSTRUCTIVO			
Orientación		Ancho	Tipo de Piedra		Calizas y areniscas	
Este - Oeste		0.80 metros	Tamaño		Pequeño, mediano y grande	
N° de vanos de acceso: 04		02 inferior	Mortero de barro		Si presenta.	
		02 superior	Escalinatas: si presenta			
Nichos u hornacinas:		N° 07				
Emplazamiento de la estructura		x				
		Construido sobre terreno con pendiente moderado.				
TECNICAS DE CONSTRUCCION						
Los recintos están conformados por elementos líticos, de forma irregular, de diferentes dimensiones, canteados y no canteados, unidos con mortero de barro en las juntas se han colocado líticos pequeños “cuñas”, de aparejo rústico.						
Observaciones: Fue acondicionado del espacio físico para la construcción del recinto, se construyó sobre afloramiento rocoso de lado Noreste a Oeste.						
Material Cultural Asociado		No se evidencia.				
Estado de conservación		Bueno	Regular	X	Malo

Daños evidenciados: Presenta colapsamiento y pérdida de elementos líticos del segundo nivel.						
Agentes de Deterioro		Antrópicos	Naturales	Antrópicos y Naturales		X
Fotografía N°			Dibujo de Planta

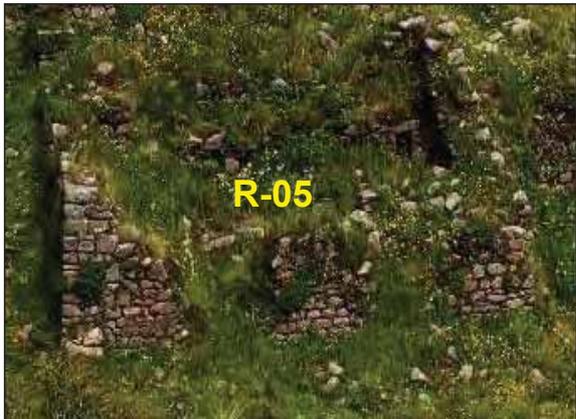
VANO DE ACCESO			MATERIAL CONSTRUCTIVO			
Orientación	Ancho		Tipo de Piedra	Calizas y areniscas		
Este - Oeste	0.80 metros		Tamaño	Pequeño, mediano y grande		
N° de vanos de acceso: 04		02 inferior	Mortero de barro: Si presenta.			
		02 superior	Escalinatas: Si presenta.			
Nichos u hornacinas:		N° 02	Morfología: Trapezoidal			
Emplazamiento de la estructura		x	Construido sobre terreno con pendiente moderado.			
TÉCNICAS DE CONSTRUCCIÓN						
Los recintos están conformados por elementos líticos, de forma irregular, de diferentes dimensiones, canteados y no canteados, unidos con mortero de barro en las juntas se han colocado líticos pequeños “cuñas”, de aparejo rústico.						
Observaciones: Fue acondicionado del espacio físico para la construcción del recinto, se construyó sobre afloramiento rocoso de lado Noreste a Oeste.						
Material Cultural Asociado	No se evidencia.					
Estado de conservación	Bueno		Regular		Malo	X

Daños evidenciados: Presenta colapsamiento y pérdida de elementos líticos del segundo nivel.						
Agentes de Deterioro	Antrópicos		Naturales		Antrópicos y Naturales	X
Fotografía N°			Dibujo de Planta

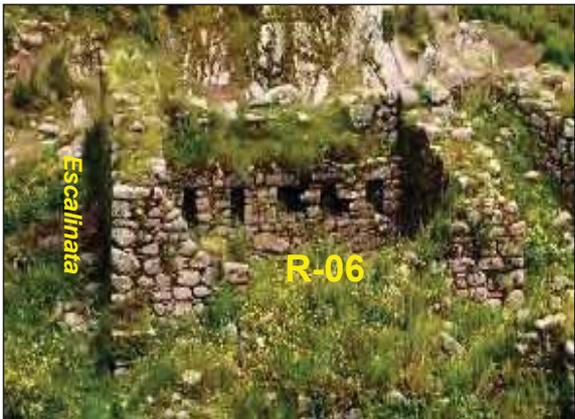
VANO DE ACCESO			MATERIAL CONSTRUCTIVO			
Orientación	Ancho		Tipo de Piedra	Calizas y areniscas		
Este - Oeste	0.80 metros		Tamaño	Pequeño, mediano y grande		
N° de vanos de acceso: 04		02 inferior	Mortero de barro: Si presenta.			
		02 superior	Escalinatas: Si presenta.			
Nichos u hornacinas:		N° 02	Morfología: Trapezoidal			
Emplazamiento de la estructura		x	Construido sobre terreno con pendiente moderado.			
TÉCNICAS DE CONSTRUCCIÓN						
Los recintos están conformados por elementos líticos, de forma irregular, de diferentes dimensiones, canteados y no canteados, unidos con mortero de barro en las juntas se han colocado líticos pequeños “cuñas”, de aparejo rústico.						
Observaciones: Fue acondicionado del espacio físico para la construcción del recinto, se construyó sobre afloramiento rocoso de lado Noreste a Oeste.						
Material Cultural Asociado	No se evidencia.					
Estado de conservación	Bueno		Regular	X	Malo

Daños evidenciados: Presenta colapsamiento y pérdida de elementos líticos del segundo nivel.						
Agentes de Deterioro	Antrópicos		Naturales		Antrópicos y Naturales	X
Fotografía N°			Dibujo de Planta

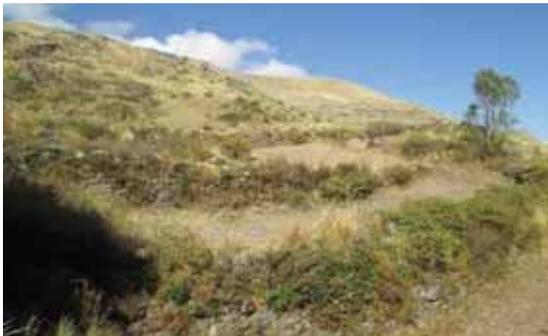
VANO DE ACCESO			MATERIAL CONSTRUCTIVO			
Orientación	Ancho		Tipo de lítico	Calizas y areniscas		
			Tamaño	Pequeño, mediano y grande		
N° de vanos de acceso:			Mortero de barro	Si presenta.		
Sarunas: No se evidencia			Escalinatas: Si presenta al norte.			
Emplazamiento de la estructura		x	Construido sobre terreno con pendiente moderado al Este.			
TECNICAS DE CONSTRUCCION						
Los muros de andén, están contruidos con elementos líticos, de forma irregular, de diferentes dimensiones, canteados y no canteados, unidos con mortero de barro en las juntas se han colocado líticos pequeños "cuñas", de aparejo rústico.						
Observaciones: Fue acondicionado del espacio físico para la construcción del recinto, se construyó sobre afloramiento rocoso de lado Noreste a Oeste.						
Material Cultural Asociado	No se evidencia.					
Estado de conservación	Bueno		Regular	X	Malo	
Daños evidenciados: Presenta colapsamiento y pérdida de elementos líticos en la cabecera de muro.

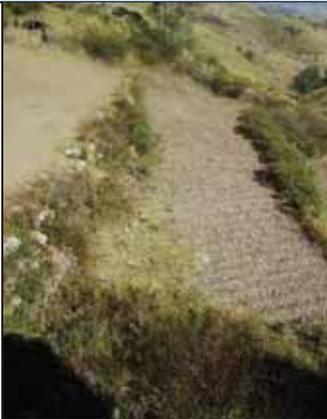
VANO DE ACCESO			MATERIAL CONSTRUCTIVO			
Orientación	Ancho		Tipo de lítico	Calizas y areniscas		
			Tamaño	Pequeño, mediano y grande		
N° de vanos de acceso:			Mortero de barro	Si presenta.		
Sarunas: No se evidencia			Escalinatas: Si presenta al norte.			
Emplazamiento de la estructura	x		Construido sobre terreno con pendiente moderado al Este.			
TECNICAS DE CONSTRUCCION						
Los muros de andén, están contruidos con elementos líticos, de forma irregular, de diferentes dimensiones, canteados y no canteados, unidos con mortero de barro en las juntas se han colocado líticos pequeños “cuñas”, de aparejo rústico.						
Observaciones: Fue acondicionado del espacio físico para la construcción del recinto, se construyó sobre afloramiento rocoso de lado Noreste a Oeste.						
Material Cultural Asociado	No se evidencia.					
Estado de conservación	Bueno		Regular	X	Malo	
Daños evidenciados: Presenta colapsamiento y pérdida de elementos líticos en la cabecera de muro.

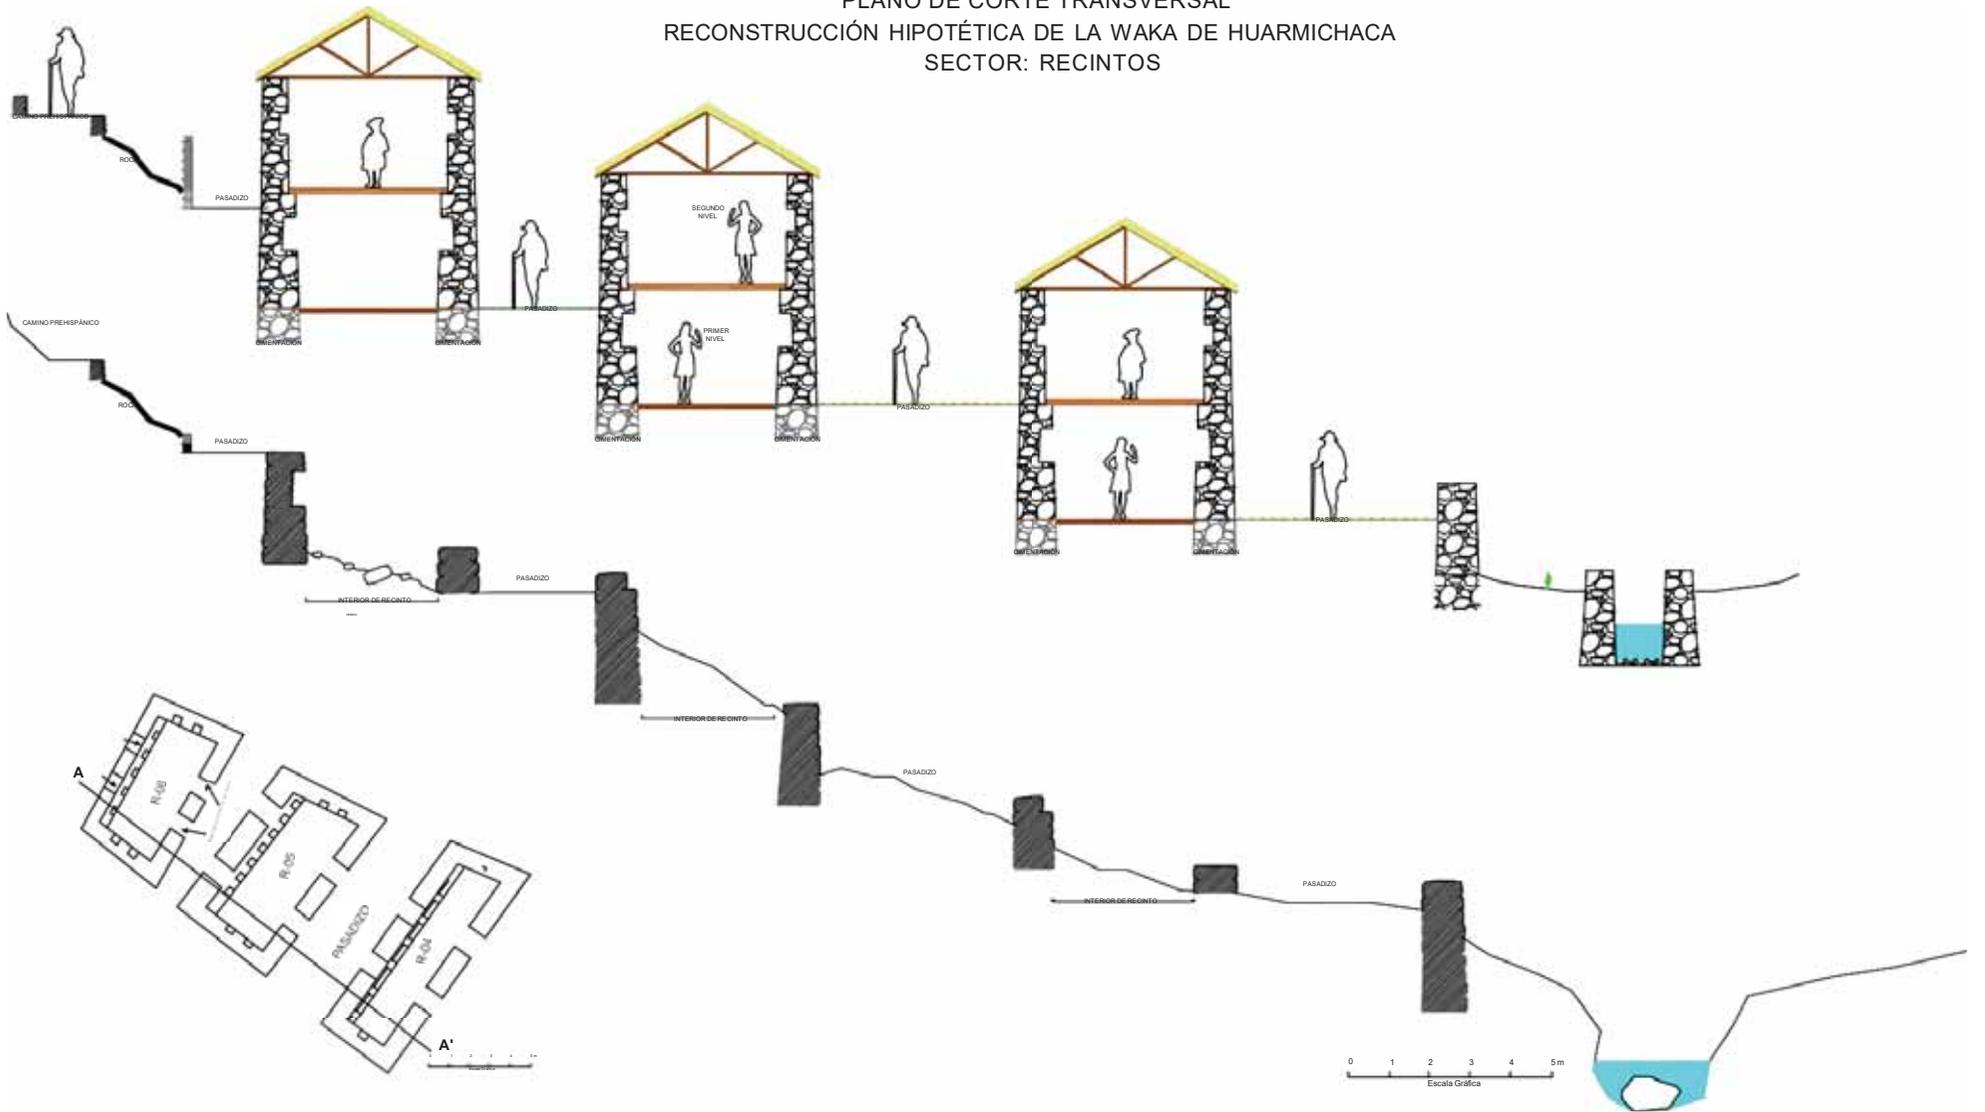
PLANO DE CORTE TRANSVERSAL
 RECONSTRUCCIÓN HIPOTÉTICA DE LA WAKA DE HUARMICHACA
 SECTOR: RECINTOS
