**UNIVERSIDAD NACIONAL DE SAN ANTONIO ABAD DEL CUSCO**

**ESCUELA PROFESIONAL DE ARQUEOLOGÍA**

**“ESTUDIO DE LA ARQUITECTURA DEL SECTOR B DEL SITIO  
ARQUEOLÓGICO ANTAQAQA, DISTRITO DE COLQUEPATA,  
PROVINCIA DE PAUCARTAMBO - CUSCO - 2016”**

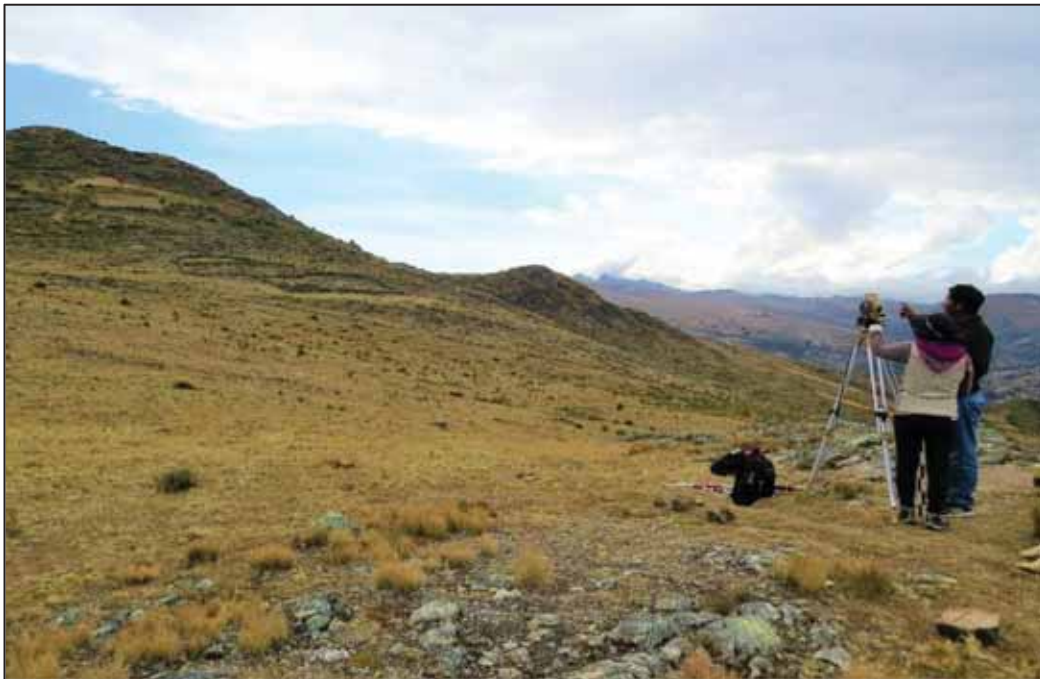
Muy bueno		Bueno		Regular		Malo	X	Muy malo	
-----------	--	-------	--	---------	--	------	---	----------	--

*Levantamiento topográfico con estación total*

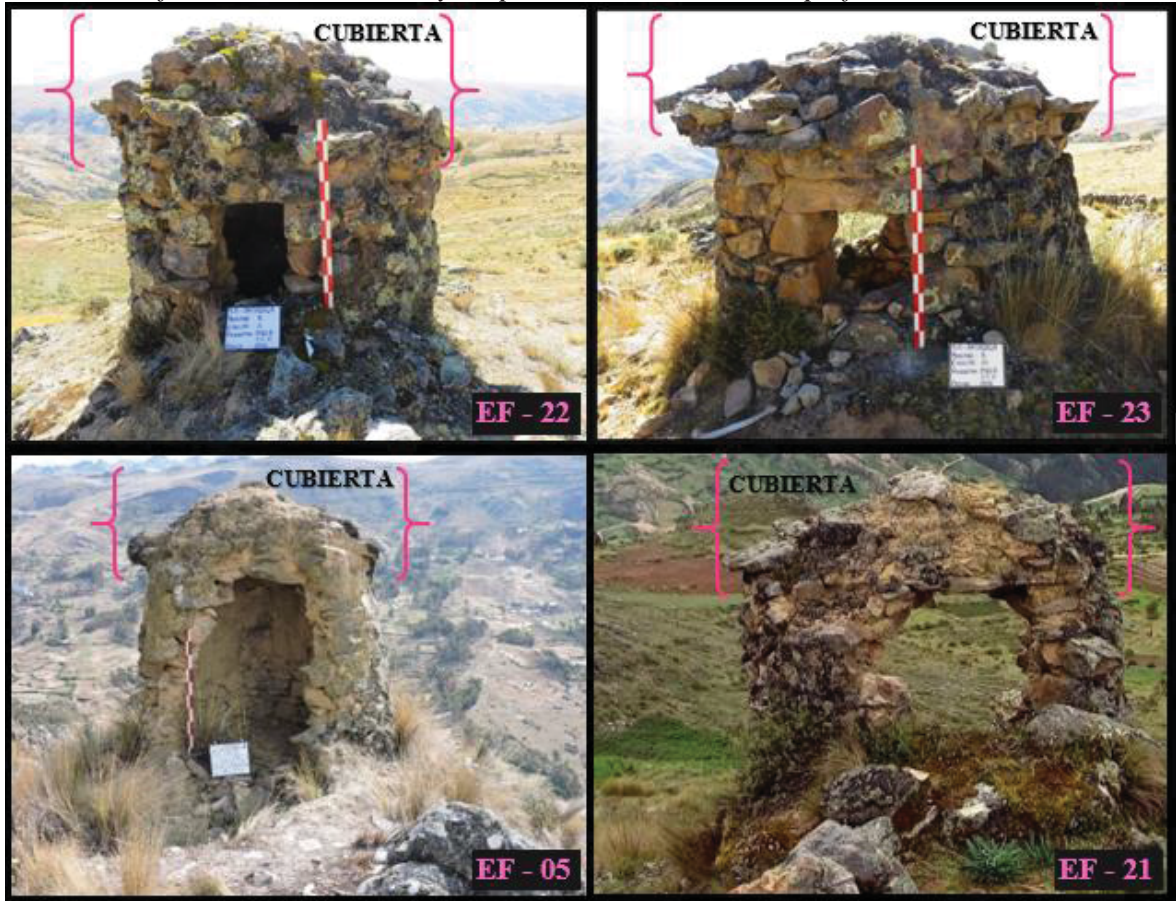
*Estructuras funerarias 22, 23, 05 y 21 presentan cubierta de tipo falsa bóveda*

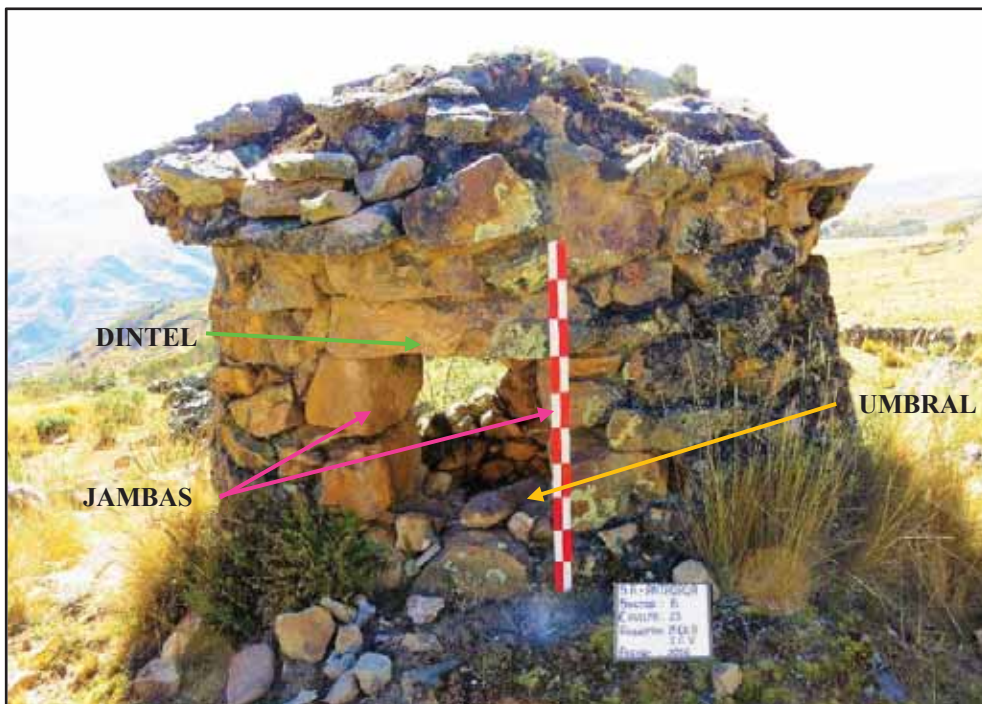
**Figura 152.**  
*Estructura funeraria 23, presenta vano de acceso, orientado al Suroeste*

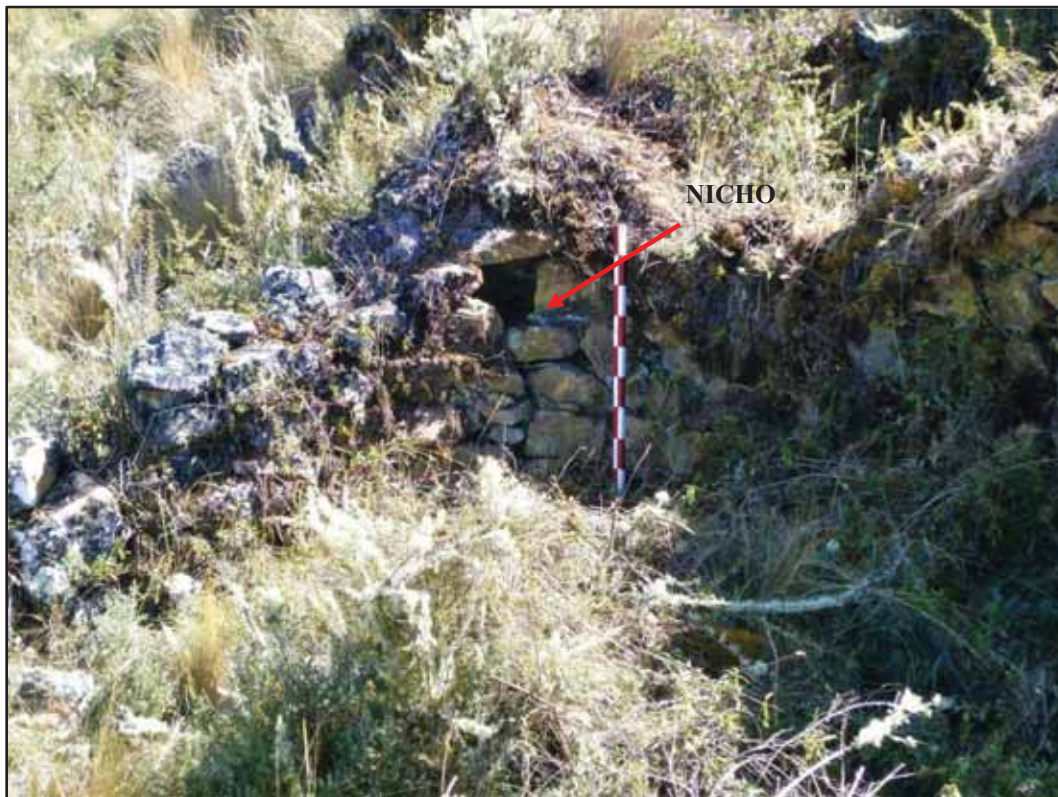
*Recinto 33, presenta un nicho ubicada en el muro Sur*

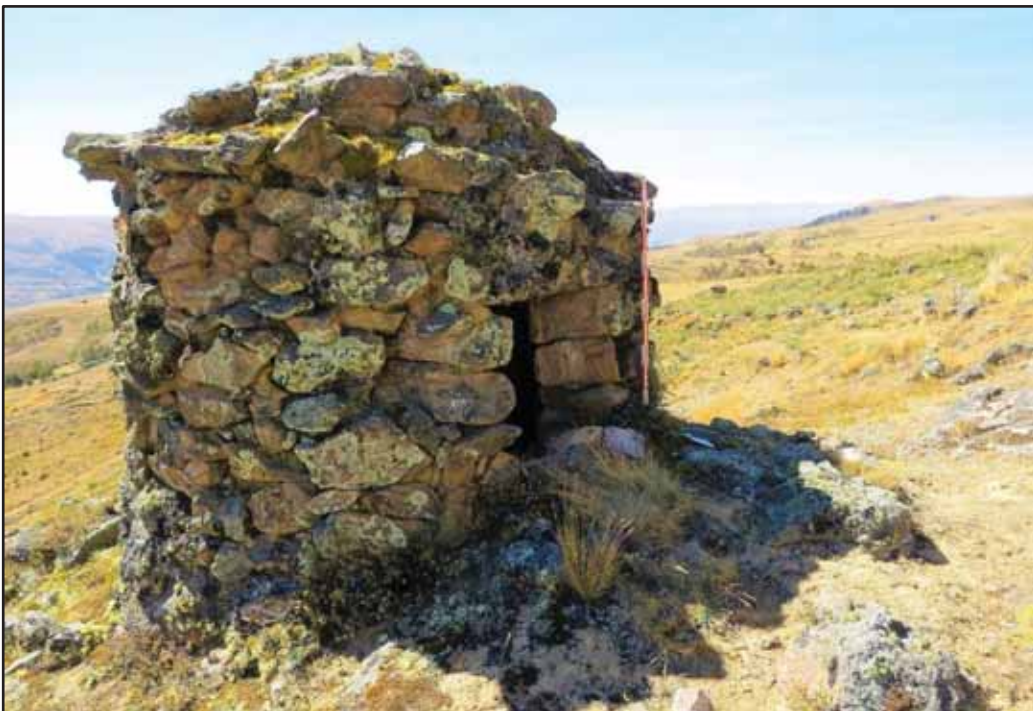
**Figura 183.**

*Estructura funeraria con presencia de ripios o pachillas para dar estabilidad al muro*

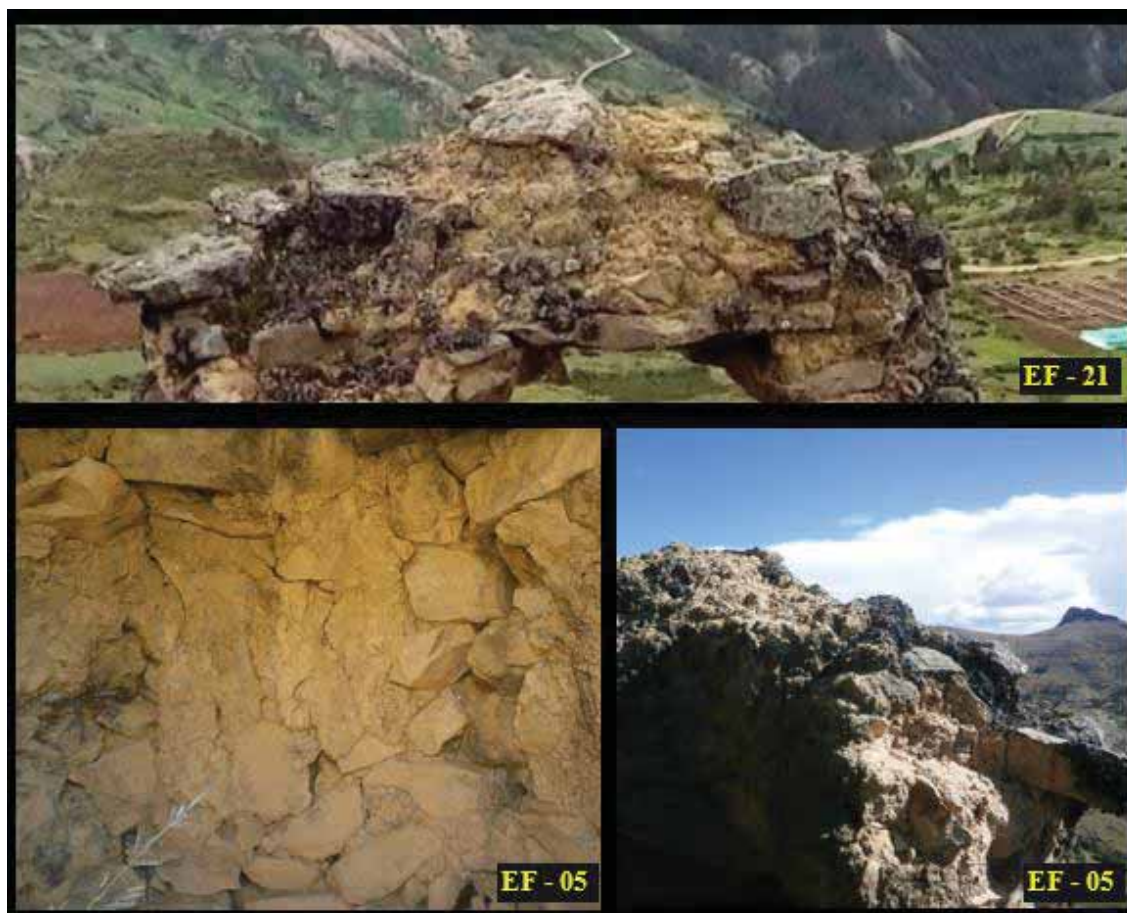
*Mortero de tierra de color amarillento, utilizado en la construcción de las edificaciones*
