**UNIVERSIDAD NACIONAL DE SAN ANTONIO ABAD DEL  
CUSCO FACULTAD DE DERECHO Y CIENCIAS SOCIALES  
ESCUELA PROFESIONAL DE ARQUEOLOGÍA**

**“ESTUDIO ARQUEOLÓGICO COLONIAL DE LOS HORNOS DE CAL: CASO  
SAQSAYWAMAN Y SALINERAS, CUSCO - 2018”**

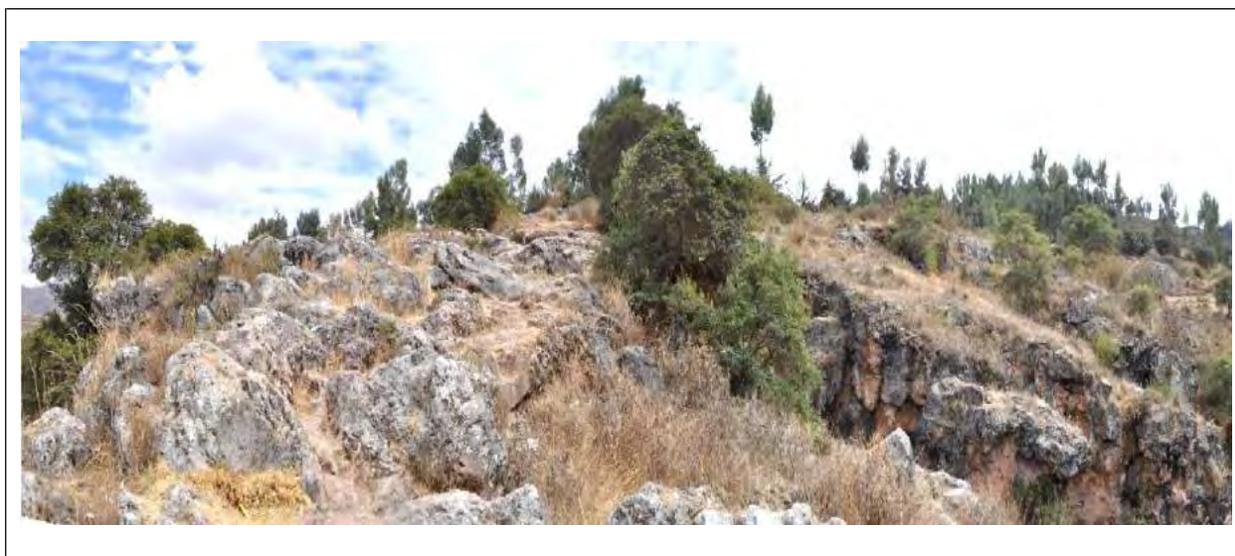
**Figura 7.** Véase la presencia de afloramiento rocoso; sector Puq'ro del Parque Arqueológico de Saqsaywaman.

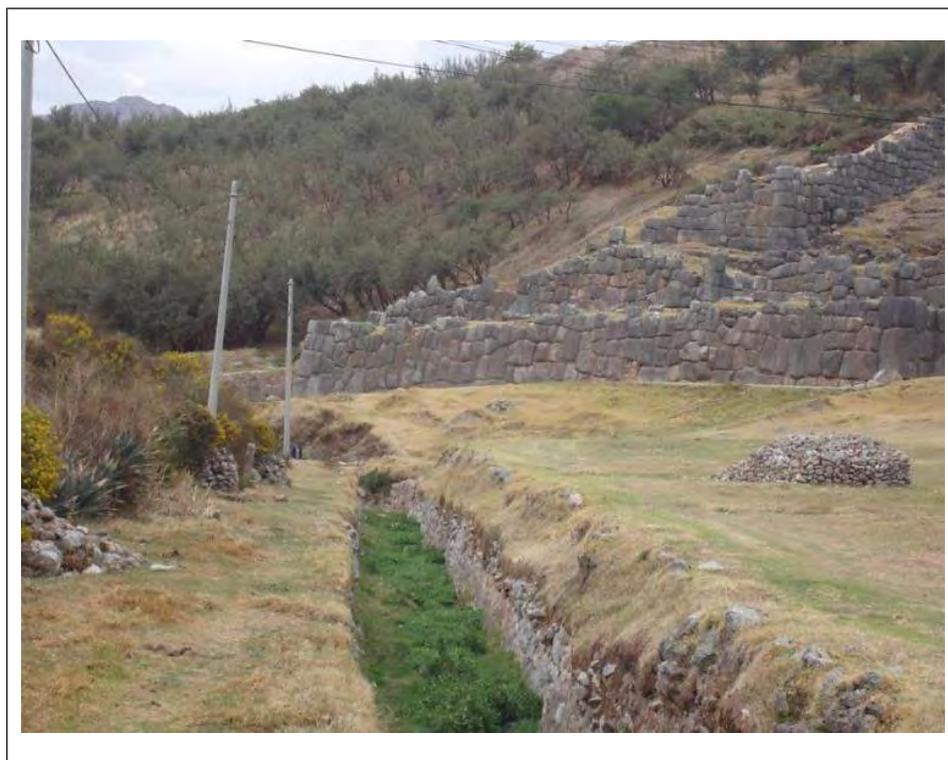
**Figura 11.** *Rio Puq'ro, contiguo al horno N° 2.*

En la época prehispánica la mayoría de estos ríos fueron encausados, cuyas aguas derivan desde las partes altas del Parque Arqueológico de Saqsaywaman; esta canalización se realizó para evitar inundaciones y deslizamientos en las quebradas y laderas próximo a los ríos, quedando como testigo secciones de muros en diferentes sectores como el rio Puq'ro (Véase figura 11).

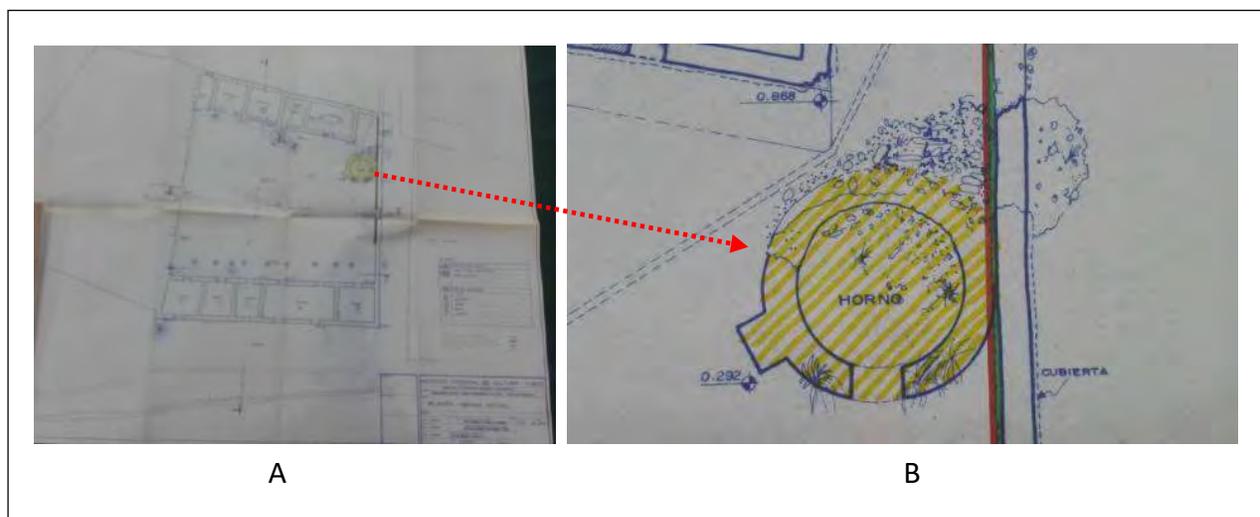
**Figura 22.** A) Plano General de La Casa Hacienda Puq'ro. B) Plano del Horno.

*“...Se ejecutaron la limpieza de terreno, eliminación de basura y elementos que habían sido agregados últimamente (hornos de quemar) que distorsionaban en el área abierta...” (p. 2)*  
(Ver figura 22).

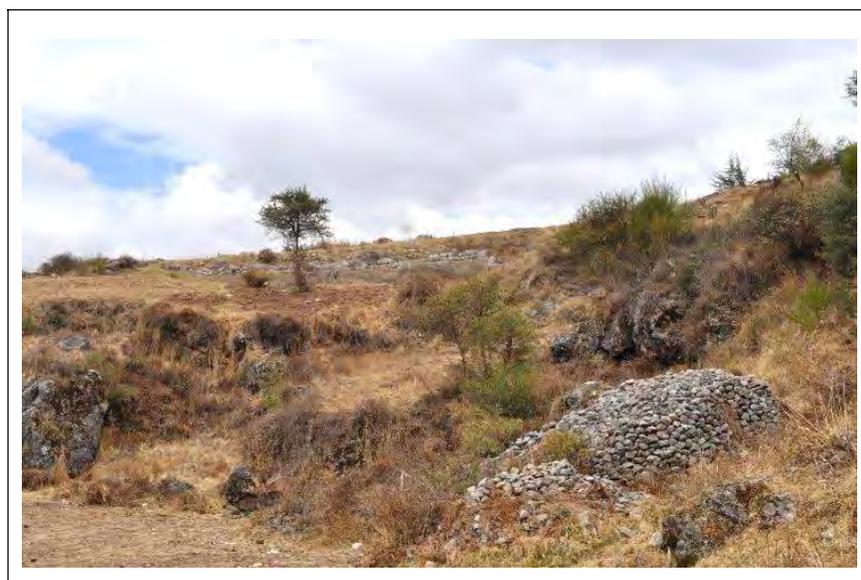
**Figura 28.** *Cumulo de material lítico próximo a los andenes del Sector Puqro.*

*Cantera*; el recurso lítico probablemente, se extrajo del afloramiento rocoso in situ, considerando su dimensión y solides, de igual forma se consideró la reutilización de los elementos líticos de los andenes del lado Oeste del sector Puq'ro, (véase figura 28); para luego ser acarreados a la cámara del horno.

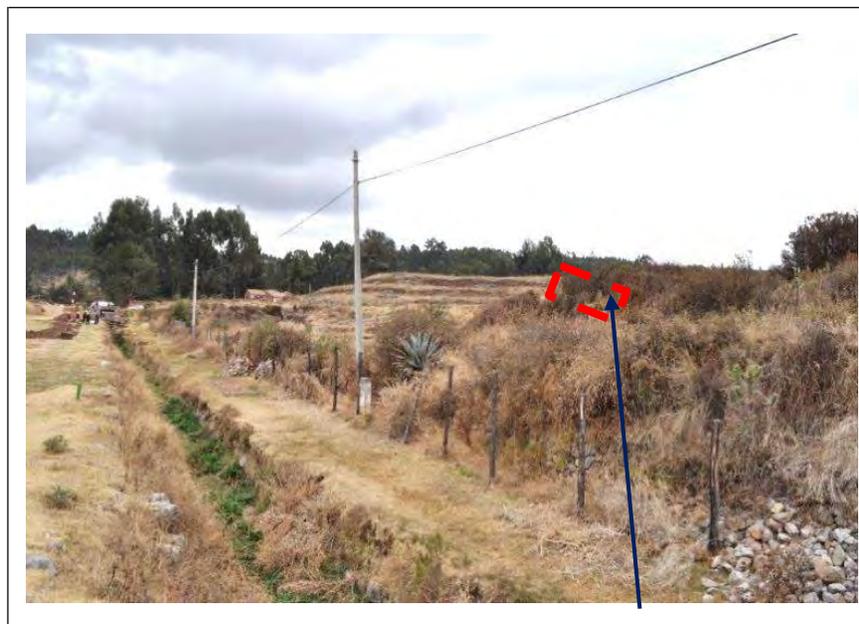
**Figura 30.** Rio Puq'ro próximo al horno de cal N° 2.

Hídrico, el riachuelo de Puq’ro se encuentra a una distancia de diez metros al lado izquierdo del horno, (véase figura 30), en la actualidad este río desciende con dirección a la ciudad del Cusco y se encuentra canalizado.

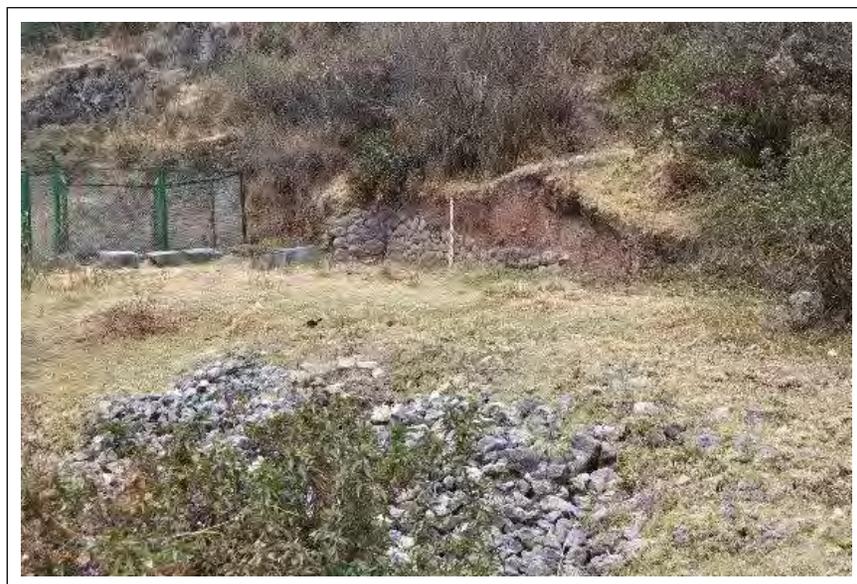
**Figura 31.** *Muro de andén*

distancia de treinta y nueve metros al lado suroeste; a media ladera de la formación geológica de roca calcaría y capas rojas en la parte superior de la colina, también se registró secciones de muros de andén (véase figura 31) que fueron construidos sobre un afloramiento rocoso de caliza, el tipo de arquitectura es poligonal almohadillado, cuyos elementos líticos son de dimensiones medianas y pequeñas, la formación geológica asciende de manera sucesiva hasta la parte superior de la colina y el horno de cal se ubica en la parte media de los andenes.

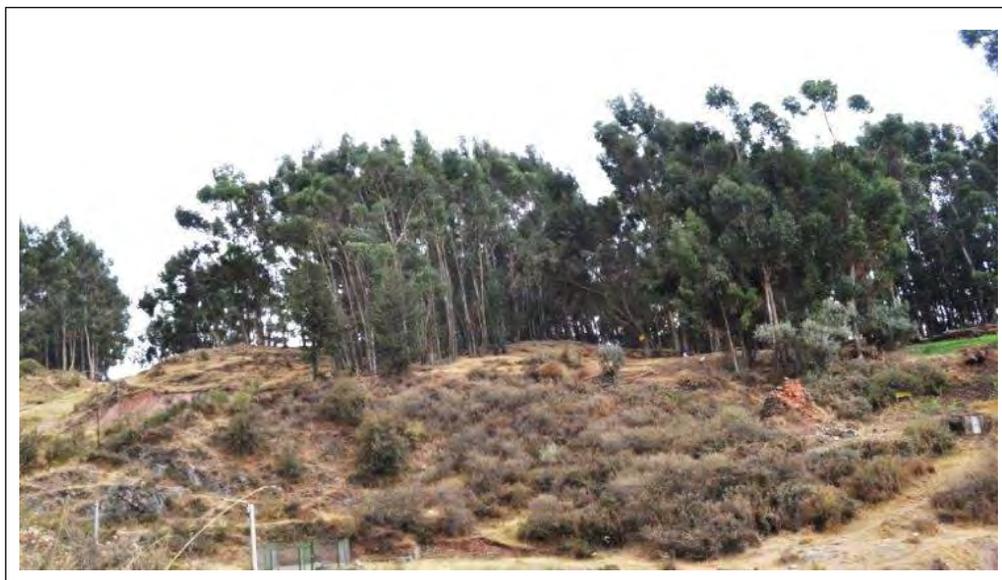
**Figura 33.** *Restos de cantera y andenerías Inka alrededor del horno N° 3*

*Cantera*, el material lítico (materia prima) posiblemente se ha extraído del afloramiento rocoso que se encuentra a una distancia de cien metros lineales al lado Norte, donde aún existen algunos resquicios de acopio de material lítico, de diferentes dimensiones de fractura irregular (véase figura 33); así mismo se observa parte de andenerías inka próximo al horno que posiblemente, estos materiales líticos fueron reutilizados para la quema y obtención de la cal. (véase figura 33).

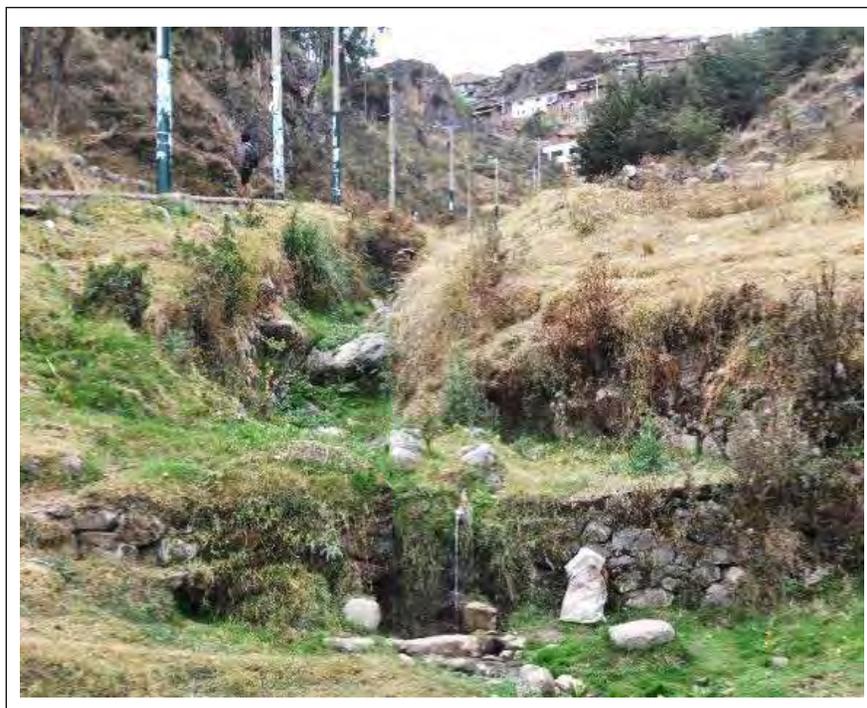
**Figura 34.** *Conducto de Agua*

*Hídrico*, el río Q'engo, se encuentra al lado norte del horno, a una distancia de cuarenta metros lineales; para mantener el cauce del recurso hídrico los prehispánicos canalizaron el río, con un aparejo rustico almohadillado en sus paredes y lajas en la solera; las aguas del riachuelo cumplieron un rol importante para la obtención de la cal en la última etapa, registrándose una fuente de agua en la parte inferior del canal (ver figura 34).

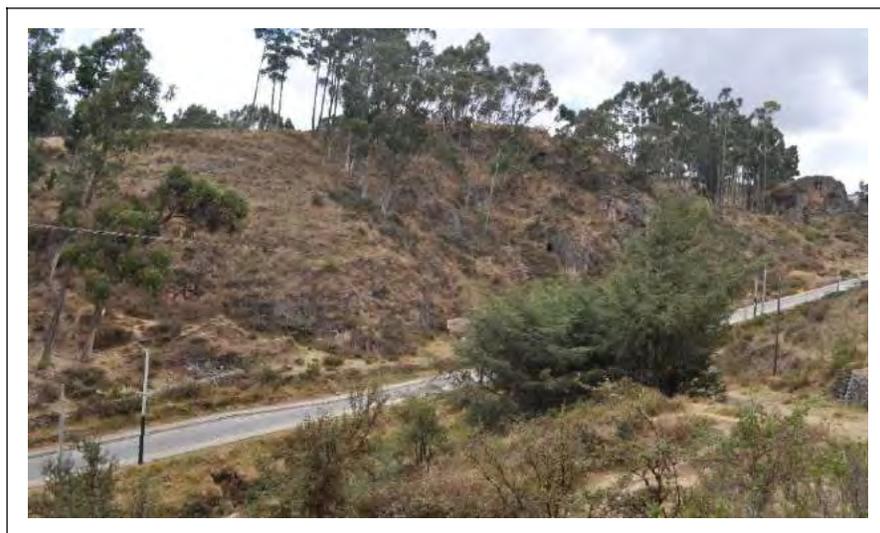
**Figura 36.** *Relación entre cantera y el Horno N° 04.*

algunos resquicios de acopio de material natural, (véase figura 36) una cantera “...requiere de piedra caliza apropiada para la fabricación de cal...” (Curbelo y Mercedes, 2011, p. 1) para luego ser trasladado al horno, para la quema de la cal.

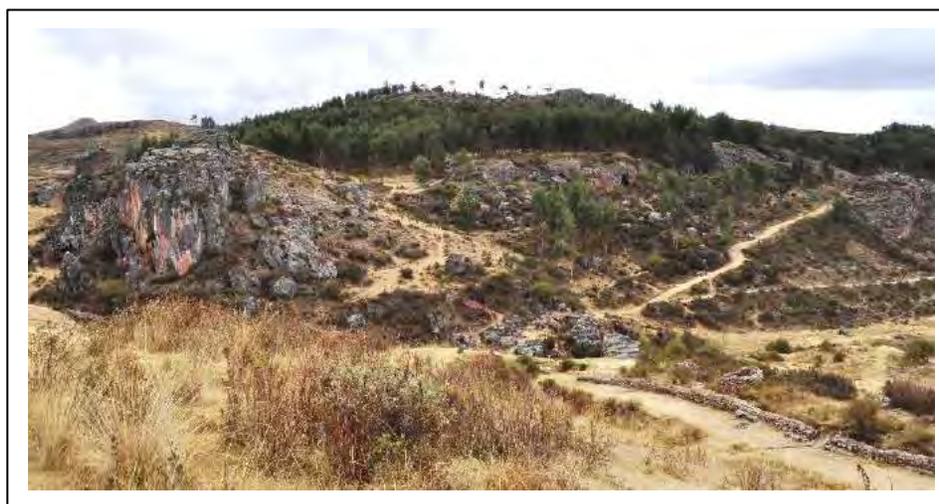
**Figura 38.** *Relación entre cantera, horno y el camino Prehispánico.*

*La Cantera*, se ubica al lado Norte, a una distancia de ciento cincuenta metros aproximadamente llamado Mantoqalla, donde existe algunos resquicios de acopio de material lítico, (véase figura 38) de distintas dimensiones de fractura irregular; así mismo se registró elementos líticos labrados de la época prehispánica, próximo al horno, que hace inferir sobre su reutilización para la construcción y obtención de la cal.

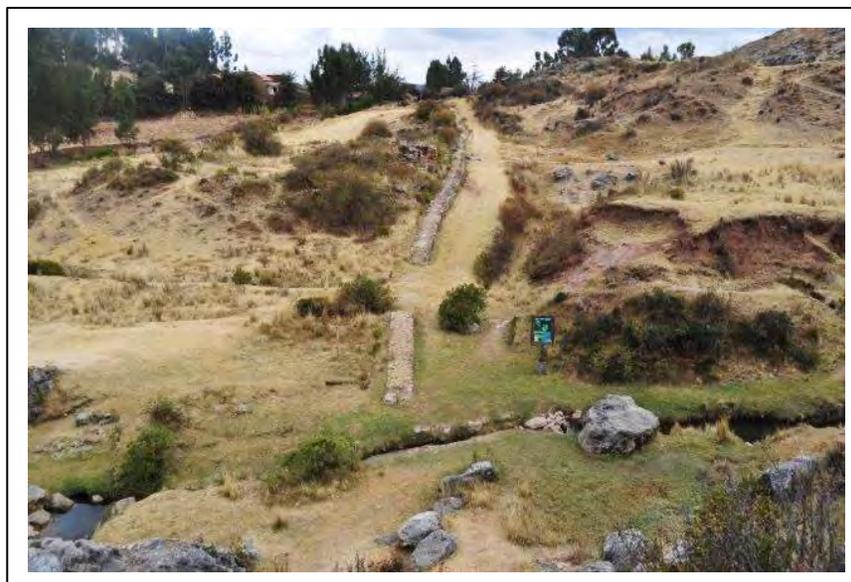
**Figura 39.** *Relación del río con el horno N° 5*

*Hídrico*, el río, que descende con dirección Noreste, se encuentra a una distancia de cuarenta metros con relación al horno N° 5 (Ver figura 39), con aguas permanentes durante el año, que permitió el apagado de la cal en la última etapa.

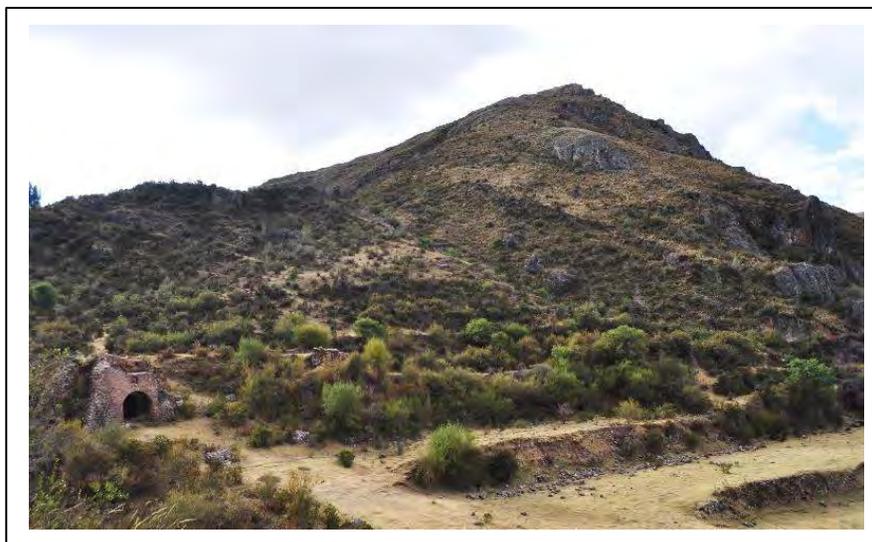
**Figura 41.** Restos de andenes prehispánico, próximo a los hornos N° 06 y 07

*Cantera*, la materia prima (caliza) se halla al lado Norte de los hornos de cal, de donde posiblemente fueron extraídos, para abastecer la demanda requerida para la quema, así mismo se registró elementos líticos de fractura irregular, conformantes a los andenes de la época prehispánica (Ver figura 41).

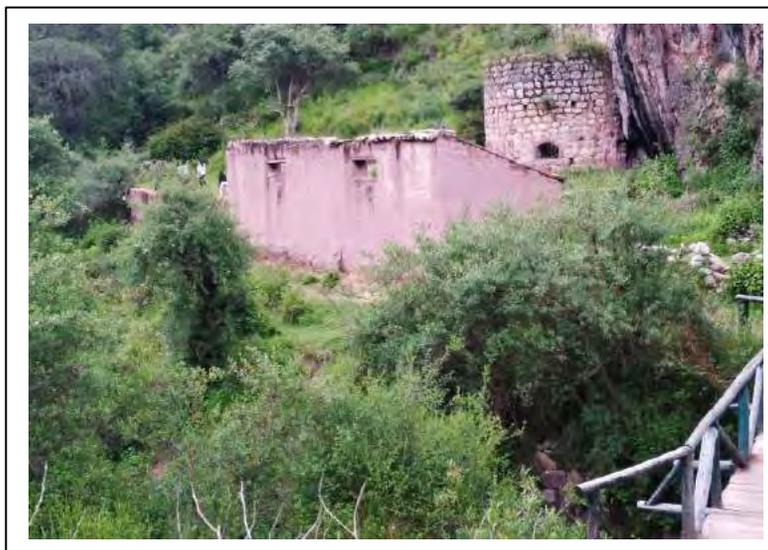
**Figura 42.** Material lítico extraído del muro de contención para la construcción del Horno N° 08.

*Hídrico*, el río Cachimayo se encuentra próximo a las estructuras de los hornos, el cual se encuentra canalizado con un aparejo rustico almohadillado que corresponde a la época Inka, posiblemente este material lítico fue extraído para la construcción de los hornos (Ver figura 42).

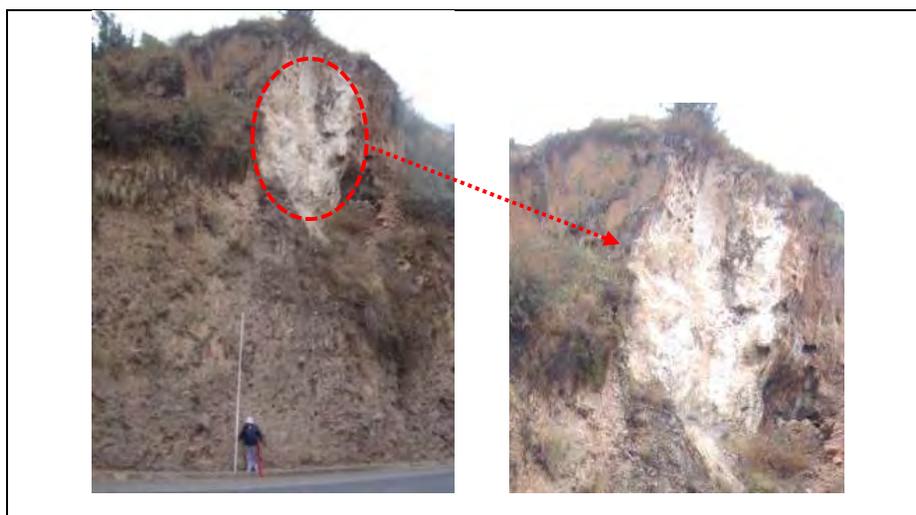
**Figura 45.** *Restos de cal en afloramiento rocoso, próximo al horno N° 3, sector La Calera.* Fuente: Propia

De igual forma, en el sector La Calera; se registró antecedentes de un horno efímero en el lado Sureste con relación al horno N° 03 (permanente) y con relación a la vía de la circunvalación se ubica al lado Este, durante la ampliación de la vía carrozable se perdió parte de la evidencia superficial, quedando como testigo restos de cal en las paredes del afloramiento rocoso caliza (Véase figura 45).

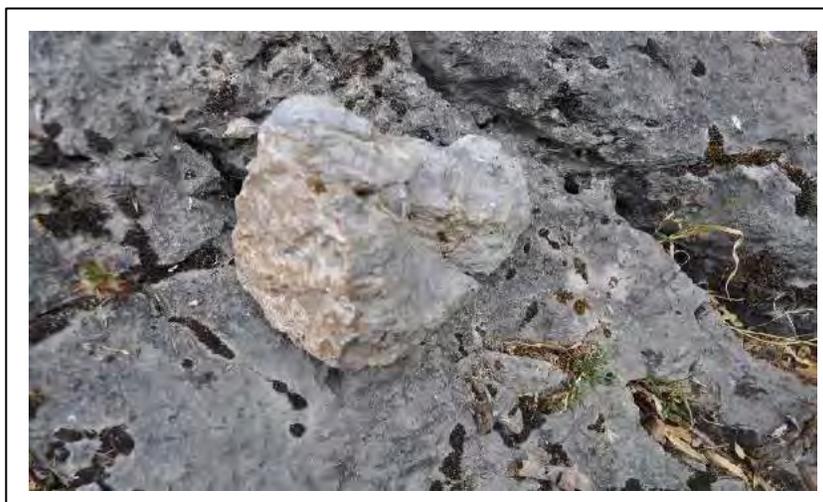
**Figura 46.** Material lítico caliza próximo al horno N° 1

1.93 m. de altura máxima. El paramento externo del horno está construido con elementos líticos de “...caliza microcristalina de tipo sedimentaria de precipitación química, de textura afanítica cubierta por precipitación de carbonato (blanco) con limonita y arcilla color gris oscuro y gris amarillento en superficie intemperizada...” (Anexo 2, Análisis Petrográfico), halladas insitu (Véase figura 46). De dimensiones medianas (0.45m. x 0.22m.), son de aparejo rustico, unidas con mortero de barro de color marrón.

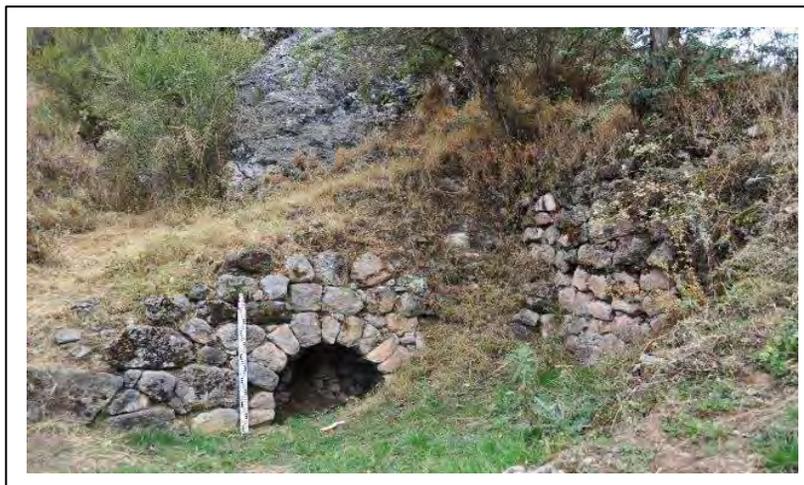
Presenta una boca de descarga, en el lado Sureste de la estructura del horno, con una longitud de 1.07 m. una altura de 0.82 m. donde sus jambas “paredes” son verticales y culmina en un arco de medio punto. (Ver figura 47).

**Figura 47.** *Boca de descarga, horno N° 1*

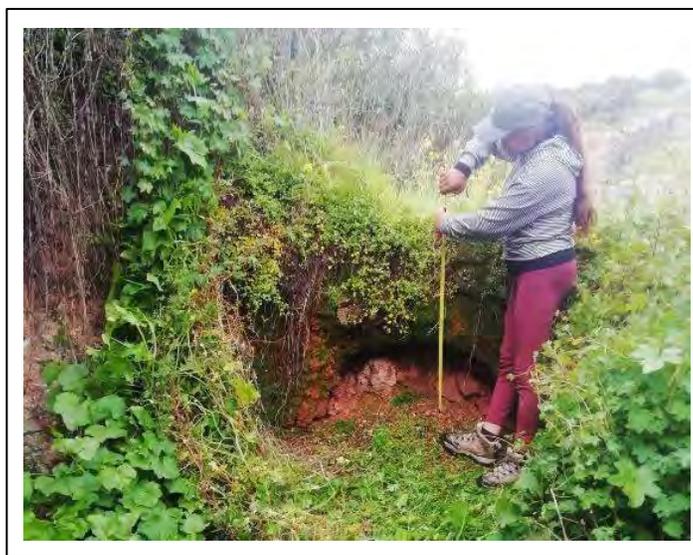
**Figura 48.** Boca de descarga Horno N° 2

Se encuentra ubicado en el Sector Puca Moqo, entre las coordenadas E 178108.261, N 8504331.558 y 3617 m.s.n.m. de planta rectangular, construido a media colina, sus dimensiones aproximadas son 5.98 m: longitud por 3.83 m: Ancho, con una altura máxima de 2.70 m. en el lado Este del horno. , y un ancho de muro de 0.70 m. los paramentos internos y externos del horno están, contruidos con elementos líticos de tipo caliza; son de aparejo simple unidos con mortero de barro y cal, gran parte de este horno se encuentra colapsada en el lado Oeste. Muestra una boca de descarga, en el lado Suroeste del horno, con una longitud de 0.78 m. y una altura de 0.46 m. donde sus jambas “paredes” son verticales y culmina en un arco de medio punto, actualmente se halla sellada con restos de material lítico (Ver figura 48).

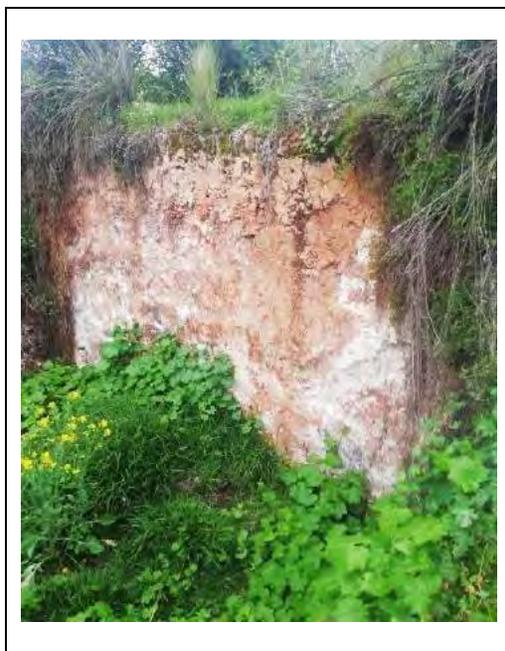
**Figura 49.** *Restos de cal, en la cámara interna del Horno*

El interior cuerpo “cámara interna” del horno presenta un revoque de arcilla color marrón y restos de cal, situado en el lado Este de la estructura (Ver figura 49). Actualmente este horno se encuentra en mal estado de conservación, por el crecimiento de vegetación en la zona.

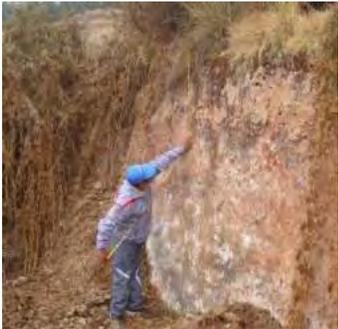
1.- FORMA DE PLANTA				2.- MURO			
<b>Forma:</b>	Rectangular			<b>Altura:</b>	Interior: 2.70 m.		Exterior: -
<b>Dimensión</b>	<b>Largo:</b>	Ancho:		<b>Inclinación:</b>	Interior: -		Exterior: -

5.98 m.	3.83 m.					
<b>Tipo de aparejo:</b>	Rustico			<b>Ancho de Muro:</b>	0.70 m.	<b>Hilera:</b>	Dos
3.- BOCA DE CARGA				4.- BOCA DE DESCARGA			
<b>1.- Orientación:</b>	<b>3.- Ancho de dintel:</b>			<b>1.- Orientación:</b>	SW	<b>3.- Ancho:</b>	0.78 m
<b>2.- Ancho</b>	<b>4.- Ancho de umbral:</b>			<b>2.- Forma</b>	Arco de medio punto	<b>4.- Altura:</b>	0.46 m.
<b>4.- INTERIOR CUERPO:</b> presenta un revoque de arcilla y restos de cal.				<b>5.- PISO DE HORNO:</b> se encuentra lleno de vegetación arbustiva

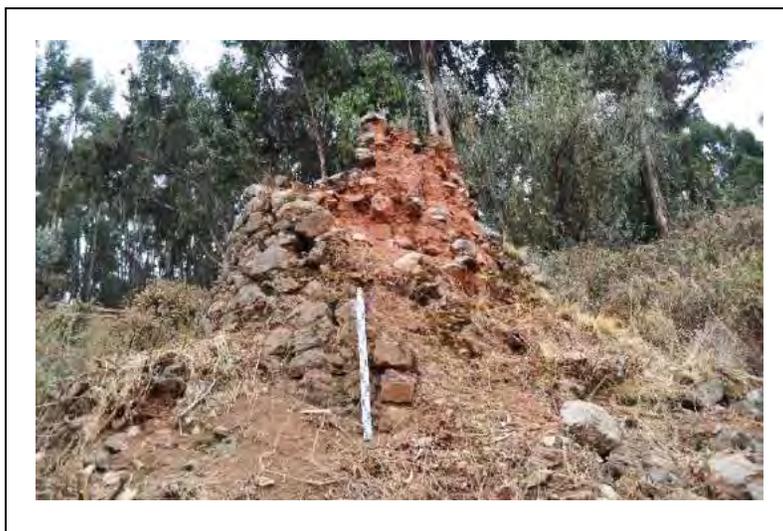
**Figura 51.** *Horno N° 03*

Presenta aparejo rustico, unidos con mortero de barro y arcilla de color marrón rojizo (ver figura 51). En la parte Norte del horno presenta un muro de contención adherido al muro del horno que hacía la función de soporte de la estructura al momento de la quema.

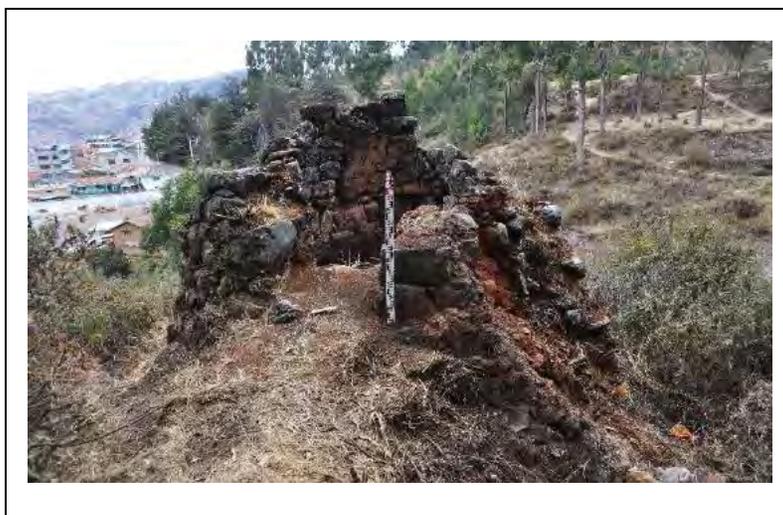
**Figura 52.** *Boca de carga del horno N° 03*

La boca de carga, se encuentra al lado Sureste de la estructura, en la parte superior del horno a una altura de 2.86 m. desde la parte interna del horno; con un ancho de 0.85m., una altura de 0.20 m. de la superficie y un acceso 0.90 m hacia la cámara interna del horno (Ver figura 52); se construyó aprovechando la topografía del terreno para minimizar la diferencia de altura entre la superficie y la boca de carga para facilitar su acceso al interior del horno.

Al lado Noreste y Noroeste, presenta dos bocas de descarga; a primera con ancho de 0.50 m. y una altura de 0.23 m. desde el piso del horno; y la segunda con un ancho de 0.56 m. y una altura de 0.27 m. desde el nivel de piso, ambos se encuentran semisoterrados; cumpliendo doble función, primero para colocar la combustión hacia el interior del horno y segundo para extraer restos de ceniza de la combustión, así como elementos líticos producto de la cocción; actualmente

estas boca de descarga se hallan soterrados por la parte externa, solo se puede evidenciar en la parte interna (cámara del horno). (Ver figura 52)

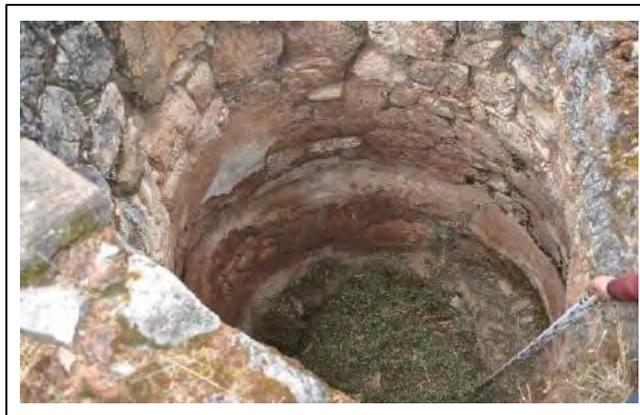
**Figura 53.** *Cámara interna de horno N° 3, con restos de revoque.*

El Interior Cuerpo presenta un revoque de arcilla color rojizo (por estar expuesta a altas temperaturas), mezclado con paja y grava con un espesor de 0.05 m. las paredes internas del área de quema del horno presentan forma cóncavo-convexa, estando su diámetro más ancho en la parte inferior (2.00 m.) media (2.47 m.) y disminuyendo hacia la boca de carga (1.87 m.). Esta forma de construcción servía para distribuir mejor el calor en su interior. Se identificó la doble función del enlucido, siendo el primero, ornamental como parte del acabado arquitectónico y el segundo, como parte de la función de mantener la temperatura herméticamente para la buena cocción de la cal (véase figura 53).

Se consideró la base de la cámara del horno o piso de horno, donde descansa la arquitectura del horno, tiene un diámetro de 1.94 m. presenta un piso de superficie irregular con un desnivel hacia la ubicación de la boca de descarga; se registró un murete o banquetta adosado a la pared interna del horno con una altura de 0.37 m. y un ancho de 0.38 m.

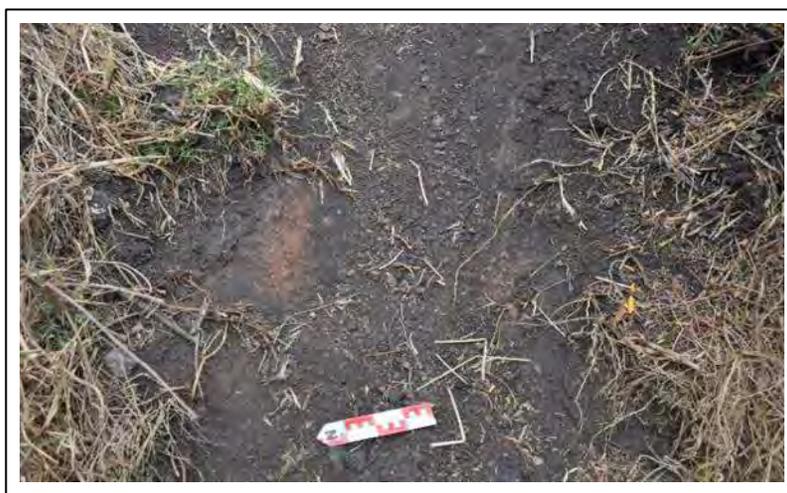
**Figura 54.** *Restos de material orgánico y tierra de color negro, próximo al Horno N° 3*

El terraplén de acceso a la boca de carga, se construyó aprovechando la topografía del terreno para minimizar la diferencia de altura en el acceso a la boca de carga, rellenándose a modo de un talud, orientado de Sureste-Suroeste y ubicado en la parte opuesta de las bocas de descarga. Frente de la estructura, se registró tierra con restos de material orgánico color negro (ceniza) a unos 2.00 m. posiblemente esta tierra provenga del horno (Ver figura 54). Actualmente este horno, se encuentra en un mal estado de conservación por crecimiento de vegetación y otros agentes climáticos, fundamentalmente la lluvia que penetra por la boca de carga.

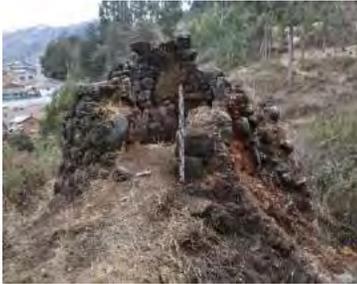
1.- FORMA DE PLANTA				2.- MURO			
Forma:		Semicircular		Altura:		Interior: 4.50 m. Exterior: 4.70 m.	
Diámetro:		Interior:	Exterior:	Inclinación:		Interior: - Exterior: -

2.50 m.	4.29m.				
Tipo de aparejo:		Rustico		Ancho de Muro:		1.10 m.	Hilera: Dos
3.- BOCA DE CARGA				4.- BOCA DE DESCARGA (02)			
1.-Orientación:		SE	3.- Ancho:		0.85 m.	1.- Orientación:	
						1° NE 2° NW

Bueno		Malo		En riesgo		Intervenido	
Tipo de Daño:							
Perdida de nivel		Perdida de litos		X	Colapsamiento parcial		X
Agentes de Deterioro:							
Naturales:	Crecimiento de la vegetación herbácea propia de la zona						
Antrópicos:	Abandono y botadero de basura.						
Elaborado: M. Nuñez y W. Taipe				Fecha de Registro: 05-10-18

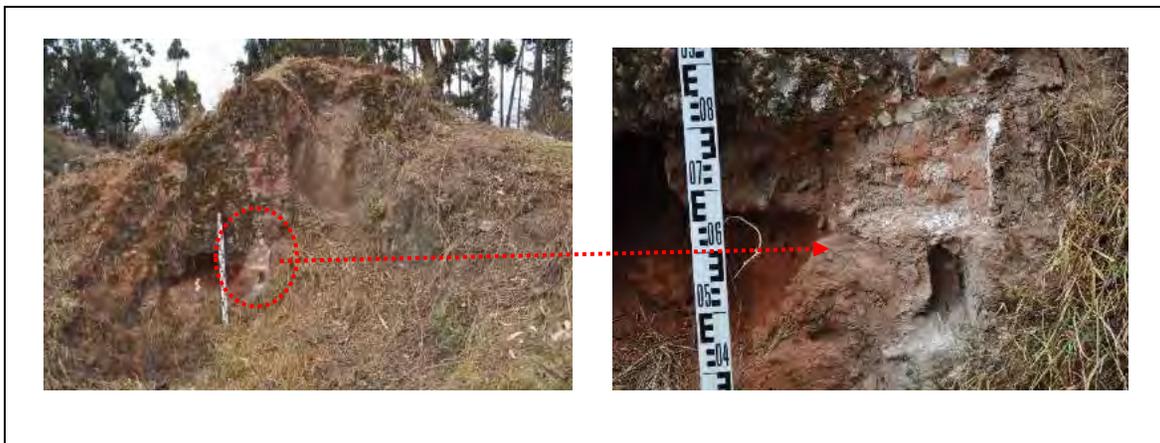
**Figura 56.** *Cámara interna del horno con restos de cal.*

La parte interna del horno, presenta revoque color rojizo, por estar expuesta a temperaturas elevadas; también se observa restos de cal adheridas al muro (véase figura 56).

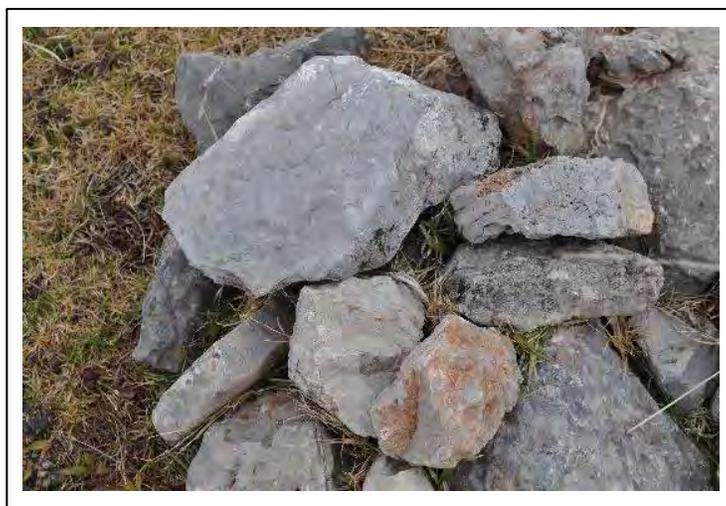
**Figura 57.** Material lítico caliza, próximo al Horno N° 5

Ubicado en el Sector Templo de la Luna “Amaru Markawasi”, entre las coordenadas E 179147.390, N 8505052.565 y 3641 m.s.n.m. corresponde a un horno de planta semicircular, edificado en una superficie llana. Tiene un diámetro de 1.68 m. una altura máxima de 1.95 m. y un ancho de muro de 0.87 m. el elemento lítico, empleado para la edificación del horno es la caliza (Véase figura 57) “...de tipo sedimentaria de precipitación química de color gris oscuro, gris claro y gris amarillento en superficie intemperizada...” (Anexo 2, Análisis Petrográfico). Los paramentos internos y externos del horno están, construidos con elementos líticos posiblemente reutilizados que corresponden a la época prehispánica de tipo caliza. Presenta aparejo rustico, unido con mortero de barro y arcilla.

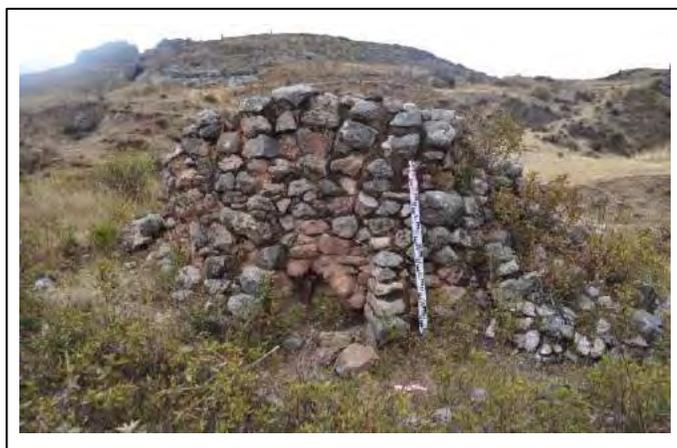
**Figura 58.** Boca de Descarga del lado Noreste, horno N° 5.

Muestra dos bocas de descarga, uno ubicado al lado Noreste, con un ancho de 0.80 m., una altura de 0.55 m. y una entrada de 1.30 m., hacia la cámara interna; y la otra ubicada en la parte Sureste, un ancho de 0.82 m., con una altura de 0.51 m. y 1.20 m. hacia el interior del horno; sus jambas “paredes” de ambas bocas de carga son verticales y culmina en un arco de medio punto

(Ver figura 58), sirviendo en un primer momento para realizar la combustión de la leña, hasta lograr la cocción de la cal en un tiempo promedio de 72 horas continuas. La segunda función se proporcionó después de la cocción, donde empieza la descarga de los elementos líticos coccionados y limpieza de carbón.

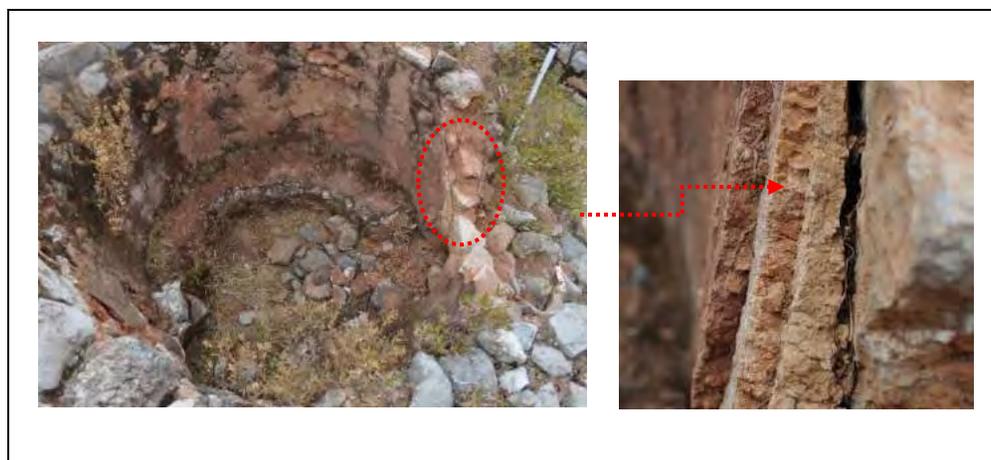
**Figura 59.** Revoque de tres capas diferentes, Horno N° 5

El muro interno del horno presenta tres capas de revoque adheridas al paramento (Véase figura 59).

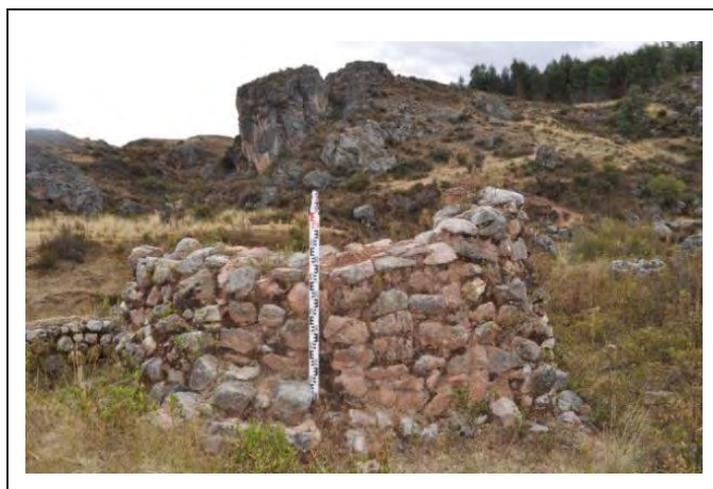
**Figura 61.** *Contrafuertes o paravientos, adosados al muro exterior del horno N° 5*

Presenta dos contrafuertes o paravientos adosadas al horno orientado de NE - SE (ver figura 61), cumplían la función de soporte de la estructura del horno, al momento de la cocción soportando la carga de la quema. Ambas se encuentran adosadas al cuerpo del horno, presentando mayor ancho en su base 1.80 m. y parte media 1.50 m. Así mismo servía como acceso (escalinata) a la parte superior del horno (boca de carga) y colocar material lítico en su interior.

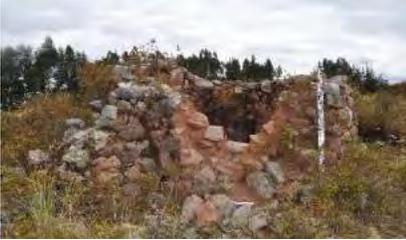
<b>I.- ELEMENTOS CONSTRUCTIVOS DE LOS HORNOS DE CAL</b>							
<b>1.- FORMA DE PLANTA</b>				<b>2.- MURO</b>			
Forma:		Semicircular		Altura:		Interior: 1.35 m.	Exterior: 1.95 m.
Diámetro:		Interior:	Exterior:	Inclinación:		Interior: -	Exterior: -

1.68 m	3.50 m.				
Tipo de aparejo:		Rustico		Ancho de Muro:		0.87 m.	Hilera:
							Dos
<b>3.- BOCA DE CARGA</b>				<b>4.- BOCA DE DESCARGA (2)</b>			
1.-Orientación:		NW - SE	3.- Ancho de dintel:	1.- Orientación:		1° NE	Anc ho:
						1° SW	Altura:

-	
<b>IV. ESTADO DE CONSERVACIÓN</b>							
Muy bueno		-	Regular		X	Muy malo	
						-	
Bueno		-	Malo		-	En riesgo	
						-	
Tipo de Daño:							
Pérdida de nivel		-	Pérdida de litos		X	Colapsamiento parcial	
						X	
						Colapsamiento total

-	
Agentes de Deterioro:							
Naturales:		Crecimiento de vegetación herbácea propia de la zona en el interior y exterior del horno					
Antrópicos:							
Elaborado: M. Nuñez y W. Taipe				Fecha de Registro: 05-10-18

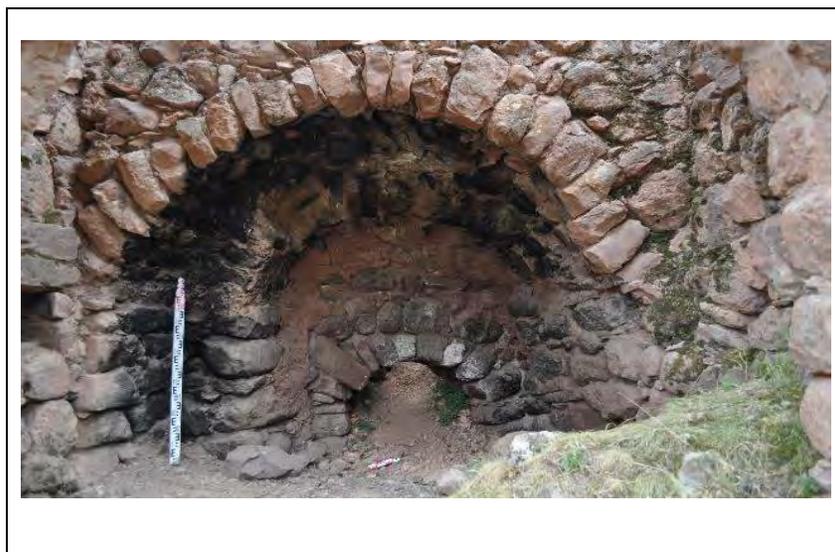
**Figura 62.** Acceso a la boca de descarga en el lado Sureste, horno N° 6  
Fuente: Propia.

Se encuentra ubicado en el Sector Kallachaca, entre las coordenadas UTM. E179996.719, N8504801.001 y 3516 msnm. Construido próximo al camino prehispánico, que se dirige al Sitio Arqueológico de Inquiltambo; de planta semicircular, con un diámetro de 3.70 m., una altura máxima de 7.70 m., un ancho de muro de 1.70 m. y una inclinación de 0.12 m hacia el interior, totalmente abierta por su parte superior. Los paramentos internos y externos del horno presentan aparejo rustico, de elementos líticos caliza “...de tipo sedimentaria de precipitación química de color gris oscuro, gris claro y gris amarillento en superficie intemperizada...” (Anexo 2, Análisis Petrográfico); de distintas dimensiones grandes (0.55 m. por 0.35 m.), medianos (0.30 m. por 0.20 m.) y pequeños (0.19 m. por 0.08). Generalmente irregular unidos con mortero de tierra arcillosa, en el núcleo del muro existe un relleno de piedras menudas. Muestra una boca de carga, en la parte superior al lado Noreste de la estructura. Presenta dos bocas de descarga, uno ubicado al lado Sureste y el otro al Suroeste con respecto al horno; la boca de descarga del lado Sureste presenta tres arcos de medio punto de diferentes dimensiones (ver figura 62), el primer arco de medio punto se ubica próximo a la cámara interna del horno, posee un ancho de 0.60 m. y una altura de 0.68 m., el segundo arco de medio punto se ubica adyacente al primer arco tiene un ancho 1.68 m. y una altura de 2.06 m., así mismo el tercer arco se ubica próximo al segundo arco con un ancho de 2.00 m. y un altura de 2.36 m. de igual forma, delante de esta boca de descarga se observa un espacio que posiblemente en algún momento debió estar cubierto, esta construcción es de forma rectangular adosada a la cámara circular del horno, presenta vano de acceso de arco de medio punto con un ancho de 2.60 m. y una altura de 4.25 m., muestra una ventana a una elevación de 3.50 m. desde la superficie esta ventana tiene un ancho de 0.75 m. y una altura de 0.75 m., parte interna de esta estructura presenta un nicho y una hornacina orientados de Este a Oeste a una altura

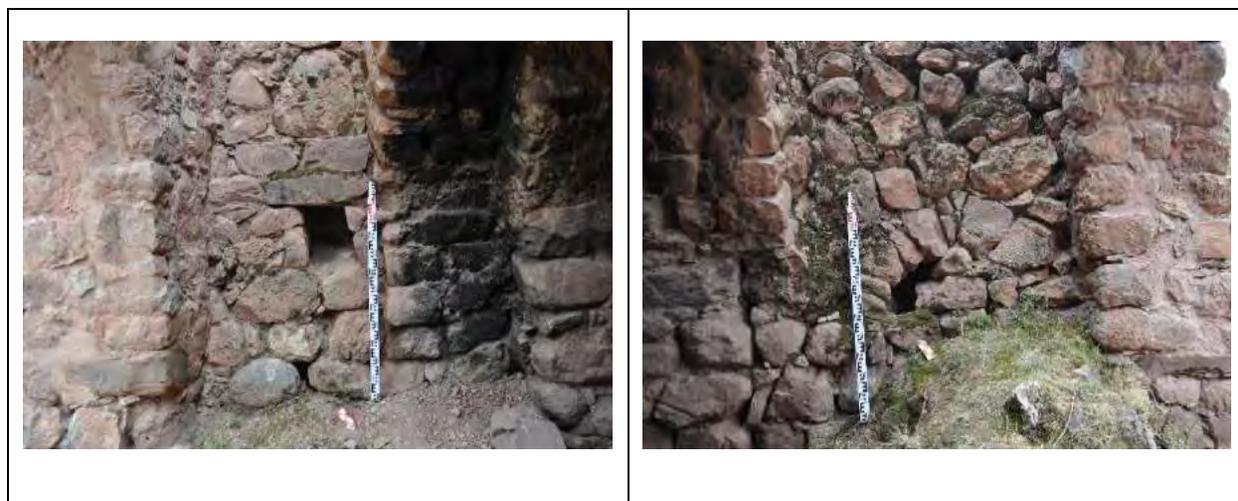
de 0.75 m. y 0.65 m. respectivamente y con medidas de 0.50 m. ancho x 0.30 m. altura respectivamente (ver figura 63 y 64). Esta estructura posiblemente sirvió como depósito de algún material como leña (combustible) o lugar donde se depositaba la piedra caliza una vez quemada.

**Figura 63.** Nicho  
Fuente: Propia.

**Figura 64.** Hornacina  
Fuente: Propia.

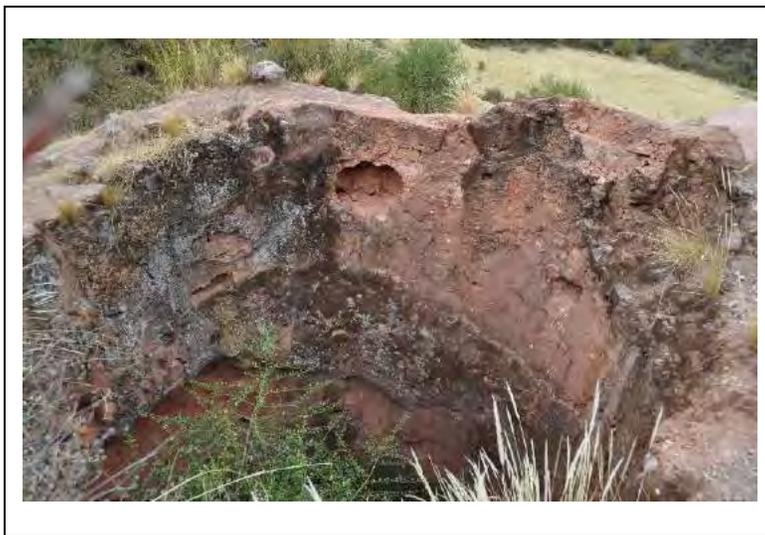
**Figura 65.** *Revoque de diferentes capas*

La otra boca de descarga del lado Suroeste, presenta tres arcos de medio punto, de diferentes dimensiones, el primer arco de medio punto se ubica contiguo a la cámara interna del horno, con un ancho de 0.79 m. y una altura de 0.74 m., el segundo arco de medio punto se ubica adyacente al primer arco tiene un ancho 0.95 m. y una altura de 1.52 m., así mismo el tercer arco se ubica próximo al segundo arco y el muro externo del horno, con un ancho de 1.64 m. y un altura de 2.28 m. esta boca de descarga tiene una profundidad de 3.45 m, hacia la cámara interna del horno. El Interior Cuerpo, del horno es de forma cilíndrica construido con elementos líticos, unidos con mortero de barro de color rojizo “arcilla” que hasta la fecha permite su adhesión del muro, presenta un revoque de cuatro capas. (Véase figura 65).

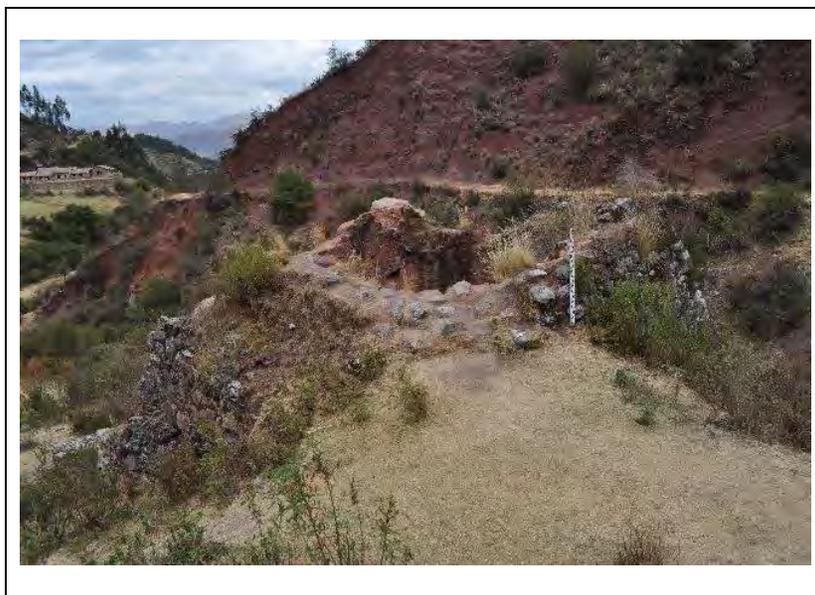
**Figura 67.** *Terraplén de acceso a la boca de carga*

Presenta un terraplén de acceso a la boca de carga, en el lado Norte, se construyó aprovechando la topografía del terreno para minimizar la diferencia de altura para el acceso a la parte superior rellenándose a manera de talud (véase figura 67). Ubicado en la parte opuesta de la boca de descarga.

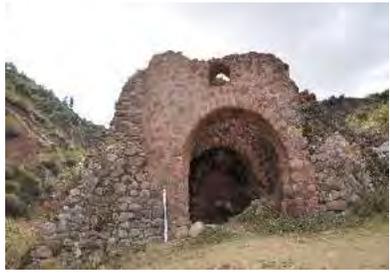
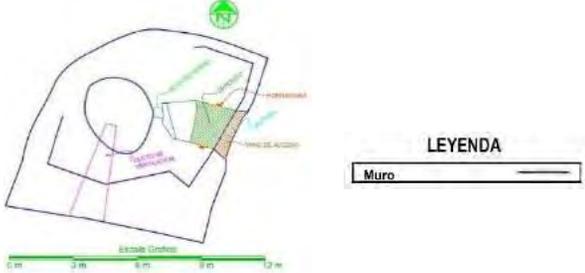
1.- FORMA DE PLANTA				2.- MURO			
Forma:		Semicircular		Altura:		Interior: 6.28 m.	Exterior: 7.50 m.
Diámetro:		Interior:	Exterior:	Inclinación:		Interior: -	Exterior: -

3.70 m	7.10 m.				
Tipo de aparejo:		Rustico		Ancho de Muro:		1.70 m.	Hilera:
							D o s
3.- BOCA DE CARGA				4.- BOCA DE DESCARGA			
1.- Orientación:		NW	3.- Ancho de dintel:			1° Ancho:	0.60 m.
						Altura:	0.68 m.

-	
<b>IV. ESTADO DE CONSERVACIÓN</b>							
Muy bueno		-	Regular		X	Muy malo	
						-	
Bueno		-	Malo		-	En riesgo	
						-	
Tipo de Daño:							
Perdida de nivel		-	Perdida de litos		X	Colapsamiento parcial

-	
						Colapsamiento total	
						-	
Agentes de Deterioro:							
Naturales:		Crecimiento de vegetación herbácea propia de la zona alrededor del horno					
Antrópicos:							
Elaborado: M. Nuñez y W. Taipe				Fecha de Registro: 05-10-18

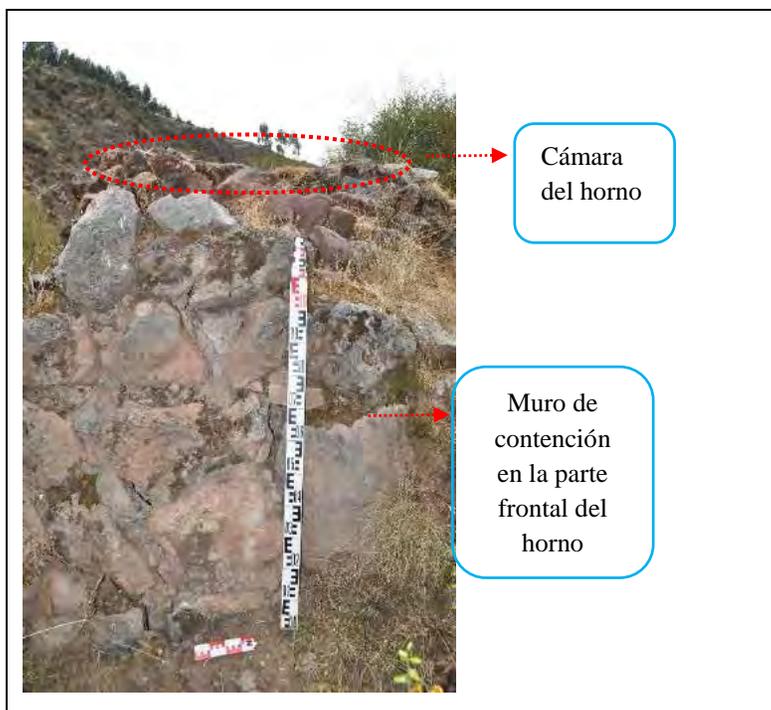
**Figura 68.** *Parte del muro de contención del horno N° 07*

Se encuentra ubicado en el Sector Kallachaca, al lado derecho del horno N° 6, entre las coordenadas UTM. E 179996.719, N 8504801.001 y una altitud de 3516 m.s.n.m. de planta semicircular, con un diámetro de 1.92 m., una altura máxima de 2.30 m., un ancho de muro de 0.97 m., totalmente abierta por su parte superior. Los paramentos internos y externos del horno presentan aparejo rustico, de elementos líticos caliza "...microcristalina de textura Afanítica cubierta de calcita-limonita-arcilla de precipitación posterior y escasas venillas de calcita (Blancas). De tipo Sedimentaria, precipitación química color gris oscuro y gris claro a verde amarillento en superficie intemperizada..." (Anexo 4, Análisis Petrográfico) de diferentes dimensiones medianos (0.30 m. por 0.20 m.) y pequeños (0.19 m. por 0.08); unidos con mortero de tierra arcillosa de color marrón. Presenta un muro de contención adosada a la cámara del horno, con un ancho de 1.10 m. por una altura de 1.59 m. a modo de contrafuerte para el soporte de la pesada estructura en el momento de la quema (ver figura 68), presentando mayor ancho en su base y parte media.

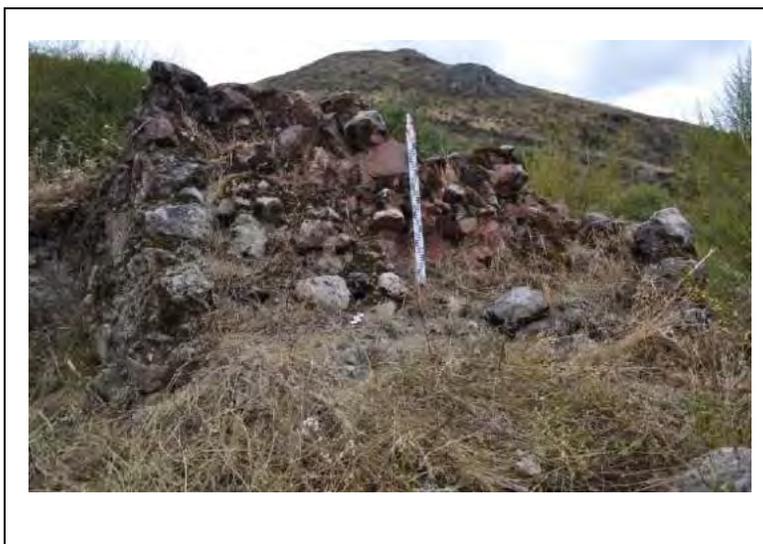
**Figura 70.** *Horno de planta semicircular colapsada.*

Por el estado de conservación que presenta el horno no se logró identificar las características constructivas, tanto en la parte externa como interna, debido a que esta se encuentra colapsado en un 75 % aproximadamente. (Ver figura 70)

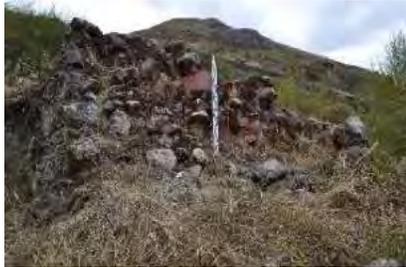
1.- FORMA DE PLANTA				2.- MURO			
Forma:	Semicircular			Altura:	Interior: 1.69 m	Exterior: 2.30 m.	
Diámetro:	Interior:	Exterior:		Inclinación:	Interior: -	Exterior: -

1.92 m	3.86m.			0.97 m.	Hilera:	D os
Tipo de aparejo:	Rustico			Ancho de Muro:			
3.- BOCA DE CARGA				4.- BOCA DE DESCARGA			
1.-Orientación:	NW	3.- Ancho de dintel:		1.- Orientación:	-	3.- Ancho:	-
