**UNIVERSIDAD NACIONAL DE SAN ANTONIO ABAD DEL  
CUSCO FACULTAD DE DERECHO Y CIENCIAS SOCIALES  
ESCUELA PROFESIONAL DE ARQUEOLOGÍA**

**“ESTUDIO ARQUEOLÓGICO COLONIAL DE LOS HORNOS DE CAL: CASO  
SAQSAYWAMAN Y SALINERAS, CUSCO - 2018”**

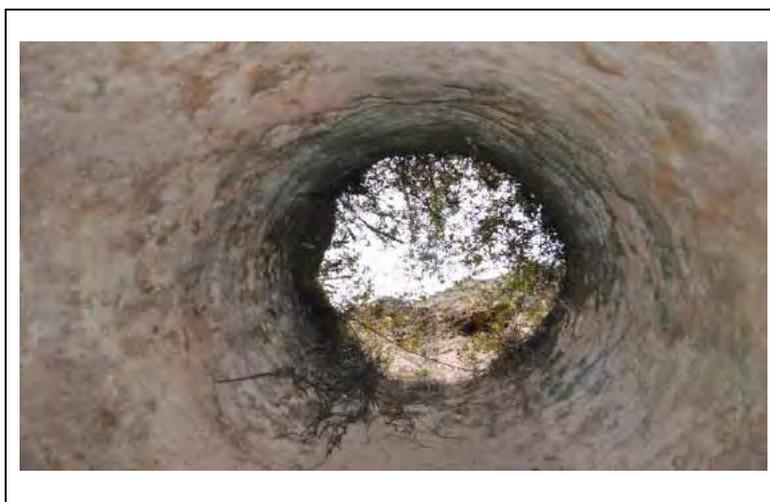
**Figura 72.** *Cámara interna del horno, vista desde la parte inferior.*

El Interior Cuerpo, presenta un enlucido con un espesor de 0.06 m. (Véase figura 72). Al momento de la descripción arquitectónica se identificó la doble funcionalidad del enlucido de la cámara interior; siendo el primero ornamental como parte de la arquitectura y el segundo como para mantener la temperatura, al momento de la cocción de la cal.

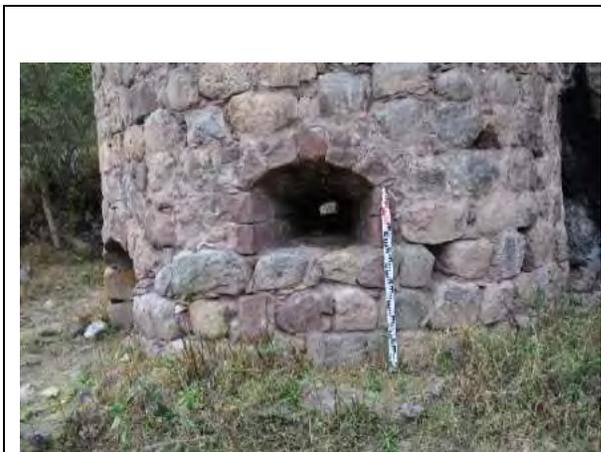
**Figura 74.** *Ducto de ventilación horno N° 8*  
Fuente: Propia.

Presenta cuatro ductos de ventilación a una altura de 0.70 m. desde la superficie alrededor del horno, con dimensiones de 0.77 m x 0.61 m., 0.91 m. x 0.62 m., 0.81 m. x 0.62 m. y 0.82 m x 0.61 m. empezando del lado izquierdo respectivamente alrededor del horno con una profundidad de 2.00 m. hacia la cámara interna del horno (Ver figura 74). También se observan once nichos a una altura de 2.70 con medidas de 0.20 m x 0.19 m. alrededor del muro externo del horno (Véase figura 75). Por su ubicación probablemente cumplió la función de soporte para acceder a la parte superior del horno.

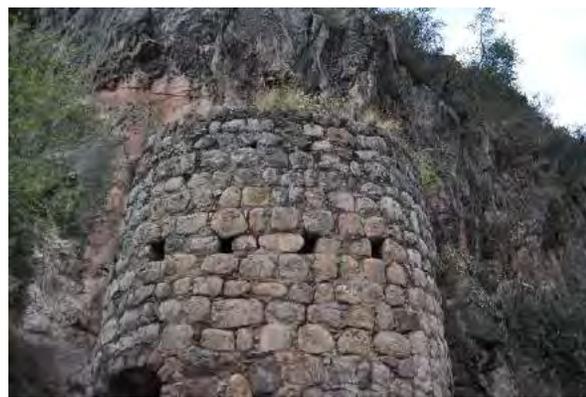
**Figura 75.** *Nichos externos alrededor del horno N° 08*  
Fuente: Propia.

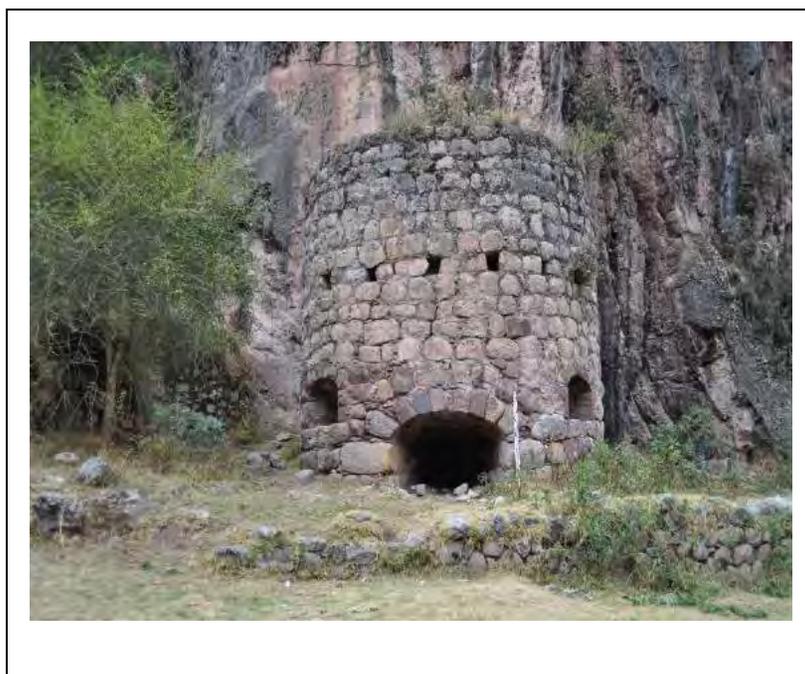
**Figura 76.** *Horno de planta Circular*  
Fuente: Propia.

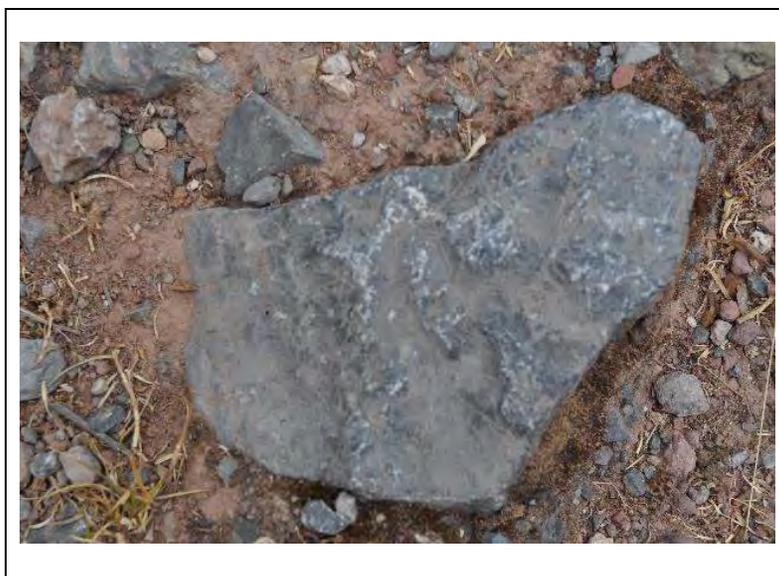
**Figura 77.** *Material lítico caliza próximo al horno N° 09*

Se encuentra a una distancia de unos 30 metros del horno N° 8. Con coordenadas UTM. E 180360.435, N 8504457.253 y una altitud de 3473 m.s.n.m. de planta semicircular, con un diámetro de 2.55 m., una altura máxima de 3.13 m., un ancho de muro de 1.02 m., y una inclinación de 0.10 m. totalmente abierta por su parte superior. Los paramentos internos y externos del horno presentan aparejo rustico, de elementos líticos caliza, de distintas dimensiones, medianos de (0.32 x 21 m.) y pequeñas de (0.18 x 0.11 m.) de color gris oscuro. (Véase figura 77). Unidos con mortero de tierra arcillosa.

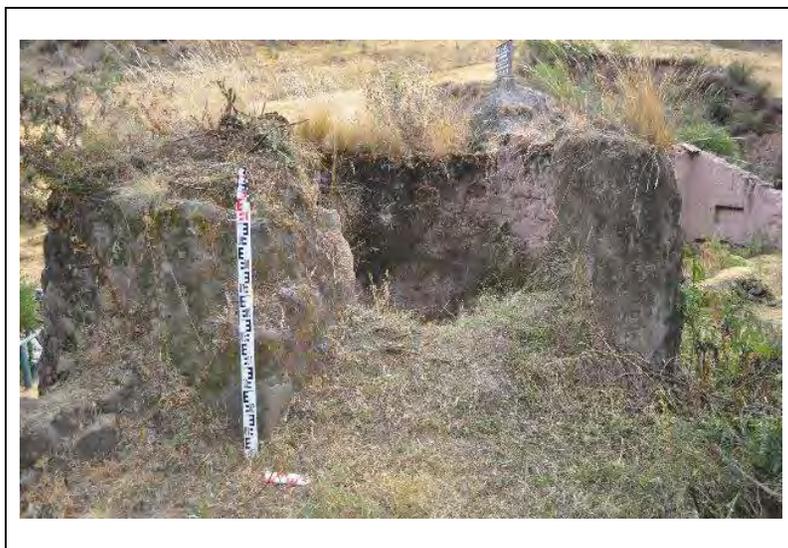
Presenta una boca de carga, al lado Sureste, a una altura de 0.25 m. desde la superficie con un ancho de 0.84 m. y un acceso de 0.80 m. hacia la cámara interna del horno (ver figura 78) así mismo se observa un relleno de tierra a modo de terraplén para el acceso al horno por la parte superior y colocar material lítico en la cámara interna.

**Figura 78.** *Horno N° 9, Boca de carga*

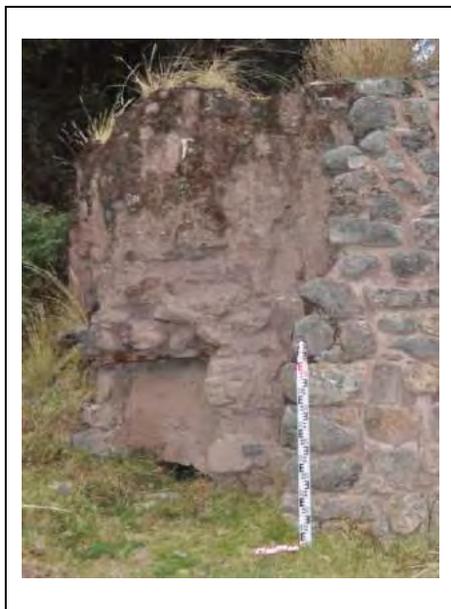
Las dos bocas de descarga se encuentran al lado Noroeste y Suroeste con relación al horno, para la alimentación del fuego, la primera boca de descarga tiene un con ancho de 1.10 m. y una altura de 1.00 m. donde sus jambas “paredes” son verticales y culmina en un arco de medio punto, así mismo en la parte superior presenta dintel<sup>3</sup> de madera a modo de soporte (Ver figura 79), la segunda boca de descarga se encuentra soterrado.

**Figura 79.** Boca de descarga del horno

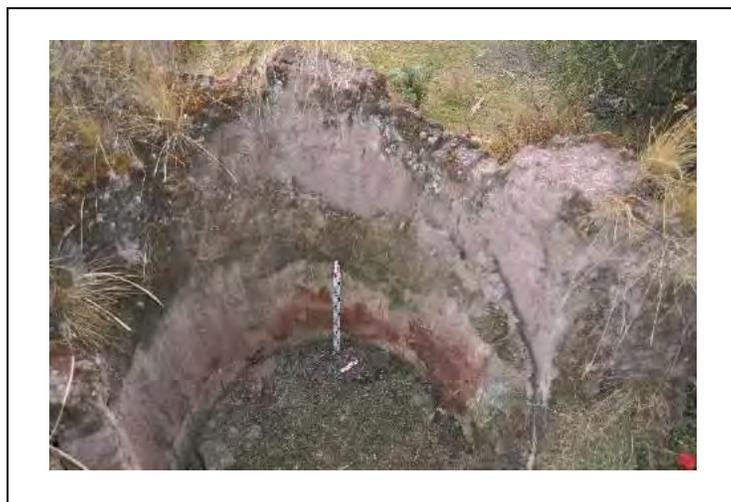
El Interior Cuerpo del horno, presenta un revoque de tres capas. (Véase figura 80). La primera capa, tiene un espesor de 0.06 m., de color marrón, conformado por argamasa arcilla y piedrecillas. La segunda capa, tiene una dimensión de 0.05 m. de color marrón oscuro que sus componentes debieron haber sido similar al primer revoque que está bien pegada a la superficie. La tercera capa, está conformado por un enlucido de color rojizo claro en un 30% empezando de

la parte inferior y en la parte superior es de color marrón, producto de la quema; de superficie homogénea enlucido horizontalmente, esta capa tiene un espesor de 0.07 m.

**Figura 80.** Revoque de diferentes colores, horno N° 09

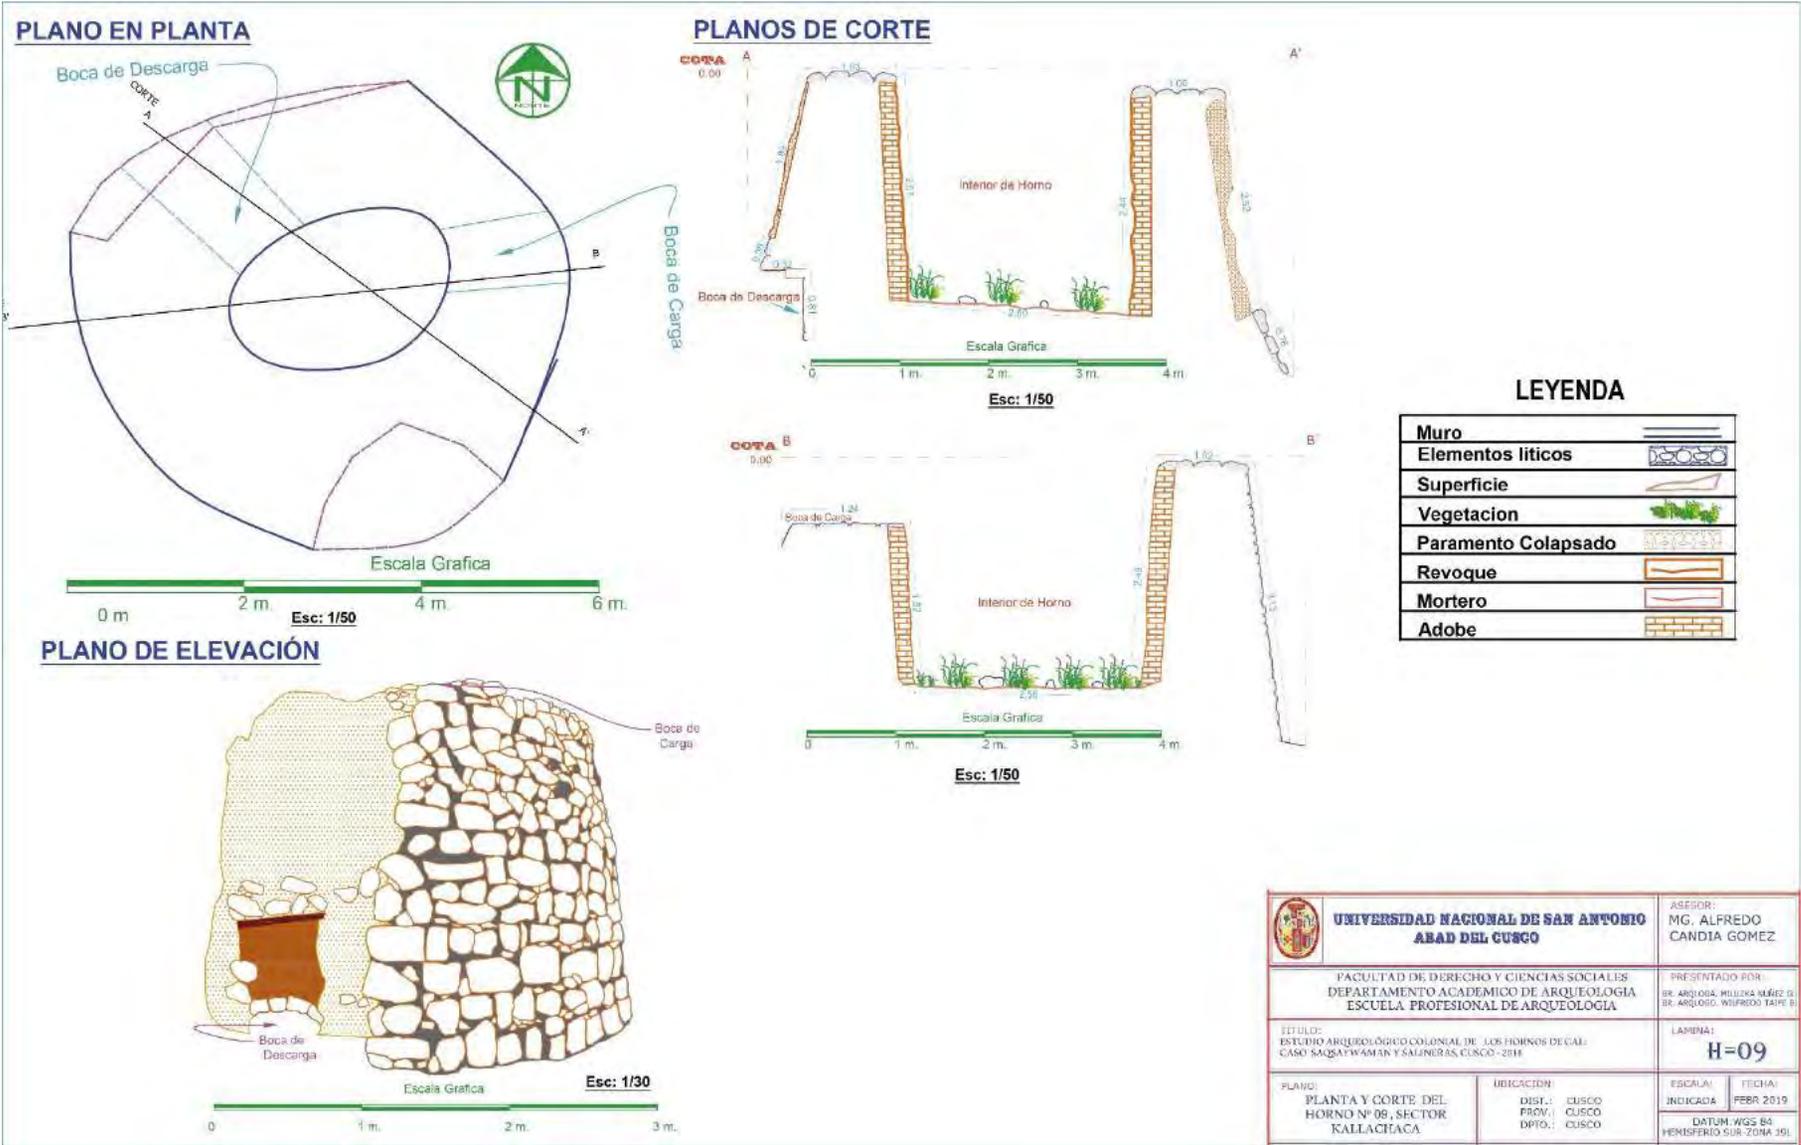
2.55 m.	4.59 m.					
Tipo de aparejo:	Rustico			Ancho de Muro:	1.02 m.	Hilera:	D o s
3.- BOCA DE CARGA				4.- BOCA DE DESCARGA (02)			
1.- Orientación:	SE	3.- Altura:	0.25 m	1.- Orientación:	NW - SW	3.- Ancho:	1.10 m.

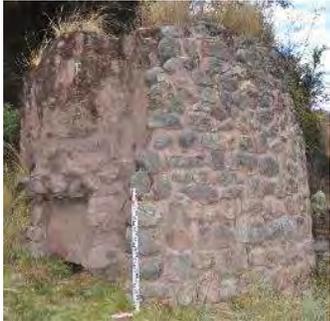
FICHA DE REGISTRO ARQUITECTÓNICO							
Nombre del sitio Arqueológico: PARQUE ARQUEOLÓGICO DE SAQSAYWAMAN							
Ficha N°: 9	Departamento: Cusco		Provincia: Cusco		Distrito: Cusco		Comunidad:
Sector: Kallachaca			Subsector:		Horno N° 09		
Ubicación del Horno UTM		WGS 84 - 19L	Este: 180360.435	Norte: 8504457.253	Altitud: 3473 msnm		
FOTOGRAFIA				DIBUJO DE PLANTA

1.- FORMA DE PLANTA				2.- MURO			
Forma:	Semicircular			Altura:	Interior: 2.57 m.	Exterior: 3.13 m.	
Diámetro:	Interior:	Exterior:		Inclinación:	Interior: 0.10 m.		Exterior: -

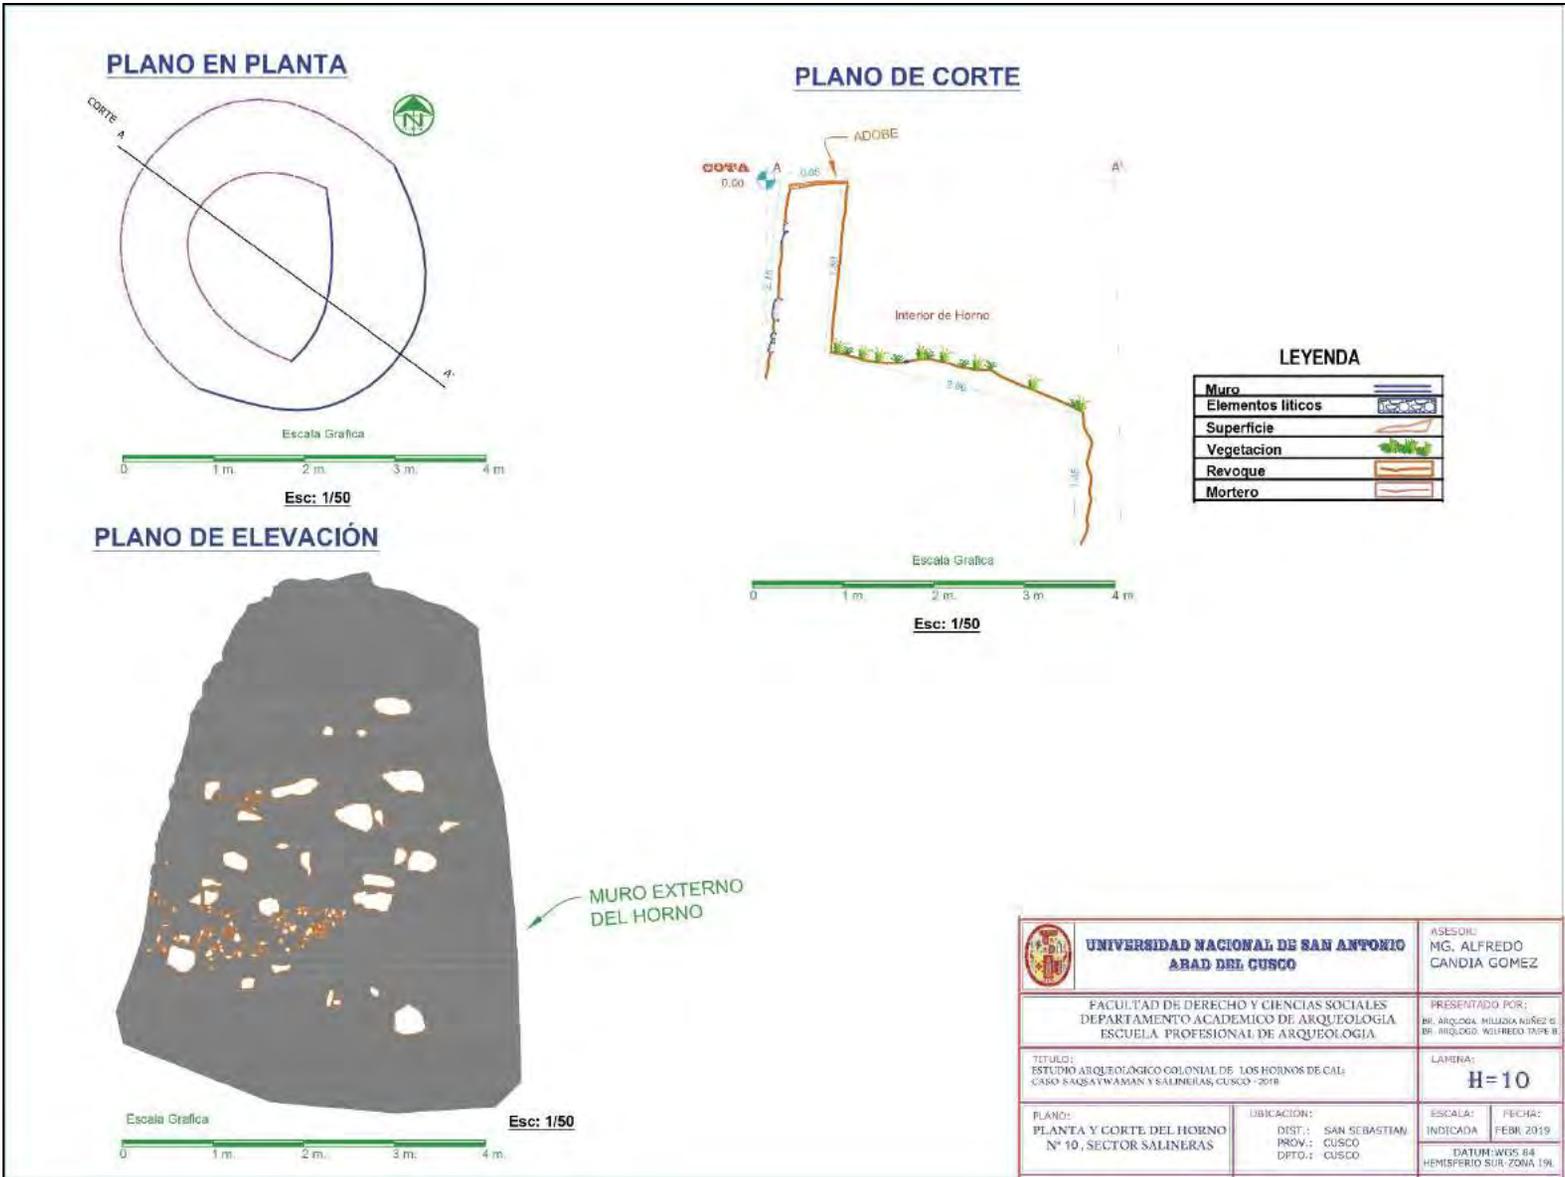
<b>I.- ELEMENTOS CONSTRUCTIVOS DE LOS HORNOS DE CAL</b>							
<b>1.- FORMA DE PLANTA</b>				<b>2.- MURO</b>			
<b>Forma:</b>		Semicircular		<b>Altura:</b>		Interior: 1.89 m	Exterior: 2.15m.
<b>Diámetro:</b>		Interior:	Exterior:	<b>Inclinación:</b>		Interior: 0.08 m.	Exterior: -

1.78 m.	3.28m.				
<b>Tipo de aparejo:</b>		Rustico		<b>Ancho de Muro:</b>		0.79 m.	<b>Hilera:</b>
							D os
<b>3.- BOCA DE CARGA</b>				<b>4.- BOCA DE DESCARGA</b>			
<b>1.- Orientación:</b>		-	<b>3.- Altura:</b>		-	<b>3.- Ancho:</b>	
<b>2.- Ancho</b>		-	<b>4.- Ancho de umbral:</b>		-	<b>4.- Altura:</b>	
<b>4.- INTERIOR CUERPO:</b> se ha registrado un revoque de arcilla.				<b>5.- PISO DE HORNO:</b> presenta una superficie irregular.			
<b>6.- DUCTO DE AIREACION:</b>				<b>7.- CONTRAFUERTE O PARAVIENTOS:</b>			
<b>1. Orientación:</b>		-	<b>3.- Ancho:</b>		-	<b>1.- Orientación:</b>	
<b>2.- Forma</b>		-	<b>4.- Altura:</b>		-		
<b>8.- TERRAPLEN DE ACCESO A LA BOCA DE CARGA:</b>							
<b>II MATERIALES DE CONSTRUCCIÓN</b>							
<b>Piedra:</b>		La materia prima para la construcción del horno es la caliza débilmente marmolizada, tipo sedimentaria de precipitación química que se halla insitu.					
<b>Mortero:</b>		El mortero que une los elementos líticos de la estructura está compuesto por barro de coloración rojiza y pequeñas piedras.

-	
<b>IV. ESTADO DE CONSERVACIÓN</b>							
<b>Muy bueno</b>		-	<b>Regular</b>		-	<b>Muy malo</b>	
						X	
<b>Bueno</b>		-	<b>Malo</b>		-	<b>En riesgo</b>	
						X	
<b>Tipo de Daño:</b>							
<b>Perdida de nivel</b>		-	<b>Perdida de litos</b>		X	<b>Colapsamiento parcial</b>	
						X	
<b>Colapsamiento total</b>						-	
<b>Agentes de Deterioro:</b>							
<b>Naturales:</b>		Crecimiento de vegetación herbácea alrededor de la estructura del horno.					
<b>Antrópicos:</b>							
<b>Elaborado:</b> M. Nuñez y W. Taipe				<b>Fecha de Registro:</b> 05-10-18

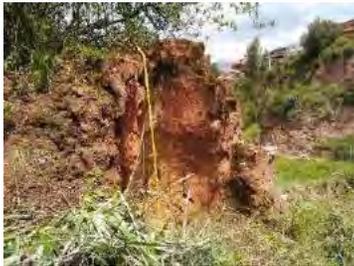
FICHA DE REGISTRO ARQUITECTÓNICO							
Nombre del sitio Arqueológico: ZONAS Y SITIOS VALLE CUSCO							
Ficha N°: 10	Departamento: Cusco		Provincia: Cusco		Distrito: San Sebastián		Comunidad:
Sector: Las Salineras			Subsector:		Horno N° 10		
Ubicación del Horno UTM		WGS 84 - 19L		Este: 181051.083		Norte: 8503818	Altitud: 3357 msnm
FOTOGRAFIA				DIBUJO DE PLANTA

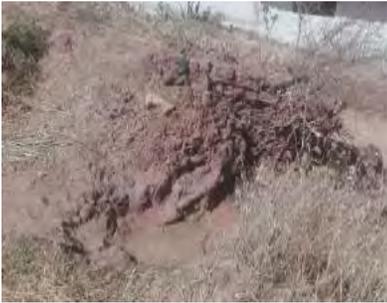
FICHA DE REGISTRO ARQUITECTÓNICO							
Nombre del sitio Arqueológico: ZONAS Y SITIOS VALLE CUSCO							
Ficha N°: 11	Departamento: Cusco		Provincia: Cusco	Distrito: San Sebastián	Comunidad:		
Sector: Las Salineras			Subsector:		Horno N° 11		
Ubicación del Horno UTM		WGS 84 - 19L	Este: 181076.517	Norte: 8503817	Altitud: 3356 msnm		
FOTOGRAFIA				DIBUJO DE PLANTA

1.- FORMA DE PLANTA				2.- MURO			
Forma:	Semicircular		Altura:	Interior: -	Exterior: -		
Diámetro:	Interior:	Exterior:	Inclinación:	Interior: -	Exterior: -

-	2.24 m.					
Tipo de aparejo:	Rustico		Ancho de Muro:	0.85 m.	Hilera:	D os	
3.- BOCA DE CARGA				4.- BOCA DE DESCARGA			
1.- Orientación:	-	3.- Altura:	-	1.- Orientación:	-	3.- Ancho:	-

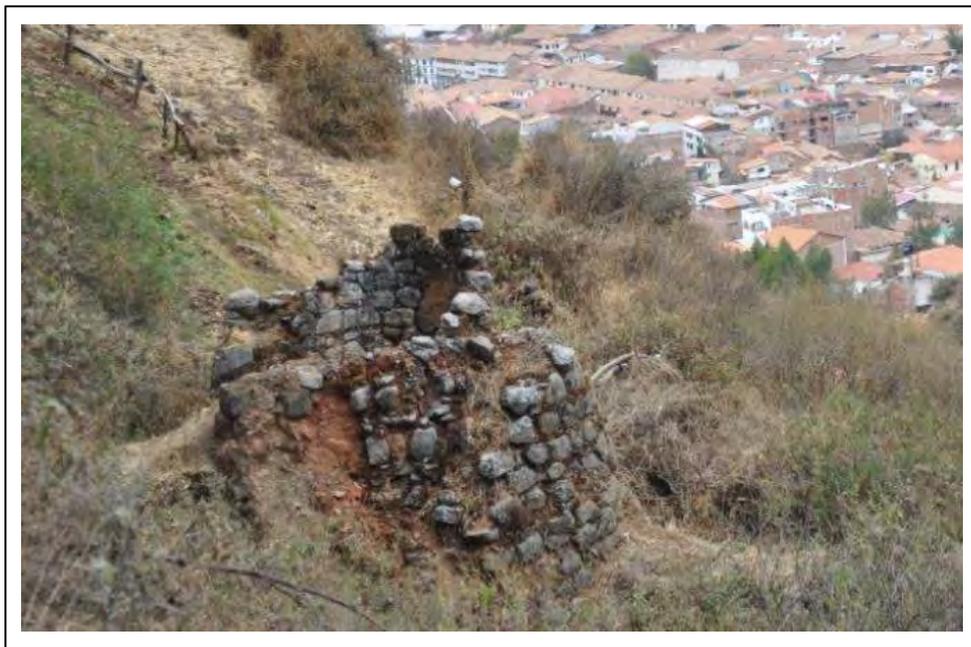
**Figura 85.** Muro de mampostería rustica, Horno N° 03

Los muros que forman los hornos, tienen diversas variaciones en su ancho, tienen en promedio 0.94 m de ancho de muro. La altura máxima registrada en los muros es de 7.40 m. La inclinación promedio de muros en los hornos es de 0.10 m., todos se inclinan hacia el interior. Estructuralmente están contruidos con material lítico de dimensiones medianas (0.45 x 0.25 m.) y pequeñas (0.18 x 0.13 m.), de forma irregular, dispuestos horizontalmente, unidas con mortero de barro y arcilla de color marrón rojizo mezclado con piedrecillas; presenta mampostería rustica (Ver figura 85).

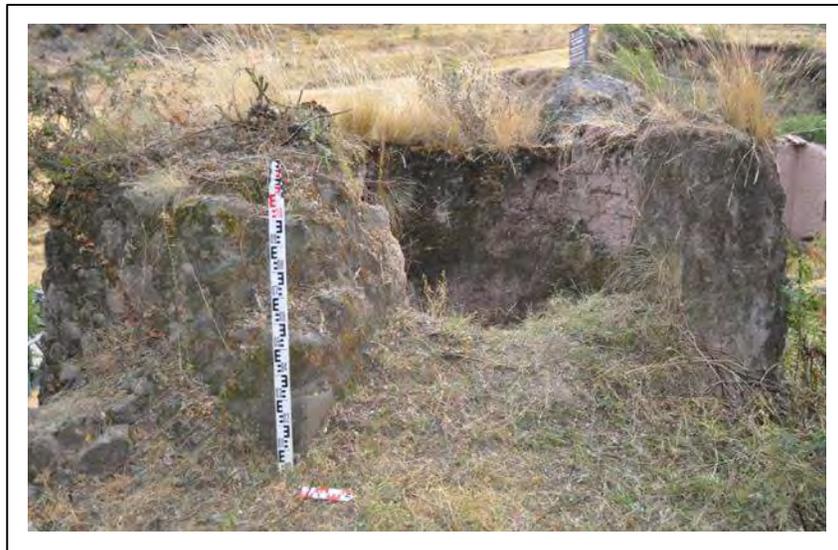
Se logró evidenciar un total de 2 bocas de carga, registradas en la parte superior de las estructuras, el ancho de estas boca de carga fluctúa entre 0.85 m., una altura de 1.00 m., y un acceso de 1.20 m., hacia la cámara interna del horno; se han identificado la construcción de terraplenes en los hornos N° 3, 6, 7, 9 y el horno N° 5 presenta escalinatas en la parte exterior del muro para acceder a la boca de carga; por lo general la boca de carga se encuentra en el lado SE de los hornos (ver fig. 89 y 90), en el lado opuesto a la boca de descarga.

**Figura 89.** Horno N° 9. Donde se observa la boca de carga en la parte superior de un terraplén.

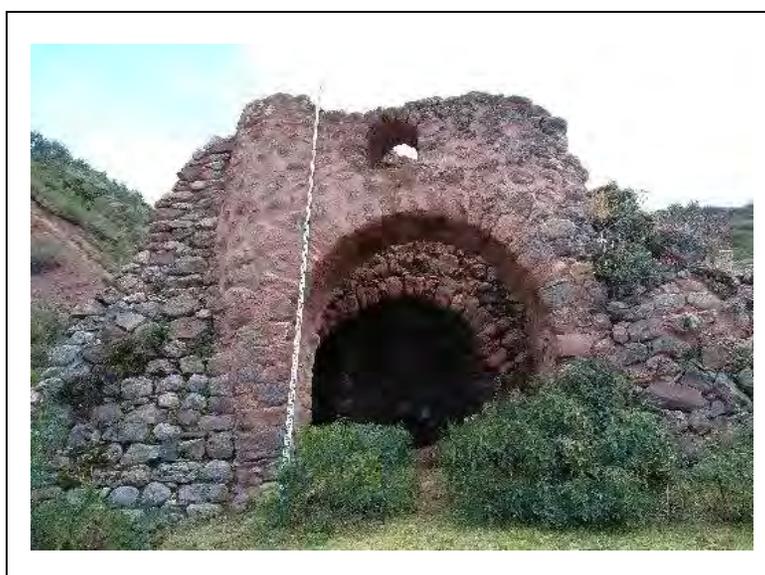
Se consideró contrafuertes o paravientos que se encuentran adosados en los extremos laterales de la estructura del horno, que sirvieron como soporte de carga al momento de la quema; registrándose los hornos N° 3, 4, 6 y 7 (Ver figura 98); así mismo el horno N° 5 presenta dos contrafuertes laterales adosados a la estructura del horno cumpliendo una doble función, de soporte y de acceso a la boca de carga por la presencia de las escalinatas.

**Figura 98.** *Horno N° 06, con contrafuertes o paravientos adosados a la estructura externa del horno.*

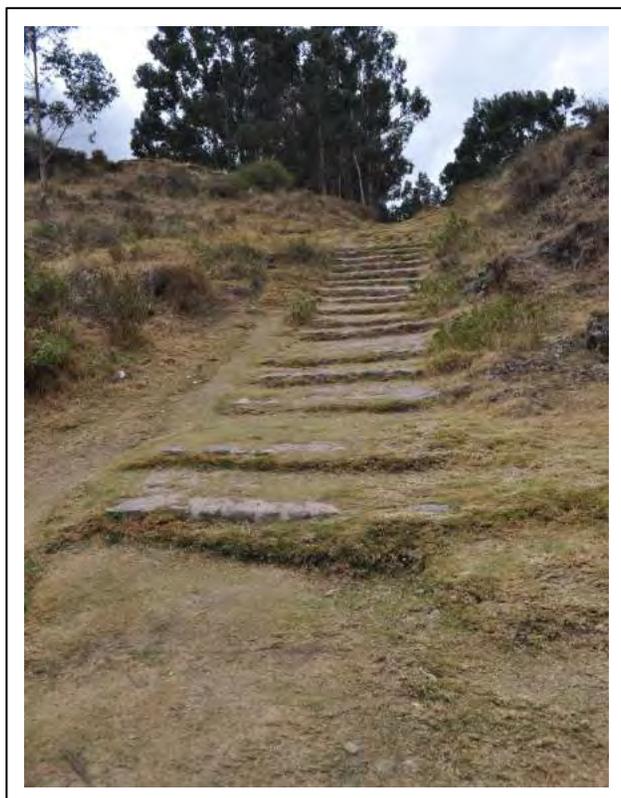
Los caminos que conducen a los hornos de cal, son caminos prehispánicos que conectan la ciudad del Cusco con el área de estudio, tienen un ancho promedio de 2.50 m. y está adecuado al terreno. Existen tramos donde se evidencian escalinatas (ver figura 99). La caminería está vinculada al nexo entre la cantera y los hornos, así como a la salida de la cal.

**Figura 99.** Camino Prehispánico al Antisuyo con dirección al horno N° 05.

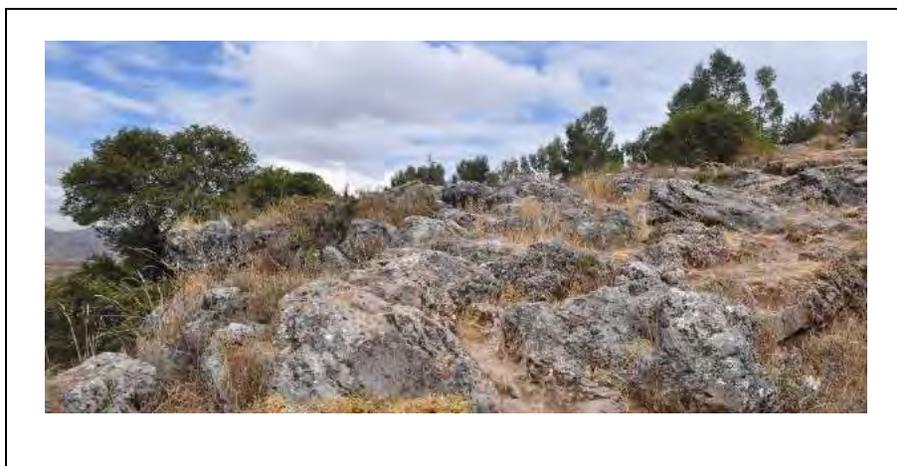
En el área de estudio el principal material de construcción, fue el elemento lítico caliza de origen sedimentario halladas in situ (Ver figura 100). El parque arqueológico de Saqsaywaman y Salineras se encuentra sobre afloramientos rocosos que conforman a la formación Yuncaypata, por

**Figura 100.** *Nótese la abundancia de elementos líticos en el parque Arqueológico Saqsaywaman y Salineras. Fuente: Propia*

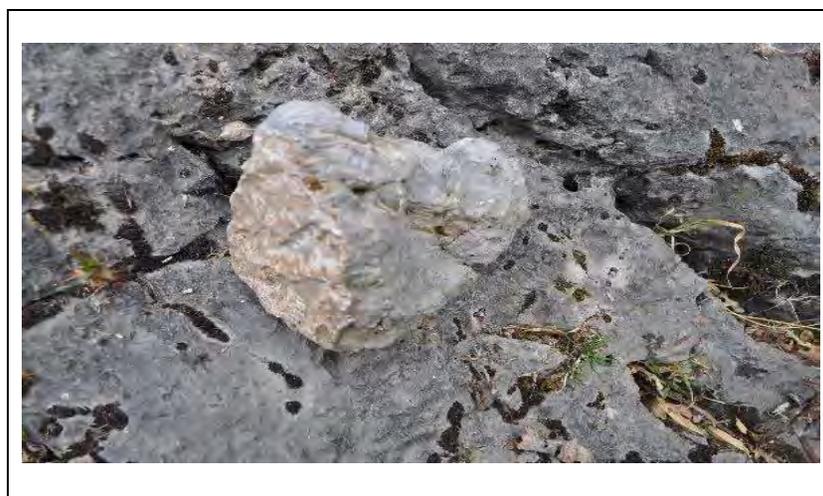
tanto, se observa roquedales de caliza utilizados en la construcción de los hornos, siendo de fácil acceso por encontrarse en la zona (Ver figura 101). Así mismo, se registró elementos líticos que muestran una reutilización de manufactura prehispánica de andenes y canales adyacente a los hornos.

**Figura 101.** *Caliza microcristalina.*  
Fuente: Propia.

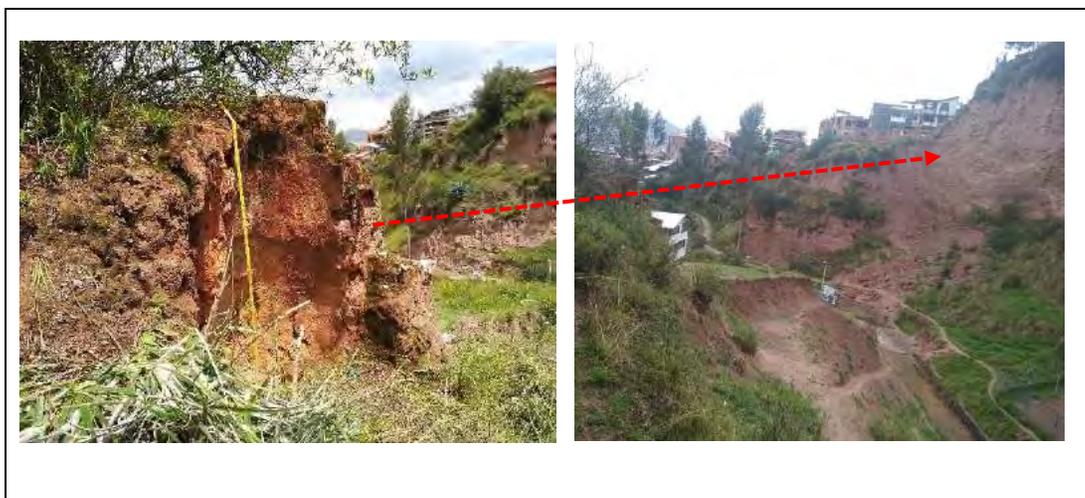
La unión de los elementos líticos que forman las estructuras arquitectónicas de los hornos es mortero de barro. Este material de construcción fue utilizado de dos formas. (1) Usado como

agregado / une los fragmentos de piedra (junta). (2) Corresponde al uso que se le dio rellenar espacios y el revoque de la cámara del horno (Ver figura 102).

**Figura 102.** *Yacimiento de tierra arcillosa de color rojizo en Salineras distíngase en el Horno N° 10*

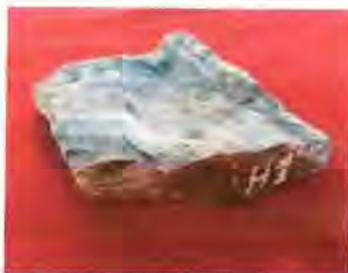
1. **TEXTURA:** Afanítica. Con delgada cubierta por precipitación de carbonato (Blanco) con limonita y arcilla.
  - a). **COLOR:** Gris oscuro y gris amarillento en superficie intemperizada
  - b). **TAMAÑO DE GRANO:** Microcristalino (Grano fino a muy fino)
2. **COMPOSICION MINERALOGICA:**
  - a). **MINERALES PRINCIPALES:** Calcita
  - b). **MINERALES ACCESORIOS:** Dolomita, arcilla y sílice.
3. **TIPO DE ROCA Y NOMBRE**
  - a). **TIPO:** Sedimentaria de precipitación química
  - b). **NOMBRE:** Caliza microcristalina
4. **OTROS:**
  - a). **GRADO DE FRACTURAMIENTO:** Moderado.
  - b). **DUREZA:** 3,5 en la escala de Mohs.
  - c). **REACCION AL HCl:** Fuerte.

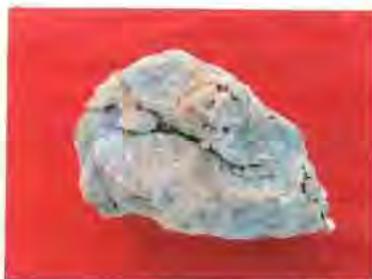
1. **TEXTURA:** Afanítica. Con superficie agrietada por finas venillas de calcita disueltas por el agua de escorrentía.
  - a). **COLOR:** Gris oscuro y gris amarillento en superficie intemperizada
  - b). **TAMAÑO DE GRANO:** Microcristalino (Grano fino a muy fino)
2. **COMPOSICION MINERALOGICA:**
  - a). **MINERALES PRINCIPALES:** Calcita
  - b). **MINERALES ACCESORIOS:** Dolomita, arcilla y sílice.
3. **TIPO DE ROCA Y NOMBRE**
  - a). **TIPO:** Sedimentaria de precipitación química
  - b). **NOMBRE:** Caliza microcristalina
4. **OTROS:**
  - a). **GRADO DE FRACTURAMIENTO:** Moderado.
  - b). **DUREZA:** 3.5 en la escala de Mohs.
  - c). **REACCION AL HCl:** Fuerte.
