**UNIVERSIDAD NACIONAL DE SAN ANTONIO ABAD DEL
CUSCO
FACULTAD DE DERECHO Y CIENCIAS SOCIALES
ESCUELA PROFESIONAL DE ARQUEOLOGÍA**

**ESTUDIO DEL PROCESO CONSTRUCTIVO EN EL SITIO
ARQUEOLÓGICO DE MACHUPUKARA CANAS
2017-2018**

TESIS PARA OPTAR AL TÍTULO PROFESIONAL

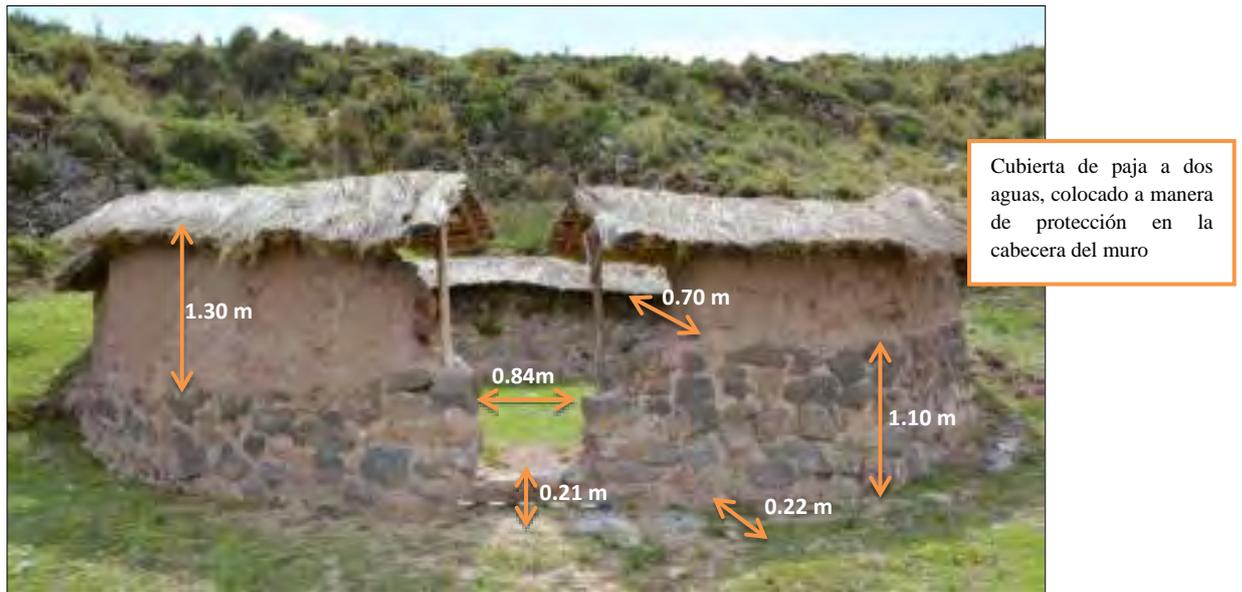
Imagen 3.- Recinto N.º 27, Vista frontal con sus respectivas medidas. Fuente: Propia

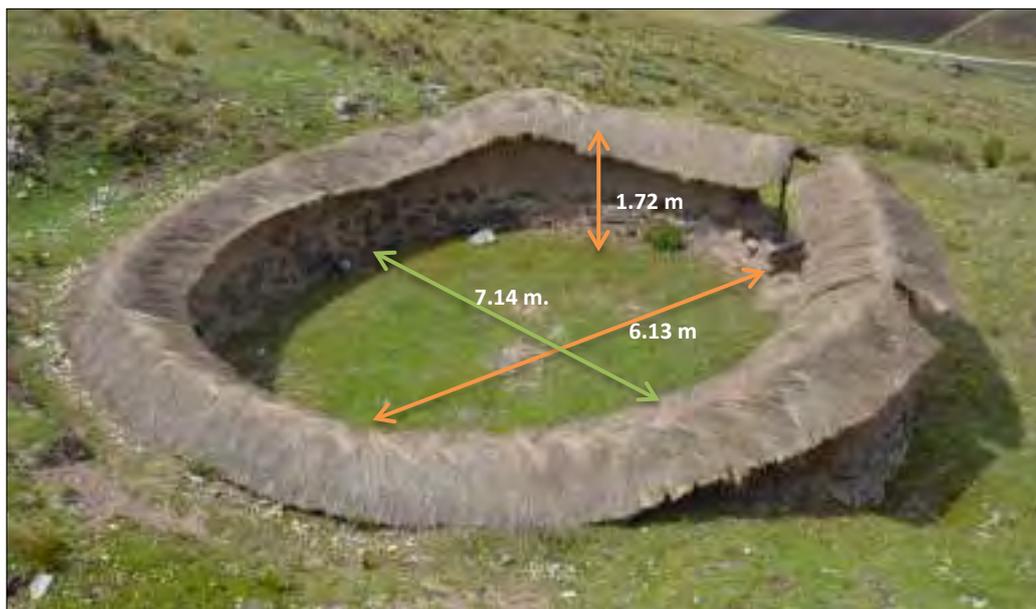
Imagen 4.- Recinto N.º 27 Vista de planta con la medida de sus dimensiones. Fuente: Propia

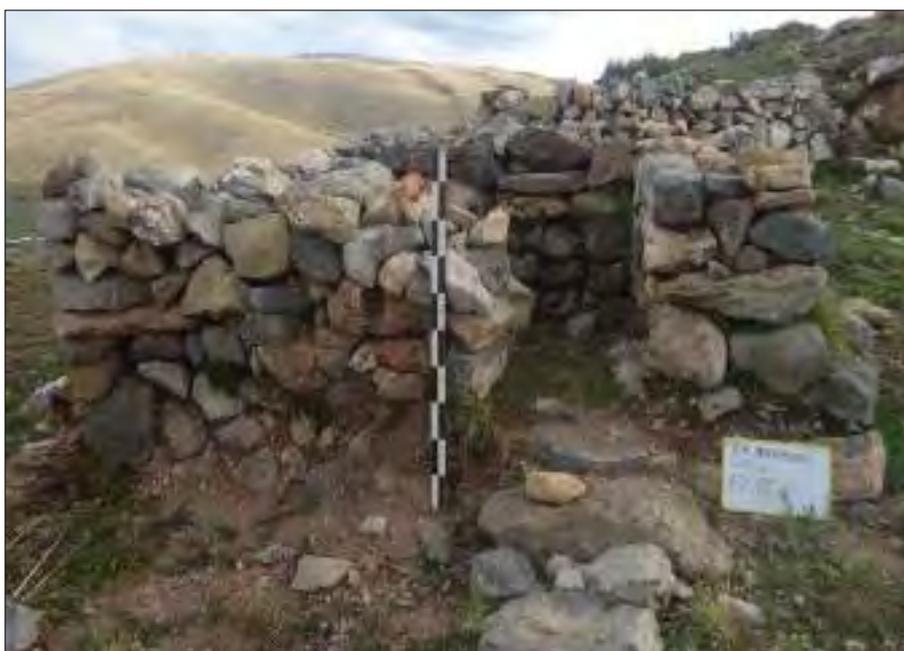
3.4.1.1.1 RECINTO CUADRANGULAR.- Recinto único, identificado en el sector “A”, ubicado entre las coordenadas UTM E: 0236024 N: 8424101, en la parte Nor Este, dispuesta al interior del muro perimétrico N° 01, posee 3.10 m. de largo, el ancho de muro varía entre 0.60 a 0.65 m, la *elevación máxima* obtenida es de 0.85 m. y *mínima* de 0.73 m. presenta un vano de acceso cuyas medidas están entre 0.90 a 0.85 m. de altura orientada hacia el Este, con evidencia 3 escalinatas, fue en parte reconstruida por los pobladores a propio criterio; sin embargo, trataron de conservar el trazo original, su contexto superficial muestra gran cantidad de material lítico disperso, lo que sugiere que la estructura habría colapsado (Véase imagen 5 y plano N° 02).

Imagen 5. Recinto cuadrangular, nótese el armado en seco realizado en época contemporánea. Fuente: Propia

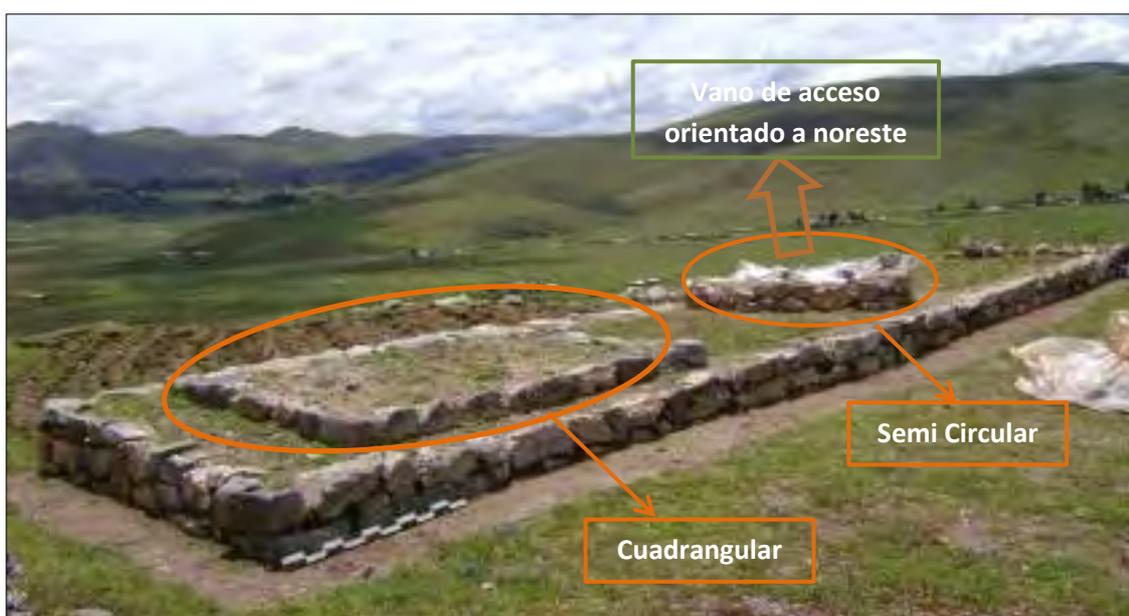
3.4.1.1.2 ESTRUCTURA CEREMONIAL.- En la parte más alta de la cima del sector A, 3994 m.s.n.m, entre las coordenadas UTM 236017 E y 8424059 N, se tiene evidencia de una *estructura de forma rectangular* dispuesta de sureste a noroeste, de 12 m de largo, 2.50 m de ancho y una altura de 0.30 m, dentro de lo que vendría a ser una plataforma artificial, delimitada por muros pircados, desde este punto se tiene un manejo visual de 360° logrando observar los sitios arqueológicos de Sombbrero, Machullacta y Jancumarka, hacia el lado norte se observa lo que habría sido una laguna, por los humedales existentes en la actualidad, y hacia el lado sureste se controla todas las áreas de agricultura y pastoreo, en la parte superior central de esta; se tiene, otra estructura semicircular de 1.50 m. de diámetro a la cual se accede a través de un vano de acceso con 3 escalones de 1.20 m. de largo con orientación al este, la misma dirección de donde se observa la salida del sol y al lado oeste se evidencia una segunda estructura de forma cuadrada de 2.00 x 2.00 m., dichas características dan a entender que se trata de una estructura ceremonial, cabe mencionar que gran parte de esta estructura fue intervenida por parte del Ministerio de Cultura a través de la Coordinación de Zonas y Sitios de la Provincia de Canas el año 2016.

Imagen 6. Estructura ceremonial ubicada en la cima del sector A, nótese las estructuras semicircular y cuadrada que se tiene sobre esta. Fuente: Propia

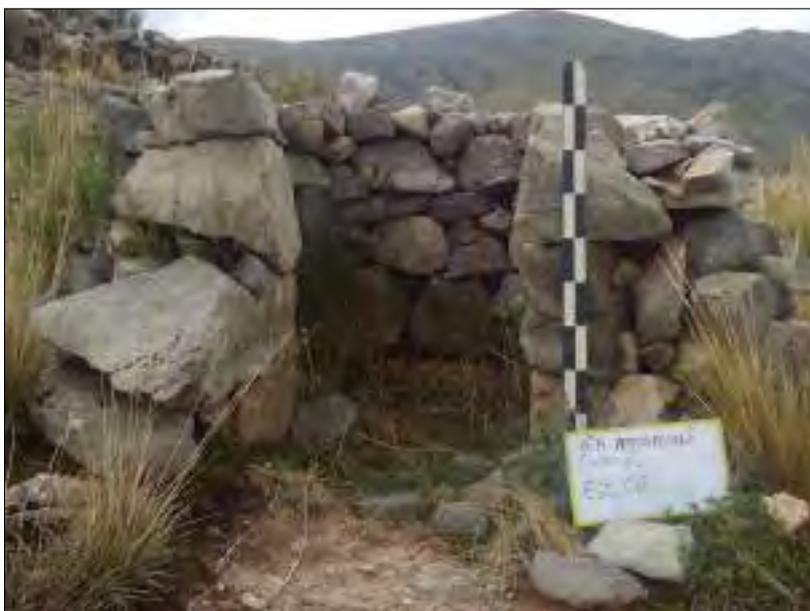
Imagen 7. Recinto circular pequeño N° 06, nótese el vano de acceso y parte del muro ha sido armado en seco sobre el trazo del muro original, presenta una altura de 0.90 m. y 0.40 m de ancho.
Fuente: Propia

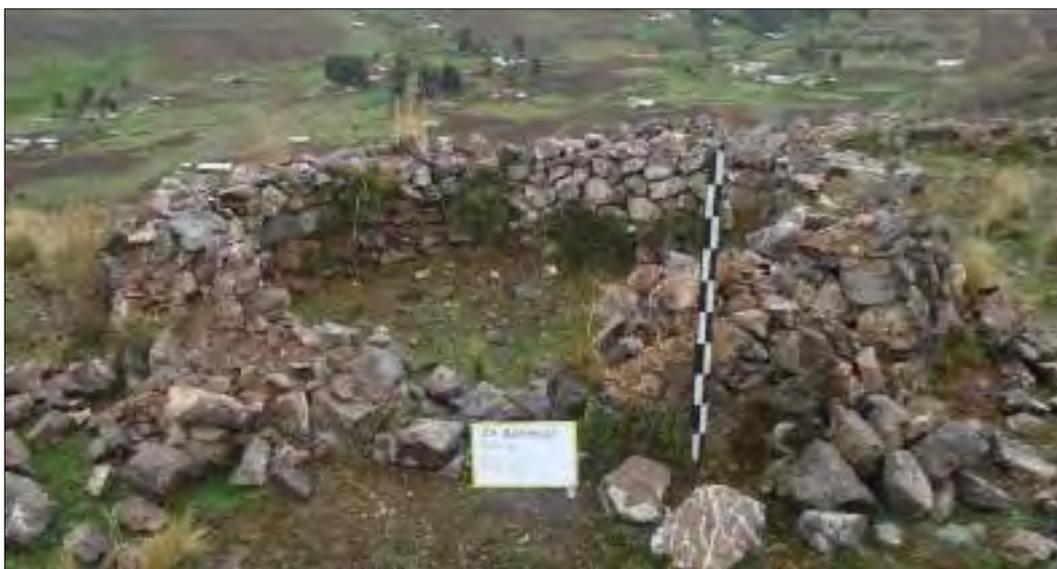
Imagen 8. Recinto N° 52, ubicada al Sur oeste Sector “A”, su contexto superficial muestra gran cantidad de material lítico disperso. Fuente: Propia

2) Recintos grandes de 4.00 a 7.00 metros de diámetro aproximadamente (Véase imagen 8), ubicadas en su mayoría en la parte superior y al interior de los muros perimétricos de contención, dispuestas indistintamente, en mal estado de conservación dejando solo la huella arquitectónica de cimientos a nivel de superficie y muros a una altura no mayor a 1.30 metros aproximadamente desde el nivel del suelo.

Cabe mencionar que los muros de recintos han sido reconstruidos en seco por pobladores de la zona, utilizando el material lítico disperso de los alrededores.

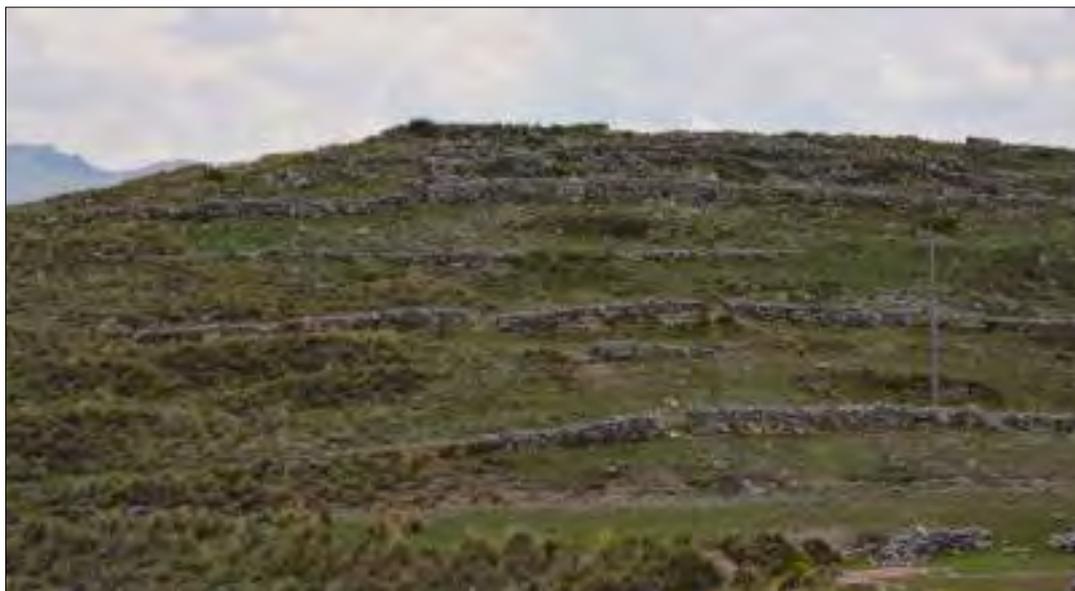
3.4.1.4 MUROS PERIMÉTRICOS DE CONTENCIÓN. - Existen 6 *muros* perimétricos de *contención*, en el Sector “A” y en el sector “B”, que los rodean de manera concéntrica, ubicados en relación al relieve topográfico, con pendientes pronunciadas hasta de 50° de inclinación. Al interior de estos se pueden apreciar recintos, el tiempo y los diferentes factores erosivos han ocasionado que algunas de los muros perimétricos hayan colapsado en varias secciones destruyendo gran parte de la información y dificultando su registro arqueológico (Véase imagen 9 y 10).

Imagen 9. Muros perimétricos en el lado oeste del sector A. Fuente: Propia

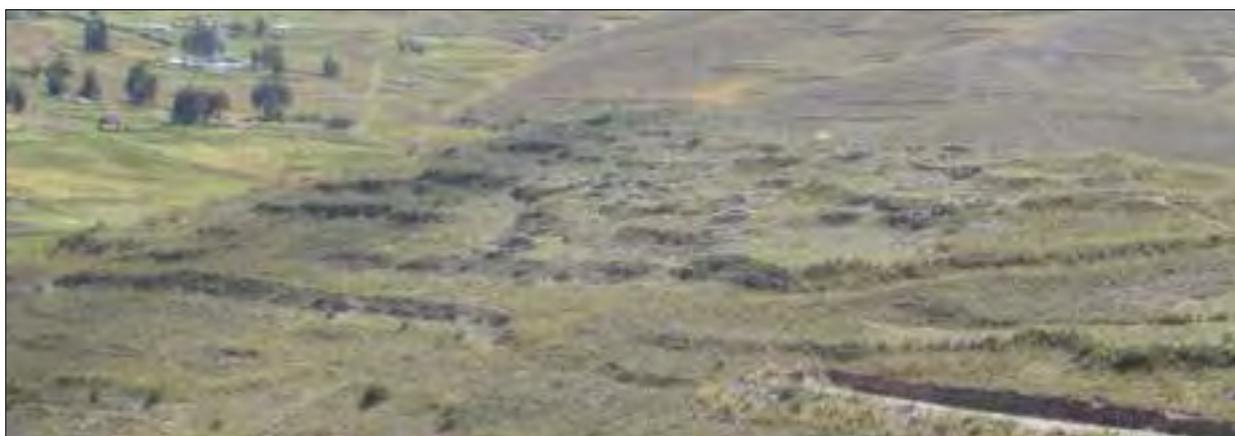
Imagen 10.- Vista de los Muros perimétricos ubicados al sur este del sector B. Fuente: Propia.

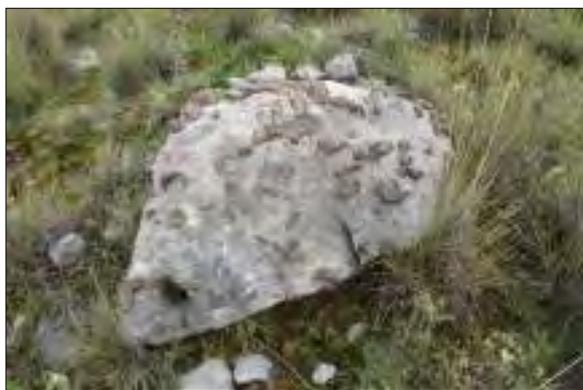
En el S. A. de Machupukara, el material utilizado para la construcción de los recintos y muros perimétricos fue la roca caliza, la cual se encuentra in situ, como se mencionó líneas arriba, corresponde al grupo geológico Mitu; además, el terreno donde se asienta el sitio, tiene origen Holocénico, y constantemente se halla en proceso de erosión, dejando al descubierto, afloramientos rocosos calcáreos, que sufren fracturas por los diferentes agentes meteorológicos y con el paso del tiempo se terminan fracturando y desprendiendo (Véase imagen 11 y 12).

Imagen 10. Roca caliza de coloración blanquesina por su componente cálcico. Fuente: Propia

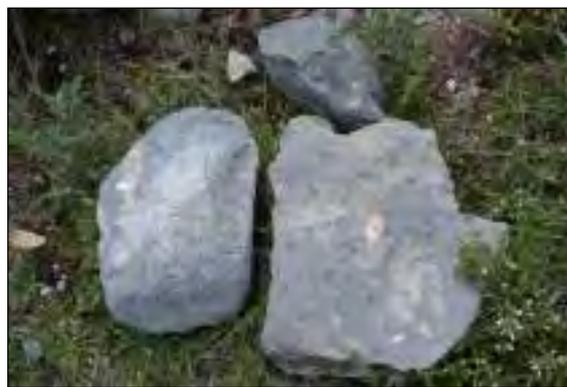
Imagen 11 .Roca caliza desprendida de la cantera. Fuente: Propia

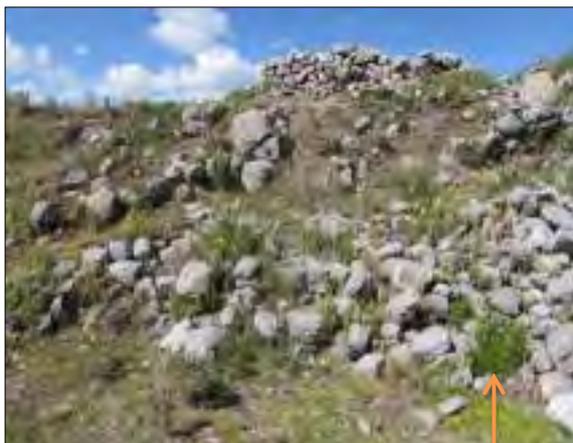
Imagen 13. Cantera ubicada en el lado suroeste del sector A

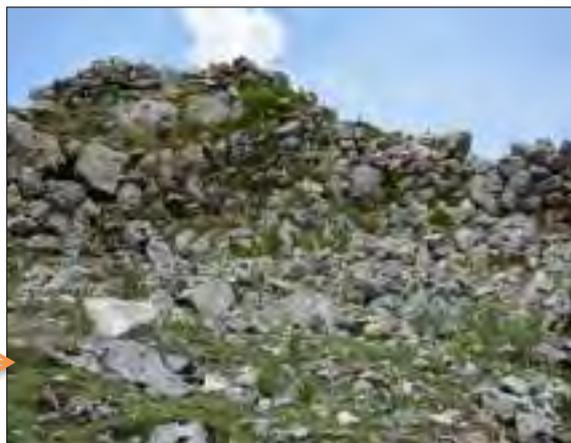
Imagen 14. Cantera ubicada en el sector A, nótese la gran cantidad de elementos líticos desprendidos

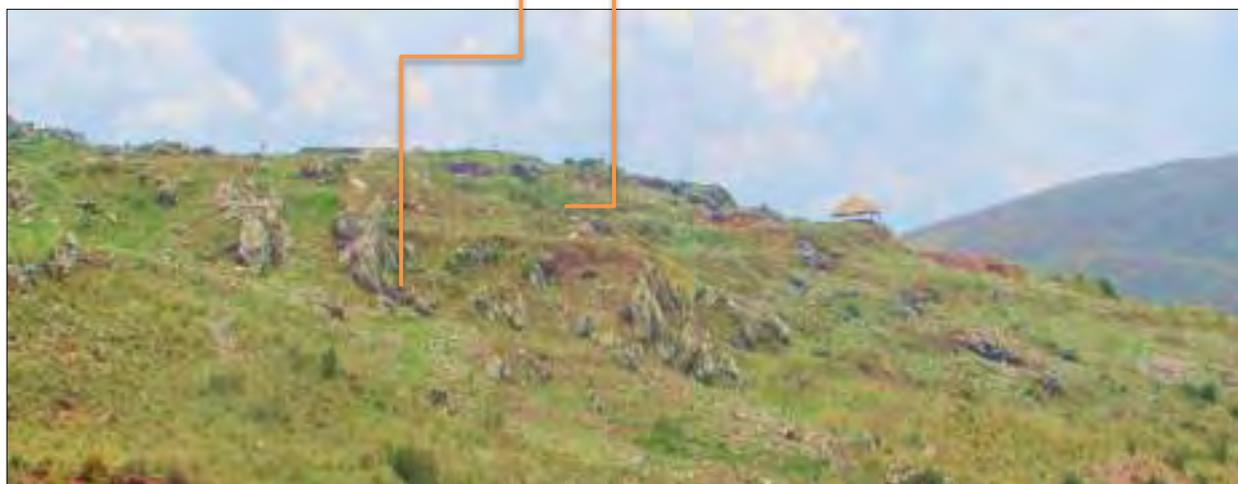
Imagen 15. Vista general de la ubicación de las canteras en el sector A

Los pobladores de Machupukara habrían realizado trabajos de canteo en la ladera del sector A (véase imagen N° 15), donde se halla mayor presencia de afloramientos calcáreos, transportándolos hasta el área de construcción, el material lítico mediano, menor a 0.40 m fue usado en la parte superior de los muros perimétricos y en los muros

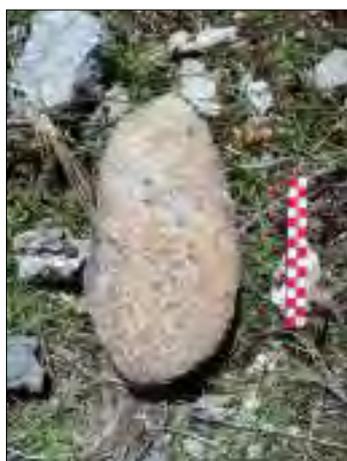
Imagen 16. Percutor lítico de material granito, registrado en el sector A.

Para el caso específico del S. A. de Machupukara, se logró identificar a nivel de superficie, en la cantera ubicada en el sector A, tres elementos líticos (Véase imagen 16, 17 y 18) de forma alargada, regular tamaño y base ancha de dimensiones entre 0.15 a 0.20 m de largo aproximadamente, estos presentan evidencia de desgaste, producto de la percusión entre rocas, sus extremos se encuentran fragmentados lo que indicaría que se usaron como herramientas de extracción de bloques líticos, los que se modificarían de acuerdo al requerimiento de la construcción.

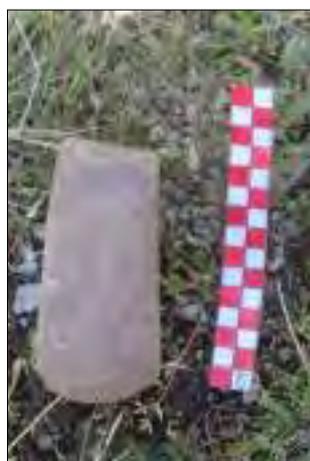
Imagen 17. Percutor lítico de material caliza, registrado en el sector A.

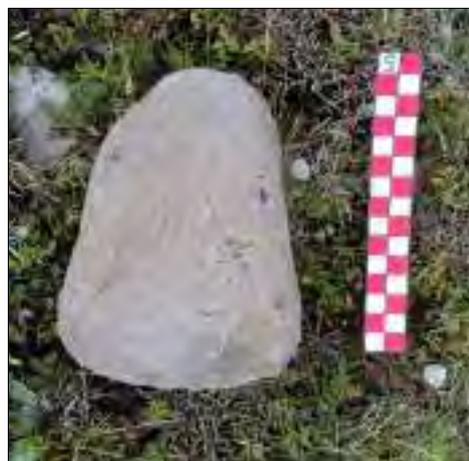
Imagen 18. Percutor lítico de material caliza registrado en el sector A.

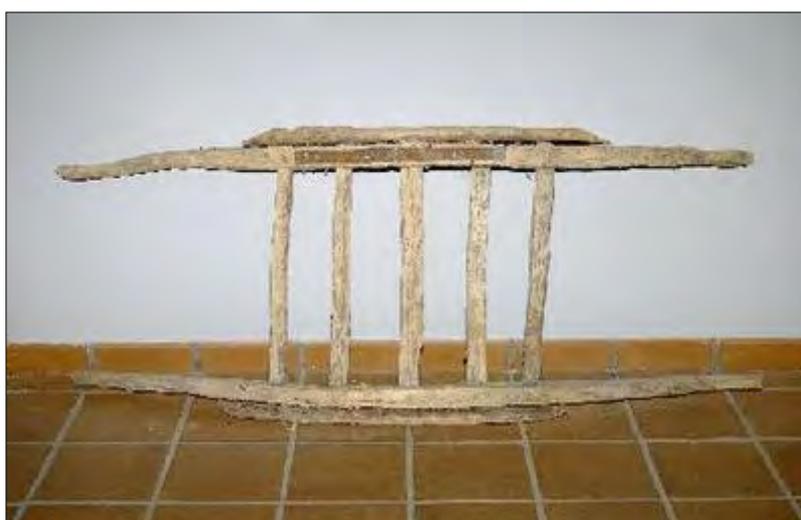
Imagen 19. Representación del uso de Angarilla probablemente utilizada para el transporte de elementos líticos.
Fuente: Wikiwand.com/es/angarillas

- 1.- En el caso de traslado de **bloques pequeños**, habrían sido necesarios varios hombres, quienes de forma individual los alzaban, haciendo uso de mantas y cueros de camélido.
- 2.- En el caso de traslado de **bloques medianos o grandes**, se habría requerido de varias personas, quienes entre dos o más y haciendo uso de una angarilla (o huantunas) los trasladaron hasta el lugar de la construcción (véase imagen 19).

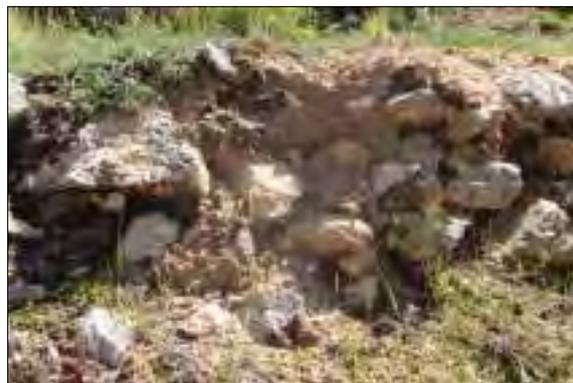
Imagen 20. Nótese el mortero del muro perimétrico. Fuente: Propia

Se entiende por mortero la mezcla de arena más conglomerante, agua y posiblemente aditivos que fueron usados como material de agarre o unión durante el proceso constructivo de recintos y muros perimétricos de contención del S. A. de Machupukara.

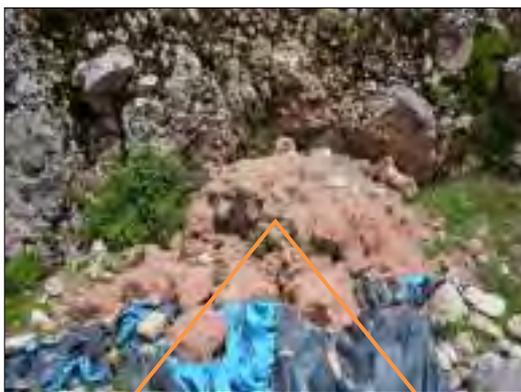
Imagen 21. Mortero en proceso de elaboración por parte de la DDC Cusco. Fuente: Propia

Se puede asumir, por el material encontrado in situ, que la mezcla utilizada consistió en: tierra, arcilla, agua, gravilla y paja, estos materiales se habrían preparado en la superficie del terreno mezclándolos de manera mecánica ejerciendo fuerza, hasta obtener una mezcla homogénea que tenga características de adherencia y resistencia para luego ser aplicada en forma de pasta húmeda que penetra entre las juntas y que los elementos líticos se adhieran entre si logrando la solidificación de la estructura (véase imagen 20). Dicha técnica es actualmente aplicada por pobladores y personal de la DDC- Cusco quienes realizaron trabajos de mantenimiento de algunos recintos en ambos sectores del sitio (periodo 2018- Arlgo Julio Cordova. véase imagen 21, 22).

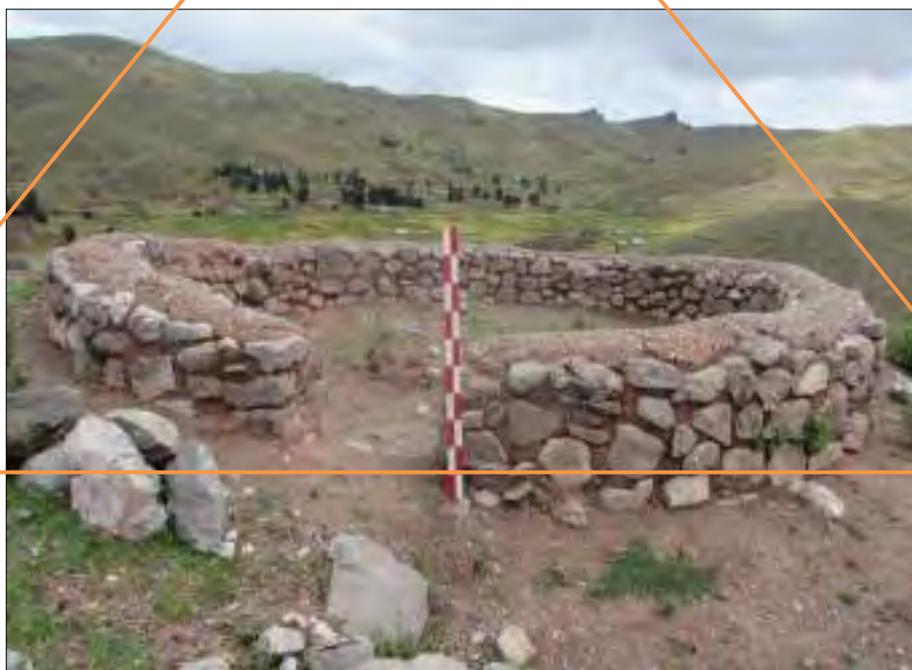
Imagen 22. Recinto N° 13 del sector B que ha sido intervenido haciendo uso del mortero. Fuente: Propia

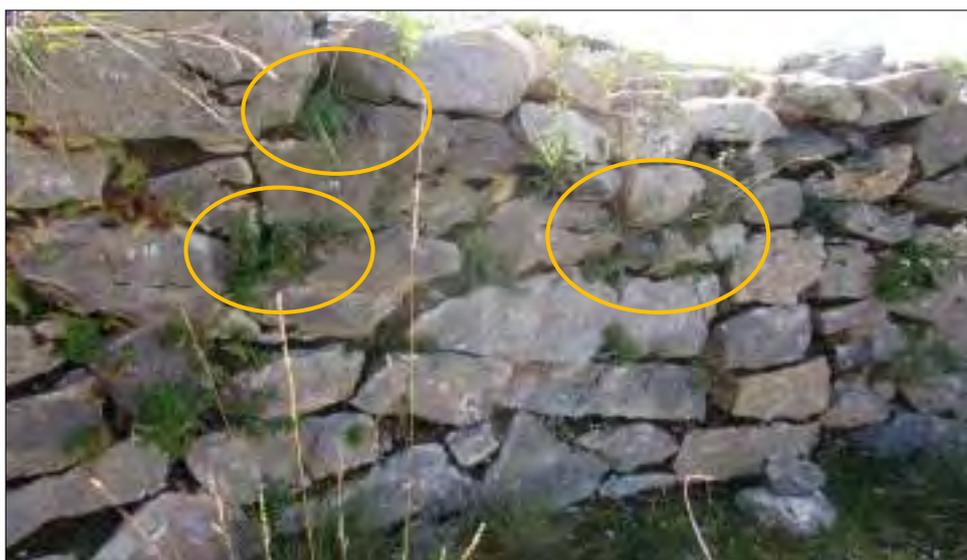
Imagen 23. Nótese la vegetación en las juntas de los muros. Fuente: Propia

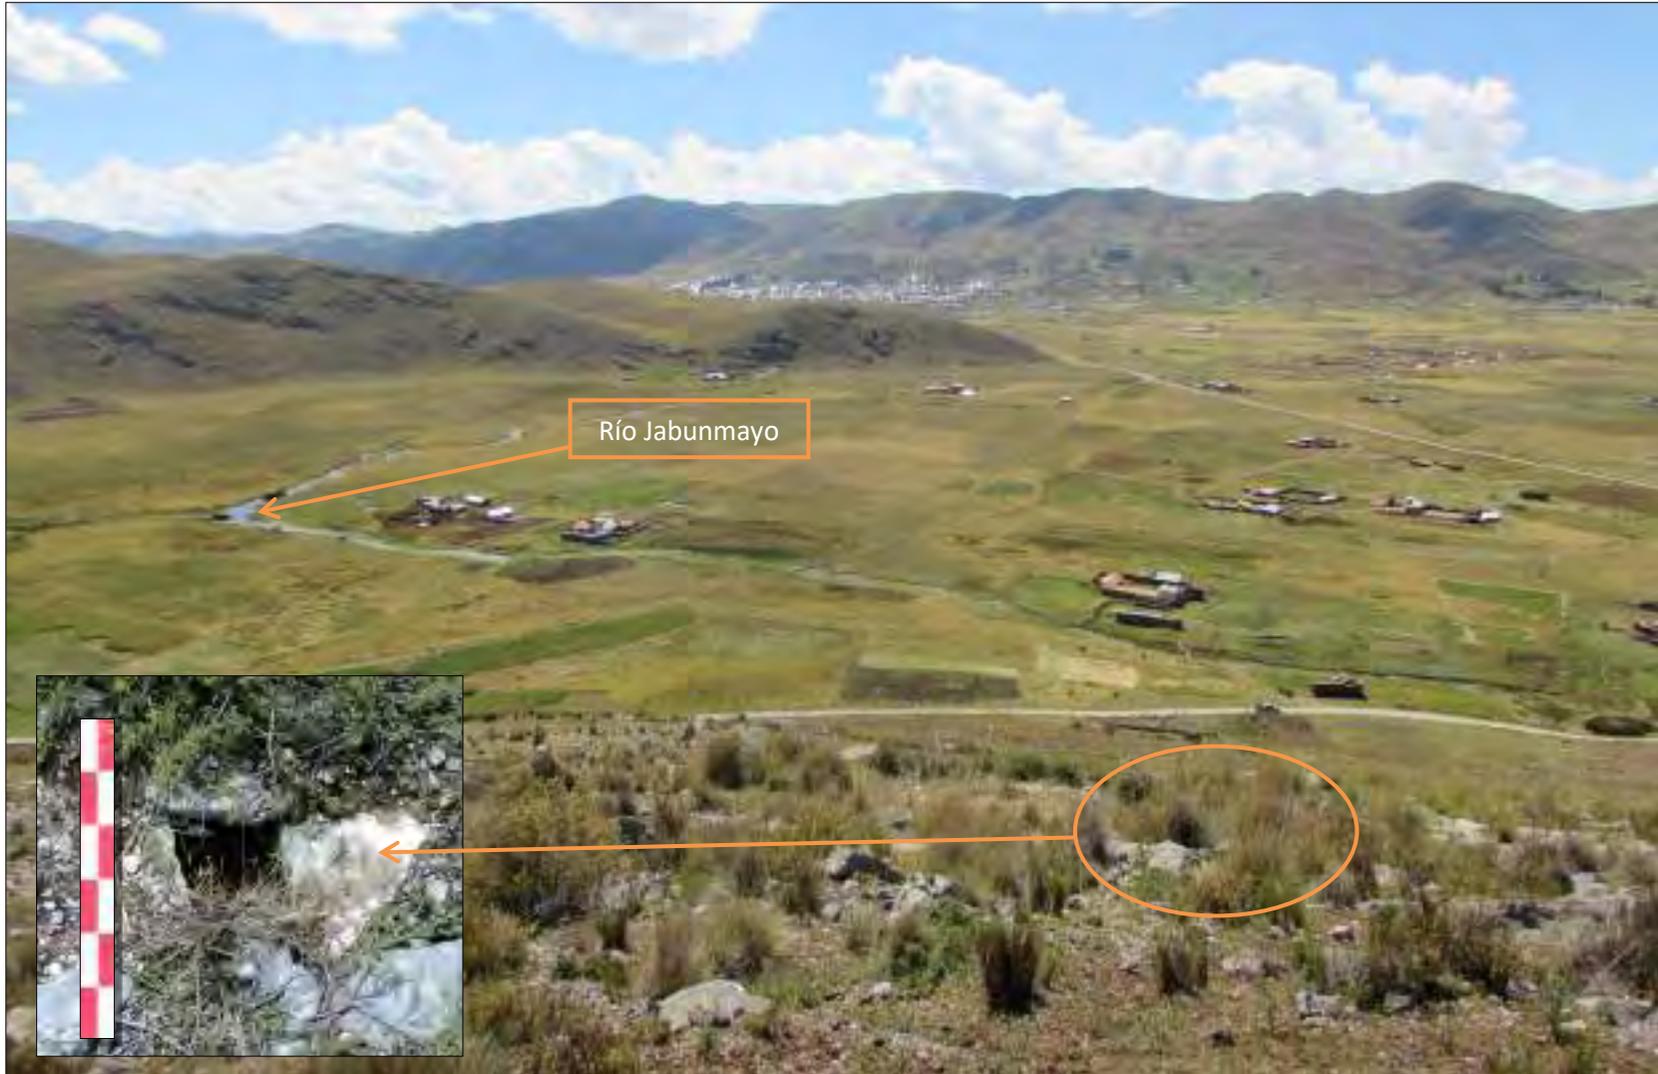
Imagen 24. Vista panorámica del lado noroeste del sitio en el que se puede apreciar el curso del río Jabunmayo, en el recuadro pequeño se observa un tramo del canal ubicado al norte del sector A. Fuente: Propia.

En el S. A. de Machupukara actualmente la fuente de agua más cercana es la del río Jabunmayo, que pasa a través de la comunidad de Chignayhua a menos de 50 metros del último recinto; a nivel de superficie se pudo evidenciar un tramo del canal abierto de 0.20 m de ancho, 0.40 m. de profundidad presenta solera y muros laterales (véase imagen 24), ubicado al NE del sector B entre las coordenadas UTM N 8424267, E 235728 a 3967 m.s.n.m., este tramo de canal se encuentra en mal estado de conservación, manteniéndose solo este segmento, la cercanía de campos de cultivo sugiere que esta evidencia pudo ser destruida durante el uso de maquinaria pesada para la apertura de surcos, o que se encuentre soterrada.

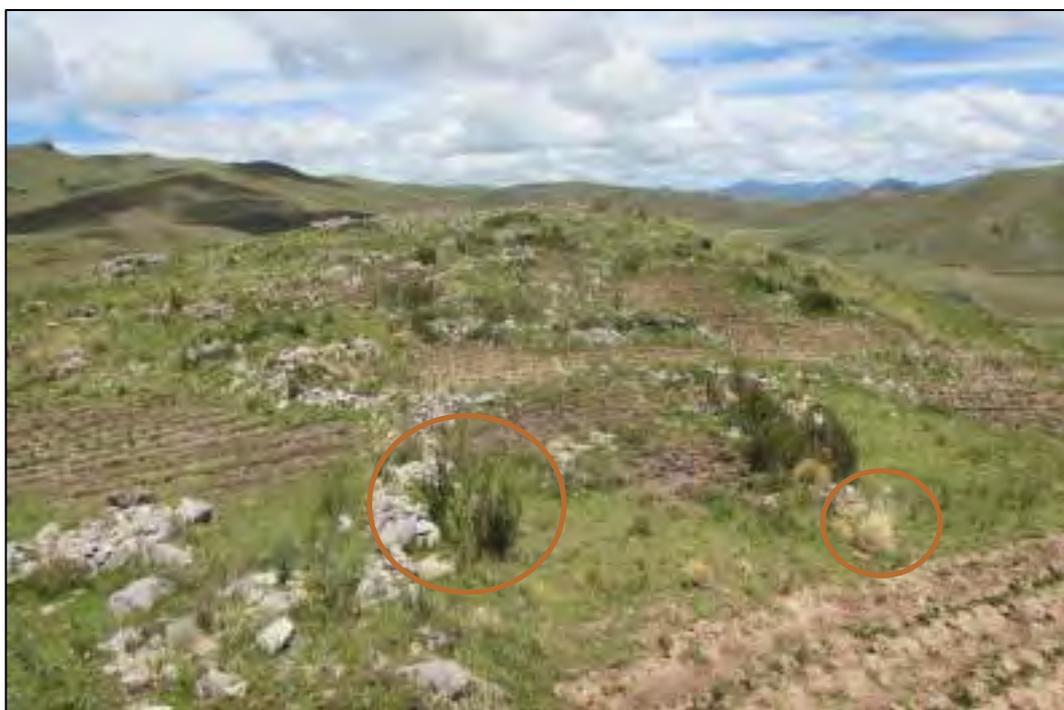
Imagen 25. Vista de la vegetación herbácea y gramínea encerrada entre círculos en el sector A. Nótese la evidencia de surcos producto de las actividades agrícolas que se realiza en la zona.
Fuente: Propia

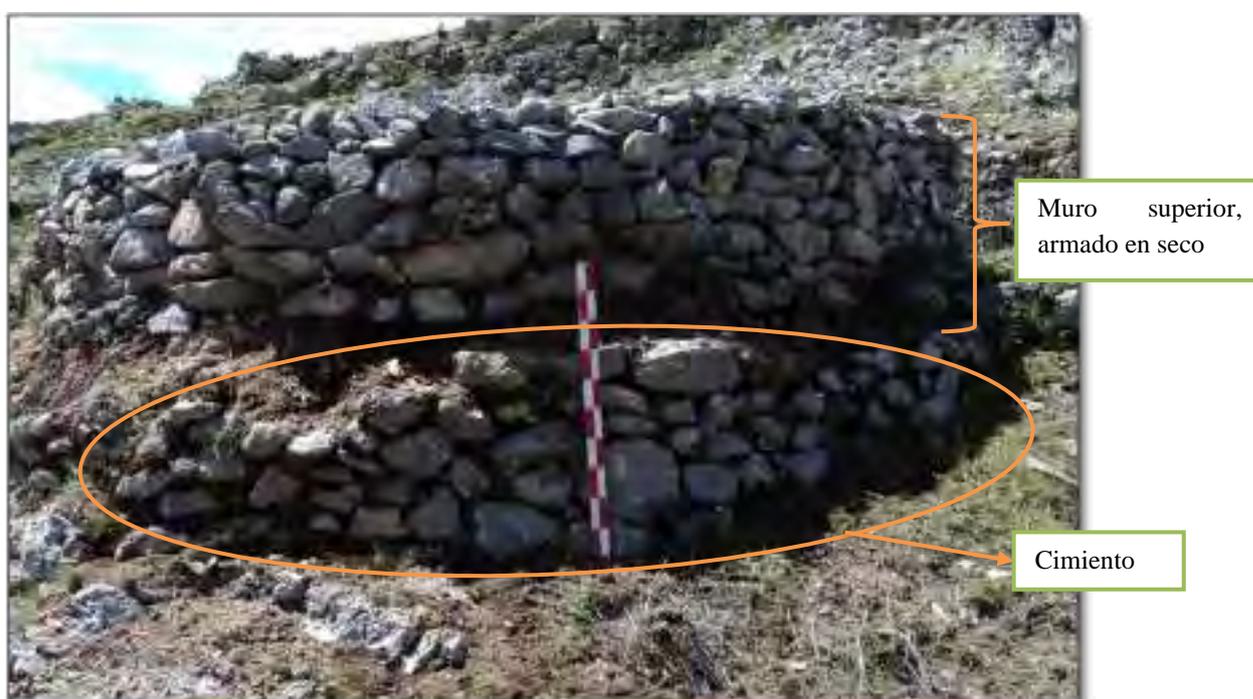
Imagen 27. Vista del lado este del recinto N° 47 en la que se puede apreciar el cimiento en comparación al muro superior. Fuente: Propia.

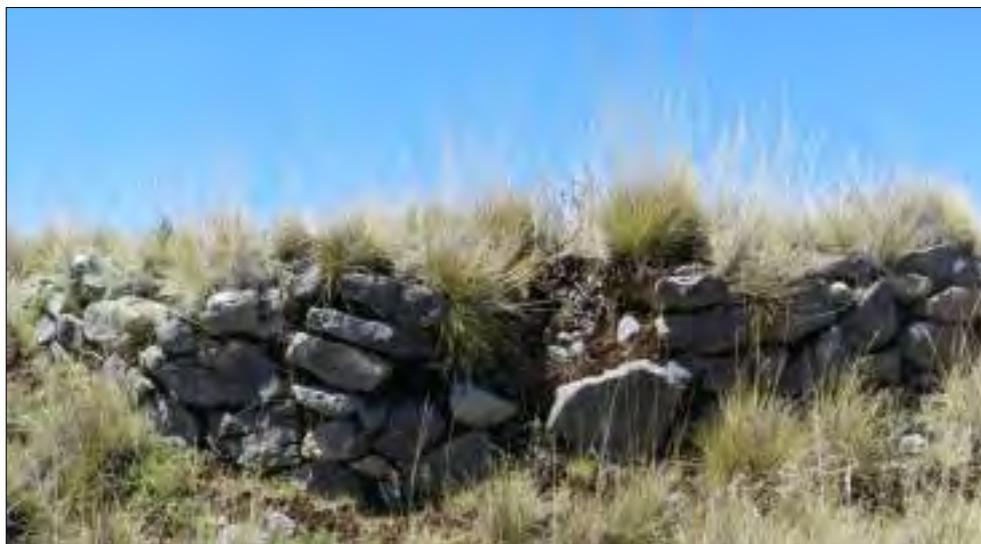
Imagen 28. Cimiento de muro perimétrico de contención, se observa los elementos líticos fueron adosados al talud de piedra. Fuente: Propia.

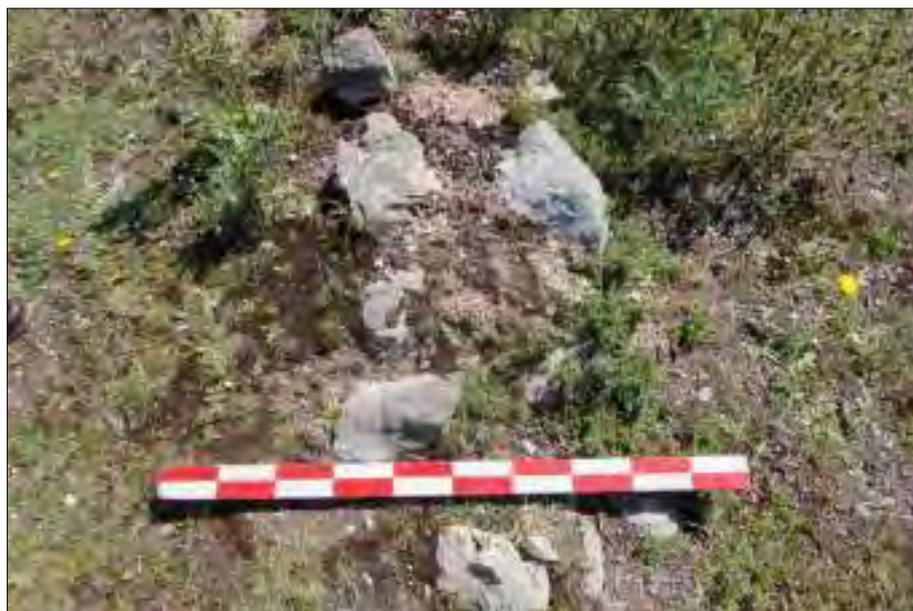
Imagen 29. Imagen de las dos hileras horizontales que componen un muro y el núcleo de mortero que las une del recinto 21. Fuente: Propia.

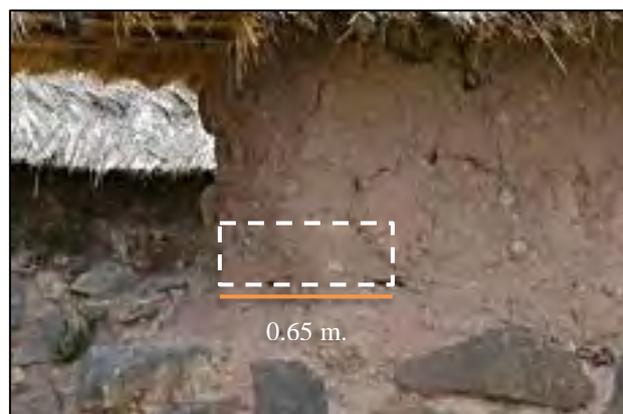
Imagen 31. Vista lateral de adobe del recinto N°27, notese las dimensiones en su longitud. Fuente: Propia.

Culminado el muro superior de piedra se continuaba con la construcción del muro con material de adobe, que según la descripción de Ravines (1989, p.52) el armado correspondería al tipo “cítara de asta”, *cuando el grueso del muro es igual a la longitud del adobe*. Los adobes observados en el sitio, presentan un ancho de 0.30 m, 0.20 de grosor y 0.65 m de largo, *unidos con mortero de barro de 0.06 m de espesor*, están compuestos de gravilla, barro, paja y arcilla, y dispuesto de manera horizontal, hasta alcanzar una altura promedio de 1.10 m. (Ver imagen 30 y 31)

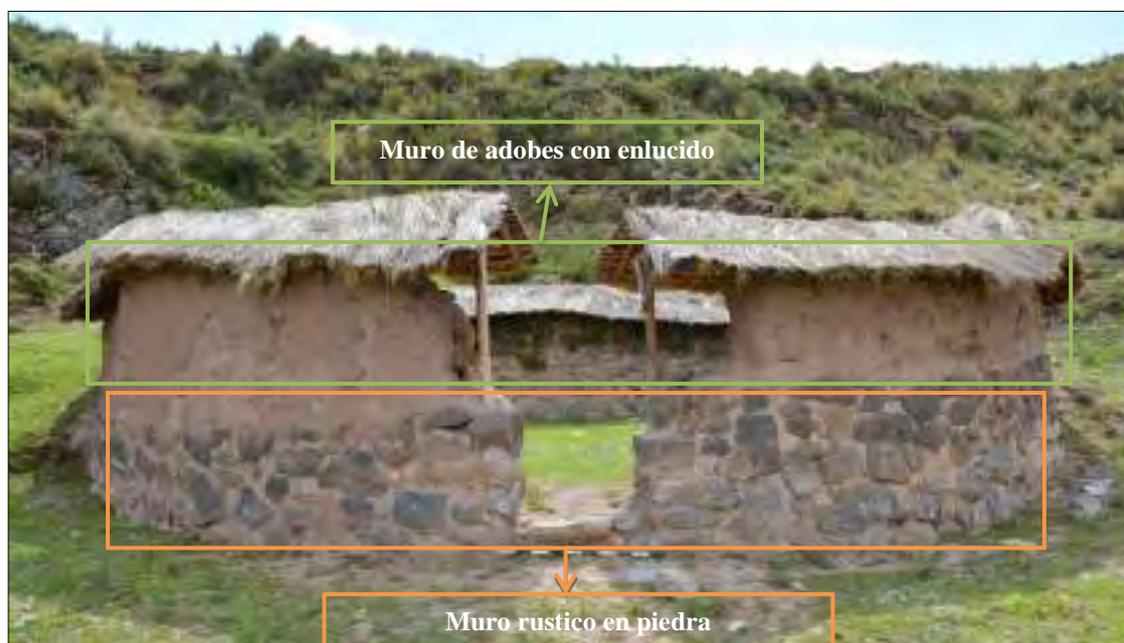
Imagen 32. Vista frontal del recinto N°27 donde se aprecia la unión del muro rústico y el muro en adobe. Fuente: Propia.

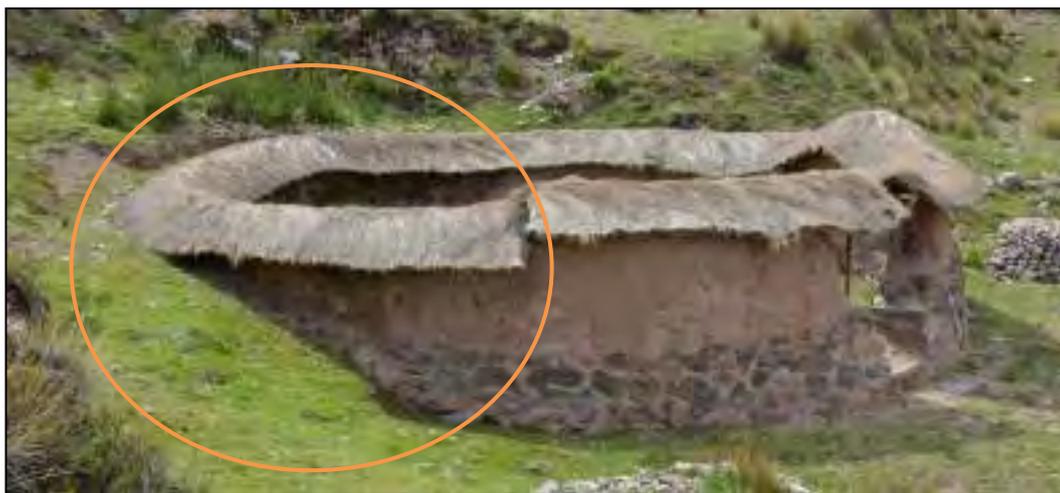
Imagen 33. Vista lateral del recinto N°27 donde se aprecia cómo se cubrió la parte posterior del muro externo. Fuente: Propia.

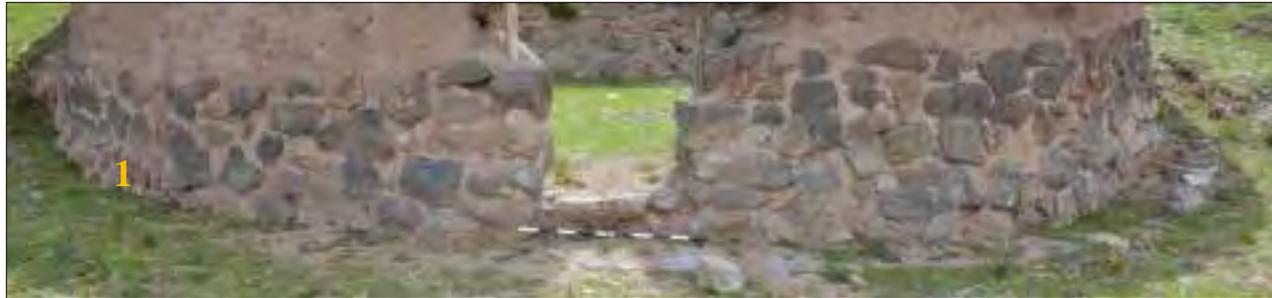
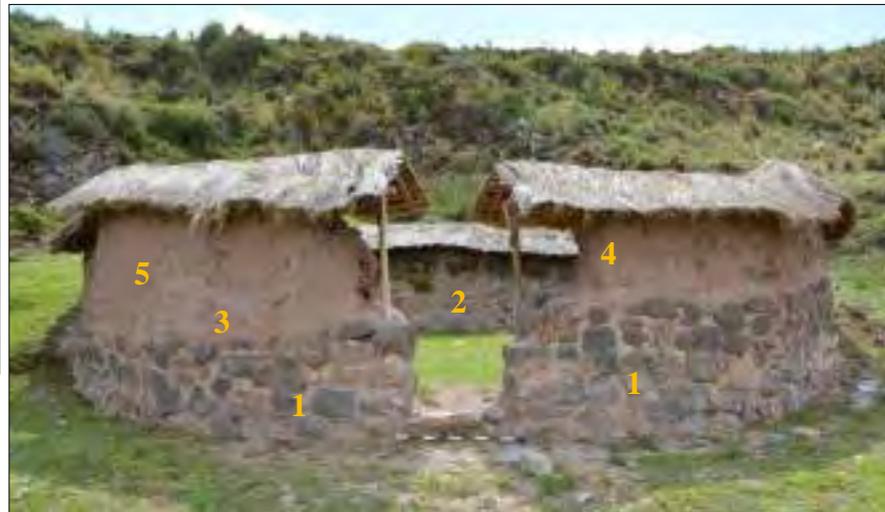
1. Vista de muro de piedra con una altura apróx de 0.56 m. nótese las diferentes dimensione de líticos que la conforman y su unión con motero de barro.
2. Vista de muro interno del recinto.
3. Vista de hilera de líticos pequeños para iniciar muro de adobe.
4. Vista de espesor de adobes que conforman el muro.
5. Vista del revestimiento del uro de adobe.

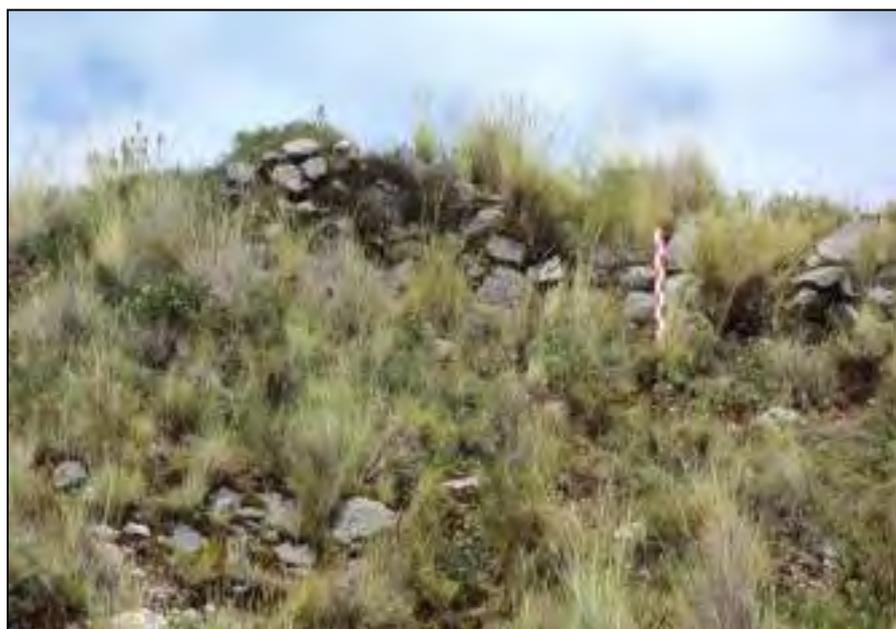
Imagen 34. Vista de un muro perimétrico de contención que se ubica en el sector B. Fuente: Propia.

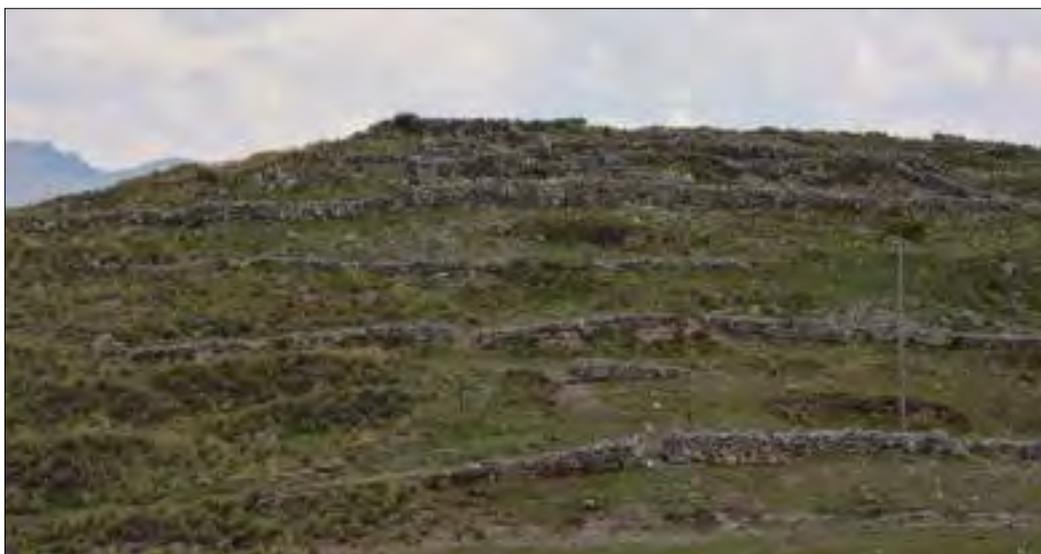
Imagen 35. Vista general del lado oeste del Sector A. en el que se puede apreciar los muros perimétricos de contención. Fuente: Propia.

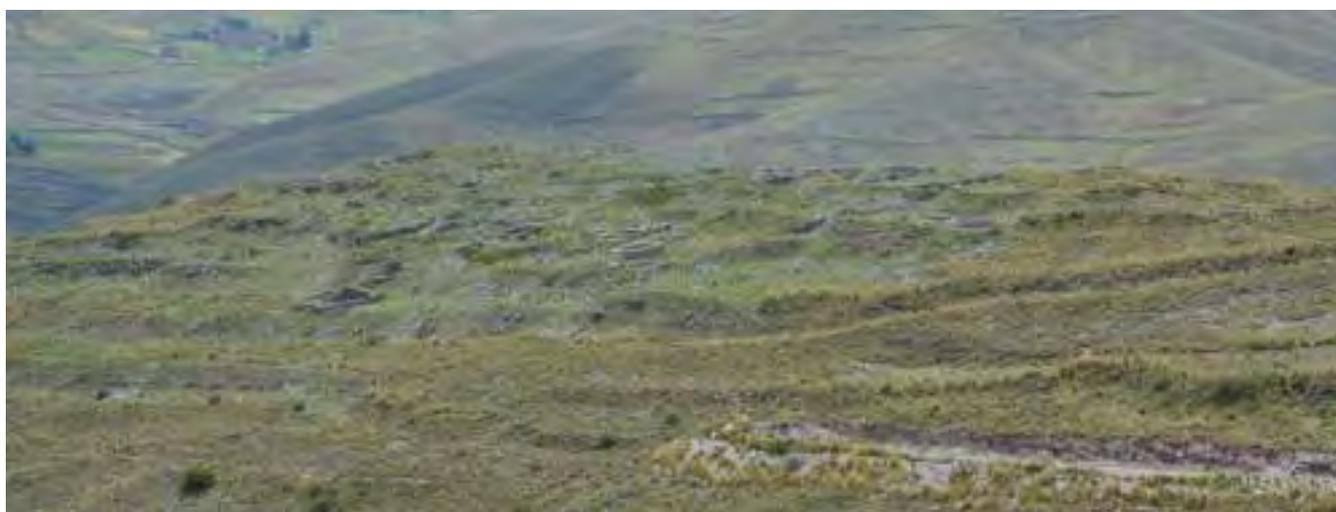
Imagen 36. Vista general del este del Sector B en el que se aprecia los muros perimétricos de contención, también se nota tramos en los que ha ingresado maquinaria pesada para facilitar la actividad agrícola. Fuente: Propia.

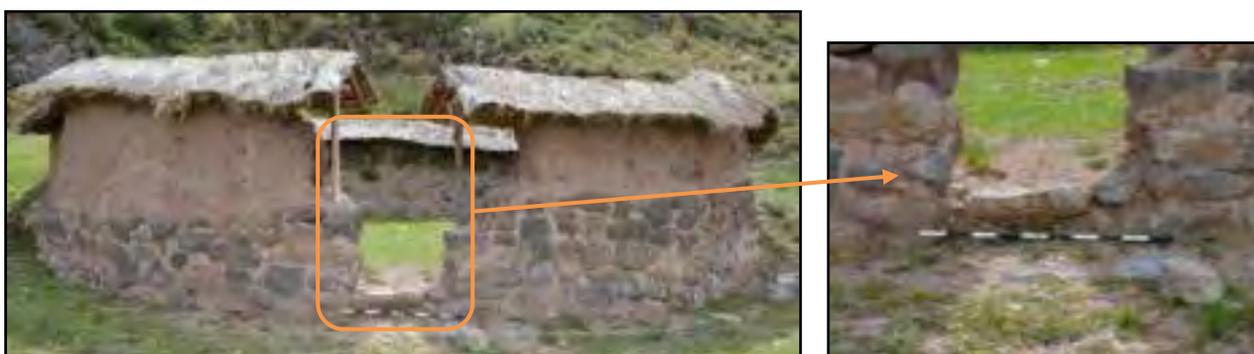
Imagen 37. Arriba vista del vano de acceso del recinto N° 27.- Derecha. - Vista a detalle del umbral del recinto 27.
Fuente: Propia.

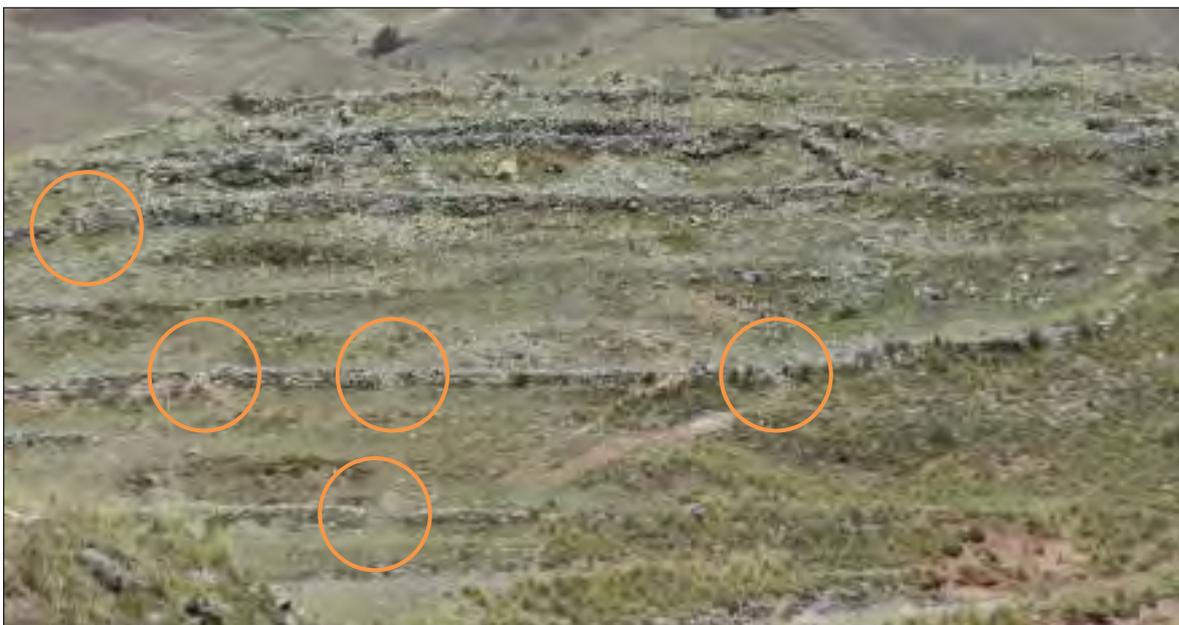
Imagen 38. Vista de los posibles accesos al sector “A”, los que han sido alterados dificultando su identificación. Fuente: Propia.

En el caso de los *muros* perimétricos de contención del *sector* “A”, sus vanos de acceso están agrupados en el lado sur-oeste o al lado este, mientras que en el sector “B” no se logró identificar vanos de acceso originales (Véase imagen 38). No se puede afirmar que estos vanos de acceso sean originales o aperturados posteriormente para el ingreso de los visitantes.

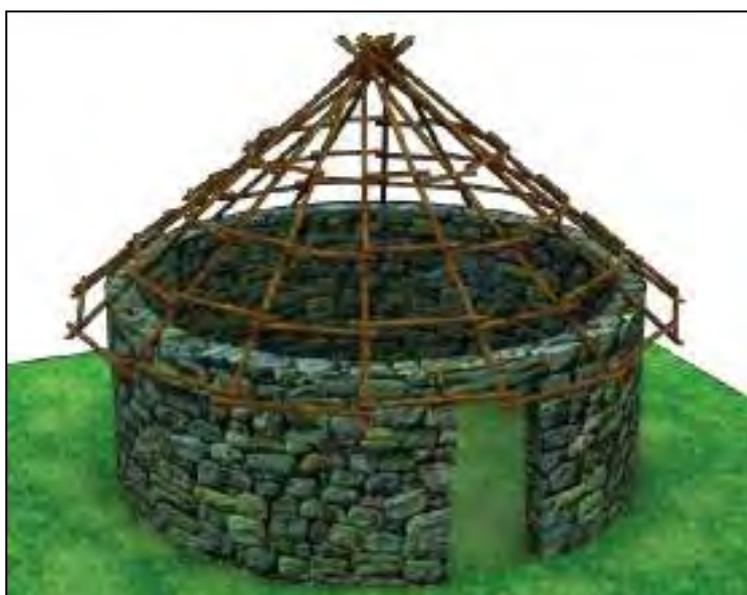
Imagen 39. Cubierta tipo choza, sin columna central. Fuente: Qhapaq Ñan
