**UNIVERSIDAD NACIONAL DE SAN ANTONIO ABAD DEL
CUSCO
FACULTAD DE DERECHO Y CIENCIAS SOCIALES
ESCUELA PROFESIONAL DE ARQUEOLOGÍA**

**ESTUDIO DEL PROCESO CONSTRUCTIVO EN EL SITIO
ARQUEOLÓGICO DE MACHUPUKARA CANAS
2017-2018**

TESIS PARA OPTAR AL TÍTULO PROFESIONAL

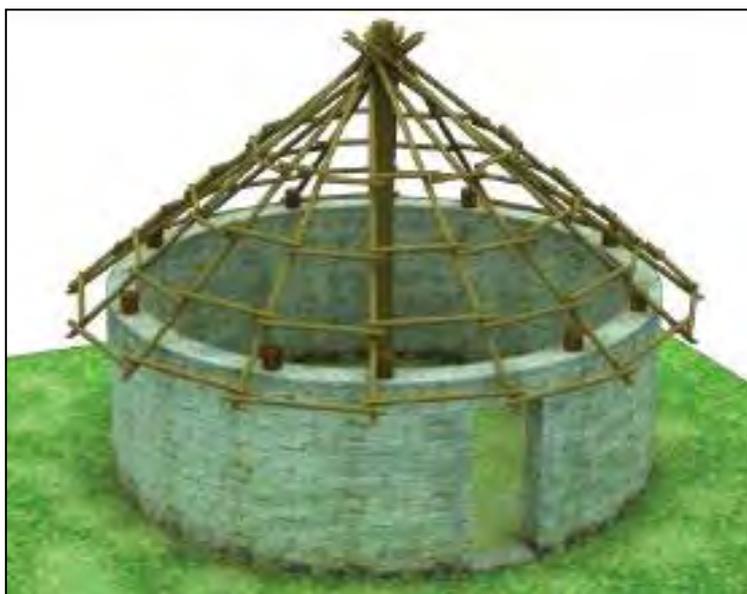
Imagen 40. Cubierta tipo choza, con columna central. Fuente: Qhapaq Ñan.

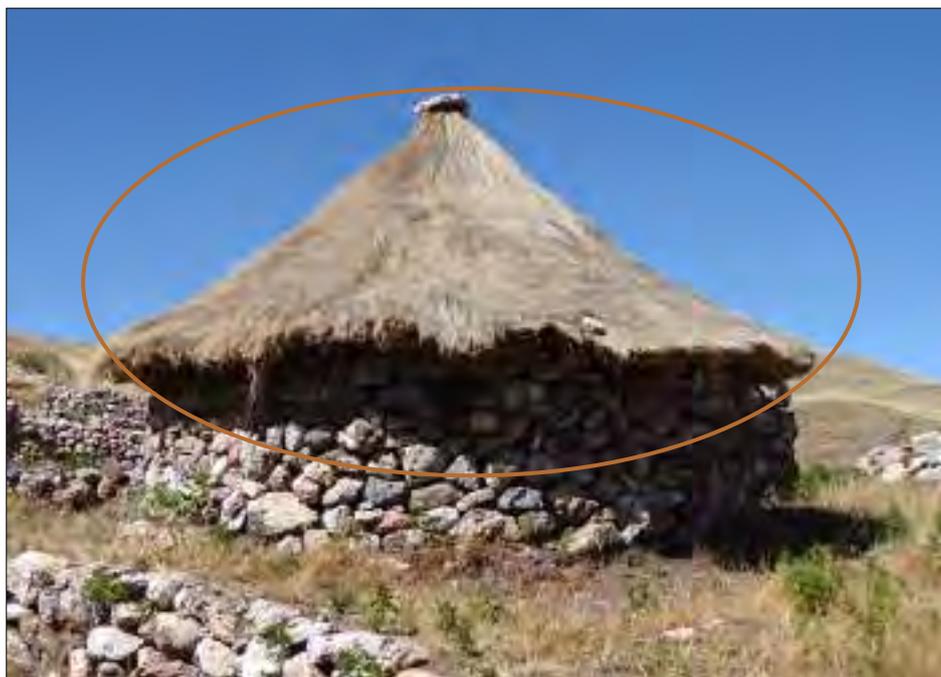
Imagen 41. Cubierta tipo choza, con columna central. Fuente: Qhapaq Ñan

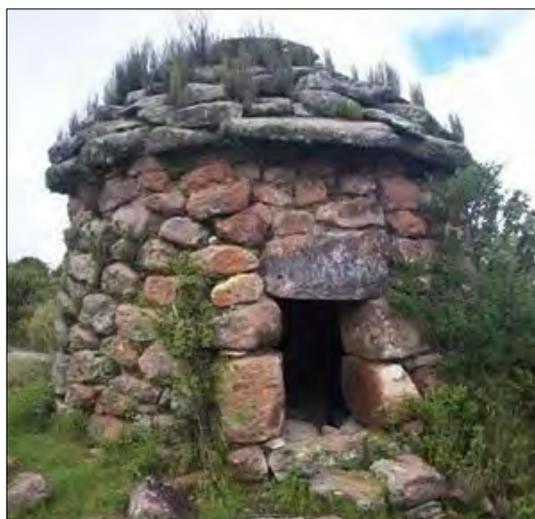
Imagen 42. Chullpa en el Sitio Arqueológico de Markansaya – Haquira- Cotabambas – Apurímac. Fuente: Tesis Registro y Prospección Arqueológica en la Zonas Arqueológicas de Mosoqllacta y T’umi – Acomayo.

“Esta estructura se levanta sobre un afloramiento rocoso, la parte superior es de forma lunar el techo presenta lajas de piedras que sobresalen a manera de aleros”. (Ibarra, 1999; p. 4).

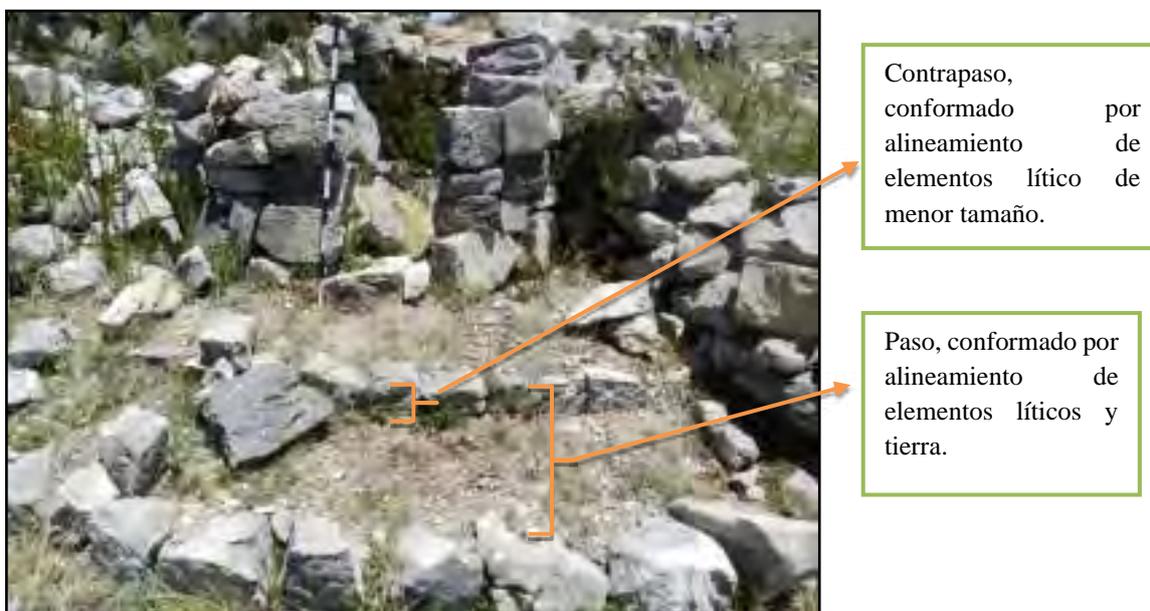
En el S. A. de Machupukara, se ha logrado identificar escalinatas en algunos recintos pequeños, los cuales se encuentran en muy mal estado de conservación y fueron elaborados con el material lítico predominante de la zona (roca tipo caliza), el número de peldaños es variable y determinado por la topografía, probablemente para la construcción de escalinatas se haya adecuado el terreno mediante la remoción de tierra para adosar los elementos líticos formando paso y contrapaso, algunas piezas líticas presentan caras con canteo, dándoles forma rectangular.

Imagen 43. Nótese la escalinata que da acceso al recinto 03 ubicado en el sector A. Fuente: Propia

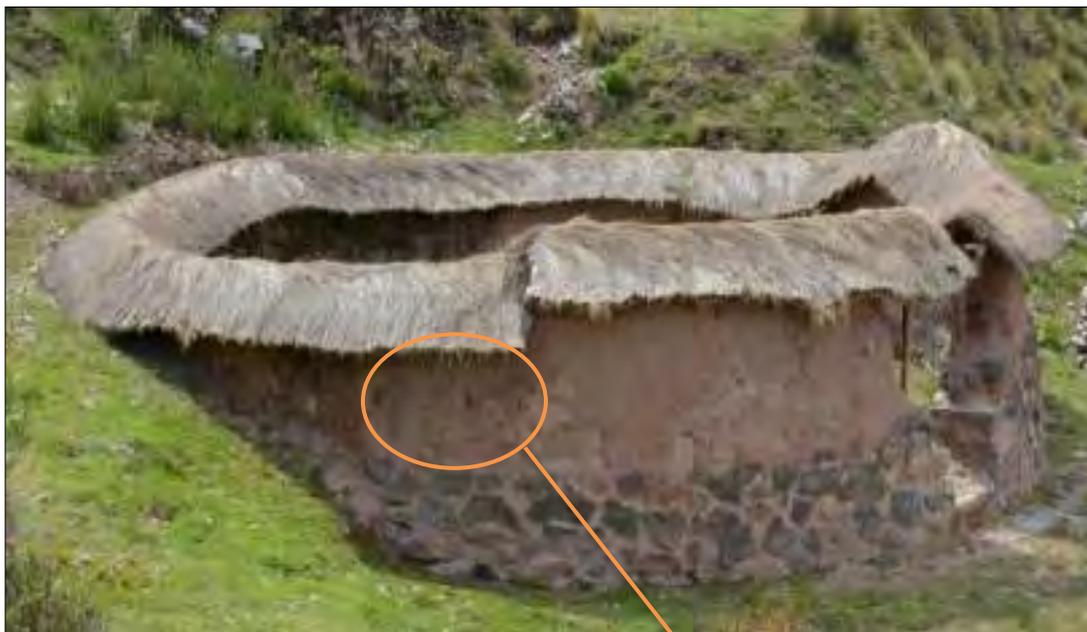
El material para el enlucido es un mortero que utiliza arcilla más fina, diferente a la que se utilizó para el armado de los muros, este fue aplicado a través de capas hasta lograr cubrir el material interior que conforma el muro, generando un aspecto exterior liso, la poca evidencia de enlucido en los recintos se debe a que este recibe directamente los efectos del clima y daños antrópicos desapareciendo con mayor facilidad. El único recinto del sitio que conserva evidencia de enlucido original es el N°27 (Véase imagen 41 y 42), identificándose en la cara exterior del muro, sobre los adobes y sobre el muro rustico, presenta coloración amarillenta y presencia de musgos, no se identificó este tratamiento en la cara interna, cabe mencionar que hacia la parte frontal, se aprecia un enlucido nuevo, trabajo que se realizó durante las labores de conservación por parte del personal del parque.

Imagen 44. En círculo naranja, sección de muro donde se evidencia enlucido original, nótese el enlucido contemporáneo a la derecha. Fuente: Propia

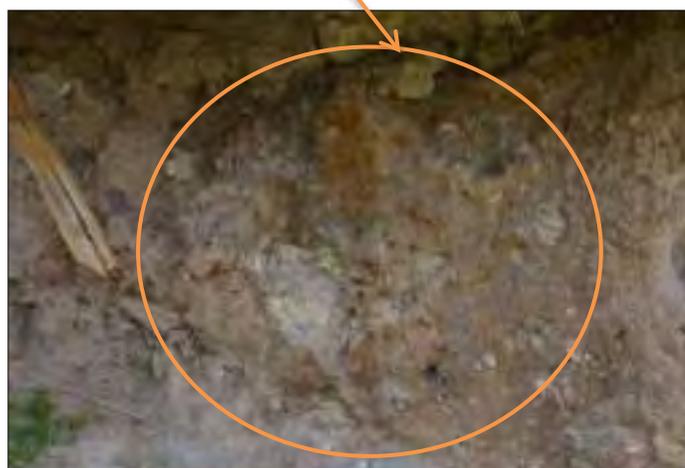
Imagen 45. Vista a detalle de restos de revoque original, nótese su alteración en color y forma. Fuente: Propia

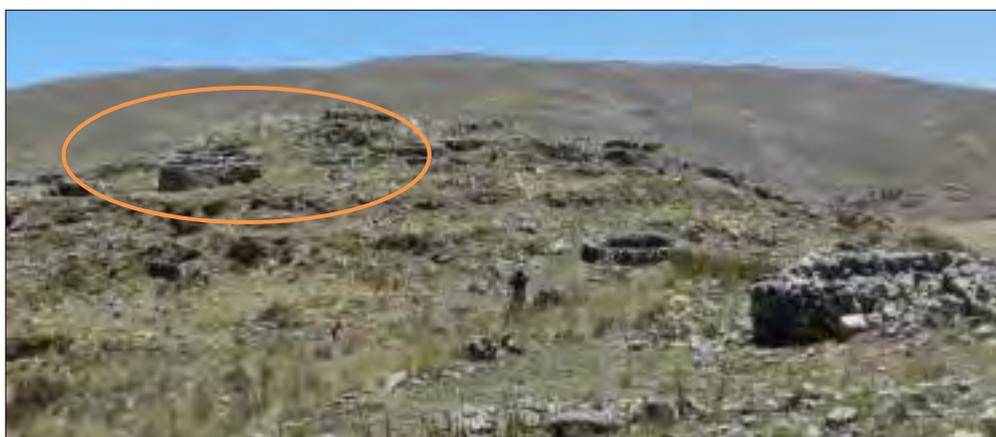
Imagen 47. - Sector B, donde se aprecia áreas con trabajos de nivelación y adecuación para el asentamiento de recintos. Fuente: Propia.

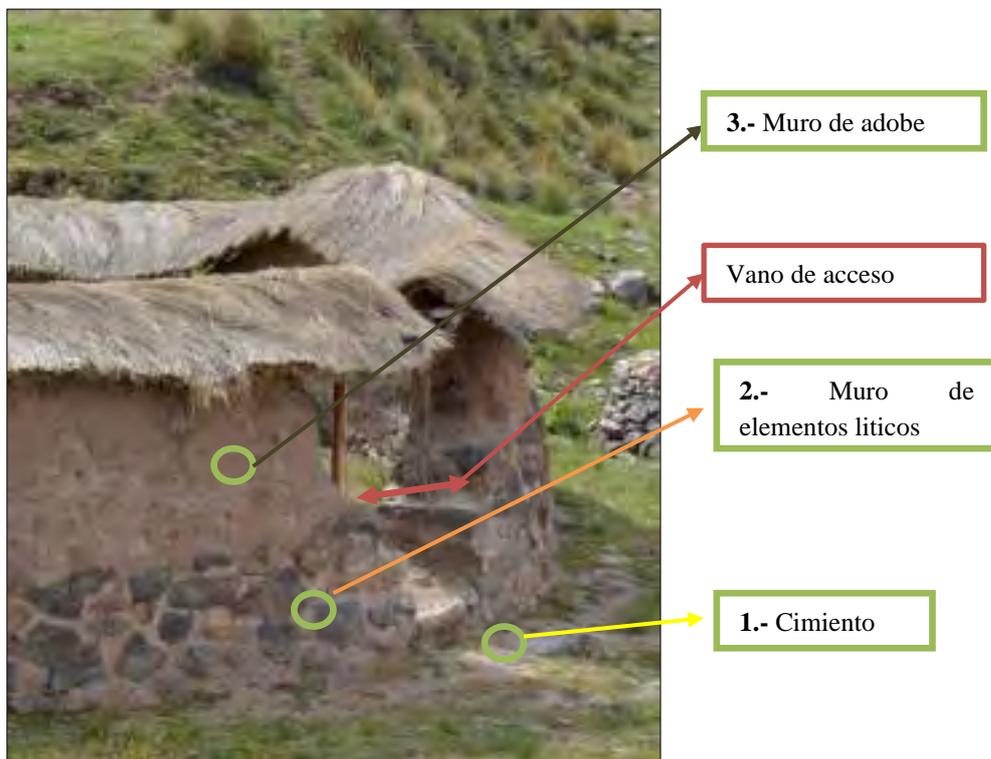
Imagen 49. Vista del proceso constructivo en el recinto N° 27 del Sector “A”. Fuente: Propia

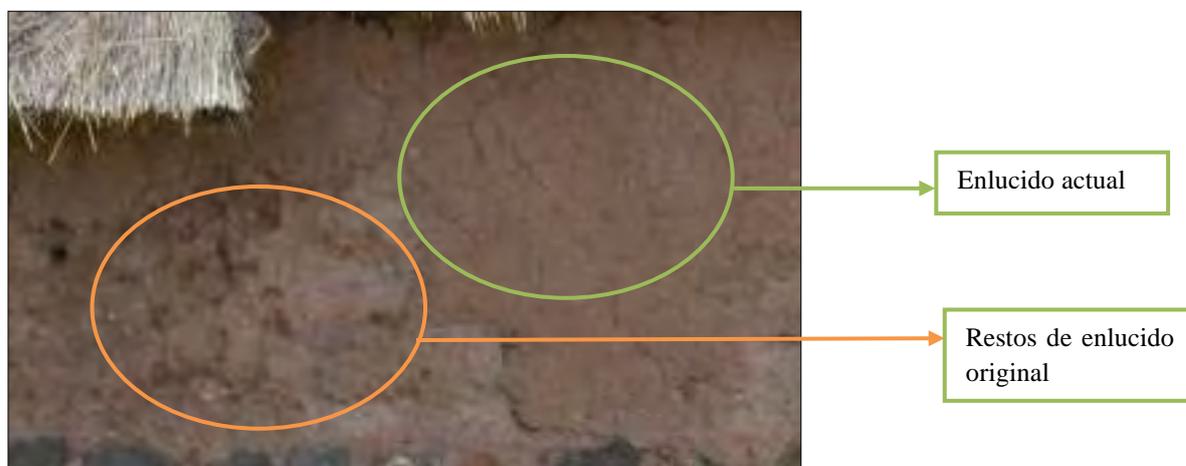
Imagen 50. Vista de comparación del enlucido en el muro de adobe del recinto N° 27. Fuente: Propia

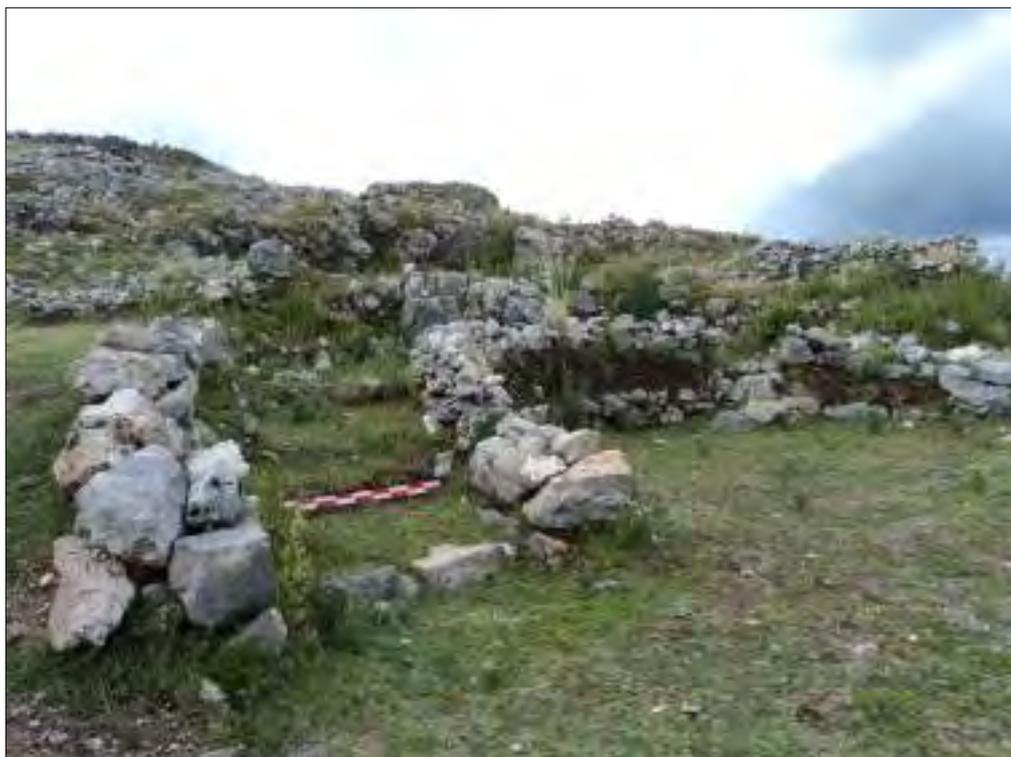
Imagen 51. Vista de espacio de circulación con escalinatas, adecuado a la ubicación de un recinto. Fuente: Propia

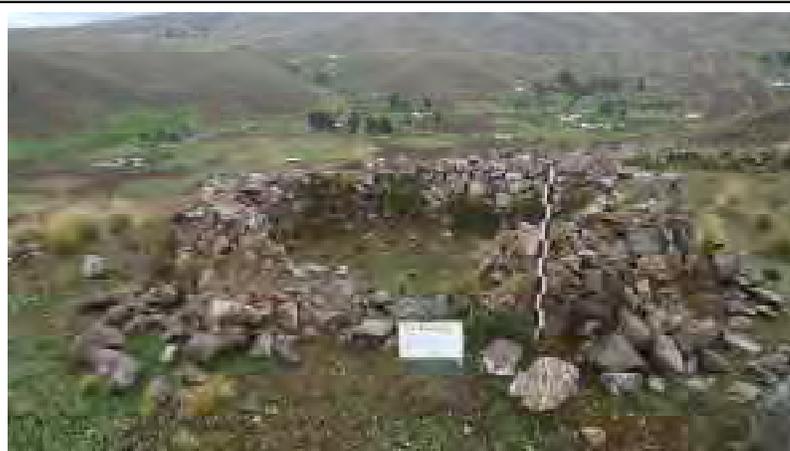
Parte Interna: Muestra segmentos de la estructura originales, compuestos por roca caliza y unida con argamasa de tierra, arcilla e inclusiones de grava, no halla evidencia de enlucido o algún tipo de tratamiento interno debido al pésimo estado de conservación.

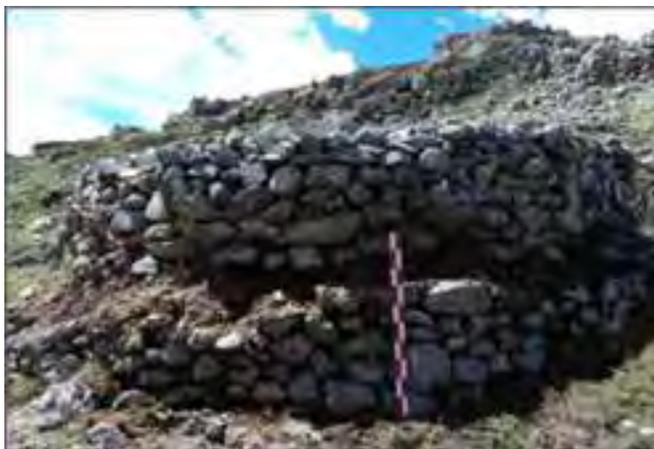
13. REGISTRO FOTOGRAFICO

Parte Interna: Aun posee un estado de conservación en razón a sus componentes originales, compuestos por roca caliza y argamasa de tierra, arcilla y grava, no halla evidencia de enlucido o algún tipo de tratamiento interno debido al pésimo estado de conservación.

Parte Externa: Compuesto por roca y argamasa antes descrita, se denota en relación a la topografía del terreno, habiéndose adaptado y adecuado estructuralmente a su entorno.

La estructura presenta vegetación invasora que ocasionado el desbaste de la piedra utilizada en la construcción y erosión de la argamasa, pese a que la estructura no ha sido reconstruida por los pobladores, esta sigue siendo afectada por las actividades agrícolas en la zona.

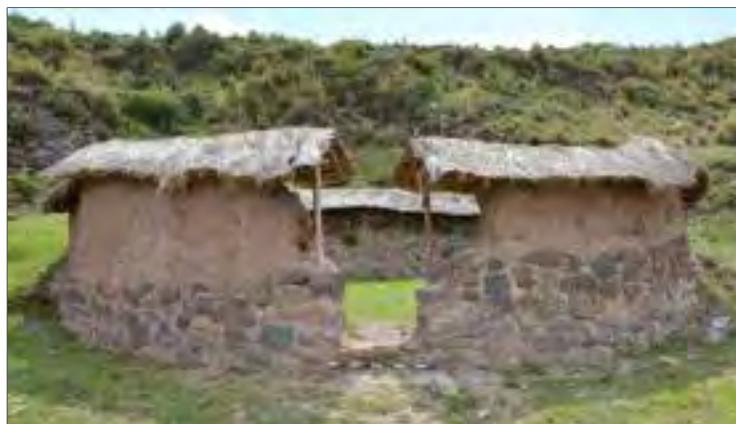
Parte Interna: Se hallan en su totalidad en su estado original de conservación, aun así presenta segmentos compuestos por roca caliza y argamasa de tierra, arcilla e inclusiones de grava.

Parte Externa: Compuesta esencialmente por los mismo material de la parte interna, pero con vegetación arbustiva que permitido el deterioro acelerado de la estructura.

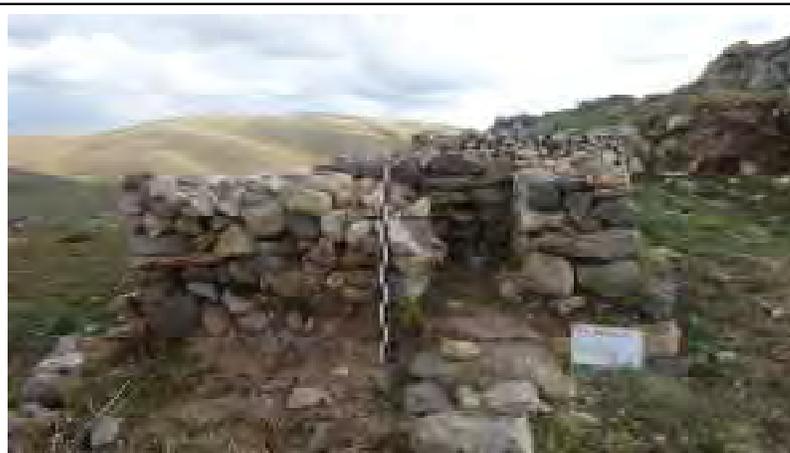
Parte Interna: Muestra segmentos de la estructura originales, compuestos por roca caliza y unida con argamasa de tierra, arcilla e inclusiones de grava, no halla evidencia de enlucido o algún tipo de tratamiento interno debido al pésimo estado de conservación.

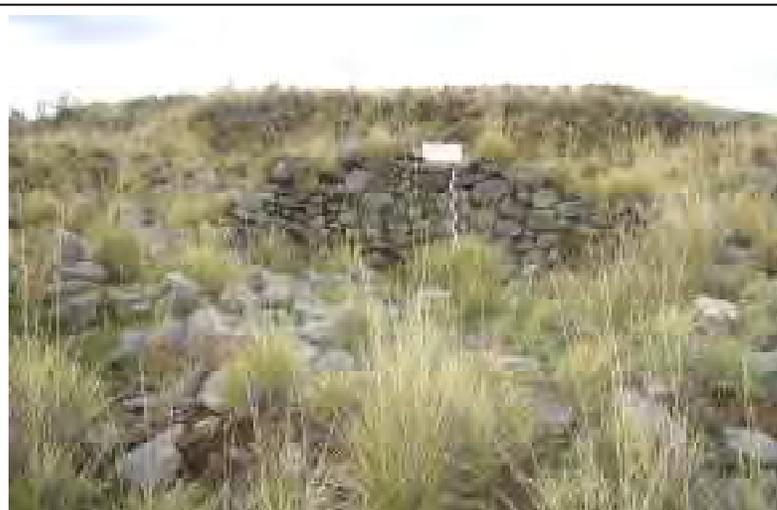
Parte Interna: se encuentra en pésimo estado de conservación, aun así muestra ciertos rasgos que no permiten definir que su composición arquitectónica estaba hecha en base a roca caliza y unida con argamasa de tierra, arcilla e inclusiones de grava.

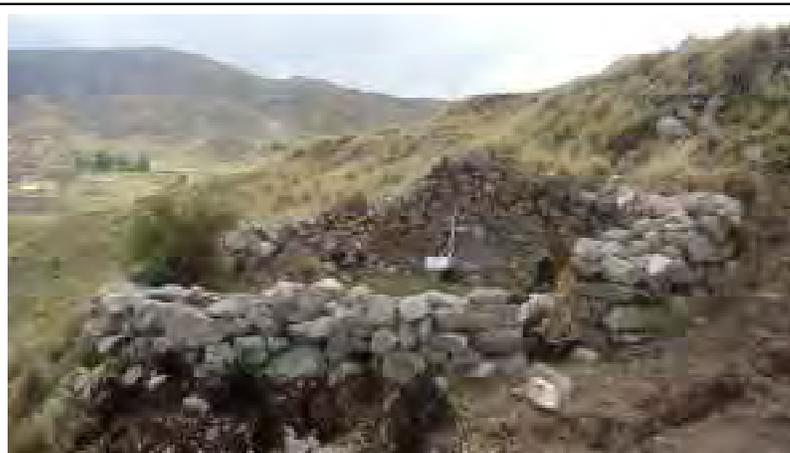
Parte Interna: Muestra segmentos de la estructura originales, compuestos por roca caliza y unida con argamasa de tierra, arcilla e inclusiones de grava, no halla evidencia de enlucido o algún tipo de tratamiento interno debido al pésimo estado de conservación.

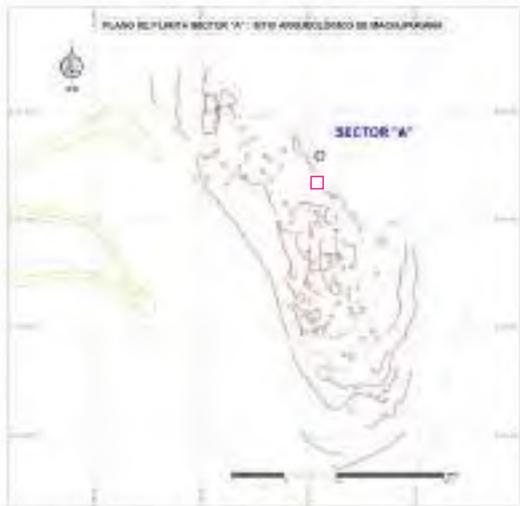
**PLANO DE ELEVACIÓN
ESTRUCTURA CUADRANGULAR**

Estructura cuadrangular conformada por roca caliza sin canteado aparente, unida con mortero compuesto por arcilla, tierra y gravilla, temperante de agua, destaca de los demás recintos por su forma, siendo la

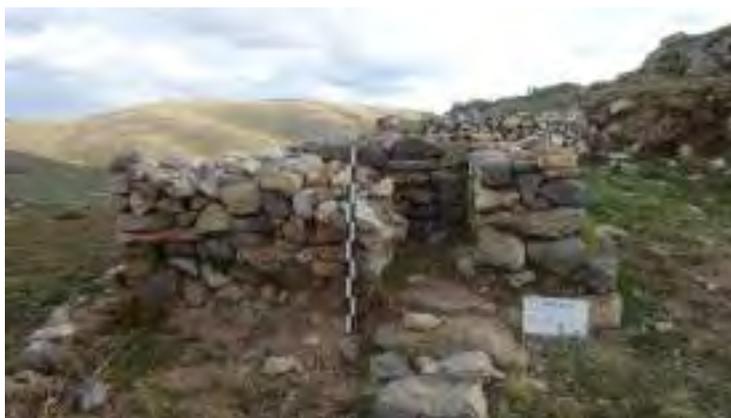
Vista superior de la estructura 40, al lado Nor-oeste de Machupukara. Nótese la vegetación presente que ha venido destruyendo la estructura, comprometiendo la cimentación de

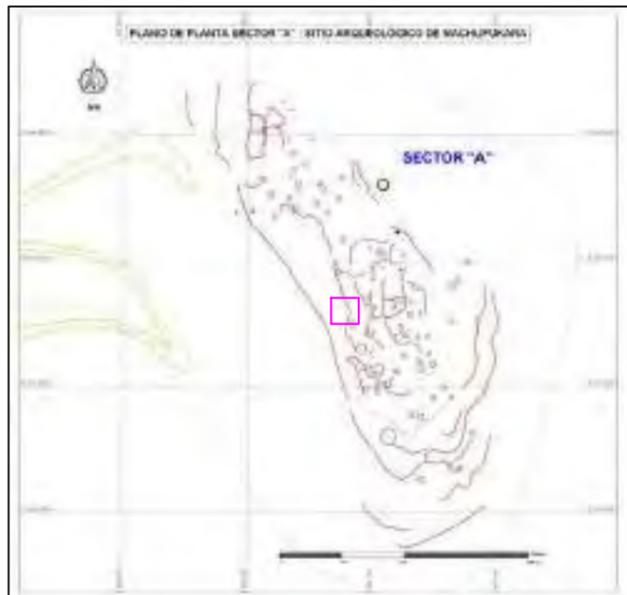
Recinto de trazo circular irregular, cimiento y muro de piedra de elementos líticos tipo caliza unidos con mortero de barro, tierra y gravilla, sobre el muro original, en época contemporánea se ha armado un muro seco de piedras en el trazo original.

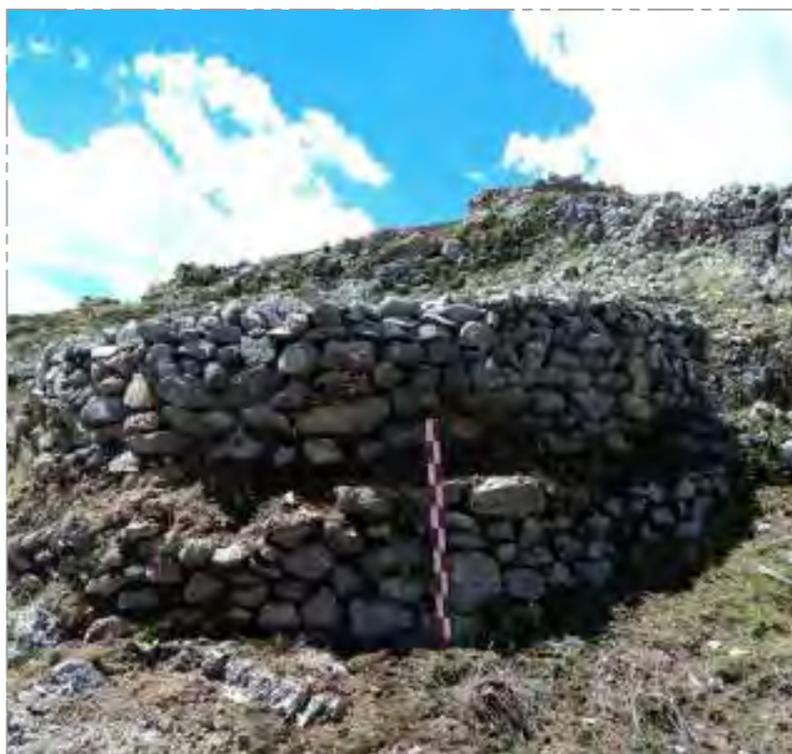
Vista del recinto N° 47, ubicado al lado sur oeste del sector A, recinto en mal estado de conservación, aún mantiene el cimiento original, en el que se aprecia que sobresale en 0.10 m al interior y exterior respecto al ancho del muro superior, solo una altura de 0.25 m aproximadamente del muro superior es original la altura restante es armado en seco en época contemporánea.

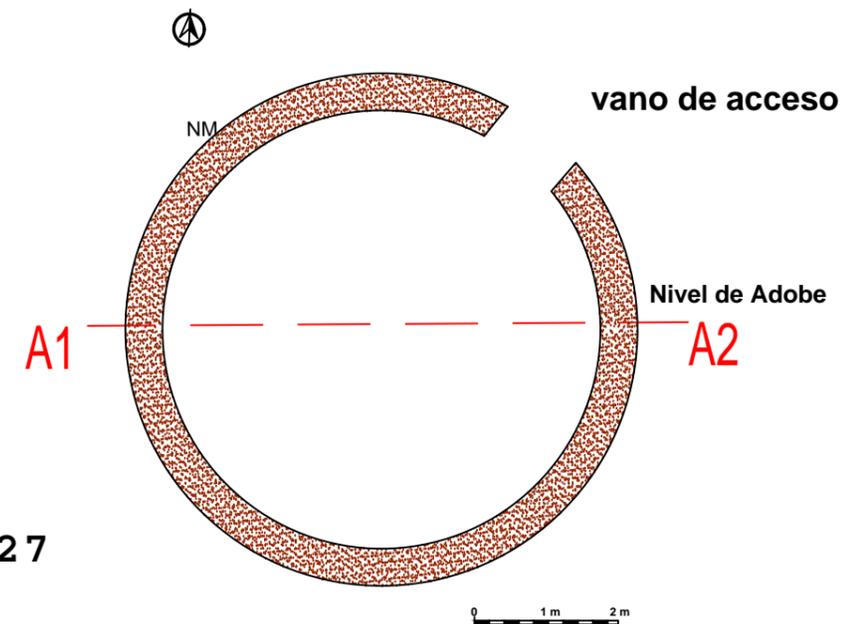
Recinto de trazo circular irregular, cimiento y muro de piedra de elementos líticos tipo caliza unidos con mortero de barro, tierra y gravilla, sobre el muro de piedra se continuo con la construcción utilizando adobes compuestos por gravilla, barro, ichu y arcilla alcanzando una altura de 1.20 solo de adobes.

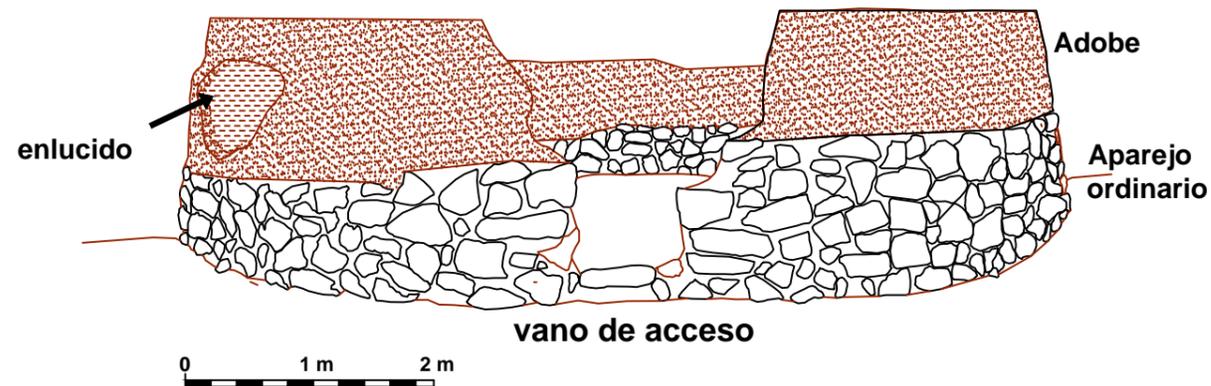
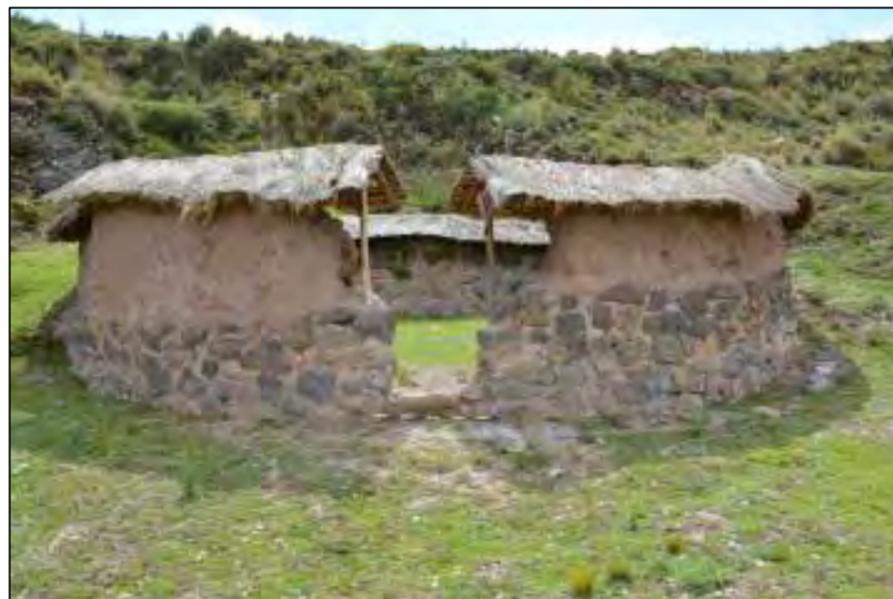
Vista del recinto N° 27, ubicado al lado norte del sector A, recinto en buen estado de conservación, aún mantiene parte del muro de adobe original, así como el enlucido o revoque.

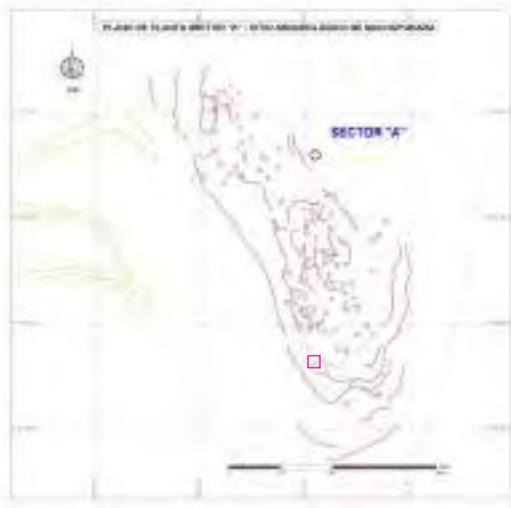
**PLANO DE ELEVACIÓN
ESTRUCTURA N° 70**

Estructura circular conformada por roca caliza sin canteado aparente, unida con mortero compuesto por arcilla, tierra y gravilla, no se descarta la presencia de otros elementos que la conformen como ichu u otros, sin embargo el nivel de desgaste sobre la roca y erosión sobre el

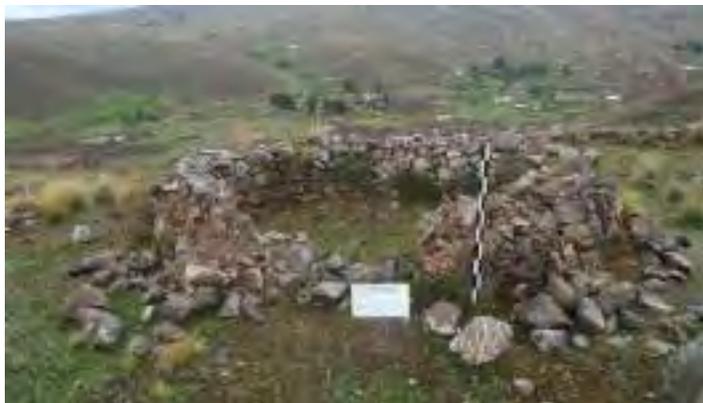
Vista superior de la estructura 70, Nótese el mal estado de

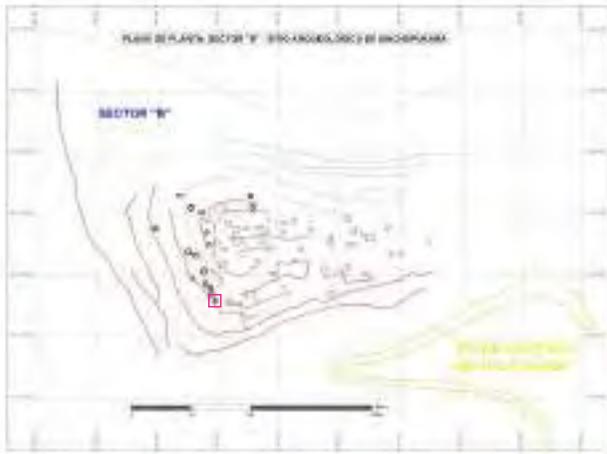
PLANO PLANTA - SECTOR "B"

Estructura de trazo circular, conformada por roca caliza sin canteado aparente, unida con mortero compuesto por arcilla, tierra y gravilla, el desgaste sobre la roca y erosión sobre el mortero y contorno a

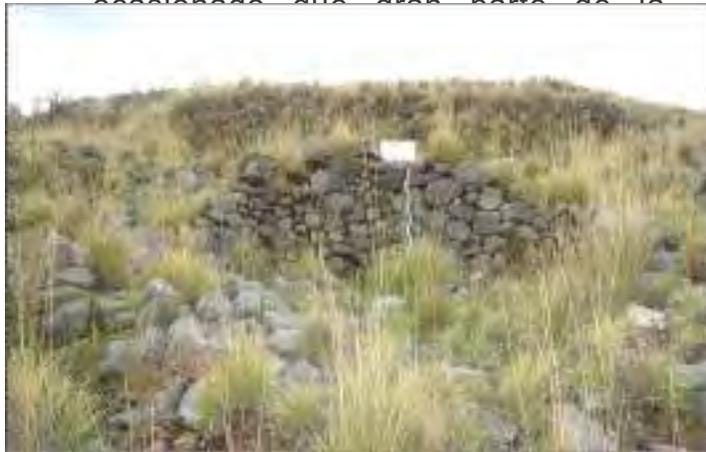
Vista de la estructura 04 ubicada al lado Sur del Sector "B", conserva aun un parte de sus muros con un considerable tamaño en relación al resto, probablemente sea la altura que

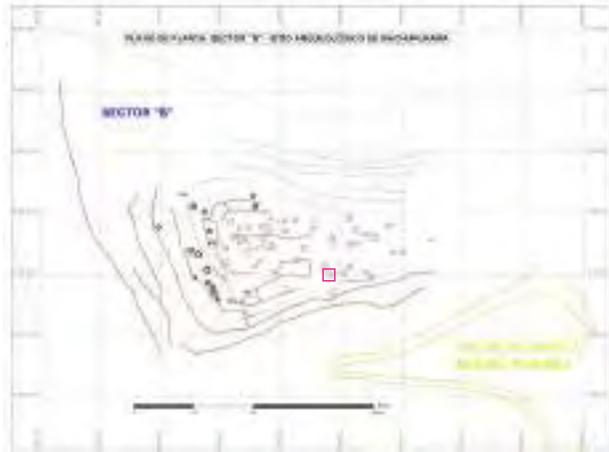
PLANO PLANTA - SECTOR "B"

Estructura conformada por roca caliza sin canteado aparente, unida con mortero compuesto por arcilla, tierra y gravilla, aglutinada con agua, no se descarta la presencia de otros elementos que la conformen como ichu u otros, sin embargo el nivel de desgaste

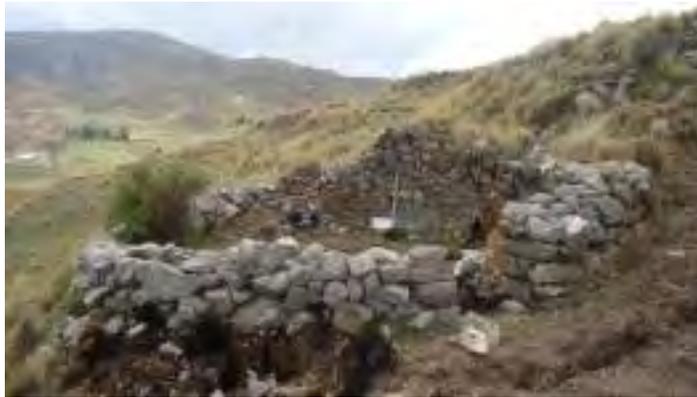
Vista de la estructura 43 ubicada al lado Sur del Sector "B", estructura que mantienen el patrón original en su construcción y demarca la altura probable que podrían haber
