**UNIVERSIDAD NACIONAL DE SAN ANTONIO ABAD DEL
CUSCO**

ESCUELA PROFESIONAL DE ARQUEOLOGÍA

**ESTUDIO DE LAS CARACTERÍSTICAS DE LA
ARQUITECTURA EN EL SITIO ARQUEOLÓGICO DE
K'ALLARAY EN EL DISTRITO DE LAMAY - CALCA -
CUSCO**

**TESIS PARA OPTAR AL TÍTULO
PROFESIONAL DE LICENCIADA EN
ARQUEOLOGÍA**

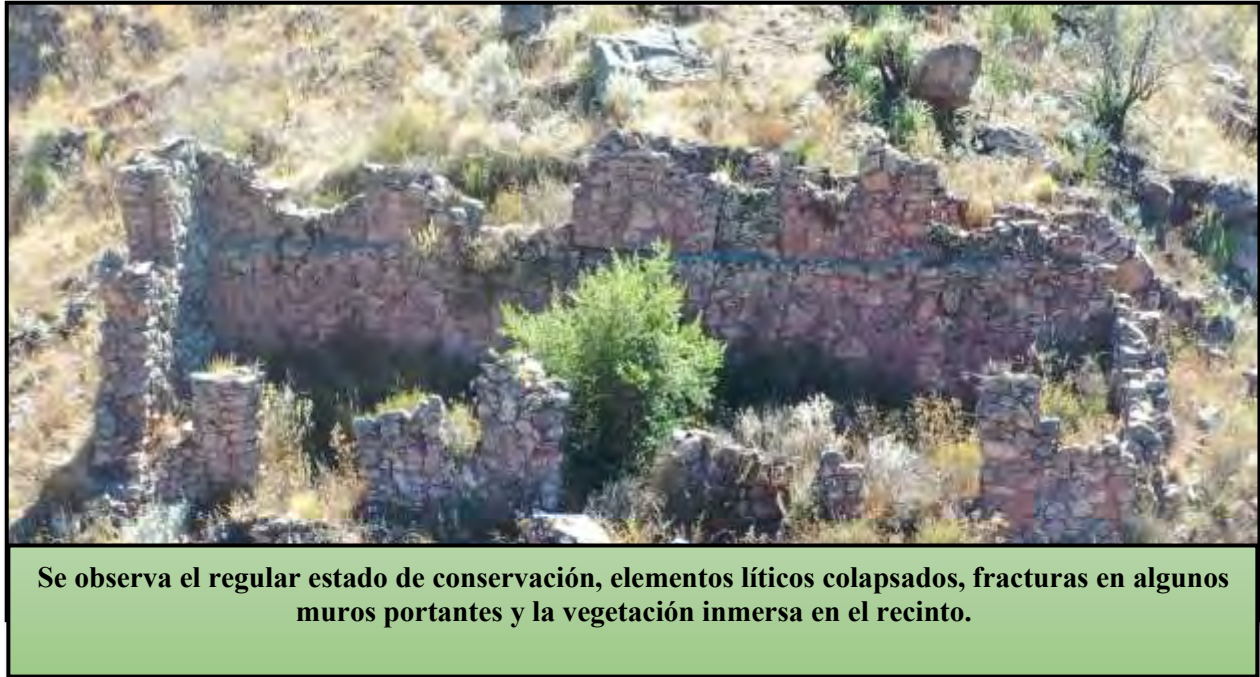
Foto 7

Vista panorámica del recinto R-1, de planta rectangular curvo

Se observa el regular estado de conservación, elementos líticos colapsados, fracturas en algunos muros portantes y la vegetación inmersa en el recinto.

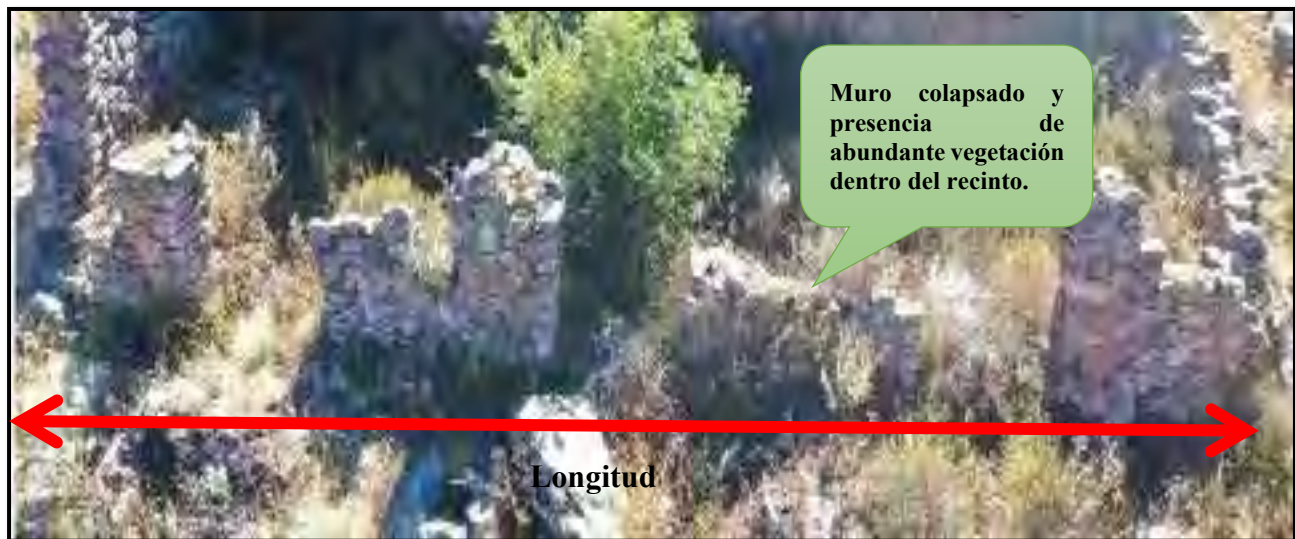
Foto 10

Muro frontal externo oeste del recinto R-1

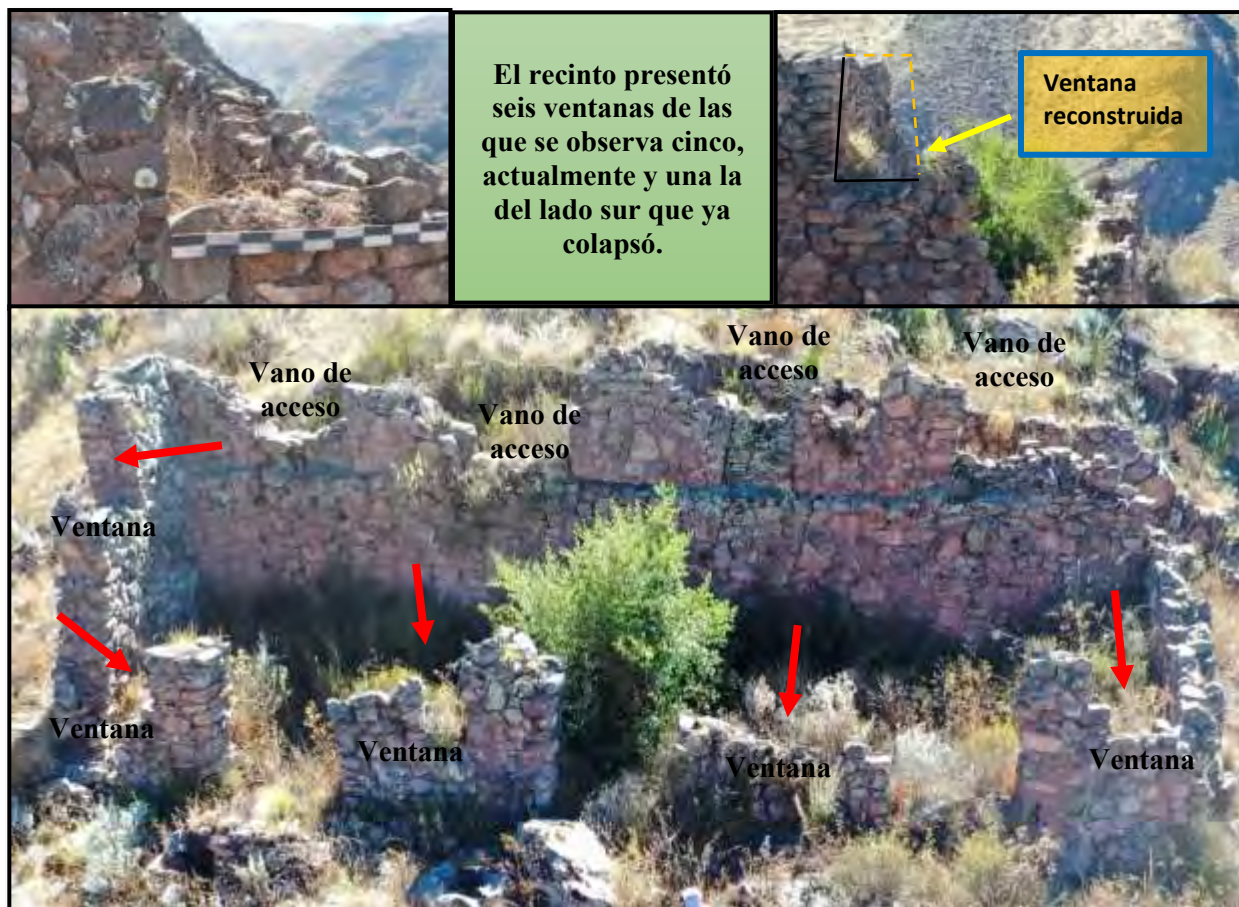
Foto 13

Vista de las ventanas del recinto R-1

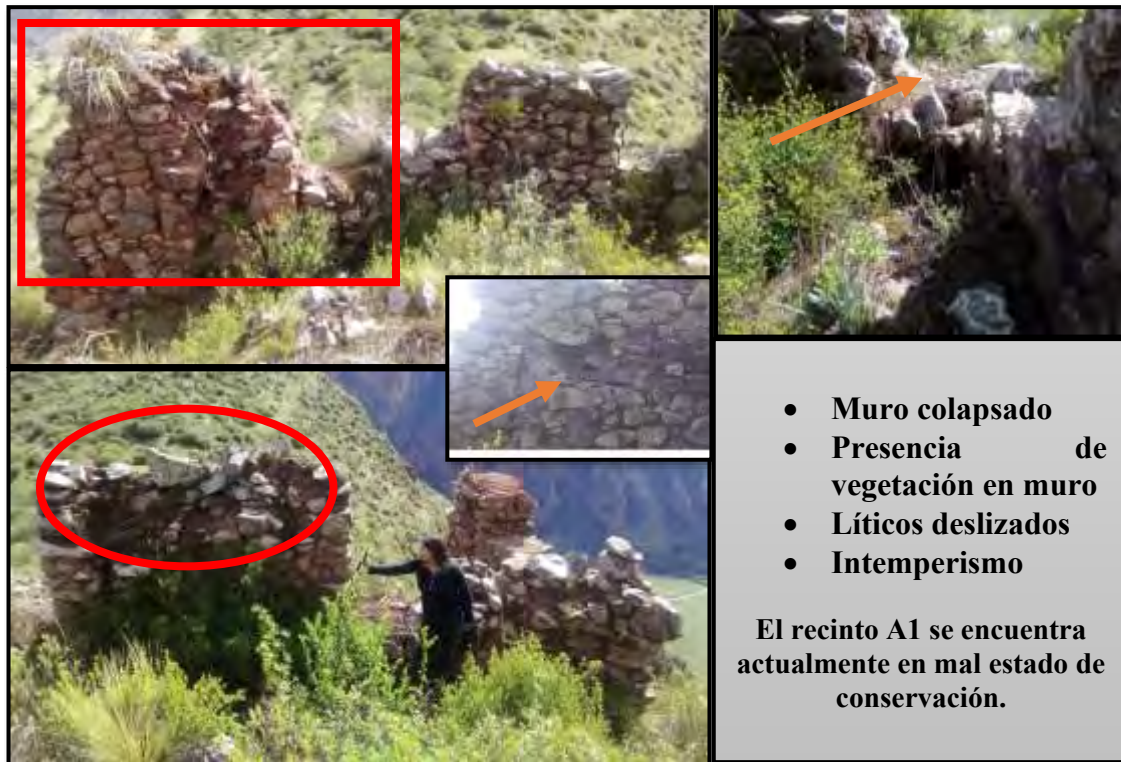
Foto 17

Muros colapsados en mal estado de conservación

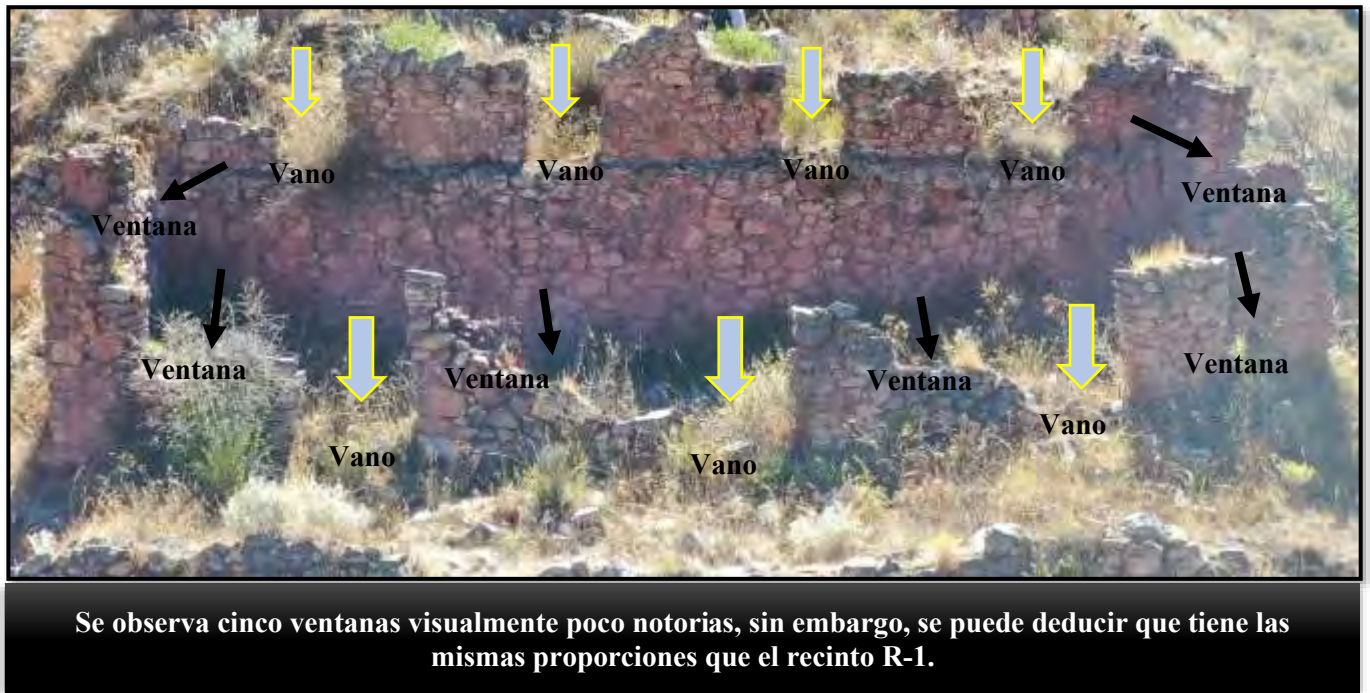
Foto 24

Se observa los vanos de acceso y ventanas del recinto R-2

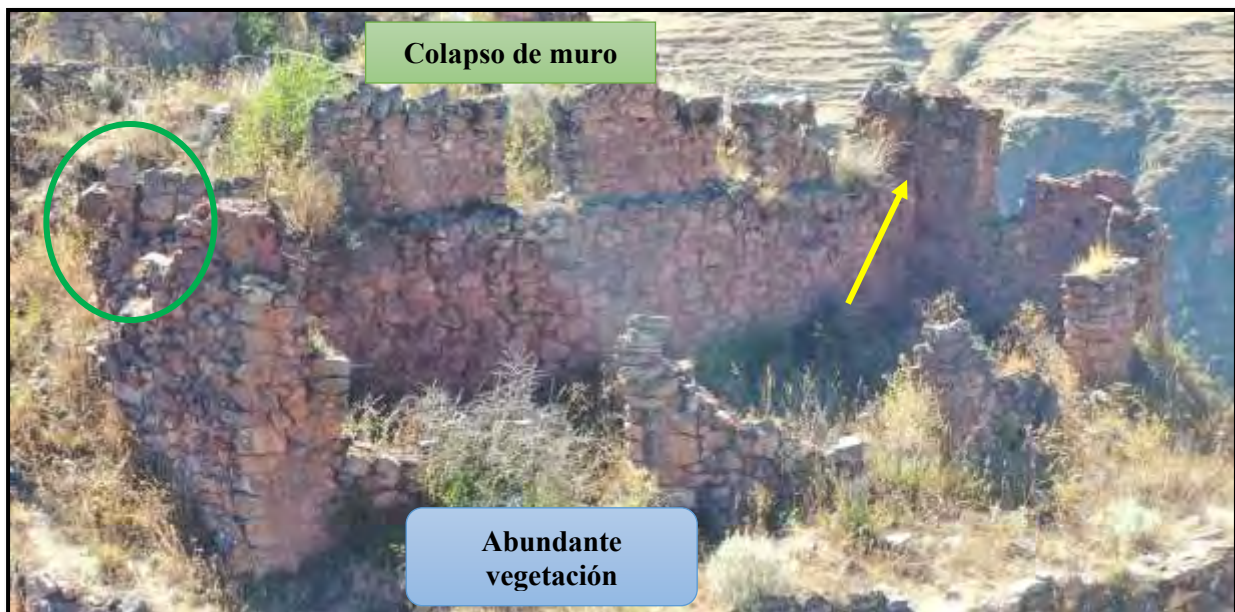
Foto 28

Se observa el estado de conservación del recinto R-2

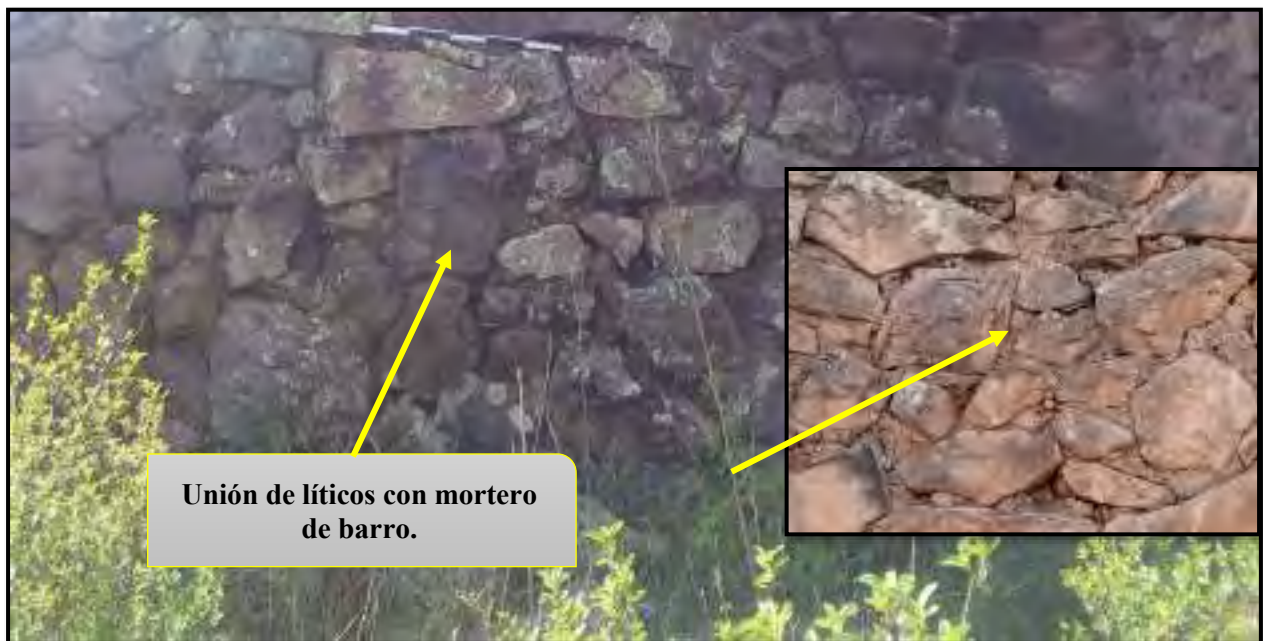
Foto 29

Se observa los materiales de construcción líticos con mortero de barro

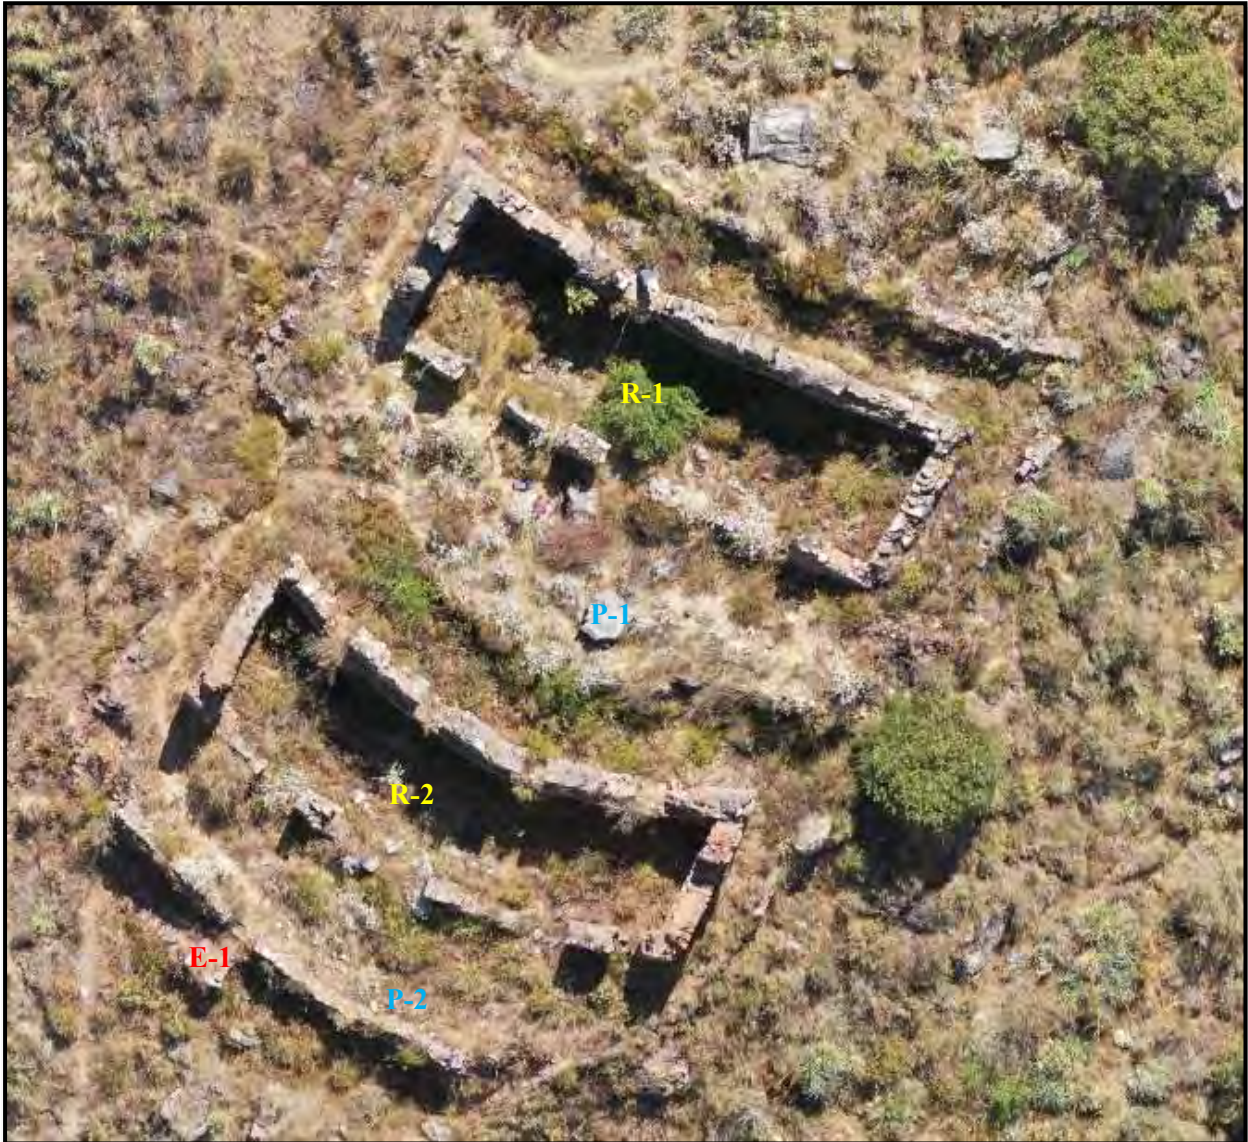
Foto 30

En el sector A, también encontraremos muros de contención con características de estructuras meramente curvas, que son escasos en la arquitectura inca, para la zona de Urubamba se encuentran en poca cantidad. Las estructuras curvas se adaptan a la topografía del terreno,

Vista panorámica de los muros de contención que encierran los recintos R-1 y R-2

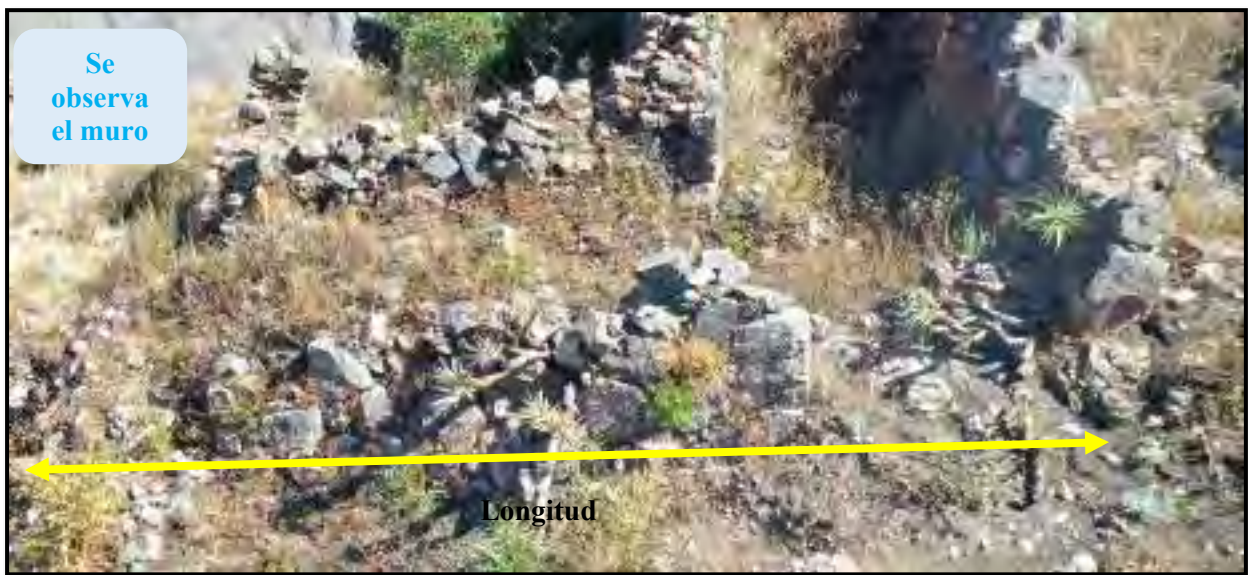
Foto 32

Muro de contención lateral sur

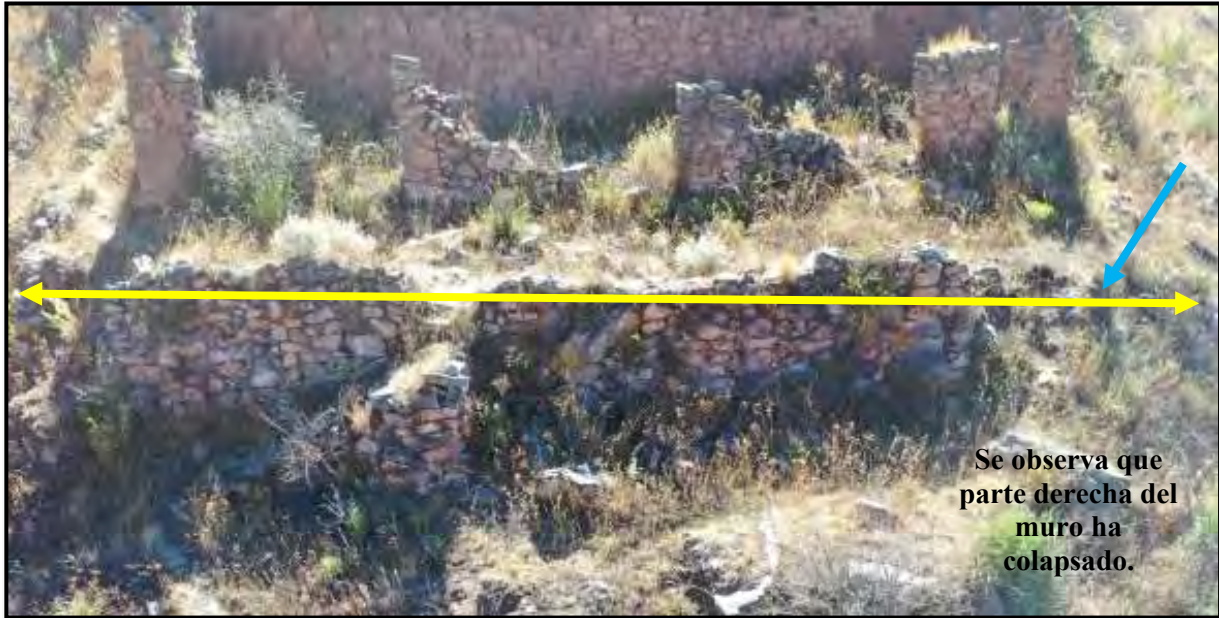
Foto 37

Vista del muro de contención frontal oeste

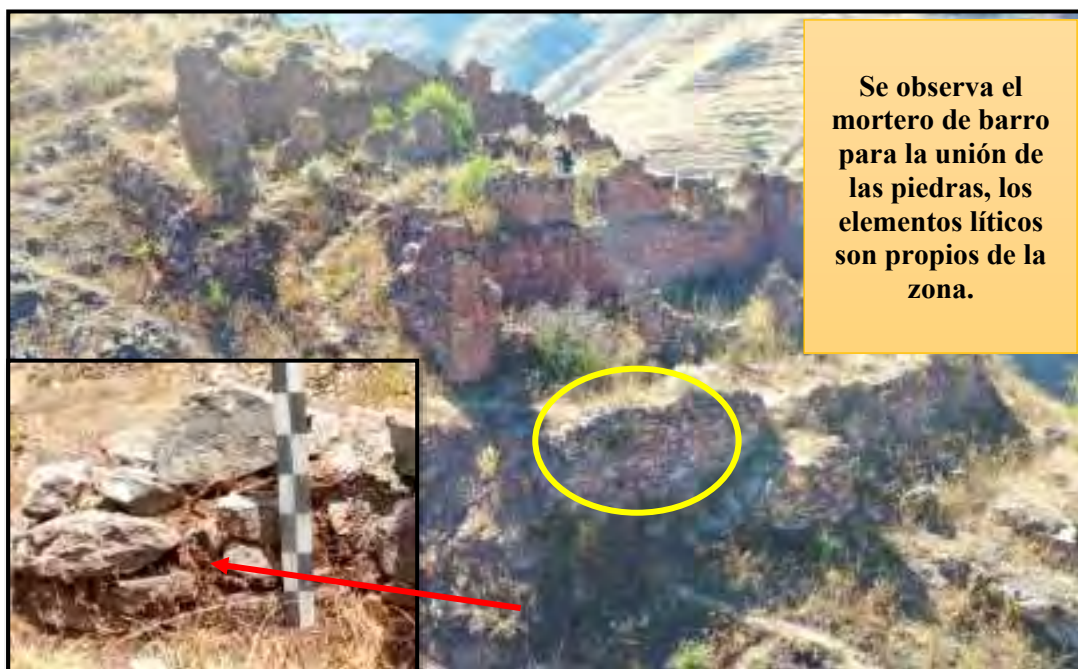
Foto 41

Respecto al estado de conservación, los muros de contención para el lado este y oeste que bordean los recintos R-1 y R-2, se encuentran en proceso de colapso y deterioro.

Vista panorámica de los muros de contención que muestran su mal estado de conservación.

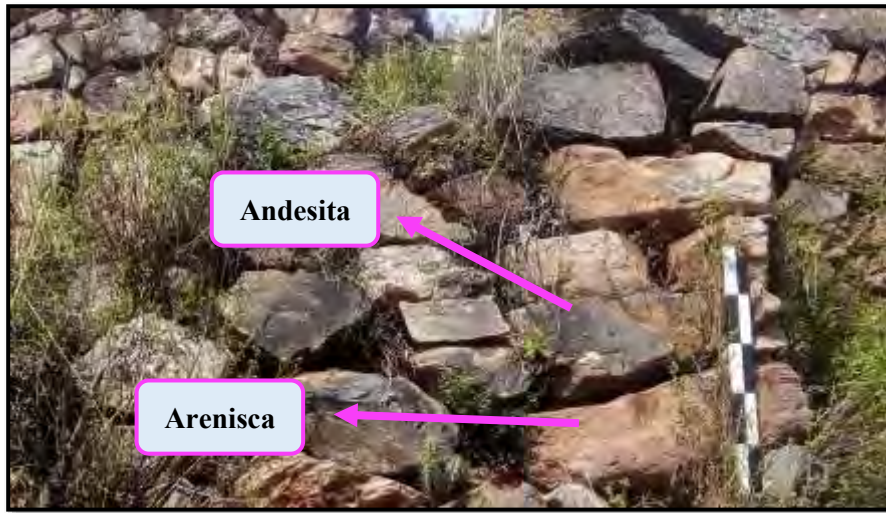
Foto 44

Vista frontal de los materiales de construcción que presenta la escalinata

Respecto al estado de conservación, las escalinatas se encuentran en regular estado de conservación. Se conserva parte de los peldaños y en la actualidad tiene la función de conducir y acceder a los recintos R-1 y R-2.

Escalinata E-1: Siendo un elemento arquitectónico único en el sitio arqueológico de K'allaray, la escalinata presenta una longitud de 3.50 m, un ancho de 1.50 m, con siete peldaños de un solo tramo transversal y dos peldaños que voltean y conducen directamente al recinto R-2.

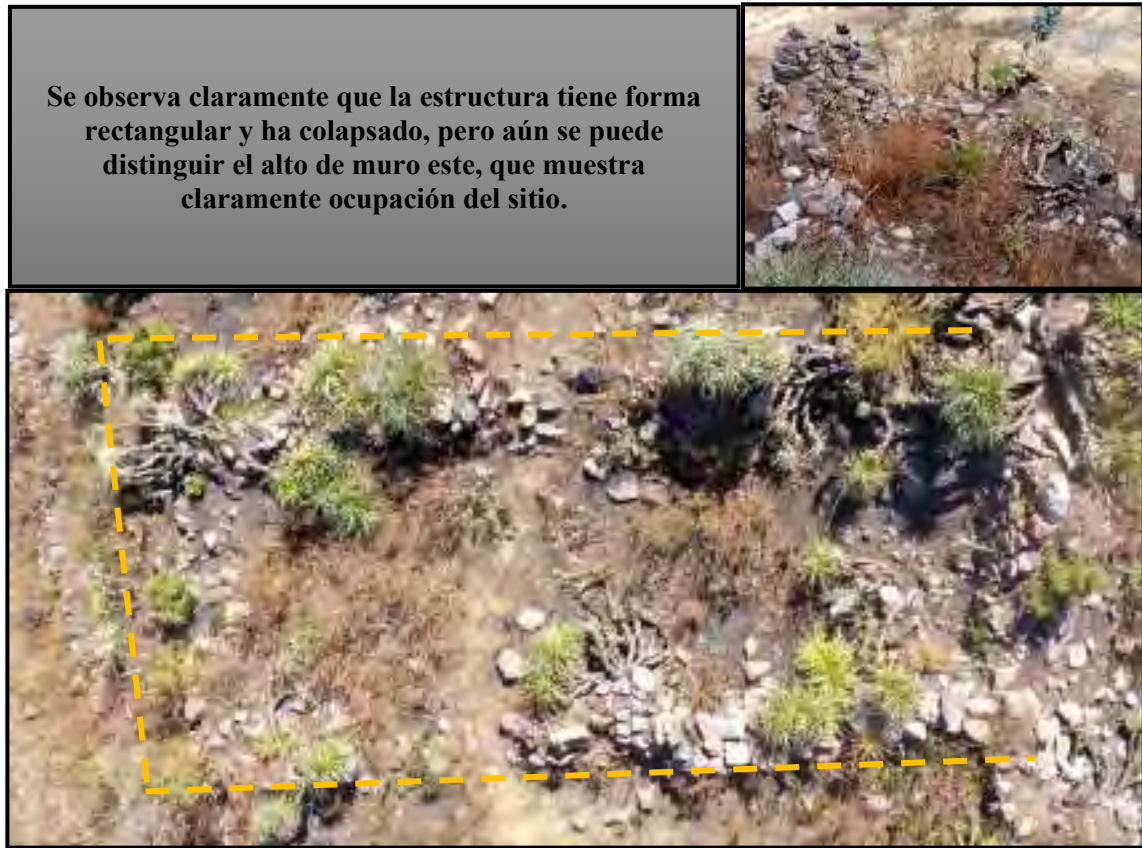
Foto 56

Se encuentra en mal estado de conservación producto de agentes naturales como las lluvias, vientos, el intemperismo y factores antrópicos que han acelerado el deterioro de los muros. Debido al colapso de los muros no se definió el ancho del vano de acceso.

Vista en planta del recinto R-8

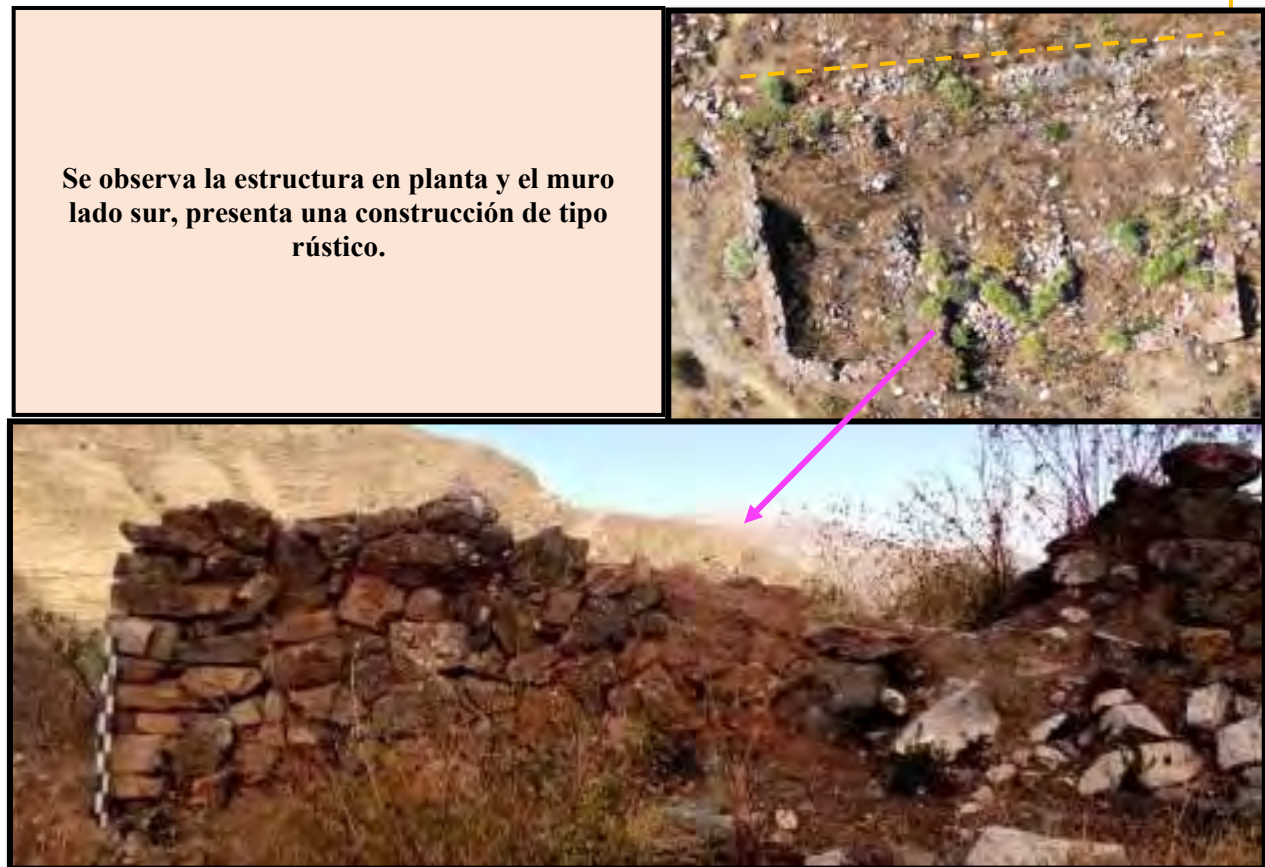
Foto 59

Se encuentra en mal estado de conservación producto de agentes naturales como lluvias, vientos, el intemperismo y factores antrópicos que han acelerado el deterioro de los muros. Debido al colapso de los muros no se definió el ancho del vano de acceso.

Vista panorámica del recinto R-9, fotografía del muro

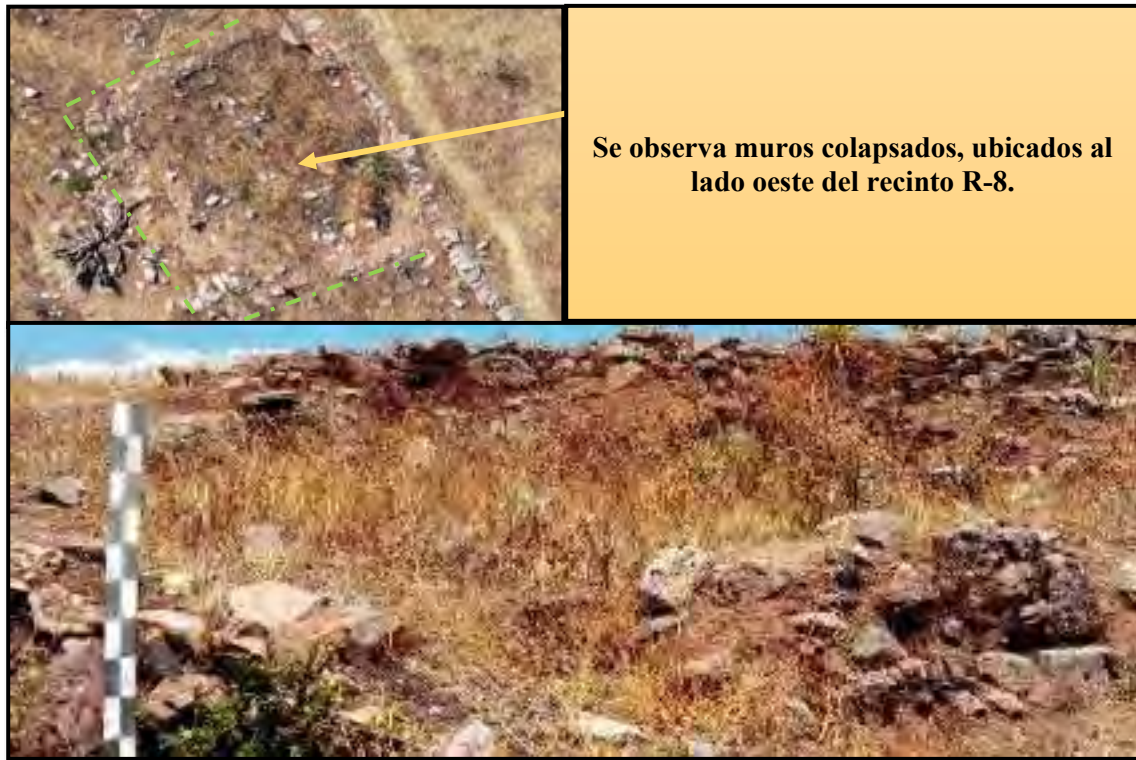
Foto 65

Se encuentra en mal estado de conservación producto de agentes naturales como las lluvias, vientos, el intemperismo y factores antrópicos que han acelerado el deterioro de los muros. Debido al colapso de los muros no se definió el ancho del vano de acceso.

Vista panorámica de la estructura R-13, se observa el lado E-W del muro en mal estado de conservación

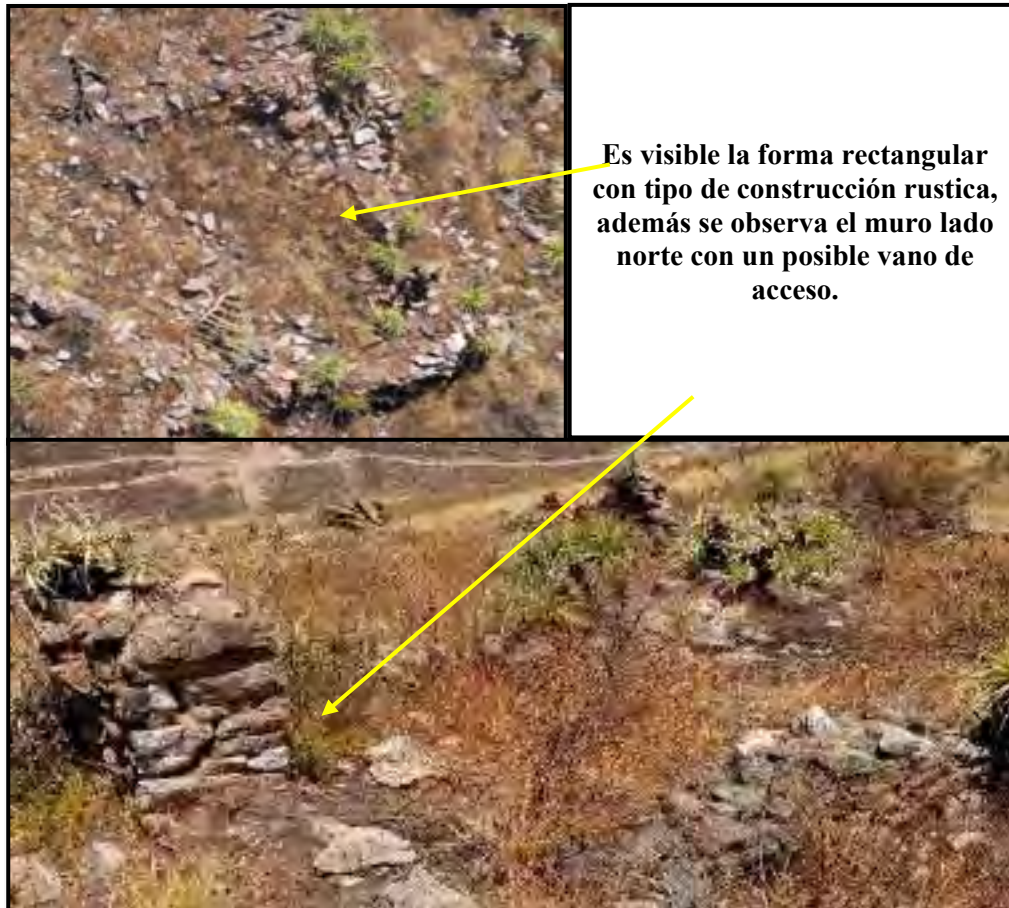
Foto 69

Se encuentra en mal estado de conservación producto de agentes naturales como lluvias, vientos, el intemperismo y factores antrópicos que han acelerado el deterioro de los muros. Debido al colapso de los muros no se definió el ancho del vano de acceso.

Vista panorámica de la estructura R-16, se observa el muro N.

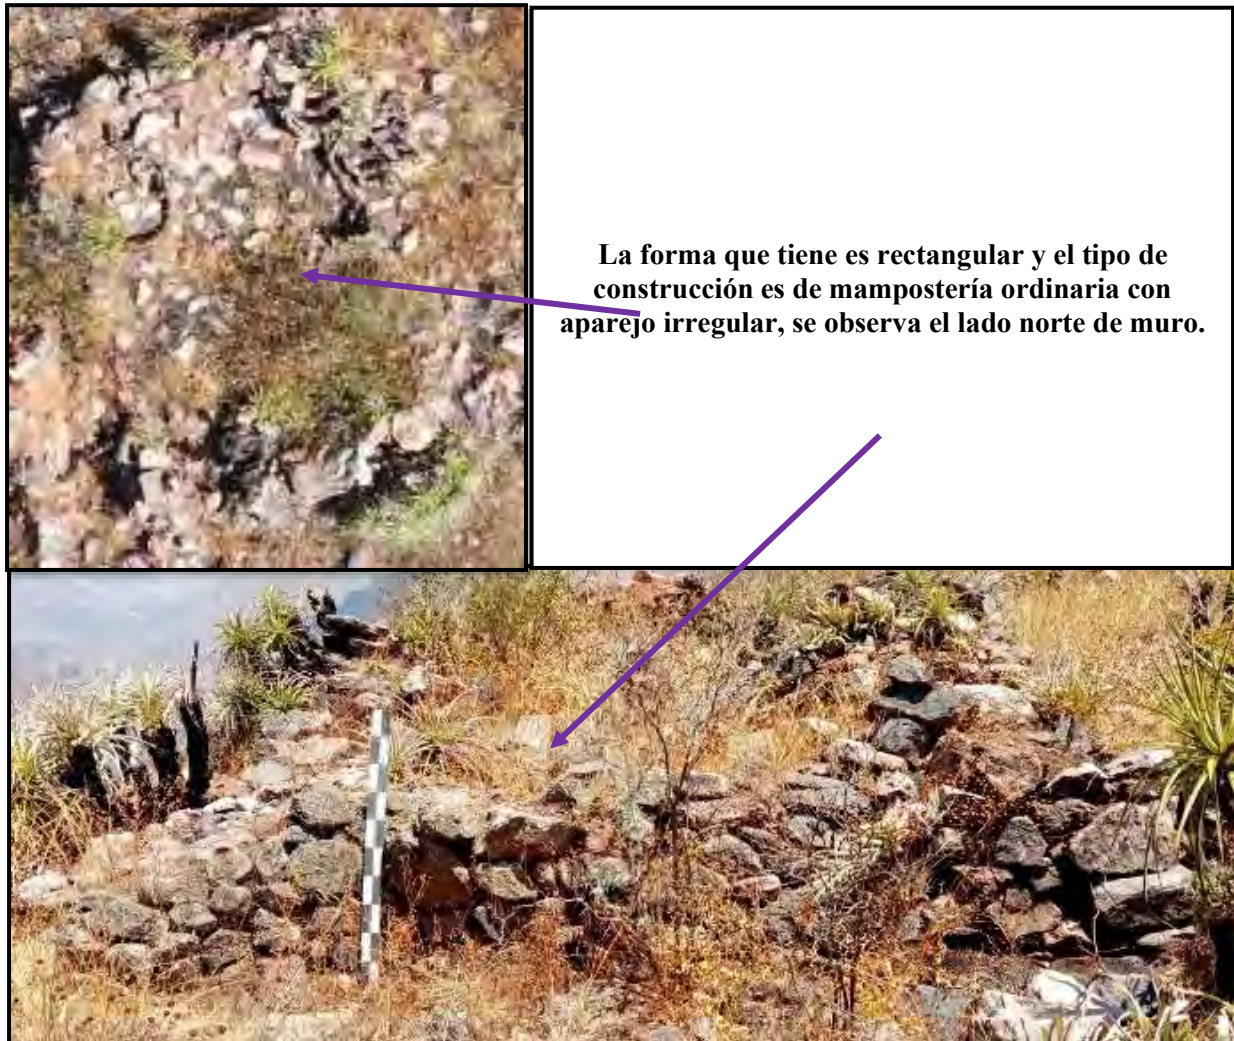
Foto 74

Se encuentra en mal estado de conservación producto de agentes naturales como las lluvias, vientos, el intemperismo y factores antrópicos que han acelerado el deterioro de los muros. Debido al colapso de los muros no se definió el ancho del vano de acceso.

Vista panorámica de la estructura R-19, se observa el muro N del recinto R-18 en mal estado de conservación

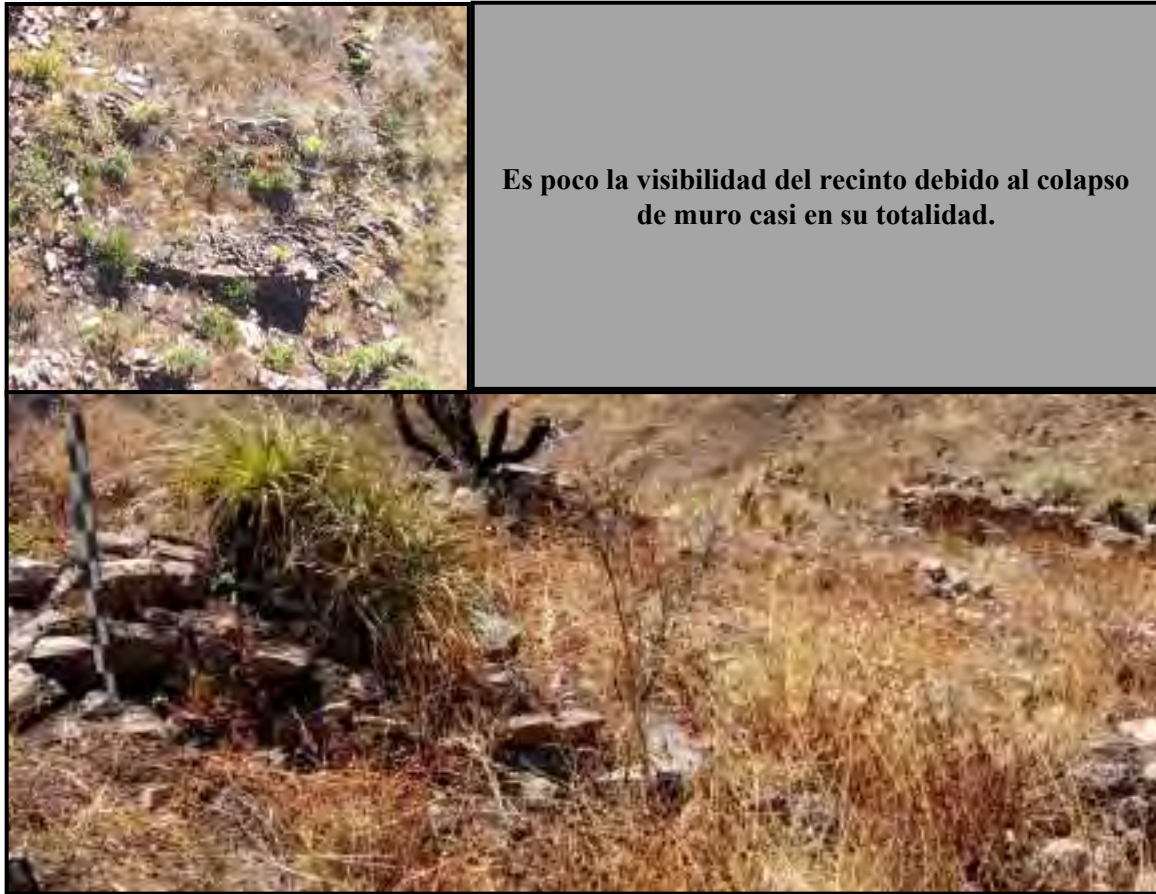
Foto 78

Se encuentra en mal estado de conservación producto de agentes naturales como lluvias, vientos, el intemperismo y los factores antrópicos que han acelerado el deterioro de los muros. Debido al colapso de los muros no se definió el ancho del vano de acceso.

Vista panorámica de la estructura R-22, se observa el muro N

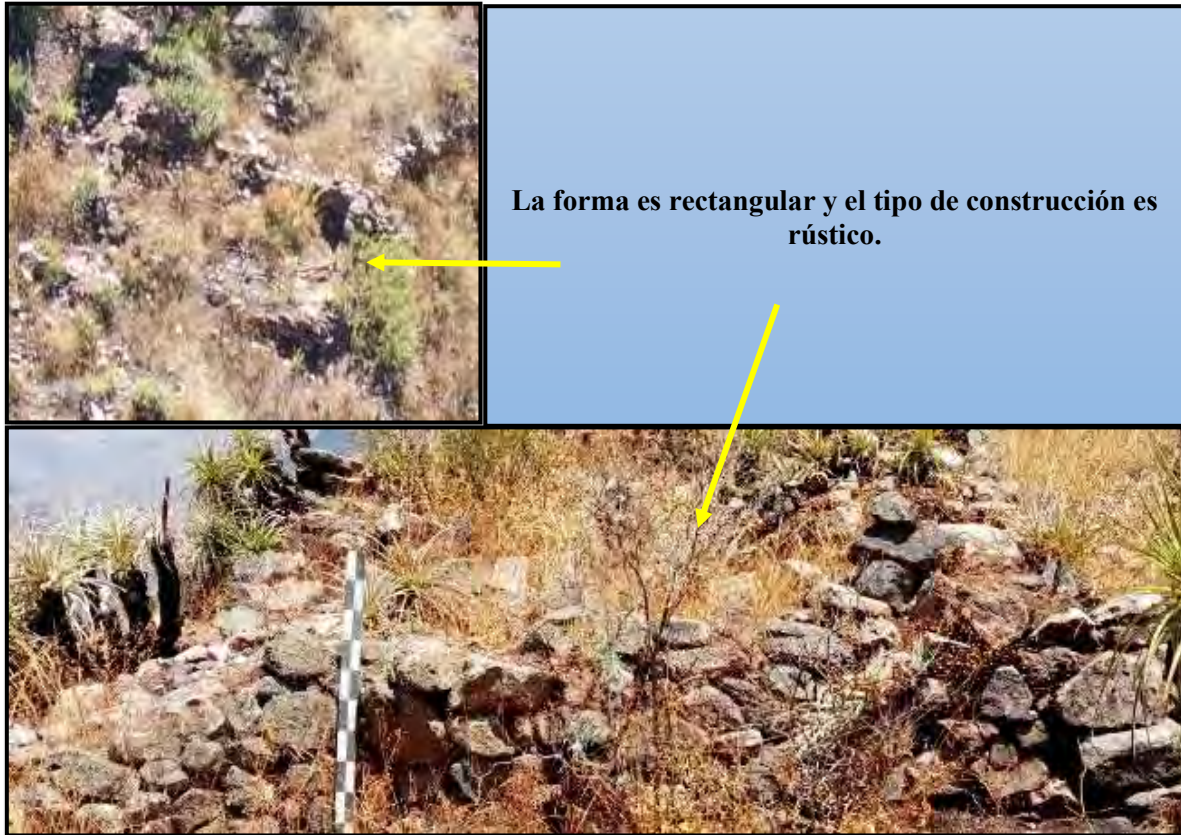
Foto 79

Se encuentra en mal estado de conservación producto de agentes naturales como lluvias, vientos, el intemperismo y los factores antrópicos que han acelerado el deterioro de los muros. Debido al colapso de los muros no se definió el ancho del vano de acceso.

Vista panorámica de la estructura R-23, se observa el lado norte del muro

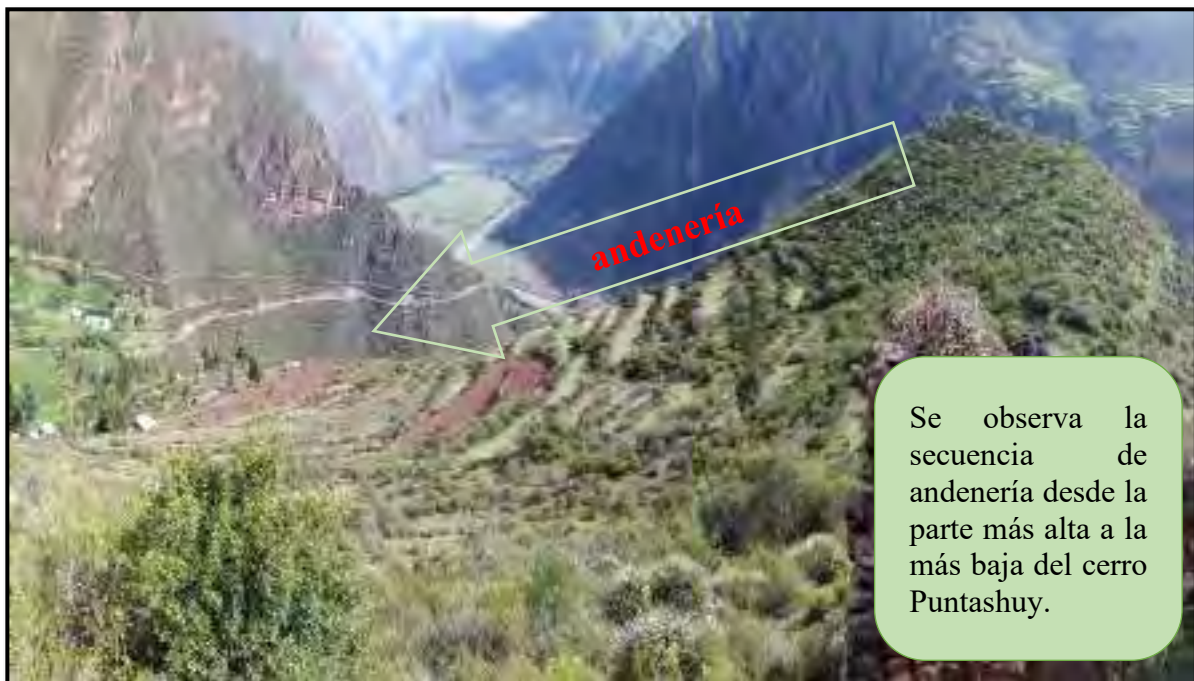
Foto 81

Sector C presentan andenes de lo más angosto a lo más ancho según la topografía del terreno

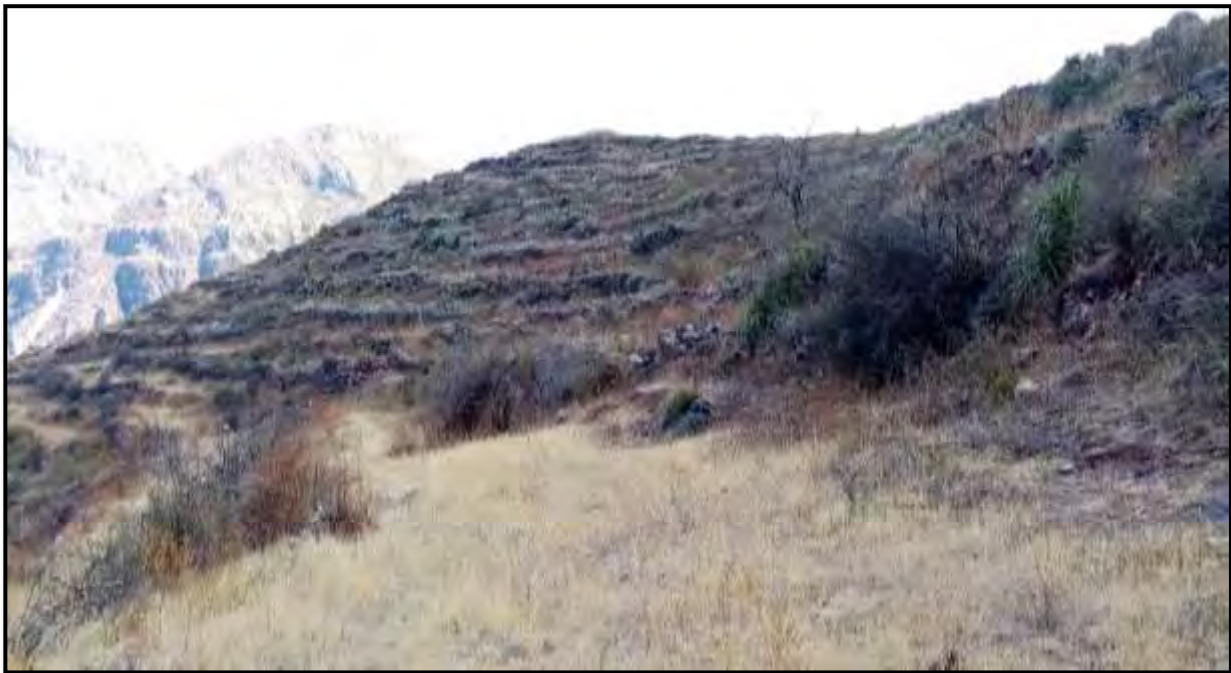
Foto 84

Superficie de andén N°38 – Sector C

No podemos dejar de mencionar las funciones que cumplen los aterrazamientos o andenes es el cultivo de productos agrícolas, acorde a la climatología, las lluvias, el control de humedad propicio para el terreno. Los andenes de la parte inferior del lado oeste fueron utilizados para labores agrícolas, incluso hasta la actualidad. Se realizó un registro superficial de este sector, evidenciándose un total de 52 andenes para el lado este y oeste del cerro Puntashuy.

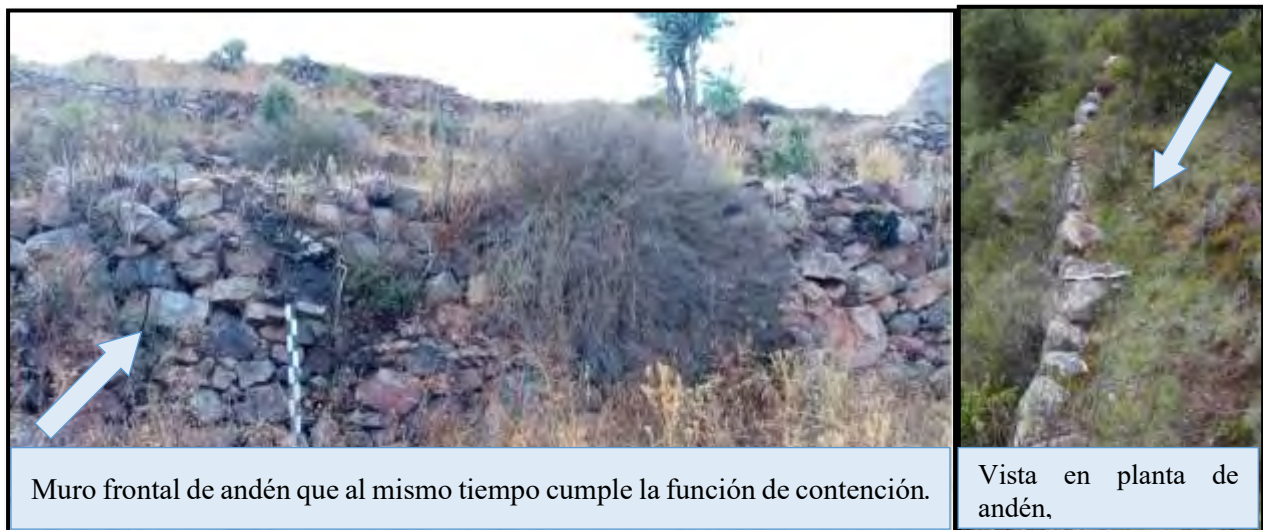
Foto 88

Fotografía de muro de contención, se observa la parte superior del muro

La conservación arquitectónica en el sector C. se encuentra en mal estado de conservación producto de agentes naturales como las lluvias, vientos, el intemperismo y factores antrópicos que han acelerado el deterioro de los muros. Se encuentran en proceso de colapso y deterioro.

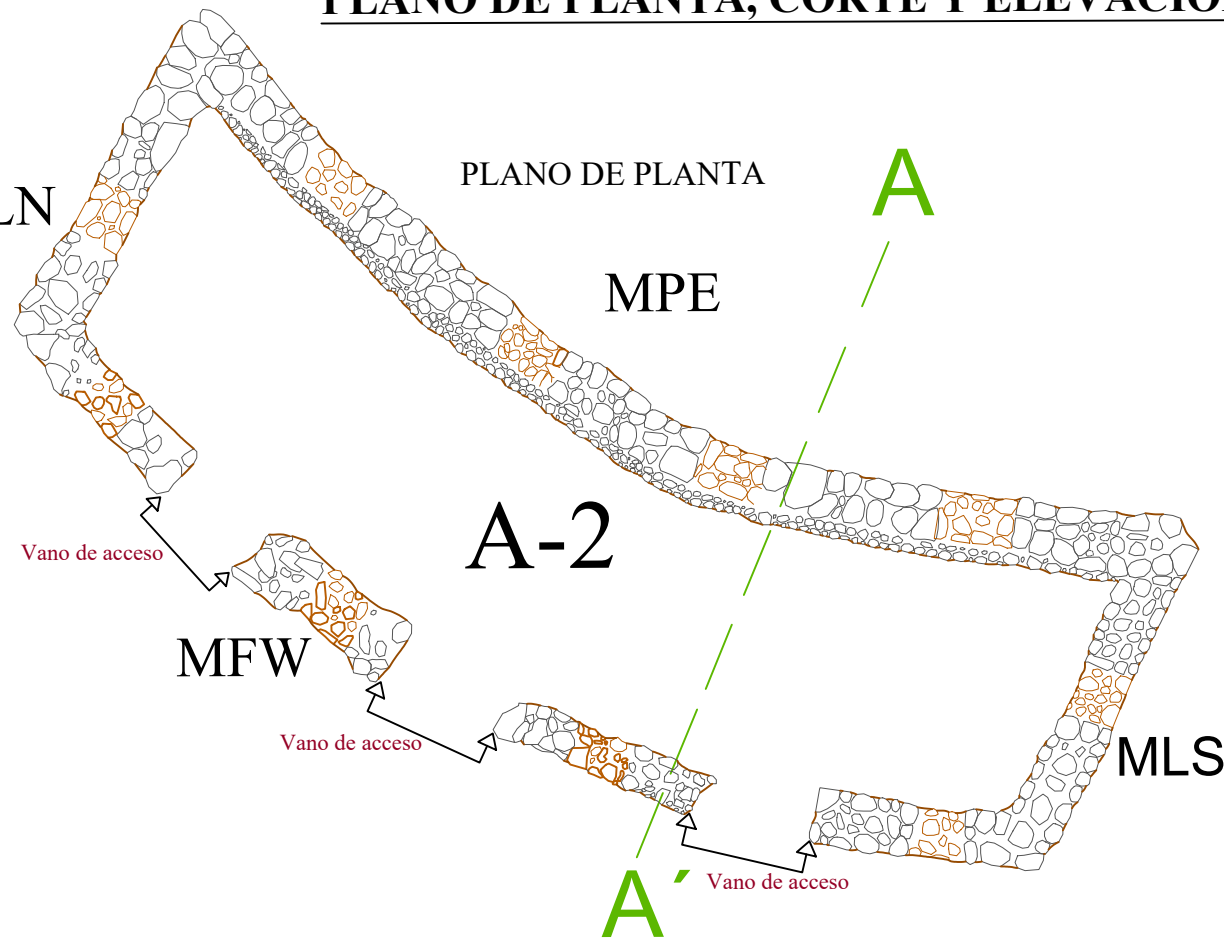
PLANO DE ELEVACION MURO LATERAL NORTE - MLN (cara exterior)
