**TESIS**

**"ESTUDIO GEOTECNICO Y GEODINAMICO PARA LA SEGURIDAD FÍSICA  
DEL CAMINO VECINAL TRAMO CUSIPATA-CHILLIHUANI-LLACTO-CERRO  
SIETE COLORES DEL DISTRITO DE CUSIPATA, PROVINCIA  
QUISPICANCHI. DEPARTAMENTO DE CUSCO"**

Ingeniero Geólogo

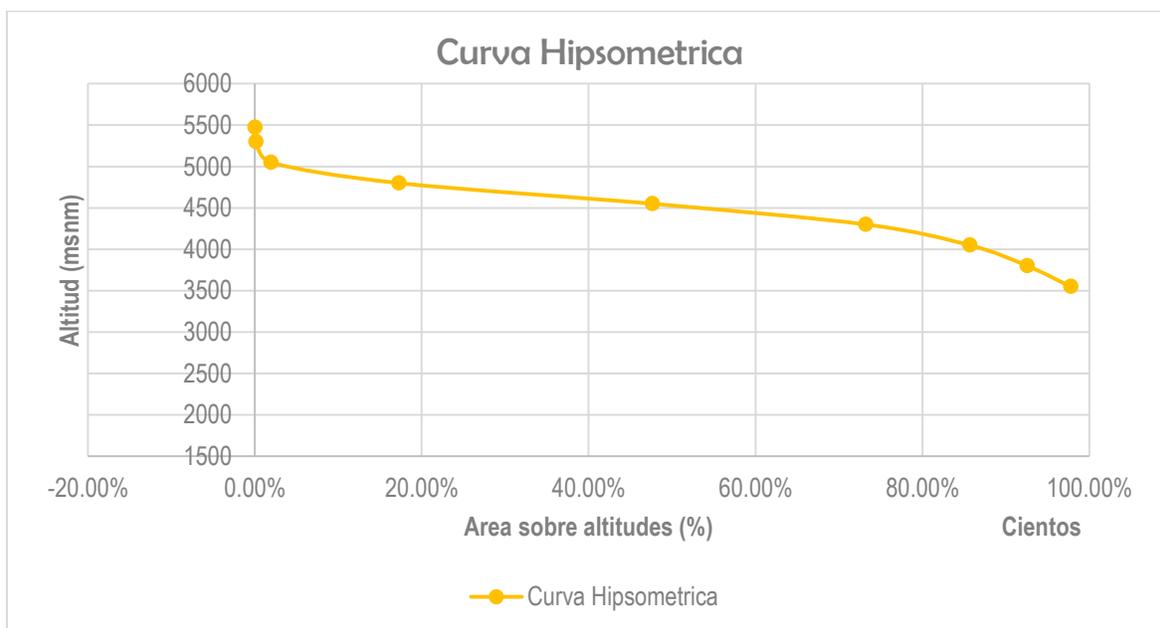
**Gráfico 3 - 2.** Curva hipsométrica

De acuerdo a la imagen mostrada y los resultados obtenidos del grafico se puede decir que la Microcuenca Chillihuani corresponde a un río en fase de equilibrio (Fase de juventud).

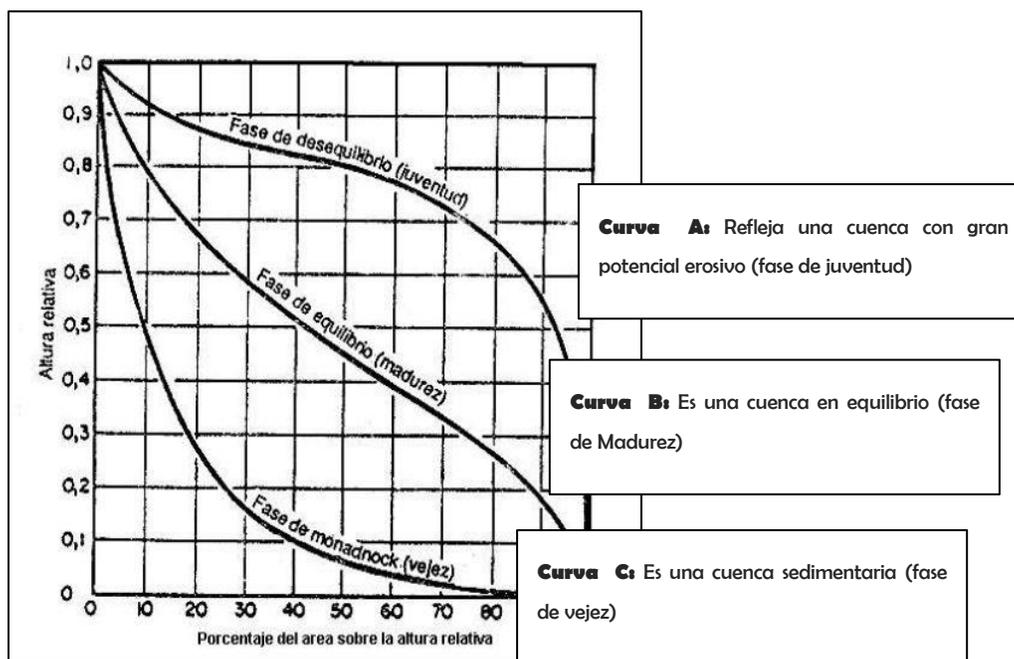
Figura 3. 3. Tipo de río según curva hipsométrica

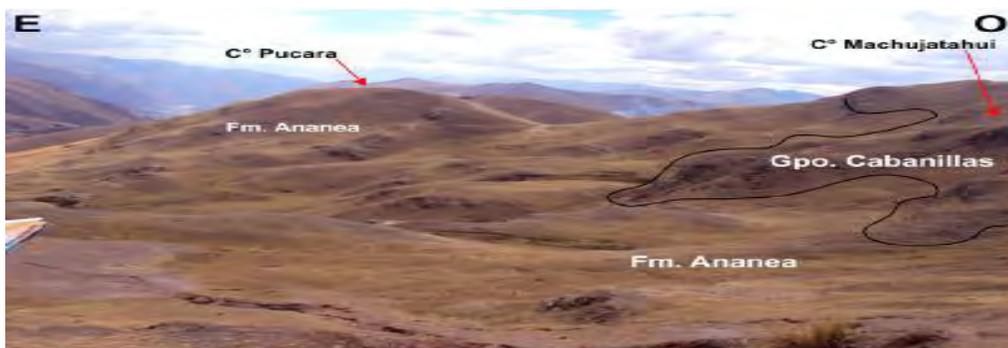
Foto 4. 1. Afloramiento de la Fm. Ananea en el cerro Machujatahui,

Otra característica de esta unidad es la presencia de diamictitas, clastos intraformacionales y slump de dimensiones centimétricas hasta métricas.

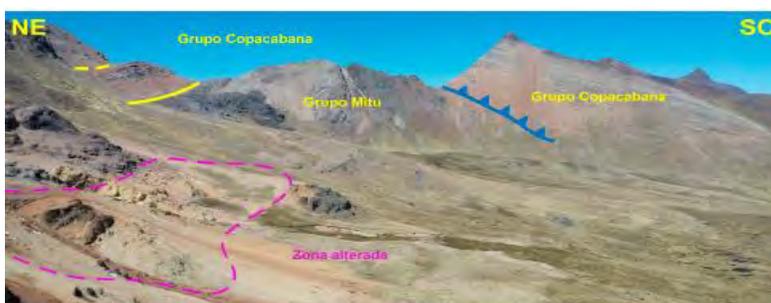
**Foto 4. 2.** Afloramiento del grupo Mitu, vista al sur-oeste

Secuencias detríticas del Grupo Mitu se han reconocido en el extremo sur de la hoja, en los alrededores de la localidad de Cure.

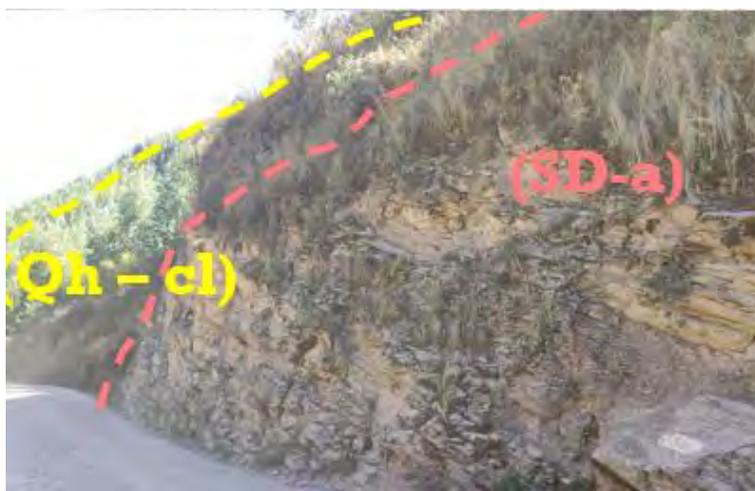
**Foto 4. 3.** Afloramiento de la Formación Ananea

Litológicamente constituida por pizarra de color roja y gris oscura, se caracterizan por presentar una textura foliada, esquistosidad paralela a la estratificación; esta unidad aflora en el Centro Poblado de Paucarpata, ladera del cerro Puñapata, ubicado a la margen derecha del río Tigre.

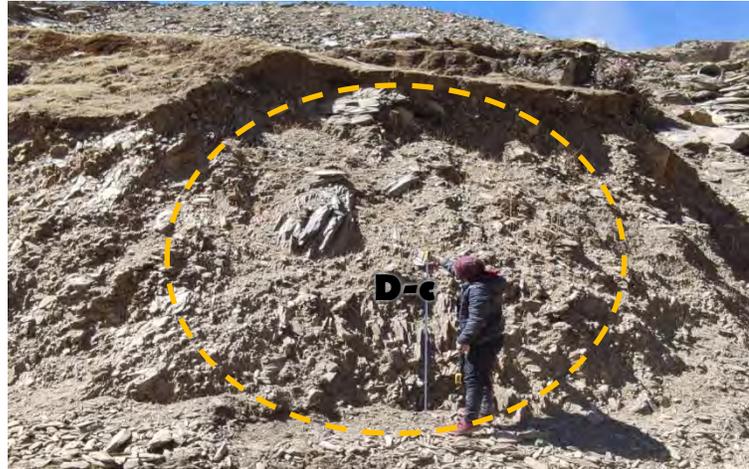
Foto 4. 4. Vista de pizarras del grupo Cabanillas en corte de talud.

Litológicamente constituida por filitas verdosas y pizarras, esta unidad aflora alrededor del centro poblado de Chillihuani y Chacapampa, en el cerro Quimsa Orjo.

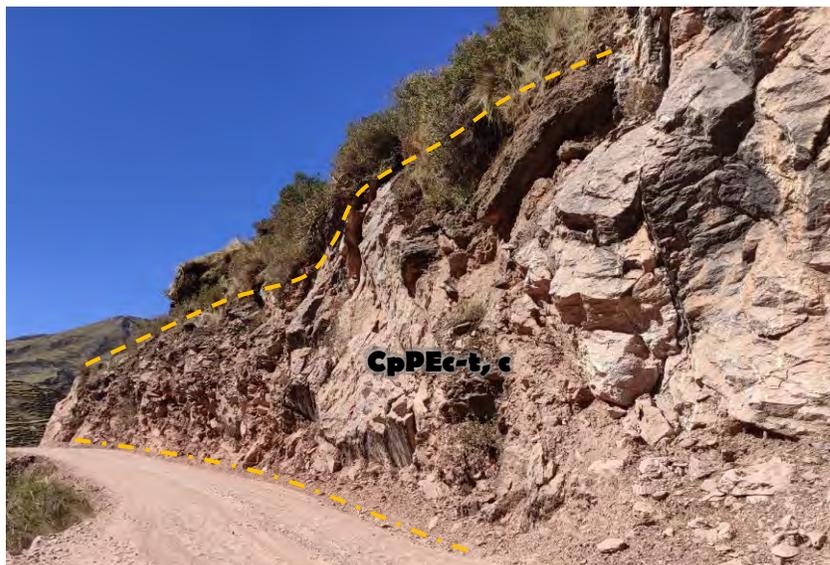
Foto 4. 5. Afloramiento de areniscas alrededor de Chillihuani. Vista de corte de talud

Litológicamente constituida por areniscas muy finas, esta unidad aflora alrededor del centro poblado de Chillihuani, en la margen derecha del rio Pucamayu.

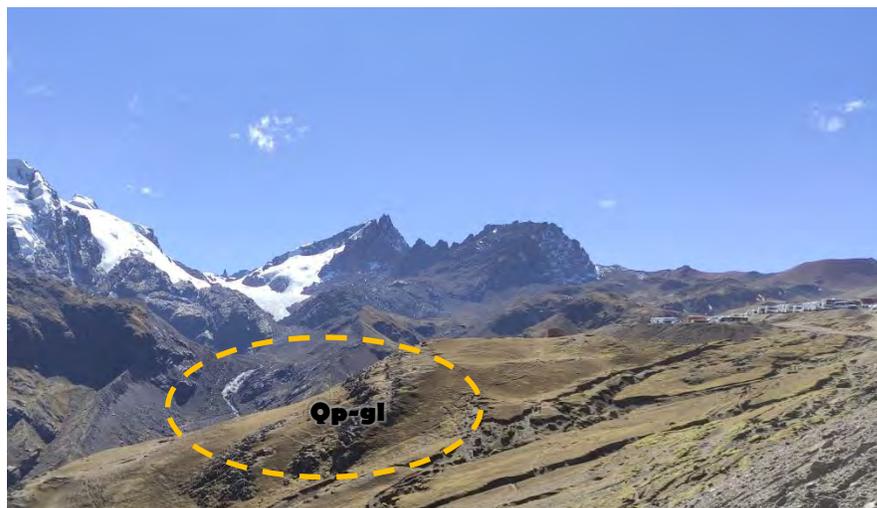
Foto 4. 9. Depósito glaciar

Los depósitos glaciares están cubiertos por suelo residual y vegetación.

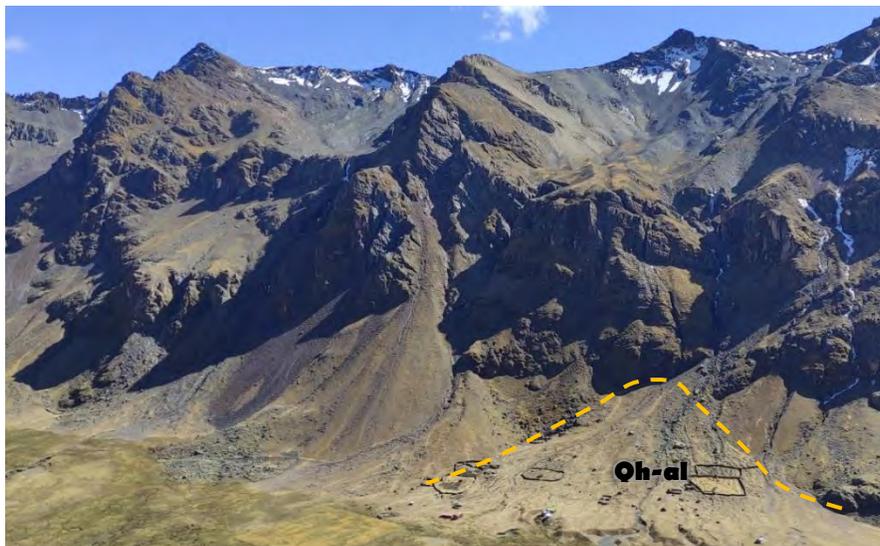
Foto 4. 11. Depósitos aluviales en el sector de Chillihuani

Depósitos recientes, Están compuestos por fragmentos redondeados a sub-redondeados transportados por la corriente del río Tigre.

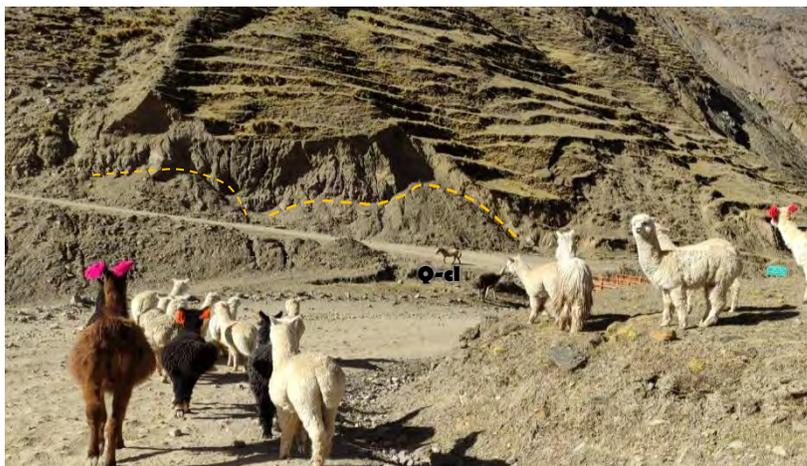
Foto 4. 12. Depósitos coluviales en la ladera del cerro Quimsa Orjo.

Son depósitos recientes, generados por deslizamientos y derrumbes, están compuestos por bloques heterométricos, de formas angulosas y de naturaleza litológica casi homogénea con matriz limo arenosa, ubicados en la parte baja de las laderas, acumulados principalmente por la gravedad, en

algunos casos forman parte de las laderas del cerro Quimsa Orjo. Material proveniente del grupo cabanillas (pizarras) y grupo mitu (areniscas cuarzosas).

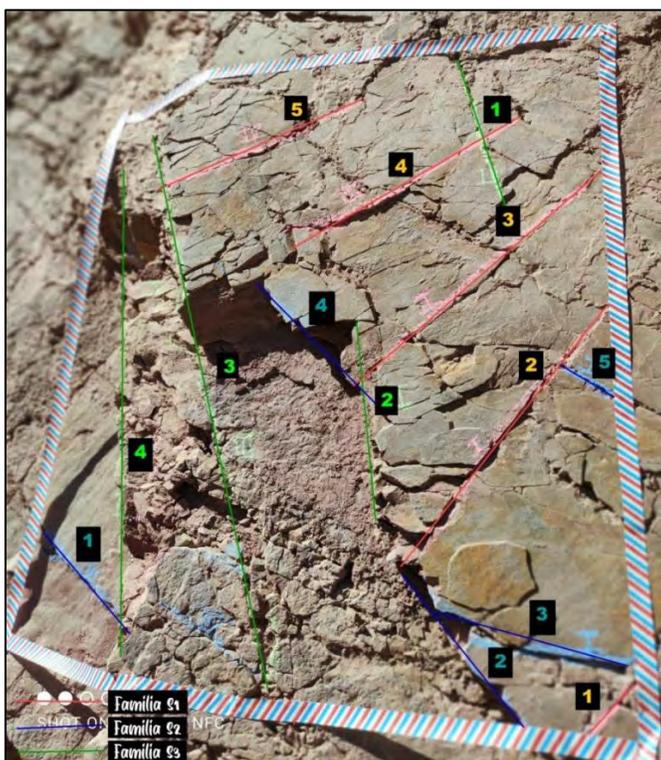
#### VENTANA ESTRUCTURAL N° 01

Foto 5. 1. Delimitación de la Ventana Estructural 01

Ventana Estructural realizada en el afloramiento rocoso del grupo Mitu (areniscas), De acuerdo a los parámetros evaluados, nuestra ventana estructural presenta un RQD excelente (Macizo moderadamente fracturado)

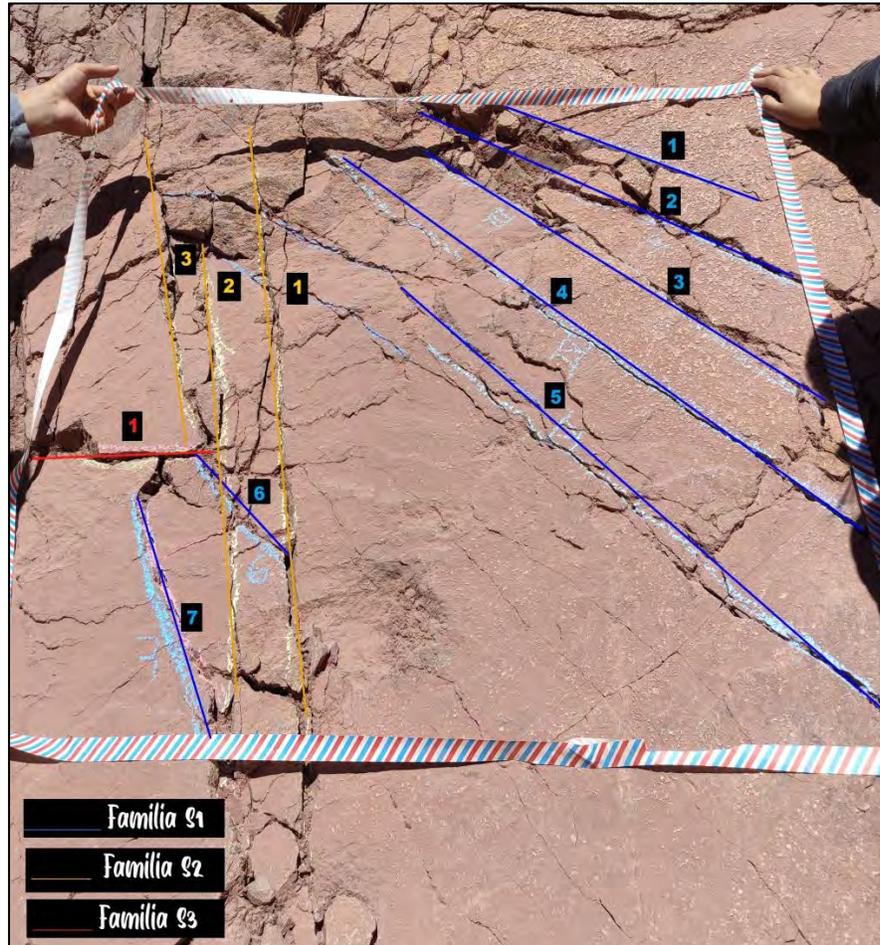
VENTANA ESTRUCTURAL N° 02

Foto 5. 2. Delimitación de la Ventana Estructural 02

La ventana estructural realizado en el afloramiento rocoso de la formación Vilquechico (areniscas cuarzosas), de acuerdo a los parámetros evaluados, nuestra ventana estructural presenta un **RQD excelente** (Macizo moderadamente fracturado).

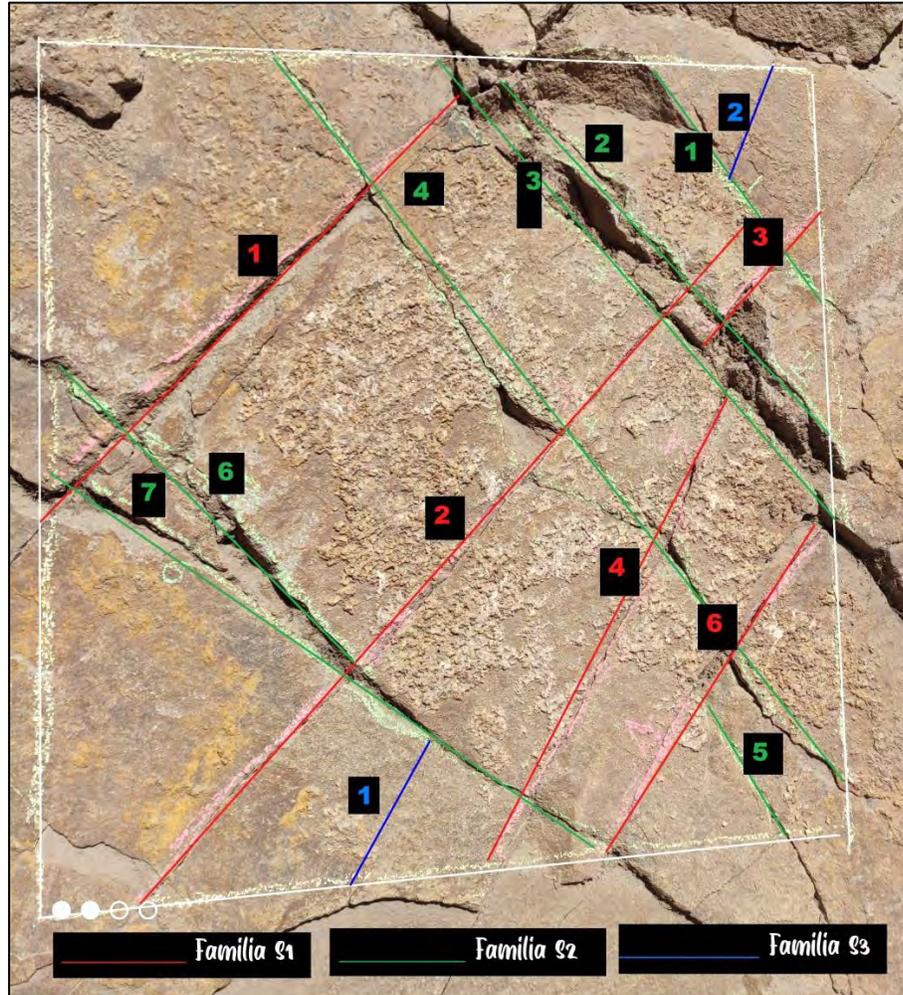
VENTANA ESTRUCTURAL N° 03

Foto 5. 3. Delimitación de la Ventana Estructural 03

De acuerdo a los parámetros evaluados, nuestra ventana estructural realizada en el afloramiento rocoso del grupo Tarma (areniscas finas), presenta un **RQD excelente** (Macizo moderadamente fracturado)

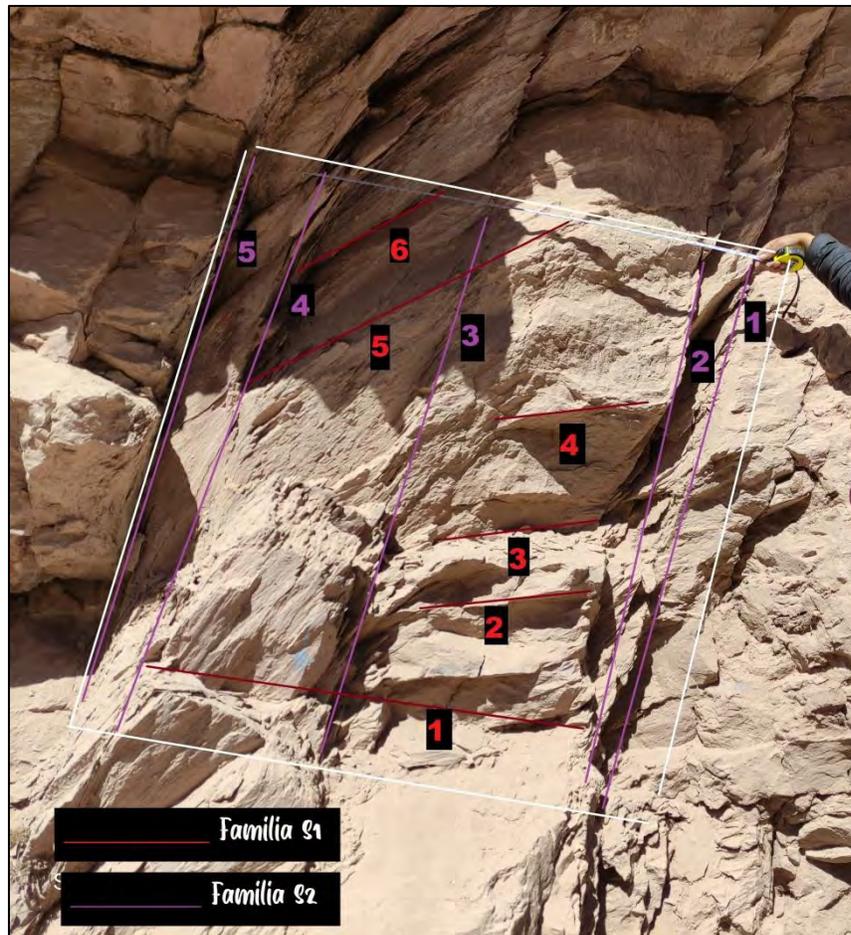
VENTANA ESTRUCTURAL N° 04

Foto 5. 4. Delimitación de la Ventana Estructural 04

La ventana estructural realizada en el grupo Tarma-Copacabana (areniscas), de acuerdo a los parámetros evaluados, nuestra ventana estructural presenta un **RQD excelente** (Macizo moderadamente fracturado).

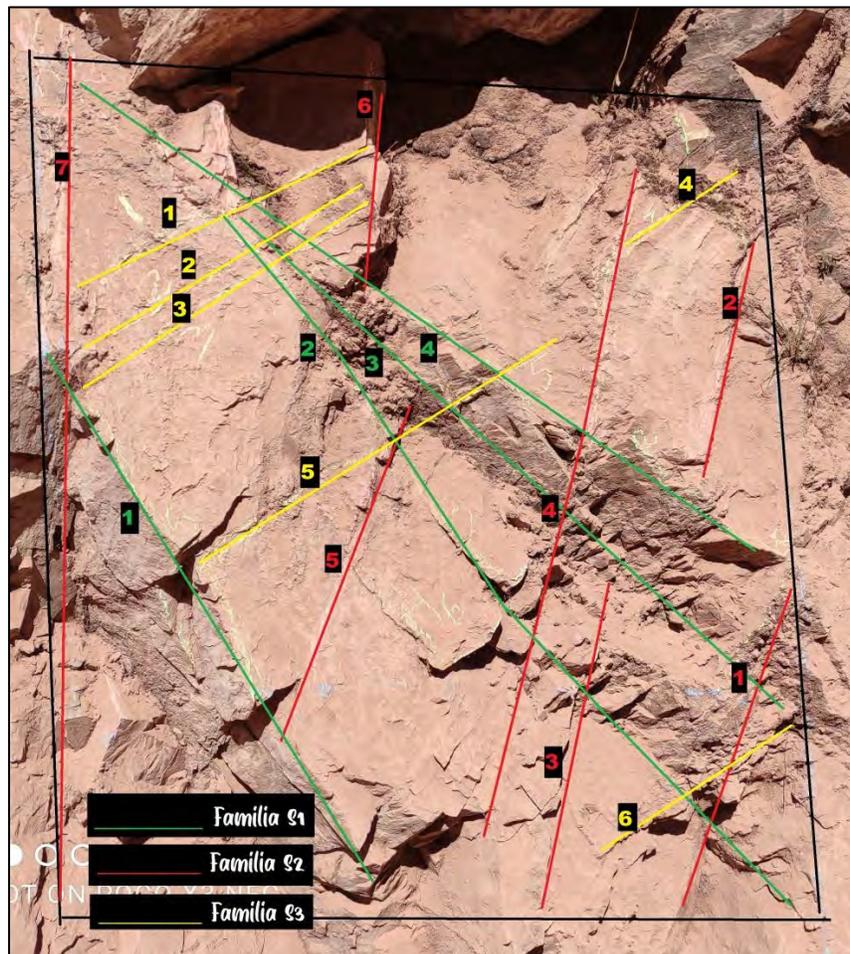
VENTANA ESTRUCTURAL N° 05

Foto 5. 5. Delimitación de la Ventana Estructural 05

La ventana estructural realizada en el grupo Tarma-Copacabana (areniscas), de acuerdo a los parámetros evaluados, nuestra ventana estructural presenta un **RQD excelente** (Macizo moderadamente fracturado).

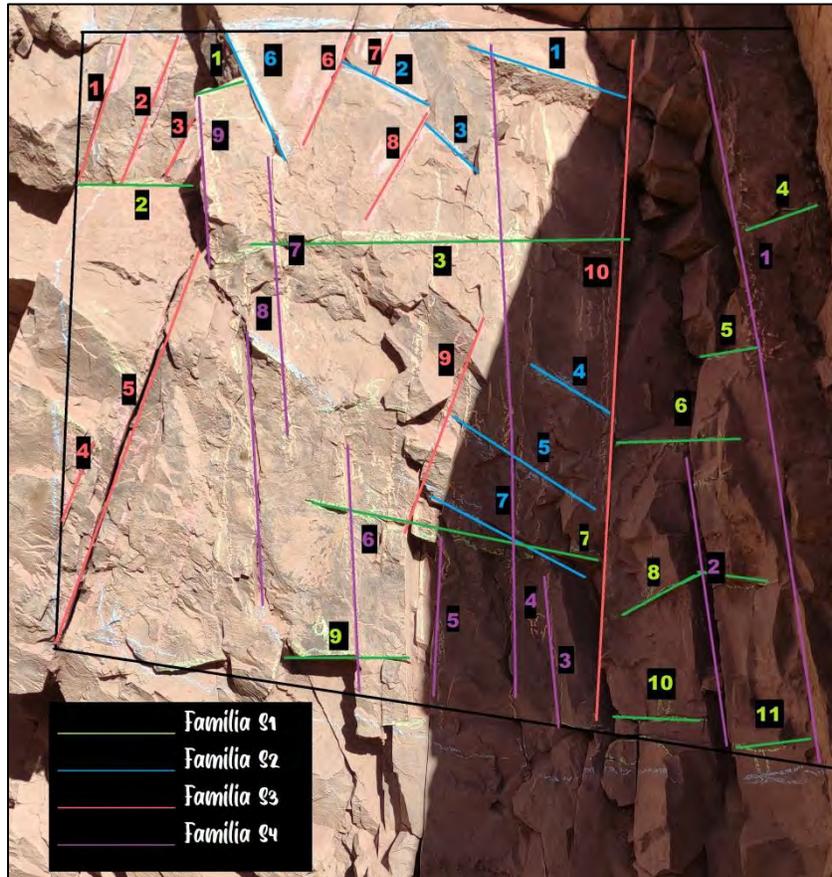
VENTANA ESTRUCTURAL N° 06

Foto 5. 6. Delimitación de la Ventana Estructural 06

La ventana estructural realizada, de acuerdo a los parámetros evaluados, nuestra ventana estructural presenta un **RQD excelente** (Macizo moderadamente fracturado).

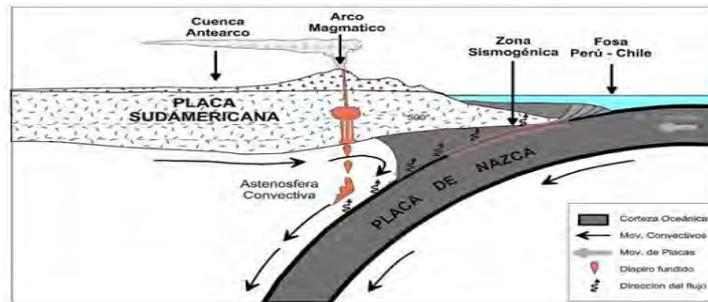
- Zona Sismogénica. - Superficie de fricción entre la placa de Nazca y Sudamericana, es aquí donde se produce los sismos de mayor magnitud, en esta zona se producen todos los sismos interplaca.
- Fallas Tectónicas. - Son una consecuencia de la subducción de las placas tectónicas y del reacomodo que ocurre en el interior del país, esto se puede evidenciar en los sistemas de fallas y pliegues que se encuentran en el Altiplano, en la zona subandina, al pie de los nevados y cordilleras etc.

Imagen 7 - 1. Proceso de subducción entre la placa de Nazca y Suramericana.

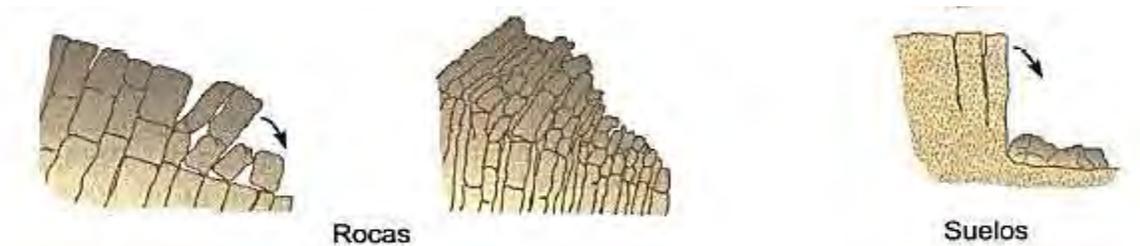
pivote de giro en su parte inferior. Este movimiento ocurre por acción de la gravedad, por empujes de las unidades adyacentes o por la presión de fluidos en grietas (Varnes, 1978).

Imagen 7 - 5. Representación gráfica de volcamiento

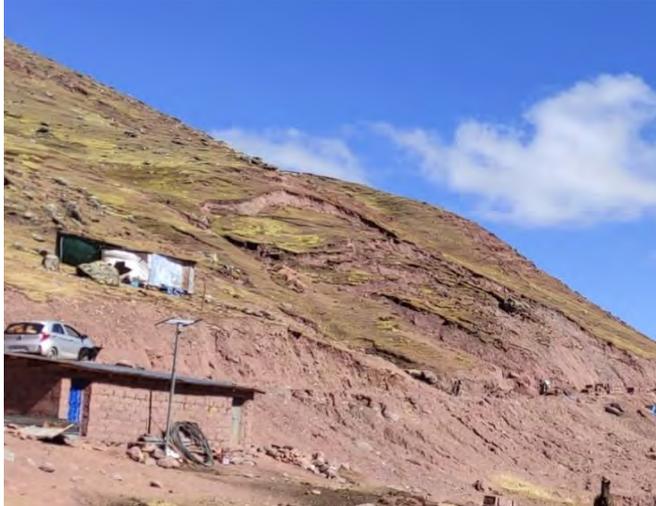
**Tabla 7. 3.** Descripción del Deslizamiento Rotacional Mx01.

Tipo de Movimiento: Deslizamiento Rotacional

UTM Epicentro	N: 8465269 E: 247018
Actividad	Act. movimiento
Litología:	Suelo
Altura máx.:	38m
Ancho pro. :	30m
Pres. agua:	seco
Velocidad:	moderado
Factores condicionantes	
Pendiente: 25-50%	
Litología: Arenisca limosa

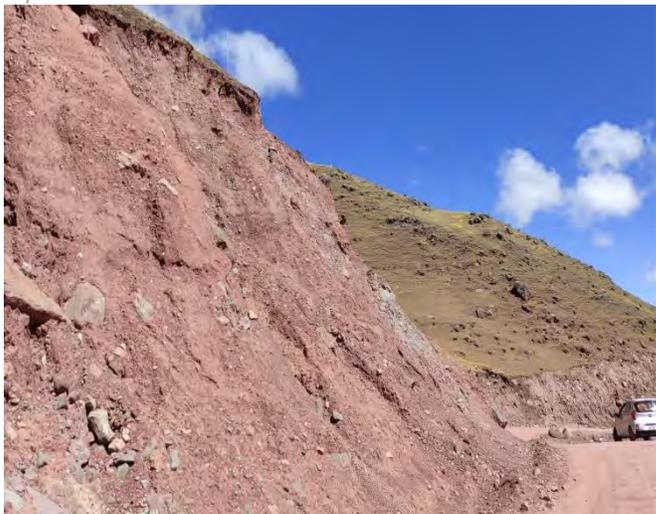
**Tabla 7. 4.** Descripción del corte de talud Mx02

Tipo de Movimiento: corte de talud

UTM Epicentro	N: 8465376 E: 246724
Actividad	Act. suspendido
Litología:	suelo
Altura máx.:	13
Ancho pro. :	34
Pres. agua:	seco
Velocidad:	moderada
Factores condicionantes	
Pendiente: 25-50%	
Litología: Arenisca limosa

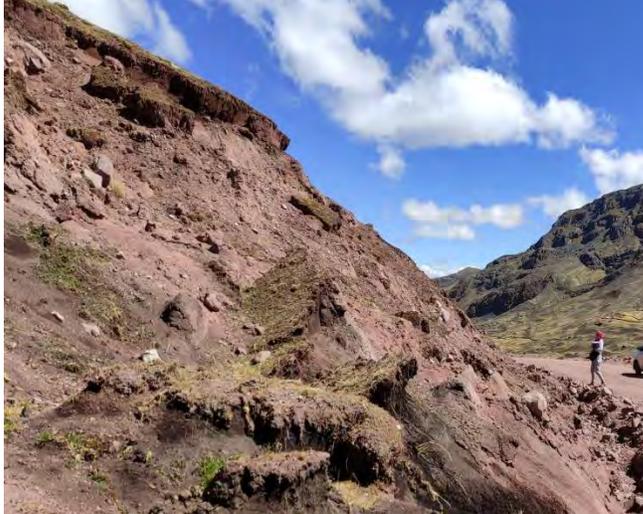
**Tabla 7. 5.** Descripción del corte de talud Mx03

Tipo de Movimiento: corte de talud

UTM Epicentro	N: 8465496 E: 246473
Actividad	Act. suspendido
Litología:	suelo
Altura máx.:	16
Ancho pro. :	28
Pres. agua:	seco
Velocidad:	moderado
Factores condicionantes	
Pendiente: 25-50%	
Litología: Arenisca limosa

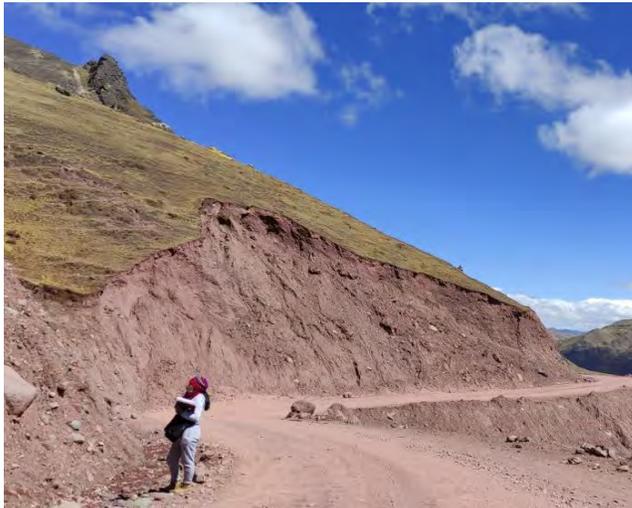
**Tabla 7. 6.** Descripción del corte de talud Mx04

Tipo de Movimiento: corte de talud

UTM Epicentro	N: 8465517 E: 246384
Actividad	Latente
Litología:	suelo
Altura máx.:	16m
Ancho pro. :	42m
Pres. agua:	seco
Velocidad:	moderado
Factores condicionantes	
Pendiente: 25-50%	
Litología: Arenisca limosa

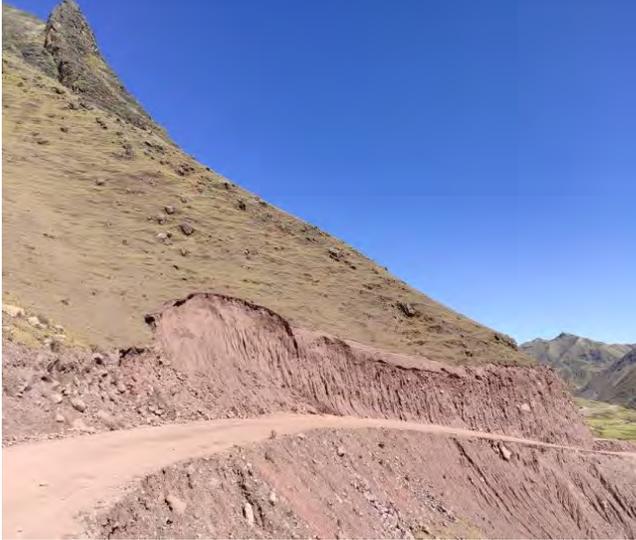
**Tabla 7. 7.** Descripción del corte de talud Mx05

Tipo de Movimiento: corte de talud

UTM Epicentro	N: 8465513 E: 245949
Actividad	latente
Litología:	Suelo
Altura máx.:	13
Ancho pro. :	14
Pres. agua:	Seco
Velocidad:	lento
Factores condicionantes	
Pendiente: 25-50%	
Litología: Arenisca limosa

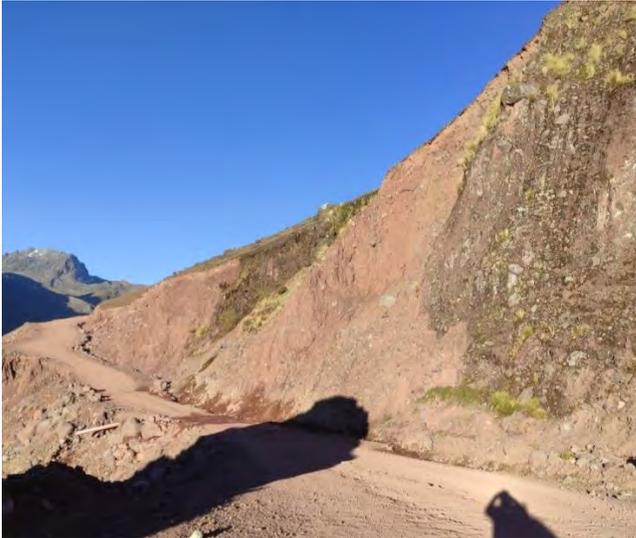
**Tabla 7. 8.** Descripción del corte de talud Mx06

Tipo de Movimiento: corte de talud

UTM Epicentro	N: 8465552 E: 245667
Actividad	Act. suspendido
Litología:	Suelo
Altura máx.:	18
Ancho pro. :	29
Pres. agua:	seco
Velocidad:	lento
Factores condicionantes	
Pendiente: 25-50%	
Litología: Arenisca limosa

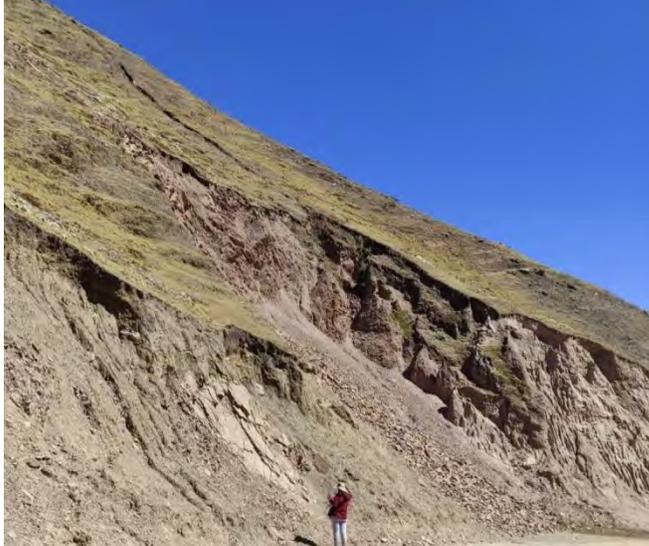
**Tabla 7. 9. Descripción del Deslizamiento Mx07**

Tipo de Movimiento: Mixto

UTM Epicentro	N: 8466115 E: 243047
Actividad	Act. movimiento
Litología:	suelo
Altura máx.:	30
Ancho pro. :	37
Pres. agua:	seco
Velocidad:	lento
Factores condicionantes	
Pendiente: 25-50%	
Litología: grava limosa

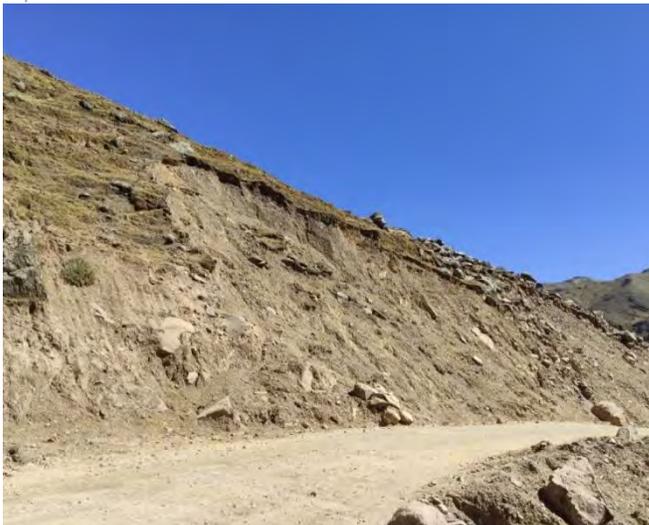
**Tabla 7. 10. Descripción del corte de talud Mx08**

Tipo de Movimiento: corte de talud

UTM Epicentro	N: 8466109 E: 242699
Actividad	Act. suspendido
Litología:	suelo
Altura máx.:	18
Ancho pro. :	29
Pres. agua:	seco
Velocidad:	moderado
Factores condicionantes	
Pendiente: 25-50%	
Litología: grava arcillosa

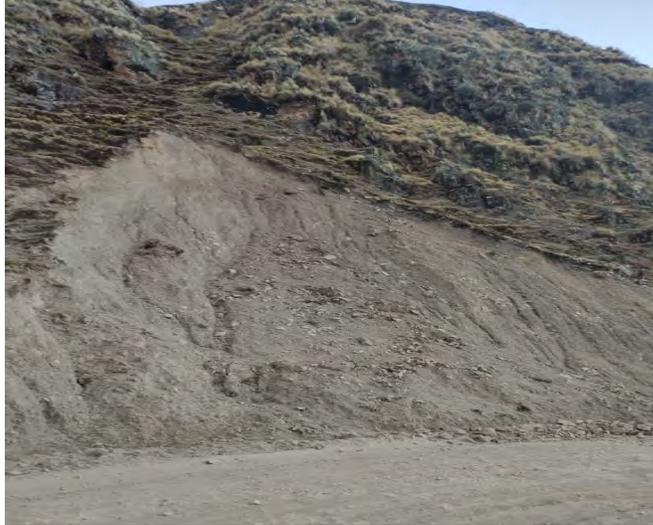
**Tabla 7. 11. Descripción del corte de talud Mx09**

Tipo de Movimiento: corte de talud

UTM Epicentro	N: 8466109 E: 242316
Actividad	Act. suspendido
Litología:	suelo
Altura máx.:	18
Ancho pro. :	23
Pres. agua:	seco
Velocidad:	moderado
Factores condicionantes	
Pendiente: 25-50%	
Litología: grava arcillosa

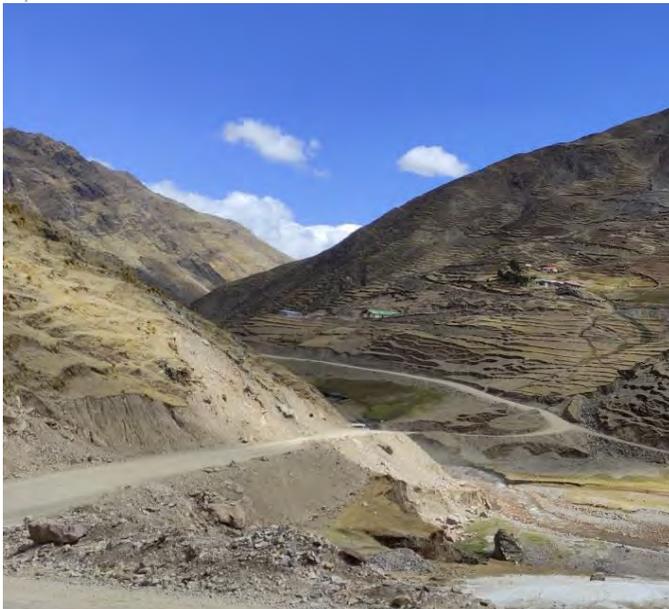
**Tabla 7. 12. Descripción del corte de talud Mx10**

Tipo de Movimiento: corte de talud

UTM Epicentro	N: 8465496 E: 246473
Actividad	Act. suspendido
Litología:	suelo
Altura máx.:	16
Ancho pro. :	16
Pres. agua:	seco
Velocidad:	rapido
Factores condicionantes	
Pendiente: 25-50%	
Litología: grava arcillosa

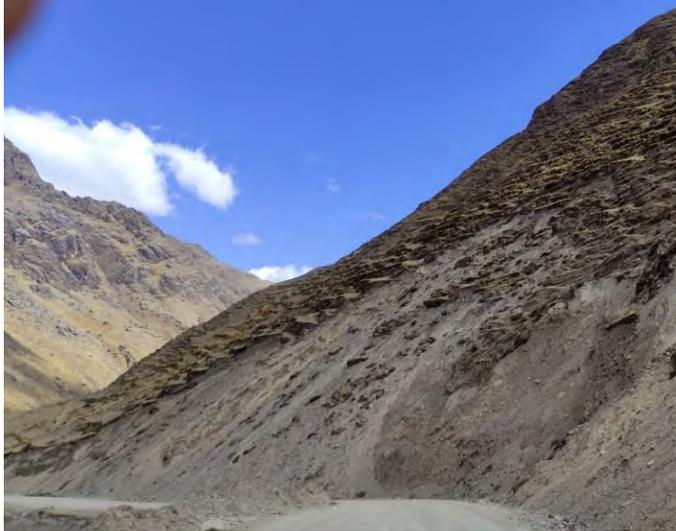
**Tabla 7. 13.** Descripción del corte de talud Mx11

Tipo de Movimiento: corte de talud

UTM Epicentro	N: 8465888 E: 241298
Actividad	Act. movimiento
Litología:	suelo
Altura máx.:	40
Ancho pro. :	38
Pres. agua:	seco
Velocidad:	rapido
Factores condicionantes	
Pendiente:	25-50%
Litología:	grava arcillosa

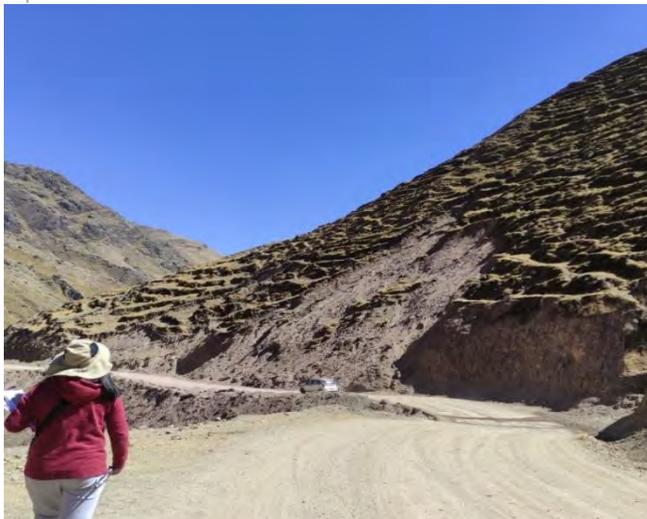
**Tabla 7. 14.** Descripción del Deslizamiento Traslacional Mx12

Tipo de Movimiento: Deslizamiento Traslacional

UTM Epicentro	N: 8465619 E: 240949
Actividad	Act. suspendido
Litología:	suelo
Altura máx.:	34
Ancho pro. :	38
Pres. agua:	seco
Velocidad:	moderada
Factores condicionantes	
Pendiente:	25-50%
Litología:	grava arcillosa

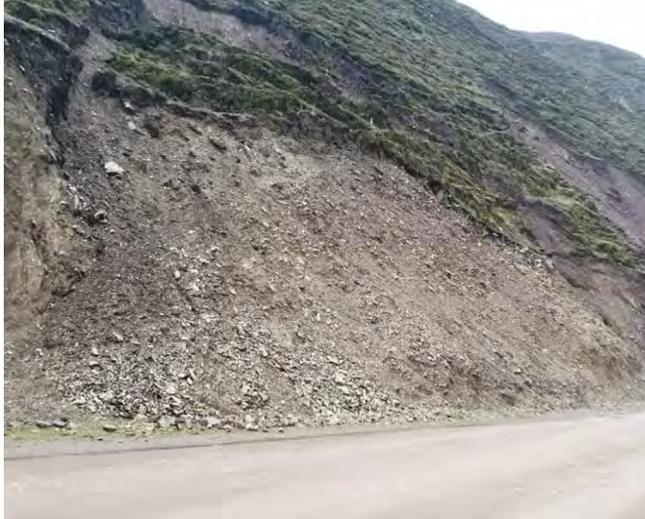
**Tabla 7. 15. Descripción del Deslizamiento Rotacional Mx13**

Tipo de Movimiento: Deslizamiento Rotacional

UTM Epicentro	N: 8465587 E: 240915
Actividad	Act. movimiento
Litología:	suelo
Altura máx.:	31
Ancho pro. :	28
Pres. agua:	seco
Velocidad:	lento
Factores condicionantes	
Pendiente: 25-50%	
Litología: grava arcillosa

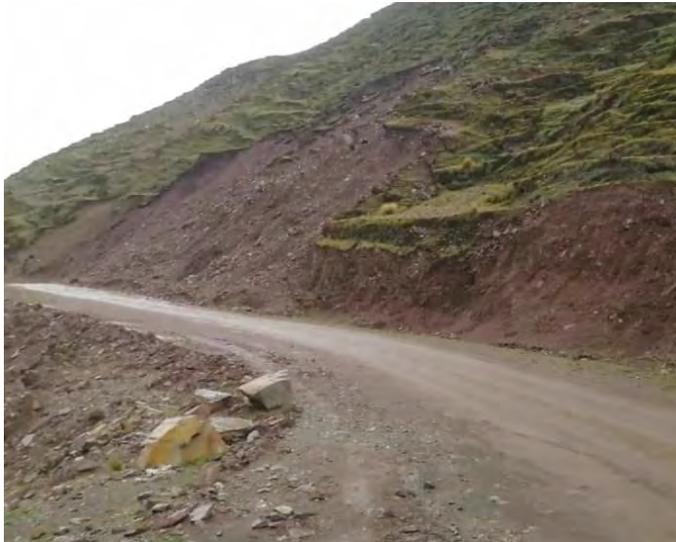
**Tabla 7. 16. Descripción del Deslizamiento Rotacional Mx14**

Tipo de Movimiento: Deslizamiento Rotacional

UTM Epicentro	N: 8465503 E: 240663
Actividad	Act. suspendido
Litología:	suelo
Altura máx.:	34
Ancho pro. :	42
Pres. agua:	seco
Velocidad:	lenta
Factores condicionantes	
Pendiente: 25-50%	
Litología: gravas arcillosas

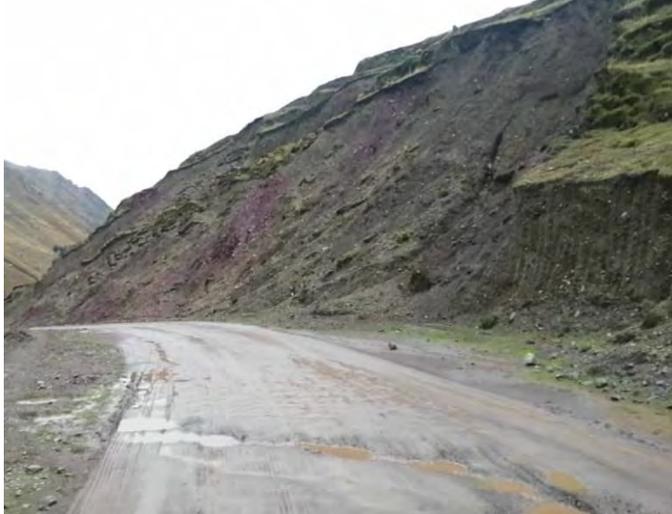
**Tabla 7. 17. Descripción del Deslizamiento Rotacional Mx15**

Tipo de Movimiento: Deslizamiento Rotacional

Km inicio:	
Km final:	
UTM Epicentro	N: 8465446 E: 240467
Actividad	Act. movimiento
Litología:	suelo
Altura máx.:	31
Ancho pro. :	68
Pres. agua:	seco
Velocidad:	moderada
Factores condicionantes	
Pendiente: 25-50%	
Litología: gravas arcillosas

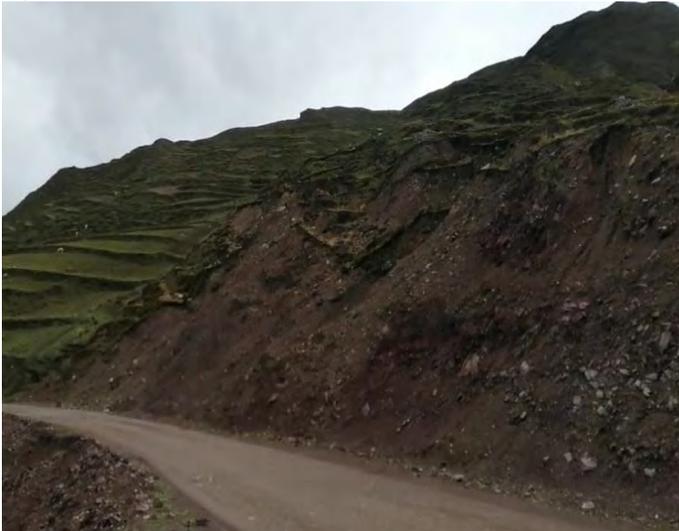
**Tabla 7. 18. Descripción del corte de talud Mx16**

Tipo de Movimiento: corte de talud

UTM Epicentro	
N: 8465422 E: 240221	
Actividad	latente
Litología:	suelo
Altura máx.:	22
Ancho pro. :	46
Pres. agua:	seco
Velocidad:	moderada
Factores condicionantes	
Pendiente: 25-50%	
Litología: grava arcillosa

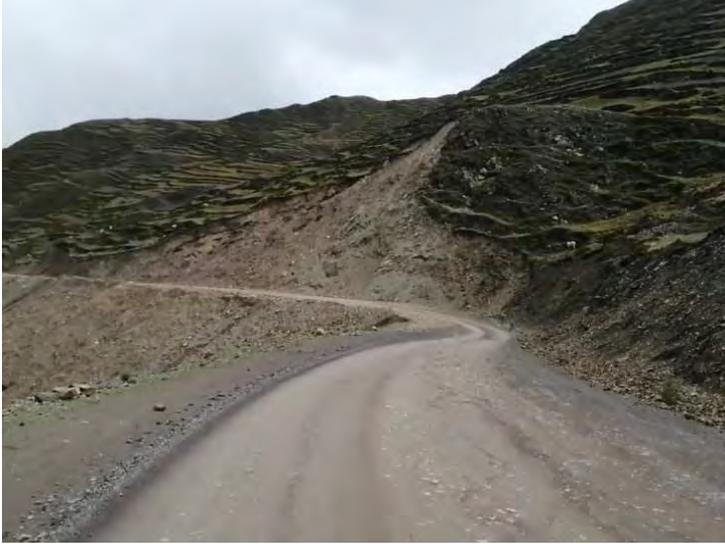
Tabla 7. 19. Descripción del corte de talud Mx17

Tipo de Movimiento: corte de talud

UTM Epicentro	N: 8465521 E: 239867
Actividad	inactivo
Litología:	suelo
Altura máx.:	26
Ancho pro. :	37
Pres. agua:	seco
Velocidad:	lento
Factores condicionantes

Pendiente: 25-50%  
Litología: grava arcillosa

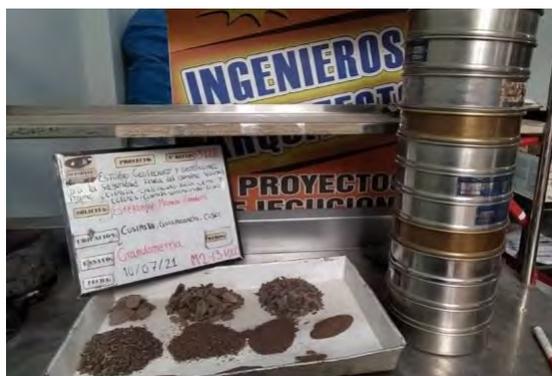
**Foto 8. 1.** Ensayo para el análisis granulométrico

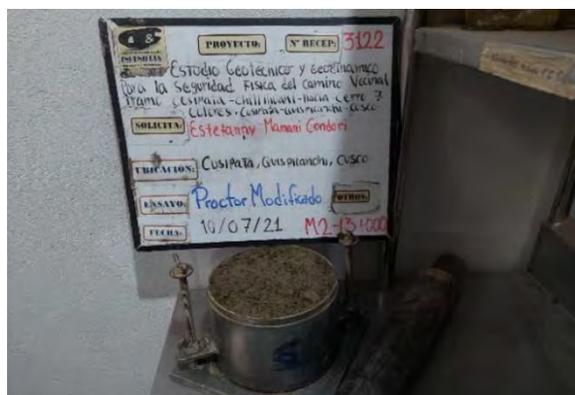
La prueba de laboratorio que se utiliza para obtener el peso específico seco máximo de compactación y el contenido de agua óptimo es la prueba Proctor de Compactación.

**Foto 8. 4.** Ensayo de Compactación Proctor Modificado

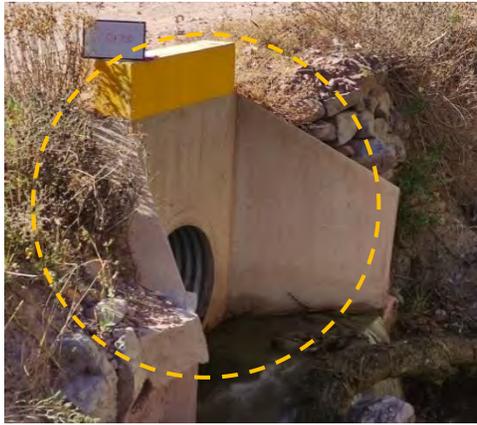
Foto 8. 5. Alcantarilla en buen estado de conservación

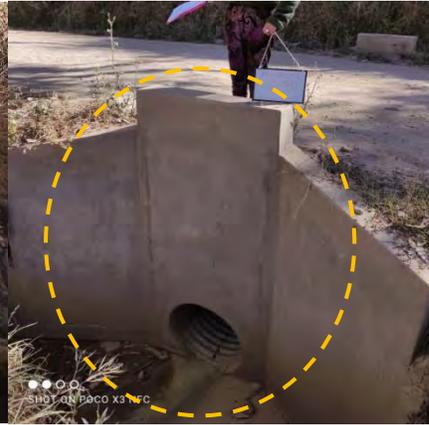
Foto 8. 6. Alcantarilla instalada debajo de la subrasante

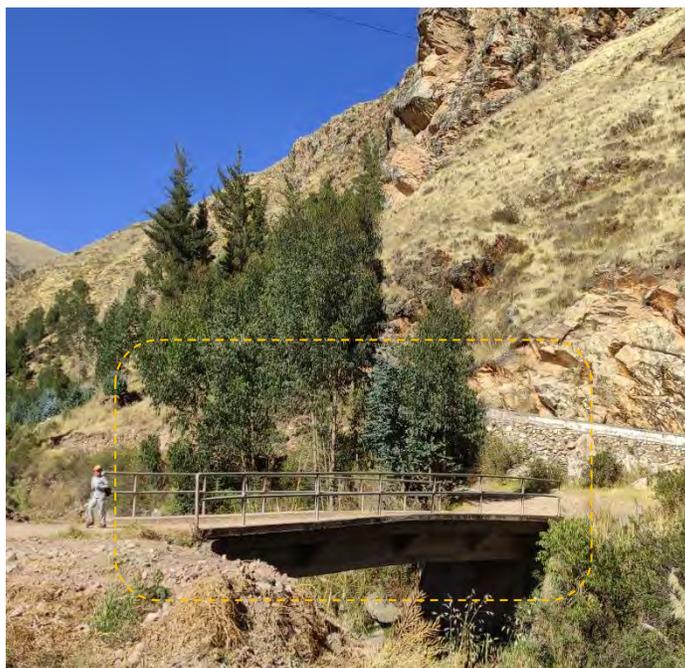
**Foto 8. 7.** Vista de pontón ubicado en la progresiva 00+840

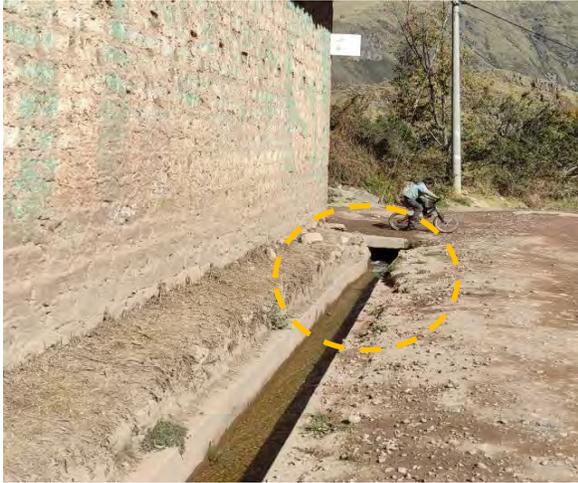
Foto 8. 9. Vista de cuneta en buen estado de conservación

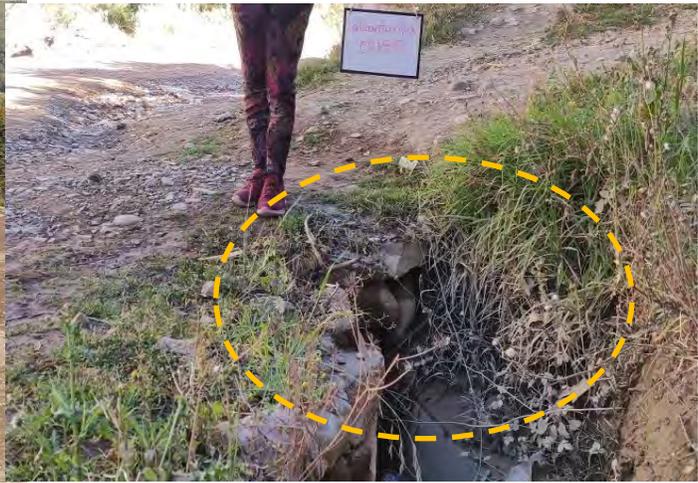
Foto 8. 8. Vista de cuneta colmatada

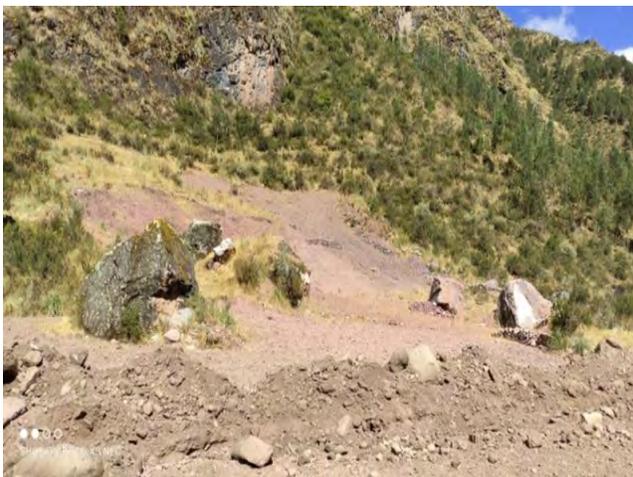
Foto 8. 11. Cantera N° 01 en la progresiva 05+700

**Ubicación:** Se ubica en la progresiva 05+700, lado derecho del camino vecinal.

CARACTERÍSTICAS	CANTERA 01 Km 05+700		LIMITE SEGÚN NORMA	OBSERVACIONES
Clasificación AASHTO	A-1-a (0)		-	-
clasificación SUCS	GP-GM		-	-
Tamaño Máximo	15-20 Pulgadas Sub Redondeada		-	-
Porcentaje Mayor a ¼"	47.60%		-	-
Porcentaje pasa N° 200	5.30%		-	-
Limite Liquido	18.49%		35% Máx	Dentro de los límites de la norma
Limite Plástico	NP		-	No Presenta
Índice Plástico	NP		4-9% Máx	No presenta
Humedad Natural	6.50%		-	-
Porcentaje de Caras Fracturadas en los agregados	Una Cara	Dos o más Caras	-	-
	14.30%	17.10%	-	-
Proctor Modificado	Max Densidad	Hume óptima	-	-
	2.204	5.65%	-	-
CBR sobre Muestras Compactadas	42.80%		40% Mín	
Abrasión (Ángeles)	27.06%		50%Máx

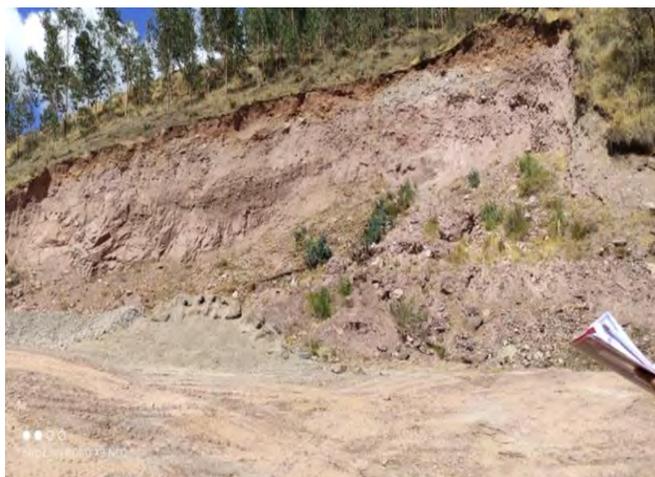
### CANTERA N° 02

Foto 8. 12. Cantera N° 02 en la progresiva 07+420

CARACTERISTICAS	CANTERA 02 Km 07+420		LIMITE SEGÚN NORMA	OBSERV.
Clasificación AASHTO	A-1-b (0)		-	-
clasificación SUCS	SC-SM		-	-
Tamaño Máximo	Bloques Angulosos de 12 Pulgadas		-	-
Porcentaje Mayor a ¼"	37.70%		-	-
Porcentaje pasa N° 200	17%		-	-
Limite Liquido	21.45%		35% Máx	Dentro de los límites
Limite Plástico	16.96%		-	-
Índice Plástico	4.5%		4-9% Máx	Dentro de los límites
Humedad Natural	13.33%		-	-
Porcentaje de Caras Fracturadas en los agregados	Una Cara	Dos o más Caras	-	-
	14.30%	17.10%	-	-
Proctor Modificado	Max Dens	Hum óptima	-	-
	2.11	7.13	-	-
CBR sobre Muestras Compactadas	41.9%		40% Mín	Dentro de los límites
Abrasión (Ángeles)	42.06%		50%Máx	Dentro de los límites

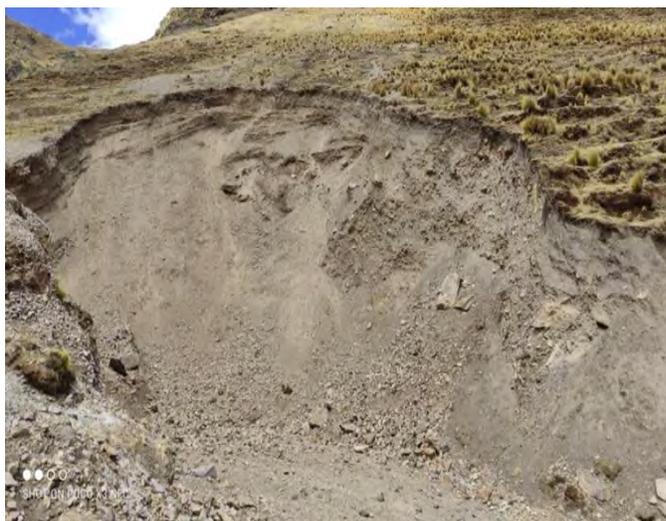
### CANTERA N° 03

**Ubicación:** Se ubica en la progresiva 16+430, lado derecho del camino vecinal.

CARACTERISTICAS	CANTERA 03 Km 16+430		LIMITE SEGÚN NORMA	OBSERV.
Clasificación AASHTO	A-2-4 (0)		-	-
clasificación SUCS	GP-GC		-	-
Tamaño Máximo	Bloques Angulosos de 12 Pulgadas		-	-
Porcentaje Mayor a 1/4"	37.70%		-	-
Porcentaje pasa N° 200	17%		-	-
Limite Liquido	22%		35% Máx	Dentro de los límites
Limite Plástico	15%		-	-
Índice Plástico	7.5%		4-9% Máx	Dentro de los límites
Humedad Natural	10.03%		-	-
Porcentaje de Caras Fracturadas en los agregados	Una Cara	Dos o más Caras	-	-
	53.60%	42.20%	-	-
Proctor Modificado	Max Densidad	Hum óptima	-	-
	2.19	8.13		
CBR sobre Muestras Compactadas	41.9%		40% Mín	Dentro de los límites
Abrasión (Ángeles)	42.06%		50%Máx	Dentro de los límites

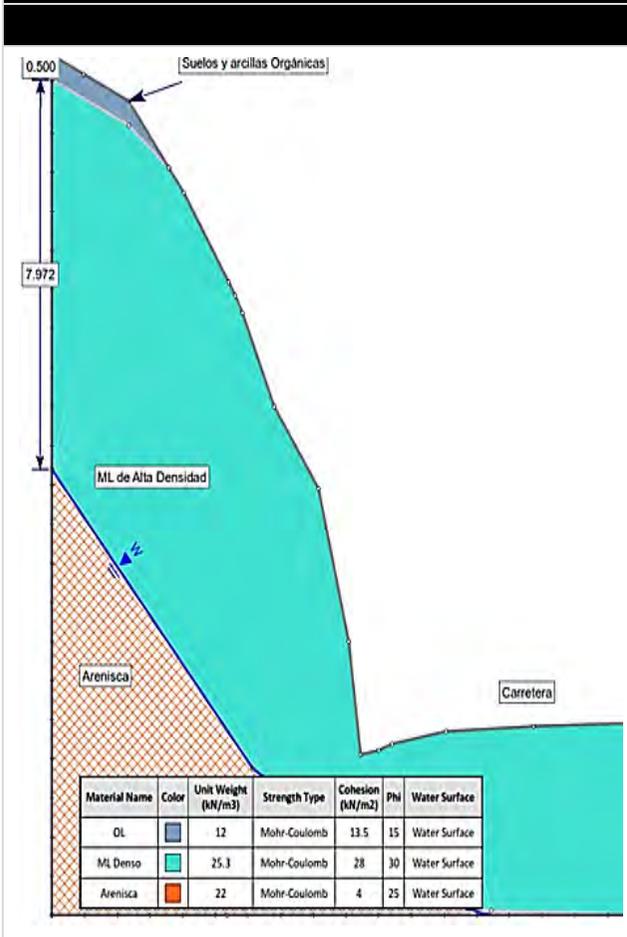
# SECCIÓN B - B

**Factor Seguridad = 1.033**
