**TESIS**

**"ESTUDIO GEOTECNICO Y GEODINAMICO PARA LA SEGURIDAD FÍSICA  
DEL CAMINO VECINAL TRAMO CUSIPATA-CHILLIHUANI-LLACTO-CERRO  
SIETE COLORES DEL DISTRITO DE CUSIPATA, PROVINCIA  
QUISPICANCHI. DEPARTAMENTO DE CUSCO"**

Ingeniero Geólogo

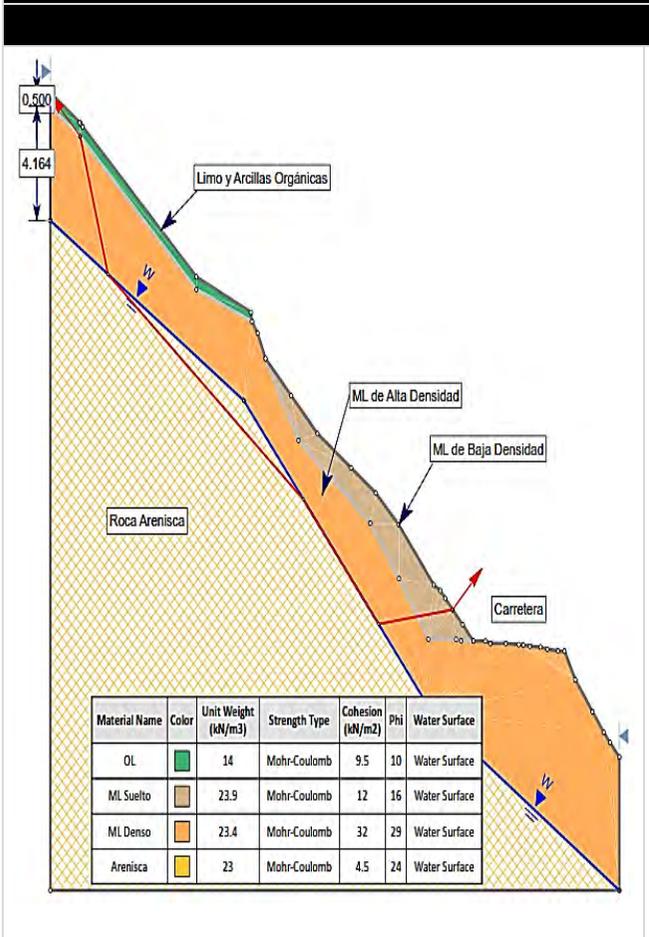
# SECCIÓN D - D

**Factor Seguridad =2.399**

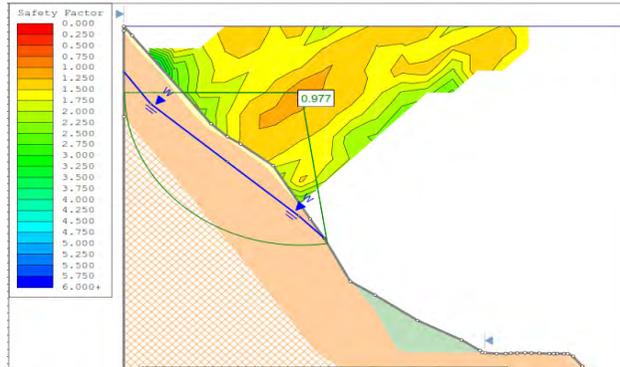
## Método de Bishop Simplificado

Factor Seguridad = 0.977

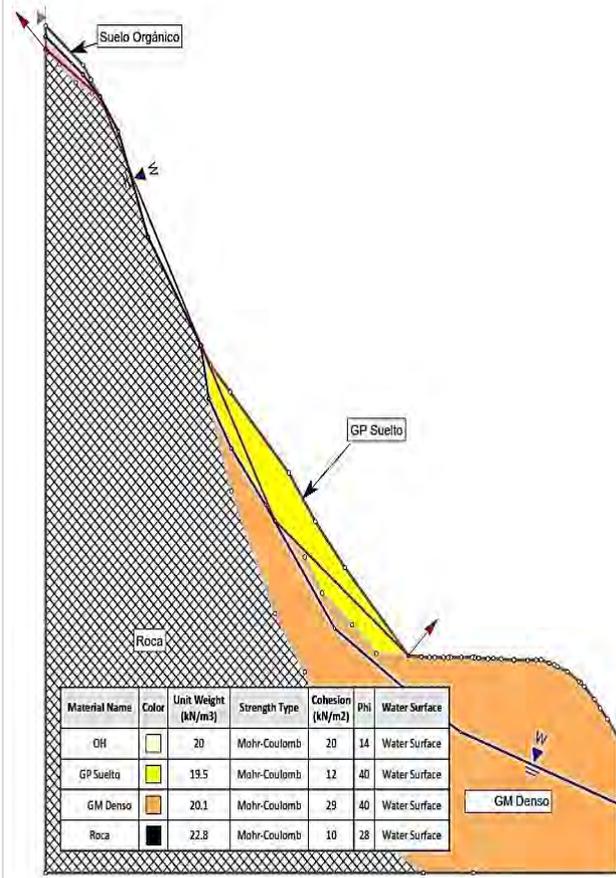
# SECCIÓN G

Material Name	Color	Unit Weight (kN/m <sup>3</sup> )	Strength Type	Cohesion (kN/m <sup>2</sup> )	Phi	Water Surface
GH	[White]	20	Mohr-Coulomb	20	14	Water Surface
GP Suelto	[Yellow]	19.5	Mohr-Coulomb	12	40	Water Surface
GM Denso	[Orange]	20.1	Mohr-Coulomb	29	40	Water Surface
Roca	[Black]	22.8	Mohr-Coulomb	10	28	Water Surface

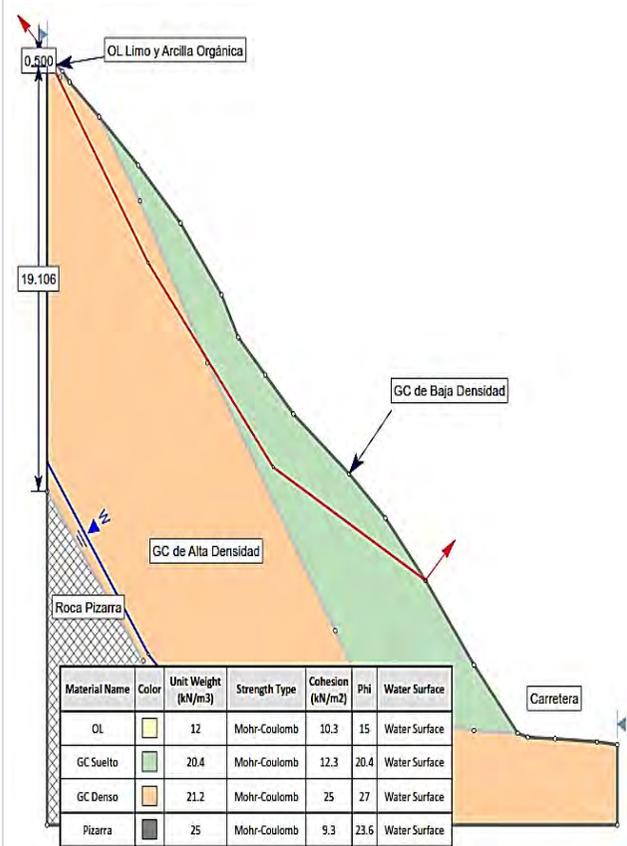
# SECCIÓN K

Material Name	Color	Unit Weight (kN/m <sup>3</sup> )	Strength Type	Cohesion (kN/m <sup>2</sup> )	Phi	Water Surface
OL	Light Green	12	Mohr-Coulomb	10.3	15	Water Surface
GC Suelto	Light Green	20.4	Mohr-Coulomb	12.3	20.4	Water Surface
GC Denso	Orange	21.2	Mohr-Coulomb	25	27	Water Surface
Pizarra	Grey	25	Mohr-Coulomb	9.3	23.6	Water Surface

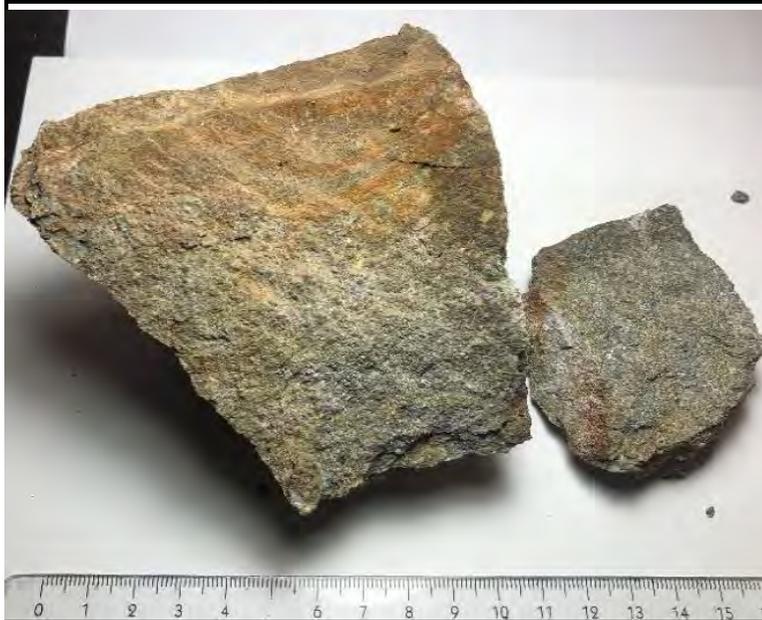
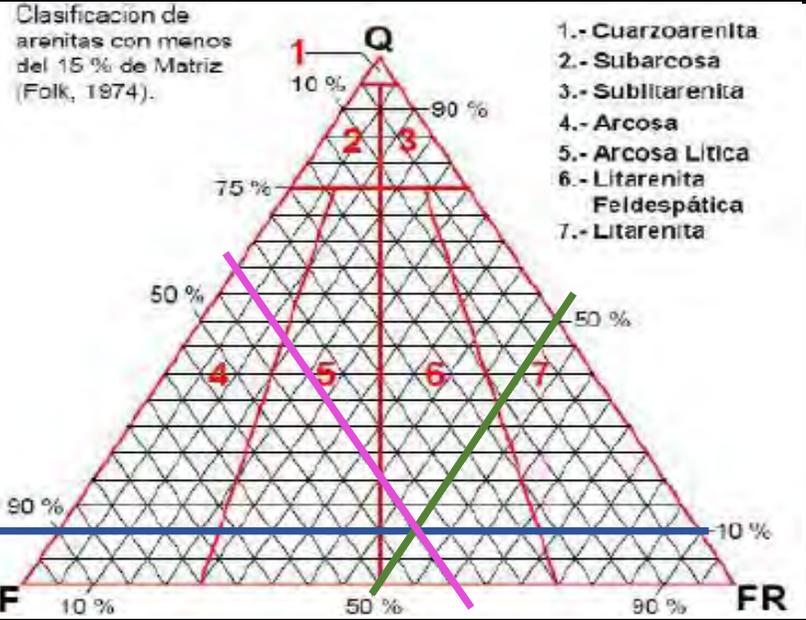
<b>Muestra N°:</b>	M - 01	<b>Grupo:</b>	Mitu (PET-m/v)	<b>Coordenada X:</b>	247632
<b>Progresiva:</b>	Km 24+200	<b>Altura:</b>	4598 msnm	<b>Coordenada Y:</b>	8465323

<b>% de Matriz:</b>	<15%	<b>% de Cuarzo (Q):</b>	10%
<b>Tipo de cementante:</b>	Calcita y óxidos de hierro	<b>% de Feldespato (F):</b>	40%
<b>Tamaños de clastos:</b>	0.5 - 2.5 mm	<b>% de Fragmentos Rocosos (F):</b>	50%
<b>Litología:</b>	Arenisca de grano grueso a muy grueso	<b>Clasificación (Folk):</b>	Litarrenita feldespática
<b>Observaciones:</b> La muestra es porosa, incluye micas y óxidos de hierro y efervece muy poco con HCL.

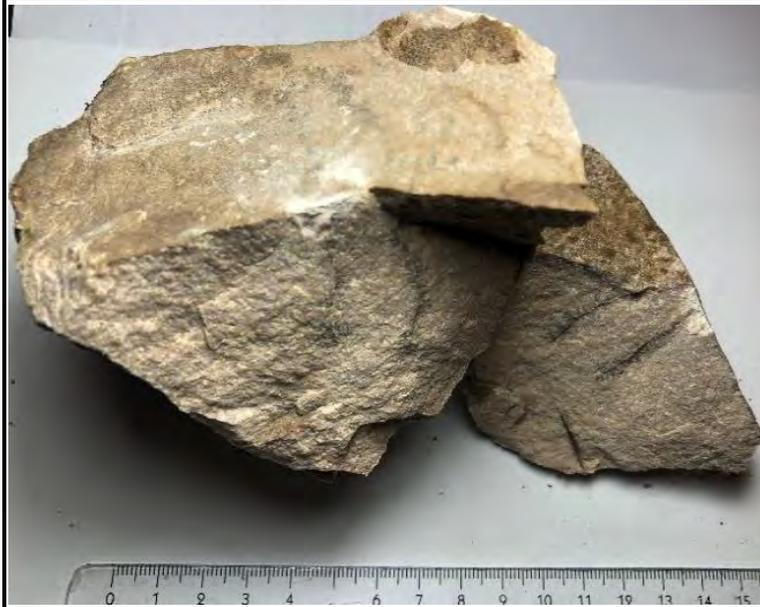
Clasificación de arenitas con menos del 15 % de Matriz (Folk, 1974).

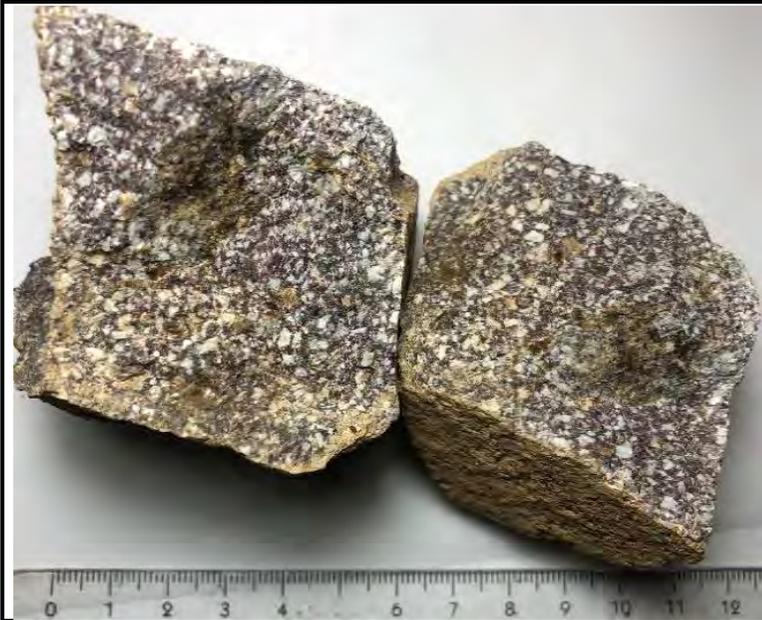
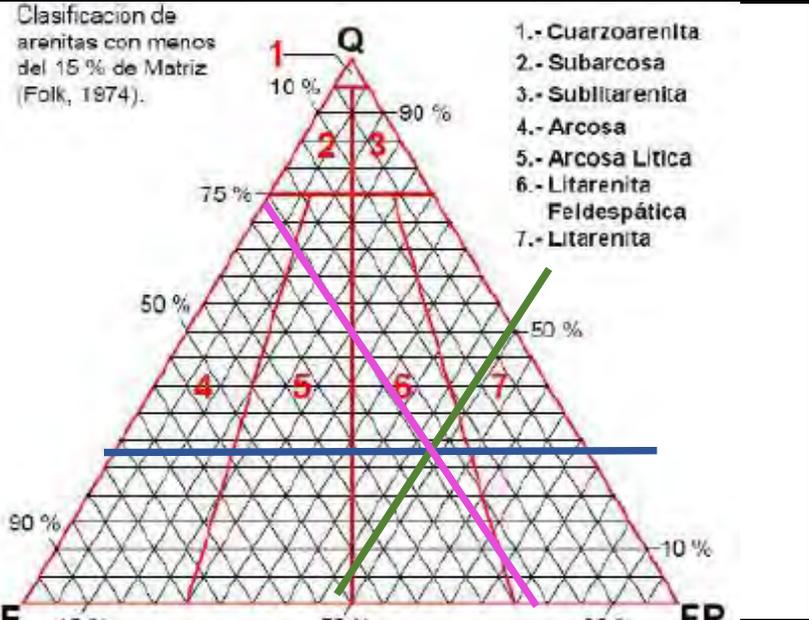
<b>Muestra N°:</b>	M - 00	<b>Grupo:</b>	Mitu (PET-m/v)	<b>Coordenada X:</b>	239562
<b>Progresiva:</b>	Km 13+580	<b>Altura:</b>	3998 msnm	<b>Coordenada Y:</b>	8465623

<b>% de Matriz:</b>	<15%	<b>% de Cuarzo (Q):</b>	40%	
<b>Tipo de cementante:</b>	Sílice	<b>% de Feldespato (F):</b>	50%	
<b>Tamaños de clastos:</b>	0.125 - 0.25 mm	<b>% de Fragmentos Rocosos (F):</b>	10%	
<b>Litología:</b>	Andesita por los minerales blancos angu	<b>Clasificación (Folk):</b>	Arcosa	
<b>Observaciones:</b> La muestra es beige, incluye óxidos de hierro y presenta dendrita de pirolusita en diaclasas.

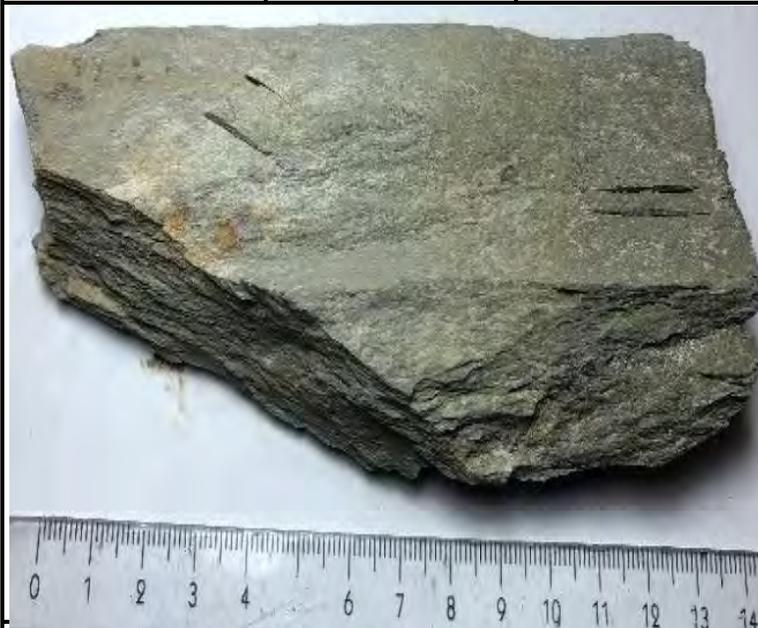
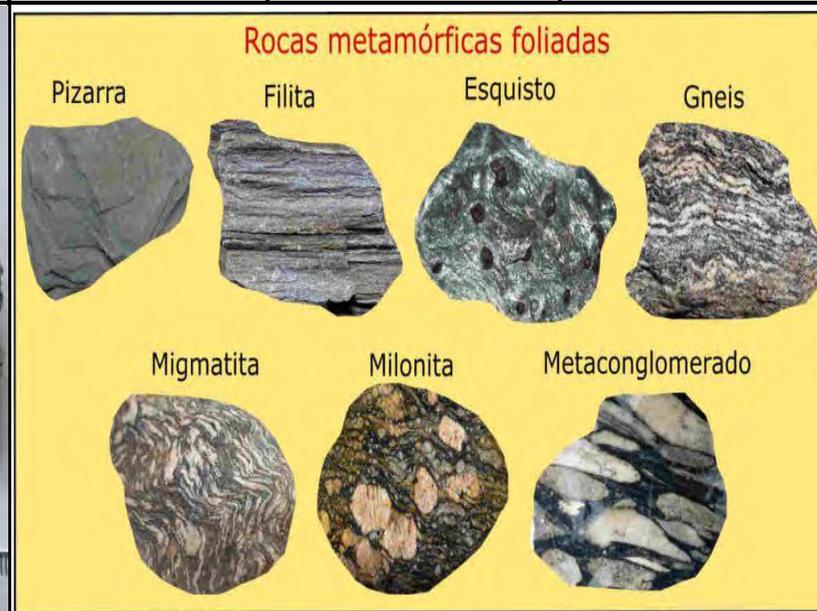
<b>Muestra N°:</b>	M - 03	<b>Grupo:</b>	Cabanillas (D-c)	<b>Coordenada X:</b>	239562
<b>Progresiva:</b>	Km 13+580	<b>Altura:</b>	3998 msnm	<b>Coordenada Y:</b>	8465623

<b>Textura:</b>	Foliada	<b>Grado de Metamorfismo Regional:</b>	Medio
<b>Protolito Metamórfico:</b>	Filita	<b>Protolito Sedimentario:</b>	Arcilla, Lutita, limolita, pelitas
<b>Tamaño de grano:</b>	Fino	<b>Litología:</b>	Filita
<b>Observaciones:</b> La muestra es verde pálida, incluye blastos oxidados.

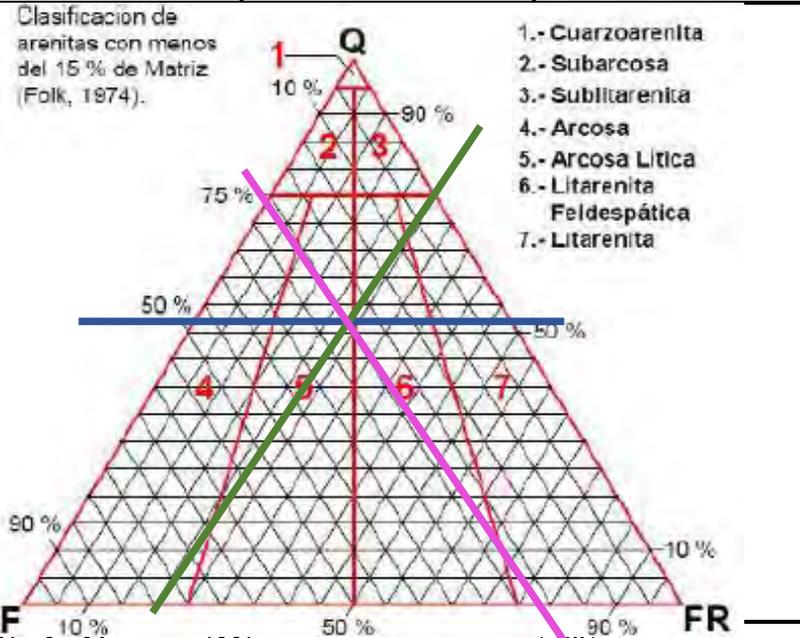
<b>Muestra N°:</b>	M - 04	<b>Grupo:</b>	Tarma-Cpacabana	<b>Coordenada X:</b>	234682
<b>Progresiva:</b>	Km 06+700	<b>Altura:</b>	3629 msnm	<b>Coordenada Y:</b>	864406

<b>% de Matriz:</b>	<15%	<b>% de Cuarzo (Q):</b>	50%
<b>Tipo de cementante:</b>	Sílice	<b>% de Feldespato (F):</b>	30%
<b>Tamaños de clastos:</b>	0.0625 - 0.125 mm	<b>% de Fragmentos Rocosos (F):</b>	20%
<b>Litología:</b>	Arenisca muy fina	<b>Clasificación (Folk):</b>	Arcosa
<b>Observaciones:</b> La muestra es marrón violáceo, presenta malaquita y venillas de calcita.

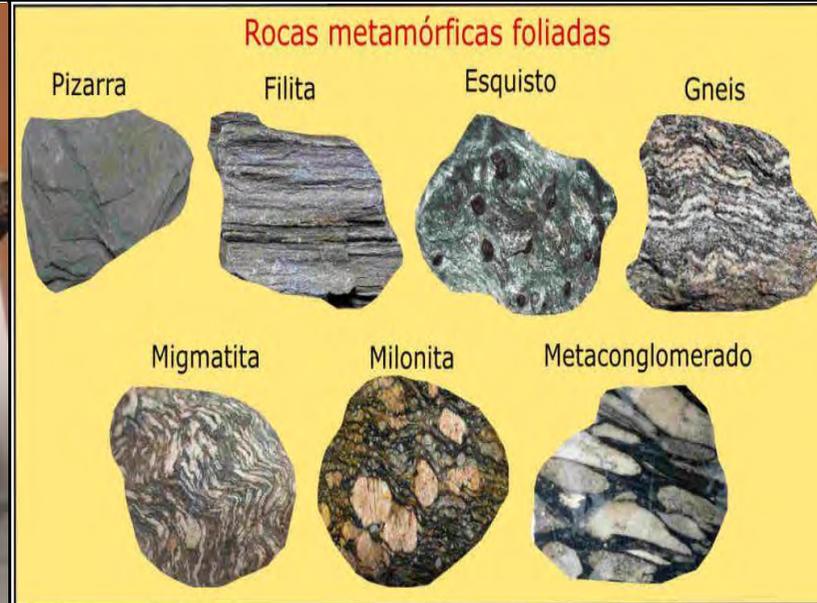
<b>Muestra N°:</b>	M - 05	<b>Formación:</b>	Ananea	<b>Coordenada X:</b>	231772
<b>Progresiva:</b>	Km 02+460	<b>Altura:</b>	3469 msnm	<b>Coordenada Y:</b>	8461878

<b>Textura:</b>	Foliada	<b>Grado de Metamorfismo Regional:</b>	Bajo
<b>Protolito Metamórfico:</b>	-	<b>Protolito Sedimentario:</b>	Arcilla, Lutita, limolita, pelitas
<b>Tamaño de grano:</b>	Muy fino	<b>Litología:</b>	Pizarra
<b>Observaciones:</b> La muestra es marrón rojiza, y verde cuando presenta alteración y oxidación por intemperismo.
