UNIVERSIDAD NACIONAL DE SAN ANTONIO ABAD DEL CUSCO

ESCUELA PROFESIONAL DE ARQUEOLOGÍA

***ESTUDIO DE LAS ESTRUCTURAS ARQUITECTONICAS DEL SITIO
ARQUEOLOGICO WARO WARO, COMUNIDAD CAMPESINA TINTINCO,
QUISPICANCHI – CUSCO – 2021***

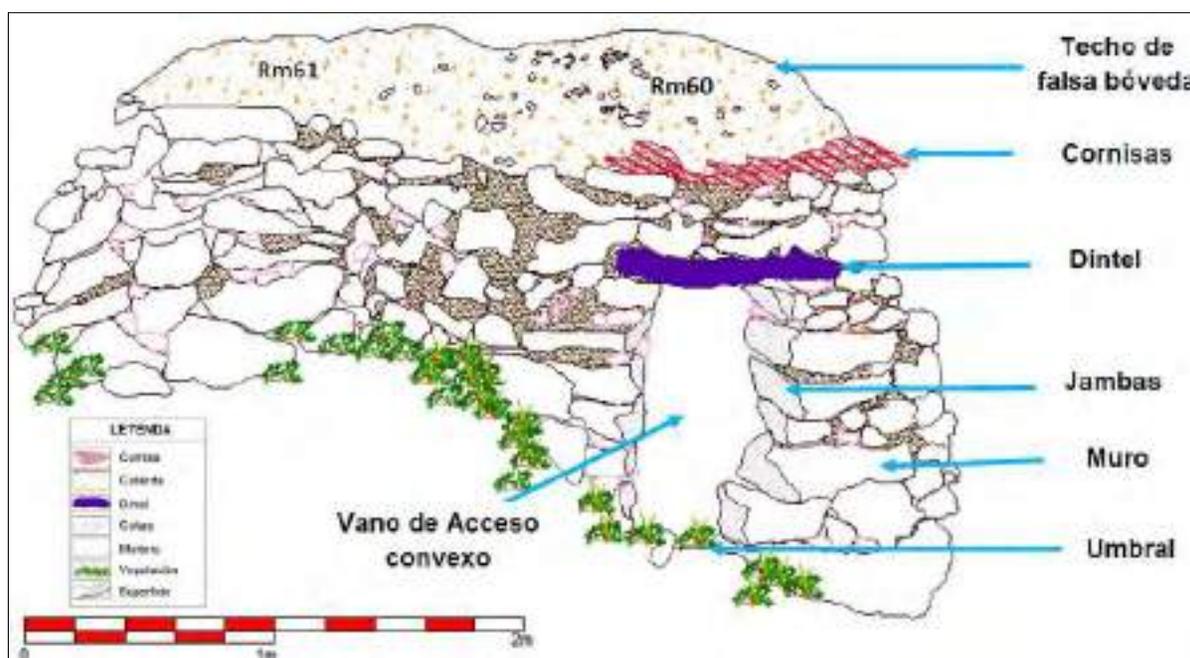
Elementos funcionales de una estructura mediana del S.A. de Sach'apitumarca

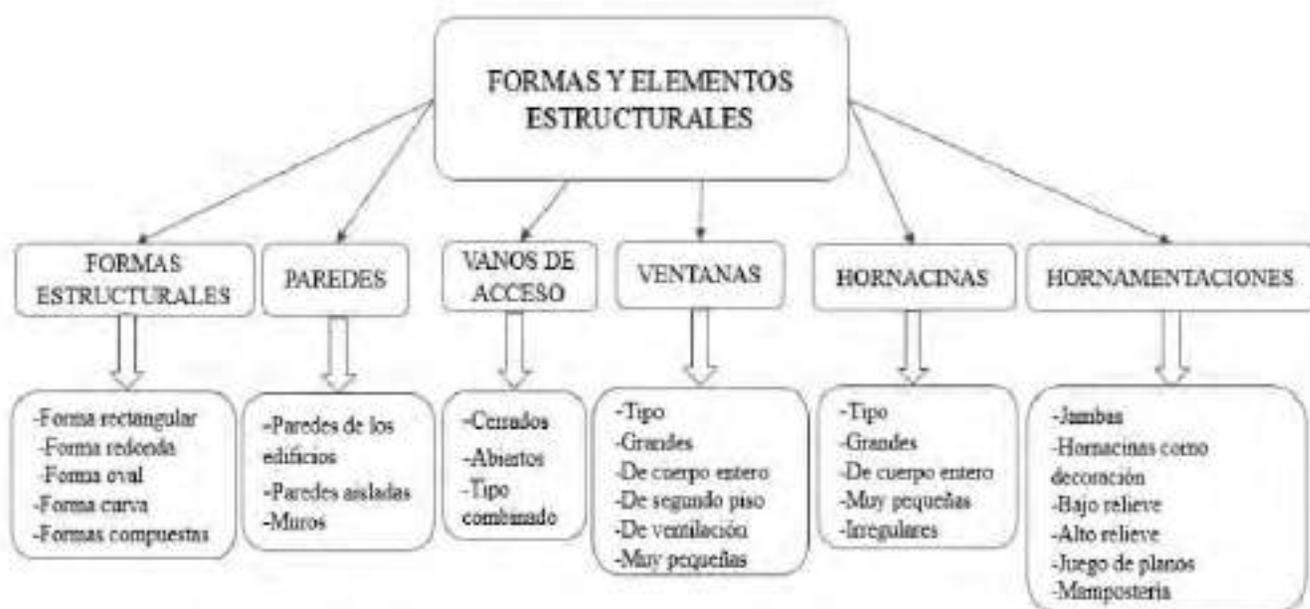
Algunos elementos estructurales de la arquitectura “Inca Imperial”

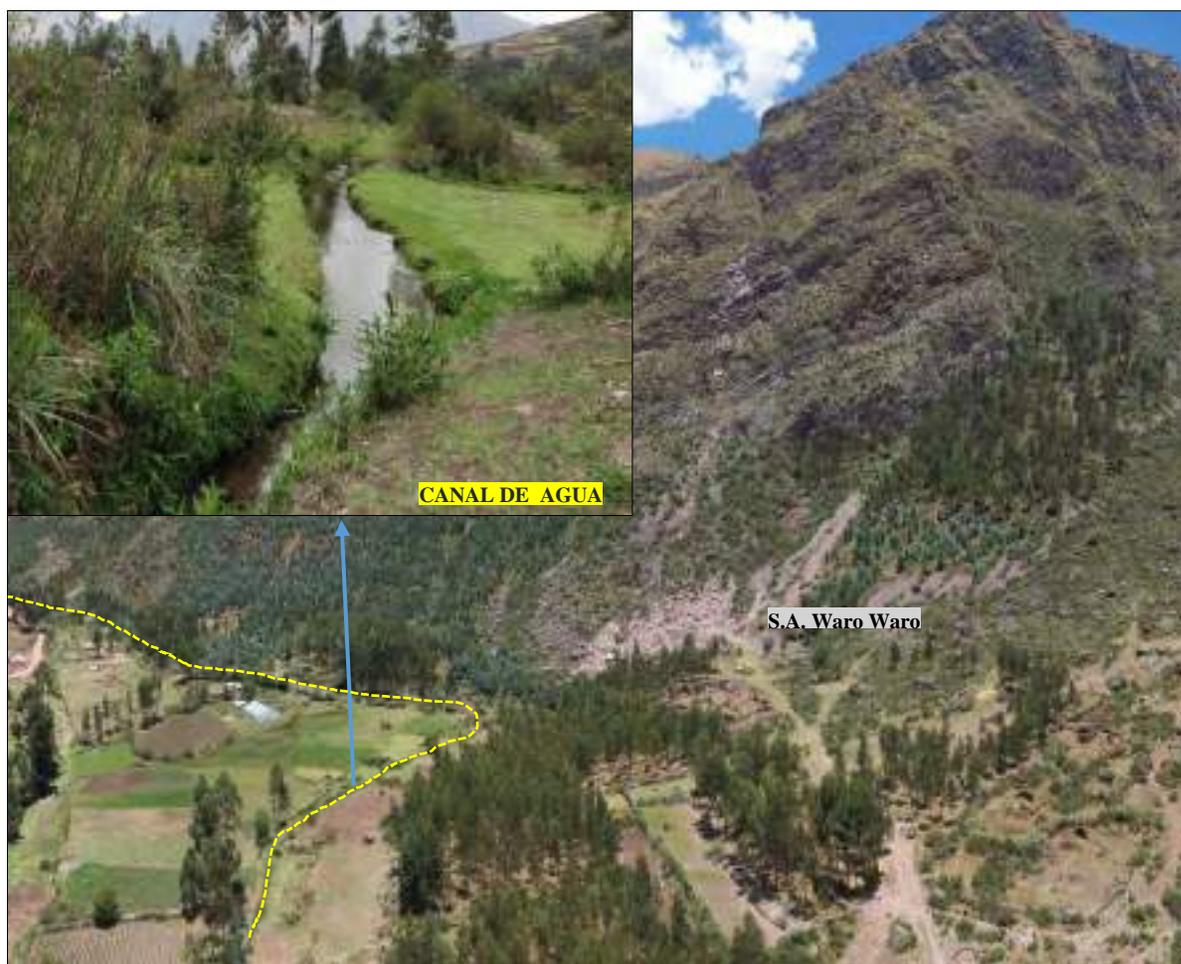
Canalización del agua del manante de Pukarapunku

Nota. La figura muestra la canalización del agua desde el manante, que fluye muy cerca al sitio de Waro waro

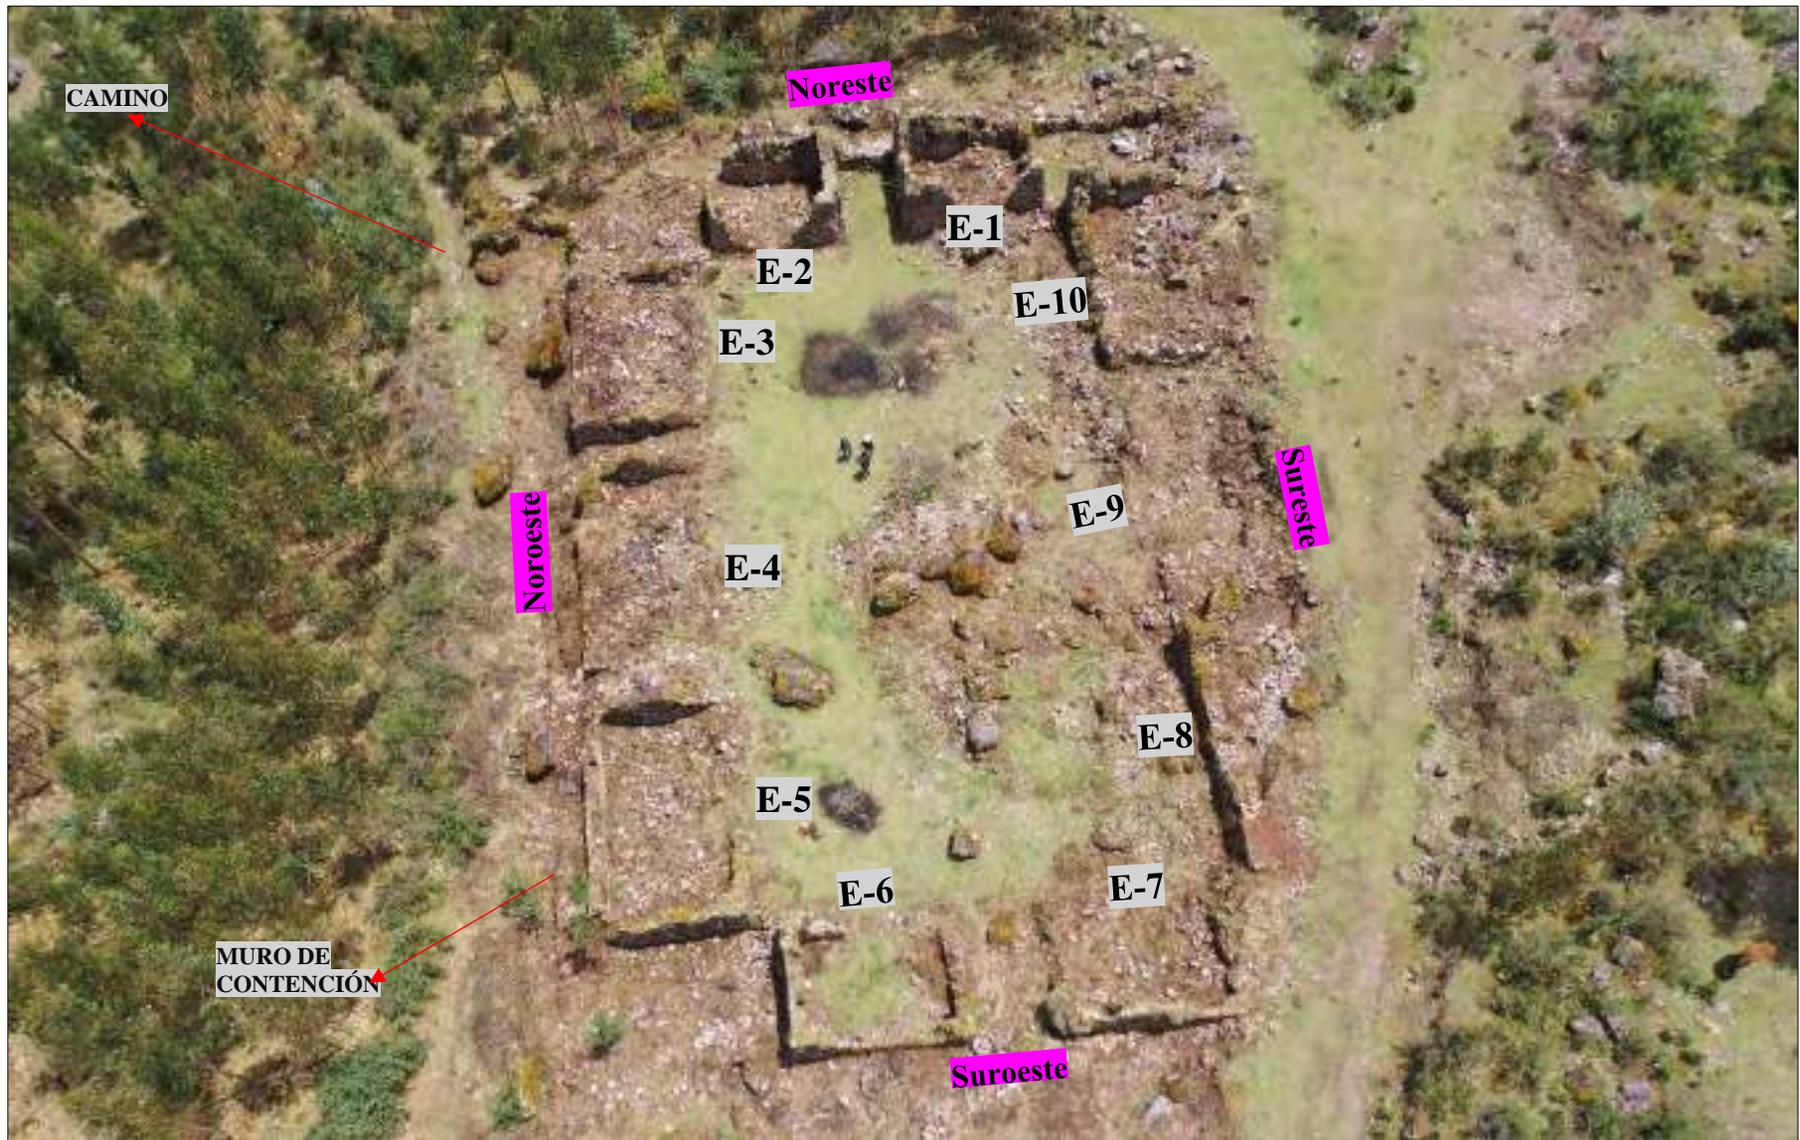
Vista general de las 10 estructuras arquitectónicas (kancha inca) del sector A

Nota. Se puede ver la planificación en la edificación de las estructuras dentro del modelo de agrupamiento inca denominado kancha

De las 11 estructuras consideradas dentro de este sector, 10 estructuras se encuentran agrupadas como el modelo clásico de kancha inca, dispuestas de forma simétrica alrededor de un patio como se puede ver en la figura 41, al respecto Bouchard (1976), llama a estos como modelos de agrupamiento por “oposición y simetría” porque el principio del agrupamiento consiste en asociar construcciones morfológicamente idénticas de modo tal que los muros

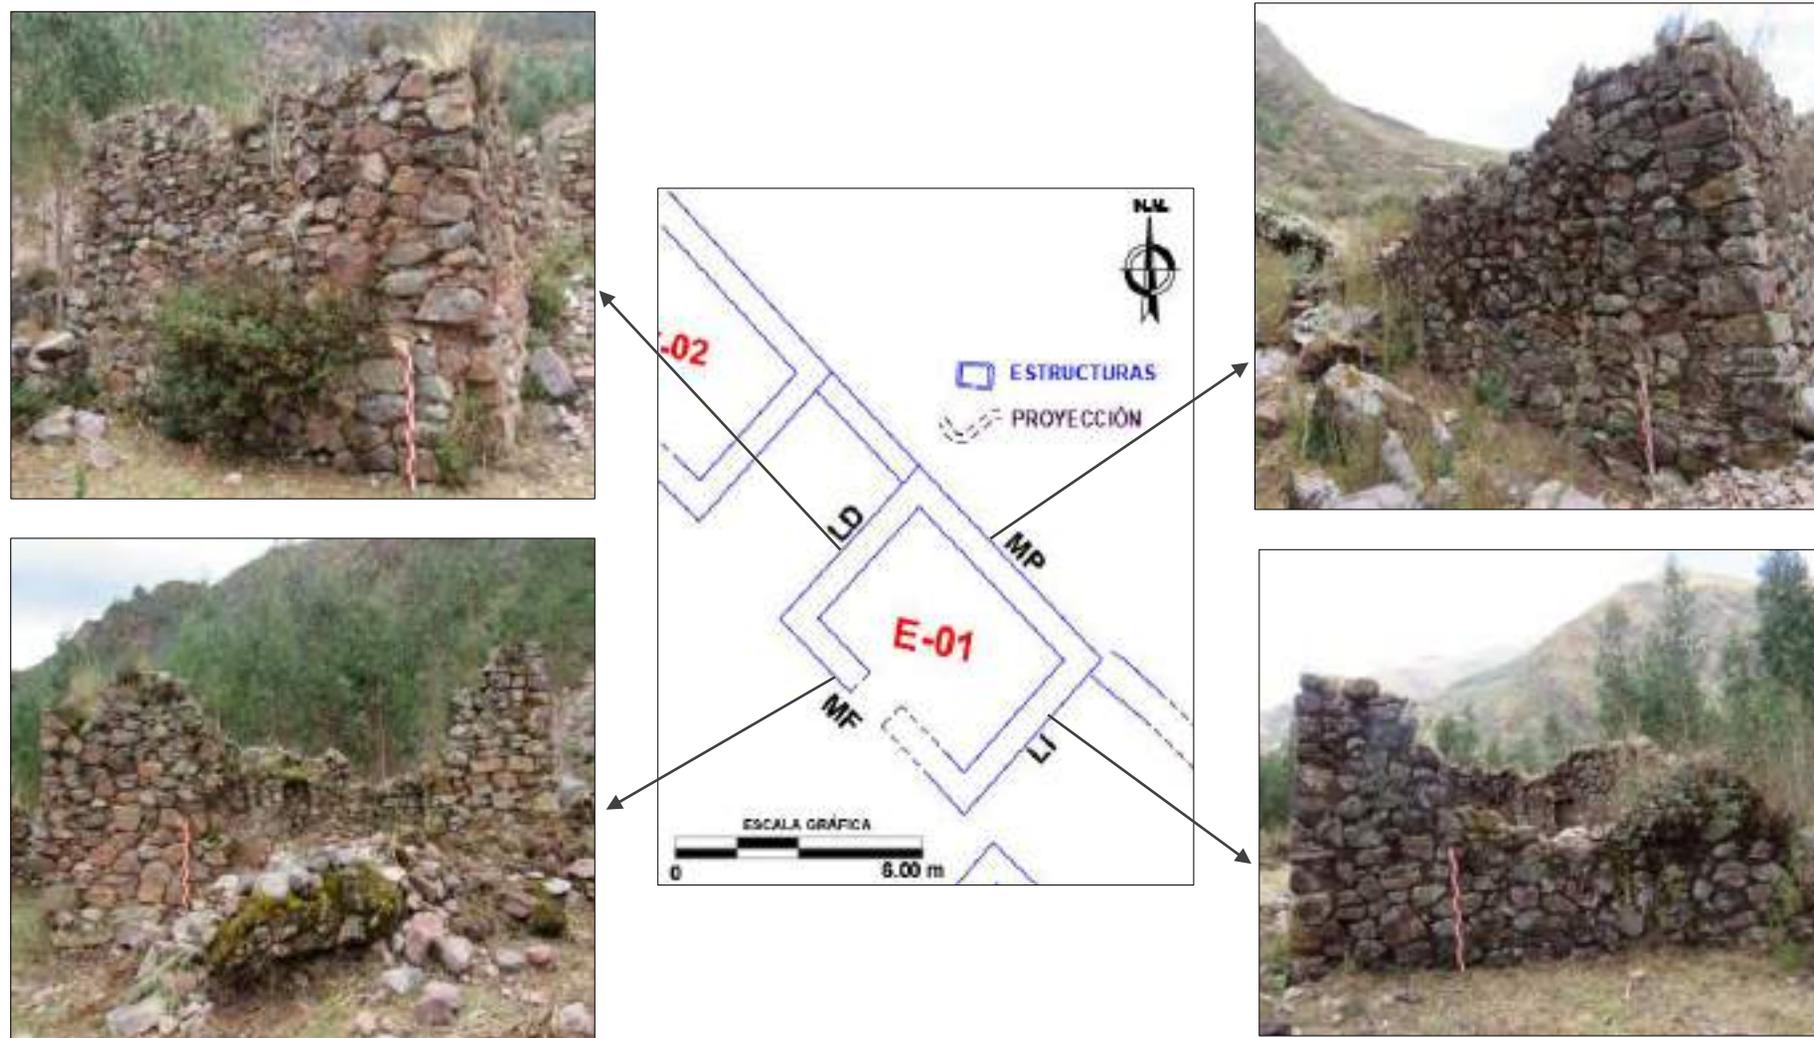
Elementos funcionales primarios (muros externos) de la Estructura - 01 A

El muro lateral izquierdo está también deteriorado, la altura máxima en el exterior es de 2.52 m y la altura mínima es de 0.90 m; en el interior la altura máxima es de 1.63 m y la altura mínima es de 0.46 m.

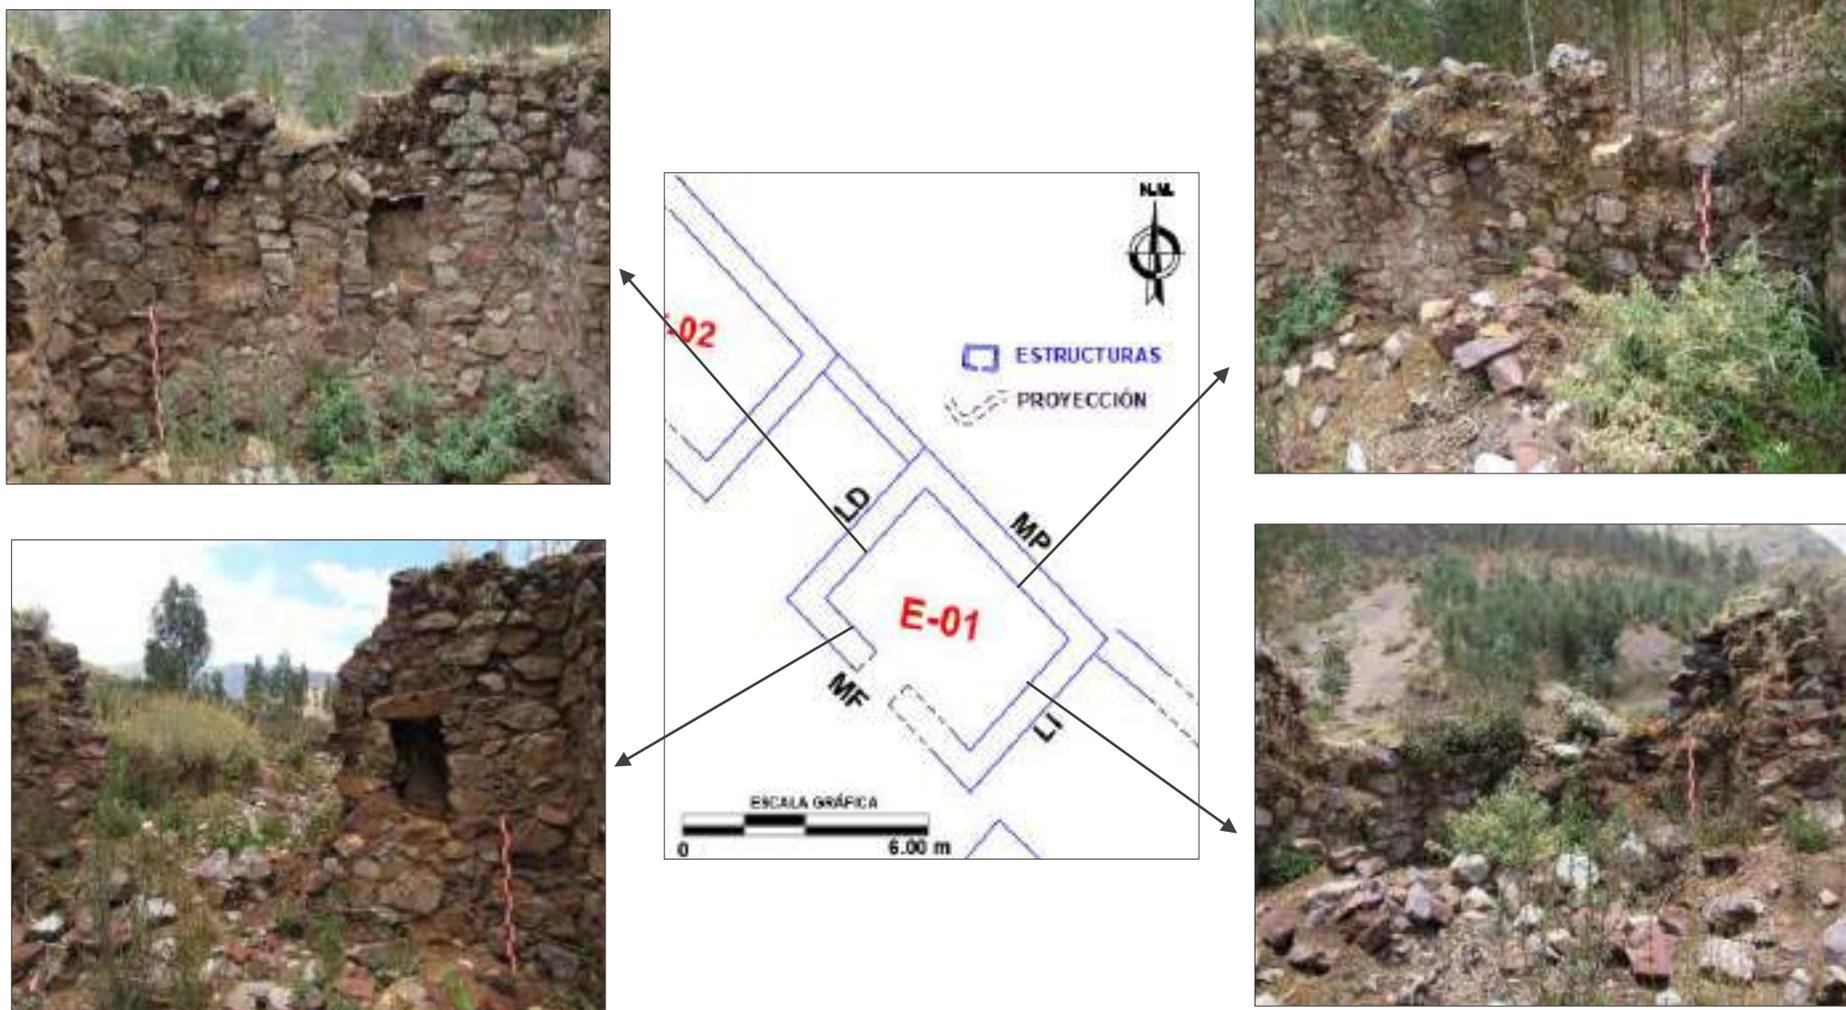
Figura 44

Elementos funcionales primarios (muros internos) de la Estructura – 01 A

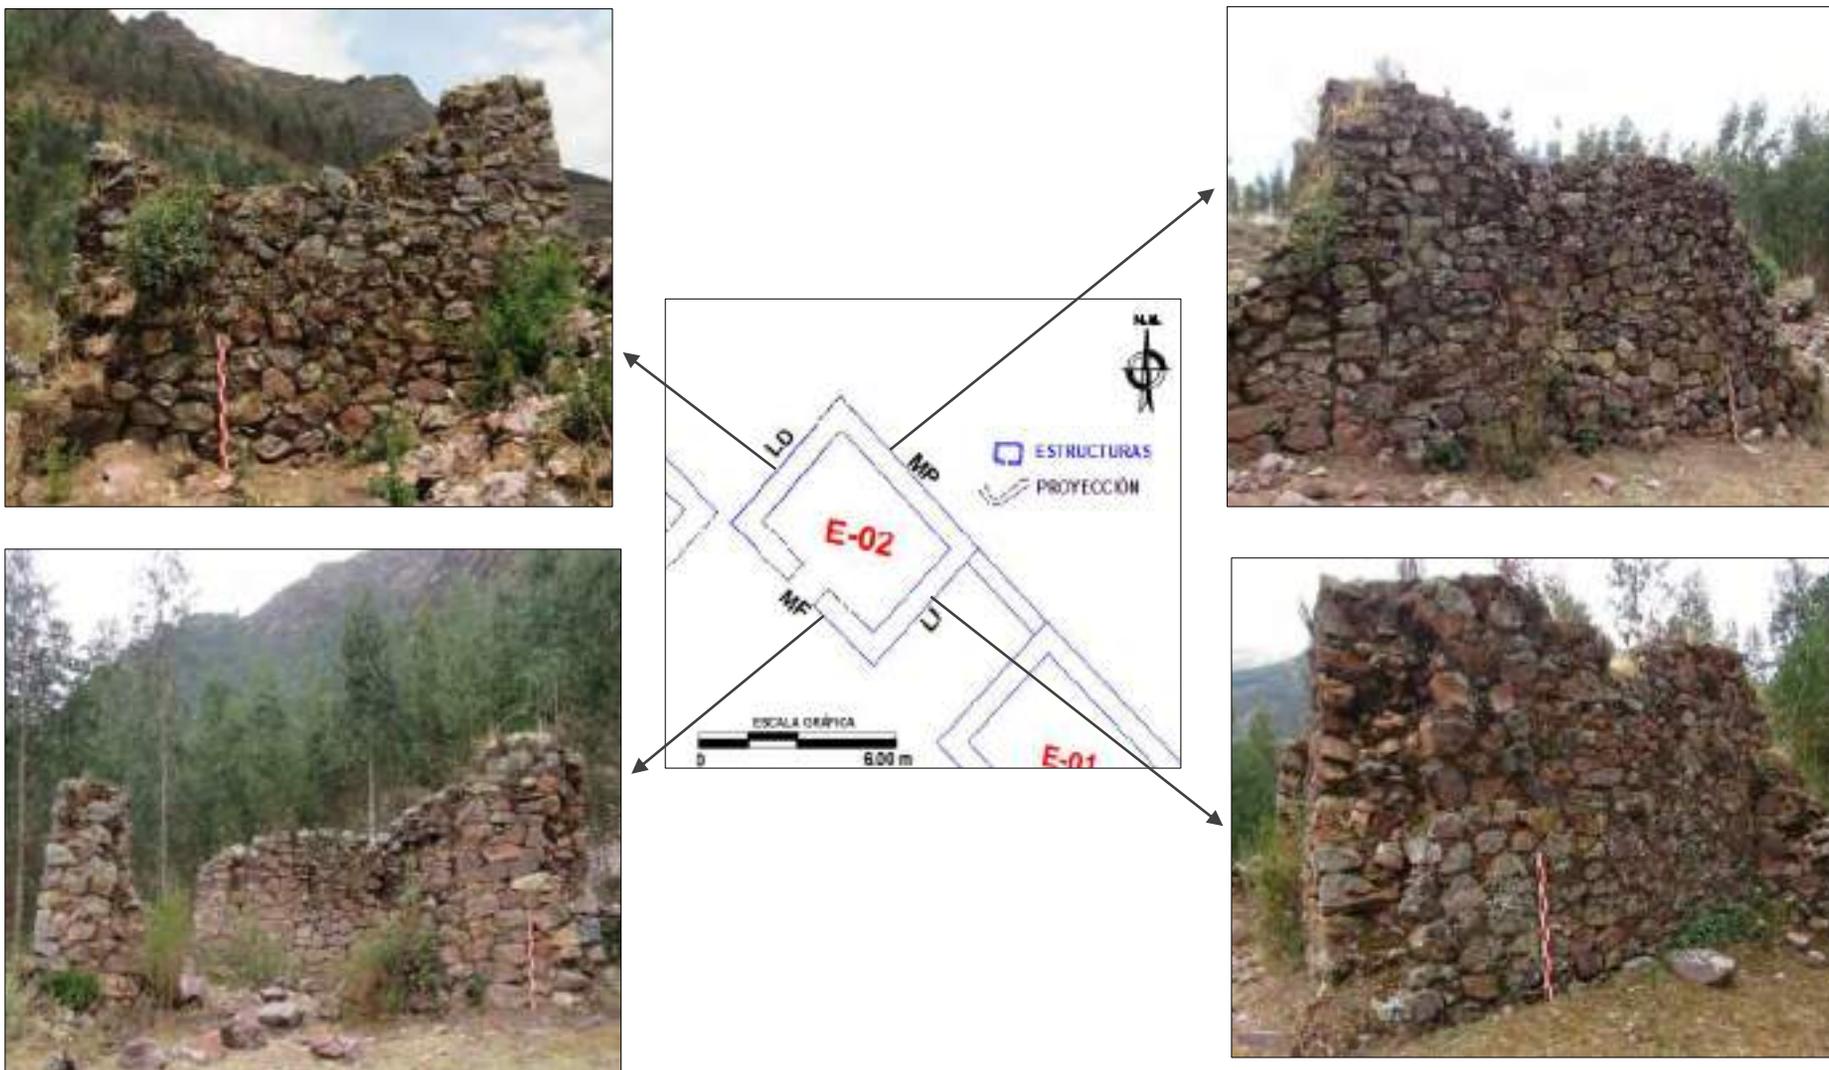
Elementos funcionales primarios (muros externos) de la Estructura - 02A

El muro lateral derecho es el más deteriorado, la altura máxima en el exterior es de 2.67 m y la altura mínima es de 0.75 m; en el interior la altura máxima es de 2.10 m y la altura mínima es de 0.33 m.

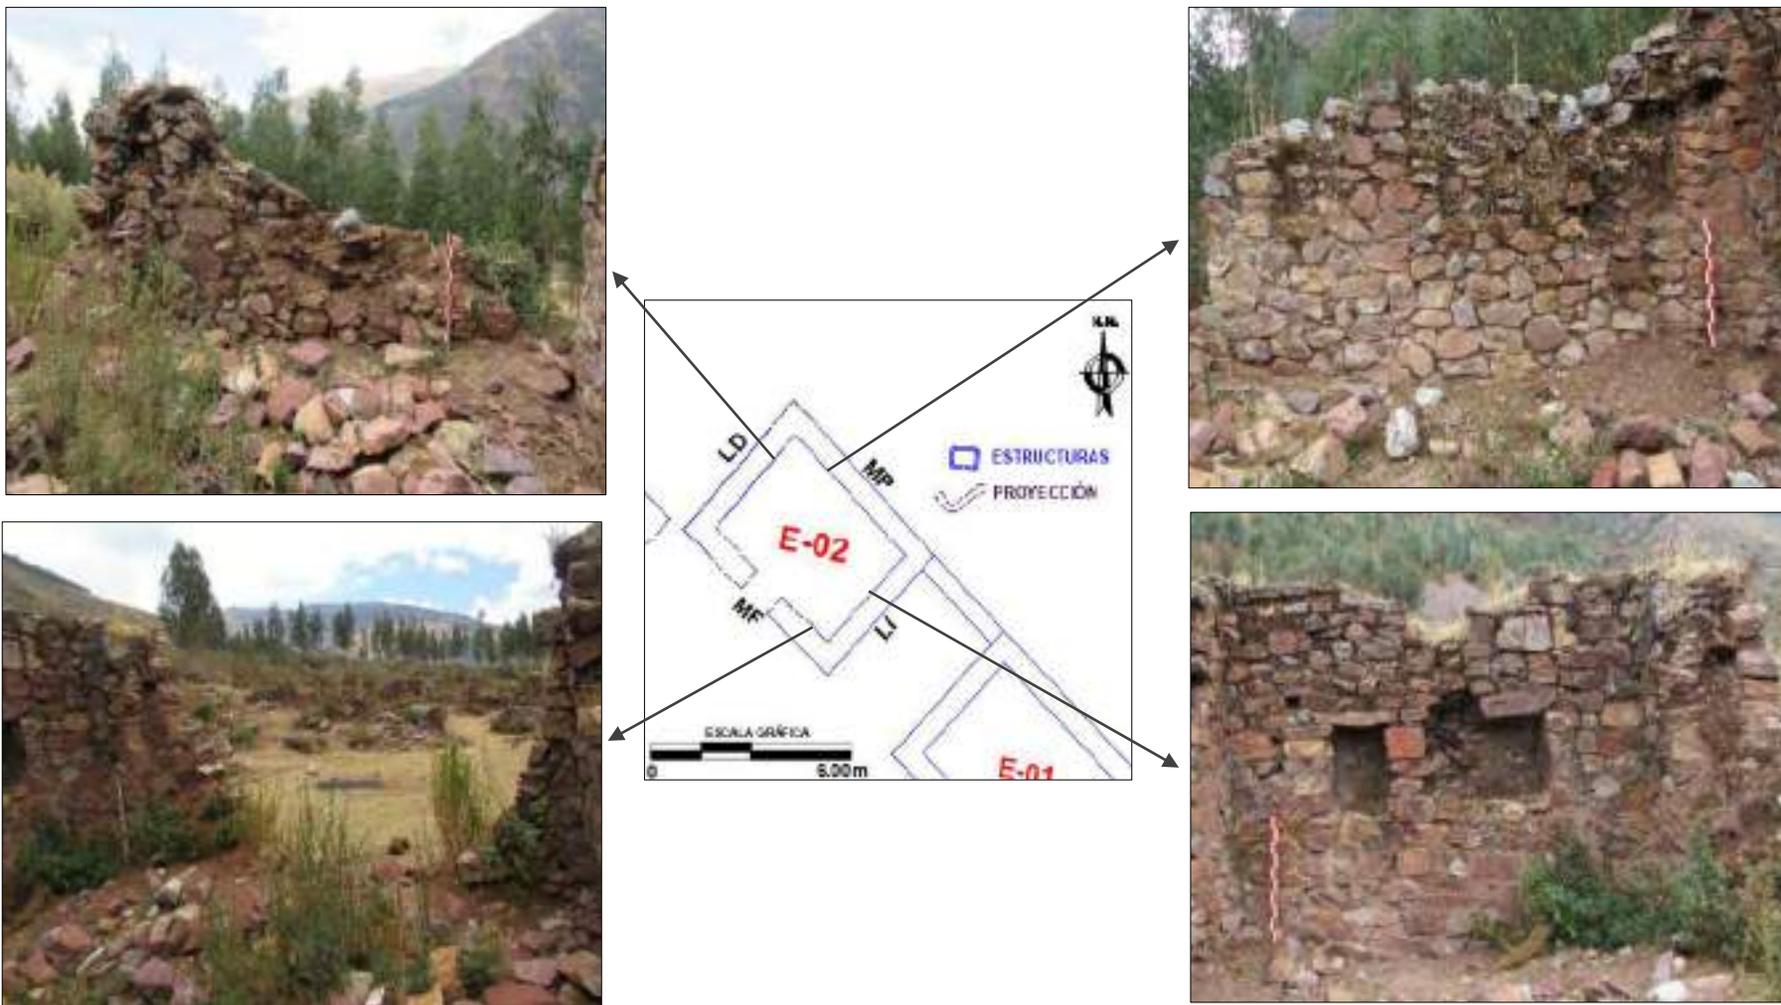
Figura 50

Elementos funcionales primarios (muros internos) de la Estructura - 02A

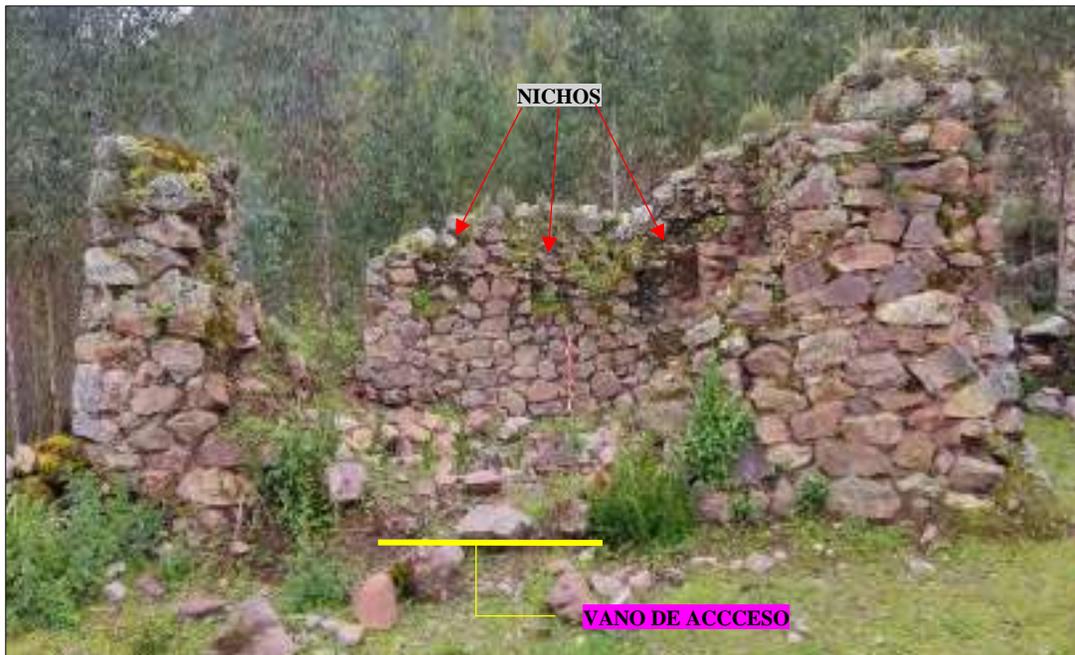
Vanos de acceso. El vano de acceso se ubica en el muro frontal orientado al patio central, como se observa en la figura 51, el ancho del vano es de 1.02 m.

Elementos secundarios (vano de acceso y nichos) de la Estructura - 02A

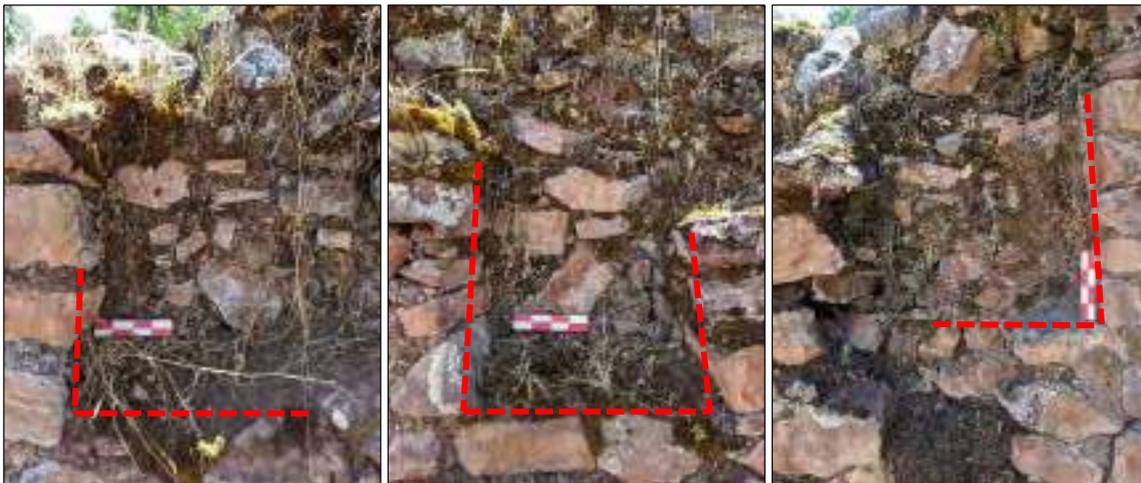
Figura 52*Elemento secundario (nichos) MP de la Estructura - 02A*

Nota. Nótese la forma trapezoidal de estos nichos

Nichos. Se identificó un total de siete nichos al interior de la estructura, la forma que presentan es rectangular, sus medidas promedio son de 0.70 m de altura, 0.50 m de ancho en la base y una profundidad de 0.30 m; para mayor detalle ver anexos (P-08).

El primer nicho identificado se encuentra en el muro frontal y solo se ha conservado una parte de esta, en el muro posterior se observan tres nichos, como se puede ver en la figura 52, ninguna conserva su dintel; en el muro lateral derecho se observa parte de un nicho muy deteriorado; en el muro lateral izquierdo se divisan dos nichos, ambas conservan su dintel que corresponde a un lítico de una sola pieza, como se puede ver en la figura 53.

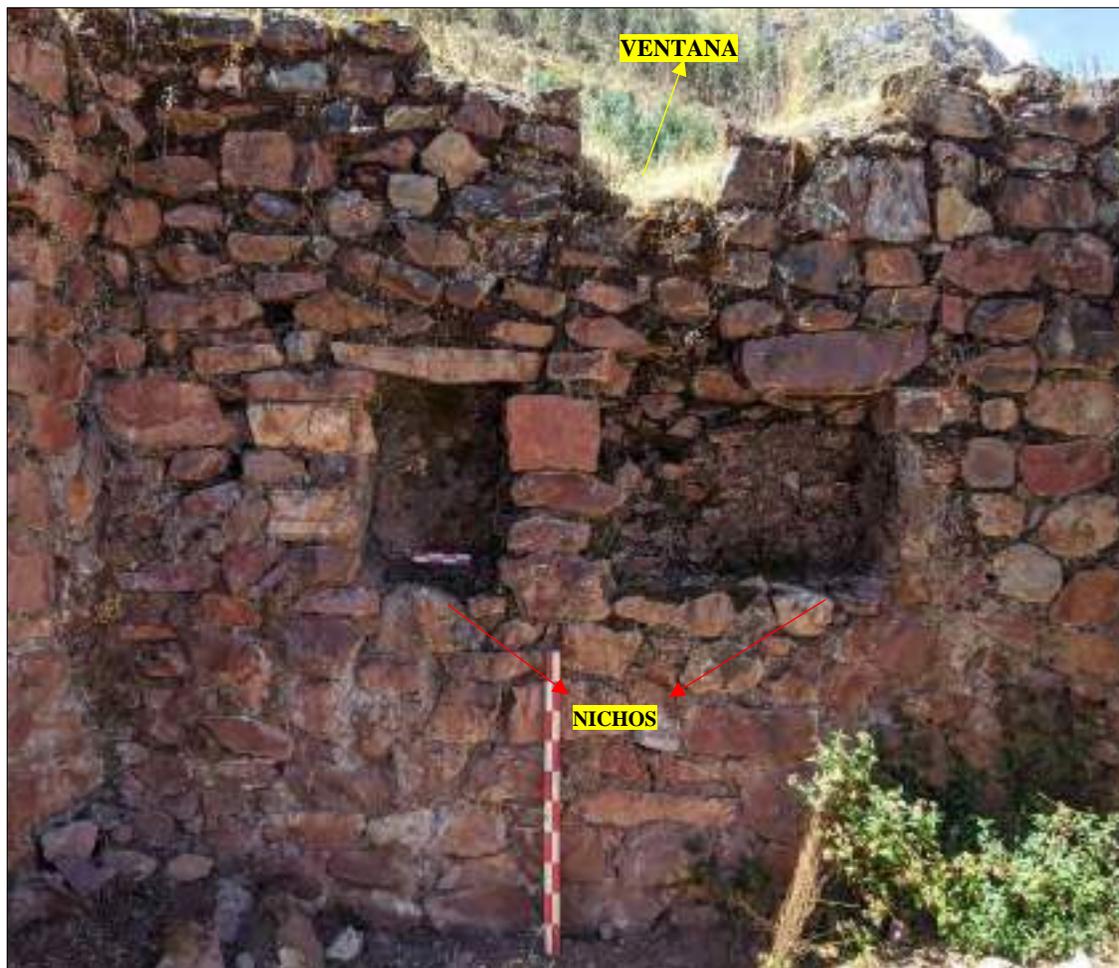
Elementos secundarios (ventana y nichos) de la Estructura - 02A

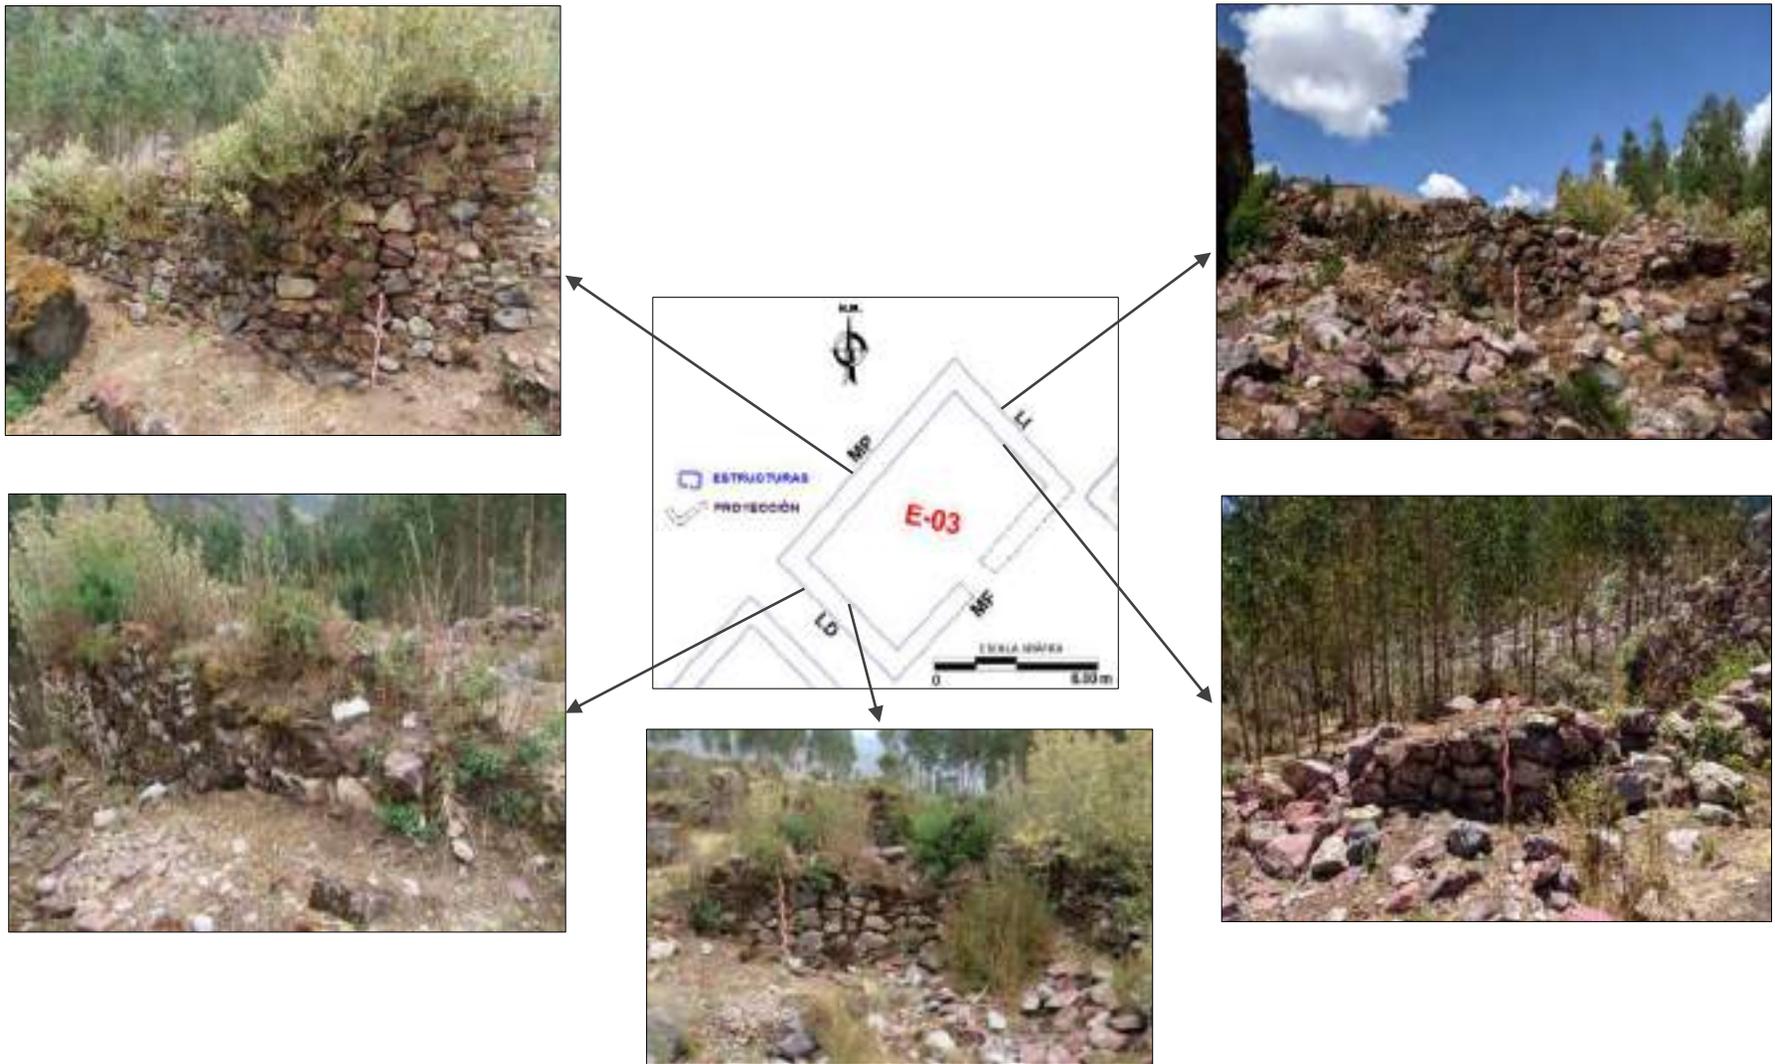
Elementos funcionales primarios (muros internos y externos) de la Estructura - 03A

Por el deterioro que ha sufrido la estructura ya no se puede ver ningún nicho o ventana y el tratamiento del muro ha desaparecido casi en su totalidad.

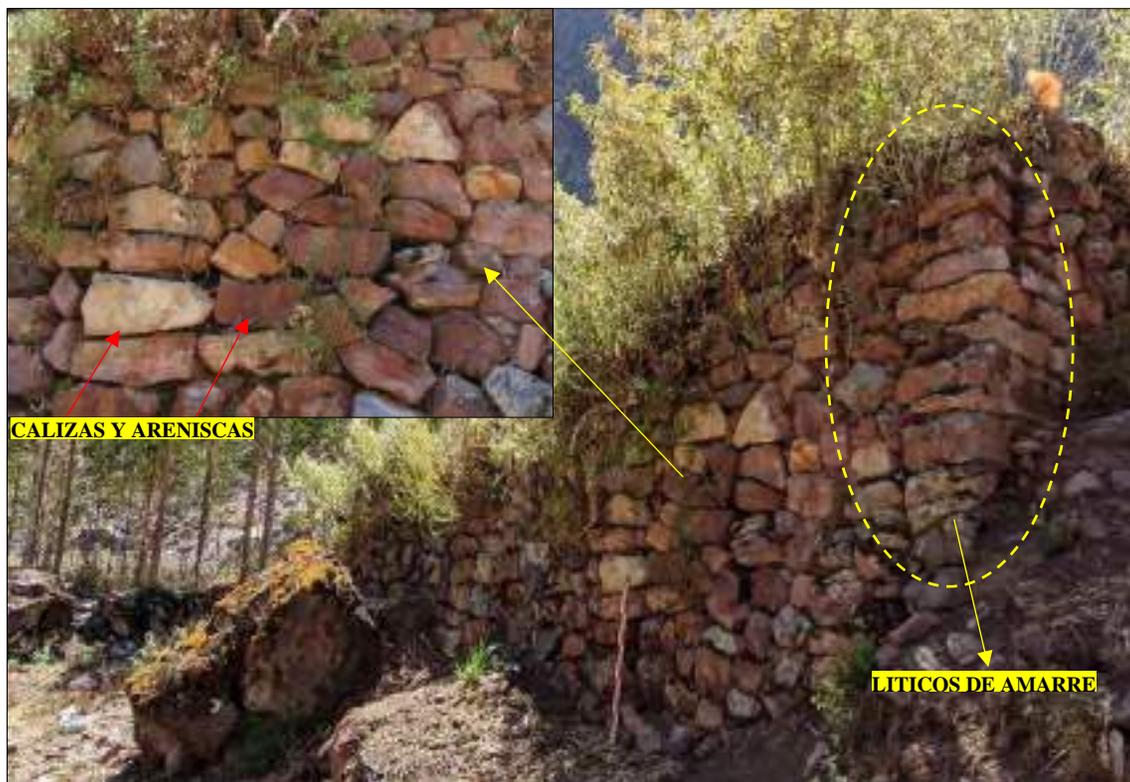
Paramento exterior del muro posterior de la Estructura - 03A

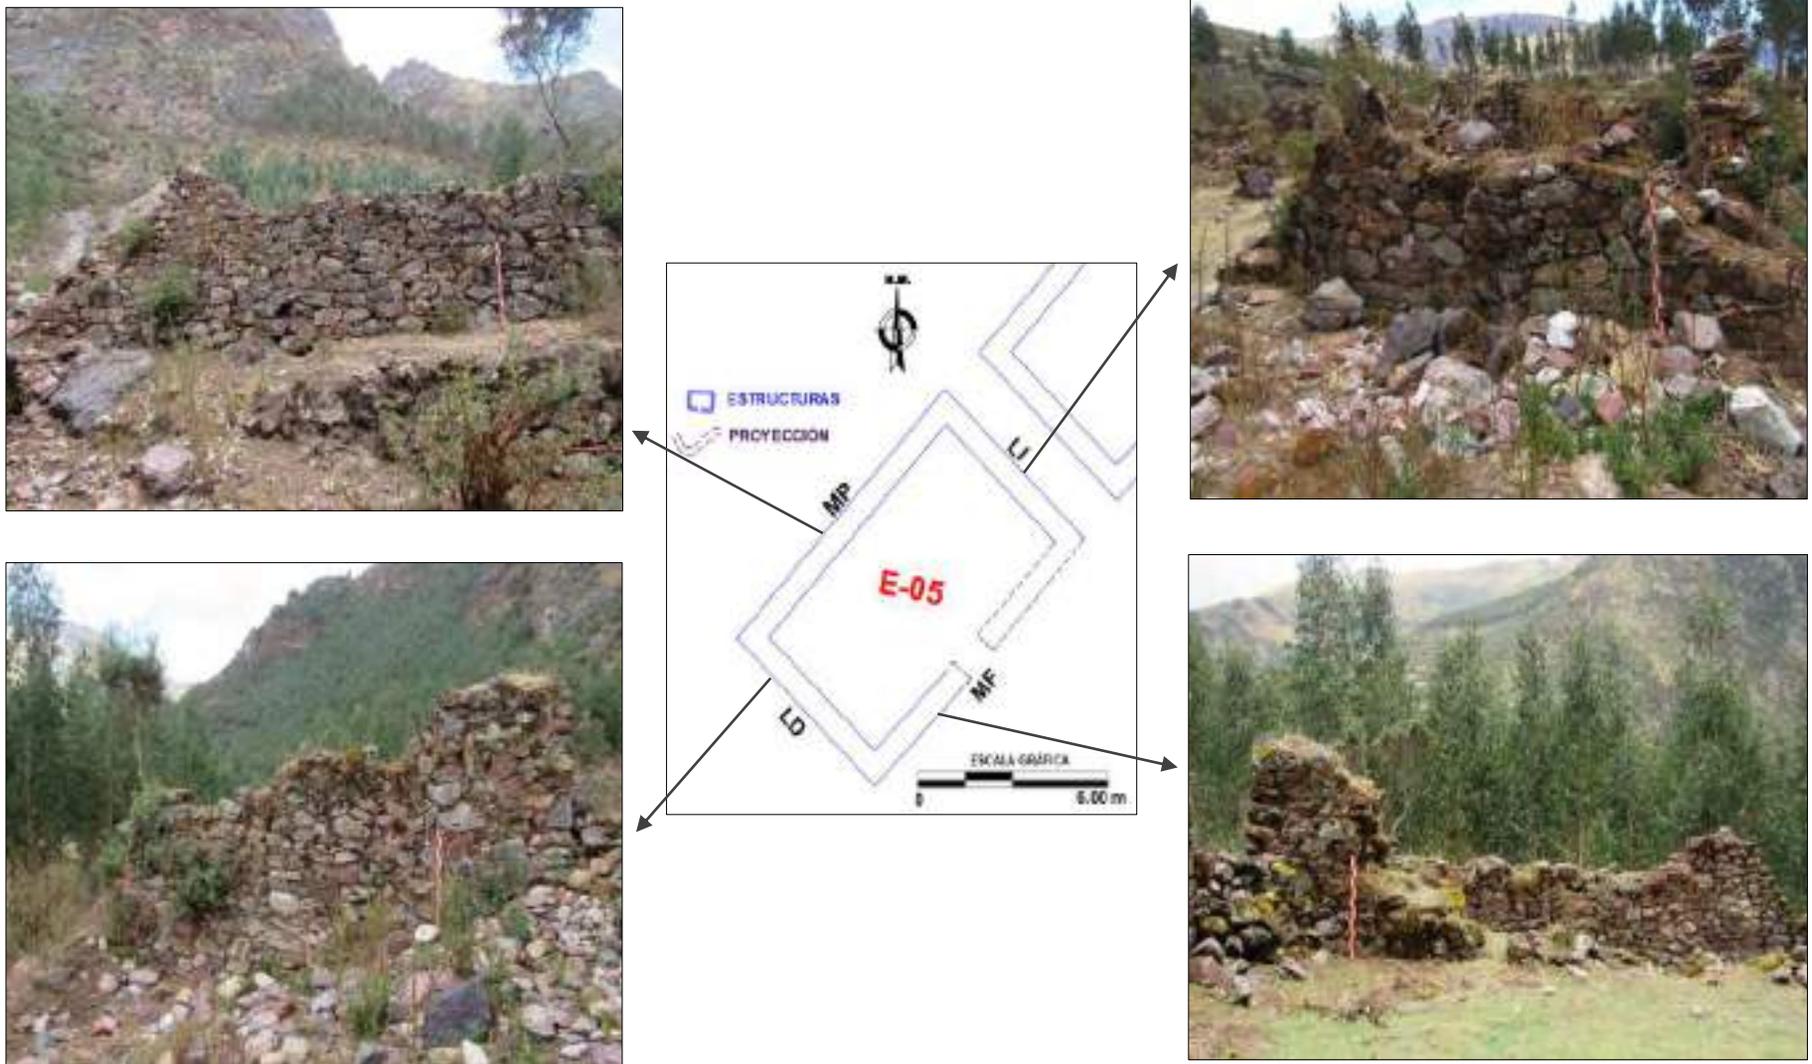
Elementos funcionales primarios (muros externos) de la Estructura - 05A

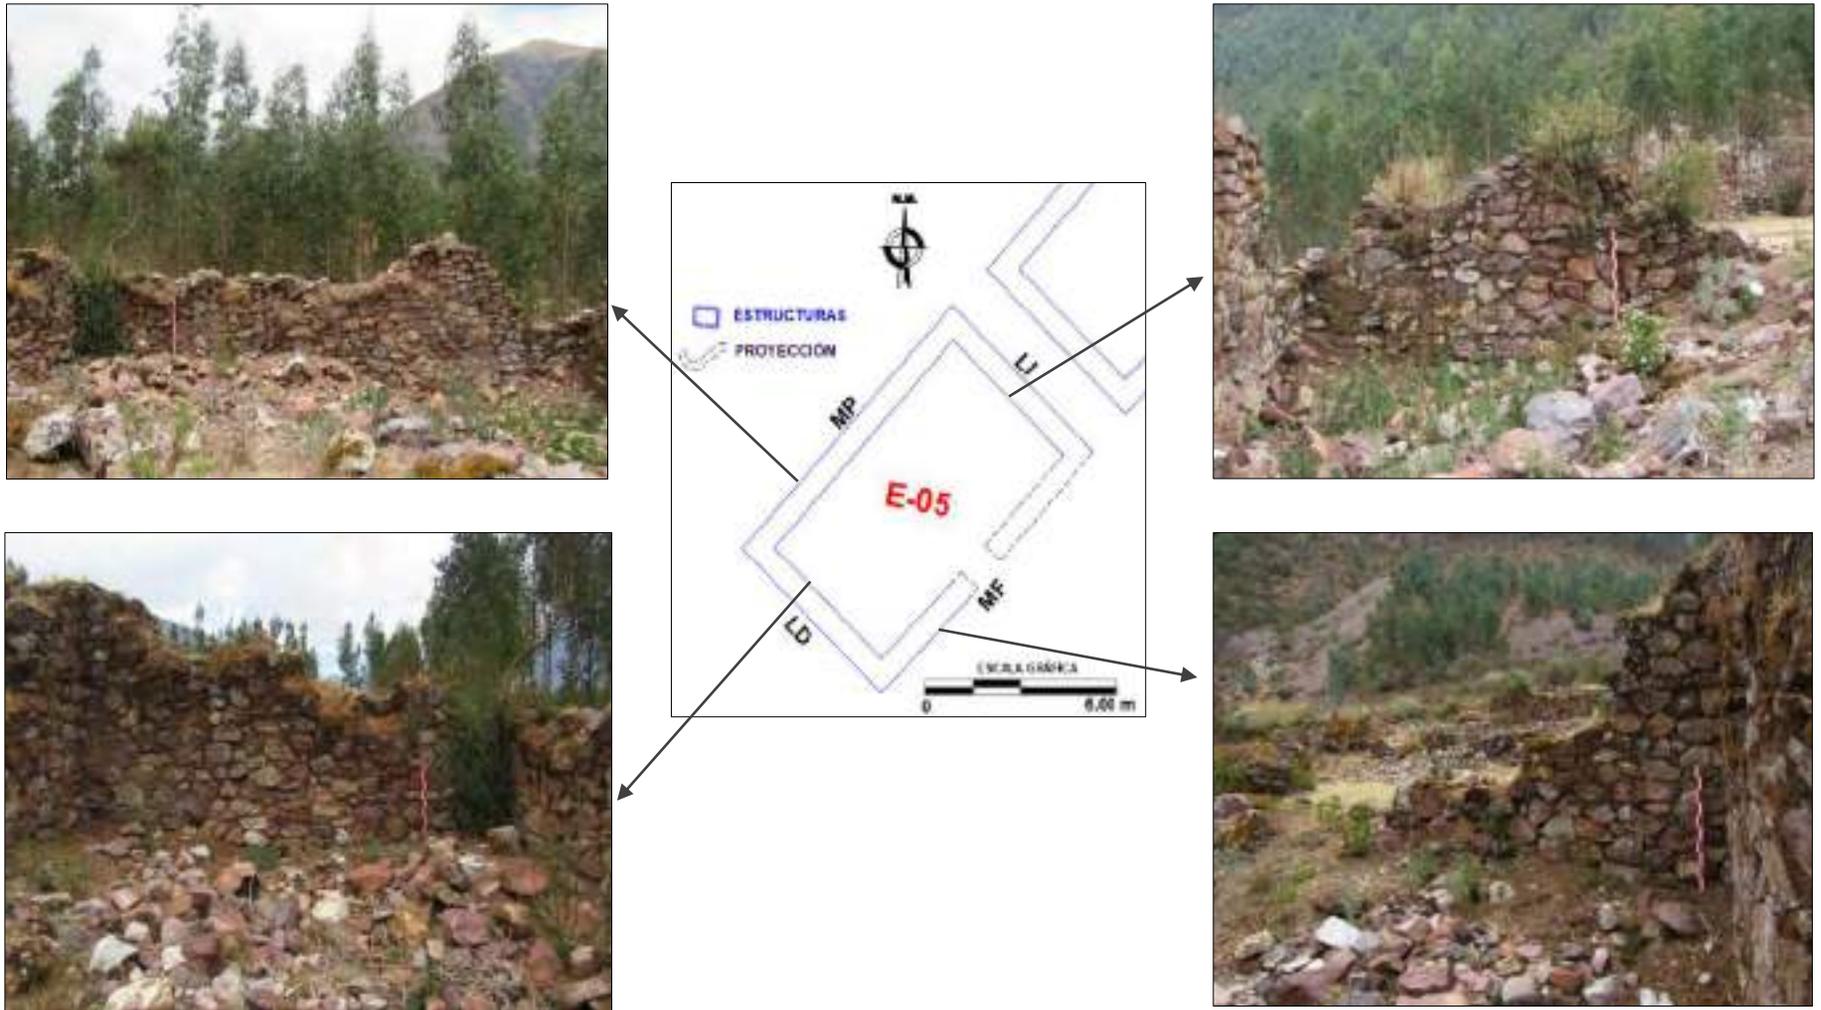
Figura 63

Elementos funcionales primarios (muros internos) de la Estructura - 05A

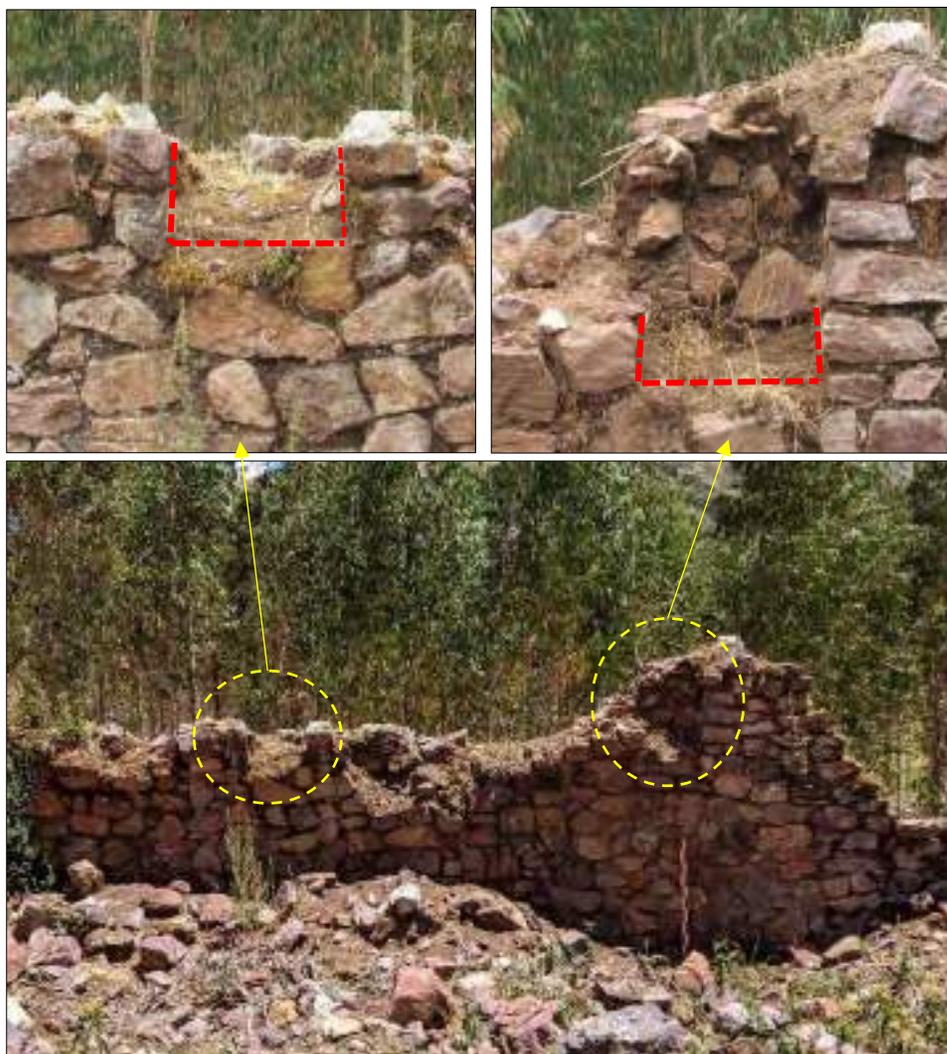
Elemento secundario (nichos) MP - Estructura - 05A

Nichos. Se registró un total de cuatro nichos al interior de la estructura, por su estado de conservación no se pudo definir su forma, pero probablemente sean trapezoidales, sus medidas promedio son de 0.60 m de altura (en el nicho mejor conservado) por 0.45 m de ancho en la base y una profundidad de 0.30 m.
