UNIVERSIDAD NACIONAL DE SAN ANTONIO ABAD DEL CUSCO

ESCUELA PROFESIONAL DE ARQUEOLOGÍA

***ESTUDIO DE LAS ESTRUCTURAS ARQUITECTONICAS DEL SITIO
ARQUEOLOGICO WARO WARO, COMUNIDAD CAMPESINA TINTINCO,
QUISPICANCHI – CUSCO – 2021***

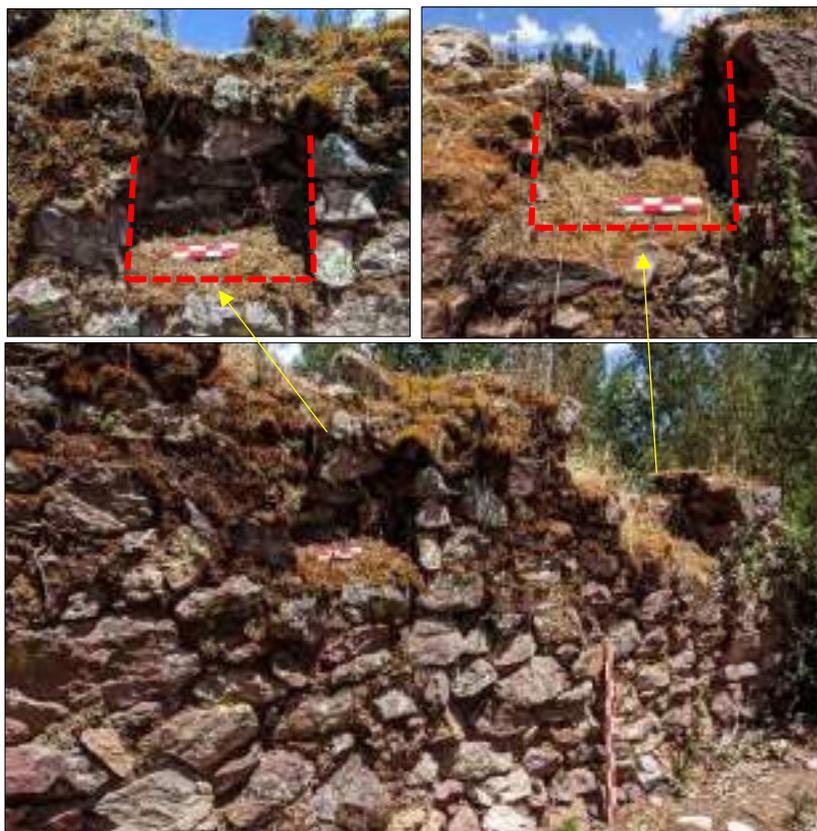
Figura 65*Elemento secundario (nichos) LD - Estructura - 05A*

Acabados. En esta estructura se observa un revoque grueso de barro al interior de los nichos y en los muros, pero está cubierto de musgos y líquenes que contribuyen con su deterioro.

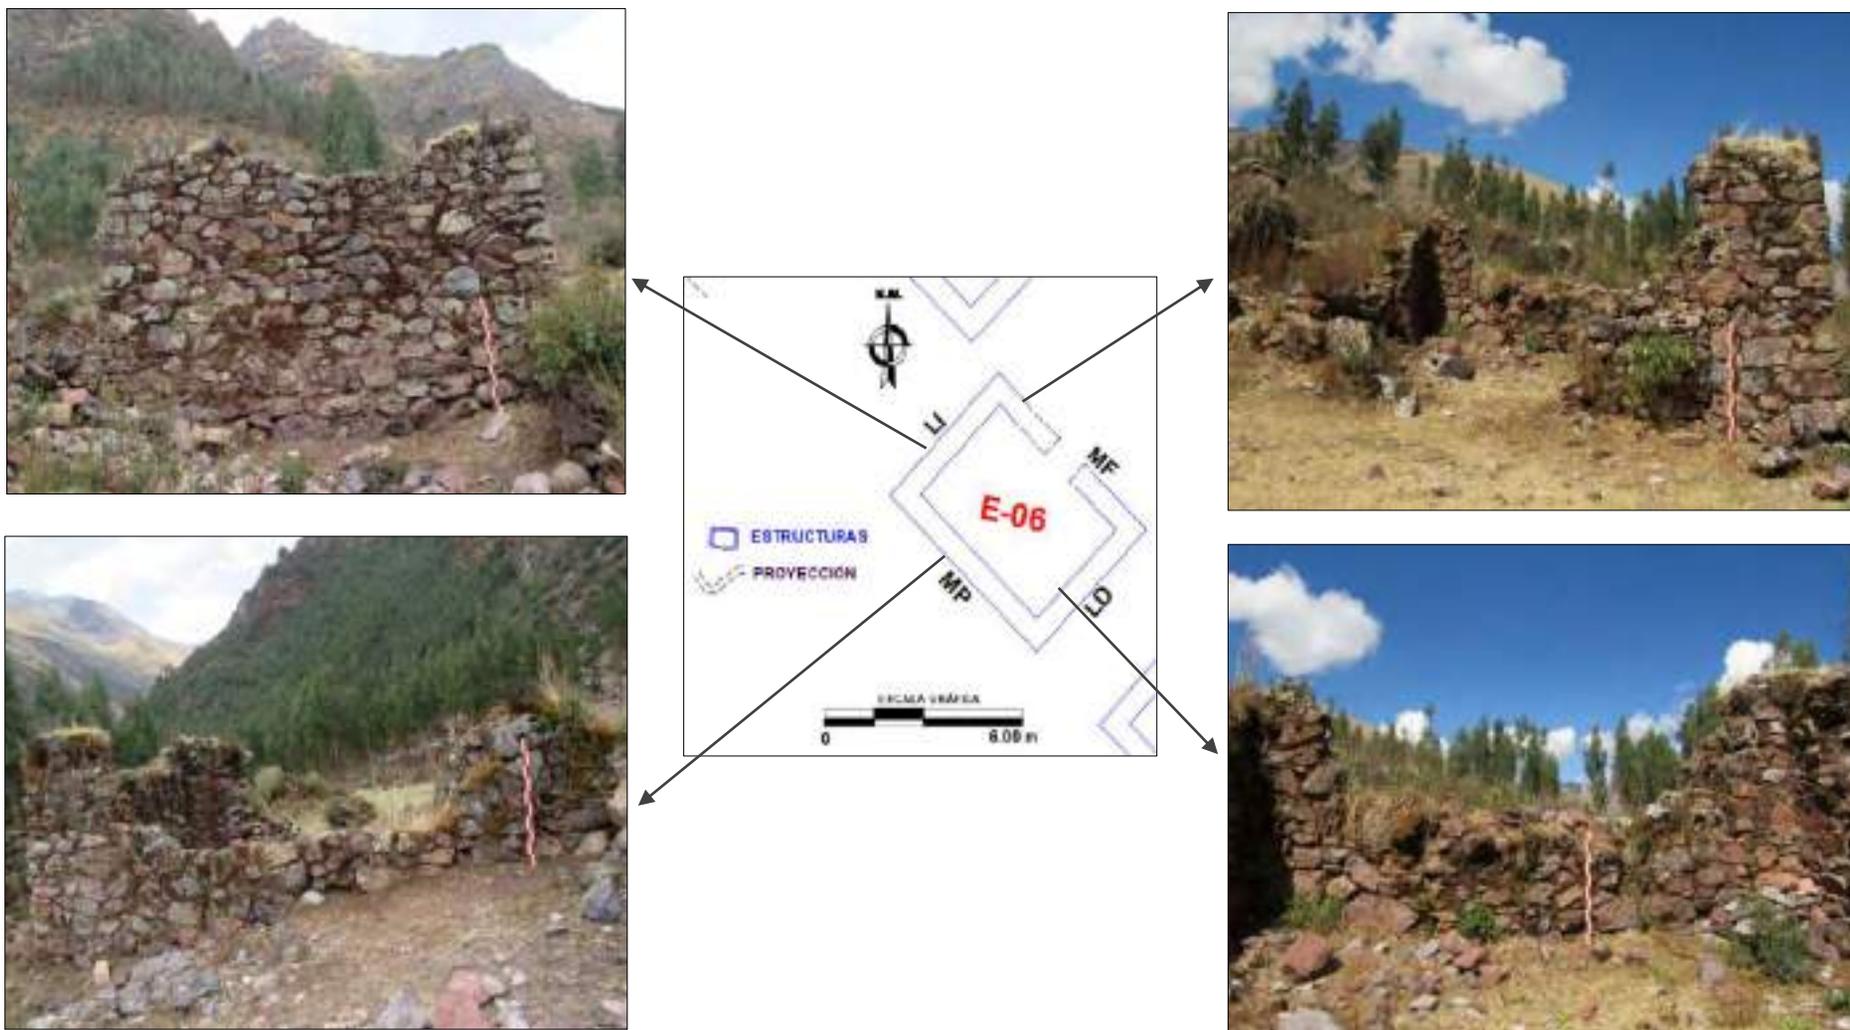
Elementos funcionales primarios (Muros externos e internos) de la Estructura - 06A

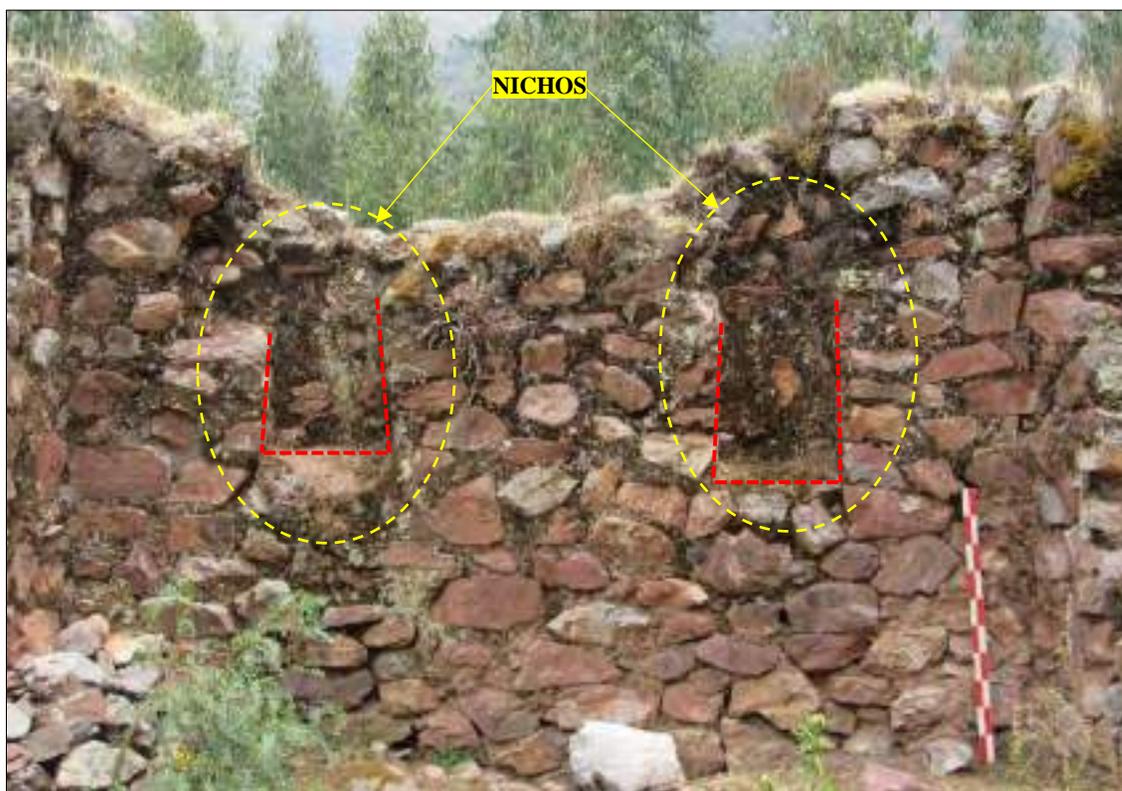
Elemento secundario (nichos) Muro Lateral Izquierdo -Estructura - 06A

En el muro lateral izquierdo se encuentran los dos nichos (Figura 67 y anexos P-11), que ya no conservan su dintel, y la última se identificó en el muro lateral derecho (Figura 68), que se encuentra muy deteriorado.

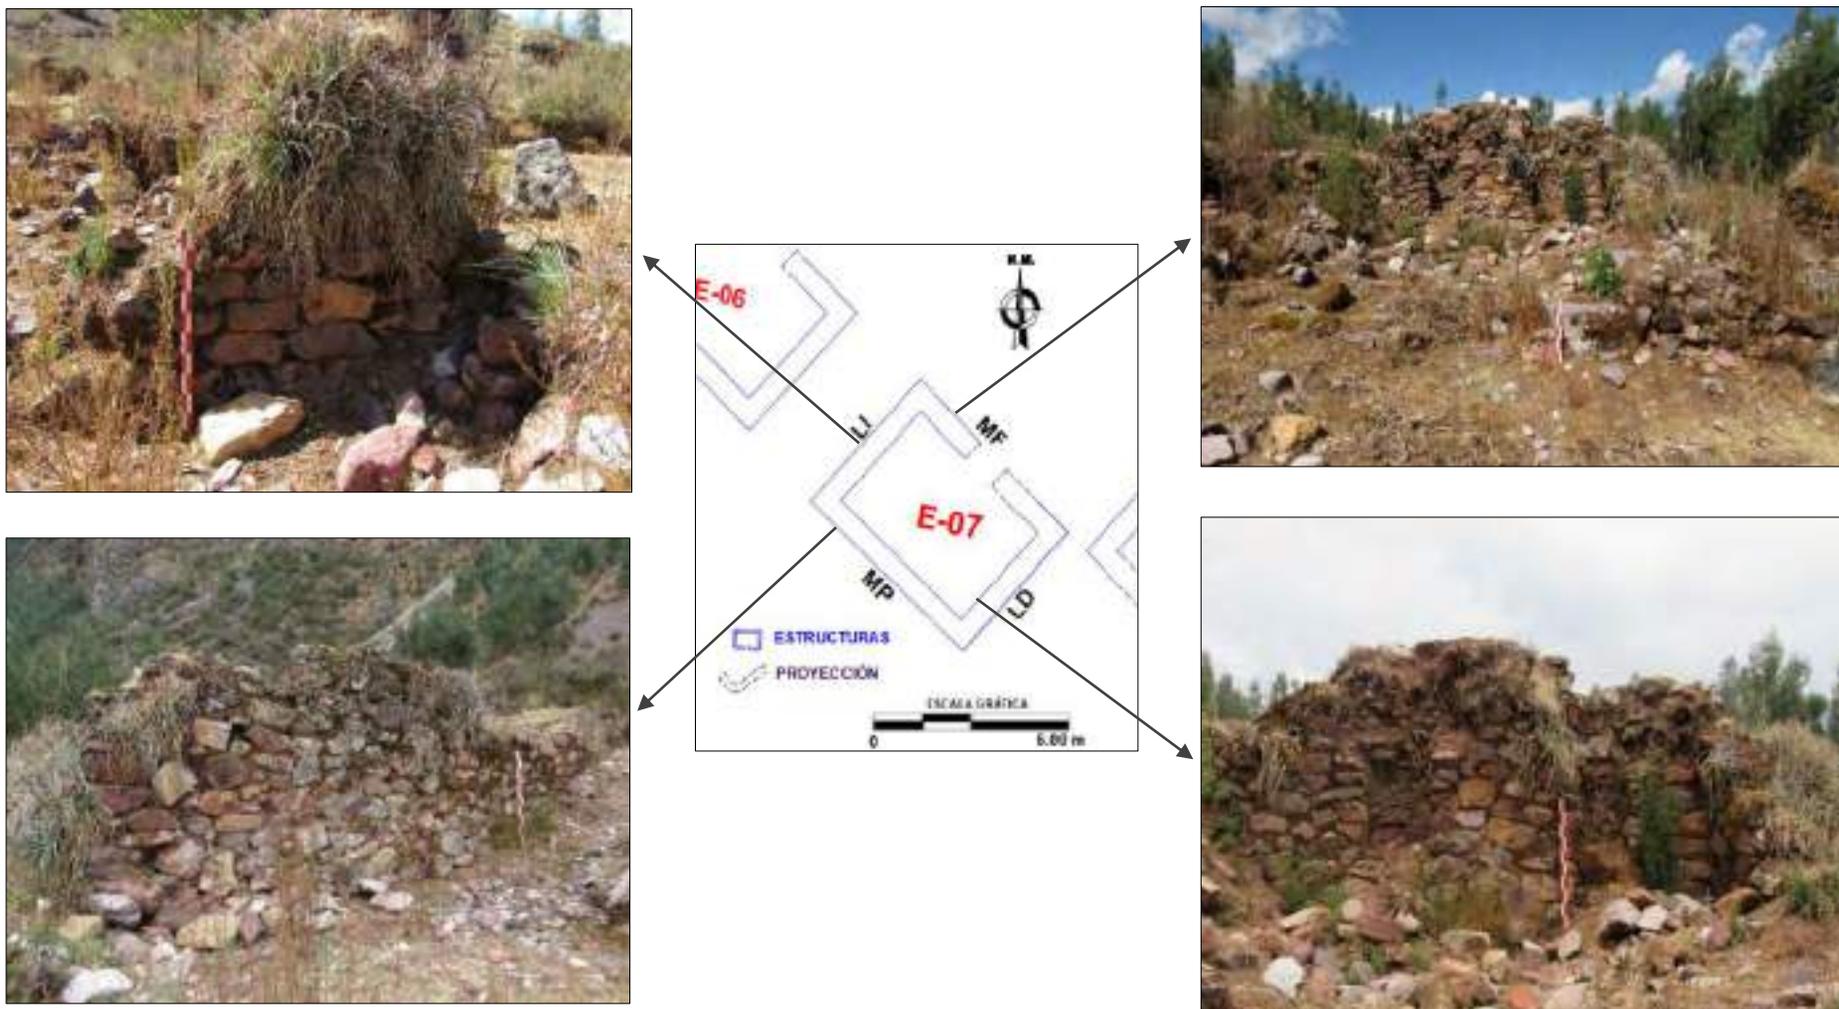
Elementos funcionales primarios (muros) de la Estructura - 07A

El muro lateral izquierdo esta también muy deteriorado, la altura máxima en el exterior es de 1.74 m y la altura mínima es de 0.15 m, en el interior la altura máxima es de 1.61 m y la altura mínima es de 0.16 m.

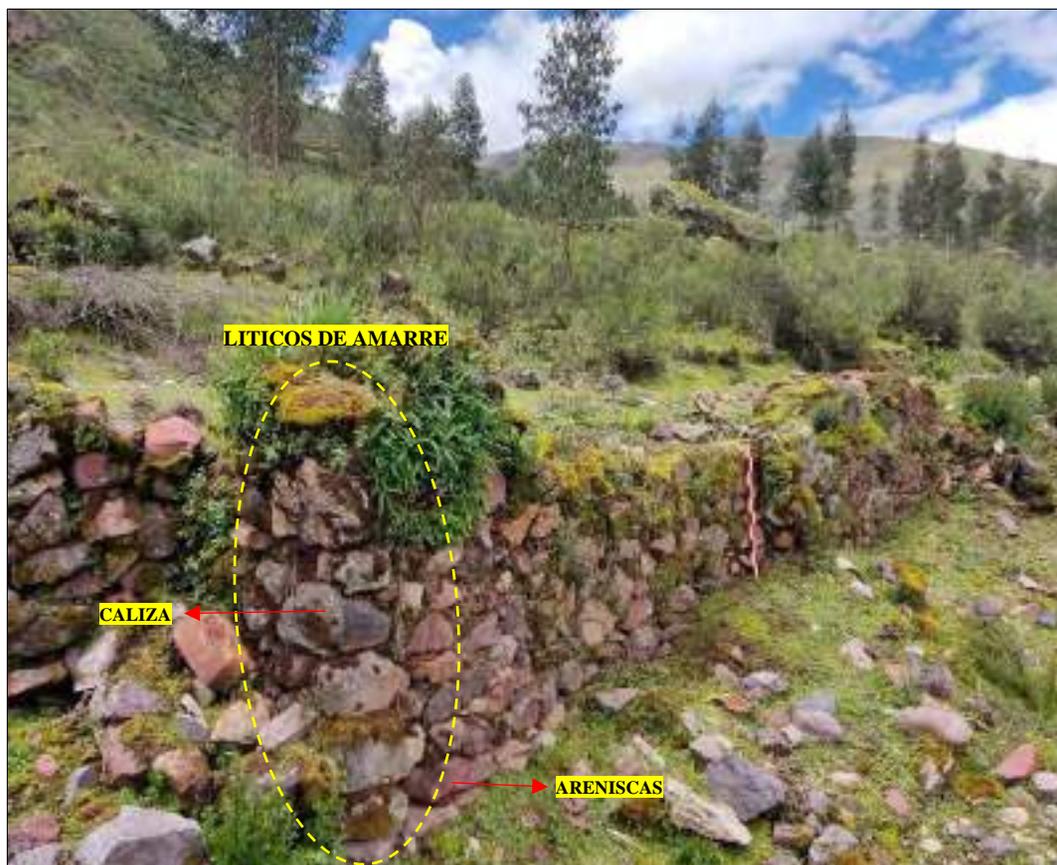
Vista del amarre en la esquina la Estructura - 08A

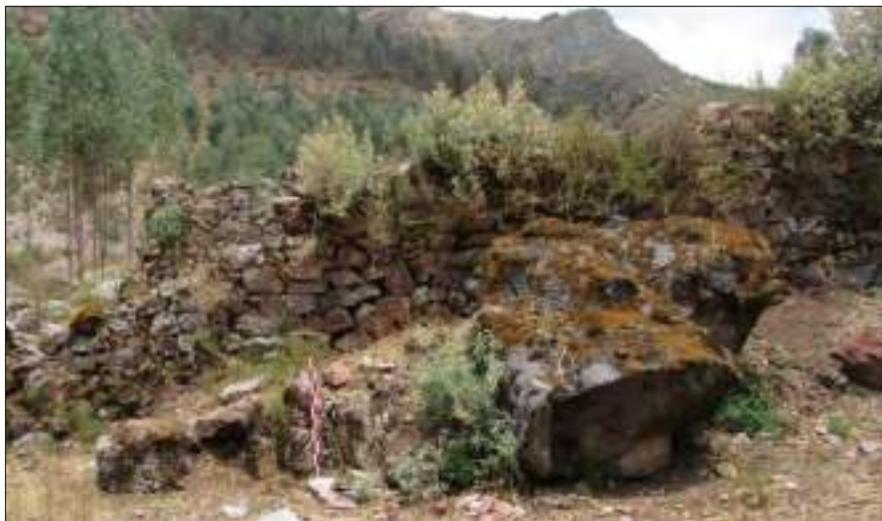
Tramo final del muro de contención - 01 A

Nota. Nótese las piedras grandes que conforman este muro de contención

El estado de conservación de la estructura es malo porque gran parte ha colapsado, solo se puede observar por tramos (Figura 81), actualmente continúa su proceso de deterioro por diversos factores, como la vegetación, musgos y líquenes que se pueden observar en su paramento.

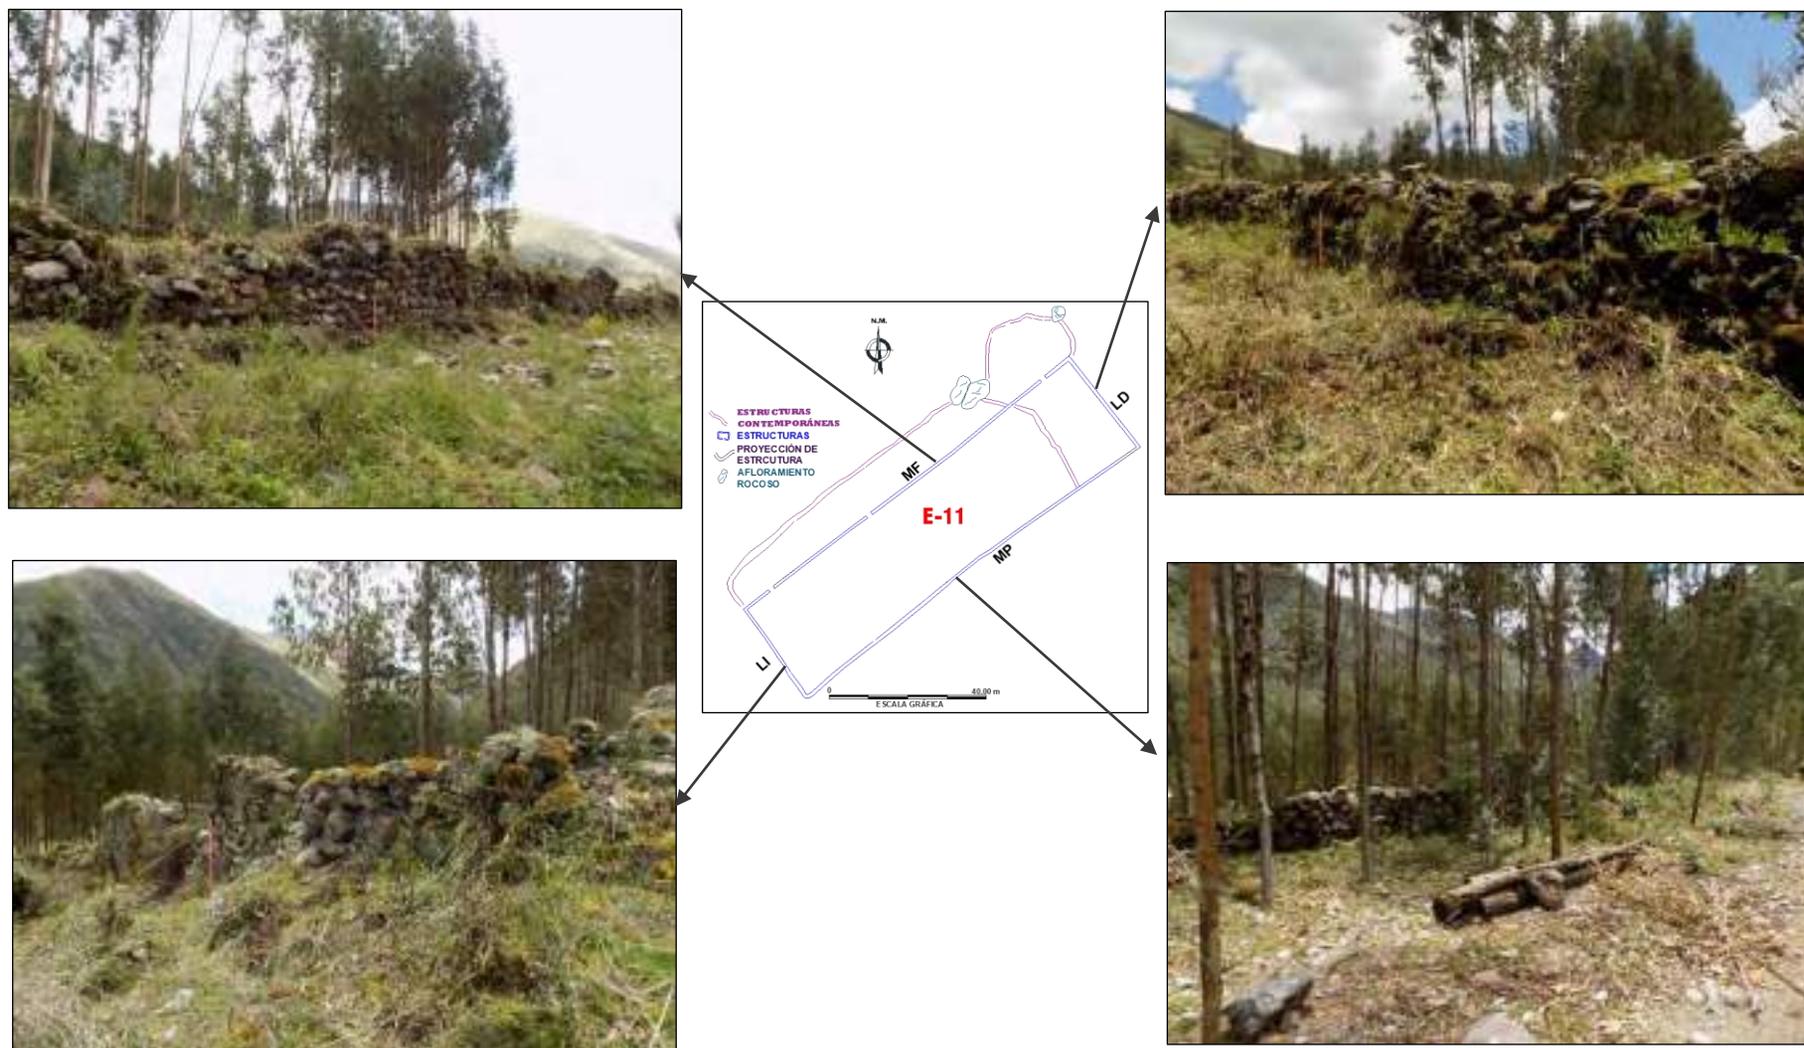
Elementos funcionales primarios (muros externos) de la Estructura - 11A

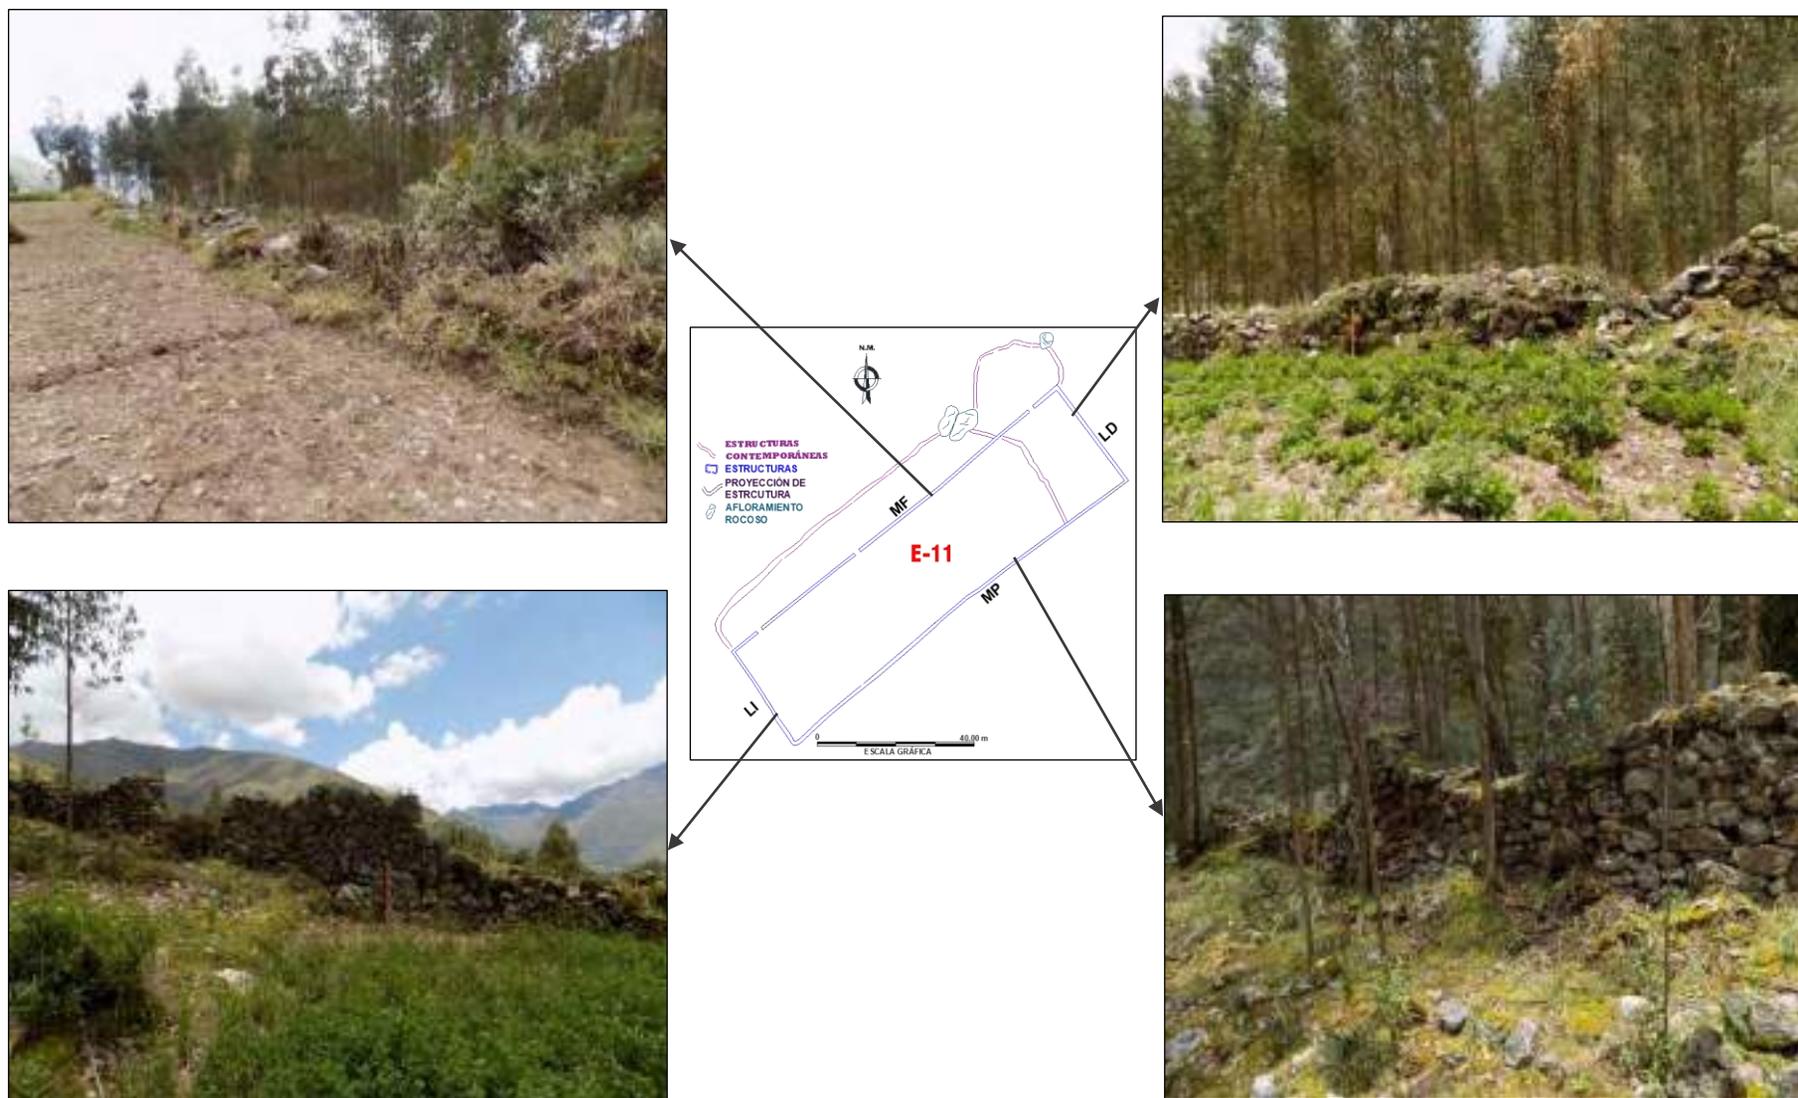
Figura 84

Elementos funcionales primarios (muros internos) de la Estructura - I1A

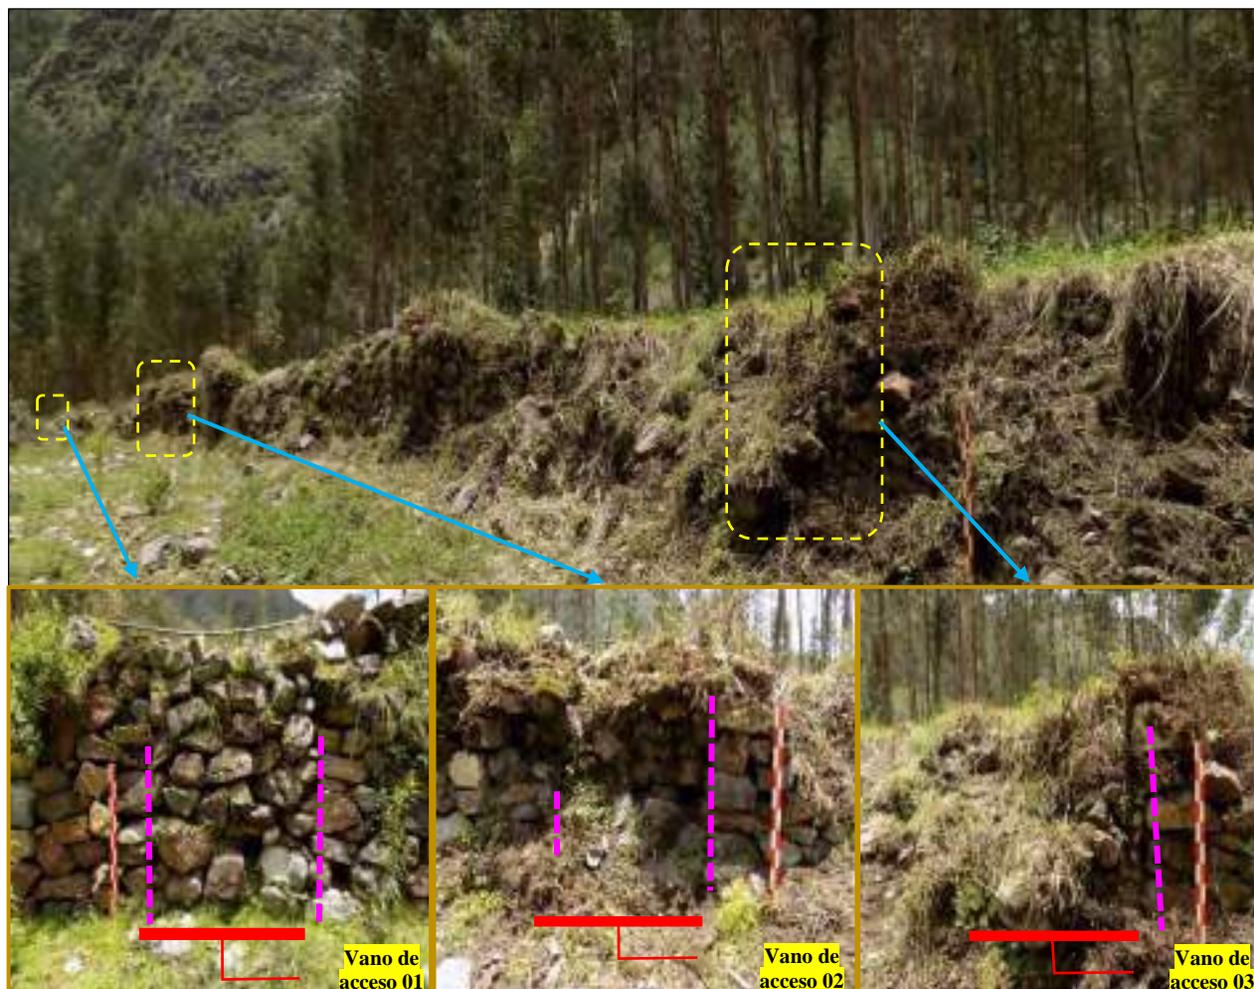
Elementos funcionales secundarios (vanos de acceso) de la Estructura - 11A

Vanos de acceso. Se identificaron tres vanos de acceso localizados en el muro frontal de la estructura como se ve en la figura 85, el vano de acceso 01 se encuentra tapiado, ubicándose a 6.10 m del vértice derecho del muro frontal, con una altura promedio de 1.60 m y un ancho de 1.20 m, el vano de acceso 02 también se encuentra tapiado localizándose a 29.60 m del vértice izquierdo del muro con una altura de 0.98 m y el ancho es de 1.20 m; por último, el vano de acceso 03 se ubica a 6.10 m del vértice izquierdo del muro frontal y solo se pudo identificar la jamba izquierda que posee una altura de 1.30 m. Para mayor detalle ver anexos P-18.

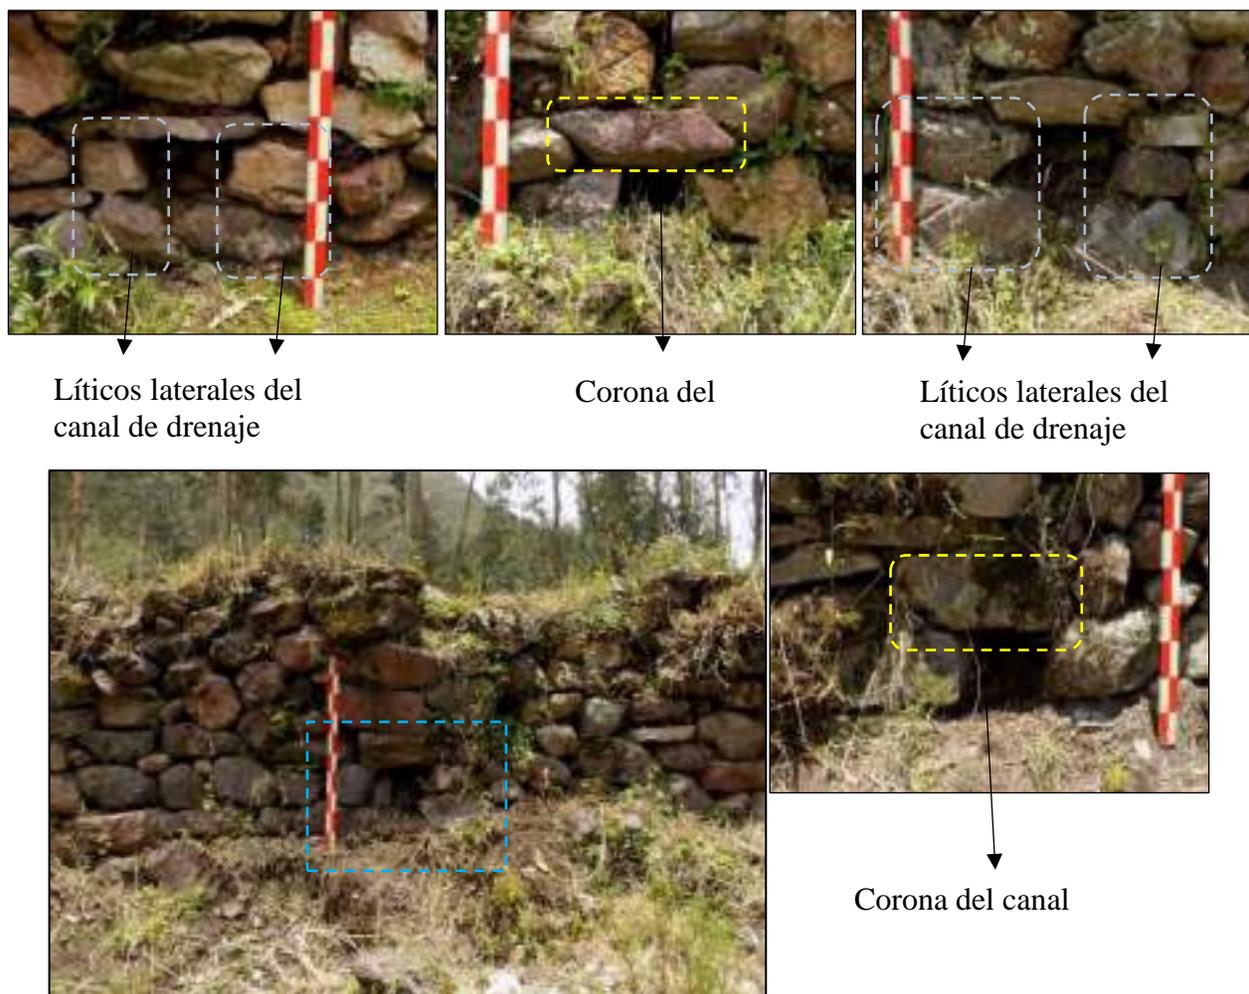
Canales de drenaje del MF de la Estructura - 11A

Canales de drenaje. Se identificaron, en la estructura, cinco canales para el drenaje localizados en el muro frontal a 0.30 m a 0.60 m del nivel de piso en promedio como lo muestra la figura 86, poseen líticos laterales y una corona a manera de dintel dándole así una forma cuadrangular (Ver anexo PL-19), sus medidas oscilan entre 0.25 m – 0.35 m en el ancho y 0.23 m – 0.38 m en la altura, con una profundidad de 0.20 m a 0.60 m.

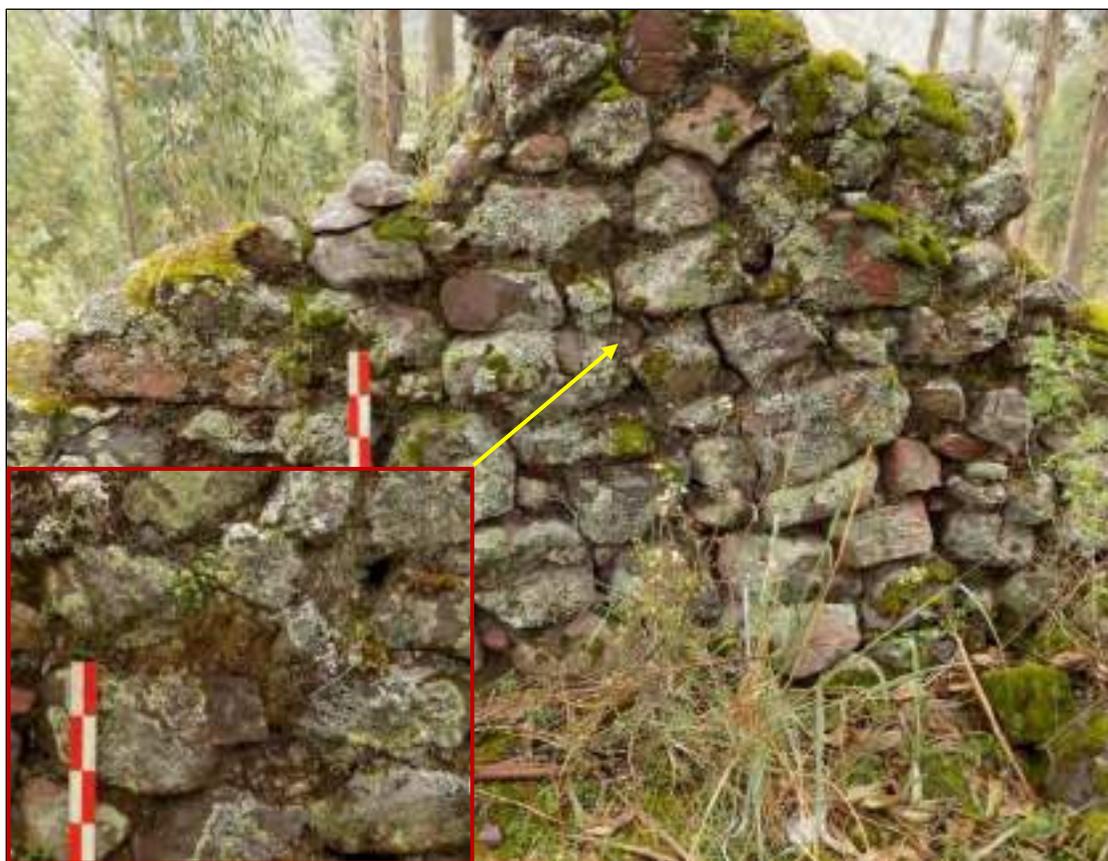
Acabado (revoque) de la Estructura - 11A

Acabados. Por el mal estado de conservación de la estructura, solamente se observaron restos de revoque en los muros internos y externos de los lados frontal y posterior, los mismos que se están cubiertos por líquenes y musgos incrementando así el deterioro de este material (Figura 87), siendo este un indicador de que toda la estructura estaría con un tratamiento final de revoque en todos sus paramentos.

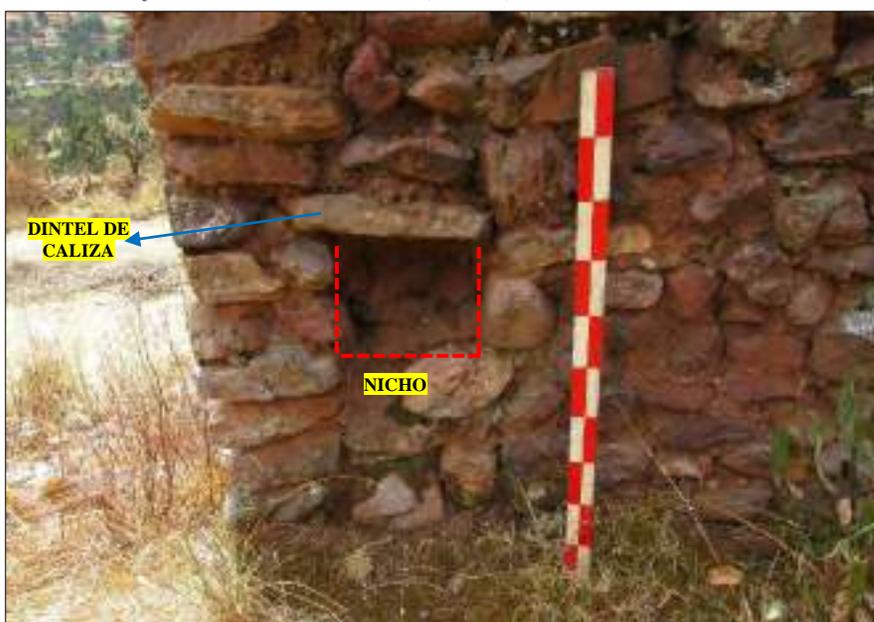
Elemento funcional secundario (nicho) de la Estructura - 04B

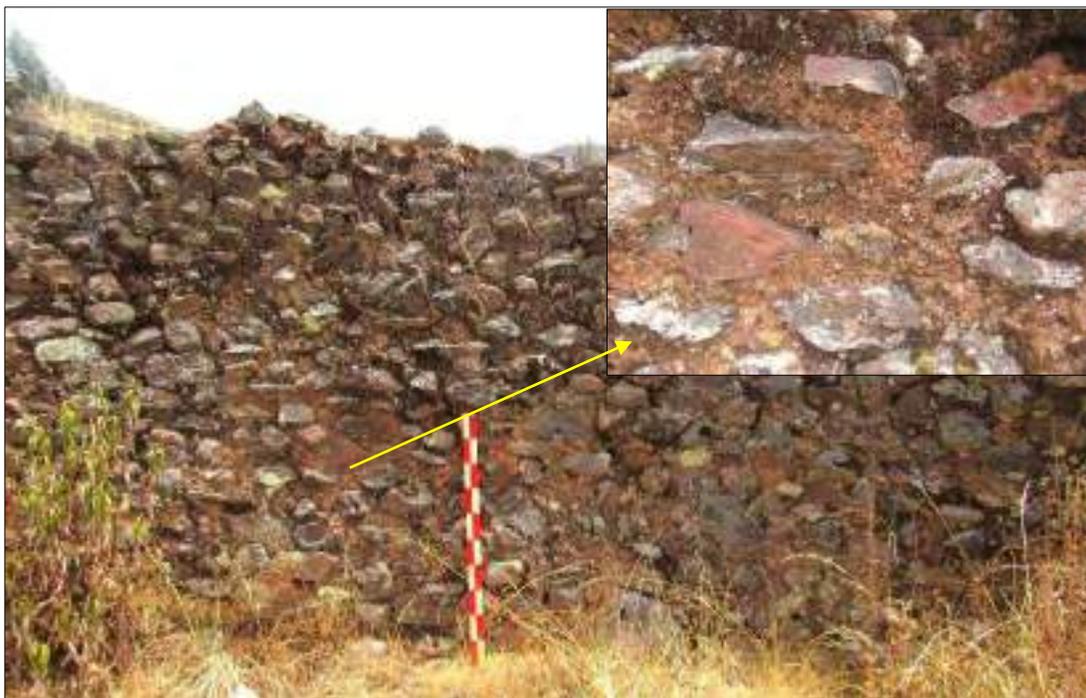
Restos de revoque en la parte interna del muro de la Estructura - 04B

Acabados. Se observa un revoque de barro al interior del nicho que aún se conserva en un estado regular. También se observaron restos de revoque en los muros internos y externos (Figura 99), que están cubiertos de musgos y líquenes que están contribuyendo a su deterioro.

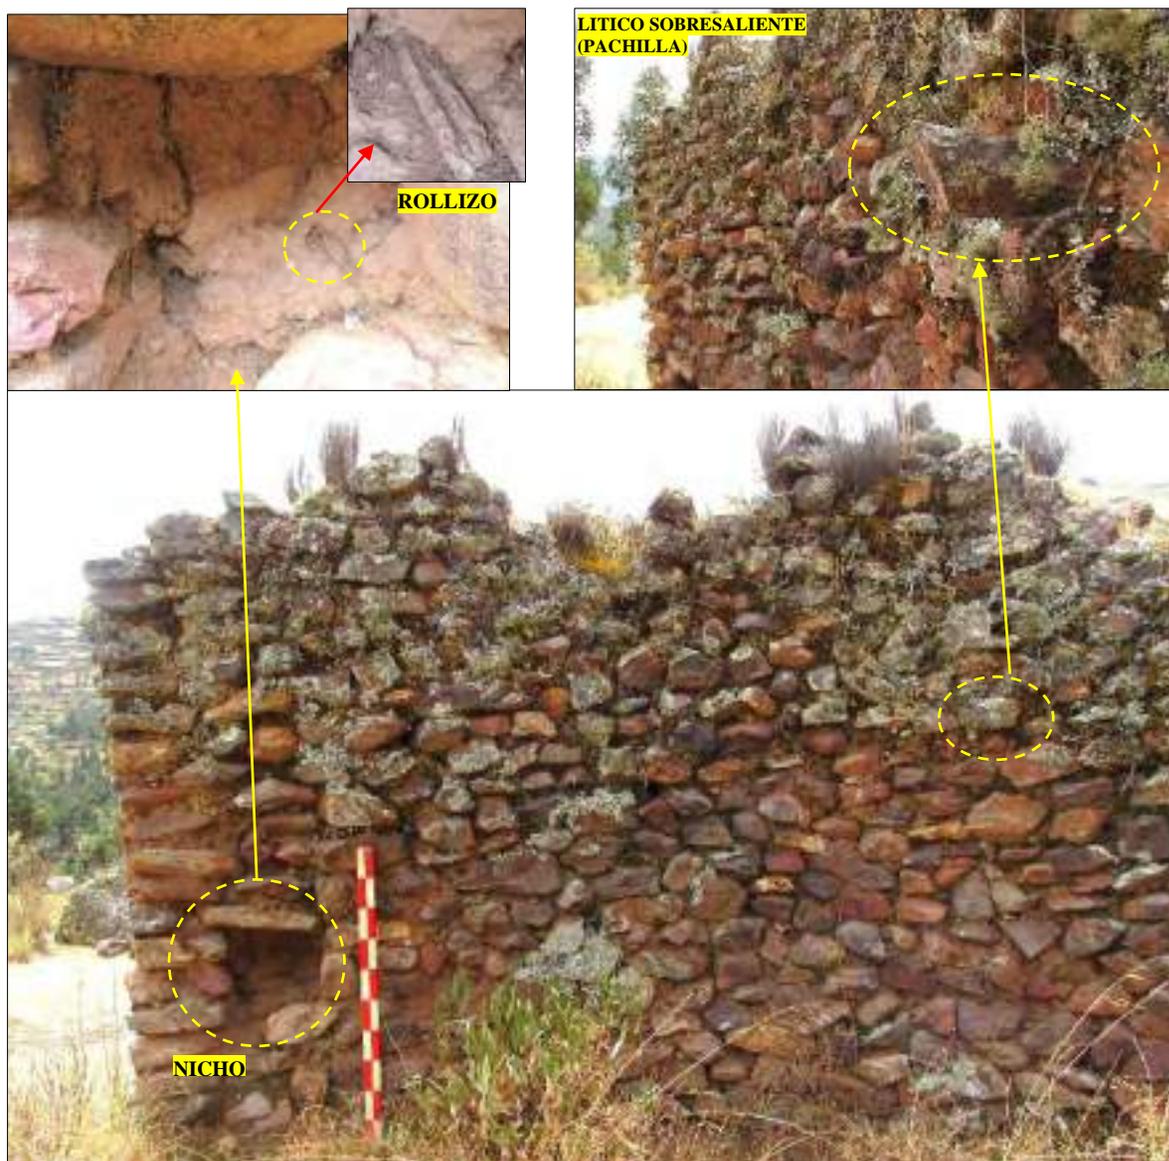
Materiales de construcción y técnicas constructivas en la Estructura -04B

Nota. Véase la mampostería rústica en el paramento interno de esta estructura

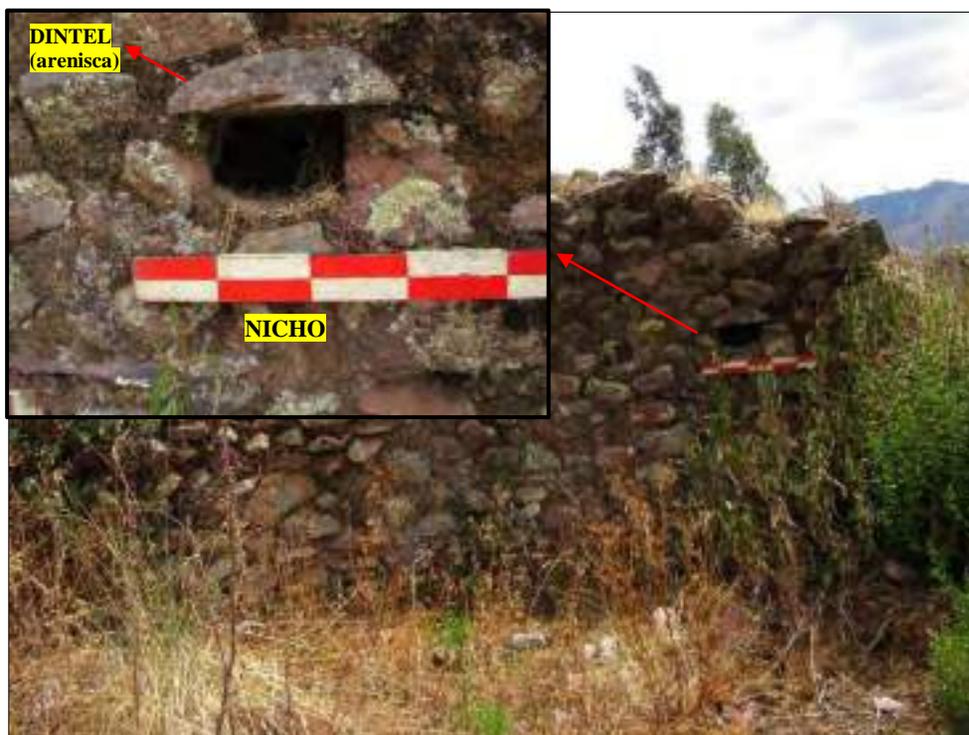
Elemento funcional secundario (nicho) de la Estructura -05B

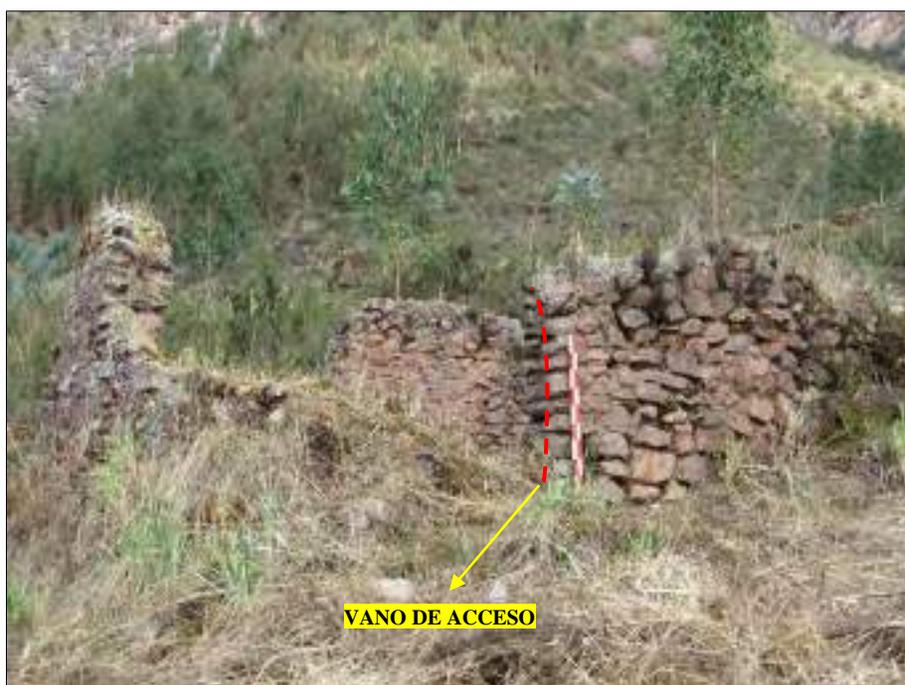
Elemento secundario (vano de acceso) de la Estructura - 06 B

Además del vano de acceso no se pudo ver ningún otro elemento secundario.

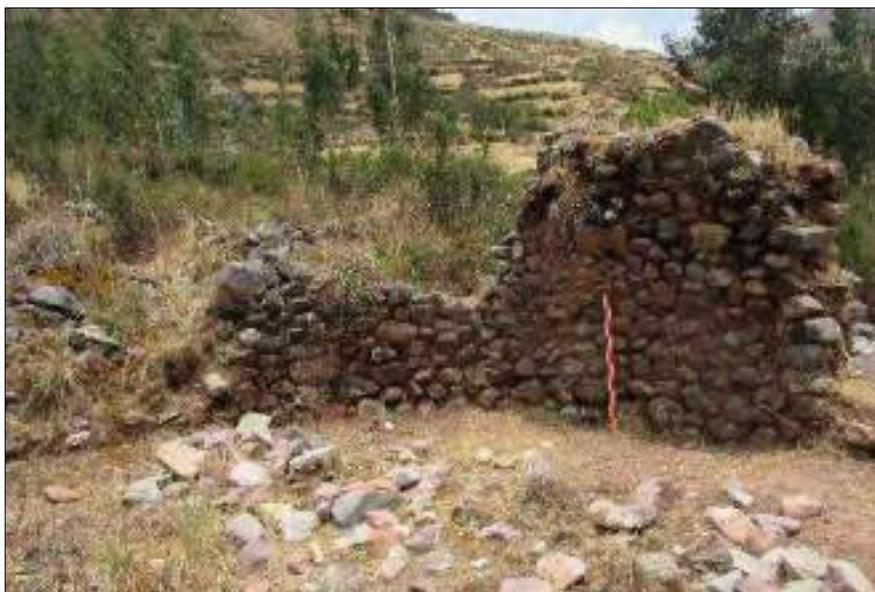
Elemento funcional primario (muro interior) de la Estructura -11B

Vano de acceso. El vano de acceso no se pudo definir por el colapso de algunos tramos de muro que ha sufrido esta estructura, pero es muy probable que esté orientada hacia el oeste como en las demás estructuras.

Acabados. Se observan pequeños restos de un revoque de barro en los muros internos y externos de esta estructura, pero actualmente están cubiertos de musgos y líquenes que contribuyen a su deterioro.

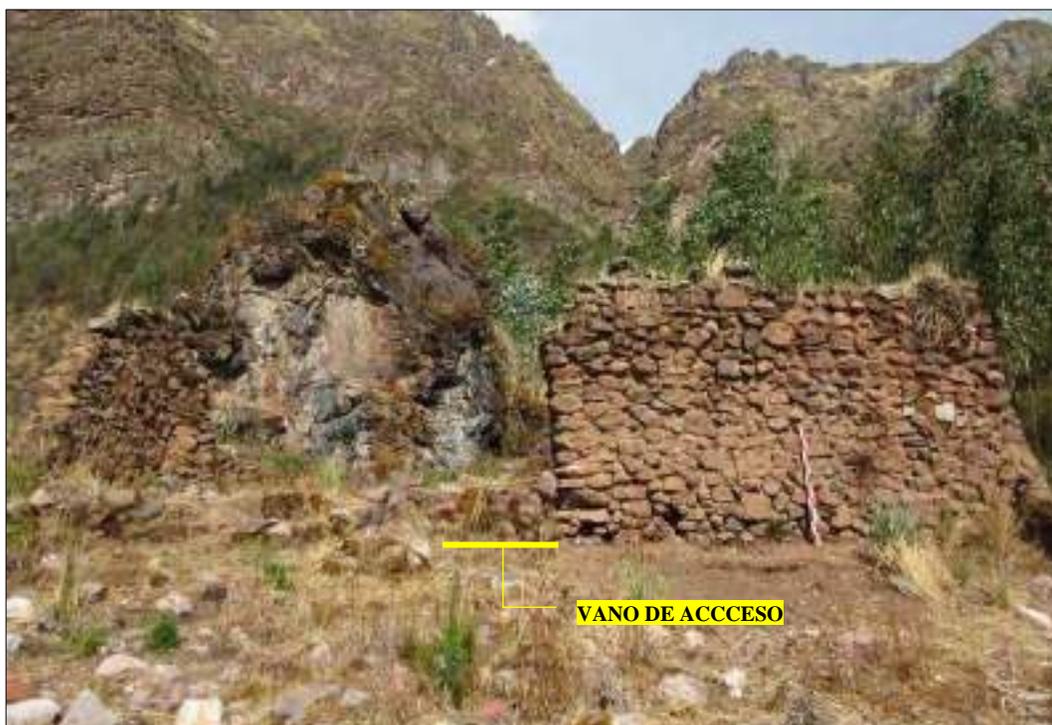
Elemento funcional secundario (vano de acceso) de la Estructura - 18 B

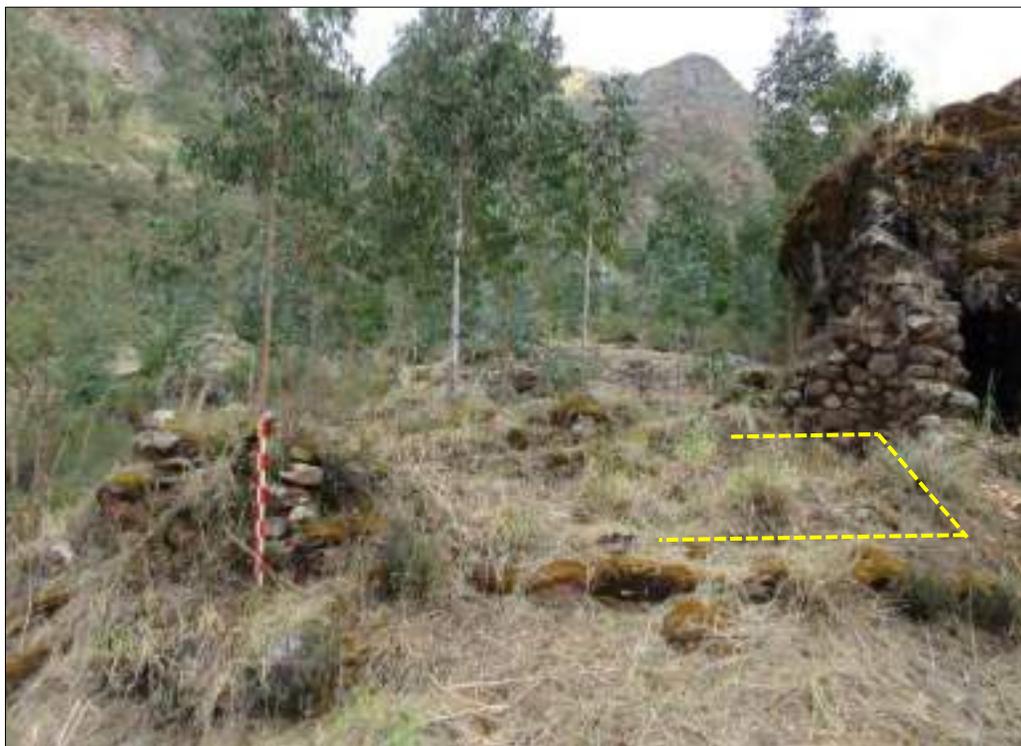
Vista de la Estructura - 19 B

Muros. Esta estructura está compuesta por cuatro muros con esquinas redondeadas que presentan una inclinación hacia el interior de 0.06 m, la mayor parte de los muros ha colapsado. El ancho de los muros va de 0.46 m a 0.59 m (Ver anexos P-32).

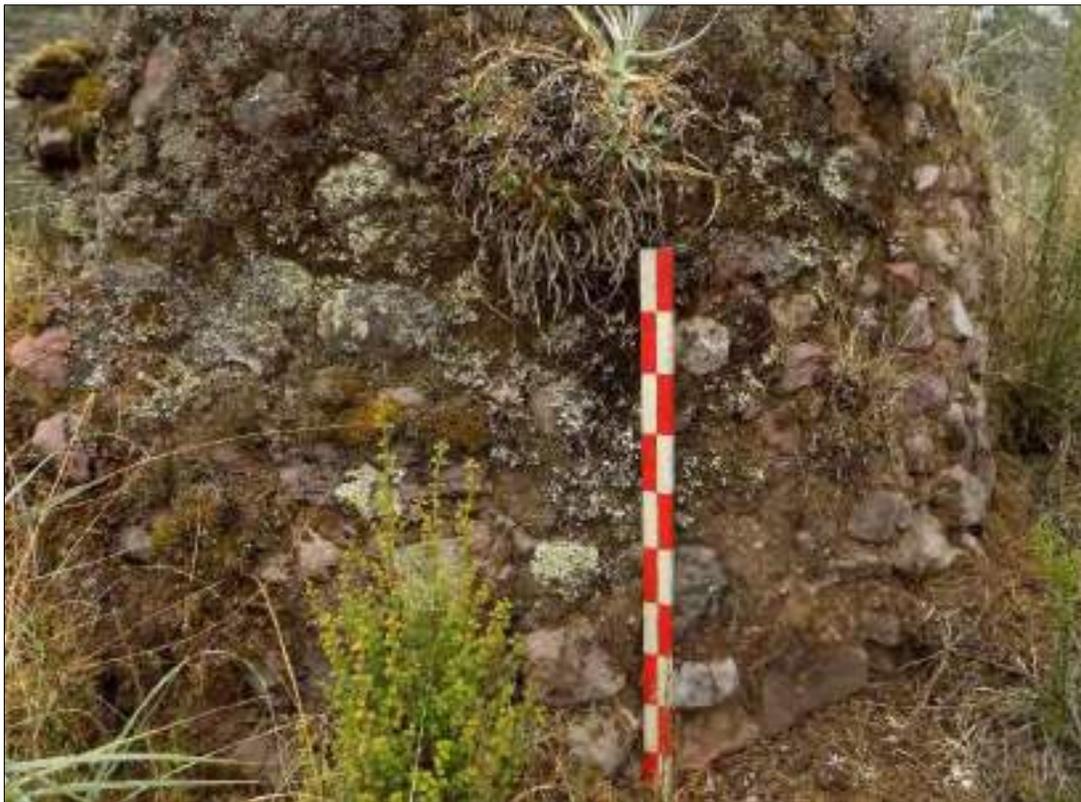
Acabados (restos de revoque) en el muro exterior de la E- 21 B

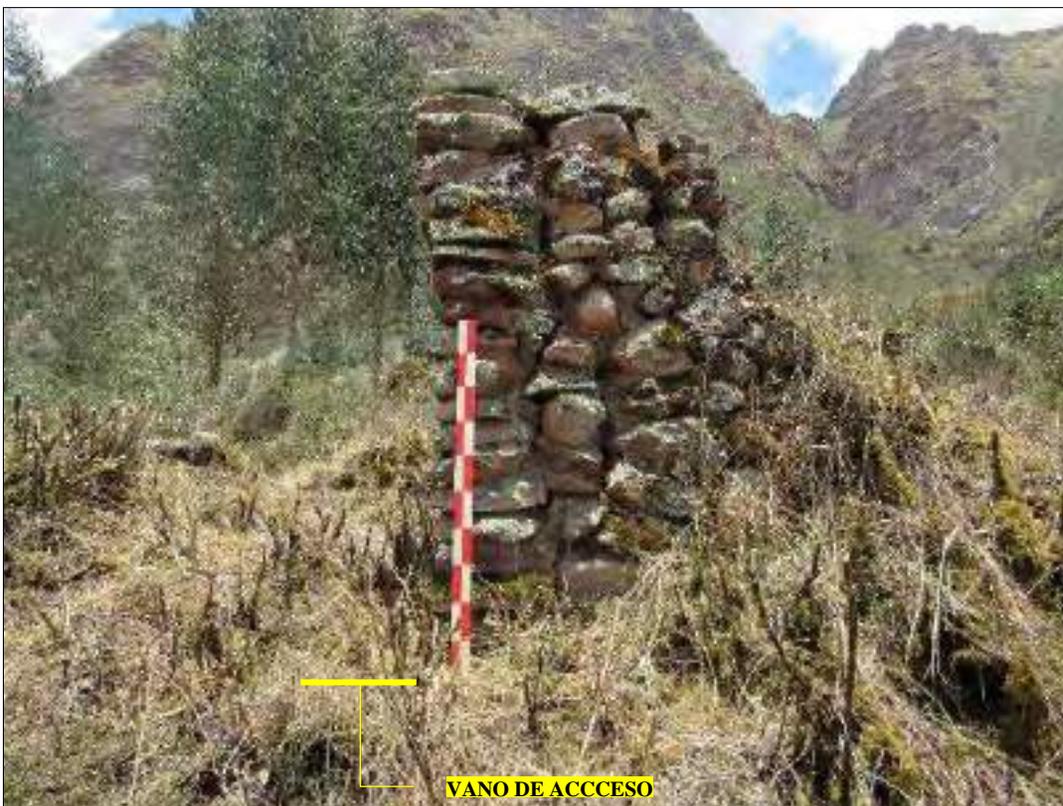
Elemento funcional secundario (vano de acceso) de la Estructura -22B
