UNIVERSIDAD NACIONAL DE SAN ANTONIO ABAD DEL CUSCO

ESCUELA PROFESIONAL DE ARQUEOLOGÍA

***ESTUDIO DE LAS ESTRUCTURAS ARQUITECTONICAS DEL SITIO
ARQUEOLOGICO WARO WARO, COMUNIDAD CAMPESINA TINTINCO,
QUISPICANCHI – CUSCO – 2021***

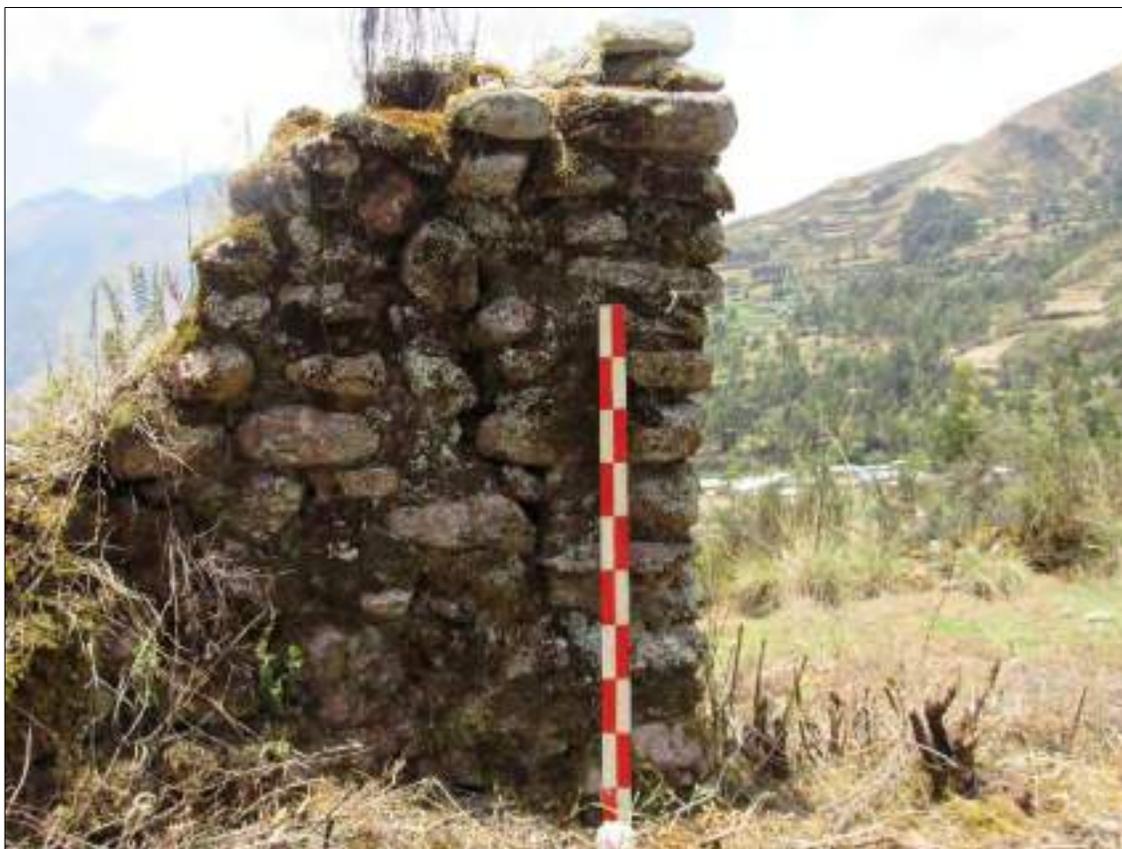
Mampostería de la Estructura -22 B

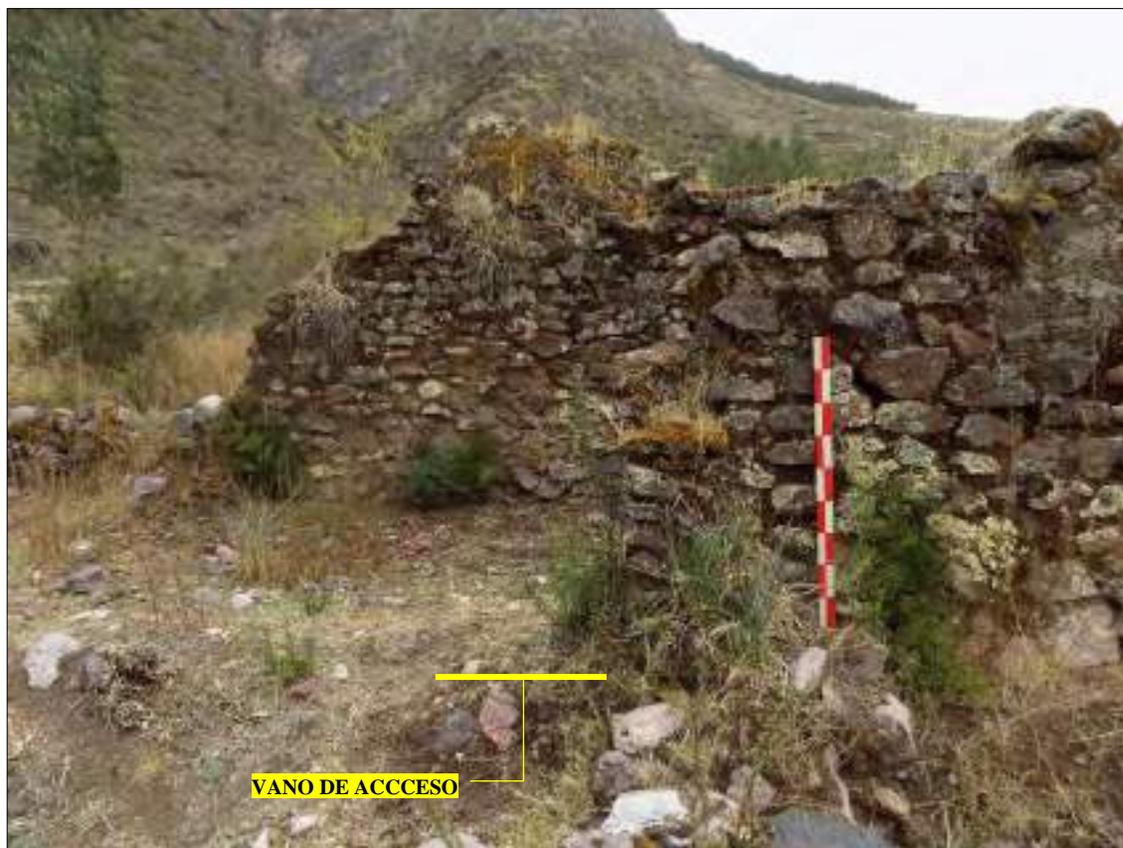
Elemento funcional (vano de acceso) de la Estructura - 24 B

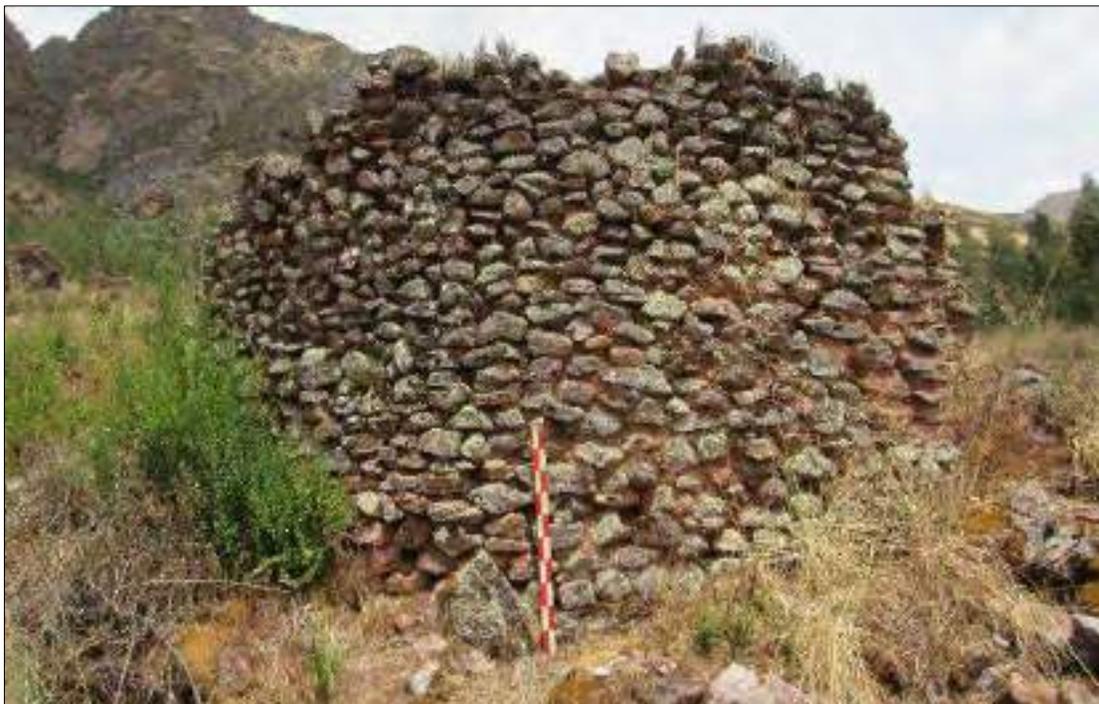
Muro de mayor altura en el sector B-Estructura circular -04B

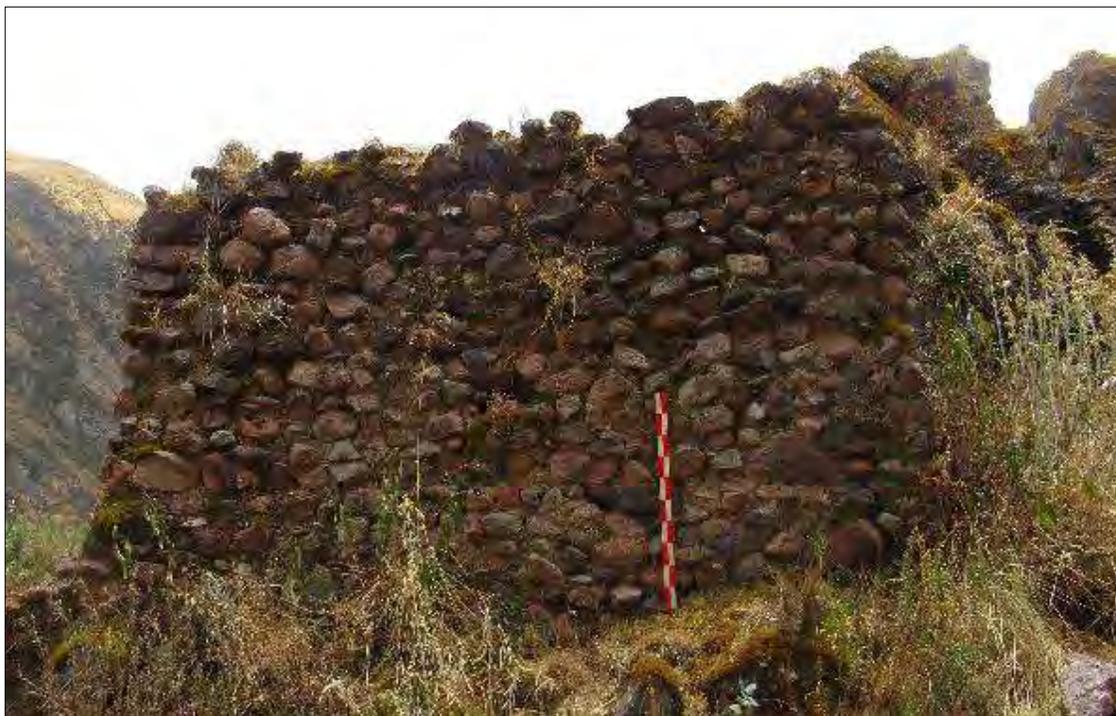
**Figura 177**

Muro de mayor altura en el sector B-Estructura rectangular -18B

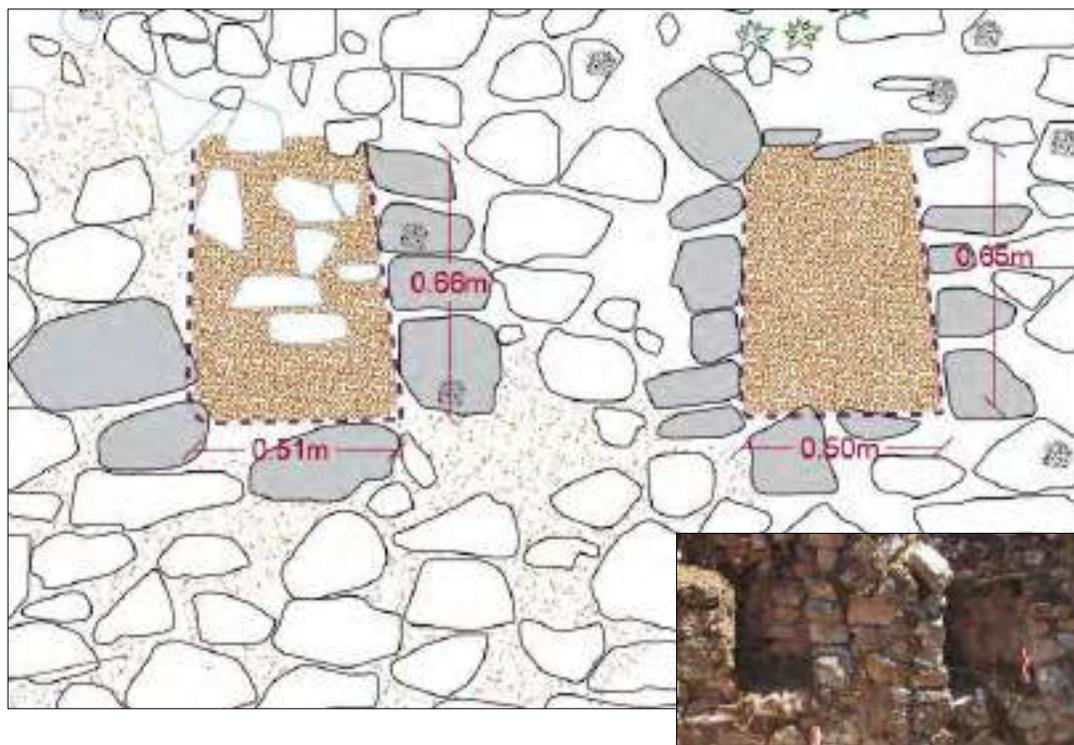
Figura 188*Nichos de forma trapezoidal en la Estructura - 01A*

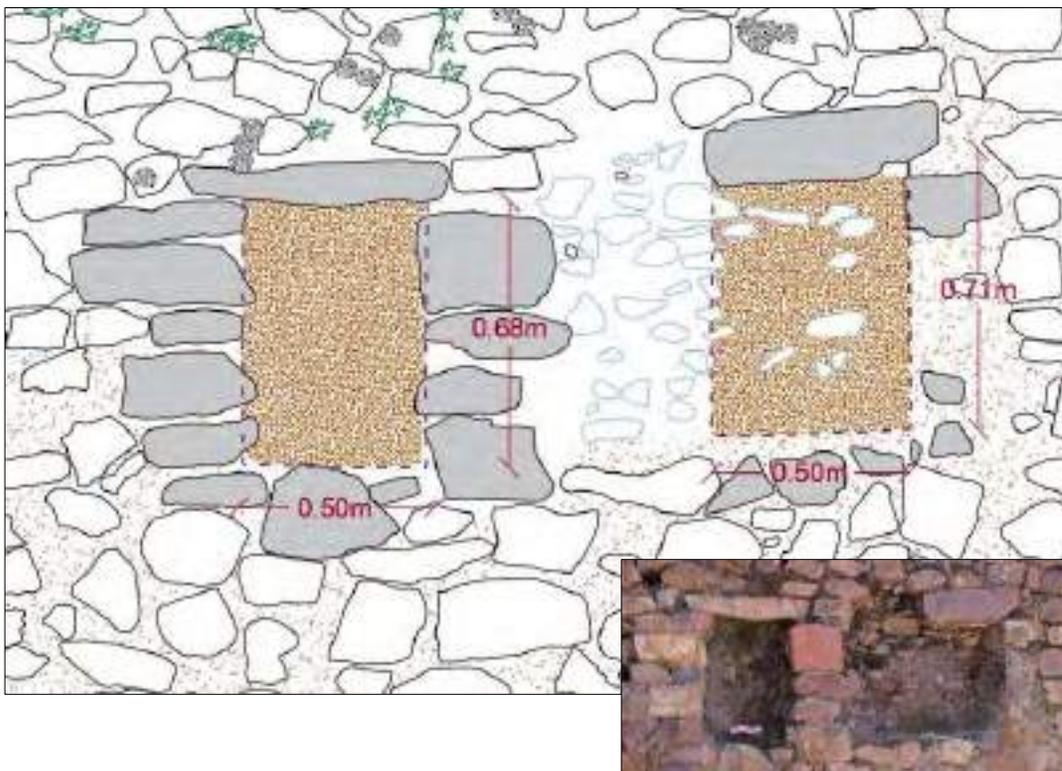
Figura 189

Elevación de los nichos de forma rectangular de la Estructura - 02A

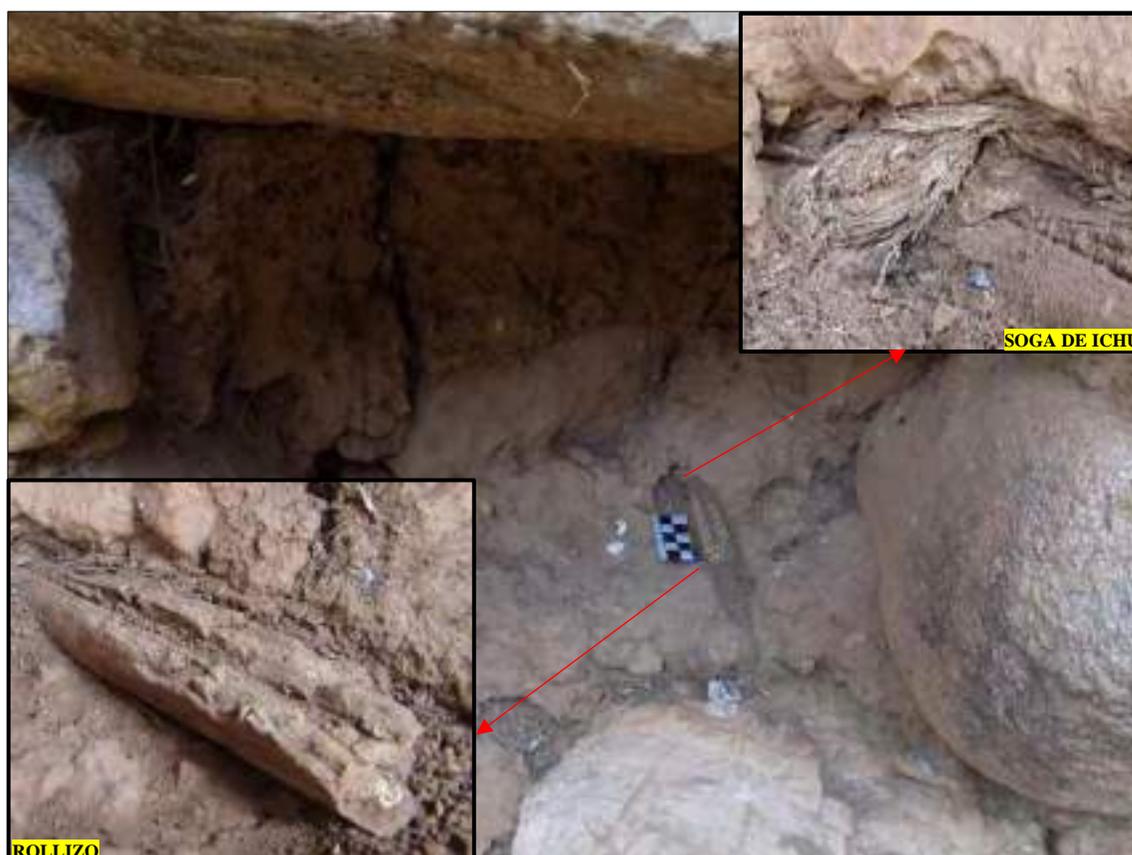
Madera y fibras vegetales en la Estructura - 04B

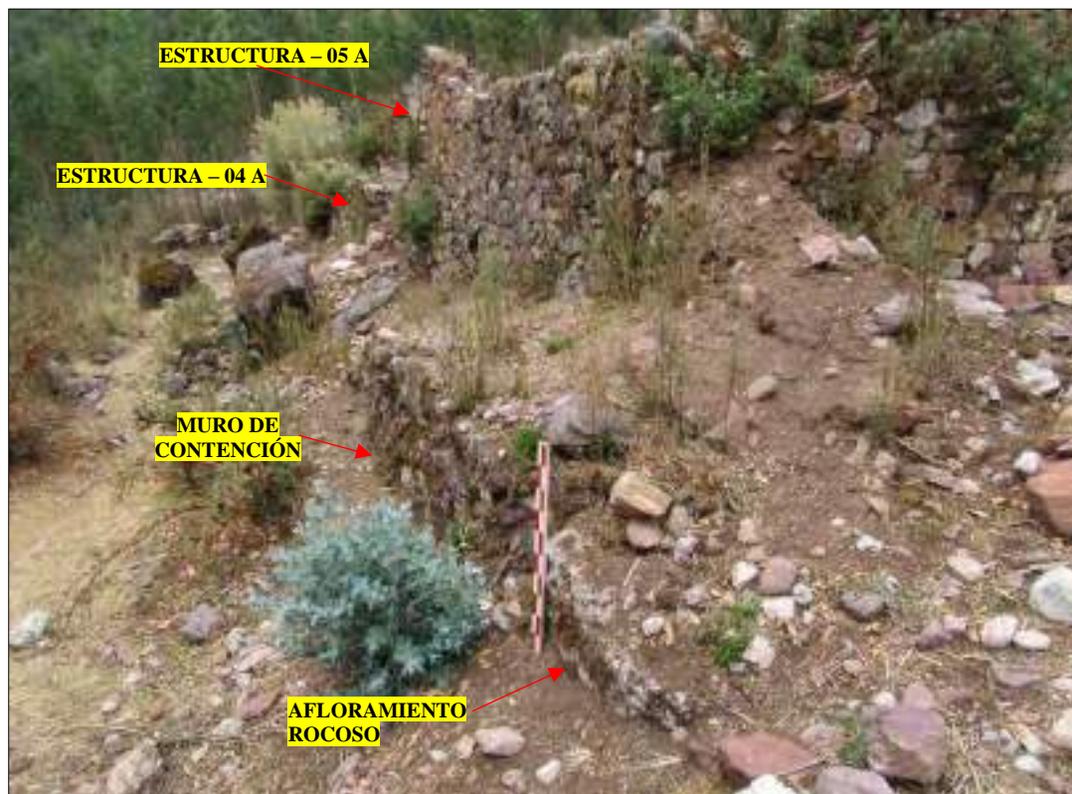
Muro de contención en el sector A

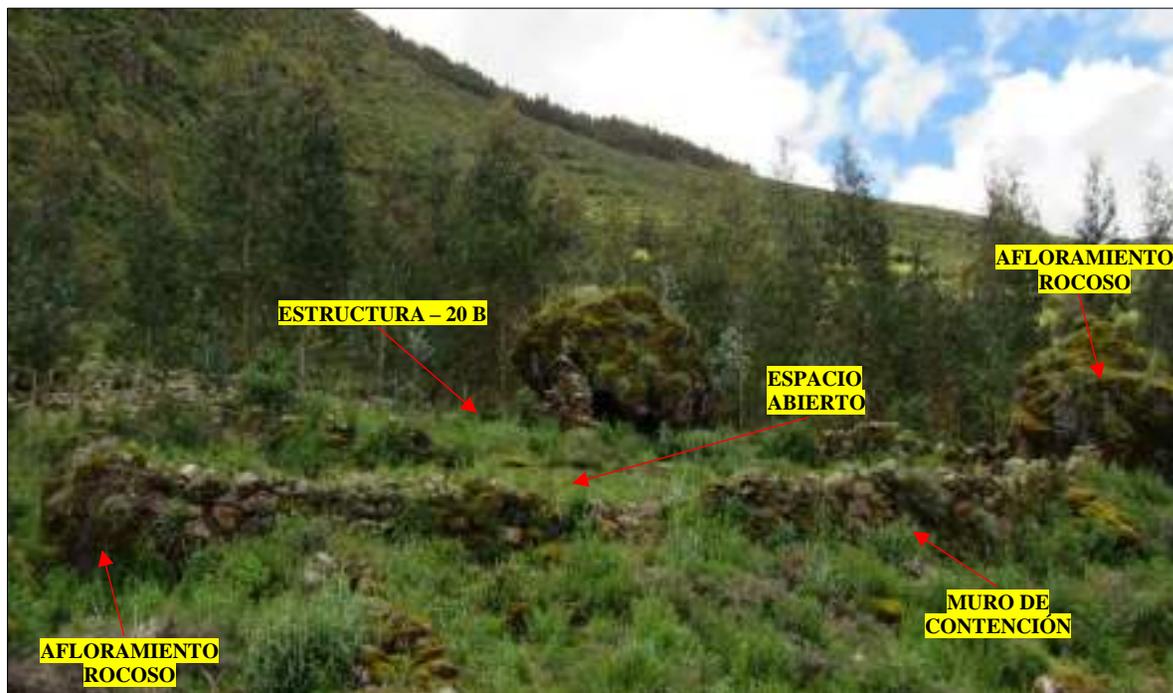
Figura 206

Muro de contención en el sector B-MC-06

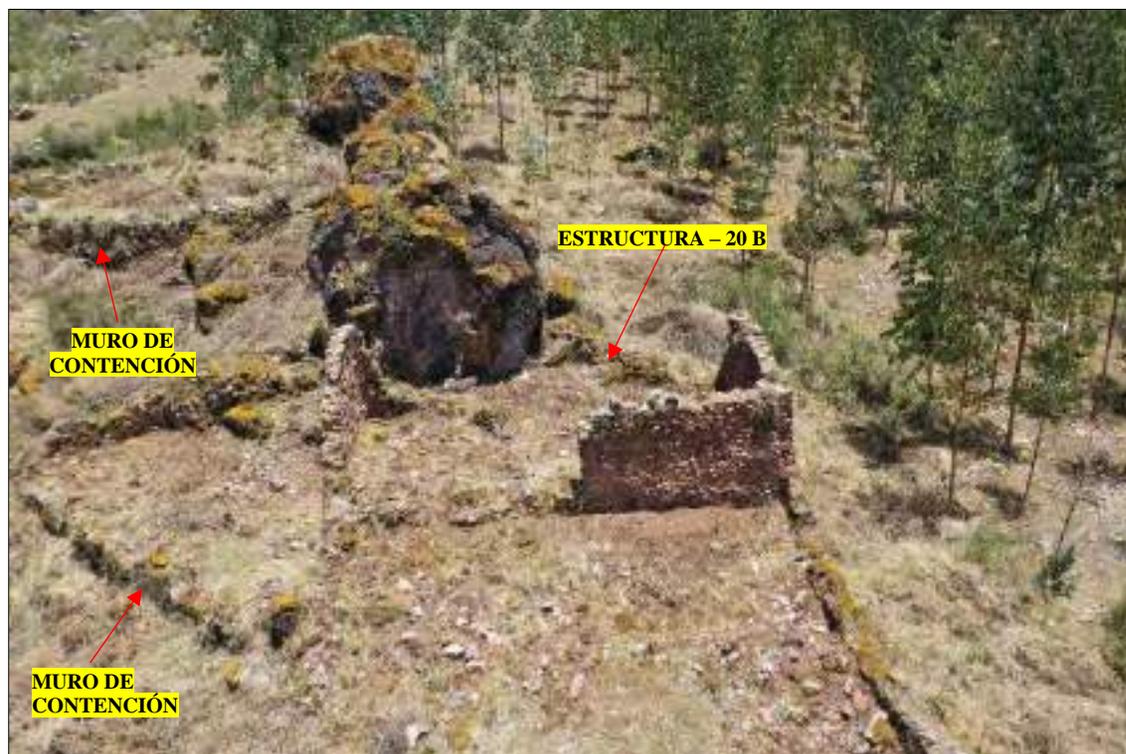
**Figura 207**

Muro de contención en el sector B MC-05 y 06

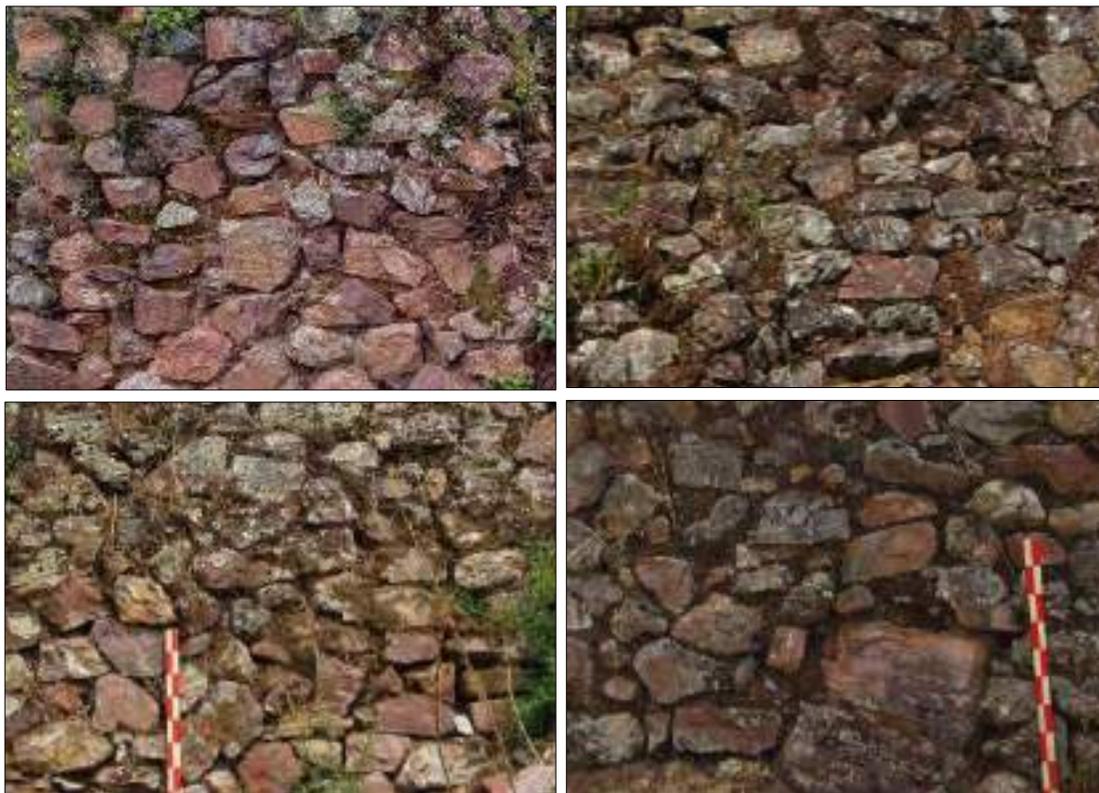
Mampostería de las Estructuras del sector A

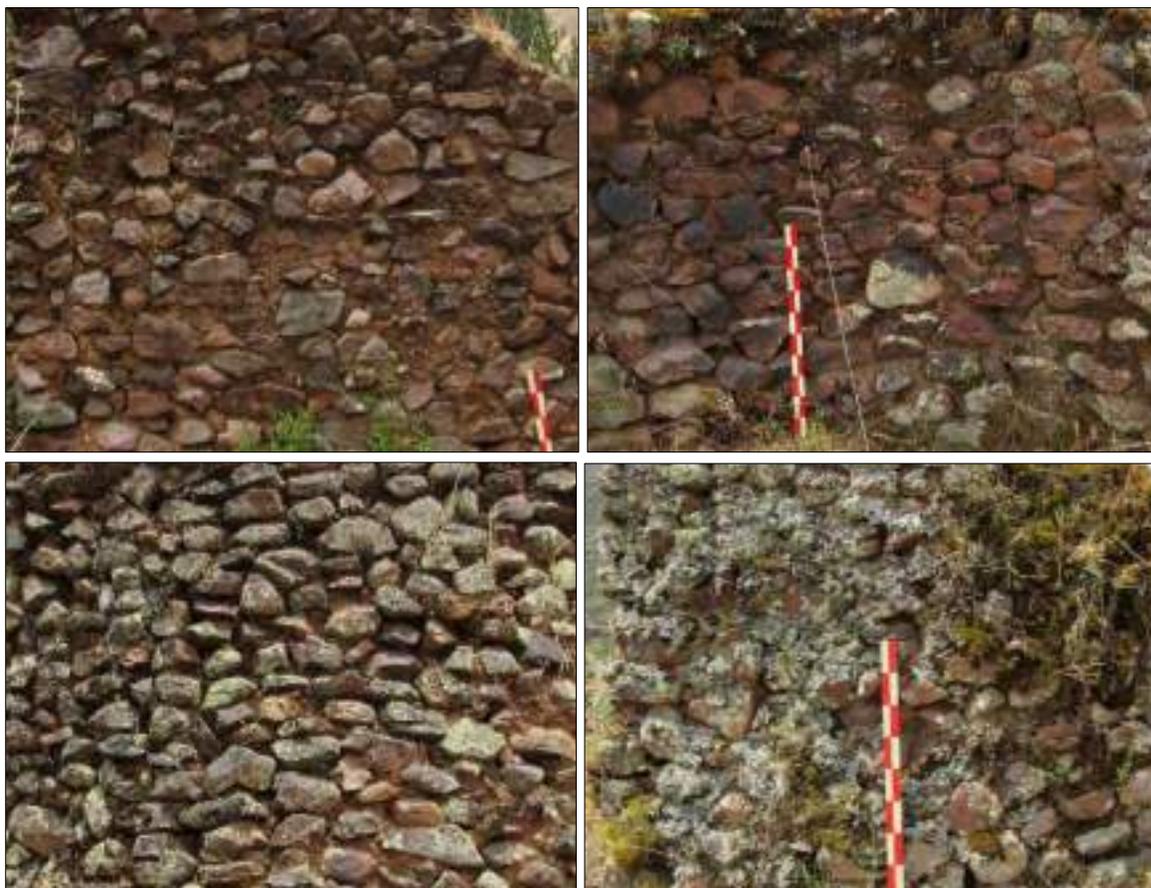
Mampostería de las estructuras del sector B
