TESIS

**ESTUDIO DE LA ARQUITECTURA CEREMONIAL INCA DEL SITIO
ARQUEOLOGICO DE LANLACUYO – PARQUE ARQUEOLOGICO
DE SAQSAYHUAMAN 2019**

**PARA OPTAR AL TÍTULO PROFESIONAL DE
LICENCIADA EN ARQUEOLOGÍA**

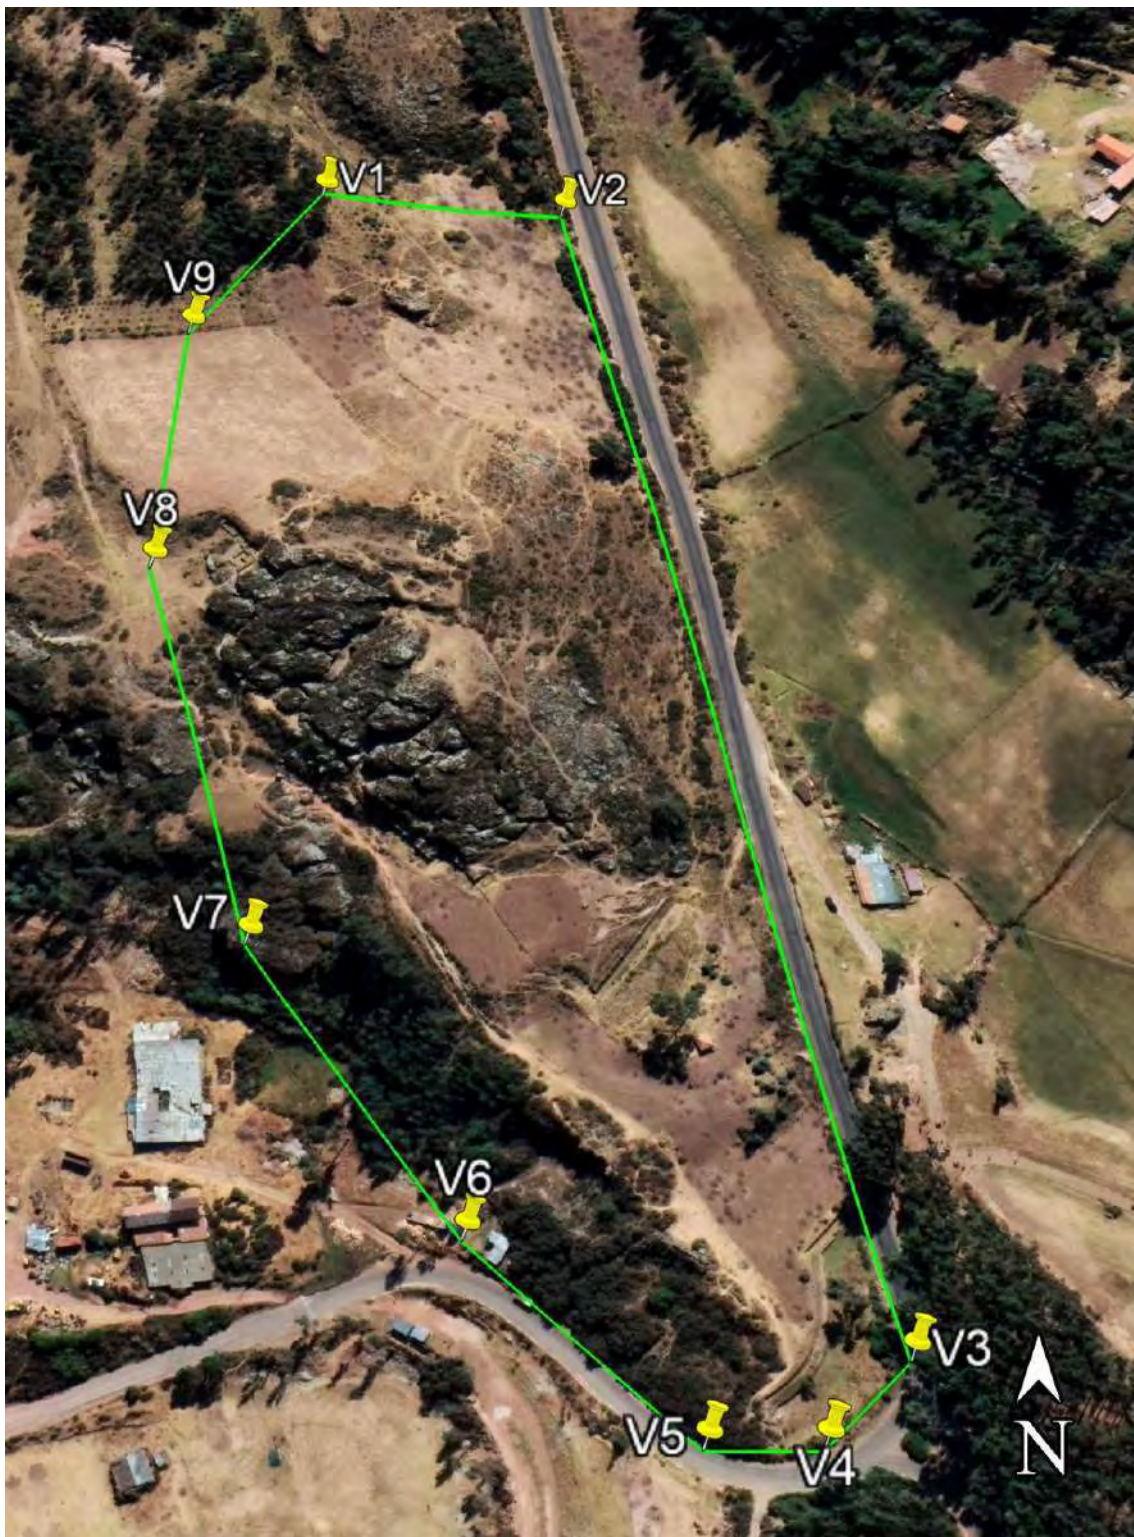
Figura 2. Delimitación del polígono del área de estudio.

El polígono del área de estudio está compuesto por nueve vértices, (Figura 2), abarca un área total de 60,920.07 m², los cuales fueron considerados a partir del afloramiento rocoso ubicado al lado de la carretera principal Cusco - Pisac, cabe resaltar que no se amplió el polígono debido a que las zonas adyacentes son propiedad privada, siendo este una limitante para la ampliación del polígono de estudio. (Anexos - P02).

Polígono del área de estudio, Sitio Arqueológico de Lanlacuyo.

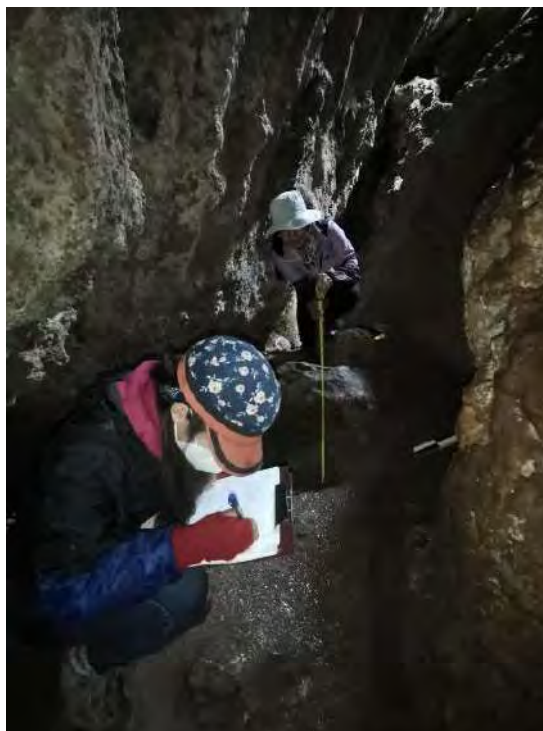
Figura 11. Registro de las escalinatas ubicados en el sector 1. Huaca.

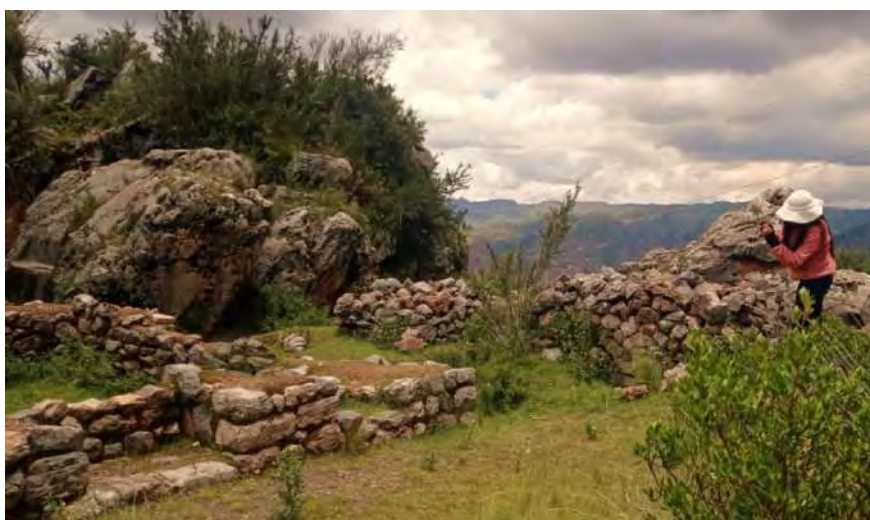
Figura 13. Registro fotográfico del Recinto 3, ubicado en el sector 2.

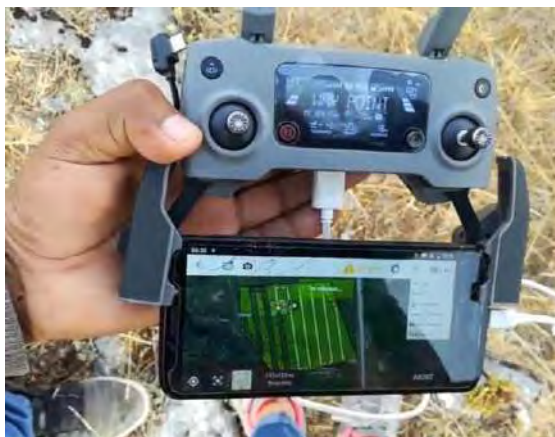
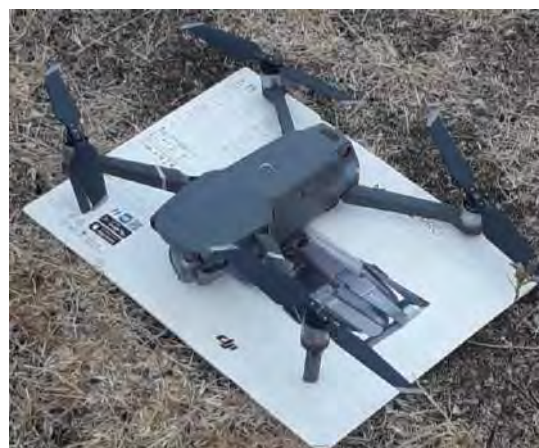
Figura 14. Registro fotográfico mediante el uso de drone con la finalidad ver a detalle los elementos arquitectónicos, distribución y relación con los espacios adyacentes.

Se utilizó una cámara fotográfica Canon modelo EOS 90D, para evidenciar los detalles arquitectónicos de los elementos, adicionalmente se sobrevoló un drone, el cual nos proporcionó fotografías sobre la cumbre del huaca, camino, recintos, andenes, muros de delimitación y cantera; permitiéndonos ver a detalle los elementos arquitectónicos que lo componen, así como la distribución y relación con los espacios que conforman el área de estudio.

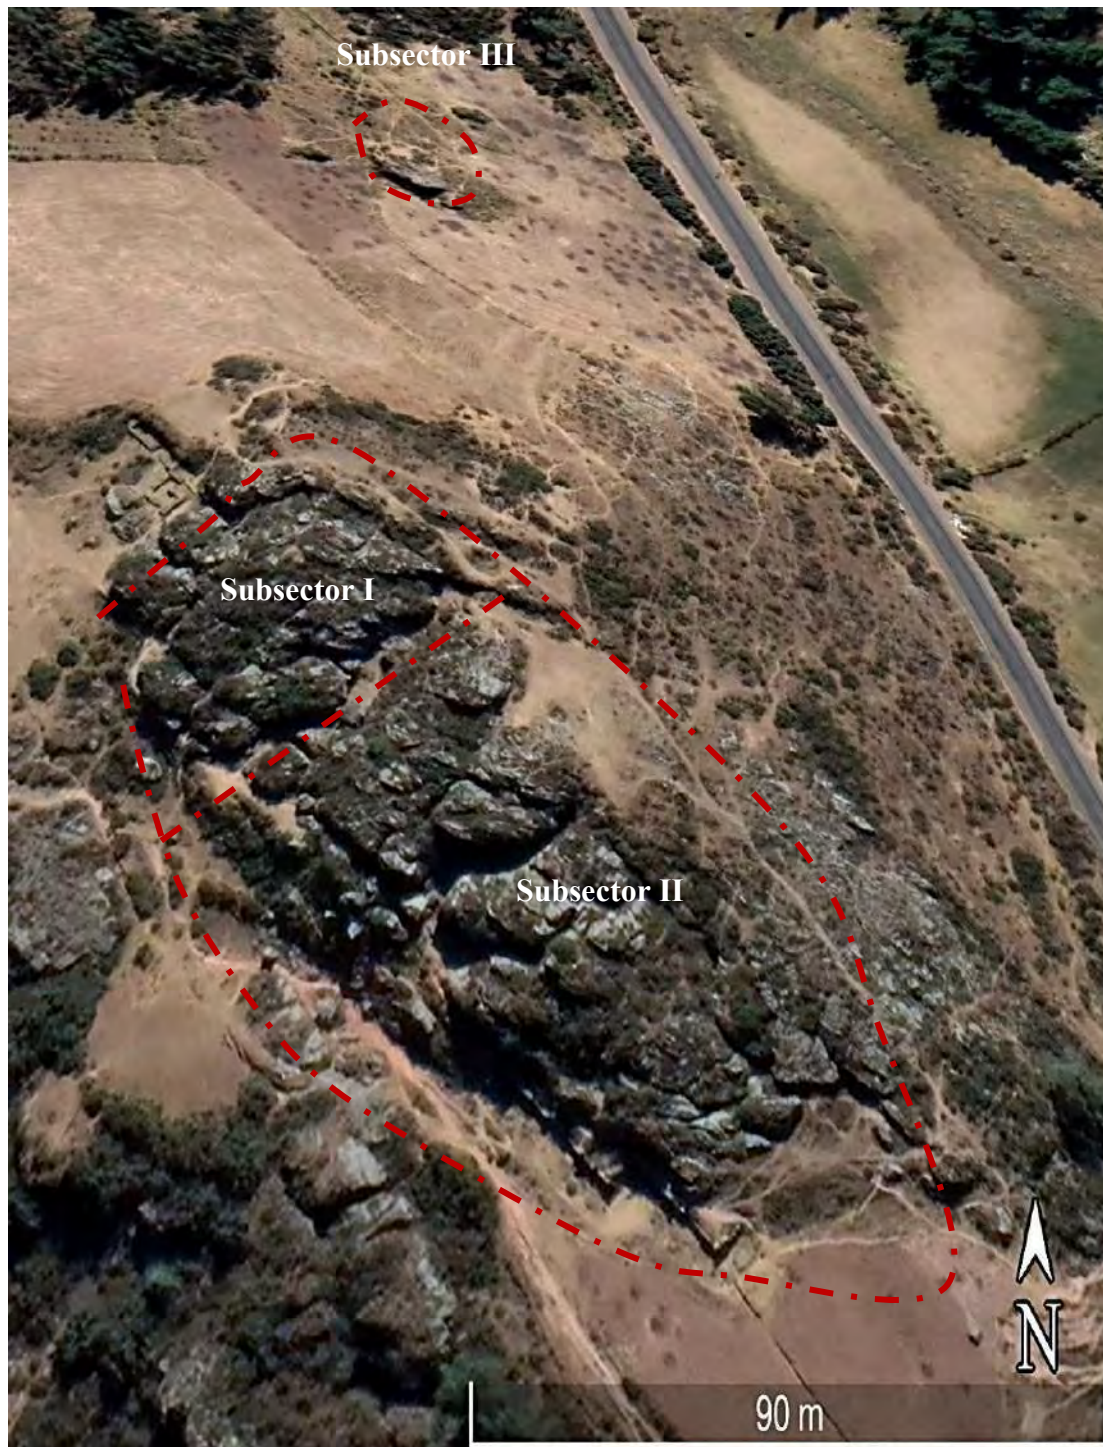
Figura 15. Ubicación del Sector 1 Huaca, con sus respectivos subsectores.

Delimitación del Sector 1, Huaca
Fuente: Elaboración propia.

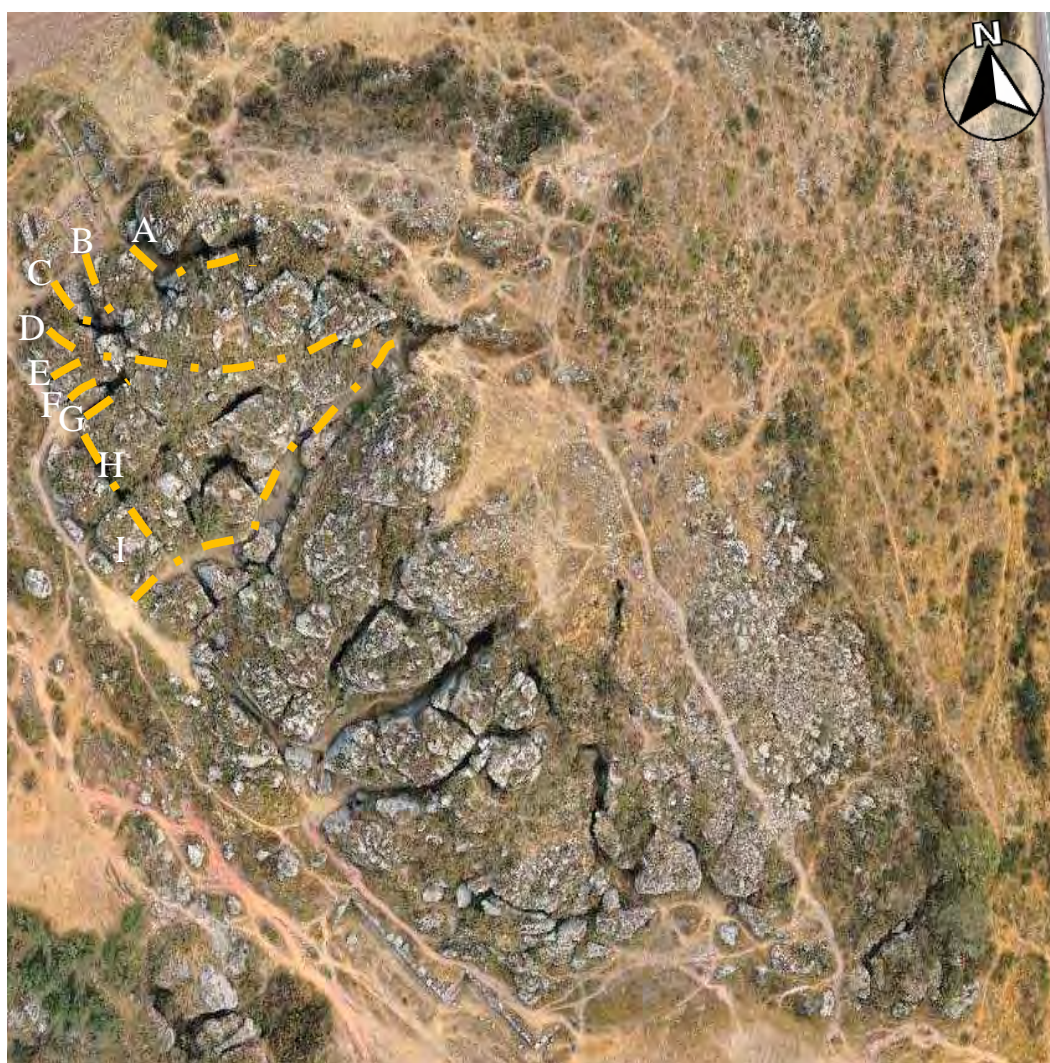
Figura 17. Ubicación de los pasajes A, B, C, D, E, F, G, H, I del Subsector I

Forma parte de la huaca, tiene una extensión de 0.46 hectáreas, está compuesto por pasajes naturales donde se disponen la mayor cantidad de elementos (Figura 17), en este subsector se observa la presencia del altar principal de toda la huaca y se compone por nueve pasajes las cuales están distribuidas de la siguiente manera:

Pasajes del Subsector I

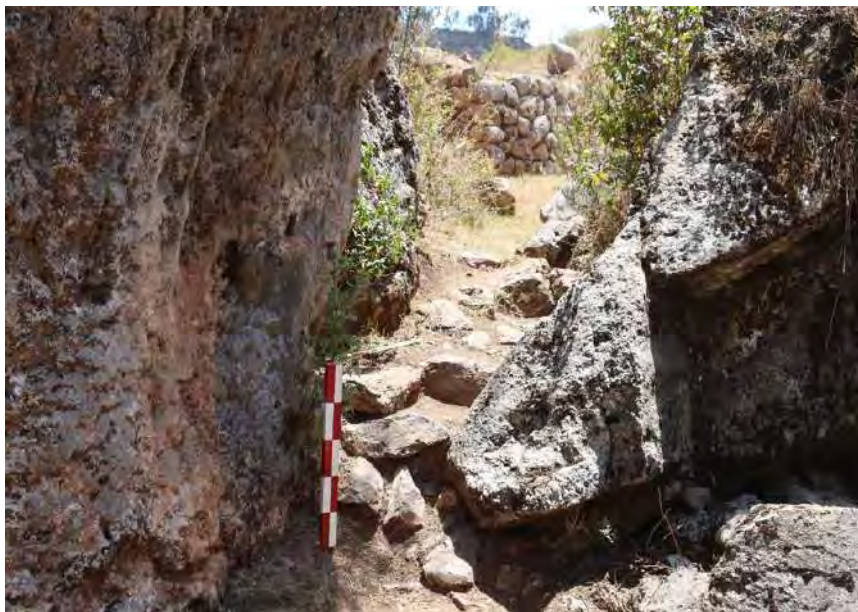
Conexión: Escalinata interna con elementos líticos, EIEL, ubicada en el sector 1, subsector I, pasaje A; se trata de una escalinata que fue adaptada al ancho del afloramiento rocoso donde se puede diferenciar la presencia de dos peldaños, el aparejo es rústico, unido con mortero de barro, con orientación al SE, los cuales conducen al pasaje A. Sus dimensiones son: alto máximo 0.26 m, ancho máximo 0.30 m y largo 0.43 m.

Figura 19. Escalinata interna con elementos líticos, ubicada al inicio del acceso del pasaje A.

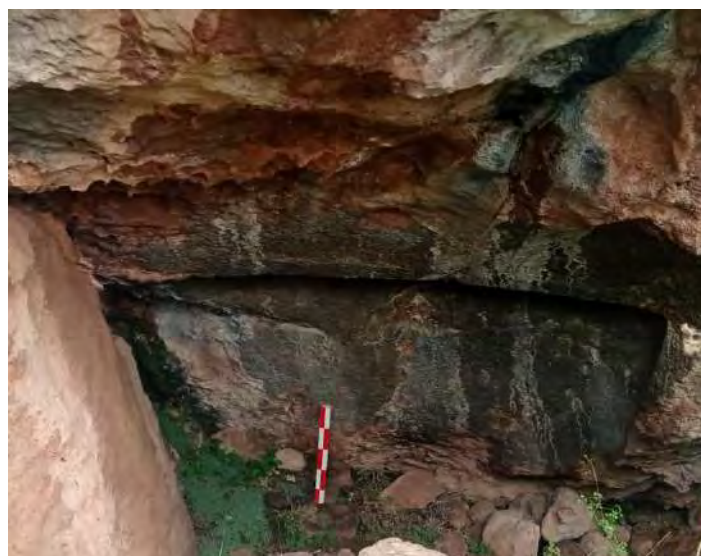
Figura 20. Horizontal – vertical.

Horizontal - Vertical: Se trata de un elemento HO-VE, ubicado en el sector 1, subsector I, pasaje A. Se encuentra tallado en el afloramiento rocoso, orientado hacia el SE. En la parte inferior y a nivel del piso se observan líticos dispersos de diferentes tamaños. Sus dimensiones son: alto máximo 1.10 m, ancho máximo 0.15m y largo 2.20 m.

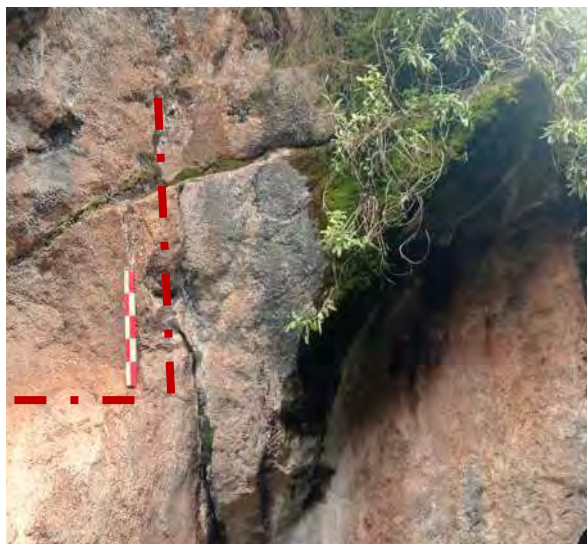
Figura 21. Horizontal - vertical

Horizontal - Vertical: Se trata de un elemento HO - VE, ubicada en el sector 1, subsector I, pasaje A. Se encuentra tallado en el afloramiento rocoso, a una distancia de 4.40 m del nivel de piso. Sus dimensiones son: alto máximo 0.70m, ancho máximo 0.10m y largo 1.45 m.

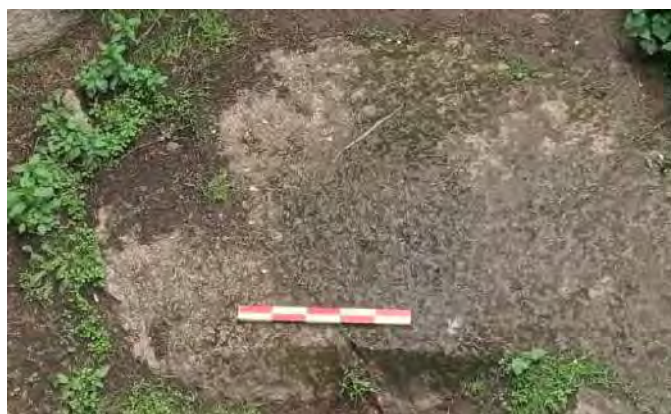
Figura 22. Horizontal.

Horizontal: Se trata de un elemento horizontal HO, ubicada en el sector 1, subsector I, pasaje A, se encuentra tallado en el afloramiento rocoso, este elemento se halla a nivel del piso, en medio del pasaje. Sus dimensiones son: ancho máximo 1.18 m y largo 2.20 m.

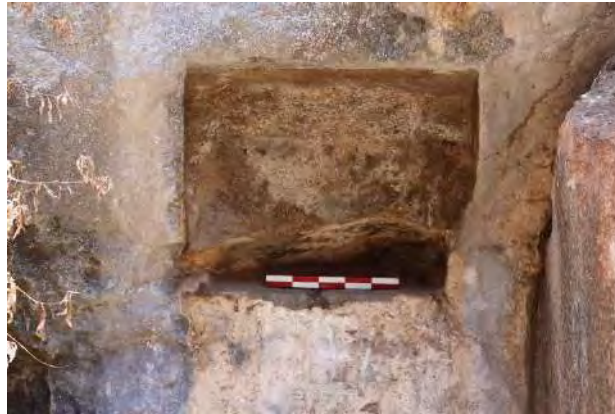
Figura 23. Altar.

Apertura: Se trata de un altar AL, ubicado en el sector 1, subsector I, pasaje A, tallado en el afloramiento rocoso, con orientación al S. A una distancia de 2.42 m del nivel de piso. En la parte inferior se observan elementos líticos dispersos de diferentes tamaños. Sus dimensiones son: alto máximo 0.70 m, ancho máximo 0.25 m y largo 0.95 m.

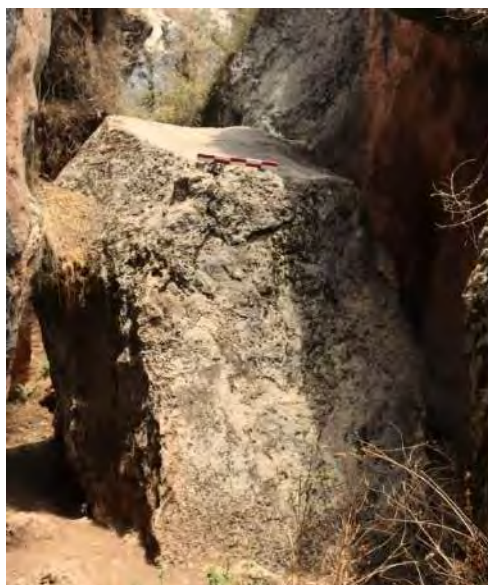
Figura 24. Altar.

Apertura: Altar, ubicado en el sector 1, subsector I, pasaje A, este elemento se halla al medio del pasaje y fue aprovechado en su parte superior, para darle la forma del altar. A una distancia de 2.24 m del nivel de piso. Sus dimensiones son: alto máximo 2.24 m., ancho máximo 2.90 m. y largo 2.70 m.

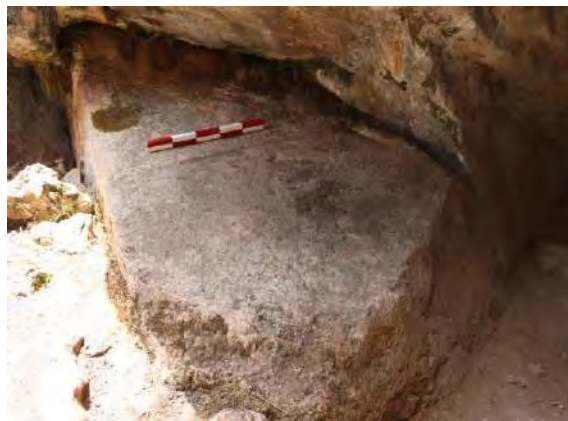
Figura 25. Horizontal.

Horizontal: Elemento horizontal HO, ubicado en el sector 1, subsector I, pasaje A, tallado en el afloramiento rocoso; la presencia de alveolos indica que en algún momento hubo la presencia de elementos líticos en la parte superior, se muestra a manera de un corte diagonal que llega hasta el nivel del piso en su parte más baja. Sus dimensiones son: alto máximo 0.73 m, ancho máximo 0.25 m y largo 1.35 m.

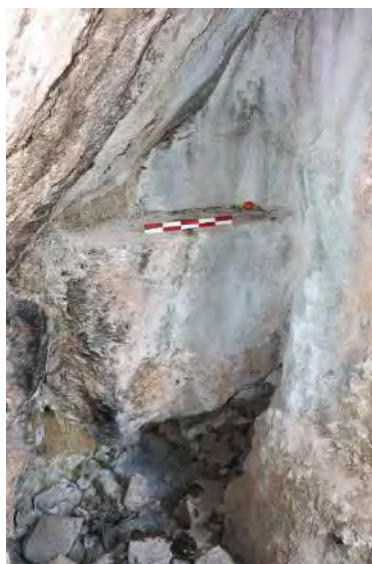
Figura 26. Altar.

Apertura: Altar, ubicado en el sector 1, subsector I, pasaje A. Se encuentra tallado en el afloramiento rocoso, orientado hacia el NE, a una distancia de 2.10 m del nivel de piso, en la parte inferior se aprecia líticos dispersos de diferentes tamaños y en gran cantidad. Sus dimensiones son: alto máximo 1.45 m, ancho máximo 0.56 m y largo 1.50 m.

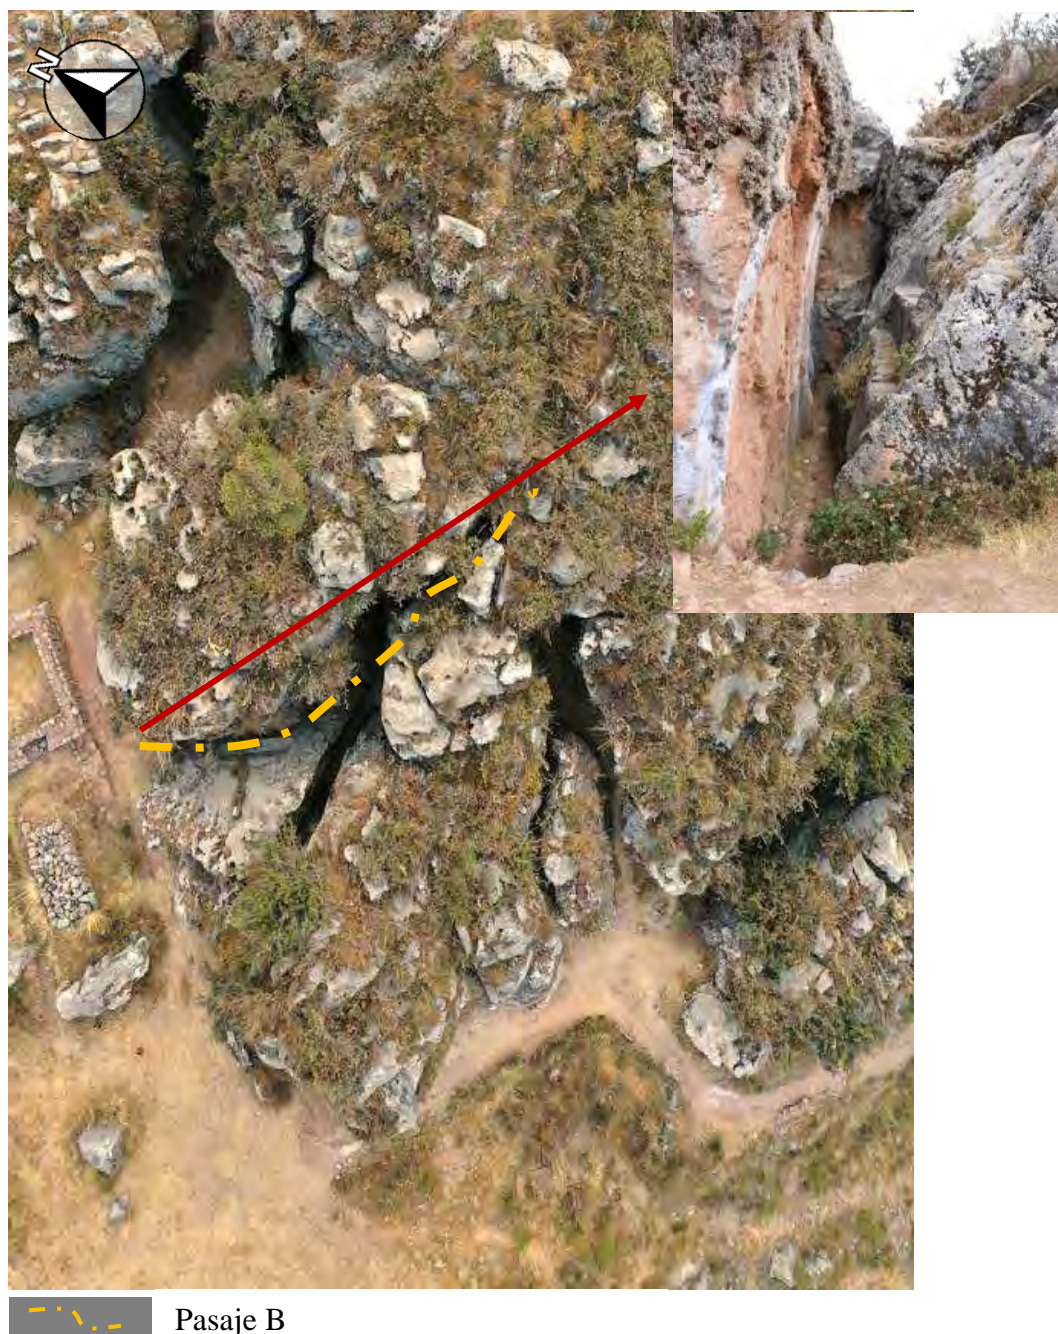
Figura 27. Ubicación del pasaje B y detalle del acceso principal.

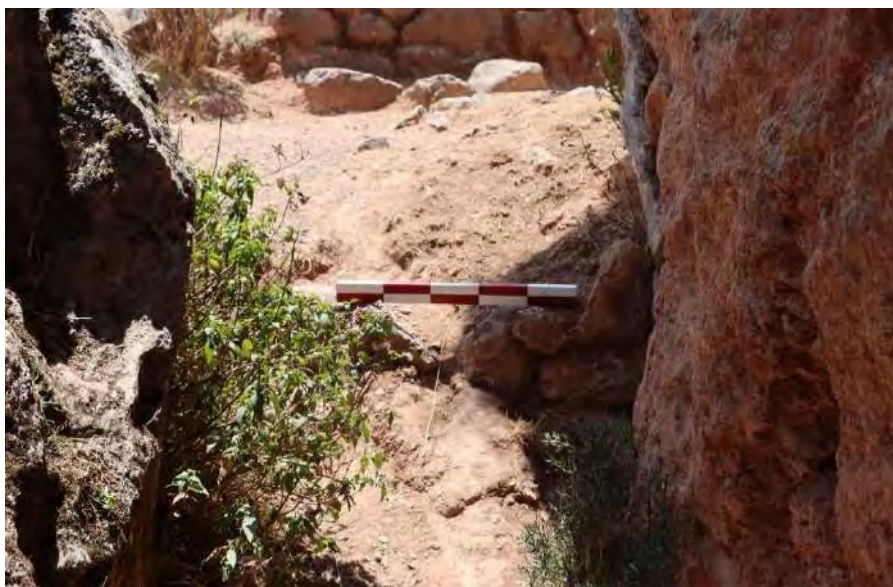
Conexión: Escalinata interna con elementos líticos, EIEL, ubicada en el sector 1, subsector I, pasaje B, se trata de una escalinata que fue adaptada al ancho del afloramiento rocoso, donde se puede diferenciar la presenta dos peldaños, la mampostería es rústica, unida con mortero de barro, con orientación al SE. Sus dimensiones son: alto máximo 0.30 m, ancho máximo 0.28 m y largo 0.75 m.

Figura 28. Escalinata interna con elementos líticos, ubicada en el acceso principal del pasaje B.

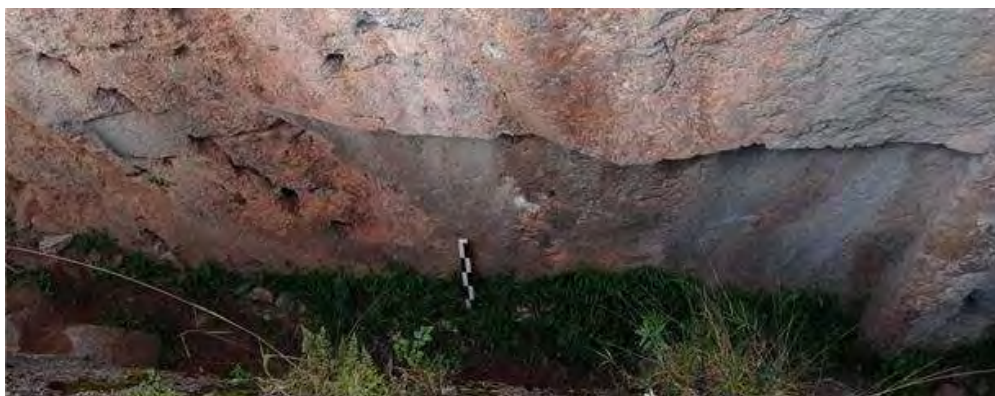
Figura 29. Horizontal – vertical.

Horizontal - Vertical: Es un elemento HO - VE, ubicado en el sector 1, subsector I, pasaje B, tallado en el afloramiento rocoso, de forma rectangular con orientación NE. Se halla al nivel de piso, frente al conjunto de nichos ubicados frente de este elemento. Sus dimensiones son: alto máximo 1.40 m, ancho máximo 0.80 m y largo 2.93 m.

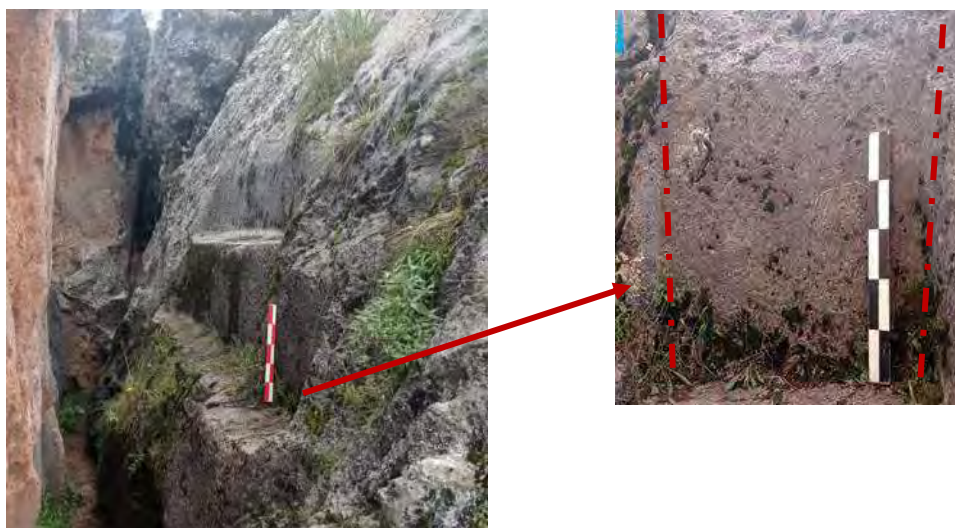
Figura 30. Horizontal – vertical.

Horizontal - Vertical: Es un elemento HO - VE, de forma trapezoidal, ubicado en el sector 1, subsector I, pasaje B, tallado en el afloramiento rocoso, con orientación al NO. A una distancia de 1.50 m del nivel de piso. Sus dimensiones son: alto máximo 0.70 m, ancho máximo 0.40 m y largo 0.68 m.

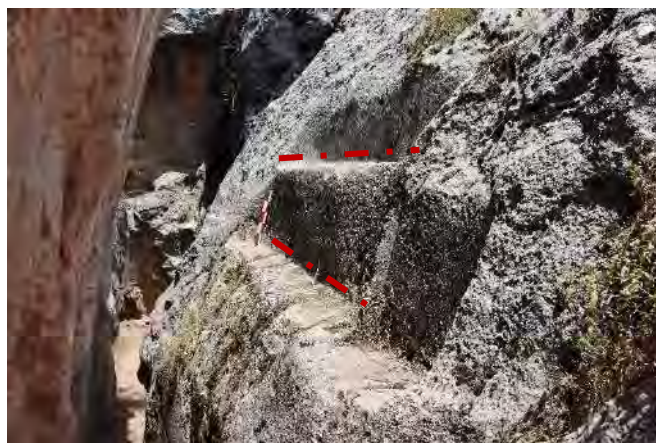
Figura 31. Horizontal – vertical.

Horizontal - vertical: Se trata de un elemento HO - VE, ubicado en el sector 1, subsector I, pasaje B. Se encuentra tallado en el afloramiento rocoso, orientado hacia al NO. A una distancia de 1.50 m del nivel de piso. Sus dimensiones son: alto máximo 0.74 m, ancho máximo 0.38 m y largo 2.70 m.

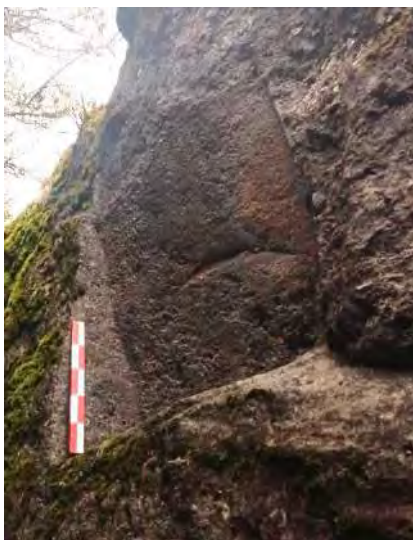
Figura 32. Horizontal – vertical.

Horizontal - Vertical: Es un elemento HO - VE, de forma trapezoidal, ubicado en el sector 1, subsector I, pasaje B, tallado en el afloramiento rocoso, con orientación al NO. A una distancia de 2.12 m del nivel de piso. Sus dimensiones son: alto máximo 1.10 m, ancho máximo 0.30 m y largo 0.88 m.

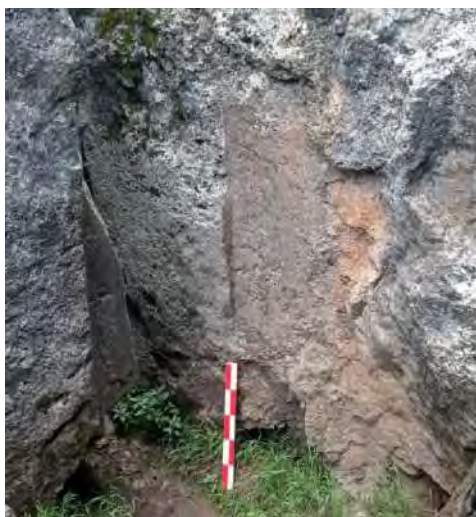
Figura 33. Vertical.

Vertical: Es un elemento VE, ubicado en el sector 1, subsector I, pasaje B, tallado en el afloramiento rocoso, este elemento se halla a la izquierda del pasaje principal, conduce a un sub pasaje, ambos lados de su entrada se encuentran pulidos, en relación al nivel de piso se ubica a 0.50 m. Sus dimensiones son: alto máximo 0.76 m, ancho máximo 0.20 m.

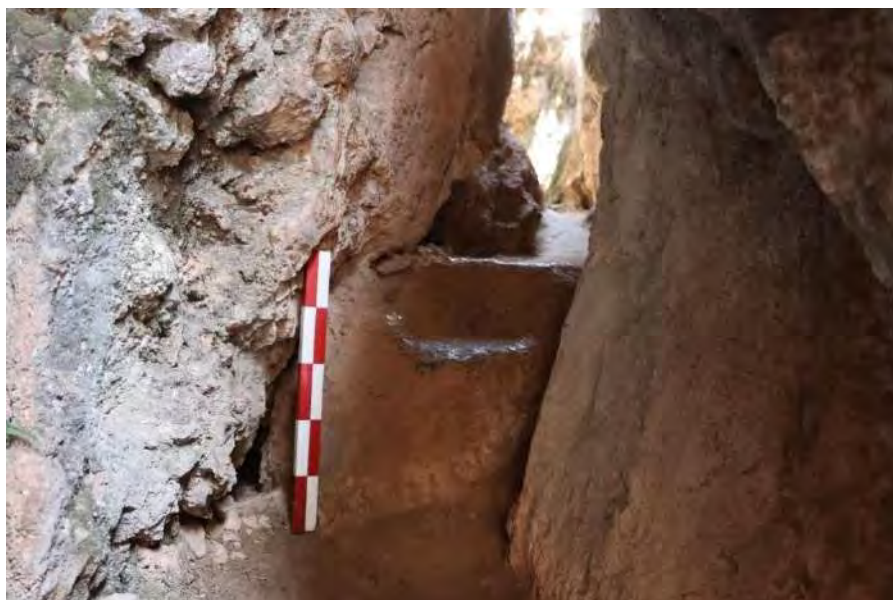
Figura 34. Escalinata interna tallada en el afloramiento rocoso.

Conexión: Es un elemento de conexión, se trata de una escalinata interna tallada en el afloramiento rocoso EIAR, ubicada en el sector 1, subsector I, pasaje B, se observan dos peldaños de 0.44 m de ancho, el primer peldaño se encuentra a una distancia de 0.33 m desde el nivel del piso, el segundo 0.51m.

Este elemento conecta al pasaje E. Sus dimensiones son: alto máximo 0.33 m., ancho máximo 0.22 m. y largo 0.44 m.

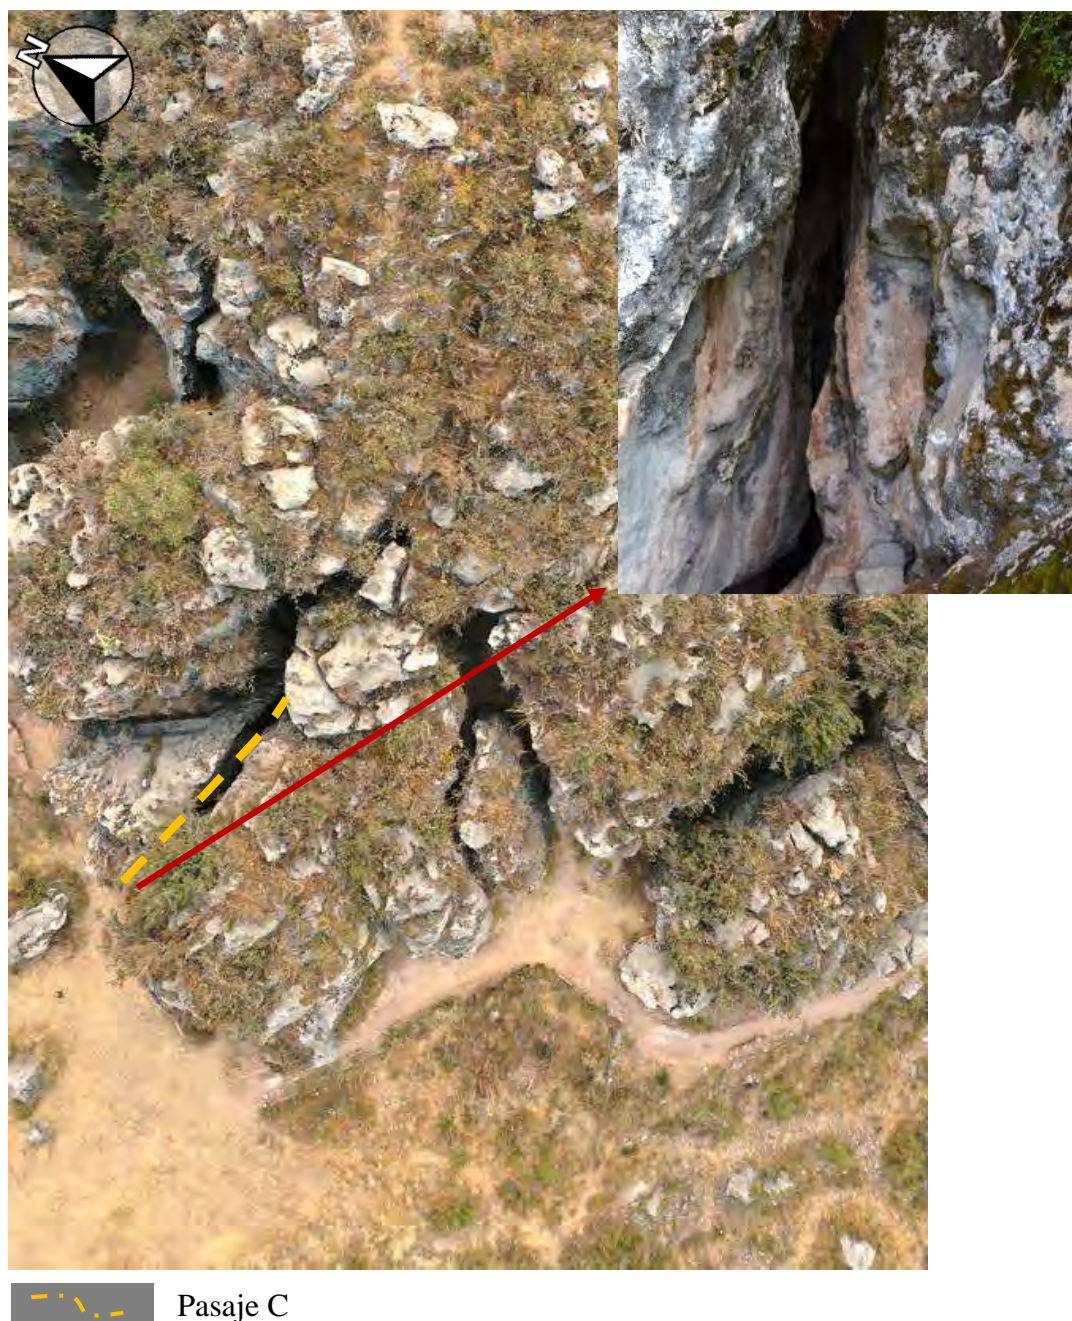
Figura 35. Ubicación del pasaje C. y detalle del acceso principal que da la forma del elemento escalonado, tallado en la parte superior.

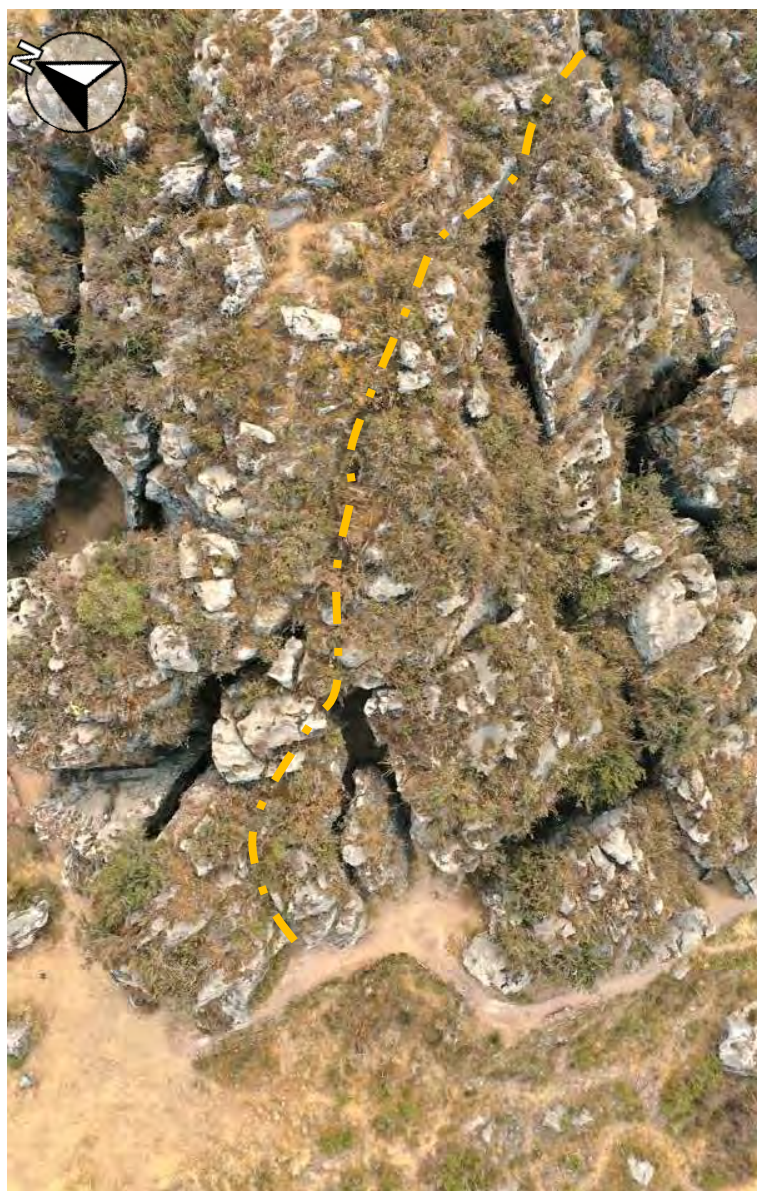
Figura 37. Ubicación del pasaje principal E.

veinticuatro, los cuales están distribuidos a lo largo de este pasaje, su orientación es de E - O. El estado de conservación es malo.

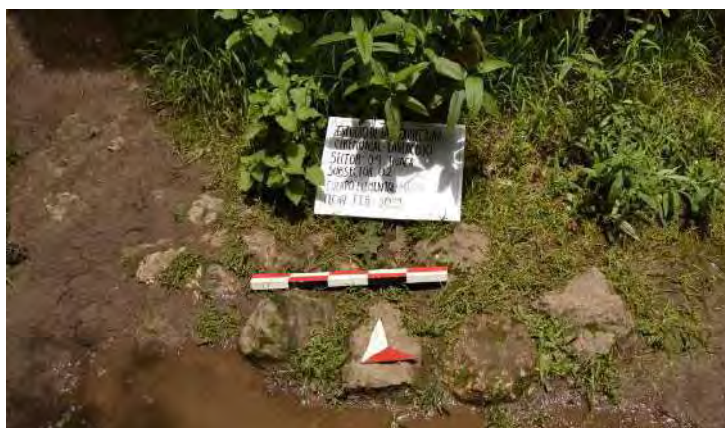
Figura 39. Evidencia del muro a nivel del piso.

Nudos – Centros: Se trata de un muro de delimitación MD, ubicado en el sector 1 subsector I, pasaje E, se observa lo que vendría a ser la posible cabecera de un muro a nivel del piso, su orientación es de OE, este muro encierra este espacio. Sus dimensiones son: ancho máximo 0.50 m y largo 1.78 m.

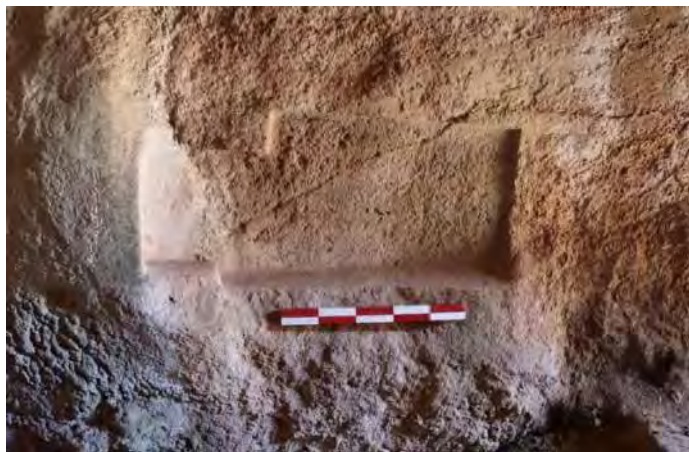
Figura 40. Horizontal – vertical de forma combinada

Horizontal – Vertical: Se trata de un elemento HO – VE, de forma combinada, ubicado en el sector 1, subsector I, pasaje E, tallado en el afloramiento rocoso, con orientación al SE. A una distancia de 0.55 m del nivel de piso. Se observan elementos líticos dispersos de diferentes tamaños en la parte baja de este elemento. Sus dimensiones son: alto máximo 0.42 m, ancho máximo 0.08 m y largo 0.78 m.

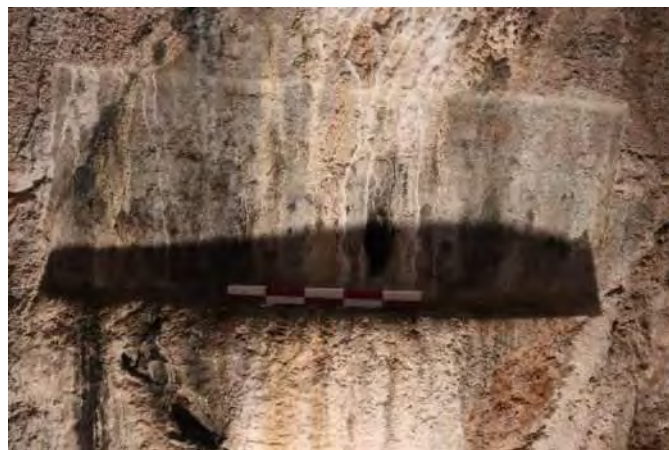
Figura 41. Horizontal – vertical de forma rectangular

Horizontal – Vertical: Se trata de un elemento HO – VE, de forma rectangular, ubicado en el sector 1, subsector I, pasaje E, tallado en el afloramiento rocoso, con orientación al SE. A una distancia de 1.44 m del nivel de piso. Sus dimensiones son: alto máximo 0.54 m, ancho máximo 0.17 m y largo 1.42 m.

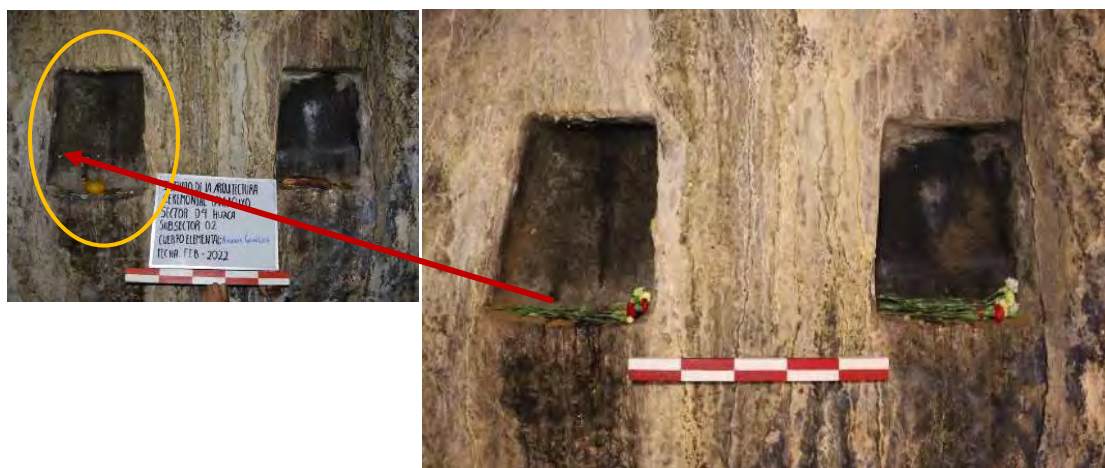
Figura 42. Nicho trapezoidal – Nichos gemelos.

Apertura: Se trata de un nicho trapezoidal NT, ubicado en el sector 1, subsector I, pasaje E, tallado en el afloramiento rocoso, este nicho comparado con su similar, presenta diferencias mínimas respecto a las medidas, la distancia que separa a estos dos nichos es de 0.47 m y está orientado al sur. A una altura de 2.00 m del nivel de piso. Sus dimensiones son: alto máximo 0.46 m, ancho máximo 0.14 m y largo 0.35m.

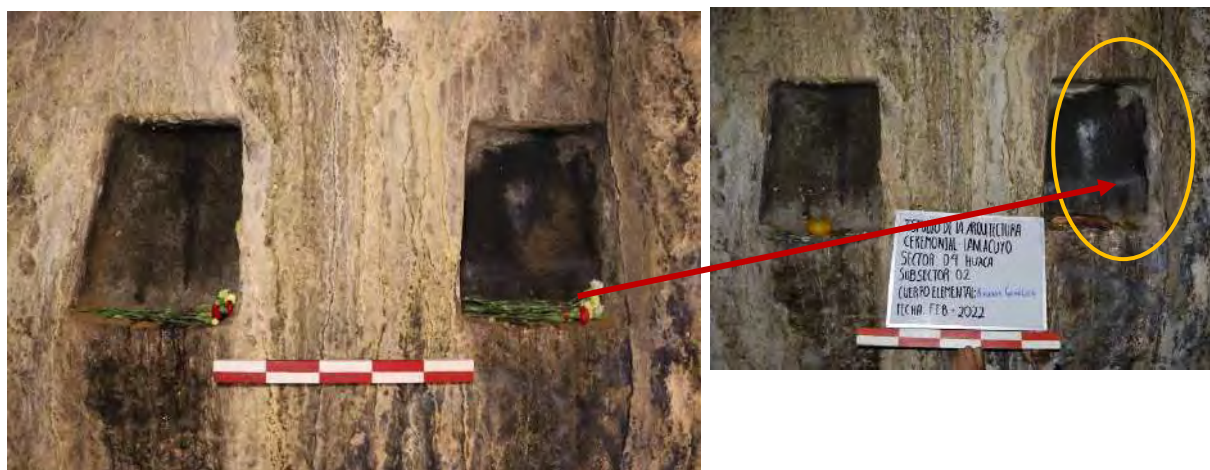
Figura 43. Nicho trapezoidal – Nichos gemelos.

Apertura: Se trata de un nicho trapezoidal NT, ubicado en el sector 1, subsector I, pasaje E, tallado en el afloramiento rocoso, este nicho comparado con su similar, presenta diferencias mínimas respecto a las medidas, la distancia que separa a estos dos nichos es de 0.47 m y está orientado al S. A una altura de 2.00 m del nivel de piso. Sus dimensiones son: alto máximo 0.43 m, ancho máximo 0.14 m y largo 0.34 m.

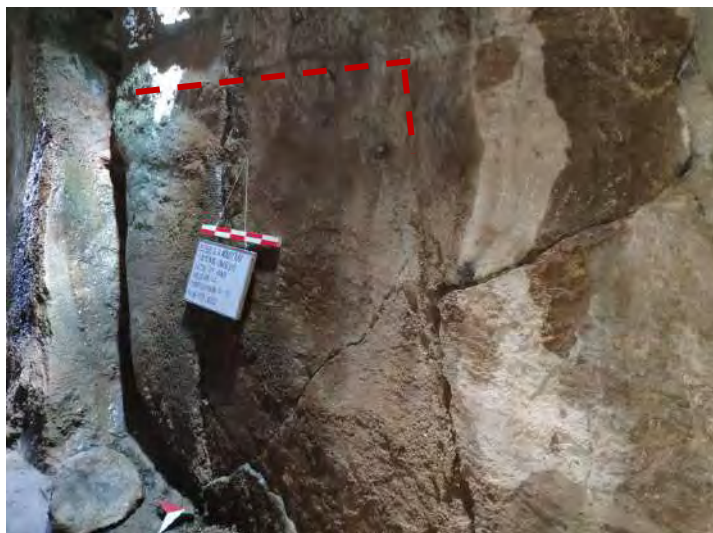
Figura 44. Horizontal – vertical.

Horizontal – Vertical: Se trata de un elemento HO – VE, ubicado en el sector 1, subsector I, pasaje E, se encuentra tallada en el afloramiento rocoso, se halla frente a los nichos gemelos. Sus dimensiones son: alto máximo 2.30 m, ancho máximo 0.06 m. y largo 3.20 m.

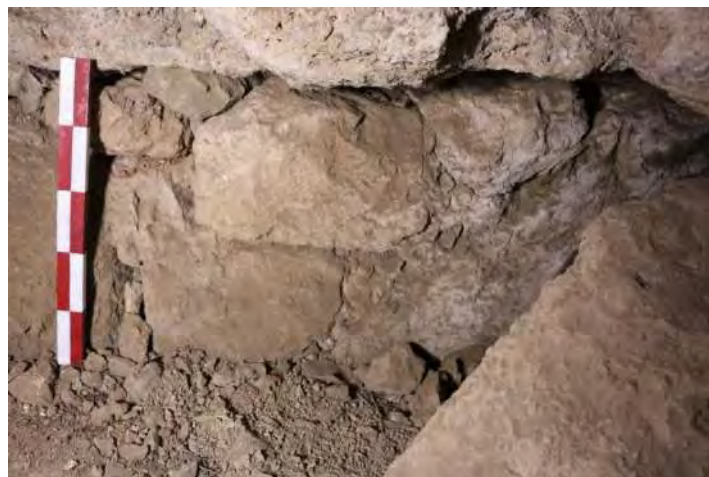
Figura 45. Evidencia del muro de delimitación al interior del pasaje E.

Nudos – Centros: Se trata de un muro de delimitación MD, ubicado en el sector 1, subsector I, pasaje E, este muro se encuentra en la parte inferior y adosado al afloramiento rocoso, consta de dos hileras de muro, unidos con mortero de barro. Se halla a nivel del piso con una orientación hacia al SE. Sus dimensiones son: alto máximo 0.50 m, y largo 1.10 m.

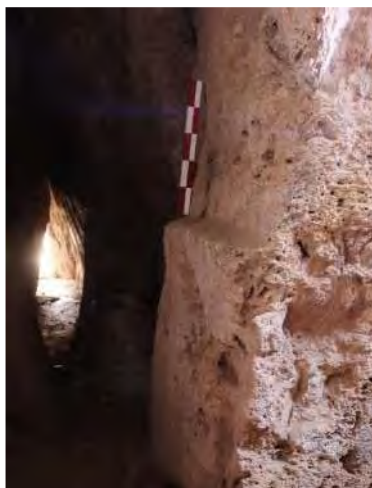
Figura 46. Horizontal – vertical.

Horizontal – Vertical: Es un elemento H0 - VE, ubicada en el sector 1, subsector I, pasaje E, tallada en una esquina del afloramiento rocoso, se encuentra a una altura de 1.20m del nivel de piso su orientación es de SE. Sus dimensiones son: alto máximo 1.20 m, ancho máximo 0.10 m. y largo 0.80 m.

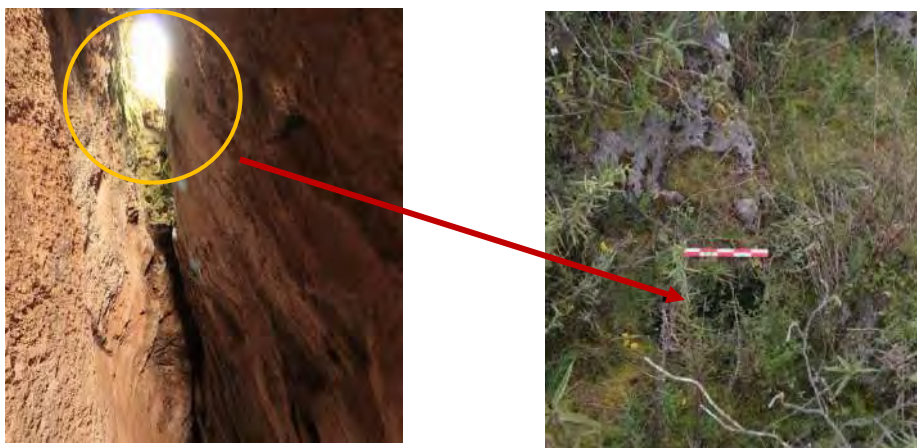
Figura 47. Primer orificio de iluminación y detalle de su ubicación en la cumbre del afloramiento rocoso.

Apertura: Primer orificio de iluminación OI, ubicado en el sector 1, subsector I, pasaje E, se trata de un primer orificio que permite el paso de luz natural cuya finalidad es de iluminar este pasaje, este orificio se halla a la altura de los nichos gemelos. Se observa que al medio día estos nichos se iluminan de manera natural. Se encuentra aproximadamente a una altura de 10.00 m del nivel de piso. Sus dimensiones son: diámetro 0.75 m.

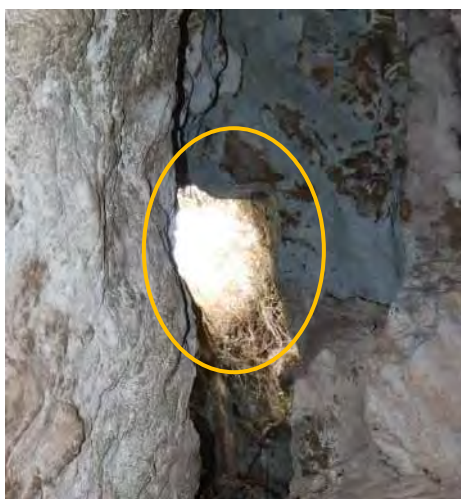
Figura 48. Segundo orificio de iluminación.

Apertura: Segundo orificio de iluminación OI, ubicado en el sector 1, subsector I, pasaje E, se trata del segundo orificio que permite el paso de luz natural, es de forma irregular, este orificio no presenta ningún tipo de trabajo. Sus dimensiones son: ancho máximo 0.45 m y largo 1.20 m.

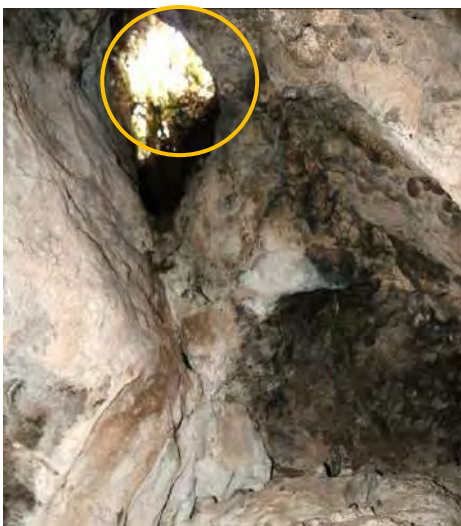
Figura 49. Tercer orificio de iluminación.

Apertura: Tercer orificio de iluminación OI, ubicada en el sector 1, subsector I, pasaje E, se trata del tercer orificio que permite el paso de luz natural, es de forma irregular, este orificio no presenta ningún tipo de trabajo. Sus dimensiones son: ancho máximo 0.55 m. y largo 0.70 m.

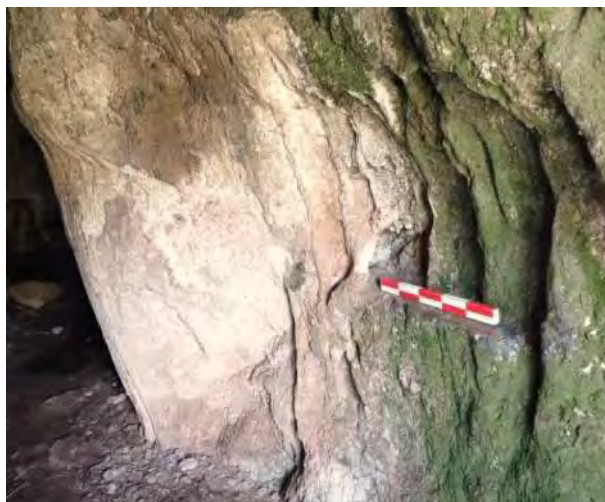
Figura 51. Horizontal.

Horizontal: Es un elemento HO, ubicado en el sector 1, subsector I, pasaje E, tallado en el afloramiento rocoso, este elemento se halla a la izquierda de la salida de este pasaje, en relación al nivel de piso se ubica a 0.81 m. Sus dimensiones son: ancho máximo 0.10 m y largo 0.70 m.

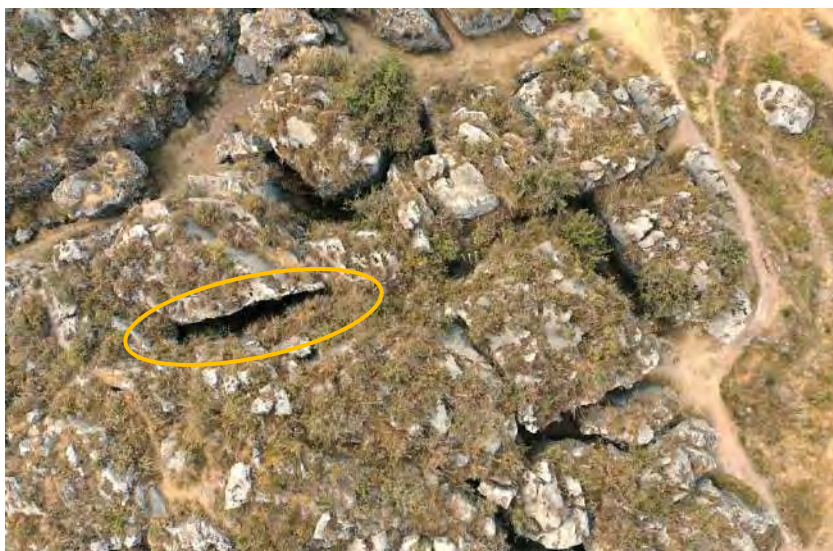
Figura 53. Ubicación del elemento escalonado en el pasaje E.

Se halla detrás de los nichos gemelos. Se trata de un elemento escalonado cuya forma está bien definida a diferencia de los otros elementos escalonados, los cinco vértices que lo conforman están pulidos, otro aspecto a resaltar es su gran dimensión, el cual consta de 2.64 m por 2.20 m de alto, este elemento ocupa gran parte del pasaje, el cual deja un espacio reducido para transitar. Sus dimensiones son: alto máximo 2.20 m, ancho máximo 0.63 m y largo 2.64 m.
