TESIS

**ESTUDIO DE LA ARQUITECTURA CEREMONIAL INCA DEL SITIO
ARQUEOLOGICO DE LANLACUYO – PARQUE ARQUEOLOGICO
DE SAQSAYHUAMAN 2019**

**PARA OPTAR AL TÍTULO PROFESIONAL DE
LICENCIADA EN ARQUEOLOGÍA**

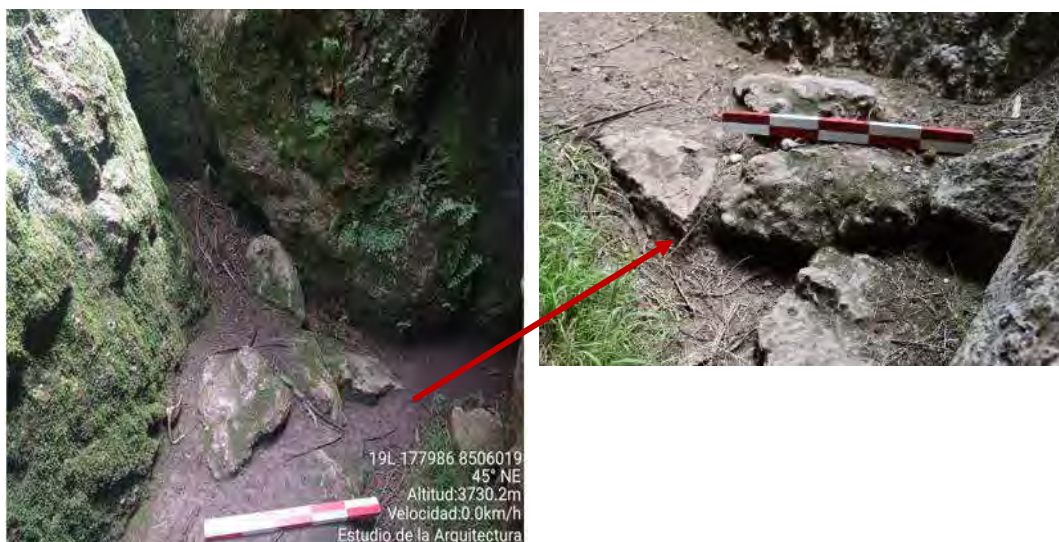
Figura 55. Muro de delimitación.

Nudos – Centros: Se trata de un muro de delimitación MD, ubicado en el sector 1, subsector I, pasaje E (sub pasaje), este muro encierra el espacio donde se encuentra una cueva, actualmente se aprecia solo un segmento del muro que mide 1.20 m de largo, el cual se encuentra a nivel del piso, está compuesto por líticos de diversos tamaños, algunos se encuentran dispersos. Sus dimensiones son: ancho máximo 0.05 m y largo 1.20 m.

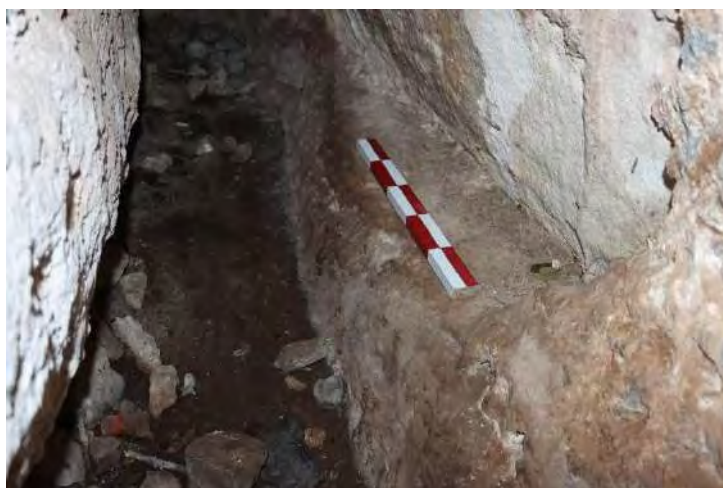
Figura 56. Horizontal – vertical.

Horizontal – Vertical: Se trata de un elemento HO - VE ubicado en el sector 1, subsector I, pasaje E (sub pasaje), que se encuentra dentro de una cueva, en el extremo derecho, al nivel del piso se ubica a 0.25 m tienen una orientación hacia el S. Sus dimensiones son: alto máximo 0.25 m, ancho máximo 0.30 m y largo 1.50m.

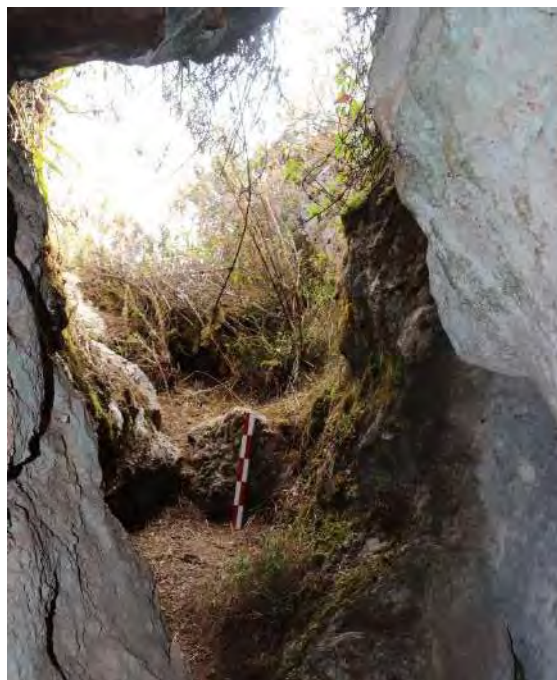
Figura 57. Escalinata interna con elementos líticos.

Conexión: Se trata de una escalinata interna elementos líticos EIEL, ubicada en el sector 1, subsector I, pasaje E (sub pasaje). Actualmente solo se puede evidenciar una parte de las escalinatas, este elemento conduce a la cumbre del afloramiento rocoso donde se observan otros elementos como los altares. Sus dimensiones son: alto máximo 0.30 m y ancho máximo 0.28 m.

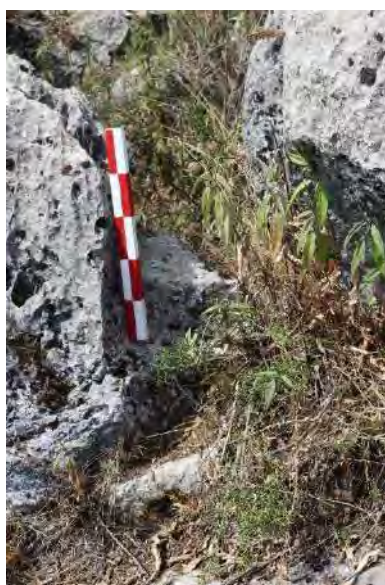
Conexión: Se trata de una escalinata externa en el afloramiento rocoso EEAR, ubicada en el sector 1, subsector I, pasaje E, se encuentra sobre la cumbre del afloramiento rocoso. Se trata de una escalinata externa, tallada en el afloramiento rocoso, el cual conduce al primer altar, está compuesta por dos peldaños los cuales se adecúan al afloramiento rocoso. Sus dimensiones son: alto máximo 0.60 m y ancho máximo 0.42 m.

Figura 58. Escalinata externa en el afloramiento rocoso.

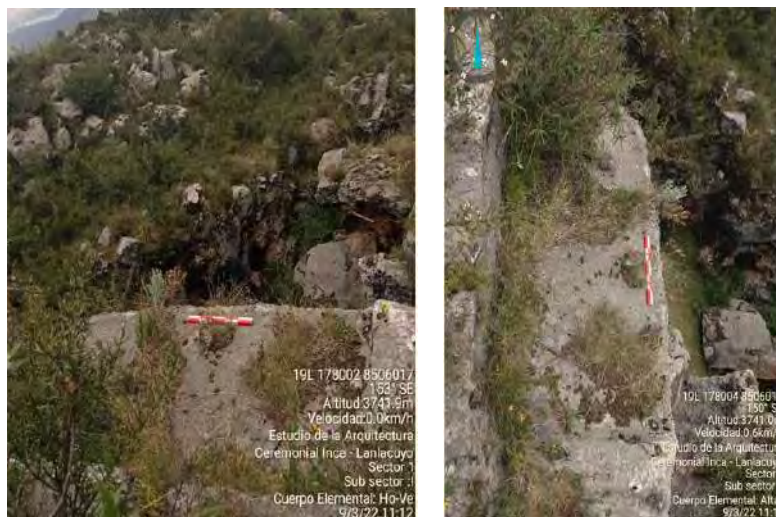
Figura 59. Altar ubicado en la cumbre del afloramiento rocoso.

Apertura: Se trata de un altar AL, ubicado en el sector 1, subsector I, pasaje E, ubicado sobre la cumbre del afloramiento rocoso, su orientación es SE, de acuerdo a su orientación se relaciona con los siguientes apus: Wanakauri, Ausangate, Pachatusan y Pícol. Este elemento se halla al borde del afloramiento rocoso. Sus dimensiones son: alto máximo 0.90 m, ancho máximo 1.20 m y largo 2.20 m.

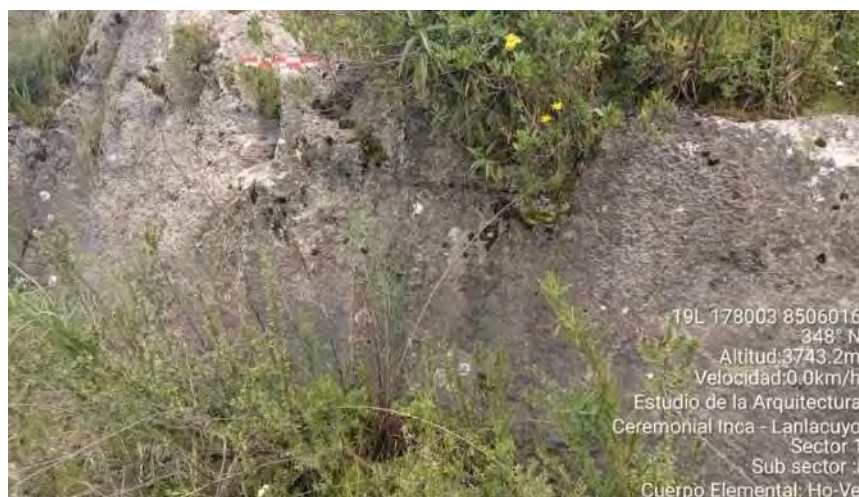
Figura 60. Horizontal – vertical.

Horizontal – Vertical: Es un elemento HO - VE, ubicado en el sector 1, subsector I, pasaje E, ubicado sobre la cumbre del afloramiento rocoso, encima del primer altar, con orientación al N. Sus dimensiones son: alto máximo 1.30 m y largo 9 m.

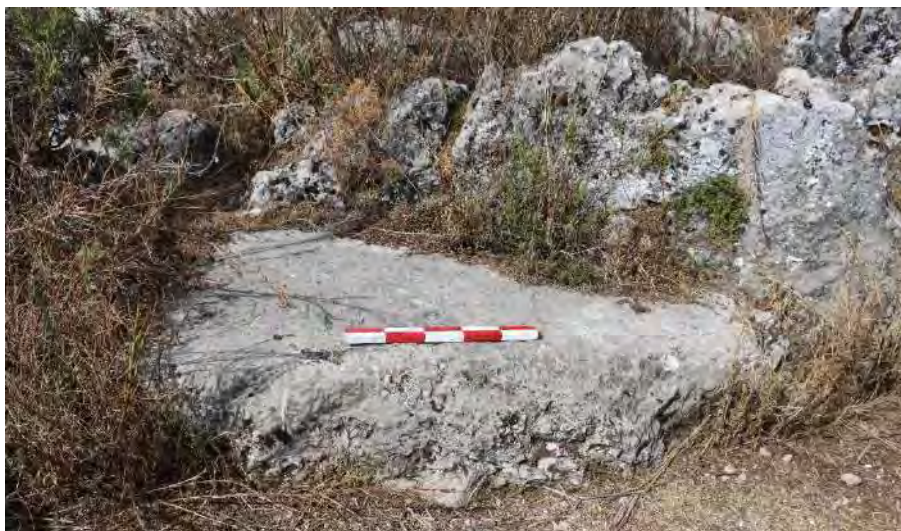
Figura 61. Altar ubicado en la cumbre del afloramiento rocoso.

Apertura: Se trata de un altar AL, ubicado en el sector 1, subsector I, pasaje E, ubicado sobre la cumbre del afloramiento rocoso, su orientación es NE. Sus dimensiones son: alto máximo 0.28 m, ancho máximo 0.8 m y largo 1.82 m.

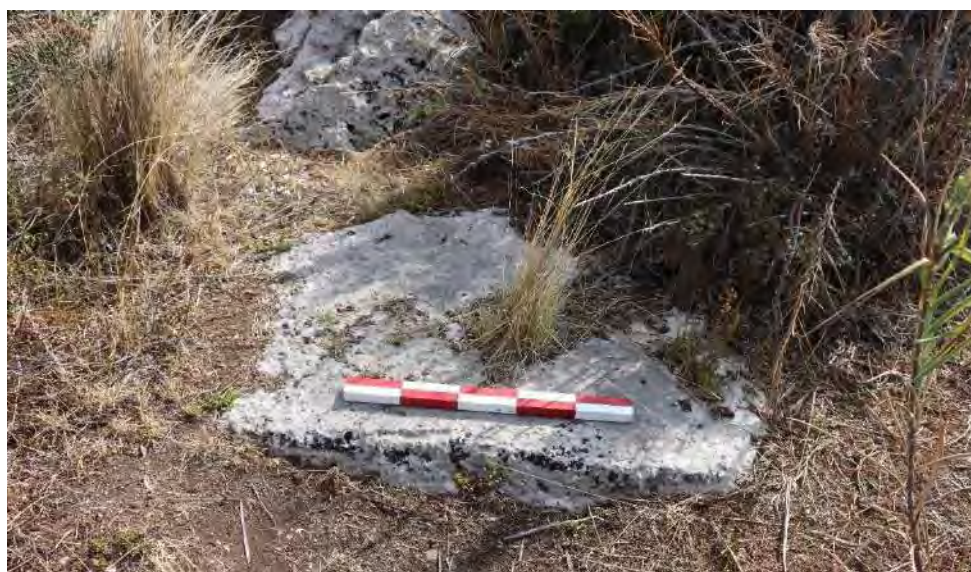
Figura 62. Altar ubicado en la cumbre del afloramiento rocoso.

Apertura: Se trata de un altar AL, ubicado en el sector 1, subsector I, pasaje E, ubicado sobre la cumbre del afloramiento rocoso, su orientación es SO. Sus dimensiones son: alto máximo 0.10 m, ancho máximo 0.77 m y largo 1.20 m.

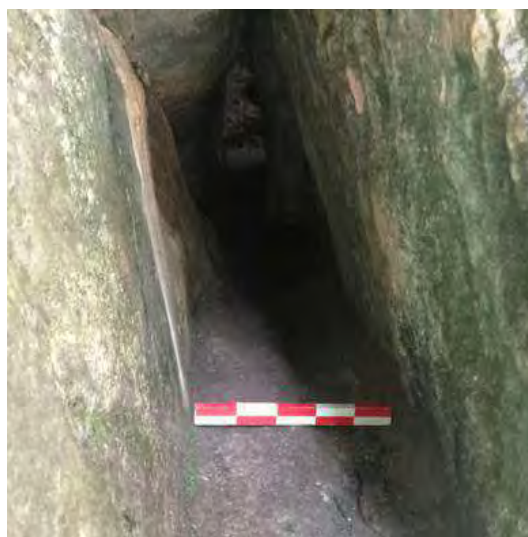
Figura 64. Horizontal – vertical.

Horizontal – Vertical: Se trata de un elemento HO - VE ubicado en el sector 1, subsector I, pasaje E (Sub pasaje), donde se observa que las paredes están pulidas y en la parte inferior se observa este elemento el cual se encuentra adosado en el extremo derecho. Se encuentra a 0.25 m. desde el nivel del piso. Sus dimensiones son: alto máximo 0.25 m, ancho máximo 0.35 m y largo 0.70 m.

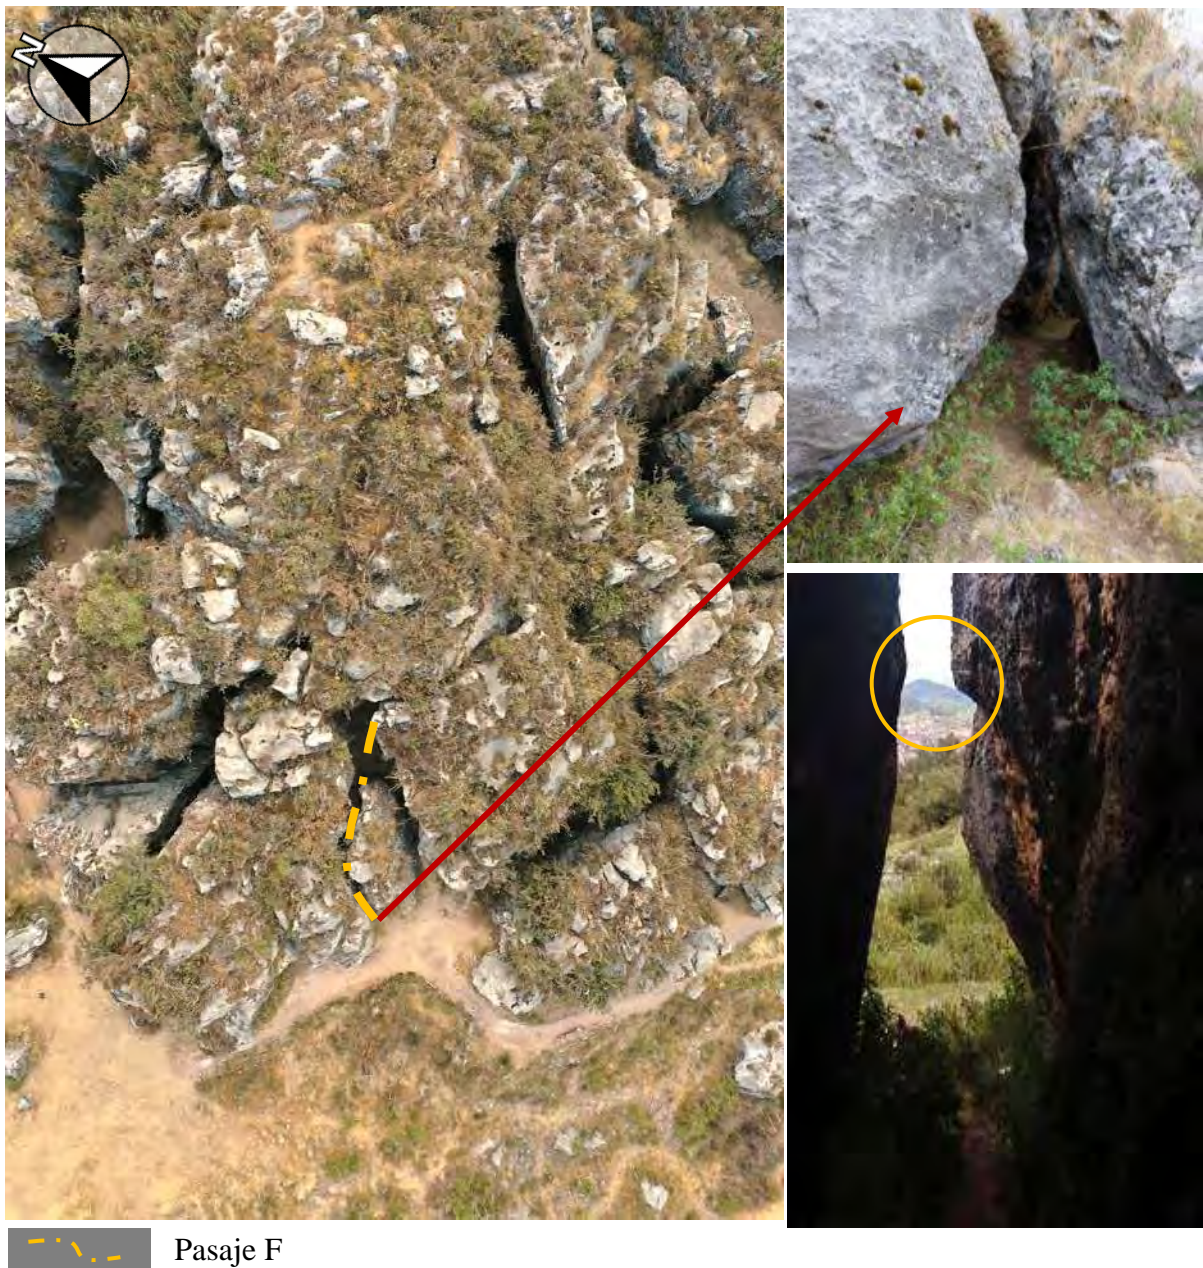
Figura 65. Ubicación del pasaje F y detalle del acceso principal y visibilidad del Apu Mamá Simona, desde el interior de este pasaje.

Pasaje F: Se trata de un pasaje natural, en el acceso principal no se observa trabajos de tallado, la disposición de este pasaje es a cielo abierto, y es de fácil acceso, tiene conexión con el pasaje principal E, no presenta elementos, su orientación es de E - O. Un aspecto resaltante de este pasaje es que desde el interior se puede divisar claramente el Apu Mamá Simona. El estado de conservación es malo.

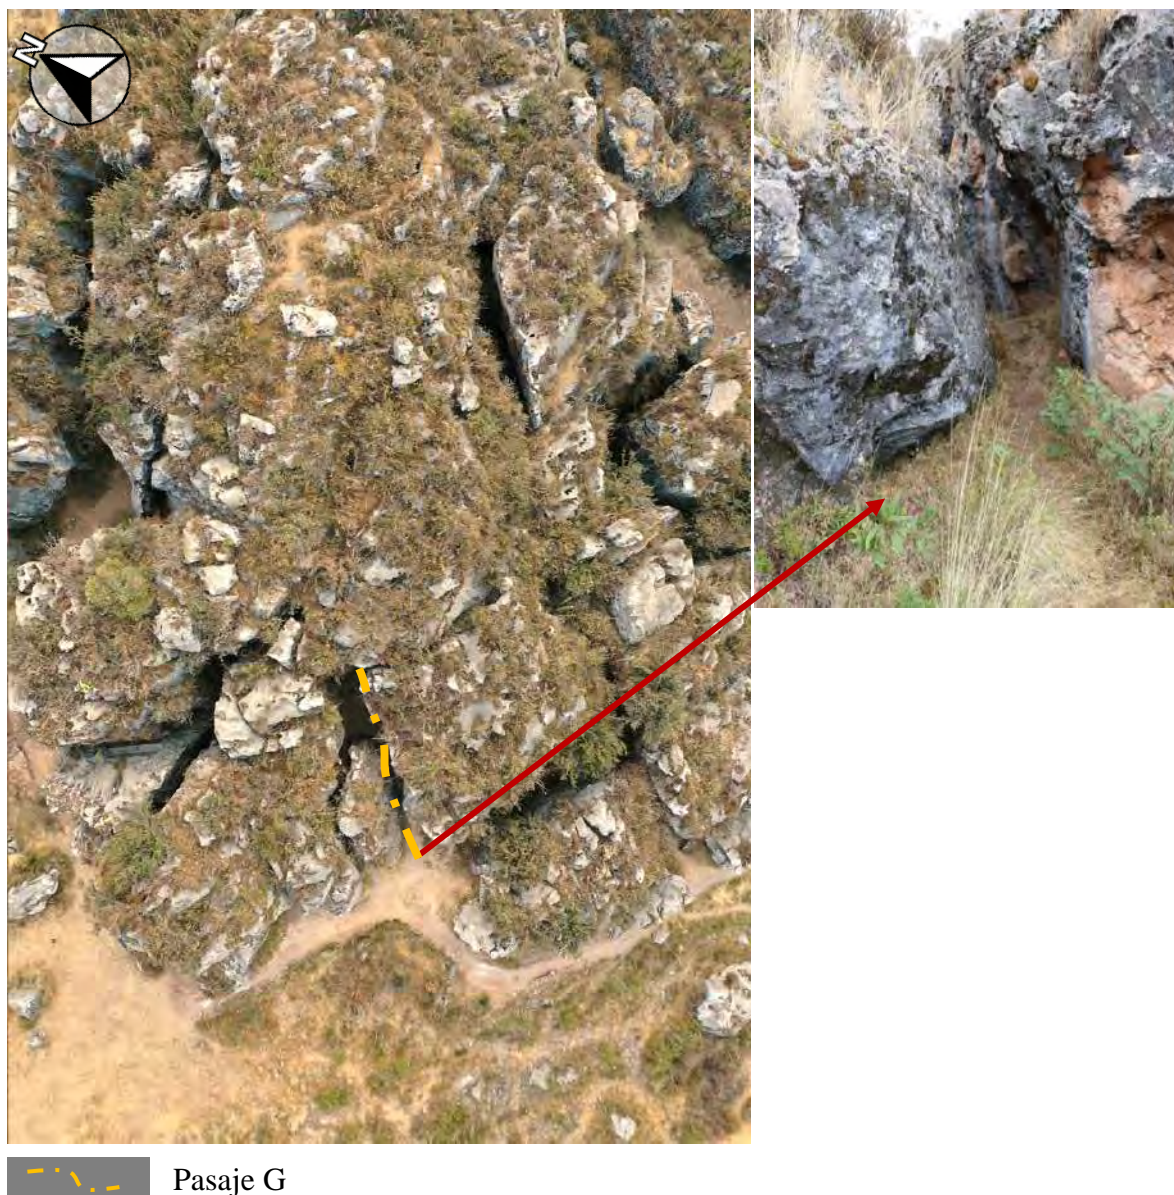
Pasaje G: Se trata de un pasaje natural con talla, en el acceso principal no se observa trabajos de tallado, la disposición de este pasaje es a cielo abierto, tiene conexión con el pasaje principal E, está compuesto por un solo elemento, su orientación es de E - O. El estado de conservación es malo.

Figura 66. Ubicación del pasaje G y detalle del acceso principal.

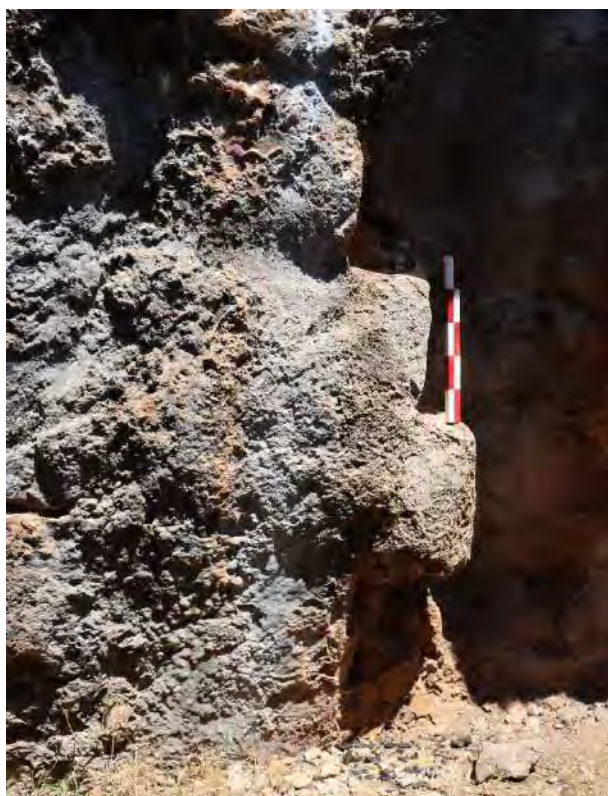
Figura 67. Escalonado.

Por las características que se evidencian en este elemento, al parecer estuvo en proceso de elaboración debido a que las aristas no están bien definidas, sumado a ello en la parte inferior se observa trabajos de canteado a manera de cortes que al parecer fueron hechos para terminar de darle forma a este elemento. Sus dimensiones son: alto máximo 0.97 m, ancho máximo 0.12 m y largo 0.71 m.

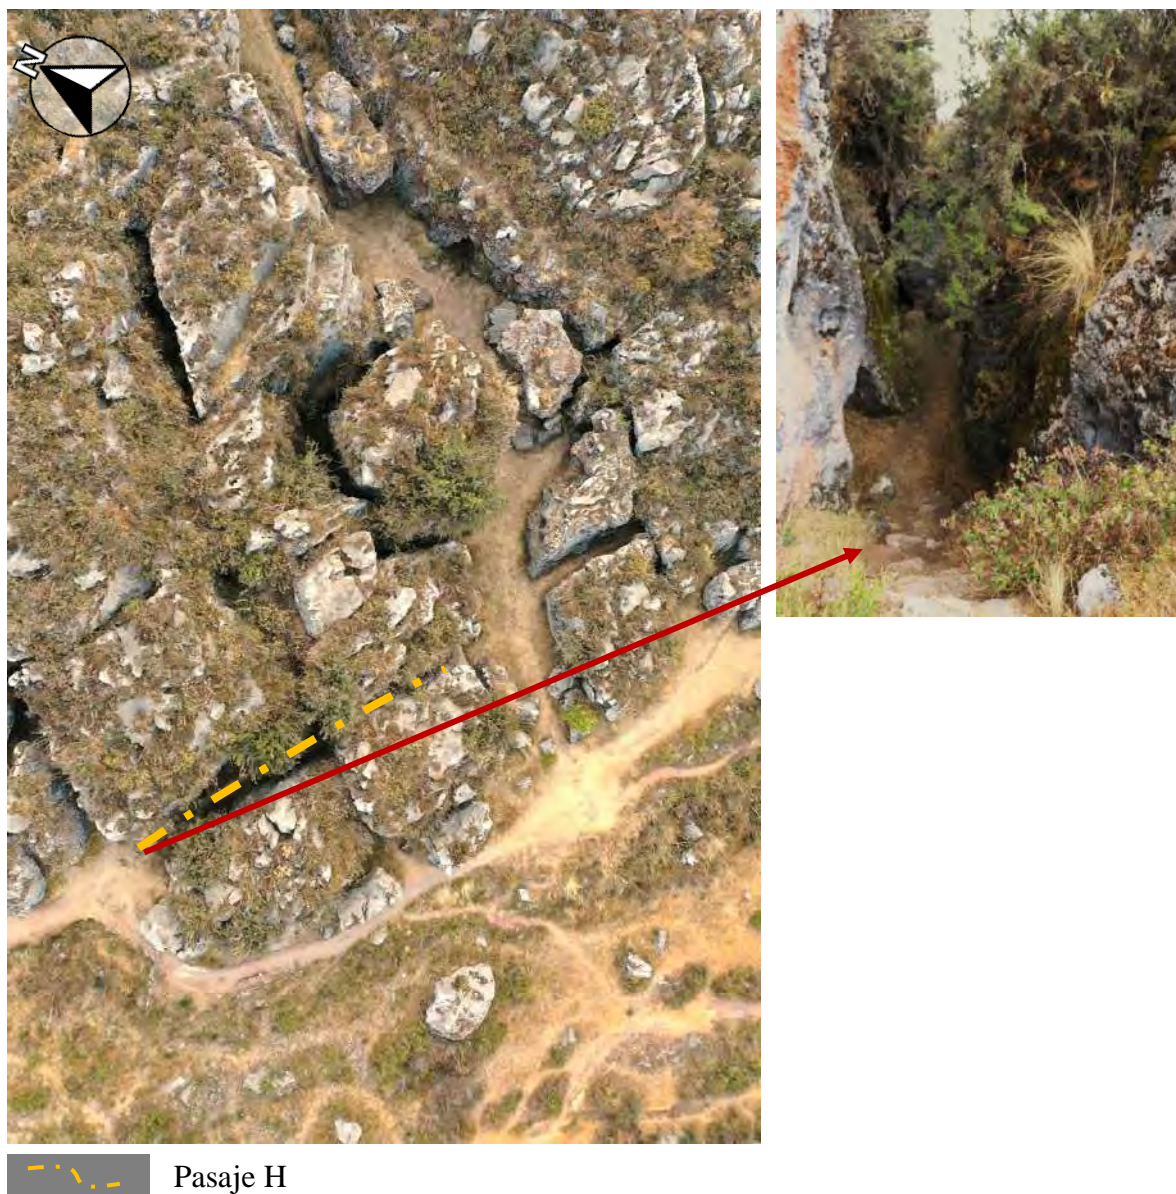
Figura 68. Ubicación del pasaje H y detalle del acceso principal.

Pasaje H: Se trata de un pasaje natural con talla, en el acceso principal no se observa trabajos de tallado, la disposición de este pasaje es a cielo abierto, tiene conexión con el pasaje I, contiene seis elementos, siendo lo más resaltante las escalinatas elaboradas con elementos líticos que dan inicio al acceso de este pasaje, el resto de elementos están distribuidos a lo largo del pasaje, su orientación es de NO a SE. El estado de conservación es malo.

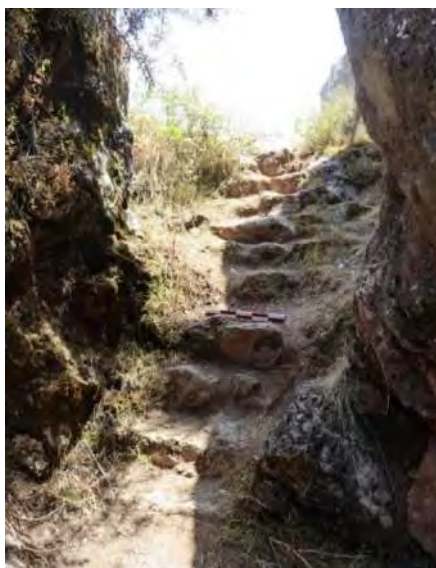
Figura 69. Escalinata interna con elementos líticos.

Conexión: Se trata de una escalinata interna con elementos líticos EIEL, ubicada en el sector 1, subsector I, pasaje H, distribuidas en medio del afloramiento rocoso, estas escalinatas son de descenso, se componen de 9 peldaños siendo las escalinatas mejor conservadas en todo este sector, sirvieron para conectar con otros pasajes y sobre todo conducen al subsector II.

son: alto máximo 0.27 m, ancho máximo 0.57 m y largo 0.63 m. Su orientación es de NO a SE.

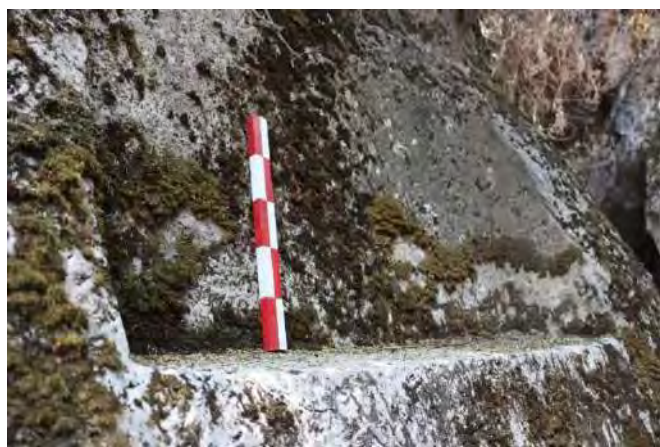
Figura 70. Horizontal. Vertical de forma trapezoidal

Horizontal – Vertical: Es un elemento HO–VE, de forma trapezoidal, ubicado en el sector 1, subsector I, pasaje H, tallado en el afloramiento rocoso, a una distancia de 2.00 m del nivel de piso, con orientación al NE. Se halla a la izquierda bajando las escalinatas. Sus dimensiones son: alto máximo 1.00 m, ancho máximo 0.36 m y largo 1.56 m.

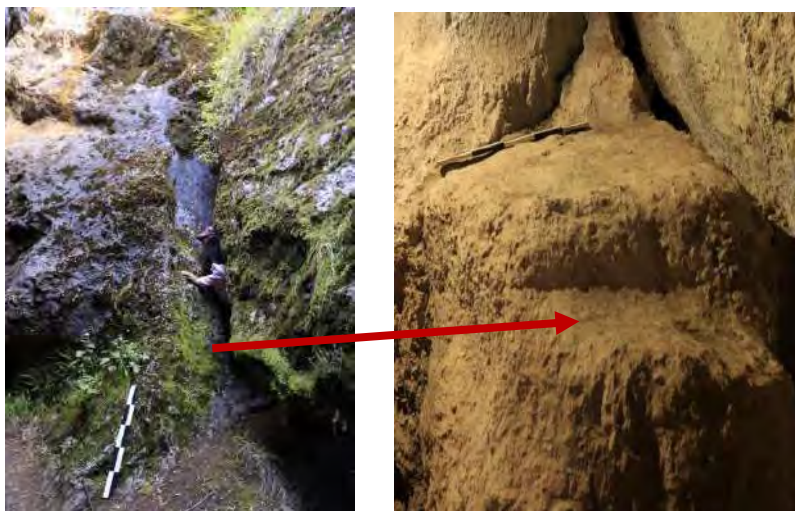
Figura 71. Altar ubicado dentro del pasaje H.

Apertura: Se trata de un altar AL, ubicado en el sector 1, subsector I, pasaje H, este elemento se halla dentro de un pasaje angosto, el acceso es muy estrecho apenas de 0.38

m. al fondo se halla este pequeño altar ligeramente inclinado hacia la derecha, y en su parte baja tiene un acabado a manera de dos niveles. Sus dimensiones son: alto máximo 1.40 m, ancho máximo 0.80 m y largo 0.75 m.

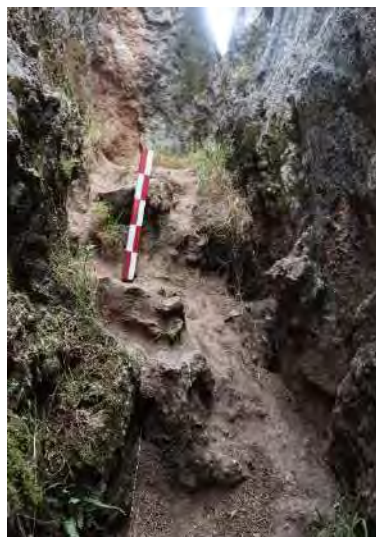
Figura 72. Escalinata interna con elementos líticos.

Conexión: Se trata de una escalinata interna con elementos líticos EIEL, ubicada en el sector 1, subsector I, pasaje H, es una escalinata que fue adaptada al afloramiento rocoso, el aparejo es rústico, sus elementos líticos se encuentran removidos, perdieron parcialmente su forma, su orientación es de NE a SO. Sus dimensiones son: alto máximo 0.30 m, ancho máximo 0.15 m y largo 0.60 m.

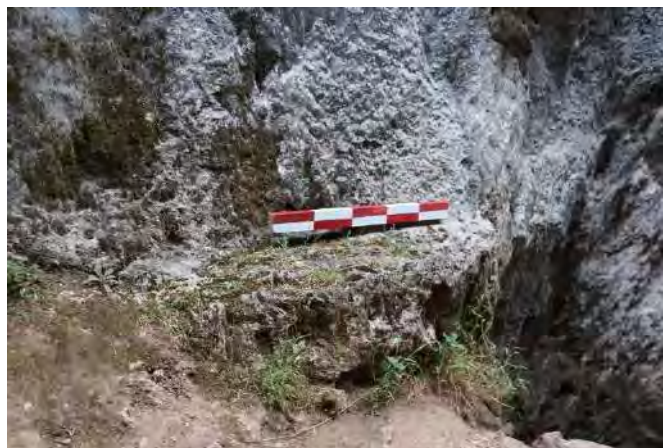
Figura 73. Horizontal.

Horizontal: Es un elemento HO, ubicado en el sector 1, subsector I, pasaje H, tallado en el afloramiento rocoso, se halla en la parte superior de las escalinatas. Sus dimensiones son: ancho máximo 0.19 m y largo 0.85 m.

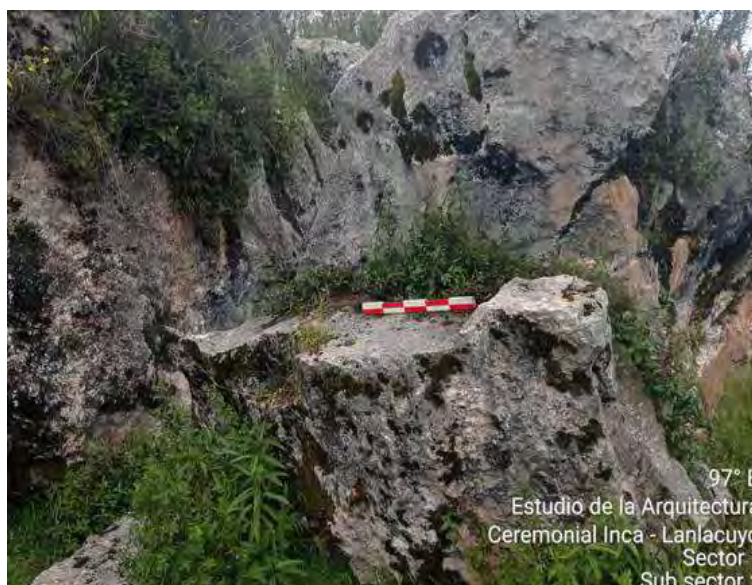
Figura 74. Horizontal – Vertical.

Horizontal – Vertical: Es un elemento HO - VE, ubicado en el sector 1, subsector I, pasaje H, tallado en el afloramiento rocoso, por la presencia de alveolos podemos inferir de que pudo contener elementos líticos en algún momento. Sus dimensiones son: alto máximo 0.20 m, ancho máximo 0.55 m y largo 1.50 m.

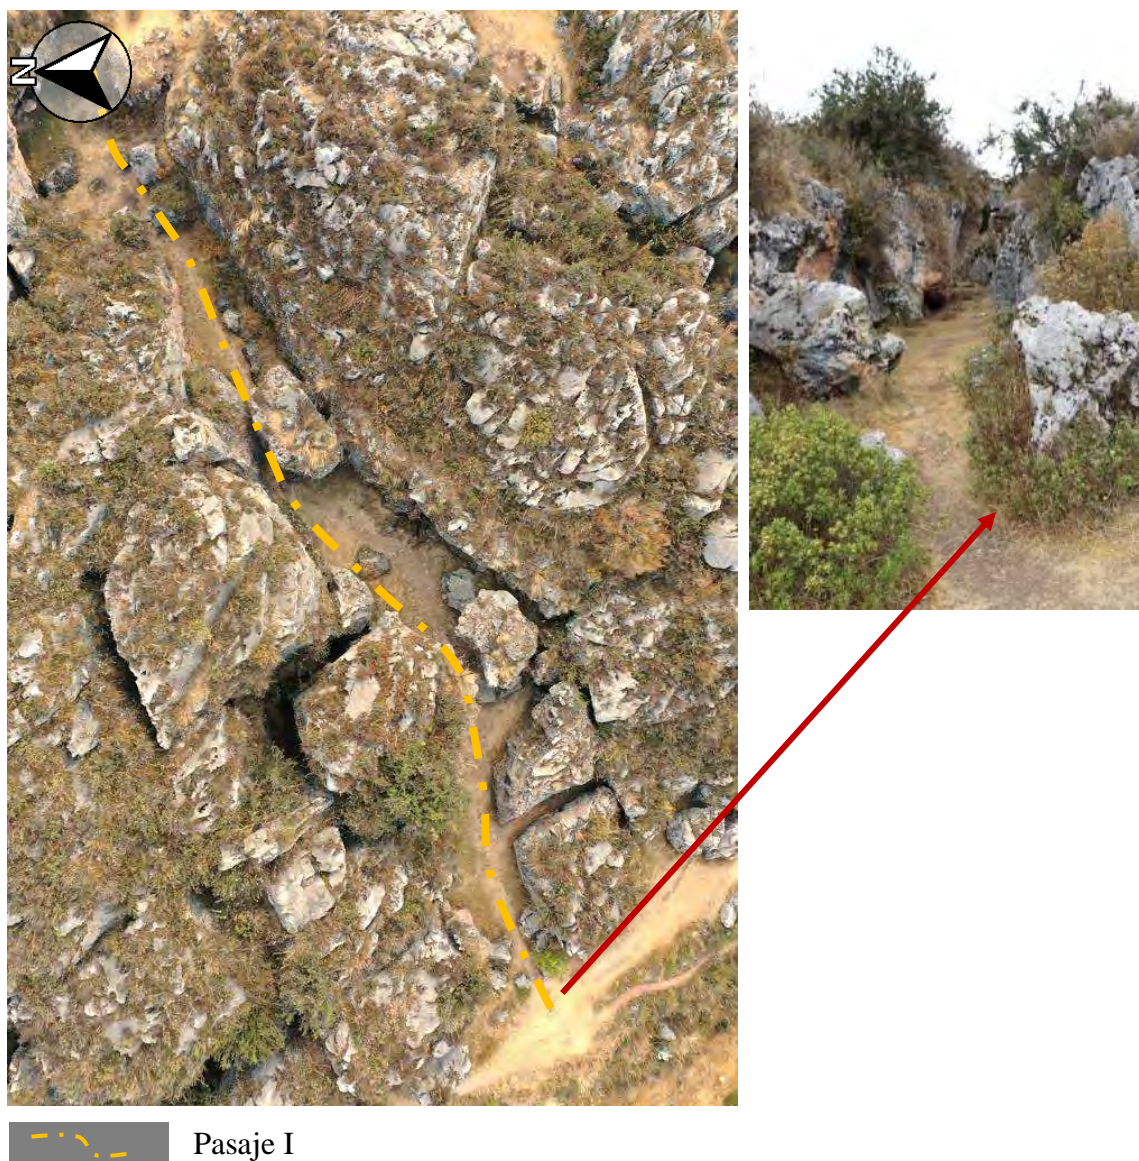
Figura 75. Ubicación del pasaje I y detalle del acceso principal.

Pasaje I: Se trata de un pasaje natural con talla, la disposición de este pasaje es a cielo abierto, en el acceso principal no se observa trabajos de tallado. El pasaje I tiene conexión con los pasajes E, H y J, se compone por seis elementos los cuales están distribuidas a lo largo de este pasaje, su orientación es de E a W. El estado de conservación es malo.

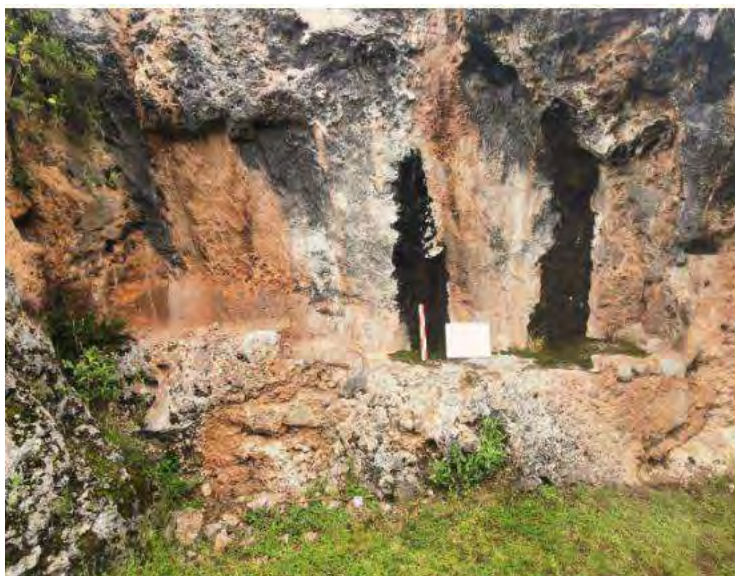
Figura 76. Escalonado en forma descendente.

Escalonado: Se trata de un elemento escalonado E, ubicado en el sector 1, subsector I, pasaje I, se encuentra tallada en el afloramiento rocoso, a una altura del piso de 1.20 m en su punto más alto y de 0.83 m en su punto más bajo. Las combinaciones de estos tallados horizontales y verticales dan la forma del elemento escalonado descendente en

ambos lados hacia el centro. Sus dimensiones son: alto máximo 0.20 m, ancho máximo 0.65 m y largo 5.40 m.

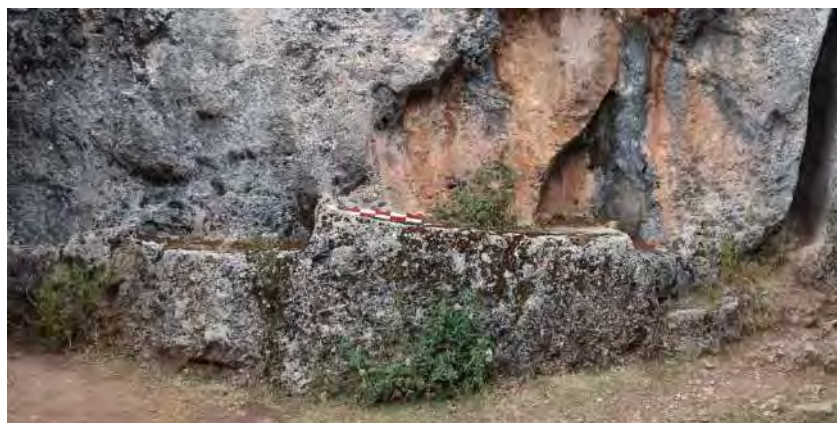
Figura 77. Escalonado en forma ascendente.

Escalonado: Se trata de un elemento escalonado E, ubicado en el sector 1, subsector I, pasaje I, se encuentra tallado en el afloramiento rocoso, a una altura del piso de 1.07 m en su punto más alto y de 0.30 m en su punto más bajo. Las combinaciones de estos tallados horizontales y verticales dan la forma del elemento escalonado ascendente de ambos lados hacia el centro. Sus dimensiones son: alto máximo 0.35 m, ancho máximo 0.86 m y largo 5.43 m.

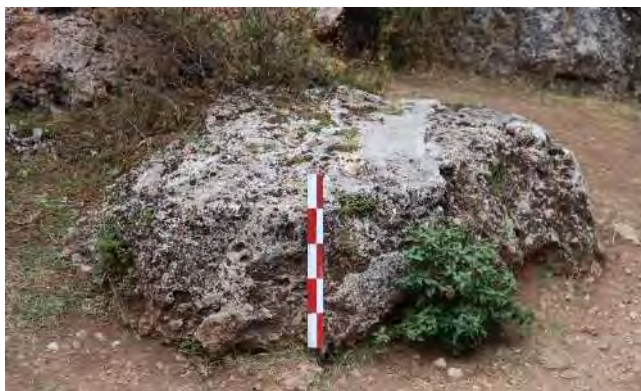
Figura 78. Horizontal.

Horizontal: Es un elemento Ho, ubicado en el sector 1, subsector I, pasaje I, tallado en el afloramiento rocoso, Se encuentra en medio de este pasaje. Sus dimensiones son: ancho máximo 0.86 m y largo 1.20 m.

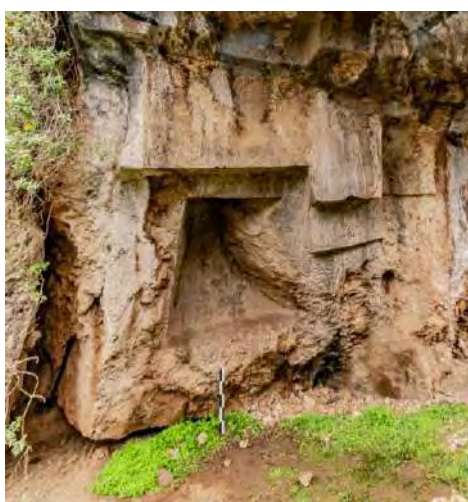
Figura 79. Nicho trapezoidal.

Apertura: Se trata de un nicho trapezoidal NT, ubicado en el sector 1, subsector I, pasaje I, se encuentra tallado en el afloramiento rocoso, este nicho forma parte del elemento principal de este pasaje. Así mismo se observa un elemento escalonado que bordea parte del nicho. En la parte baja se observa elementos líticos dispersos de diversos tamaños, al parecer producto de la destrucción de este elemento. Su orientación es NO. Sus dimensiones son: alto máximo 1.30 m, ancho máximo 0.54 m y largo 1.28 m.

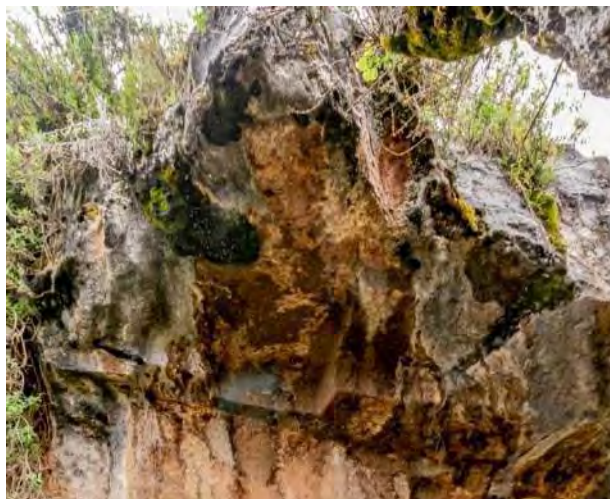
Figura 80. Escalonado en la parte superior.

Escalonado: Es un elemento escalonado E, ubicado en el sector 1, subsector I, pasaje I, se encuentra tallado en el afloramiento rocoso, se halla en la parte superior (techo) del

primer elemento escalonado, se presenta a manera de una imagen tridimensional el cual se compone por tallados horizontales y verticales de diversas medidas dándole la forma de escalonado, sus aristas y el resto del elemento han sido trabajados con mucha destreza. Su orientación es NO. Sus dimensiones son: alto máximo 0.22 m, ancho máximo 1.30 m y largo 2.05 m.

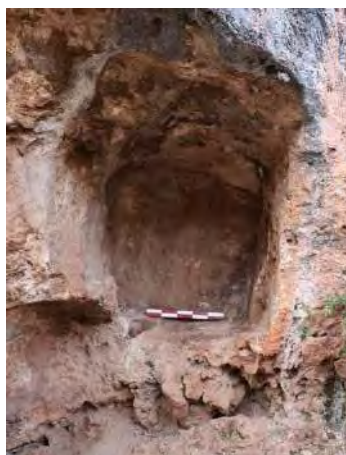
Figura 81. Nicho.

Apertura: Se trata de un nicho que al parecer estuvo en proceso de elaboración, ubicado en el sector 1, subsector I, pasaje I, se encuentra tallado en el afloramiento rocoso a la derecha del nicho trapezoidal, no tiene lados definidos, por las características que presenta este elemento se encontraría en proceso y no estaría concluido. Su orientación es NO. Sus dimensiones son: alto máximo 1.65 m, ancho máximo 0.43 m y largo 0.70 m.

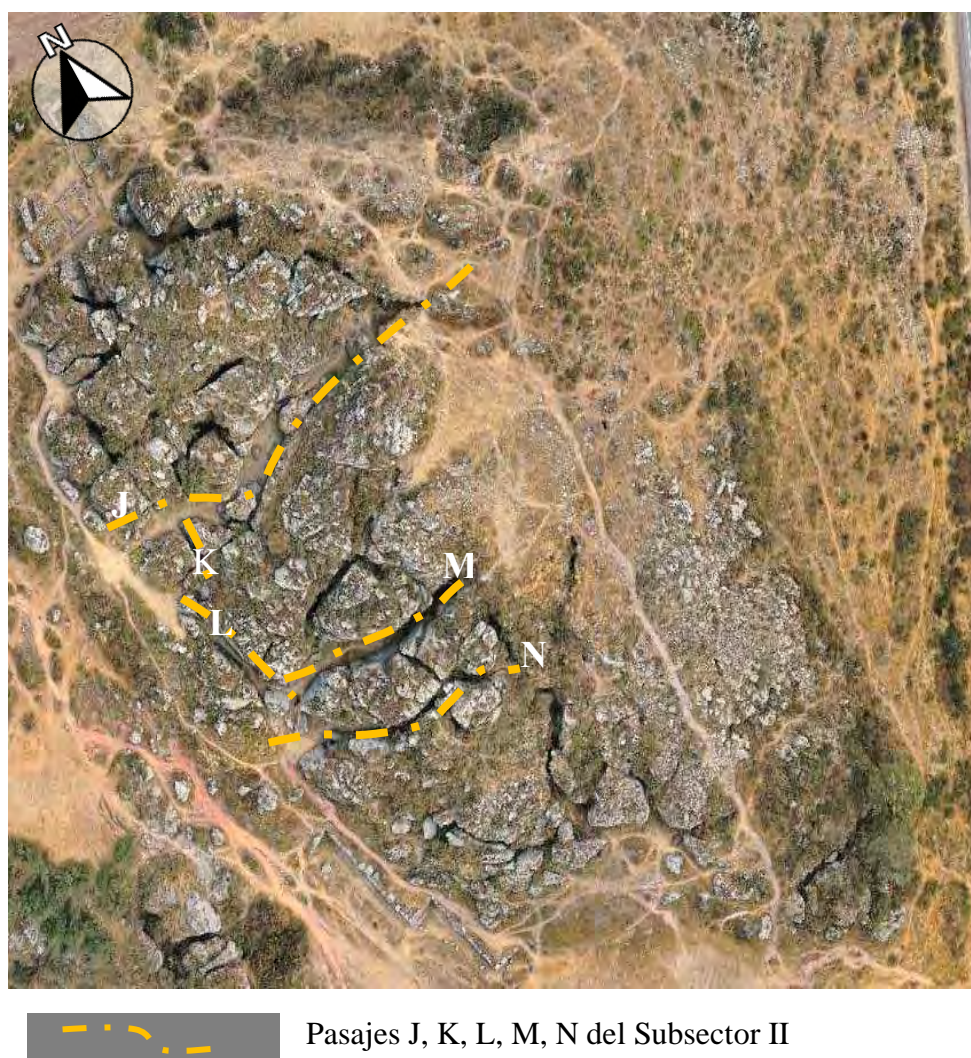
Figura 82. Ubicación de los pasajes J, K, L, M, N del Subsector II.

Forma parte de la huaca, tiene una extensión de 0.94 hectáreas. Posee elementos como: horizontales, verticales, escalonado, conexiones, aperturas, nudos o centros. Este subsector a diferencia del subsector I; se caracteriza por la presencia de cuevas con escalinatas las cuales descienden a espacios reducidos. Así mismo este subsector contiene un espacio abierto a manera de una explanada, desde este punto se puede observar el paisaje circundante.

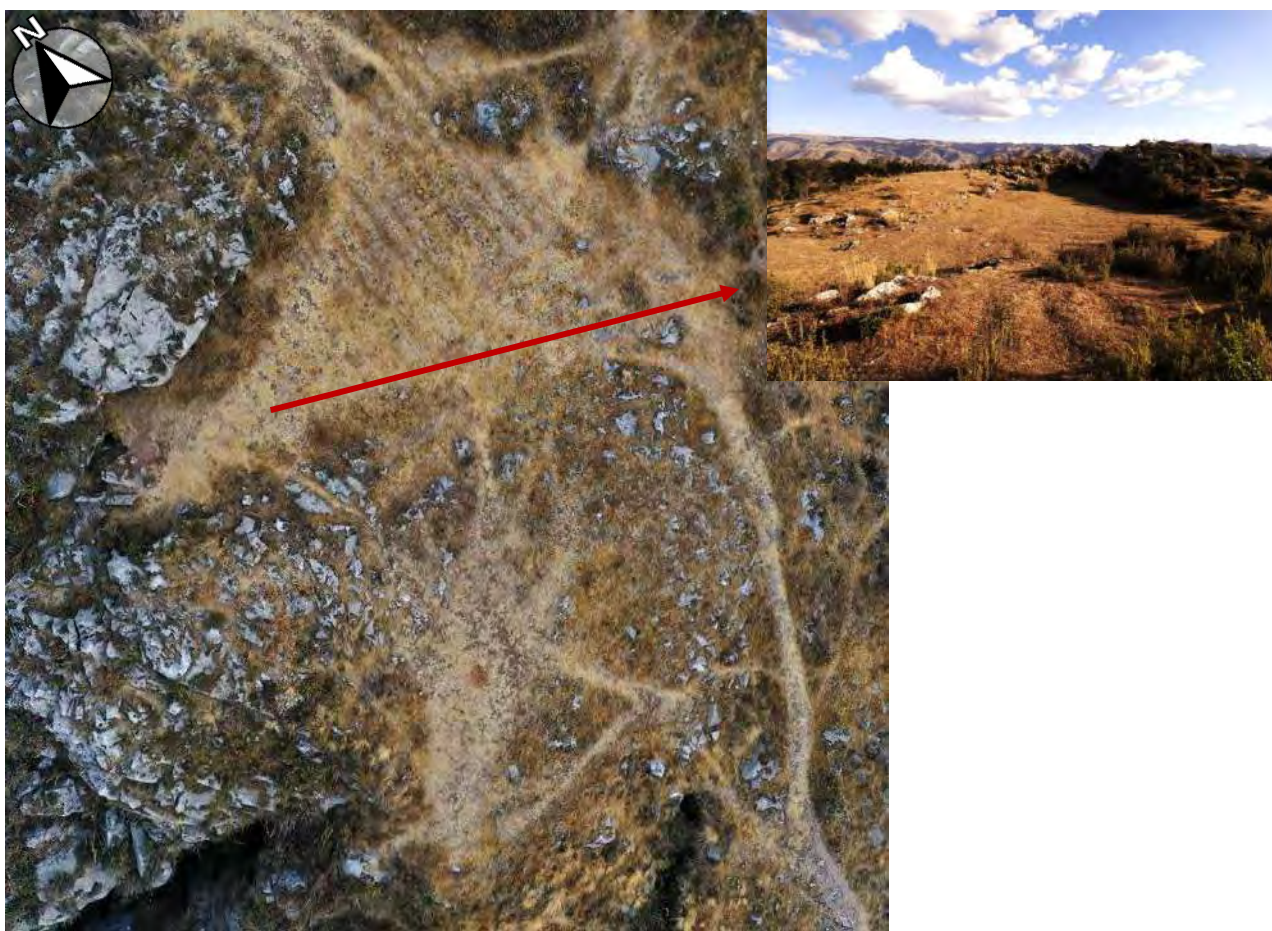
Nudos – Centros: Se trata de un espacio abierto EA, ubicado en el sector 1, subsector II, este espacio abierto posiblemente fue rellenado, de esta manera se buscó nivelar el terreno; cabe destacar que desde este lugar se observan los Apus más importantes que rodean la ciudad del Cusco.

Figura 83. Nudos – centros, representado por el espacio abierto ubicado en el extremo Este, contiguo al afloramiento rocoso, donde se observa la nivelación de este espacio.

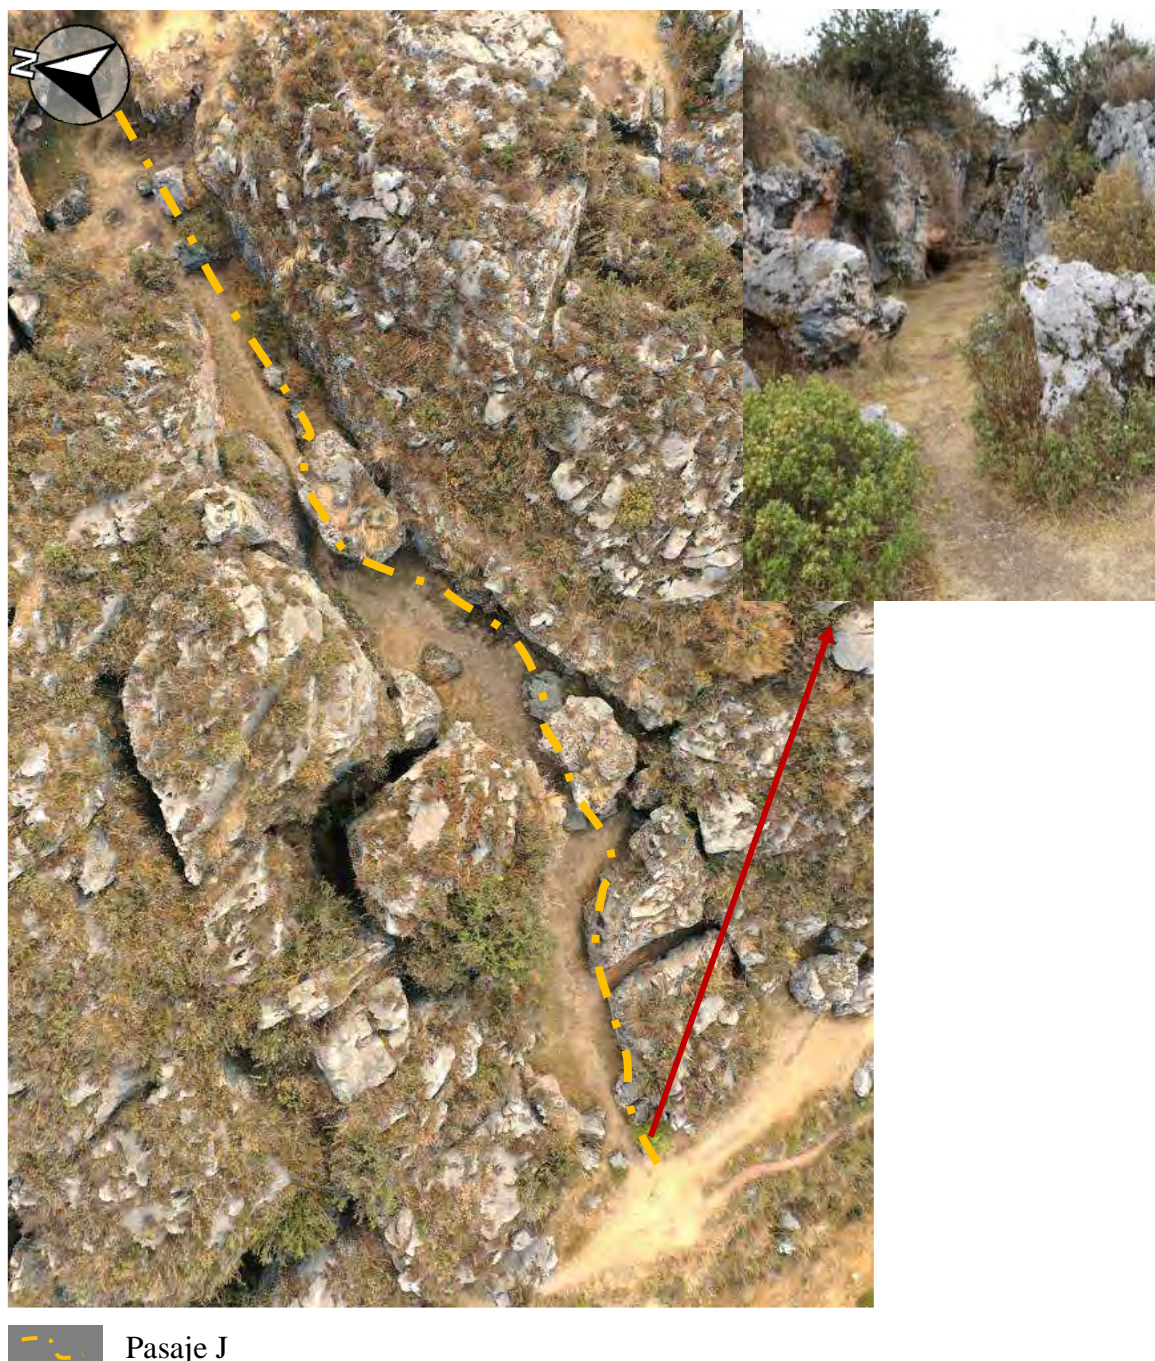
Figura 84. Ubicación del pasaje J y detalle del acceso principal.

Pasaje J: Se trata de un pasaje natural con talla, en el acceso principal no se observa trabajos de tallado, la disposición de este pasaje es a cielo abierto, posee un sub pasaje ubicado en el extremo derecho y tiene conexión con el espacio abierto. Se compone de once elementos, los cuales están distribuidos a lo largo de este pasaje, y se conecta con el pasaje K, está orientado de E - O. El estado de conservación es regular.

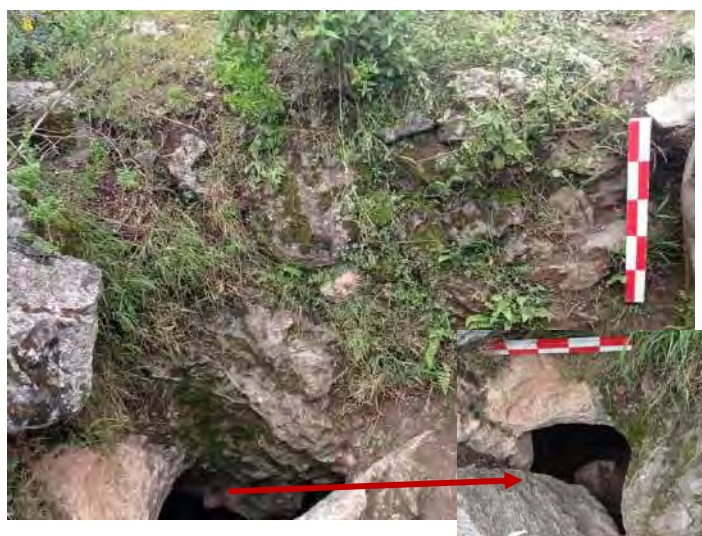
Figura 86. Muro de delimitación entre el orificio y el espacio abierto.

Nudos – Centros: Se trata de un muro de delimitación MD, ubicado en el sector 1 subsector II, pasaje J. Se ubica en la parte superior del orificio, es un muro de aparejo rústico unido con mortero de barro, este muro sirvió para contener y a la vez delimitar el espacio abierto de este orificio, se observa también que se adapta a la morfología del terreno. Sus dimensiones son: alto máximo 0.95 m, ancho máximo 0.50 m y largo 1.40 m.

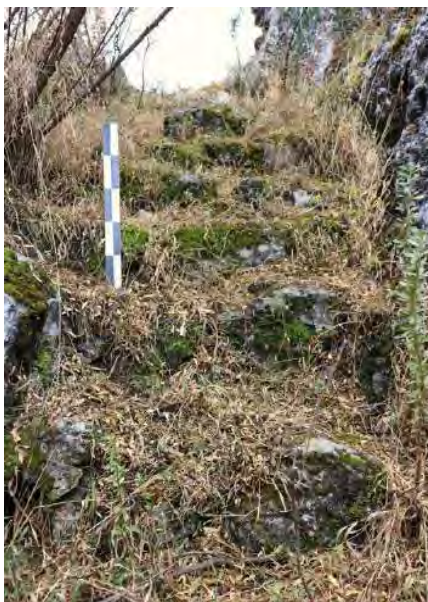
aparejo rústico, unido con mortero de barro, se compone de siete peldaños que aparentemente habrían conducido al espacio abierto. Sus dimensiones son: alto máximo 0.22 m, ancho máximo 0.35 m y largo 1.47 m.

Figura 87. Escalinata externa con elementos líticos.

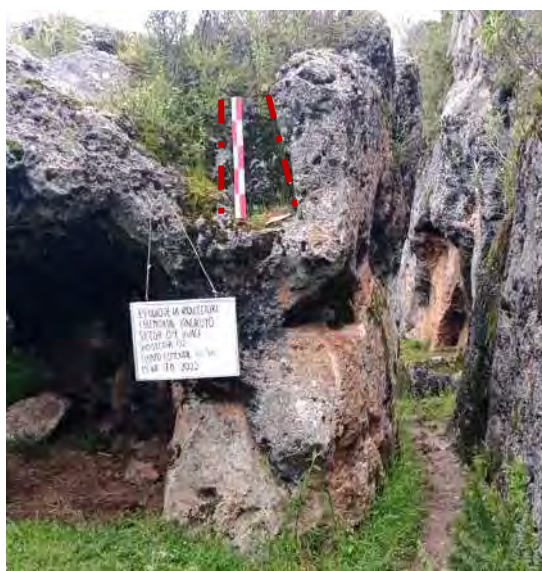
Figura 88. Nicho trapezoidal.

Apertura: Se trata de un nicho trapezoidal NT, ubicado en el sector 1, subsector II, pasaje J, tallado en el afloramiento rocoso, a una distancia de 1.50 m del nivel de piso. Sus dimensiones son: alto máximo 0.50 m, ancho máximo 0.22 m y largo 0.35 m.

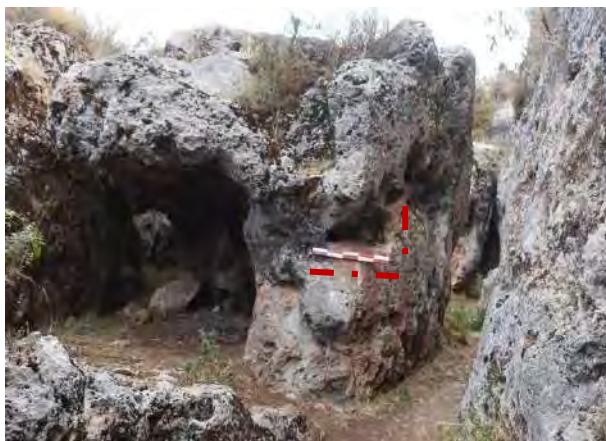
Horizontal – Vertical: Es un elemento HO - VE, ubicado en el sector 1, subsector II, pasaje J, tallado en el afloramiento rocoso, a una distancia de 1.05 m del nivel de piso. Sus dimensiones son: alto máximo 0.28 m, ancho máximo 0.33 m y largo 0.24 m.

Figura 89. Horizontal – vertical, cabe mencionar que la escala es de 0.20cm.

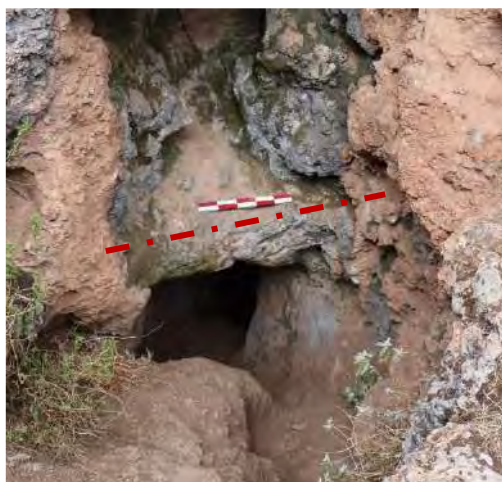
Figura 90. Horizontal.

Horizontal: Es un elemento HO, ubicado en el sector 1, subsector II, pasaje J, tallado en el afloramiento rocoso, se halla en la entrada de esta cueva, a una altura del piso de 1.30m. Sus dimensiones son: alto máximo 0.20 m, ancho máximo 0.75 m y largo 0.94 m.
