TESIS

**ESTUDIO DE LA ARQUITECTURA CEREMONIAL INCA DEL SITIO
ARQUEOLOGICO DE LANLACUYO – PARQUE ARQUEOLOGICO
DE SAQSAYHUAMAN 2019**

**PARA OPTAR AL TÍTULO PROFESIONAL DE
LICENCIADA EN ARQUEOLOGÍA**

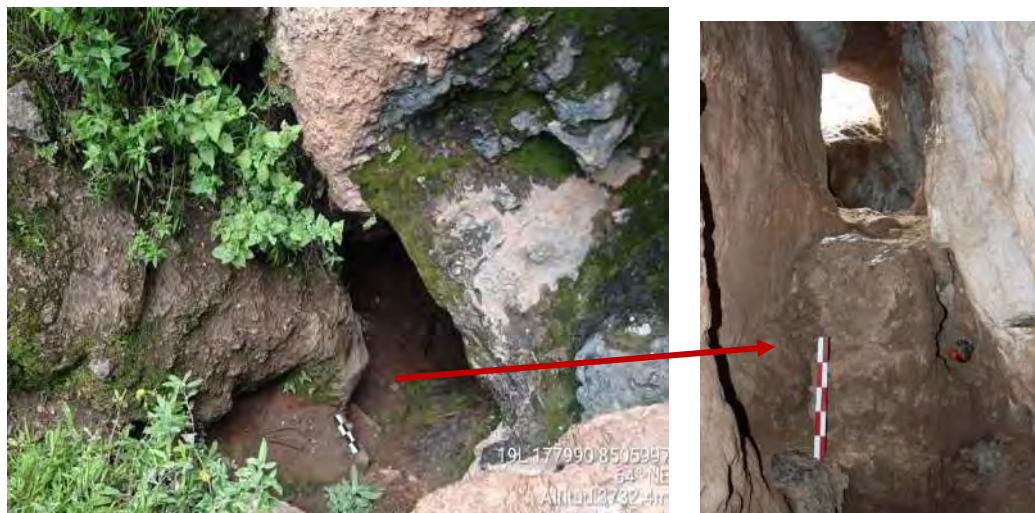
Figura 91. Escalinata interna en el afloramiento rocoso.

Conexión: Se trata de una escalinata interna en el afloramiento rocoso EIAR, ubicada en el sector 1, subsector I, pasaje J, tallada en el afloramiento rocoso y a medida que descende se observa la incorporación de elementos líticos que le dan la forma de escalinata, estas conducen a un espacio que inicialmente no se encuentra iluminado, a

medida que se avanza se conecta con el orificio ubicado al final de esta cueva, la cual se encuentra en la parte superior e ilumina este espacio. Sus dimensiones son: alto máximo 0.30 m, ancho máximo 0.35 m y largo 0.60 m.

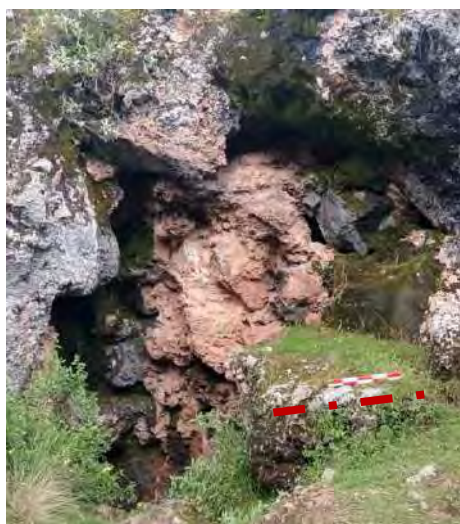
Figura 92. Horizontal – vertical.

Horizontal – Vertical: Es un elemento HO - VE, ubicado en el sector 1, subsector II, pasaje J, tallado en el afloramiento rocoso, se halla hacia la derecha de la entrada de la cueva, a una altura del piso de 0.30 m. Sus dimensiones son: alto máximo 0.25 m, ancho máximo 0.95 m y largo 1.15 m.

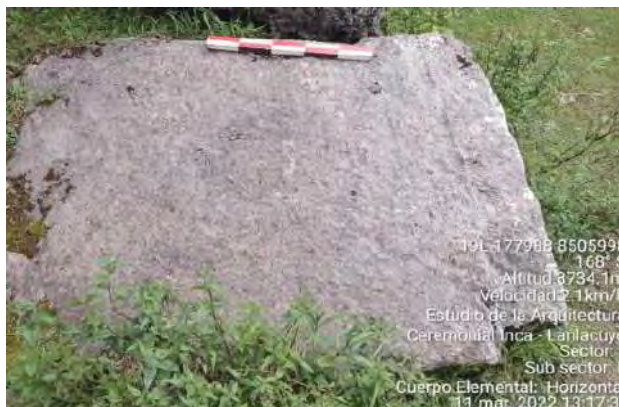
Figura 93. Horizontal.

Horizontal: Es un elemento HO, ubicado en el sector 1, subsector II, pasaje J, tallado en la roca, se trata de un elemento ubicado frente al elemento principal del pasaje I, a una altura del piso de 0.45 m. Sus dimensiones son: ancho máximo 1.15 m y largo 1.28 m.

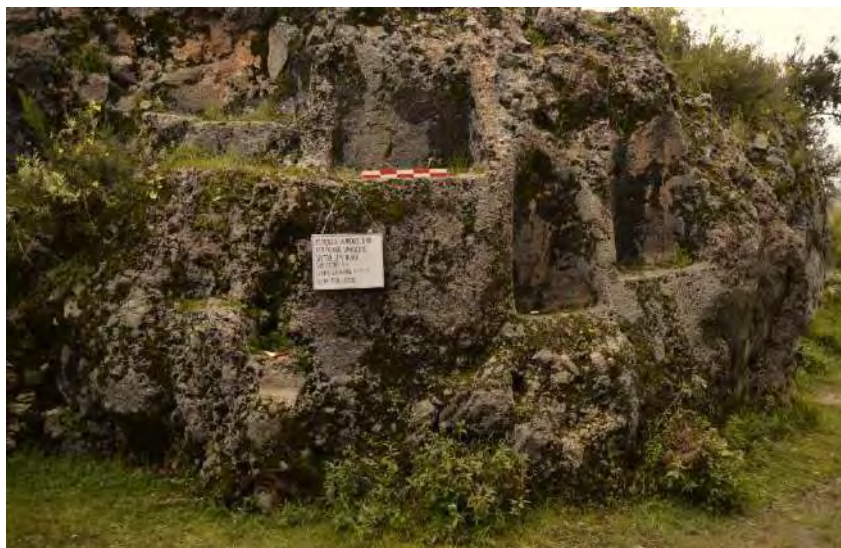
Apertura: Se trata de nichos trapezoidales NT, ubicados en el sector 1, subsector II, pasaje J, tallados en el afloramiento rocoso, es un conjunto de cinco nichos trapezoidales de distintos tamaños, los cuales se hallan distribuidas en el afloramiento, con orientación al SO. Se encuentran en relación al nivel el piso en su punto más alto es de 1.80 m. y en su punto más bajo es de 1.10 m. Sus dimensiones son: alto máximo 1.14 m, ancho máximo 0.45 m y largo 0.96 m.

Figura 94. Nichos trapezoidales, ubicados al frente del elemento principal del Subsector I.

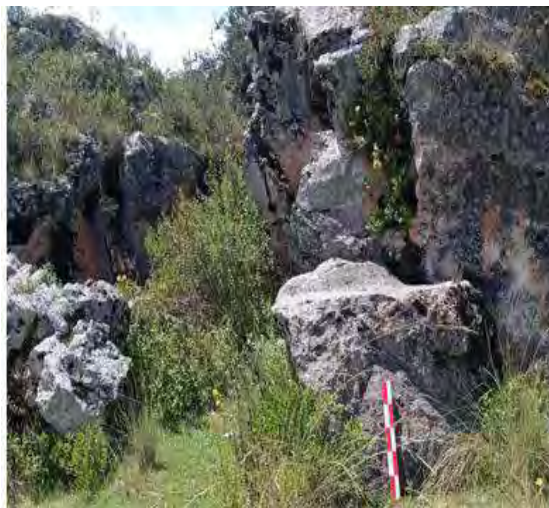
Figura 95. Horizontal – Vertical.

Horizontal – Vertical: Es un elemento HO-VE, ubicado en el sector 1, subsector II, pasaje J, tallado en el afloramiento rocoso, por la presencia de alveolos podemos inferir de que pudo contener elementos líticos en algún momento, se halla en el acceso principal de este pasaje. Sus dimensiones son: alto máximo 0.28m, ancho máximo 0.45m y largo 0.82m.

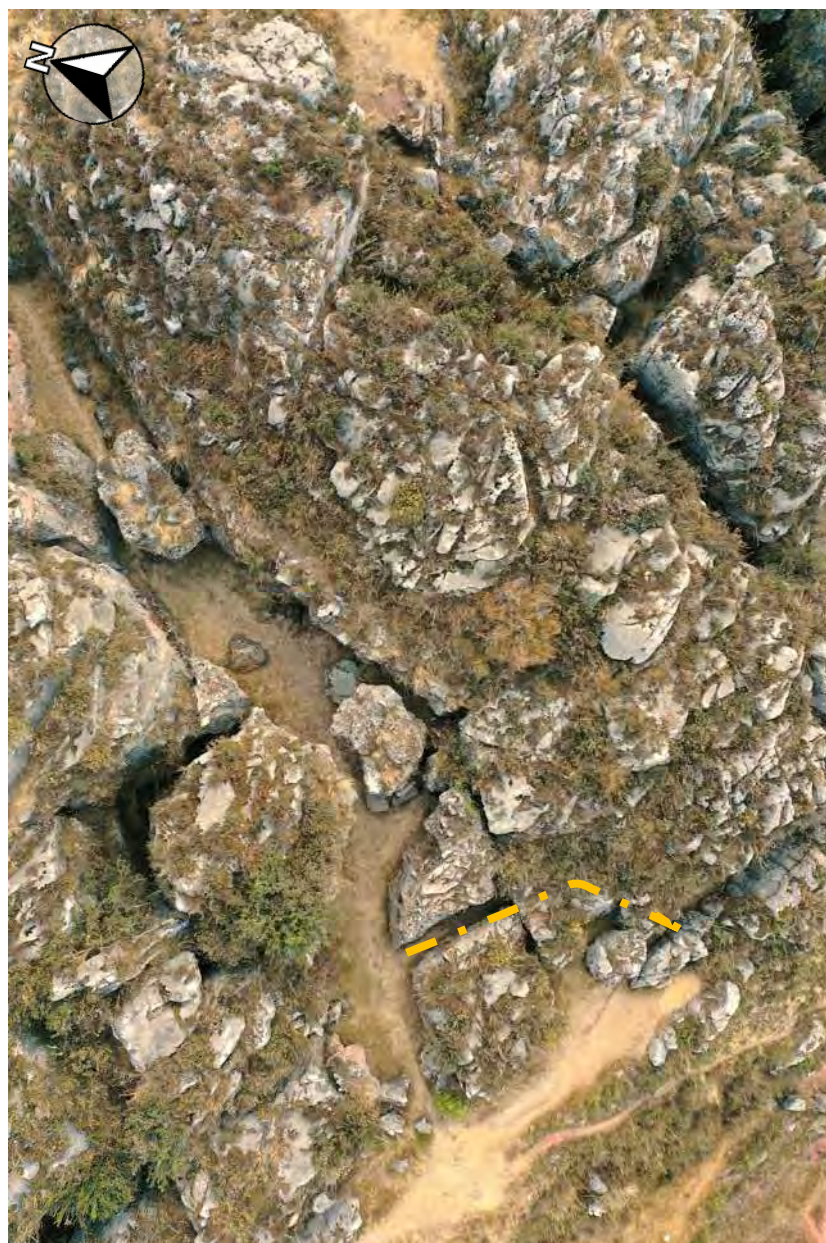
Figura 97. Ubicación del pasaje K y detalle del acceso principal.

Pasaje K: Se trata de un pasaje natural con talla, en el acceso principal no se observa trabajos de tallado, tiene conexión con los pasajes J y L. Se compone de tres elementos, los cuales están distribuidos a lo largo de este pasaje, está orientado de NE a SO. El estado de conservación es regular. Un aspecto a resaltar es que en la parte superior del acceso se evidenció restos óseos impregnados y dispersos en este pasaje, los cuales no fueron identificados con precisión.

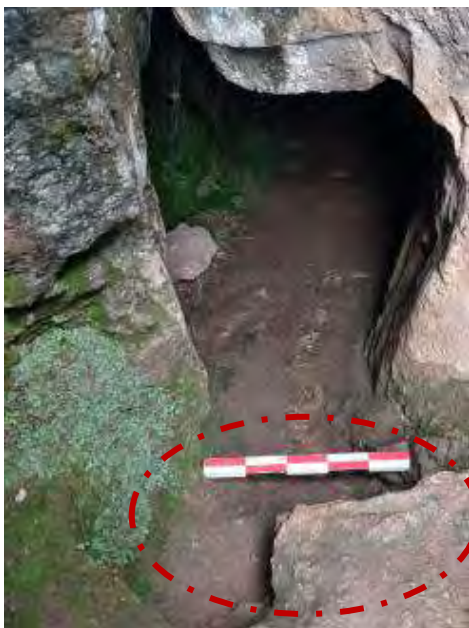
Conexión: Escalinata interna con elementos líticos EIEL, ubicada en el sector II, subsector I, pasaje K, se trata de una escalinata interna que descende y fue adaptada al afloramiento rocoso, es de aparejo rústico, sus elementos líticos se encuentran removidos y solo se tiene la evidencia de un peldaño. Sus dimensiones son: alto máximo 0.20 m, ancho máximo 0.70 m y largo 0.61 m.

Figura 98. Escalinata interna con elementos líticos.

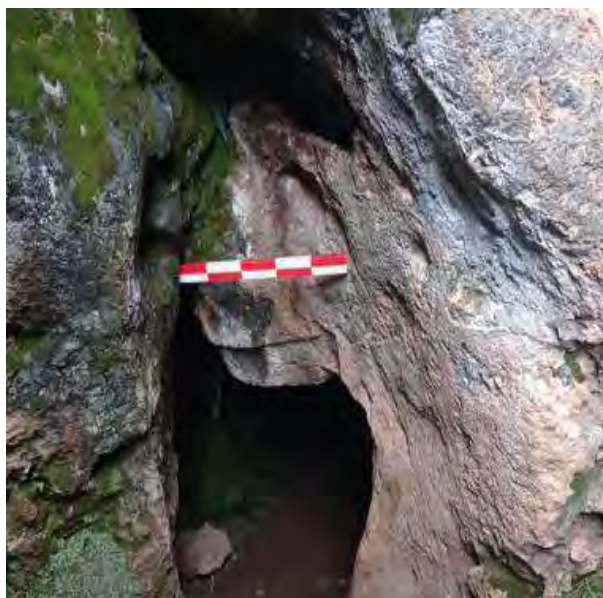
Figura 99. Horizontal.

Horizontal: Es un elemento HO, ubicado en el sector 1, subsector II, pasaje K, tallado en la parte superior del acceso a este pasaje, se trata de dos elementos horizontales distribuidos uno encima del otro. A nivel de piso se encuentra a 1.05 m. Sus dimensiones son: alto máximo 0.8 m, ancho máximo 0.20 m y largo 0.40 m.

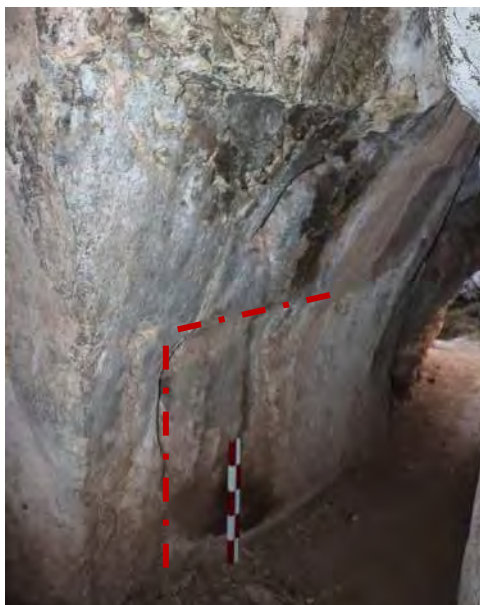
Figura 100. Horizontal – vertical.

Horizontal – Vertical: Se trata de un elemento HO – VE, ubicado en el sector 1, subsector II, pasaje K, se encuentra tallado en el extremo izquierdo del pasaje, se trata de dos elementos horizontales distribuidos uno encima del otro y un elemento vertical, que se encuentra a una distancia de 0.20 m en relación del nivel de piso. Sus dimensiones son: alto máximo 1.64 m, ancho máximo 0.50 m y largo 1.69 m.

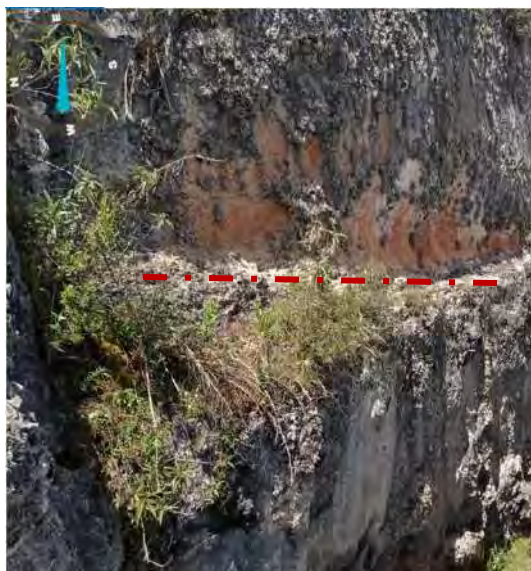
Figura 102. Horizontal.

Horizontal: Es un elemento HO, ubicado en el sector 1, subsector II, pasaje L, tallado en el extremo izquierdo y en medio del afloramiento rocoso, se trata del elemento horizontal con mayores dimensiones, la forma no está bien definido por lo que suponemos estuvo en proceso de elaboración, por la cantidad de vegetación que presenta este elemento a simple vista es casi imperceptible, se encuentra a unos 2.30 m del nivel del piso su orientación es de W a E. Sus dimensiones son: alto máximo 2.20 m, ancho máximo 0.55 m y largo 3.20 m.

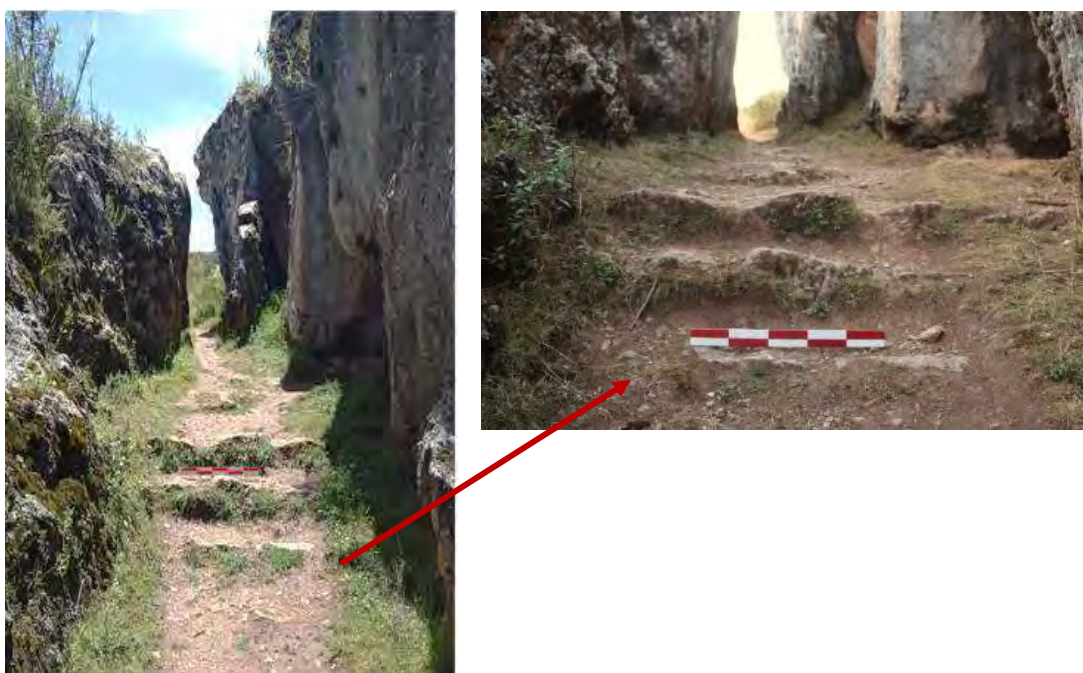
Conexión: Escalinata interna con elementos líticos EIEL, ubicada en el sector 1, subsector II, pasaje L, este elemento forma parte del pasaje L. Se trata de la primera escalinata que desciende, está conformada por tres peldaños, la cual está compuesta por elementos líticos de diversos tamaños, es de aparejo rústico, unido con mortero de barro. Sus dimensiones son: alto máximo 0.29 m, ancho máximo 0.30 m y largo 1.60 m.

Figura 103. Escalinata interna con elementos líticos.

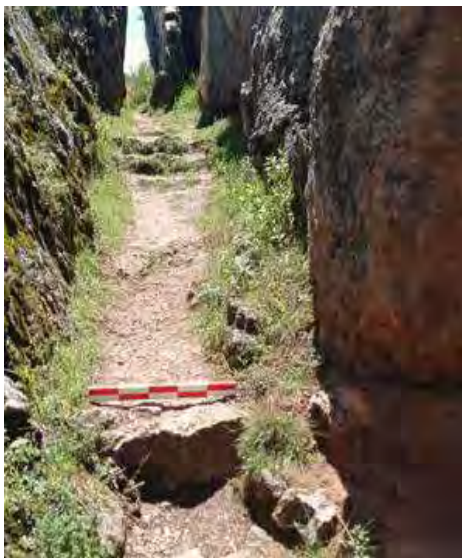
Conexión: Escalinata interna con elementos líticos EIEL, ubicada en el sector 1, subsector II, pasaje L, este elemento forma parte del pasaje L. Se trata de la segunda escalinata que descende está conformada por dos peldaños, de aparejo rústico, la cual está formada por elementos líticos de diversos tamaños, unidos con mortero de barro. Sus dimensiones son: alto máximo 0.27 m, ancho máximo 0.40 m y largo 0.88 m.

Figura 104. Escalinata interna con elementos líticos.

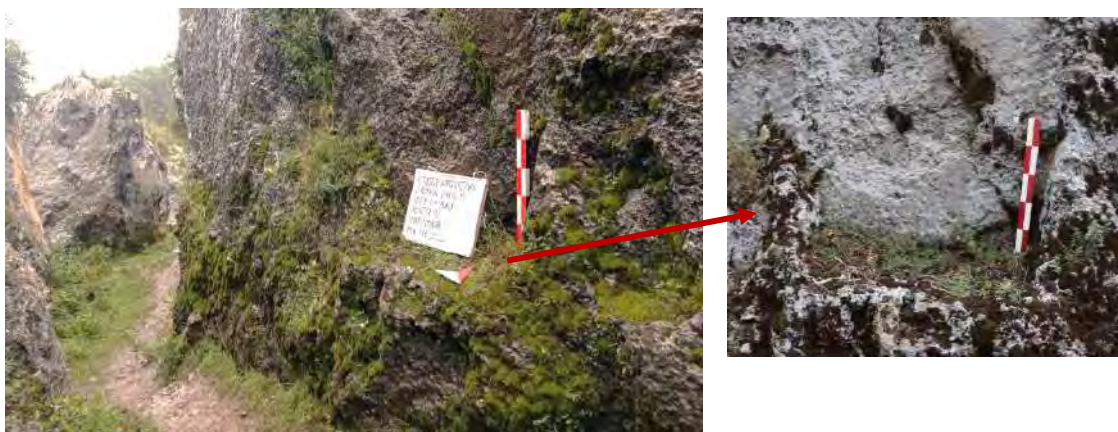
Horizontal – Vertical: Se trata de un elemento HO – VE, ubicado en el sector 1, subsector II pasaje L, se encuentra tallado en el afloramiento rocoso, se encuentra a 0.67 m en relación al nivel del piso su orientación es hacia el S. Sus dimensiones son: alto máximo 0.44 m, ancho máximo 0.33 m y largo 0.55 m.

Figura 105. Horizontal – Vertical.

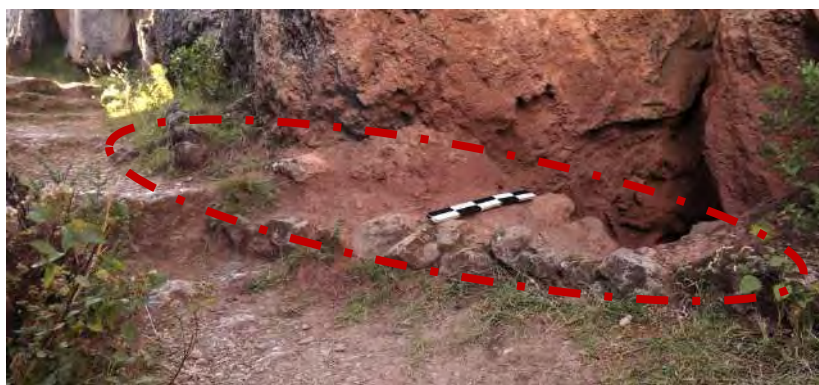
Nudos – Centros: Se trata de un muro de delimitación MD, ubicado en el sector 1 subsector II, pasaje L, está compuesto por elementos líticos de diversos tamaños, de aparejo rustico, unido con mortero de barro que delimitan la huaca de tal manera que cierra este espacio y conduce de manera intencional ala pasaje M. En algunas partes solo se observa la cabecera de muro a nivel del piso, su orientación es de NO a SE. Sus dimensiones son: alto máximo 0.25 m, ancho máximo 0.60 m y largo 18.06 m.

Figura 106. Muro de delimitación.

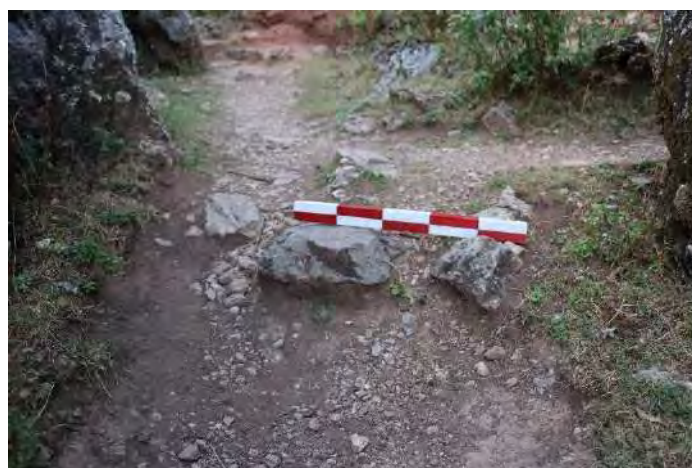
Conexión: Escalinata interna con elementos líticos EIER, ubicada en el sector 1, subsector II, pasaje L, este elemento forma parte del pasaje L. Se trata de la tercera escalinata que desciende, se evidencio un peldaño. Sus dimensiones son: alto máximo 0.15 m, ancho máximo 0.30 m y largo 0.80 m.

Figura 107. Escalinata interna con elementos líticos.

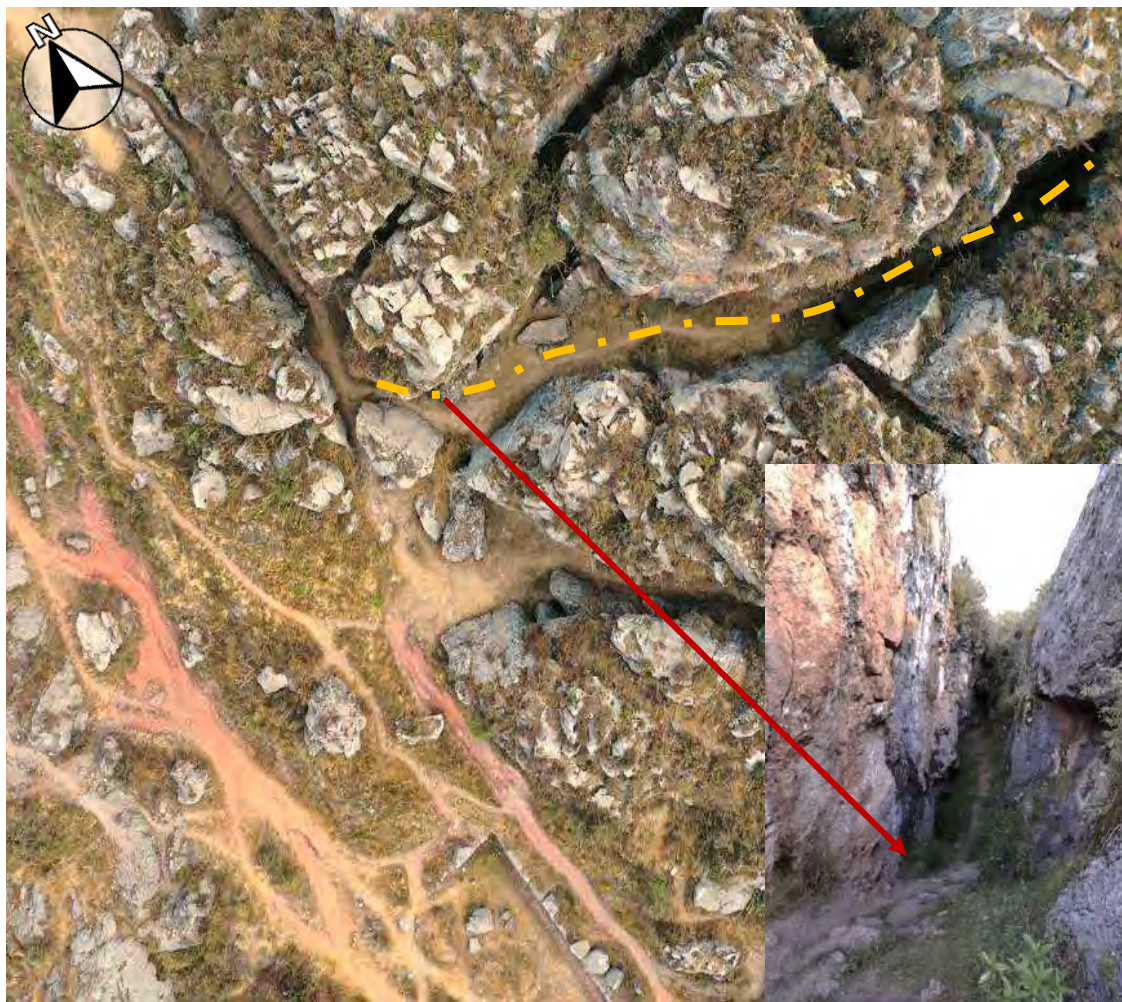
pasaje L y N. Se compone de seis elementos, los cuales están distribuidos a lo largo de este pasaje, está orientado de E a W. El estado de conservación es regular.

Figura 108. Ubicación del pasaje M y detalle del acceso principal, se caracteriza por la presencia de escalinatas que descienden a espacios reducidos.

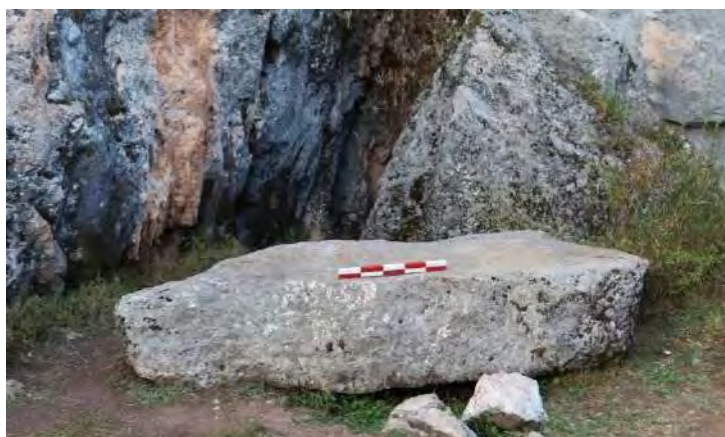
Figura 109. Horizontal.

Horizontal: Elemento HO, ubicada en el sector 1, subsector II, pasaje M, este elemento se halla al inicio de este pasaje, se trata de un bloque lítico de forma indeterminada donde se tallo la parte superior de manera uniforme. Se halla al nivel del piso. Sus dimensiones son: alto máximo 0.60 m, ancho máximo 0.77 m. y largo 1.98 m.

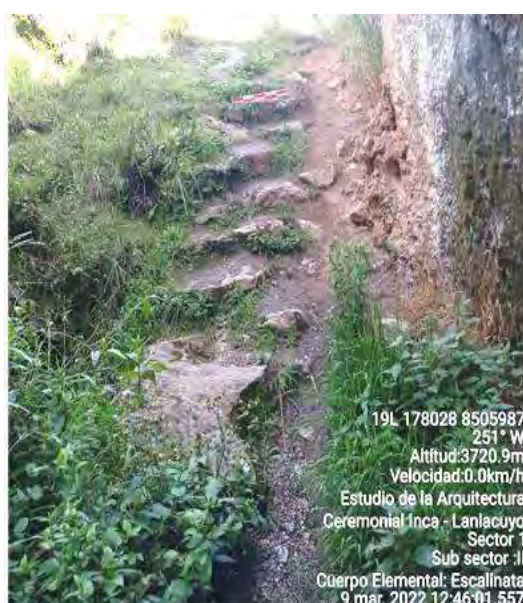
Conexión: Se trata de una escalinata interna con elementos líticos EIEL, ubicada en el sector 1, subsector II, pasaje M. se trata de una escalinata conformada de siete peldaños la cual descende a la parte media de este pasaje, está compuesta por elementos líticos de diversos tamaños, de aparejo rustico. Su orientación es de SO al NE. Sus dimensiones son: alto máximo 0.17 m, ancho máximo 0.65 m. y largo 0.93 m.

Figura 110. Escalinata interna con elementos líticos.

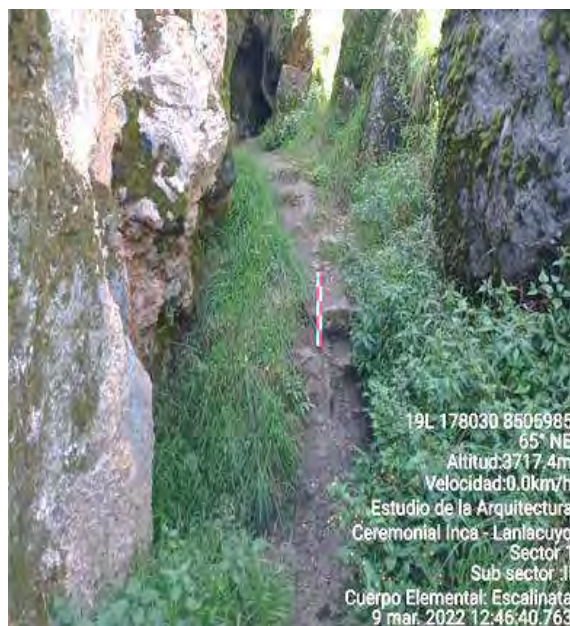
Conexión: Escalinata interna con elementos líticos EIEL, ubicada en el sector 1, subsector II, pasaje M. Se trata de una escalinata conformada seis peldaños y por líticos de diversos tamaños, de aparejo rustico, la cual asciende y conduce a una de las cuevas

Figura 111. Escalinata interna con elementos líticos.

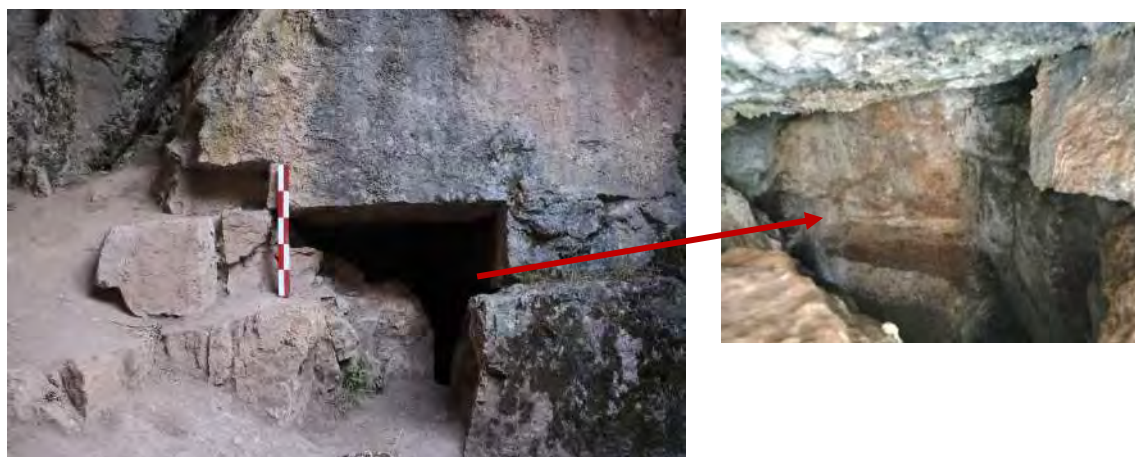
Figura 113. Escalonado.

Escalonado: Se trata de un elemento escalonado E, ubicado en el sector 1, subsector II, pasaje M, se encuentra tallado en el afloramiento rocoso, este elemento se halla hacia la derecha de la escalinata. Sus dimensiones son: alto máximo 0.33 m, ancho máximo 0.66 m y largo 0.90 m.

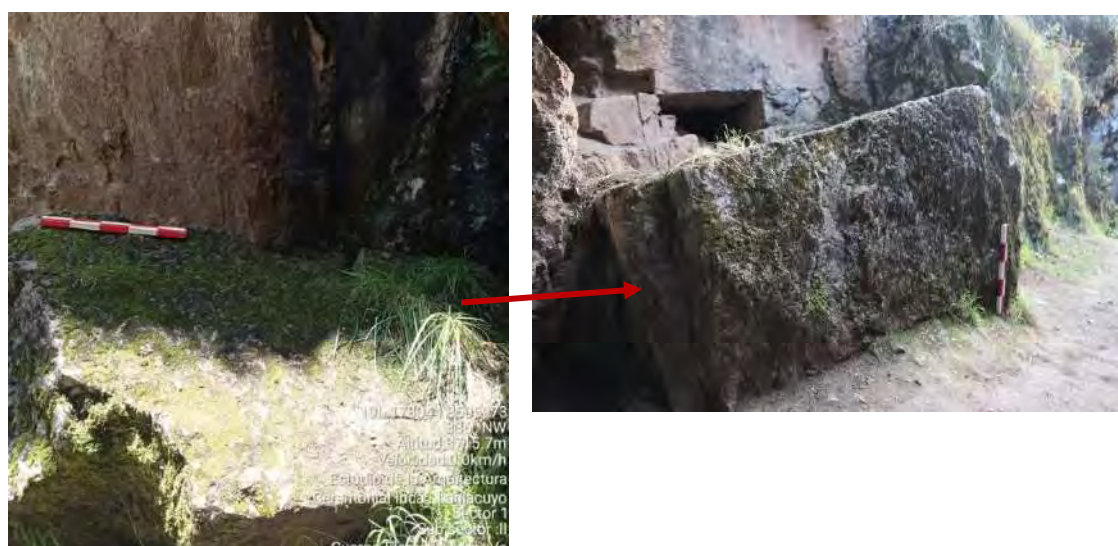
Figura 114. Horizontal.

Horizontal: Es un elemento HO, ubicado en el sector 1, subsector II, pasaje M, tallado en un fragmento del afloramiento rocoso, se ubica en la entrada de la cueva de este pasaje hacia el lado derecho. Sus dimensiones son: alto máximo 0.80 m, ancho máximo 0.50 m y largo 1.23 m.

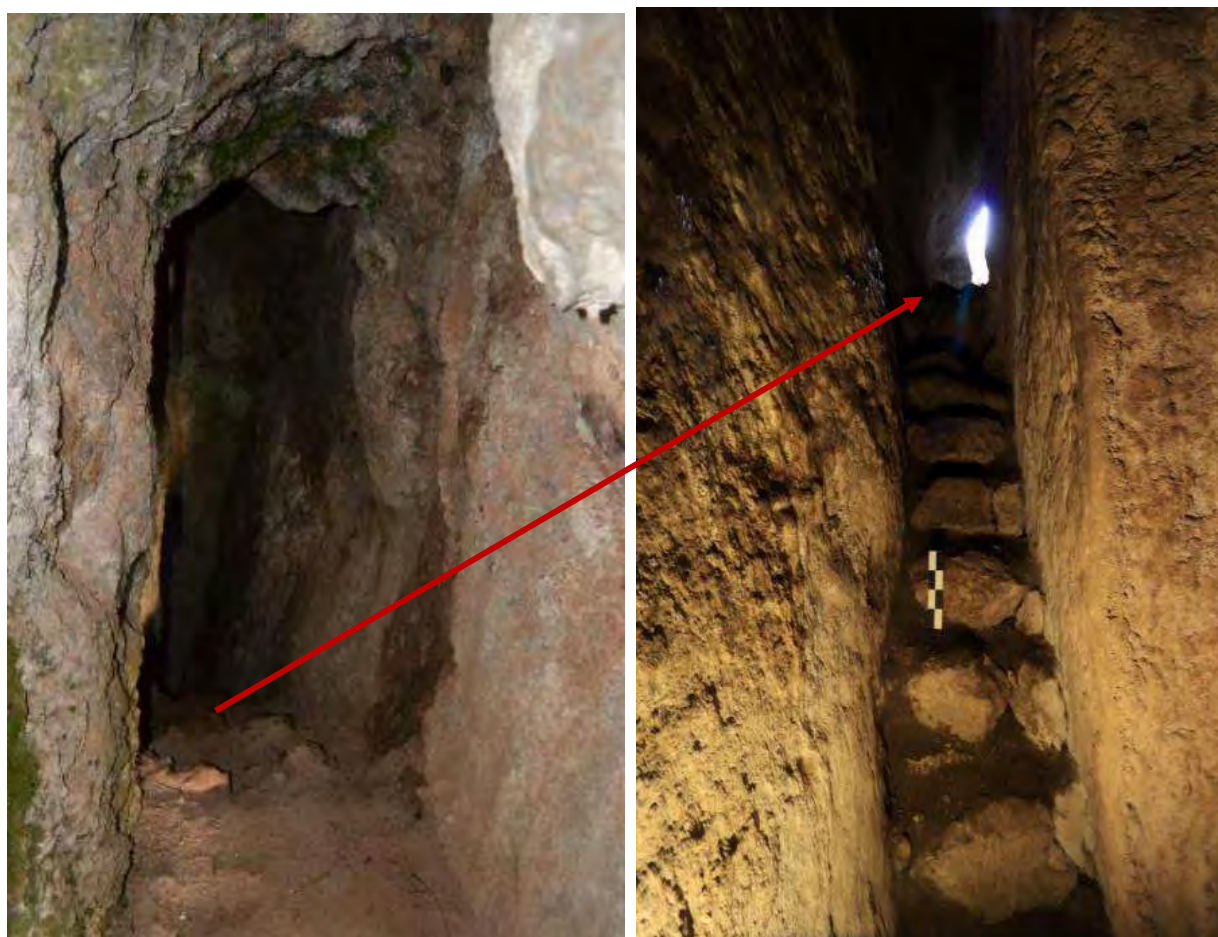
Figura 115. Escalinata interna con elementos líticos.

Conexión: Se trata de una escalinata interna elementos líticos EIEL, este elemento se ubica en el sector 1, subsector II, pasaje M. Se encuentra en la parte interior de una cueva, conforme se va descendiendo este espacio se torna oscuro, por lo que carece de iluminación, esto hace que se complique el acceso, sumado a ello el ancho de estas escalinatas son angostas.

Está compuesto por elementos líticos de diversos tamaños, con un total de 16 peldaños; de aparejo rústico, unidos con mortero de barro, los cuales se adecuan a la configuración del afloramiento rocoso.

Estas escalinatas descienden y conducen a otro espacio aún más reducido, donde se observa gran cantidad de elementos líticos pequeños, los cuales están dispersos a manera de relleno, en este punto es imposible continuar con el ingreso. Su orientación es de O a E. Sus dimensiones son: alto máximo 0.47 m, ancho máximo 0.37 m y largo 0.97 m.

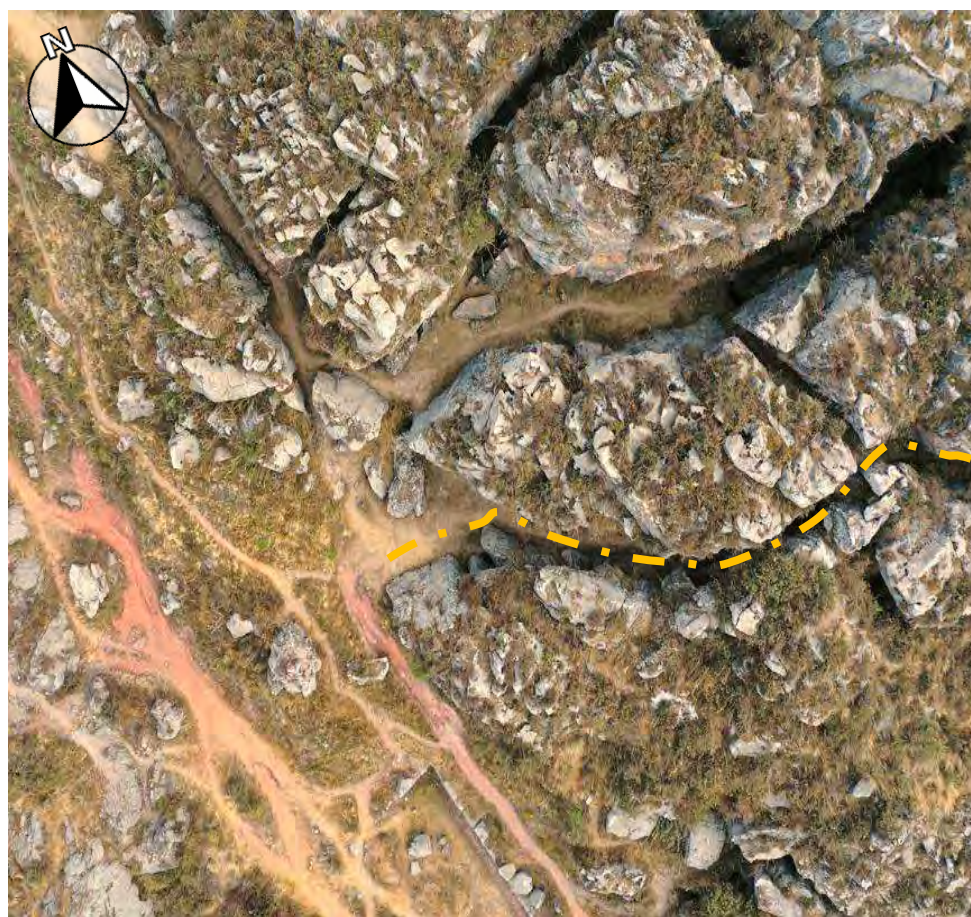
Pasaje N: Se trata de un pasaje natural con talla, la disposición de este pasaje es a cielo abierto, en el acceso principal no se observa trabajos de tallado, tiene conexión con el pasaje L y M. Se compone de seis elementos, las cuales están distribuidos a lo largo de este pasaje, está orientado de E - O. El estado de conservación es regular.

Figura 116. Ubicación del pasaje N, se trata del ultimo pasaje del Sector 1. Subsector II, se caracteriza porque, desde este punto se puede ver con claridad los Baluartes de Saqsayhuamán.

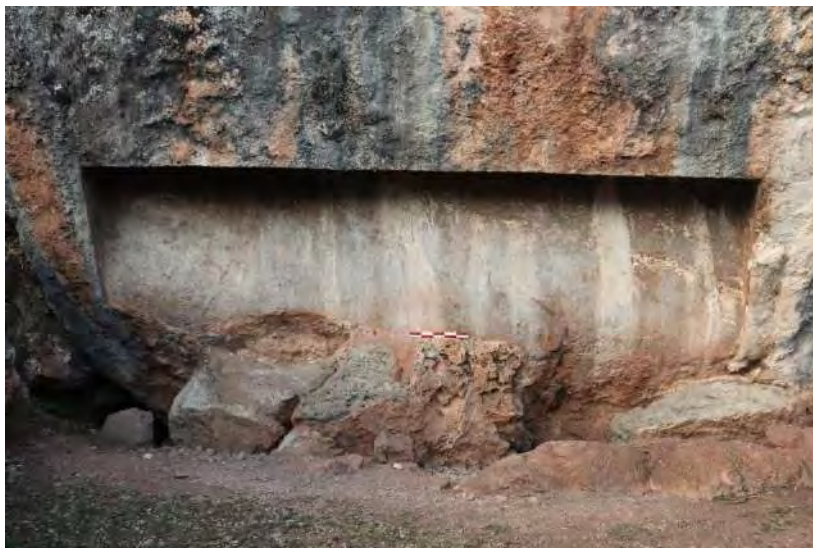
Apertura: Se trata de un nicho rectangular NR, ubicado en el sector 1, subsector II, pasaje N, tallado en el afloramiento rocoso, desde este punto se visualiza directamente los baluartes de Saqsayhuamán, una distancia de 1.30 m del nivel de piso, con orientación al NE. En la parte inferior se observan elementos líticos dispersos de diferentes tamaños, probablemente producto de la destrucción de este elemento. Sus dimensiones son: alto máximo 1.27 m, ancho máximo 0.56 m y largo 5.70 m.

Figura 117. Nicho rectangular, donde se observa ofrendas de pétalos de flores de color amarillo y rojo dejadas en la parte inferior de este elemento.

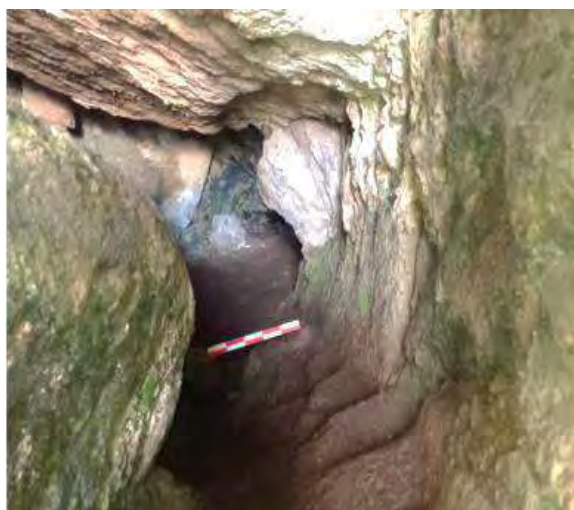
Conexión: Escalinata interna en el afloramiento rocoso EIAR, ubicada en el sector 1, subsector II, pasaje N. Se trata de una escalinata que se encuentra dentro de una cueva, este elemento desciende a otro espacio de regular tamaño, se encuentra tallada en el afloramiento rocoso y está constituida de seis peldaños su orientación es de O a E. Sus dimensiones son: alto máximo 0.50 m, ancho máximo 0.37 m y largo 0.27 m.

Figura 118. Escalinata interna en el afloramiento rocoso, que desciende a un espacio reducido.

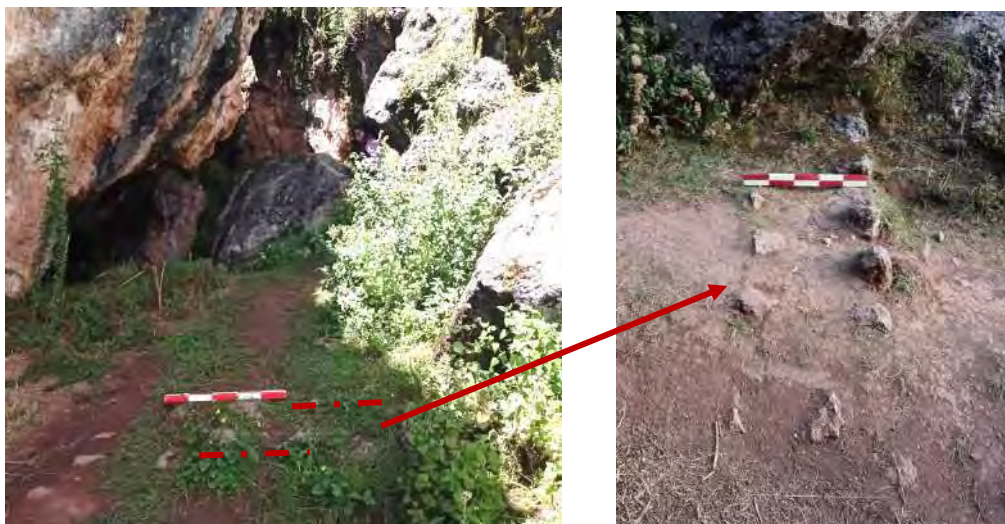
Figura 119. Muro de delimitación.

delimita el este espacio, cabe resaltar que solo se observa la cabecera de muro a nivel del piso, su orientación es de NO a SE. Sus dimensiones son: alto máximo 0.05 m, ancho máximo 0.50 m y largo 0.50 m.

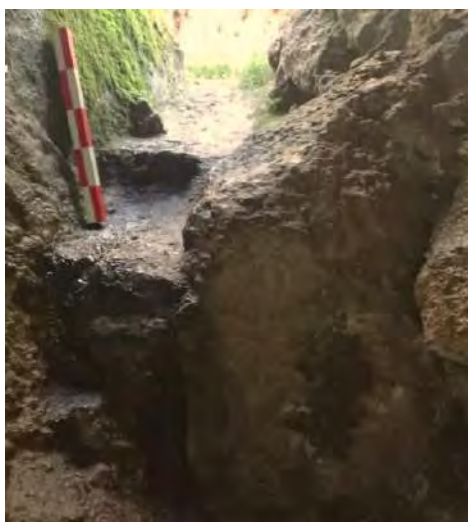
Conexión: Escalinata interna en el afloramiento rocoso EIAR, ubicada en el sector 1, subsector II, pasaje N, se halla dentro de una cueva, se trata de unas escalinatas que descienden a un espacio reducido, está conformada por dos peldaños. Sus dimensiones son: alto máximo 0.60 m, ancho máximo 0.50 m y largo 0.45 m.

Figura 120. Escalinata interna en el afloramiento rocoso.

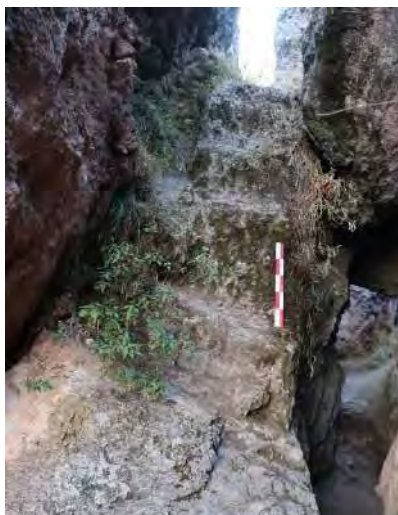
Figura 121. Escalonado.

Escalonado: Se trata de un elemento escalonado E, ubicado en el sector 1, subsector II, pasaje N, se halla en el extremo izquierdo y en la parte superior de este pasaje. Sus dimensiones son: alto máximo 0.60 m, ancho máximo 0.30 m y largo 0.60 m.

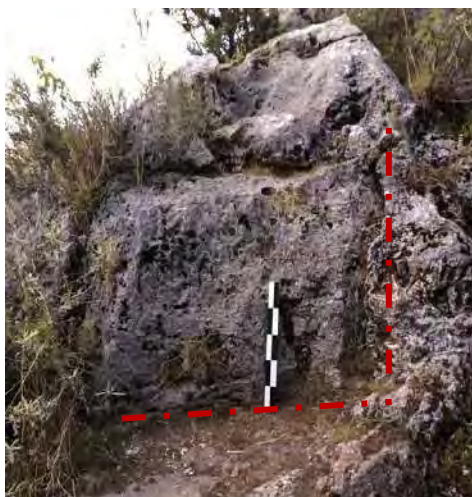
Figura 122. Horizontal – Vertical.

Horizontal – Vertical: Se trata de un elemento HO – VE, ubicado en el sector 1, subsector II pasaje N, se encuentra tallado en el afloramiento rocoso, se encuentra a 0.67 m en relación al nivel del piso su orientación es hacia el SO. Sus dimensiones son: alto máximo 0.55 m, ancho máximo 0.50 m. y largo 0.55 m.

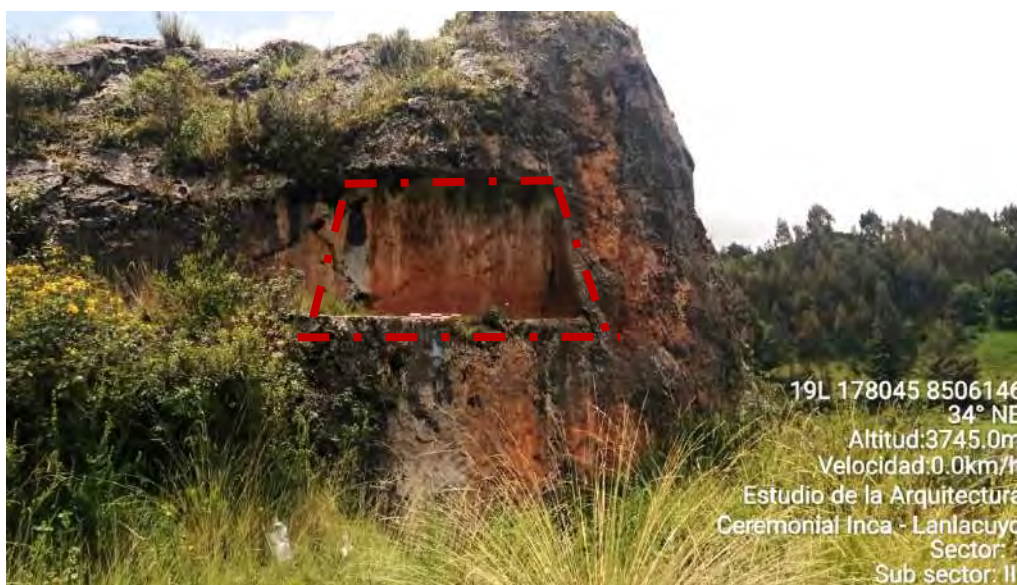
Apertura: Se trata de un nicho rectangular NR, ubicado en el sector 1, subsector III, tallado en el afloramiento rocoso, con orientación al NE. A una distancia de 2.20 m del nivel de piso. En la parte superior se halla un elemento circular a manera de un gnomon. Sus dimensiones son: alto máximo 1.53 m, ancho máximo 0.84 m y largo 2.75 m.

Figura 123. Nicho trapezoidal de gran tamaño con orientación al Subsector I y II.

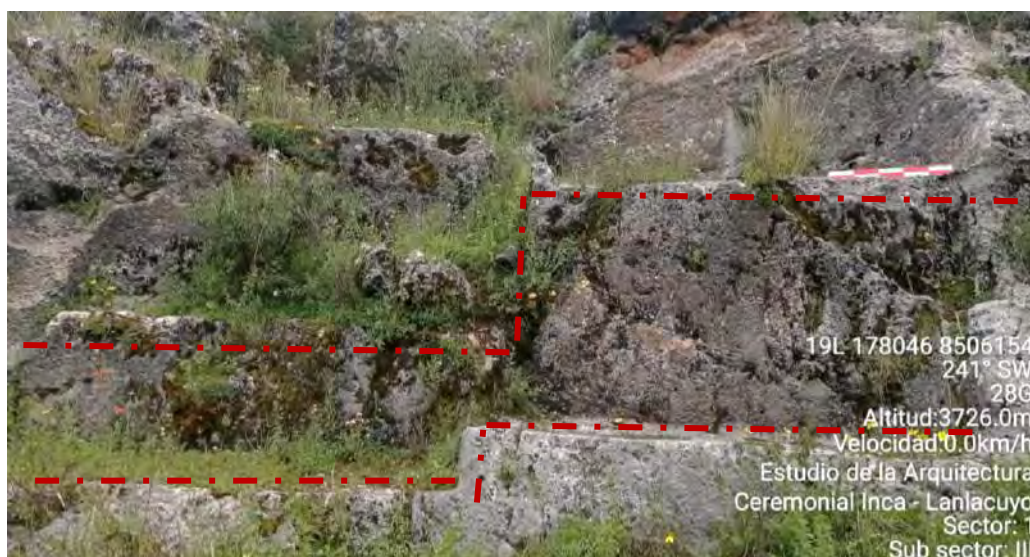
Figura 124. Escalonados.

Escalonado: Se trata de un conjunto de tallados que forman el elemento escalonado E, ubicado en el sector 1, subsector III, tallado en el afloramiento rocoso con orientación SO, estos elementos se presentan de distintos tamaños y a distintas alturas, se hallan en la parte posterior del nicho rectangular. Sus dimensiones son: alto máximo 1.03 m, ancho máximo 0.90 m y largo 1.98 m.

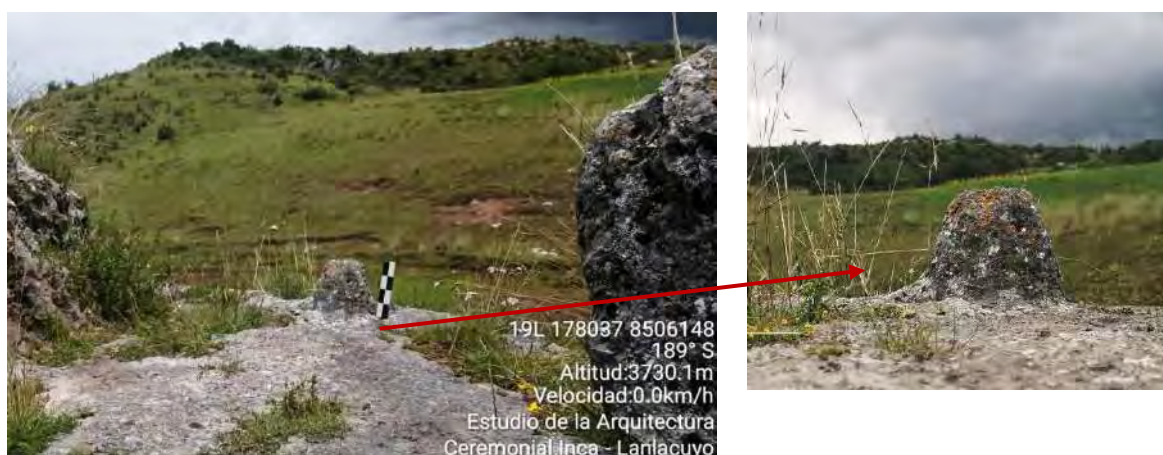
Apertura: Se trata de un elemento de apertura, otros OT, gnomon de forma circular, ubicado en el sector 1, subsector III, tallado en el afloramiento rocoso, a manera de gnomon, se ubica en la cumbre del afloramiento rocoso. Orientado al S, se halla en un espacio el cual fue adecuado, muestra de ello es el pulido que presenta, esto con la finalidad de nivelar el entorno para la disposición de este elemento. Sus dimensiones son: alto máximo 0.20 m y diámetro 0.71 m.

Figura 126. Gnomon, cabe indicar que la escala es de 20 cm.

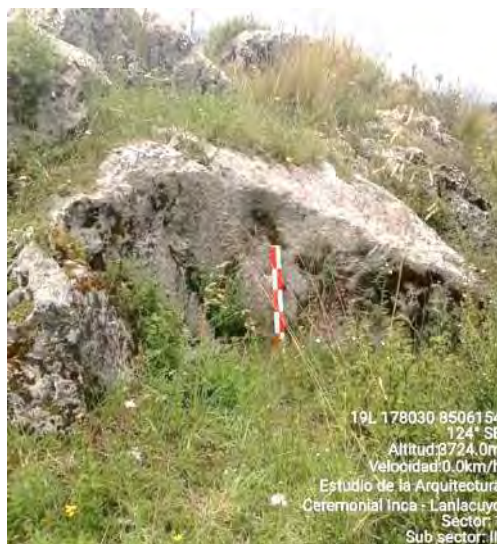
Apertura: Se trata de un elemento, tiana semicircular TS, ubicado en el sector 1, subsector III, tallado en el afloramiento rocoso con orientación SE. Sus dimensiones son: alto máximo 0.74 m, diámetro 0.90 m.

Figura 127. Tiana semicircular cubierta por la vegetación.

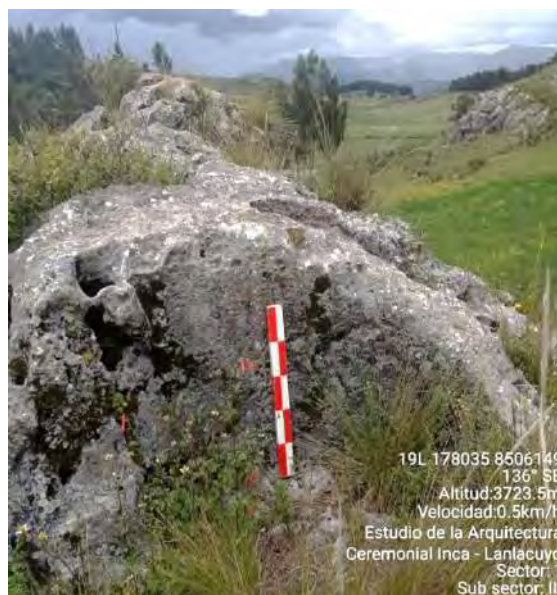
Figura 128. Tiana semicircular.

Apertura: Se trata de un elemento, tiana semicircular TS, ubicado en el sector 1, subsector III, tallado en el afloramiento rocoso con orientación SE. Sus dimensiones son: alto máximo 0.88 m, diámetro 1.1 m

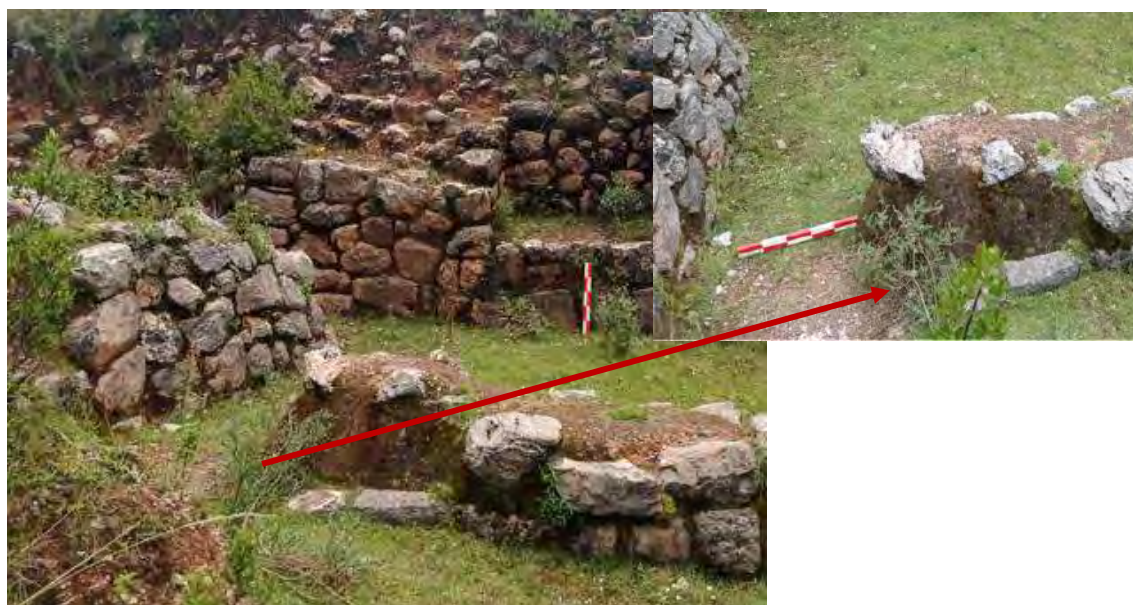
Figura 131. Vano de acceso.

Conexiones: Se trata de un vano de acceso VA, ubicado en el sector 2, que conduce a un recinto de forma rectangular, cabe destacar que solo se evidencia parte del vano de acceso, el cual está conformado por elementos líticos de tamaño pequeño de 0.25 m a 0.35 m, unidas con mortero de barro; no se pudo identificar la forma del vano, así como el umbral debido al mal estado de conservación, su orientación es de E-O. Sus dimensiones son: alto máximo 0.73 m, ancho máximo 0.50 m y largo 0.70 m.

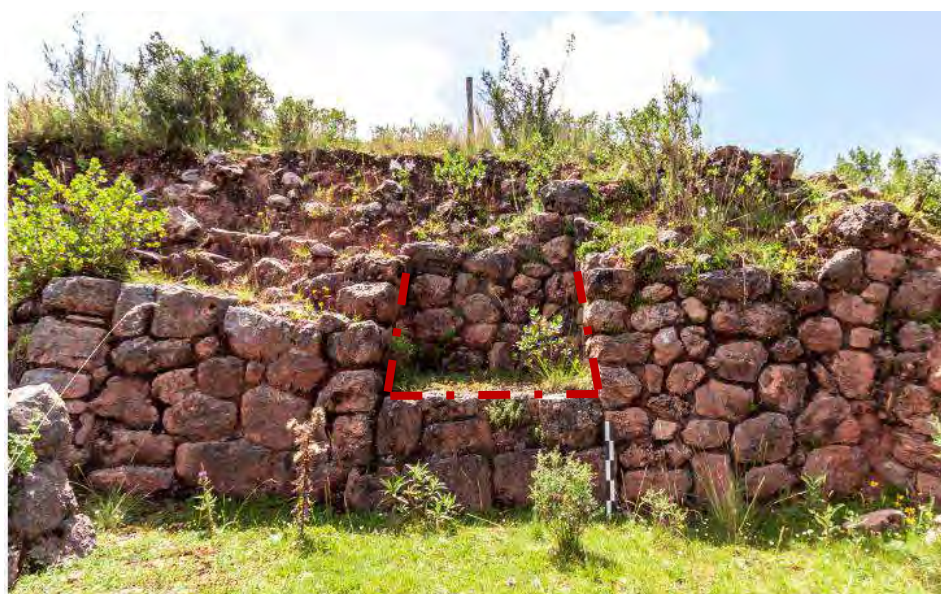
Figura 132. Nicho trapezoidal.

Apertura: Se trata de un nicho trapezoidal NT, se ubica en el sector 2, se encuentra parcialmente colapsado, conformado por elementos líticos los cuales varían de tamaño, siendo los más pequeños de 0.10 m a 0.35 m y los regulares de 0.40 m a 0.50 m, con mortero de barro, de aparejo rústico, su orientación es de SO - NE, en la parte superior se visualiza la pérdida de elementos líticos. Se encuentra a una altura del piso de 0.65 m. Sus dimensiones son: alto máximo 1.36 m, ancho máximo 0.75 m y largo 0.86 m.

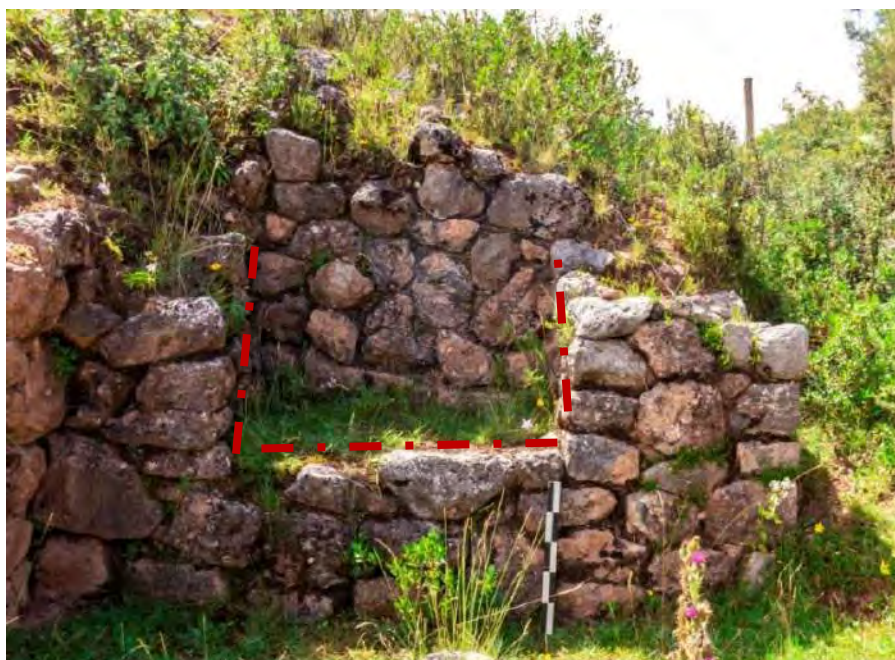
Figura 134. Nicho trapezoidal.

Apertura: Se trata de un nicho trapezoidal NT, se ubica en el sector 2, se encuentra parcialmente colapsado, está conformado por elementos líticos las cuales varían de tamaño, siendo las más pequeñas de 0.10 m a 0.35 m y las regulares de 0.40 m a 0.50 m, de aparejo rústico, unidos con mortero de barro con orientación de SO - NE, en la parte superior se observa la pérdida de elementos líticos se encuentra a una altura del piso de 0.58 m. Sus dimensiones son: alto máximo 1.5 m, ancho máximo 0.78 m y largo 0.85 m.

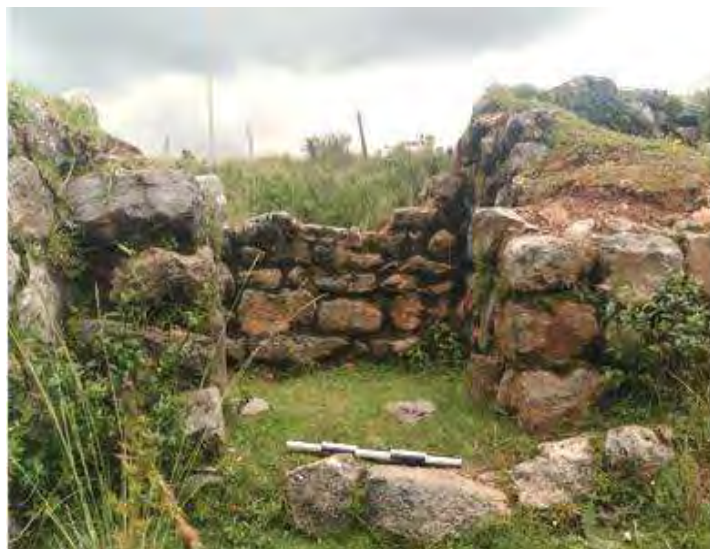
Conexiones: Se trata de un vano de acceso VA, se ubica en el sector 2, la cual conduce a un recinto rectangular, cabe destacar que solo se evidencia parte del vano de acceso y del umbral, está conformado por elementos líticos pequeños de 0.25 m a 0.35 m, unidos con mortero de barro, de aparejo rustico, su orientación es de SE-NO. Sus dimensiones son: alto máximo 0.81 m, ancho máximo 0.56 m. y largo 0.80 m.

Figura 136. Vano de acceso.
